RAPPORT D'INSPECTION DE SUIVI

2019-03-15 – Version finale

Pont Champlain, services de consultant, inspections annuelles des sections 5, 6 et 7 et services d'assistance pour inspections sur demande (2015-2018) – CT62450.

Pont Champlain
Inspection de suivi –
Automne 2018

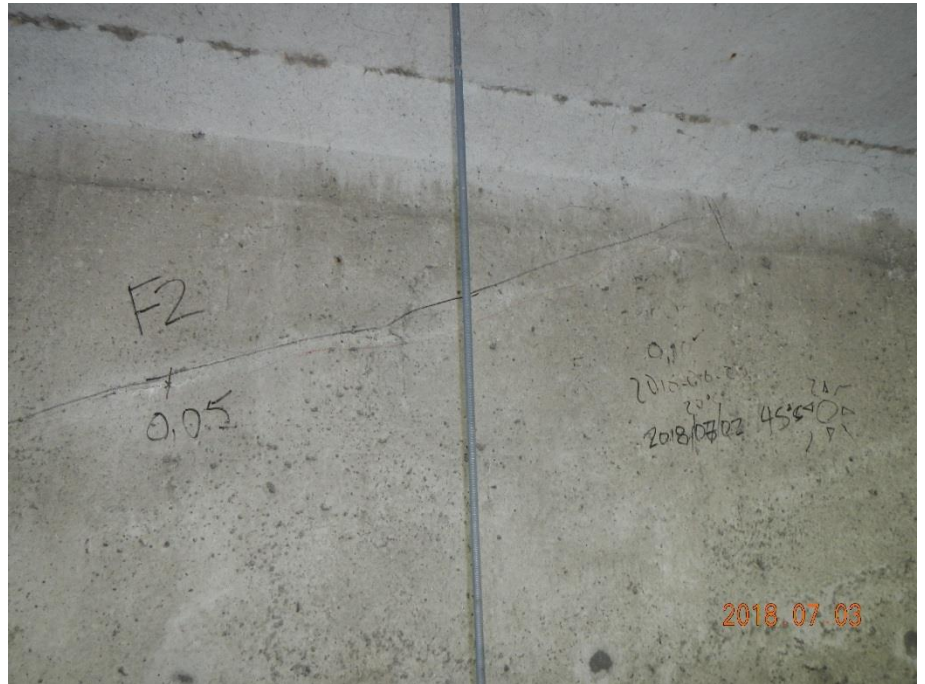
Nom du
fichier jpg : 20180703_JF_1217

Description : Fissure F2 de 1.0mm

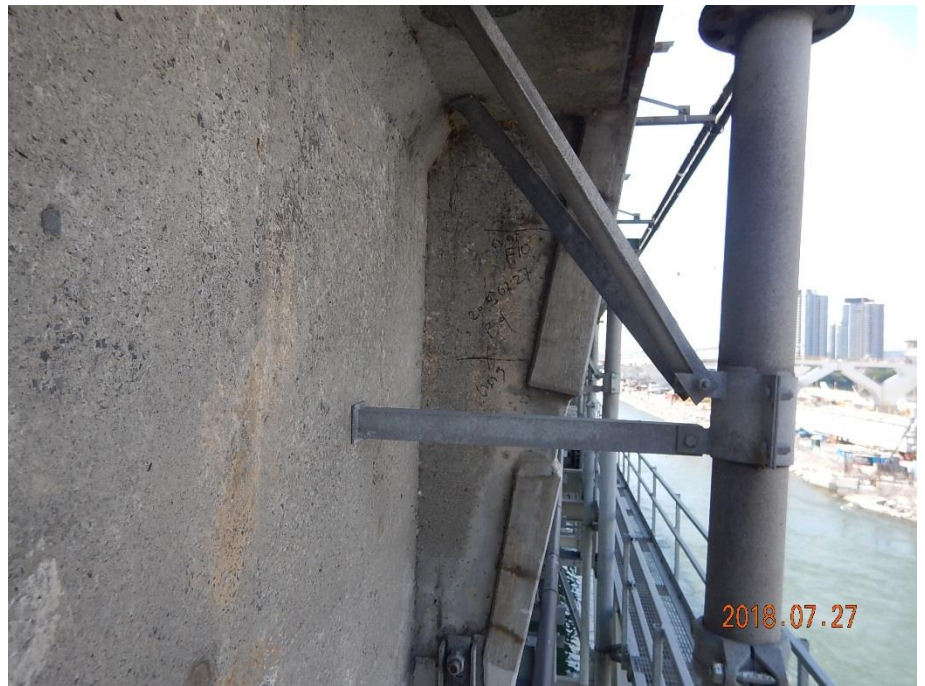
Nom du
fichier jpg : 20180727_JF_8150

Description : Fissure potentiellement
due aux efforts de 0.3 mm sur la face Est,
porte-à-faux Aval

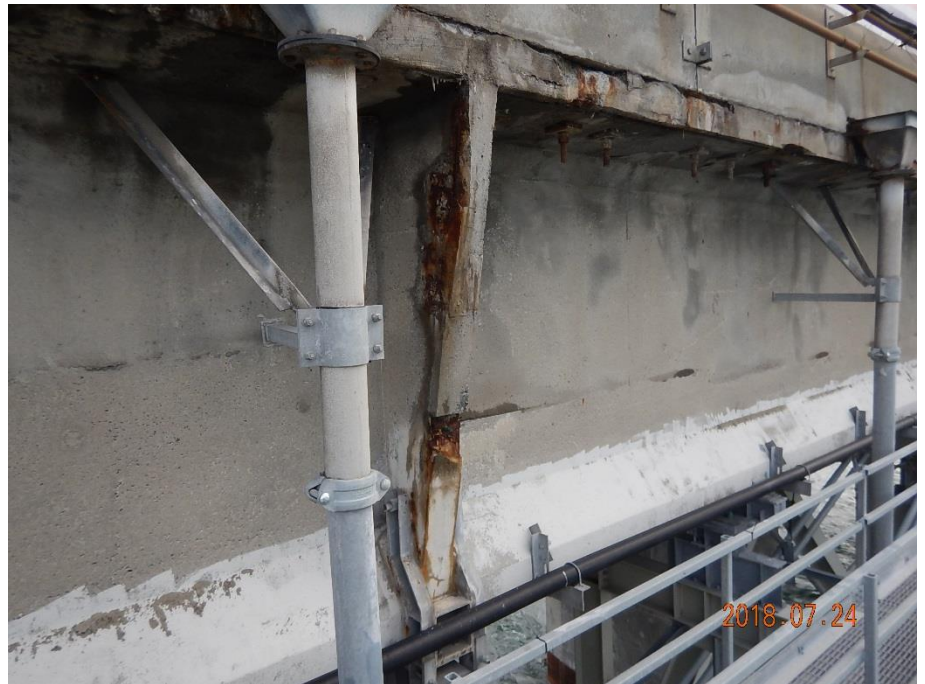
Nom du fichier jpg : 20180724_JF_7117

Description : Fissure potentiellement due aux efforts de 0.4mm sur la face Ouest, porte-à-faux Aval

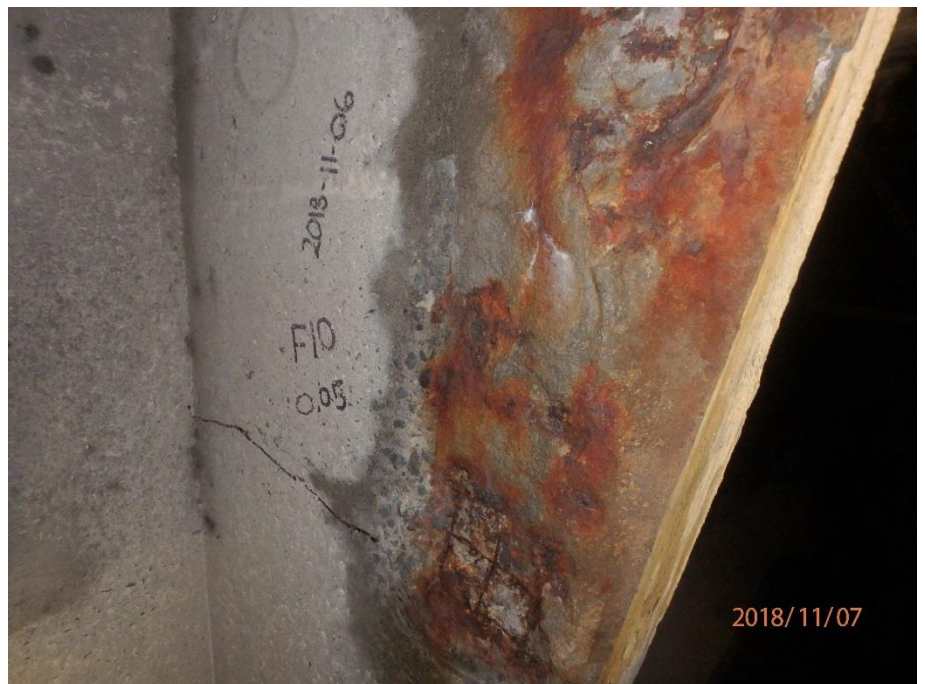
Nom du fichier jpg : 20181106_AF_5967

Description : Nouvelle fissure F10 de 0.05mm, en Amont (Côté Brossard et Côté Montréal)

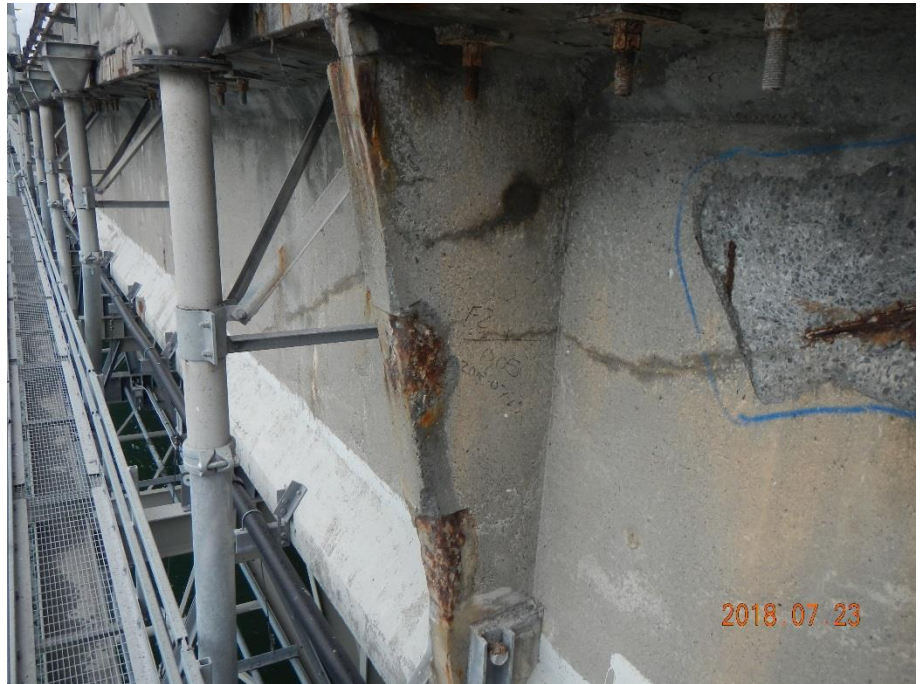
Nom du fichier jpg : 20180723_JF_2842

Description : Fissure potentiellement due aux efforts de 0.35 mm sur la face Est, porte-à-faux Aval

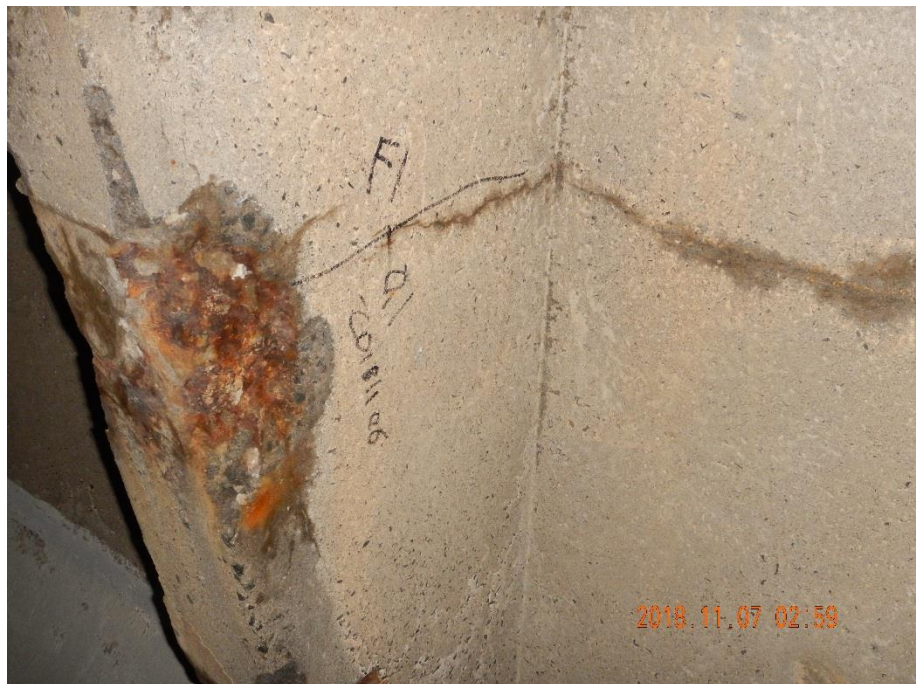
Nom du fichier jpg : 20181106_AI_7433

Description : Nouvelle fissure F1 de 0.1mm, en Amont (Côté Montréal)

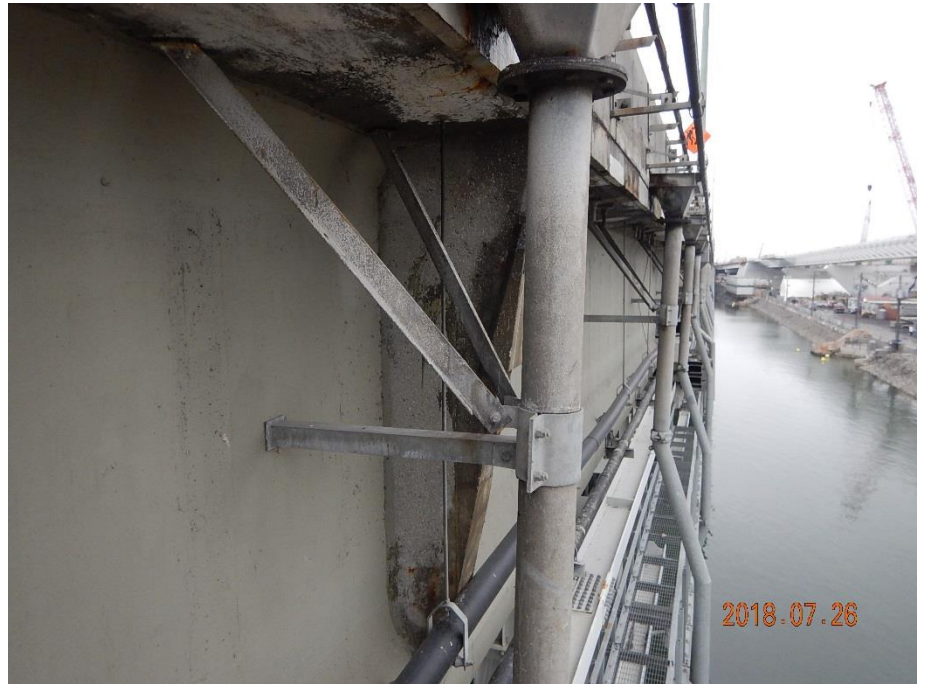
Nom du fichier jpg : 20180726_JF_7618

Description : Fissure potentiellement due aux efforts de 0.6 mm sur la face Est, porte-à-faux Amont

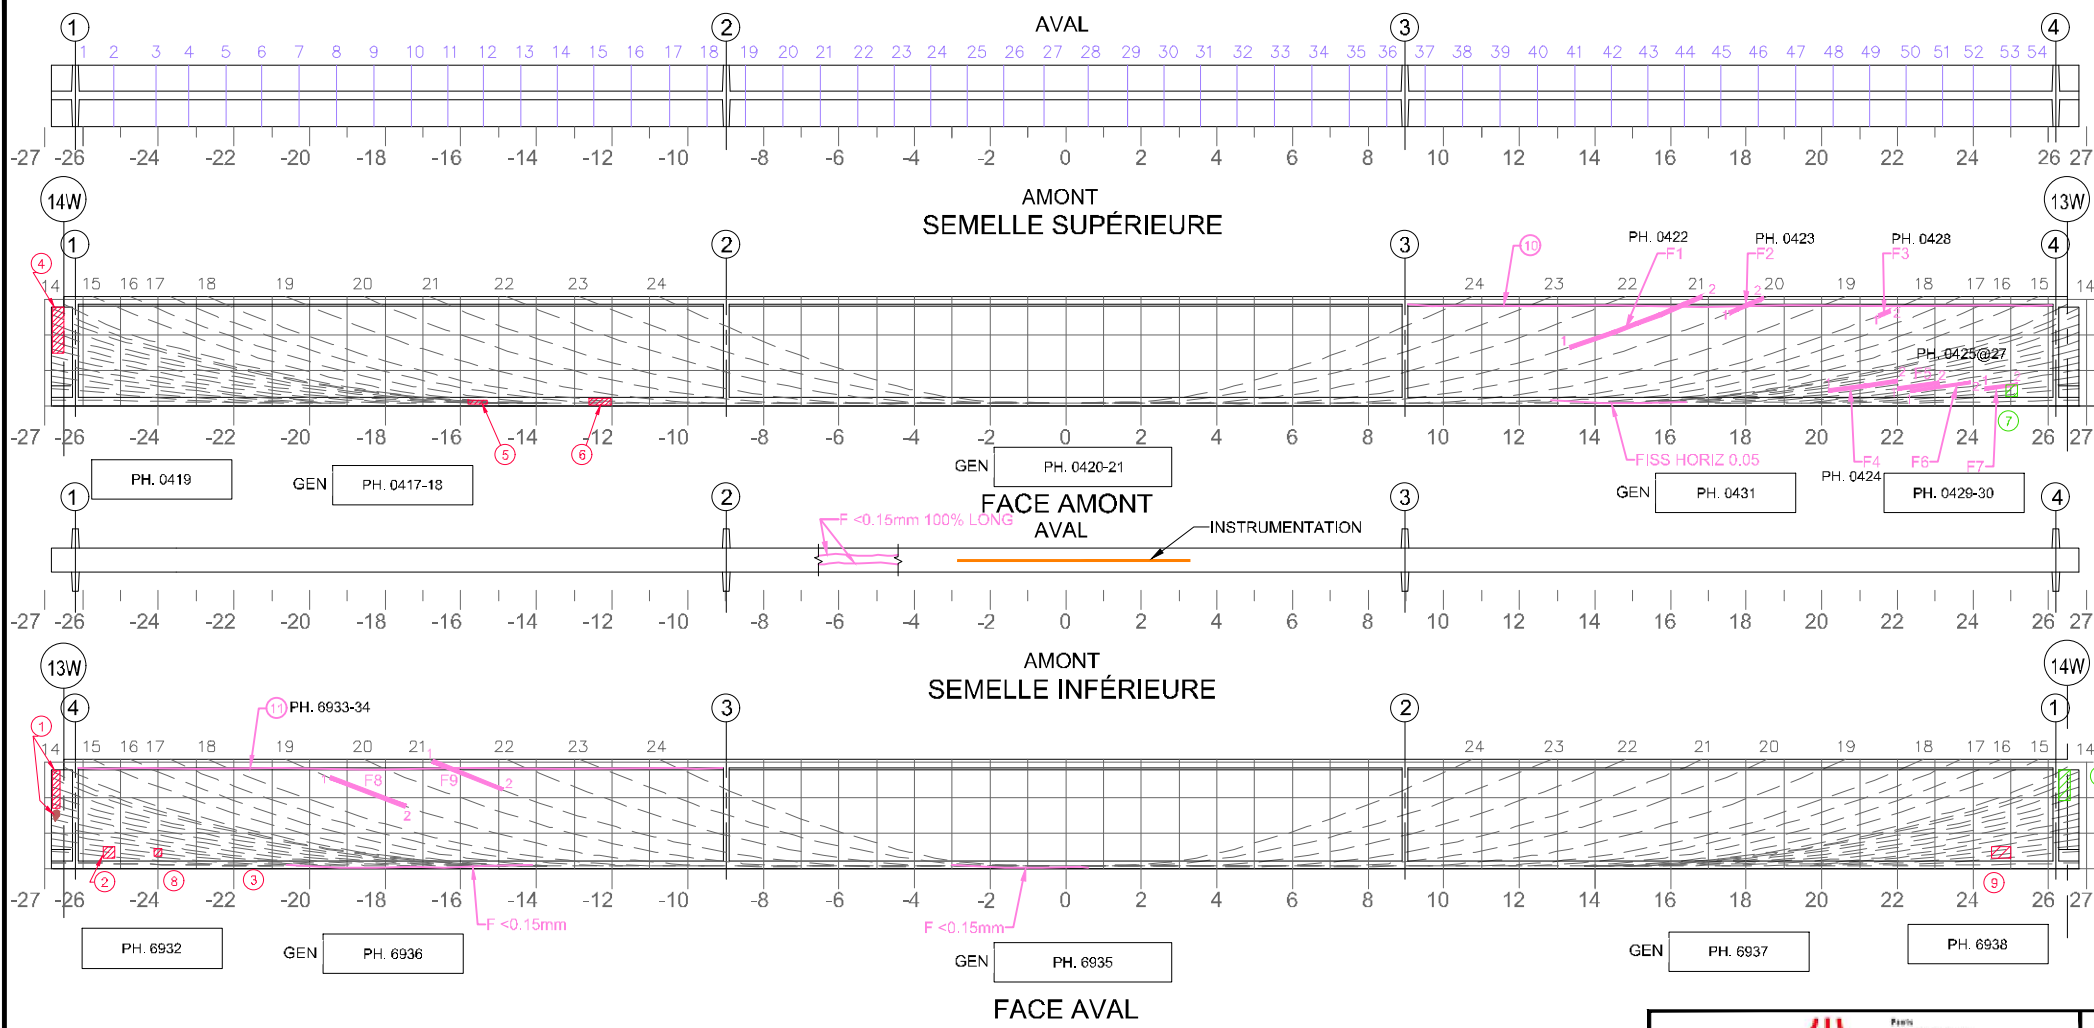
Section: SECTION 5
 Localisation: 8W-9W
 Élément: POUTRE P4

- Commentaire(s):
- ECL + DEL + AVC + TR 1000x300
 - ECL + DEL 300x300
 - ECL 200x200
 - ECL + AVC 1200x300 + TÊTES D'ANCRAGE
- VISIBLES
- ECL + AVC 500x100
 - ECL + DEL 600x200x200
 - DEL 300x300
 - ECL 200x200
 - ECL 500x300
 - A2 - FISS GOUSS SUP 0.05mm
 - A2 - FISS GOUSS SUP 0.15mm
 - ECL + AVC 300x800
- A1 - FISS L CAB 5 + (CEC 1)

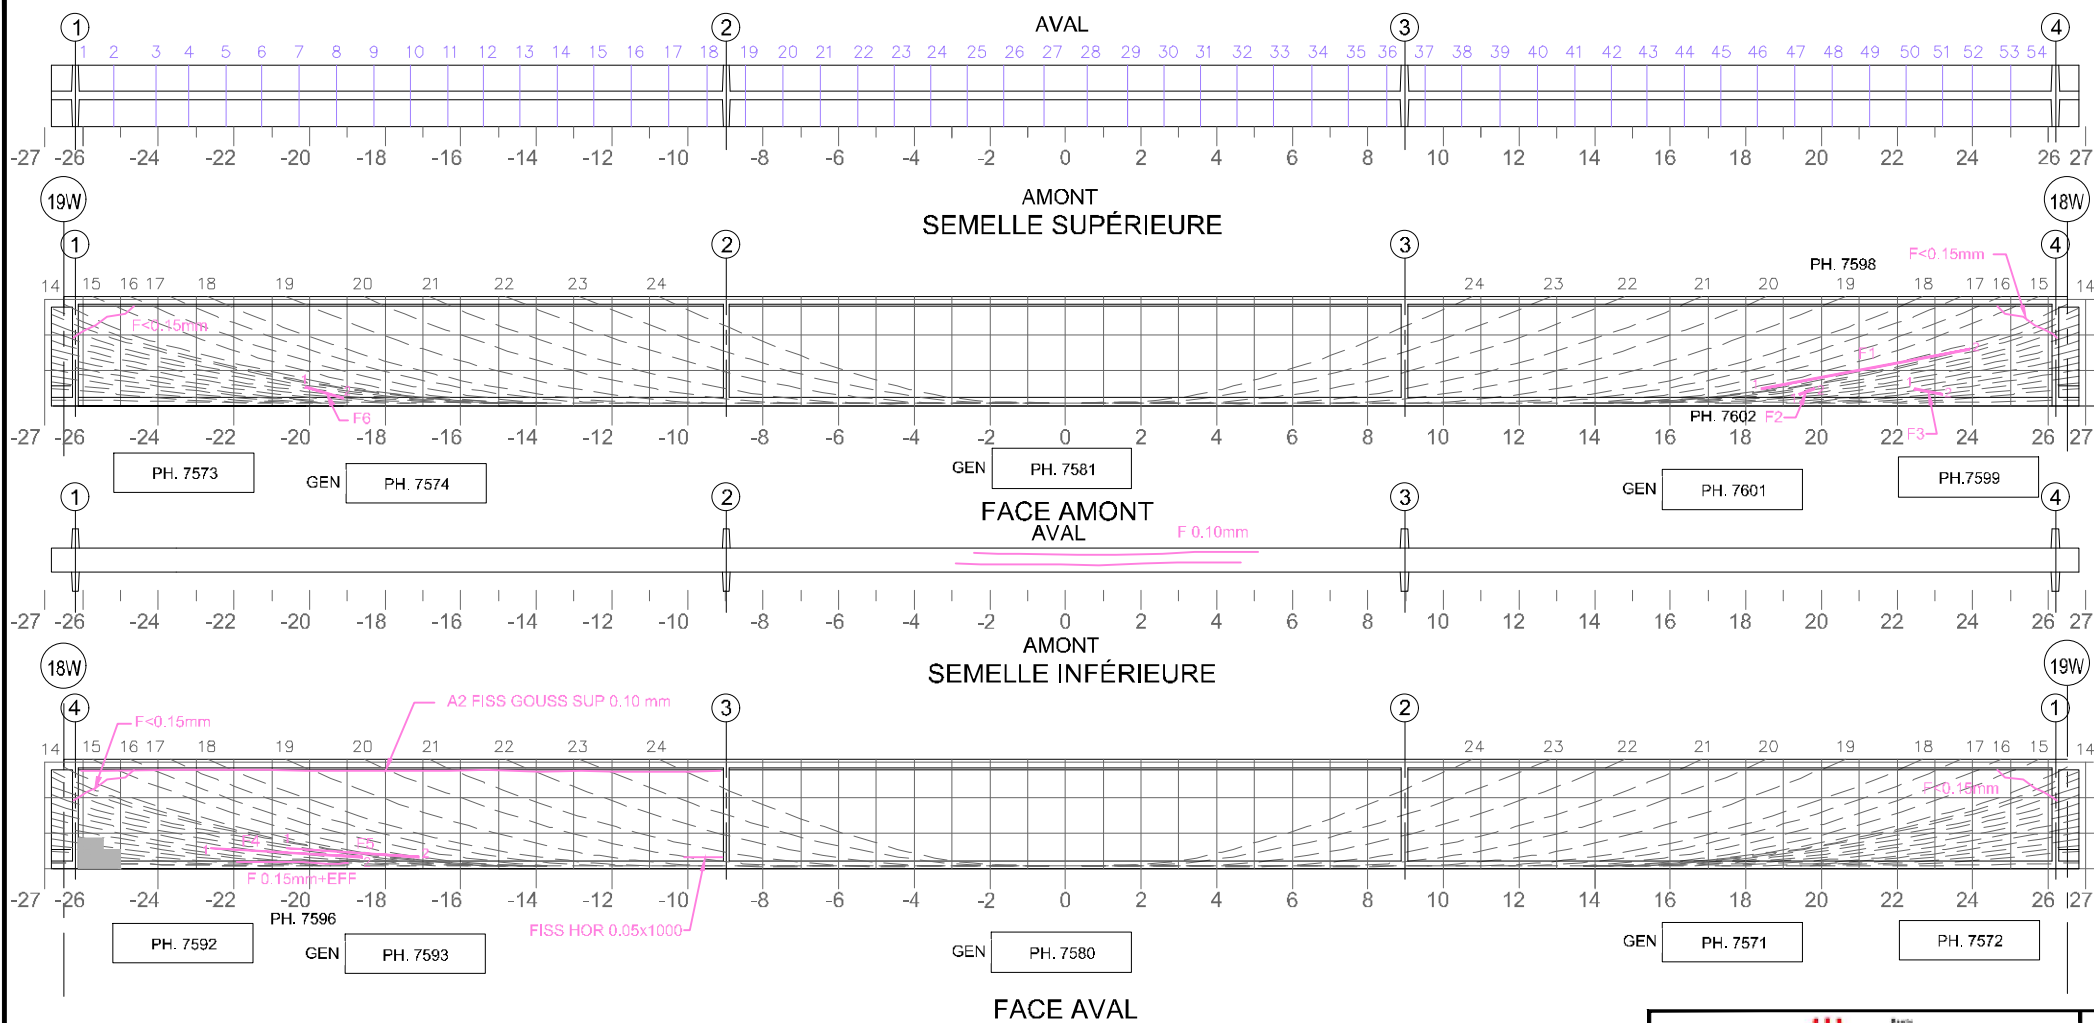
Commentaire(s):
 A1- FISS LCAB (4) (CEC=2)

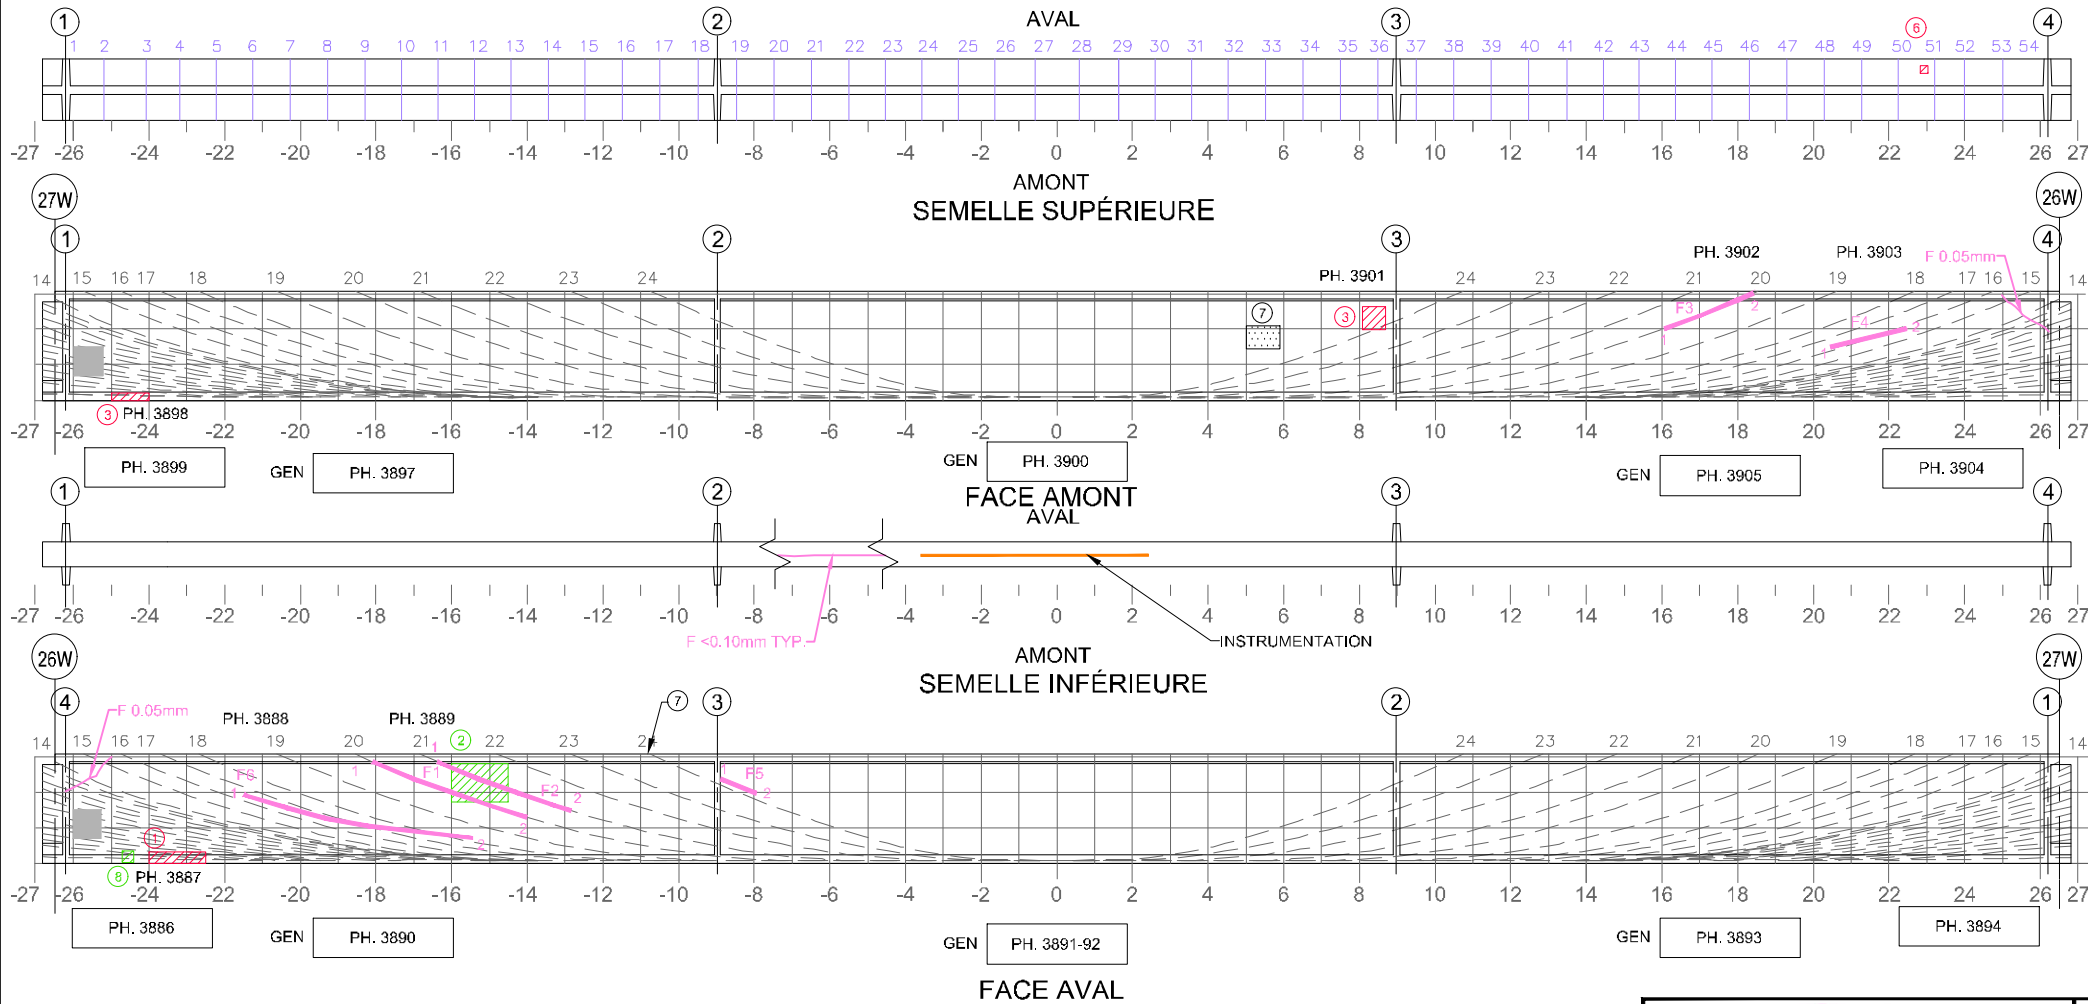
Inspection des sections 5,6 et 7 du pont Champlain 2015-2018 No. Contrat: 62450			
Inspecté par: M.A.P./A.I.		Section: SECTION 5	
Date: 2018-11-14		Localisation: 23W-24W	
		Élément: RENFORT-PRFC P2

- Commentaire(s):
- ECL + AVC 1500 x 300
 - A1 - DEL F PERI 1500 x 1000 (CEC = 2)
 - ECL 600 x 600 + AVC
 - DEL 1000 x 1000
 - ECL 1000 x 200
 - ECL 200 x 200
 - EFFLORESCENCE
 - DEL 300x300
- CEC 1 : FISS LCAB (5) + DEL F PERI

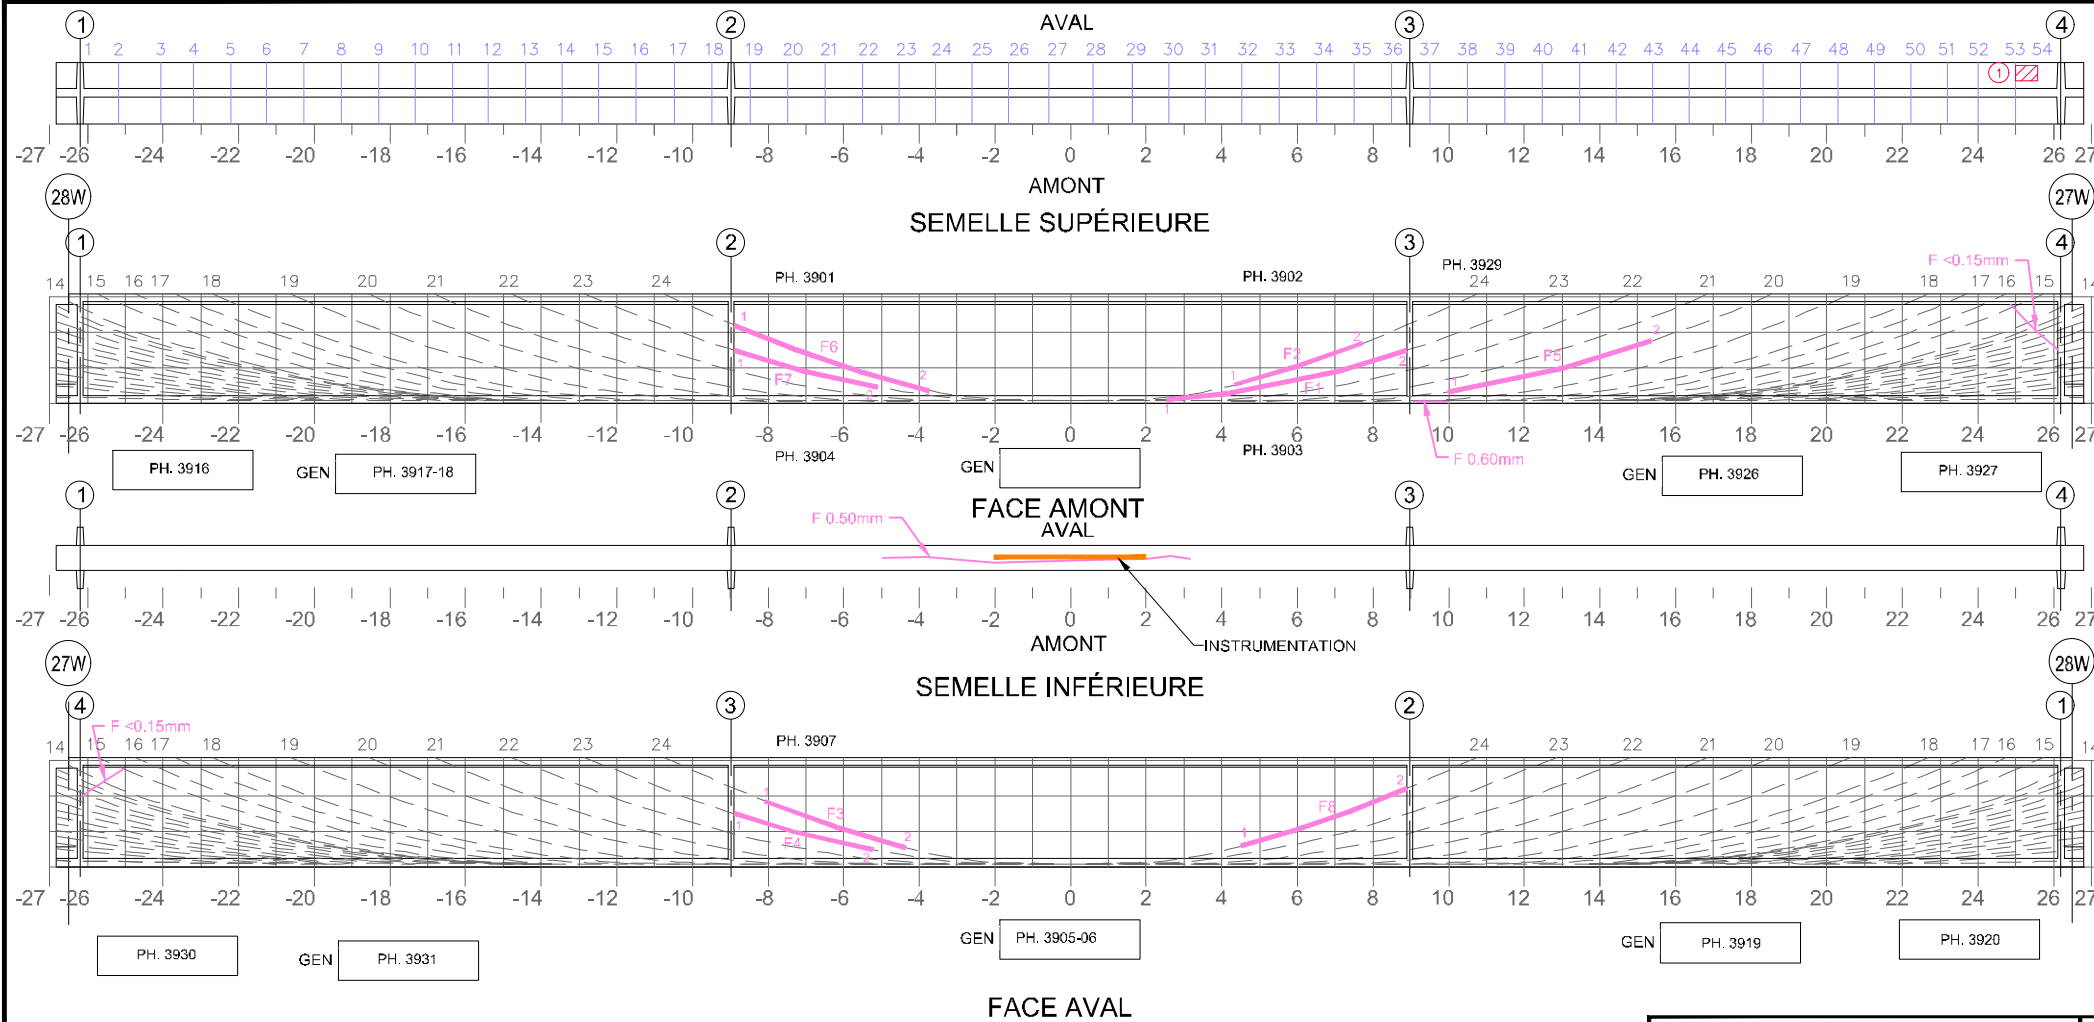
Commentaire(s):
 A1 - FISS LCAB (3) (CEC3)

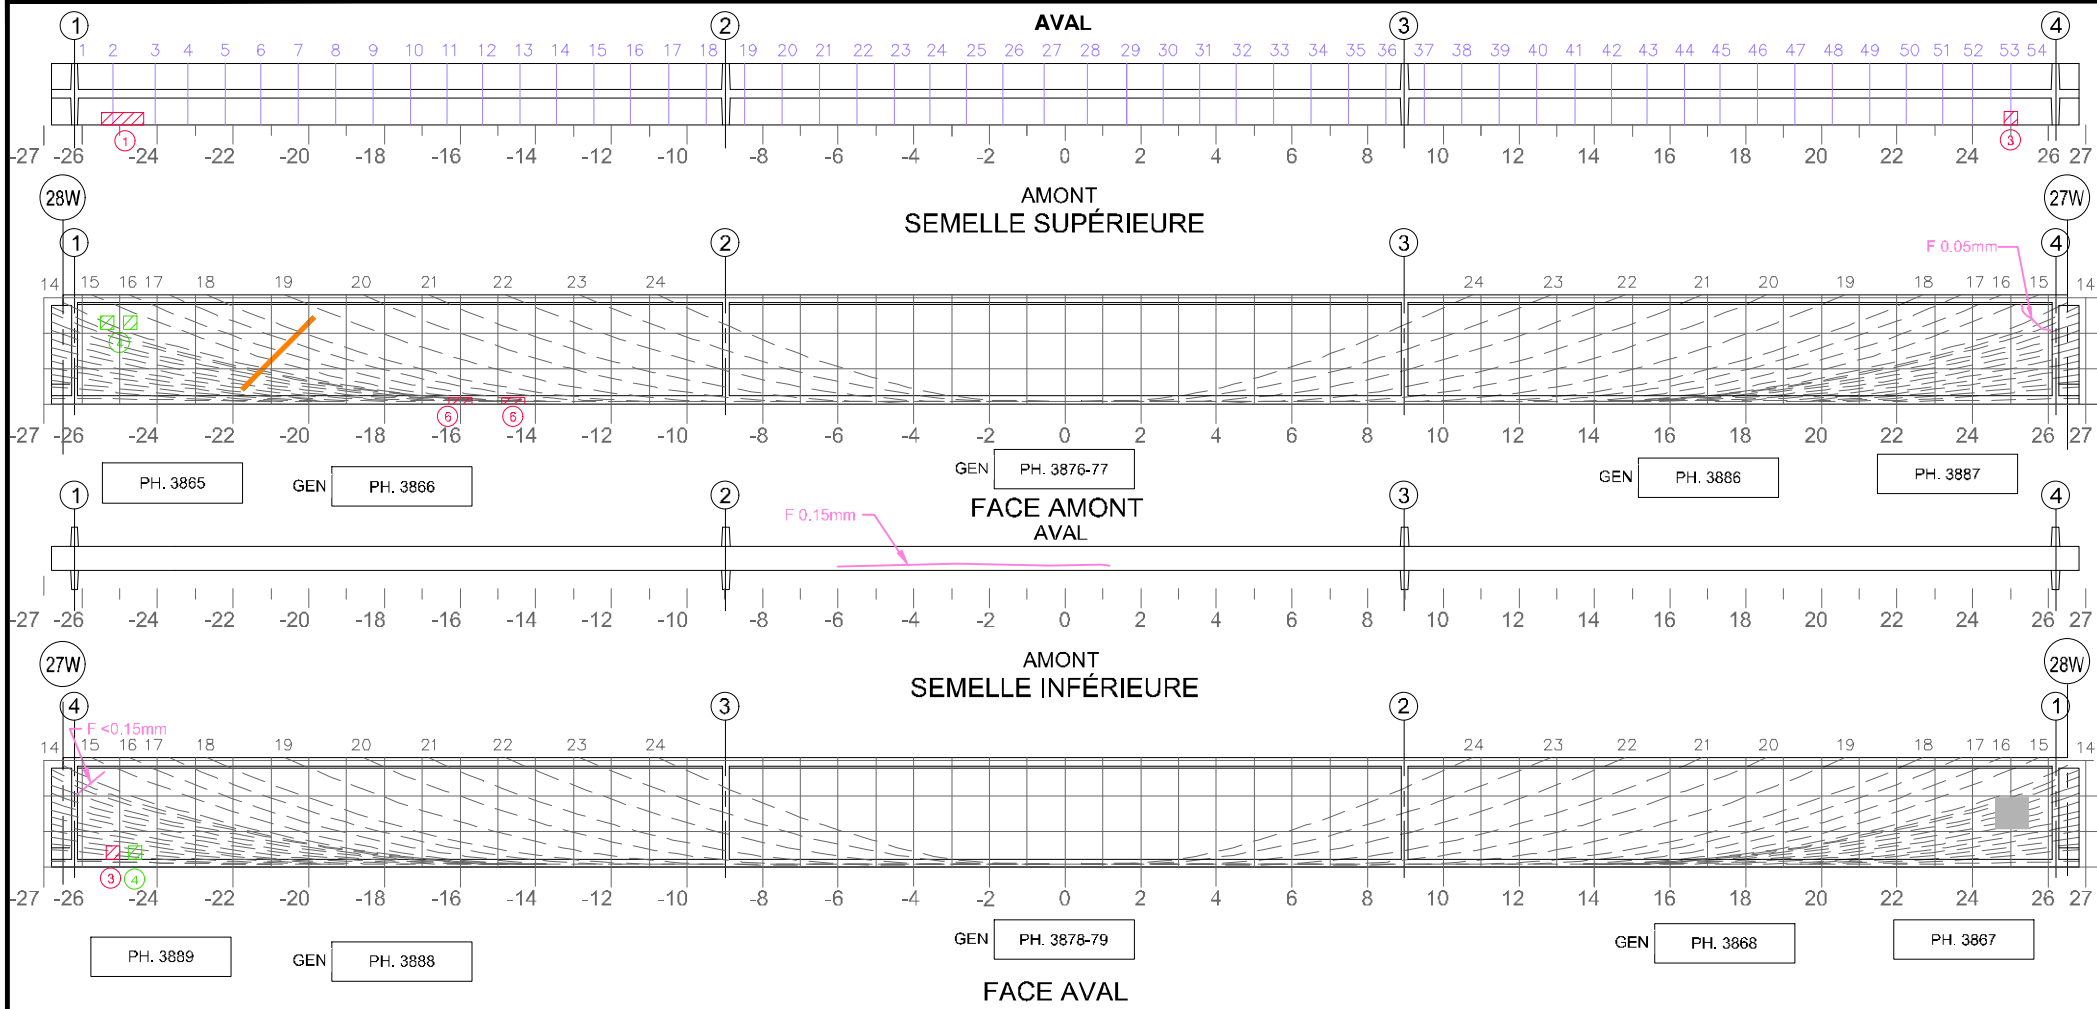
- Commentaire(s):
1. ECL + AVC 1000x300
 3. ECL + AVC Ø200
 4. 2 x DEL Ø200
 5. ECL + AVC 300x300
 6. 2 x ECL 500x100

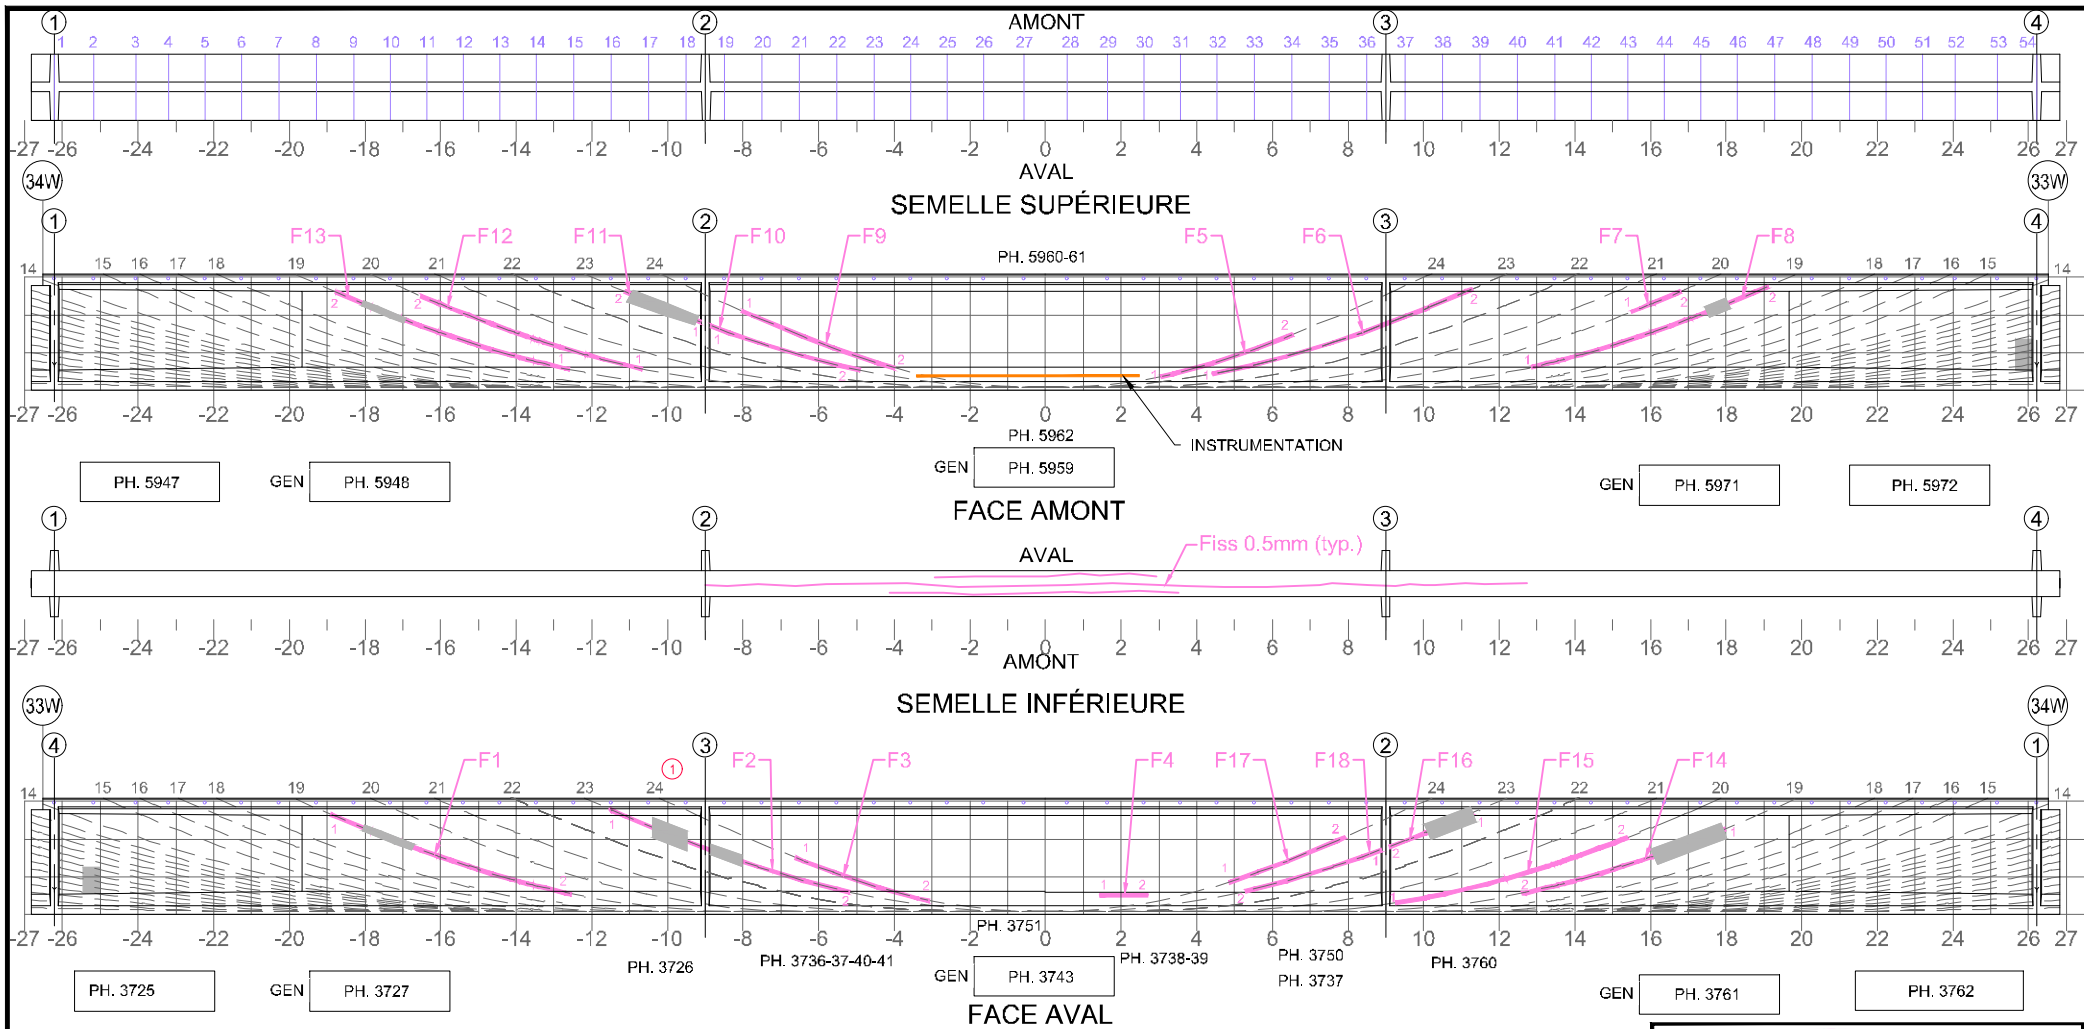
Inspection des sections 5,6 et 7 du pont Champlain 2015-2018			
Inspecté par: M.A.P./A.F. H.B./L.K.		No. Contrat: 62450	
Date: 2018-11-06 2018-11-27		Section: SECTION 5	
		Localisation: 31W-32W	
		Élément: RENFORT-PRFC P4

Commentaire(s):
 1. A1 - ECL TV 1300x1500 (BÉTON RÉPARÉ)
 A1 - FISS. LCAB(4X) + ANCIENS DEL FPERI (7X)
 + ECL TV - CEC=1 (BÉTON RÉPARÉ)

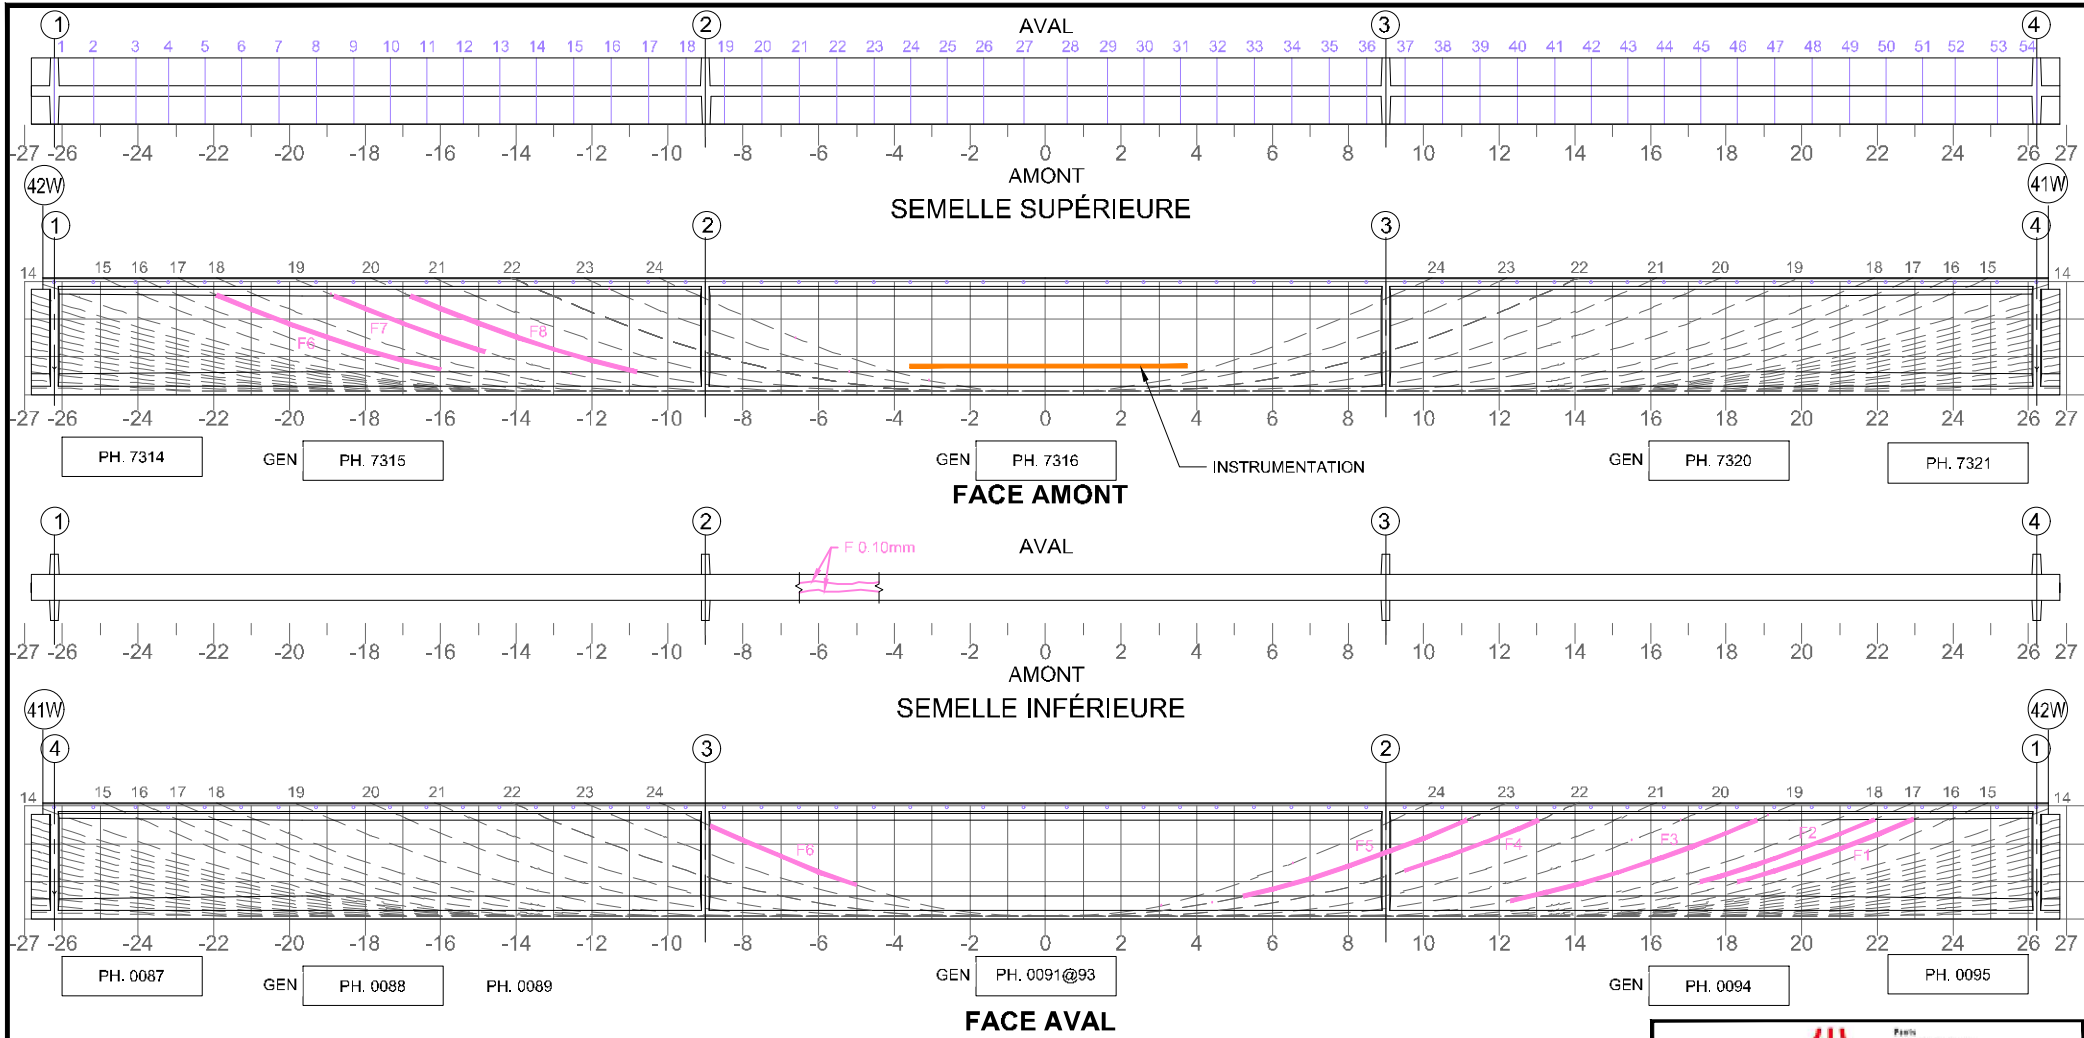
Commentaire(s):
 A1 - FISS LCAB (5 OU +) (CEC 1)

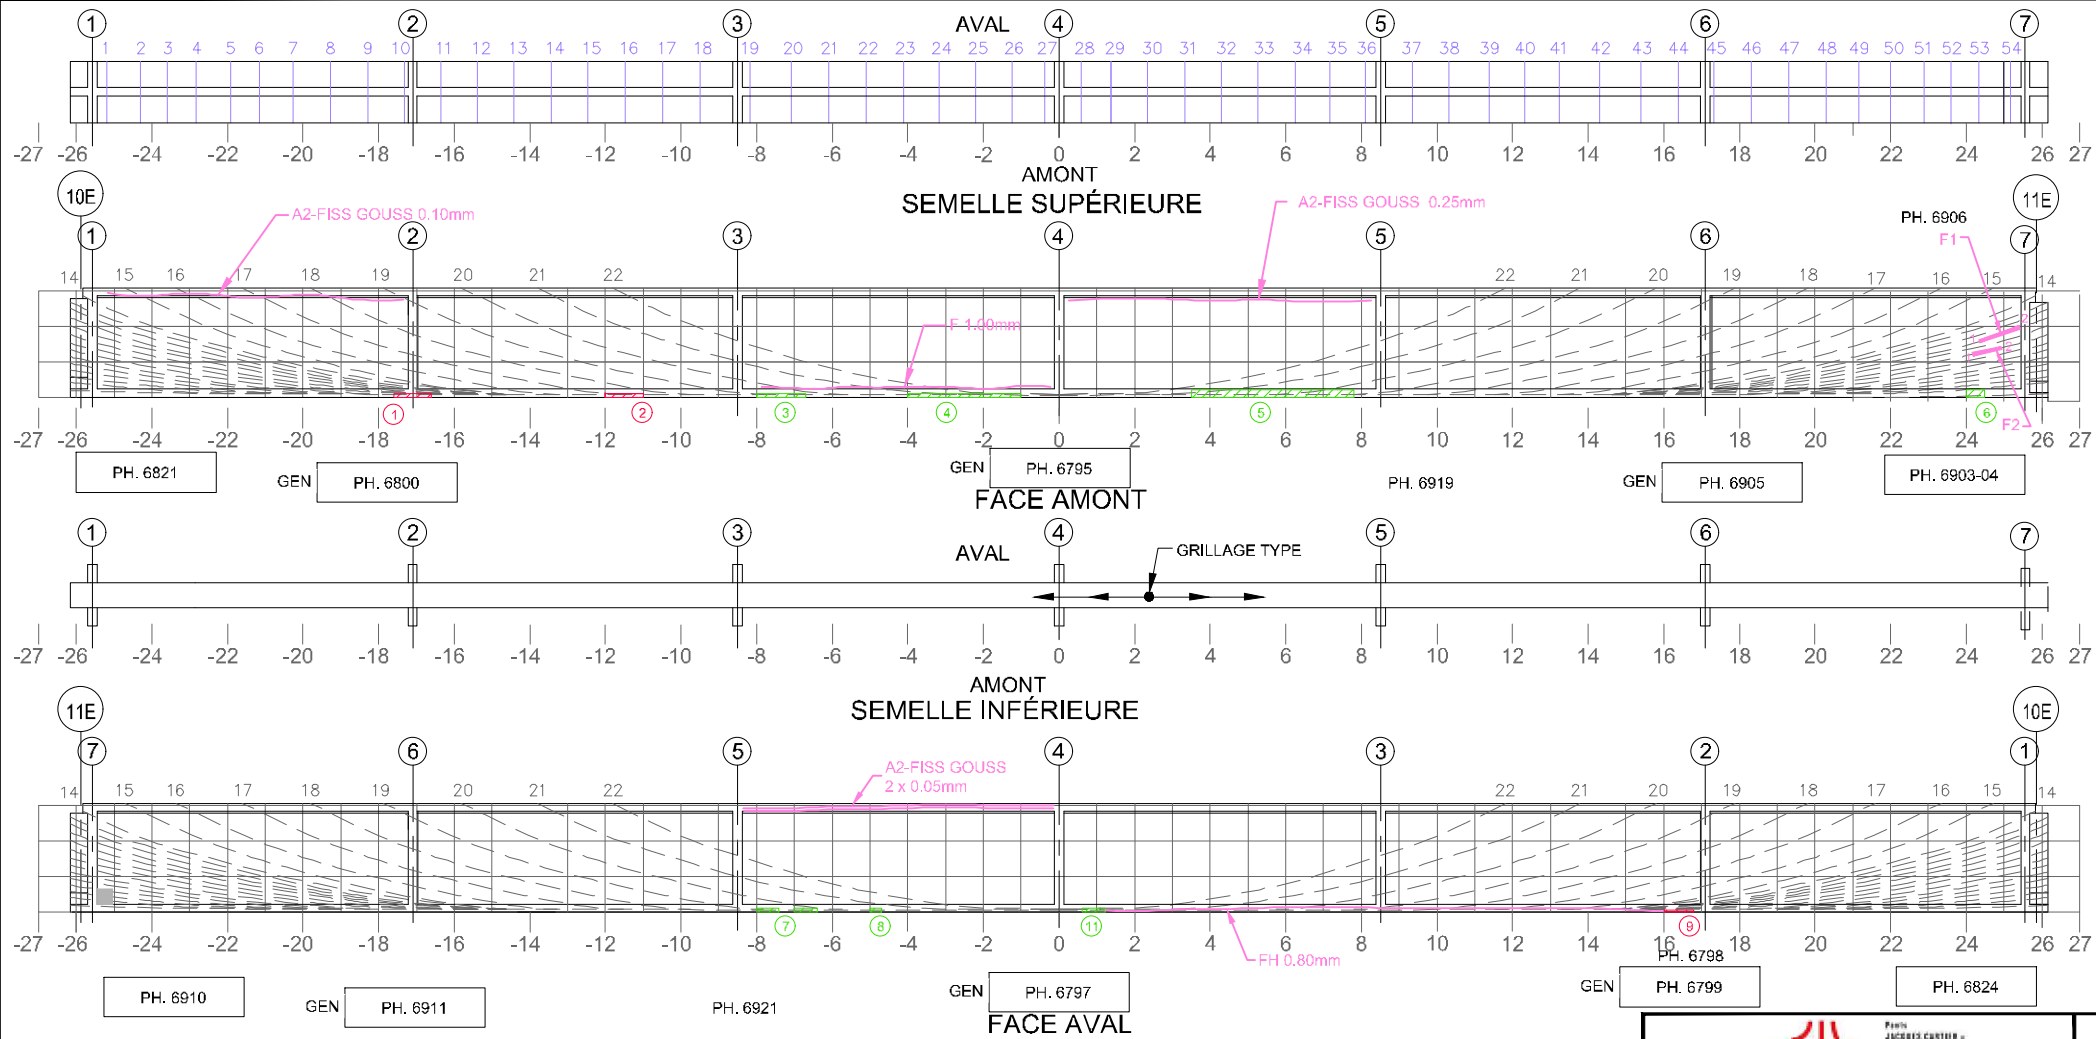
- Commentaire(s):
1. ECL 1000x100
 2. ECL 1500x100
 3. DEL 1300x100
 4. DEL 3010x100
 5. DEL 4300x200
 6. DEL 500x200
 7. DEL 600x100
 8. DEL 300x100
 9. ECL 800x50
 10. DEL 400x400
 11. DEL 2- 600x100
