RAPPORT D'INSPECTION DE SUIVI

2019-03-15 – Version finale

Pont Champlain, services de consultant, inspections annuelles des sections 5, 6 et 7 et services d'assistance pour inspections sur demande (2015-2018) – CT62450.

Pont Champlain
Inspection de suivi –
Automne 2018

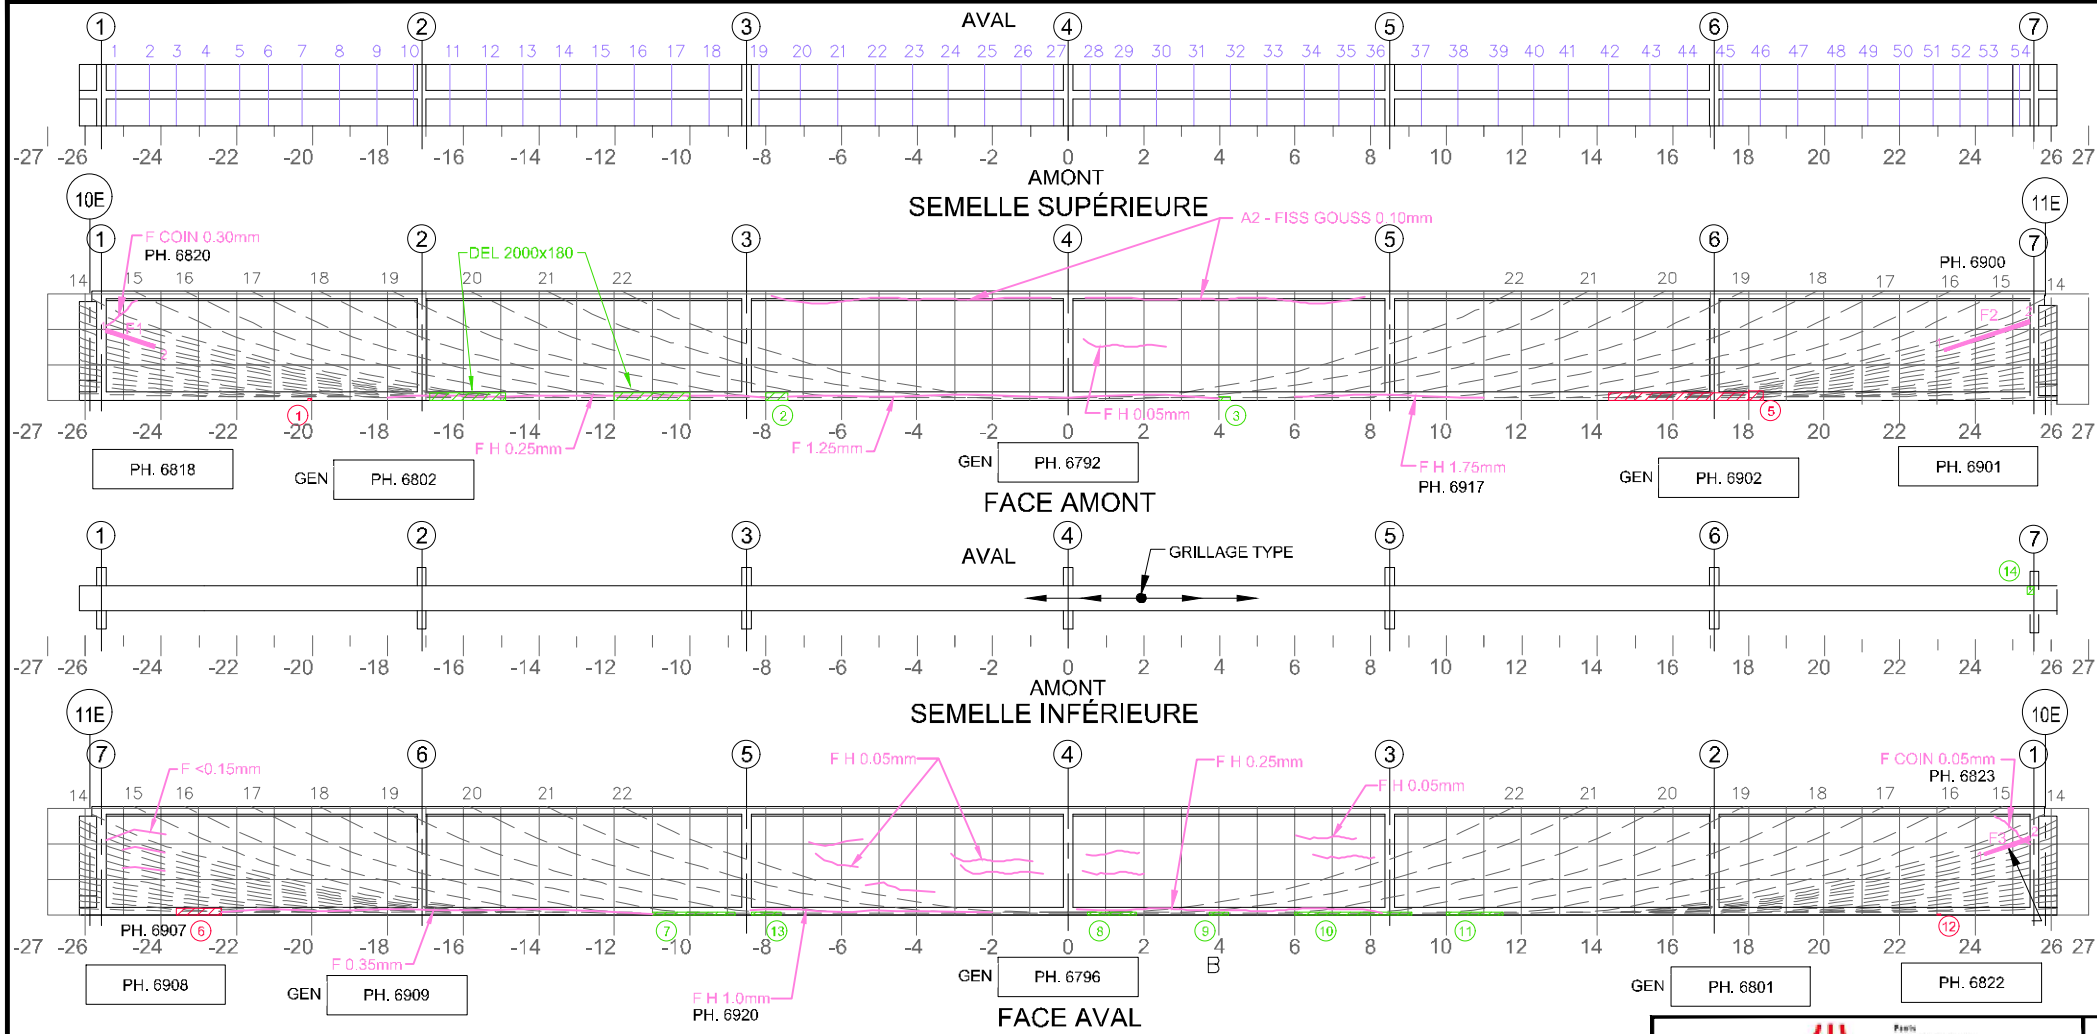
- Commentaire(s):
1. ECL 100x50
 2. ECL 600x200
 3. DEL 300x100
 4. DEL 3700x200
 5. ECL 400x250
 6. ECL 1200x200
 7. DEL 2200x100
 8. DEL 1300x100
 9. DEL 500x100
 10. DEL 3100x100
 11. DEL 1500x100
 12. ECL 100x50 + AVC
 13. DEL 3- 800x100
 14. DEL 200x200
- A1-FISS L CAB (2) (CEC=4)

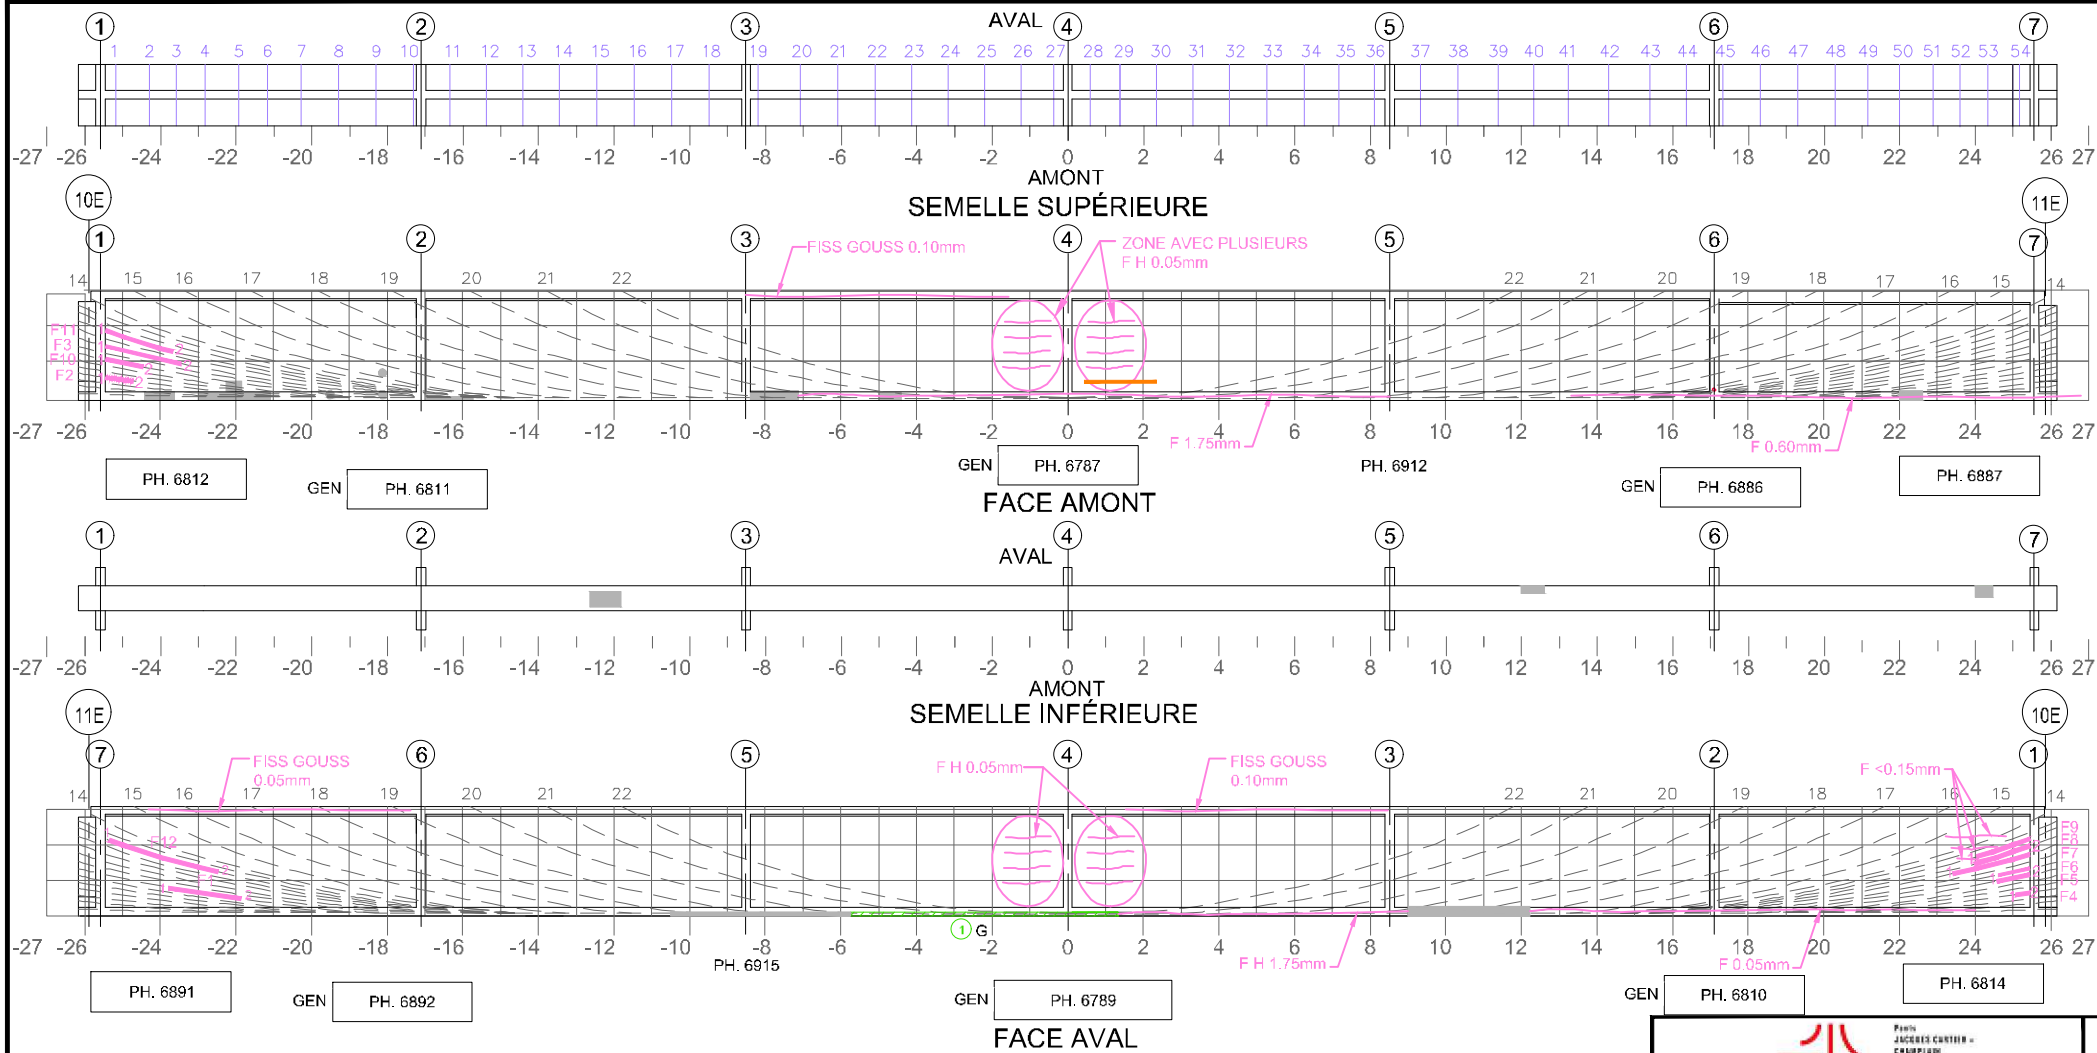
Commentaire(s):
 1. DEL 12000x100
 A1 - FISS L CAB (5+) (CEC 1)
 A1 - ECL TV (RÉPARÉ) (CEC 1)
 NOTE GÉNÉRALE: PRÉSENCE DE RÉPARATIONS DE BÉTON ET PRFC SUR PRESQUE TOUTE LA SURFACE.
