**ESTACADE DU PONT CHAMPLAIN
 Services de Consultant**

**Inspections sous-marines
 (2013)**

ESTACADE DU PONT CHAMPLAIN : PILE 13

RAPPORT FINAL

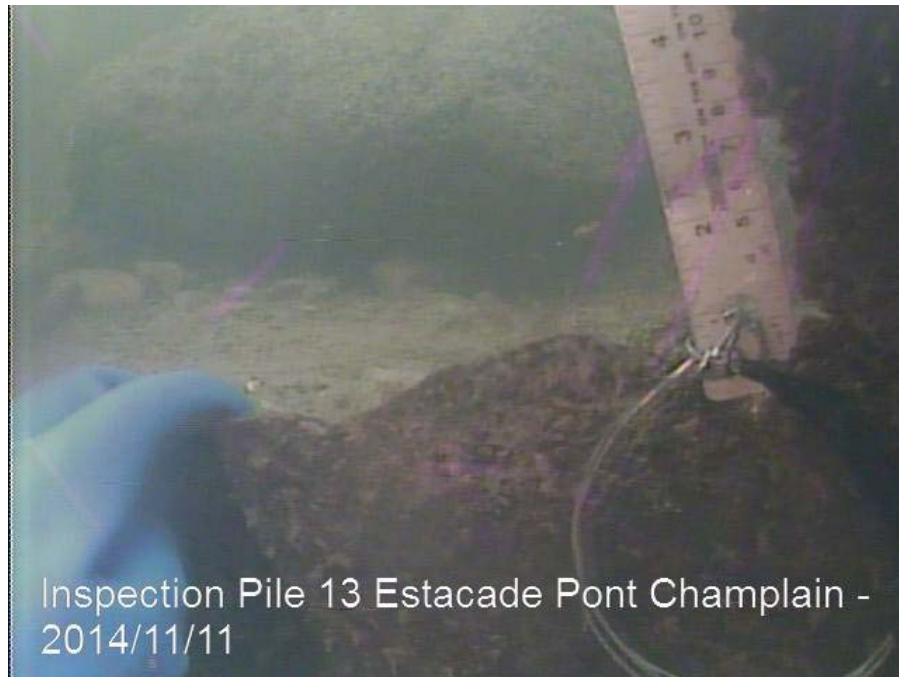
Figure 5 : ES13-05

le niveau d'eau. Cette zone est vis-à-vis la rainure d'acier. On constate que cette zone n'est pas un défaut de matériaux (corrosion, perforation, etc...) mais bien une section d'acier absente. (Voir photo ES13-05)
