Rapport d'inspection annuelle

Inspection générale des culées A et 0, du système structural et du tablier de la section 1 du pont Jacques-Cartier.

No de projet Tetra Tech – Structura : 28874TT

14 décembre 2016

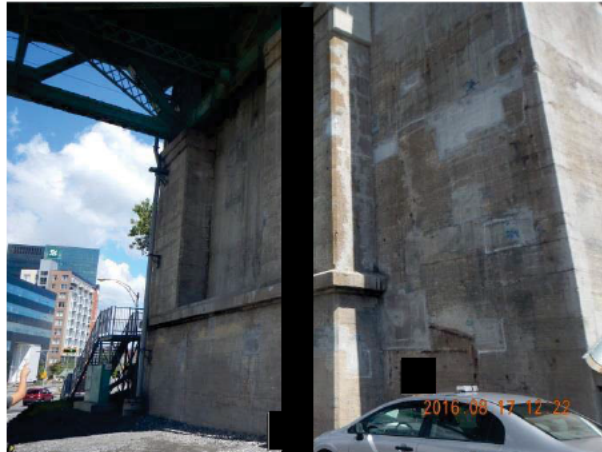
Photo 1 – Vue générale – axe 0, côté nord

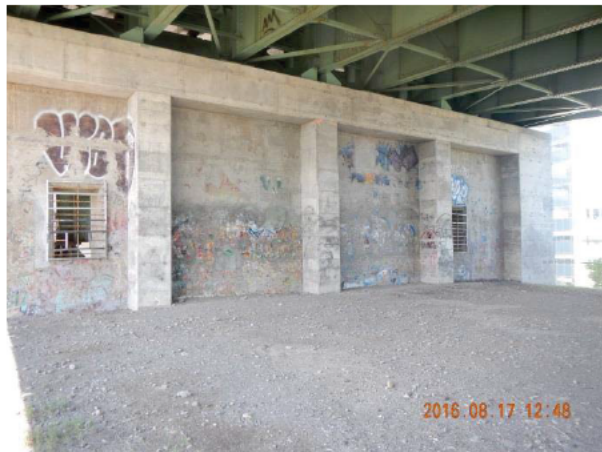
Photo 2 – Vue générale – axe 0, côté sud

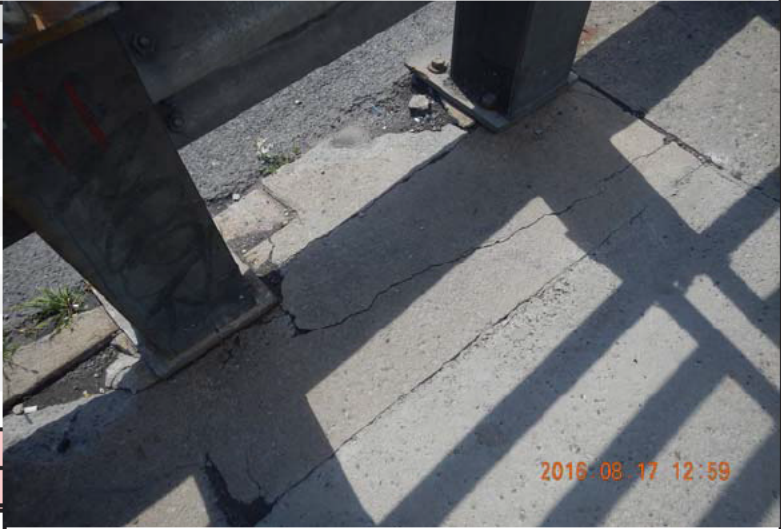
Numéro de photo: **JC_1_160817_JM_0465**

Remarque / Observation
Hauteur des chasse-roues aval inférieure à 100 mm. Affaissement appréciable de la chaussée est. Trottoir délaminé 30% côté ouest.

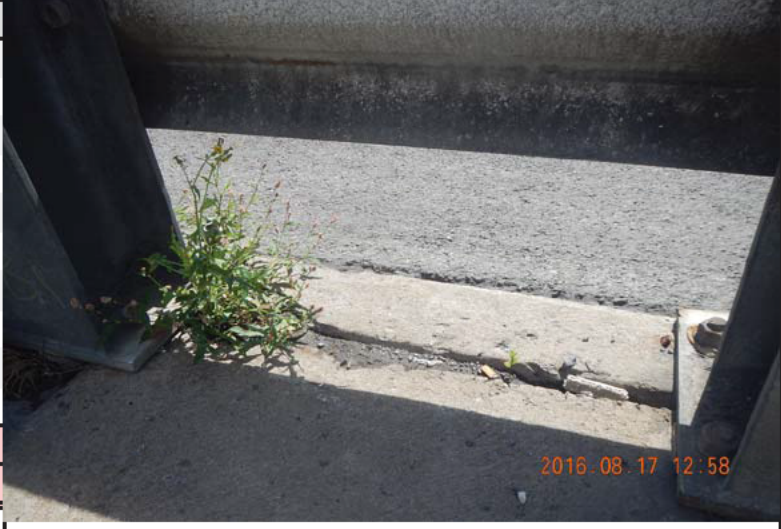
Numéro de photo: **JC_1_160817_JM_0462**

Remarque / Observation
Hauteur des chasse-roues aval inférieure à 100 mm. Affaissement appréciable de la chaussée est. Trottoir délaminé 30% côté ouest.

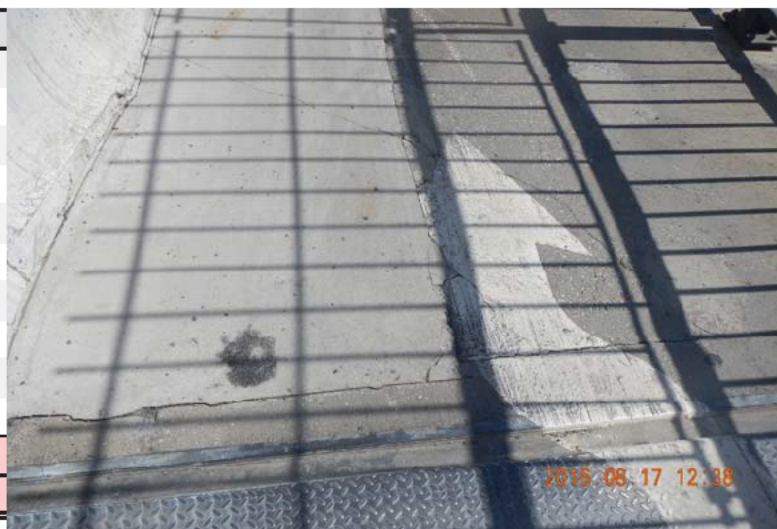
Numéro de photo: **JC_1_160817_JM_0435**

Remarque / Observation
 Hauteur des chasse-roues aval inférieure à 100 mm. Affaissement appréciable de la chaussée est. Trottoir délaminé 30% côté ouest.

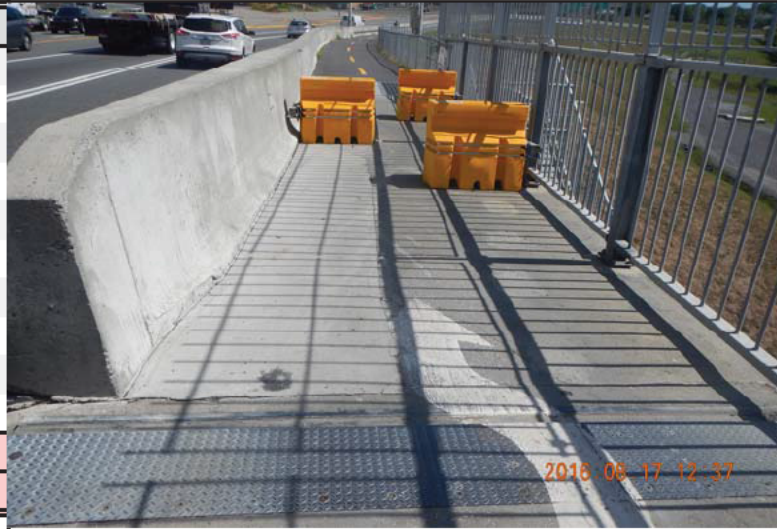
Numéro de photo: **JC_1_160817_JM_0434**

Remarque / Observation
 Hauteur des chasse-roues aval inférieure à 100 mm. Affaissement appréciable de la chaussée est. Trottoir délaminé 30% côté ouest.

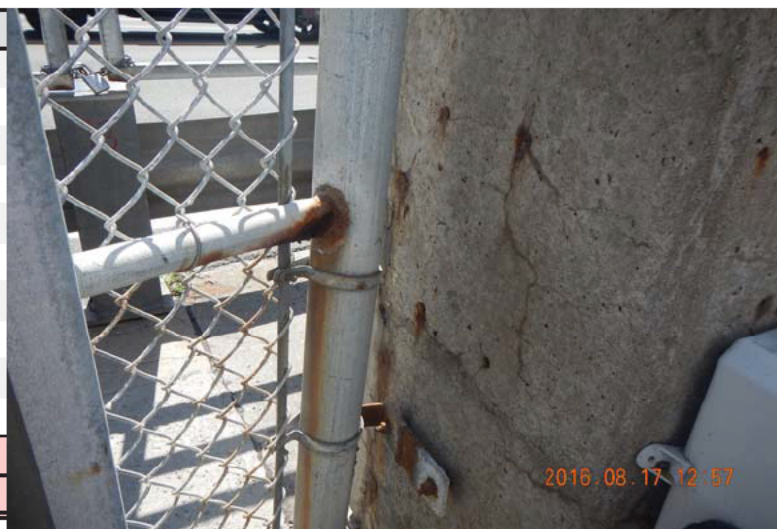
Numéro de photo: JC_1_160817_JM_0461

Fissures polygonales sur 15%. Ancrages de la glissière manquants ou pliés affectant de façon très importante le niveau de protection. Clôture: Corrosion localisée avec perforation. Rehaussement aval: corrosion moyenne à très importante avec perforation.

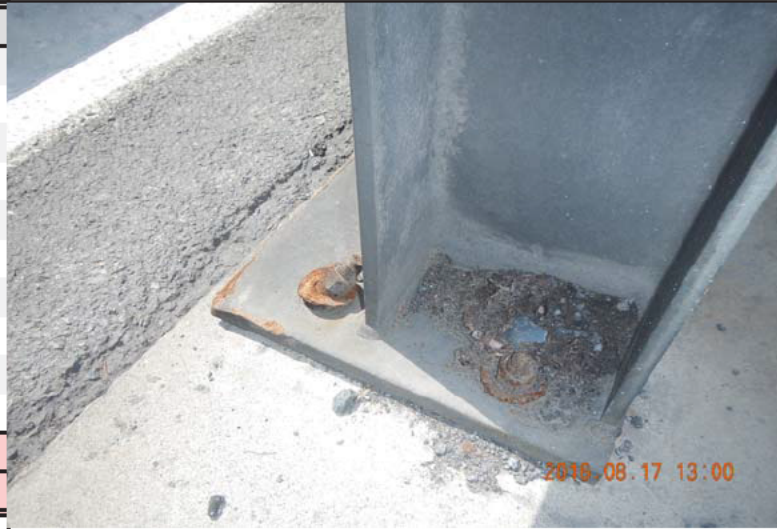
Numéro de photo: JC_1_160817_JM_0469

| Pos. longi. | Groupe d'éléments | Pos. transv. | Élément | Localisation | CMI | CEC | Commentaire | Code | Unité | Qté | Code | Unité | Qté | Photos | Recom. |
|---|---|---|---|---|---|---|---|---|---|---|---|---|---|---|---|
| Approche Sud | Approches | -- | Glissière d'approche | -- | 11 | 1 | Fissures polygonales sur 15%. Ancrages de la glissière manquants ou pliés affectant de façon très importante le niveau de protection. Clôture: Corrosion localisée avec perforation. Rehaussement aval: corrosion moyenne à très importante avec perforation. | 3074 | m | 10 | 3074 | m | 1 | JC_1_160817_JM_0461 JC_1_160817_JM_0469 JC_1_160817_JM_0466 JC_1_160817_JM_0470 JC_1_160817_JM_0471 | 15557, 9697 |

Fissures polygonales sur 15%. Ancrages de la glissière manquants ou pliés affectant de façon très importante le niveau de protection. Clôture: Corrosion localisée avec perforation. Rehaussement aval: corrosion moyenne à très importante avec perforation.

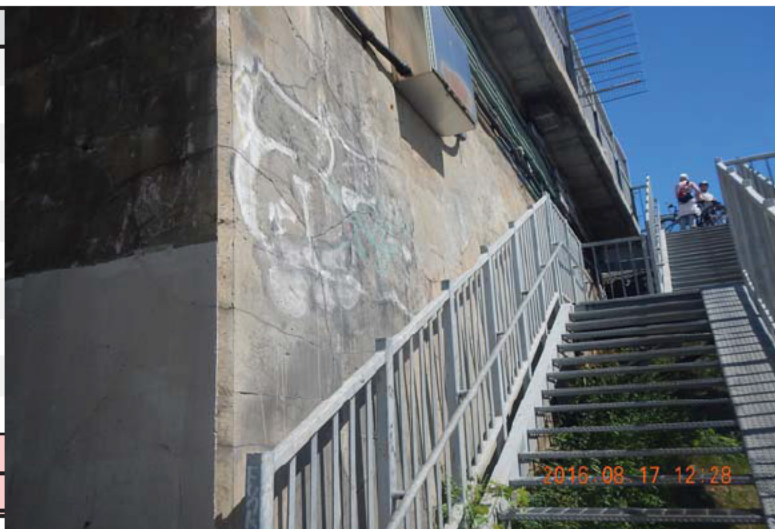
Numéro de photo: **JC_1_160817_JM_0421**

| Pos. longi. | Groupe d'éléments | Pos. transv. | Élément | Localisation | CMI | CEC | Commentaire | Code | Unité | Qté | Code | Unité | Qté | Photos | Recom. |
|---|---|---|---|---|---|---|---|---|---|---|---|---|---|---|---|
| Axe A | Unités de fondation | -- | Mur en aile & en retour | Ouest | 9 | 4 | Délaminage et fissures de 0,8 à 1,5 mm sur 2% de la surface. Fissures horizontales et verticales <0,8 mm sur 58% de la surface avec efflorescence localisée. | 3111 | m ² | 1 | -- | -- | -- | JC_1_160817_JM_0421 JC_1_160817_JM_0423 | 9698 |

Remarque / Observation
Délaminage et fissures de 0,8 à 1,5 mm sur 2% de la surface. Fissures horizontales et verticales <0,8 mm sur 58% de la surface avec efflorescence localisée.

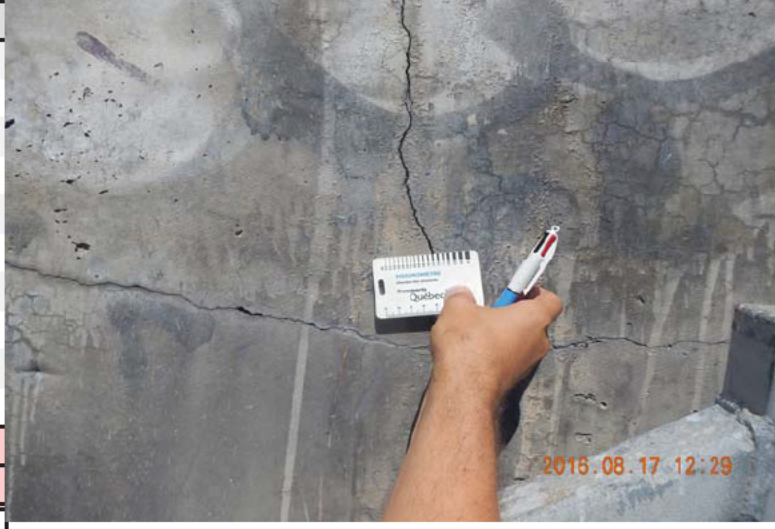
Numéro de photo: **JC_1_160817_JM_0423**

Remarque / Observation
Délaminage et fissures de 0,8 à 1,5 mm sur 2% de la surface. Fissures horizontales et verticales <0,8 mm sur 58% de la surface avec efflorescence localisée.

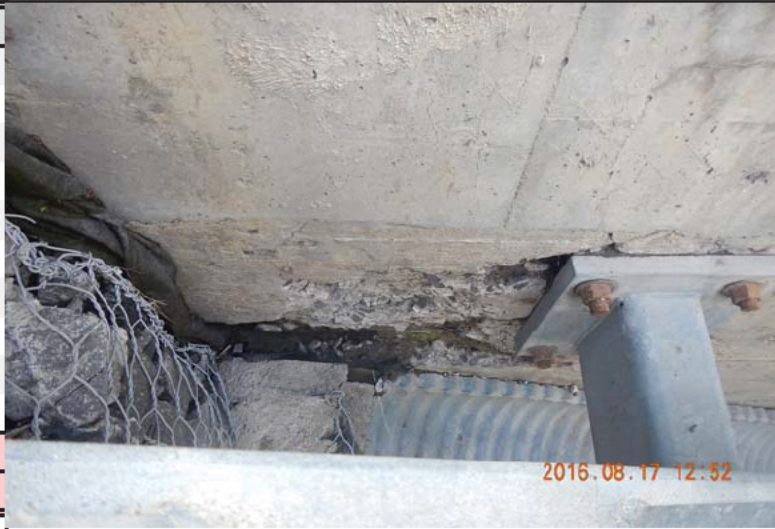
Numéro de photo: **JC_1_160817_JM_0451**

Remarque / Observation
Drainage du tablier ruisselant et érodant le mur en retour aval inférieur de façon importante.

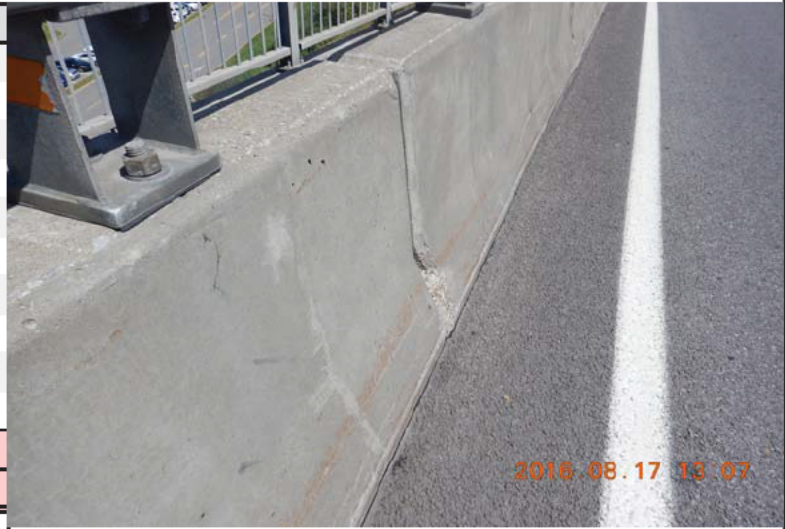
Numéro de photo: **JC_1_160817_EM_8890**

Remarque / Observation
 Fissures polygonales <0,8 mm.

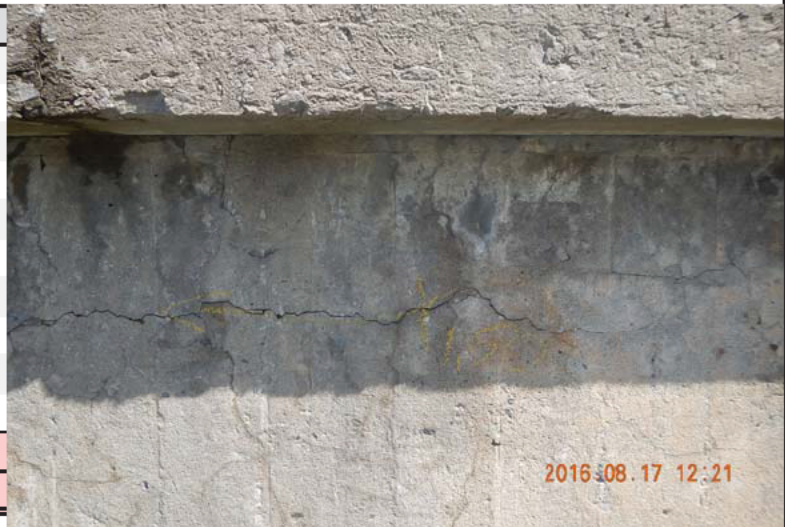
Numéro de photo: **JC_1_160817_JM_0410**

Remarque / Observation
 Fissures polygonales <0,8 sur 70%. Fissures de 1,5 mm sur 4% et éclatement avec armature visible corrodée sur 1%.

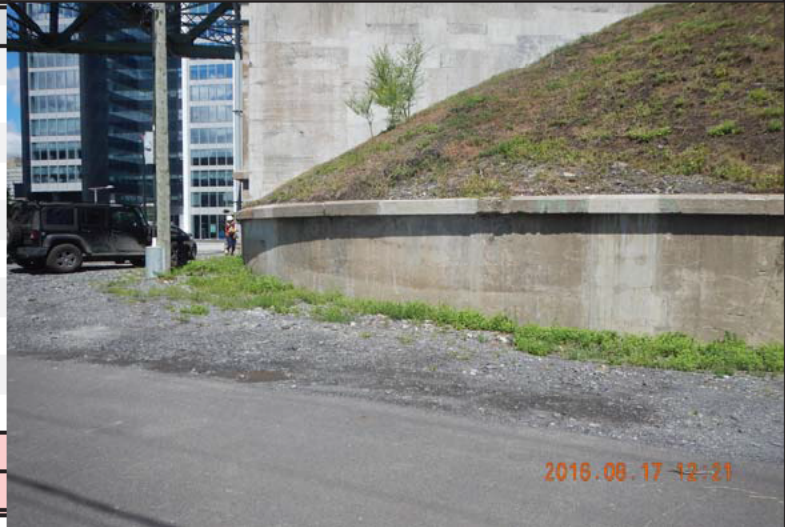
Numéro de photo: **JC_1_160817_JM_0408**

Remarque / Observation
 Fissures polygonales <0,8 sur 70%. Fissures de 1,5 mm sur 4% et éclatement avec armature visible corrodée sur 1%.

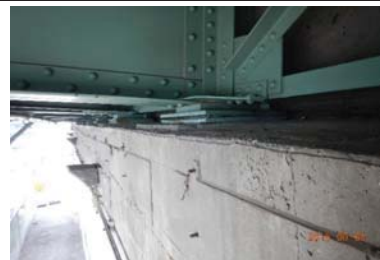
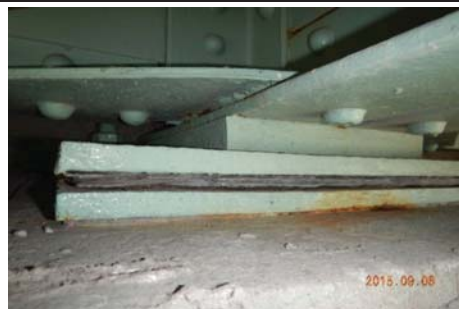
Axe A: #JC_1_150908_RE_3726

| Pos. longi. | Groupe d'éléments | Pos. transv. | Élément | Localisation | CMI | CEC | Commentaire | Code | Unité | Qté | Code | Unité | Qté | Photos | Recom. |
|---|---|---|---|---|---|---|---|---|---|---|---|---|---|---|---|
| Axe A | Unités de fondation | -- | Appareil d'appui | -- | 17 | 2 | Perte de contact jusqu'à 30% à P3 et P4 réduisant la capacité de façon importante. Corrosion légère à importante sur les plaques en acier. | 3044 | unité | 11 | -- | -- | -- | | 15553 |

Perte de contact jusqu'à 30% à P3 et P4 réduisant la capacité de façon importante. Corrosion légère à importante sur les plaques en acier.
