Rapport d'inspection annuelle

Inspection détaillée du pont Jacques-Cartier, section 2
Version finale

Contrat: 62408

19 avril 2017

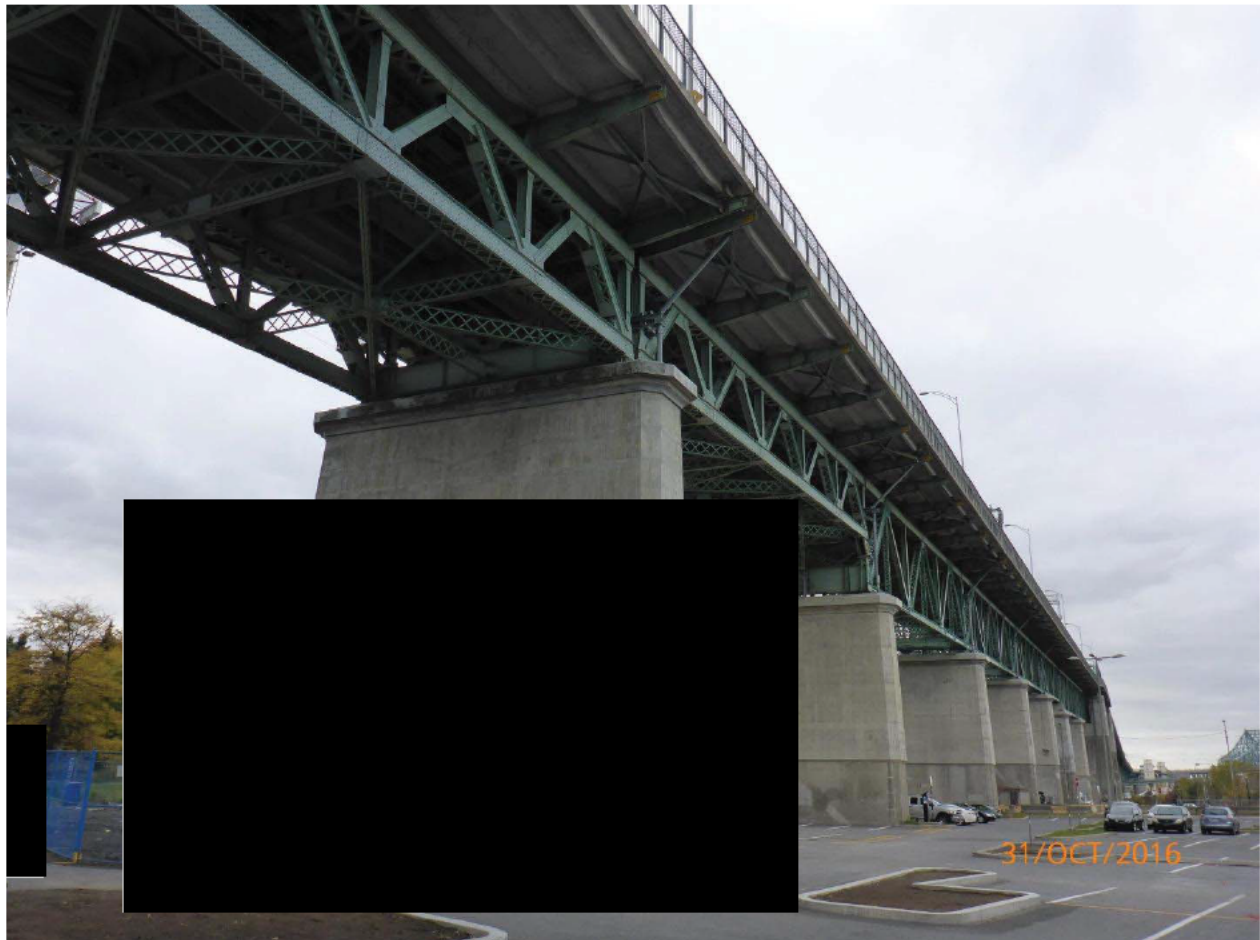
Photo 1 – Élévation aval

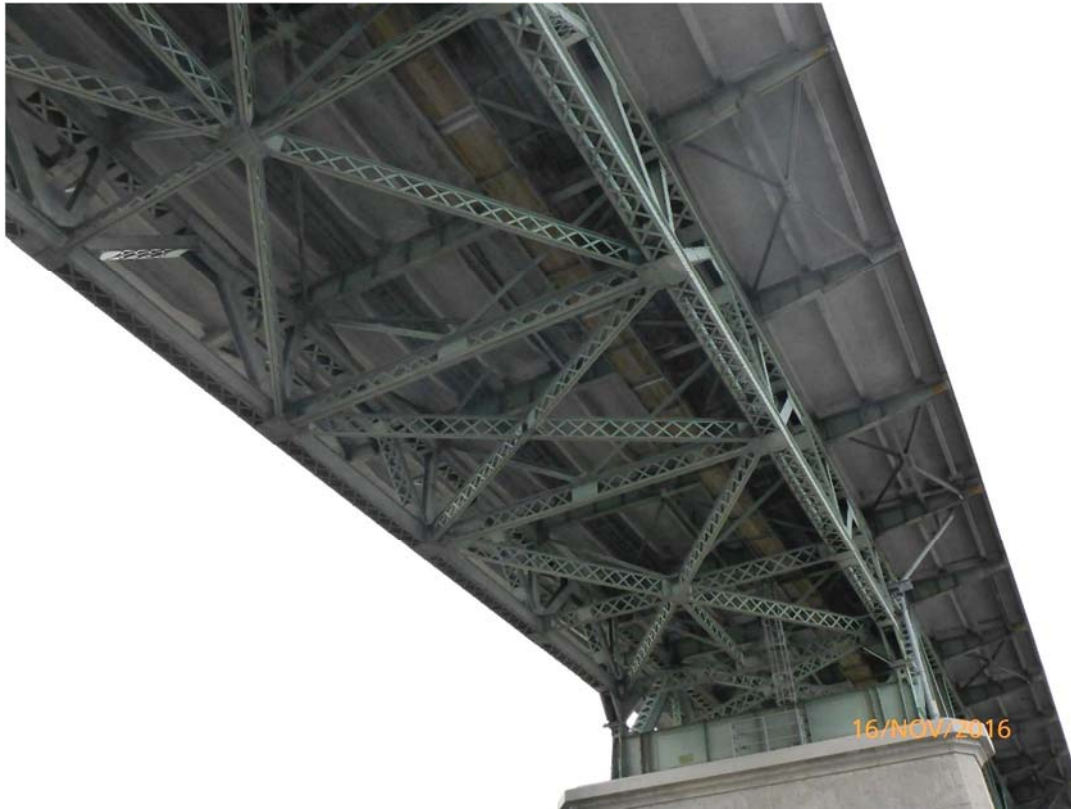
Photo 2 : Vue générale du dessous de tablier (travée 2-3)

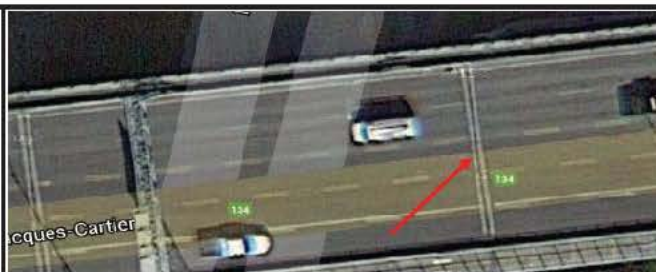
Croquis

Élément inspecté à distance dans le cadre de l'inspection générale. Défaut se trouvant au joint de dilatation à l'axe 0, des voies 1 à 5.

AVIS TECHNIQUE CLOS SUITE À L'INSPECTION DÉTAILLÉE DE 2016 (COTES REHAUSSÉES).

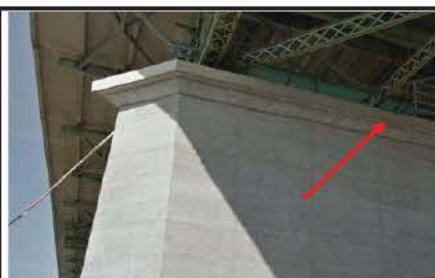
Croquis

Défaut se trouvant à l'axe 1, aux appareils d'appui mobiles Sud-Ouest, Sud-Est, Nord-Ouest et Nord-Est.

AVIS TECHNIQUE SÉPARÉ POUR CHACUN DES APPAREILS D'APPUI: JC_S2_16.9 À JC_S2_16.12

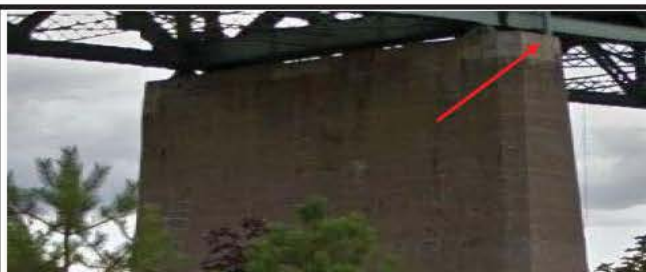
Croquis

Défaut se trouvant à l'axe 1, aux appareils d'appui mobiles Nord-Ouest et Nord-Est.

AVIS TECHNIQUE SÉPARÉ POUR CHACUN DES APPAREILS D'APPUI: JC_S2_16.20 ET JC_S2_16.21.

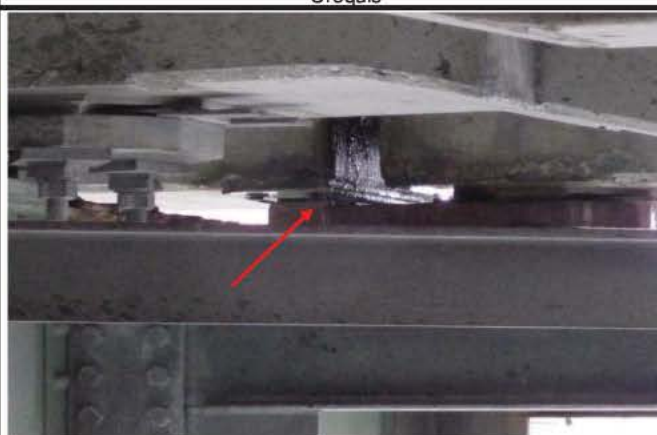
Photo 2: Infiltration d'eau

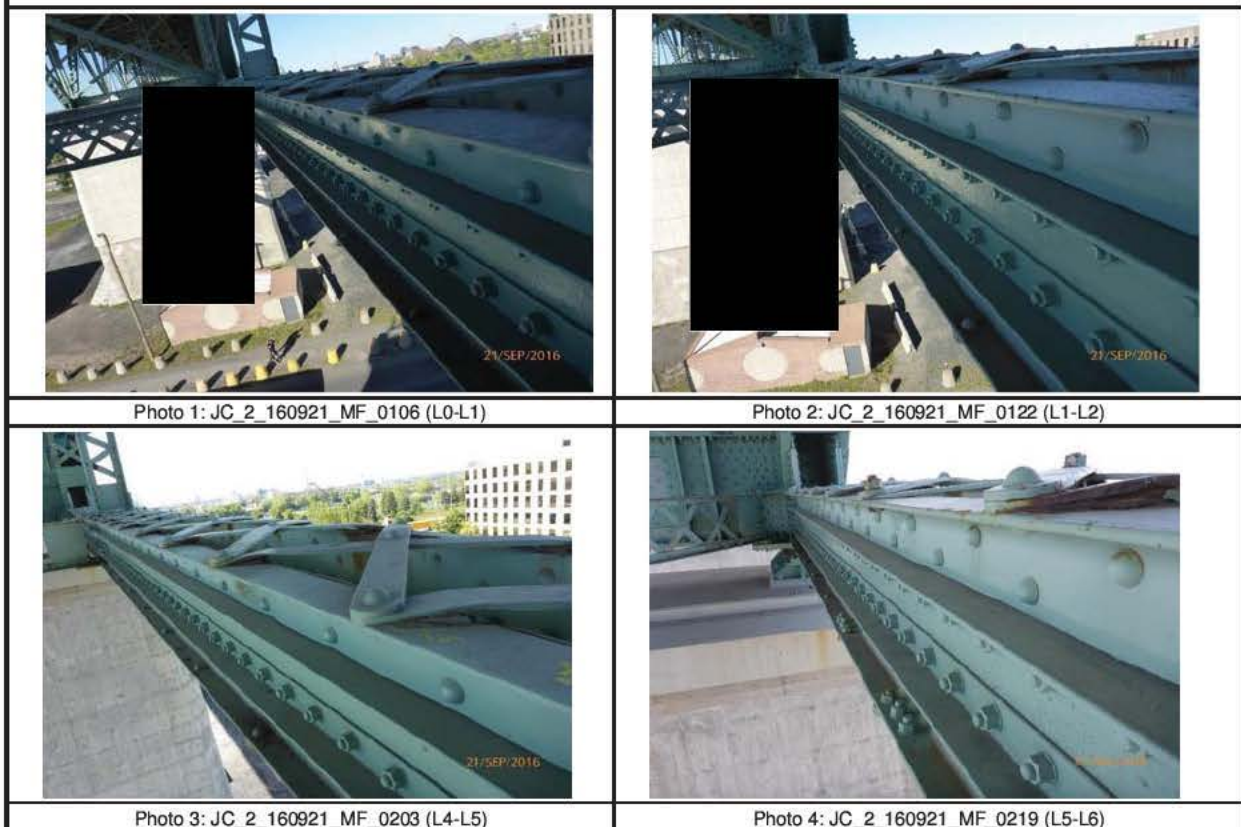
Photo 1: JC_2_160921_MF_0106 (L0-L1)

AVIS TECHNIQUE CLOS SUITE À L'INSPECTION DÉTAILLÉE DE 2016 (TRAVAUX RÉALISÉS).
