FICHE D'INSPECTION DE LA STRUCTURE D'ACIER

SECTION : 2	TRAVÉE : 4-5	FERME : AV	MEMBRE : ASS. L1	TYPE : POUTRE TRIANGULÉE
DATE : 2016-09-21	INSPECTION PAR : MF

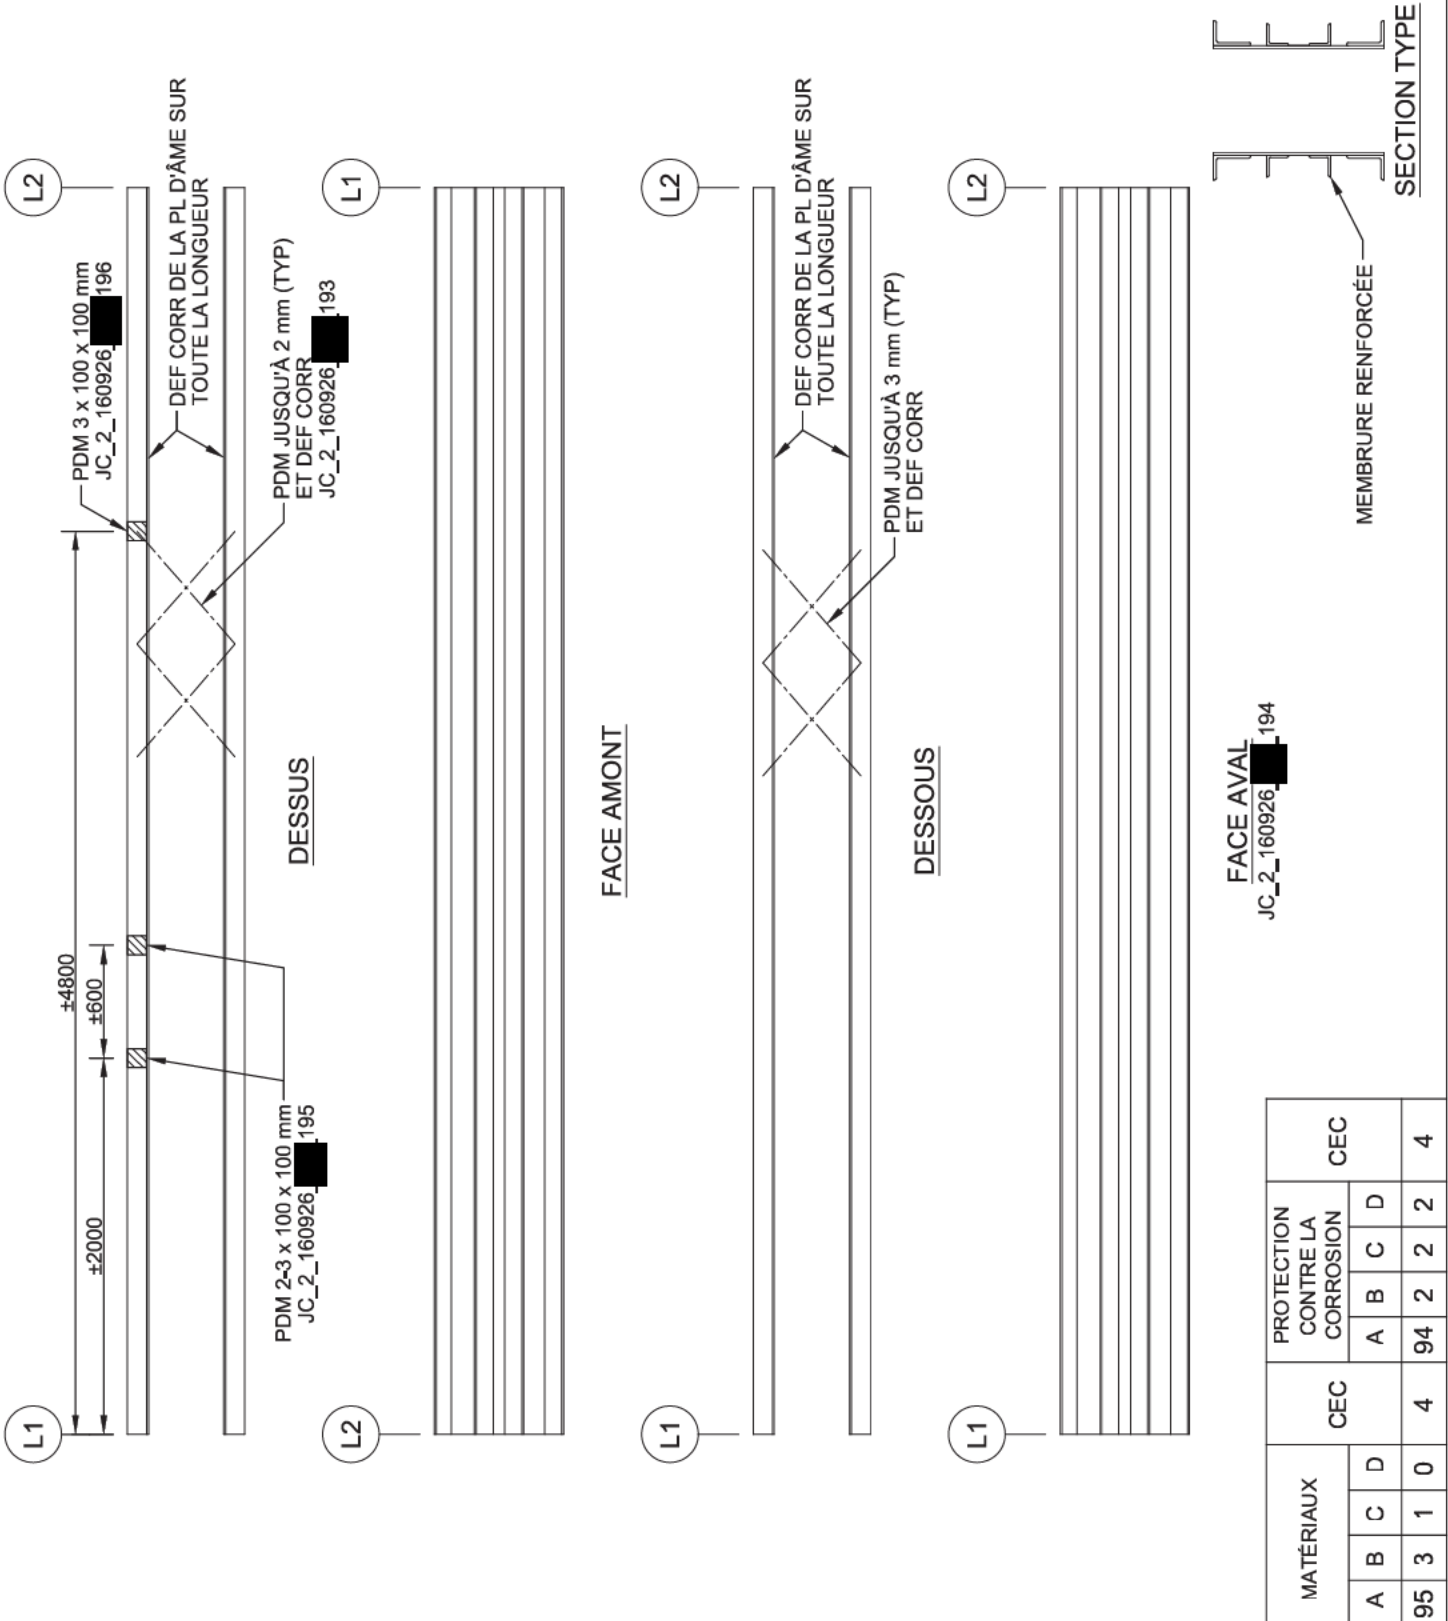
FACE AVAL  
 JC\_2\_160926\_194

MATÉRIAUX	CEC				PROTECTION CONTRE LA CORROSION				CEC			
	A	B	C	D	A	B	C	D	A	B	C	D
95	3	1	0	0	94	2	2	2	2	2	2	4

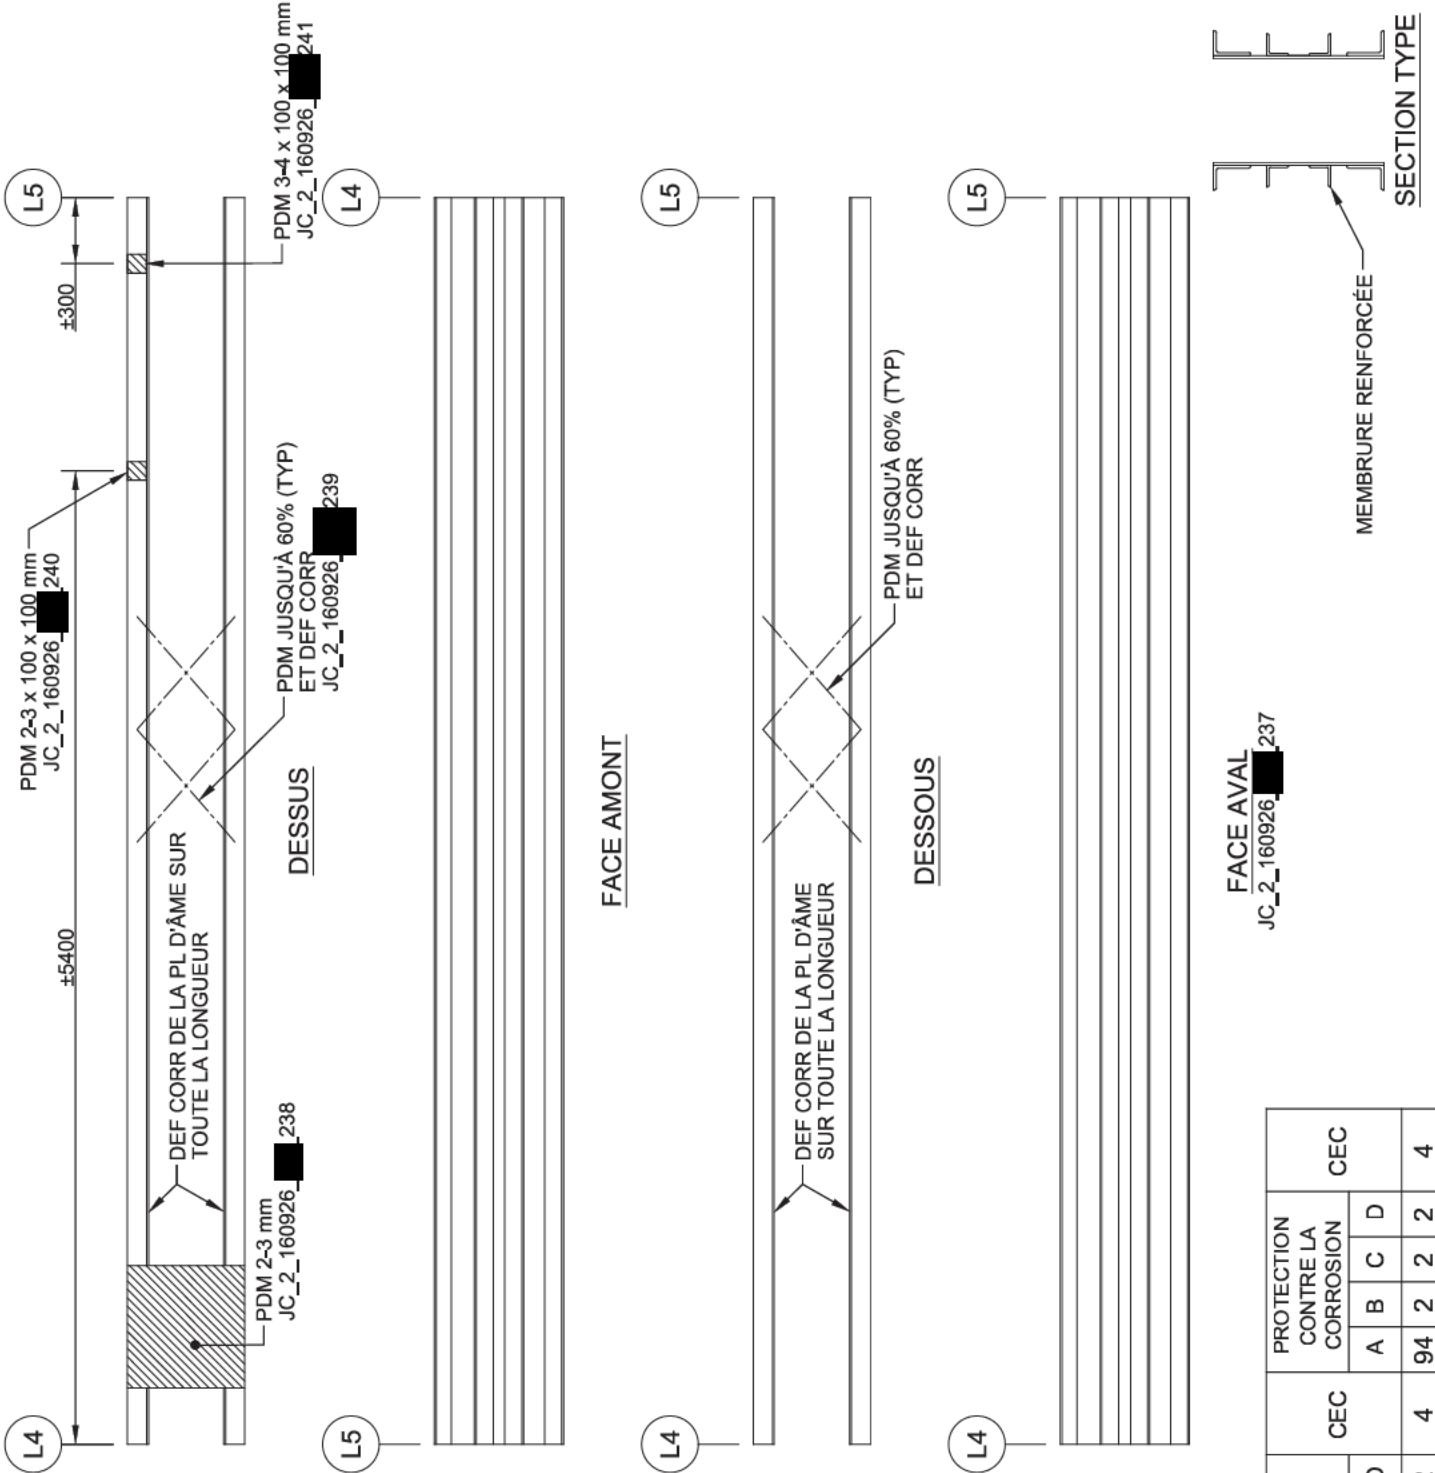
FACE AVAL  
 JC\_2\_160926\_237

MATÉRIAUX	CEC				PROTECTION CONTRE LA CORROSION				CEC			
	A		B		A		B		C		D	
	2	2	2	2	94	2	2	2	2	2	2	4
94	2	2	2	2	4	2	2	2	2	2	2	4

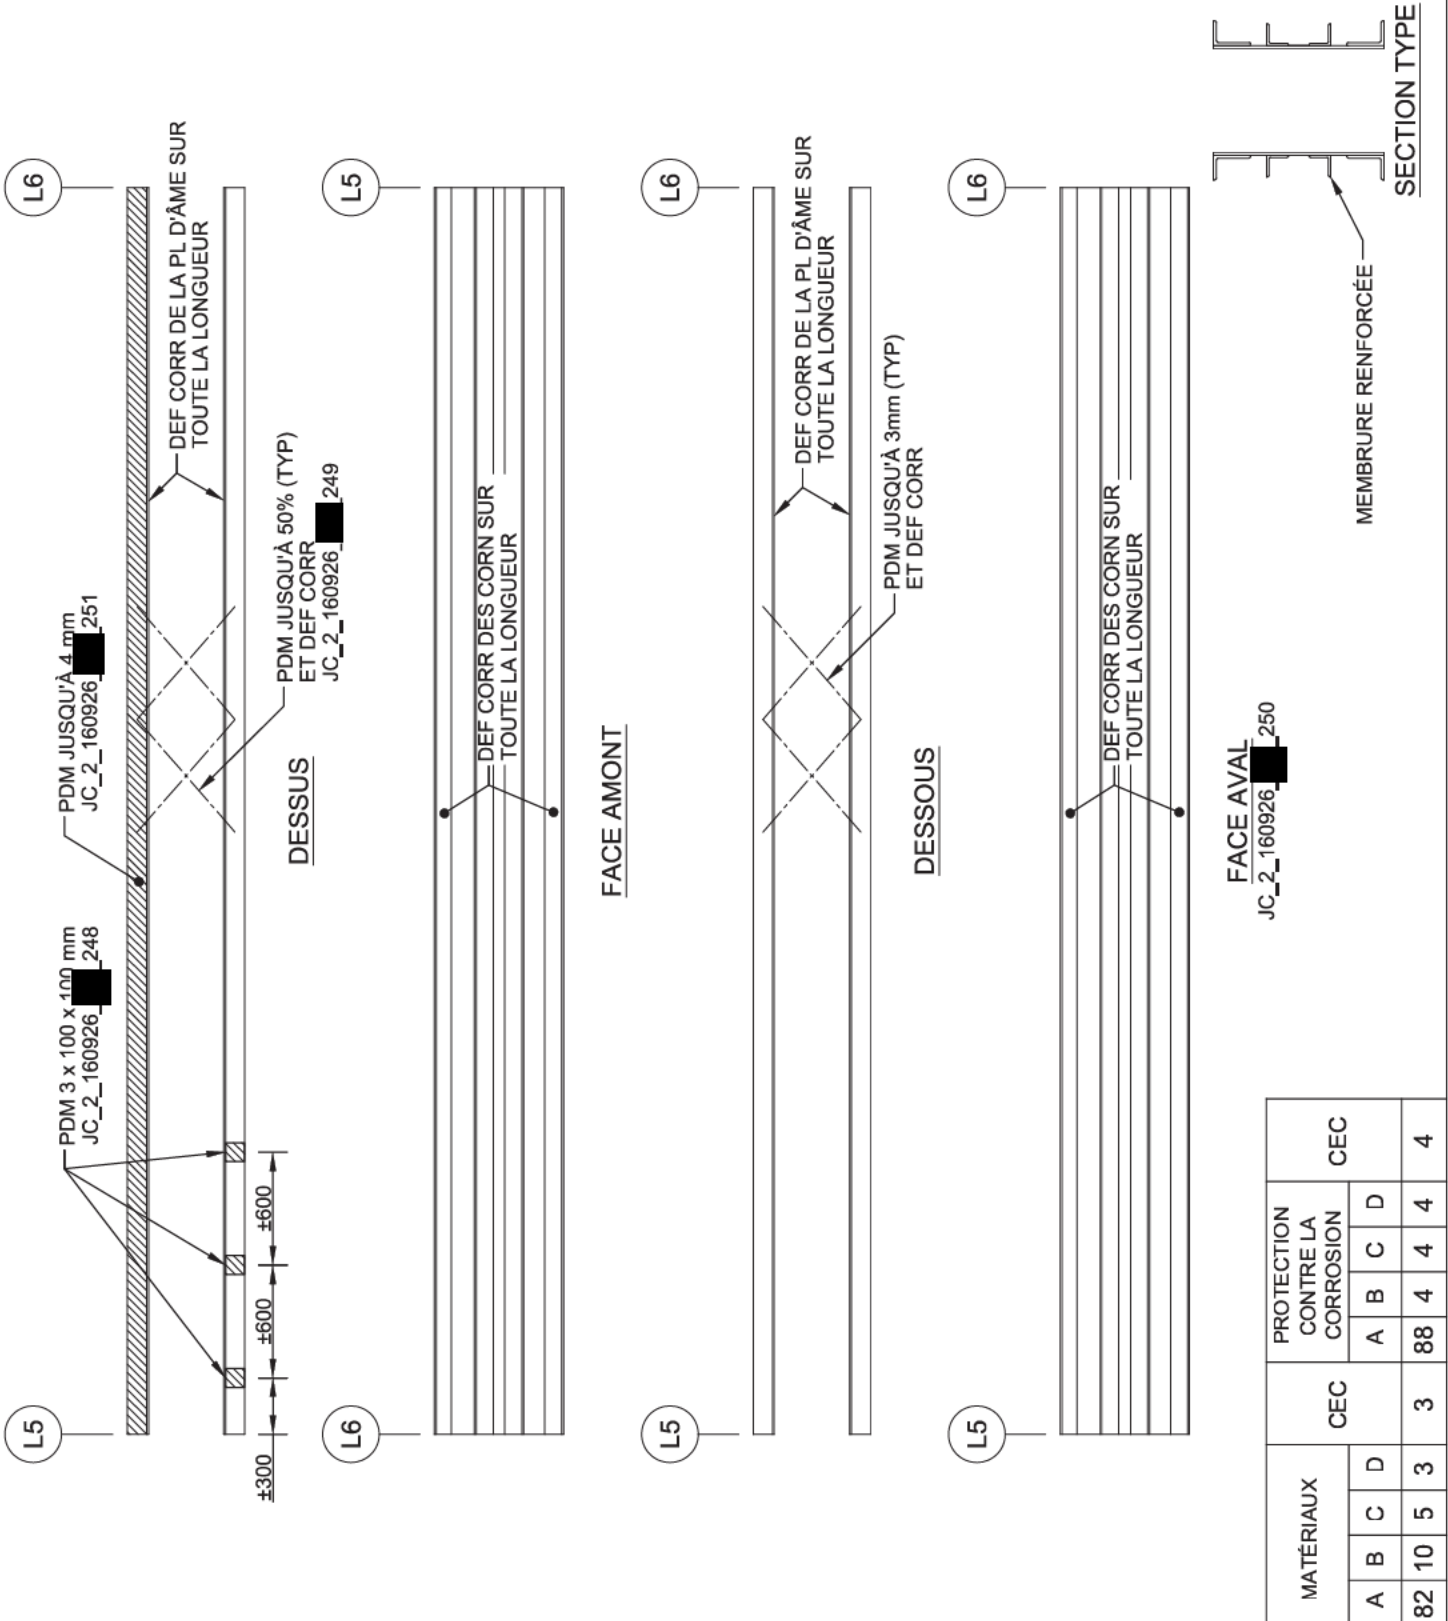
FACE AVAL  
 JC\_2\_160926\_250

MATÉRIAUX	CEC				PROTECTION CONTRE LA CORROSION				CEC			
	A		B		A		B		A		B	
	C	D	C	D	C	D	C	D	C	D	C	D
82	10	5	3	3	88	4	4	4	4	4	4	4

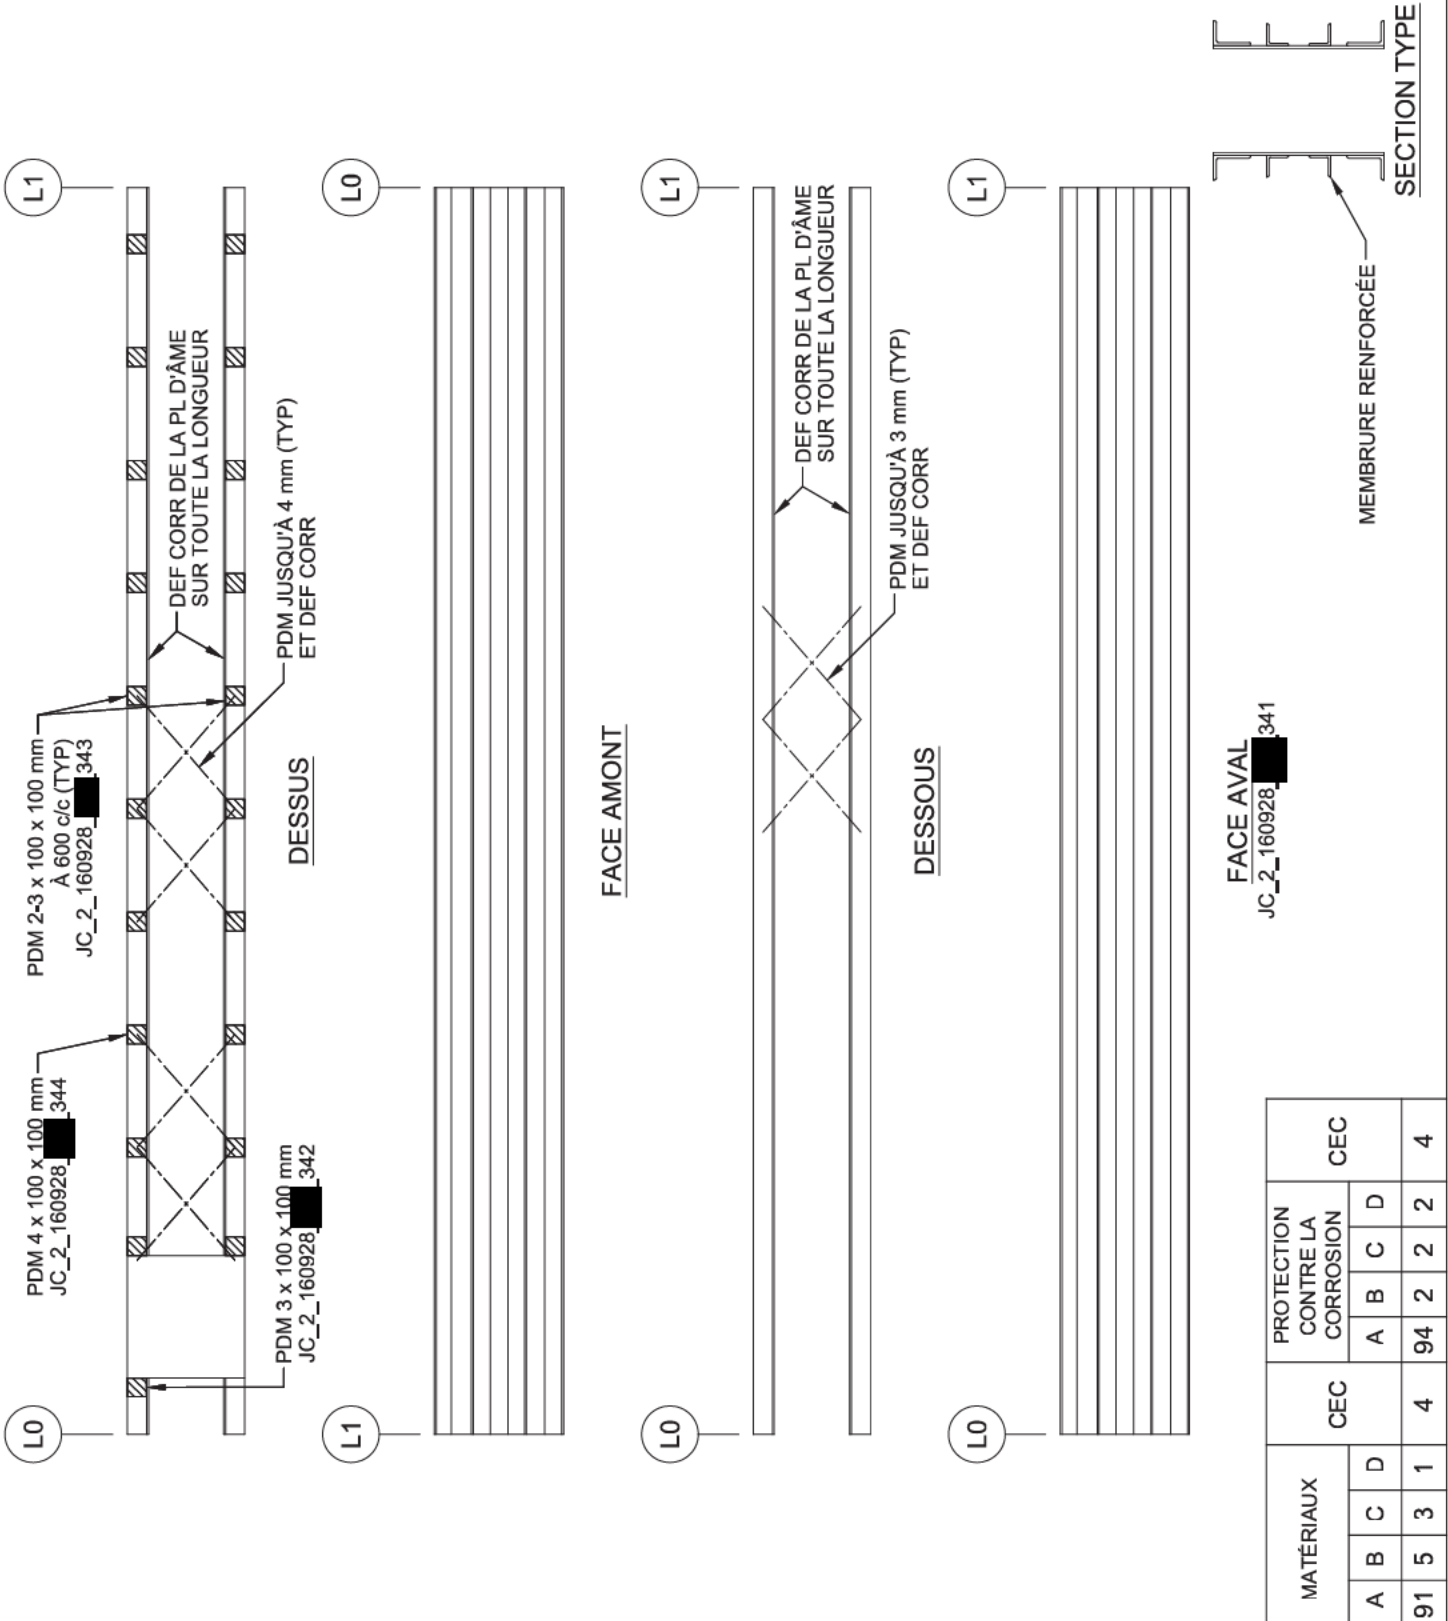
FACE AVANT  
 JC\_2\_160928\_341

MATÉRIAUX	CEC				PROTECTION CONTRE LA CORROSION				CEC			
	A	B	C	D	A	B	C	D	A	B	C	D
91	5	3	1	1	4	94	2	2	2	2	2	4

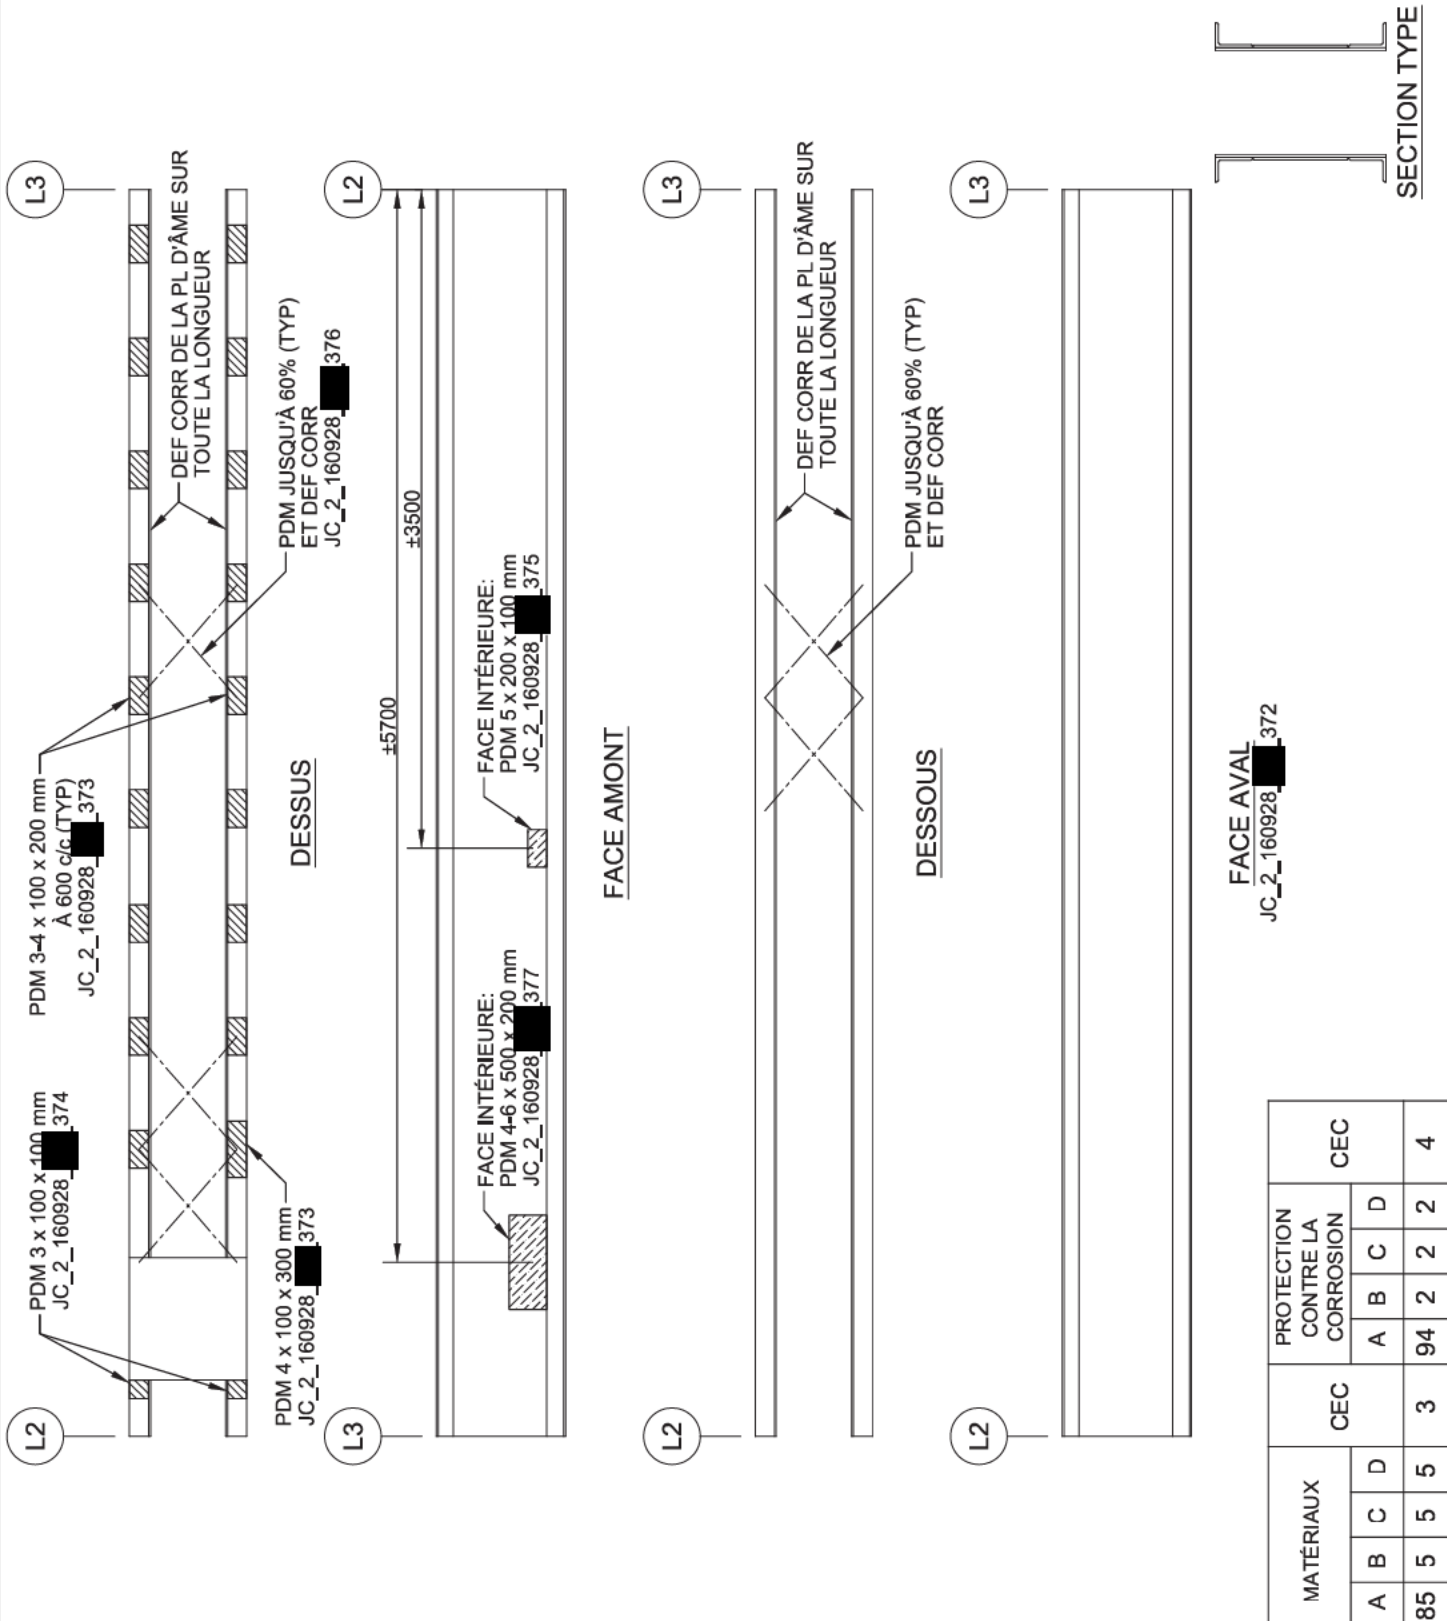
FACE AVAL  
 JC\_2\_160928\_372

MATÉRIAUX	CEC				PROTECTION CONTRE LA CORROSION				CEC			
	A	B	C	D	A	B	C	D	A	B	C	D
85	5	5	5	5	94	2	2	2	2	2	2	4

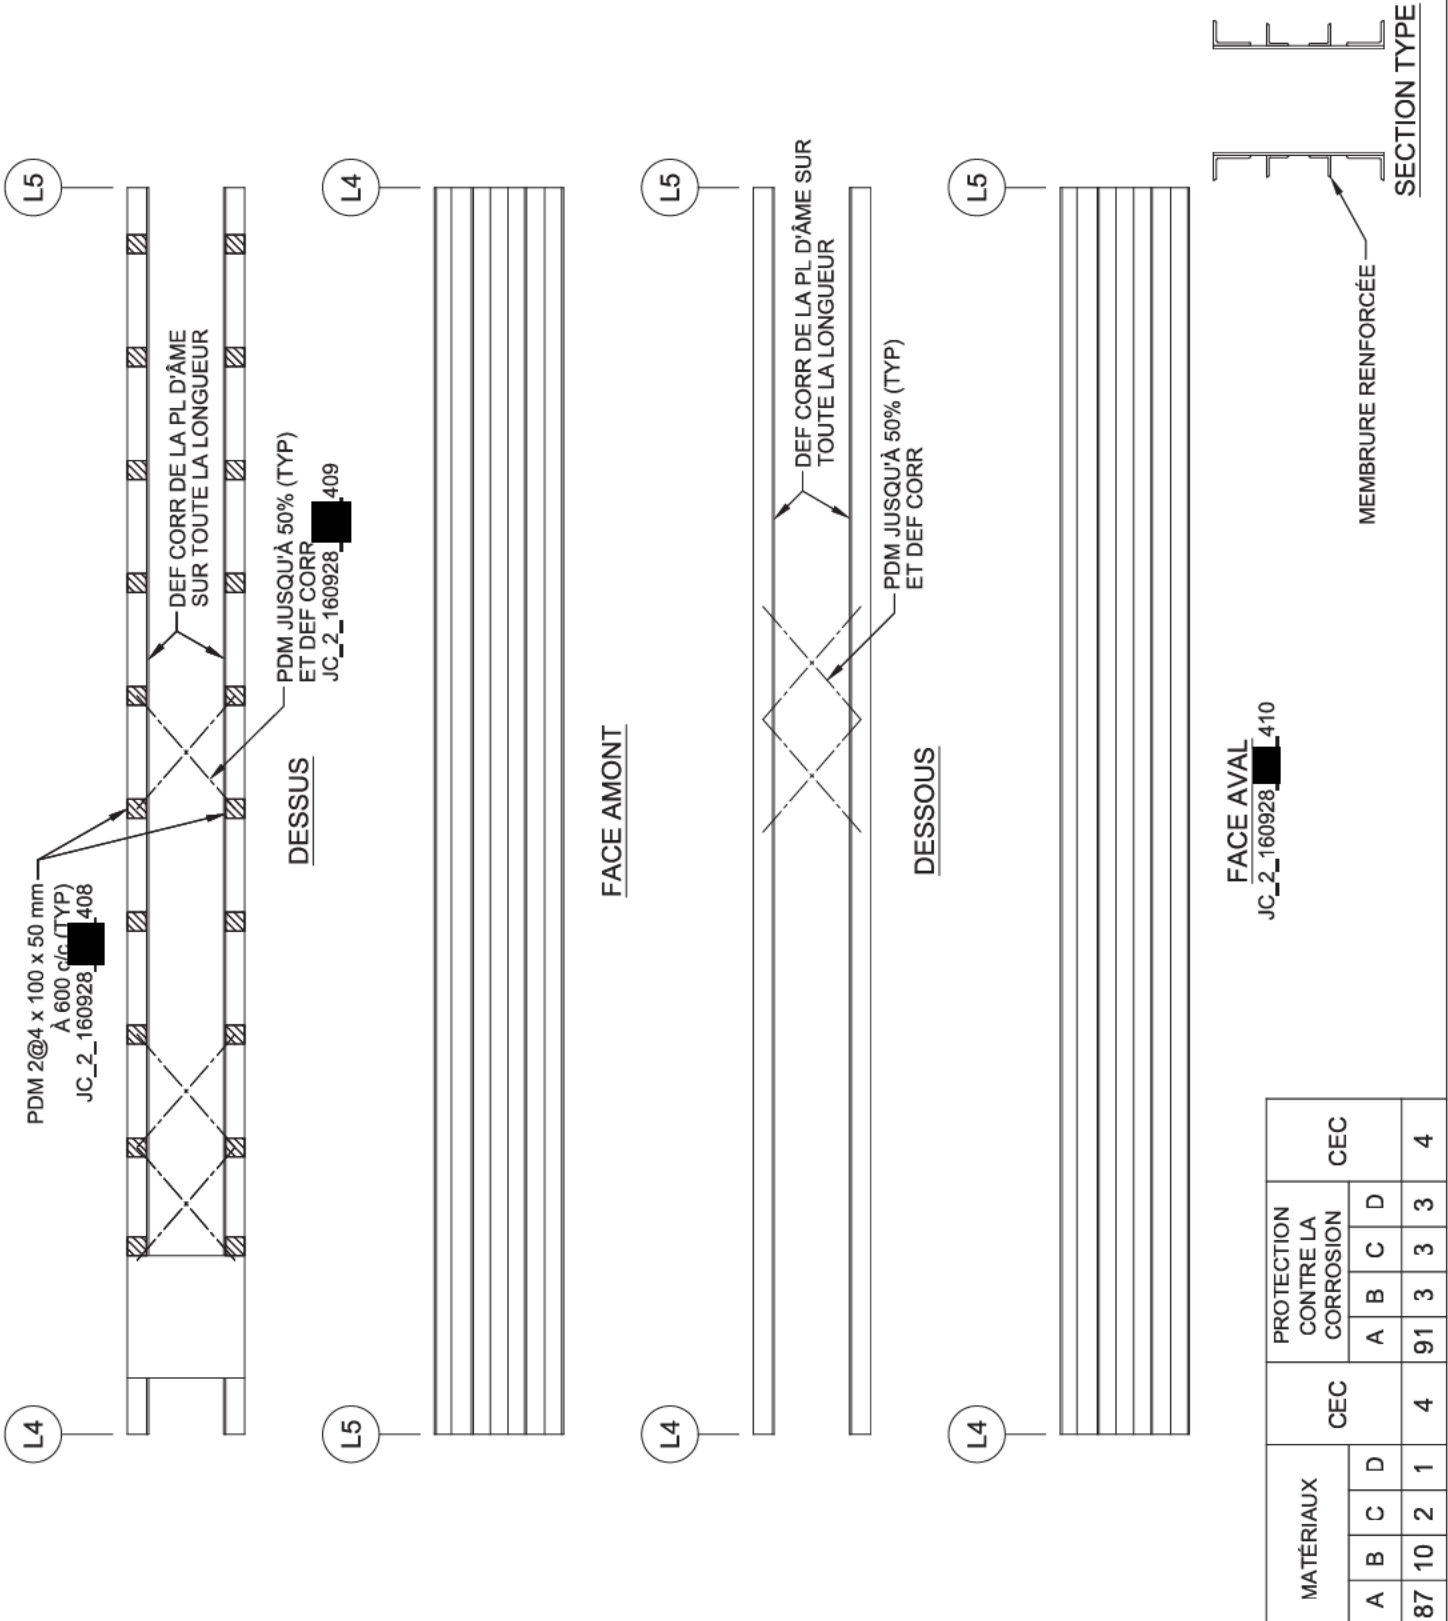
FACE AVANT  
 JC\_2\_160928\_410

MATÉRIAUX	CEC				PROTECTION CONTRE LA CORROSION				CEC	
	A	B	C	D	A	B	C	D	A	B
87	10	2	1	1	4	91	3	3	3	4

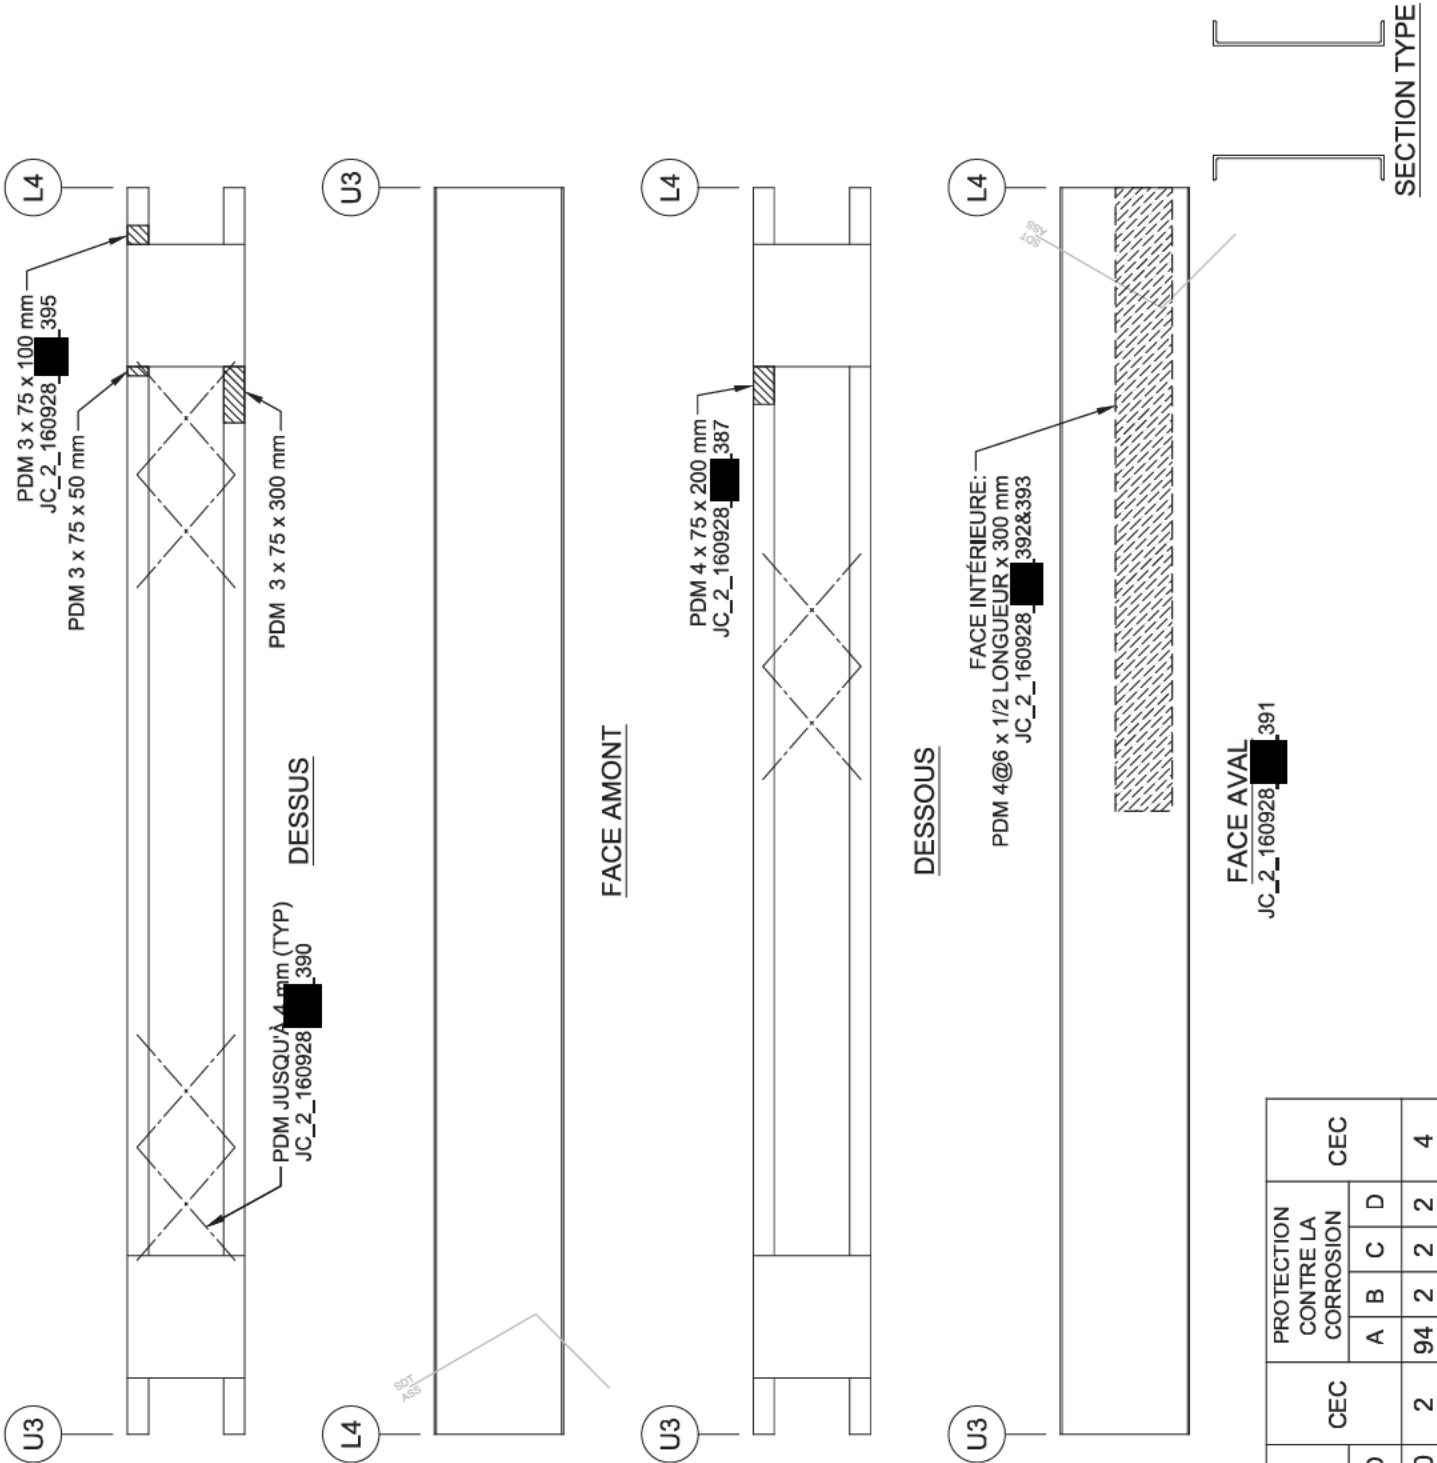
SECTION : 2	TRAVÉE : 6-7	FERME : AM	MEMBRE : DIAG. U3-L4	TYPE : POUTRE TRIANGULÉE
DATE : 2016-09-28	INSPECTION PAR : MF			ÉCHELLE : NAE

MATÉRIAUX	CEC		PROTECTION CONTRE LA CORROSION				CEC
	A	B	A	B	C	D	
70	10	10	10	10	2	2	4

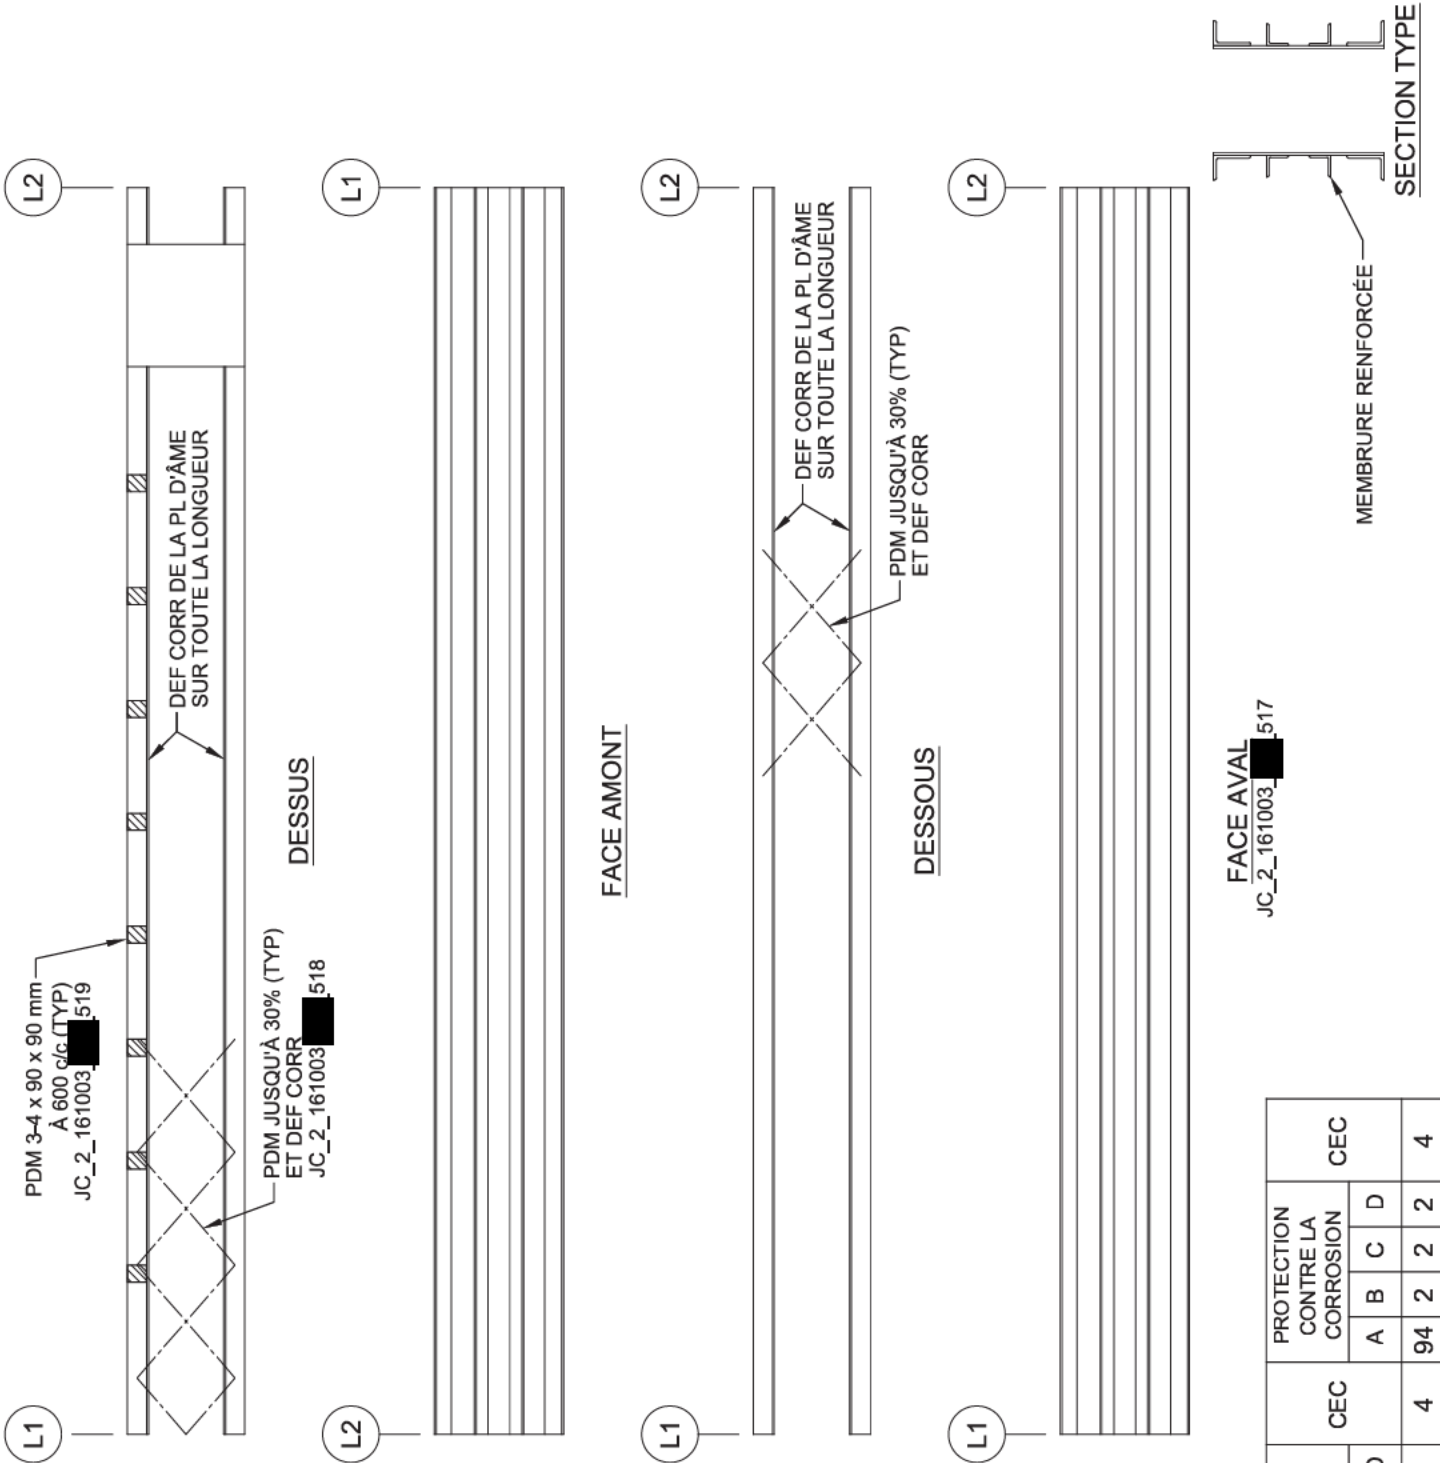
FACE AVAL  
 JC\_2\_161003\_517

MATÉRIAUX	CEC				PROTECTION CONTRE LA CORROSION				CEC			
	A	B	C	D	A	B	C	D	A	B	C	D
95	3	1	1	1	4	94	2	2	2	2	2	4

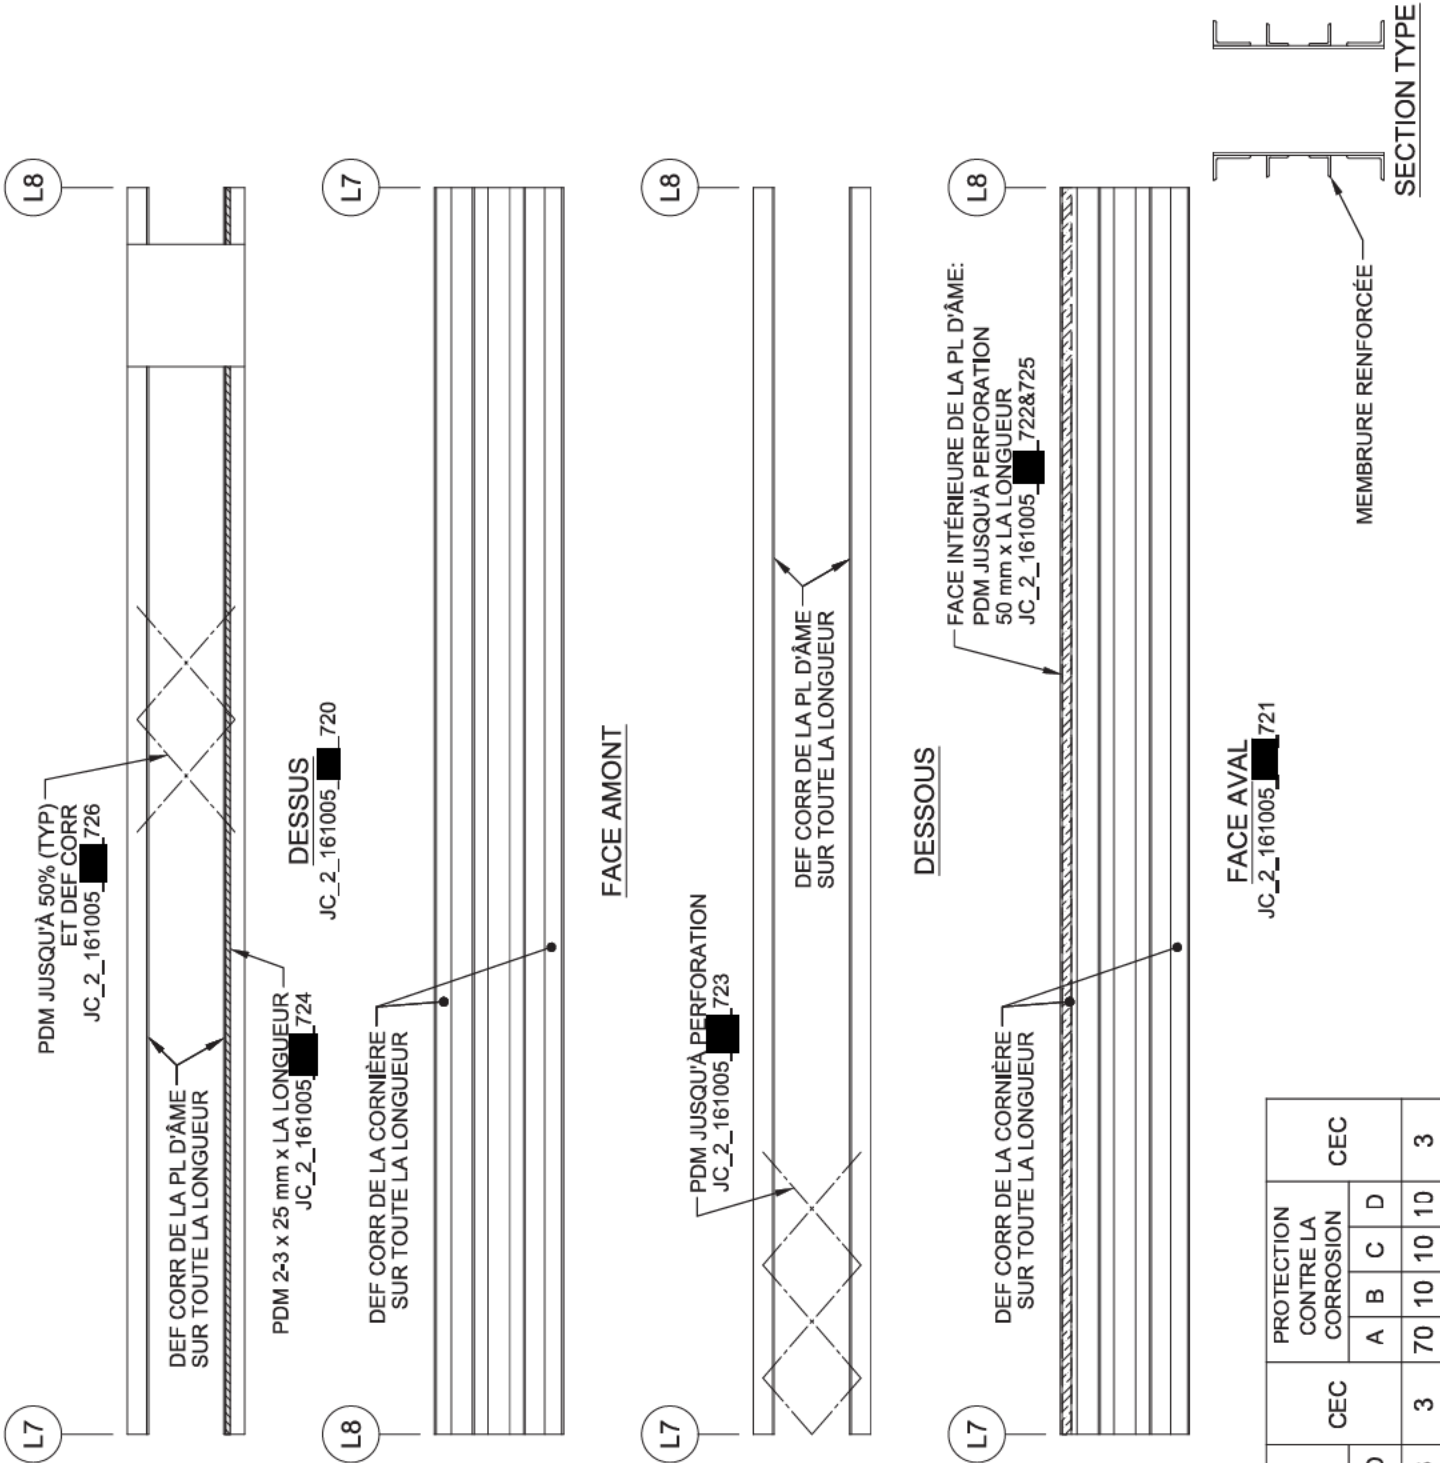
MATÉRIAUX	CEC		PROTECTION CONTRE LA CORROSION				CEC	
	A	B	A	B	C	D	C	D
77	15	5	3	70	10	10	10	3
