Rapport d'inspection annuelle

Inspection détaillée du pont Jacques-Cartier, section 2 – Volume 3
Photographies des inspections et recommandations

19 avril 2017

PHOTOGRAPHIES DES INSPECTIONS ET RECOMMANDATIONS (VOLUME 3)

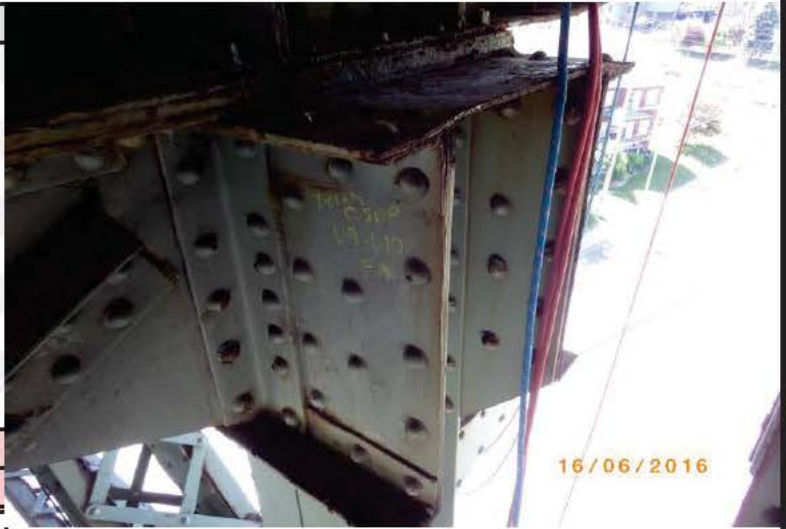
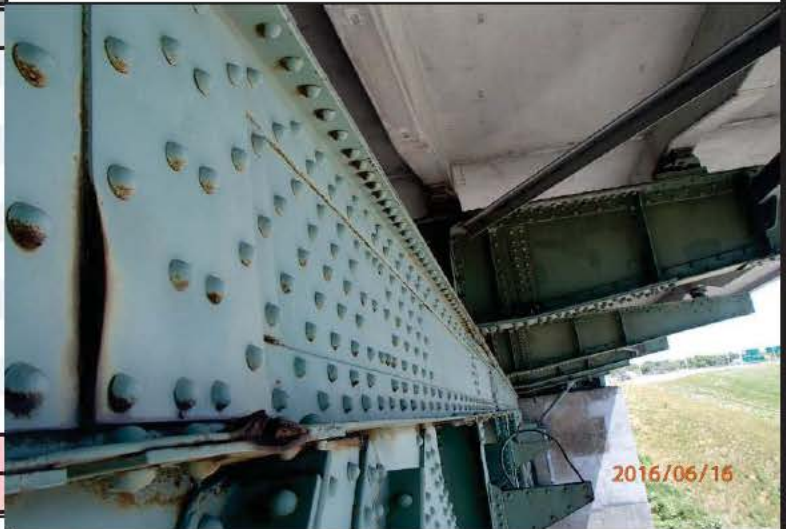
Numéro d'activité:				Numéro de photo: JC_2_160616_SD_1065	
Numéro de recommandation:

Axe: Jacques-Cartier		Section: Section 2		Structure: Pont Jacques-Cartier	
Identification					
Position longitudinale : Travée 00-01					
Groupe : Structure d'acier					
Position transversale : Ferme amont					
Élément : Corde supérieure					
Localisation : U9-U10					
Cote CEC		Cote CEM (%)			
4		A	B	C	D
		97	1	1	1
Remarque / Observation PDM imp. à très imp. à la PL sup. à l'ext. nord et jusqu'à perfo. à la corn. inf. AM. DEF CORR. Aucune act. requise.					
Numéro d'activité:				Numéro de photo: JC_2_160616_MF_2574	
Numéro de recommandation:					
Identification					
Position longitudinale : Travée 00-01					
Groupe : Structure d'acier					
Position transversale : Ferme amont					
Élément : Corde supérieure					
Localisation : U9-U10					
Cote CEC		Cote CEM (%)			
4		A	B	C	D
		97	1	1	1
Remarque / Observation PDM imp. à très imp. à la PL sup. à l'ext. nord et jusqu'à perfo. à la corn. inf. AM. DEF CORR. Aucune act. requise.

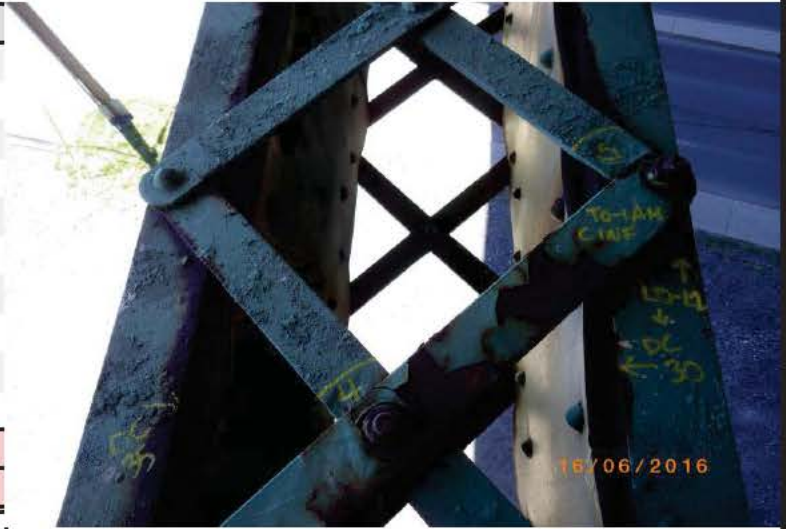
Axe: Jacques-Cartier		Section: Section 2		Structure: Pont Jacques-Cartier	
Identification					
Position longitudinale : Travée 00-01					
Groupe : Structure d'acier					
Position transversale : Ferme amont					
Élément : Corde inférieure					
Localisation : L0-L2					
Cote CEC		Cote CEM (%)			
2		A	B	C	D
		92	5	2	1
Remarque / Observation					
PDM imp. à très imp. aux ETR. PDM imp. au haut et au bas de l'âme. DEF CORR. Défauts de matériau pouvant réduire sa cap. à supporter les charges de façon imp. (20 à 25%).					
Numéro d'activité:				3221	
Numéro de recommandation:				15957	
Identification					
Position longitudinale : Travée 00-01					
Groupe : Structure d'acier					
Position transversale : Ferme amont					
Élément : Corde inférieure					
Localisation : L0-L2					
Cote CEC		Cote CEM (%)			
2		A	B	C	D
		92	5	2	1
Remarque / Observation					
PDM imp. à très imp. aux ETR. PDM imp. au haut et au bas de l'âme. DEF CORR. Défauts de matériau pouvant réduire sa cap. à supporter les charges de façon imp. (20 à 25%).

Numéro d'activité:				3221	
Numéro de recommandation:				15957

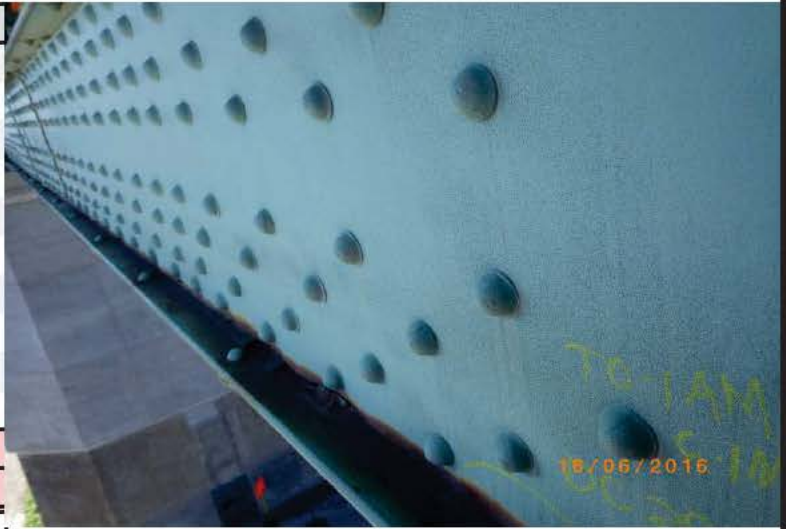
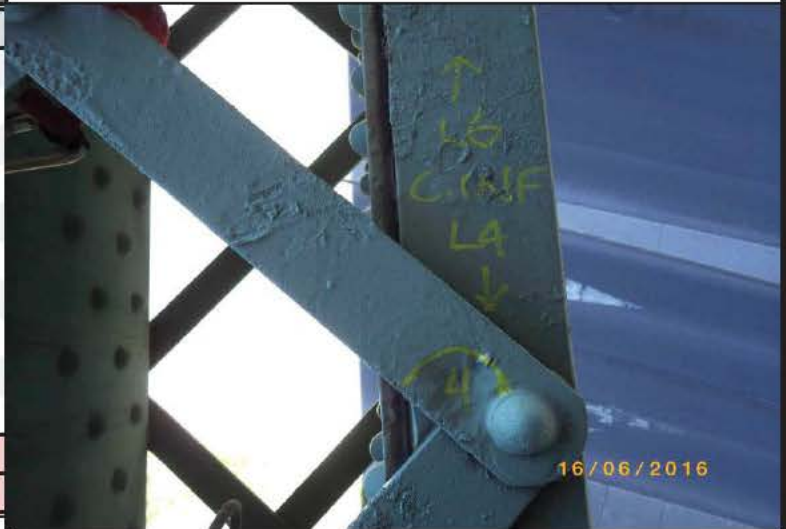
Axe:	Jacques-Cartier	Section :	Section 2	Structure :	Pont Jacques-Cartier
Identification					
Position longitudinale :					
Travée 00-01					
Groupe :					
Structure d'acier					
Position transversale :					
Ferme amont					
Élément :					
Corde inférieure					
Localisation :					
L4-L6					
Cote CEC		Cote CEM (%)			
4		A	B	C	D
		97	1	1	1
Remarque / Observation					
Perte de matériau importante à très importante aux étrépillons. Déformation par corrosion. Aucune activité requise.					
Numéro d'activité:					
Numéro de recommandation:					
Identification					
Position longitudinale :					
Travée 00-01					
Groupe :					
Structure d'acier					
Position transversale :					
Ferme amont					
Élément :					
Corde inférieure					
Localisation :					
L4-L6					
Cote CEC		Cote CEM (%)			
4		A	B	C	D
		97	1	1	1
Remarque / Observation					
Perte de matériau importante à très importante aux étrépillons. Déformation par corrosion. Aucune activité requise.

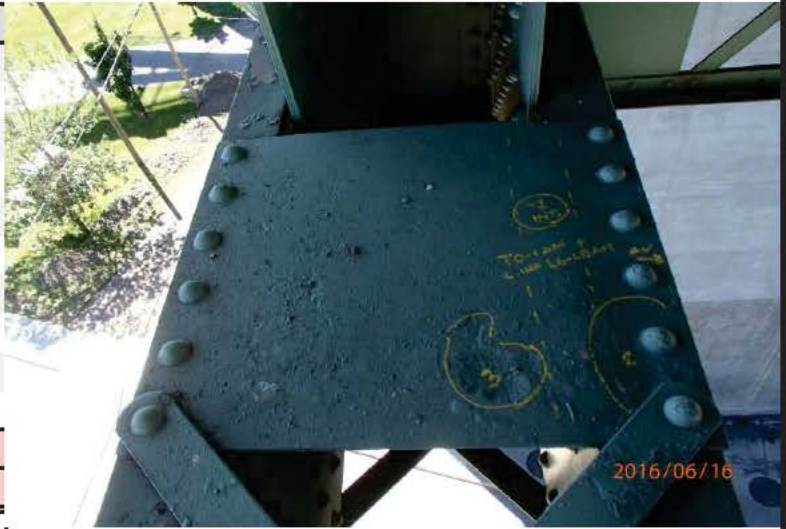
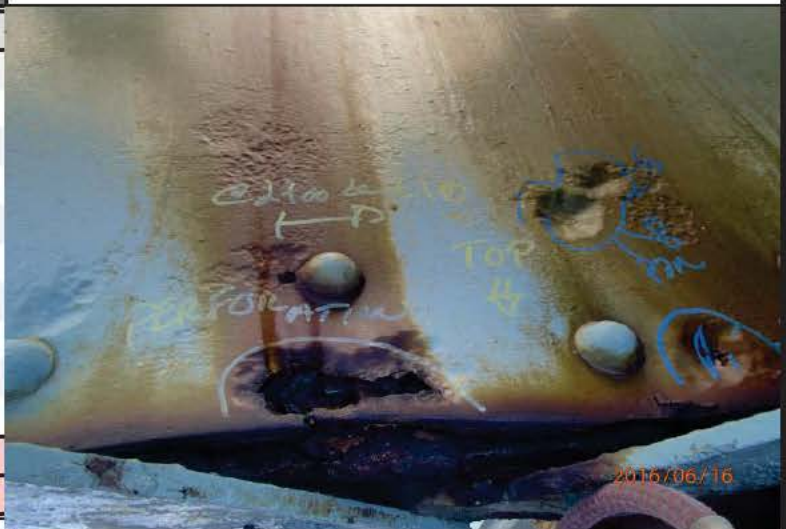
Numéro d'activité: 3221		Numéro de photo: JC_2_160616_1074			
Numéro de recommandation: 15957

Axe: Jacques-Cartier		Section: Section 2		Structure: Pont Jacques-Cartier	
Identification					
Position longitudinale : Travée 00-01					
Groupe : Structure d'acier					
Position transversale : Ferme amont					
Élément : Corde inférieure					
Localisation : L6-L8					
Cote CEC		Cote CEM (%)			
4		A	B	C	D
		97	2	1	0
Remarque / Observation Perte de matériau importante aux plaques de liaison, à la cornière supérieure et aux étrépillons. Déformation par corrosion.					
Numéro d'activité:		Numéro de photo: JC_2_160616_1115			
Numéro de recommandation:					
Identification					
Position longitudinale : Travée 00-01					
Groupe : Structure d'acier					
Position transversale : Ferme amont					
Élément : Corde inférieure					
Localisation : L8-L10					
Cote CEC		Cote CEM (%)			
1		A	B	C	D
		77	10	10	3
Remarque / Observation DEF CORR avec PDM jusqu'à perfo. locales entre les rivets au haut et au bas des PL d'âme. PDM imp. à très imp. aux PL de liaison et aux ETR. Fiss. de 45 mm de longueur à la PL de renfort sup. AM (à 500 mm de L8). Défauts de matériau pouvant réduire sa cap. à

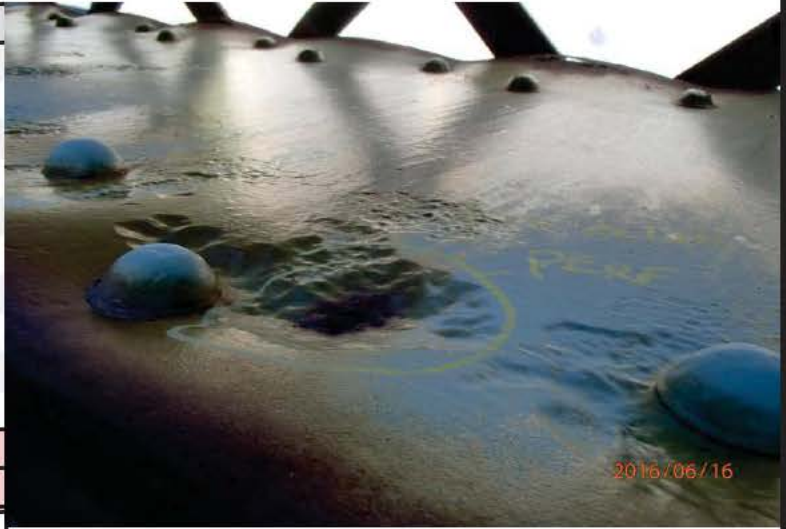
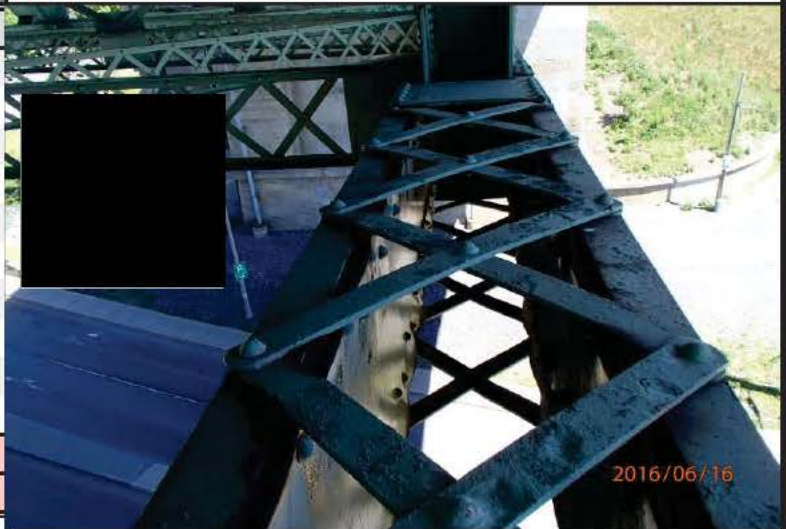
Axe: Jacques-Cartier		Section: Section 2		Structure: Pont Jacques-Cartier	
Identification					
Position longitudinale : Travée 00-01					
Groupe : Structure d'acier					
Position transversale : Ferme amont					
Élément : Corde inférieure					
Localisation : L8-L10					
Cote CEC		Cote CEM (%)			
1		A	B	C	D
		77	10	10	3
<p>Remarque / Observation</p> <p>DEF CORR avec PDM jusqu'à perfo. locales entre les rivets au haut et au bas des PL d'âme. PDM imp. à très imp. aux PL de liaison et aux ETR. Fiss. de 45 mm de longueur à la PL de renfort sup. AM (à 500 mm de L8). Défauts de matériau pouvant réduire sa cap. à</p>					
Numéro de photo:		JC_2_160616_1085			
Numéro d'activité:		3221			
Numéro de recommandation:		15957			
Identification					
Position longitudinale : Travée 00-01					
Groupe : Structure d'acier					
Position transversale : Ferme amont					
Élément : Corde inférieure					
Localisation : L8-L10					
Cote CEC		Cote CEM (%)

1		A	B	C	D
		77	10	10	3
<p>Remarque / Observation</p> <p>DEF CORR avec PDM jusqu'à perfo. locales entre les rivets au haut et au bas des PL d'âme. PDM imp. à très imp. aux PL de liaison et aux ETR. Fiss. de 45 mm de longueur à la PL de renfort sup. AM (à 500 mm de L8). Défauts de matériau pouvant réduire sa cap. à</p>					
Numéro de photo:		JC_2_160616_1086			
Numéro d'activité:		3221			
Numéro de recommandation:		15957

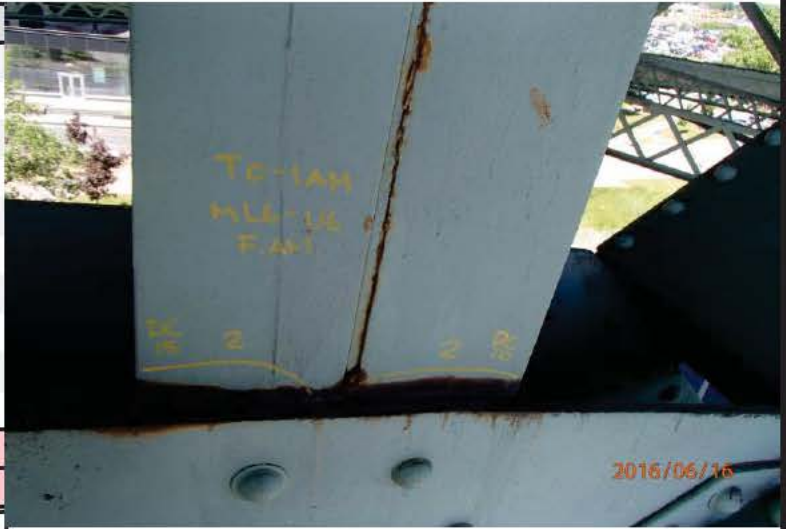
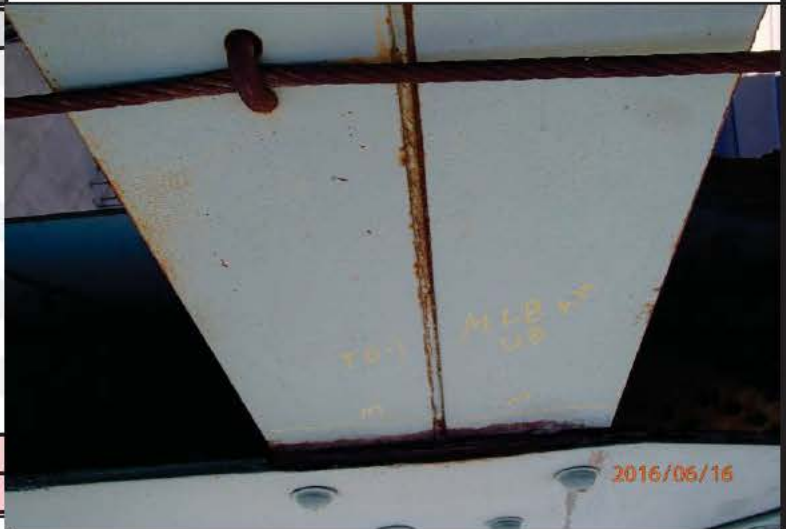
Numéro d'activité:				Numéro de photo: JC_2_160616_1104	
Numéro de recommandation:

Axe: Jacques-Cartier		Section: Section 2		Structure: Pont Jacques-Cartier	
Identification					
Position longitudinale : Travée 00-01					
Groupe : Structure d'acier					
Position transversale : Ferme amont					
Élément : Montant					
Localisation : L6-U6					
Cote CEC		Cote CEM (%)			
4		A	B	C	D
		97	2	1	0
Remarque / Observation Perte de matériau importante à la section de transfert amont. Déformation par corrosion des cornières aux sections de transfert.					
Numéro d'activité:				Numéro de photo: JC_2_160616_SD_1129	
Numéro de recommandation:					
Identification					
Position longitudinale : Travée 00-01					
Groupe : Structure d'acier					
Position transversale : Ferme amont					
Élément : Montant					
Localisation : L8-U8					
Cote CEC		Cote CEM (%)			
3		A	B	C	D
		97	2	1	0
Remarque / Observation Perte de matériau importante à la section de transfert amont. Déformation par corrosion des cornières aux sections de transfert.

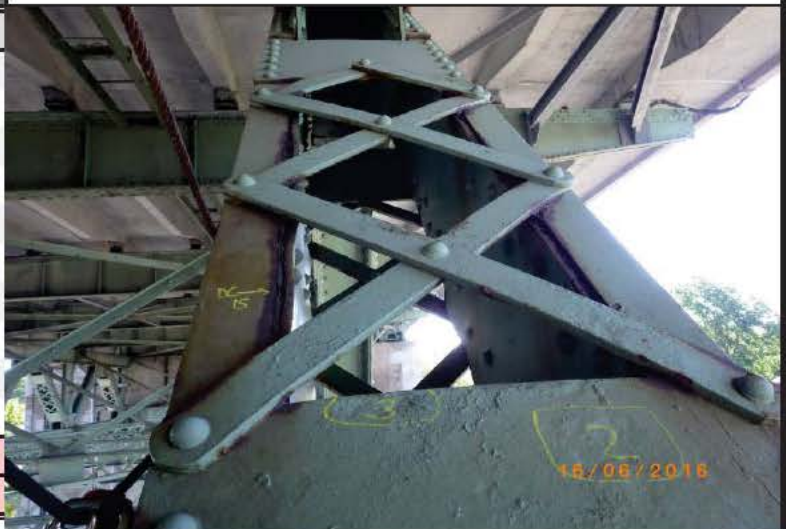
Numéro d'activité:				Numéro de photo: JC_2_160616_MF_2543	
Numéro de recommandation:

Axe: Jacques-Cartier		Section: Section 2		Structure: Pont Jacques-Cartier	
Identification					
Position longitudinale : Travée 00-01					
Groupe : Structure d'acier					
Position transversale : Ferme amont					
Élément : Diagonale					
Localisation : U9-L10					
Cote CEC		Cote CEM (%)			
4		A	B	C	D
		93	5	2	0
Remarque / Observation Perte de matériau importante aux plaques d'âme, aux cornières supérieures, aux plaques de liaison et aux étrésoillons. Déformation par corrosion.					
Numéro d'activité:				Numéro de photo: JC_2_160616_MF_2540	
Numéro de recommandation:					
Identification					
Position longitudinale : Travée 00-01					
Groupe : Structure d'acier					
Position transversale : Ferme amont					
Élément : Diagonale					
Localisation : U9-L10					
Cote CEC		Cote CEM (%)			
4		A	B	C	D
		93	5	2	0
Remarque / Observation Perte de matériau importante aux plaques d'âme, aux cornières supérieures, aux plaques de liaison et aux étrésoillons. Déformation par corrosion.

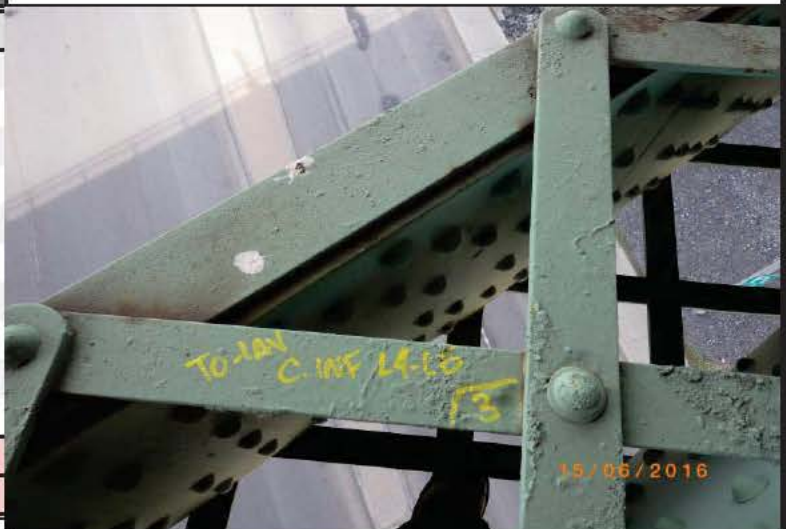
Axe: Jacques-Cartier		Section: Section 2		Structure: Pont Jacques-Cartier	
Identification					
Position longitudinale : Travée 00-01					
Groupe : Structure d'acier					
Position transversale : Ferme aval					
Élément : Corde inférieure					
Localisation : L0-L2					
Cote CEC		Cote CEM (%)			
3		A	B	C	D
		96	2	2	0
Remarque / Observation Perte de matériau importante aux faces intérieures des plaques d'âme. Déformation par corrosion.					
Numéro d'activité:		Numéro de photo: JC_2_160615_0990			
Numéro de recommandation:					
Identification					
Position longitudinale : Travée 00-01					
Groupe : Structure d'acier					
Position transversale : Ferme aval					
Élément : Corde inférieure					
Localisation : L4-L6					
Cote CEC		Cote CEM (%)			
4		A	B	C	D
		98	1	1	0
Remarque / Observation Perte de matériau importante aux étrépillons. Déformation par corrosion.					
Numéro d'activité:		Numéro de photo: JC_2_160615_MF_2479

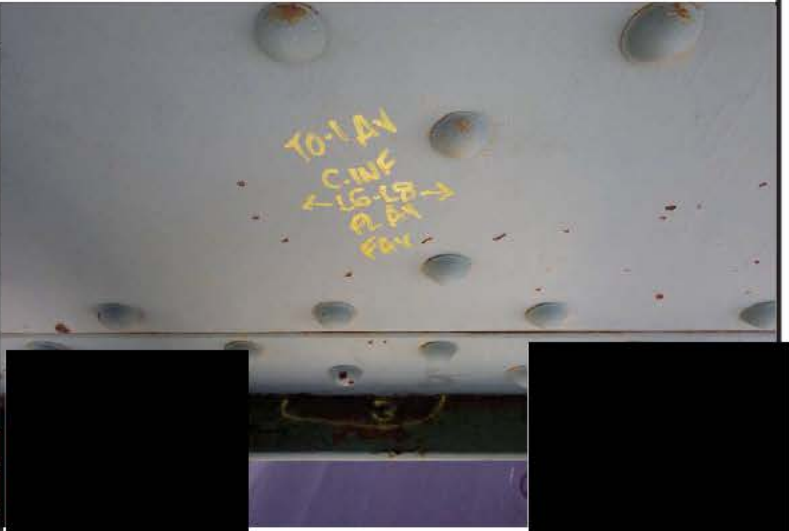
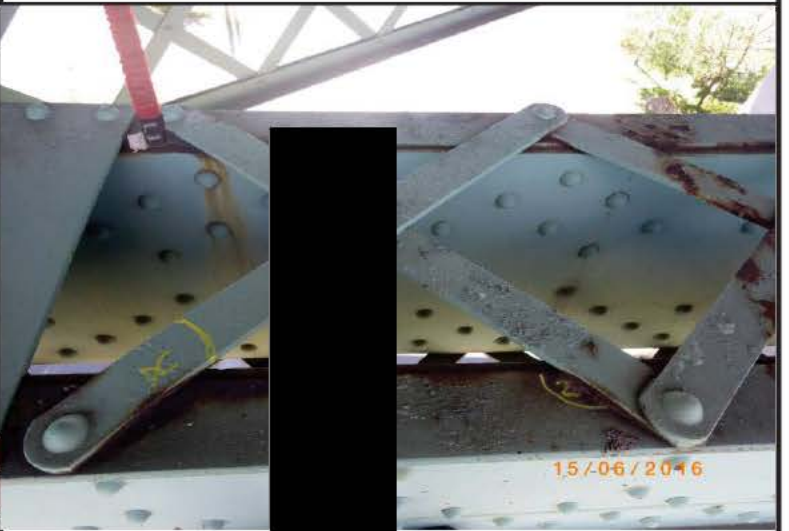
Axe: Jacques-Cartier		Section: Section 2		Structure: Pont Jacques-Cartier	
Identification					
Position longitudinale : Travée 00-01					
Groupe : Structure d'acier					
Position transversale : Ferme aval					
Élément : Corde inférieure					
Localisation : L6-L8					
Cote CEC		Cote CEM (%)			
4		A	B	C	D
		98	1	1	0
Remarque / Observation Perte de matériau importante aux cornières et aux étrépillons. Déformation par corrosion.					
Numéro d'activité:				Numéro de photo: JC_2_160615_MF_2467	
Numéro de recommandation:					
Identification					
Position longitudinale : Travée 00-01					
Groupe : Structure d'acier					
Position transversale : Ferme aval					
Élément : Corde inférieure					
Localisation : L6-L8					
Cote CEC		Cote CEM (%)			
4		A	B	C	D
		98	1	1	0
Remarque / Observation Perte de matériau importante aux cornières et aux étrépillons. Déformation par corrosion.					
Numéro d'activité:				Numéro de photo: JC_2_160615_MF_2469

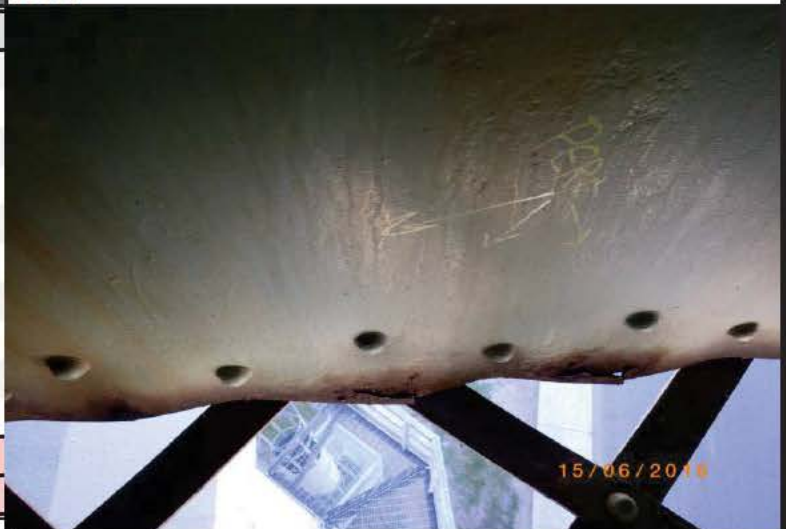
Axe: Jacques-Cartier		Section: Section 2		Structure: Pont Jacques-Cartier	
Identification					
Position longitudinale : Travée 00-01					
Groupe : Structure d'acier					
Position transversale : Ferme aval					
Élément : Corde inférieure					
Localisation : L8-L10					
Cote CEC		Cote CEM (%)			
2		A	B	C	D
		85	5	5	5
Remarque / Observation					
PDM imp. à très imp. avec perfo. au bas des âmes. PDM jusqu'à très imp. aux ETR et aux PL de liaison. Def. par impact à la corn. inf. AV. DEF CORR. Défauts de matériau pouvant réduire sa cap. à supporter les charges de façon imp. (20 à 25%).					
Numéro d'activité:		3221			
Numéro de recommandation:		15957			
Identification					
Position longitudinale : Travée 00-01					
Groupe : Structure d'acier					
Position transversale : Ferme aval					
Élément : Corde inférieure					
Localisation : L8-L10					
Cote CEC		Cote CEM (%)			
2		A	B	C	D
		85	5	5	5
Remarque / Observation

PDM imp. à très imp. avec perfo. au bas des âmes. PDM jusqu'à très imp. aux ETR et aux PL de liaison. Def. par impact à la corn. inf. AV. DEF CORR. Défauts de matériau pouvant réduire sa cap. à supporter les charges de façon imp. (20 à 25%).					
Numéro d'activité:		3221			
Numéro de recommandation:		15957

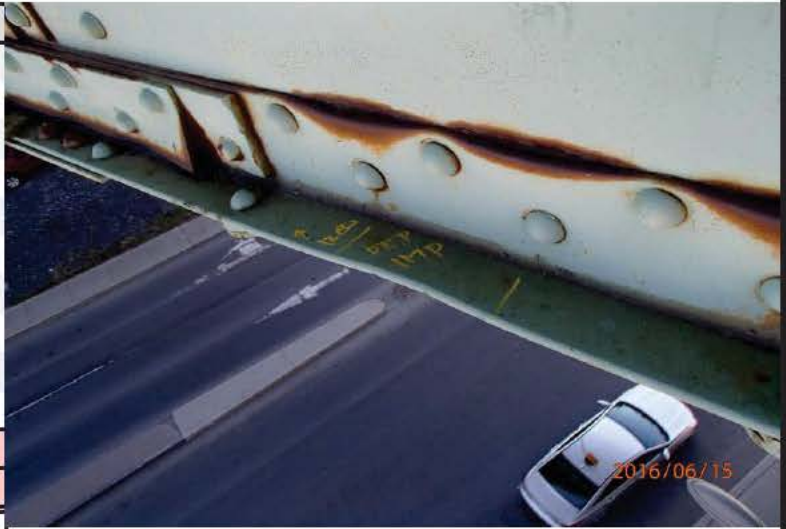
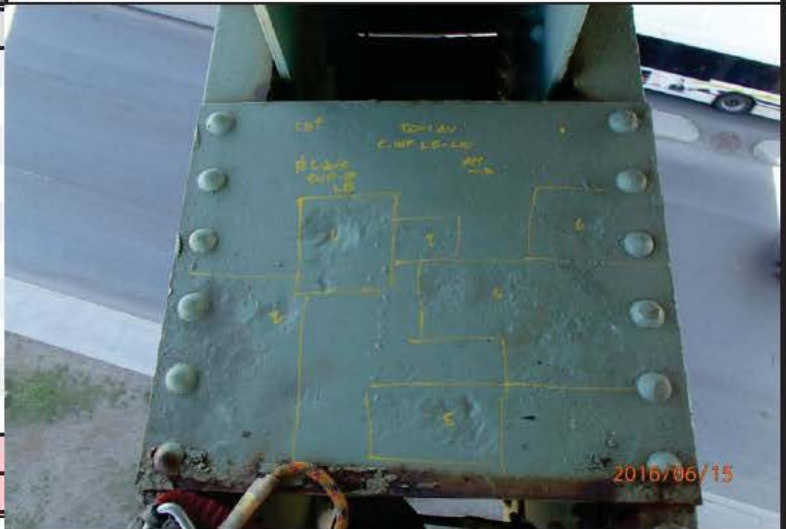
Axe: Jacques-Cartier		Section: Section 2		Structure: Pont Jacques-Cartier	
Identification					
Position longitudinale : Travée 00-01					
Groupe : Structure d'acier					
Position transversale : Ferme aval					
Élément : Corde inférieure					
Localisation : L8-L10					
Cote CEC		Cote CEM (%)			
2		A	B	C	D
		85	5	5	5
Remarque / Observation PDM imp. à très imp. avec perfo. au bas des âmes. PDM jusqu'à très imp. aux ETR et aux PL de liaison. Def. par impact à la corn. inf. AV. DEF CORR. Défauts de matériau pouvant réduire sa cap. à supporter les charges de façon imp. (20 à 25%).					
Numéro d'activité:		3221			
Numéro de recommandation:		15957			
Identification					
Position longitudinale : Travée 00-01					
Groupe : Structure d'acier					
Position transversale : Ferme aval					
Élément : Corde inférieure					
Localisation : L8-L10					
Cote CEC		Cote CEM (%)			
2		A	B	C	D
		85	5	5	5
Remarque / Observation PDM imp. à très imp. avec perfo. au bas des âmes. PDM jusqu'à très imp. aux ETR et aux PL de liaison. Def. par impact à la corn. inf. AV. DEF CORR. Défauts de matériau pouvant réduire sa cap. à supporter les charges de façon imp. (20 à 25%).

Numéro d'activité:		3221			
Numéro de recommandation:		15957

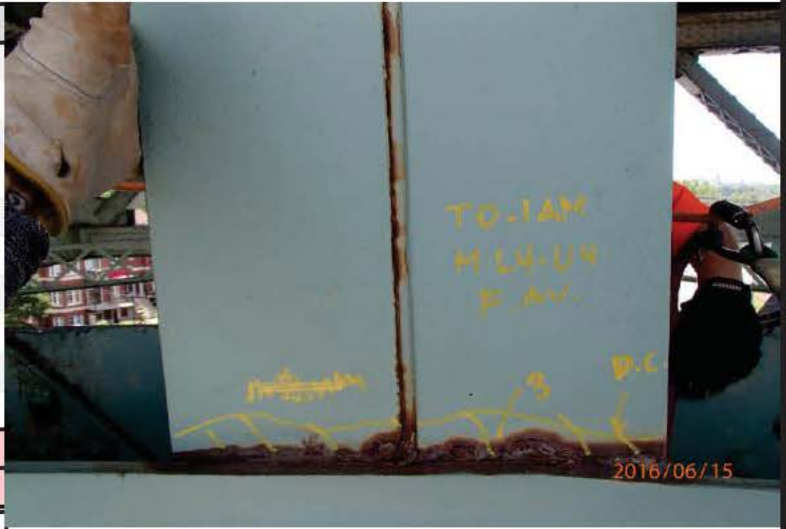
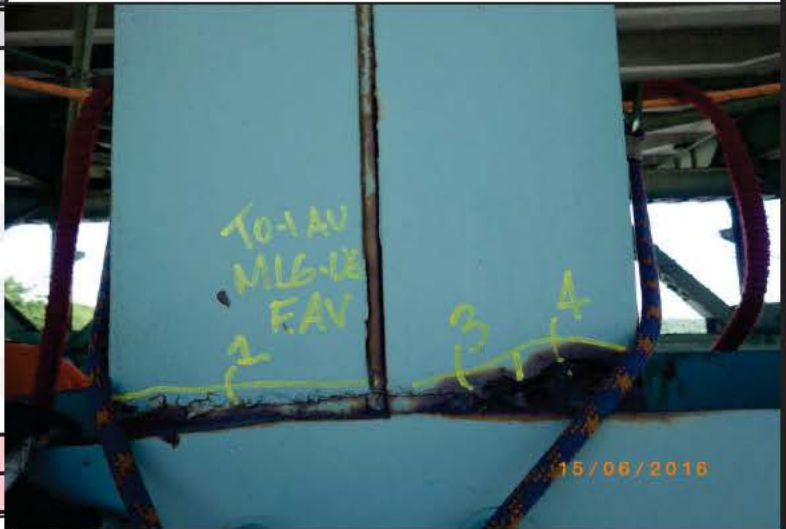
Numéro d'activité:		Numéro de photo: JC_2_160615_MF_2471			
Numéro de recommandation:

Axe: Jacques-Cartier		Section: Section 2		Structure: Pont Jacques-Cartier	
Identification					
Position longitudinale : Travée 00-01					
Groupe : Structure d'acier					
Position transversale : Ferme aval					
Élément : Montant					
Localisation : L4-U4					
Cote CEC		Cote CEM (%)			
4		A	B	C	D
		98	1	1	0
Remarque / Observation Perte de matériau importante à la section de transfert aval. Déformation par corrosion aux sections de transfert.					
Numéro d'activité:		Numéro de photo: JC_2_160615_0974			
Numéro de recommandation:					
Identification					
Position longitudinale : Travée 00-01					
Groupe : Structure d'acier					
Position transversale : Ferme aval					
Élément : Montant					
Localisation : L6-U6					
Cote CEC		Cote CEM (%)			
4		A	B	C	D
		97	1	1	1
Remarque / Observation Perte de matériau importante à très importante à la section de transfert aval. Déformation par corrosion aux sections de transfert. Aucune activité requise.

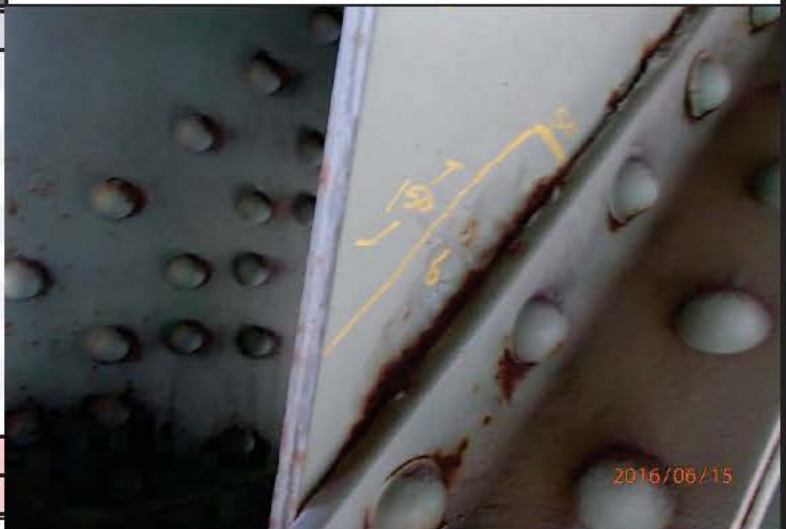
Axe: Jacques-Cartier		Section: Section 2		Structure: Pont Jacques-Cartier	
Identification					
Position longitudinale : Travée 00-01					
Groupe : Structure d'acier					
Position transversale : Ferme aval					
Élément : Diagonale					
Localisation : U9-L10					
Cote CEC		Cote CEM (%)			
4		A	B	C	D
		93	5	1	1
Remarque / Observation Perte de matériau importante à très importante. Déformation par corrosion. Aucune activité requise.					
Numéro d'activité:		Numéro de photo: JC_2_160615_0908			
Numéro de recommandation:					
Identification					
Position longitudinale : Travée 00-01					
Groupe : Structure d'acier					
Position transversale : Ferme aval					
Élément : Assemblage supérieur					
Localisation : U9					
Cote CEC		Cote CEM (%)			
4		A	B	C	D
		97	1	1	1
Remarque / Observation Perte de matériau importante à très importante à la plaque amont. Aucune activité requise.					
Numéro d'activité:		Numéro de photo: JC_2_160615_0902

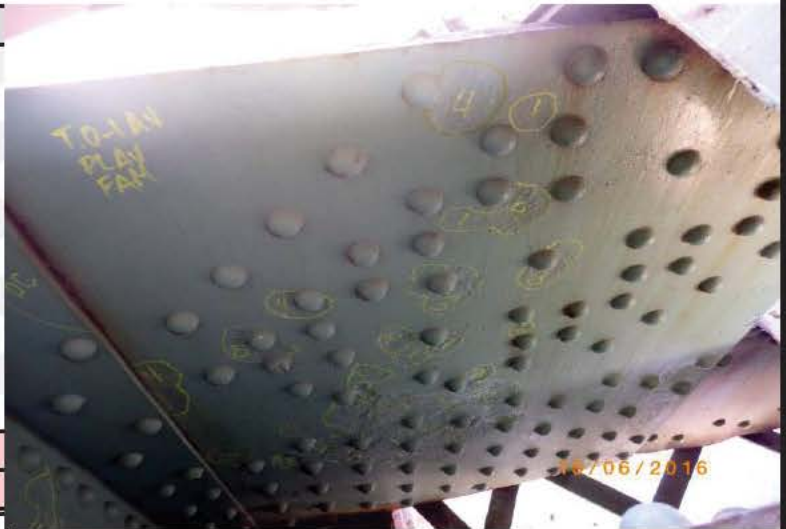
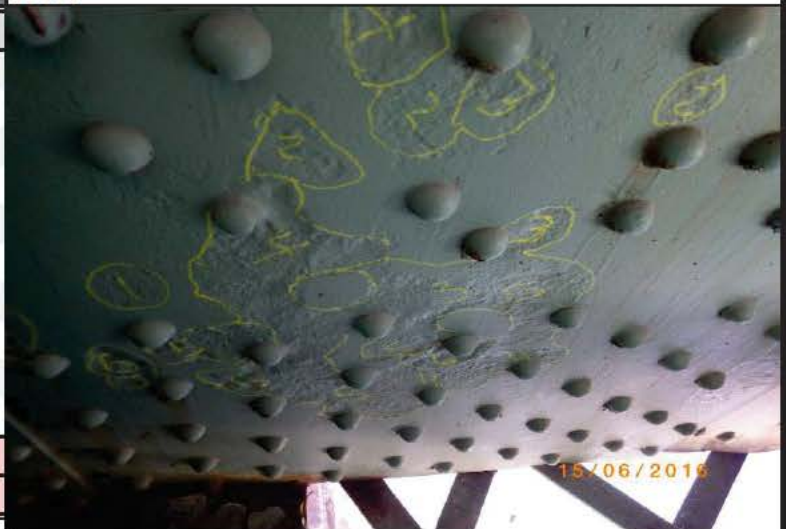
Axe: Jacques-Cartier		Section: Section 2		Structure: Pont Jacques-Cartier	
Identification					
Position longitudinale :					
Travée 00-01					
Groupe :					
Structure d'acier					
Position transversale :					
Ferme aval					
Élément :					
Assemblage inférieur					
Localisation :					
L10					
Cote CEC		Cote CEM (%)			
1		A	B	C	D
		75	10	10	5
Remarque / Observation					
PDM imp. à très imp. généralisée aux PL AM et AV. DEF CORR. Défauts de matériau pouvant réduire sa cap. à supporter les charges de façon très imp. (35 à 40%).					
Numéro d'activité:				3221	
Numéro de recommandation:				15957	
Identification					
Position longitudinale :					
Travée 00-01					
Groupe :					
Structure d'acier					
Position transversale :					
Ferme aval					
Élément :					
Assemblage inférieur					
Localisation :					
L10					
Cote CEC		Cote CEM (%)			
1		A	B	C	D
		75	10	10	5
Remarque / Observation					
PDM imp. à très imp. généralisée aux PL AM et AV. DEF CORR. Défauts de matériau pouvant réduire sa cap. à supporter les charges de façon très imp. (35 à 40%).

Numéro d'activité:				3221	
Numéro de recommandation:				15957

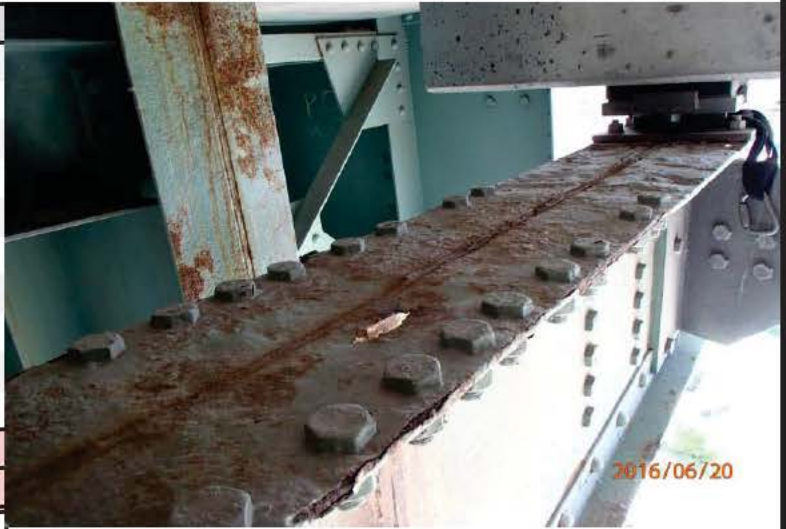
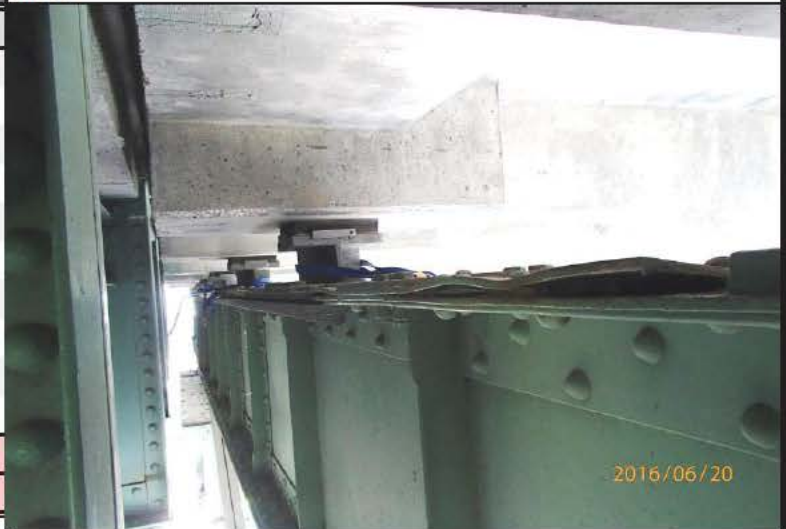
Axe: Jacques-Cartier		Section: Section 2		Structure: Pont Jacques-Cartier	
Identification					
Position longitudinale : Travée 00-01					
Groupe : Structure d'acier					
Position transversale : Général					
Élément : Poutre transversale					
Localisation : U0					
Cote CEC		Cote CEM (%)			
4		A	B	C	D
		90	8	1	1
Remarque / Observation Perte de matériau importante à très importante à la semelle supérieure jusqu'à perforation à l'extrémité amont. Déformation par corrosion aux semelles.					
Numéro d'activité:		3221			
Numéro de recommandation:		9034			
Identification					
Position longitudinale : Travée 00-01					
Groupe : Structure d'acier					
Position transversale : Général					
Élément : Poutre transversale					
Localisation : U0					
Cote CEC		Cote CEM (%)			
4		A	B	C	D
		90	8	1	1
Remarque / Observation Perte de matériau importante à très importante à la semelle supérieure jusqu'à perforation à l'extrémité amont. Déformation par corrosion aux semelles.

Numéro d'activité:		3221			
Numéro de recommandation:		9034

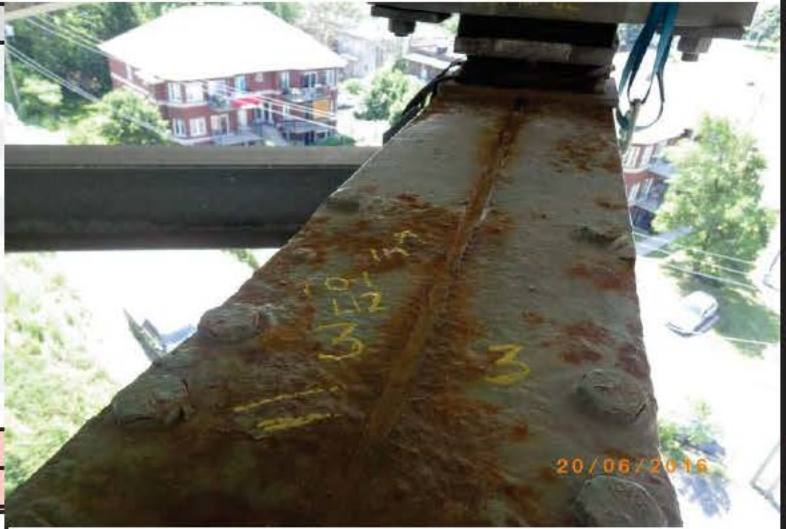
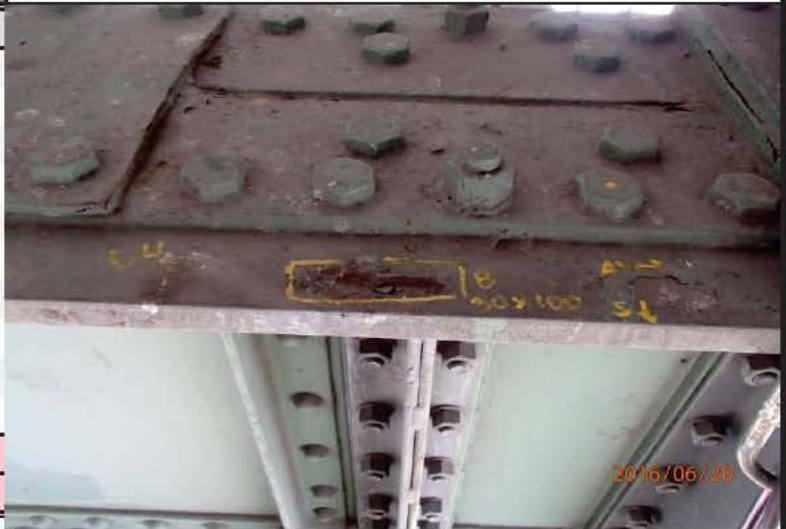
Numéro d'activité:				Numéro de photo: JC_2_160620_1242	
Numéro de recommandation:

Axe: Jacques-Cartier		Section: Section 2		Structure: Pont Jacques-Cartier	
Identification					
Position longitudinale : Travée 00-01					
Groupe : Structure d'acier					
Position transversale : Général					
Élément : Poutre transversale					
Localisation : U2					
Cote CEC		Cote CEM (%)			
4		A	B	C	D
		98	1	1	0
Remarque / Observation Perte de matériau importante à la semelle supérieure. Déformation par corrosion aux semelles.					
Numéro d'activité:				Numéro de photo: JC_2_160620_MF_2700	
Numéro de recommandation:					
Identification					
Position longitudinale : Travée 00-01					
Groupe : Structure d'acier					
Position transversale : Général					
Élément : Poutre transversale					
Localisation : U4					
Cote CEC		Cote CEM (%)			
4		A	B	C	D
		93	5	1	1
Remarque / Observation Perte de matériau importante à très importante à la semelle supérieure. Déformation par corrosion aux semelles. Aucune activité requise.

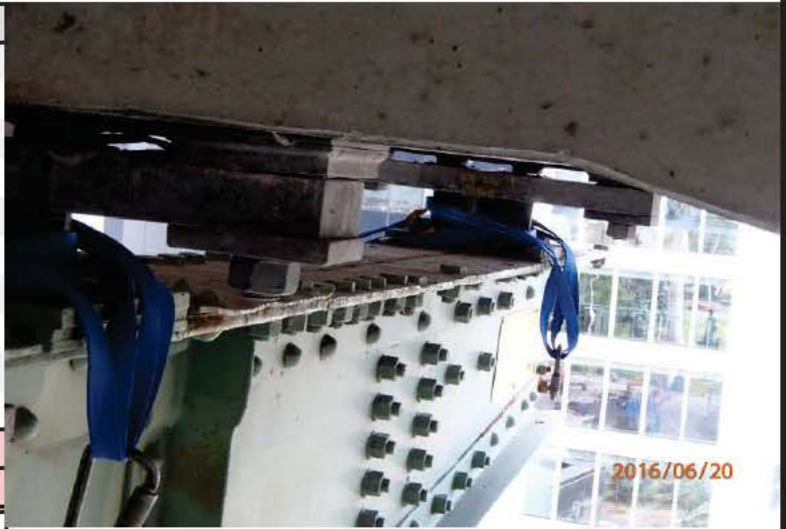
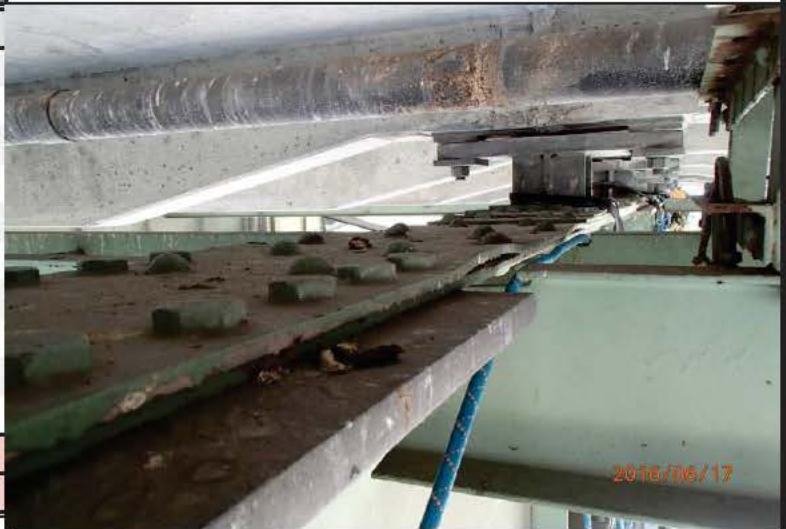
Numéro d'activité:					
Numéro de recommandation:					
Numéro de photo: JC_2_160617_MF_1184

Axe:	Jacques-Cartier	Section :	Section 2	Structure :	Pont Jacques-Cartier
Identification					
Position longitudinale :					
Travée 00-01					
Groupe :					
Structure d'acier					
Position transversale :					
Général					
Élément :					
Poutre transversale					
Localisation :					
U4					
Cote CEC		Cote CEM (%)			
4		A	B	C	D
		93	5	1	1
Remarque / Observation					
Perte de matériau importante à très importante à la semelle supérieure. Déformation par corrosion aux semelles. Aucune activité requise.					
Numéro d'activité:					
Numéro de recommandation:					
Numéro de photo: JC_2_160620_1244					
Identification					
Position longitudinale :					
Travée 00-01					
Groupe :					
Structure d'acier					
Position transversale :					
Général					
Élément :					
Poutre transversale					
Localisation :					
U6					
Cote CEC		Cote CEM (%)			
4		A	B	C	D
		98	1	1	0
Remarque / Observation					
Perte de matériau importante à la semelle supérieure. Déformation par corrosion aux semelles.

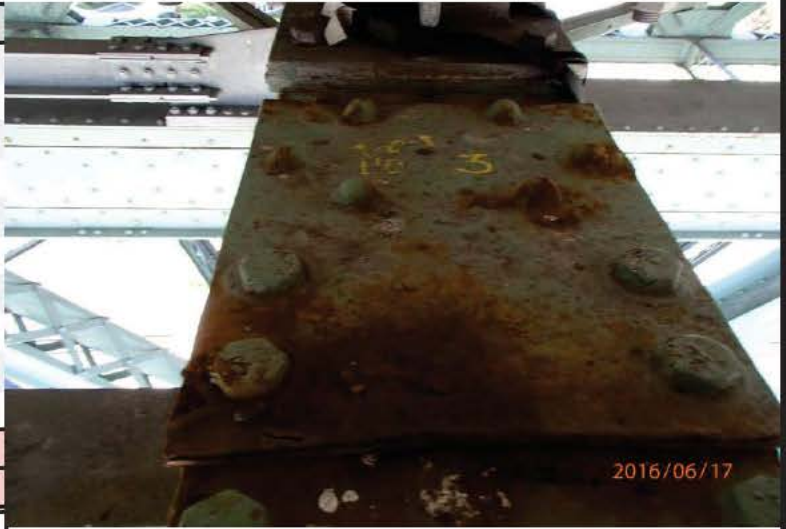
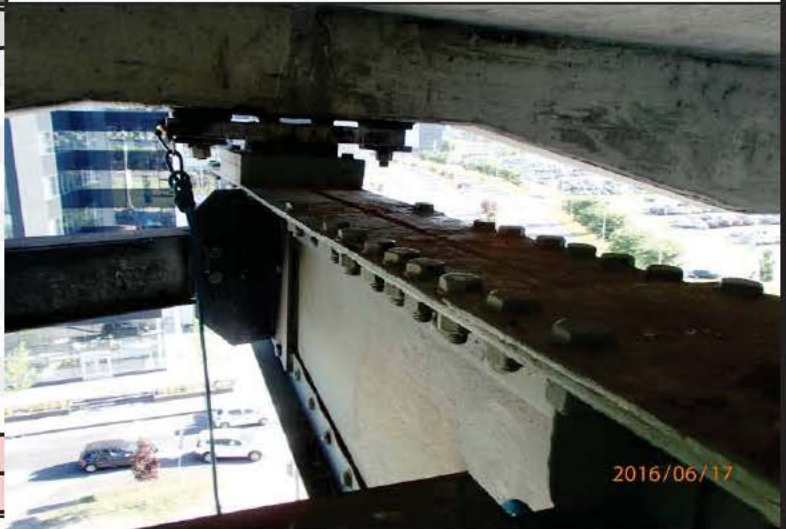
Axe: Jacques-Cartier		Section: Section 2		Structure: Pont Jacques-Cartier	
Identification					
Position longitudinale : Travée 00-01					
Groupe : Structure d'acier					
Position transversale : Général					
Élément : Poutre transversale					
Localisation : U6					
Cote CEC		Cote CEM (%)			
4		A	B	C	D
		98	1	1	0
Remarque / Observation Perte de matériau importante à la semelle supérieure. Déformation par corrosion aux semelles.					
Numéro d'activité:				Numéro de photo: JC_2_160617_MF_1188	
Numéro de recommandation:					
Identification					
Position longitudinale : Travée 00-01					
Groupe : Structure d'acier					
Position transversale : Général					
Élément : Poutre transversale					
Localisation : U8					
Cote CEC		Cote CEM (%)			
4		A	B	C	D
		98	1	1	0
Remarque / Observation Perte de matériau importante à la semelle supérieure. Déformation par corrosion aux semelles.					
Numéro d'activité:				Numéro de photo: JC_2_160617_MF_1157

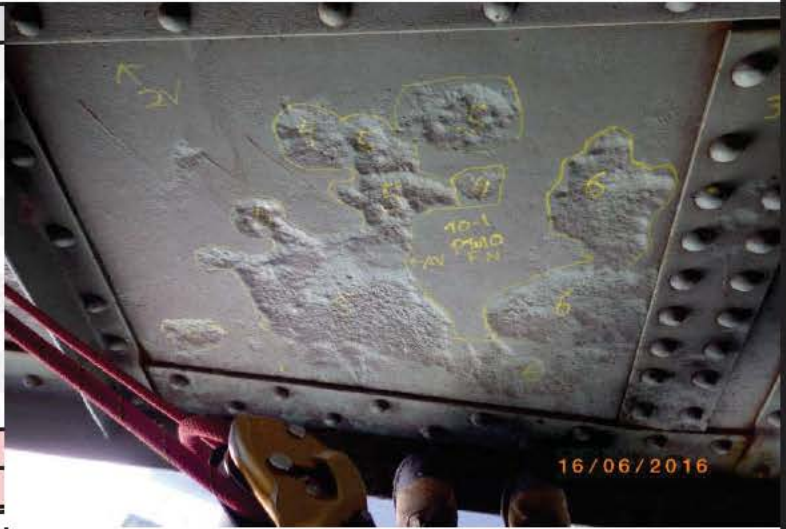
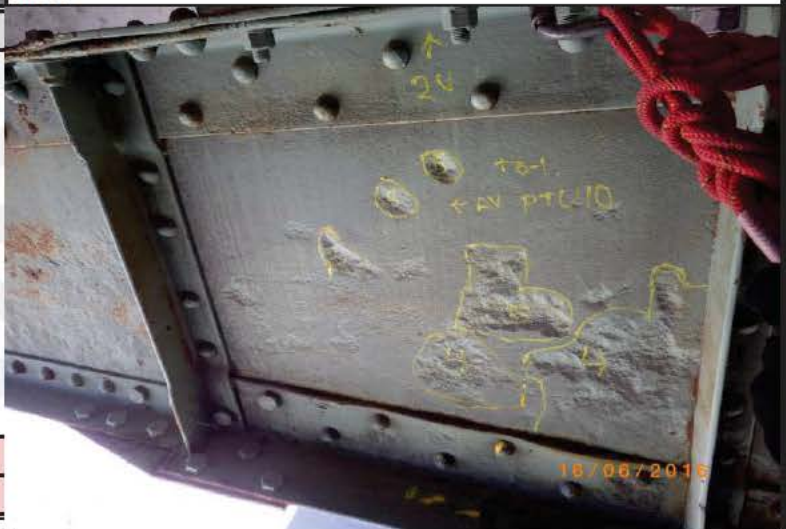
Axe: Jacques-Cartier		Section: Section 2		Structure: Pont Jacques-Cartier	
Identification					
Position longitudinale : Travée 00-01					
Groupe : Structure d'acier					
Position transversale : Général					
Élément : Poutre transversale					
Localisation : U10					
Cote CEC		Cote CEM (%)			
1		A	B	C	D
		89	5	3	3
Remarque / Observation					
PDM imp. à très imp. dans l'âme aux ext. et aux semelles sup. et inf. DEF CORR aux semelles. Défauts de matériau pouvant réduire sa cap. à supporter les charges de façon très imp. (45%).					
Numéro d'activité:				3221	
Numéro de recommandation:				9034	
Identification					
Position longitudinale : Travée 00-01					
Groupe : Structure d'acier					
Position transversale : Général					
Élément : Poutre transversale					
Localisation : U10					
Cote CEC		Cote CEM (%)			
1		A	B	C	D
		89	5	3	3
Remarque / Observation					
PDM imp. à très imp. dans l'âme aux ext. et aux semelles sup. et inf. DEF CORR aux semelles. Défauts de matériau pouvant réduire sa cap. à supporter les charges de façon très imp. (45%).

Numéro d'activité:				3221	
Numéro de recommandation:				9034

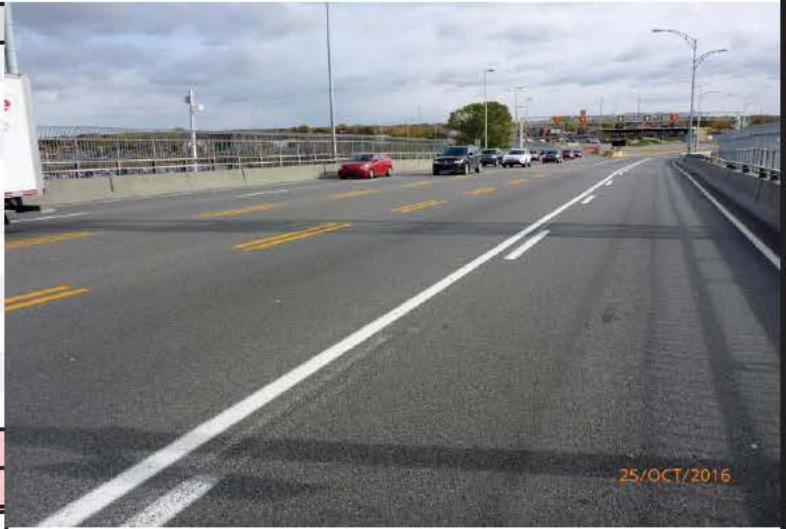
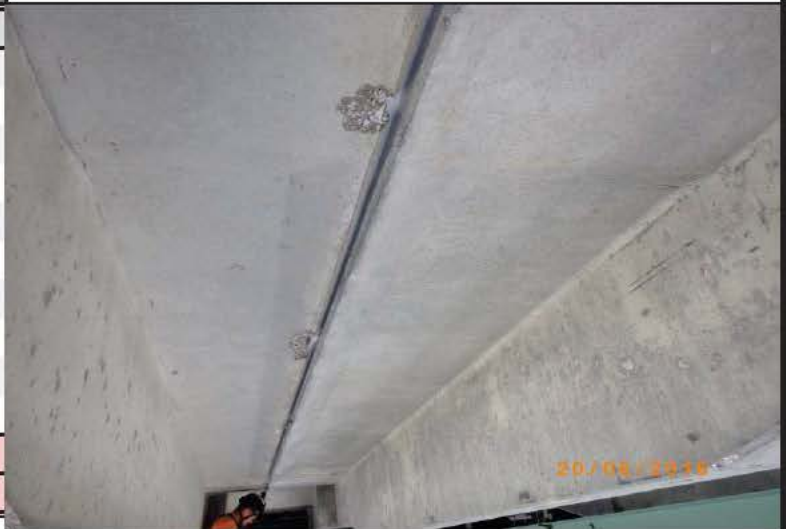
Axe:	Jacques-Cartier	Section :	Section 2	Structure :	Pont Jacques-Cartier
Identification					
Position longitudinale :					
Travée 00-01					
Groupe :					
Platelage					
Position transversale :					
--					
Élément :					
Surface de roulement					
Localisation :					
--					
Cote CEC		Cote CEM (%)			
4		A	B	C	D
		100	0	0	0
Remarque / Observation					
Numéro de photo:				JC_2_161025_█_953	
Numéro d'activité:					
Numéro de recommandation:					
Identification					
Position longitudinale :					
Travée 00-01					
Groupe :					
Platelage					
Position transversale :					
--					
Élément :					
Platelage					
Localisation :					
--					
Cote CEC		Cote CEM (%)			
4		A	B	C	D
		98	1	1	0
Remarque / Observation					
Éclatement.					
Numéro de photo:				JC_2_160620_MF_2729	
Numéro d'activité:					
Numéro de recommandation:

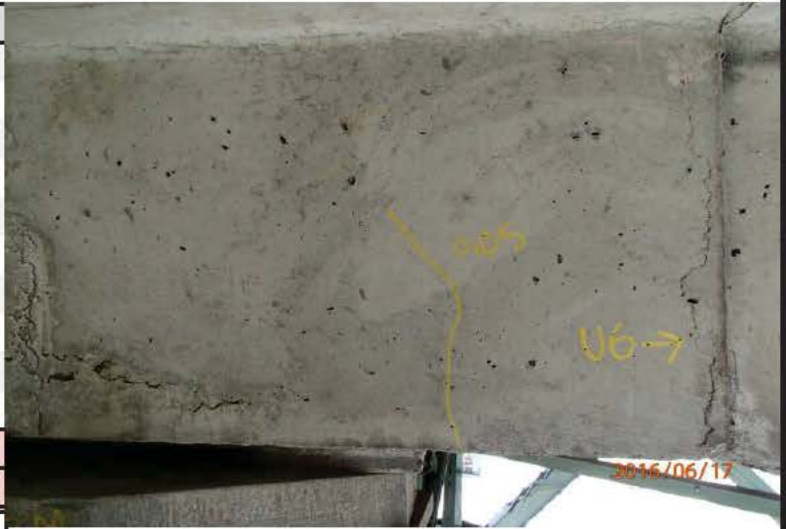
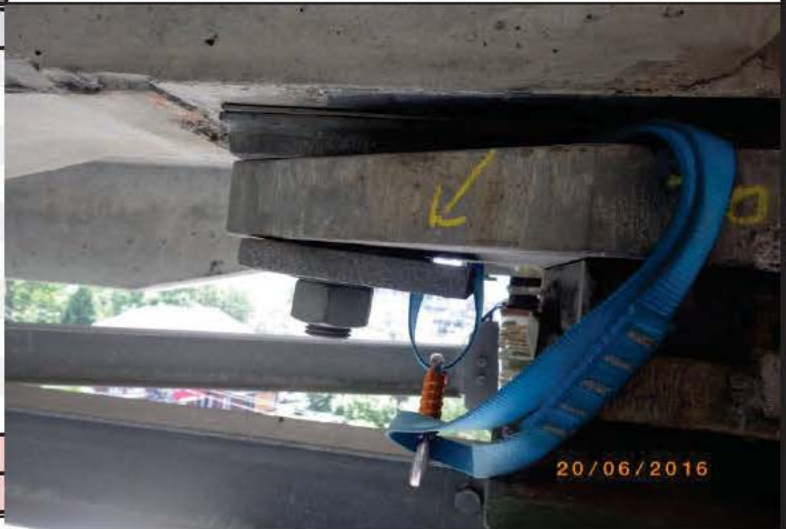
Axe: Jacques-Cartier		Section: Section 2		Structure: Pont Jacques-Cartier	
Identification					
Position longitudinale : Travée 00-01					
Groupe : Platelage					
Position transversale : --					
Élément : Nervure					
Localisation : U6-U8					
Cote CEC		Cote CEM (%)			
4		A	B	C	D
		99	1	0	0
Remarque / Observation Fissures de 0,05 mm au-dessus des appareils d'appui.					
Numéro d'activité:				Numéro de photo: JC_2_160617_MF_1214	
Numéro de recommandation:					
Identification					
Position longitudinale : Travée 00-01					
Groupe : Platelage					
Position transversale : --					
Élément : Appareil d'appui à platine					
Localisation : U2					
Cote CEC		Cote CEM (%)			
4		A	B	C	D
		75	25	0	0
Remarque / Observation Élastomère fissuré aux appuis 3V, 4M et 5M. Élastomère déformé à l'appui 5V. Mauvais contact entre les plaques d'ajustement. Un écrou mal serré à l'appui 3V.					
Numéro d'activité: 9000, 2201				Numéro de photo: JC_2_160620_MF_2704

Numéro de recommandation: 10167, 15955
