Rapport d'inspection annuelle

Inspection détaillée du pont Jacques-Cartier, section 2 – Volume 3
Photographies des inspections et recommandations

19 avril 2017

PHOTOGRAPHIES DES INSPECTIONS ET RECOMMANDATIONS (VOLUME 3)

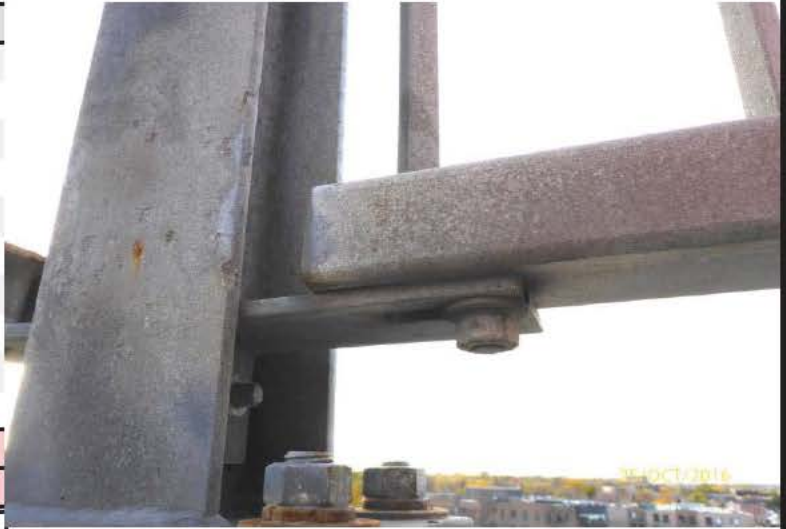
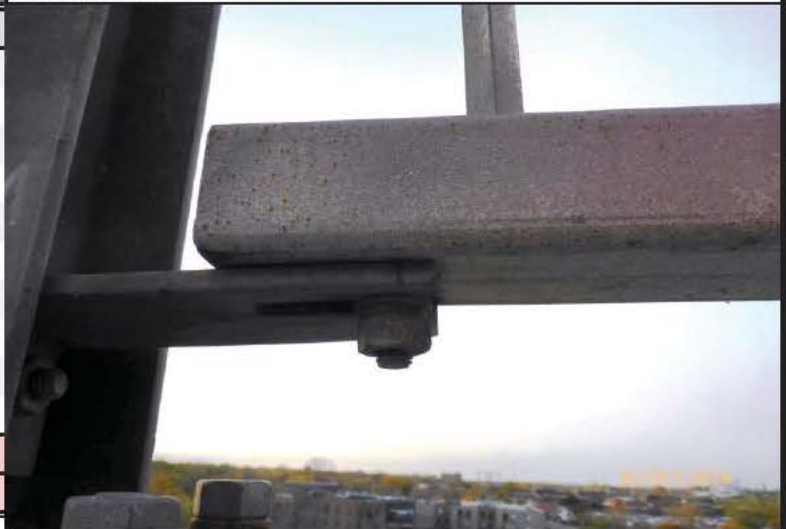
Axe: Jacques-Cartier		Section: Section 2		Structure: Pont Jacques-Cartier	
Identification					
Position longitudinale : Travée 00-01					
Groupe : Dispositif de retenue					
Position transversale : --					
Élément : Garde-corps					
Localisation : Amont					
Cote CEC		Cote CEM (%)			
4		A	B	C	D
		99	1	0	0
Remarque / Observation					
Corrosion moyenne aux tiges d'ancrage. Distance de rive insuffisante entre la plaque d'assemblage et le boulon de la lisse aux poteaux 1 et 2.					
Numéro d'activité:		3071, 1051			
Numéro de recommandation:		10029, 10161			
Identification					
Position longitudinale : Travée 00-01					
Groupe : Dispositif de retenue					
Position transversale : --					
Élément : Garde-corps					
Localisation : Amont					
Cote CEC		Cote CEM (%)			
4		A	B	C	D
		99	1	0	0
Remarque / Observation					
Corrosion moyenne aux tiges d'ancrage. Distance de rive insuffisante entre la plaque d'assemblage et le boulon de la lisse aux poteaux 1 et 2.

Numéro d'activité:		3071, 1051			
Numéro de recommandation:		10029, 10161

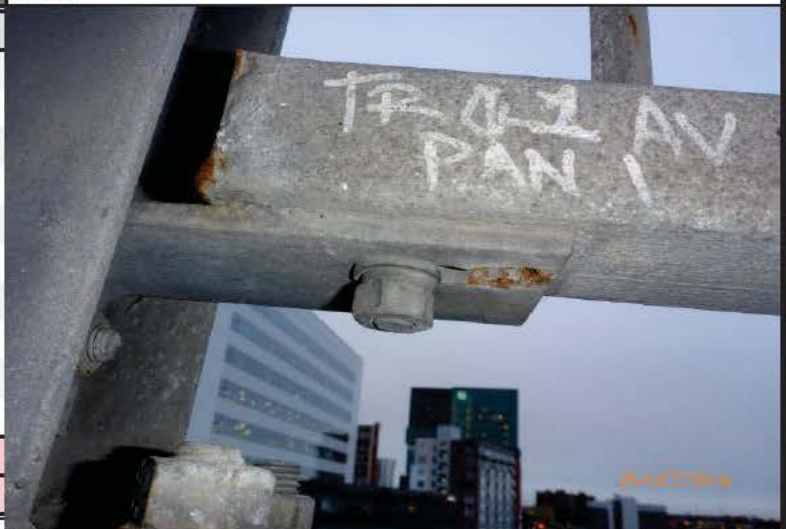
Axe: Jacques-Cartier		Section: Section 2		Structure: Pont Jacques-Cartier	
Identification					
Position longitudinale : Travée 00-01					
Groupe : Dispositif de retenue					
Position transversale : --					
Élément : Glissière					
Localisation : Aval					
Cote CEC		Cote CEM (%)			
4		A	B	C	D
		85	15	0	0
Remarque / Observation Fissures verticales inférieures à 0,8 mm. Une tige d'ancrage trop courte se situant entre le dessus et le ¾ de l'écrou sur un support.					
Numéro d'activité:		3071			
Numéro de recommandation:		15565			
Identification					
Position longitudinale : Travée 00-01					
Groupe : Dispositif de retenue					
Position transversale : --					
Élément : Garde-corps					
Localisation : Aval					
Cote CEC		Cote CEM (%)			
4		A	B	C	D
		99	1	0	0
Remarque / Observation Corrosion moyenne des tiges d'ancrage. Modification au chalumeau des plaques d'assemblage des lisses inférieures lors de l'installation près du poteau 1.

Numéro d'activité:		3071, 1051			
Numéro de recommandation:		10029, 10161

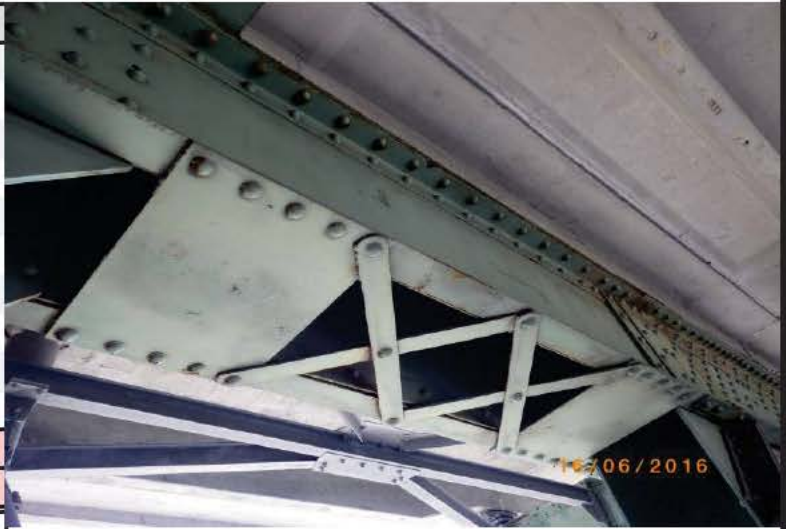
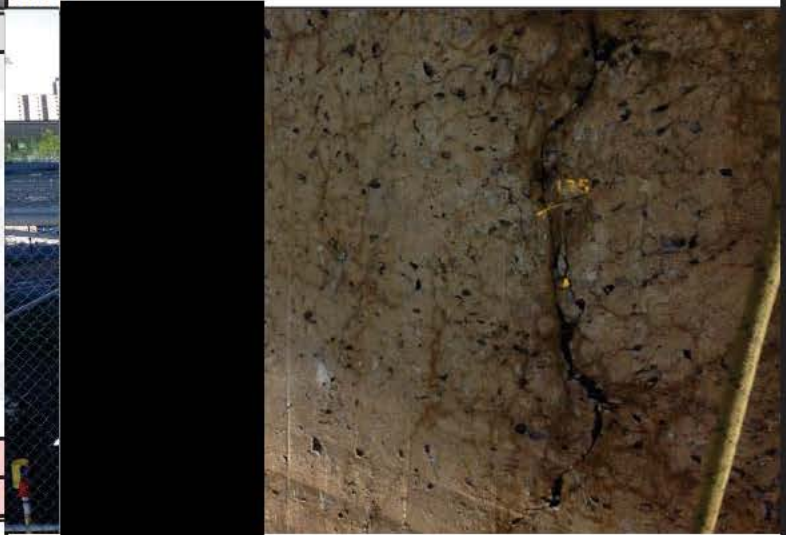
Numéro de photo: JC_2_160617_SD_011	
Numéro d'activité:					
Numéro de recommandation:

Axe: Jacques-Cartier		Section: Section 2		Structure: Pont Jacques-Cartier	
Identification					
Position longitudinale :					
Travée 00-01					
Groupe :					
Protection contre la corrosion					
Position transversale :					
Ferme amont					
Élément :					
Corde supérieure					
Localisation :					
U0-U1					
Cote CEC		Cote CEM (%)			
4		A	B	C	D
		97	1	1	1
Remarque / Observation					
Défauts de revêtement importants à très importants.					
				Numéro de photo: JC_2_160616_MF_2611	
Numéro d'activité: 3065					
Numéro de recommandation: 9133					
Identification					
Position longitudinale :					
Axe 1					
Groupe :					
Unités de fondation					
Position transversale :					
--					
Élément :					
Fût					
Localisation :					
--					
Cote CEC		Cote CEM (%)			
4		A	B	C	D
		39	60	1	0
Remarque / Observation					
Délaminage et éclatement. Fiss. vert. jusqu'à 1,75 mm. Fiss. polygonales inf. à 0,8 mm. Joints froids. Travaux de réfection réalisés dans la partie haute.

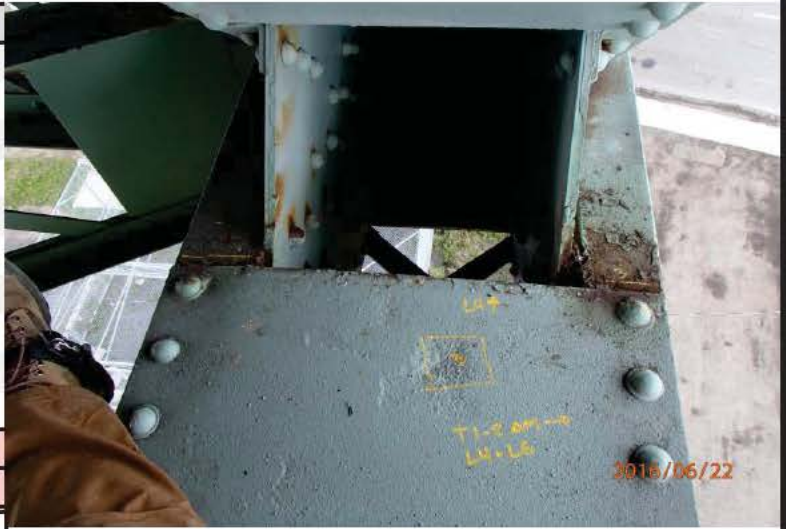
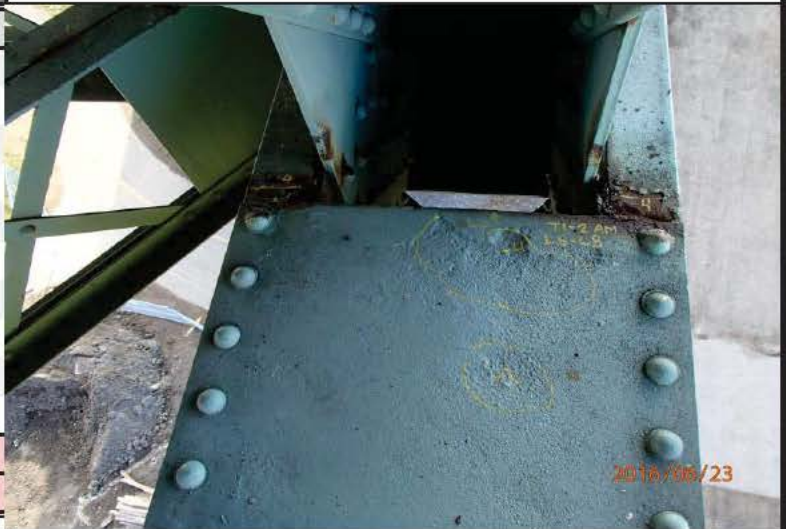
Numéro de photo:				JC_2_160623	1404
Numéro d'activité:					
Numéro de recommandation:

Axe:	Jacques-Cartier	Section :	Section 2	Structure :	Pont Jacques-Cartier
Identification					
Position longitudinale :					
Travée 01-02					
Groupe :					
Structure d'acier					
Position transversale :					
Ferme amont					
Élément :					
Corde inférieure					
Localisation :					
L4-L6					
Cote CEC		Cote CEM (%)			
4		A	B	C	D
		94	5	1	0
Remarque / Observation					
Perte de matériau importante aux cornières supérieures et aux plaques de liaison. Déformation par corrosion.					
Numéro de photo:				JC_2_160622	1374
Numéro d'activité:					
Numéro de recommandation:					
Identification					
Position longitudinale :					
Travée 01-02					
Groupe :					
Structure d'acier					
Position transversale :					
Ferme amont					
Élément :					
Corde inférieure					
Localisation :					
L6-L8					
Cote CEC		Cote CEM (%)			
4		A	B	C	D
		95	3	1	1
Remarque / Observation					
PDM imp. à très imp. aux corn. sup., aux ETR et aux PL de liaison. DEF CORR. Aucune act. requise.

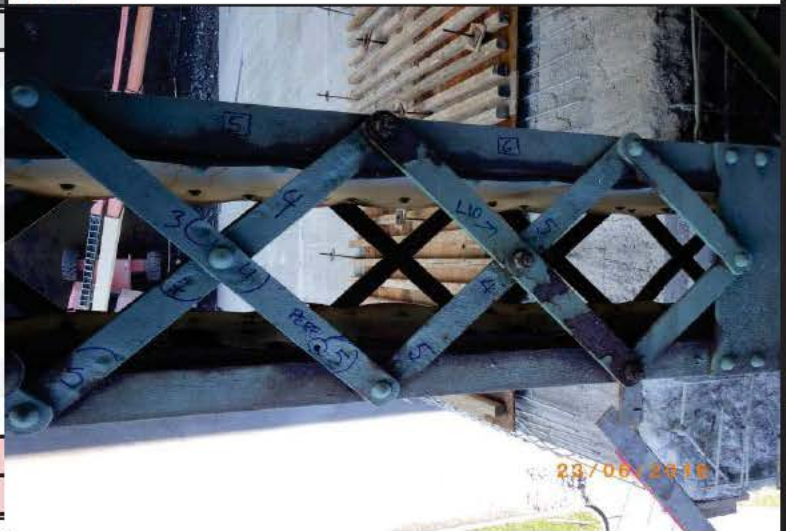
Axe: Jacques-Cartier		Section: Section 2		Structure: Pont Jacques-Cartier	
Identification					
Position longitudinale : Travée 01-02					
Groupe : Structure d'acier					
Position transversale : Ferme aval					
Élément : Corde inférieure					
Localisation : L8-L10					
Cote CEC		Cote CEM (%)			
1		A	B	C	D
		85	5	5	5
Remarque / Observation DEF CORR avec perfo. au bas des PL d'âme. PDM imp. à très imp. aux PL d'âme et aux ETR. Défauts de matériau pouvant réduire sa cap. à supporter les charges de façon très imp. (35%).					
Numéro d'activité:				3221	
Numéro de recommandation:				15957	
Identification					
Position longitudinale : Travée 01-02					
Groupe : Structure d'acier					
Position transversale : Ferme aval					
Élément : Corde inférieure					
Localisation : L8-L10					
Cote CEC		Cote CEM (%)			
1		A	B	C	D
		85	5	5	5
Remarque / Observation DEF CORR avec perfo. au bas des PL d'âme. PDM imp. à très imp. aux PL d'âme et aux ETR. Défauts de matériau pouvant réduire sa cap. à supporter les charges de façon très imp. (35%).

Numéro d'activité:				3221	
Numéro de recommandation:				15957

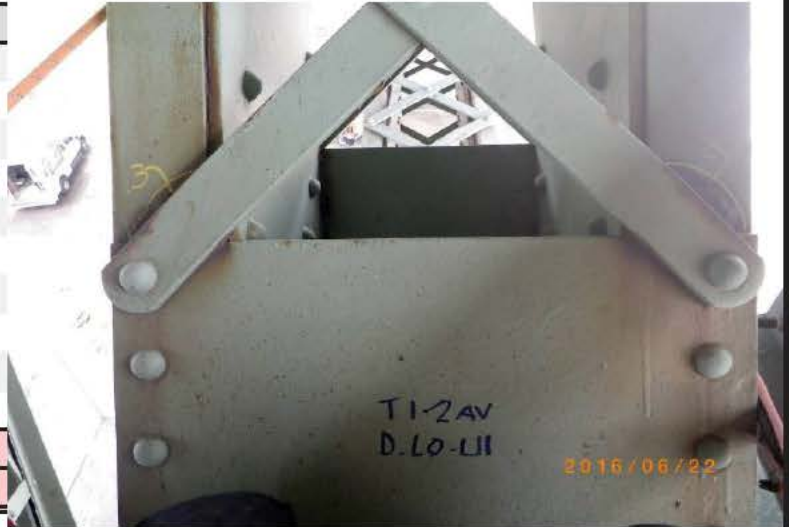
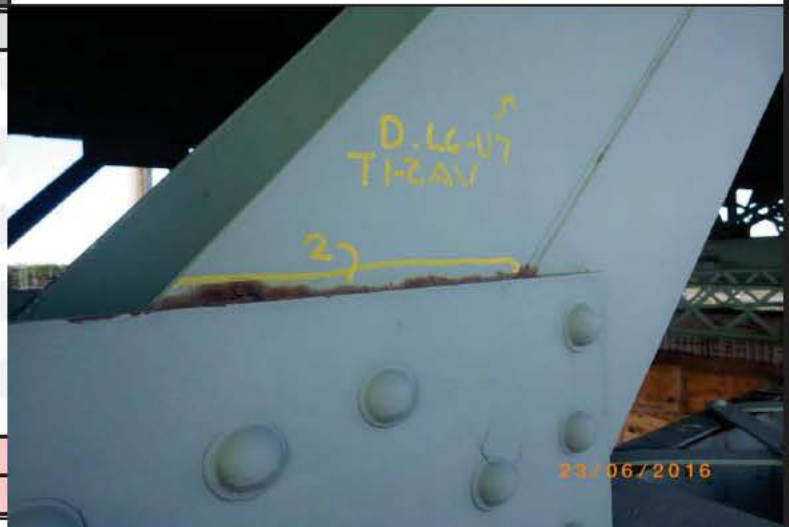
Axe: Jacques-Cartier		Section: Section 2		Structure: Pont Jacques-Cartier	
Identification					
Position longitudinale : Travée 01-02					
Groupe : Structure d'acier					
Position transversale : Ferme aval					
Élément : Diagonale					
Localisation : L0-U1					
Cote CEC		Cote CEM (%)			
4		A	B	C	D
		98	1	1	0
Remarque / Observation Perte de matériau importante à l'âme amont, aux plaques de liaison et aux cornières supérieures. Déformation par corrosion.					
Numéro d'activité:				Numéro de photo: JC_2_160622_MF_011	
Numéro de recommandation:					
Identification					
Position longitudinale : Travée 01-02					
Groupe : Structure d'acier					
Position transversale : Ferme aval					
Élément : Diagonale					
Localisation : L6-U7					
Cote CEC		Cote CEM (%)			
4		A	B	C	D
		98	1	1	0
Remarque / Observation Perte de matériau importante aux cornières de la section de transfert aval.					
Numéro d'activité:				Numéro de photo: JC_2_160623_MF_2826
