Rapport d'inspection annuelle

Inspection générale du pont Jacques-Cartier, section 4
Version finale

Contrat: 62408

2 mars 2017

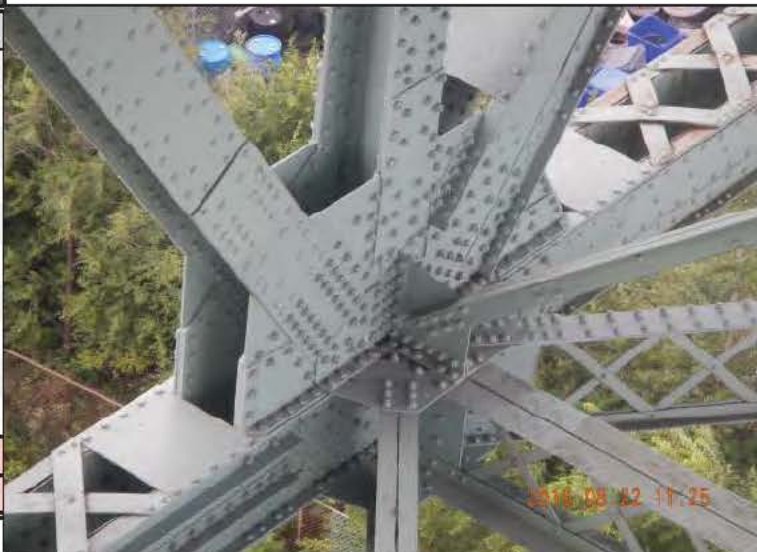
-					
		A	B	C	D
		92	6	1	1
Remarque / Observation					
Pertes de matériaux moyennes à très importantes. Déformation par corrosion. Aucune activité requise. CEC à déterminer lors de la prochaine inspection détaillée.					
Numéro d'activité:					
Numéro de recommandation:

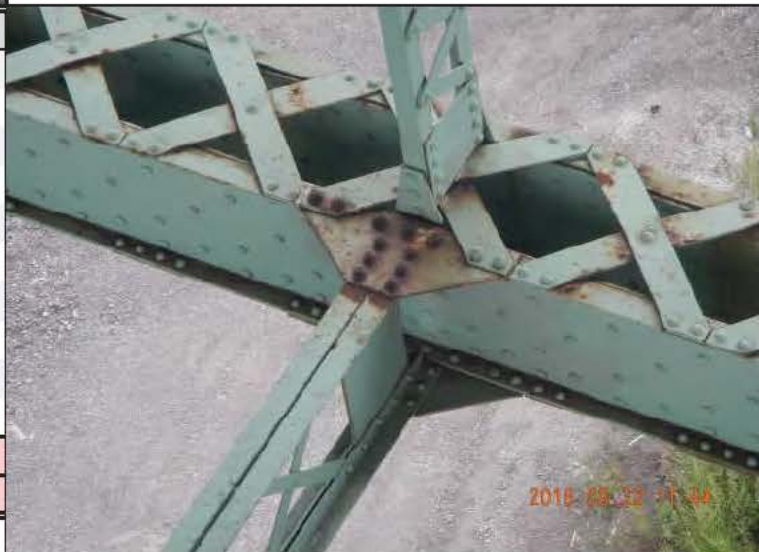
-		A B C D			
		96 2 1 1			
Remarque / Observation					
PDM moy. à très imp. à L0. Éléments renforcés ou remplacés. Aucune activité requise. CEC à déterminer lors de la prochaine inspection détaillée.					
Numéro d'activité:				Numéro de photo: JC_4_160822_JM_0511	
Numéro de recommandation:					
Identification					
Position longitudinale :					
Travée 10-11					
Groupe :					
Structure d'acier					
Position transversale :					
Général					
Élément :					
Contreventement horizontal inférieur					
Localisation :					
Regroupé					
Cote CEC		Cote CEM (%)			
3		A B C D			
		96 2 1 1			
Remarque / Observation					
Pertes de matériaux moyennes à très importantes. Déformation par corrosion. Perte de section de 15%. Aucune activité requise.					
Numéro d'activité:				Numéro de photo: JC_4_160822_JM_0513	
Numéro de recommandation:

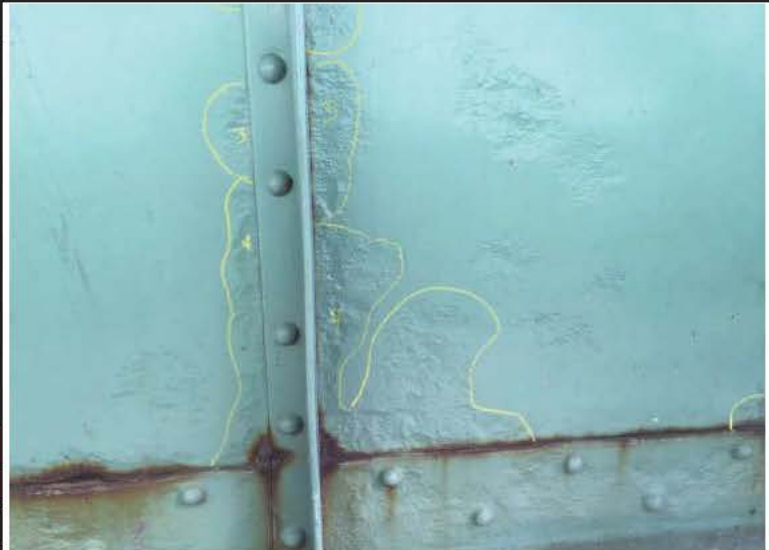
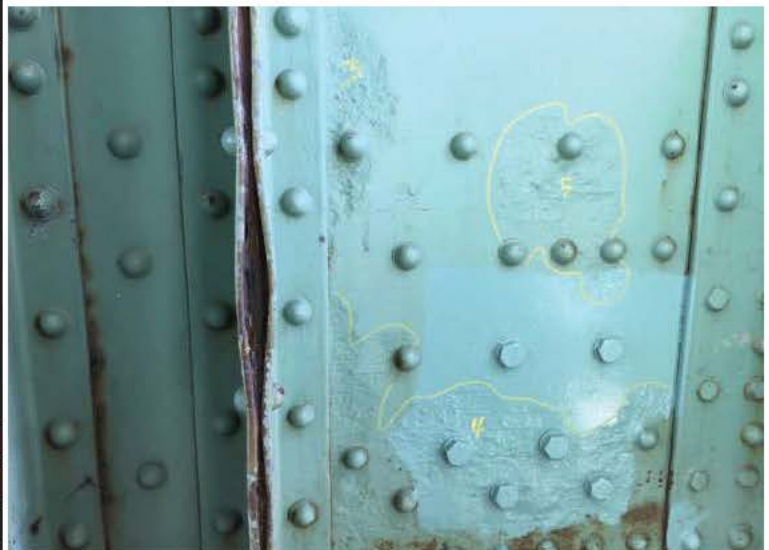
-		A	B	C	D
		96	2	1	1
Remarque / Observation					
Def. par corr. imp. des raid. d'âmes de la poutre de levage L10. Perfo. de ø100mm d'une pl. de surépaisseur de l'âme face nord amont. Défauts de matériau pouvant réduire de façon appréciable sa cap. Aucune activité requise. CEC à déterminer lors de la prochaine inspection détaillée.					
Numéro d'activité:				Numéro de photo: JC_4_160916_EM_3180	
Numéro de recommandation:

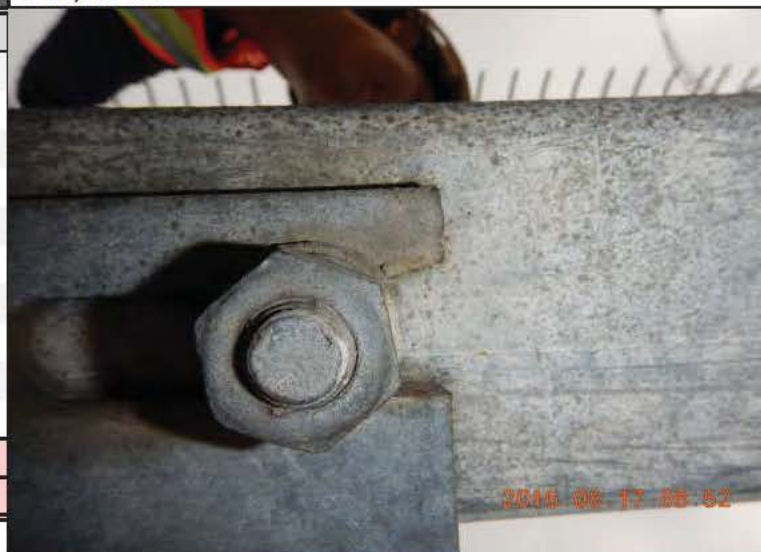
1		A	B	C	D
		96	2	1	1
Remarque / Observation Dist. de rive insuf. à 4 ass. inf. Corr. imp. jusqu'à perfo. 400x50 au dessous d'une lisse inf. Extrémité d'anc.s de 13 pot entre le dessus et les 3/4 de la hauteur de l'écrou. Défaut aff. le niveau de protect. offert de façon très imp. (Voir liste des travaux)					
				Numéro de photo: JC_4_160817_CV_7817	
Numéro d'activité:		3071, 9000			
Numéro de recommandation:		9575, 10162

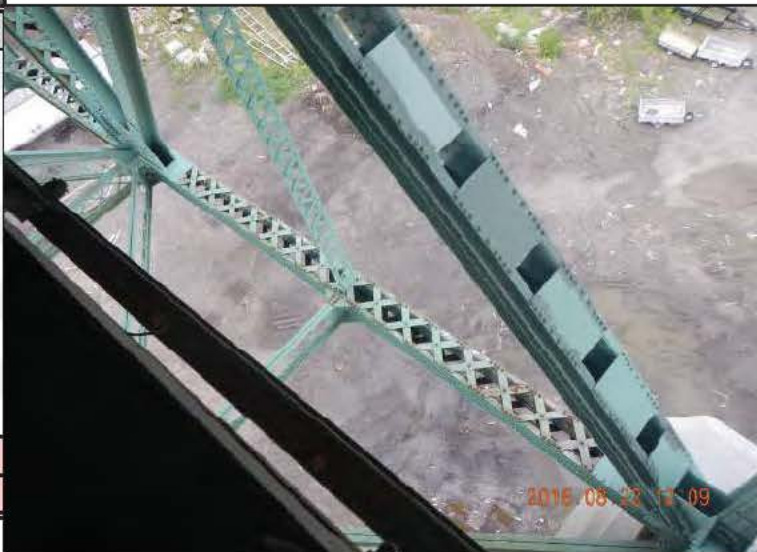
-		A	B	C	D
		84	8	5	3
Remarque / Observation Pertes de matériaux moyennes à très importantes. Déformation par corrosion. Éléments L0-L2 et L8-L10 renforcés. Aucune activité requise.					
Numéro d'activité:				Numéro de photo: JC_4_160822_JM_0527	
Numéro de recommandation:

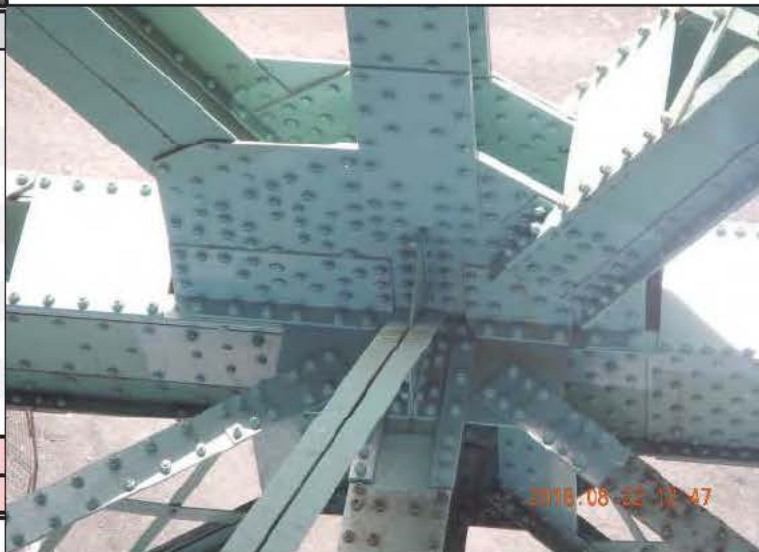
-					
		A	B	C	D
		95	3	1	1
Remarque / Observation					
Corrosion moyenne à très importante. Aucune activité requise. CEC à déterminer lors de la prochaine inspection détaillée.					
				Numéro de photo: JC_4_160822_JM_0548	
Numéro d'activité:					
Numéro de recommandation:

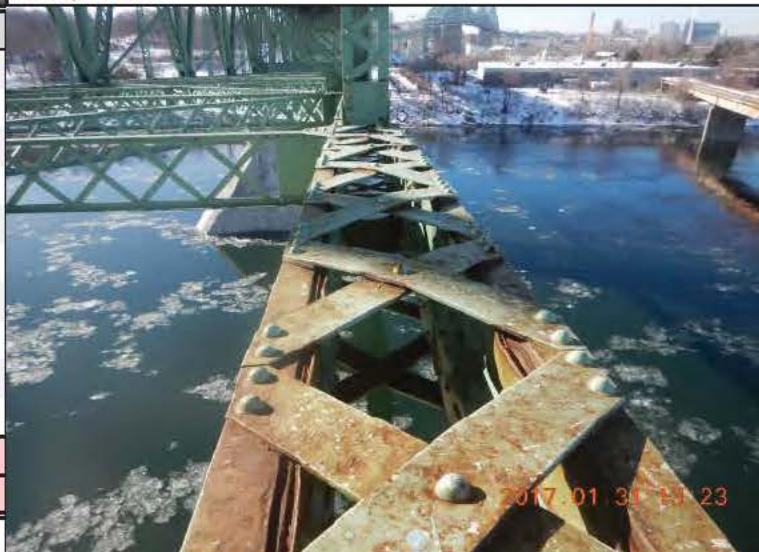
91	3	3	3
Remarque / Observation					
Défauts de revêtement moyens à très importants.					
				Numéro de photo: JC_4_170131_EM_7318	
Numéro d'activité:		3065			
Numéro de recommandation:		10172

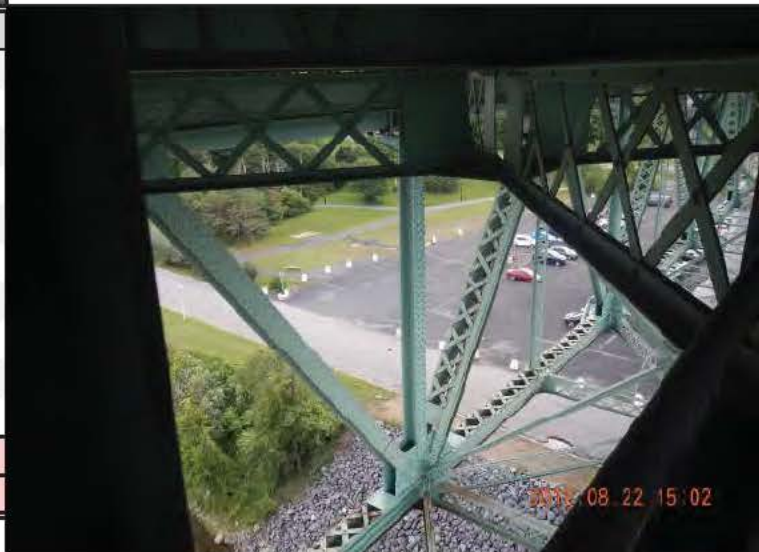
-		A	B	C	D
		91	5	2	2
Remarque / Observation PDM moy. à très imp. Perfo. multiples. Def. par corr. aux corde L0-L2 et L8-L10. Éléments renforcés. CEC à déterminer lors de la prochaine inspection détaillée.					
Numéro d'activité:				Numéro de photo: JC_4_170214_EM_7458	
Numéro de recommandation:					
Identification					
Position longitudinale : Travée 15-16					
Groupe : Structure d'acier					
Position transversale : Ferme amont					
Élément : Montant					
Localisation : Regroupé					
Cote CEC		Cote CEM (%)			
4		A	B	C	D
		97	1	1	1
Remarque / Observation Perforation type aux bases des montants.					
Numéro d'activité: 3221				Numéro de photo: JC_4_160822_JM_0625	
Numéro de recommandation: 9508

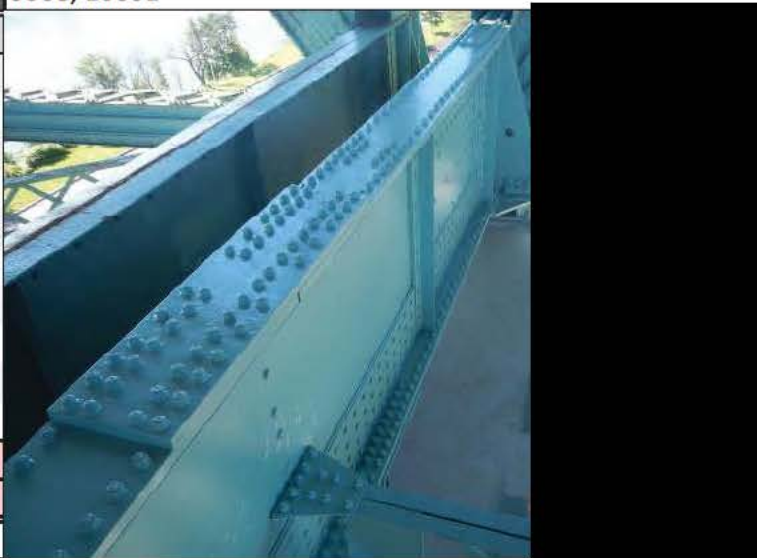
96	2	1	1
Remarque / Observation					
PDM moy. à très imp. Poutre de levage L0: élément renforcé. Poutre de levage L10: PDM de 3 à 6 mm, def. par corr. et perfo. au bas de la pl. d'ass. des raiisseurs.					
Numéro de photo: JC_4_160823_JM_0665					
Numéro d'activité: 3221					
Numéro de recommandation: 9508, 10001

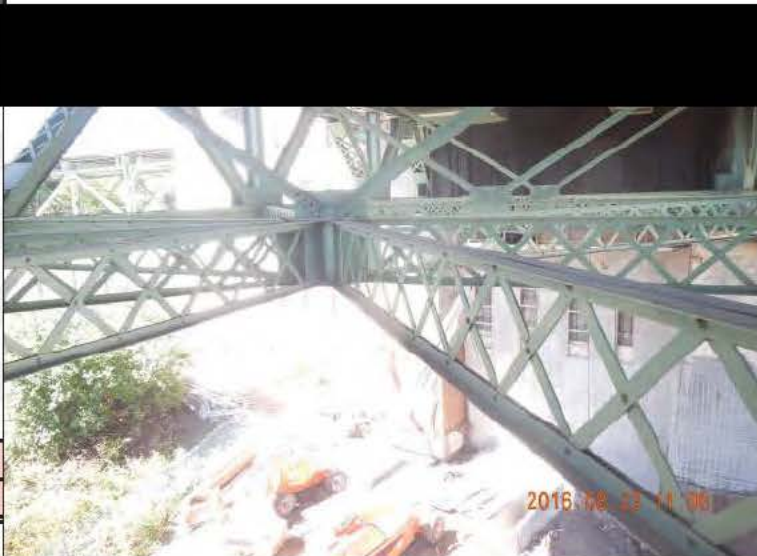
-		A	B	C	D
		95	3	1	1
Remarque / Observation					
Pertes de matériaux moyennes à très importantes. Élément réparé. Aucune activité requise. CEC à déterminer lors de la prochaine inspection détaillée.					
Numéro d'activité:				Numéro de photo: JC_4_160823_JM_0777	
Numéro de recommandation:					
Identification					
Position longitudinale :					
Travée 19-19A					
Groupe :					
Structure d'acier					
Position transversale :					
Panneau Amont					
Élément :					
Contreventement horizontal inférieur					
Localisation :					
Regroupé					
Cote CEC		Cote CEM (%)			
3		A	B	C	D
		96	2	1	1
Remarque / Observation					
Pertes de matériaux moyennes à très importantes. Déformation par corrosion à l'assemblage L4.					
Numéro d'activité:				Numéro de photo: JC_4_160823_JM_0757	
Numéro de recommandation:

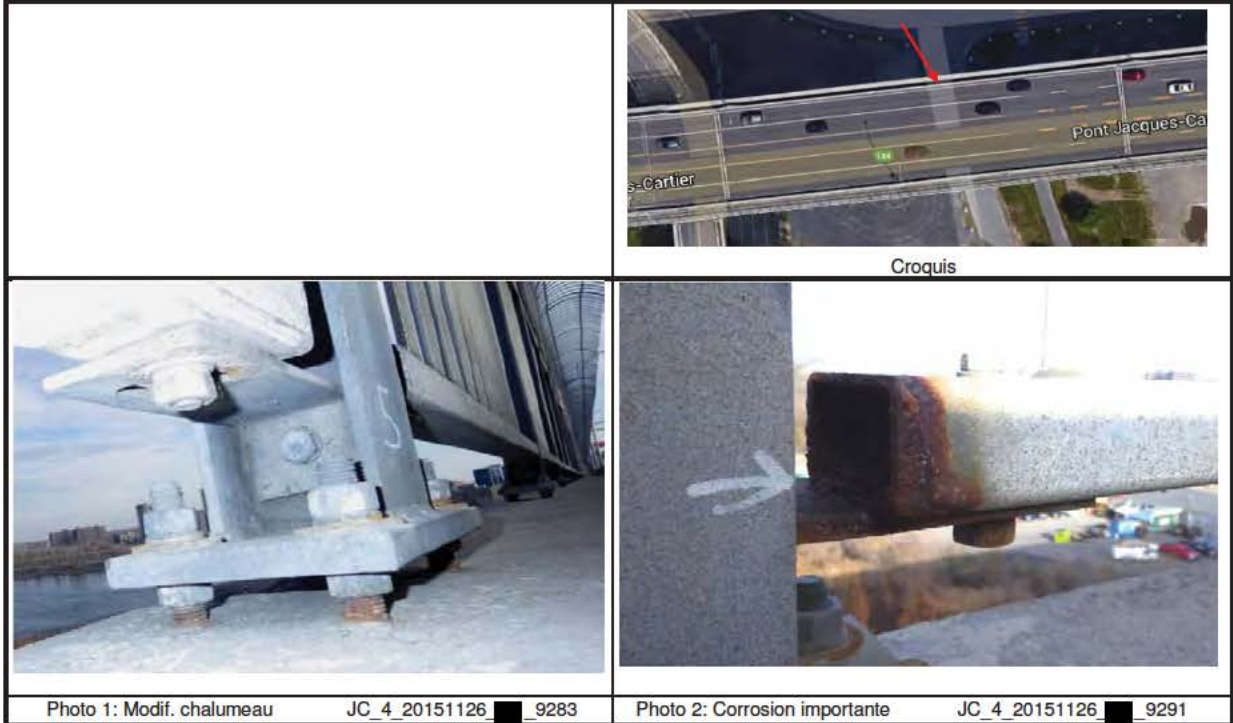
Photo 1: Modif. chalumeau JC_4_20151126_9283
