# Rapport d'inspection annuelle

Inspection générale de la rampe amont du pont Jacques-Cartier, section 5  
Version finale

Contrat: 62408

1<sup>er</sup> mai 2017

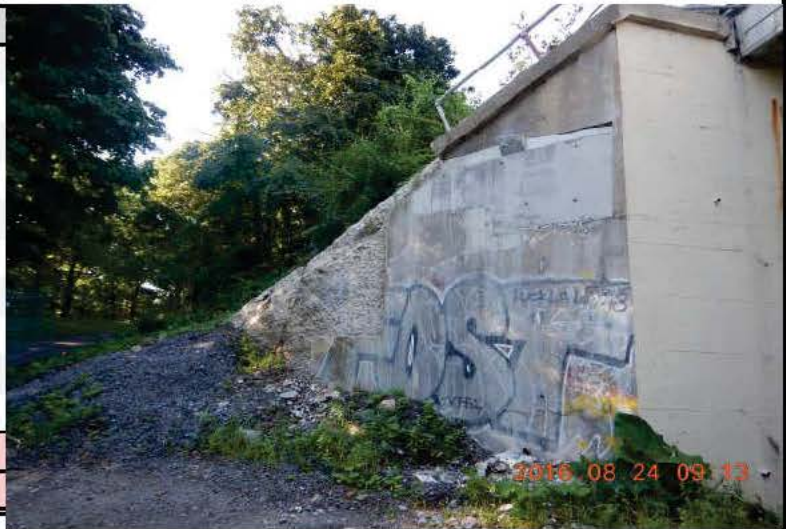
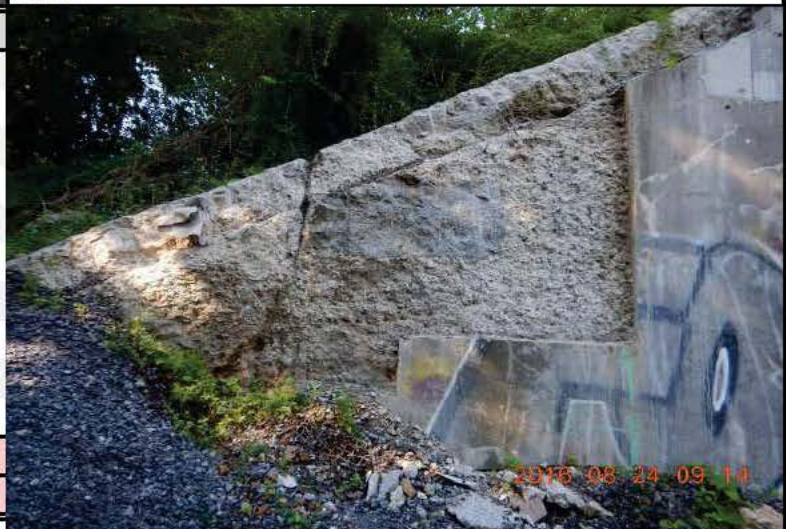
-	-	-	-
Remarque / Observation					
Travaux en cours. Fissures polygonales inférieures à 0,8 mm sur la partie non démolie.					
Numéro d'activité:				3114	
Numéro de recommandation:				8386

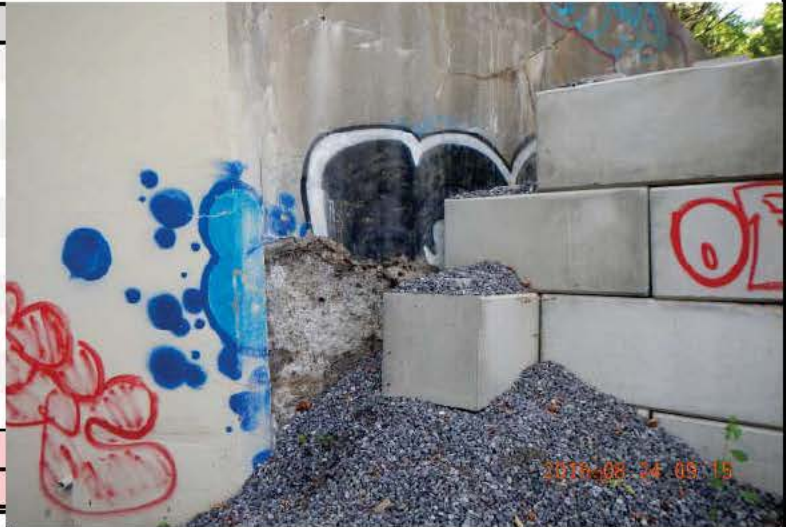
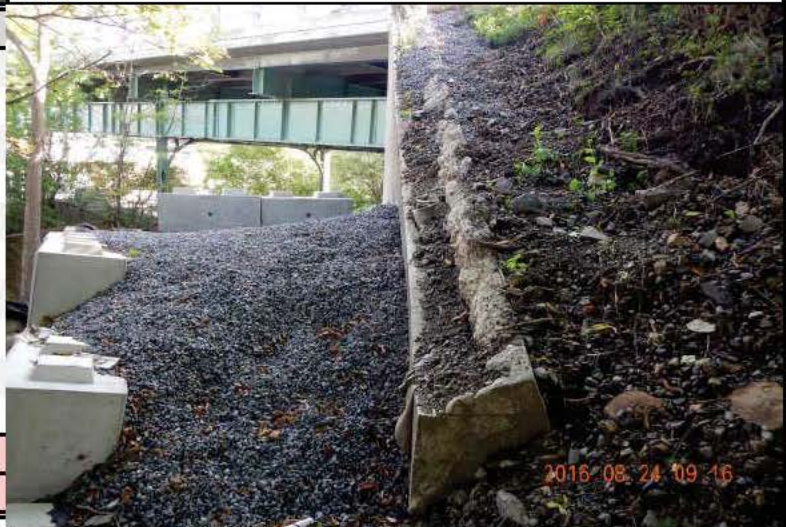
-	-	-	-
<b>Remarque / Observation</b>					
Travaux en cours. Mur fracturé et déversé avec déplacement horizontal de 360 mm pouvant réduire de façon très importante sa capacité.					
Numéro d'activité:				3114	
Numéro de recommandation:				8386

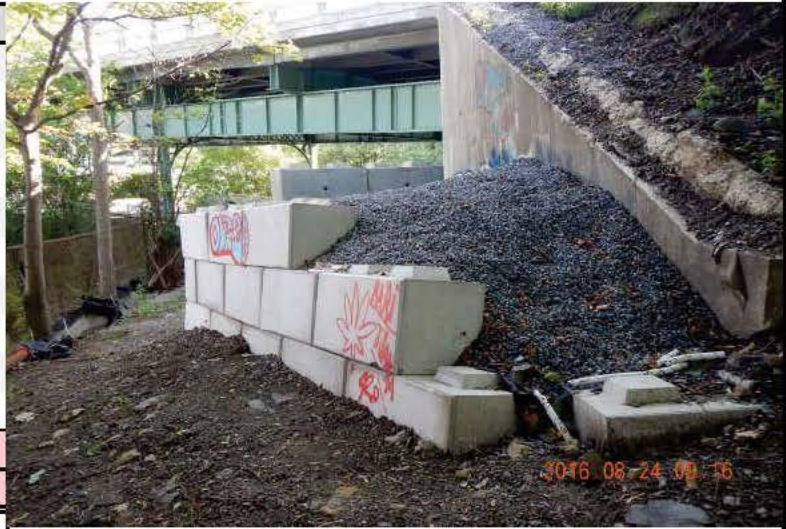
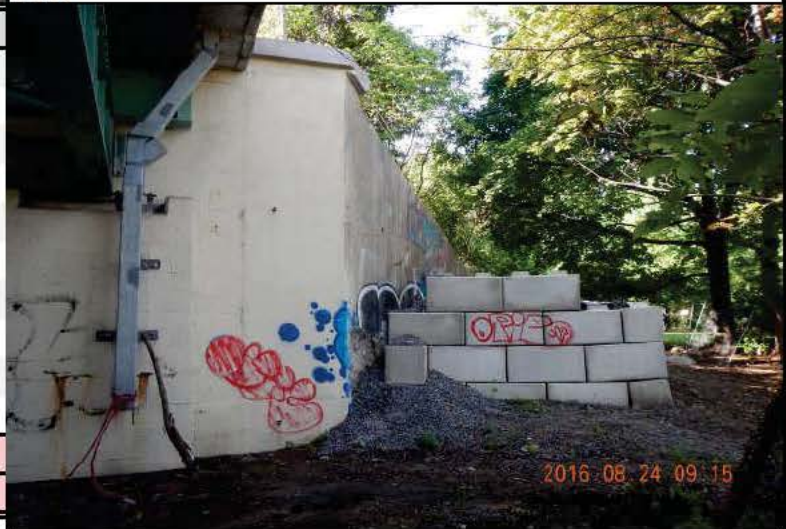
-	-	-	-
<b>Remarque / Observation</b>					
Travaux en cours. Mur fracturé et déversé avec déplacement horizontal de 360 mm pouvant réduire de façon très importante sa capacité.					
Numéro de photo: JC_5_160824_JM_0798					
Numéro d'activité: 3114					
Numéro de recommandation: 8386

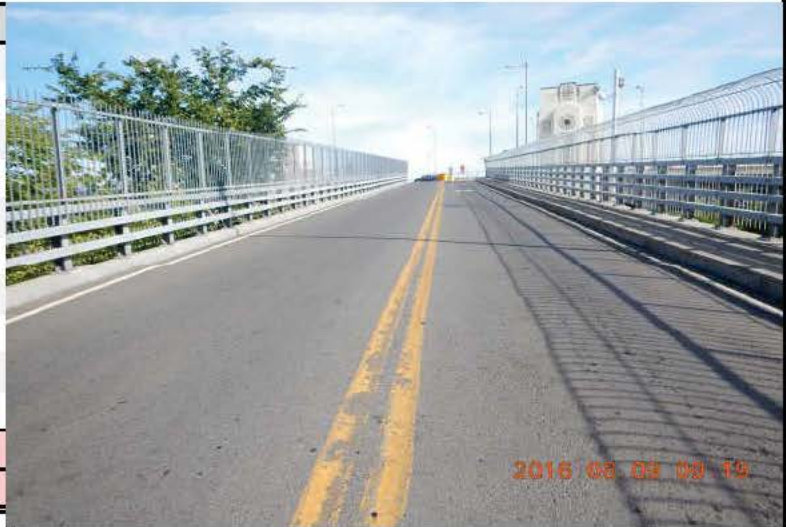
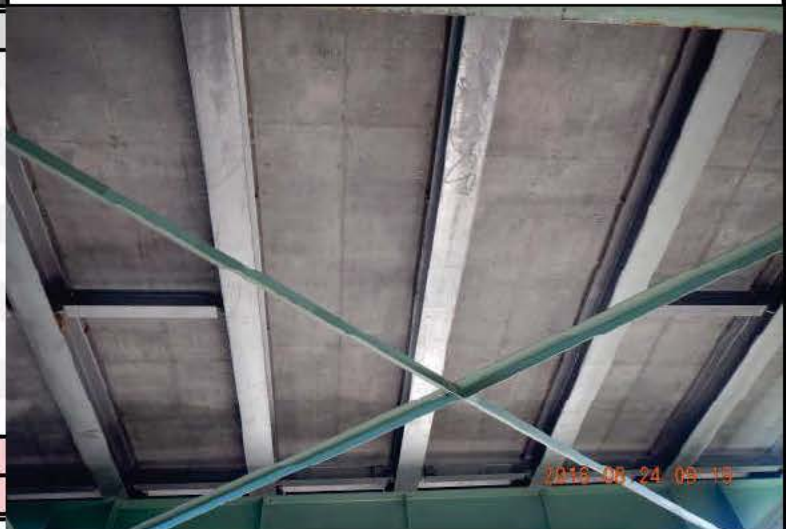
Fissures transversales inférieures à 0,8 mm avec dépôts.					
<b>Numéro d'activité:</b>				<b>Numéro de photo:</b>	
				<b>JC_5_160824_JM_0808</b>	
<b>Numéro de recommandation:</b>

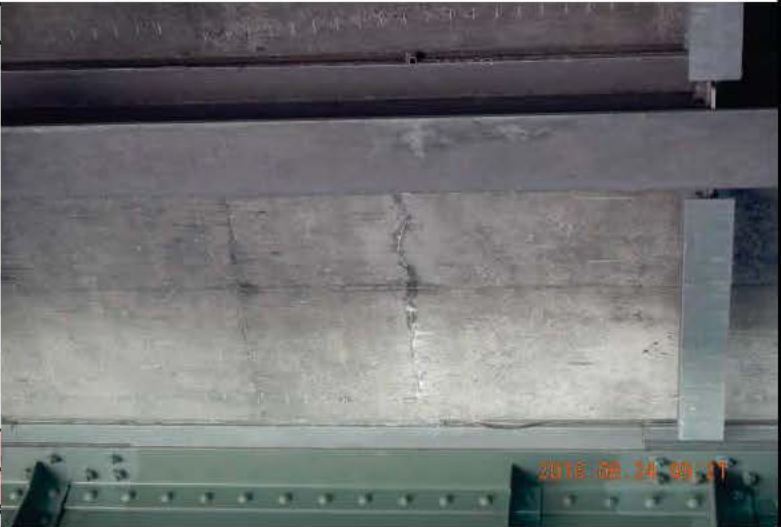
Fissures transversales inférieures à 0,8 mm avec dépôts.					
Numéro de photo: JC_5_160824_JM_0810					
Numéro d'activité:					
Numéro de recommandation:

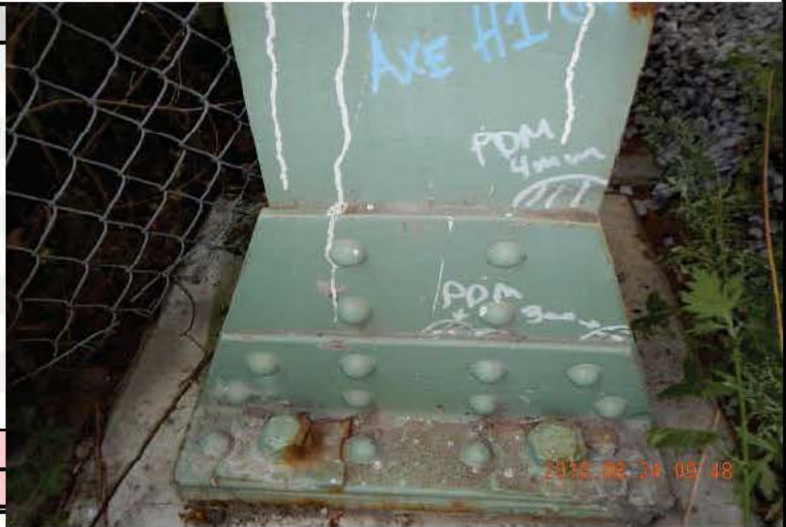
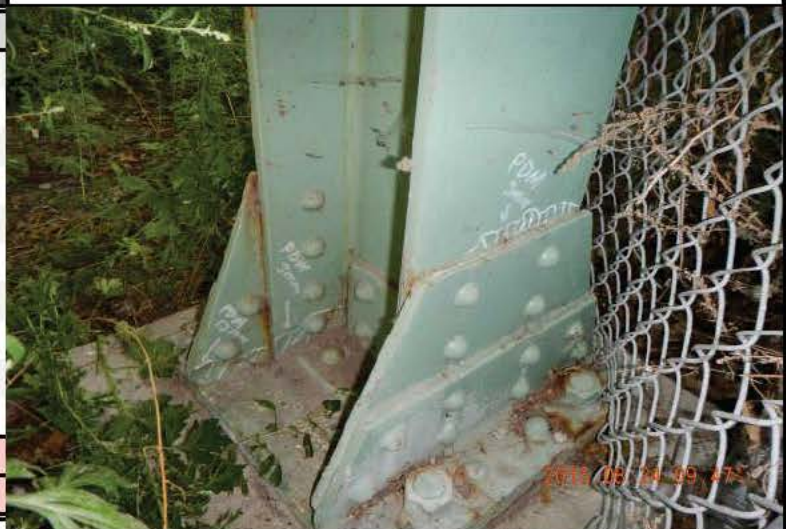
Nord					
<b>Cote CEC</b>		<b>Cote CEM (%)</b>			
3		<b>A</b>	<b>B</b>	<b>C</b>	<b>D</b>
		96	2	2	0
<b>Remarque / Observation</b>					
Pertes de matériaux jusqu'à 4 mm au bas de la colonne. Haut de la colonne inaccessible en raison de la méthode d'accès utilisée.					
<b>Numéro d'activité:</b>					
<b>Numéro de recommandation:</b>					
<b>Numéro de photo:</b> JC_5_160824_JM_0811

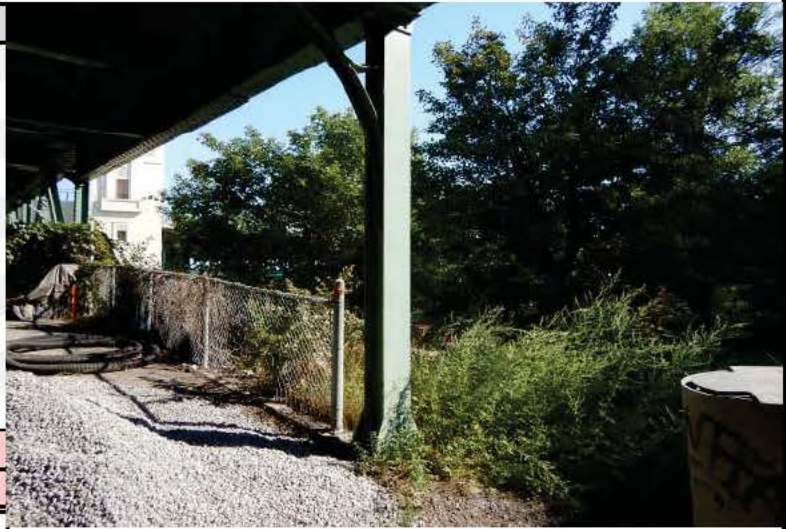
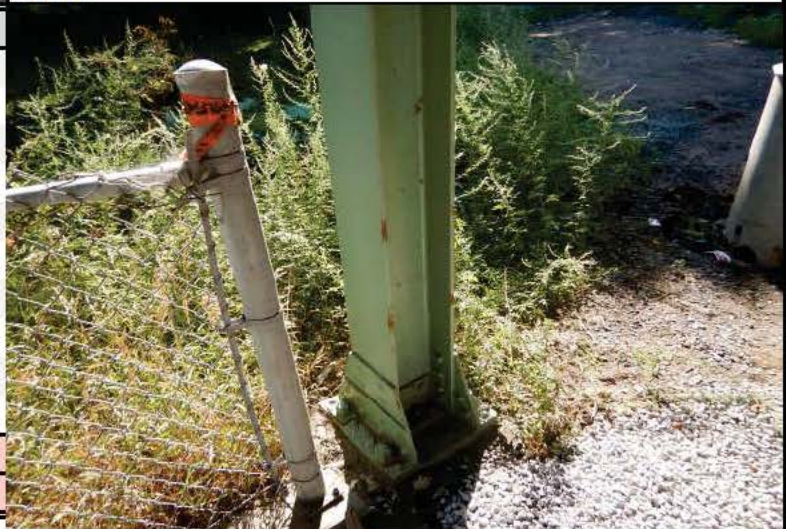
4		<b>A</b>	<b>B</b>	<b>C</b>	<b>D</b>
		96	1	1	2
<b>Remarque / Observation</b>					
Défauts de revêtement moyens à très importants.					
<b>Numéro de photo:</b> JC_5_160824_8004					
<b>Numéro d'activité:</b> 1051					
<b>Numéro de recommandation:</b> 10178

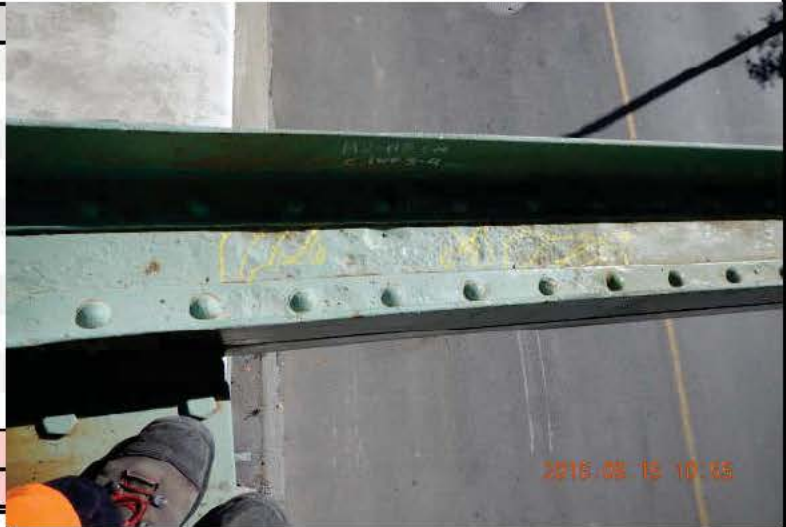
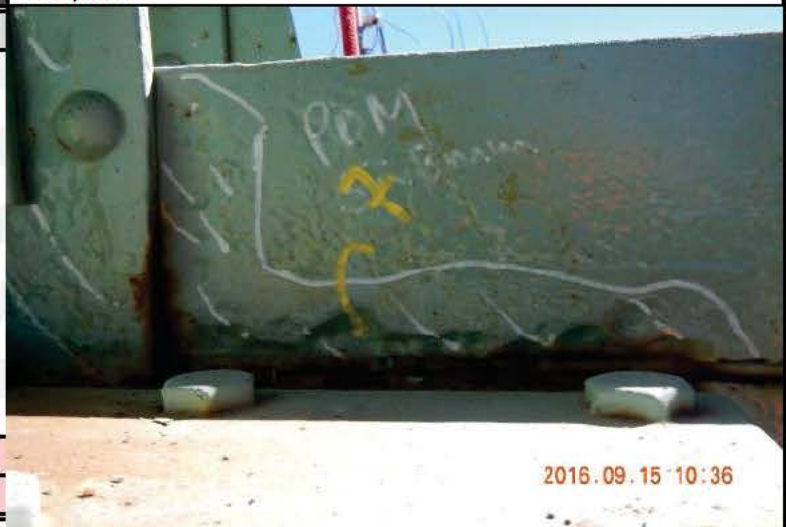
<b>Localisation :</b>					
L2-L3					
<b>Cote CEC</b>		<b>Cote CEM (%)</b>			
2		A	B	C	D
		92	3	2	3
<b>Remarque / Observation</b>					
PDS de 20 % aux semelles à la SDT de l'ass. et perfo.. Défauts pouvant réduire de façon imp. sa cap. à supporter les charges.					
<b>Numéro de photo: JC_5_160915_JM_1375</b>					
<b>Numéro d'activité: 3221, 9000</b>					
<b>Numéro de recommandation: 8491, 9702</b>

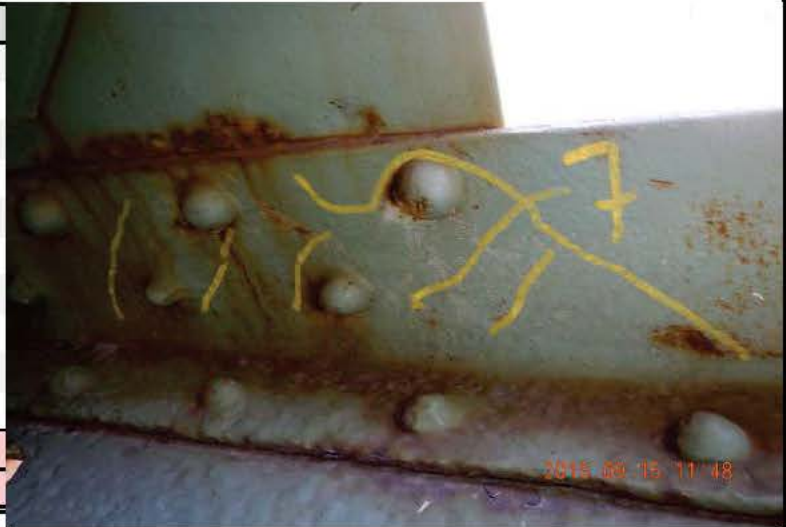
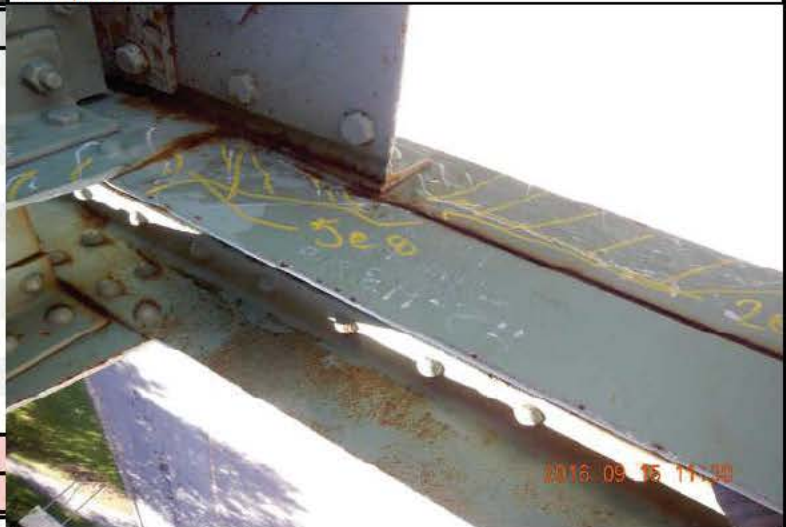
Axe: <b>Jacques-Cartier</b>		Section : <b>Section 5</b>		Structure : <b>Rampe Amont</b>	
<b>Identification</b>					
Position longitudinale : Travée H2-H3					
Groupe : Structure d'acier					
Position transversale : Ferme Sud					
Élément : Corde inférieure					
Localisation : L3-L4					
Cote CEC		Cote CEM (%)			
2		A	B	C	D
		90	3	3	4
Remarque / Observation PDS de 25% aux semelles à la SDT de l'ass. et perfo.. Défauts pouvant réduire de façon imp. sa cap. à supporter les charges.					
		Numéro de photo:		JC_5_160915_JM_1399	
		Numéro d'activité: 3221, 9000			
		Numéro de recommandation: 8491, 9702			
<b>Identification</b>					
Position longitudinale : Travée H2-H3					
Groupe : Structure d'acier					
Position transversale : Ferme Sud					
Élément : Corde inférieure					
Localisation : L3-L4					
Cote CEC		Cote CEM (%)			
2		A	B	C	D
		90	3	3	4
Remarque / Observation PDS de 25% aux semelles à la SDT de l'ass. et perfo.. Défauts pouvant réduire de façon imp. sa cap. à supporter les charges.

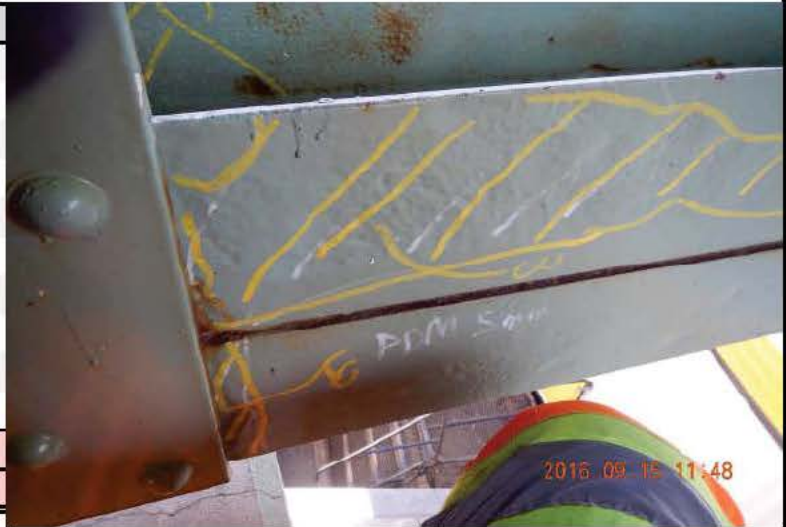
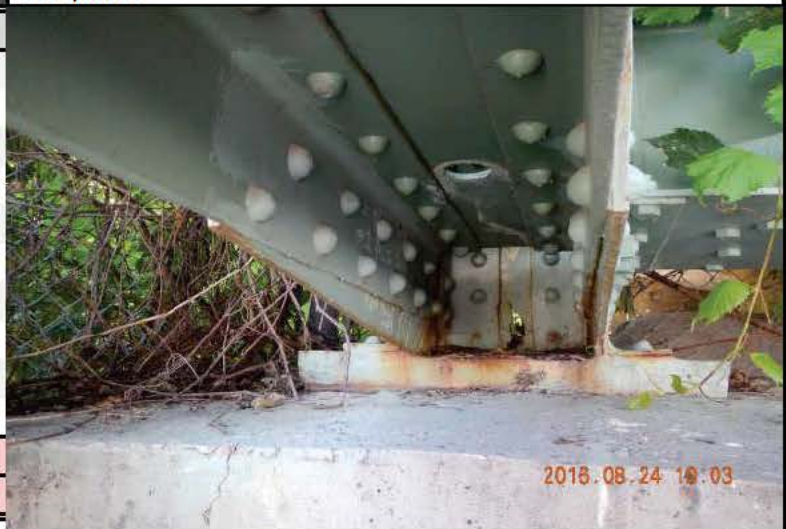
3		A	B	C	D
		96	3	0	1
<b>Remarque / Observation</b>					
Perforation 100x35 à la base.					
Numéro d'activité:				3221, 9000	
Numéro de recommandation:				8491, 9702

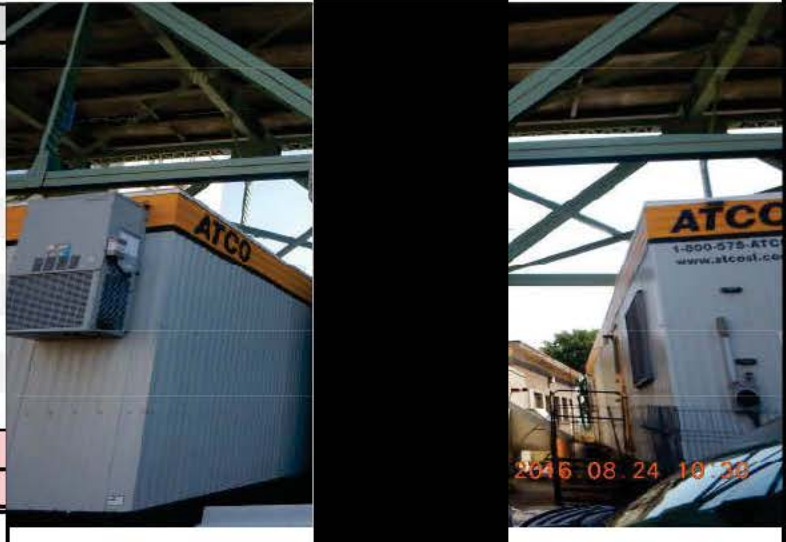
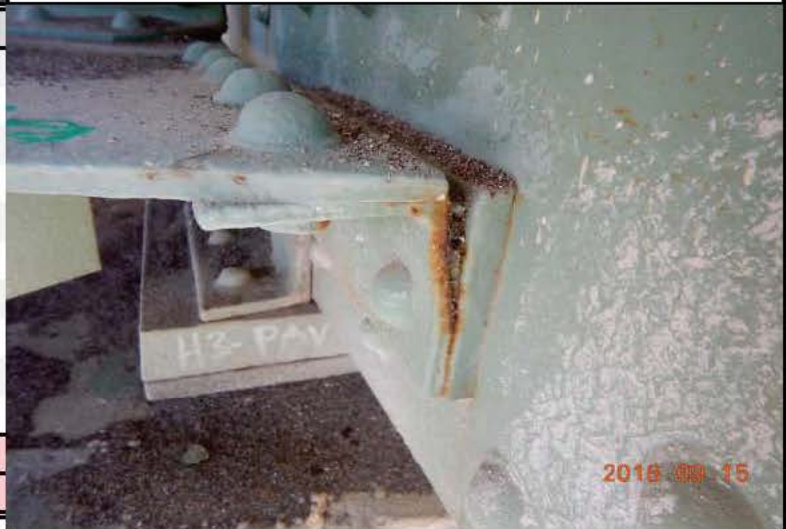
Axe: <b>Jacques-Cartier</b>		Section : <b>Section 5</b>		Structure : <b>Rampe Amont</b>	
<b>Identification</b>					
Position longitudinale : Axe H3					
Groupe : Unités de fondation					
Position transversale : --					
Élément : Colonne					
Localisation : Nord					
Cote CEC		Cote CEM (%)			
4		A	B	C	D
		0	100	0	0
Remarque / Observation Fissures polygonales inférieures à 0,8 mm sur 100% des surfaces.					
Numéro d'activité:				Numéro de photo: <b>JC_5_160824_EM_9082</b>	
Numéro de recommandation:					
<b>Identification</b>					
Position longitudinale : Travée H3-PA					
Groupe : Structure d'acier					
Position transversale : Général					
Élément : Contreventement horizontal inférieur					
Localisation : L3-L4					
Cote CEC		Cote CEM (%)			
3		A	B	C	D
		96	3	1	0
Remarque / Observation Pertes de matériaux 4 mm et déformation par corrosion à l'assemblage L4 côté nord pouvant réduire de façon appréciable sa capacité à supporter les charges.

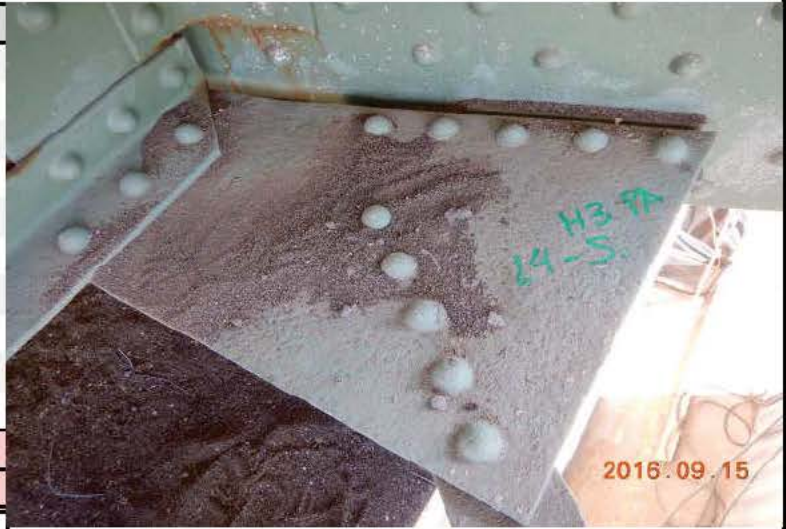
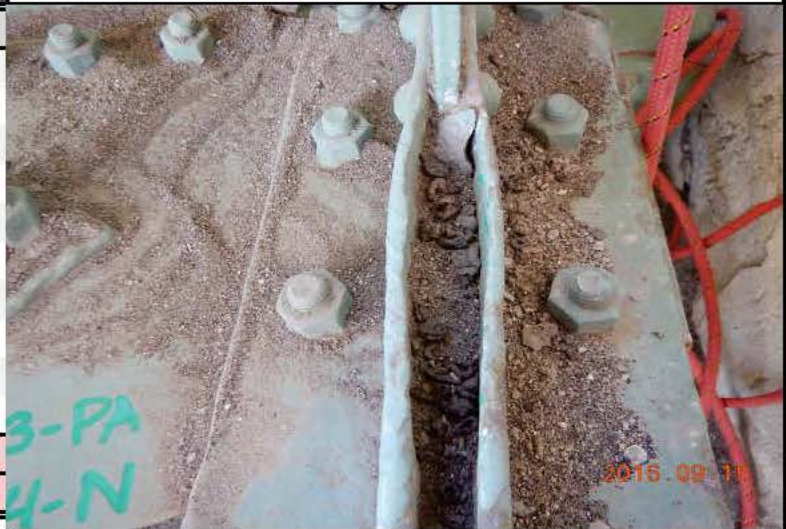
<b>Cote CEC</b>		<b>Cote CEM (%)</b>			
3		<b>A</b>	<b>B</b>	<b>C</b>	<b>D</b>
		96	3	1	0
<b>Remarque / Observation</b> Pertes de matériaux 4 mm et déformation par corrosion à l'assemblage L4 côté nord pouvant réduire de façon appréciable sa capacité à supporter les charges.					
Numéro d'activité:					
Numéro de recommandation:

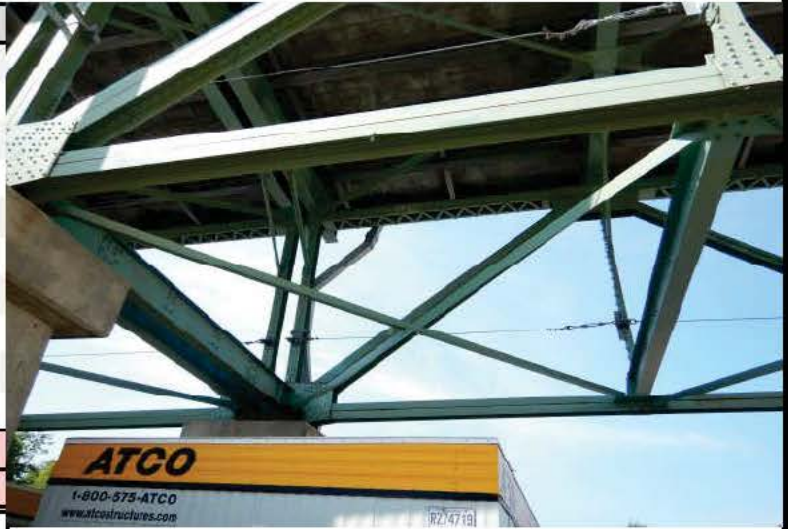
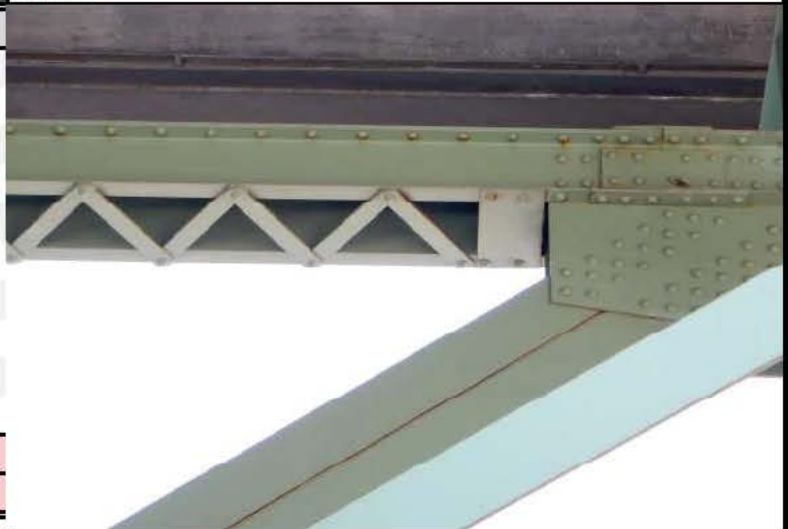
Axe: Jacques-Cartier		Section : Section 5		Structure : Rampe Amont	
<b>Identification</b>					
Position longitudinale : Travée H3-PA					
Groupe : Protection contre la corrosion					
Position transversale : Général					
Élément : Contreventement horizontal inférieur					
Localisation : LO-L1					
Cote CEC		Cote CEM (%)			
4		A	B	C	D
		94	3	2	1
Remarque / Observation Défauts de revêtements moyens à très importants.					
Numéro de photo:		JC_5_160824		8042	
Numéro d'activité:		1051			
Numéro de recommandation:		10178			
<b>Identification</b>					
Position longitudinale : Travée H3-PA					
Groupe : Protection contre la corrosion					
Position transversale : Ferme Nord					
Élément : Corde supérieure					
Localisation : U0-U1					
Cote CEC		Cote CEM (%)			
4		A	B	C	D
		95	0	0	5
Remarque / Observation Défauts de revêtement très importants.					
Numéro de photo:		JC_5_160824		8050	
Numéro d'activité:		1051			
Numéro de recommandation:		10178

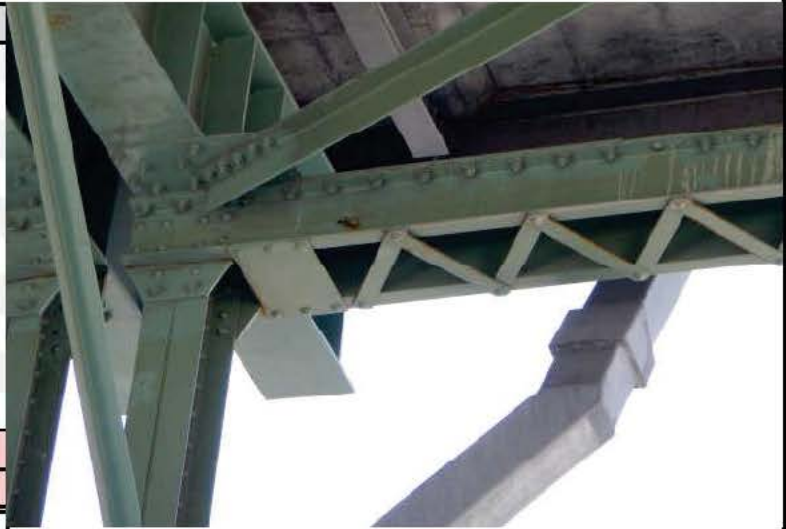
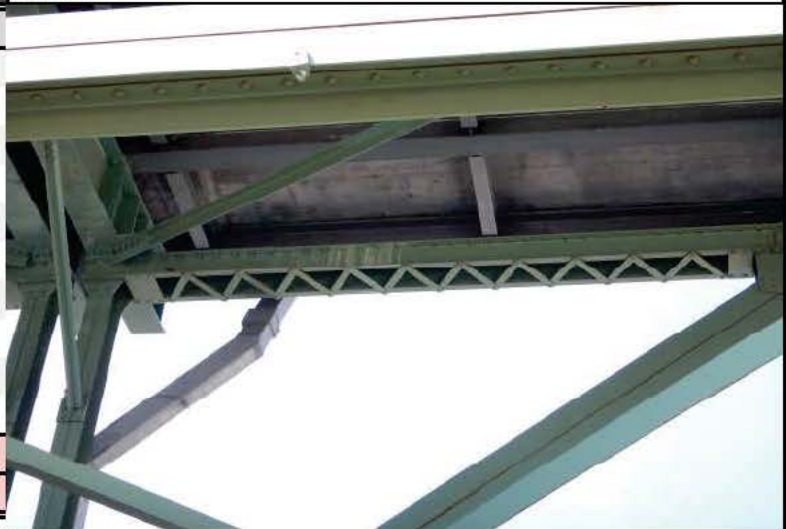
95	0	0	5
<b>Remarque / Observation</b> Défauts de revêtement très importants.					
		<b>Numéro de photo:</b>		JC_5_160824_8048	
		<b>Numéro d'activité:</b> 1051			
		<b>Numéro de recommandation:</b> 10178

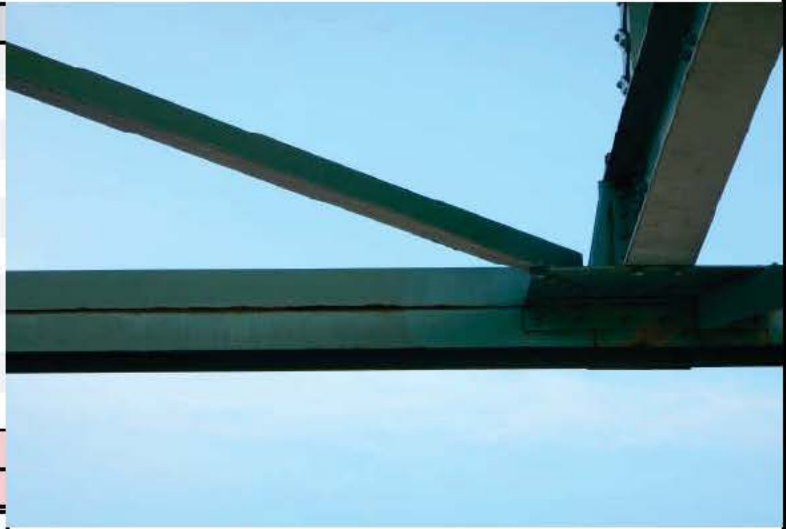
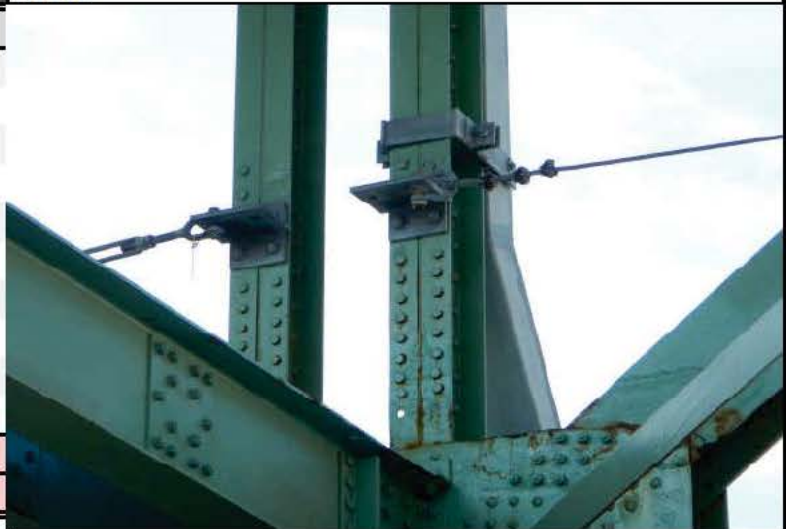
97	1	1	1
<b>Remarque / Observation</b> Défauts de revêtement moyens à très importants.					
		<b>Numéro de photo:</b>		JC_5_160824_8055	
		<b>Numéro d'activité:</b> 1051			
		<b>Numéro de recommandation:</b> 10178

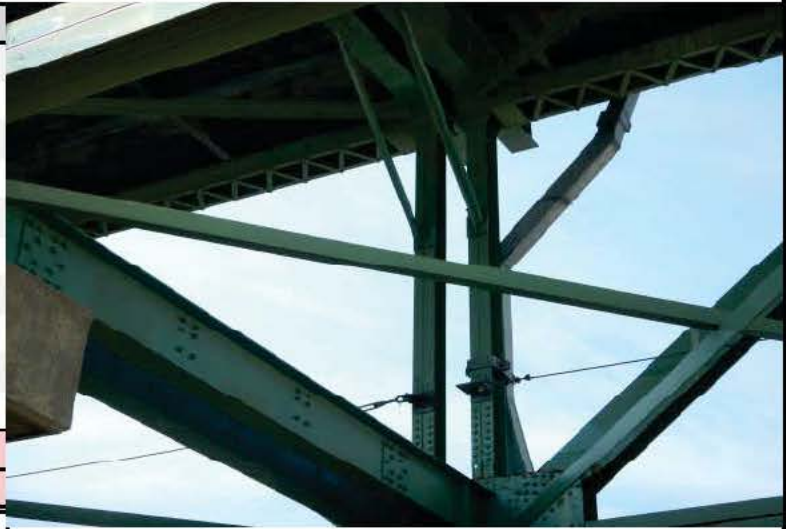
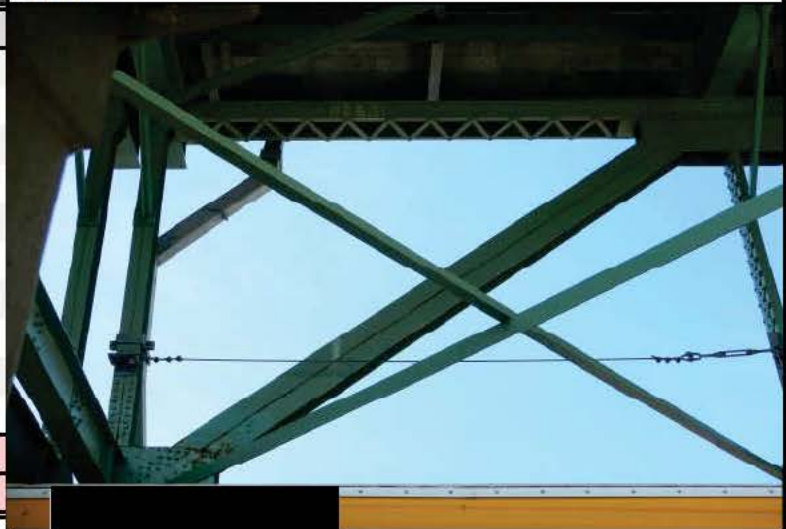
Axe: <b>Jacques-Cartier</b>		Section : <b>Section 5</b>		Structure : <b>Rampe Amont</b>	
<b>Identification</b>					
Position longitudinale : Travée H3-PA					
Groupe : Protection contre la corrosion					
Position transversale : Ferme Nord					
Élément : Montant					
Localisation : LO-U0					
Cote CEC		Cote CEM (%)			
4		A	B	C	D
		97	1	1	1
Remarque / Observation Défauts de revêtement moyens à très importants.					
Numéro de photo: <b>JC_5_160824</b> <span style="background-color: black; color: black;">XXXXXXXXXX</span> <b>8054</b>					
Numéro d'activité: <b>1051</b>					
Numéro de recommandation: <b>10178</b>					
<b>Identification</b>					
Position longitudinale : Travée H3-PA					
Groupe : Protection contre la corrosion					
Position transversale : Ferme Nord					
Élément : Diagonale					
Localisation : LO-U1					
Cote CEC		Cote CEM (%)			
4		A	B	C	D
		95	2	2	1
Remarque / Observation Défauts de revêtement moyens à très importants.

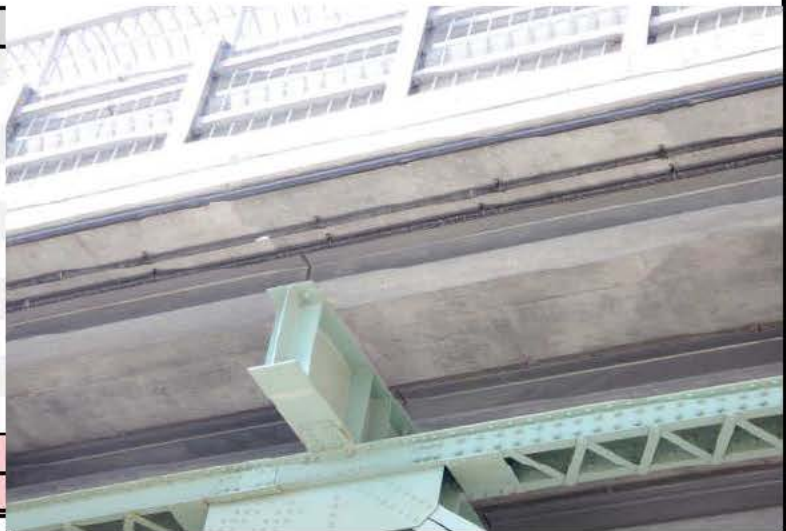
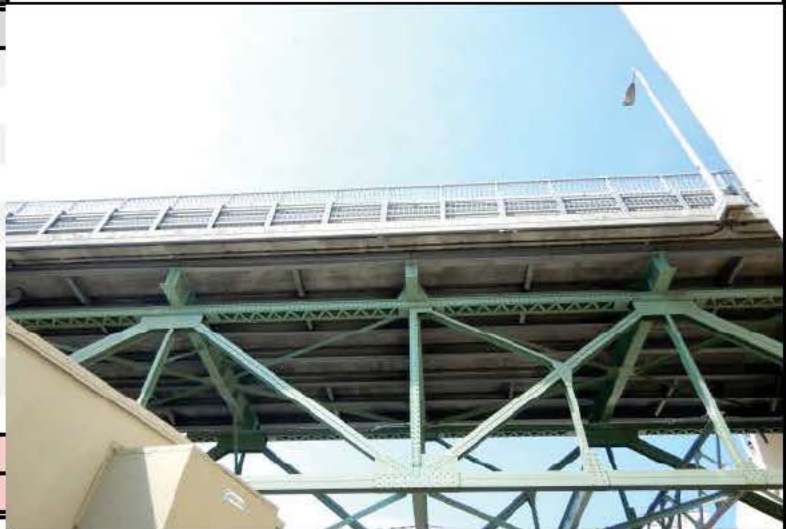
95	5	0	0
<b>Remarque / Observation</b>					
Fissures transversales inférieures à 0,8 mm avec dépôts.					
Numéro de photo: <b>JC_5_160824</b> <b>8059</b>					
Numéro d'activité:					
Numéro de recommandation:

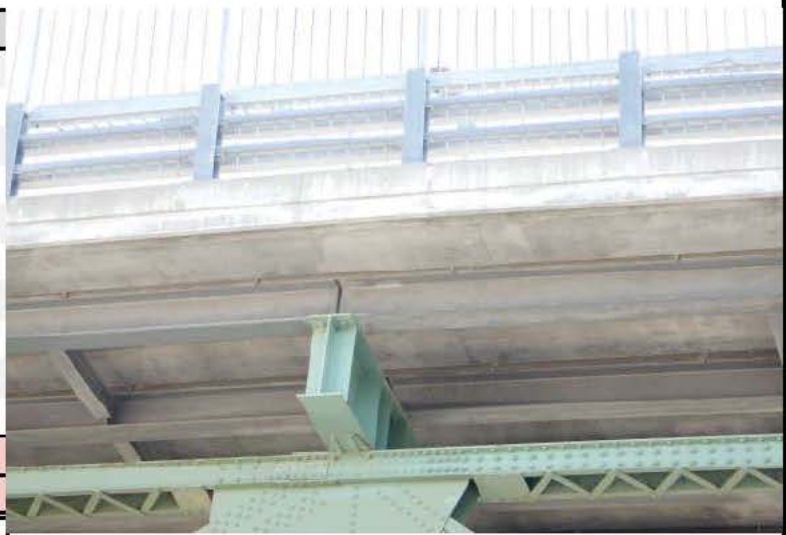
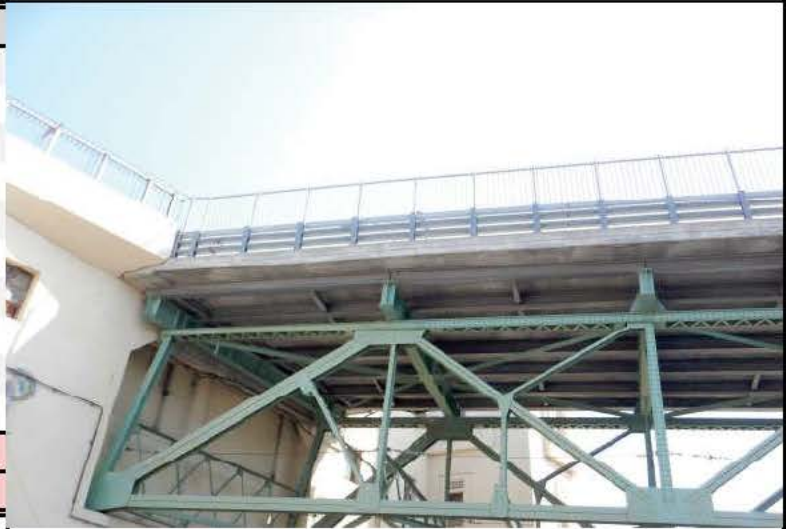
95	5	0	0
<b>Remarque / Observation</b>					
Fissures transversales inférieures à 0,8 mm avec dépôts.					
<b>Numéro de photo:</b>					
JC_5_160824_8063					
<b>Numéro d'activité:</b>					
<b>Numéro de recommandation:</b>
