Rapport d'inspection annuelle

Inspection générale du pont Jacques-Cartier, section 7
Version finale

Contrat: 62408

3 mai 2017

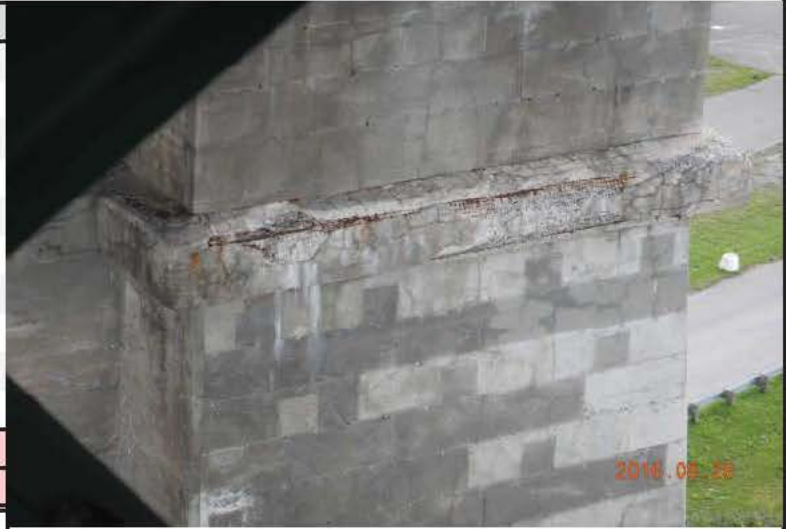
Numéro de photo: **JC_7_160826_JM_7757**

0	73	8	9
Remarque / Observation					
Délaminage, éclatement, désagrégation jusqu'à très imp. avec armatures corrodées visibles. Taches de rouille et dépôts. Fiss. jusqu'à 3,0 mm. Fiss. polygonales inf. à 0,8 mm généralisée. Maçonnerie: désagrégation jusqu'à imp. des pierres et jusqu'à très imp. du mortier.					
Numéro d'activité:		3112, 3411, 1081			
Numéro de recommandation:		10015, 15846

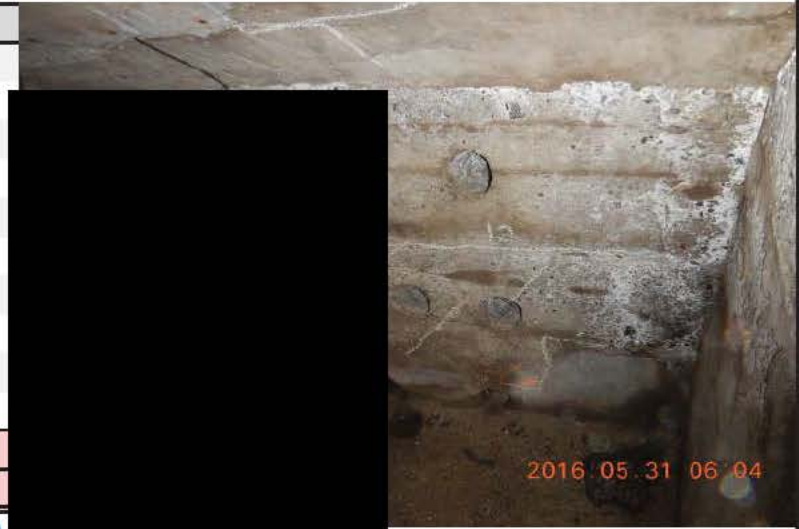
Cote CEC		Cote CEM (%)			
4	[REDACTED]	A	B	C	
		40	55	5	0
Remarque / Observation					
Fiss. jusqu'à 1,25 mm. Fissuration polygonale avec efflorescence. Délaminage. Drains bloqués, mais trous d'aération remplissent adéquatement le rôle de drainage. Corr. moy. à imp. des [REDACTED] (typique) et corr. des poulies du système de levage extérieur rendant impossible leur utilisation.					
Numéro d'activité: 3115, 3201, 3112				Numéro de photo: JC_7_160531_EM_6542	
Numéro de recommandation: 16045, 16046, 16047

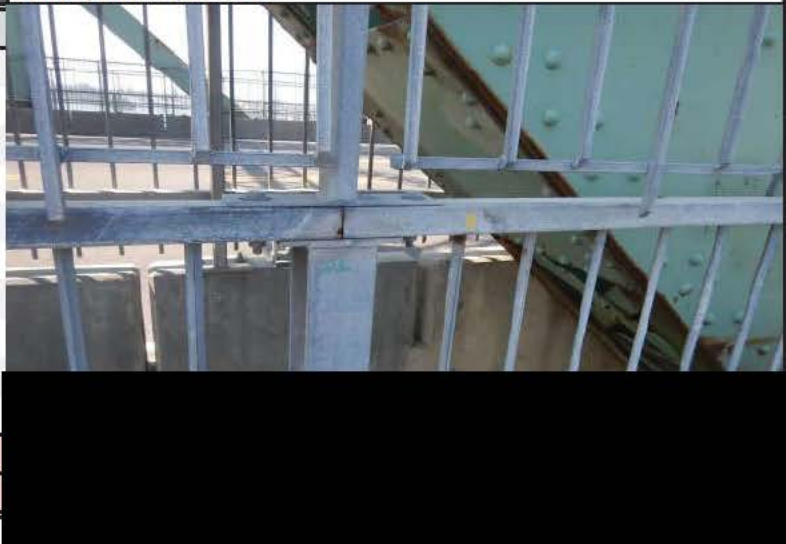
Un barrotin dessoudé. Corrosion importante à très importante. Défaut affectant le niveau de protection offert de façon appréciable.					
Numéro de photo:				JC_7_160805_EM_2435	
Numéro d'activité: 9000, 3071, 1051					
Numéro de recommandation: 15861, 15856, 15545

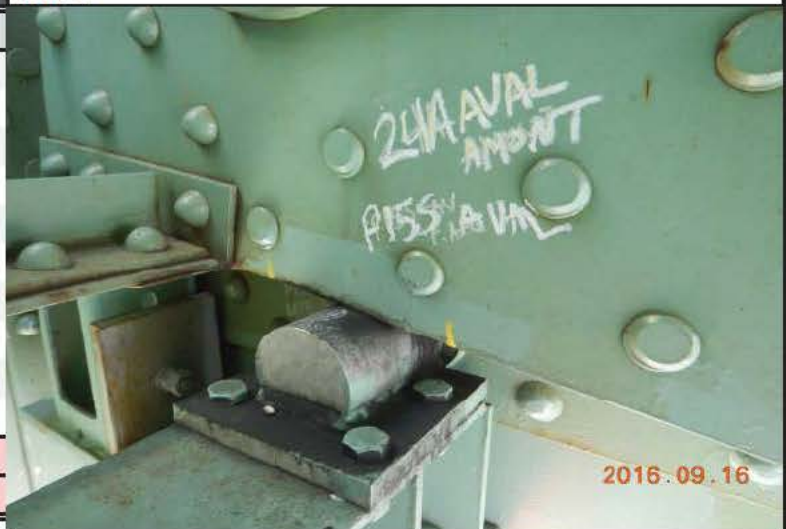
100	0	0	0
Remarque / Observation					
Usure de 6 mm aval et de 3 mm amont. Une pièce transv. de la corde sup. limite les déplacements de manière très imp. Lecture ultrason: aucune indication de fiss., une indication d'usure à 83 mm aval et 70 mm amont.					
Numéro de photo:				JC_7_160916_EM_0010	
Numéro d'activité:		3221			
Numéro de recommandation:		16031

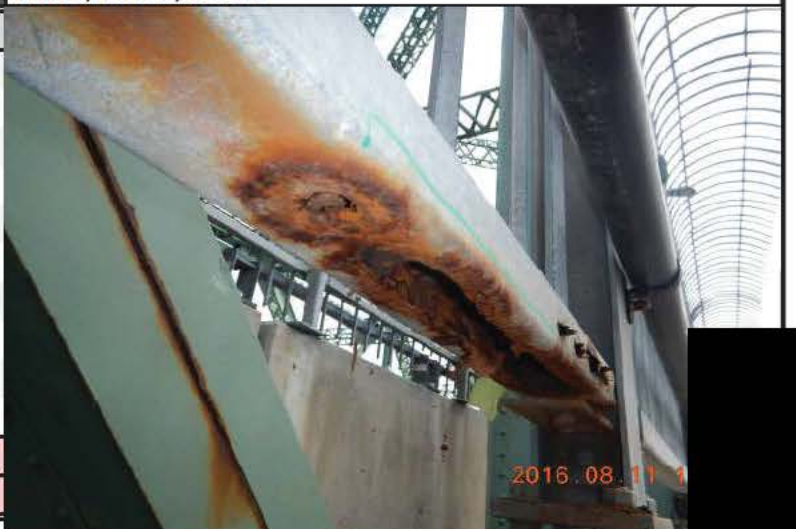
Perfo. sur l'ext. de 12 lisses inf. Extrémité d'anc.s de 3 pot. entre le dessus et les 3/4 de la hauteur de l'écrou. Défaut aff. le niveau de protect. offert de façon imp.					
Numéro de photo:				JC_7_160811_EM_8694	
Numéro d'activité: 9000, 3071, 1051					
Numéro de recommandation: 15861, 16028, 15545

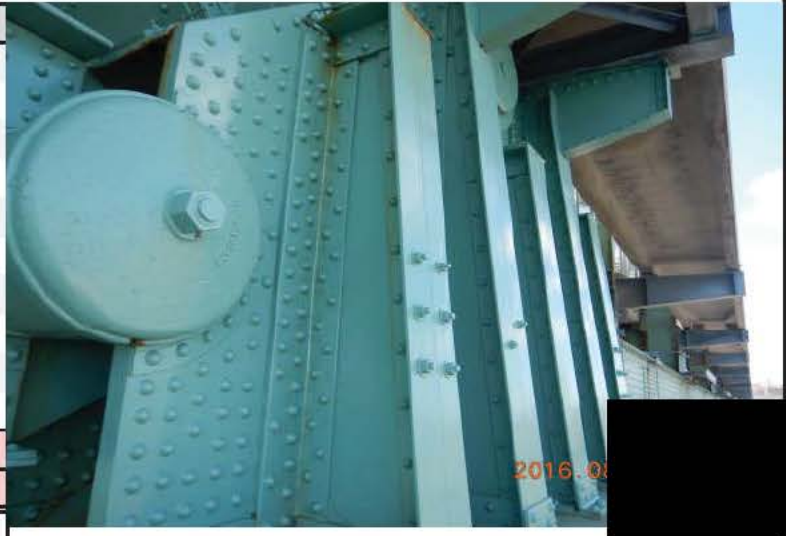
PDMx moy. à très imp.. Quelques perfo. au niveau des PL protectrices. E.I.: méthode d'accès n'a pu permettre l'accès à l'intérieur. Le rapport 2014 fait état de corr. très imp. et stratification à l'intérieur. Peinture refaite en 2015.					
				Numéro de photo: JC_7_160829_EM_9205	
Numéro d'activité:		3221, 9000			
Numéro de recommandation:		8404, 964, 8401

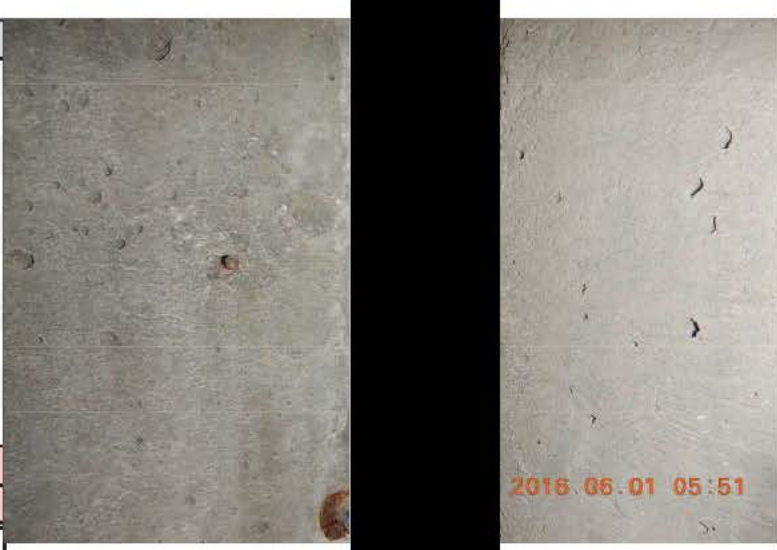
Localisation : Amont					
Cote CEC		Cote CEM (%)			
4	[REDACTED]	A	B	C	D
		16	70	12	2
Remarque / Observation Fiss. jusqu'à 4 mm. Fissuration polygonale généralisée. Éclatement, délaminage et désagrégation jusqu'à 50 mm. Corr. moy. des [REDACTED] (typique) et corr. des poulies du système de levage extérieur rendant impossible leur utilisation. 1 trou de carottage non colmaté. [REDACTED] non étanche et pentures non lubrifiées.					
Numéro de photo:		JC_7_160531_EM_6661			
Numéro d'activité:		3115, 3201, 3112			
Numéro de recommandation:		16048, 16049, 16050

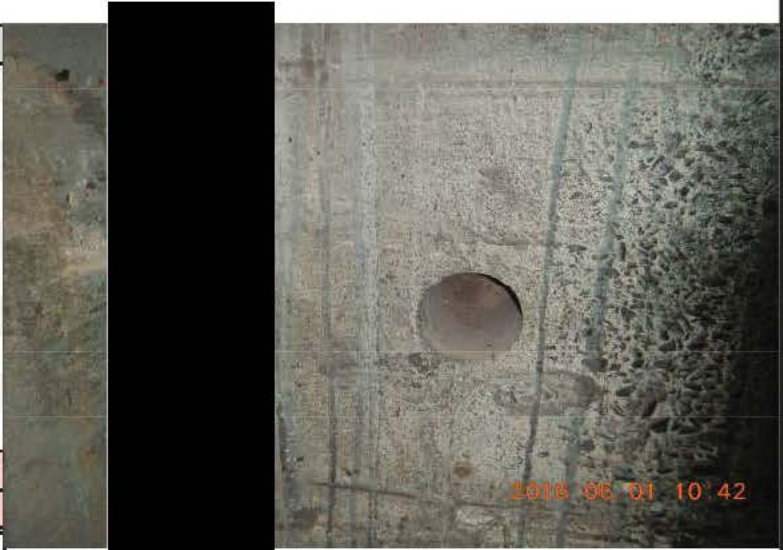
Localisation : Aval					
Cote CEC		Cote CEM (%)			
4	[REDACTED]	A	B	C	D
		79	15	4	2
Remarque / Observation					
Fiss. jusqu'à 5 mm. Fissuration polygonale. Traces d'humidité et efflorescence. Délaminage et désagrégation jusqu'à 25 mm. Corr. moy. des [REDACTED] (typique) et corr. des poulies du système de levage extérieur rendant impossible leur utilisation. 1 trou de carottage non colmaté. [REDACTED] non étanche.					
				Numéro de photo: JC_7_160601_EM_6901	
Numéro d'activité:		3115, 3201, 3112			
Numéro de recommandation:		16048, 16049, 16050
