# Rapport d'inspection annuelle

Inspection générale du pont Jacques-Cartier, section 8  
Version finale

Contrat: 62408

14 avril 2017

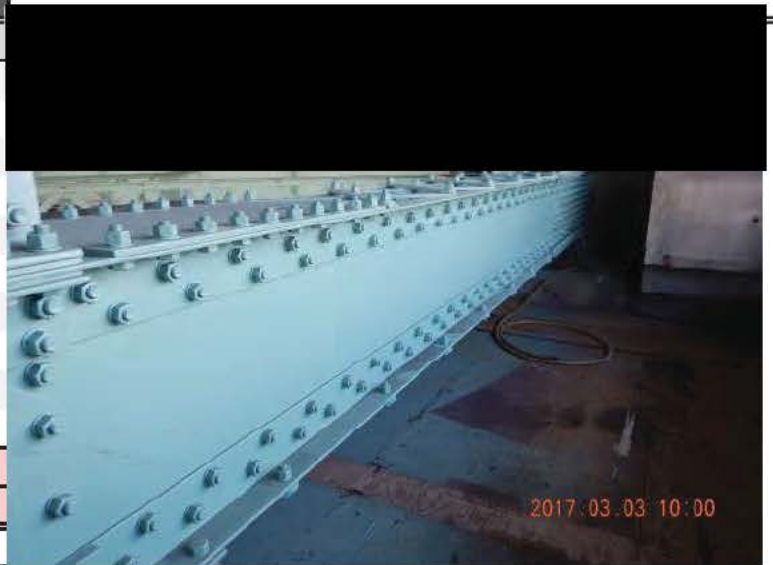
4					
		<b>A</b>	<b>B</b>	<b>C</b>	<b>D</b>
		100	0	0	0
<b>Remarque / Observation</b>					
Élément remplacé. Travaux de renforcement en cours.					
Numéro d'activité:					
		<b>Numéro de photo: JC_8_170303_JM_8802</b>			
Numéro de recommandation:

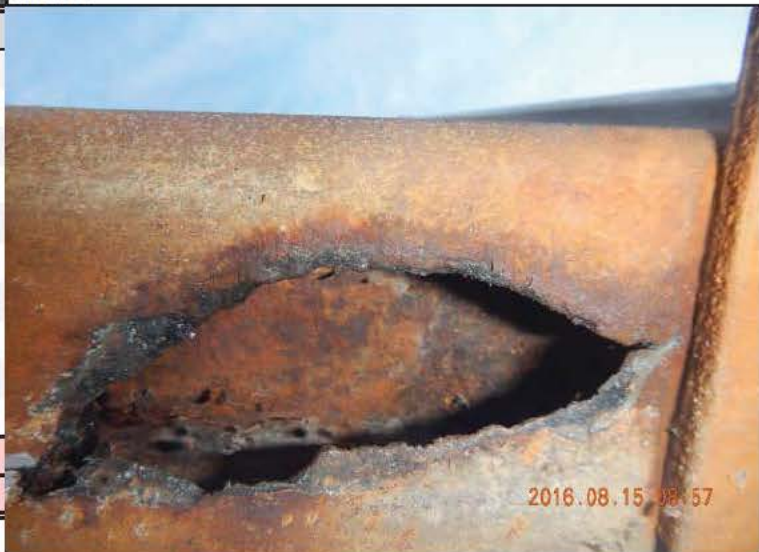
<b>Localisation :</b>					
Amont					
<b>Cote CEC</b>		<b>Cote CEM (%)</b>			
3		<b>A</b>	<b>B</b>	<b>C</b>	<b>D</b>
		97	2	0	1
<b>Remarque / Observation</b>					
Perfo. de 1 lisse inf. Dist. de rive insuf. à 1 ass. inf. Def. leg. d'un barottin. Défauts ayant un impact appréciable sur la cap.					
Numéro de photo: <b>JC_8_160815_JM_0326</b>					
Numéro d'activité: 3071					
Numéro de recommandation: 10161

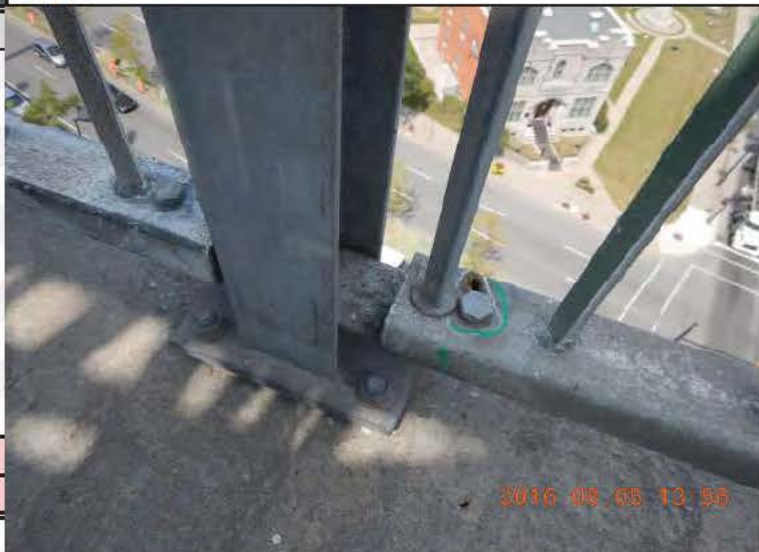
97 1 1 1			
<b>Remarque / Observation</b>					
Perforation de 1 lisse inférieure. Défaut ayant un impact appréciable sur la capacité.					
<b>Numéro de photo: JC_8_160805_EM_8279</b>					
Numéro d'activité: 3071					
Numéro de recommandation: 10161

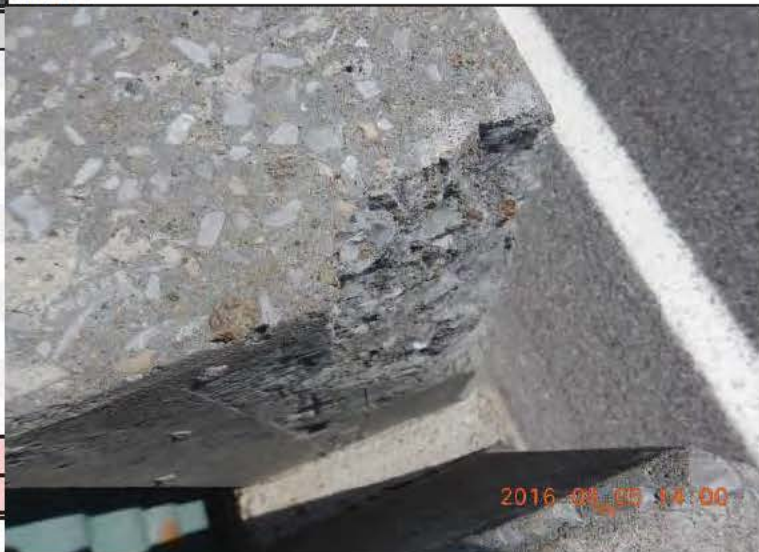
4		<b>A</b>	<b>B</b>	<b>C</b>	<b>D</b>
		94	5	1	0
<b>Remarque / Observation</b>					
Fissures inférieures à 0,8 mm. Éclatement du béton sur 1% de la surface. Trois supports de lisse déformés légèrement.					
<b>Numéro de photo: JC_8_160805_EM_8283</b>					
Numéro d'activité: 3071					
Numéro de recommandation: 10201

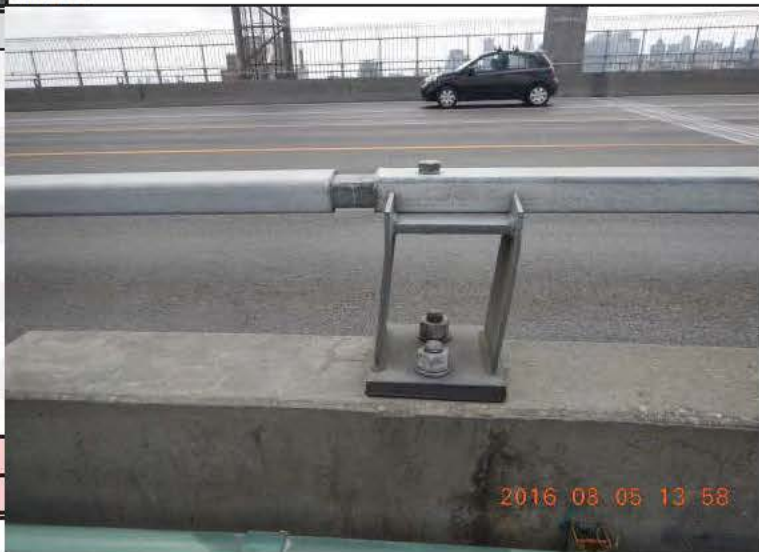
Aval					
<b>Cote CEC</b>		<b>Cote CEM (%)</b>			
4		<b>A</b>	<b>B</b>	<b>C</b>	<b>D</b>
		94	5	1	0
<b>Remarque / Observation</b>					
Fissures inférieures à 0,8 mm. Éclatement du béton sur 1% de la surface. Trois supports de lisse déformés légèrement.					
<b>Numéro de photo: JC_8_160805_EM_8281</b>					
Numéro d'activité: 3071					
Numéro de recommandation: 10201

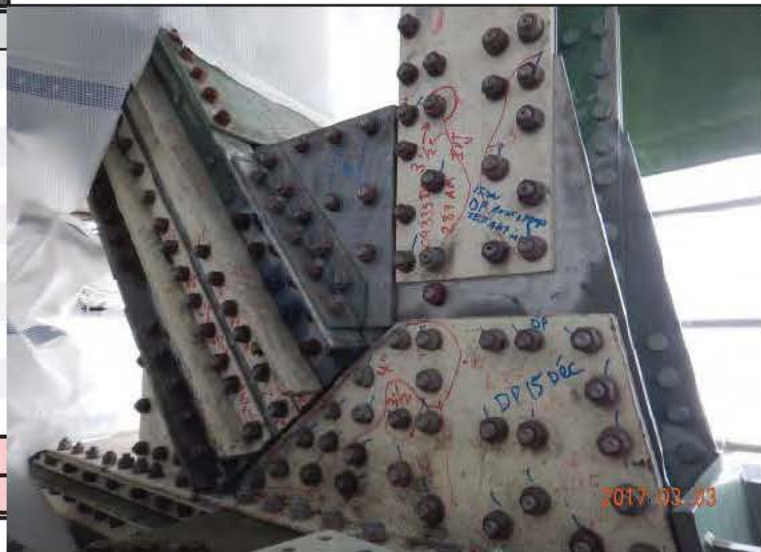
100	0	0	0
<b>Remarque / Observation</b>					
Travaux de renforcement en cours.					
<b>Numéro de photo:</b>					
JC_8_170303_JM_8888					
<b>Numéro d'activité:</b>					
<b>Numéro de recommandation:</b>

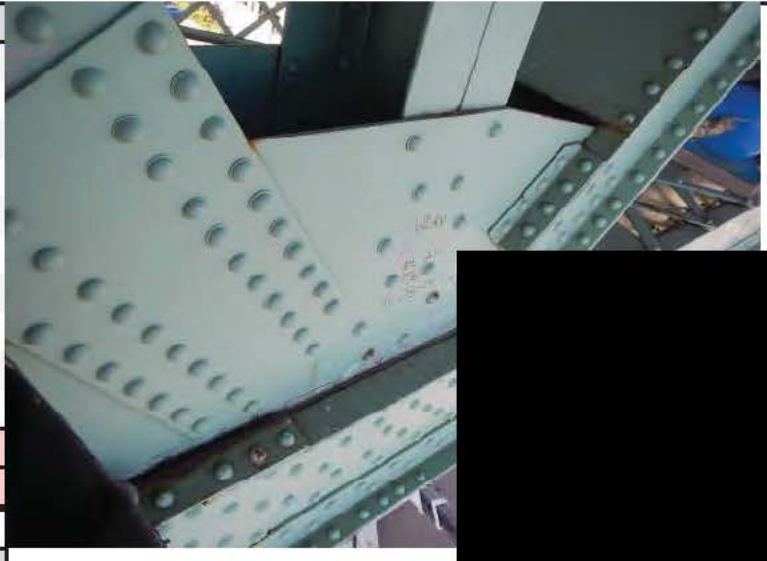
Numéro de photo: **JC\_8\_160526\_JM\_9154**

L8					
<b>Cote CEC</b>		<b>Cote CEM (%)</b>			
1		A	B	C	D
		94	3	2	1
<b>Remarque / Observation</b>					
Pertes de matériaux moyennes à très importantes réduisant la capacité de façon très importante. Déformation par corrosion. E.I. Travaux en cours. Accès interdit.					
Numéro d'activité:				3221	
Numéro de recommandation:				16039

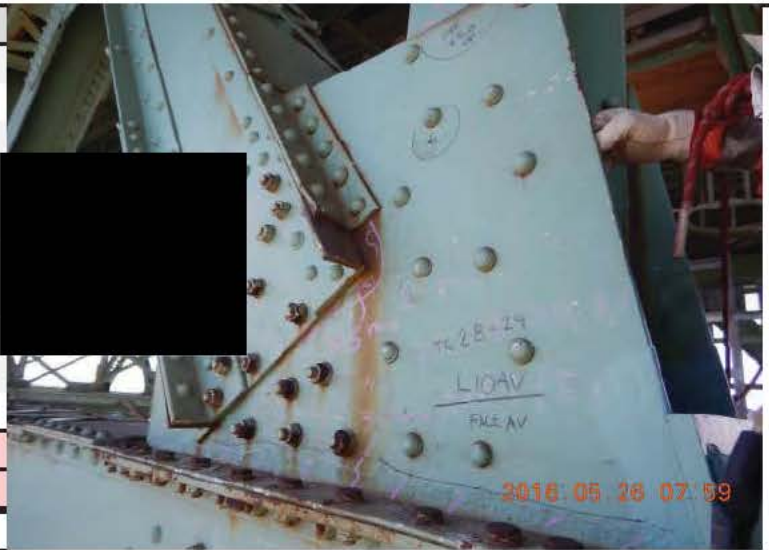
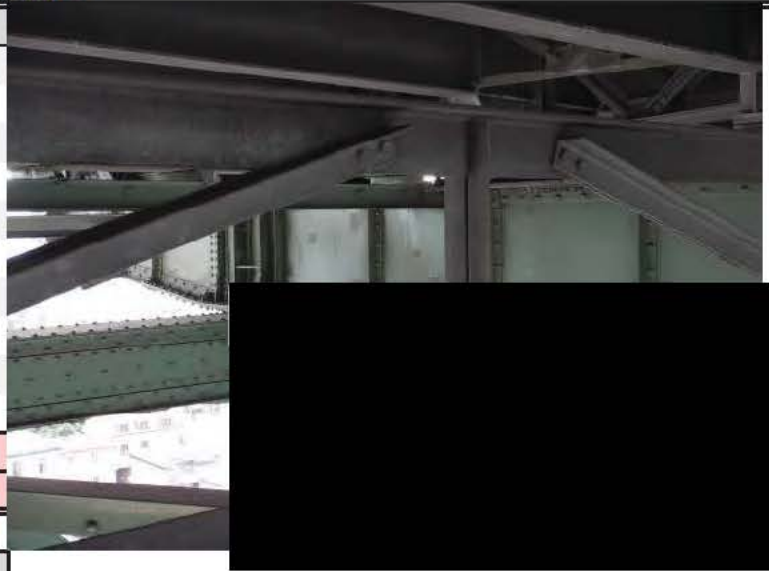
Général					
<b>Élément :</b>					
Poutre transversale					
<b>Localisation :</b>					
Regroupé					
<b>Cote CEC</b>		<b>Cote CEM (%)</b>			
<b>4</b>		<b>A</b>	<b>B</b>	<b>C</b>	<b>D</b>
		96	3	1	0
<b>Remarque / Observation</b>					
Pertes de matériaux moyennes à importantes. Déformation par corrosion des semelles inférieures et supérieures. Présence de renforcements.					
<b>Numéro de photo: JC_8_160714_AK_7392</b>					
Numéro d'activité:					
Numéro de recommandation:

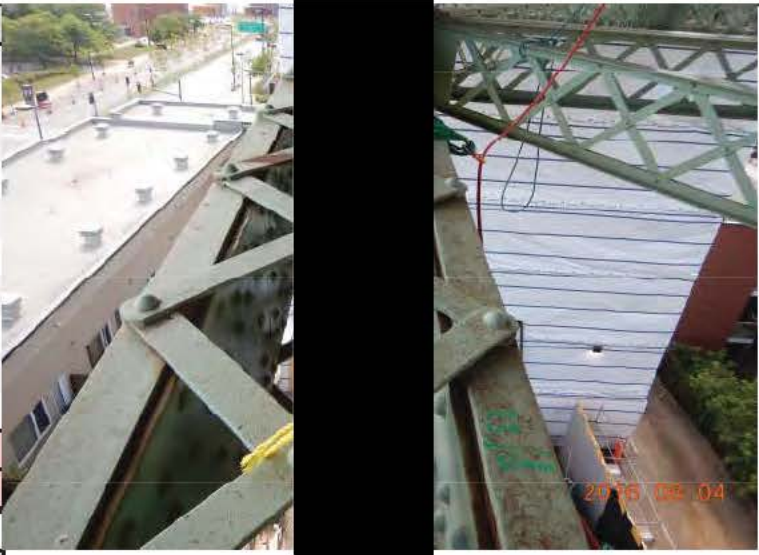
<b>Remarque / Observation</b>					
Pertes de matériaux moyennes à très importantes. Déformation par corrosion au niveau de l'âme et des étrésillons. Travaux de renforcement en cours.					
Numéro d'activité:					
Numéro de recommandation:					
<b>Identification</b>					
<b>Position longitudinale :</b>					
Travée 36-37					
<b>Groupe :</b>					
Structure d'acier					
<b>Position transversale :</b>					
Ferme aval					
<b>Élément :</b>					
Corde inférieure					
<b>Localisation :</b>

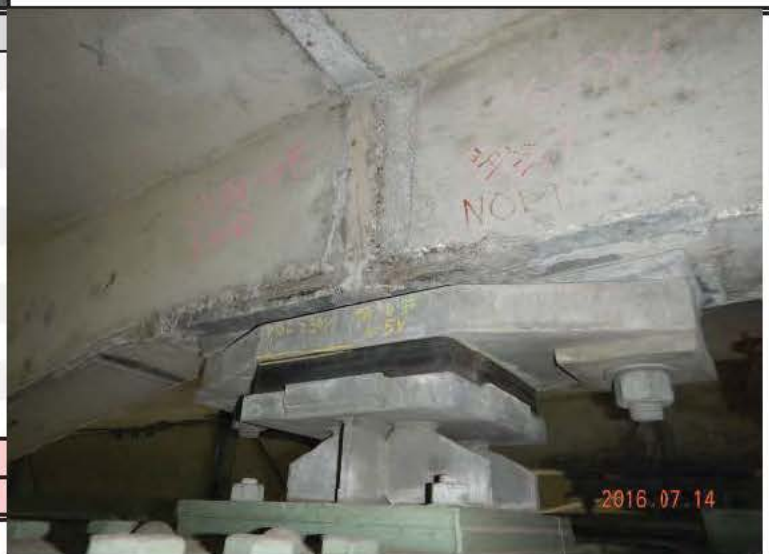
92	0	8	0
<b>Remarque / Observation</b>					
Élément inaccessible en raison de la méthode d'accès préconisée. Défaut de planéité affectant plus de 30% des surfaces.					
Numéro d'activité:				Numéro de photo: <b>JC_8_160714_AK_7295</b>	
Numéro de recommandation:

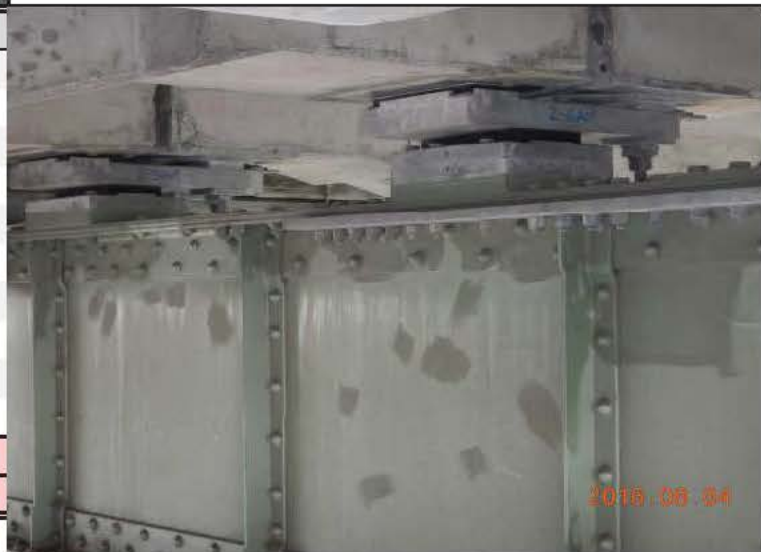
<b>Localisation :</b>					
U0					
<b>Cote CEC</b>		<b>Cote CEM (%)</b>			
<b>1</b>		<b>A</b>	<b>B</b>	<b>C</b>	<b>D</b>
		92	0	8	0
<b>Remarque / Observation</b>					
Défaut de planéité affectant 6M sur plus de 30% de sa surfaces.					
Numéro d'activité:					
		<b>Numéro de photo: JC_8_160804_AK_7623</b>			
Numéro de recommandation:					
		3043, 9000			
		9576, 10167

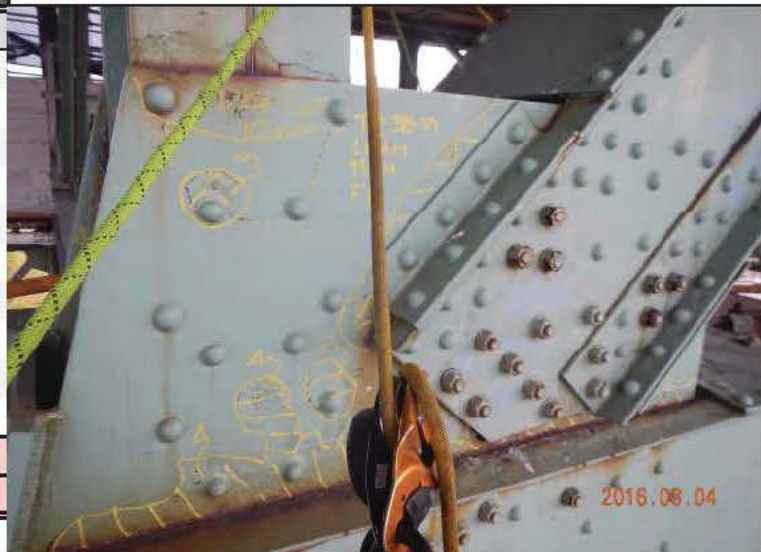
L8					
<b>Cote CEC</b>		<b>Cote CEM (%)</b>			
2		A B C D			
		95 3 1 1			
<b>Remarque / Observation</b>					
Pertes de matériaux moyennes à très importantes réduisant la capacité d'environ 25%. Déformation par corrosion.					
<b>Numéro de photo: JC_8_160804_JM_9895</b>					
Numéro d'activité: 3221					
Numéro de recommandation: 16039

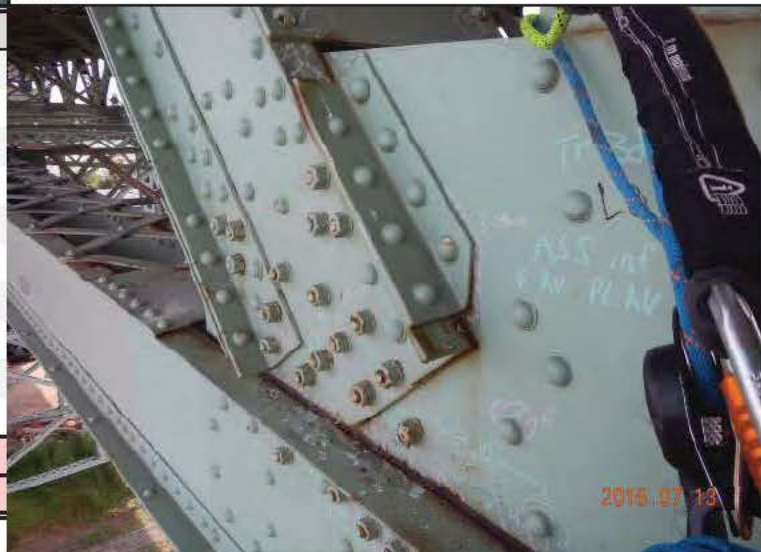
Ferme aval					
<b>Élément :</b>					
Assemblage inférieur					
<b>Localisation :</b>					
L8					
<b>Cote CEC</b>		<b>Cote CEM (%)</b>			
<b>1</b>		<b>A</b>	<b>B</b>	<b>C</b>	<b>D</b>
		96	2	1	1
<b>Remarque / Observation</b>					
Pertes de matériaux moyennes à très importantes. Déformation par corrosion. Défauts de matériaux réduisant la capacité de façon très importante. Travaux en cours.					
Numéro de photo: <b>JC_8_160713_JM_9675</b>					
Numéro d'activité: 3221					
Numéro de recommandation: 16039

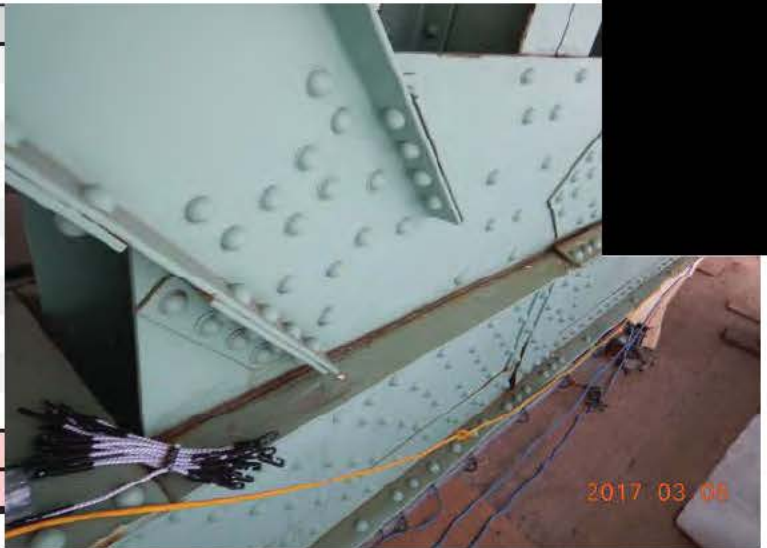
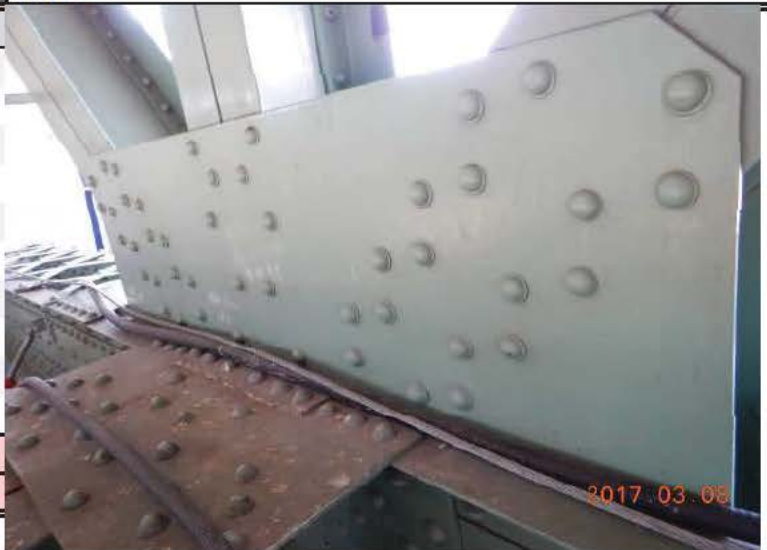
L4					
<b>Cote CEC</b>		<b>Cote CEM (%)</b>			
3		A B C D			
		98 0 1 1			
<b>Remarque / Observation</b>					
Cotes non disponibles. Pertes de matériaux moyennes à très importantes. Défauts de matériaux réduisant la capacité de façon importante.					
Numéro d'activité:					
Numéro de recommandation:

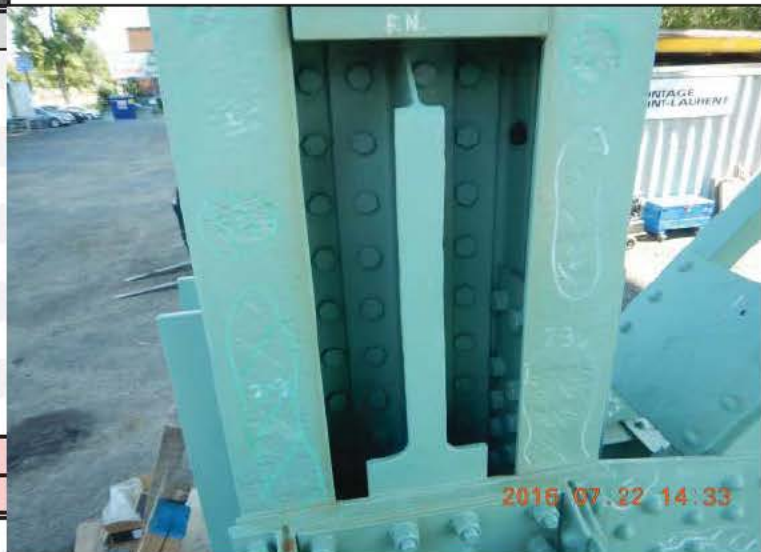
4		<b>A</b>	<b>B</b>	<b>C</b>	<b>D</b>
		93	4	2	1
<b>Remarque / Observation</b>					
Pertes de matériaux moyennes à importantes. Pertes de matériaux de 4 mm.					
Numéro de photo: <b>JC_8_160722_EM_8012</b>					
Numéro d'activité: <b>3211</b>					
Numéro de recommandation: <b>10019</b>

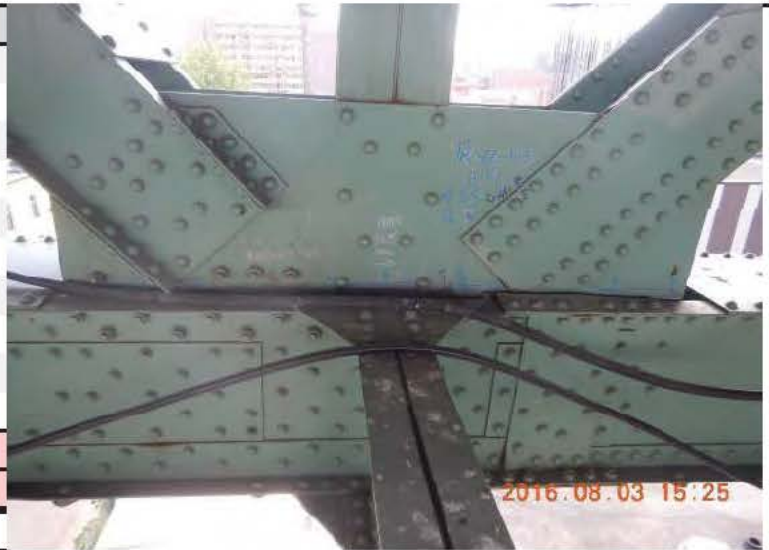
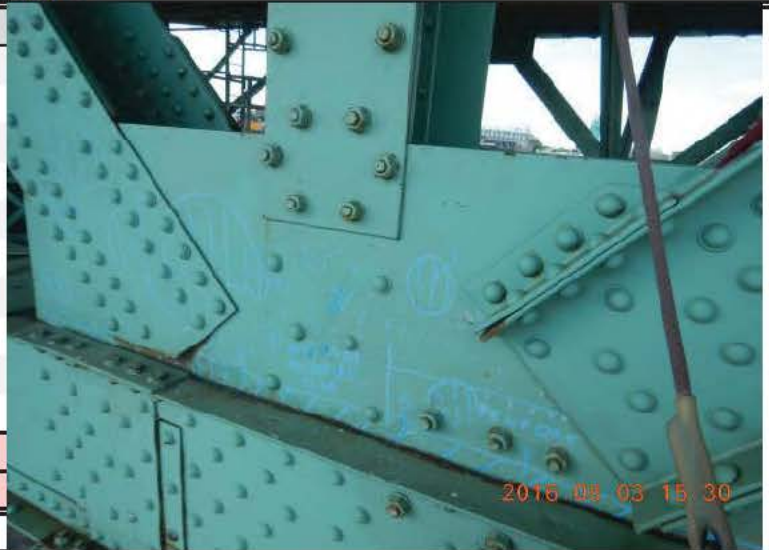
<b>Position transversale :</b>					
Ferme amont					
<b>Élément :</b>					
Assemblage inférieur					
<b>Localisation :</b>					
L6					
<b>Cote CEC</b>		<b>Cote CEM (%)</b>			
<b>1</b>		<b>A</b>	<b>B</b>	<b>C</b>	<b>D</b>
		90	3	5	2
<b>Remarque / Observation</b>					
PDM moy. à très imp. Def. par corr. Présence d'une pl. de renfort dans la zone de cisaillement horiz. le long de L4-L6 côté intérieur AM et AV. Défauts de matériaux réduisant la cap. de façon très imp.					
				<b>Numéro de photo: JC_8_160803_EM_8217</b>	
		Numéro d'activité: 3221			
		Numéro de recommandation: 16039

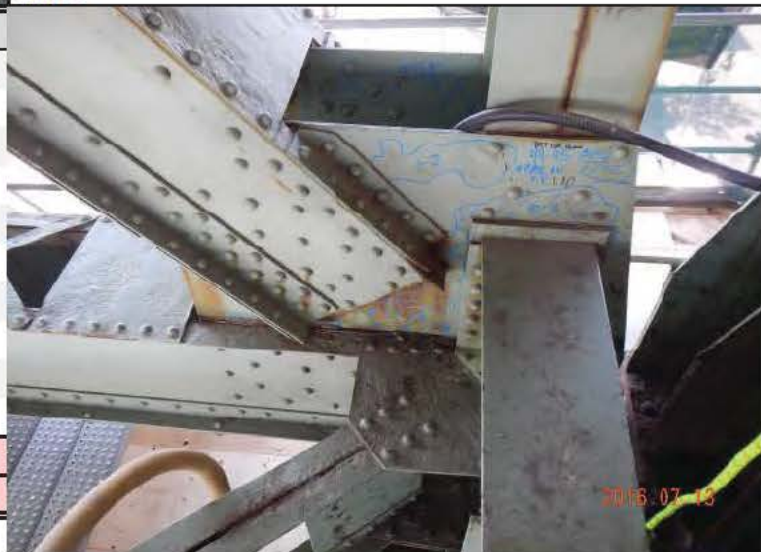
<b>Localisation :</b>					
L10					
<b>Cote CEC</b>		<b>Cote CEM (%)</b>			
1		A	B	C	D
		65	10	20	5
<b>Remarque / Observation</b>					
PDM moy. à très imp. Def. par corr. Défauts de matériaux réduisant la cap. de façon très imp. E.I. Travaux en cours. Accès interdit.					
<b>Numéro de photo: JC_8_160713_JM_9581</b>					
Numéro d'activité: 3221					
Numéro de recommandation: 16039

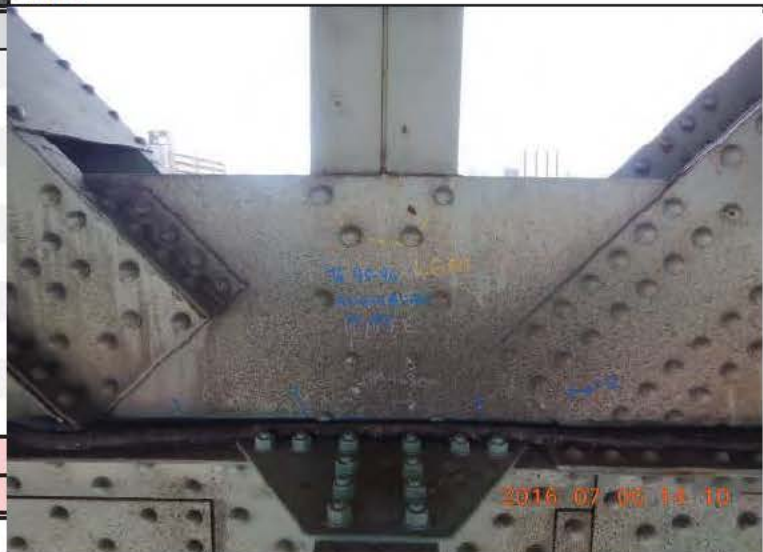
L6					
<b>Cote CEC</b>		<b>Cote CEM (%)</b>			
2		A	B	C	D
		96	1	2	1
<b>Remarque / Observation</b>					
Pertes de matériaux moyennes à très importantes. Défauts de matériaux réduisant la capacité de façon importante.					
<b>Numéro de photo: JC_8_160706_EM_7267</b>					
Numéro d'activité: 3221					
Numéro de recommandation: 16039

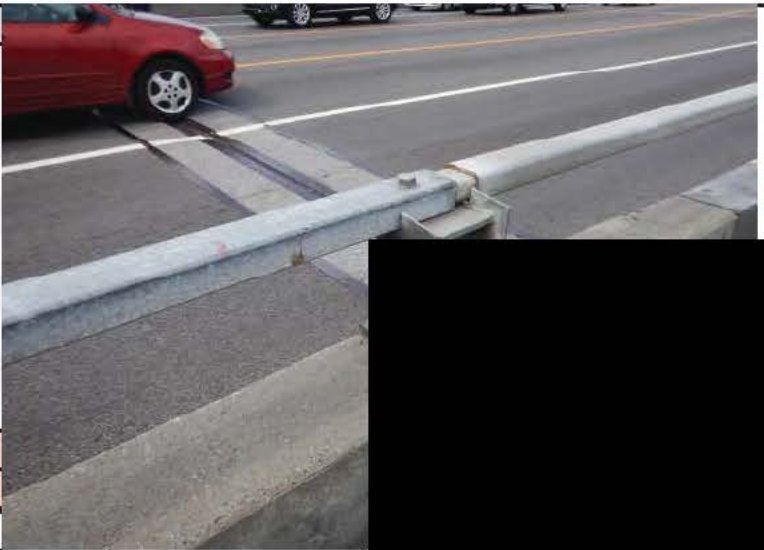
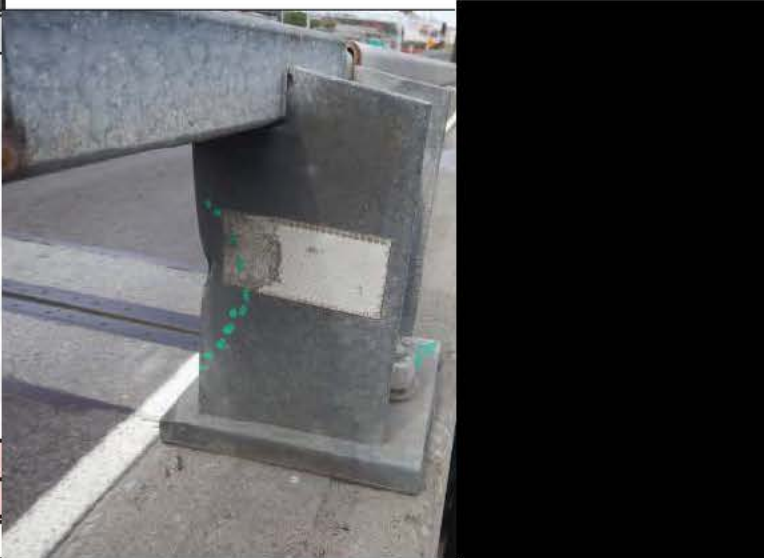
4		<b>A</b>	<b>B</b>	<b>C</b>	<b>D</b>
		95	5	0	0
<b>Remarque / Observation</b>					
Fissures verticales inférieures à 0,8 mm. Le support numéro 12 de la lisse légèrement accidenté.					
Numéro d'activité:					
Numéro de recommandation:					
<b>Numéro de photo: JC_8_160809_EM_8358</b>

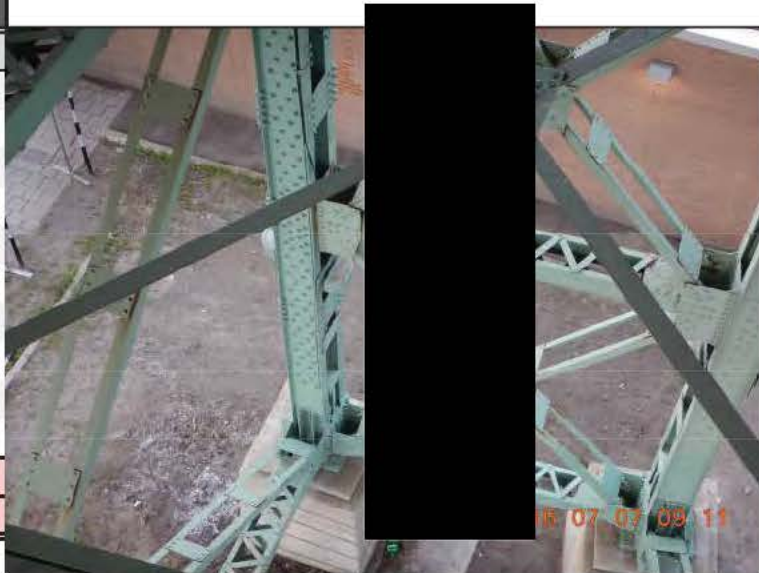
<b>Localisation :</b>					
Regroupé					
<b>Cote CEC</b>		<b>Cote CEM (%)</b>			
1		<b>A</b>	<b>B</b>	<b>C</b>	<b>D</b>
		77	6	10	7
<b>Remarque / Observation</b>					
PDM moy. à très imp. aux ass. inf.s 47-O, 48-O et aux ass. intermédiaires 47-O, 48-O et 47-E. Perfo. des ass. 47-O et 48-O. PDS sup. à 30% sur plusieurs pl. d'ass. des ctv. Défauts de matériaux pouvant réduire de façon très imp. la cap.					
Numéro d'activité: 3211				<b>Numéro de photo: JC_8_160707_EM_7285</b>	
Numéro de recommandation: 10019

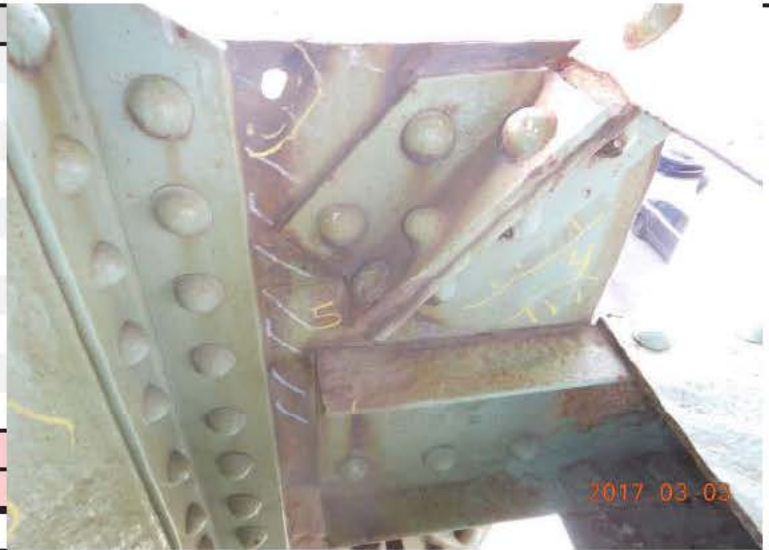
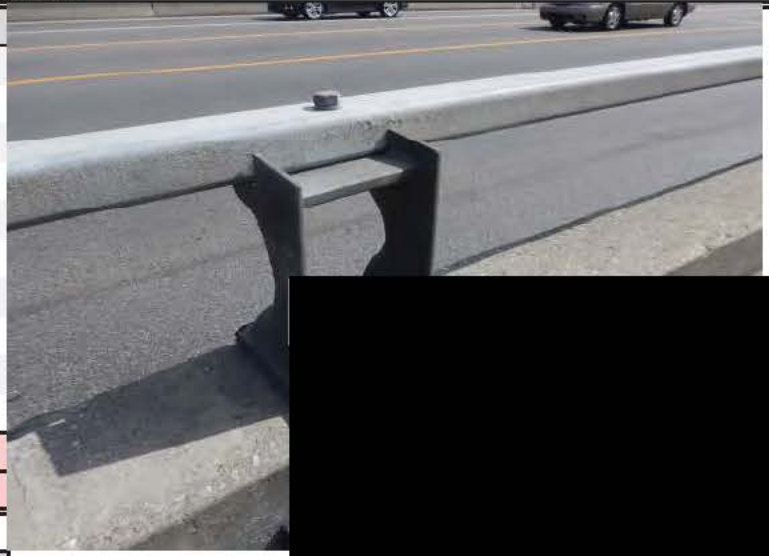
Travée 47-48					
<b>Groupe :</b>					
Dispositif de retenue					
<b>Position transversale :</b>					
--					
<b>Élément :</b>					
Glissière					
<b>Localisation :</b>					
Amont					
<b>Cote CEC</b>		<b>Cote CEM (%)</b>			
<b>4</b>		<b>A</b>	<b>B</b>	<b>C</b>	<b>D</b>
		94	5	1	0
<b>Remarque / Observation</b>					
Fissures verticales inférieures à 0,8 mm. Éclatement du béton sur 1% de la surface. Deux supports de lisse accidentés.					
<b>Numéro de photo:</b> JC_8_160815_EM_8789					
Numéro d'activité: 3071					
Numéro de recommandation: 10201

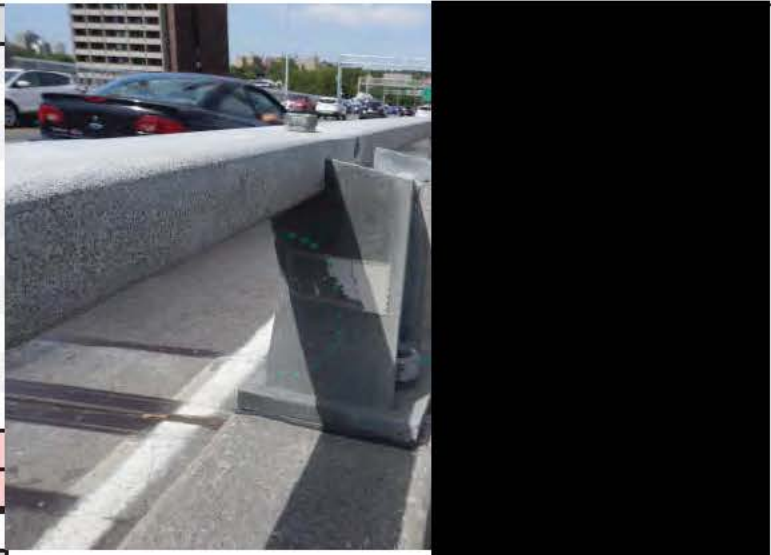
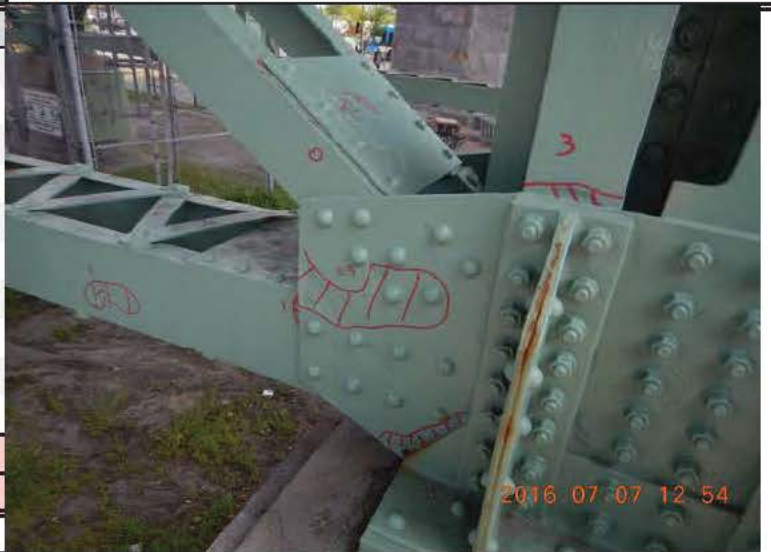
4		<b>A</b>	<b>B</b>	<b>C</b>	<b>D</b>
		95	2	2	1
<b>Remarque / Observation</b>					
Pertes de matériaux moyennes à très importantes. Présence de perforations de 25 mm de diamètre. Déformation par corrosion des cornières.					
<b>Numéro de photo: JC_8_160707_EM_7401</b>					
Numéro d'activité: 3221					
Numéro de recommandation: 16039

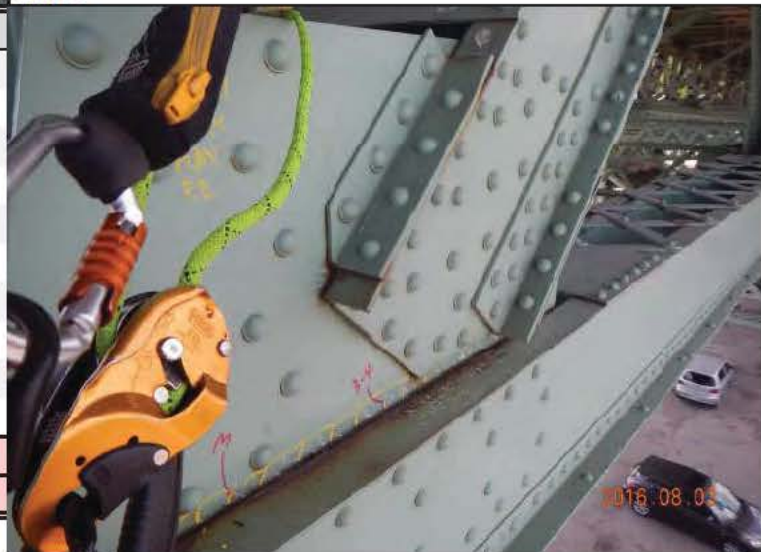
L0					
<b>Cote CEC</b>		<b>Cote CEM (%)</b>			
2		A	B	C	D
		96	1	3	0
<b>Remarque / Observation</b>					
Pertes de matériaux moyennes à importantes réduisant la capacité d'environ 25%.					
<b>Numéro de photo: JC_8_160803_JM_9879</b>					
Numéro d'activité: 3221, 1011					
Numéro de recommandation: 16039, 9126

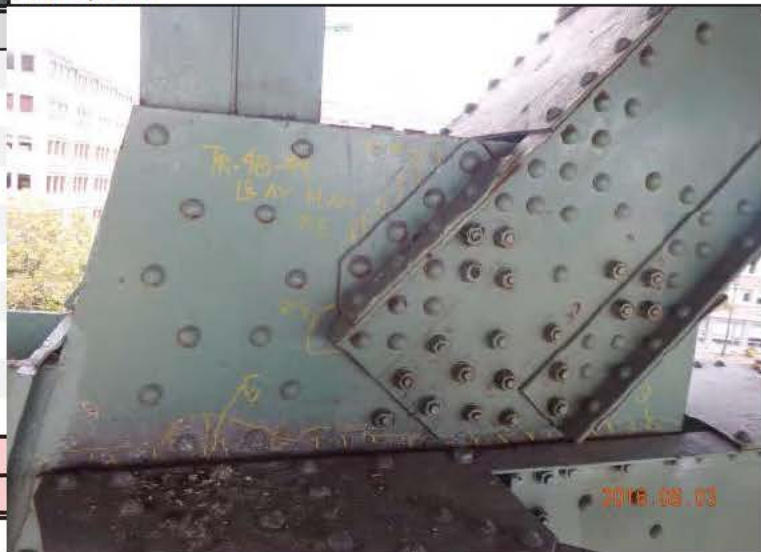
1		A	B	C	D
		75	5	15	5
<b>Remarque / Observation</b>					
Pertes de matériaux moyennes à très importantes réduisant la capacité d'environ 35%. Déformation par corrosion.					
<b>Numéro de photo: JC_8_160803_JM_9845</b>					
Numéro d'activité: 3221, 1011					
Numéro de recommandation: 16039, 9126

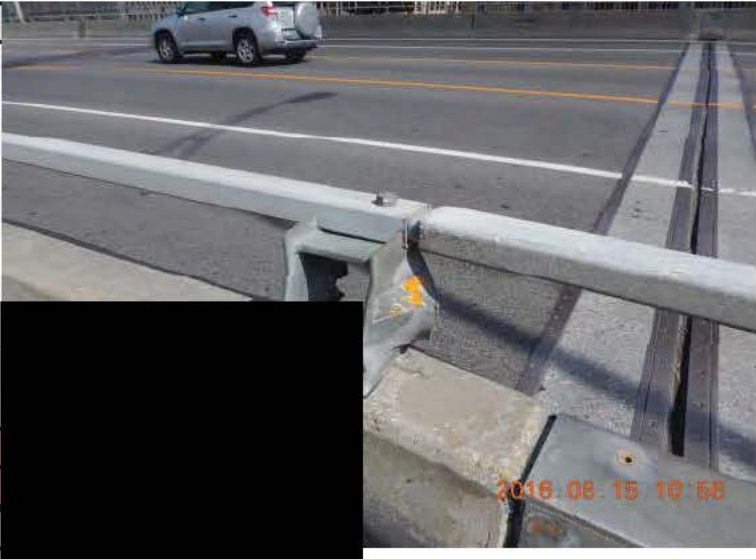
Amont					
<b>Cote CEC</b>		<b>Cote CEM (%)</b>			
3		A B C D			
		98 2 0 0			
<b>Remarque / Observation</b>					
Corr. moy. principalement localisée aux ext. des lisses inf. et des anc.s. Dist. de rive insuf. à 1 ass. inf. Défauts ayant un impact appréciable sur la cap.					
Numéro d'activité:				3071	
Numéro de recommandation:				10161

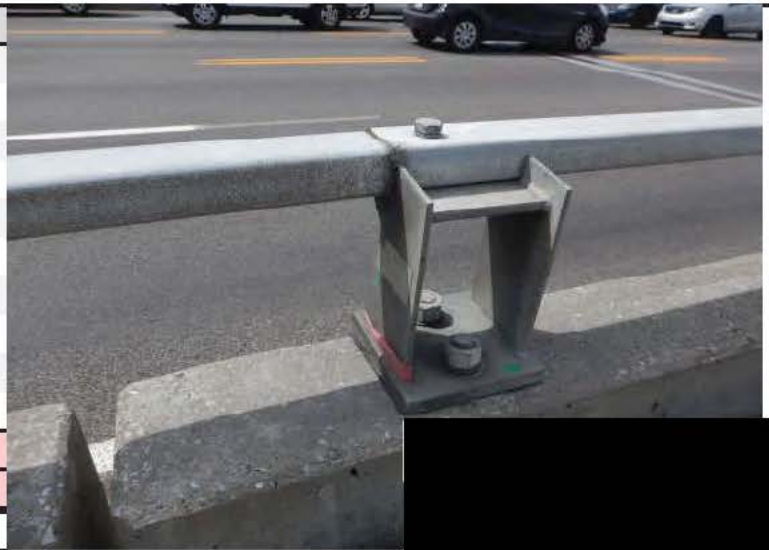
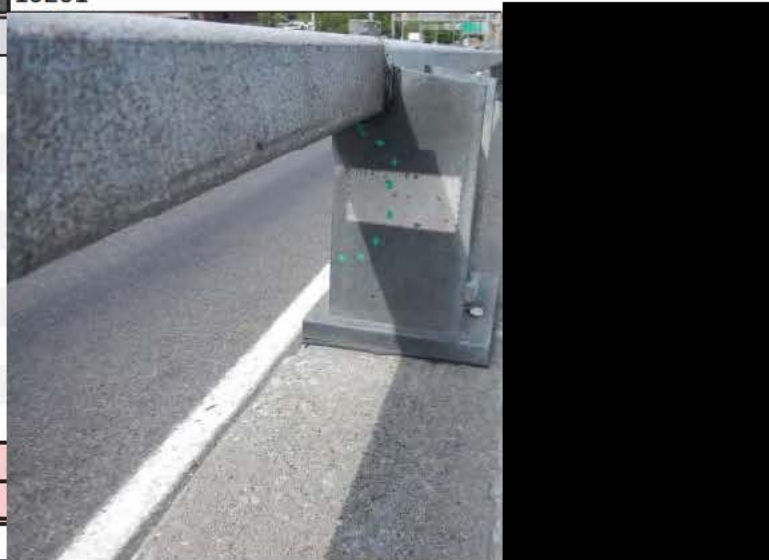
3		<b>A</b>	<b>B</b>	<b>C</b>	<b>D</b>
		97	2	0	1
<b>Remarque / Observation</b>					
Une lisse et trois support déformés. Fissures verticales inférieures à 0,8 mm.					
<b>Numéro de photo: JC_8_160809_EM_8364</b>					
Numéro d'activité: 3071					
Numéro de recommandation: 10201

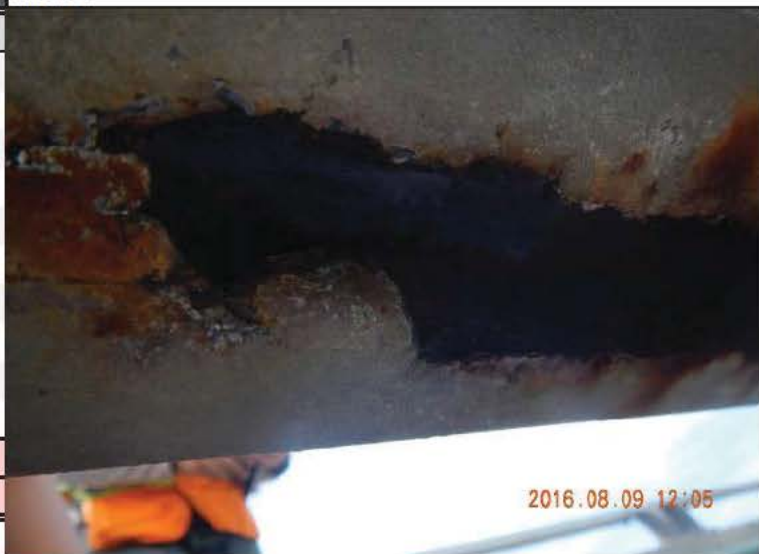
3		<b>A</b>	<b>B</b>	<b>C</b>	<b>D</b>
		96	1	1	2
<b>Remarque / Observation</b>					
Perforation de 2 lisses inférieures. Corrosion moyenne à importante principalement localisée aux extrémités des lisses inférieures.					
Numéro d'activité: 3071					
Numéro de recommandation: 10161

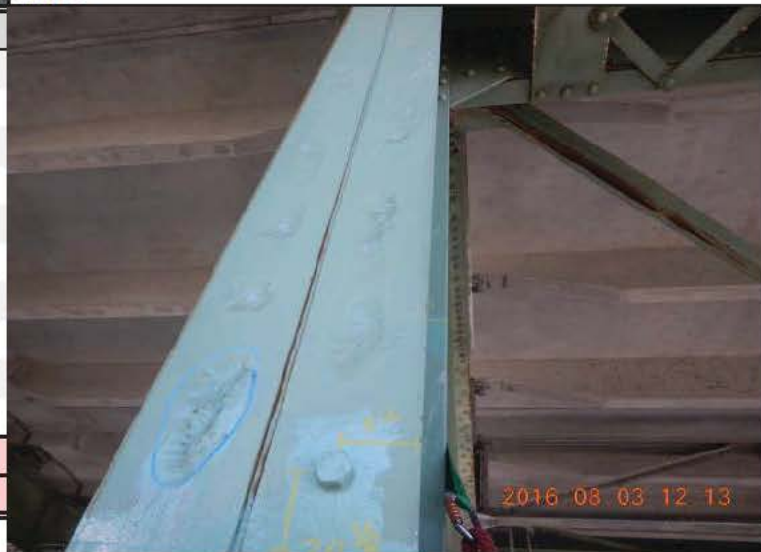
L8-U8					
<b>Cote CEC</b>		<b>Cote CEM (%)</b>			
2		A	B	C	D
		90	2	6	2
<b>Remarque / Observation</b>					
Réparé à la base. Pertes de matériaux moyennes à très importantes réduisant la capacité d'environ 20%. Déformation par corrosion.					
Numéro de photo: <b>JC_8_160803_EM_8188</b>					
Numéro d'activité: 3221					
Numéro de recommandation: 16039

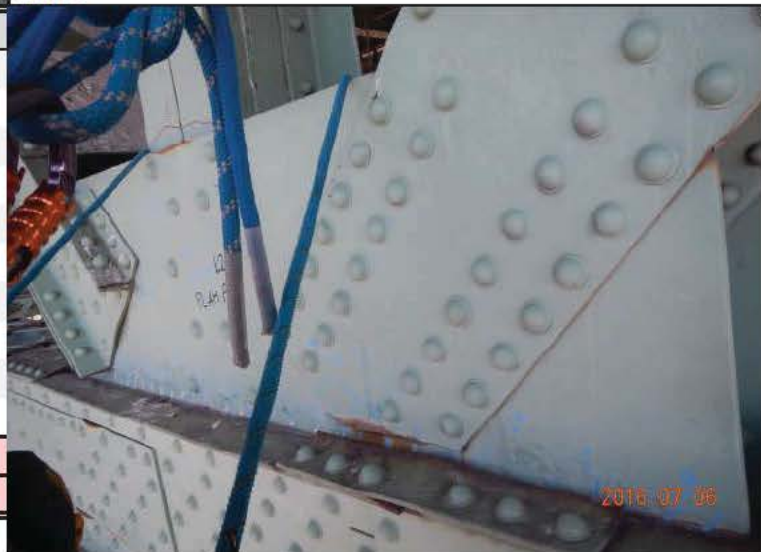
<b>Localisation :</b>					
L2					
<b>Cote CEC</b>		<b>Cote CEM (%)</b>			
1		A	B	C	D
		95	1	3	1
<b>Remarque / Observation</b>					
Pertes de matériaux moyennes à très importantes. Déformation par corrosion. Défauts de matériaux réduisant la capacité de plus de 30%.					
Numéro de photo: <b>JC_8_160706_JM_9275</b>					
Numéro d'activité: 3221					
Numéro de recommandation: 16039

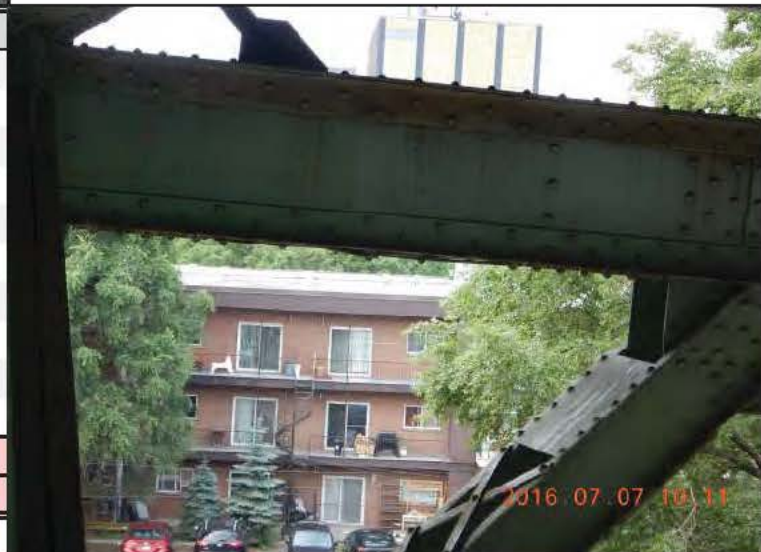
4		<b>A</b>	<b>B</b>	<b>C</b>	<b>D</b>
		98	2	0	0
<b>Remarque / Observation</b>					
Défauts de revêtement moyens.					
Numéro de photo: <b>JC_8_160707_EM_7312</b>					
Numéro d'activité:					
Numéro de recommandation:

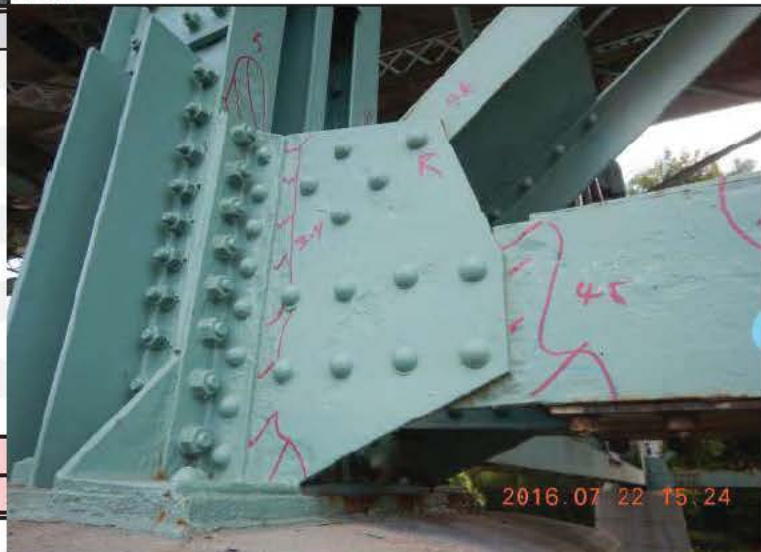
<b>Localisation :</b>					
Regroupé					
<b>Cote CEC</b>		<b>Cote CEM (%)</b>			
4		<b>A</b>	<b>B</b>	<b>C</b>	<b>D</b>
		94	4	1	1
<b>Remarque / Observation</b>					
Pertes de matériaux moyennes à très importantes. Perforations (2) de 50 mm de diamètre. Déformation par corrosion des cornières.					
Numéro de photo: <b>JC_8_160722_EM_8041</b>					
Numéro d'activité: 3211					
Numéro de recommandation: 10019

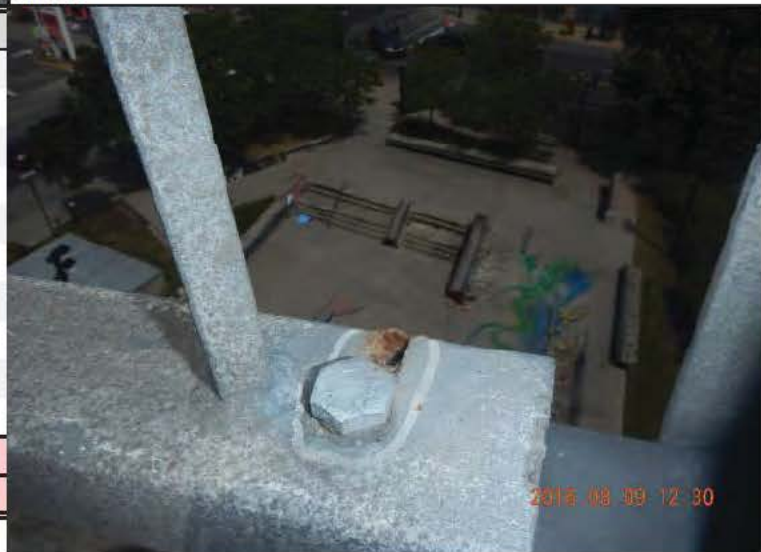
<b>Position transversale :</b>					
--					
<b>Élément :</b>					
Garde-corps					
<b>Localisation :</b>					
Aval					
<b>Cote CEC</b>		<b>Cote CEM (%)</b>			
<b>4</b>		<b>A</b>	<b>B</b>	<b>C</b>	<b>D</b>
		98	2	0	0
<b>Remarque / Observation</b>					
Corrosion moyenne. Perforation au chalumeau de l'assemblage inférieure.					
<b>Numéro de photo: JC_8_160809_JM_0010</b>					
Numéro d'activité: 3071					
Numéro de recommandation: 10161
