**Les Ponts Jacques Cartier et
Champlain Incorporée
The Jacques Cartier and Champlain
Bridges Incorporated**

**Pont Honoré-Mercier,
Inspections annuelles 2013-2015
(Contrat 60724)**

**Rapport d'inspection 2014
VOLUME 2 – RAPPORT D'INSPECTION DU PONT
HONORÉ-MERCIER**

Rapport d'inspection 2014

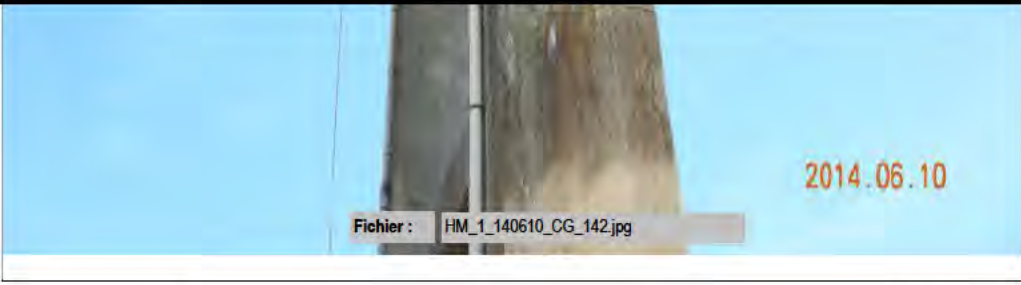
Photo no.: HM_1_140610_CG_142

Identification	
Élément / Description: Piles	
Sous-élément / type : Fût/Colonnes	
Localisation	
Travée / axe : Axe 23	
Localisation :	
Remarques / Observations	
Délaminage et éclatement du béton avec armatures visibles corrodées. Fissures verticales moyennes. Fissures polygonales moyennes.

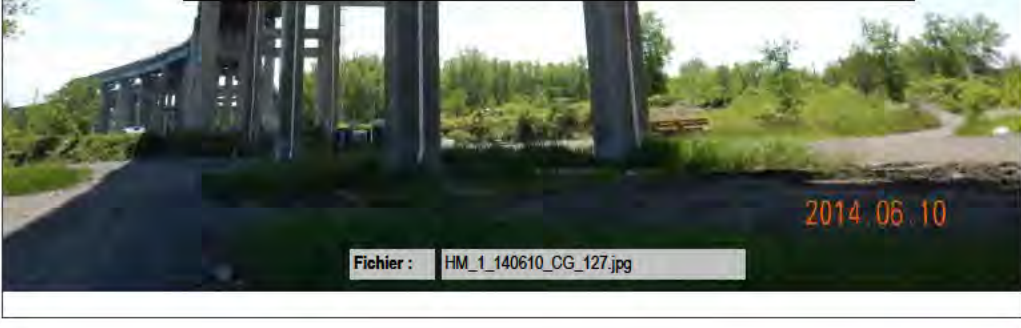
Identification	
Élément / Description: Piles	
Sous-élément / type : Fût/Colonnes	
Localisation	
Travée / axe : Axe 24	
Localisation :	
Remarques / Observations	
Fissures polygonales moyennes. Fissures verticales moyennes.
