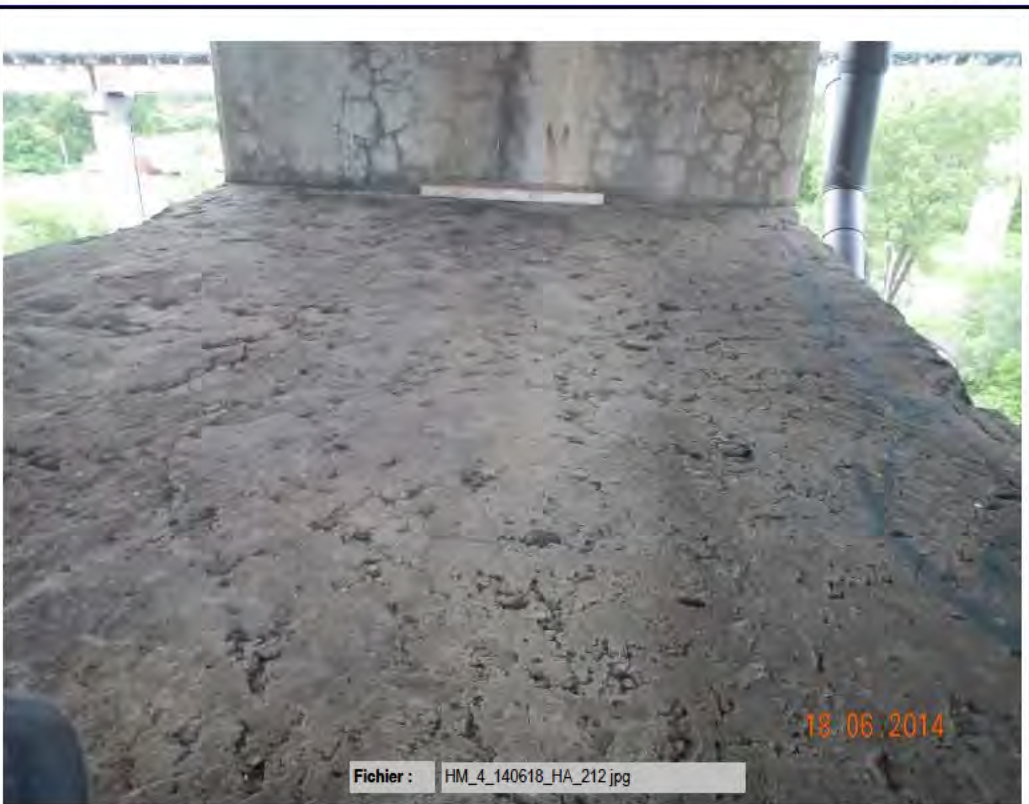
Photo no.:
HM_4_140618_HA_212

Délaminage du béton sur 10% des surfaces. Fissures polygonales moyennes représentant 50% des surfaces.

Recomm. no : 9826

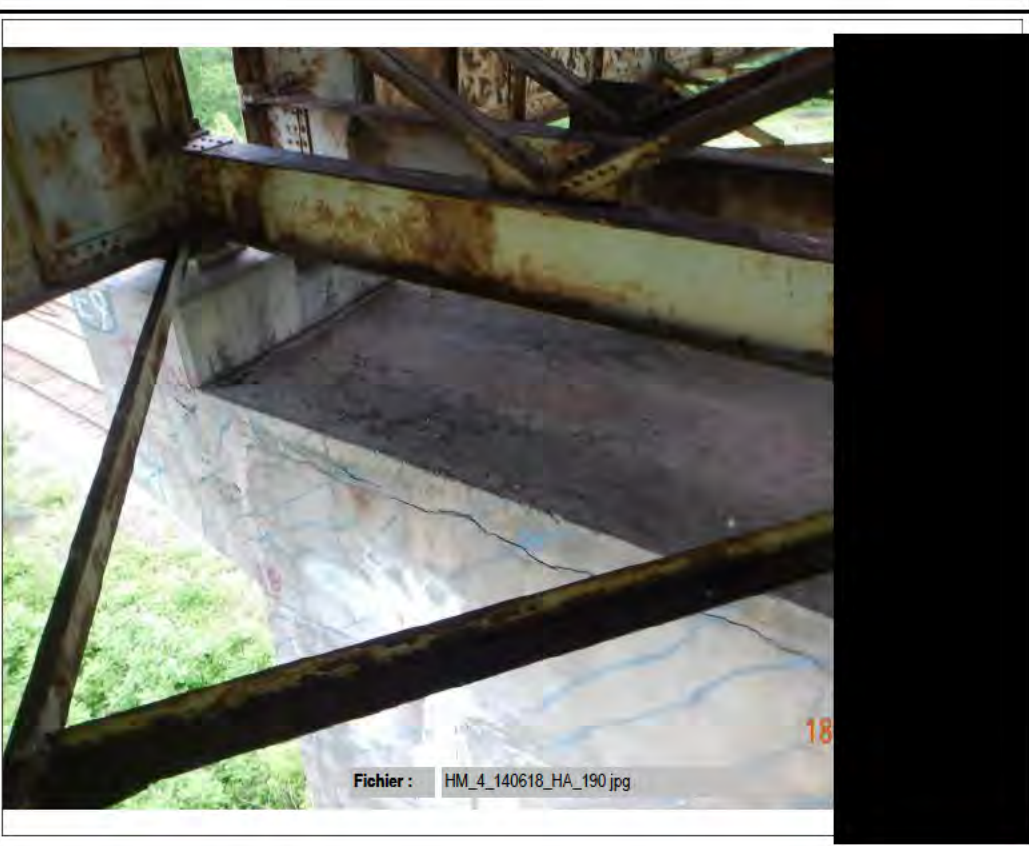
Photo no.:
HM_4_140618_HA_190

Délaminage du béton sur 10% des surfaces. Fissures polygonales moyennes représentant 50% des surfaces.

Recomm. no : 9826

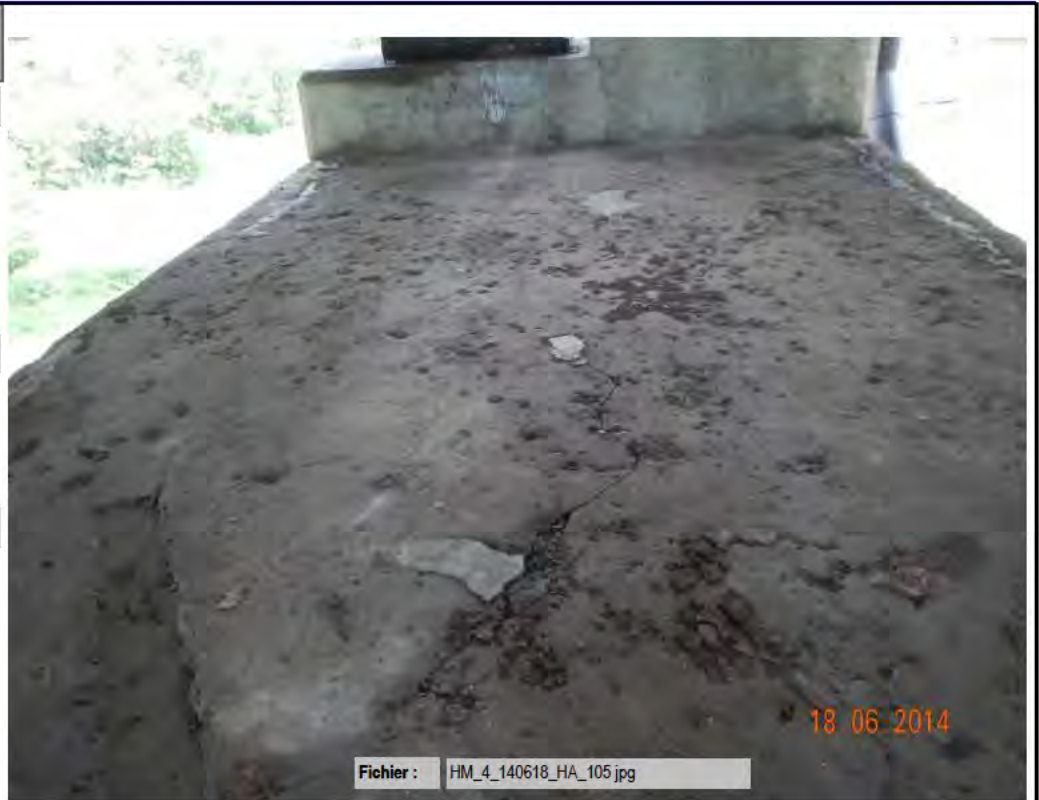
Délaminage du béton sur 4% des surfaces. Fissures polygonales moyennes représentant 10% des surfaces.

Recomm. no : 9826

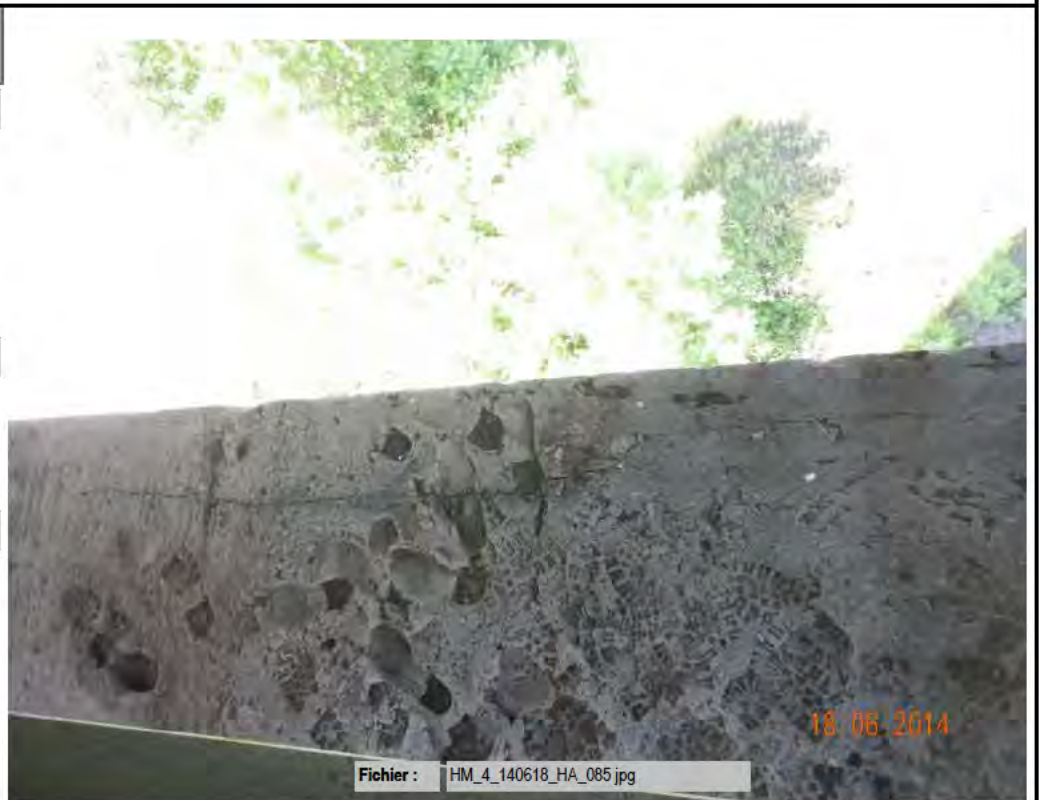
Photo no.:
HM_4_140618_HA_085

Délaminage du béton sur 10% des surfaces. Fissures polygonales moyennes représentant 10% des surfaces.

Recomm. no : 6508, 9826

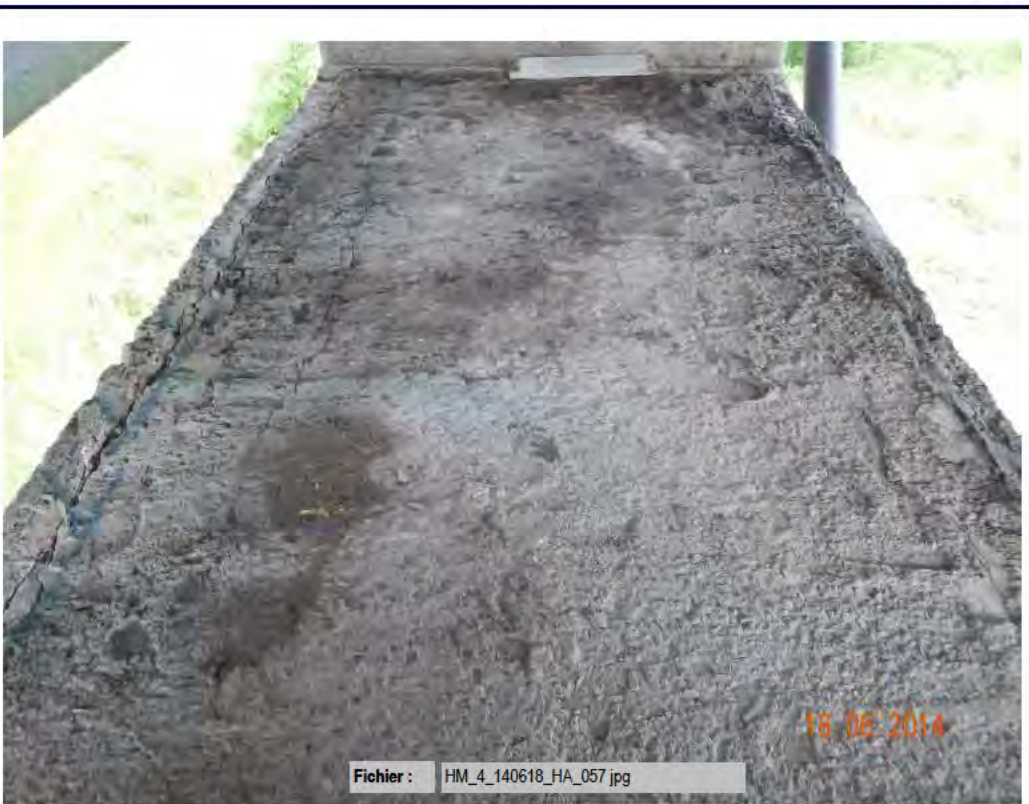
Délaminage du béton sur 10% des surfaces. Fissures polygonales moyennes représentant 10% des surfaces.

Recomm. no : 6508, 9826

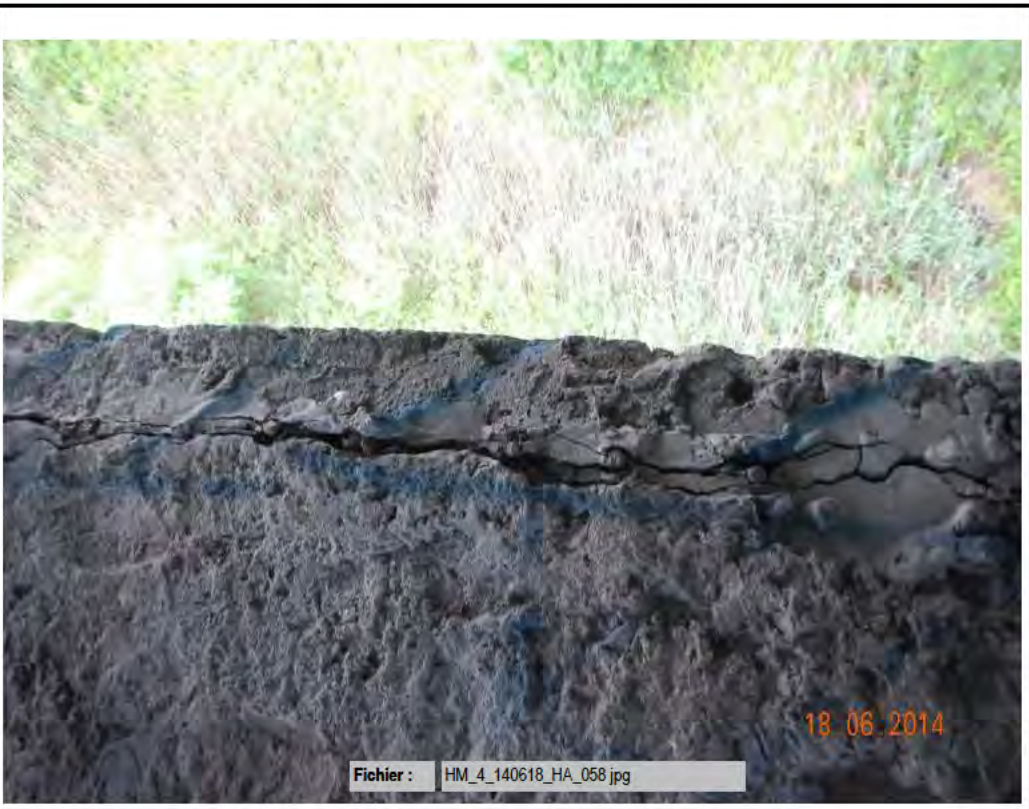
Photo no.:
HM_4_140618_HA_058

Délaminage du béton sur 10% des surfaces. Fissures polygonales moyennes représentant 10% des surfaces.

Recomm. no : 6508, 9826

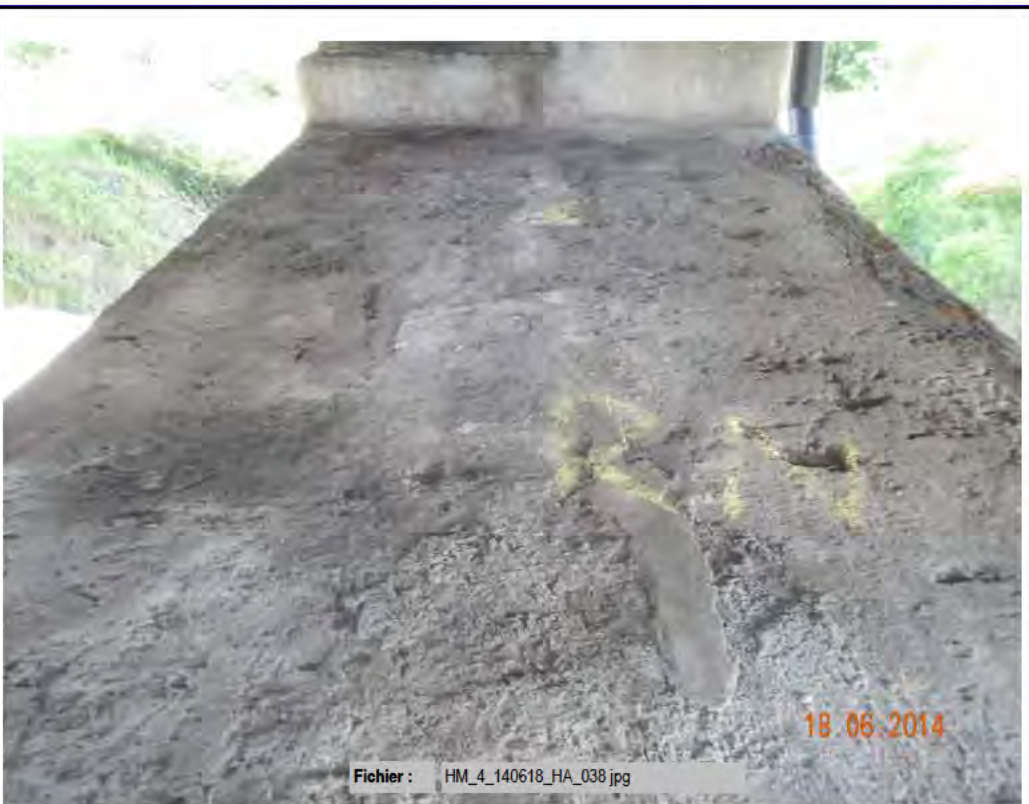
Photo no.:
HM_4_140618_HA_038

Délaminage du béton représentant 3%
des surfaces. Fissures polygonales
moyennes sur 10% des surfaces.

Recomm. no : 9826

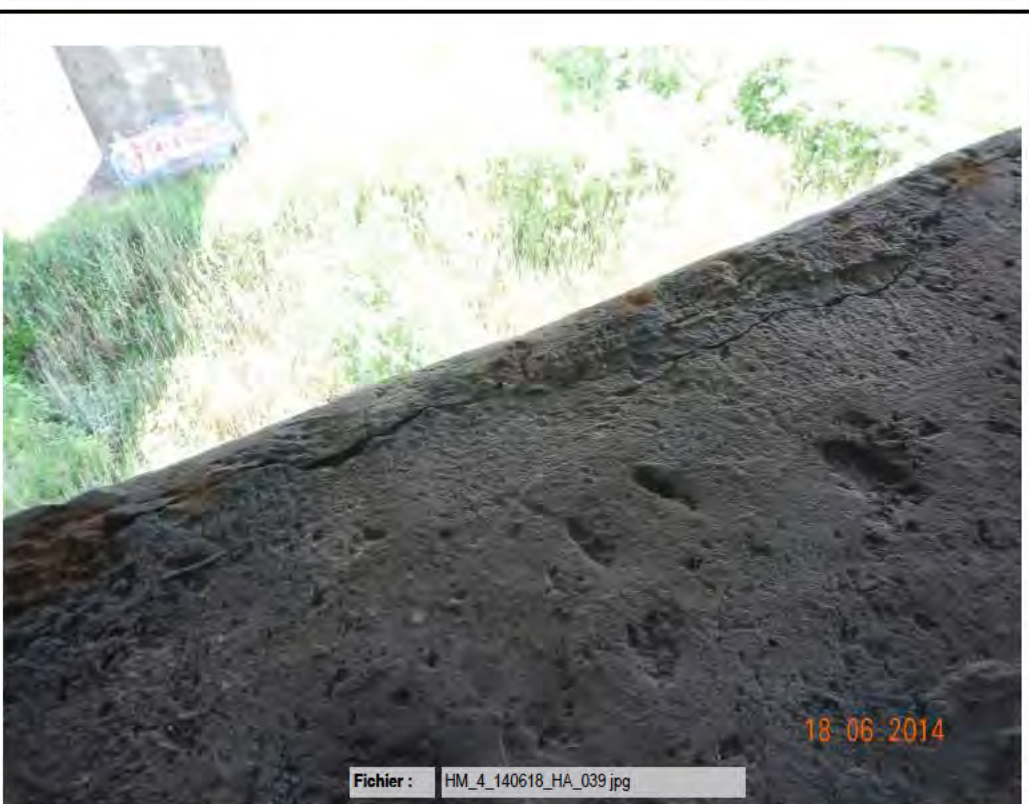
Photo no.:
HM_4_140618_HA_039

Délaminage du béton représentant 3%
des surfaces. Fissures polygonales
moyennes sur 10% des surfaces.

Recomm. no : 9826

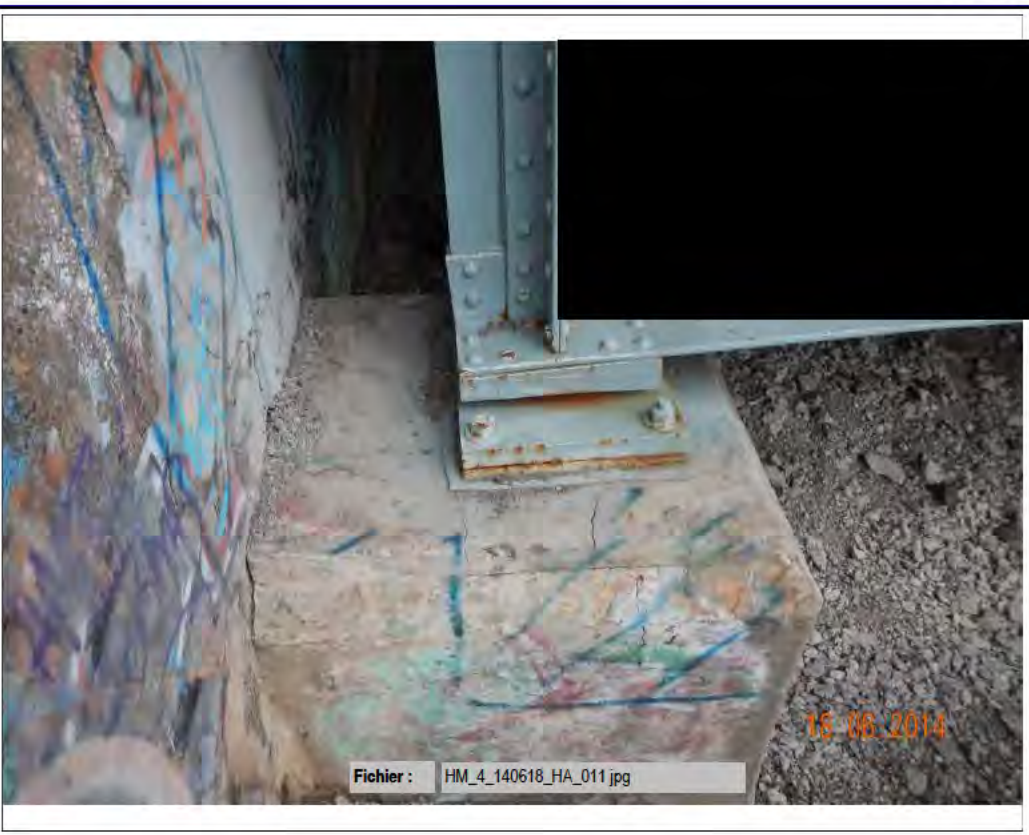
Délaminage du béton sur 5% des surfaces et fissures polygonales moyennes.

Recomm. no : 9826

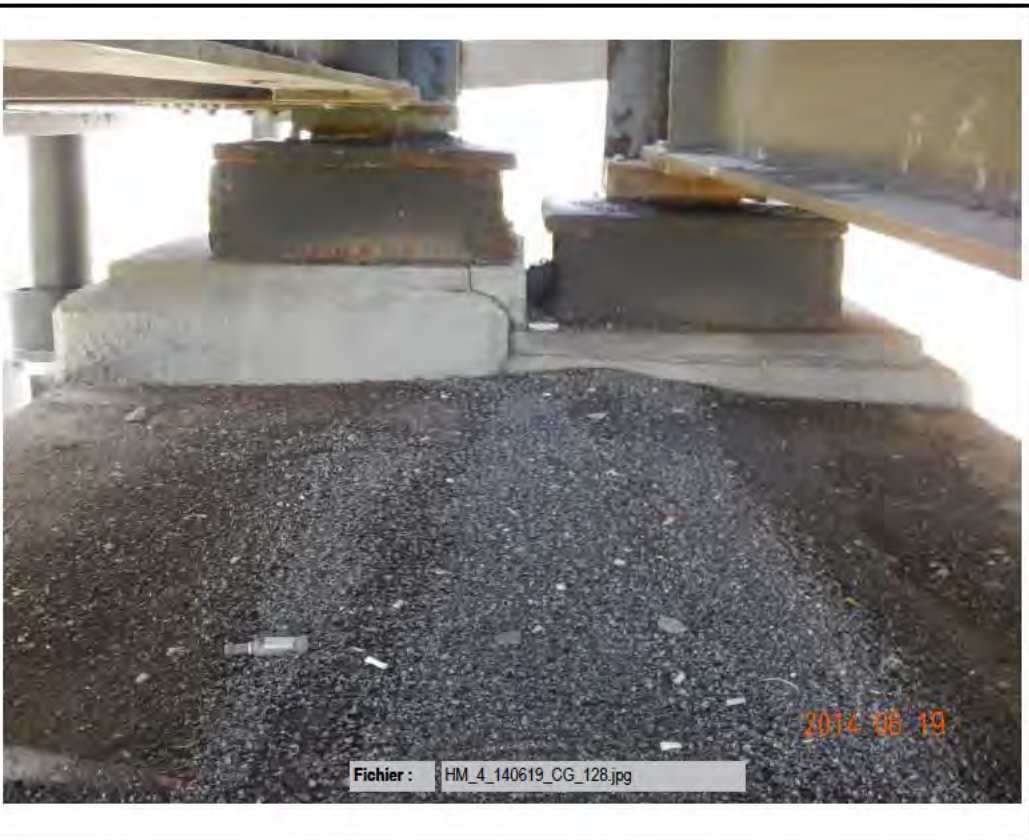
Photo no.:
HM_4_140619_CG_128

Fissures polygonales moyennes.

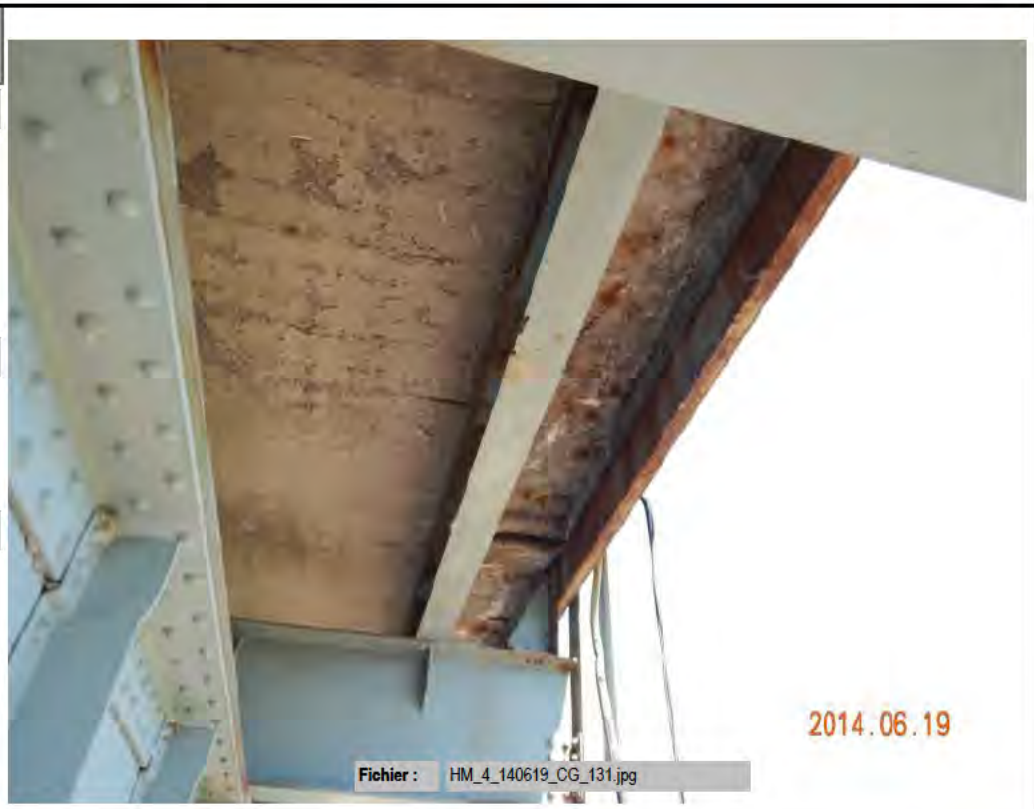
Délaminage, éclatement avec armatures visibles corrodées et perte de section de plus de 30% et désagrégation importante du béton. Fissures moyennes à importantes et traces de rouille et d'efflorescence. Défauts de matériaux pouvant réduire de façon très importante sa capacité.

Recomm. no : 6488

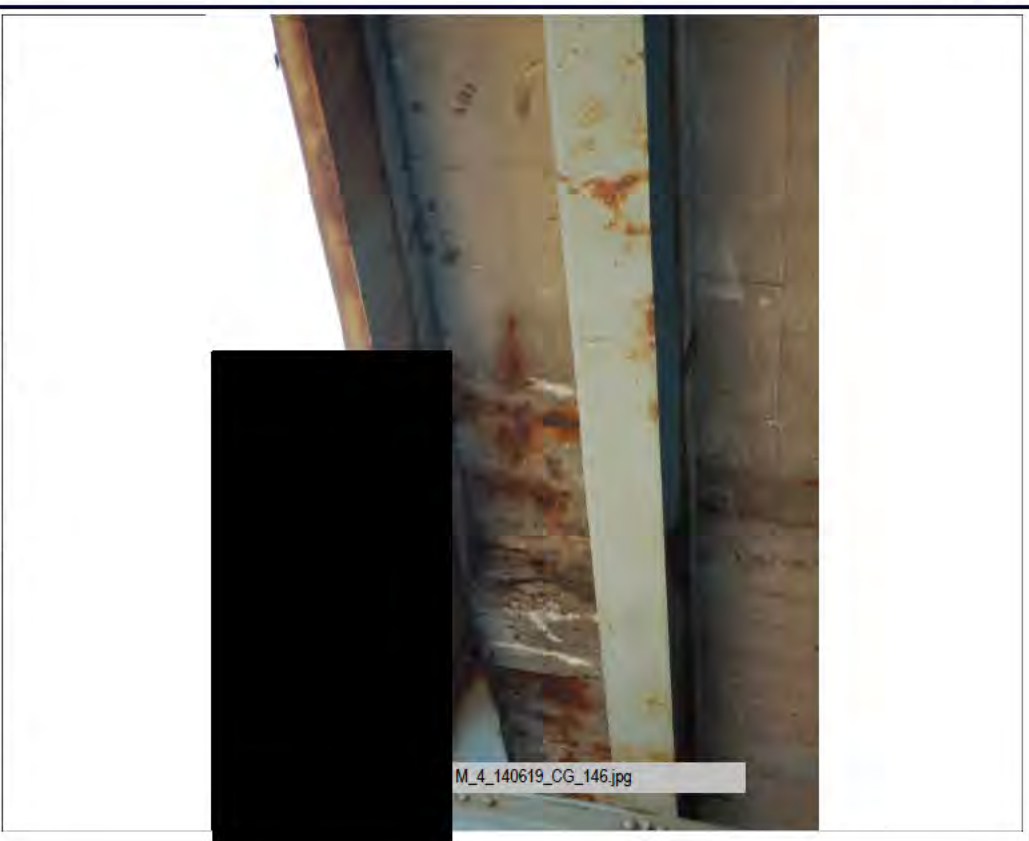
Photo no.:
HM_4_140619_CG_146

Délaminage, éclatement avec armatures visibles corrodées et perte de section de plus de 30% et désagrégation importante du béton. Fissures moyennes à importantes et traces de rouille et d'efflorescence. Défauts de matériaux pouvant réduire de façon très importante sa capacité.

Recomm. no : 6488

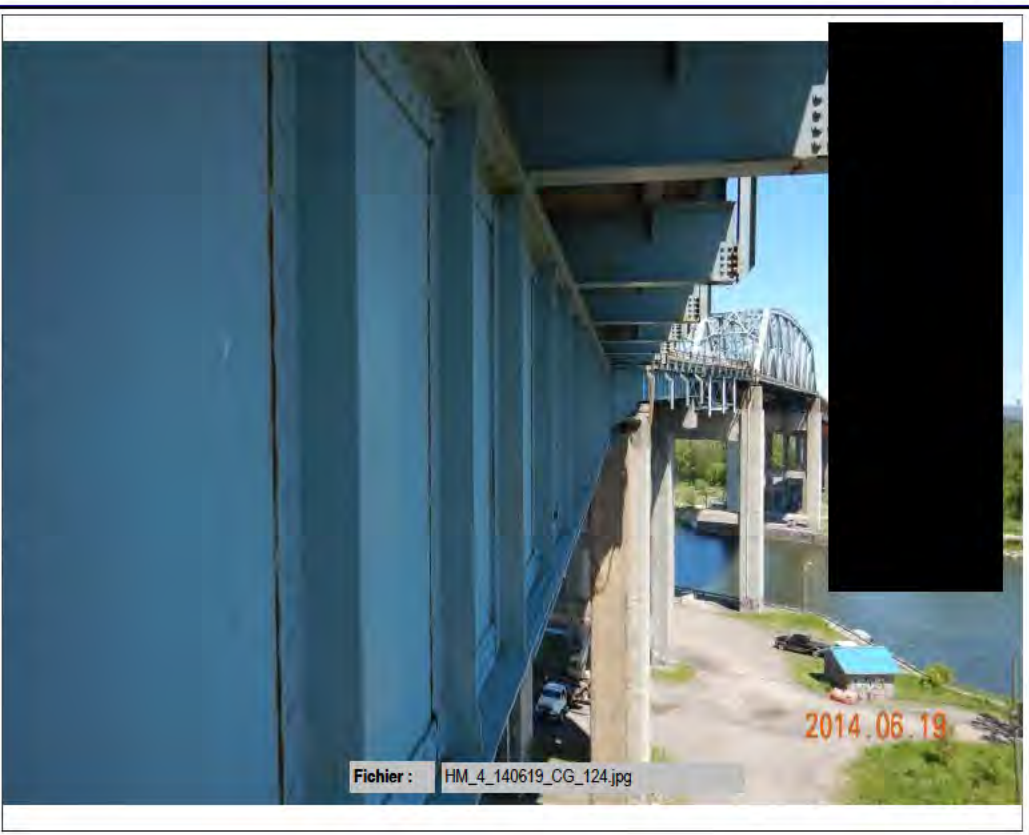
Perte de matériaux légère dans le bas de la plaque d'âme à plusieurs endroits, face extérieure. Déformation par corrosion légère de quelques raidisseurs, face extérieures.

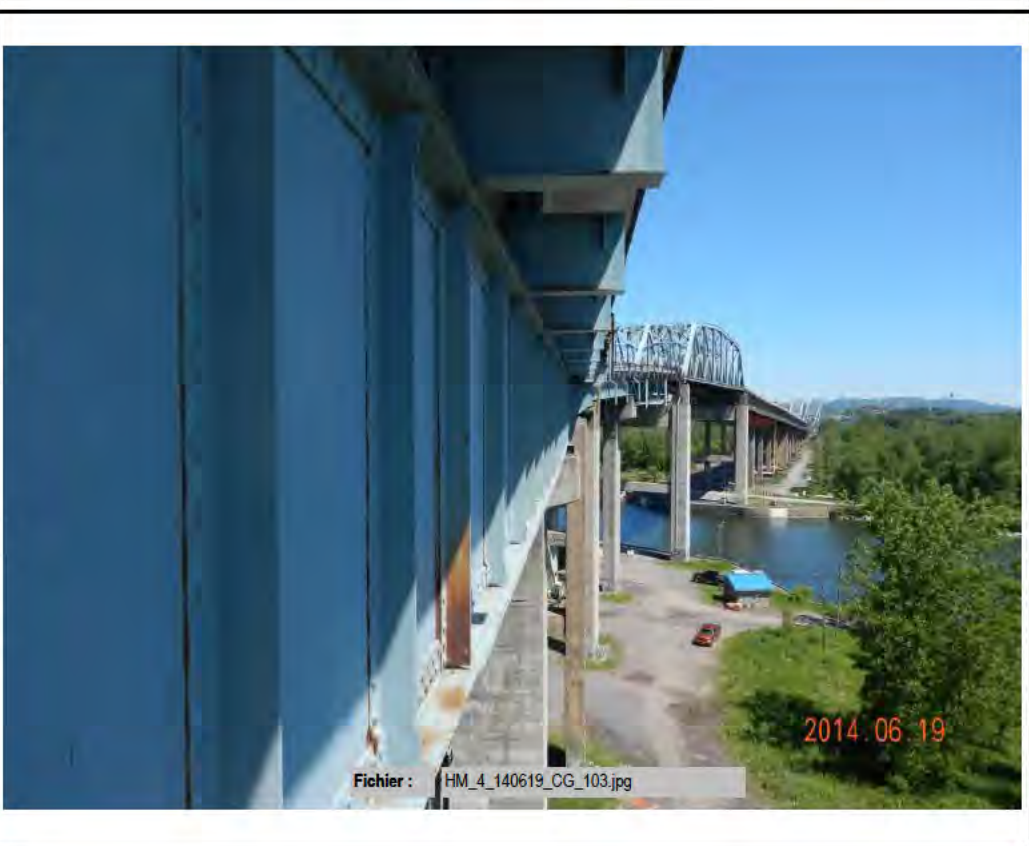
Photo no.:
HM_4_140619_CG_103

Corrosion moyenne à importante à quelques endroits. Perte de matériaux de 1-2 dans le bas de la plaque d'âme à plusieurs endroits, face extérieure et intérieure.

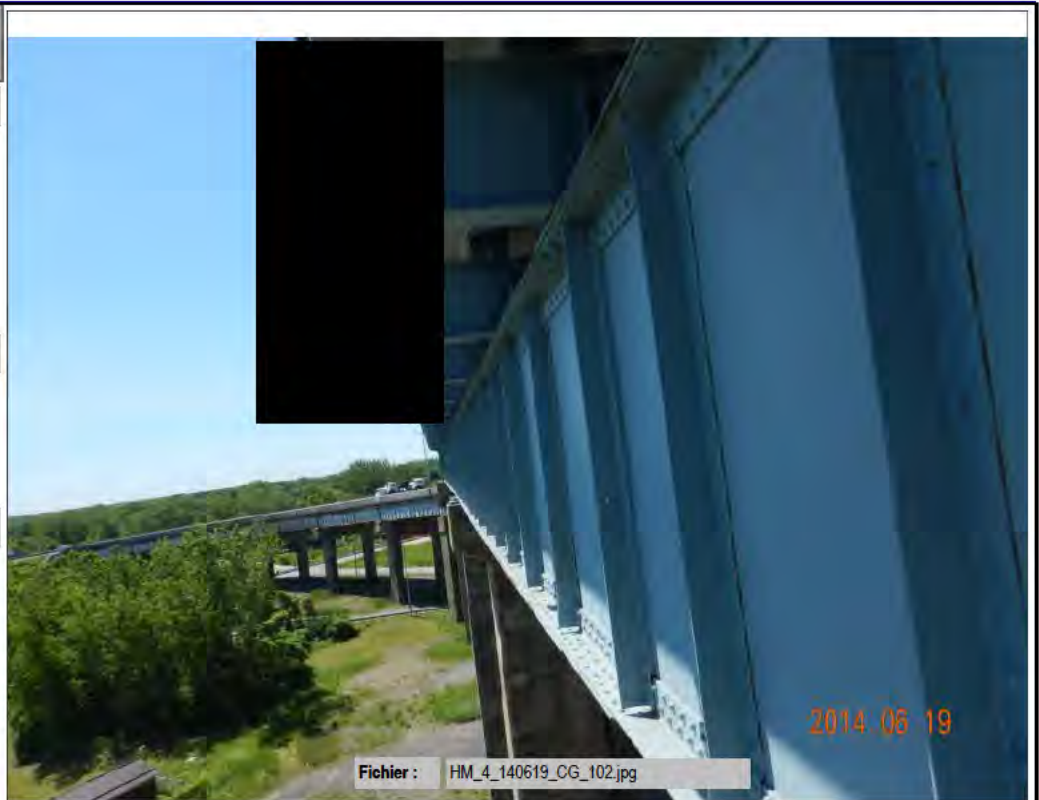
Corrosion moyenne à importante à quelques endroits. Perte de matériaux de 1-2mm dans le bas de la plaque d'âme à plusieurs endroits, face extérieure.

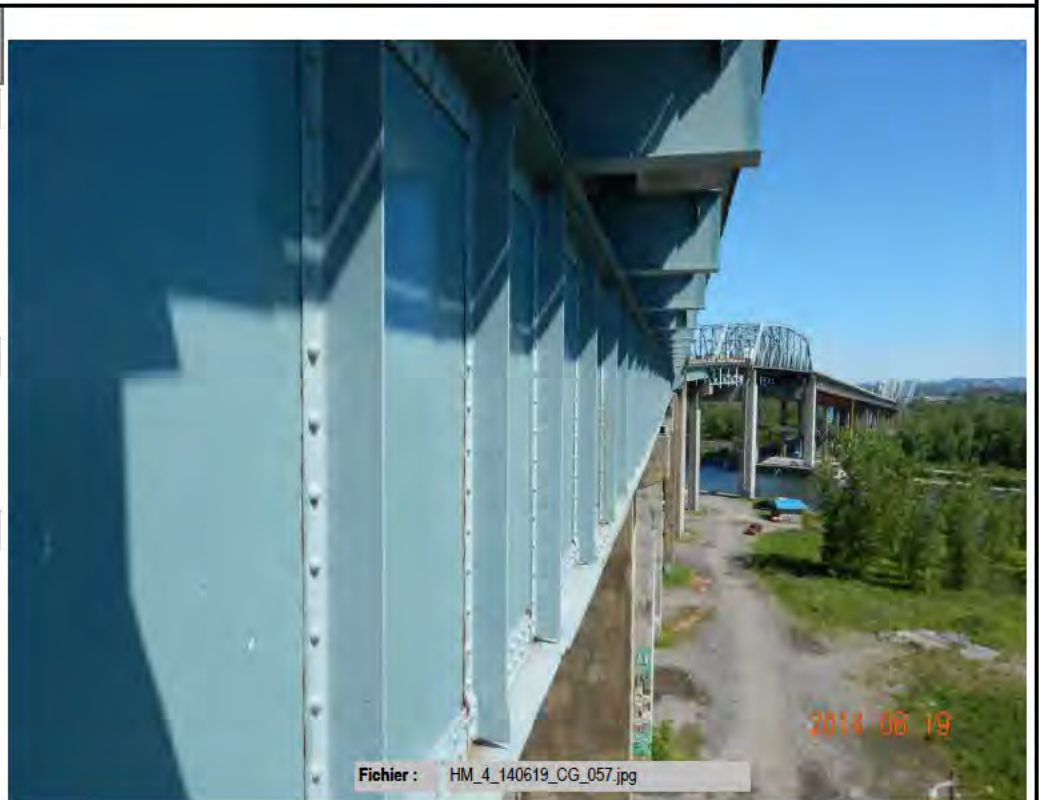
Photo no.:
HM_4_140619_CG_057

Corrosion moyenne à importante à quelques endroits. Perte de matériaux de 2mm dans le bas de la plaque d'âme sur toute la longueur de la poutre, face extérieure.

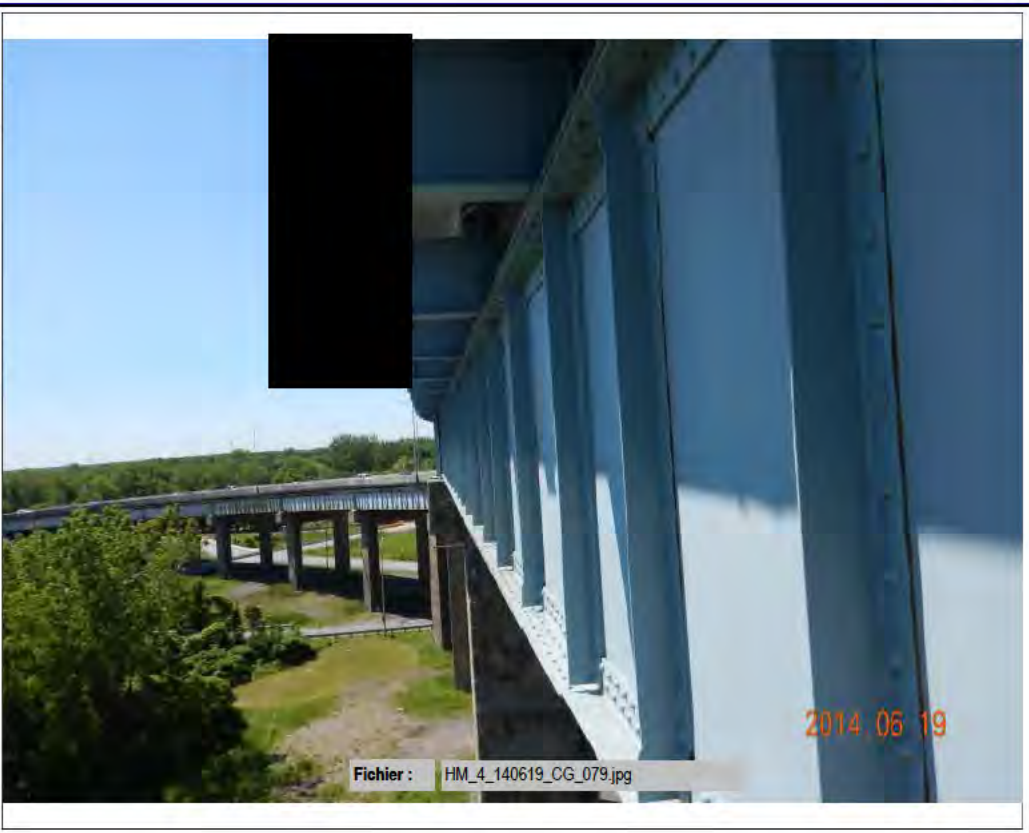
Photo no.:
HM_4_140619_CG_079

Corrosion moyenne à importante à quelques endroits. Perte de matériaux de 2mm dans le bas de la plaque d'âme sur toute la longueur de la poutre, face extérieure.

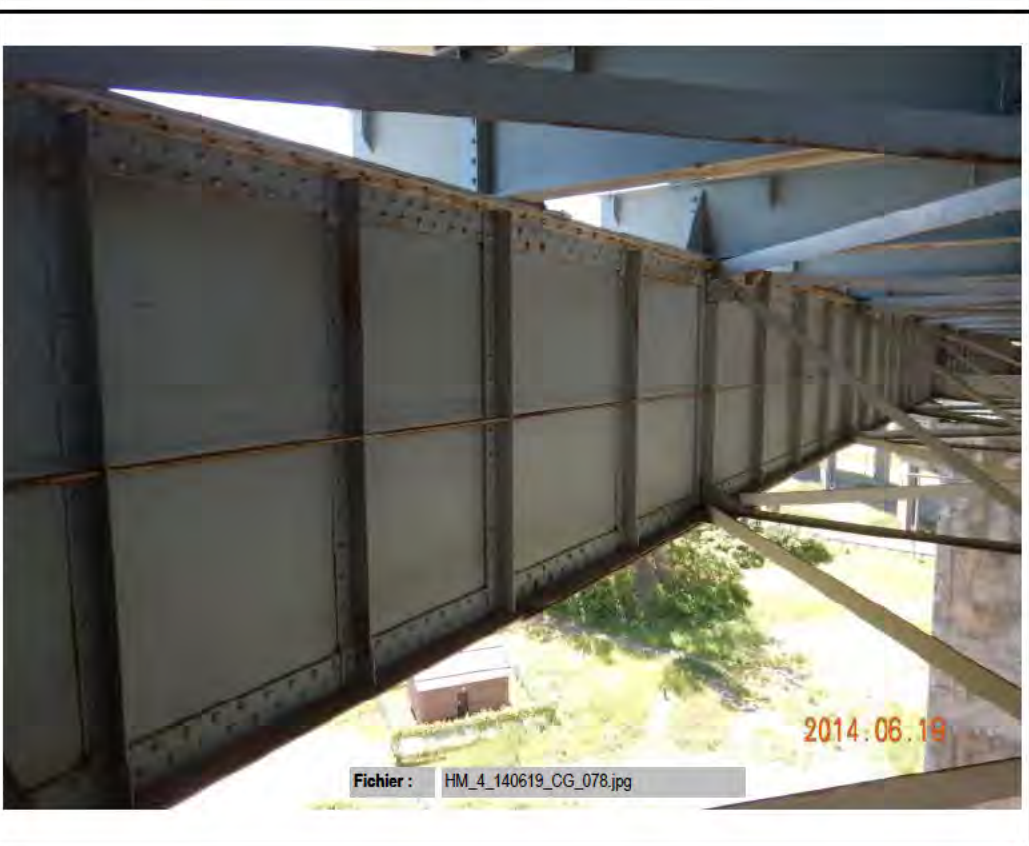
Photo no.:
HM_4_140619_CG_078

Déformation par corrosion de quelques raidisseurs, face extérieure et de la semelle inférieure.

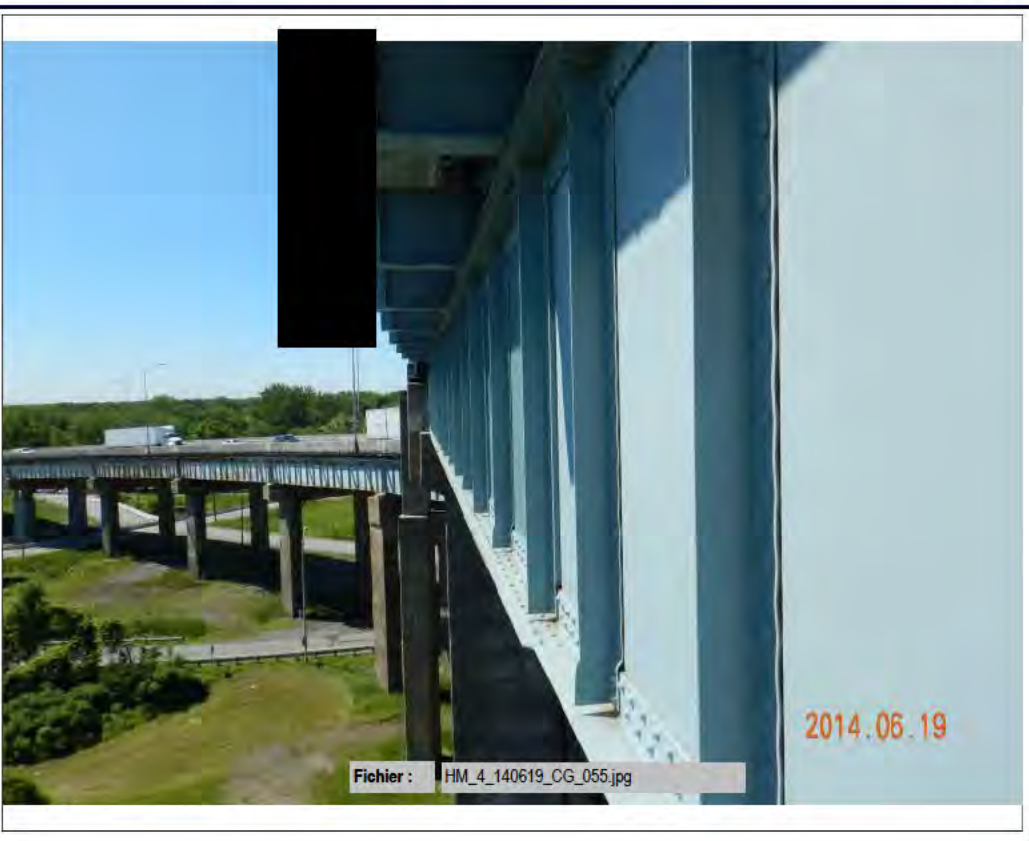
Corrosion moyenne à importante à quelques endroits. Perte de matériaux de 1-2mm dans le bas de la plaque d'âme sur toute la longueur de la poutre et sur le dessus de la semelle inférieure, face extérieure.

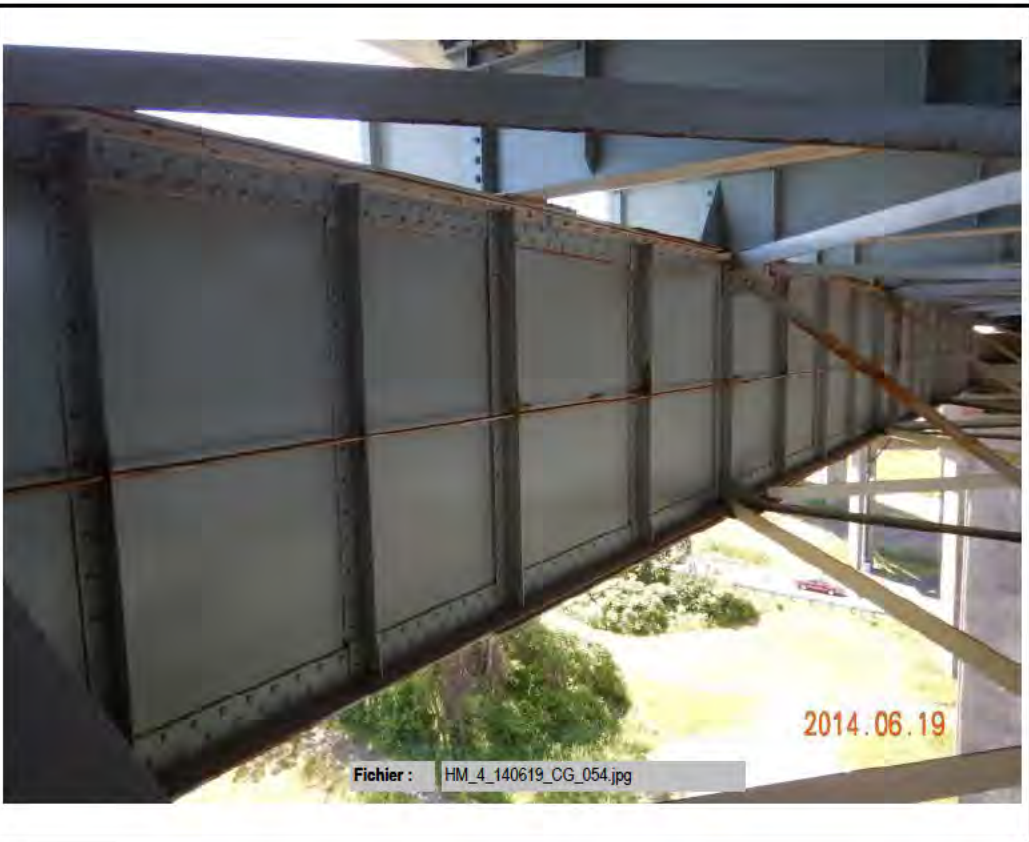
Photo no.:
HM_4_140619_CG_054

Corrosion moyenne à importante à quelques endroits. Déformation par corrosion de 20mm de la semelle inférieure et supérieure.

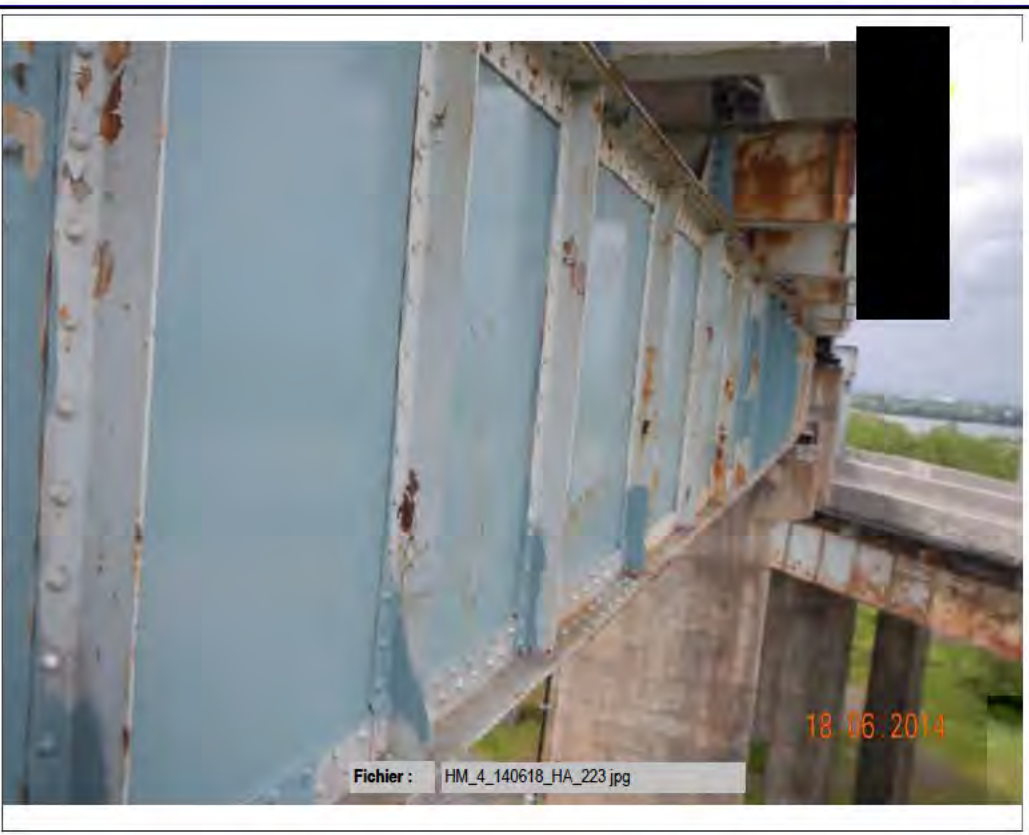
Photo no.:
HM_4_140618_HA_223

Corrosion moyenne à importante à quelques endroits. Perte de matériaux de 1-5mm dans le bas de la plaque d'âme à quelques endroits, face extérieure.

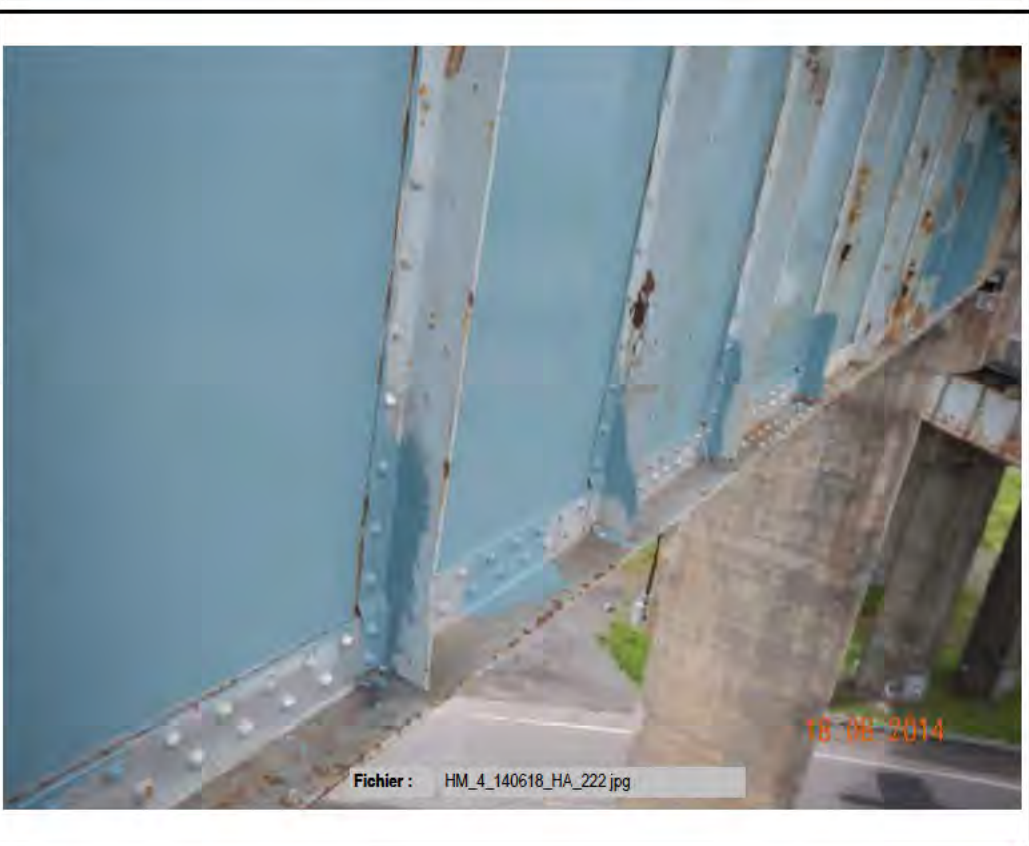
Photo no.:
HM_4_140618_HA_222

Corrosion moyenne à importante à quelques endroits. Perte de matériaux de 1-5mm dans le bas de la plaque d'âme à quelques endroits, face extérieure.

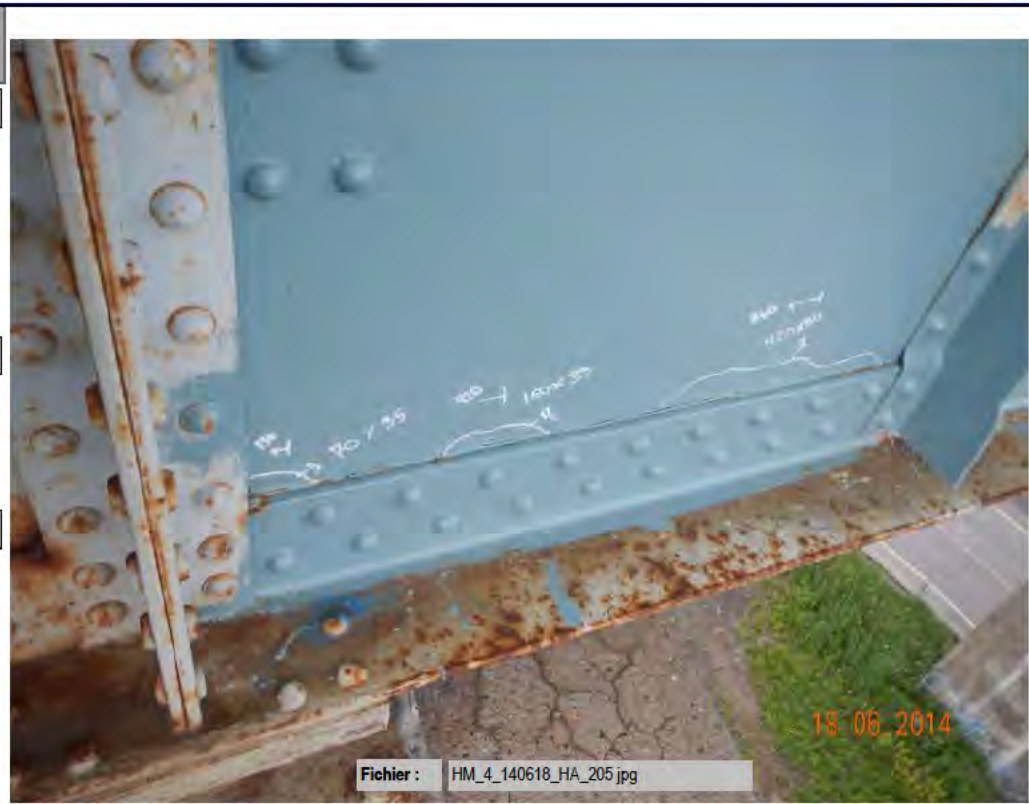
Corrosion moyenne à importante à quelques endroits. Perte de matériaux de 1-5mm dans le bas de la plaque d'âme à quelques endroits, face extérieure.

Recomm. no : 6481

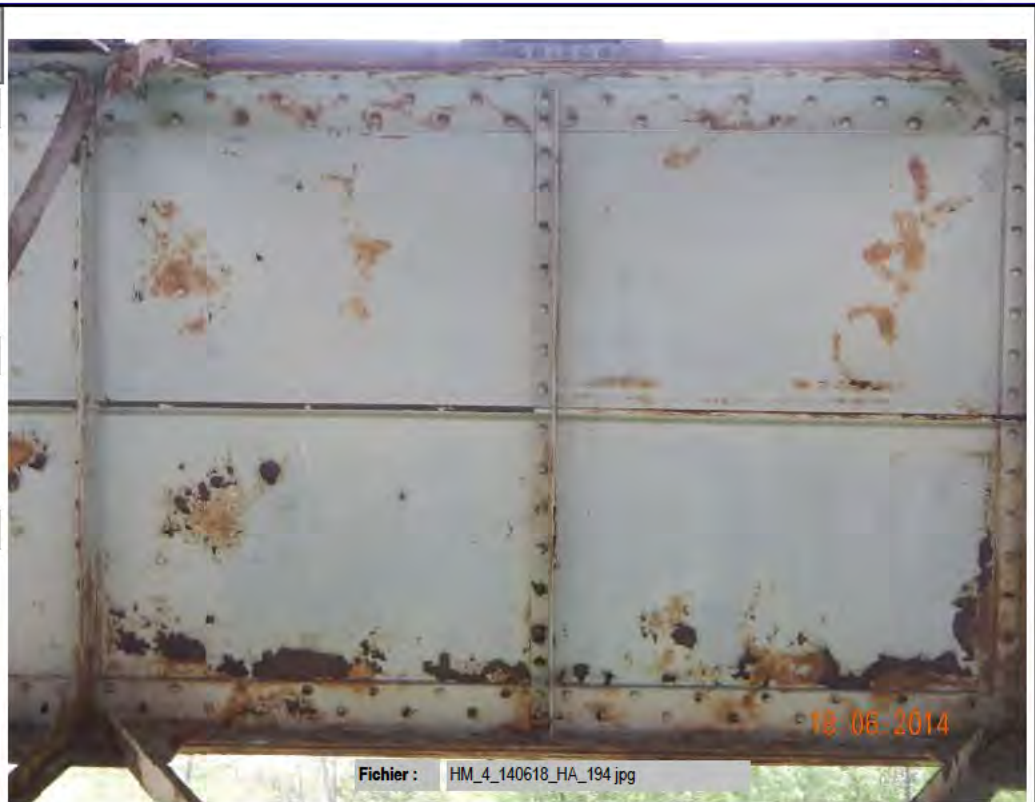
Corrosion moyenne à importante à quelques endroits.

Recomm. no : 10290

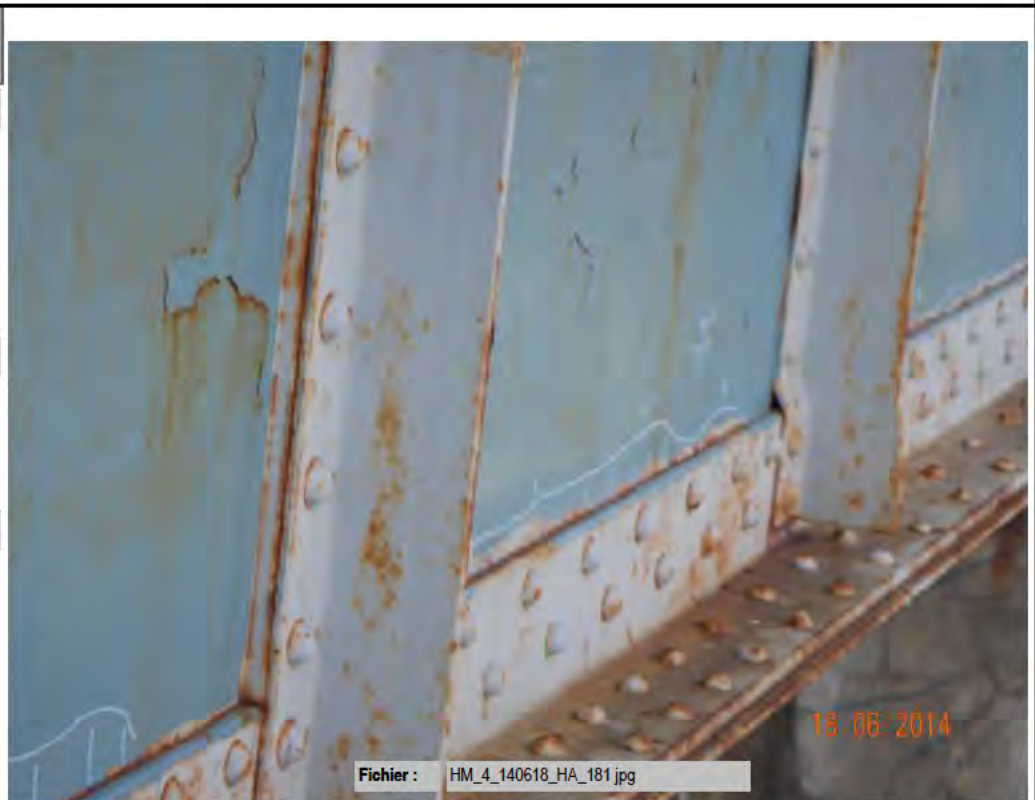
Photo no.:
HM_4_140618_HA_181

Corrosion moyenne à importante à quelques endroits. Perte de matériaux de 1-5mm dans le bas de la plaque d'âme à quelques endroits, face extérieure.

Recomm. no : 6481

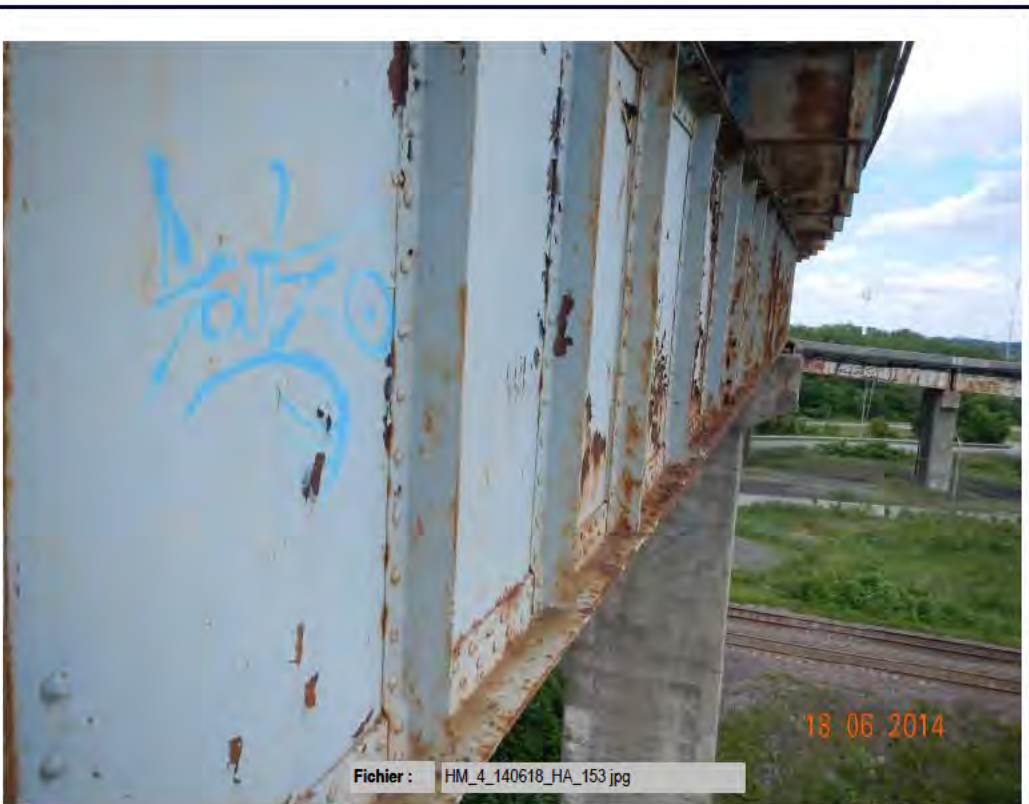
Corrosion moyenne à importante à quelques endroits. Perte de matériaux de 2-3mm dans le bas de la plaque d'âme localisée, face extérieure.

Recomm. no : 10290
