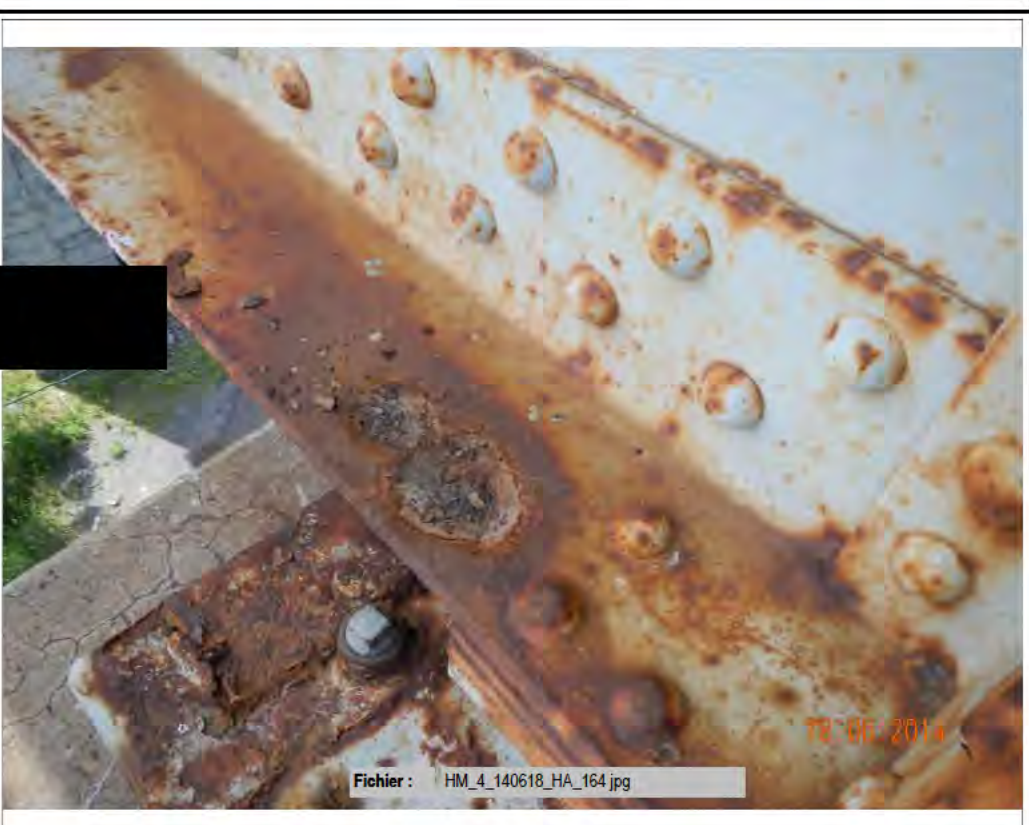
Photo no.:
HM_4_140618_HA_164

Corrosion moyenne à importante à quelques endroits. Perte de matériaux jusqu'à 6mm localisée à quelques endroits sur le dessus de la semelle inférieure.

Recomm. no : 6481

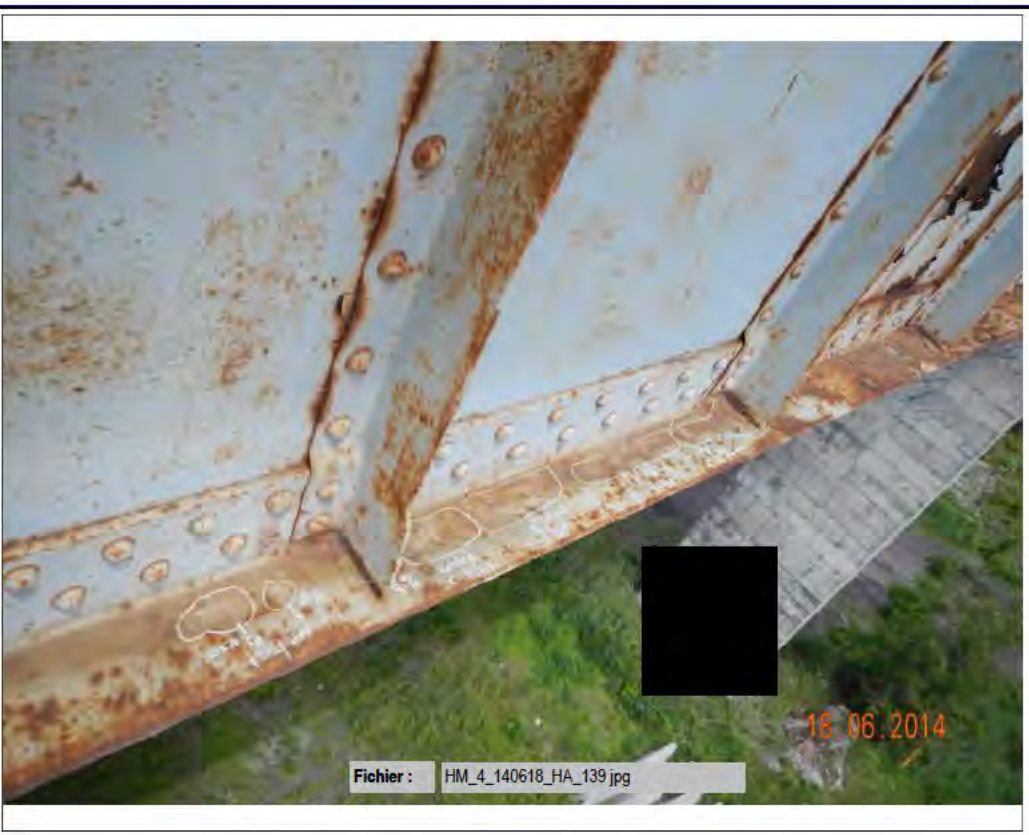
Corrosion moyenne à importante à quelques endroits. Perte de matériaux jusqu'à 6mm à plusieurs endroits sur le dessus de la semelle inférieure.

Recomm. no : 6481

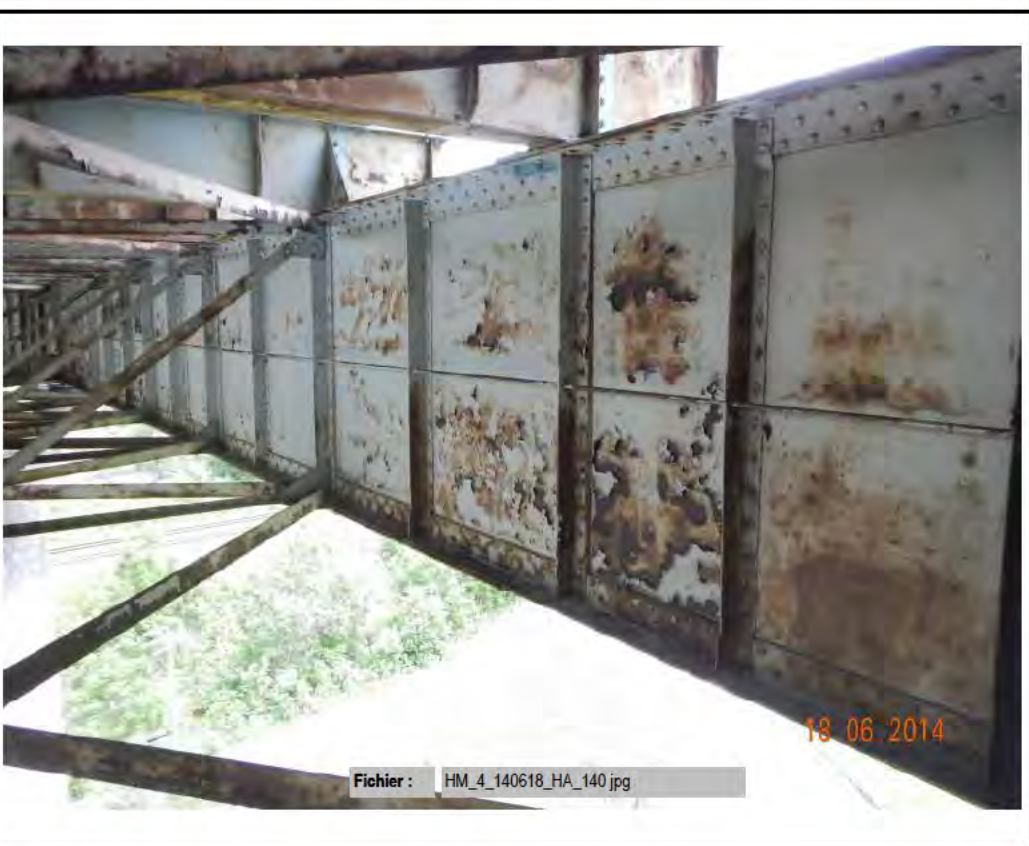
Photo no.:
HM_4_140618_HA_140

Corrosion moyenne à importante à quelques endroits. Déformation par corrosion de 10 à 15mm de la semelle inférieure.

Recomm. no : 6481, 10290

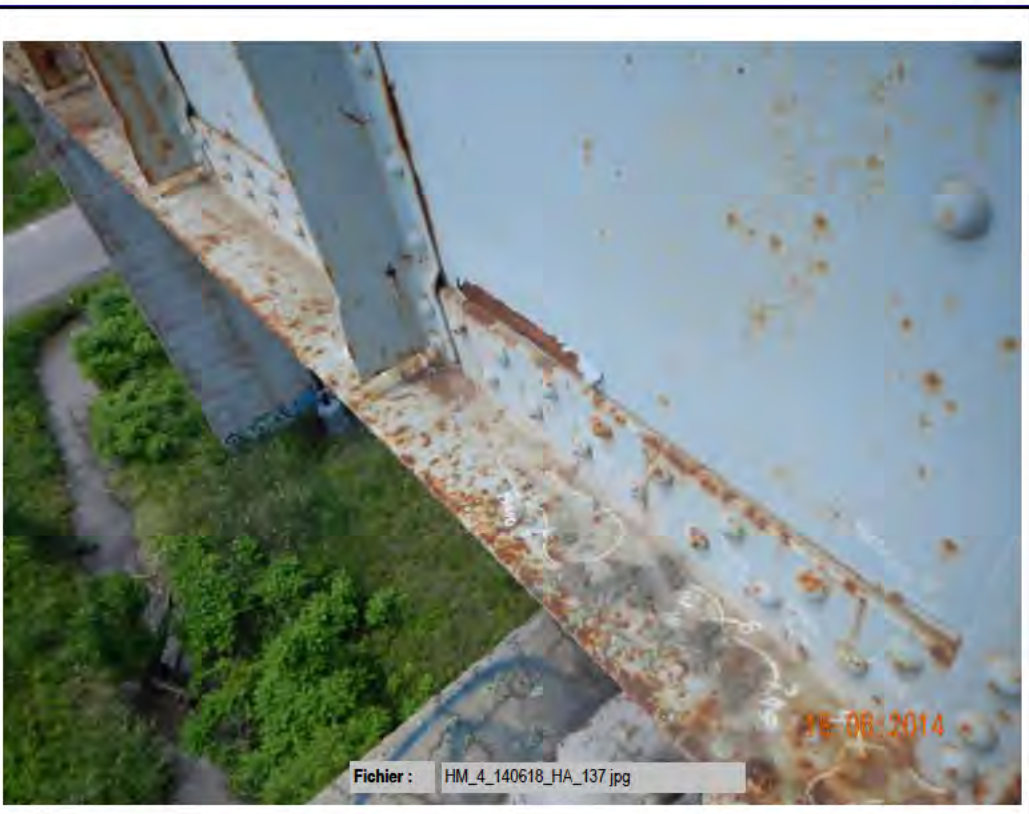
Corrosion moyenne à importante à quelques endroits. Perte de matériaux jusqu'à 6mm à plusieurs endroits sur le dessus de la semelle inférieure.

Recomm. no : 6481, 10290

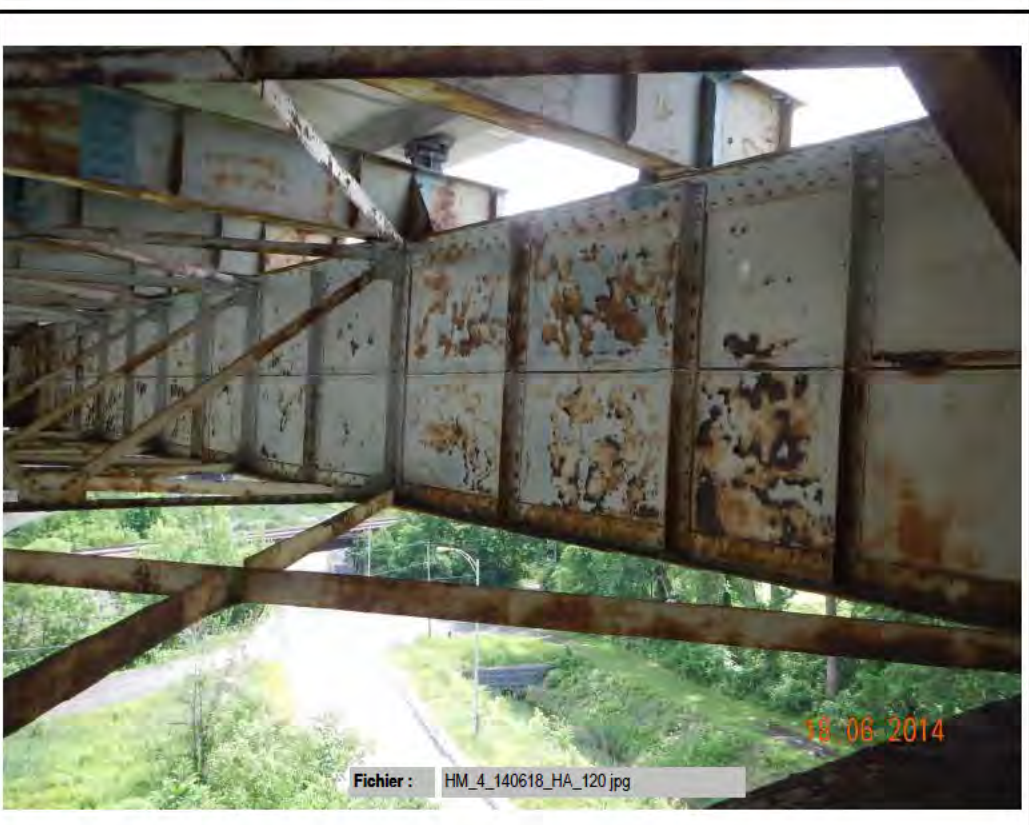
Photo no.:
HM_4_140618_HA_120

Corrosion moyenne à importante à quelques endroits. Pertes de revêtement.

Recomm. no : 10290

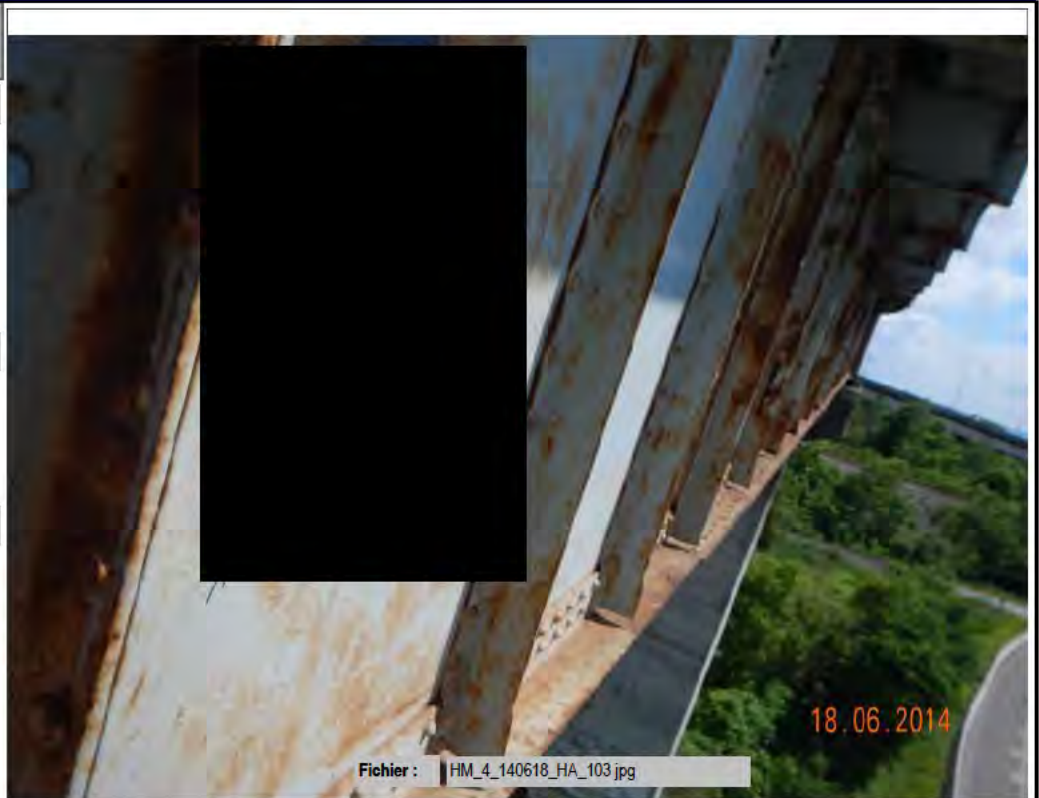
Photo no.:
HM_4_140618_HA_103

Corrosion moyenne à importante à quelques endroits. Perte de matériaux de 2-5mm localisée dans le bas de la plaque d'âme, face extérieure.

Recomm. no : 6481, 10290

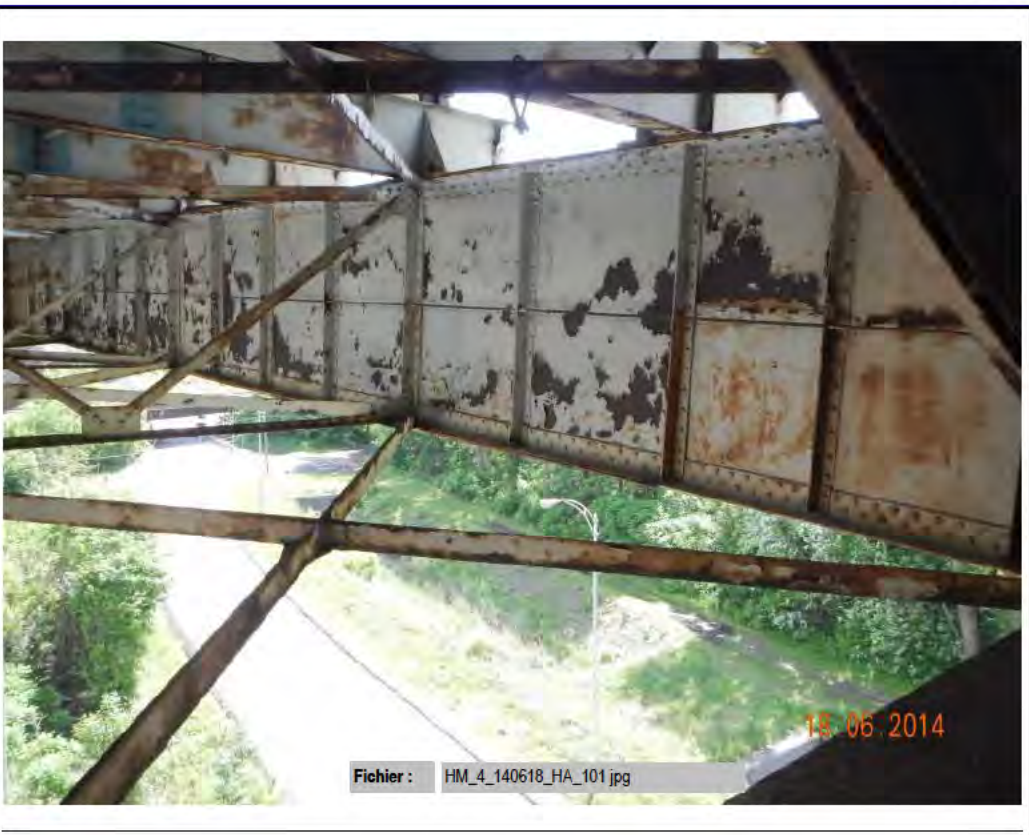
Corrosion moyenne à importante à quelques endroits. Pertes de revêtement.

Recomm. no : 10290

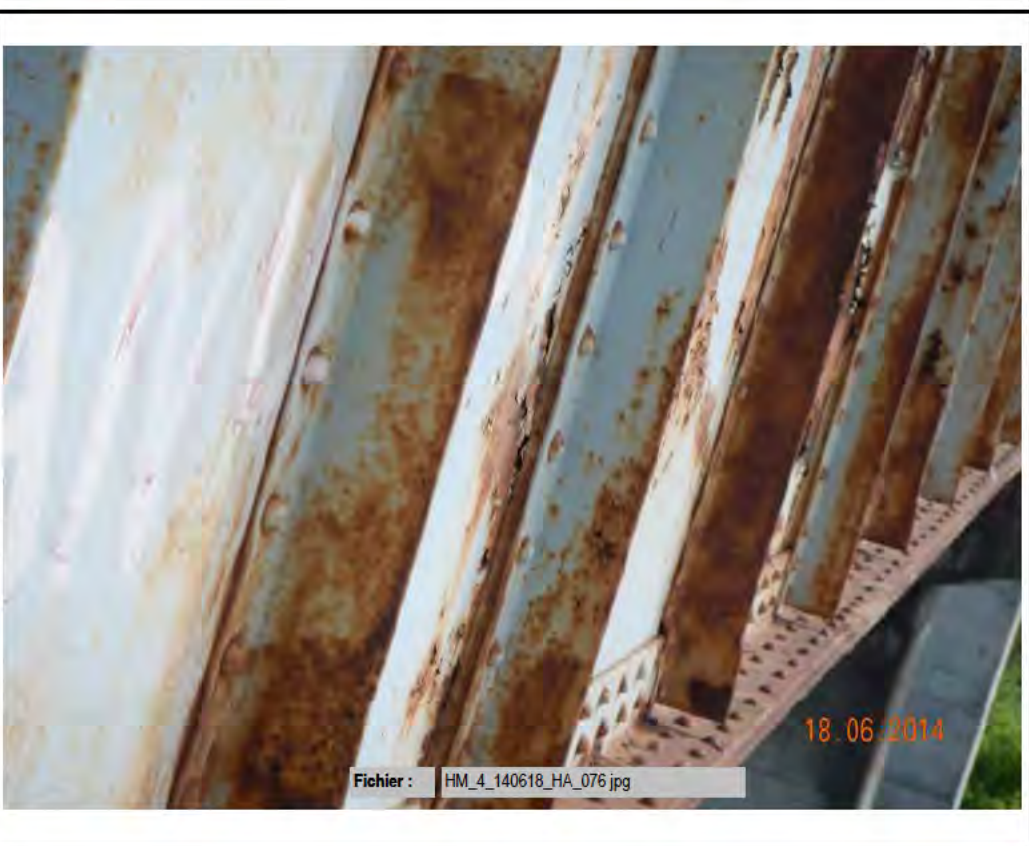
Photo no.:
HM_4_140618_HA_076

Corrosion moyenne à importante à quelques endroits. Perte de matériaux de 2-5mm localisée dans le bas de la plaque d'âme, face extérieure.

Recomm. no : 6481, 10290

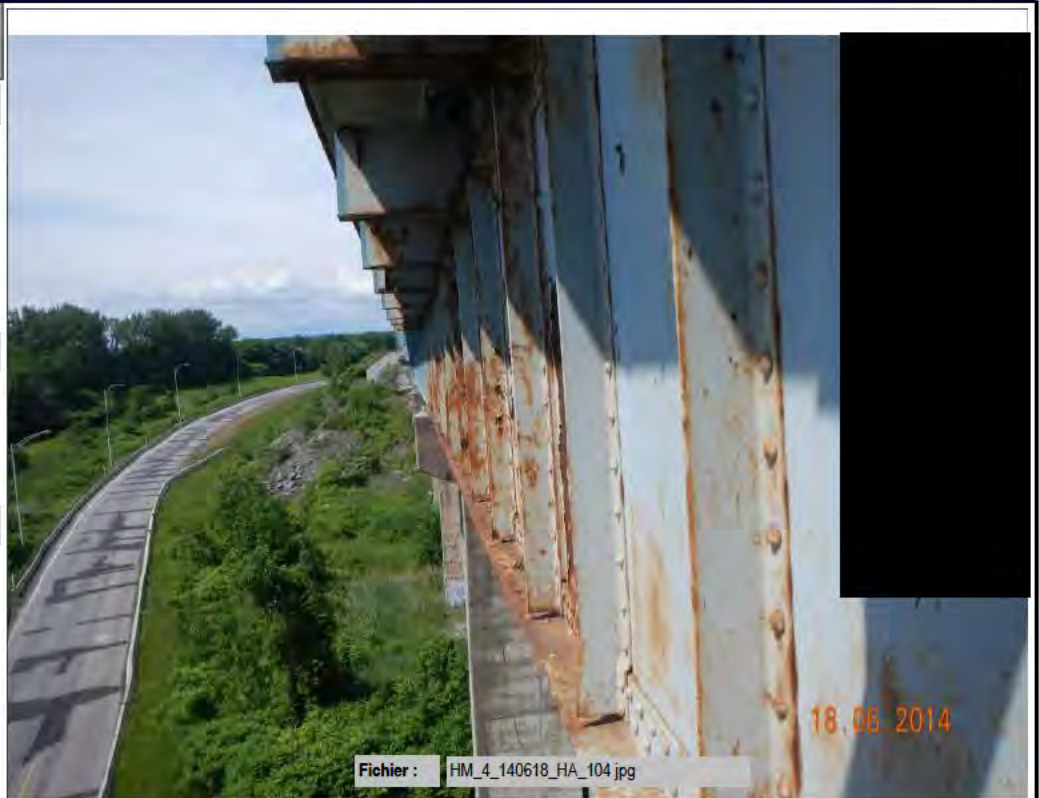
Photo no.:
HM_4_140618_HA_104

Corrosion moyenne à importante à quelques endroits. Perte de matériaux de 2-5mm localisée dans le bas de la plaque d'âme, face extérieure.

Recomm. no : 10290

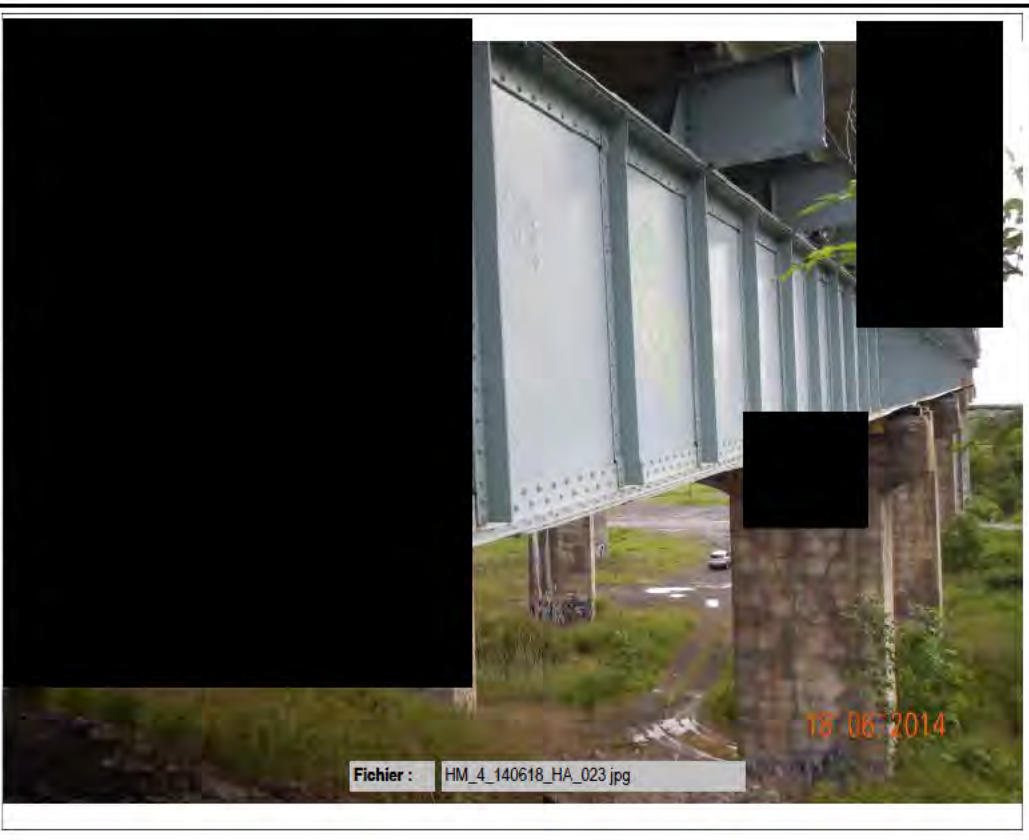
Corrosion moyenne à quelques endroits. Perte de matériaux de 1-6mm dans le bas de la plaque d'âme à plusieurs endroits, face extérieure.

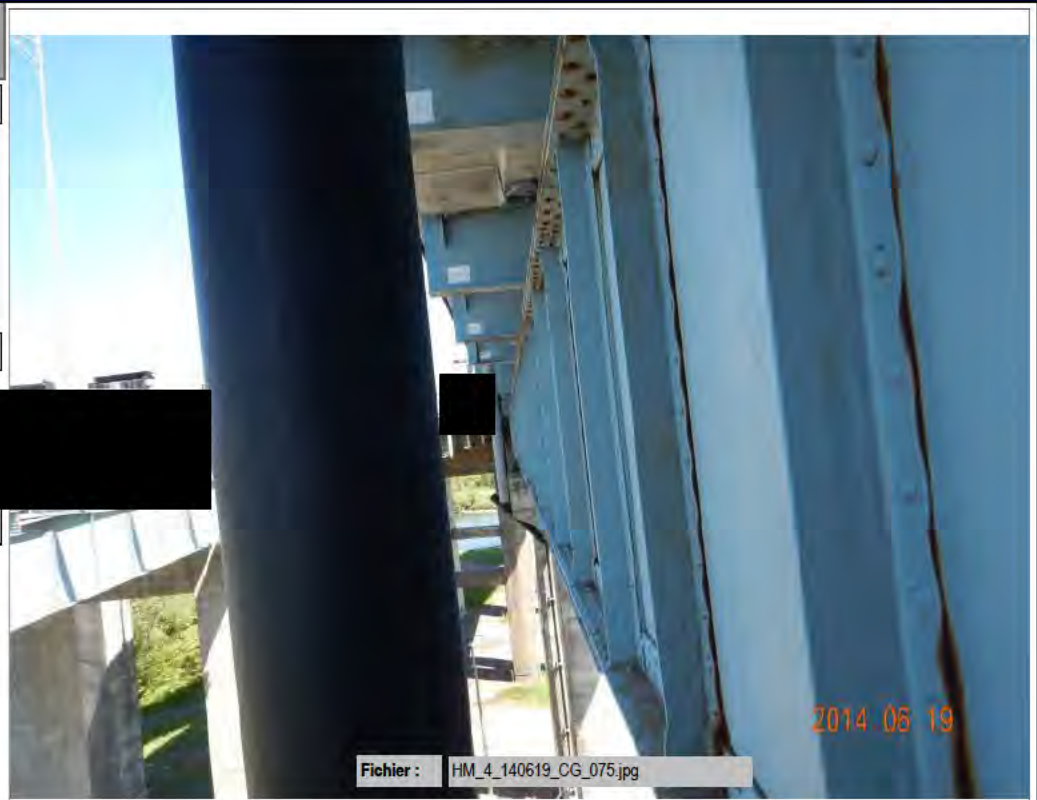
Corrosion moyenne à importante à quelques endroits. Perte de matériaux de 1-3mm dans le bas de la plaque d'âme à plusieurs endroits, face extérieure.

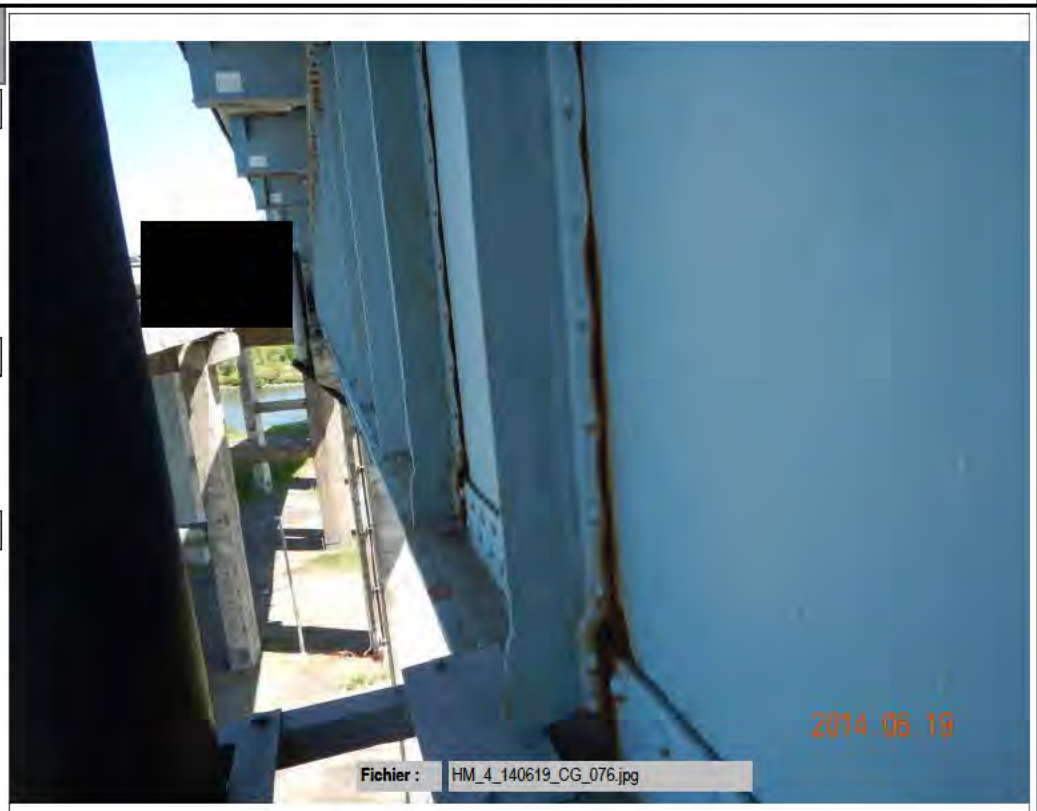
Photo no.:
HM_4_140619_CG_076

Corrosion moyenne à importante à quelques endroits. Déformation par corrosion de quelques raidisseurs, face extérieure et de la semelle supérieure.

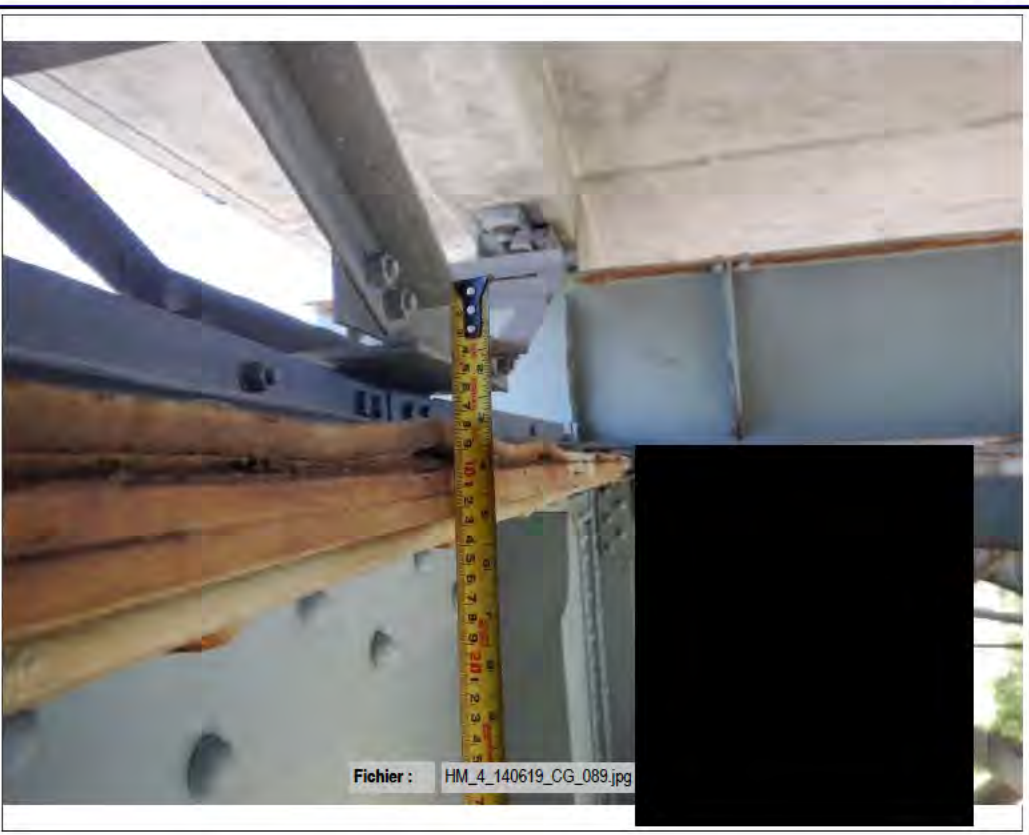
Photo no.:
HM_4_140619_CG_089

Corrosion moyenne à importante à quelques endroits. Déformation par corrosion de quelques raidisseurs, face extérieure et de la semelle supérieure.

Recomm. no : 6481

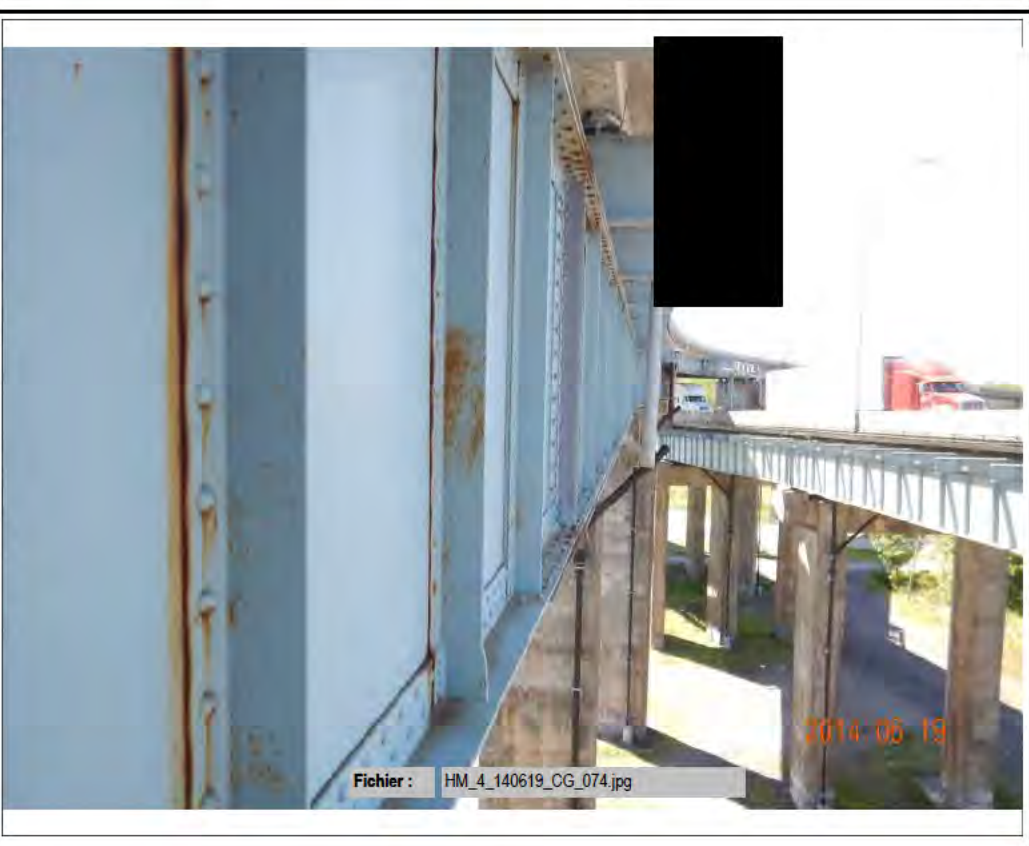
Photo no.:
HM_4_140619_CG_074

Corrosion moyenne à importante à quelques endroits. Perte de matériaux de 2mm dans le bas de la plaque d'âme sur toute la longueur de la poutre, face extérieure.

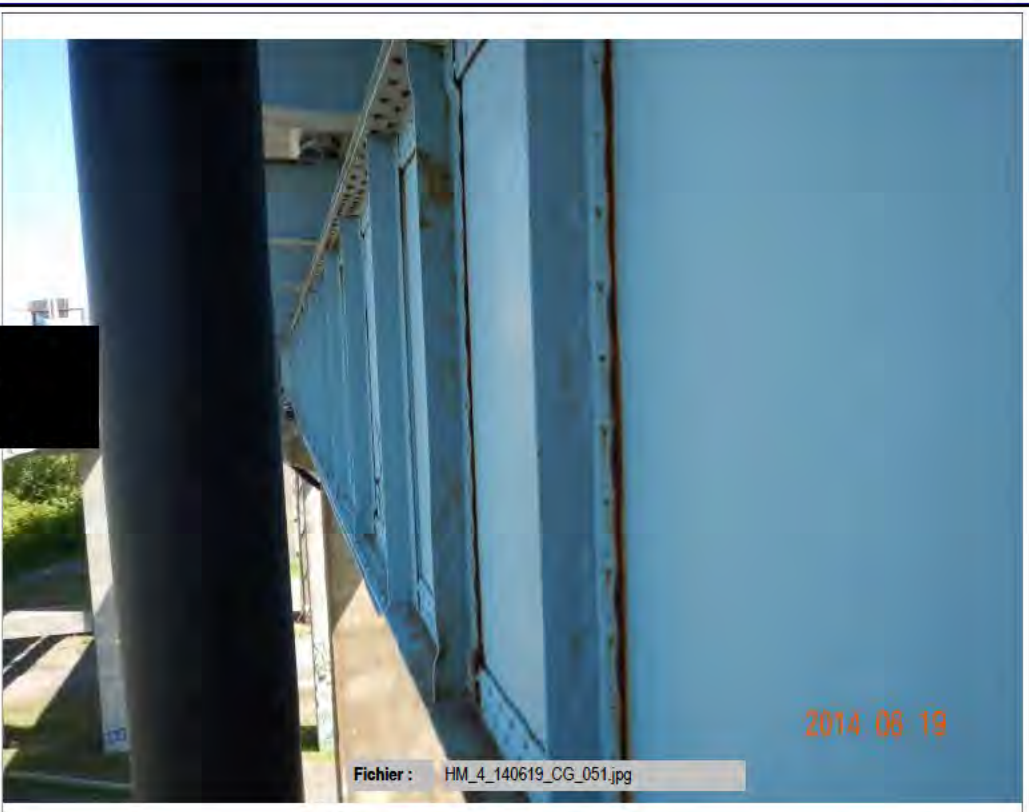
Photo no.:
HM_4_140619_CG_051

Corrosion moyenne à importante à quelques endroits. Déformation par corrosion légère à moyenne de la semelle inférieure et supérieure et de quelques raidisseurs, face extérieure.

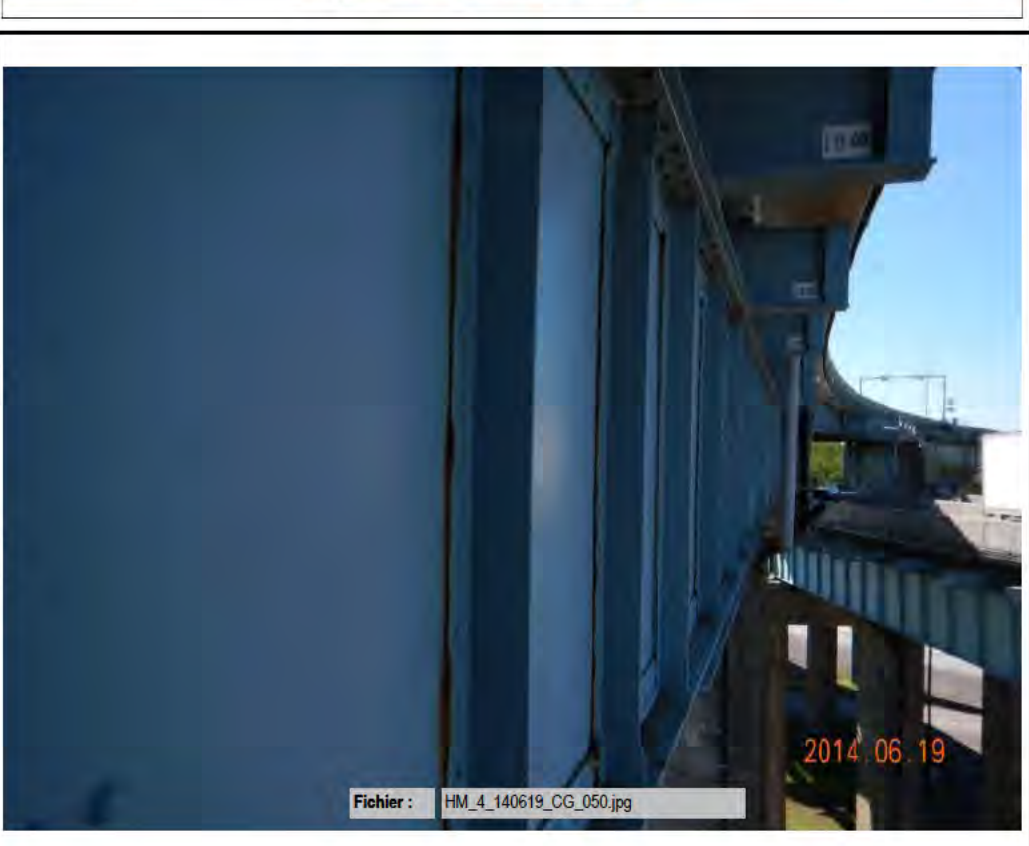
Photo no.:
HM_4_140619_CG_050

Corrosion moyenne à importante à quelques endroits. Perte de matériaux de 1-2mm dans le bas de la plaque d'âme sur toute la longueur et sur le dessus de la semelle inférieure à plusieurs endroits, face extérieure.

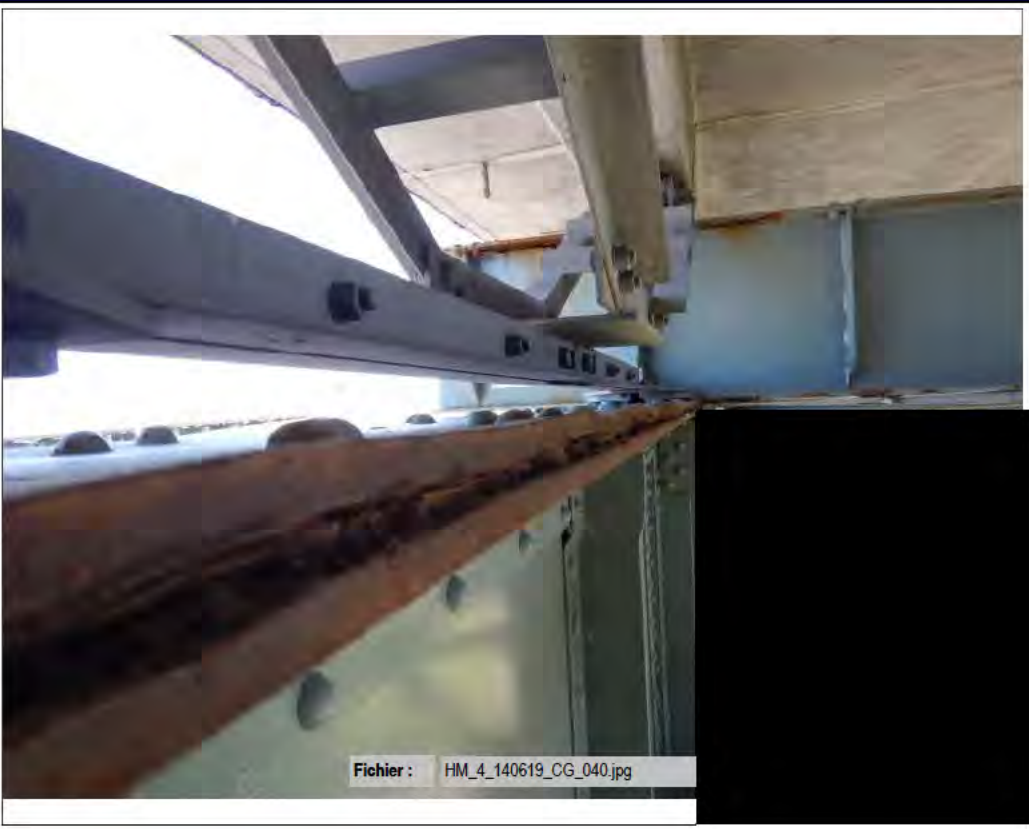
Photo no.:
HM_4_140619_CG_040

Corrosion moyenne à importante à quelques endroits. Déformation par corrosion de 20mm de la semelle inférieure et supérieure.

Recomm. no : 6481

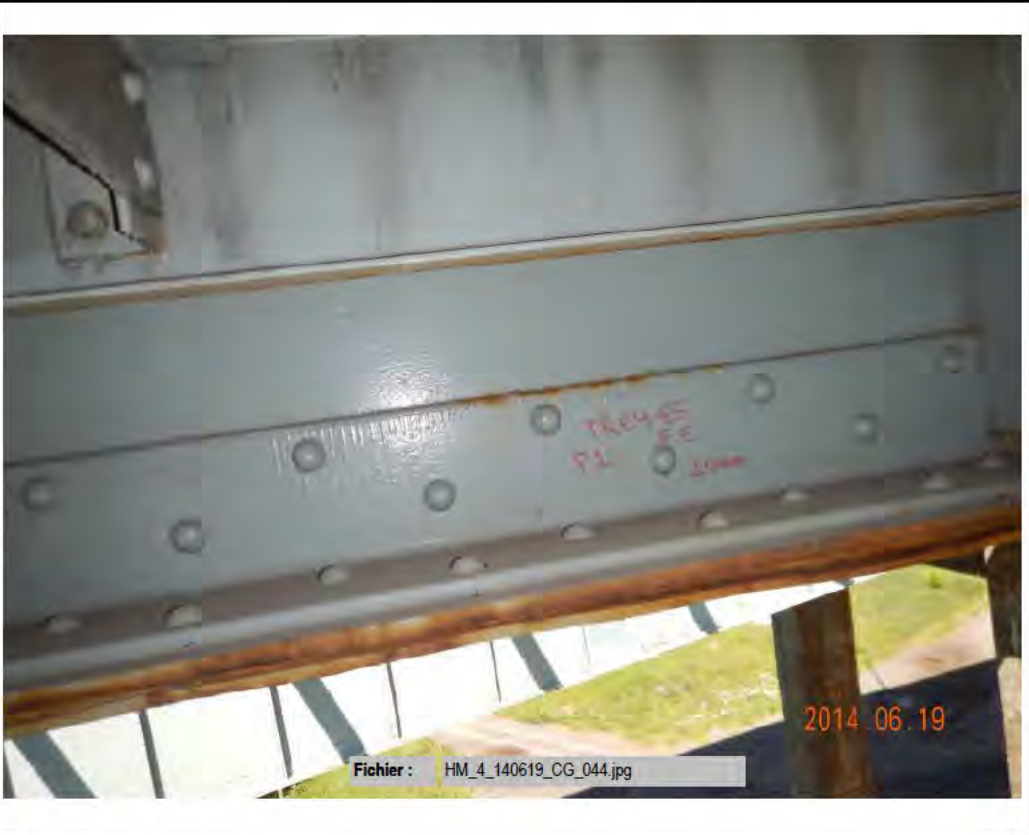
Photo no.:
HM_4_140619_CG_044

Corrosion moyenne à importante à quelques endroits. Déformation par corrosion de 20mm de la semelle inférieure et supérieure.

Recomm. no : 6481

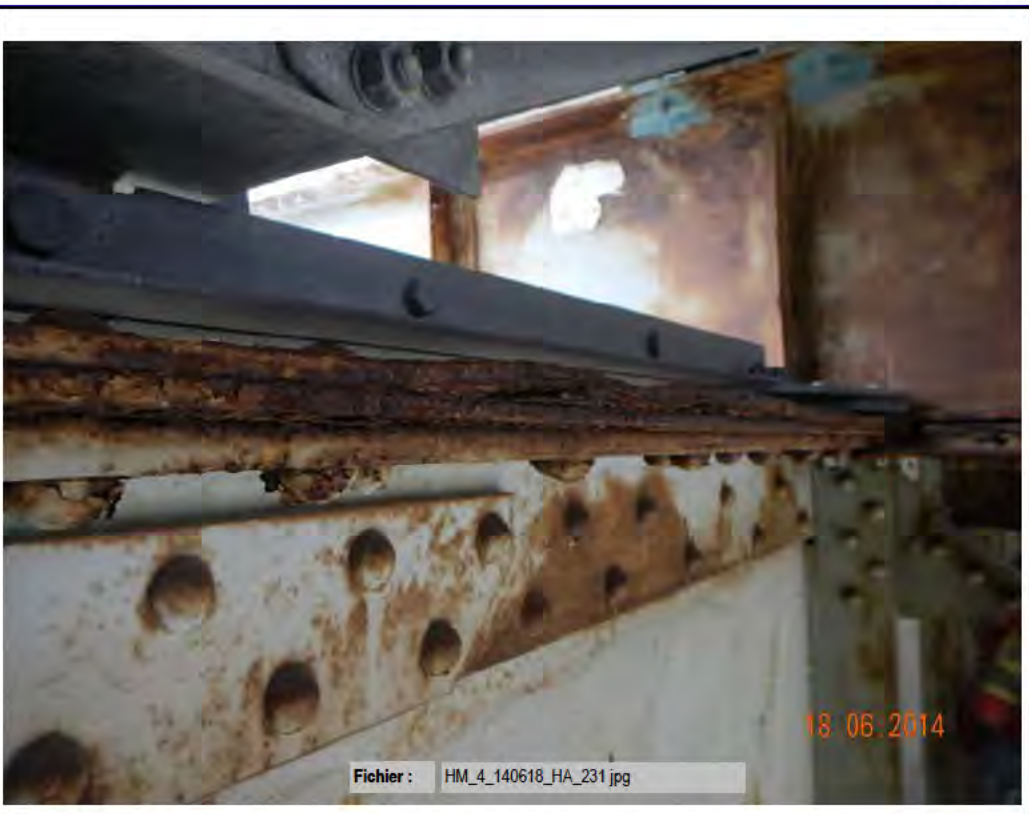
Corrosion moyenne à importante à quelques endroits. Déformation par corrosion importante de la semelle inférieure et supérieure.

Recomm. no : 6481

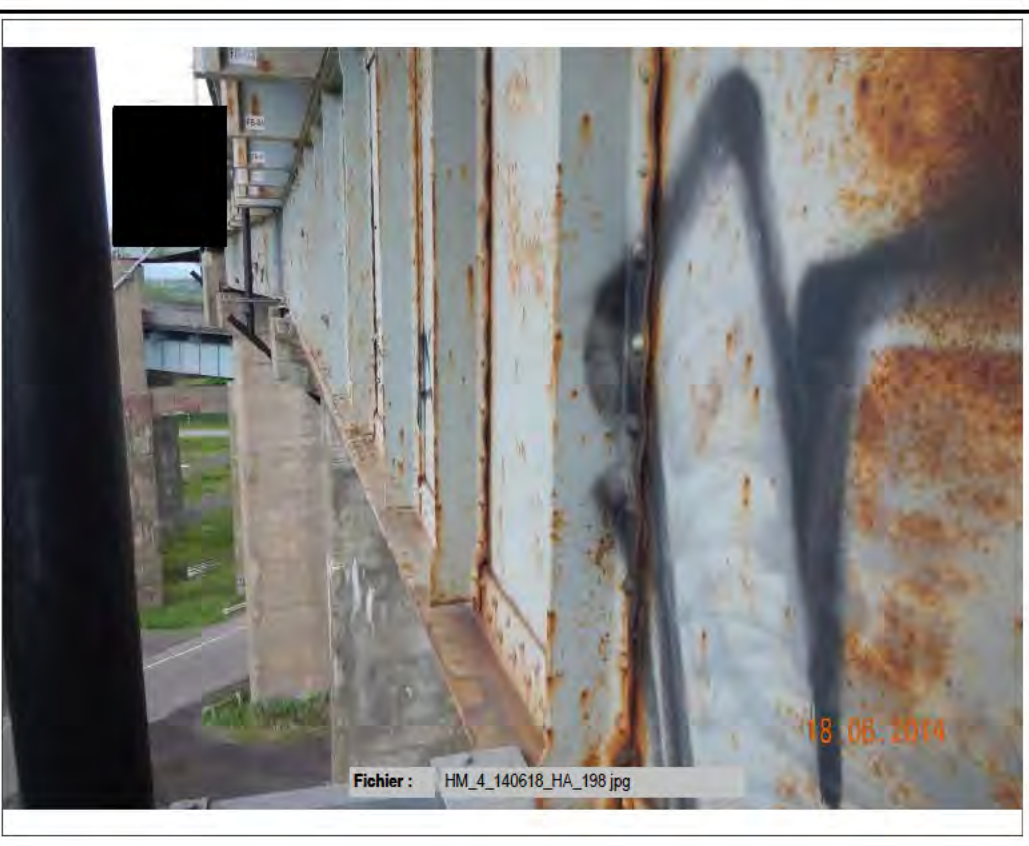
Photo no.:
HM_4_140618_HA_198

Corrosion moyenne à importante à quelques endroits. Perte de matériaux de 1-3mm dans le bas de la plaque d'âme à plusieurs endroits, face extérieure.

Recomm. no : 10290

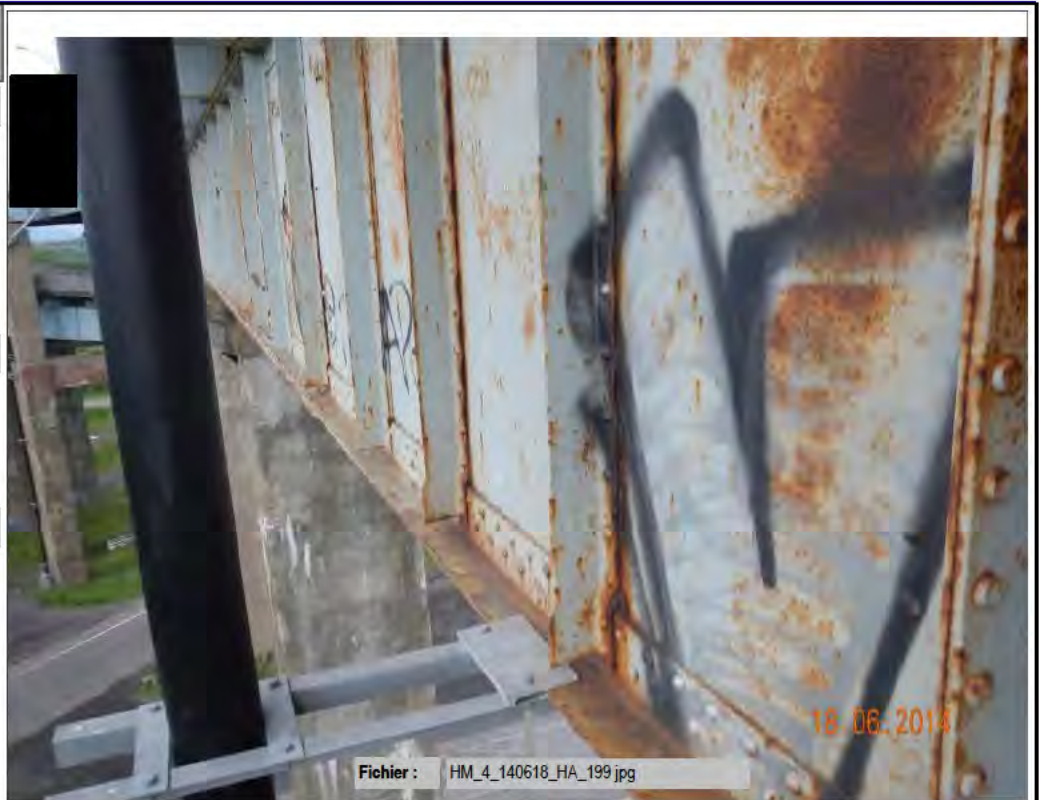
Photo no.:
HM_4_140618_HA_199

Corrosion moyenne à importante à quelques endroits. Perte de matériaux de 1-3mm dans le bas de la plaque d'âme à plusieurs endroits, face extérieure.

Recomm. no : 10290

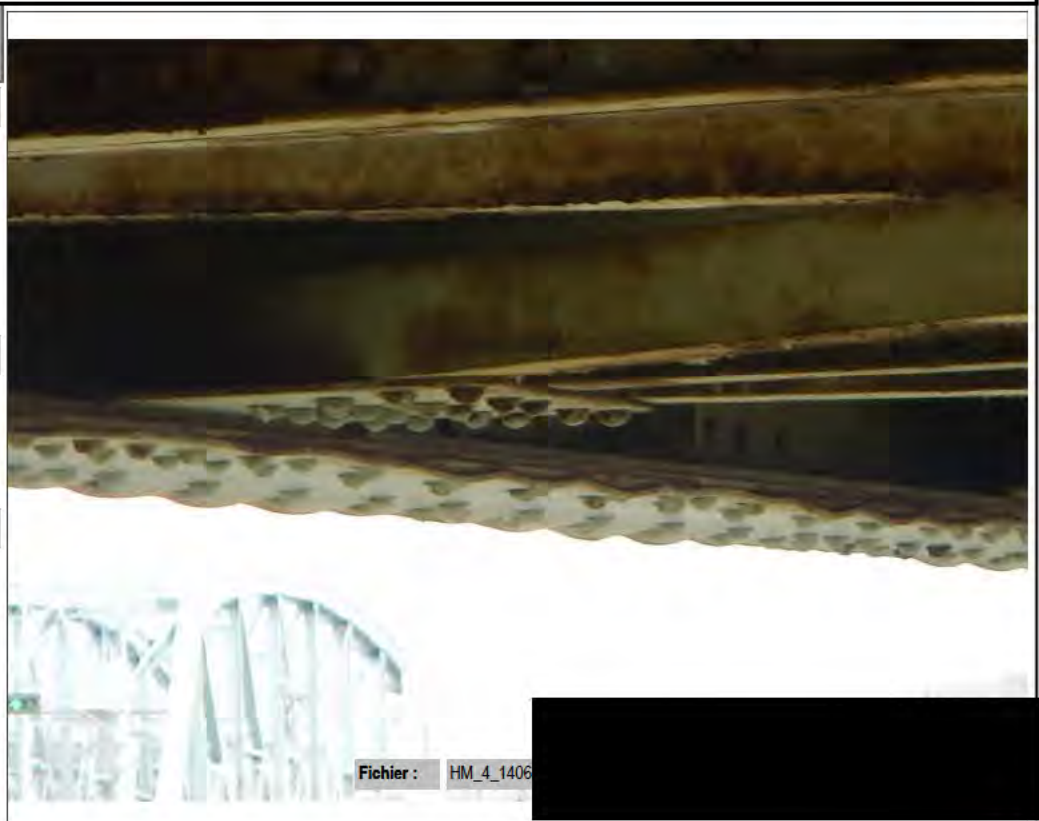
Photo no.:
HM_4_140618_HA_211

Corrosion moyenne à importante à quelques endroits. Déformation par corrosion importante de la semelle inférieure et supérieure.

Recomm. no : 6481

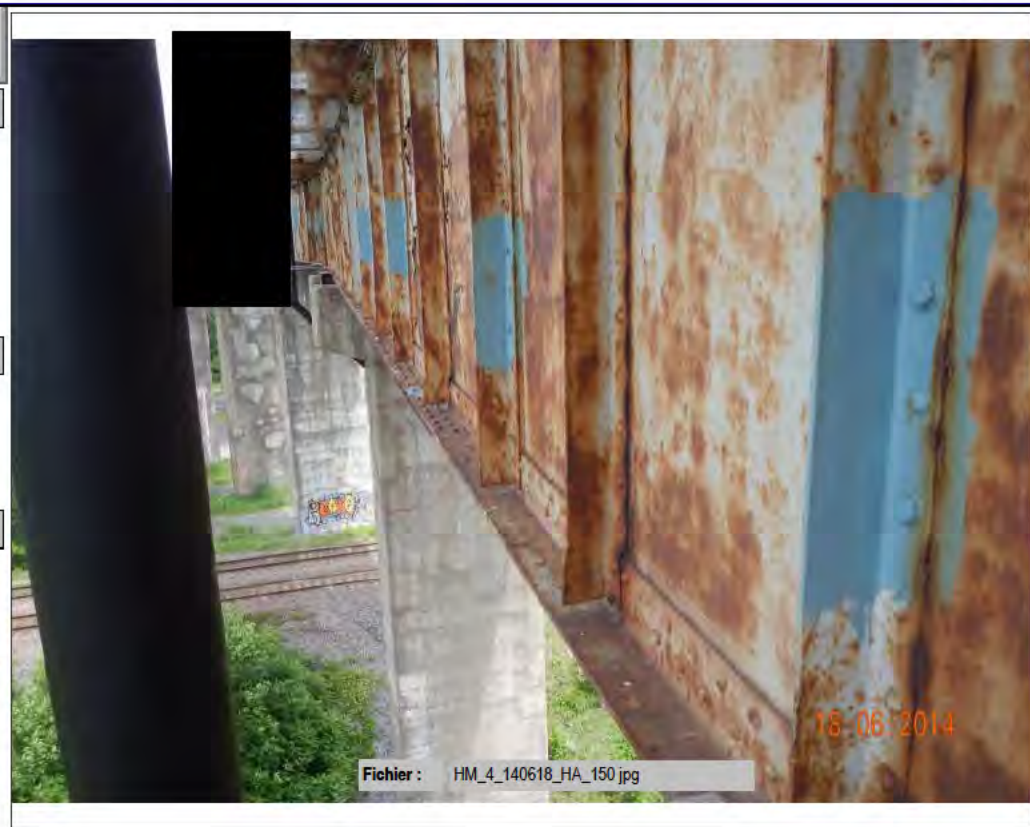
Photo no.:
HM_4_140618_HA_150

Corrosion moyenne à importante à quelques endroits. Perte de matériaux de 1-4mm dans le bas de la plaque d'âme à plusieurs endroits et le long de quelques raidisseurs, face extérieure.

Recomm. no : 10290

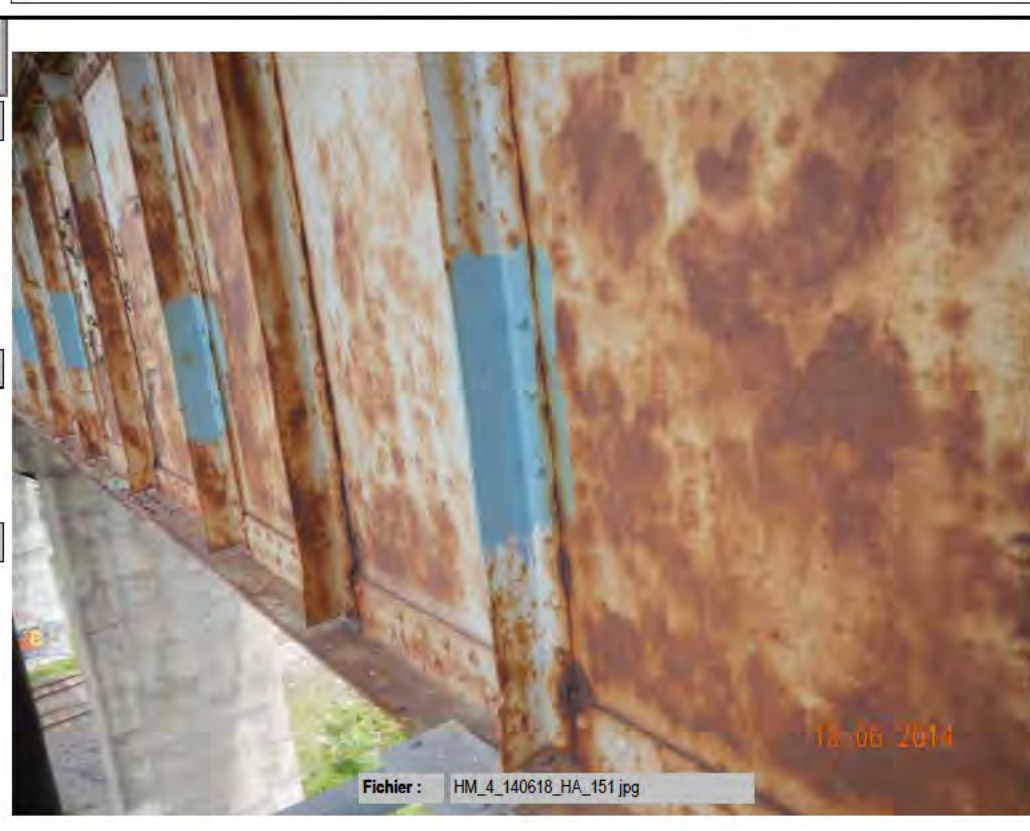
Photo no.:
HM_4_140618_HA_151

Corrosion moyenne à importante à quelques endroits. Perte de matériaux de 1-4mm dans le bas de la plaque d'âme à plusieurs endroits et le long de quelques raidisseurs, face extérieure.

Recomm. no : 10290

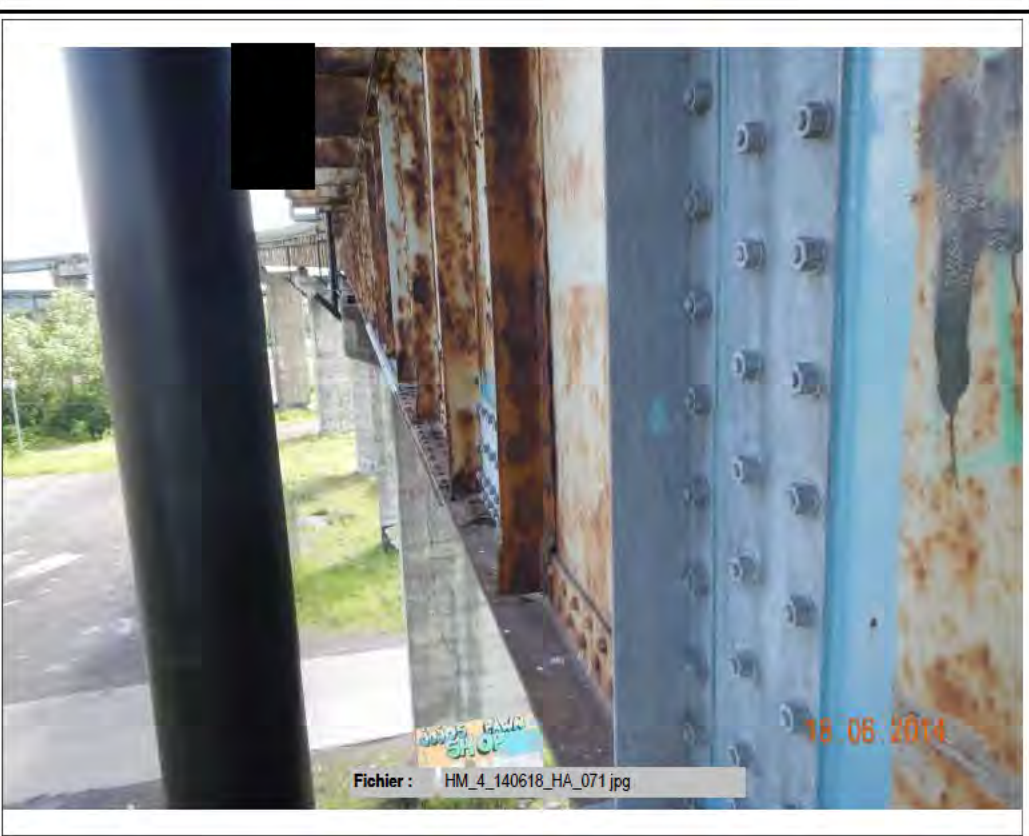
Corrosion moyenne à importante à quelques endroits.
