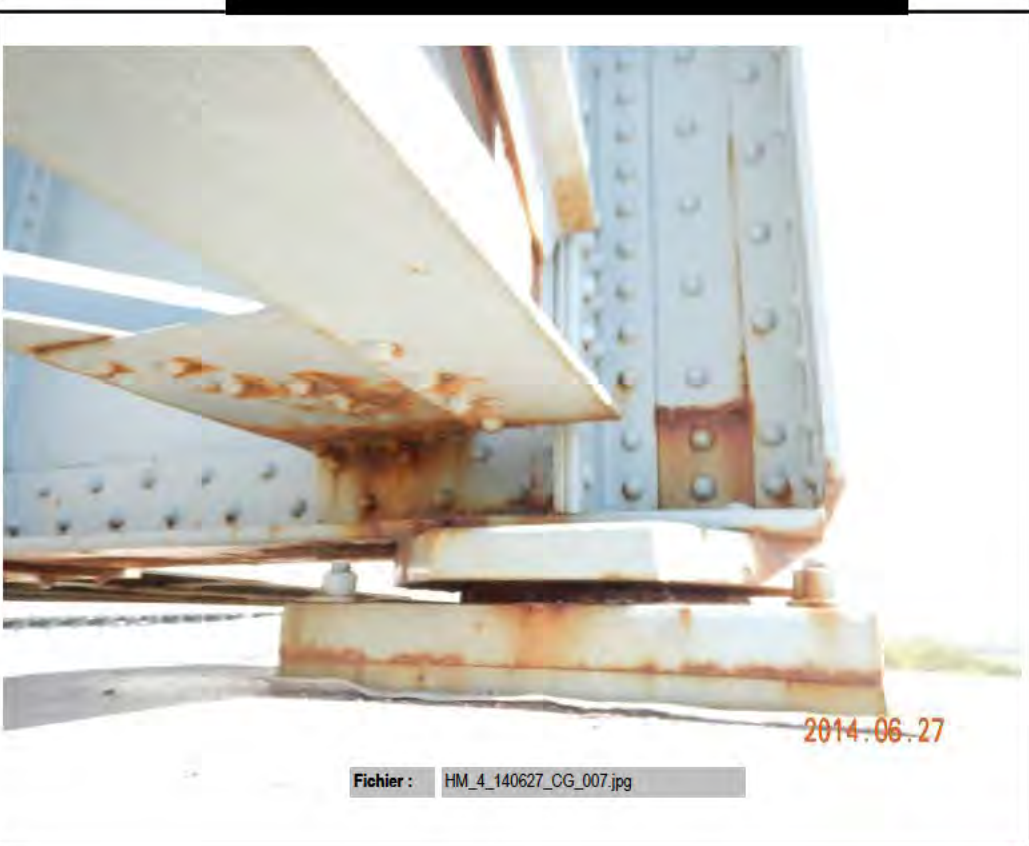
Photo no.:
HM_4_140627_CG_007

Corrosion moyenne à importante.

Recomm. no : 9840

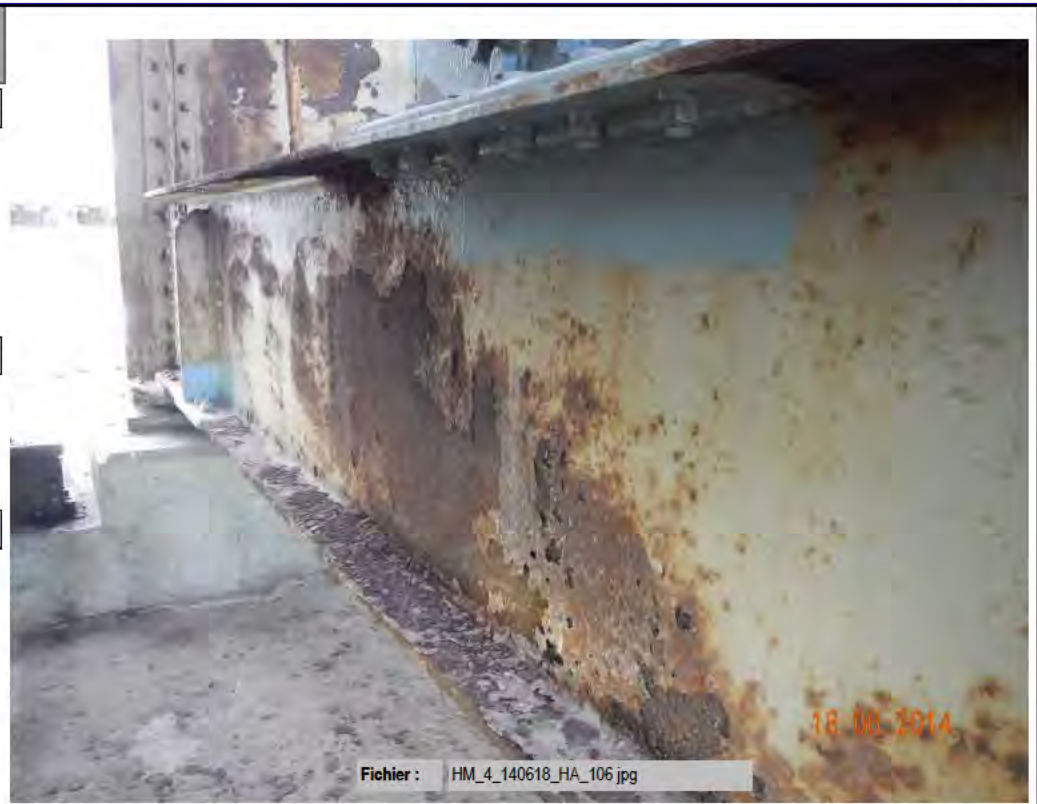
Corrosion moyenne à importante à quelques endroits.

Recomm. no : 10290
