FICHE D'INSPECTION DE LA STRUCTURE D'ACIER

Travée : 32 - 33 (POUTRE 3) Section : 2

Type : Poutre Maître

Date : 2014-07-15

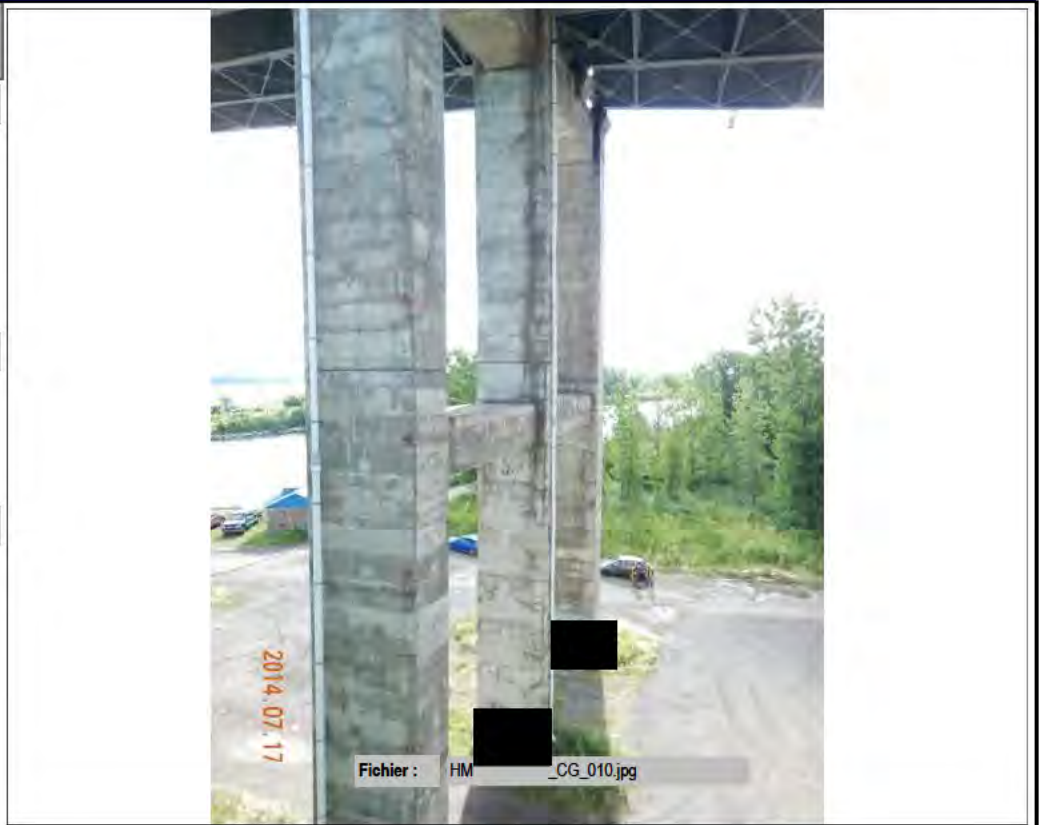
Photo no.:  
HM\_2\_140717\_CG\_008

Délaminage localisé à quelques endroits du béton sur 1% des surfaces.  
Fissures verticales de 0.8 à 1mm représentant 2% des surfaces.  
Fissures polygonales moyennes représentant 22% des surfaces.

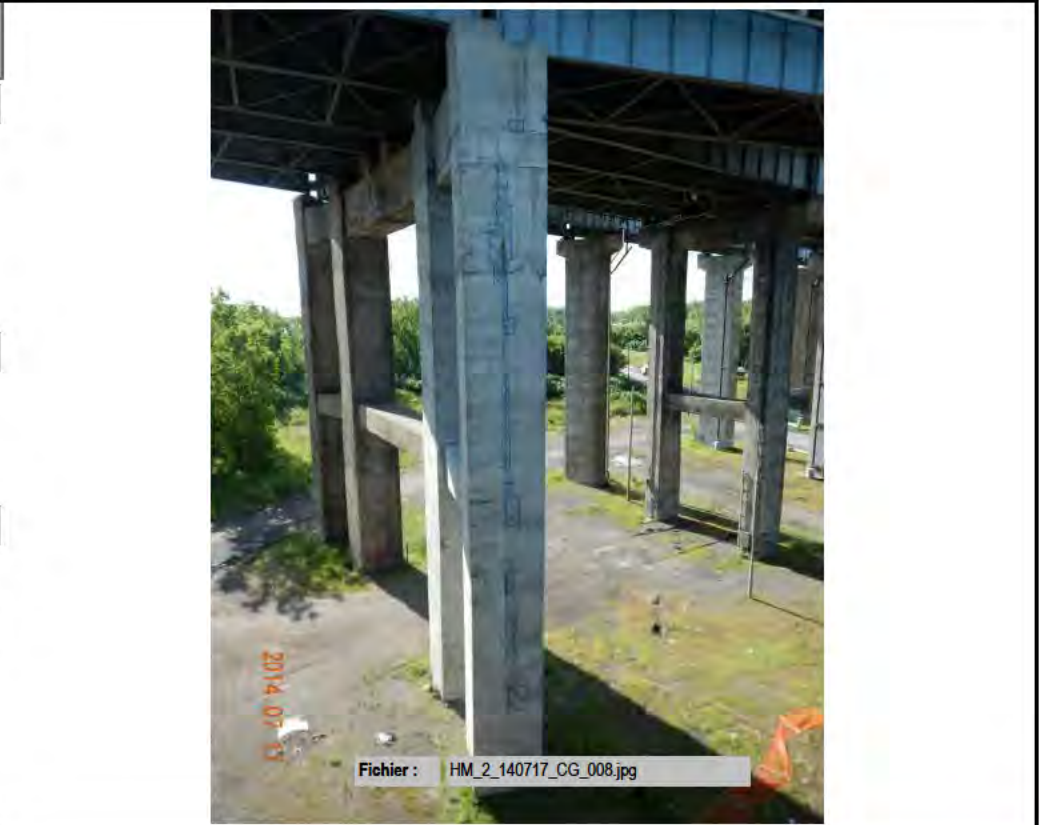
Photo no.:  
HM\_2\_140717\_CG\_016

Délaminage du béton sur 14% des surfaces. Fissures verticales de 0.8 à 1.5mm représentant 2% des surfaces.  
Fissures polygonales moyennes représentant 30% des surfaces.

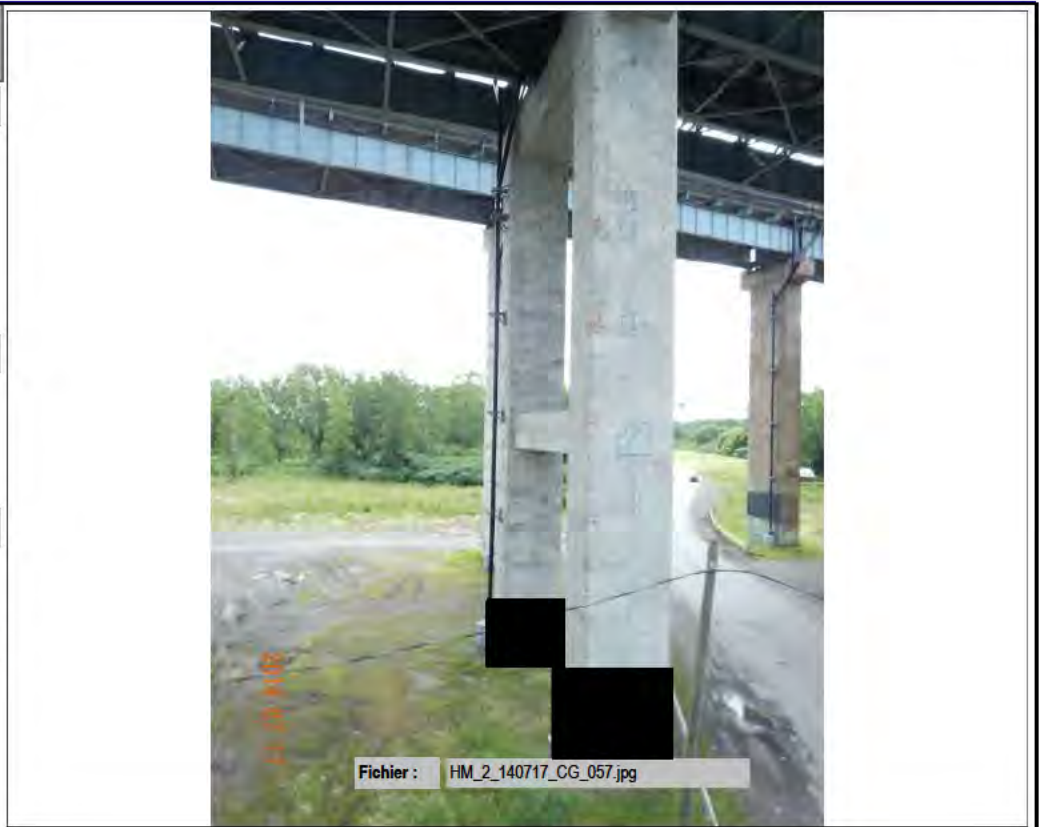
Photo no.:  
HM\_2\_140717\_CG\_043

Délaminage localisé à quelques endroits du béton sur 1% des surfaces. Fissures verticales de 0.8 représentant 1% des surfaces. Fissures polygonales moyennes représentant 8% des surfaces.

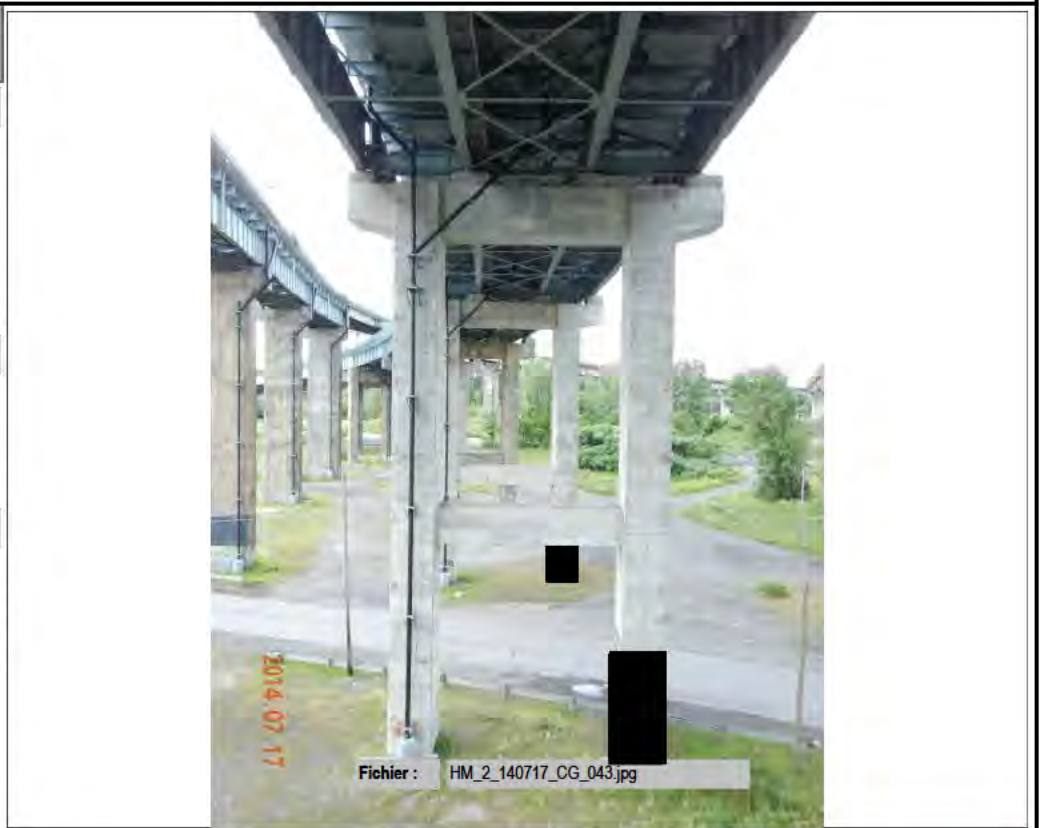
Photo no.:  
HM\_2\_140717\_CG\_054

Délaminage localisé à quelques endroits du béton sur 1% des surfaces. Fissures verticales de 0.8 représentant 1% des surfaces. Fissures polygonales moyennes représentant 8% des surfaces.

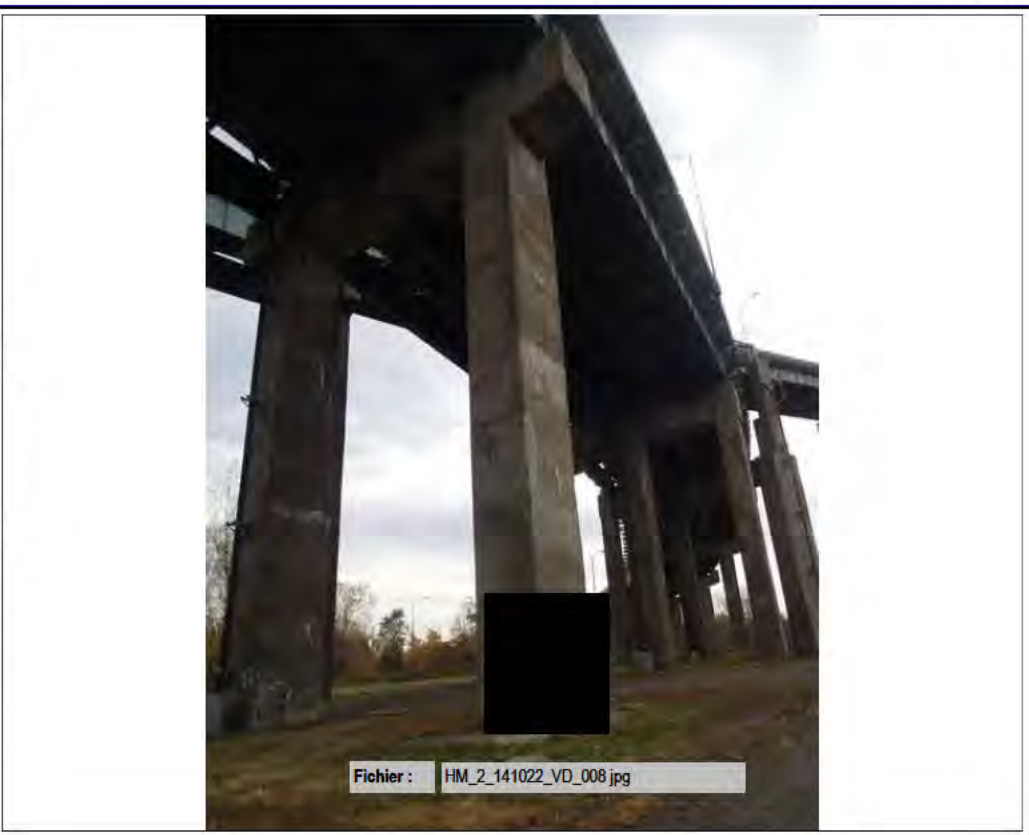
Fichier : HM\_2\_141022\_VD\_008.jpg

Délaminage du béton sur 50% des surfaces affectant de façon importante sa capacité à supporter les charges.  
Fissures verticales de 0.8 à 2mm représentant 4% des surfaces.  
Fissures polygonales moyennes représentant 20% des surfaces. Trace d'efflorescence.

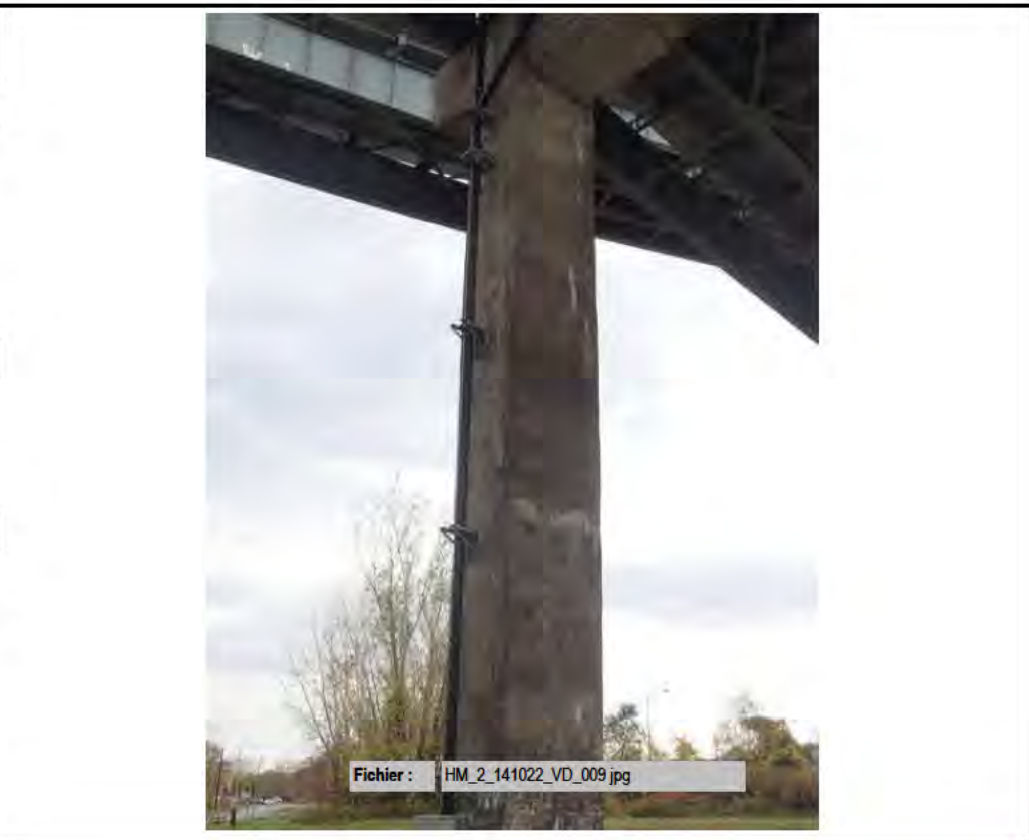
Fichier : HM\_2\_141022\_VD\_009.jpg

Délaminage du béton sur 50% des surfaces affectant de façon importante sa capacité à supporter les charges.  
Fissures verticales de 0.8 à 2mm représentant 4% des surfaces.  
Fissures polygonales moyennes représentant 20% des surfaces. Trace d'efflorescence.

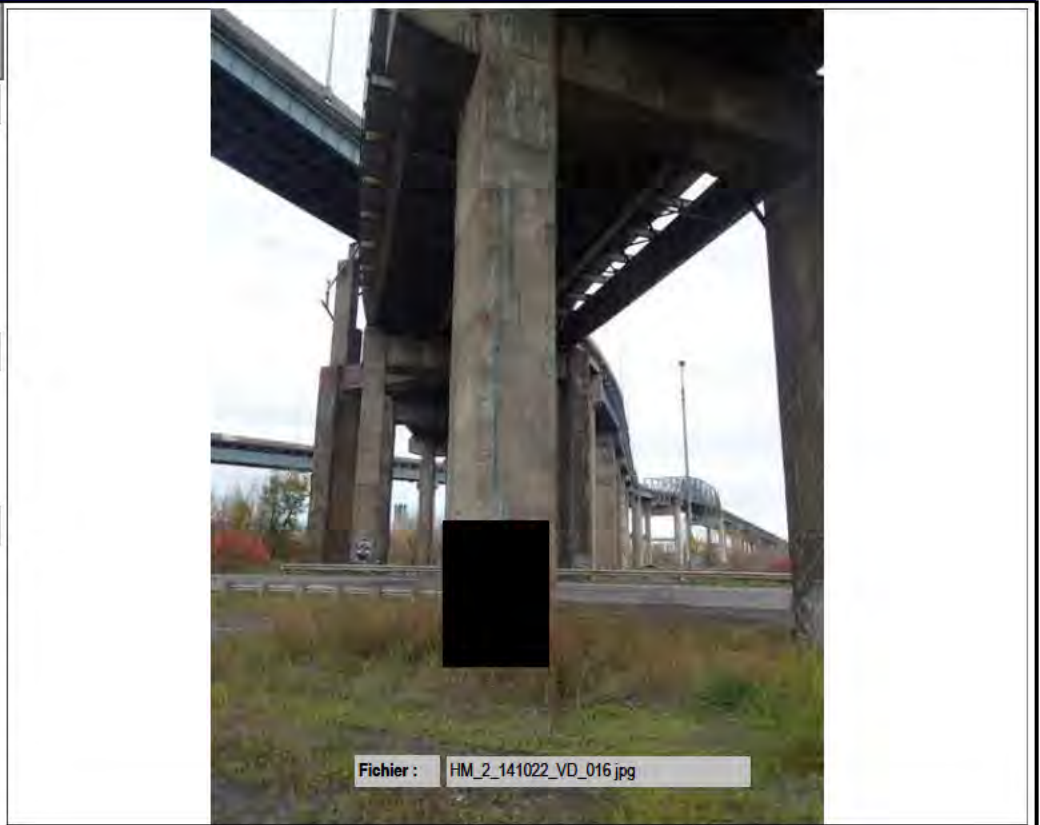
Fichier : HM\_2\_141022\_VD\_016.jpg

Délaminage du béton sur 57% des surfaces affectant de façon importante sa capacité à supporter les charges.  
Fissures verticales de 0.8 à 2mmmm représentant 4% des surfaces.  
Fissures polygonales moyennes représentant 39% des surfaces. Trace d'efflorescence.

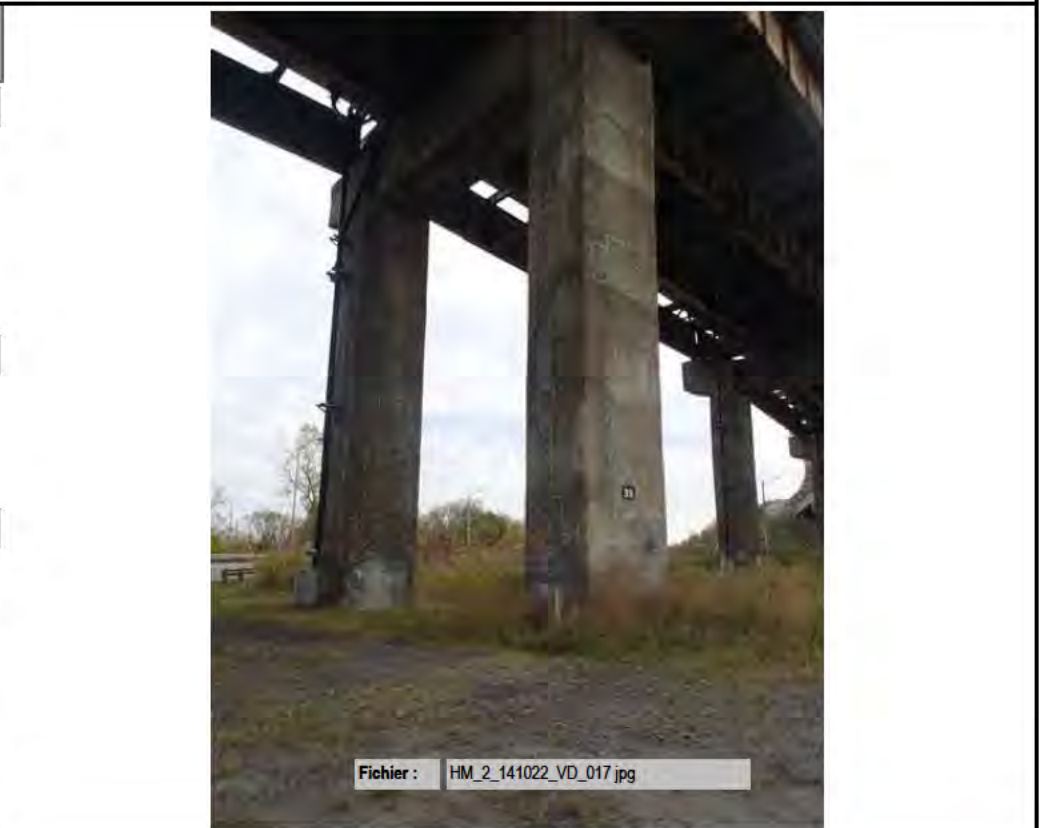
Fichier : HM\_2\_141022\_VD\_017.jpg

Délaminage du béton sur 57% des surfaces affectant de façon importante sa capacité à supporter les charges.  
Fissures verticales de 0.8 à 2mmmm représentant 4% des surfaces.  
Fissures polygonales moyennes représentant 39% des surfaces. Trace d'efflorescence.

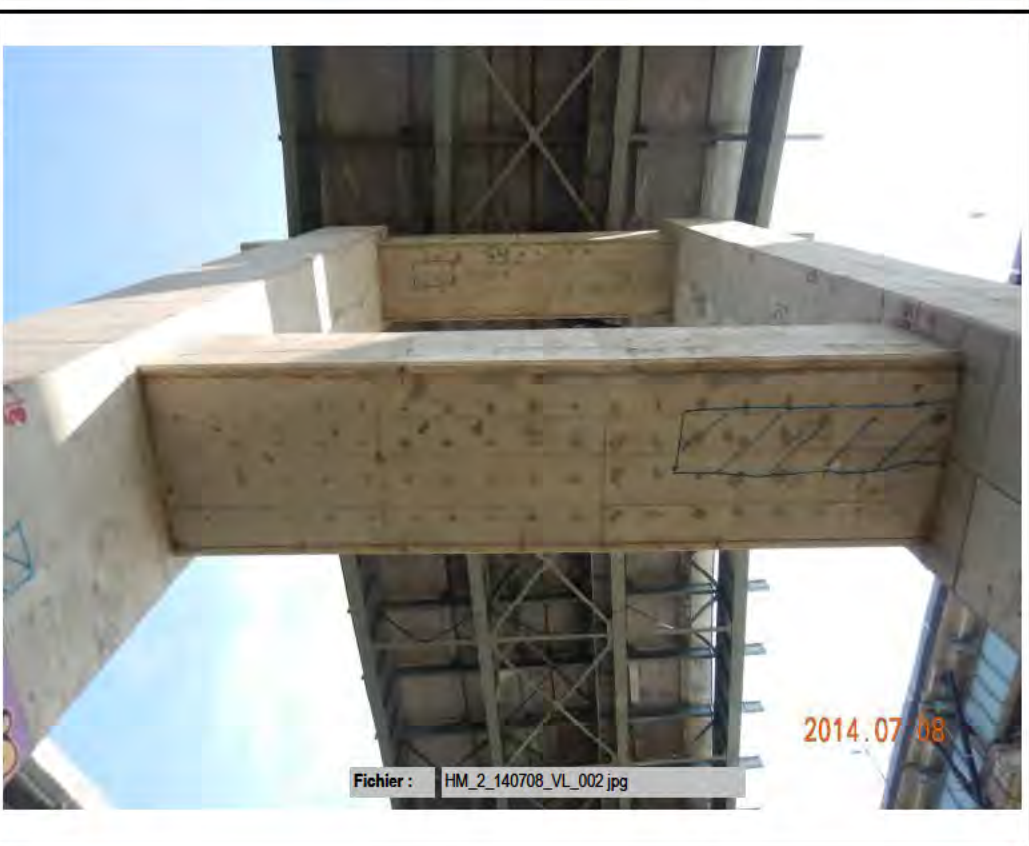
Délaminage localisé du béton à quelques endroits sur 4% des surfaces. Fissures polygonales moyennes représentant 16% des surfaces.

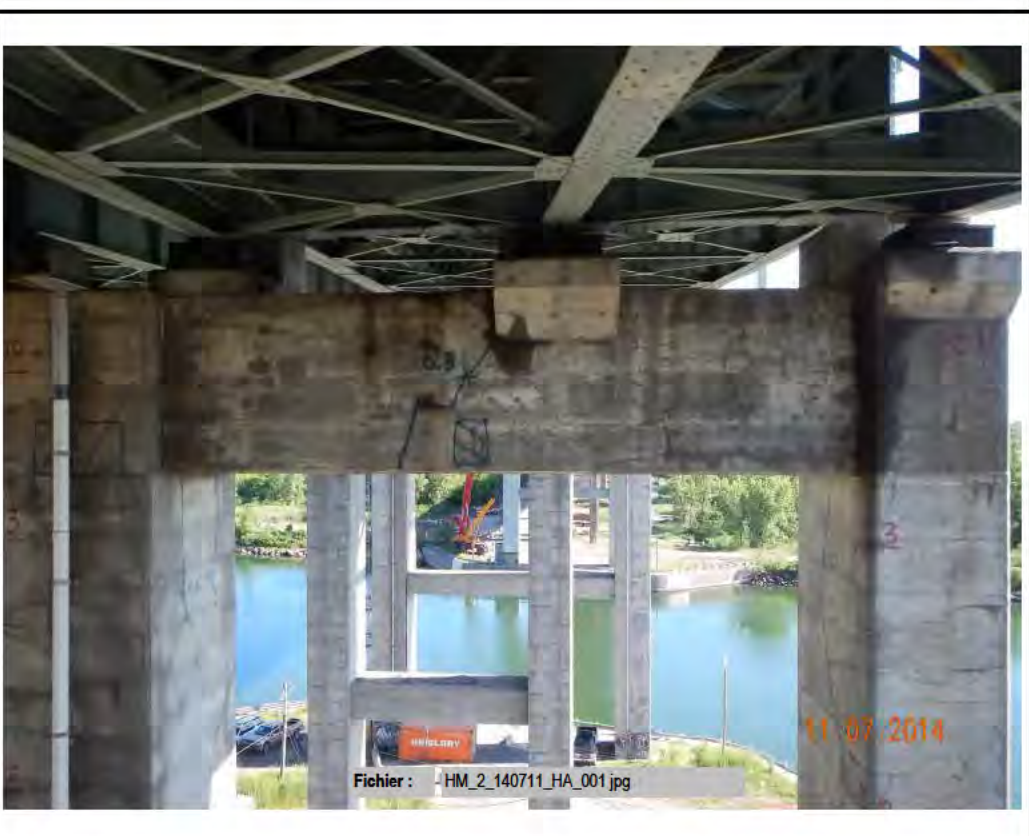
<b>Photo no.:</b> HM_2_140717_CG_005

Délaminage localisé du béton sur 15% des surfaces. Fissure oblique de 0.8mm vis-à-vis le bloc d'assise de la poutre 2 représentant 1% des surfaces. Fissures polygonales et verticales moyennes représentant 14% des surfaces.

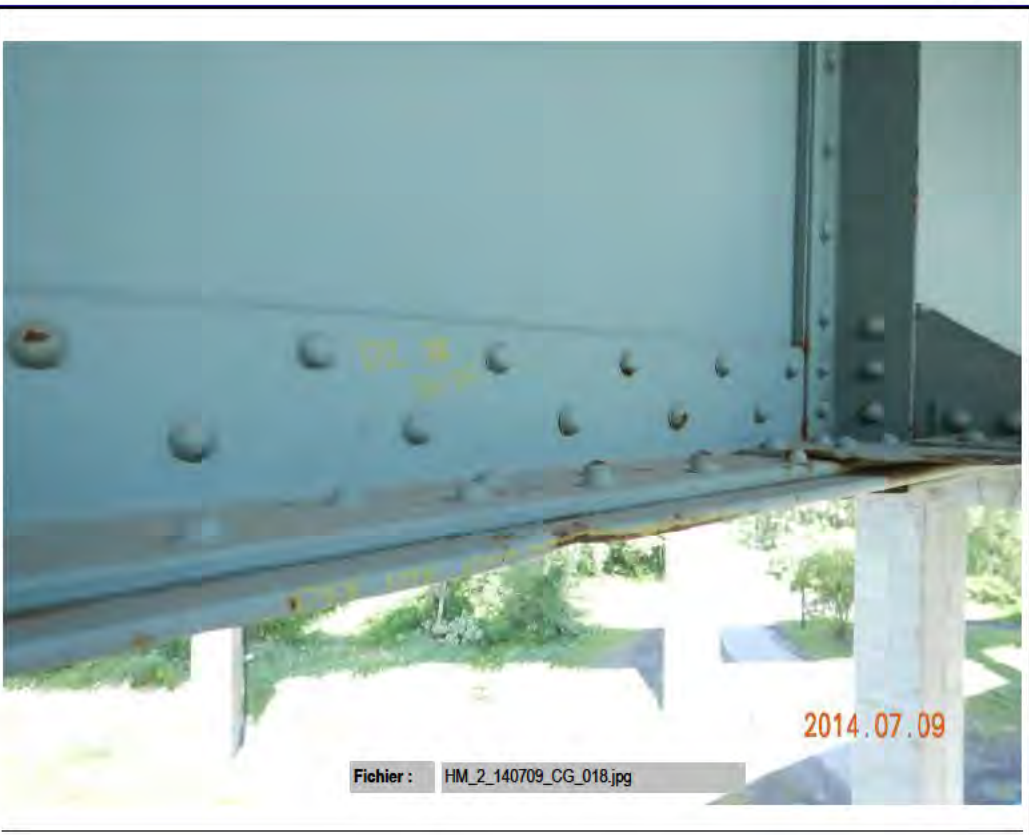
NOTES D'INSPECTION :

Corrosion moyenne à importante à quelques endroits. Déformation par impact de 10mm de la semelle inférieure localisée à FB3.

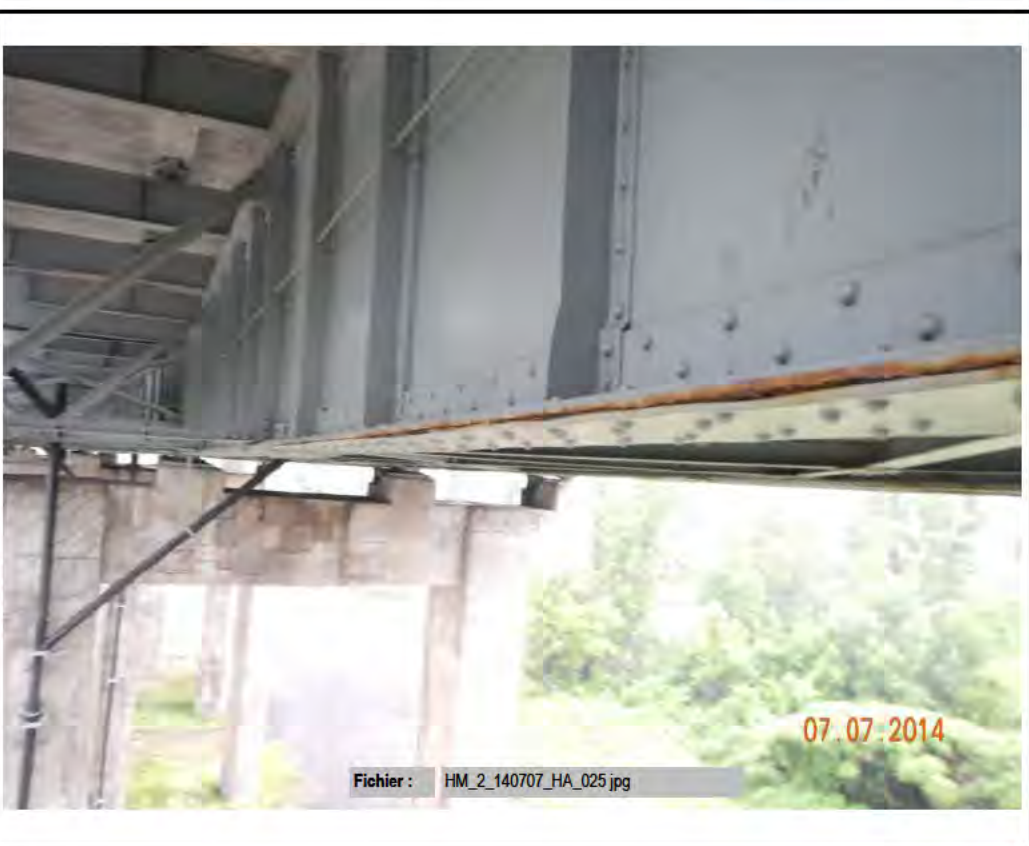
Fichier : HM\_2\_140707\_HA\_025.jpg

Corrosion moyenne à quelques endroits. Déformation par corrosion jusqu'à 17mm de la semelle inférieure et supérieure.
