**Pont Honoré-Mercier  
Inspections annuelles 2013-2015  
(Contrat 60724)**

**Rapport d'inspection 2014  
VOLUME 3 – Rapport d'inspection des  
Structures de signalisation du  
Pont Honoré-Mercier**

Pont Honoré-Mercier, Inspections annuelles 2013-2015 (Contrat 60724)

Rapport d'inspection 2014

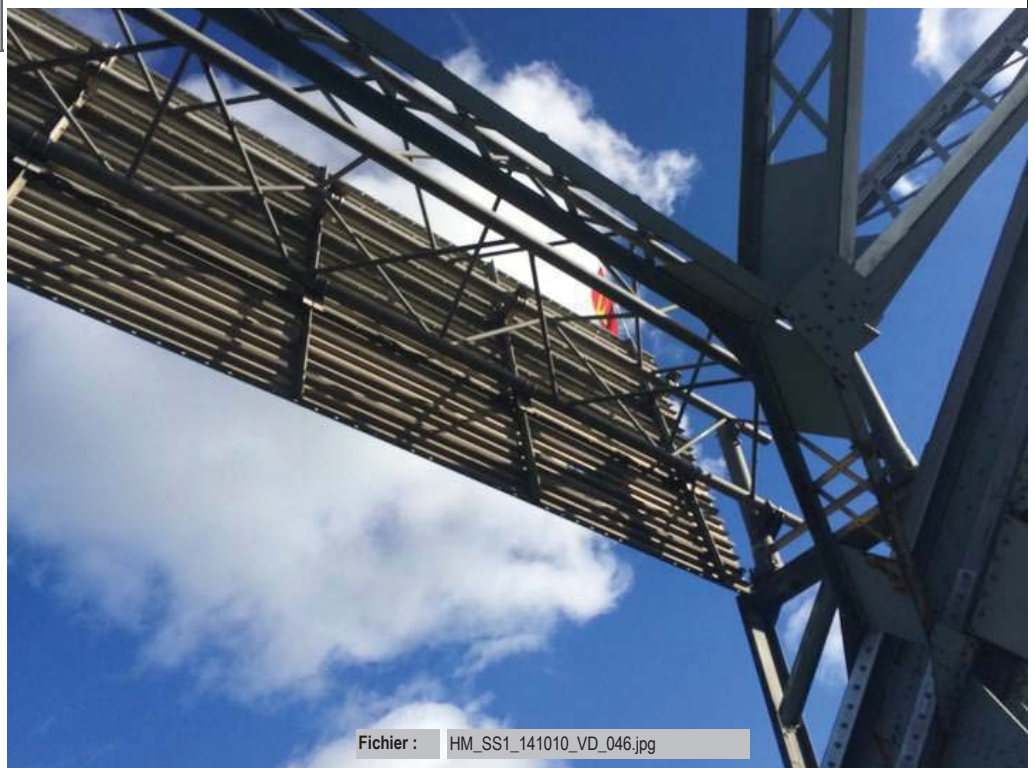
**Photo no.:**  
HM\_SS1\_141010\_VD\_046

Les éléments du support horizontal ont un bon comportement. Deux anomalies ont été relevées : l'amortisseur de vibration et les cadres d'extrémités sont manquants.

Amortisseur de vibration manquant (anomalie).

- [9843] Établir une nomenclature et procéder à l'installation de plaques d'identification;
- [9844] Procéder à l'installation d'un amortisseur de vibration sur les structures de signalisation;
- [9845] Mettre selon les normes d'affichage les hauteurs libres de l'ensemble du pont (sous les structures de signalisation et structures de la Voie maritime) aux approches;
- [9846] Évaluer la nécessité d'installer des cadres de renfort aux extrémités du support horizontal sur la structure de signalisation de la travée 27-28;
- [9874] Procéder à l'ajout de coiffes aux extrémités des longerons de la structure de signalisation aérienne de la travée 27-28.

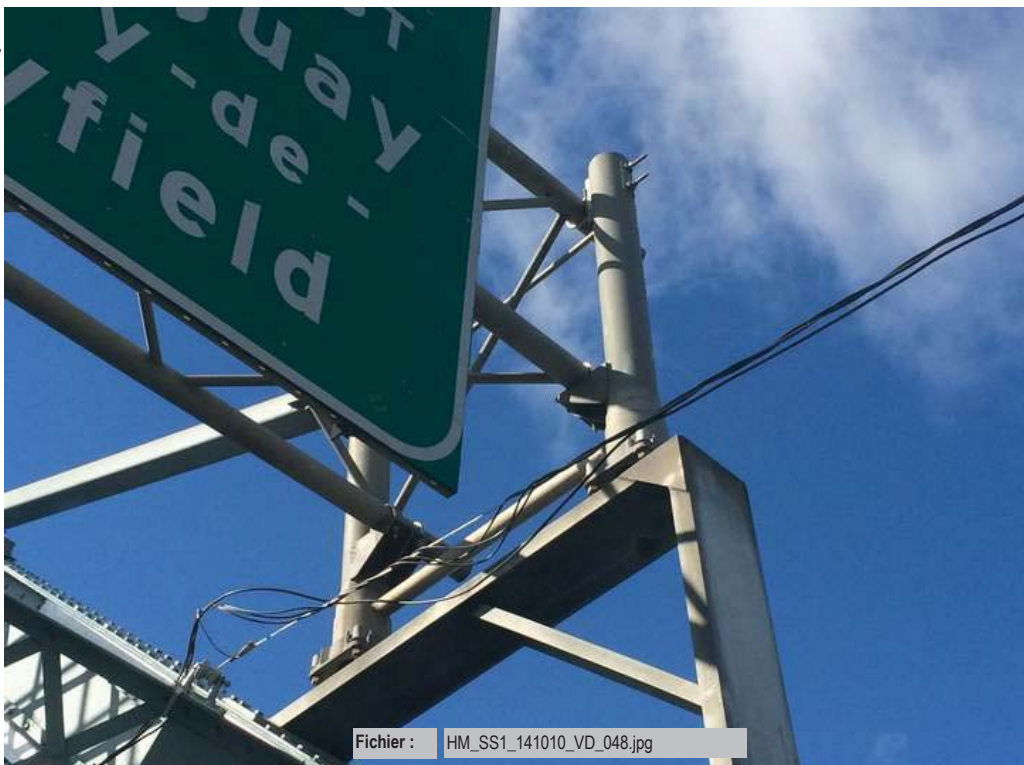
**Photo no.:**  
HM\_SS1\_141010\_VD\_048

Cadres d'extrémité et coiffes manquants (anomalie).

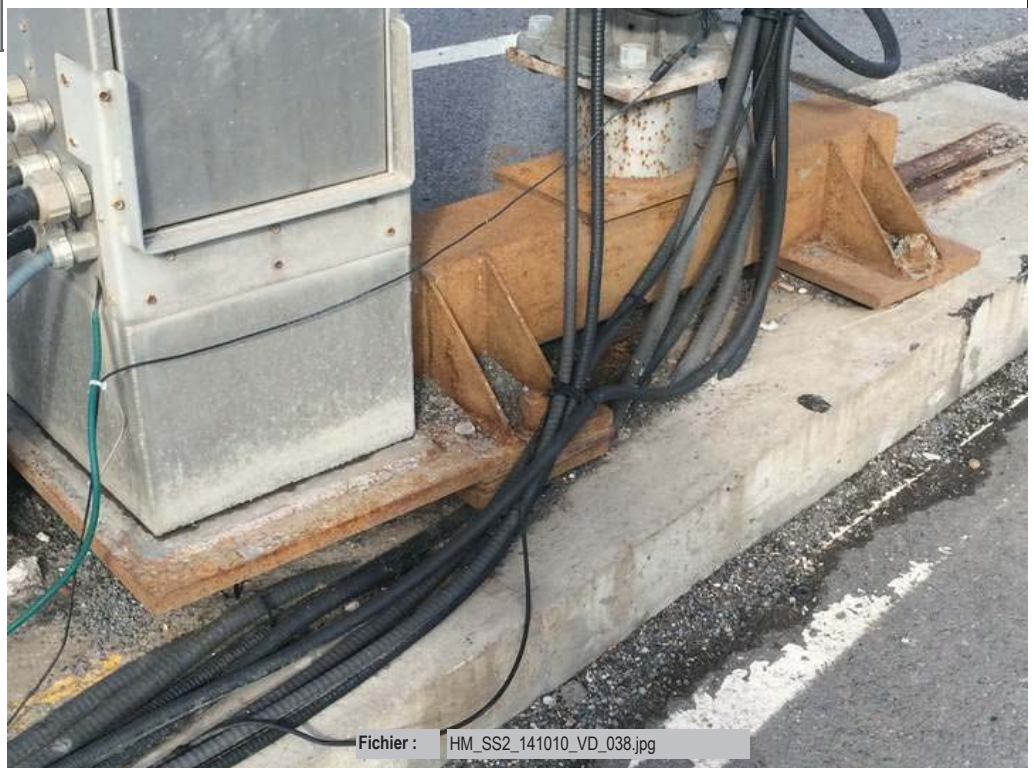
**Photo no.:**  
HM\_SS2\_141010\_VD\_038

Massif de fondations : Le massif de fondations a un comportement acceptable et il présente de la corrosion légère généralisée.

Corrosion légère généralisée.

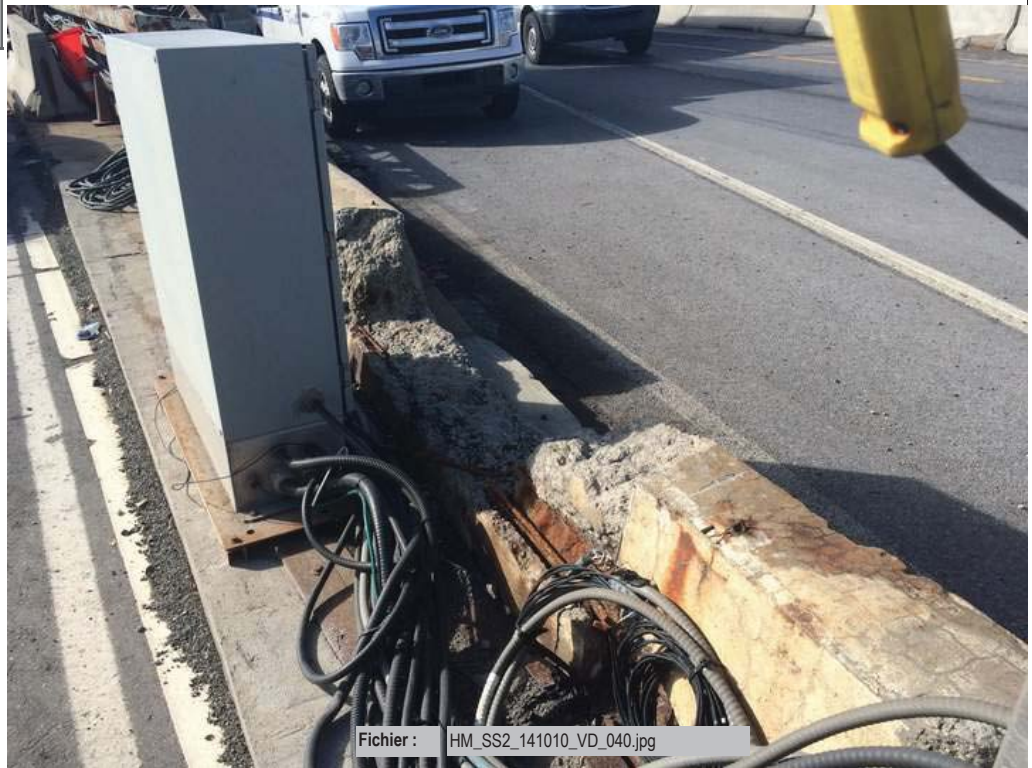
**Photo no.:**  
HM\_SS2\_141010\_VD\_040

Les glissières de sécurité ont un comportement critique. Elles n'offrent pas un niveau de protection adéquat aux usagers.

Absence de glissière de sécurité.

- [9843] Établir une nomenclature et procéder à l'installation de plaques d'identification;
- [9845] Mettre selon les normes d'affichage les hauteurs libres de l'ensemble du pont (sous les structures de signalisation et structures de la Voie maritime) aux approches;
- [9875] Procéder à l'installation **d'un dispositif** de sécurité devant le feu de circulation de la travée 31-32.

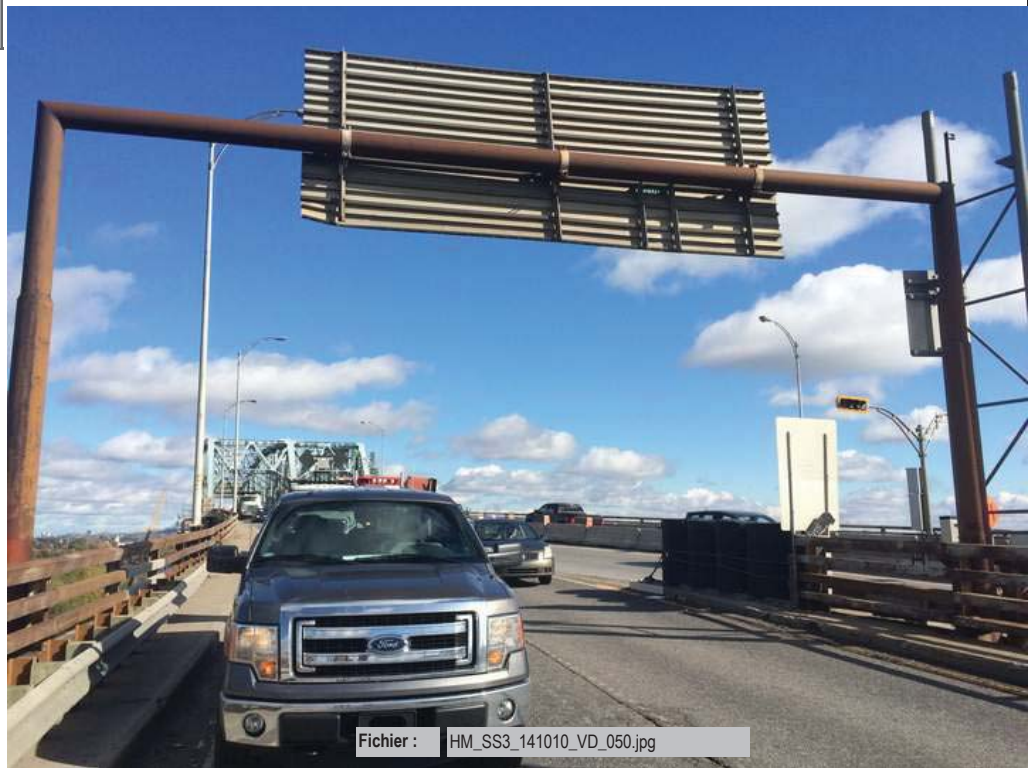
**Photo no.:**  
HM\_SS3\_141010\_VD\_050

Les éléments des supports verticaux ont un comportement acceptable. Les poteaux et les assemblages soudés présentent de la corrosion légère généralisée.

Corrosion légère généralisée.

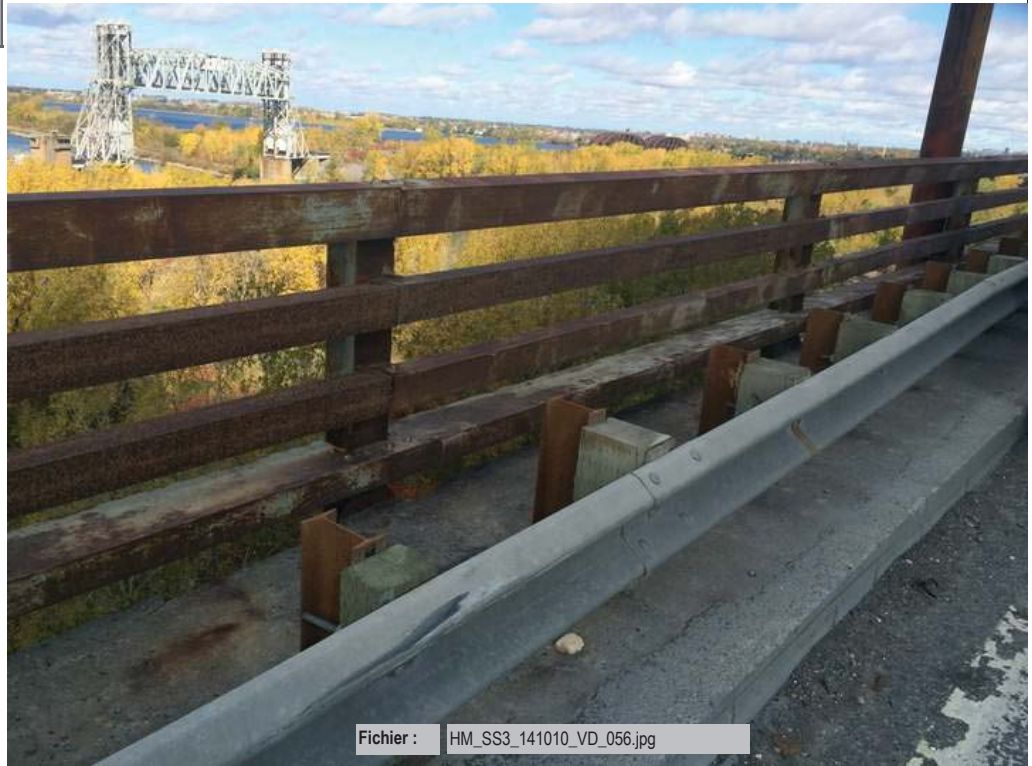
**Photo no.:**  
HM\_SS3\_141010\_VD\_056

Les glissières de sécurité ont un comportement médiocre. Elles présentent des déformations ainsi que de la corrosion moyenne à importante généralisée sur la glissière extérieure de la rampe 3.

Déformations et corrosion moyenne à importante généralisée sur la glissière extérieure de la rampe 3.

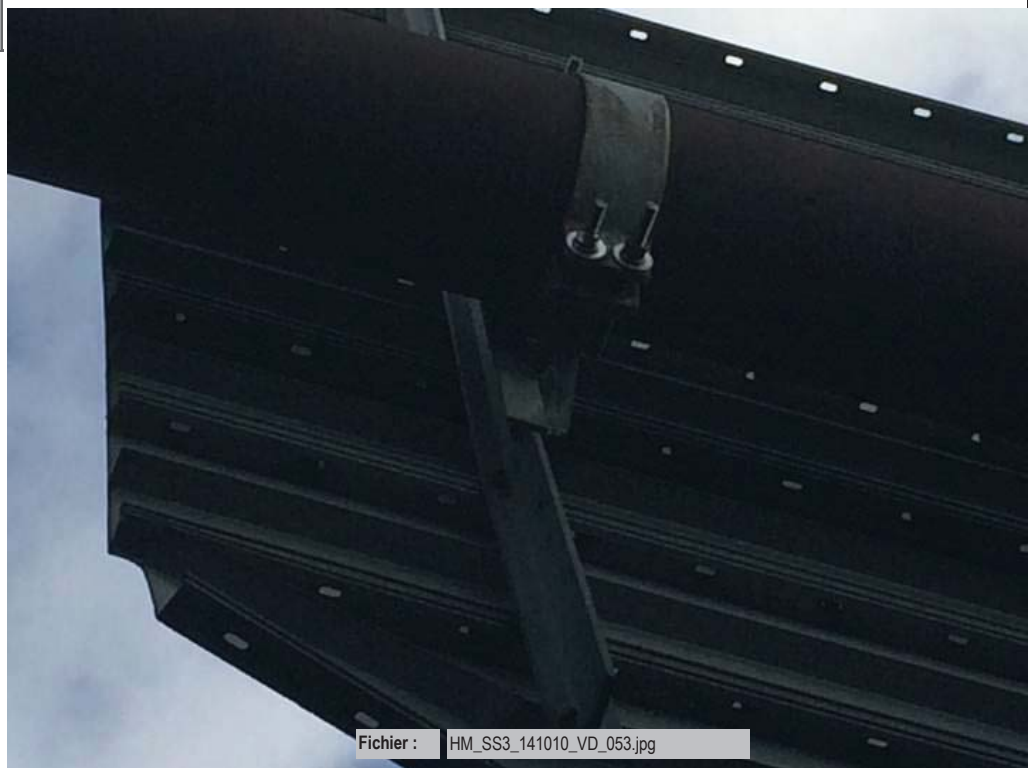
**Photo no.:**  
HM\_SS3\_141010\_VD\_053

On note une déformation de l'extrémité droite du panneau causée par un impact. Les deux profilés de charpente en aluminium du bas du panneau semblent être détachés partiellement des profilés supérieurs, présentant un danger très important pour les usagers. On note également que la pièce en « T » de l'extrémité droite ne supporte plus le panneau sur toute sa hauteur; des boulons sont manquants suite à l'impact. On observe une vibration appréciable du panneau au passage des véhicules lourds.

Boulon de la pièce en «T» de l'extrémité droite manquant à la suite d'un impact.

- [9843] Établir une nomenclature et procéder à l'installation de plaques d'identification;
- [9845] Mettre selon les normes d'affichage les hauteurs libres de l'ensemble du pont (sous les structures de signalisation et structures de la Voie maritime) aux approches;
- **[10079] Remplacer le panneau de signalisation et les pièces en « T » de la structure de signalisation de la travée 31-W1.**

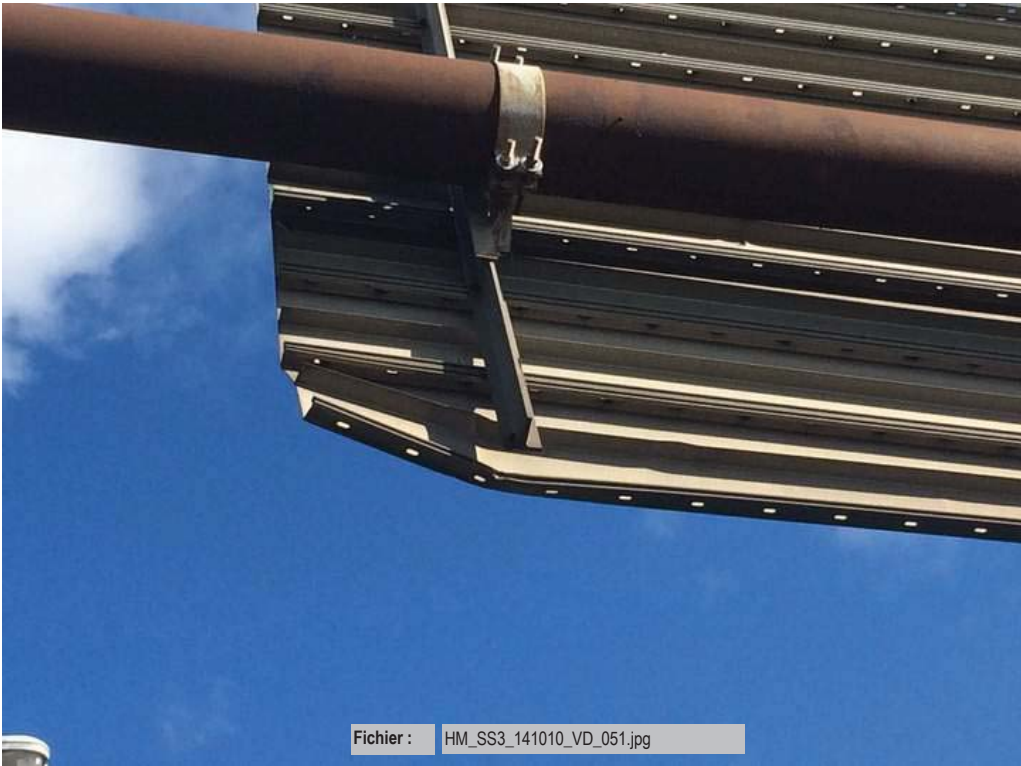
<b>Photo no.:</b> HM_SS3_141010_VD_051

903	Extrusion ou tôles	<u>SS 31-W1</u> : Première section de l'extrusion endommagée par impact présentant un danger pour les usagers.	141010_VD_051

<b>Identification</b>	
<b>Élément / Description:</b> Panneaux	
<b>Sous-élément / type :</b> Extrusion ou tôle SS 31-W1	
<b>Localisation</b>	
<b>Travée / axe :</b> 31-W1	
<b>Localisation :</b>	
<b>Remarques / Observations</b>	
Première section de l'extrusion endommagée par impact présentant un danger pour les usagers.	
<b>Recomm. no :</b> 10079	<b>Fichier :</b> HM_SS3_141010_VD_051.jpg

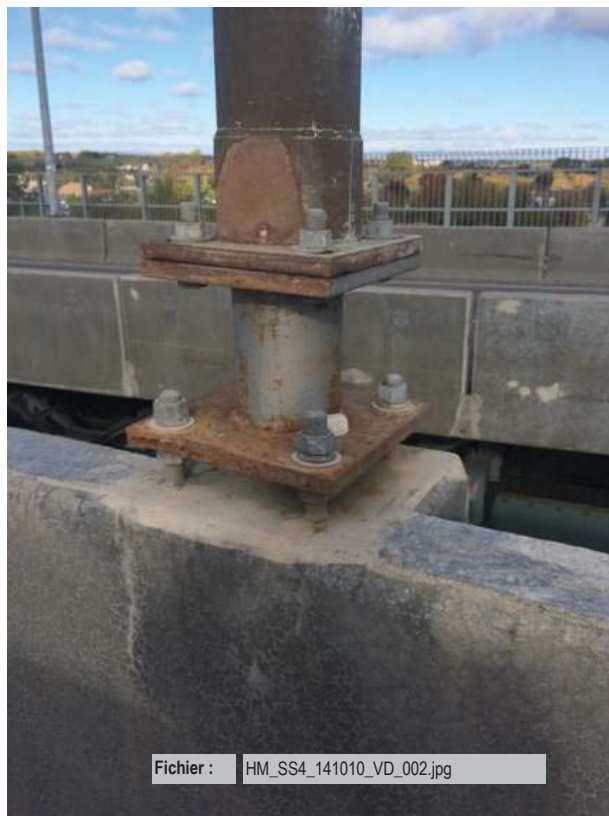
Photo no.:  
HM\_SS4\_141010\_VD\_002

Le poteau a un comportement critique. Le diamètre du poteau du piédestal est inférieur à celui du poteau du support vertical. La présence d'une porte d'accès, retenue par du ruban électrique, a été relevée comme étant une anomalie.

Le diamètre du poteau du piédestal est inférieur à celui du poteau du support vertical.

- [9843] Établir une nomenclature et procéder à l'installation de plaques d'identification;
- [9845] Mettre selon les normes d'affichage les hauteurs libres de l'ensemble du pont (sous les structures de signalisation et structures de la Voie maritime) aux approches;
- [9876] Fixer adéquatement la porte d'accès de la structure de feux de voie (potence) de la travée E17-WA;
- [9877] Remplacer les piédestaux de la structure de feux de voie (potence) de la travée E17-WA.

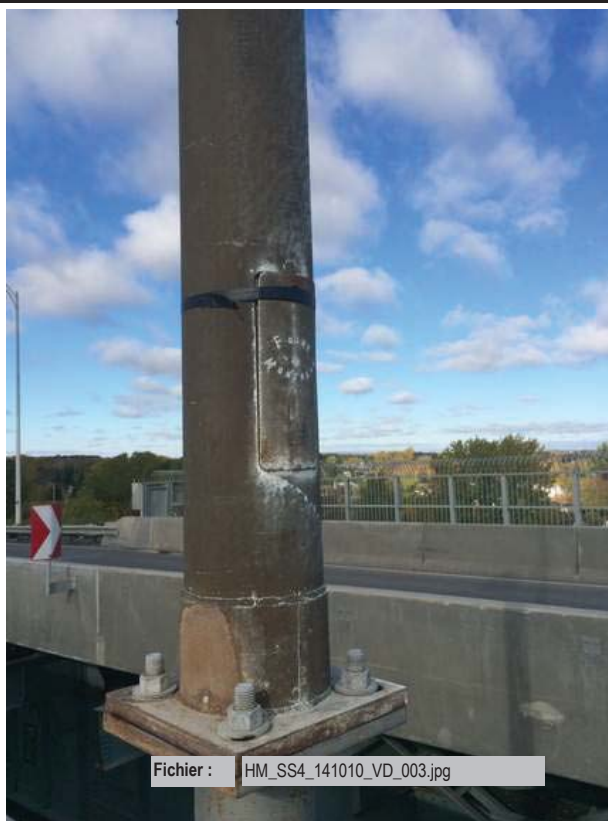
**Photo no.:**  
HM\_SS4\_141010\_VD\_003

Présence d'une porte d'accès retenue par du ruban électrique (anomalie).
