Ponts
**JACQUES CARTIER +
CHAMPLAIN**
Bridges
Canada

*Pont Champlain, Services de consultant,
Inspections annuelles des sections 5,
6 et 7 et services d'assistance pour
Inspection sur demande (2015-2018)
Contrat **62450***

Rapport d'inspection 2017 – Version finale
Janvier 2018

CHAPITRE 5. PHOTOGRAPHIES DES INSPECTIONS

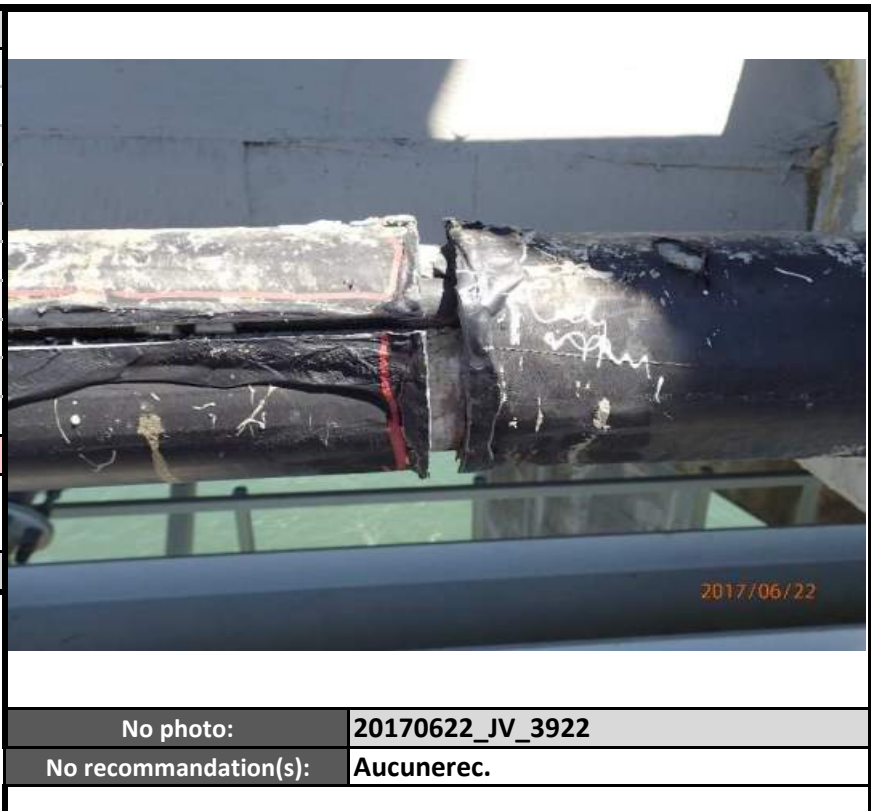
Identification		
Section :	Axe / Travée :	
5	9W-10W	
Position :		
--		
Groupe d'élément :		
Systèmes structuraux		
Élément :		
Renfort - PRFC - P7		
Localisation :		
--		
Cote CEC		Cote CEM
1		A B C D % 97 1 1 1 %
Remarque / Observation		
CEC=1, Décollement entre les bandes horizontales et verticales causant une perte d'ancrage		
No photo:		20170622_JV_3928
No recommandation(s):

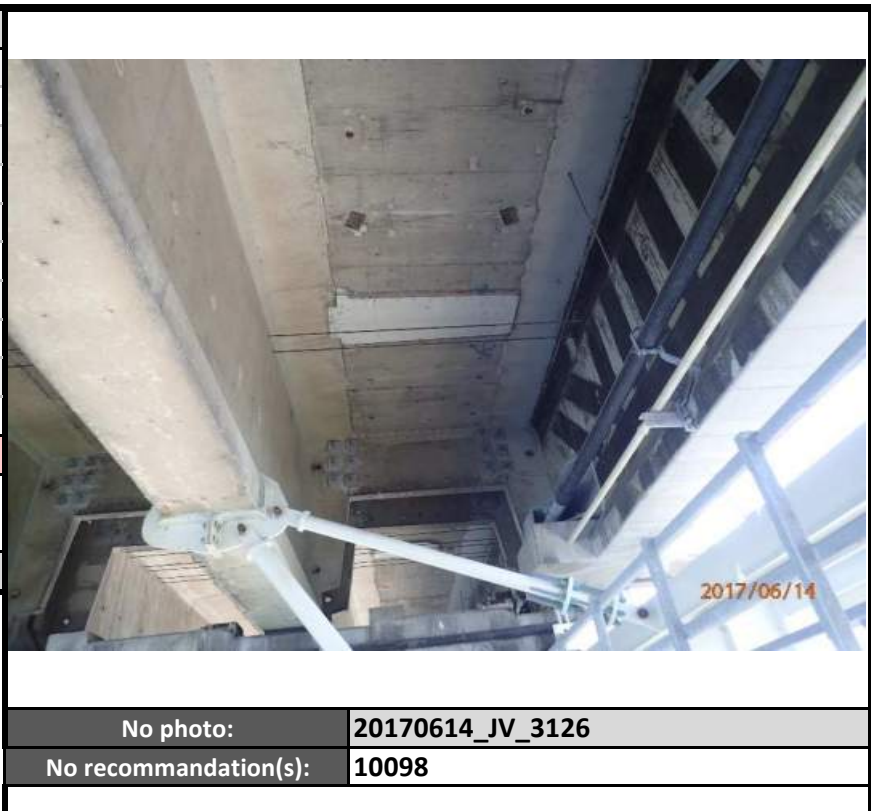
Identification		
Section :	Axe / Travée :	
5	14W-15W	
Position :		
--		
Groupe d'élément :		
Platelage		
Élément :		
Platelage		
Localisation :		
D1 @ D2		
Cote CEC		Cote CEM
1		A B C D % 96 3 1 0 %
Remarque / Observation		
Hypothèse d'anciennes zones d'éclatement avec torons visibles corrodés avec fils coupés réparés

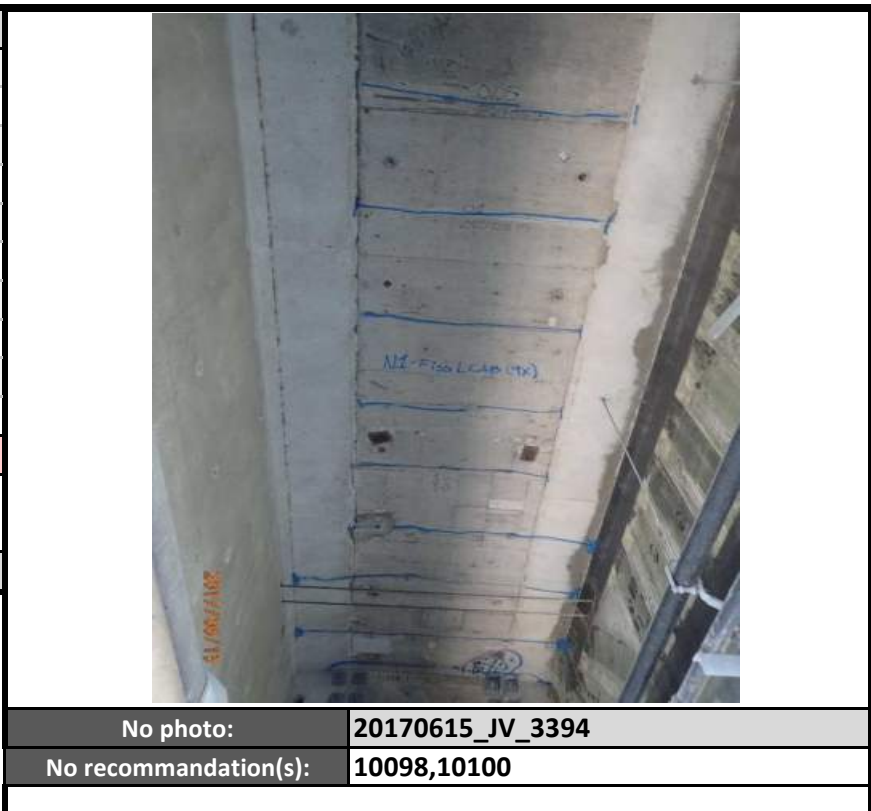
Identification		
Section :	Axe / Travée :	
5	15W-16W	
Position :		
--		
Groupe d'élément :		
Platelage		
Élément :		
Platelage		
Localisation :		
D1 @ D2		
Cote CEC		Cote CEM
1		A B C D % 92 6 1 1 %
Remarque / Observation		
CEC=1 Fissures longitudinales le long de (9) câbles de précontrainte consécutifs		
No photo:		20170615_JV_3395
No recommandation(s):		10098,10100

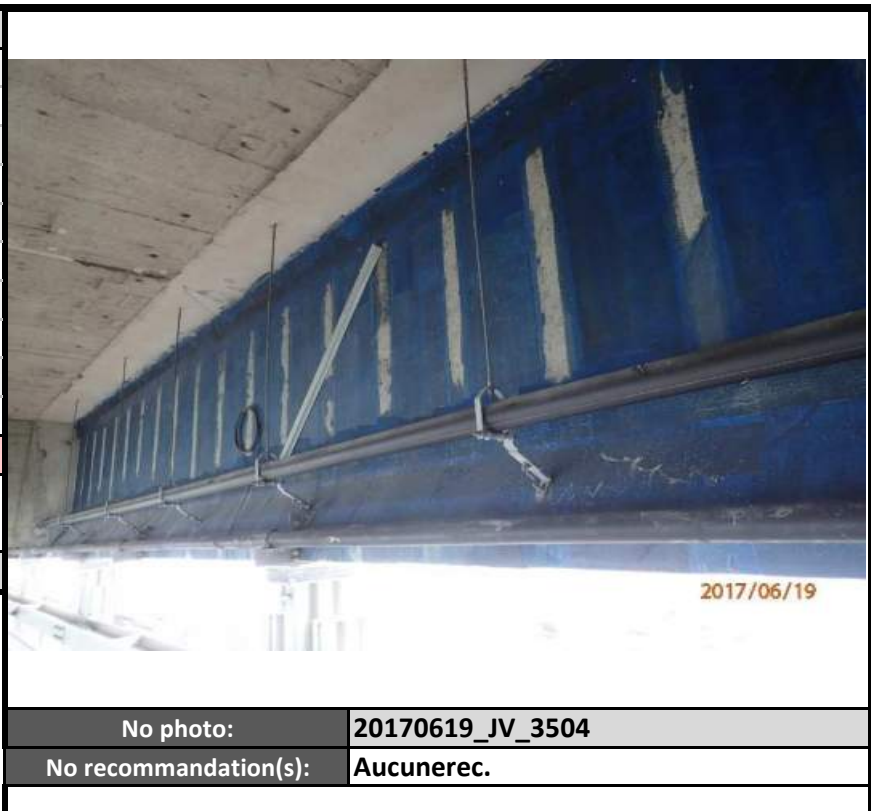
Identification		
Section :	Axe / Travée :	
5	16W-17W	
Position :		
--		
Groupe d'élément :		
Systèmes structuraux		
Élément :		
Poutre P4		
Localisation :		
--		
Cote CEC		Cote CEM
1		A B C D % 89 10 1 0 %
Remarque / Observation		
CEC = 1, minimum de cinq (5) câbles affectés par la corrosion pouvant affecter la capacité à supporter les charges de façon importante (caché par PRFC)

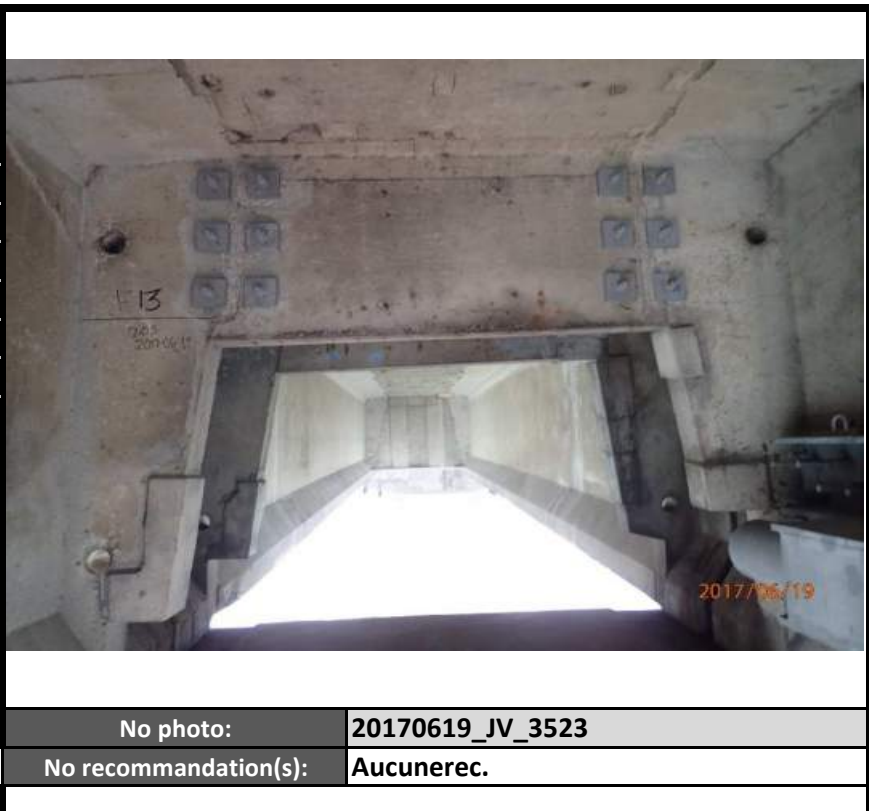
Identification		
Section :	Axe / Travée :	
5	16W-17W	
Position :		
--		
Groupe d'élément :		
Systèmes structuraux		
Élément :		
Diaphragme 1		
Localisation :		
--		
Cote CEC		Cote CEM
1		A B C D % 95 5 0 0 %
Remarque / Observation		
Têtes d'ancrage de précontrainte internes exposées et corrodées.		
No photo:		20170619_JV_3543
No recommandation(s):		Aucunerec.

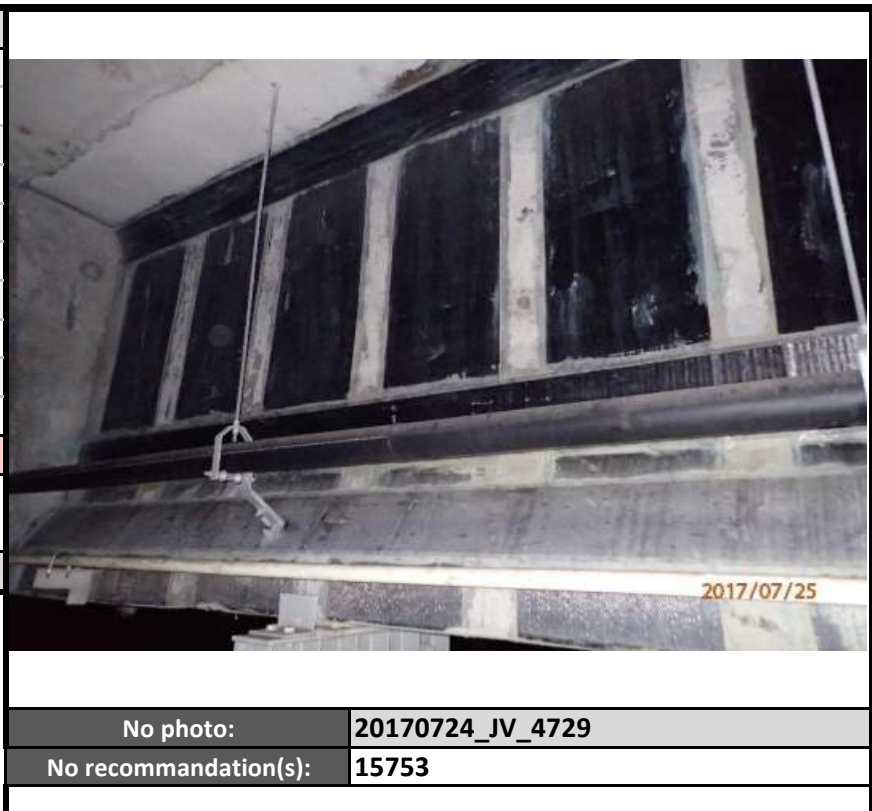
Identification		
Section :	Axe / Travée :	
5	19W-20W	
Position :		
--		
Groupe d'élément :		
Systèmes structuraux		
Élément :		
Poutre P7		
Localisation :		
--		
Cote CEC		Cote CEM
1		A B C D % 91 7 1 1 %
Remarque / Observation		
Fissures de retrait au centre de la poutre
