No. Contrat: 62450

CONSORTIUM 					
Inspection des sections 5, 6 et 7 du pont Champlain 2015-2018				No. Contrat: 62450			
Élément	Total Inspecté	Unité	État du matériau				
			A	B	C	D	CEC
POUTRE P2	415	m <sup>2</sup>	93	8	1	0	
Inspecté par:		A.F.		P.L.			
Date:		2017-07-18		2017-07-19			
Section:			SECTION 5				
Localisation:			30W-31W				
Élément:			POUTRE P2

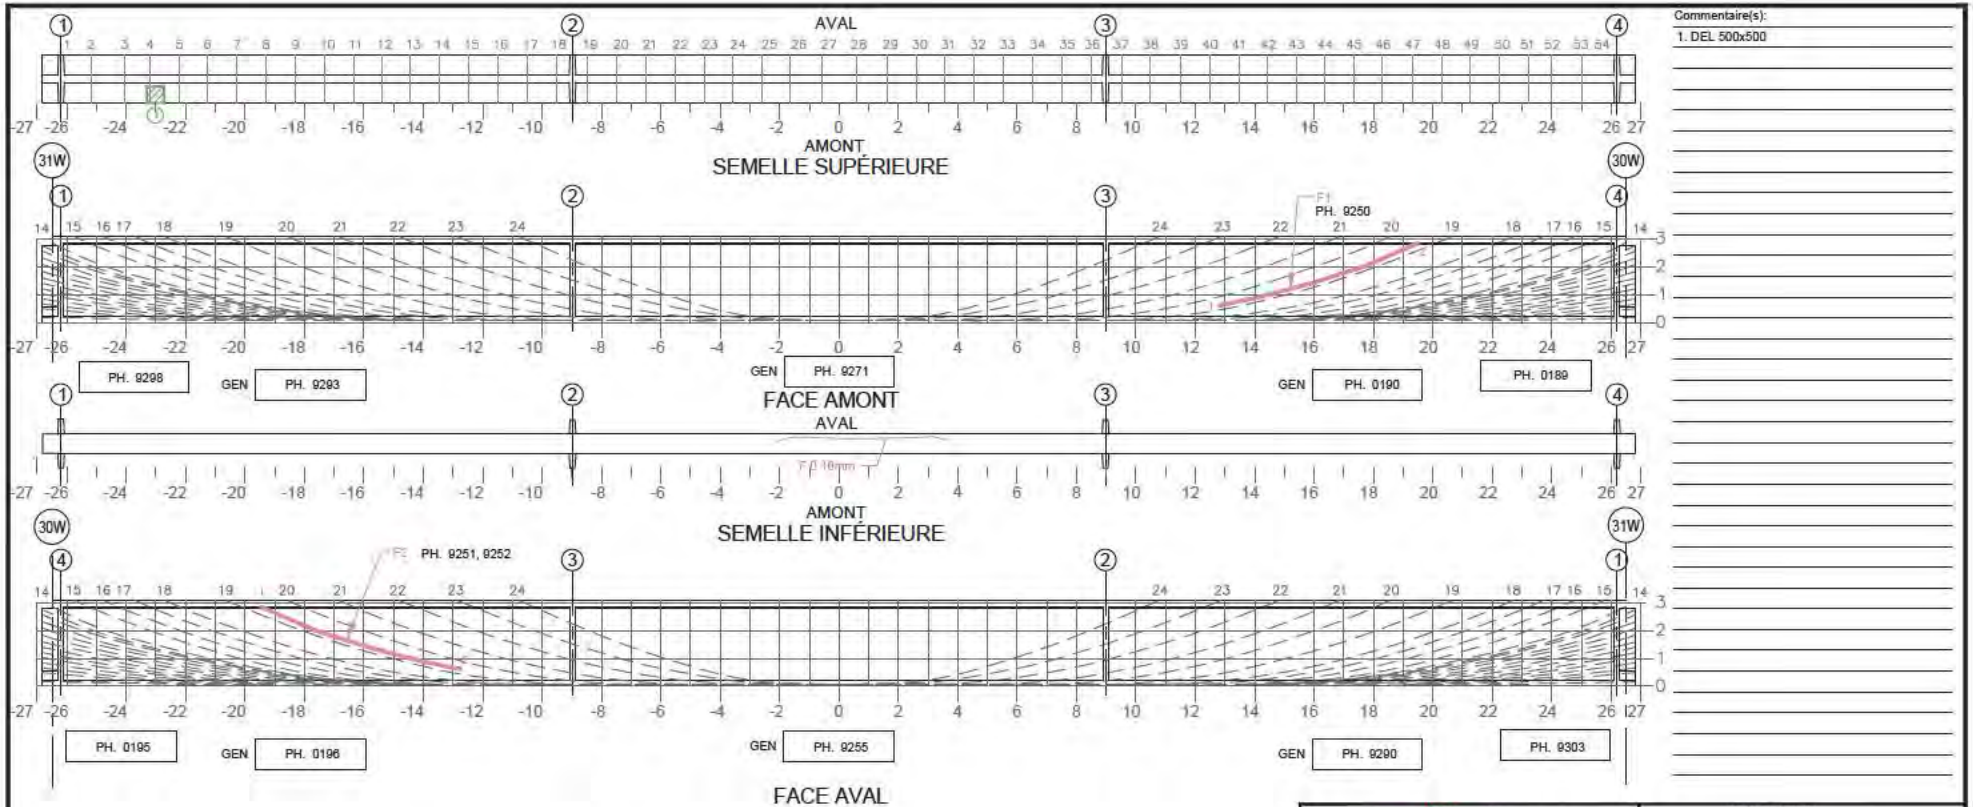
Commentaire(s):  
 1. DEL 500x500

Fissure	TABLEAU DE FISSURATION						
	Propriétés de la fissure				Ouverture Max. (mm)	Longueur (m)	# Câble
	Coordonnées début (1)		Coordonnées fin (2)				
X	Y	X	Y				
F1	12.78	0.61	19.53	2.85	0.05	7.09	19
F2	-19.45	2.85	-12.70	0.61	0.05	7.09	19

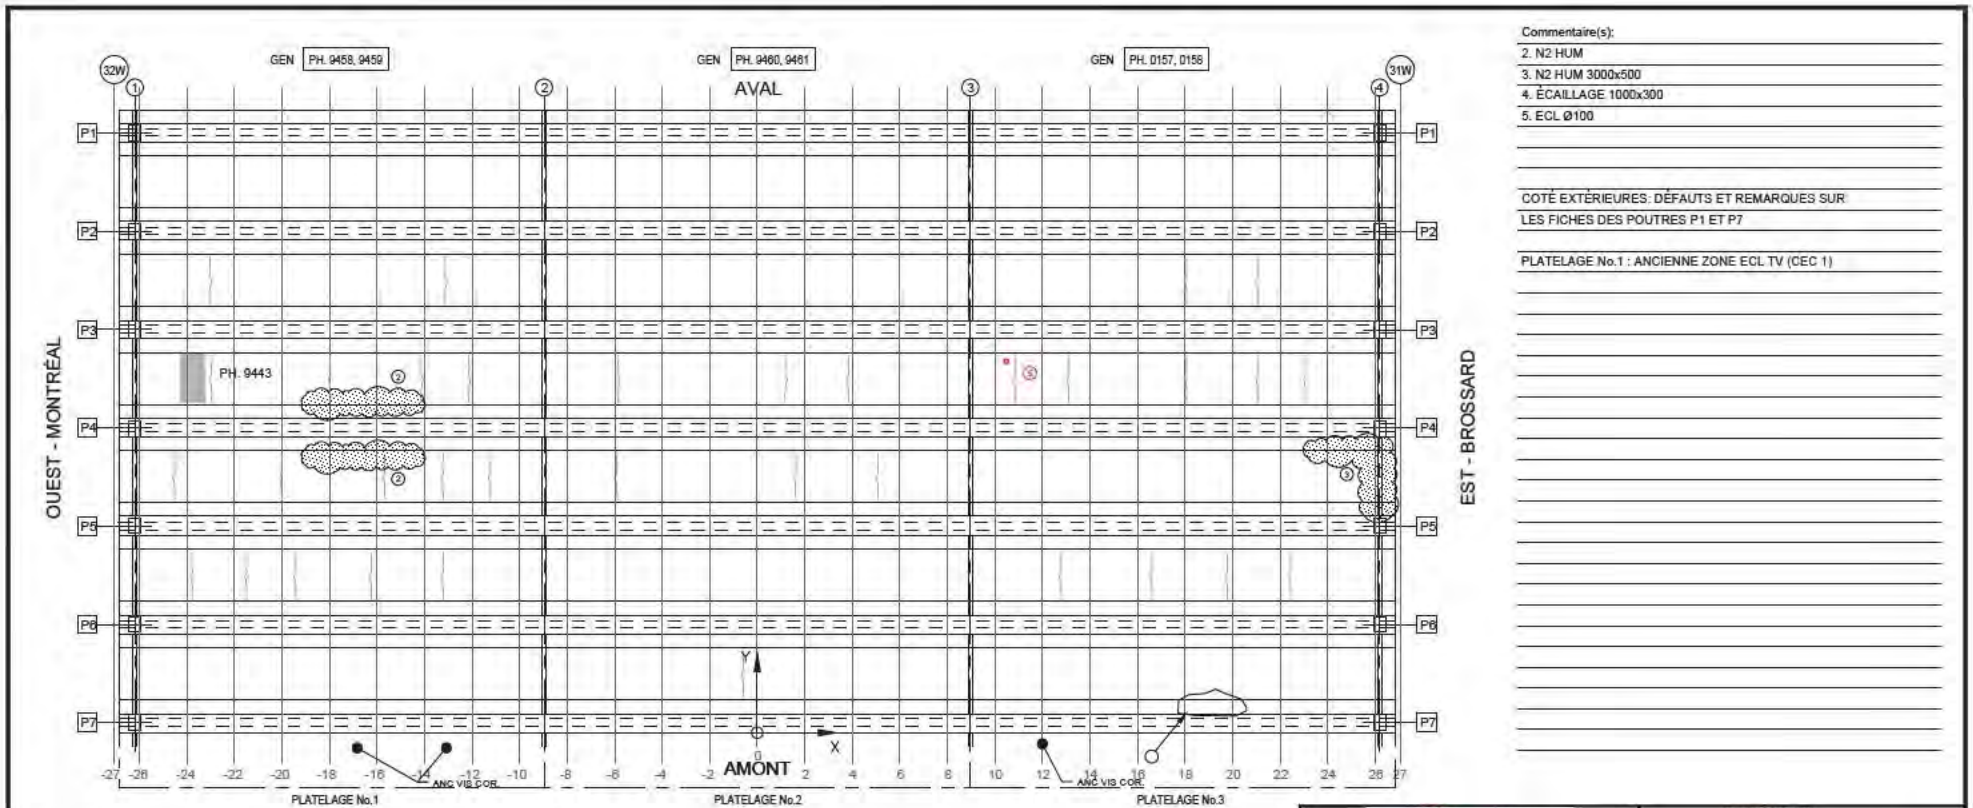
Commentaire(s):  
 2. N2 HUM  
 3. N2 HUM 3000x500  
 4. ÉCAILLAGE 1000x300  
 5. ECL Ø100

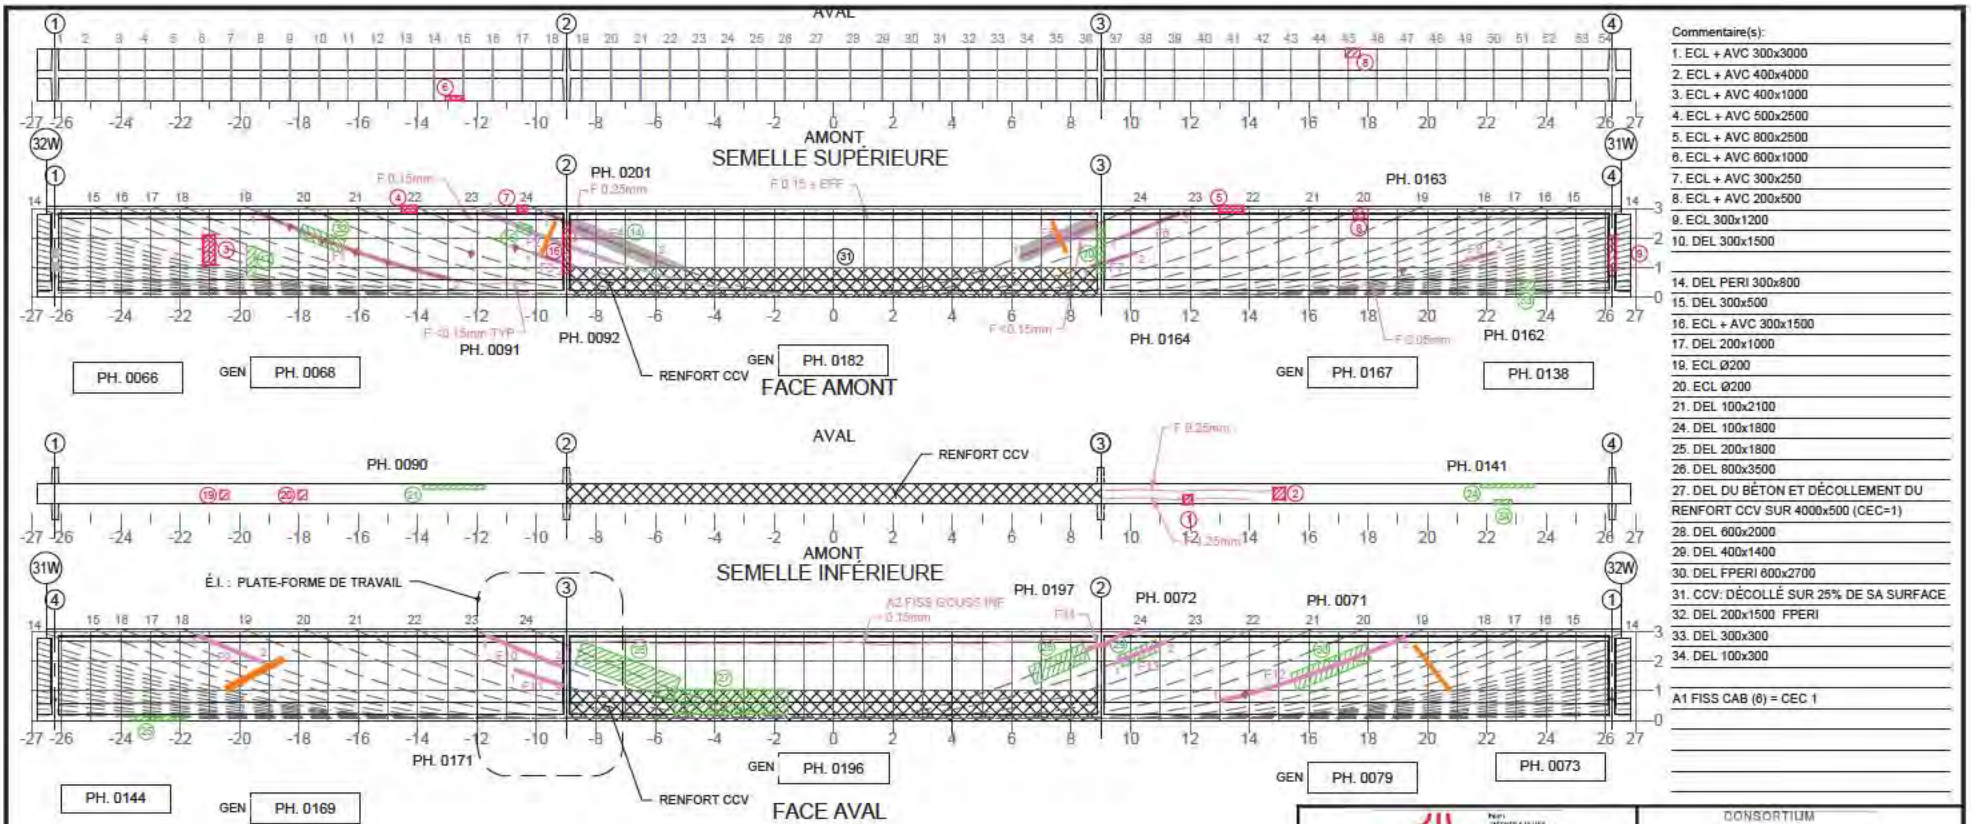
- Commentaire(s):
1. ECL + AVC 300x3000
  2. ECL + AVC 400x4000
  3. ECL + AVC 400x1000
  4. ECL + AVC 500x2500
  5. ECL + AVC 800x2500
  6. ECL + AVC 600x1000
  7. ECL + AVC 300x250
  8. ECL + AVC 200x500
  9. ECL 300x1200
  10. DEL 300x1500
  14. DEL PERI 300x800
  15. DEL 300x500
  16. ECL + AVC 300x1500
  17. DEL 200x1000
  18. ECL Ø200
  20. ECL Ø200
  21. DEL 100x2100
  24. DEL 100x1800
  25. DEL 200x1800
  26. DEL 800x3500
  27. DEL DU BÉTON ET DÉCOLLEMENT DU RENFORT CCV SUR 4000x500 (CEC-1)
  28. DEL 600x2000
  29. DEL 400x1400
  30. DEL FPERI 600x2700
  31. CCV: DÉCOLLÉ SUR 25% DE SA SURFACE
  32. DEL 200x1500 FPERI
  33. DEL 300x300
  34. DEL 100x300
- A1 FISS CAB (Ø) = CEC 1

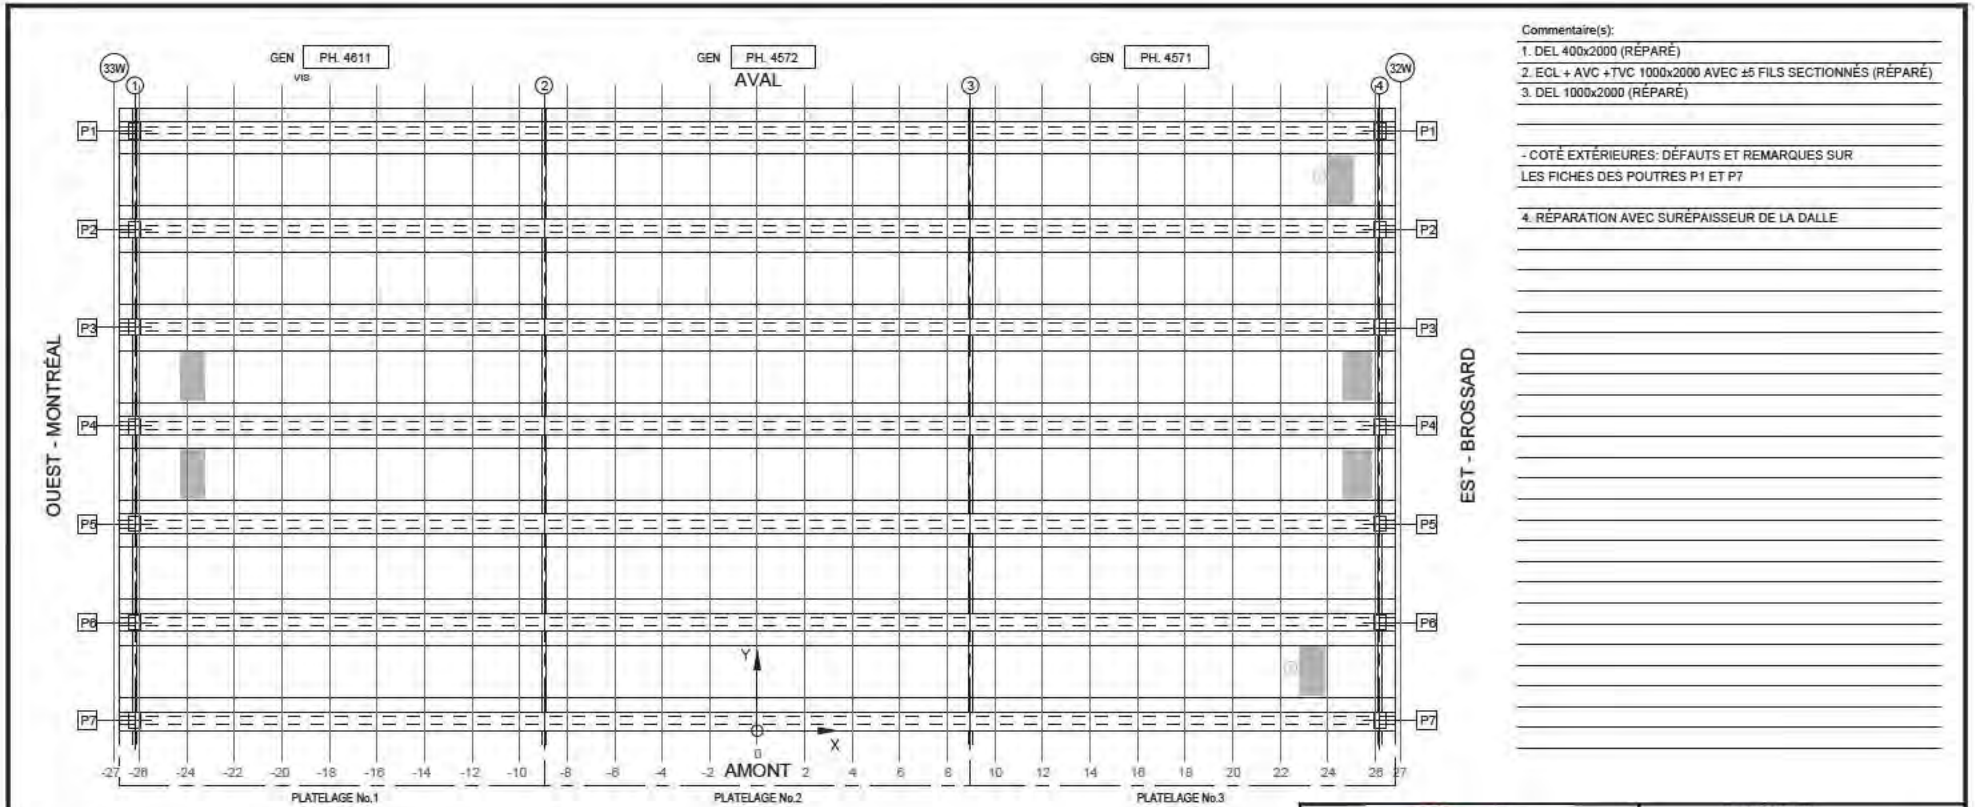
- Commentaire(s):
1. DEL 400x2000 (RÉPARÉ)
  2. ECL + AVC +TVC 1000x2000 AVEC #5 FILS SECTIONNÉS (RÉPARÉ)
  3. DEL 1000x2000 (RÉPARÉ)

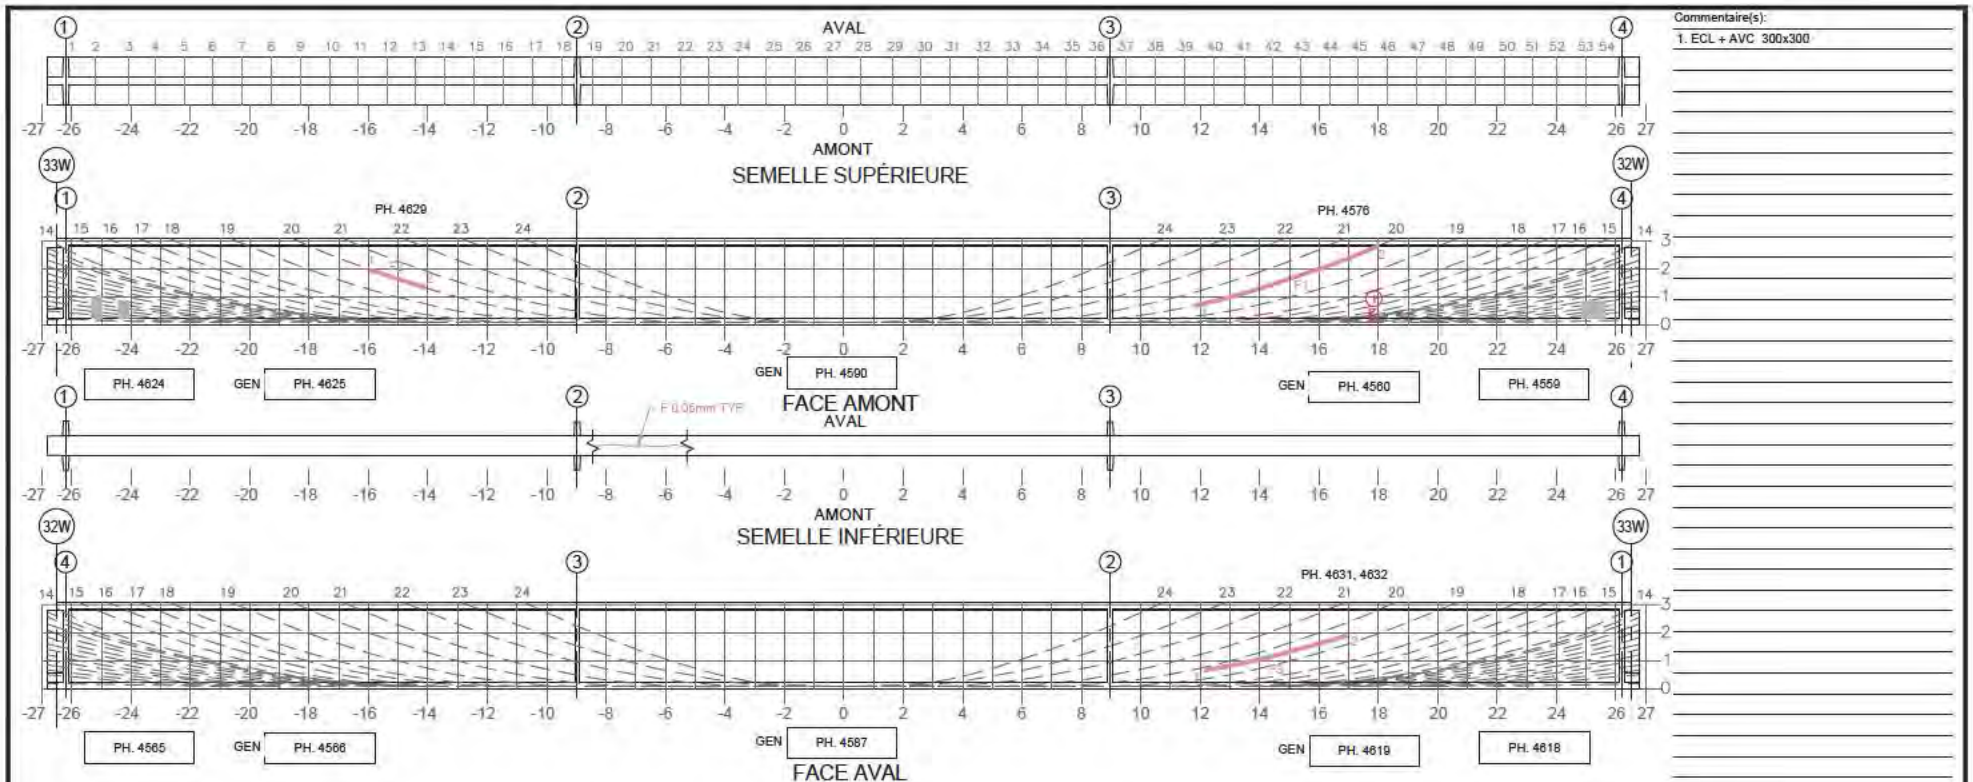
Commentaire(s):  
 1. ECL + AVC 300x300

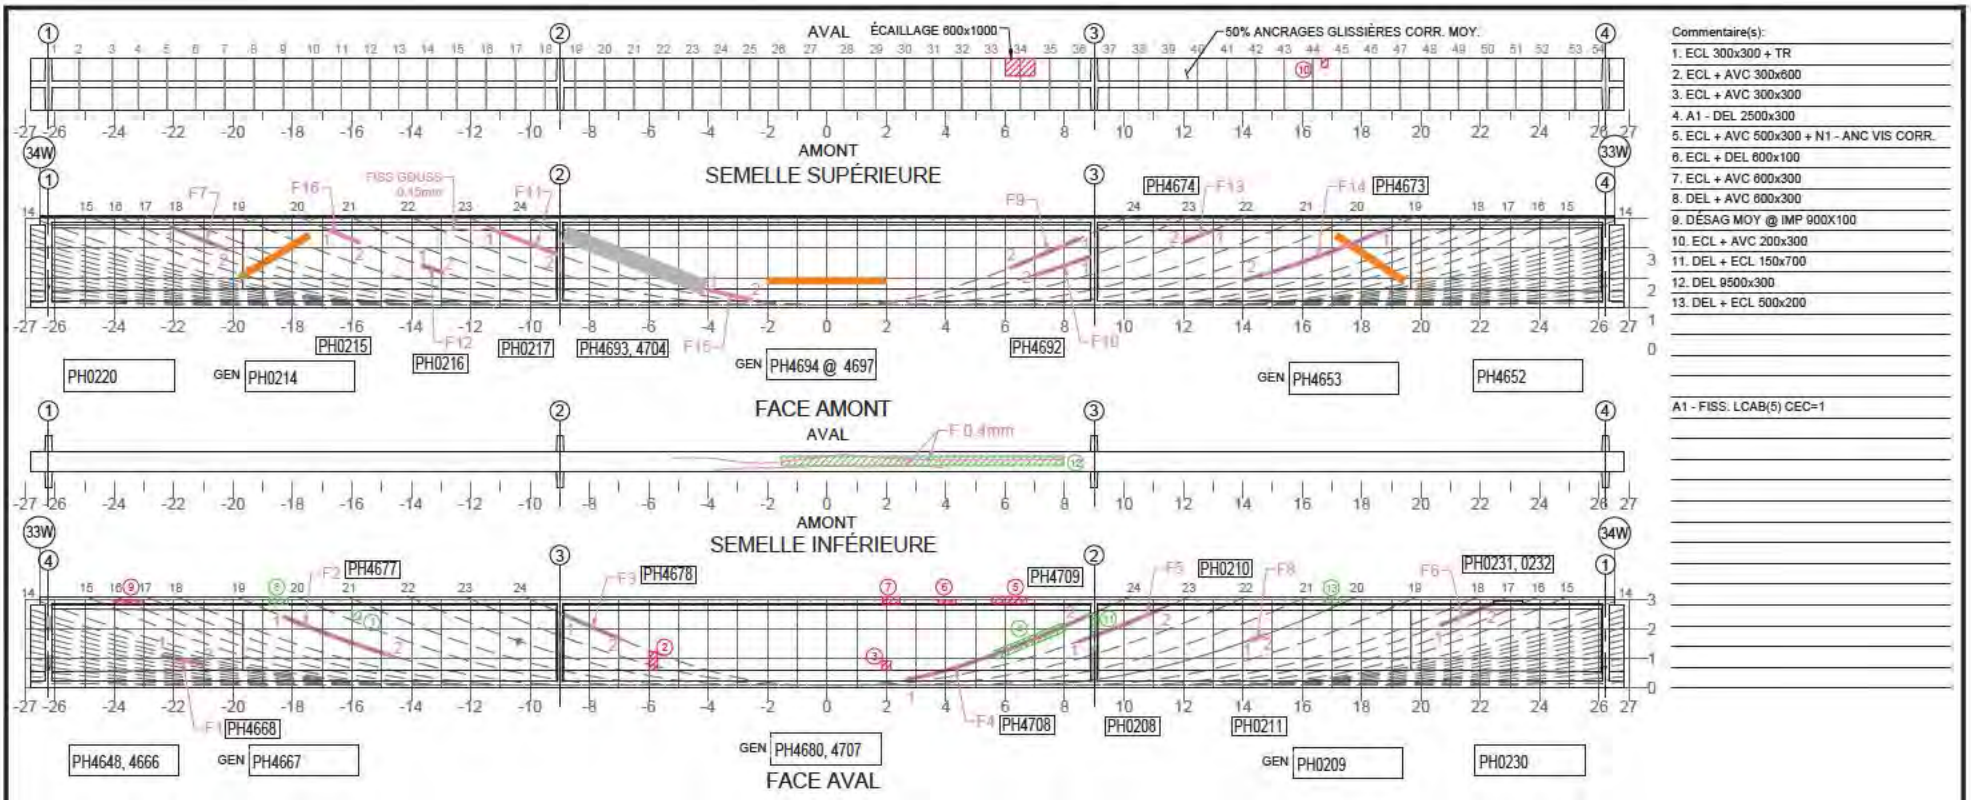
- Commentaire(s):
- ECL 300x300 + TR
  - ECL + AVC 300x800
  - ECL + AVC 300x300
  - A1 - DEL 2500x300
  - ECL + AVC 500x300 + N1 - ANC VIS CORR.
  - ECL + DEL 600x100
  - ECL + AVC 600x300
  - DEL + AVC 800x300
  - DÉSAG MOY @ IMP 900x100
  - ECL + AVC 200x300
  - DEL + ECL 150x700
  - DEL 9500x300
  - DEL + ECL 500x200
- A1 - FISS. LCAB(5) CEC=1

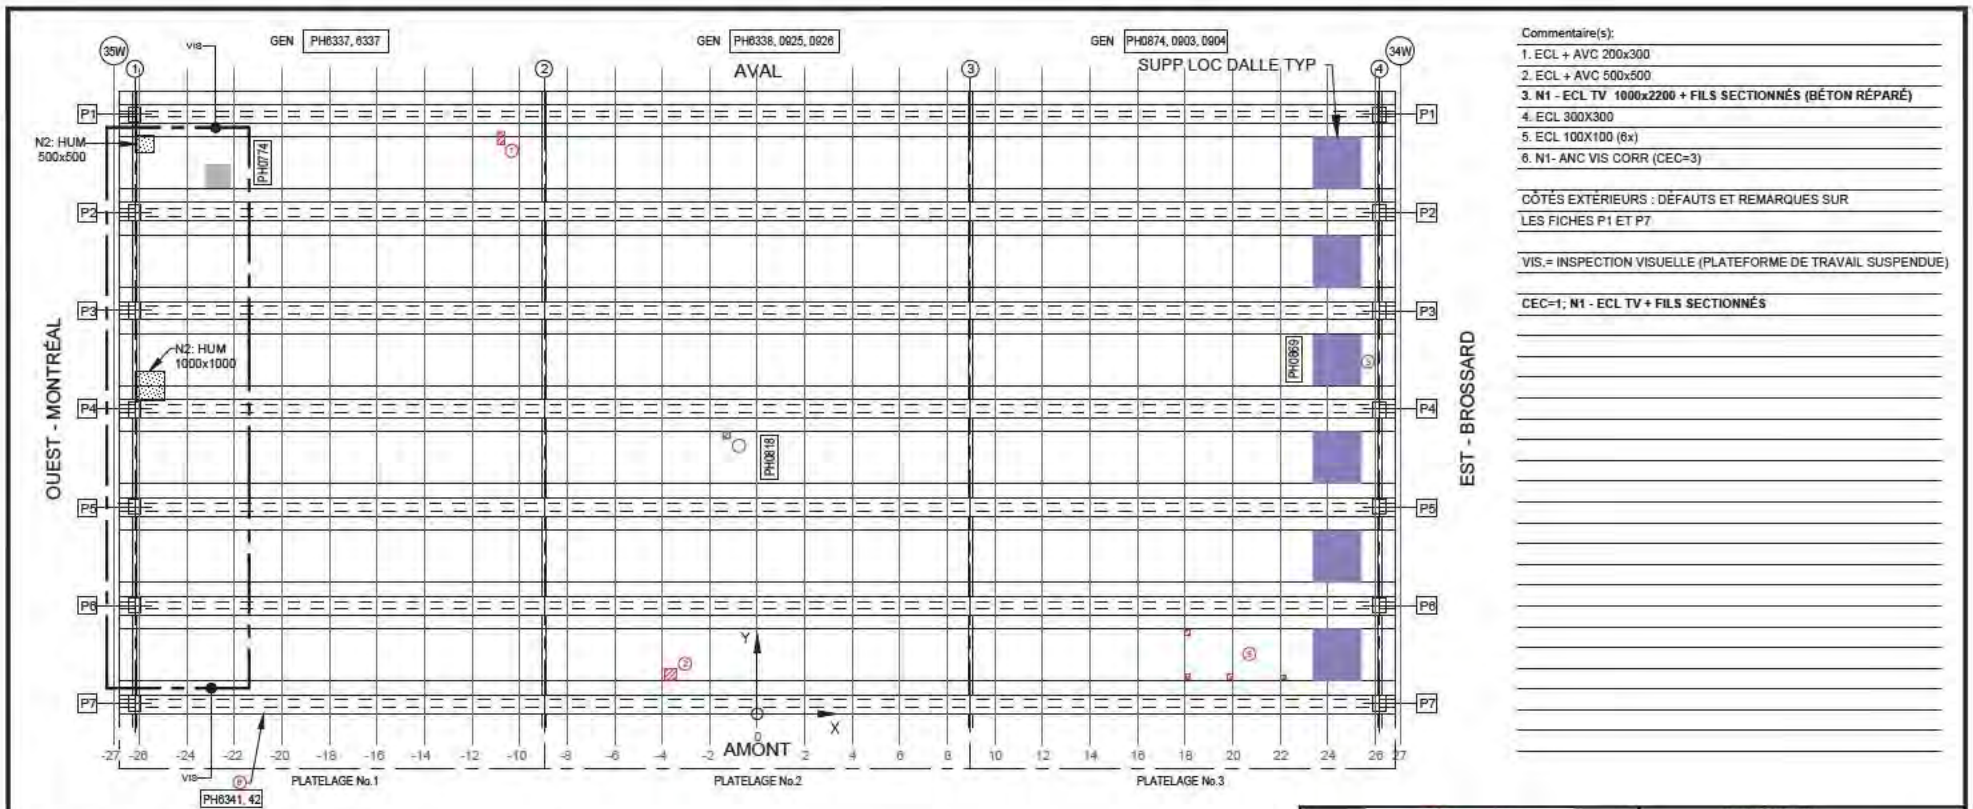
- Commentaire(s):
- ECL + AVC 200x300
  - ECL + AVC 500x500
  - N1 - ECL TV 1000x2200 + FILS SECTIONNÉS (BÉTON RÉPARÉ)
  - ECL 300x300
  - ECL 100x100 (6x)
  - N1- ANC VIS CORR (CEC=3)

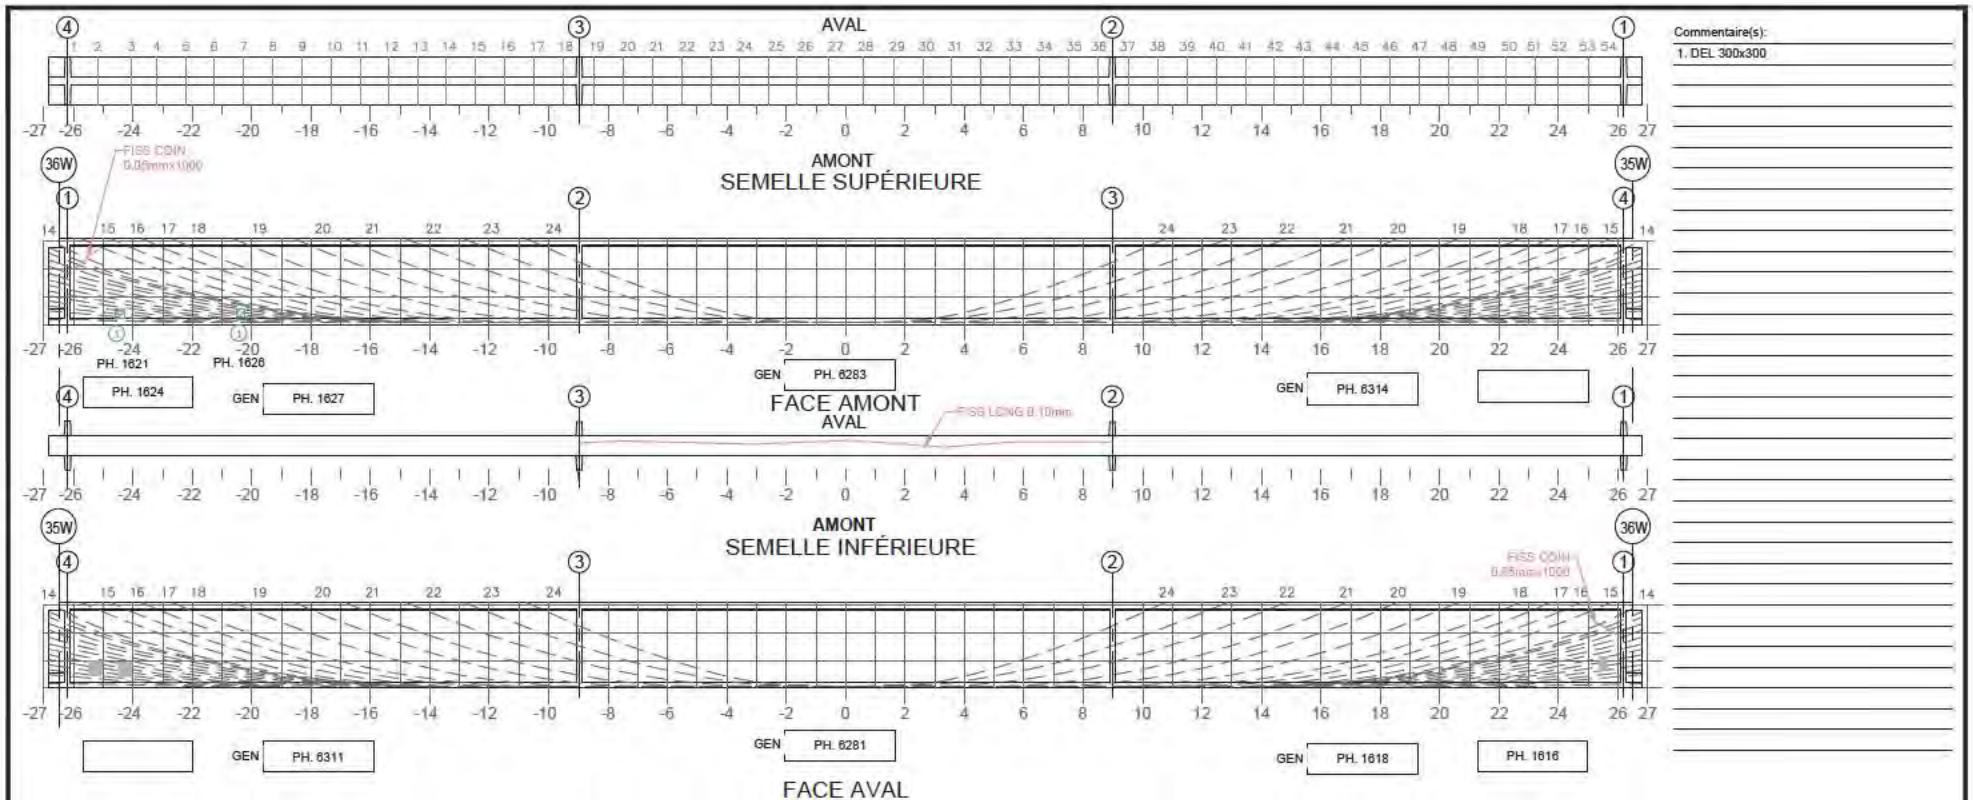
Commentaire(s):  
 1. DEL 300x300

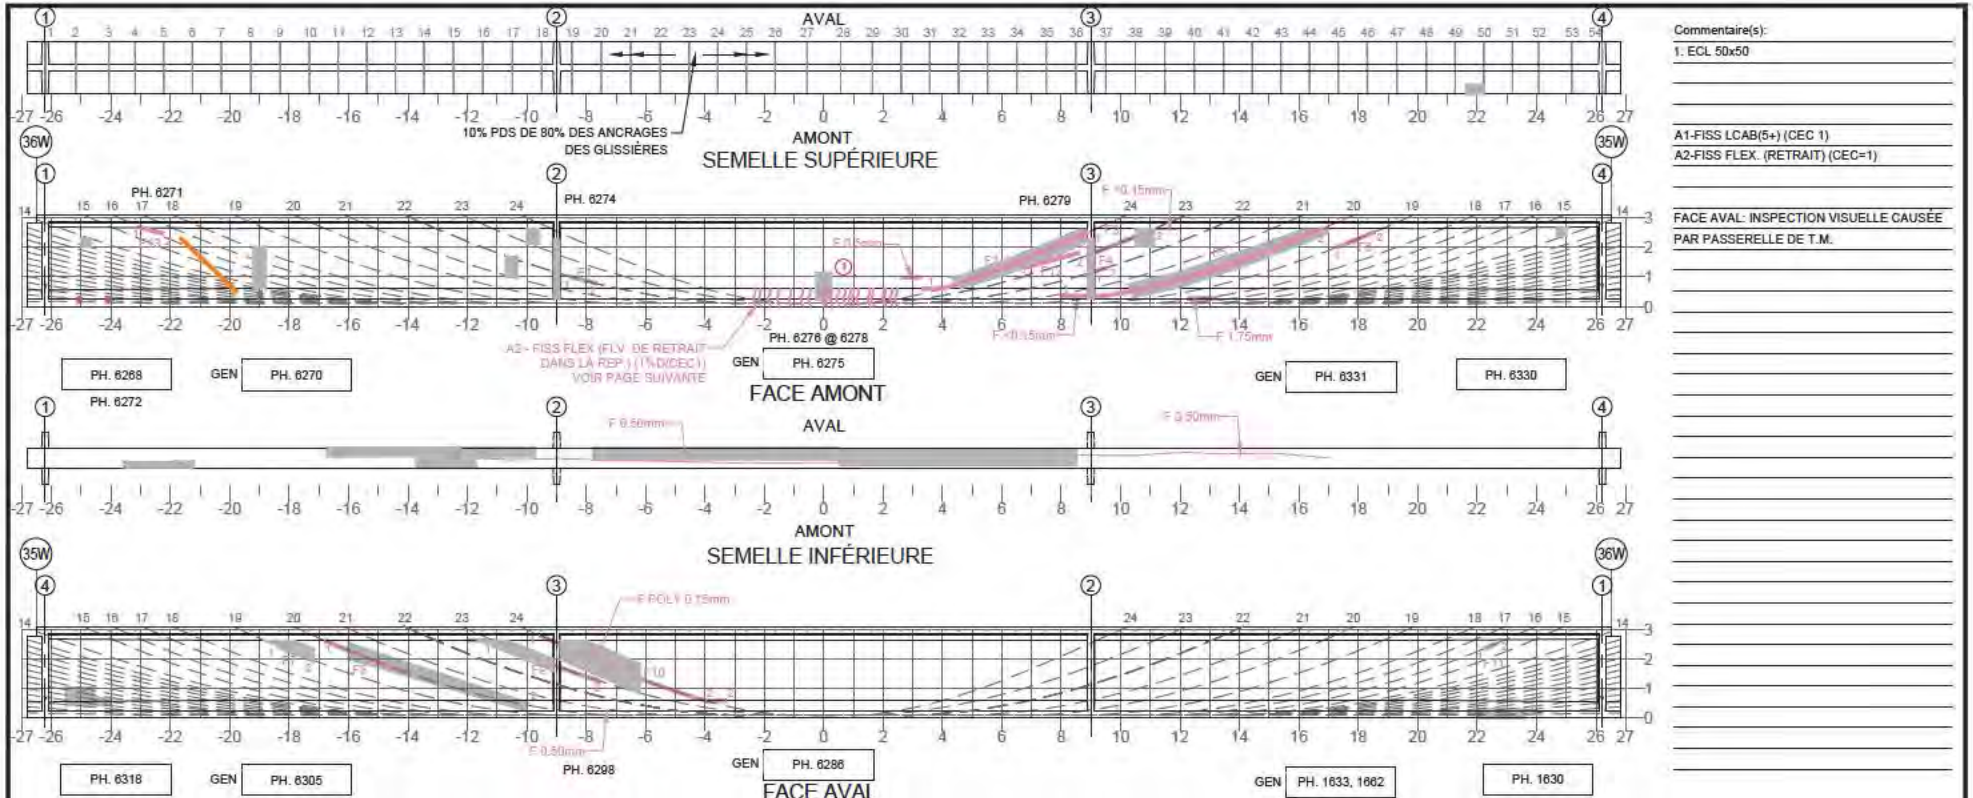
Commentaire(s):  
 1: ECL 50x50  
 A1-FISS LCAB(5+) (CEC 1)  
 A2-FISS FLEX. (RETRAIT) (CEC=1)  
 FACE AVA: INSPECTION VISUELLE CAUSÉE PAR PASSERELLE DE T.M.

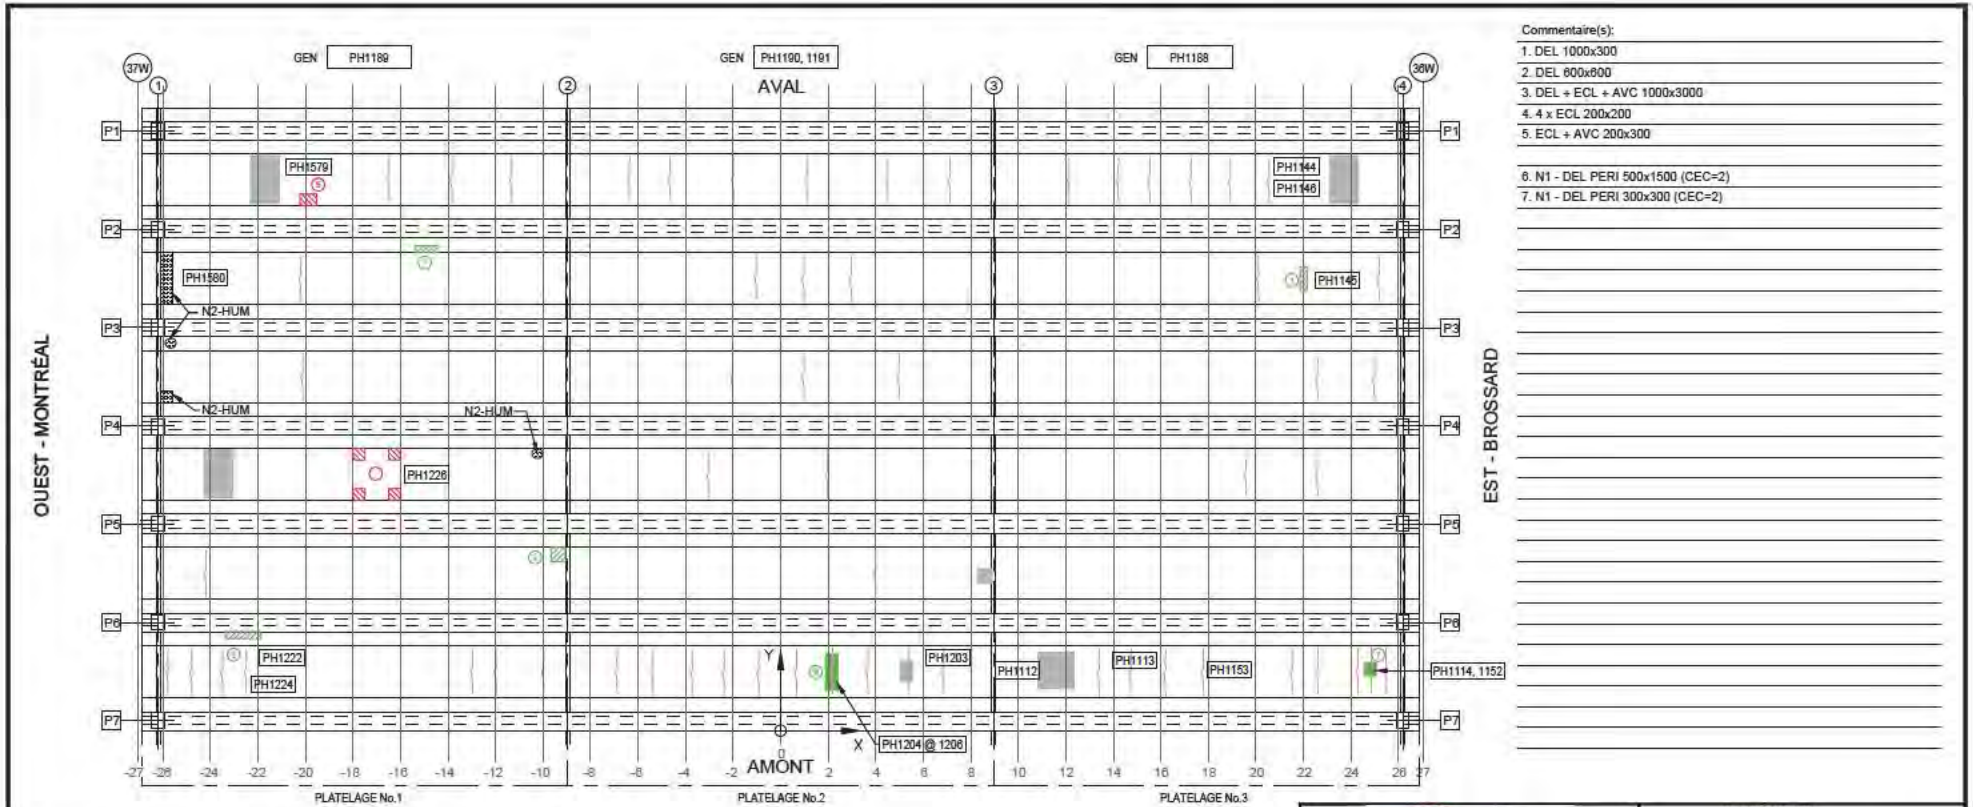
- Commentaire(s):
1. DEL 1000x300
  2. DEL 800x800
  3. DEL + ECL + AVC 1000x3000
  4. 4 x ECL 200x200
  5. ECL + AVC 200x300
  6. N1 - DEL PERI 500x1500 (CEC=2)
  7. N1 - DEL PERI 300x300 (CEC=2)

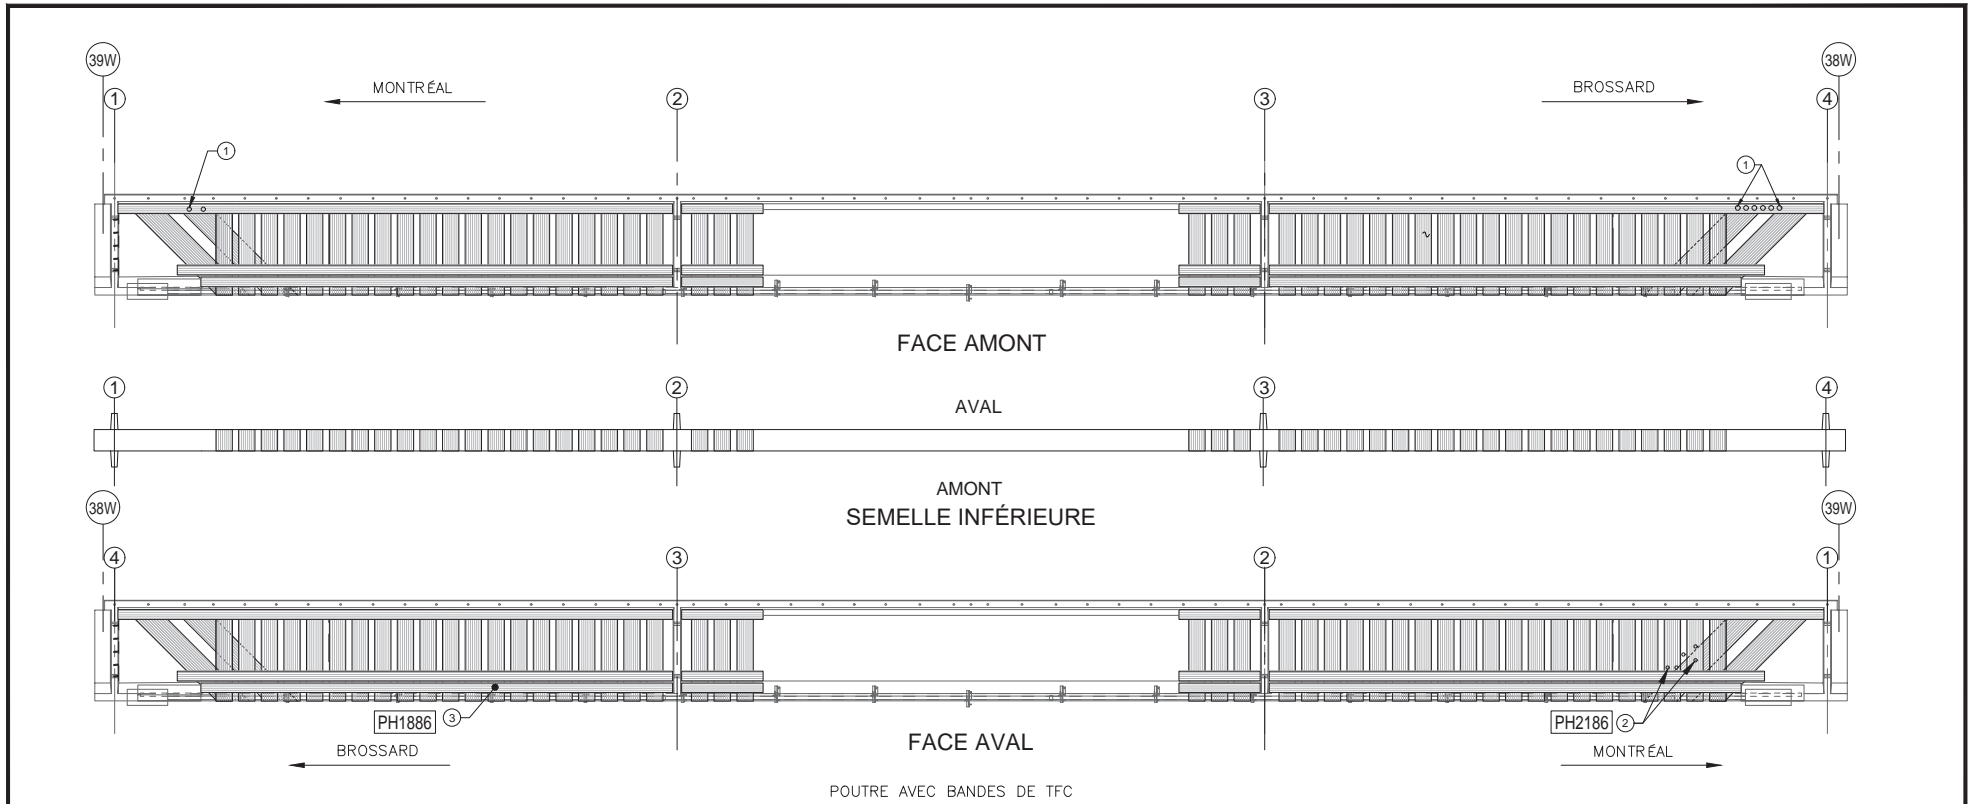
RÉFÉRENCE	COMMENTAIRE
1	TYP. C1 - AG EXT
	TROUS D'INGÉNIERIE DANS BANDE HORIZONTALE POUR SUPPORT ANCR. (CEC 4)
2	C1 - BULLES 2 BANDES VERT. CONS.
	1ere : 2 BULLES 50x50 = 2500mm <sup>2</sup>
	2e : 3 BULLES 50x50 = 7500mm <sup>2</sup>
	(1% B / CEC 3)
3	C1 - DEGRAD UV (3% C)

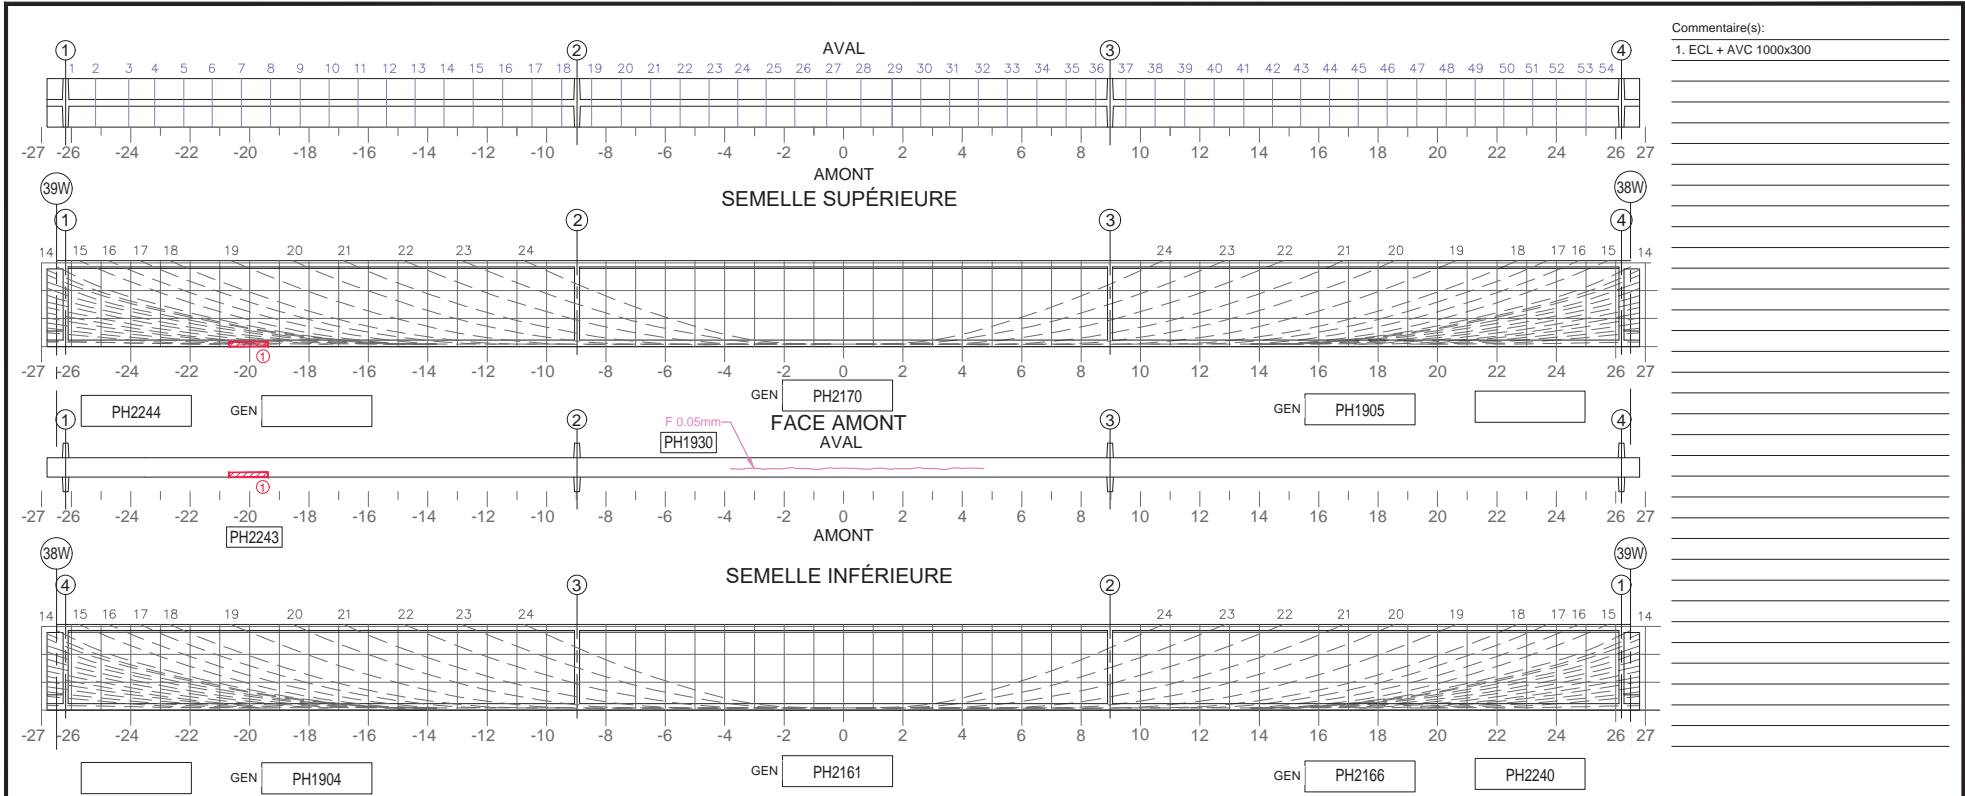
Commentaire(s):  
 1. ECL + AVC 1000x300

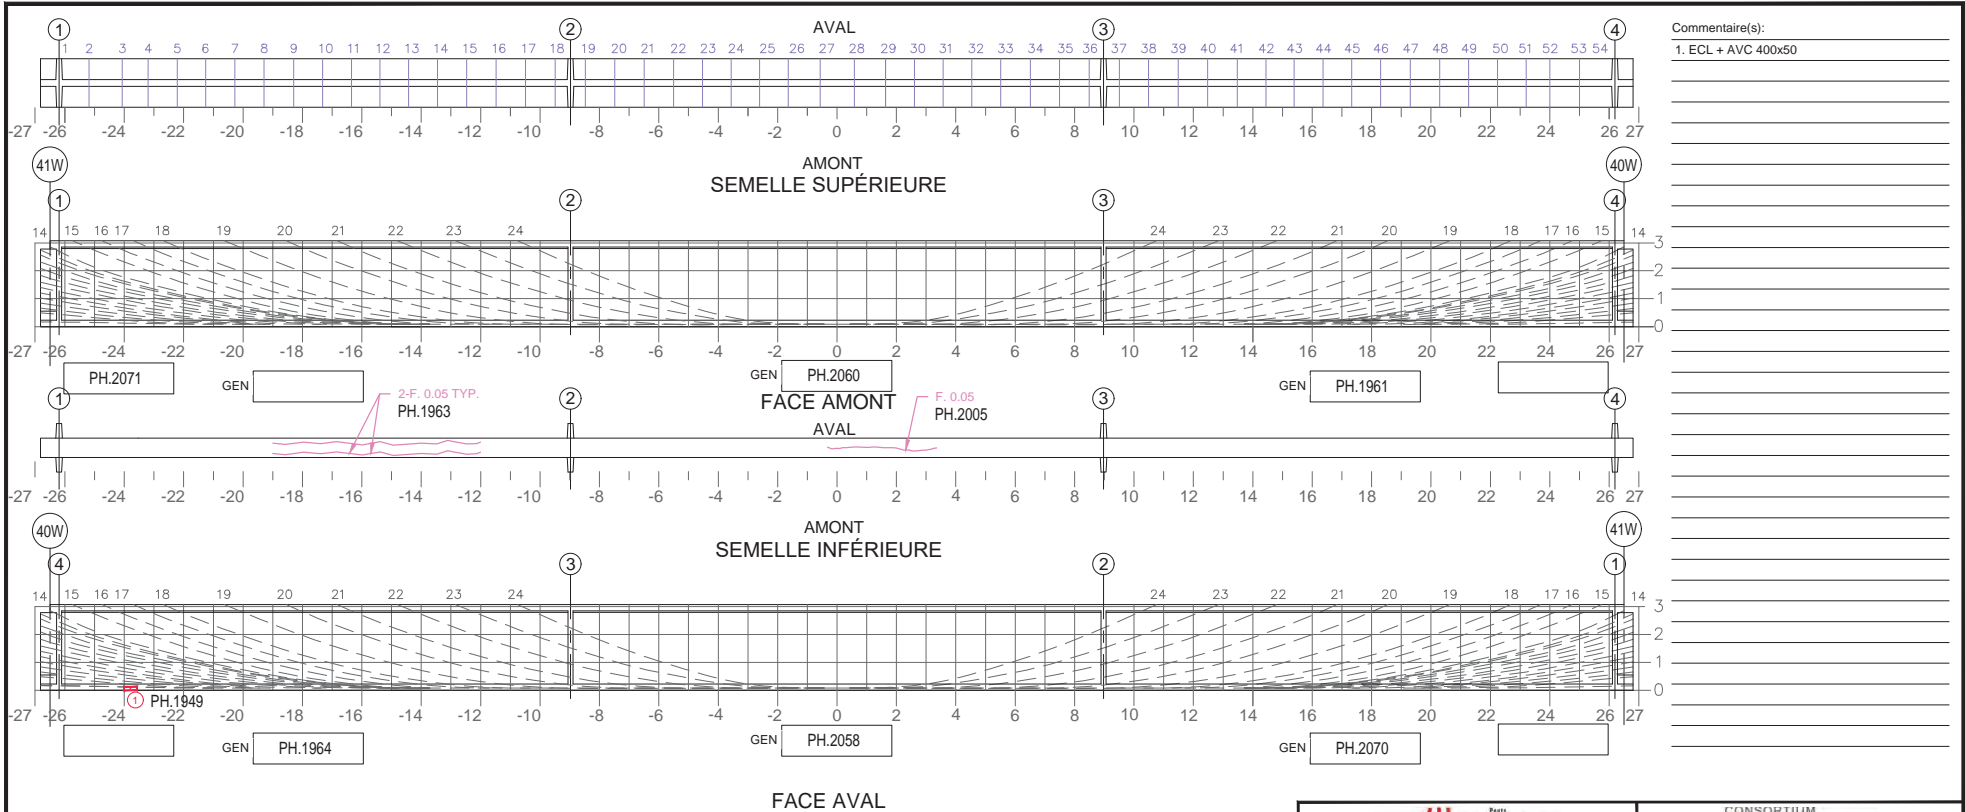
Commentaire(s):  
 1. ECL + AVC 400x50

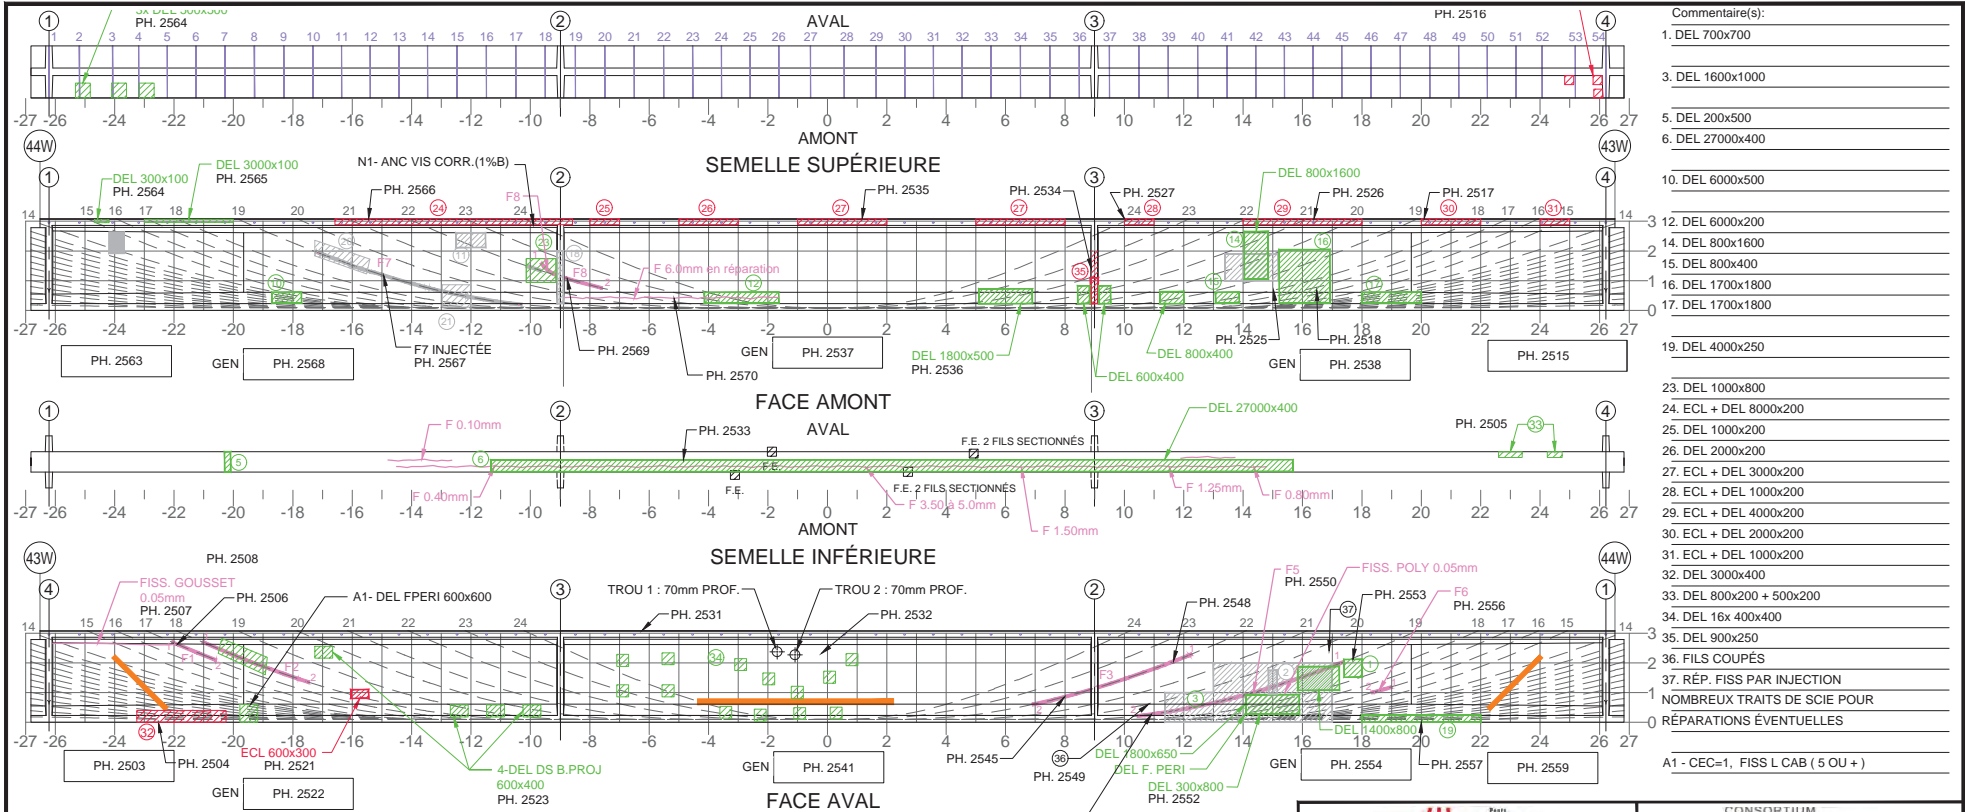
- Commentaire(s):
1. DEL 700x700
  3. DEL 1600x1000
  5. DEL 200x500
  6. DEL 2700x400
  10. DEL 6000x500
  12. DEL 6000x200
  14. DEL 800x1600
  15. DEL 800x400
  16. DEL 1700x1800
  17. DEL 1700x1800
  19. DEL 4000x250
  23. DEL 1000x800
  24. ECL + DEL 8000x200
  25. DEL 1000x200
  26. DEL 2000x200
  27. ECL + DEL 3000x200
  28. ECL + DEL 1000x200
  29. ECL + DEL 4000x200
  30. ECL + DEL 2000x200
  31. ECL + DEL 1000x200
  32. DEL 3000x400
  33. DEL 800x200 + 500x200
  34. DEL 16x 400x400
  35. DEL 900x250
  36. FILS COUPÉS
  37. RÉP. FISS PAR INJECTION
  - NOMBREUX TRAITS DE SCIE POUR
  - RÉPARATIONS ÉVENTUELLES
- A1 - CEC=1, FISS L CAB (5 OU +)
