No. Contrat: 62450

CONSORTIUM 					
Inspection des sections 5, 6 et 7 du pont Champlain 2015-2018				No. Contrat: 62450			
Élément	Total Inspecté	Unité	État du matériau				
			A	B	C	D	CEC
POUTRE P2	415	m <sup>2</sup>	93	8	1	0	
Inspecté par:		A.F.		P.L.			
Date:		2017-07-18		2017-07-19			
Section:			SECTION 5				
Localisation:			30W-31W				
Élément:			POUTRE P2

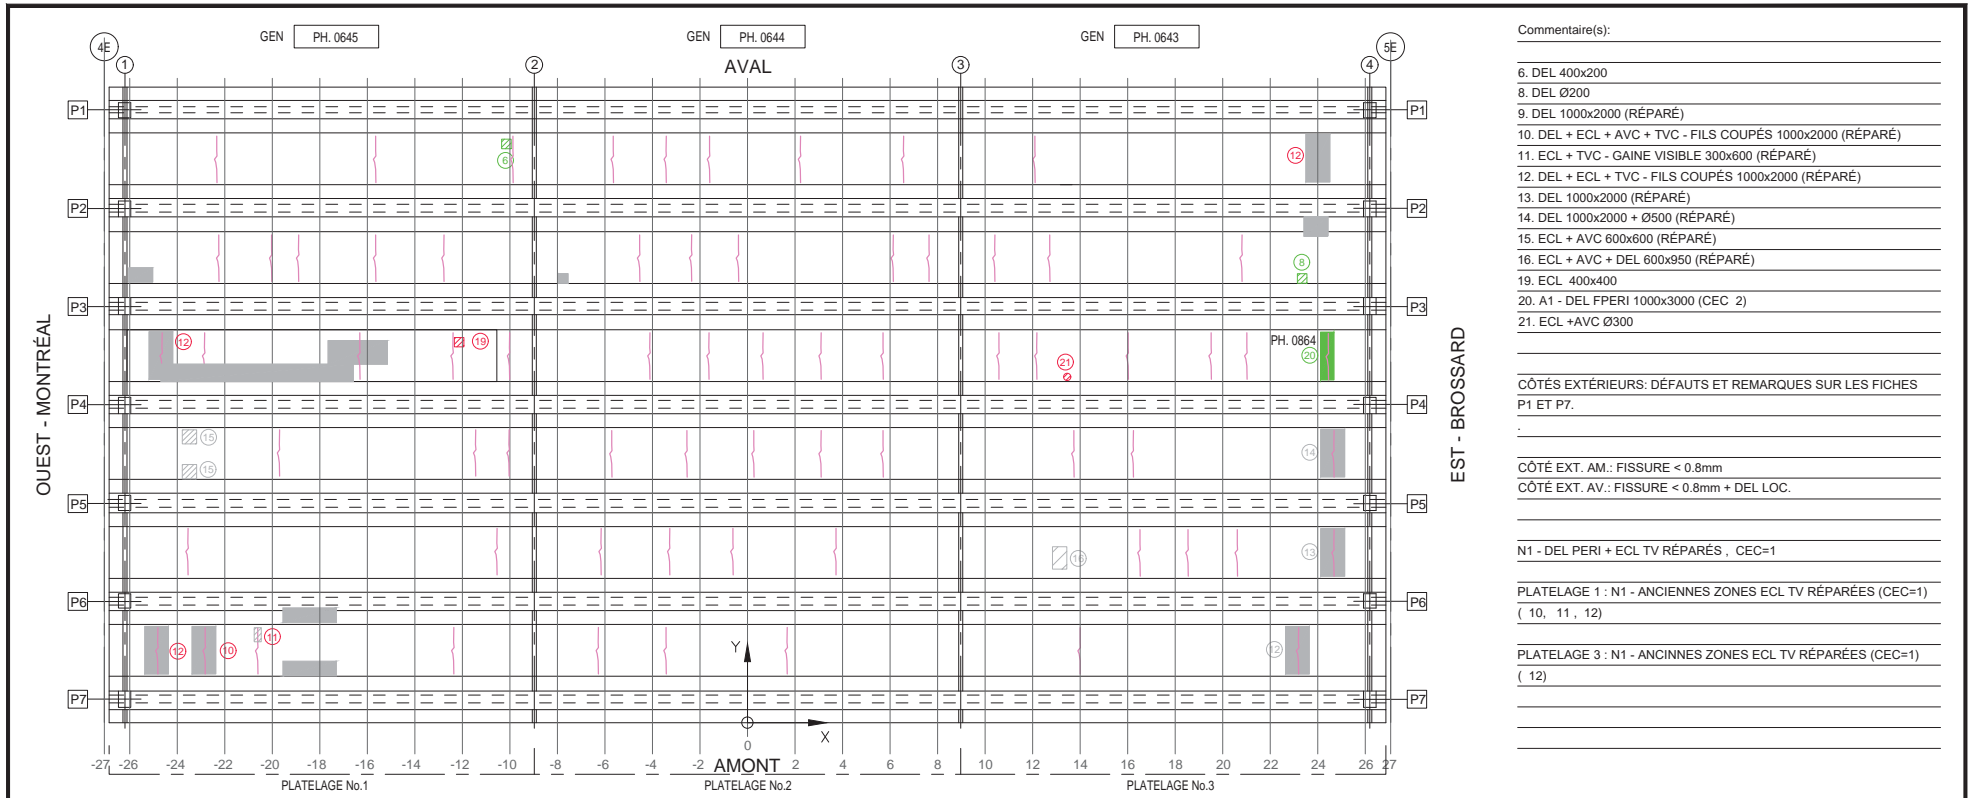
- Commentaire(s):
6. DEL 400x200
  8. DEL Ø200
  9. DEL 1000x2000 (RÉPARÉ)
  10. DEL + ECL + AVC + TVC - FILS COUPÉS 1000x2000 (RÉPARÉ)
  11. ECL + TVC - GAINE VISIBLE 300x600 (RÉPARÉ)
  12. DEL + ECL + TVC - FILS COUPÉS 1000x2000 (RÉPARÉ)
  13. DEL 1000x2000 (RÉPARÉ)
  14. DEL 1000x2000 + Ø500 (RÉPARÉ)
  15. ECL + AVC 600x600 (RÉPARÉ)
  16. ECL + AVC + DEL 600x950 (RÉPARÉ)
  19. ECL 400x400
  20. A1 - DEL FPERI 1000x3000 (CEC 2)
  21. ECL +AVC Ø300

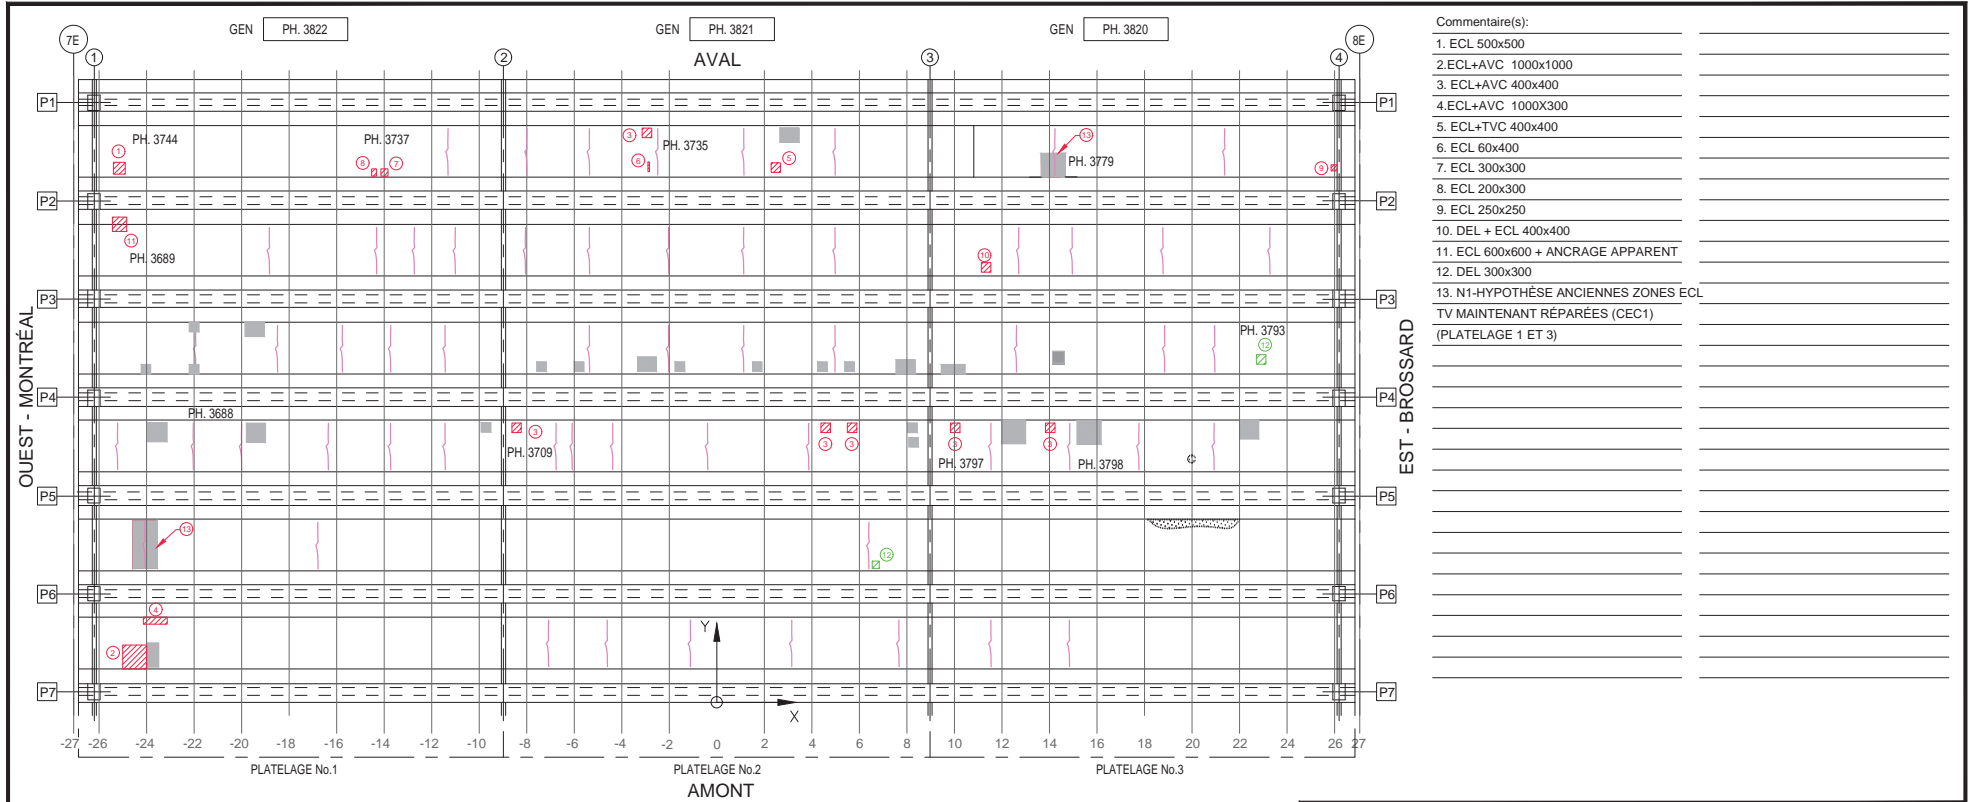
- Commentaire(s):
1. ECL 500x500
  2. ECL+AVC 1000x1000
  3. ECL+AVC 400x400
  4. ECL+AVC 1000x300
  5. ECL+TVC 400x400
  6. ECL 60x400
  7. ECL 300x300
  8. ECL 200x300
  9. ECL 250x250
  10. DEL + ECL 400x400
  11. ECL 600x600 + ANCRAGE APPARENT
  12. DEL 300x300
  13. N1-HYPOTHÈSE ANCIENNES ZONES ECL TV MAINTENANT RÉPARÉES (CEC1) (PLATELAGE 1 ET 3)

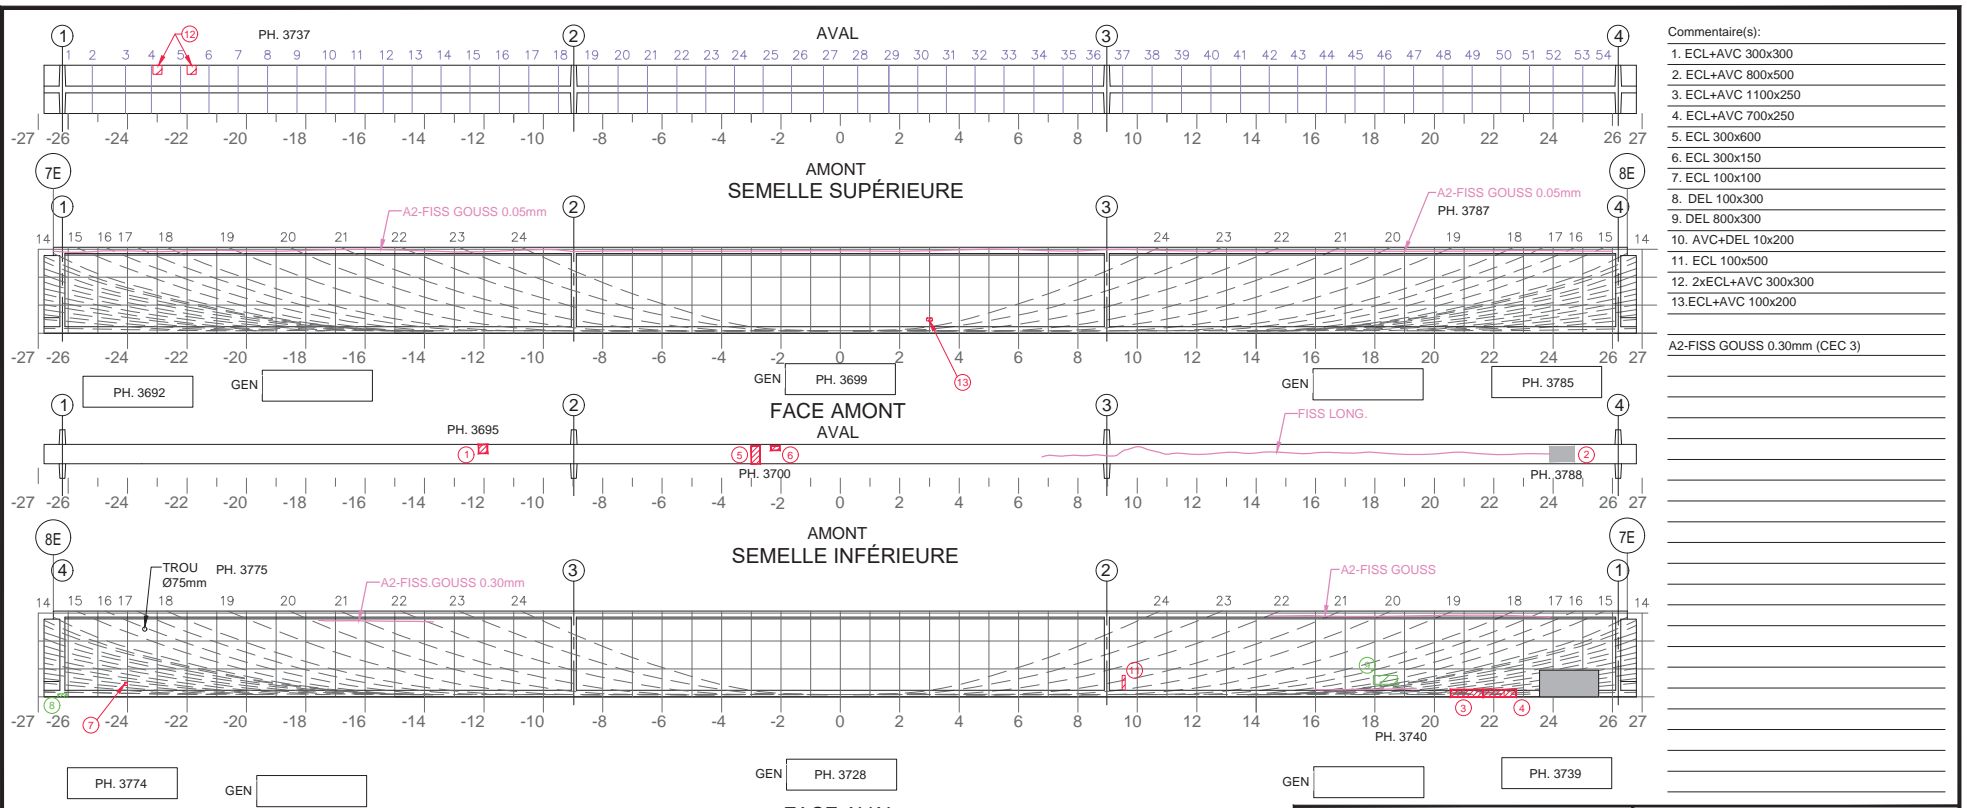
- Commentaire(s):
1. ECL+AVC 300x300
  2. ECL+AVC 800x500
  3. ECL+AVC 1100x250
  4. ECL+AVC 700x250
  5. ECL 300x600
  6. ECL 300x150
  7. ECL 100x100
  8. DEL 100x300
  9. DEL 800x300
  10. AVC+DEL 10x200
  11. ECL 100x500
  12. 2x ECL+AVC 300x300
  13. ECL+AVC 100x200
- A2-FISS GOUSS 0.30mm (CEC 3)

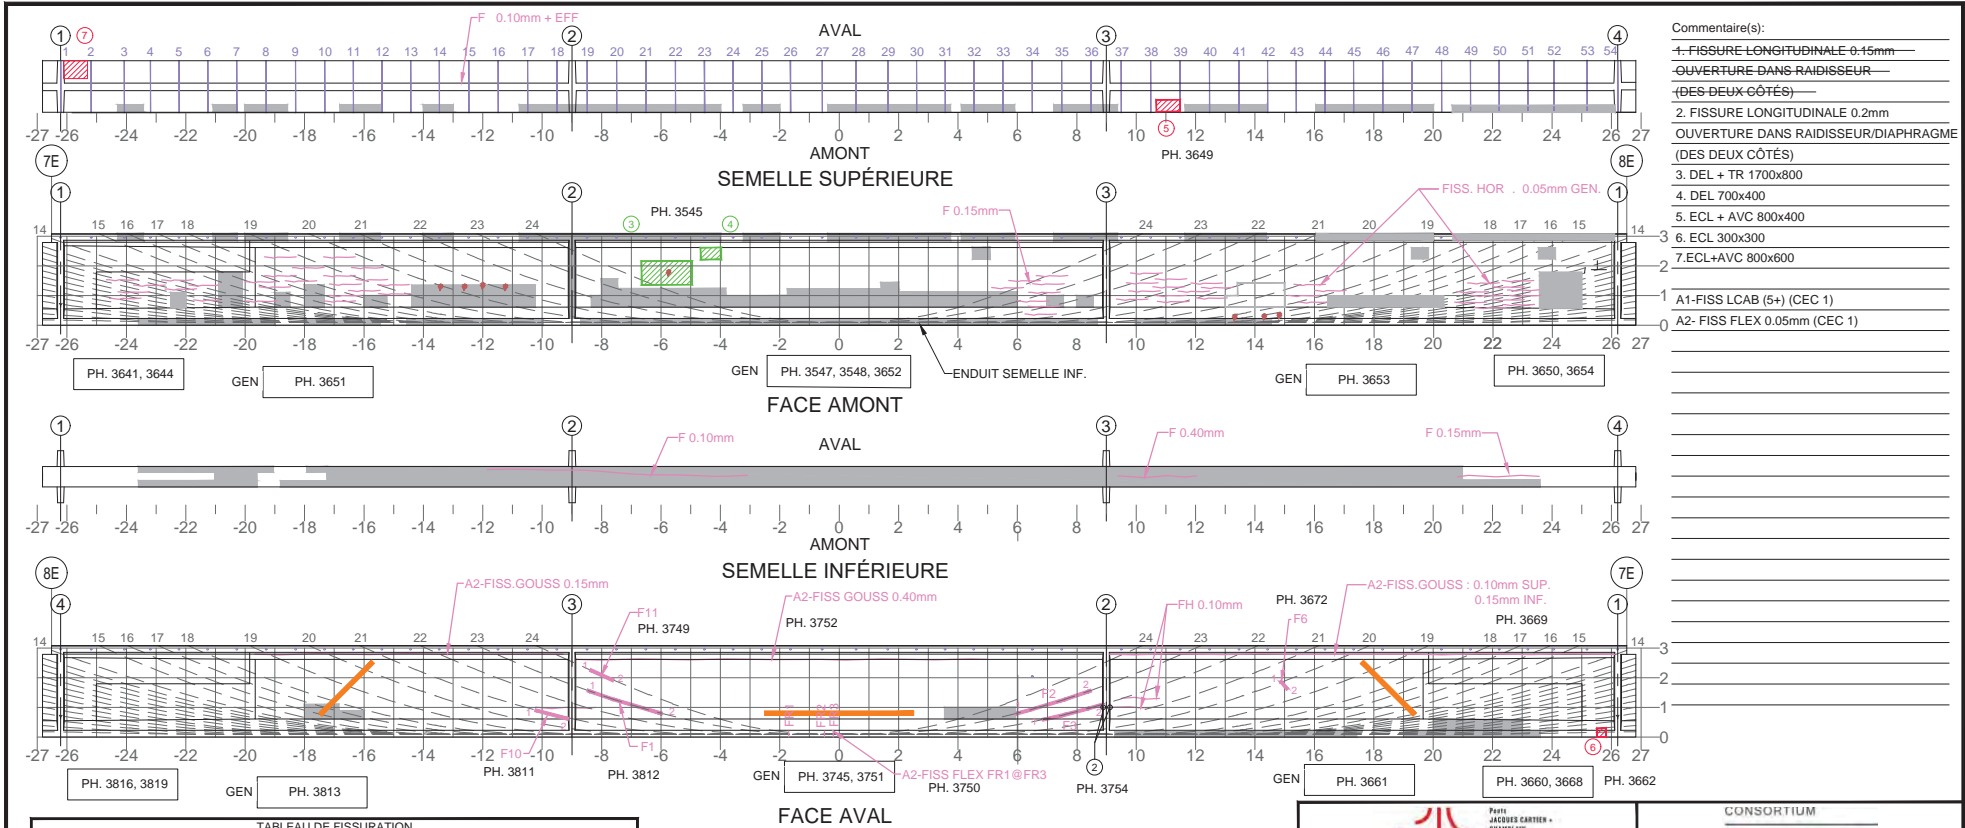
- Commentaire(s):
- 1. FISSURE LONGITUDINALE 0.15mm
  - 2. FISSURE LONGITUDINALE 0.2mm
  - 3. DEL + TR 1700x800
  - 4. DEL 700x400
  - 5. ECL + AVC 800x400
  - 6. ECL 300x300
  - 7. ECL+AVC 800x600
  - 8. A1-FISS LCAB (5+) (CEC 1)
  - 9. A2-FISS FLEX 0.05mm (CEC 1)

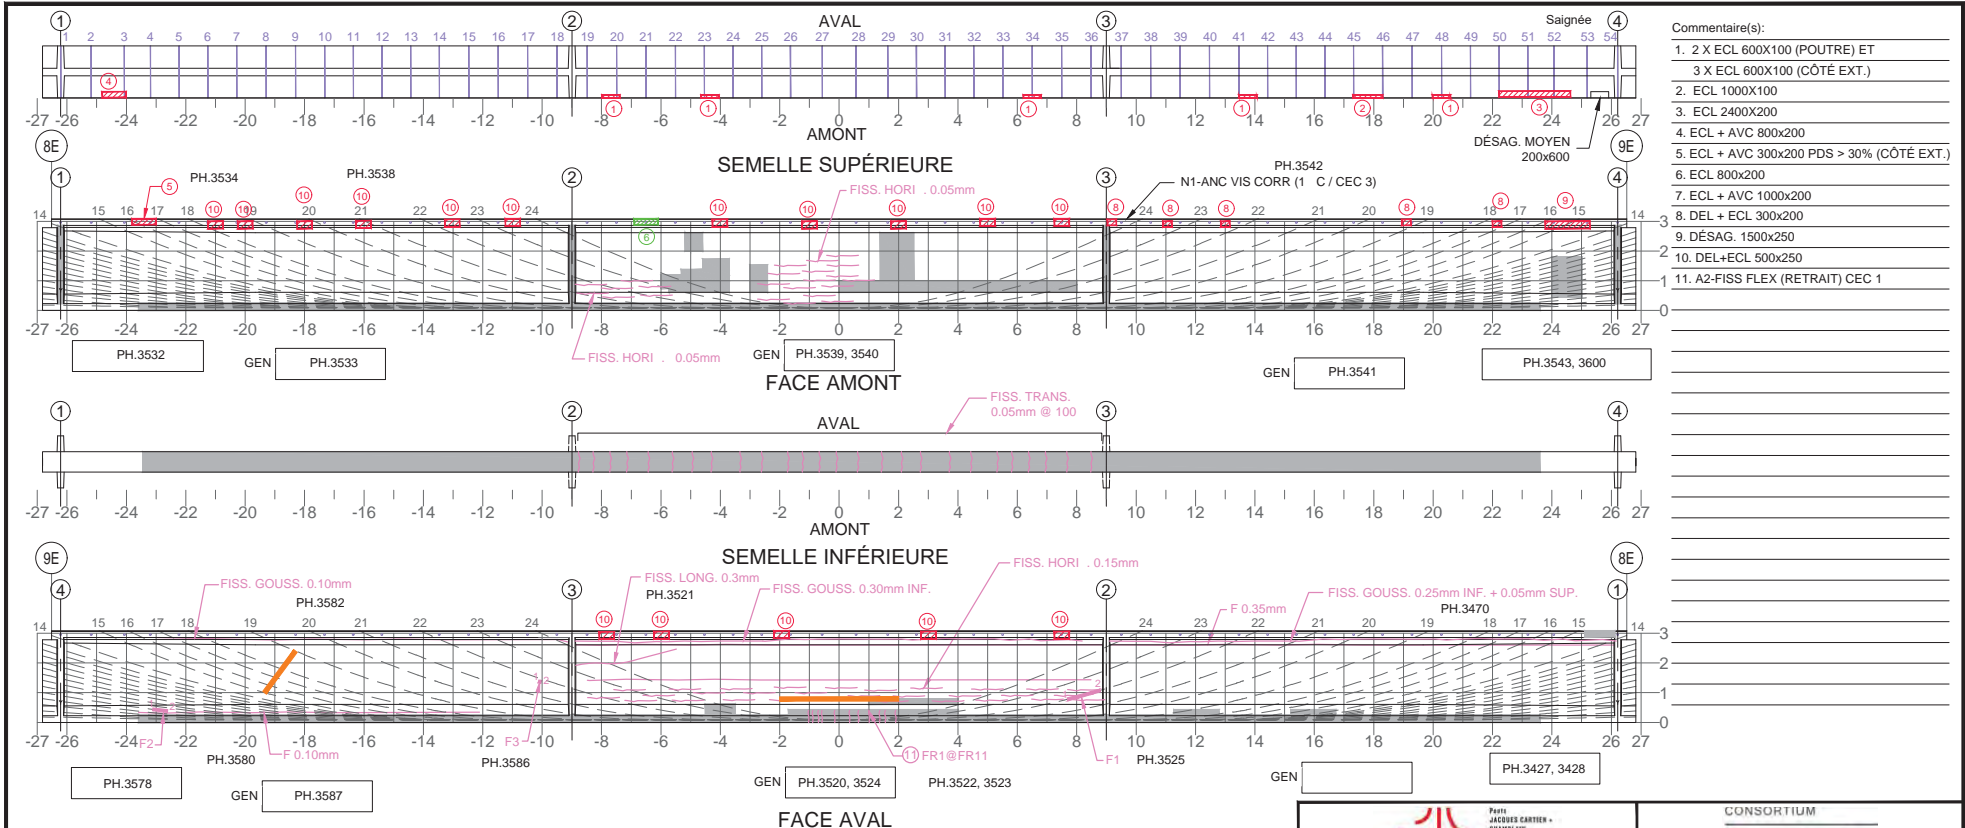
- Commentaire(s):
1. 2 X ECL 600X100 (POUTRE) ET
  - 3 X ECL 600X100 (CÔTÉ EXT.)
  2. ECL 1000X100
  3. ECL 2400X200
  4. ECL + AVC 800x200
  5. ECL + AVC 300x200 PDS > 30% (CÔTÉ EXT.)
  6. ECL 800x200
  7. ECL + AVC 1000x200
  8. DEL + ECL 300x200
  9. DÉ.SAG. 1500x250
  10. DEL+ECL 500x250
  11. A2-FISS FLEX (RETRAIT) CEC 1

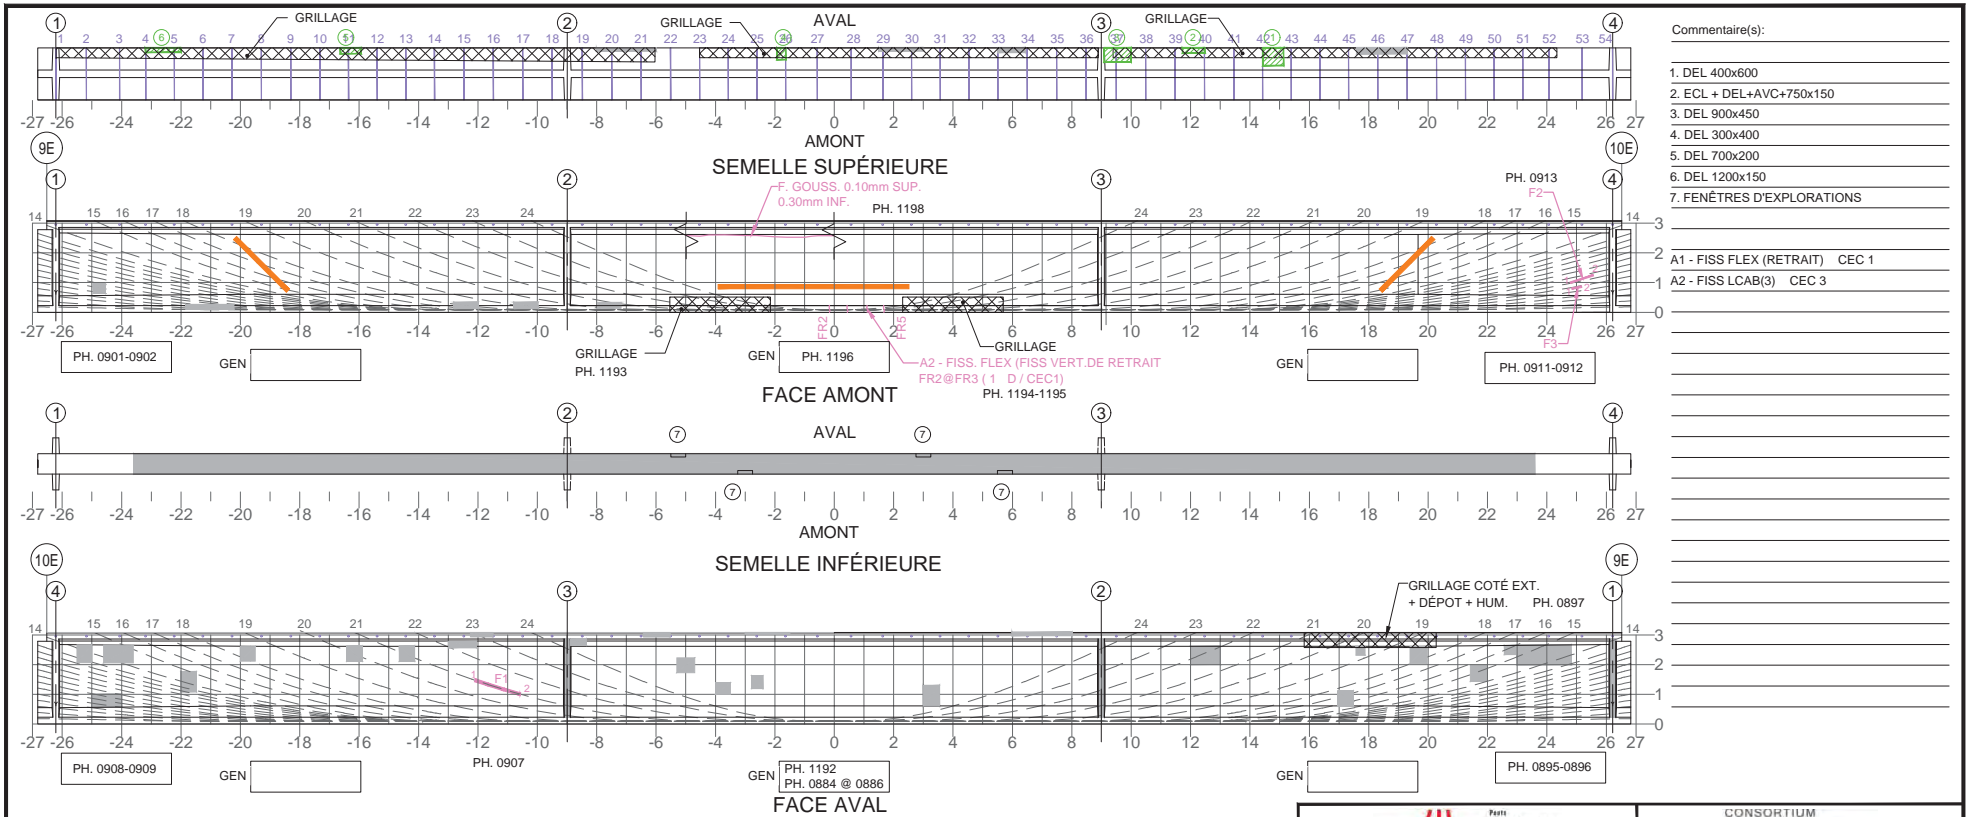
- Commentaire(s):
1. DEL 400x600
  2. ECL + DEL+AVC+750x150
  3. DEL 900x450
  4. DEL 300x400
  5. DEL 700x200
  6. DEL 1200x150
  7. FENÊTRES D'EXPLORATIONS
- A1 - FISS FLEX (RETRAIT) CEC 1  
A2 - FISS LCAB(3) CEC 3

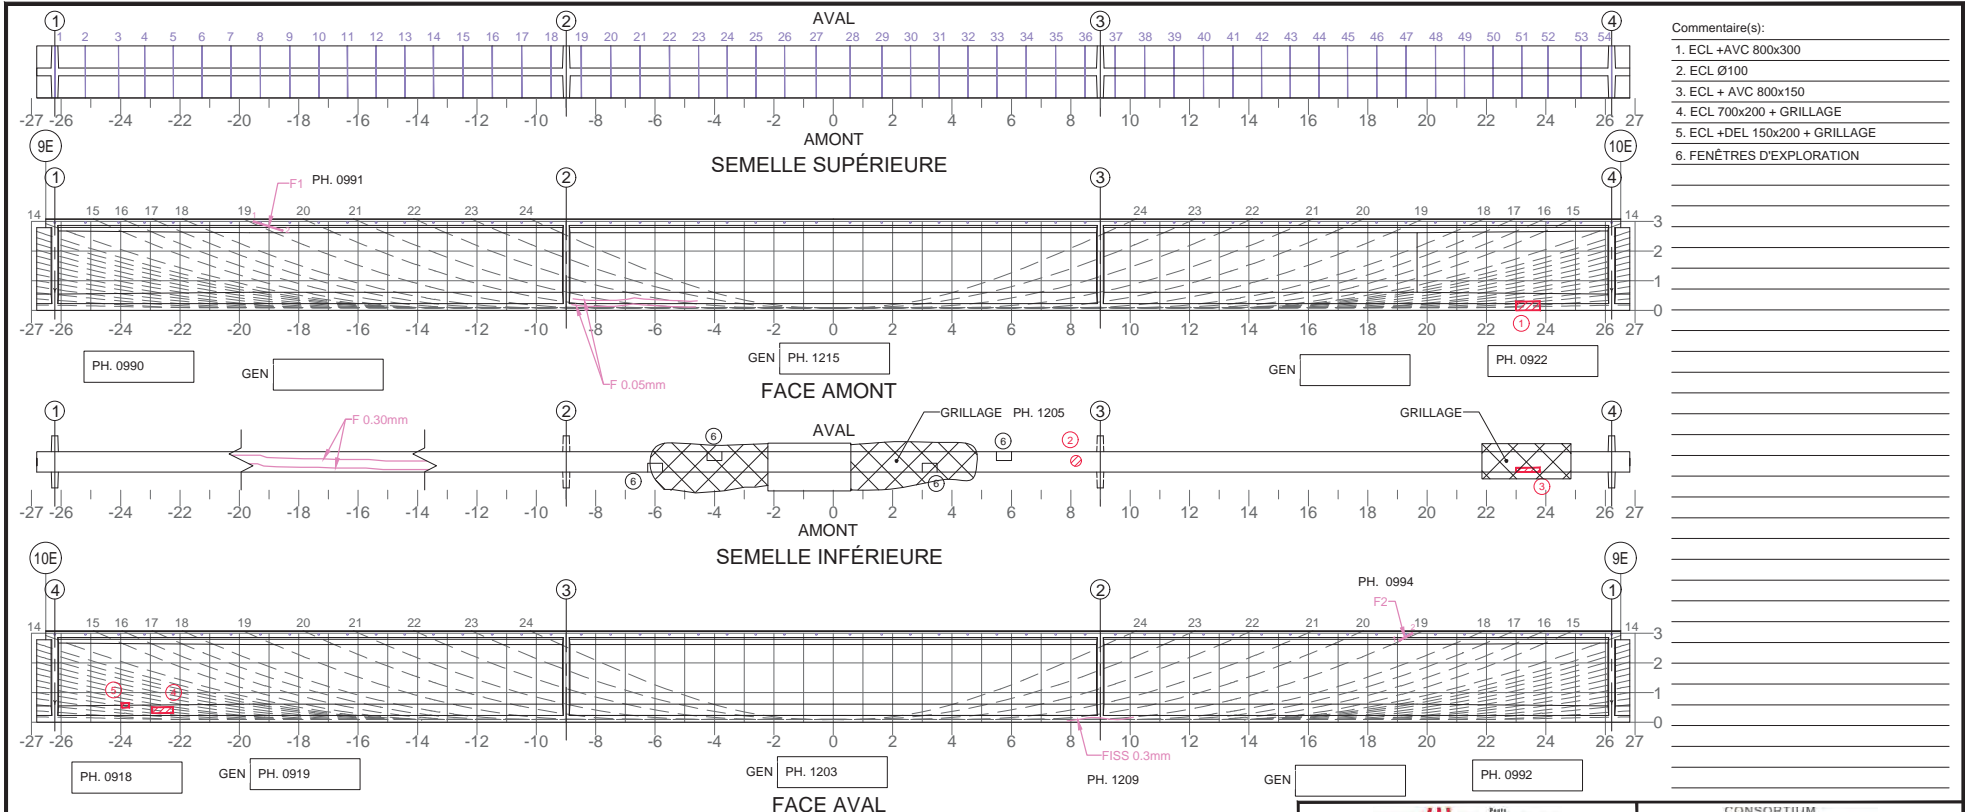
- Commentaire(s):
- ECL +AVC 800x300
  - ECL Ø100
  - ECL + AVC 800x150
  - ECL 700x200 + GRILLAGE
  - ECL +DEL 150x200 + GRILLAGE
  - FENÊTRES D'EXPLORATION

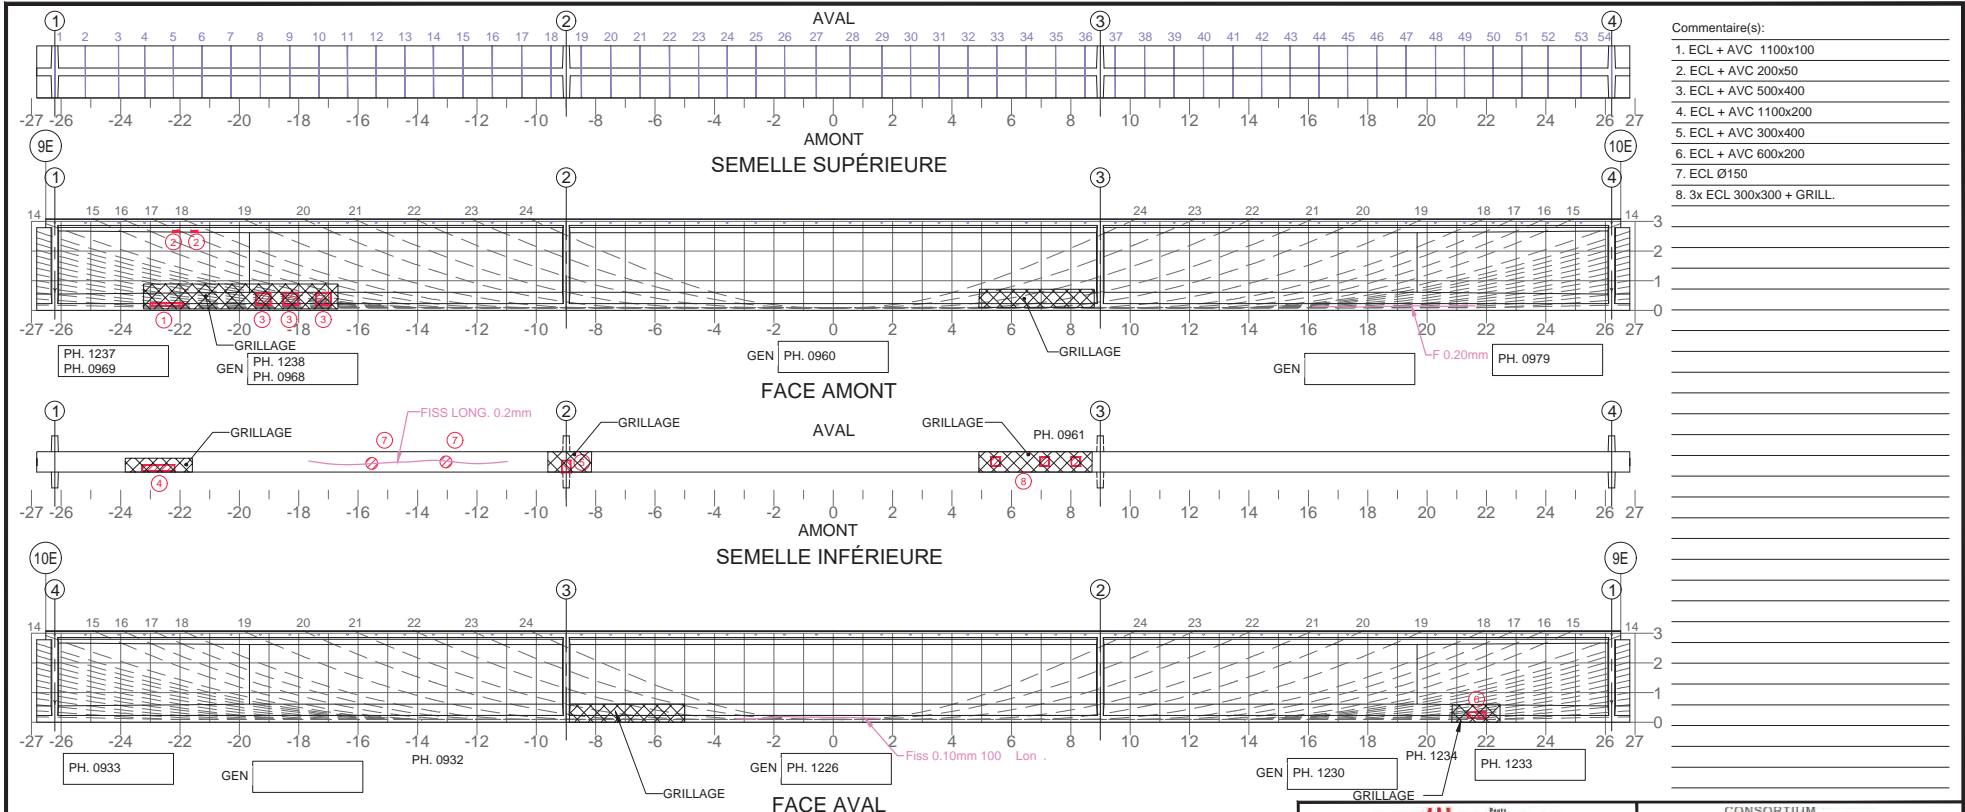
- Commentaire(s):
1. ECL + AVC 1100x100
  2. ECL + AVC 200x50
  3. ECL + AVC 500x400
  4. ECL + AVC 1100x200
  5. ECL + AVC 300x400
  6. ECL + AVC 600x200
  7. ECL Ø150
  8. 3x ECL 300x300 + GRILL.

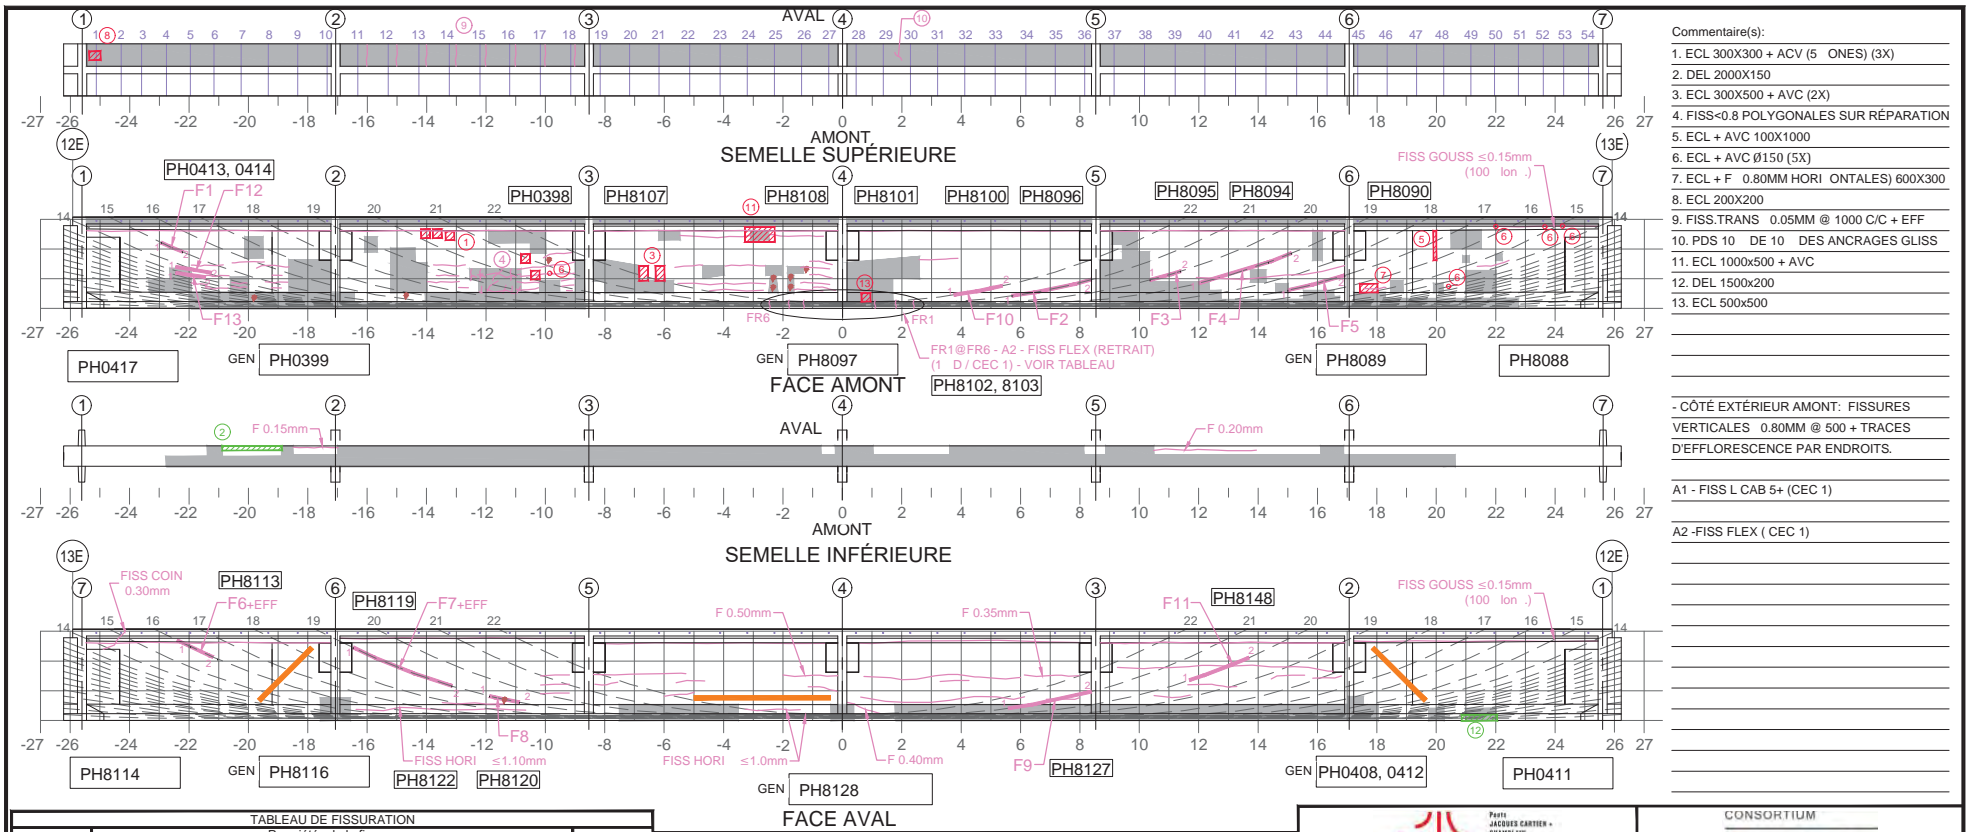
- Commentaire(s):
- ECL 300X300 + ACV (5 ONES) (3X)
  - DEL 2000X150
  - ECL 300X500 + AVC (2X)
  - FISS<0.8 POLYGOONALES SUR RÉPARATION
  - ECL + AVC 100X1000
  - ECL + AVC Ø150 (5X)
  - ECL + F 0.80MM HORI ONTALES) 600X300
  - ECL 200X200
  - FISS.TRANS 0.05MM @ 1000 C/C + EFF
  - PDS 10 DE 10 DES ANCRAGES GLISS
  - ECL 1000x500 + AVC
  - DEL 1500x200
  - ECL 500x500
- CÔTÉ EXTÉRIEUR AMONT: FISSURES VERTICALES 0.80MM @ 500 + TRACES D'EFFLORESCENCE PAR ENDOITS.
- A1 - FISS L CAB 5+ (CEC 1)
- A2 - FISS FLEX ( CEC 1)

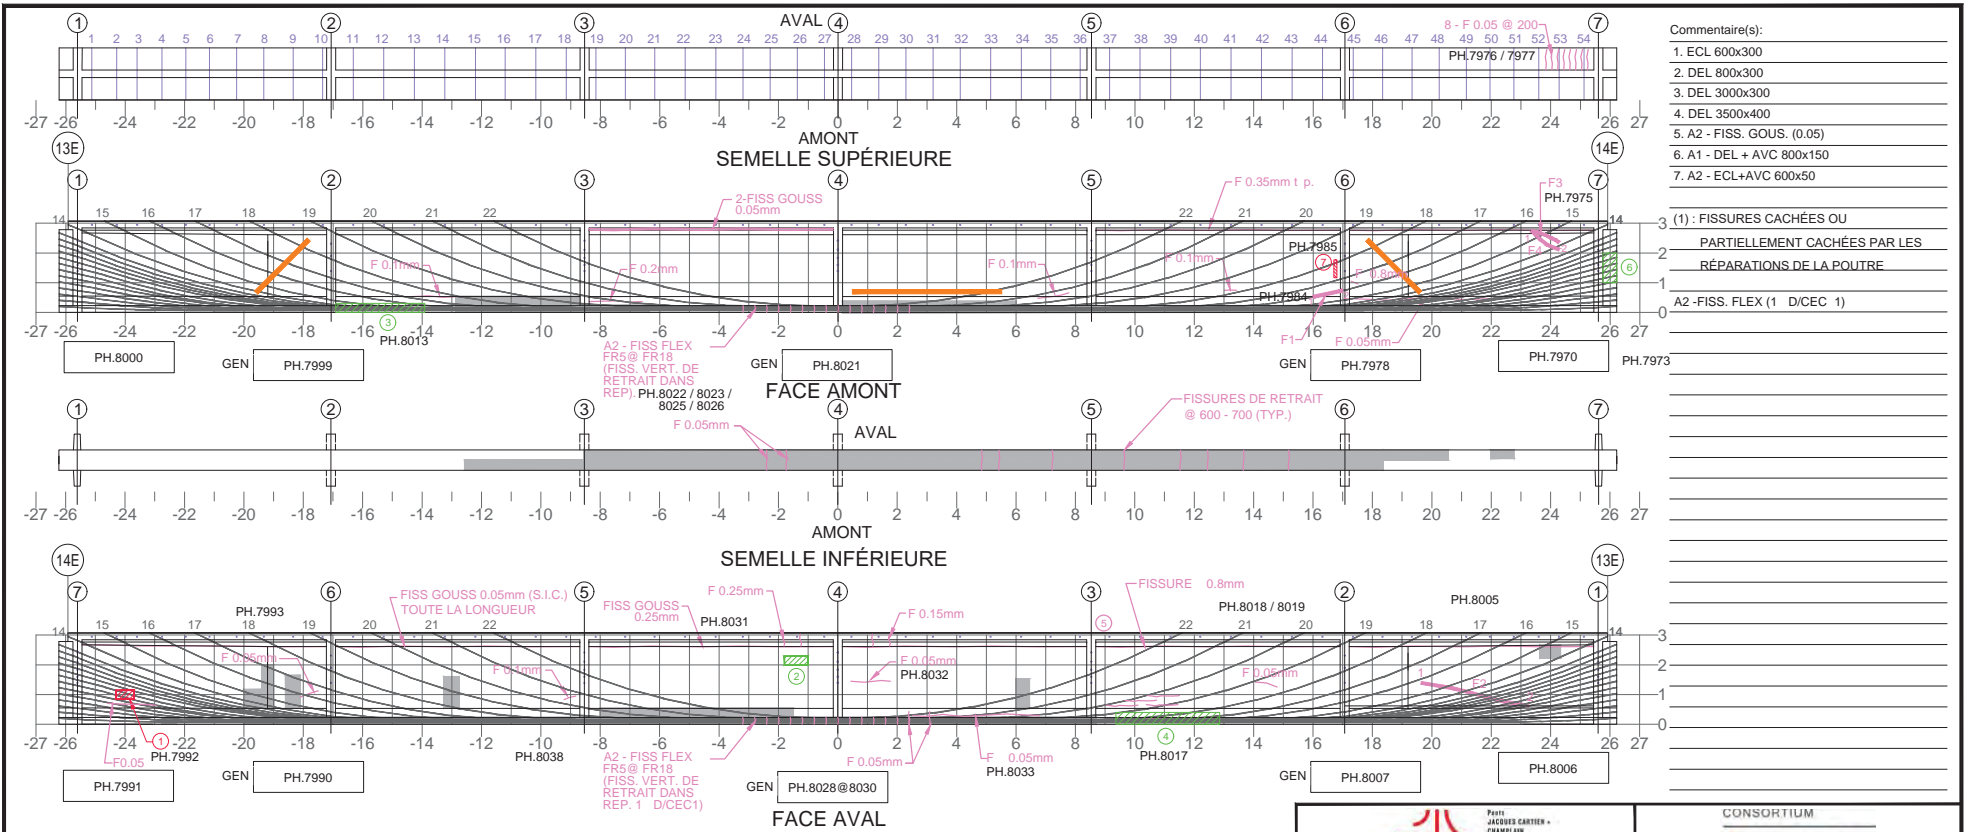
- Commentaire(s):
1. ECL 600x300
  2. DEL 800x300
  3. DEL 3000x300
  4. DEL 3500x400
  5. A2 - FISS. GOUS. (0.05)
  6. A1 - DEL + AVC 800x150
  7. A2 - ECL+AVC 600x50

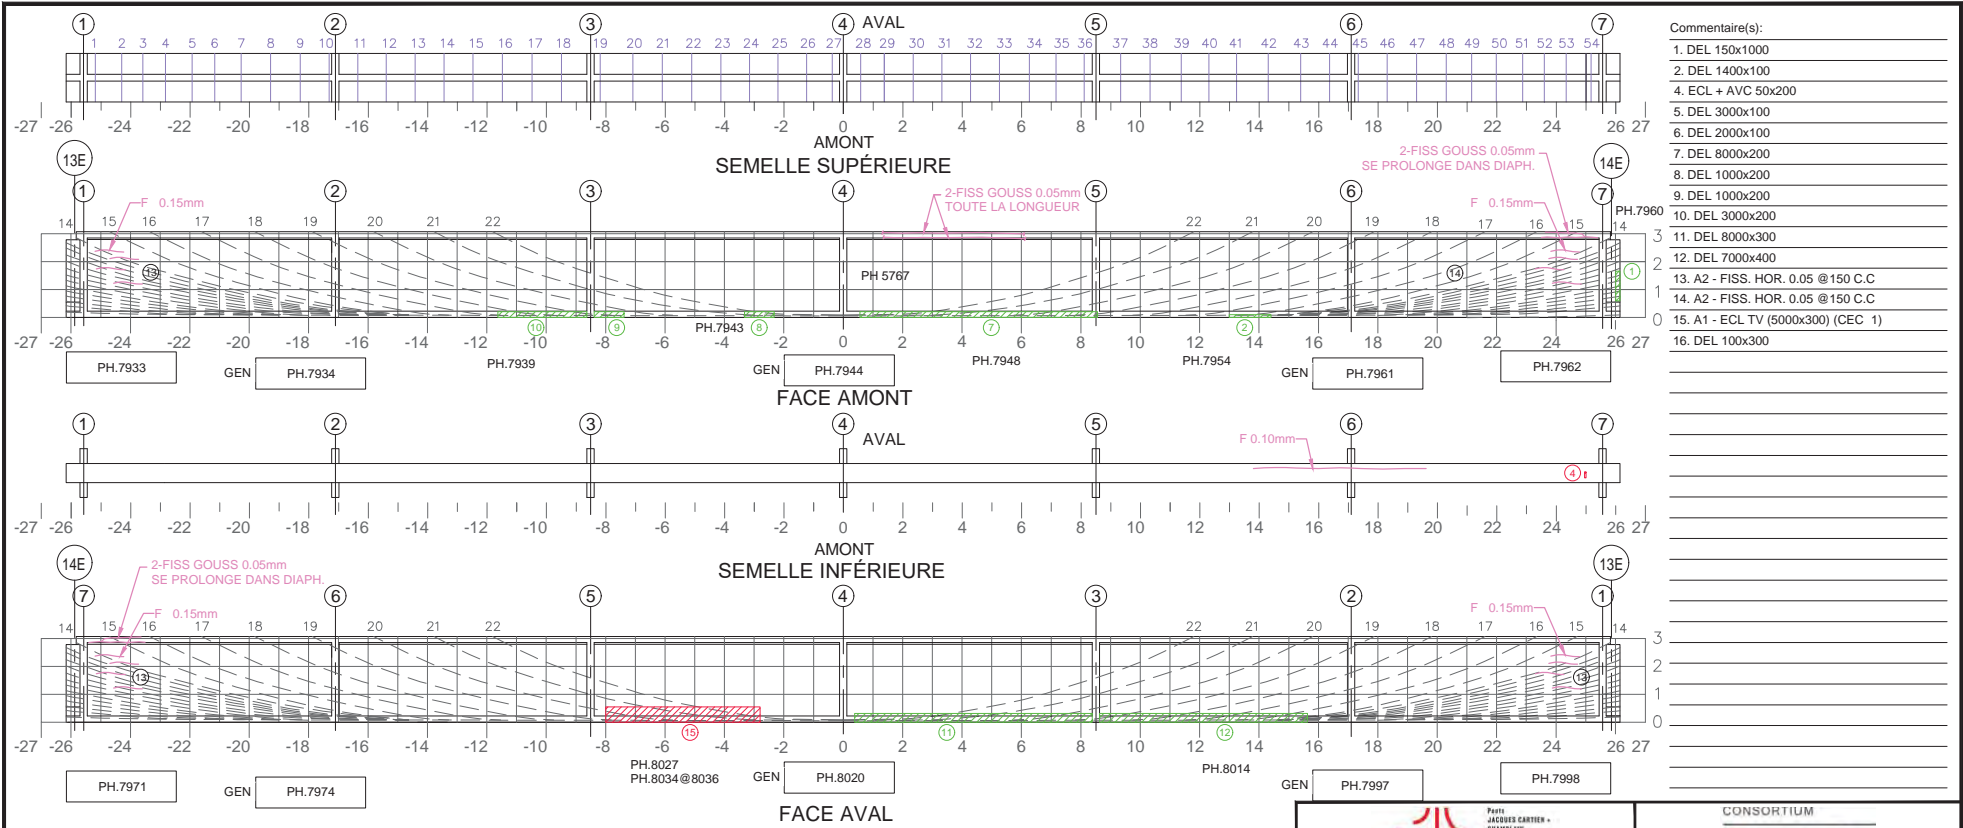
- Commentaire(s):
- DEL 150x1000
  - DEL 1400x100
  - ECL + AVC 50x200
  - DEL 3000x100
  - DEL 2000x100
  - DEL 8000x200
  - DEL 1000x200
  - DEL 1000x200
  - DEL 3000x200
  - DEL 8000x300
  - DEL 7000x400
  - A2 - FISS. HOR. 0.05 @ 150 C.C
  - A2 - FISS. HOR. 0.05 @ 150 C.C
  - A1 - ECL TV (5000x300) (CEC 1)
  - DEL 100x300

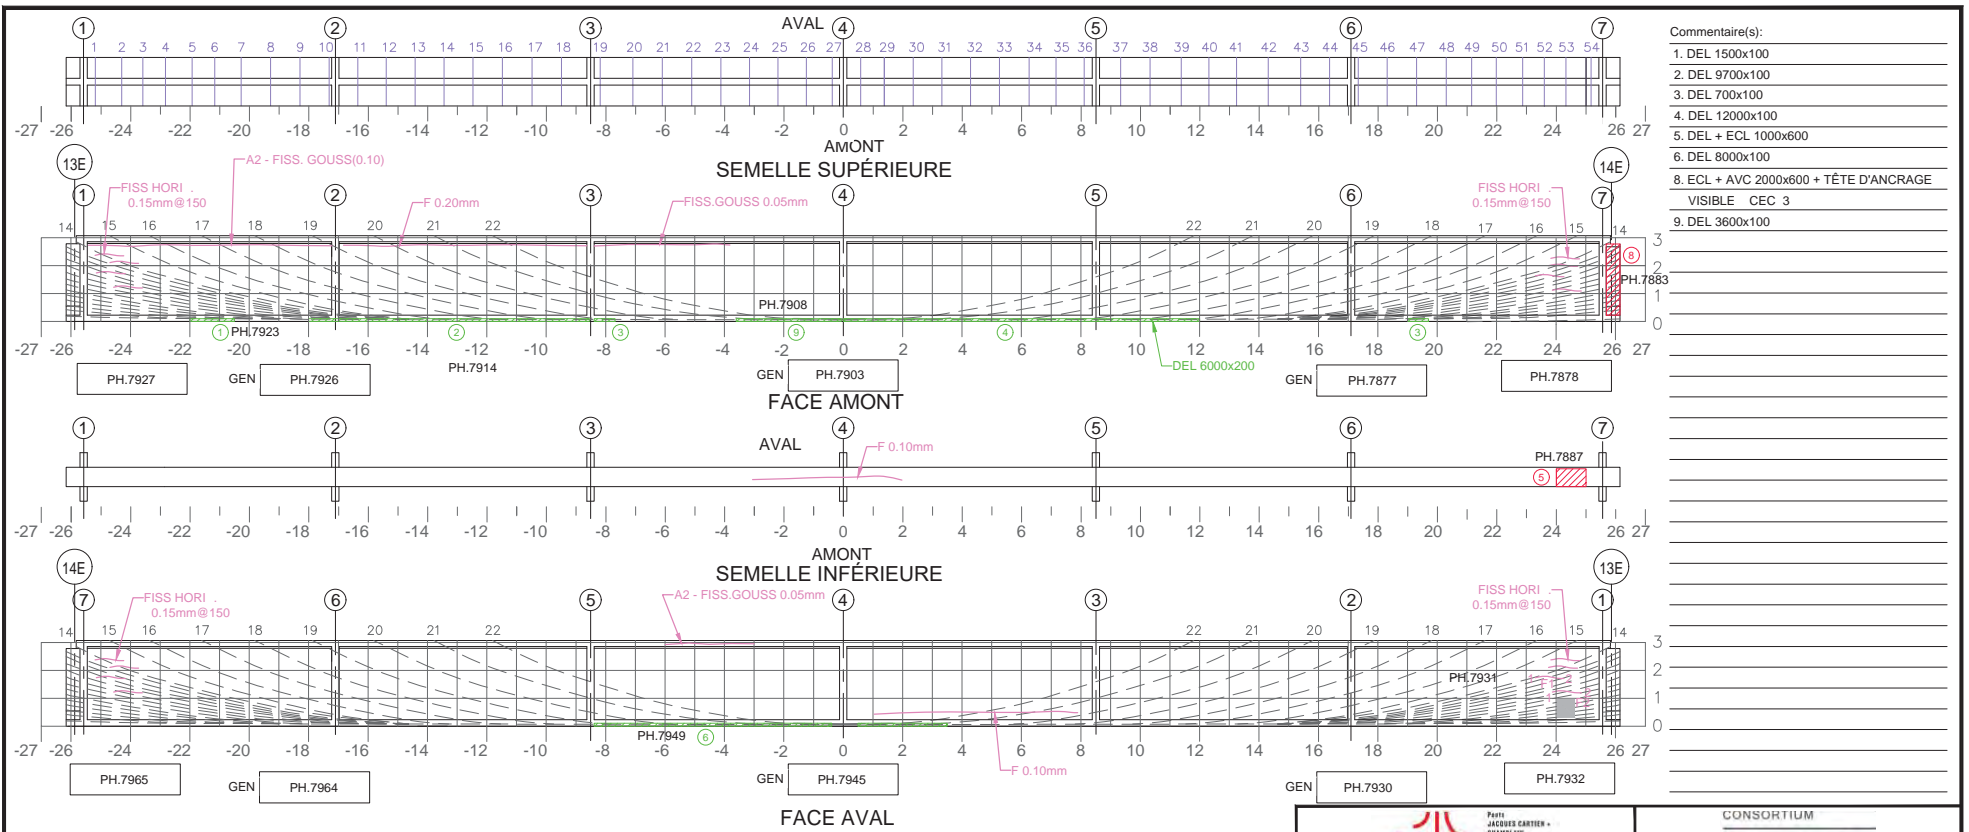
- Commentaire(s):
1. DEL 1500x100
  2. DEL 9700x100
  3. DEL 700x100
  4. DEL 12000x100
  5. DEL + ECL 1000x600
  6. DEL 8000x100
  8. ECL + AVC 2000x600 + TÊTE D'ANCRAGE VISIBLE CEC 3
  9. DEL 3600x100

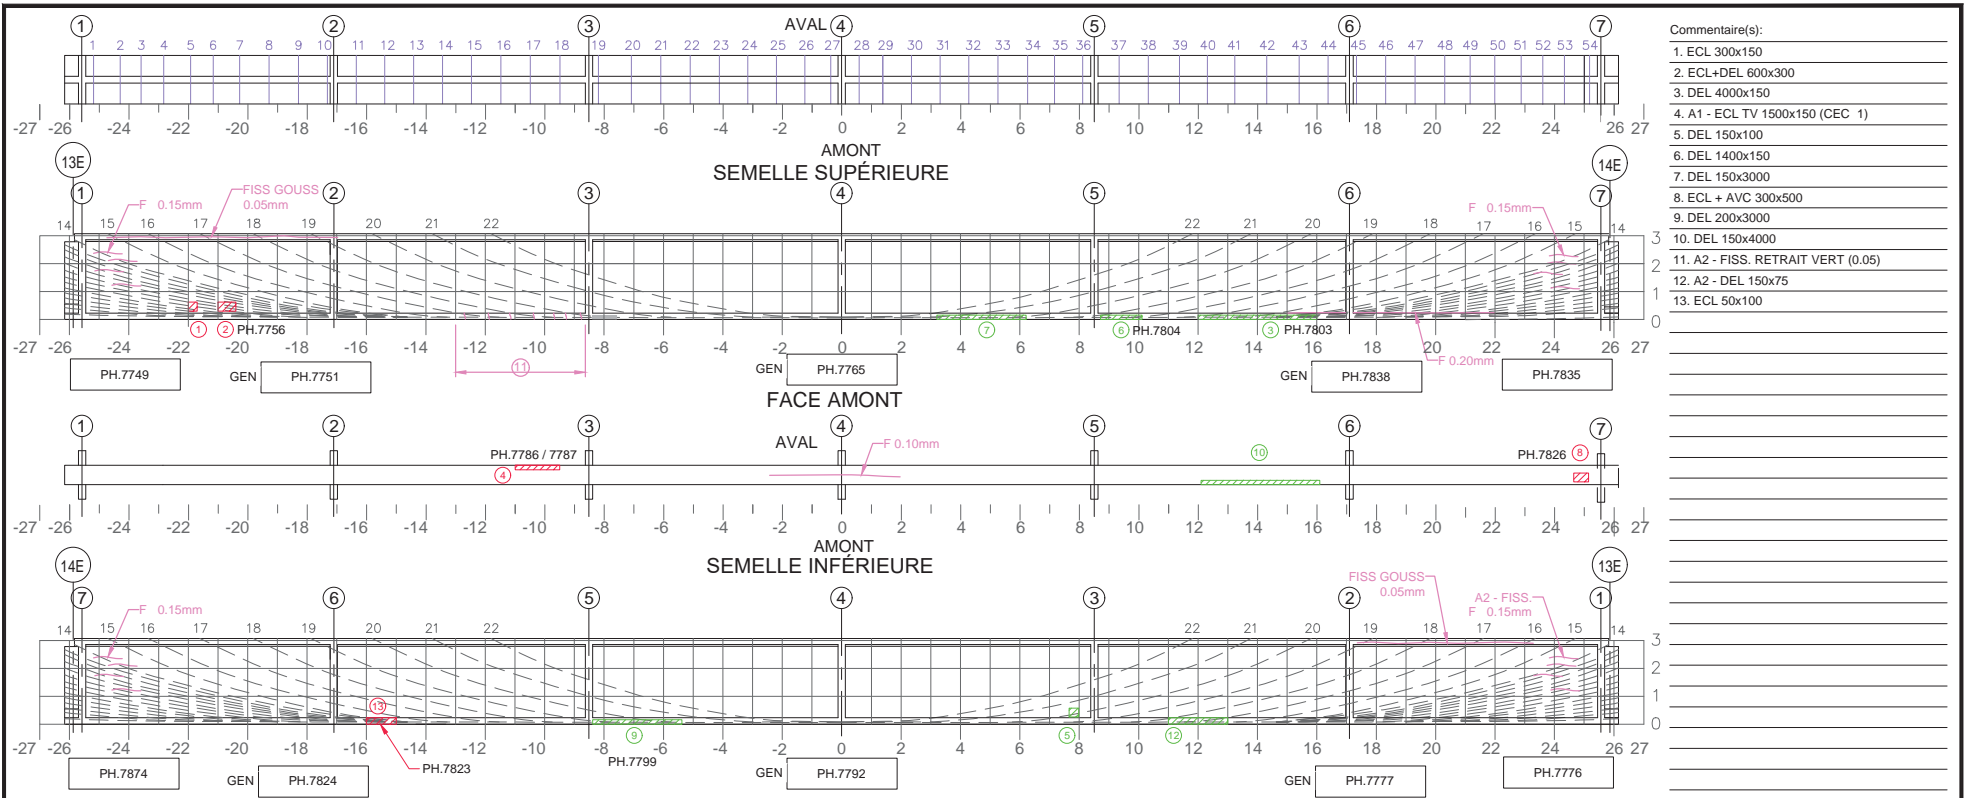
- Commentaire(s):
1. ECL 300x150
  2. ECL+DEL 600x300
  3. DEL 4000x150
  4. A1 - ECL TV 1500x150 (CEC 1)
  5. DEL 150x100
  6. DEL 1400x150
  7. DEL 150x3000
  8. ECL + AVC 300x500
  9. DEL 200x3000
  10. DEL 150x4000
  11. A2 - FISS. RETRAIT VERT (0.05)
  12. A2 - DEL 150x75
  13. ECL 50x100
