No. Contrat: 62450

CONSORTIUM 					
Inspection des sections 5, 6 et 7 du pont Champlain 2015-2018				No. Contrat: 62450			
Élément	Total Inspecté	Unité	État du matériau				
			A	B	C	D	CEC
POUTRE P2	415	m <sup>2</sup>	93	8	1	0	
Inspecté par:		A.F.		P.L.			
Date:		2017-07-18		2017-07-19			
Section:			SECTION 5				
Localisation:			30W-31W				
Élément:			POUTRE P2

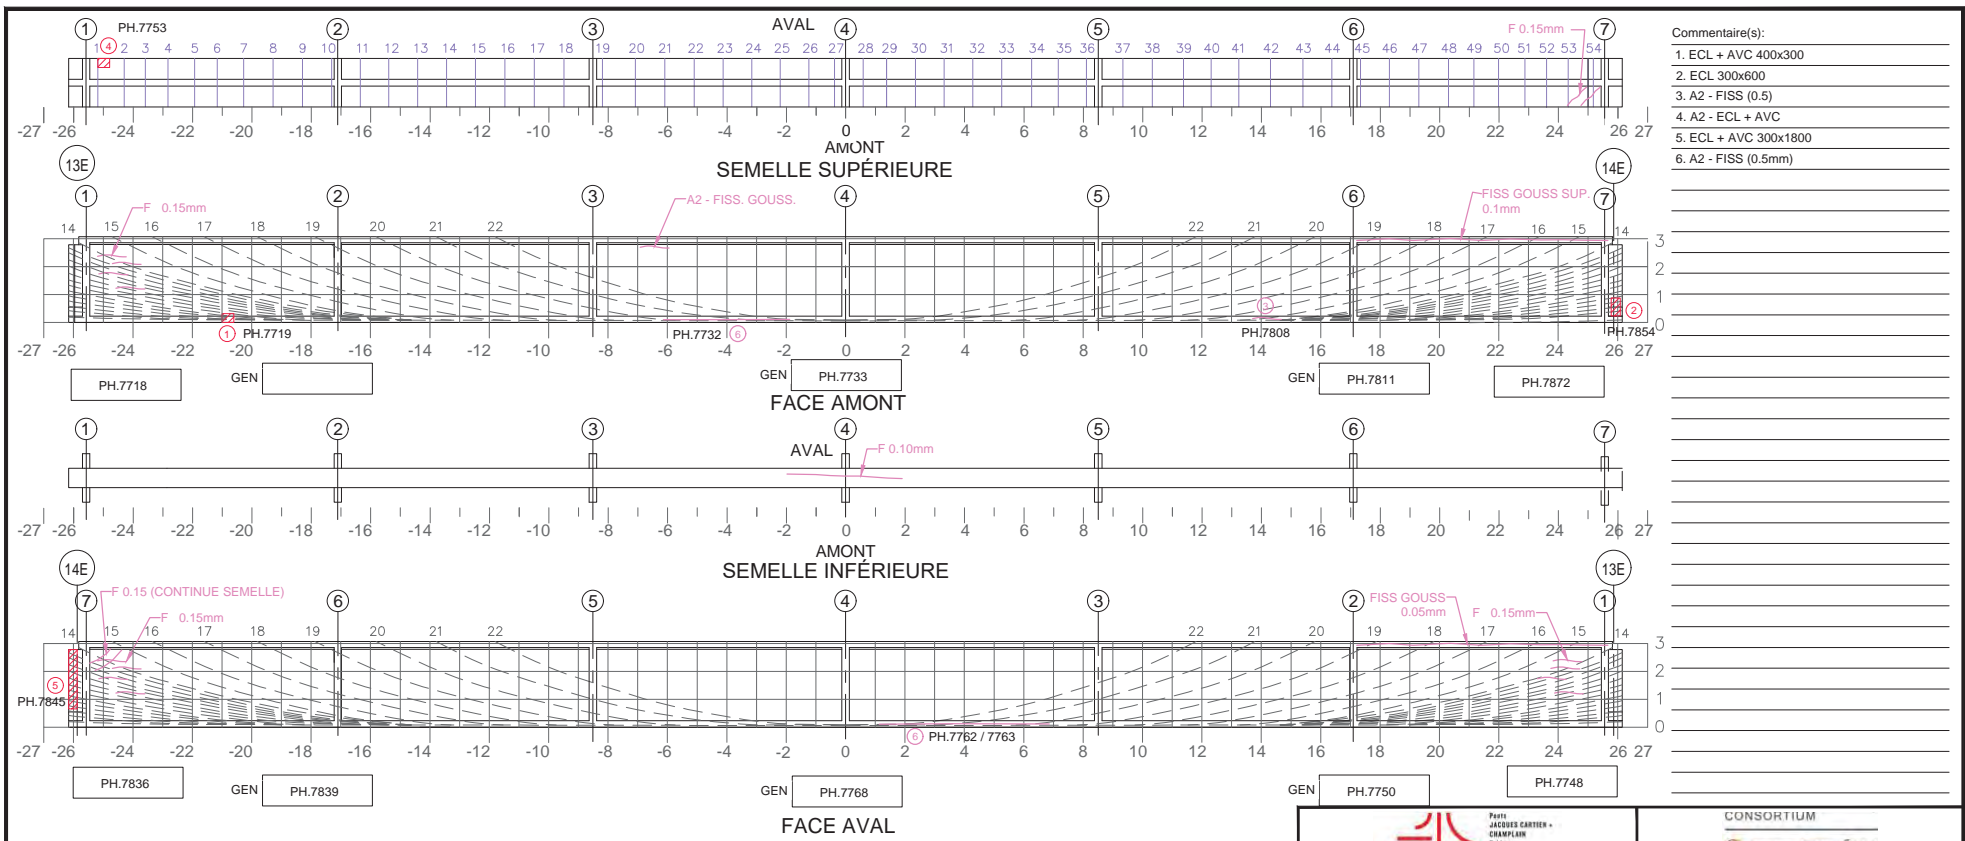
- Commentaire(s):
1. ECL + AVC 400x300
  2. ECL 300x600
  3. A2 - FISS (0.5)
  4. A2 - ECL + AVC
  5. ECL + AVC 300x1800
  6. A2 - FISS (0.5mm)
