**Pont Champlain, Services de consultant, Inspections annuelles
des sections 5, 6 et 7 et services d'assistance
pour inspections sur demande (2015-2018) – Contrat 62450**

**Rapport d'inspection 2017 – Volume 2 : Inspection annuelle
de la section 6 – Version finale**

N/Réf : P-159000038 | M04024A | MTR-00229620

Le 10 janvier 2018

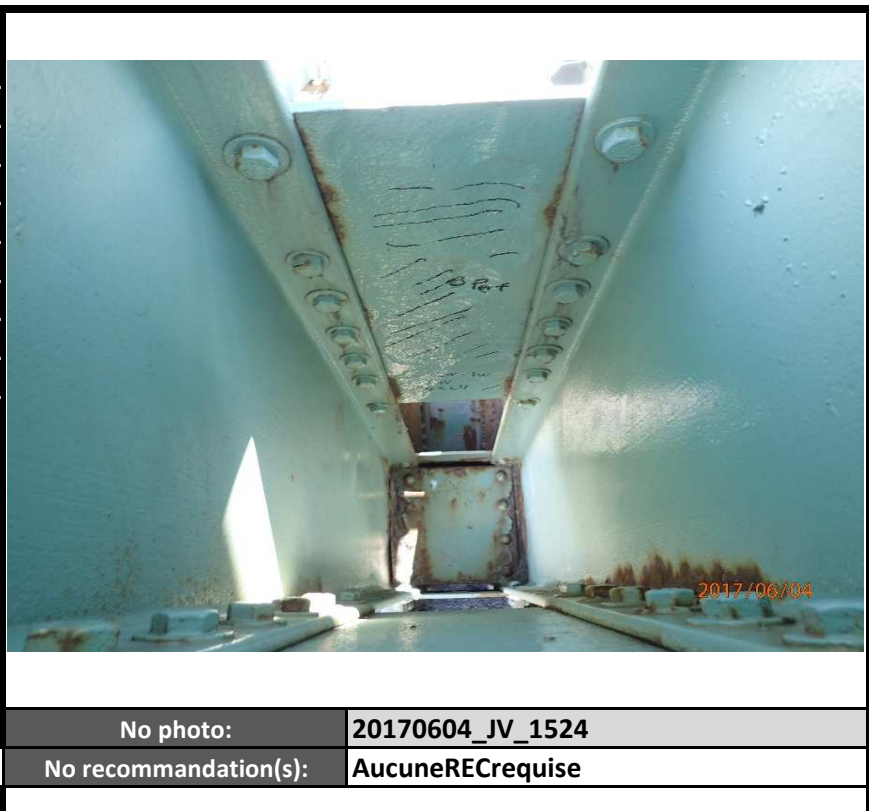
Identification		
Section :	Axe / Travée :	
6	1W-2W	
Position :		
Ferme aval		
Groupe d'élément :		
Structure d'acier		
Élément :		
Diagonale		
Localisation :		
U3-L4		
Cote CEC		Cote CEM
4		A B C D % 93 3 3 1 %
Remarque / Observation		
<p>Perte de matériau très importante à la plaque de liaison jusqu'à perforation. Corrosion légère à moyenne. La méthode d'inspection ne permet pas de valider les cotes.</p>		
No photo:		20170604_JV_1524
No recommandation(s):		AucuneRECrequisse

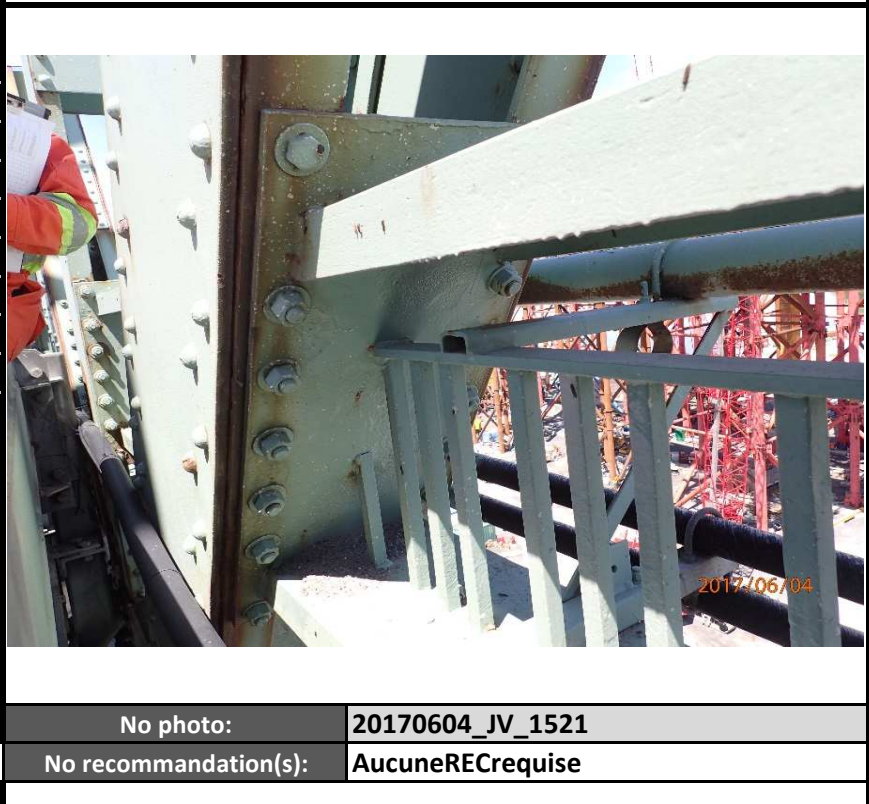
Identification		
Section :	Axe / Travée :	
6	1W-2W	
Position :		
Ferme aval		
Groupe d'élément :		
Structure d'acier		
Élément :		
Diagonale		
Localisation :		
L6-U7		
Cote CEC		Cote CEM
4		A B C D % 94 4 1 1 %
Remarque / Observation		
<p>Perte de matériau 2-5mm à la plaque de liaison, face aval. Perte de matériau 3-4mm à la plaque de liaison, face amont. Corrosion légère à importante localisée. La méthode d'inspection ne permet pas de valider les cotes.</p>		
No photo:		20170604_JV_1521
No recommandation(s):		AucuneRECrequisse

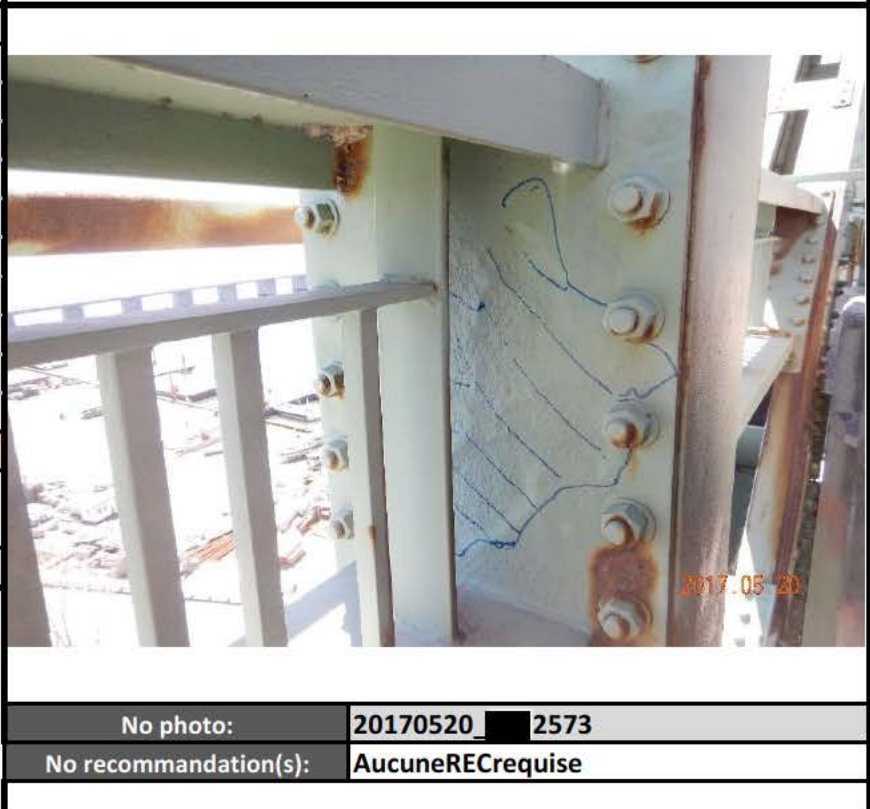
Identification		
Section :	Axe / Travée :	
6	0.5W-1W	
Position :		
Ferme amont		
Groupe d'élément :		
Structure d'acier		
Élément :		
Montant		
Localisation :		
L16-U16		
Cote CEC		Cote CEM
4		A B C D % 94 3 2 1 %
Remarque / Observation		
Corrosion légère à importante. Perte de matériau importante à très-importante (4-6mm) à la plaque de liaison du garde-corps.		
No photo:		20170520_2573
No recommandation(s):		AucuneRECrequisse

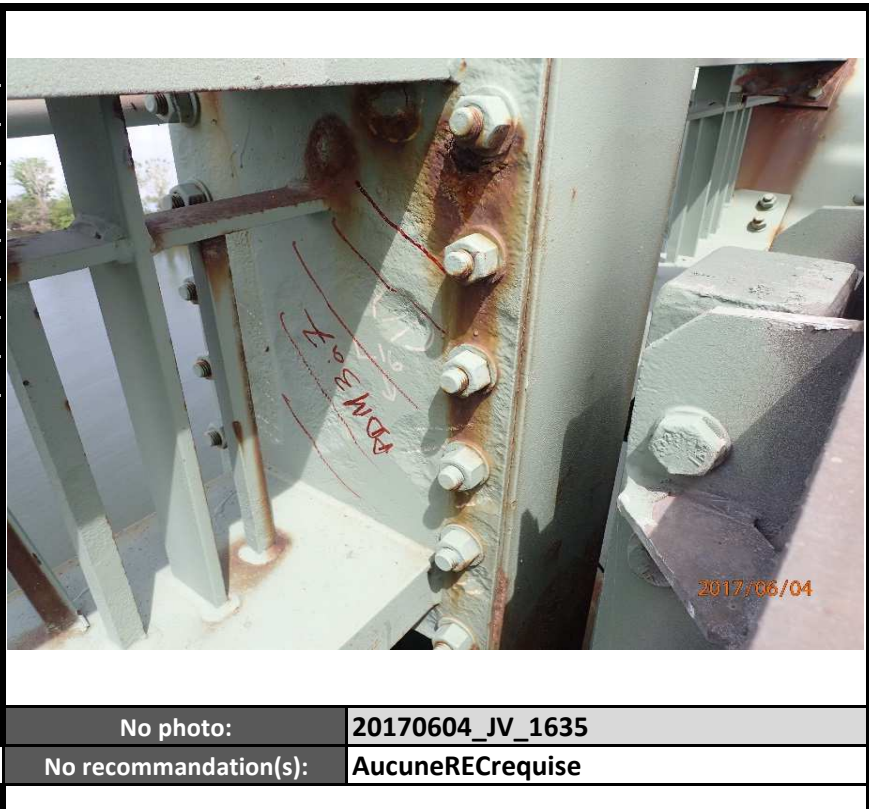
Identification		
Section :	Axe / Travée :	
6	0.5W-1W	
Position :		
Ferme aval		
Groupe d'élément :		
Structure d'acier		
Élément :		
Montant		
Localisation :		
L16-U16		
Cote CEC		Cote CEM
4		A B C D % 93 5 1 1 %
Remarque / Observation		
Corrosion moyenne. Perte de matériau 3-7mm à la plaque de liaison à la hauteur du tablier.		
No photo:		20170604_JV_1635
No recommandation(s):		AucuneRECrequisse

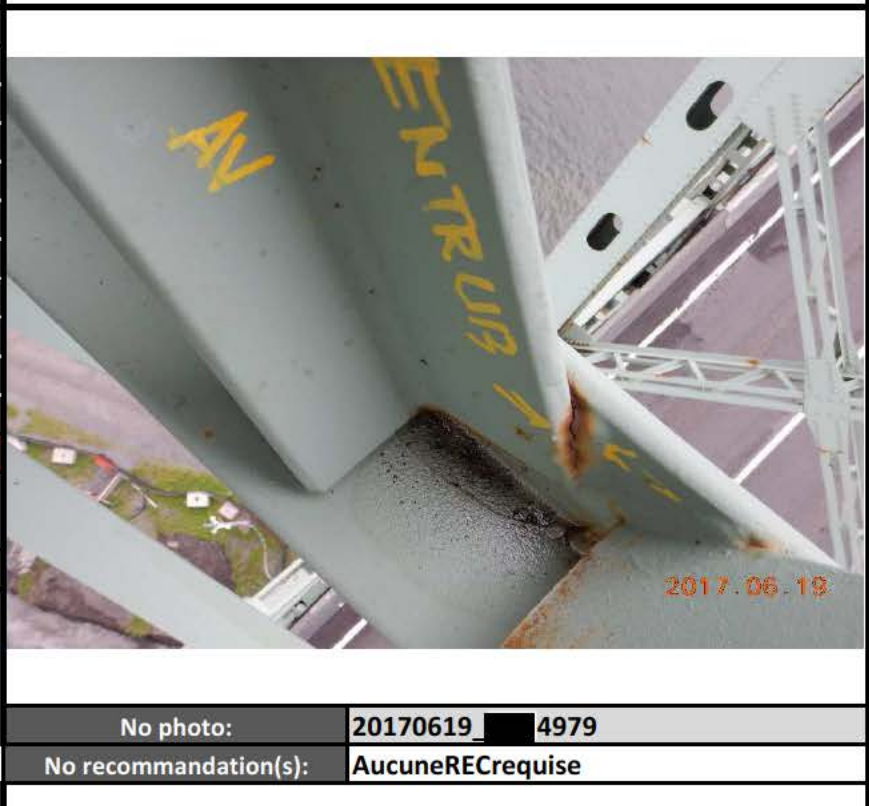
Identification		
Section :	Axe / Travée :	
6	0.5W-1W	
Position :		
Général		
Groupe d'élément :		
Structure d'acier		
Élément :		
Entretoise supérieure		
Localisation :		
U13		
Cote CEC		Cote CEM
4		A B C D % 97 2 0 1 %
Remarque / Observation		
Fissure dans 3 soudures par corrosion encloisonnée côté amont et aval. Corrosion moyenne localisée. Déformation locale à la semelle supérieure.		
No photo:	20170619	4979
No recommandation(s):	AucuneRECrequisse

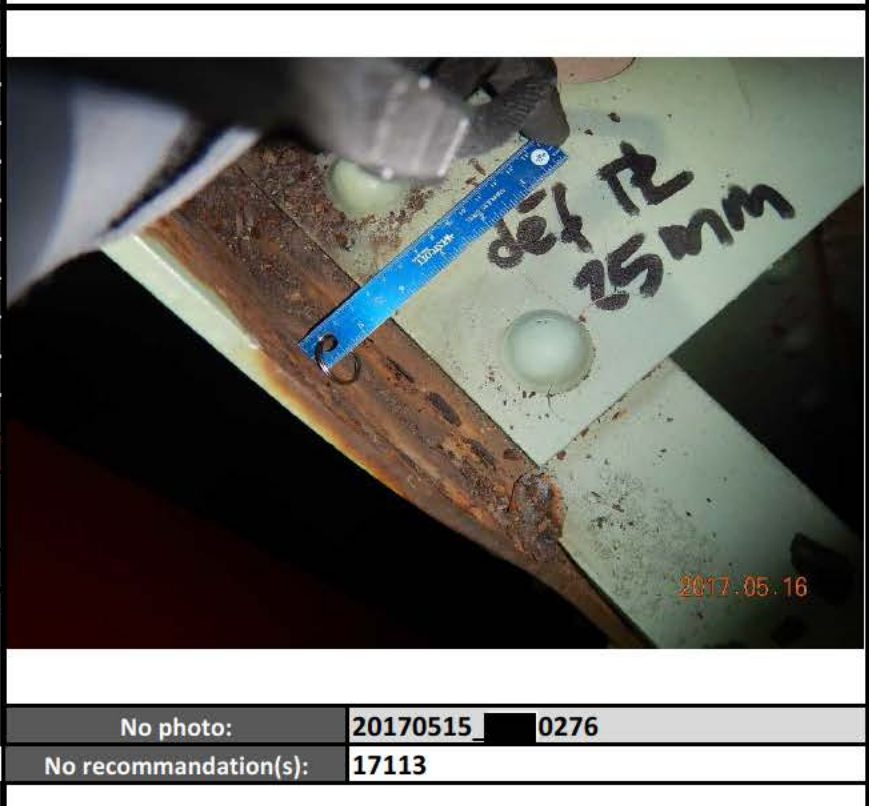
Identification		
Section :	Axe / Travée :	
6	0.5W-1W	
Position :		
Général		
Groupe d'élément :		
Structure d'acier		
Élément :		
Contreventement vertical inférieur		
Localisation :		
L13-M13		
Cote CEC		Cote CEM
1		A B C D % 92 4 2 2 %
Remarque / Observation		
Déformation sous corrosion jusqu'à 35mm entre les plaques de gousset et les cornières. Perte de matériau très importante (3-6mm) sur une plaque de liaison, panneau aval. Défauts affectant la capacité de façon très importante.		
No photo:		20170515_0276
No recommandation(s):		17113

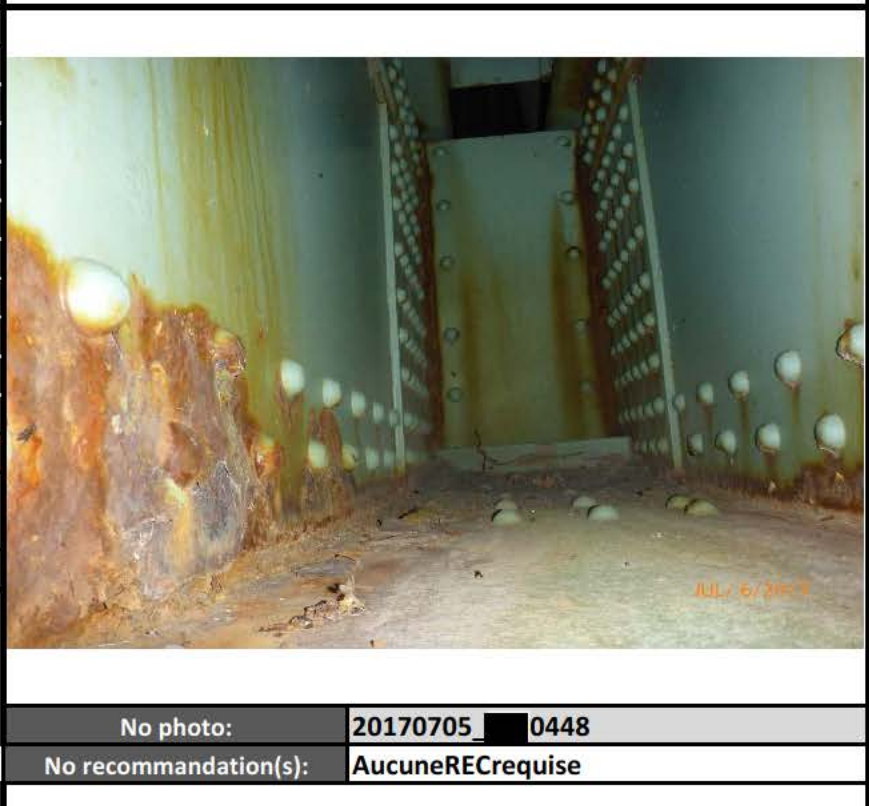
Identification		
Section :	Axe / Travée :	
6	0.5W-1W	
Position :		
Ferme amont		
Groupe d'élément :		
Protection contre la corrosion		
Élément :		
Corde inférieure		
Localisation :		
L15-L16		
Cote CEC		Cote CEM
4		A B C D % 91 2 2 5 %
Remarque / Observation		
Défaut du revêtement léger à très important. Typique de la corde inférieure de la travée.		
No photo:		20170705_0448
No recommandation(s):		AucuneRECrequisse

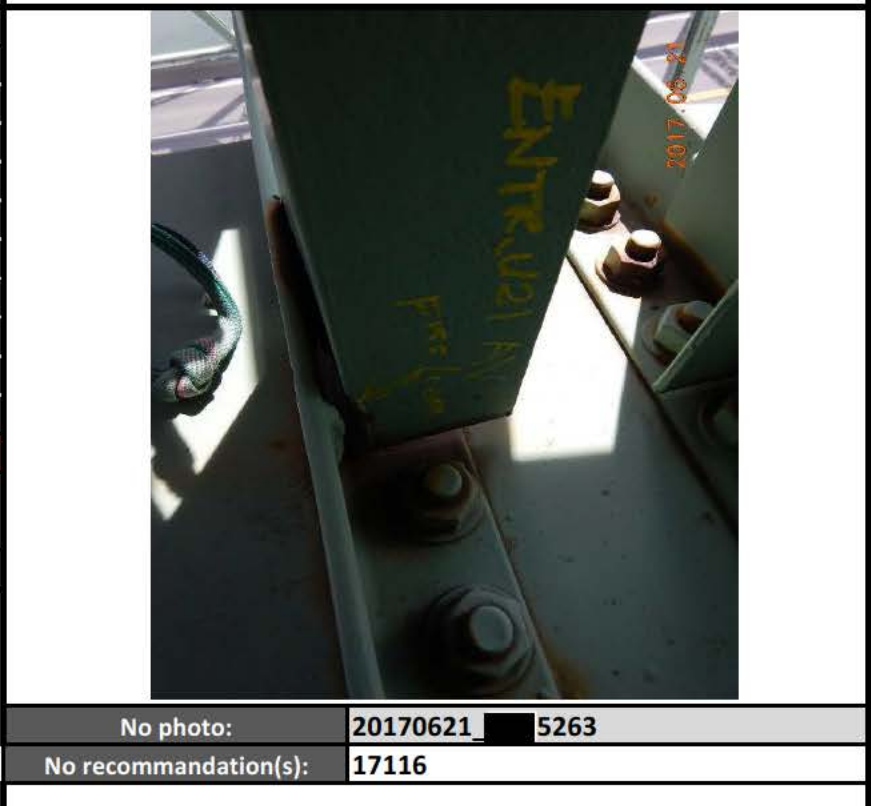
Identification		
Section :	Axe / Travée :	
6	0-0.5W	
Position :		
Général		
Groupe d'élément :		
Structure d'acier		
Élément :		
Entretoise supérieure		
Localisation :		
U21		
Cote CEC		Cote CEM
1		A B C D % 97 2 0 1 %
Remarque / Observation		
Fissure dans la soudure par corrosion enclouonnée panneau aval, côté aval. Corrosion moyenne locale. Déformation permanente de la semelle supérieure sur 120mm, près de U2 aval.		
No photo:		20170621_5263
No recommandation(s):		17116

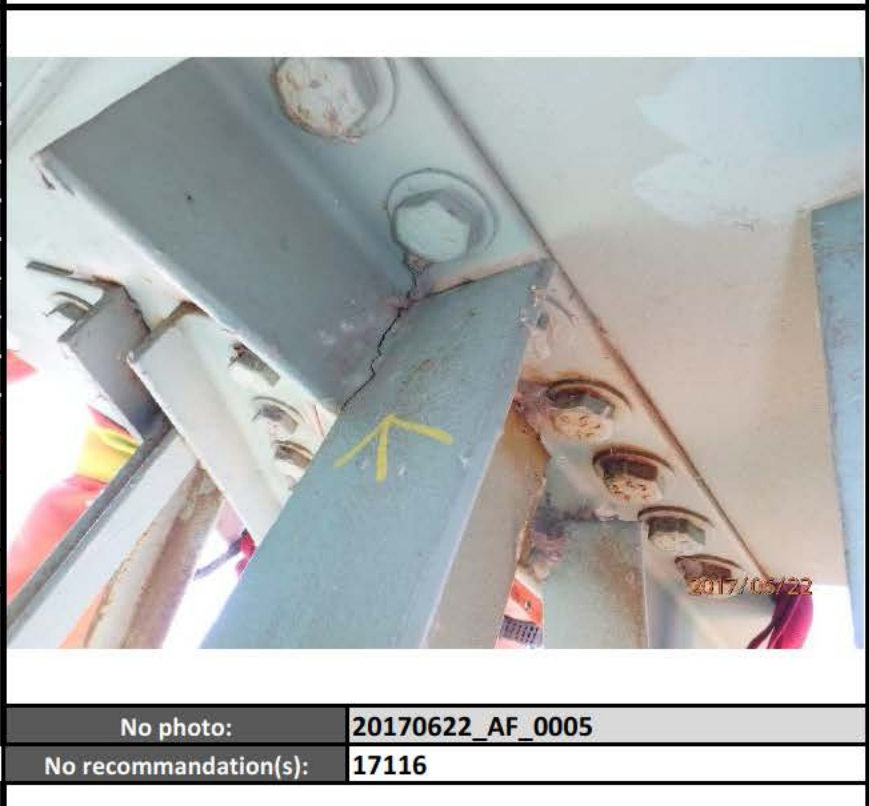
Identification		
Section :	Axe / Travée :	
6	0-0.5W	
Position :		
Général		
Groupe d'élément :		
Structure d'acier		
Élément :		
Entretoise supérieure		
Localisation :		
U23		
Cote CEC		Cote CEM
1		A B C D % 98 1 0 1 %
Remarque / Observation		
2 fissures dans la soudure causée par la corrosion enclouonnée. Corrosion moyenne locale.

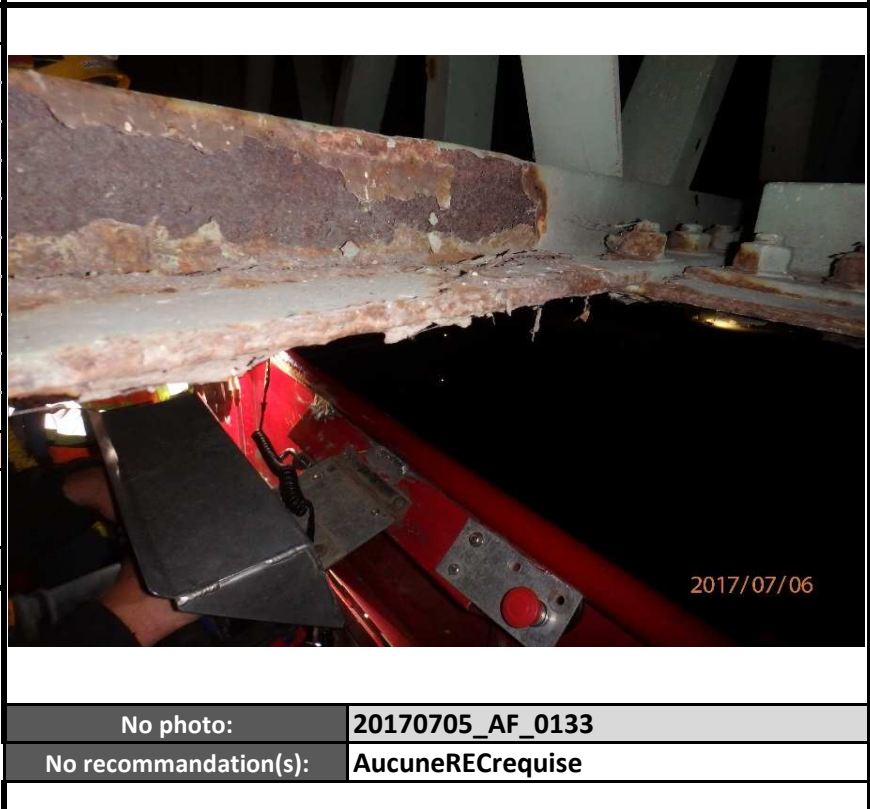
Identification		
Section :	Axe / Travée :	
6	0-0.5W	
Position :		
Général		
Groupe d'élément :		
Protection contre la corrosion		
Élément :		
Contreventement horizontal inférieur		
Localisation :		
L19-L20		
Cote CEC		Cote CEM
3		A B C D % 85 2 3 10 %
Remarque / Observation		
Défauts du revêtement légers à très importants affectant la protection de façon appréciable.		
No photo:		20170705_AF_0133
No recommandation(s):		AucuneRECrequise

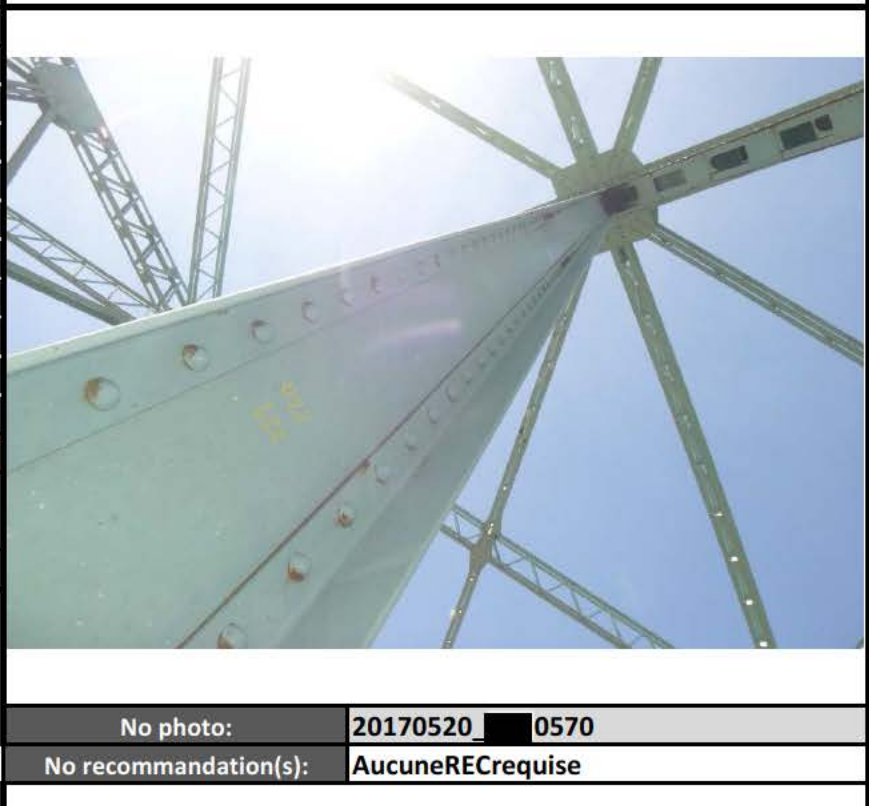
Identification		
Section :	Axe / Travée :	
6	0-0.5E	
Position :		
Ferme centrale		
Groupe d'élément :		
Protection contre la corrosion		
Élément :		
Montant		
Localisation :		
L22-U22		
Cote CEC		Cote CEM
4		A B C D % 92 3 3 2 %
Remarque / Observation		
Défauts du revêtement léger à très important. Typique des montants de la travée.		
No photo:		20170520_0570
No recommandation(s):		AucuneRECrequisse

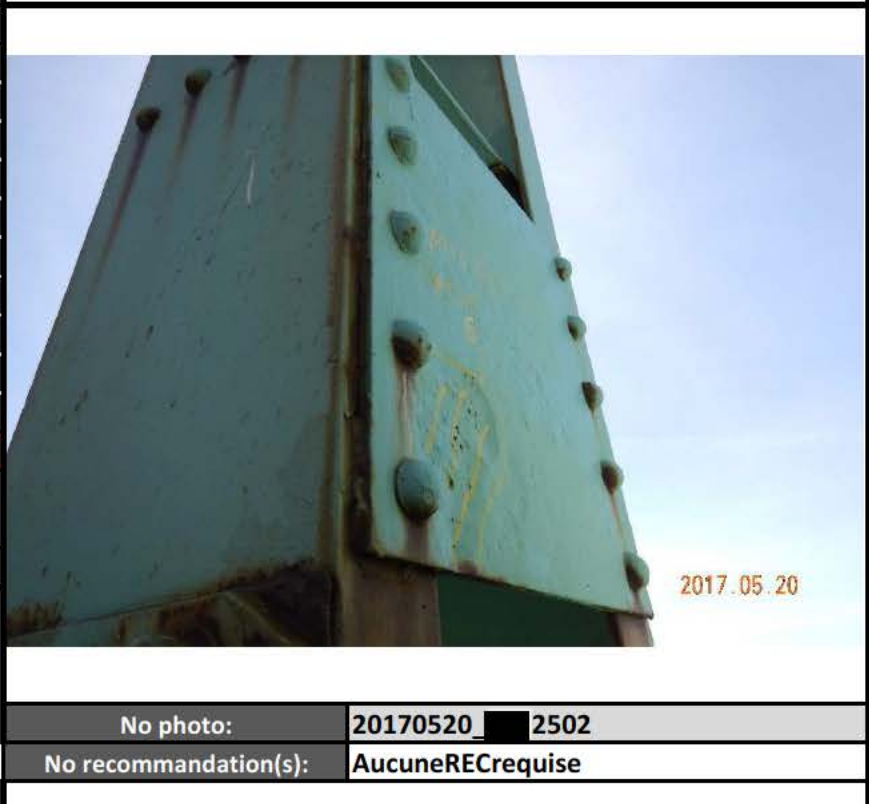
Identification		
Section :	Axe / Travée :	
6	0.5E-1E	
Position :		
Ferme amont		
Groupe d'élément :		
Structure d'acier		
Élément :		
Montant		
Localisation :		
M13-U13		
Cote CEC		Cote CEM
4		A B C D % 94 5 0 1 %
Remarque / Observation		
Corrosion moyenne locale avec perte de matériau très importante (jusqu'à 6mm) à la plaque de liaison, hauteur du tablier.		
No photo:		20170520_ 2502
No recommandation(s):		AucuneRECrequisse

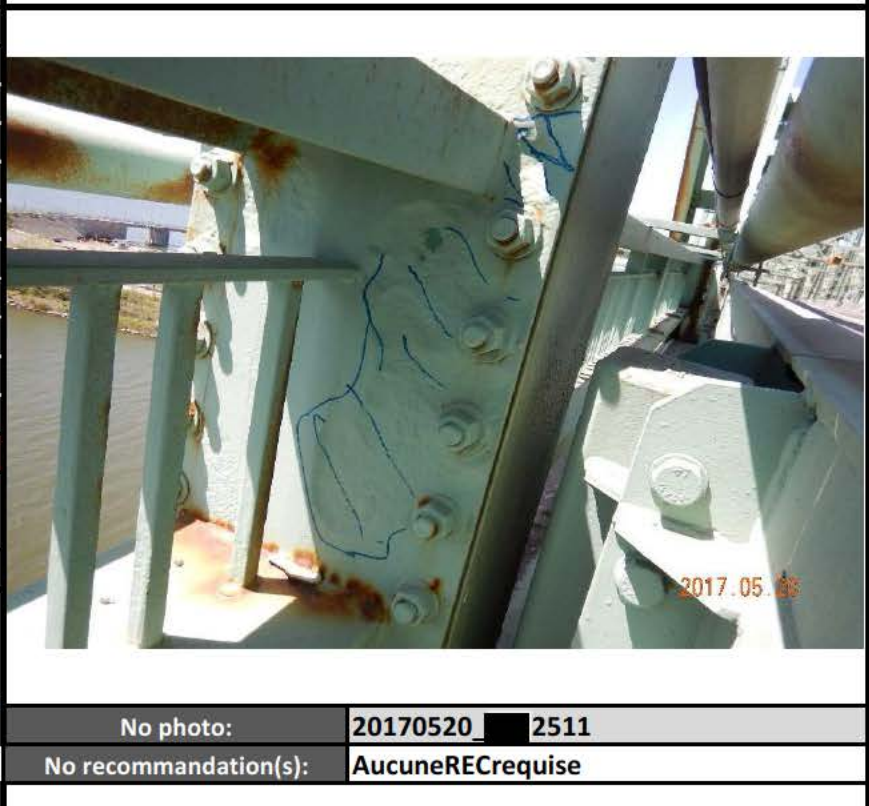
Identification		
Section :	Axe / Travée :	
6	0.5E-1E	
Position :		
Ferme amont		
Groupe d'élément :		
Structure d'acier		
Élément :		
Montant		
Localisation :		
L15-M15		
Cote CEC		Cote CEM
4		A B C D % 93 5 1 1 %
Remarque / Observation		
Perte de matériau très imp. (plus de 5mm) jusqu'à perforation de la plaque d'assemblage du garde-corps. Corrosion moyenne à très imp. jusqu'à perforation de la plaque de liaison. Perte de matériau 1-2mm à l'assemblage inférieur.		
No photo:		20170520_2511
No recommandation(s):		AucuneRECrequisse

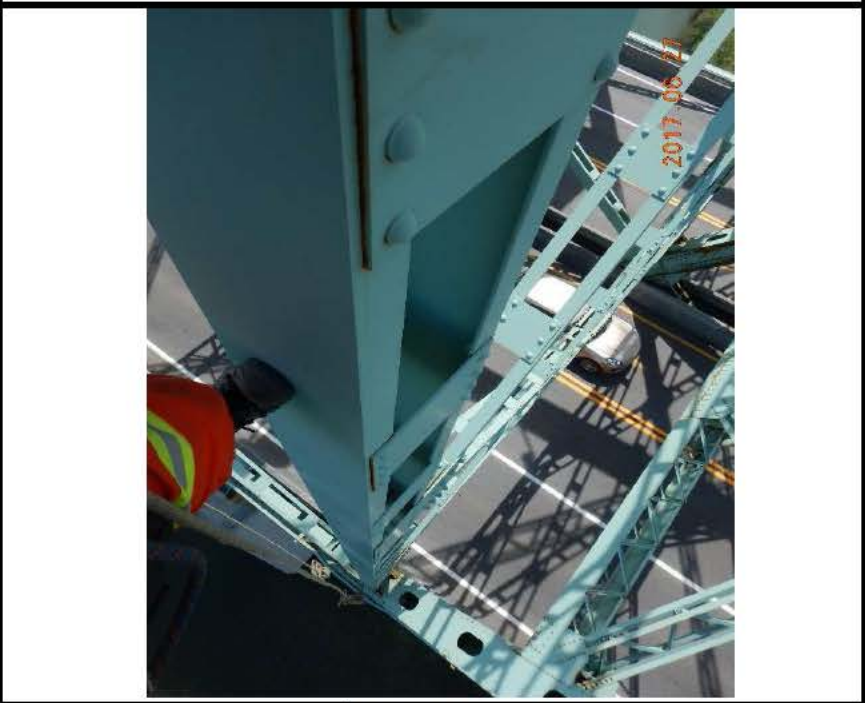
Identification		
Section :	Axe / Travée :	
6	0.5E-1E	
Position :		
Ferme aval		
Groupe d'élément :		
Structure d'acier		
Élément :		
Montant		
Localisation :		
M13-U13		
Cote CEC		Cote CEM
4		A B C D % 95 3 1 1 %
Remarque / Observation		
Perte de matériau (2-6mm) à la surface d'une semelle. Corrosion moyenne locale.		
No photo:		20170627_5560
No recommandation(s):		AucuneRECrequisse

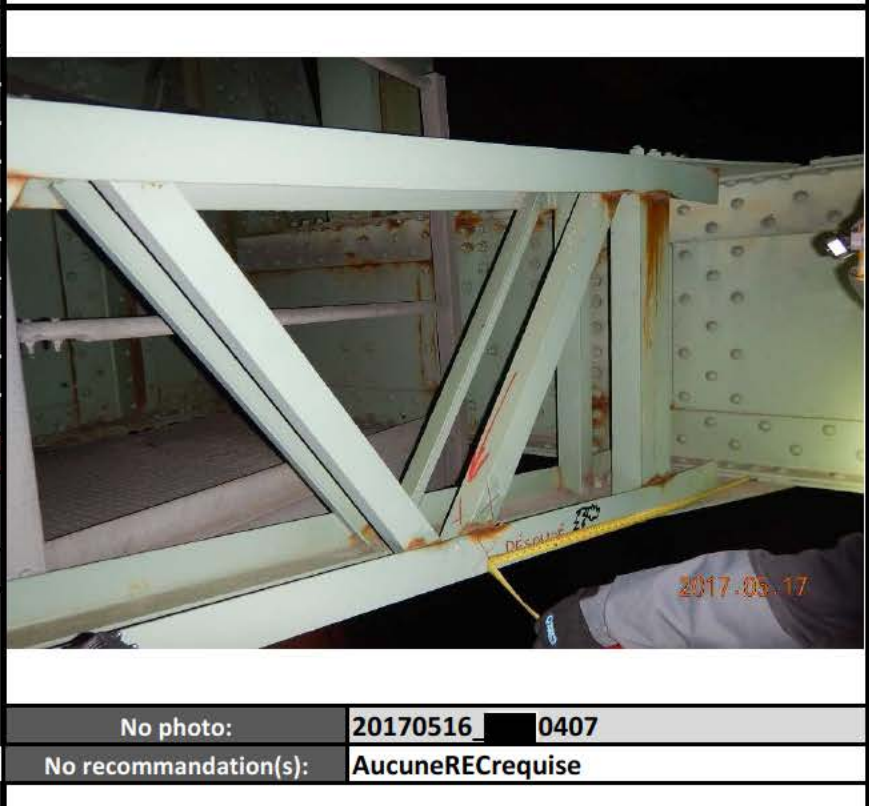
Identification		
Section :	Axe / Travée :	
6	0.5E-1E	
Position :		
Général		
Groupe d'élément :		
Structure d'acier		
Élément :		
Contreventement horizontal inférieur		
Localisation :		
L16-L17		
Cote CEC		Cote CEM
3		A B C D % 93 5 1 1 %
Remarque / Observation		
Cornière dessoudée dû à la corrosion près de L17, ferme aval. Perte de matériau 2-3mm localisée côté aval et au centre de L16. Corrosion légère à moyenne locale. Défauts affectant la capacité de façon appréciable.		
No photo:		20170516_0407
No recommandation(s):		AucuneRECrequisse

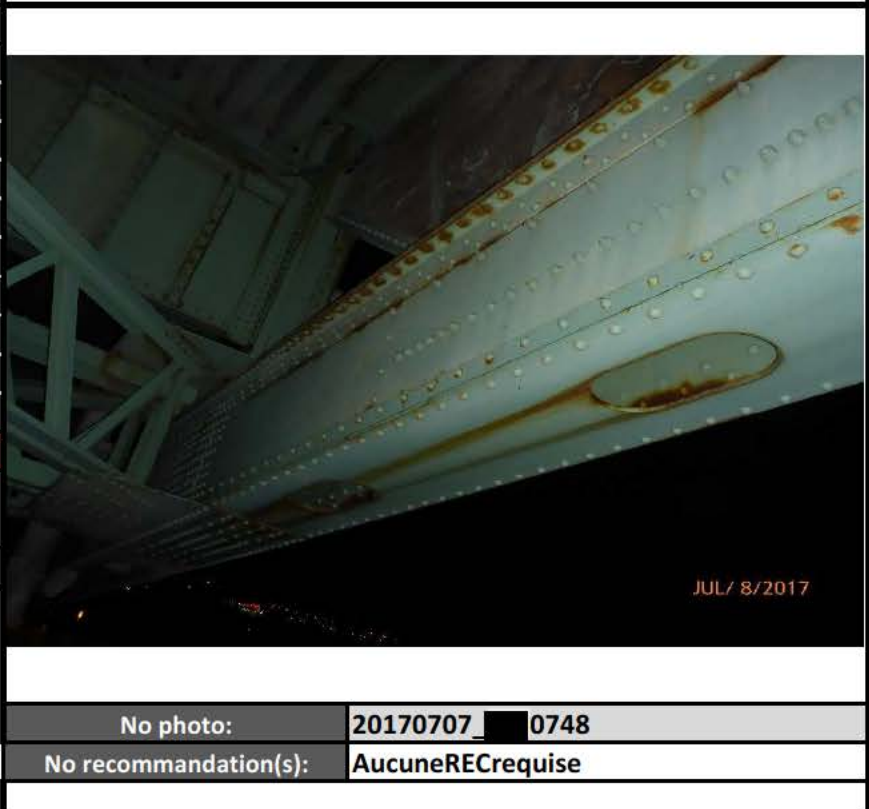
Identification		
Section :	Axe / Travée :	
6	0.5E-1E	
Position :		
Ferme amont		
Groupe d'élément :		
Protection contre la corrosion		
Élément :		
Corde inférieure		
Localisation :		
L15-L16		
Cote CEC		Cote CEM
4		A B C D % 89 5 3 3 %
Remarque / Observation		
Défaut du revêtement léger à très important. Typique de la corde inférieure de la travée.		
No photo:		20170707_ 0748
No recommandation(s):		AucuneRECrequisse

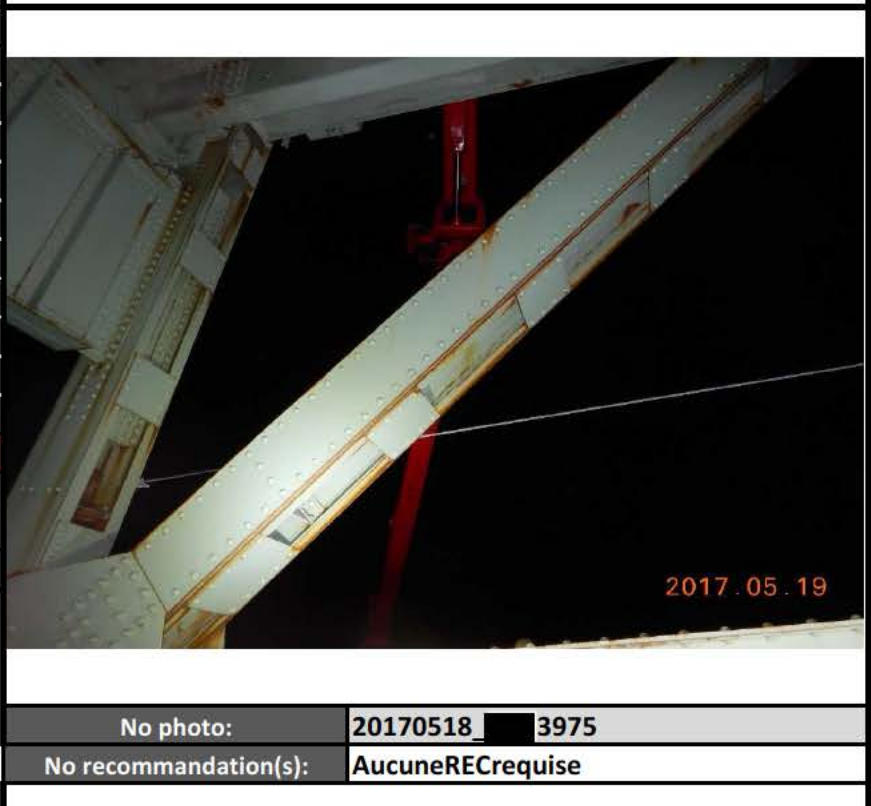
Identification		
Section :	Axe / Travée :	
6	0.5E-1E	
Position :		
Ferme amont		
Groupe d'élément :		
Protection contre la corrosion		
Élément :		
Diagonale		
Localisation :		
L14-M15		
Cote CEC		Cote CEM
3		A B C D % 85 5 5 5 %
Remarque / Observation		
Défaut du revêtement léger à très important affectant la protection de façon appréciable. Typique des membrures diagonales de la travée.		
No photo:		20170518_3975
No recommandation(s):		AucuneRECrequisse

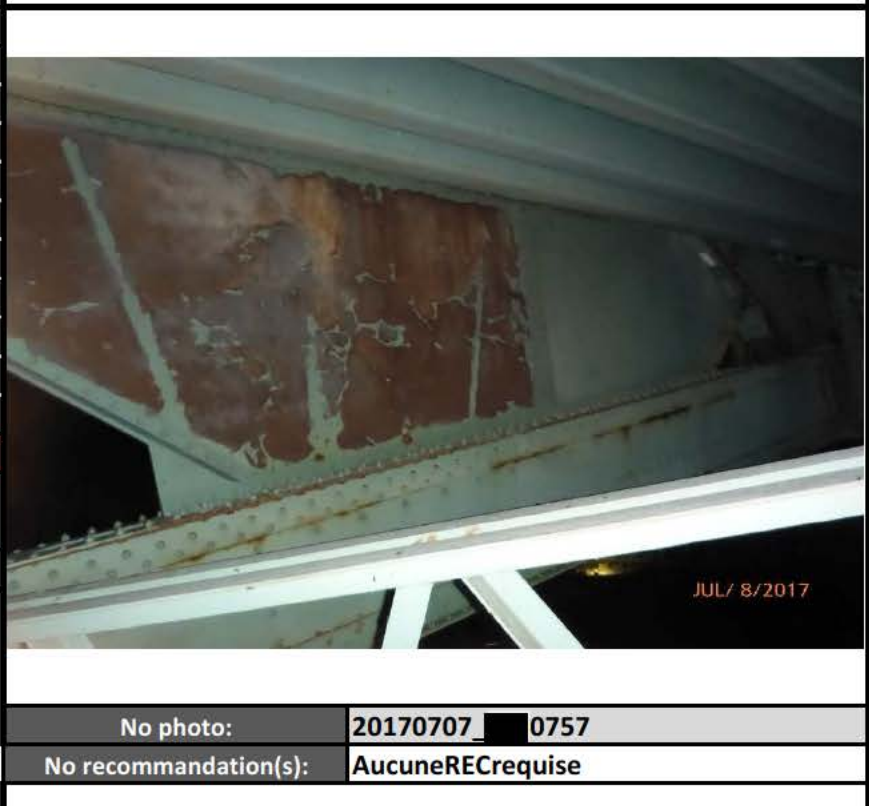
Identification		
Section :	Axe / Travée :	
6	0.5E-1E	
Position :		
Ferme amont		
Groupe d'élément :		
Protection contre la corrosion		
Élément :		
Renfort - Plaque de liaison		
Localisation :		
L15-L16		
Cote CEC		Cote CEM
1		A B C D % 56 2 2 40 %
Remarque / Observation		
Défaut du revêtement léger à très important affectant la protection de façon très importante. Écaillage sur 40% de la surface.		
No photo:		20170707_0757
No recommandation(s):		AucuneRECrequisse

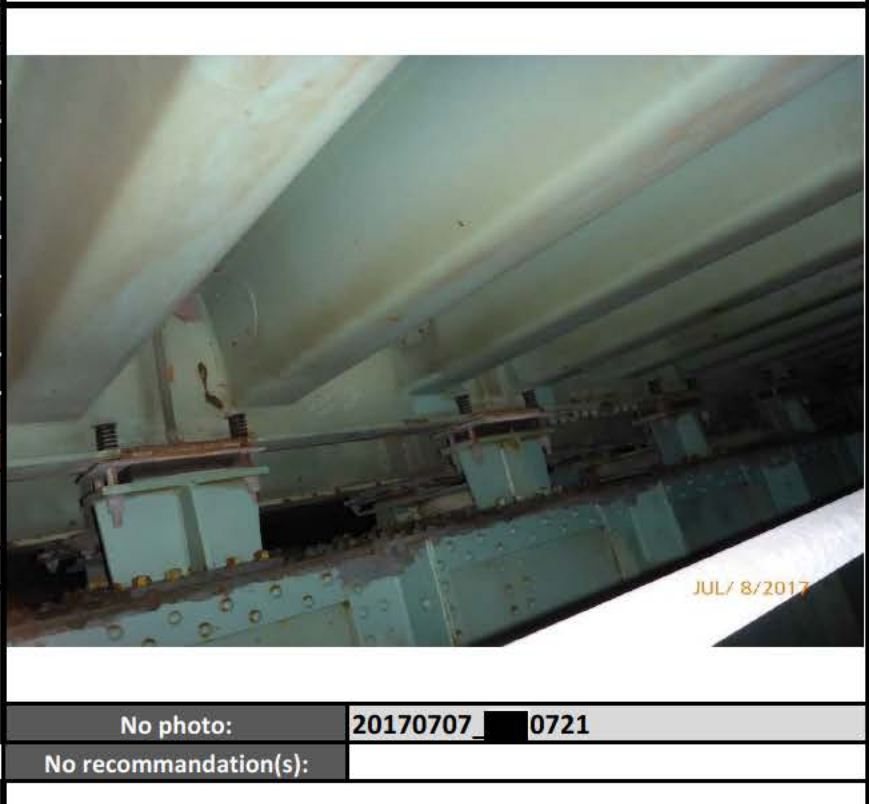
Identification		
Section :	Axe / Travée :	
6	0.5E-1E	
Position :		
Général		
Groupe d'élément :		
Structure d'acier		
Élément :		
Entretoise de tablier		
Localisation :		
L17		
Cote CEC		Cote CEM
4		A B C D % 95 5 0 0 %
Remarque / Observation		
Corrosion moyenne.		
No photo:		20170707_0721
No recommandation(s):

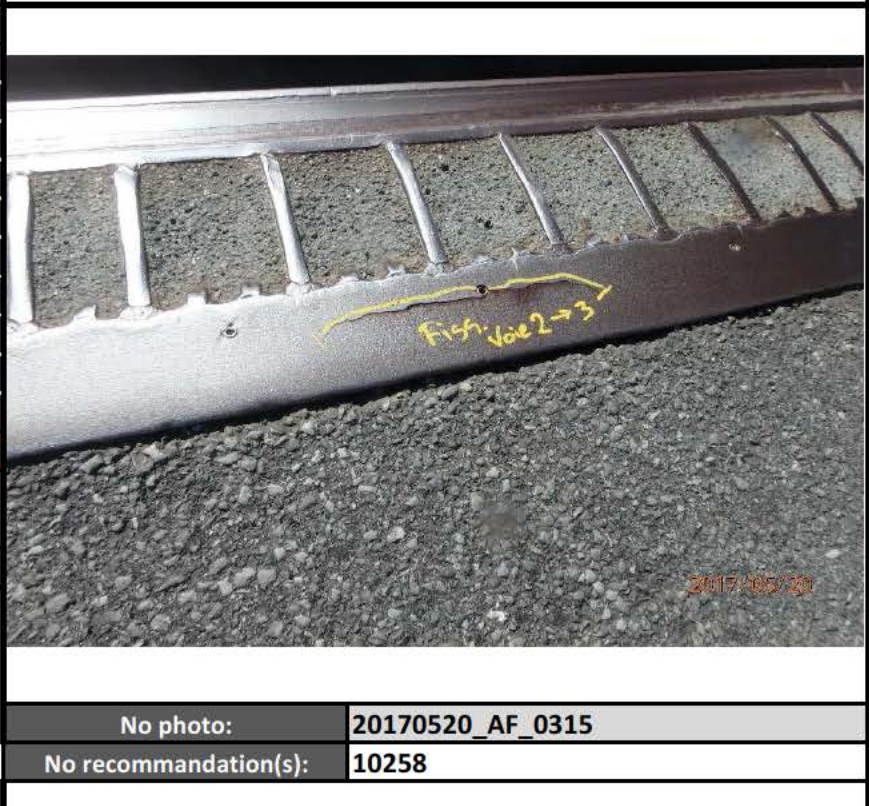
Identification		
Section :	Axe / Travée :	
6	4E	
Position :		
--		
Groupe d'élément :		
Joint de dilatation		
Élément :		
Profilé		
Localisation :		
--		
Cote CEC		Cote CEM
3		A B C D % 78 20 0 2 %
Remarque / Observation		
Fissure et vide sous le profilé. Profilé sectionné rempli par enrobé. Décalage vertical entre les profilés d'enclenchement ouest et est, présentant un danger appréciable. Désagrégation moyenne du béton de l'épaulement.		
No photo:		20170520_AF_0315
No recommandation(s):		10258

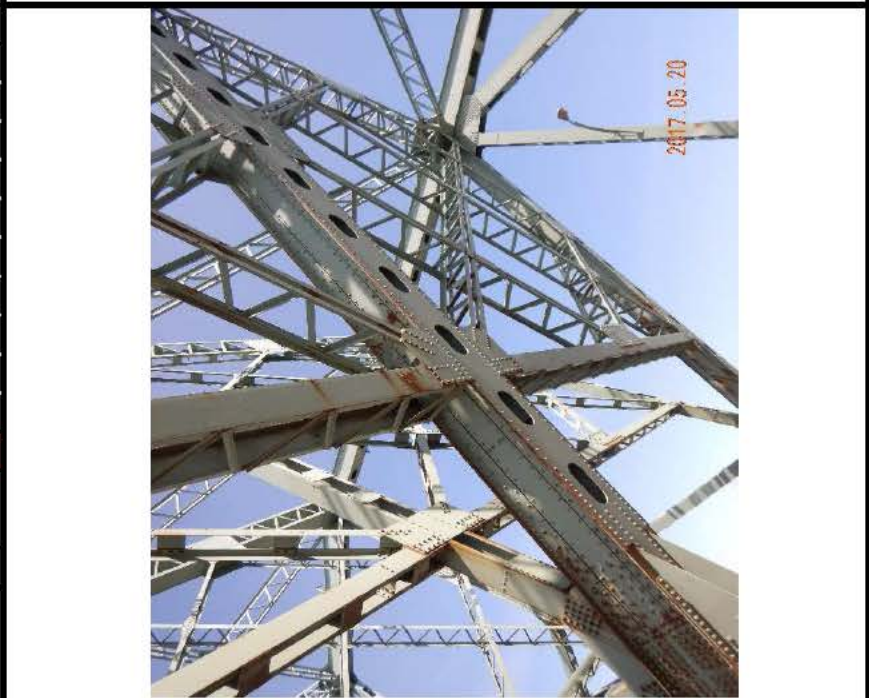
Identification		
Section :	Axe / Travée :	
6	1E-2E	
Position :		
Ferme centrale		
Groupe d'élément :		
Protection contre la corrosion		
Élément :		
Diagonale		
Localisation :		
U10-M11		
Cote CEC		Cote CEM
4		A B C D % 92 2 2 4 %
Remarque / Observation		
Défauts du revêtement légers à très importants. La méthode d'inspection ne permet pas de valider les cotes.		
No photo:		20170520 2453
No recommandation(s):		AucuneRECrequis

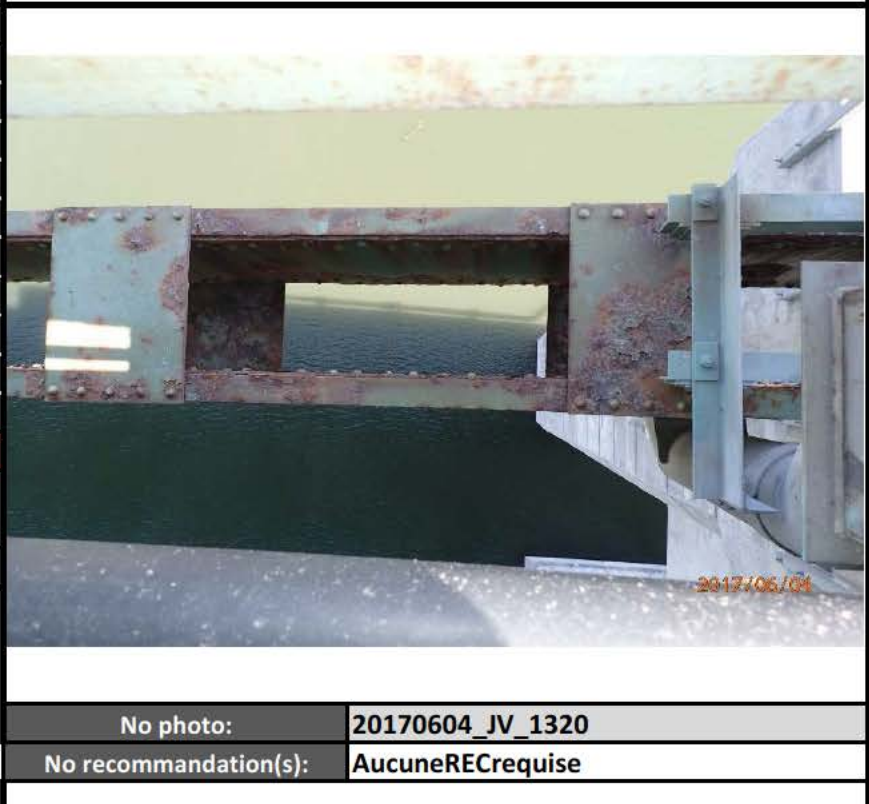
Identification		
Section :	Axe / Travée :	
6	1E-2E	
Position :		
Ferme aval		
Groupe d'élément :		
Protection contre la corrosion		
Élément :		
Corde inférieure		
Localisation :		
L0-L1		
Cote CEC		Cote CEM
1		A B C D % 45 15 10 30 %
Remarque / Observation		
Défauts importants à très importants du revêtement de protection affectant de façon très importante la protection.		
No photo:		20170604_JV_1320
No recommandation(s):		AucuneRECrequis

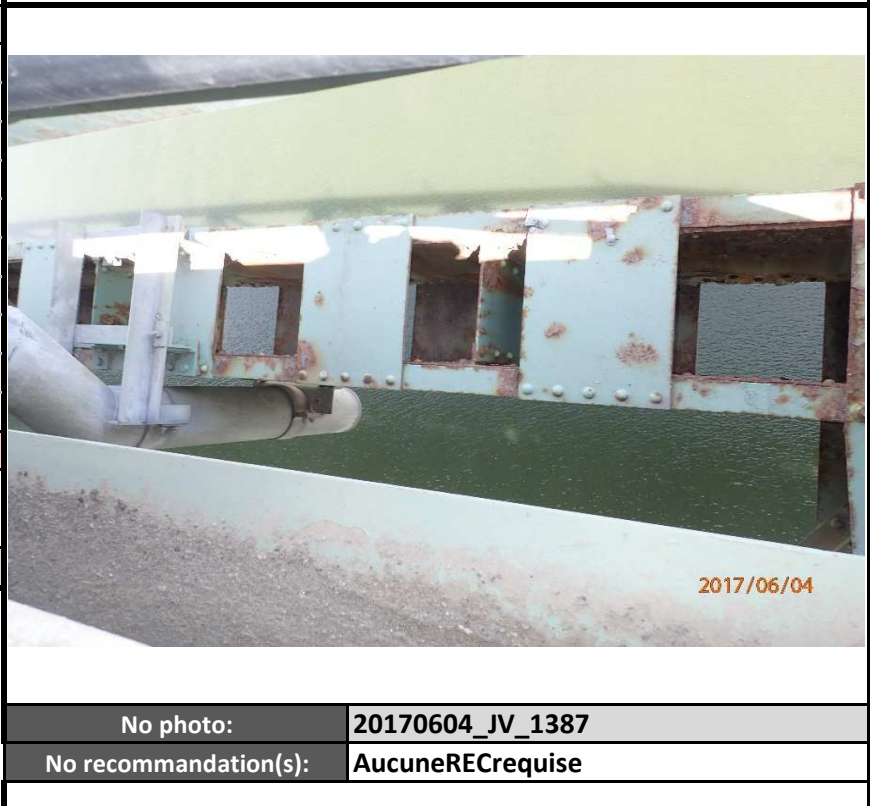
Identification		
Section :	Axe / Travée :	
6	1E-2E	
Position :		
Ferme aval		
Groupe d'élément :		
Protection contre la corrosion		
Élément :		
Corde inférieure		
Localisation :		
L3-L4		
Cote CEC		Cote CEM
3		A B C D % 70 10 10 10 %
Remarque / Observation		
Défauts importants à très importants du revêtement de protection affectant de façon appréciable la protection. La méthode d'inspection ne permet pas de valider les cotes.		
No photo:		20170604_JV_1387
No recommandation(s):		AucuneRECrequisse

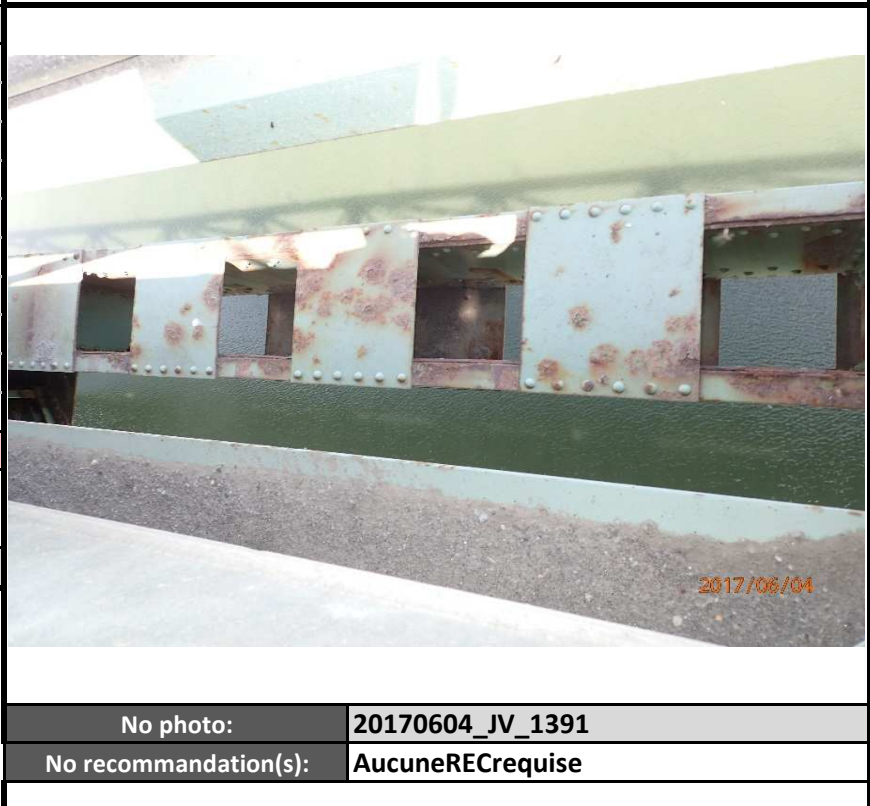
Identification		
Section :	Axe / Travée :	
6	1E-2E	
Position :		
Ferme aval		
Groupe d'élément :		
Protection contre la corrosion		
Élément :		
Corde inférieure		
Localisation :		
L5-L6		
Cote CEC		Cote CEM
3		A B C D % 75 5 10 10 %
Remarque / Observation		
Défauts importants à très importants du revêtement de protection affectant de façon appréciable la protection. La méthode d'inspection ne permet pas de valider les cotes.		
No photo:		20170604_JV_1391
No recommandation(s):		AucuneRECrequisse

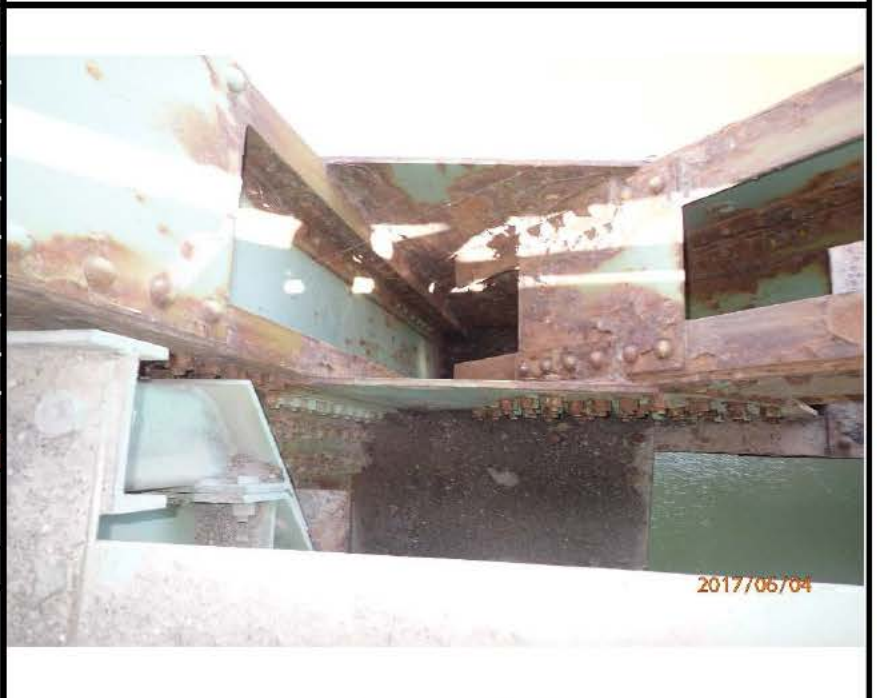
Remarque / Observation		
Défauts importants à très importants du revêtement de protection affectant de façon importante la protection. La méthode d'inspection ne permet pas de valider les cotes.		
No photo:		20170604_JV_1384
No recommandation(s):		AucuneRECrequisse

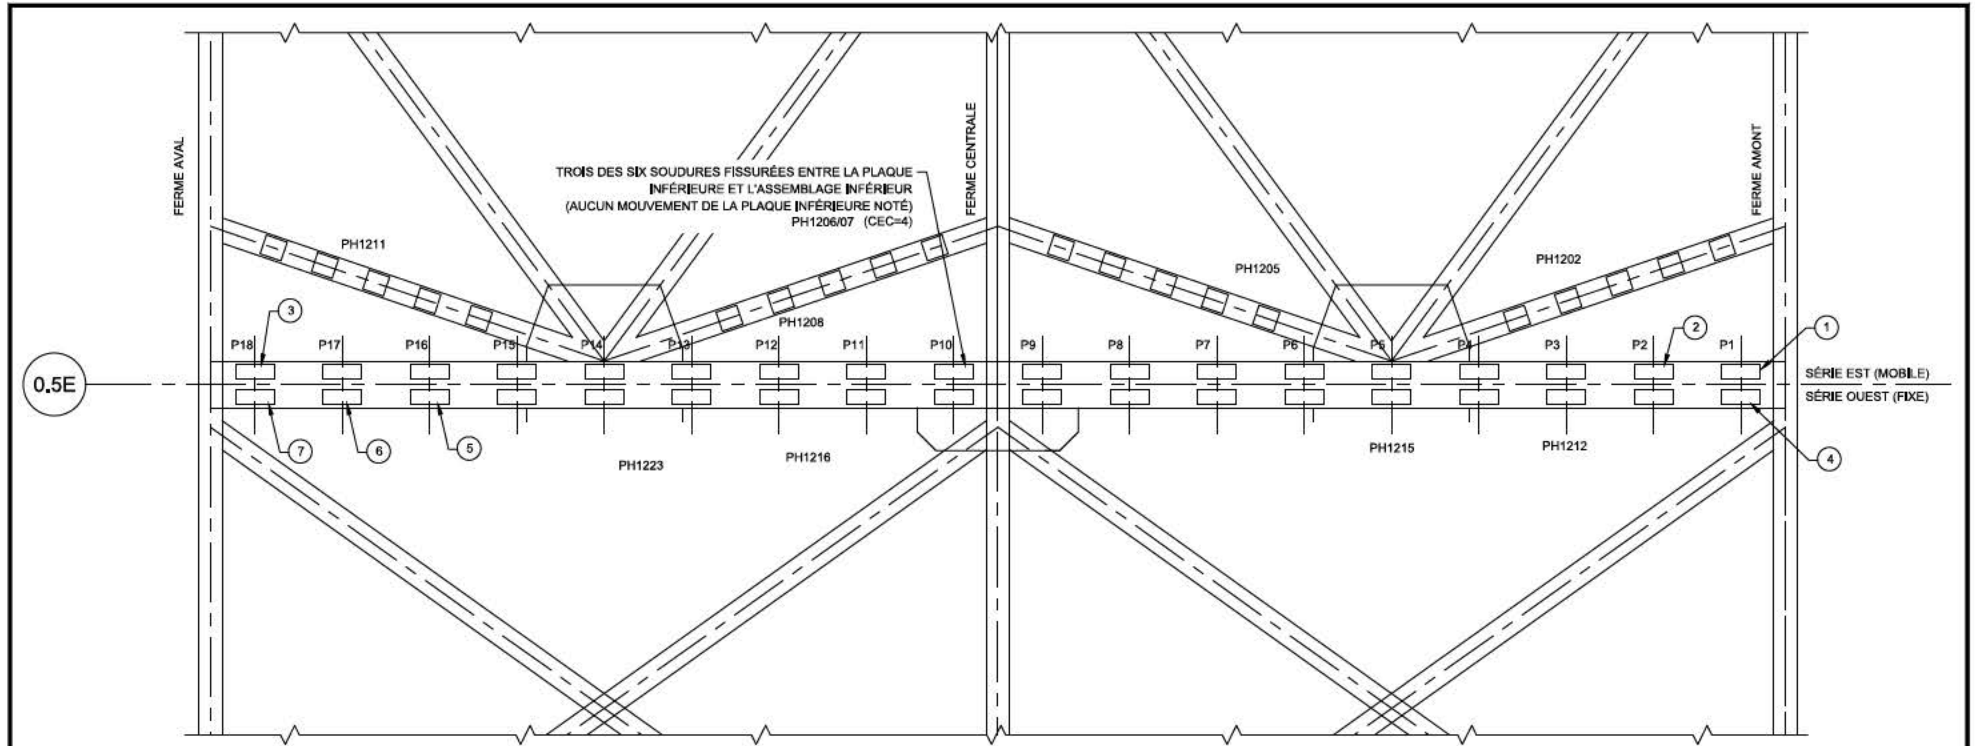
RÉFÉRENCE	COMMENTAIRE
1	P1 : FISS PH1200/01
1	P2 : FISS PH1203/04
1	P18 : FISS PH1209/10
1	P1 : FISS PH1213/14
1	P16 : FISS PH1217/18
1	P17 : FISS PH1219/20
1	P18 : FISS PH1221/22
