**Pont Champlain, Services de consultant, Inspections annuelles
des sections 5, 6 et 7 et services d'assistance
pour inspections sur demande (2015-2018) – Contrat 62450**

**Rapport d'inspection 2017 – Volume 2 : Inspection annuelle
de la section 6 – Version finale**

N/Réf : P-159000038 | M04024A | MTR-00229620

Le 10 janvier 2018

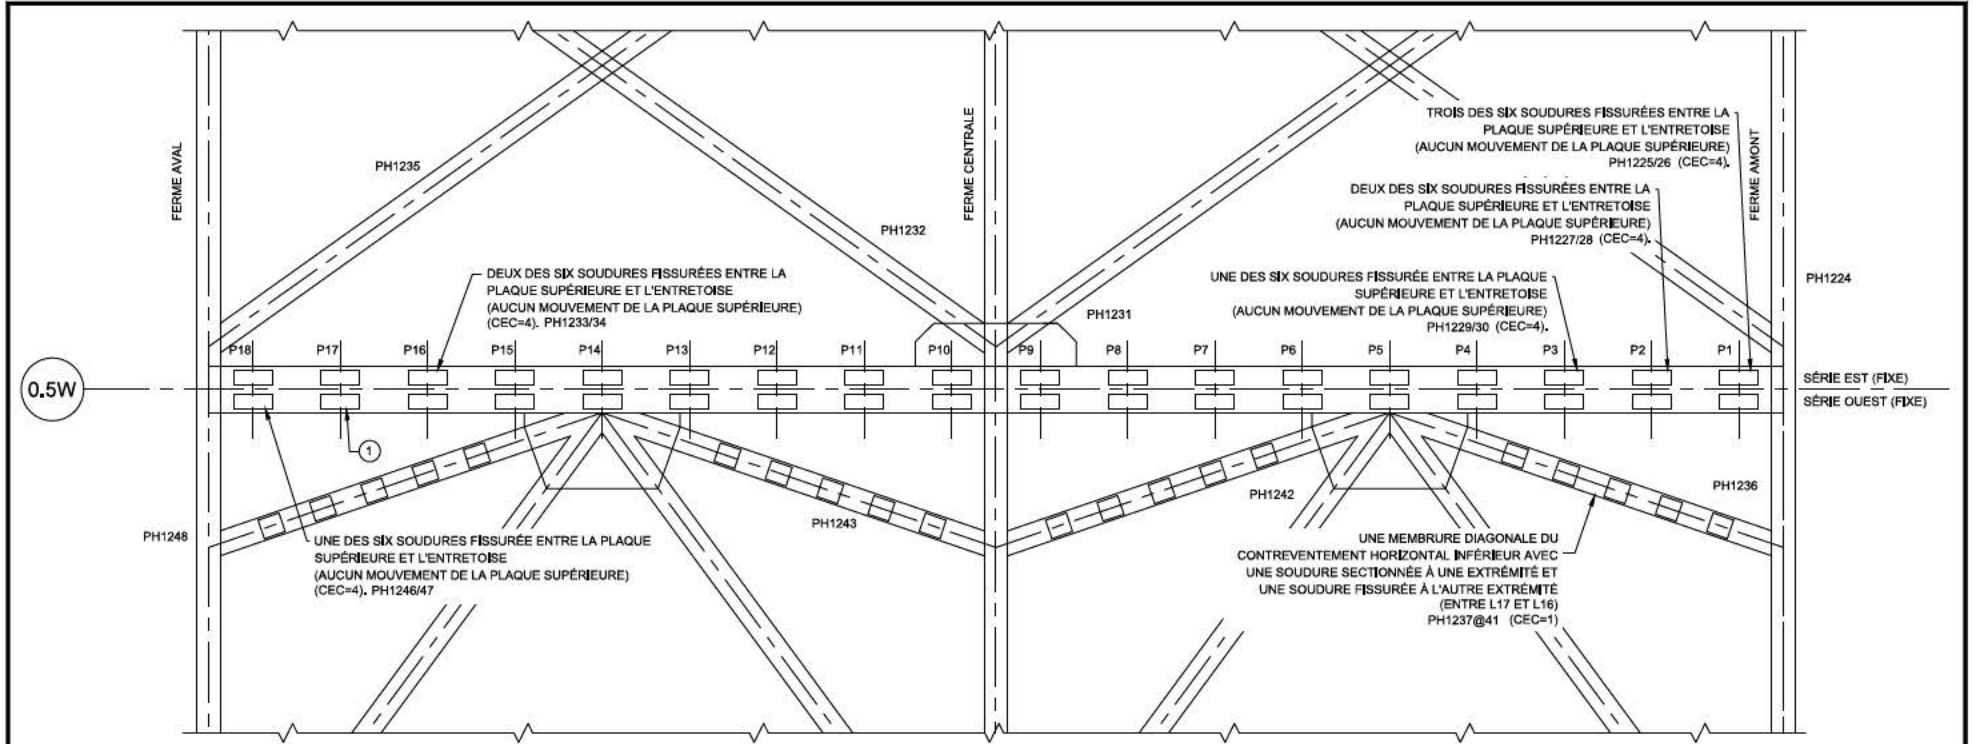
RÉFÉRENCE	COMMENTAIRE
1	P17 FISS : PH1244/45
