Ponts
**JACQUES CARTIER +
CHAMPLAIN**
Bridges
Canada

*Pont Champlain, Services de consultant,
Inspections annuelles des sections 5,
6 et 7 et services d'assistance pour
Inspection sur demande (2015-2018)
Contrat **62450***

Rapport d'inspection 2016 – Version finale
21 octobre 2016

CHAPITRE 4. FICHES D'INSPECTION DÉTAILLÉES

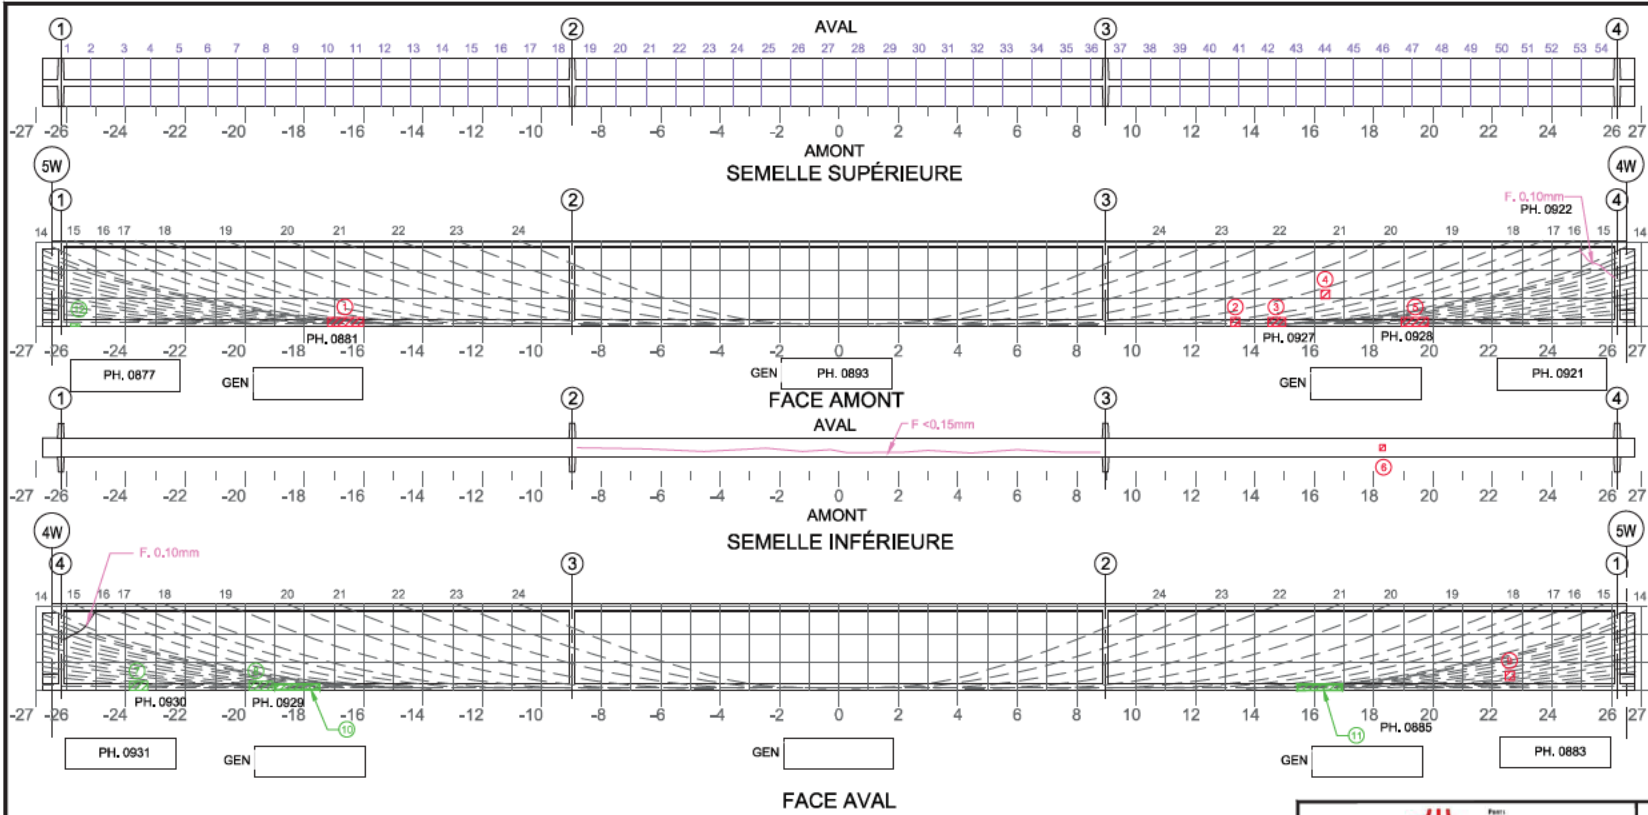
- Commentaire(s):
1. ECL 1200x200 + AVC SECT.
 2. ECL 300x300
 3. ECL 600x200 + AVC
 4. ECL 400x400 + AVC
 5. ECL 900x300 + AVC
 6. ECL + AVC Ø200
 7. DEL 600x100
 8. DEL 900x200
 9. ECL 300x300 + AVC
 10. DEL 1500x300
 11. DEL 1500x200
 12. DEL 300x75

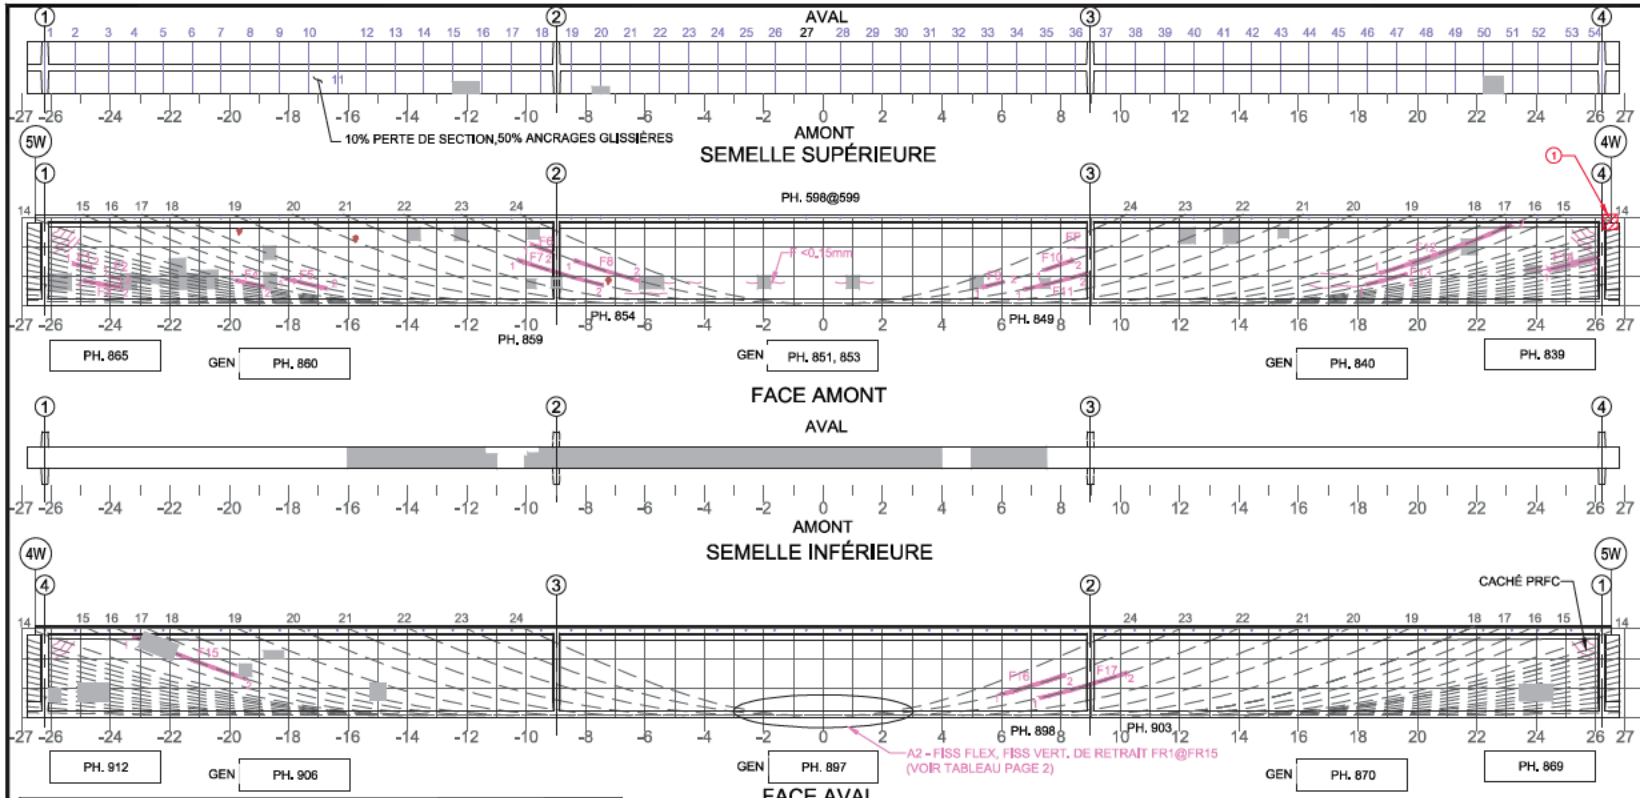
Commentaire(s):
 1. ECL + AVC 500x500
 CEC=1, A1 - FISS. LCAB (5)
 A2 - FISS FLEX, CEC = 1

** FISS.CACHÉE PRFC, DONNÉE REPORTÉE

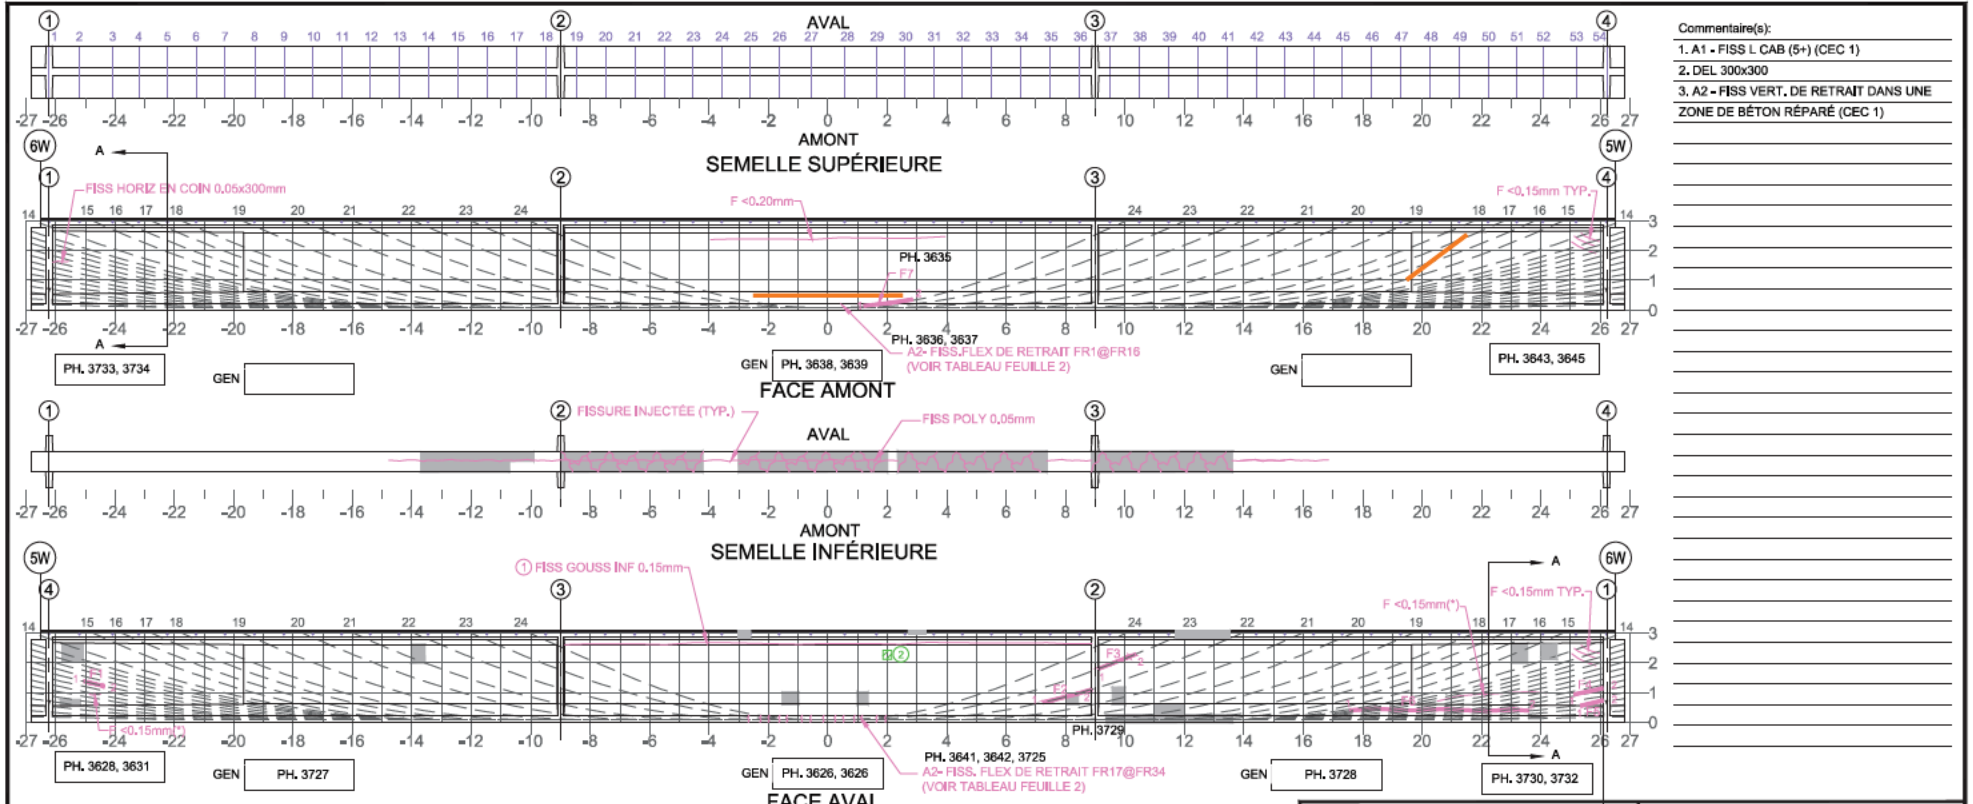
- Commentaire(s):
- A1 - FISS L CAB (5+) (CEC 1)
 - DEL 300x300
 - A2 - FISS VERT. DE RETRAIT DANS UNE ZONE DE BÉTON RÉPARÉ (CEC 1)

(*) DONNÉES REPORTÉES : FISSURES CACHÉES PAR LE PRFC

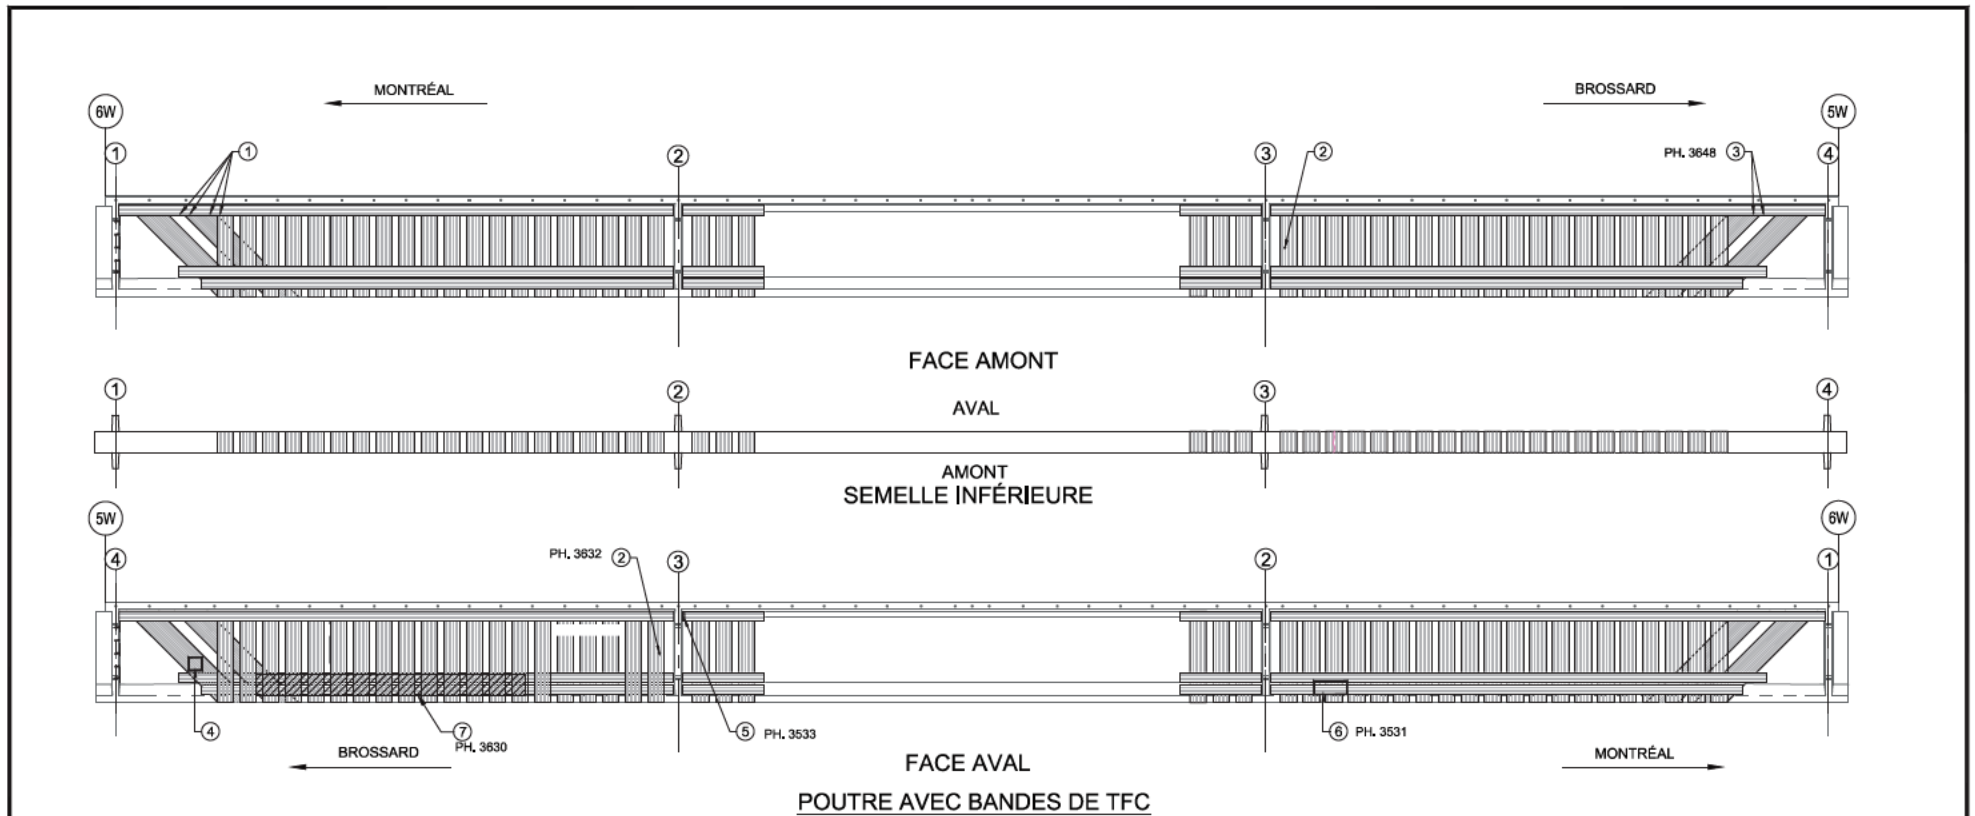
RÉFÉRENCE	COMMENTAIRE
1	C1 - AG EXT 4 TROUS Ø40mm PTE DALLE SUR BANDE HORIZ (TROUS D'INGÉNIERIE) (CEC 4)
2	C1 - AG EXT TROUS Ø50mm SUR BANDE VERT (TROUS D'INGÉNIERIE) (CEC 4)
3	C1 - AG EXT 2 TROUS Ø40mm PTE DALLE SUR BANDE HORIZ (TROUS D'INGÉNIERIE) (CEC 4)
4	C1 - DEGRAD UV 400x400 (1%C / CEC 4)
5	C1 - BULLE BANDE HORIZ 200x50 (1%B CEC 3)
6	C1 - DEGRAD UV BANDE HORIZ. 5% (CEC 4)
7	C1 - DEGRAD UV (10% CEC 3) > 10% (2%C / CEC 3)

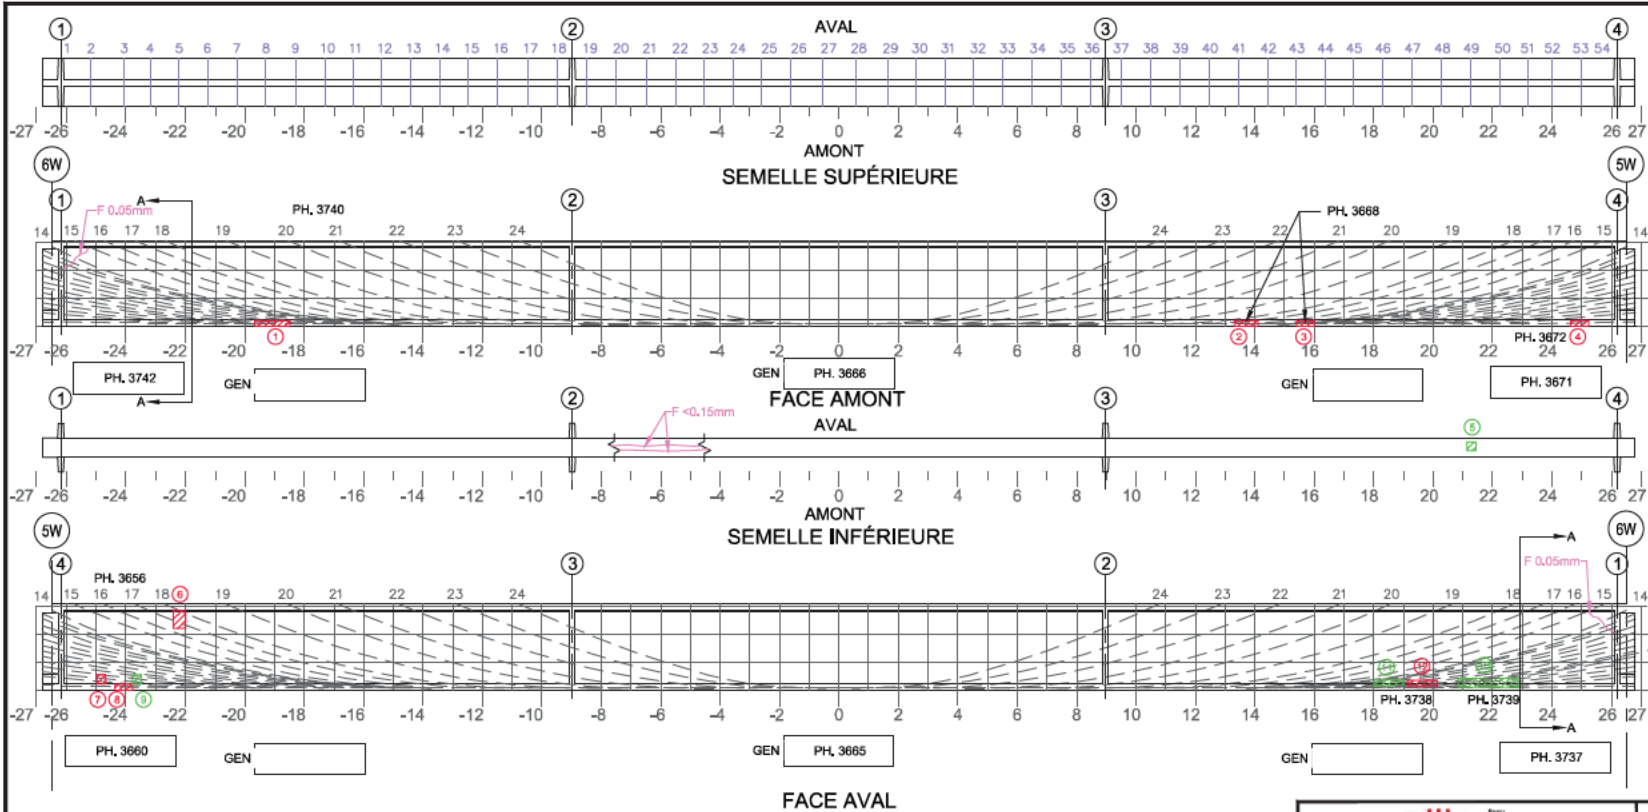
- Commentaire(s):
1. ECL + AVC 1200x200
 2. ECL + AVC 800x200
 3. ECL + AVC 800x200
 4. ECL + AVC 800x200
 5. DEL 300x300
 6. ECL + AVC 400x600
 7. ECL + AVC 300x200
 8. ECL + AVC 700x200
 9. DEL 300x300
 10. DEL 2000x300
 11. DEL 1000x200
 12. ECL + AVC 1000x200

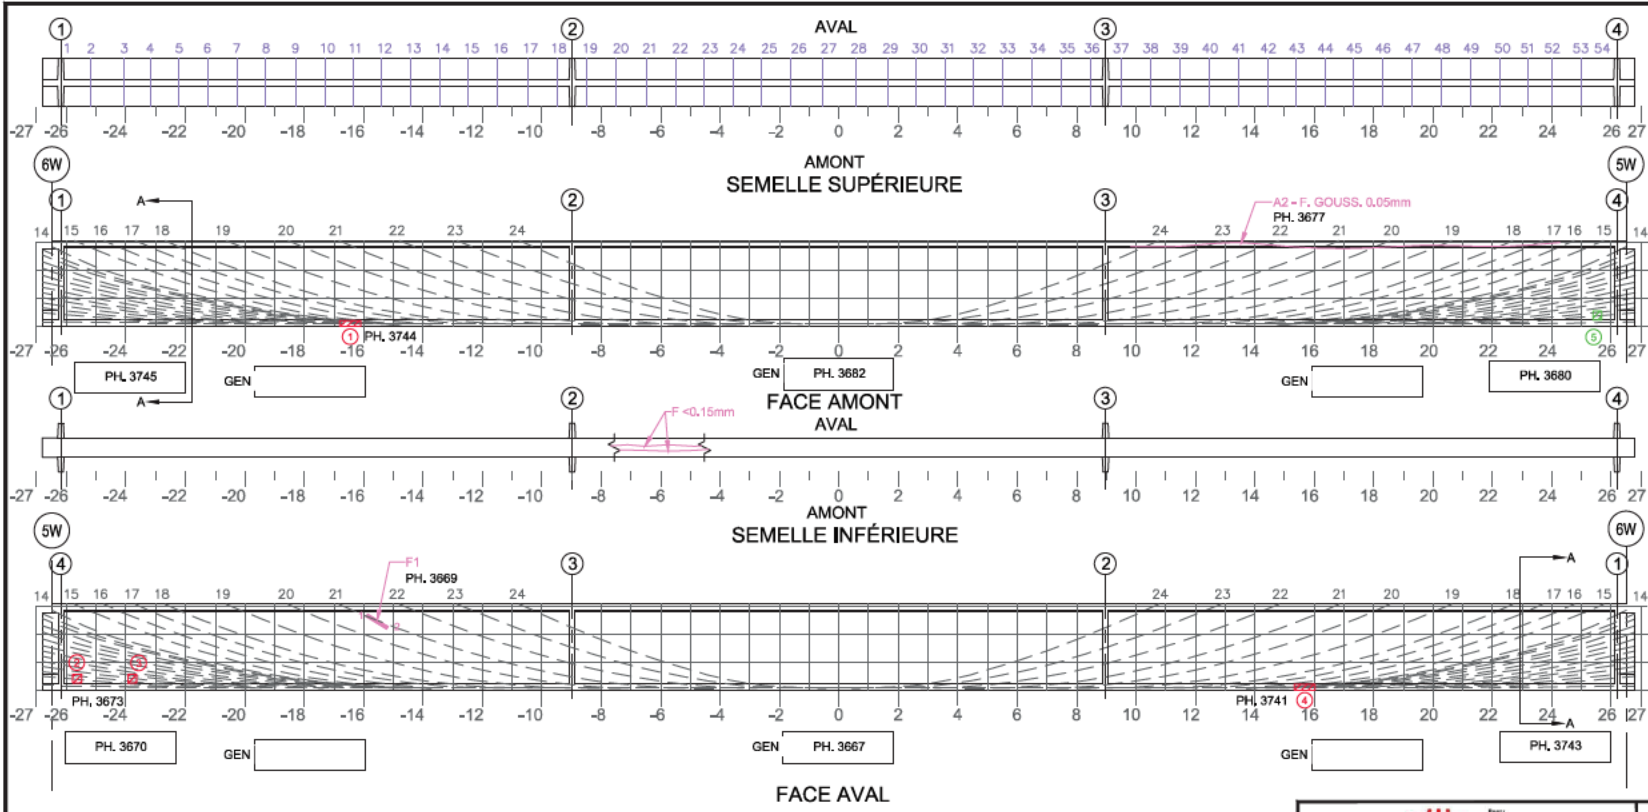
- Commentaire(s):
1. ECL + AVC 700x200
 2. ECL 300x200
 3. ECL 300x200
 4. ECL + AVC 700x200
 5. DEL 300x300
- A1 - FISS LCAB (1) CEC 4

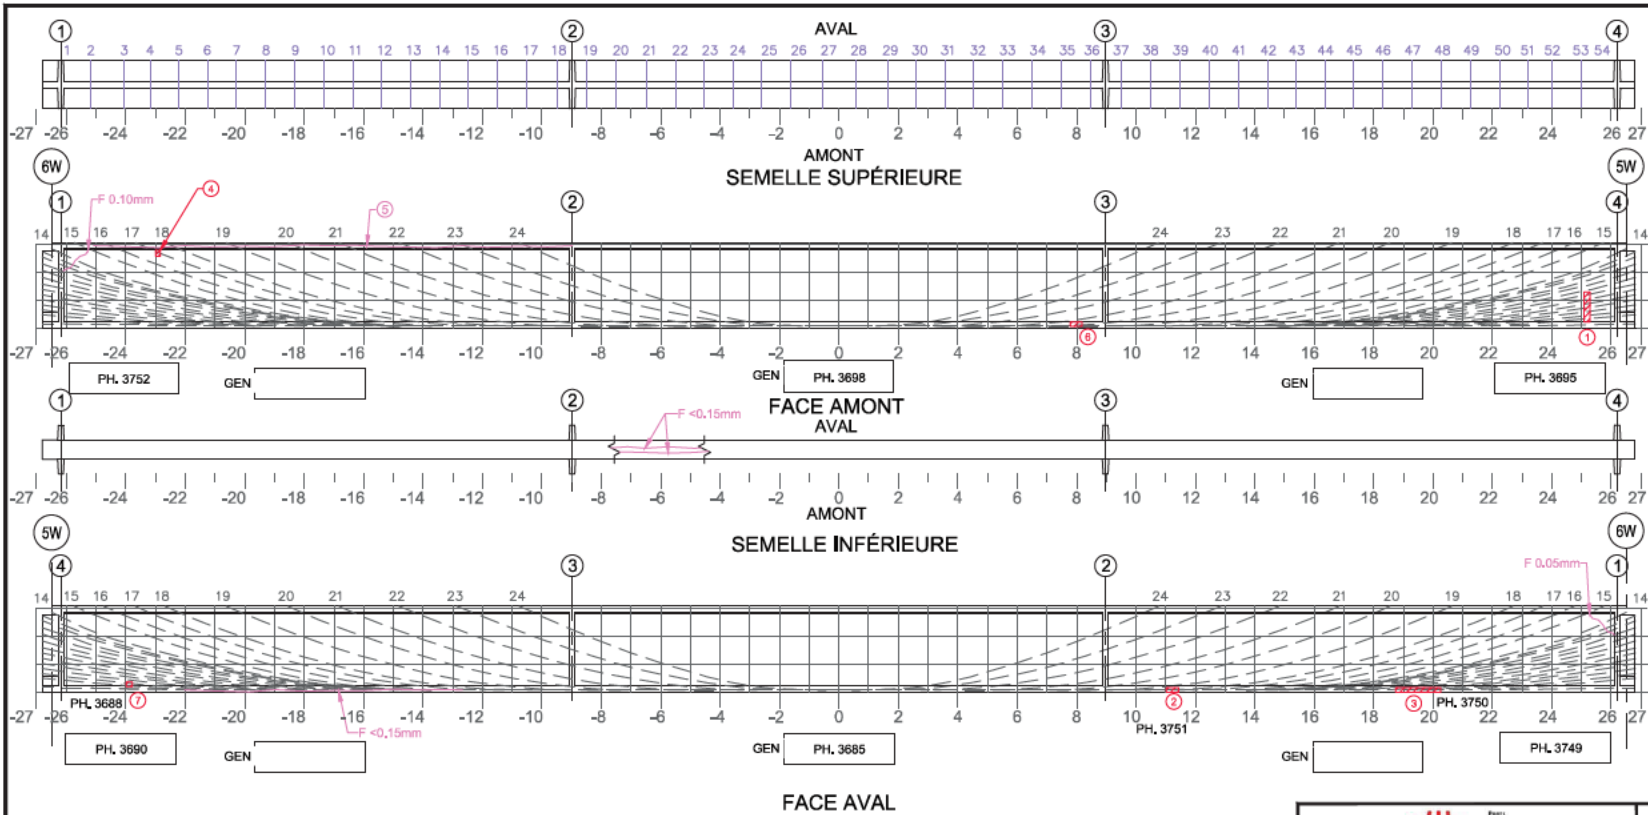
- Commentaire(s):
- ECL + AVC 1000x200
 - ECL + AVC 300x50
 - ECL + AVC 1500x200
 - ECL 150x200
 - A2 - FISS GOUSS SUP 0.15mm
 - ECL + AVC 300x100
 - ECL + AVC 150x150

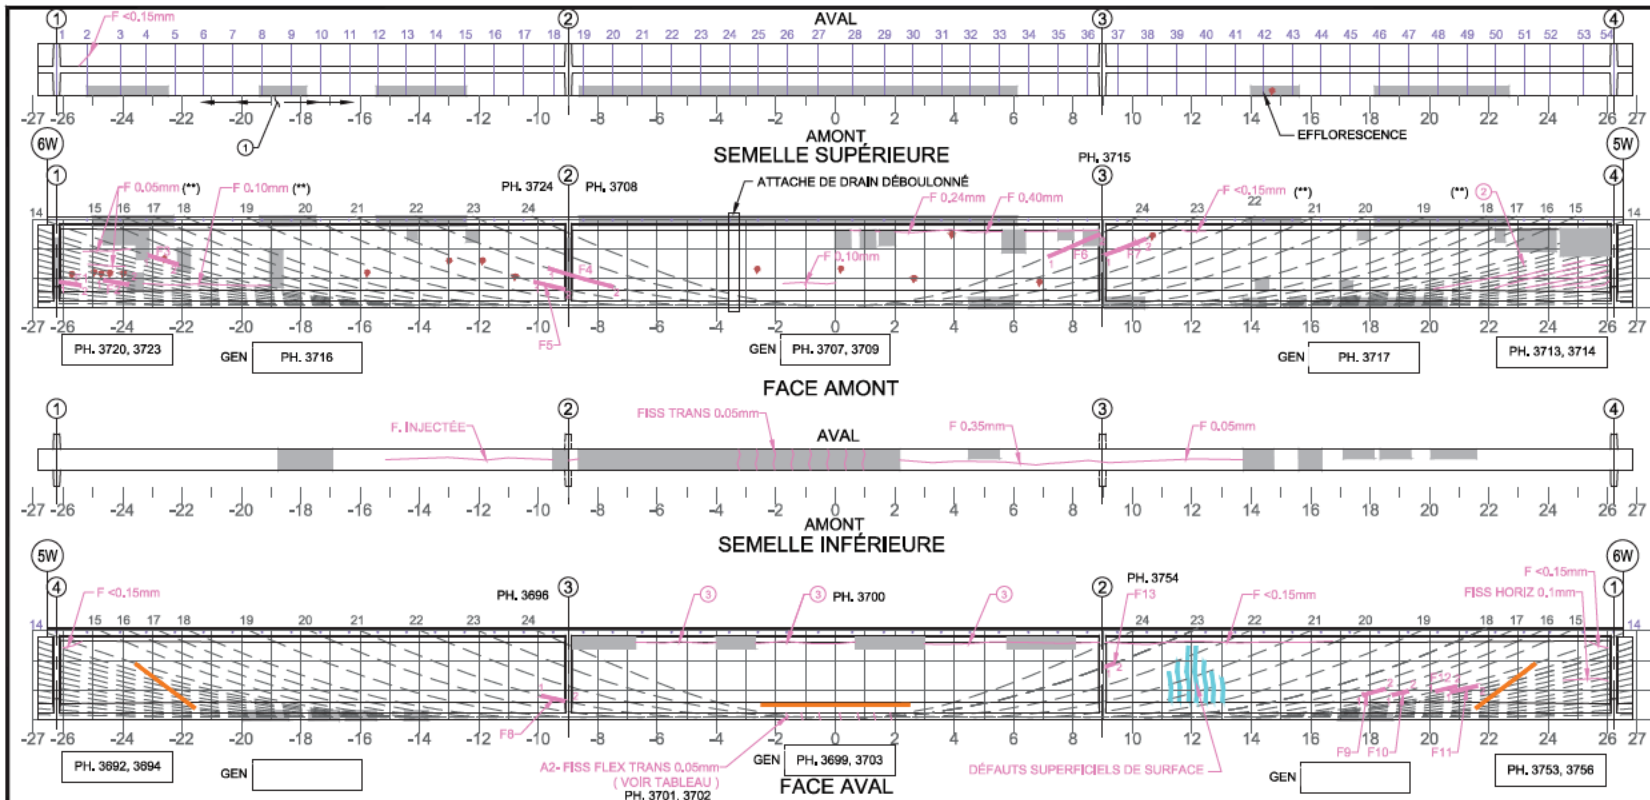
- Commentaire(s):
- 5% PDS SUR 80% ANC GLISS
 - AU MOINS 7 FISSURES DE 0,05MM DE PLUS DE 500MM DE LONGUEUR, LE LONG DES CÂBLES #5 À #11 (**)
 - A2 - FISS GOUSS INF 0,5mm
 - A2 - FISS VERT, DE RETRAIT DANS UNE ZONE RÉPARÉ (CEC 1)
 - A1 - FISS L CAB (5+),(CEC 1)

(*) DÉFAUT SUPERPOSÉ DES DEUX CÔTÉS DE L'ÂME
 (**) DONNÉES REPORTÉES : FISSURES CACHÉES PAR LE PRFC

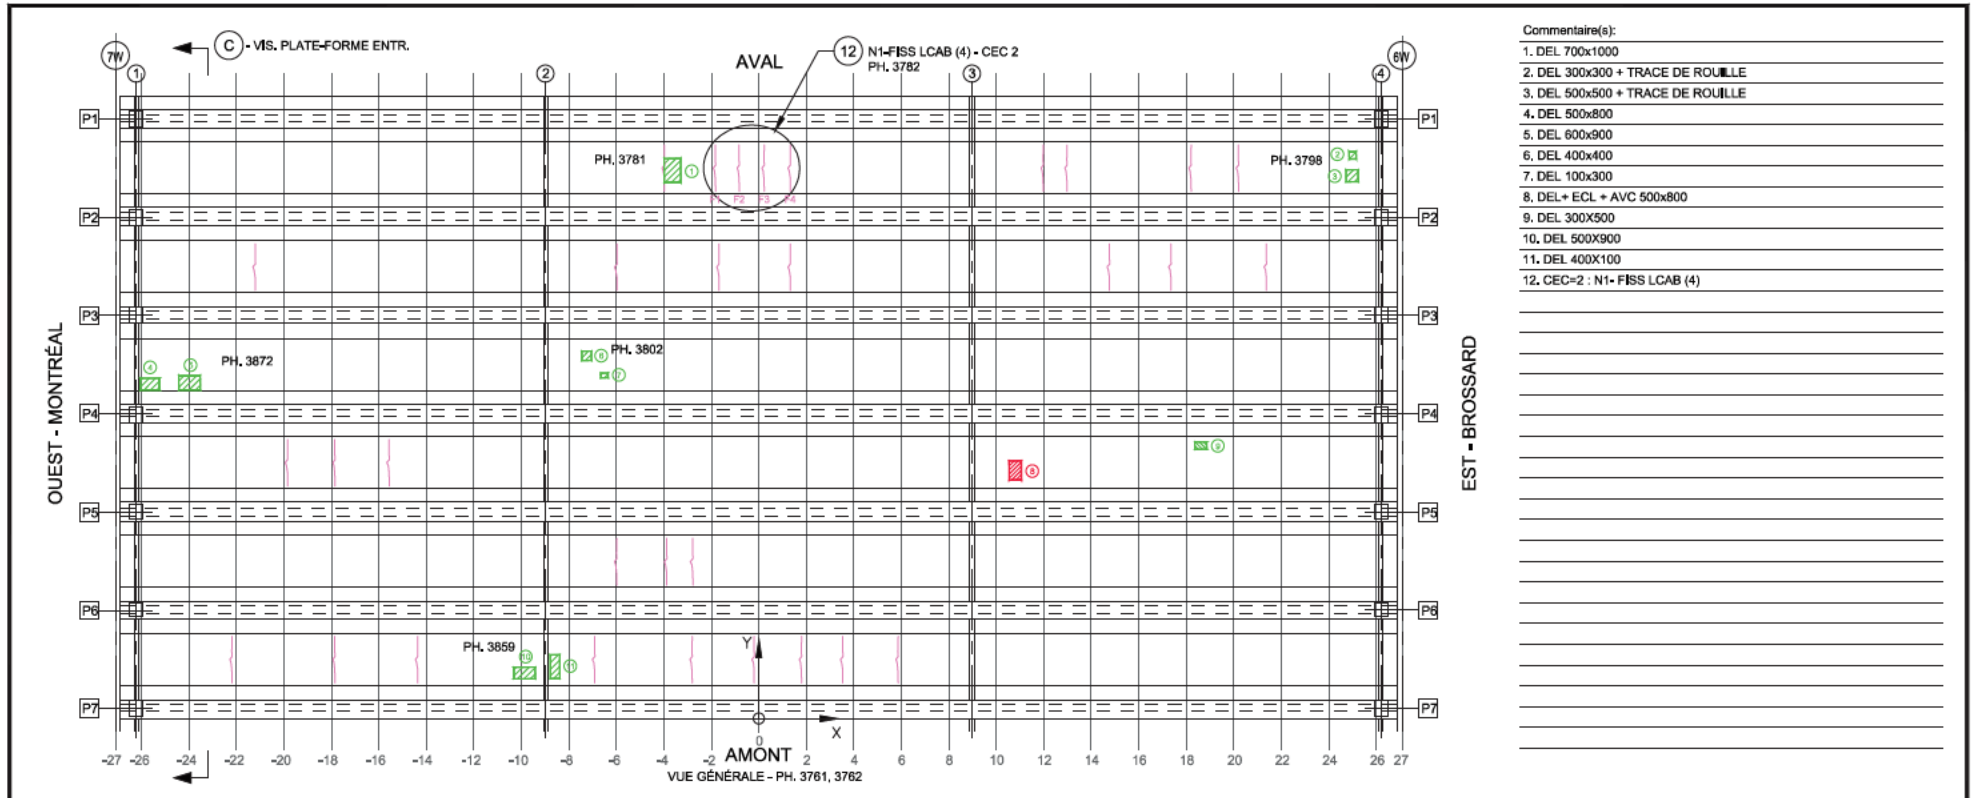
- Commentaire(s):
1. DEL 700x1000
 2. DEL 300x300 + TRACE DE ROUILLE
 3. DEL 500x500 + TRACE DE ROUILLE
 4. DEL 500x800
 5. DEL 600x900
 6. DEL 400x400
 7. DEL 100x300
 8. DEL + ECL + AVC 500x800
 9. DEL 300X500
 10. DEL 500X900
 11. DEL 400X100
 12. CEC=2 : N1- FISS LCAB (4)

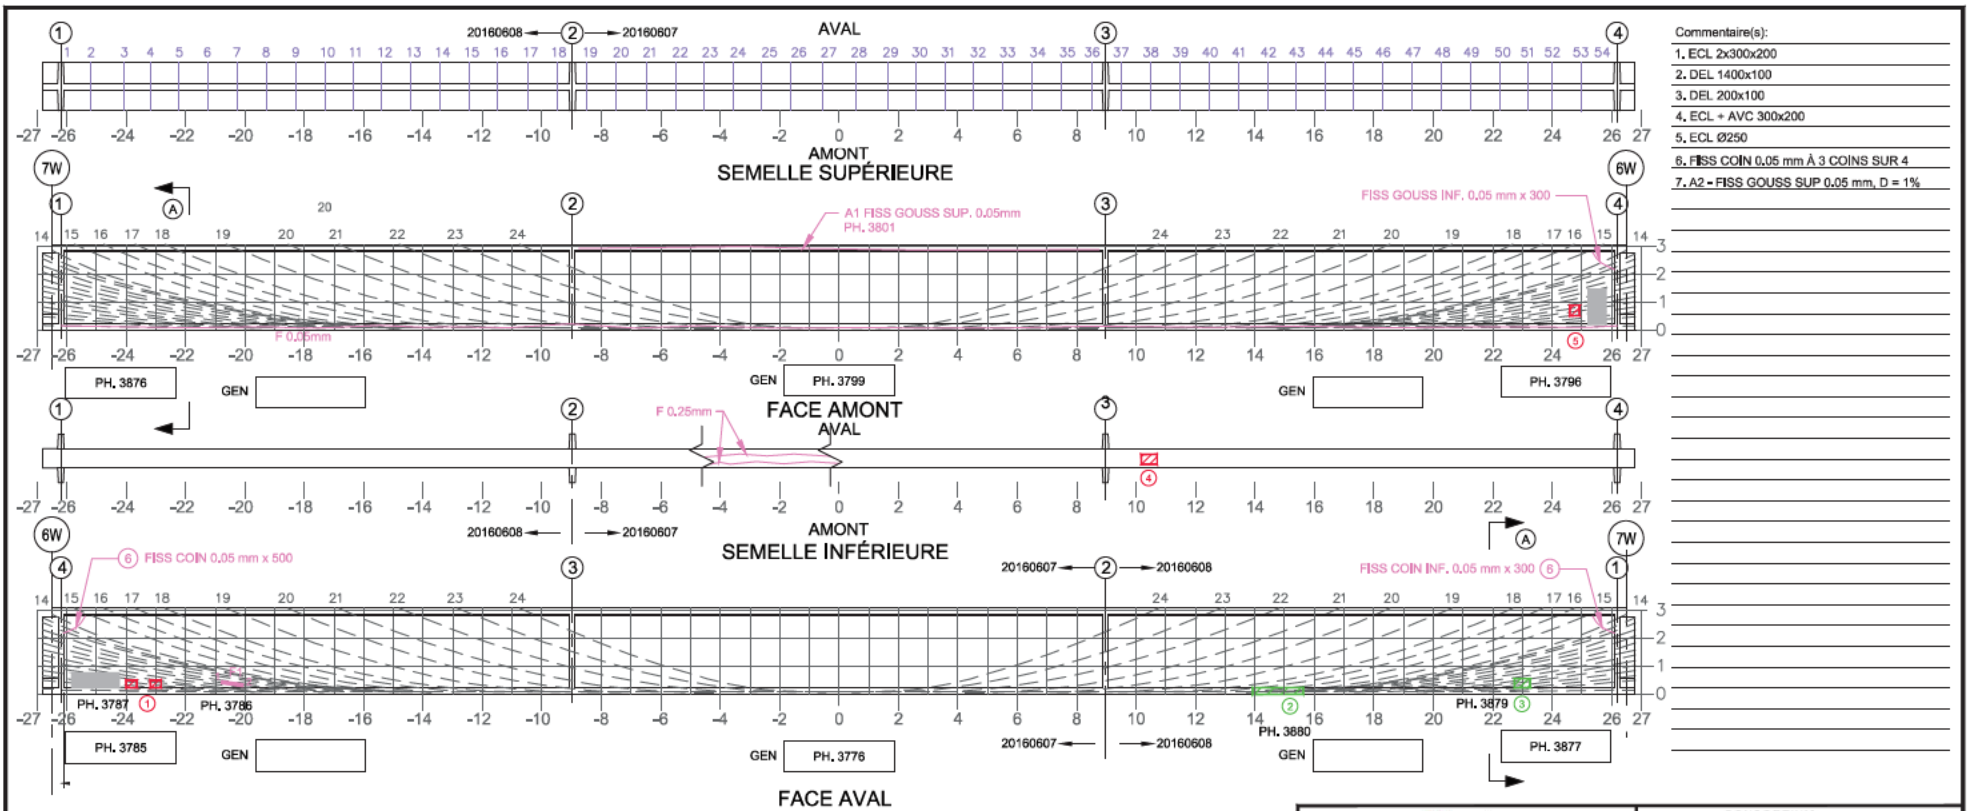
- Commentaire(s):
1. ECL 2x300x200
 2. DEL 1400x100
 3. DEL 200x100
 4. ECL + AVC 300x200
 5. ECL Ø250
 6. FISS COIN 0.05 mm À 3 COINS SUR 4
 7. A2 - FISS GOUSS SUP 0.05 mm, D = 1%

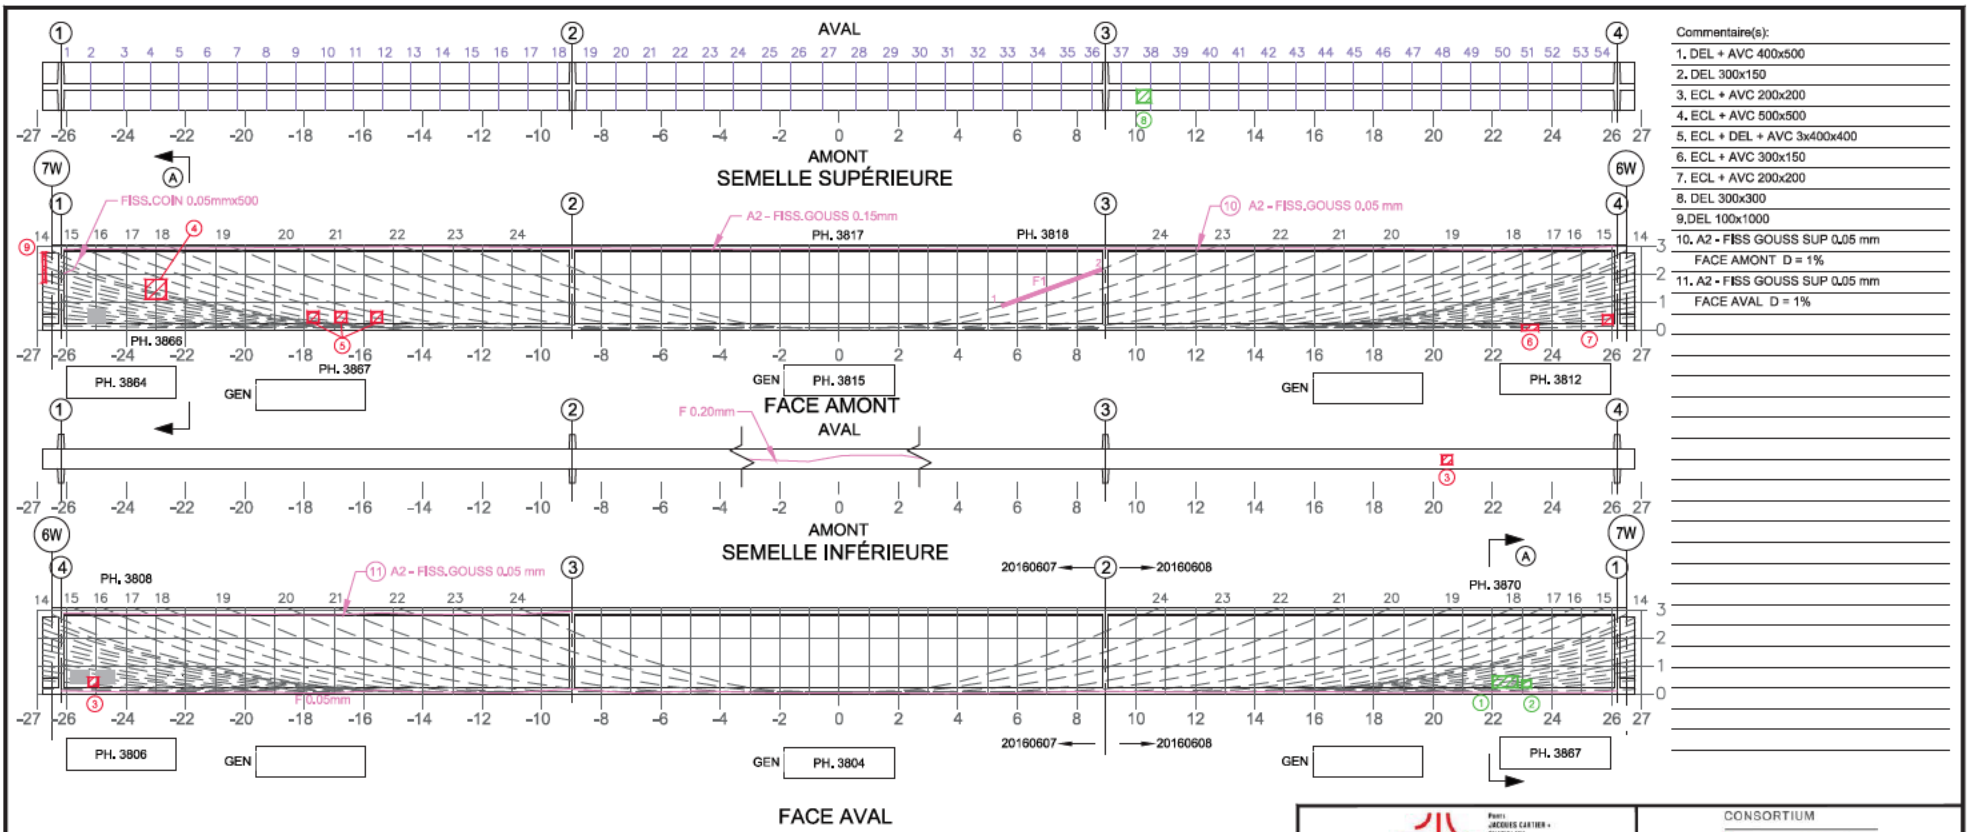
- Commentaire(s):
1. DEL + AVC 400x500
 2. DEL 300x150
 3. ECL + AVC 200x200
 4. ECL + AVC 500x500
 5. ECL + DEL + AVC 3x400x400
 6. ECL + AVC 300x150
 7. ECL + AVC 200x200
 8. DEL 300x300
 9. DEL 100x1000
 10. A2 - FISS GOUSS SUP 0,05 mm
 - FACE AMONT D = 1%
 11. A2 - FISS GOUSS SUP 0,05 mm
 - FACE AVAL D = 1%

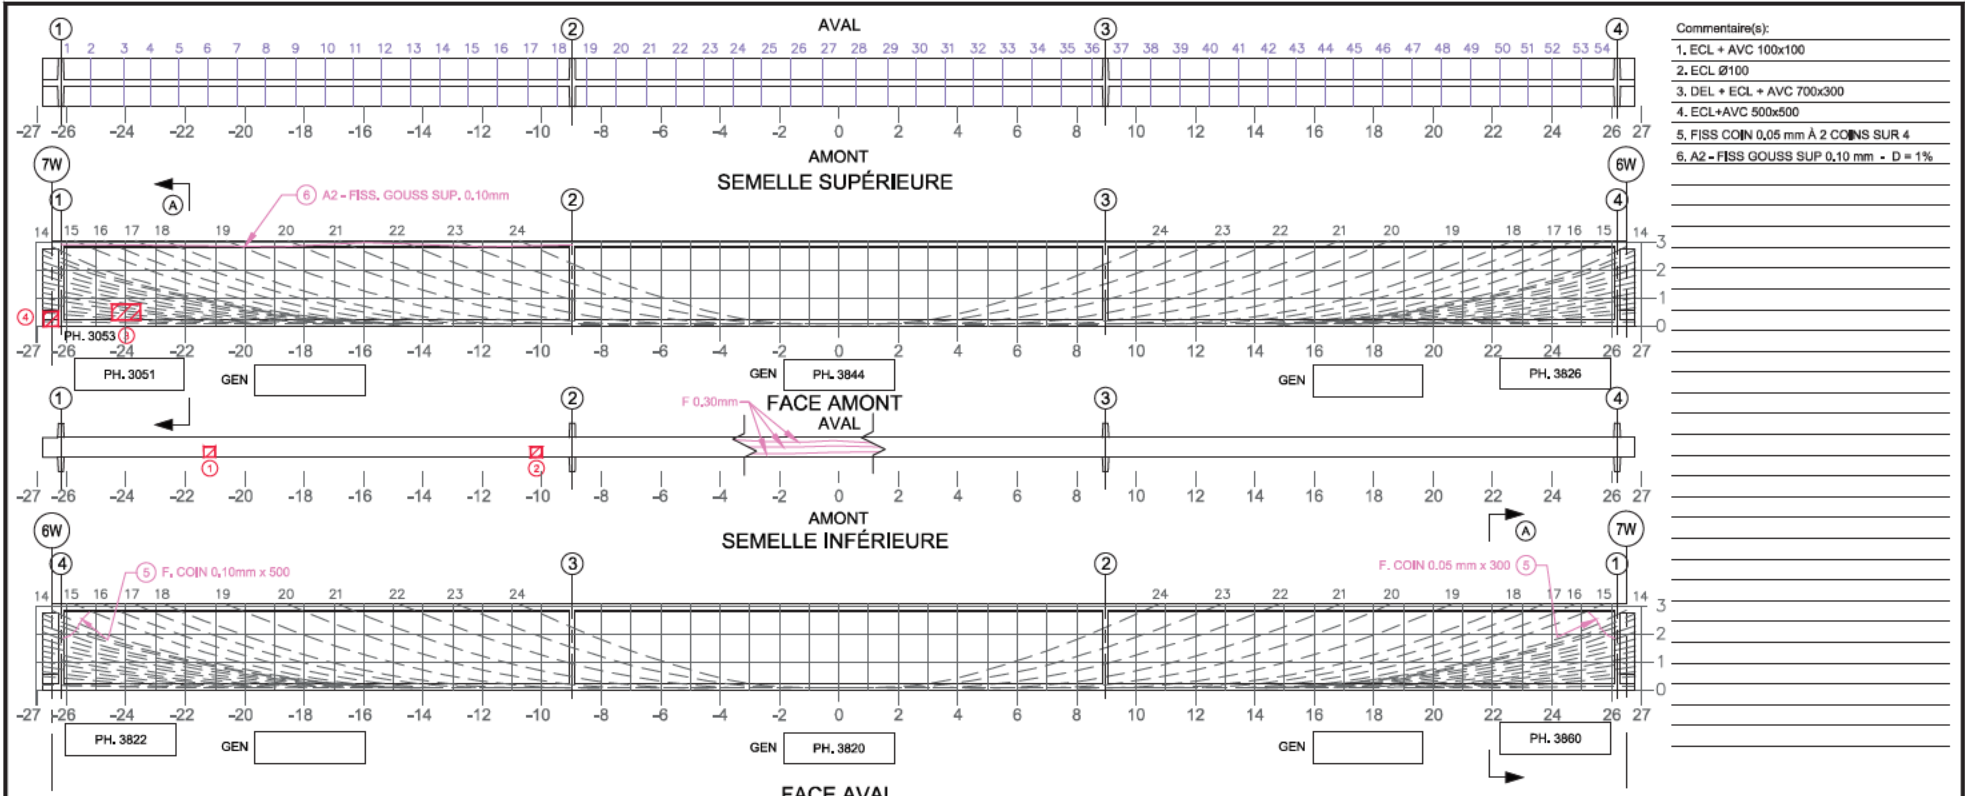
- Commentaire(s):
- ECL + AVC 100x100
 - ECL Ø100
 - DEL + ECL + AVC 700x300
 - ECL+AVC 500x500
 - FISS COIN 0,05 mm À 2 COINS SUR 4
 - A2 - FISS GOUSS SUP 0,10 mm - D = 1%

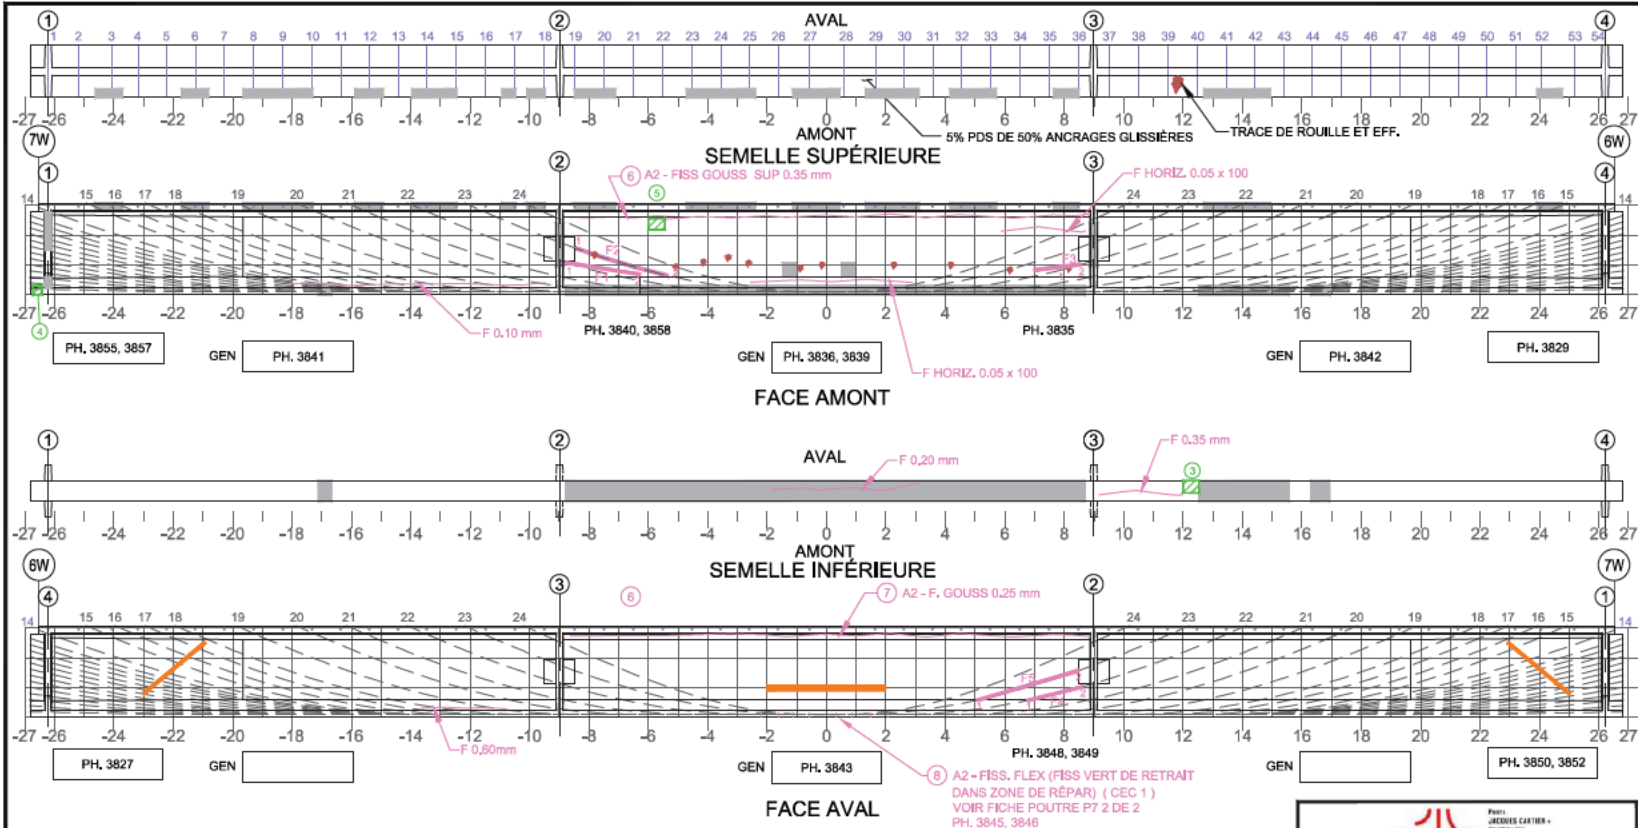
- Commentaire(s):
- 3. DEL 300x200
 - 4. ECL+AVC 300x300
 - 5. DEL 500x300
 - 6. A2 - FISS GOUSS SUP 0,35 mm
FACE AMONT
 - 7. A2 - FISS GOUSS SUP 0,25 mm
FACE AVAL
 - 8. A2 - FISS FLEX (FISS VERT DE RETRAIT
DANS ZONE DE RÉPAR) (CEC 1)
 - A2 - FISS L CAB (2) (CEC 4)

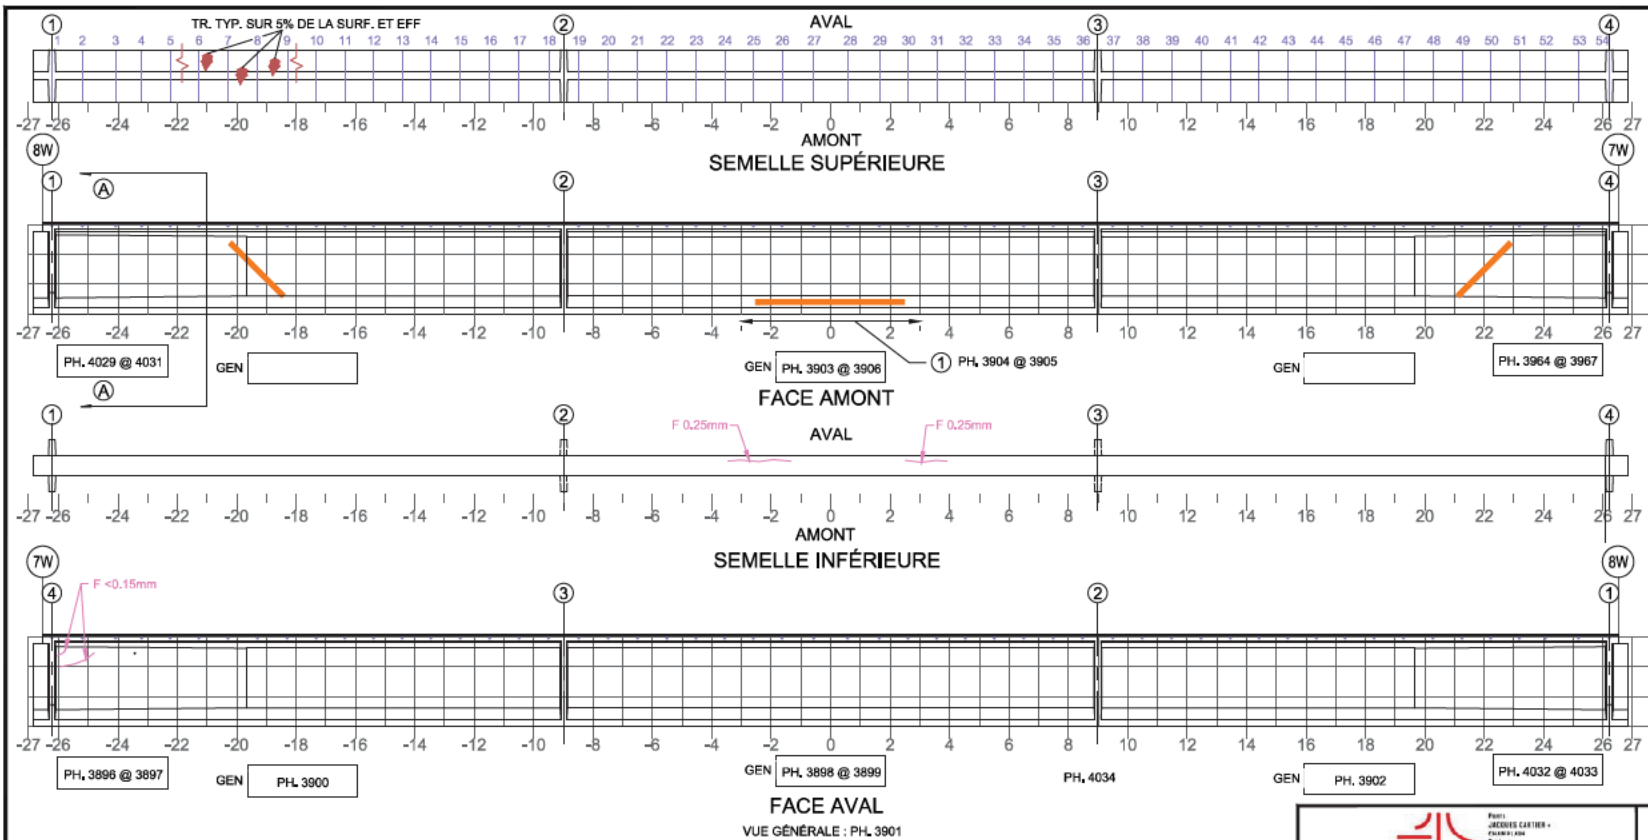
Commentaire(s):
 1 - A2 -FISS FLEX. FR1@FR5, FISSURES VERTICALES DE RETRAIT, DANS LE BETON DE RÉPARATION, (CEC 1)
 A - INSPECTION VISUELLE DUE À LA PLATEFORME DE L'ENTREPRENEUR.

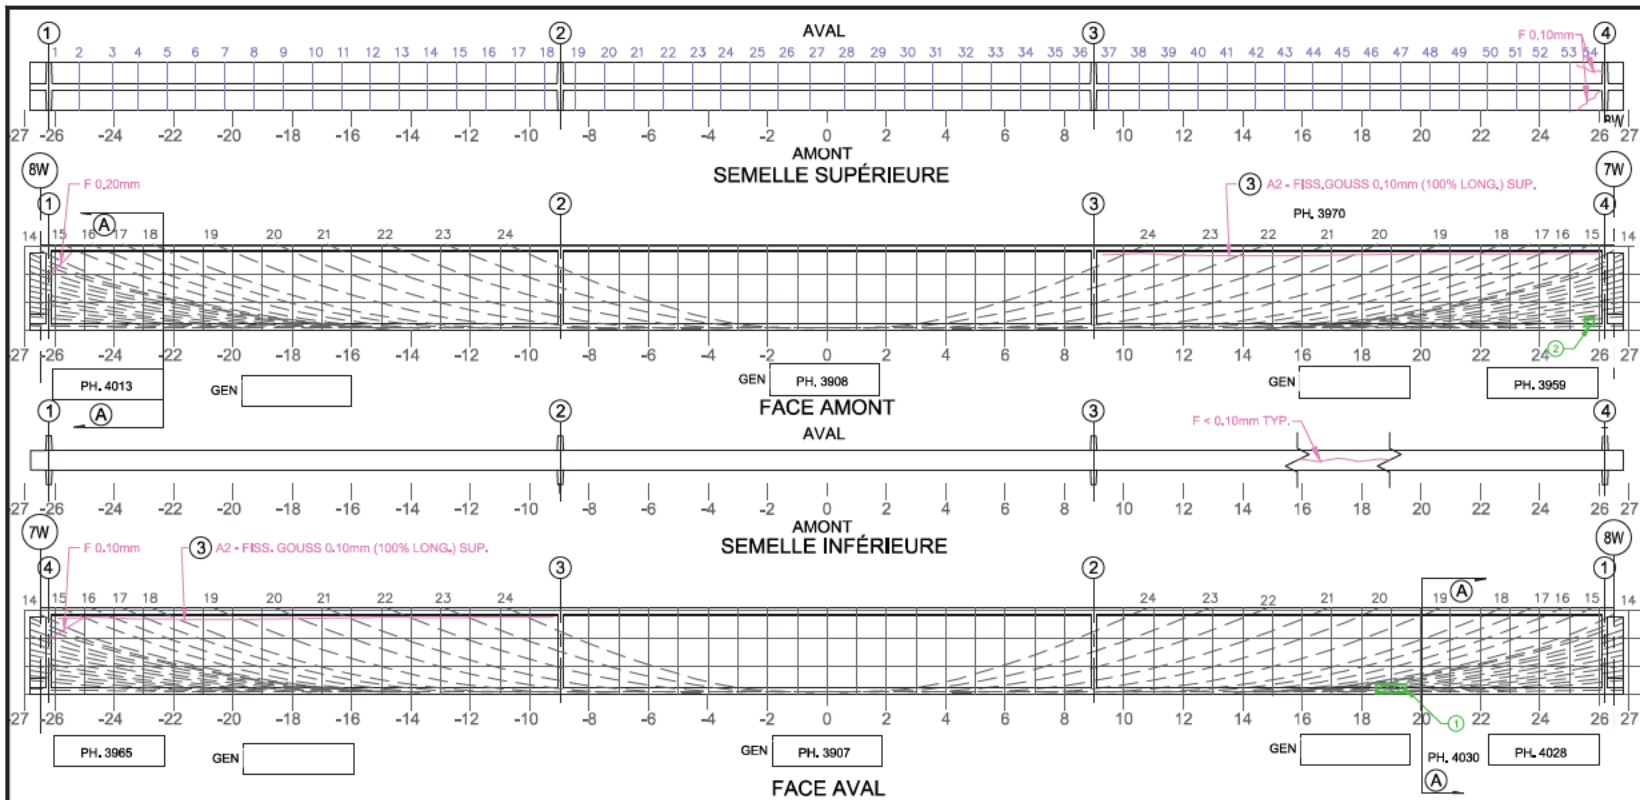
- Commentaire(s):
- DEL 1000x200
 - DEL 300x300
 - FISS. GOUSS SUP A 0,05mm SUR 2 FACES
D = 2%
- A. INSPECTION VISUELLE DUE A LA
PLATEFORME DE L'ENTREPRENEUR.
