Ponts
**JACQUES CARTIER +
CHAMPLAIN**
Bridges
Canada

*Pont Champlain, Services de consultant,
Inspections annuelles des sections 5,
6 et 7 et services d'assistance pour
Inspection sur demande (2015-2018)
Contrat **62450***

Rapport d'inspection 2016 – Version finale
21 octobre 2016

CHAPITRE 4. FICHES D'INSPECTION DÉTAILLÉES

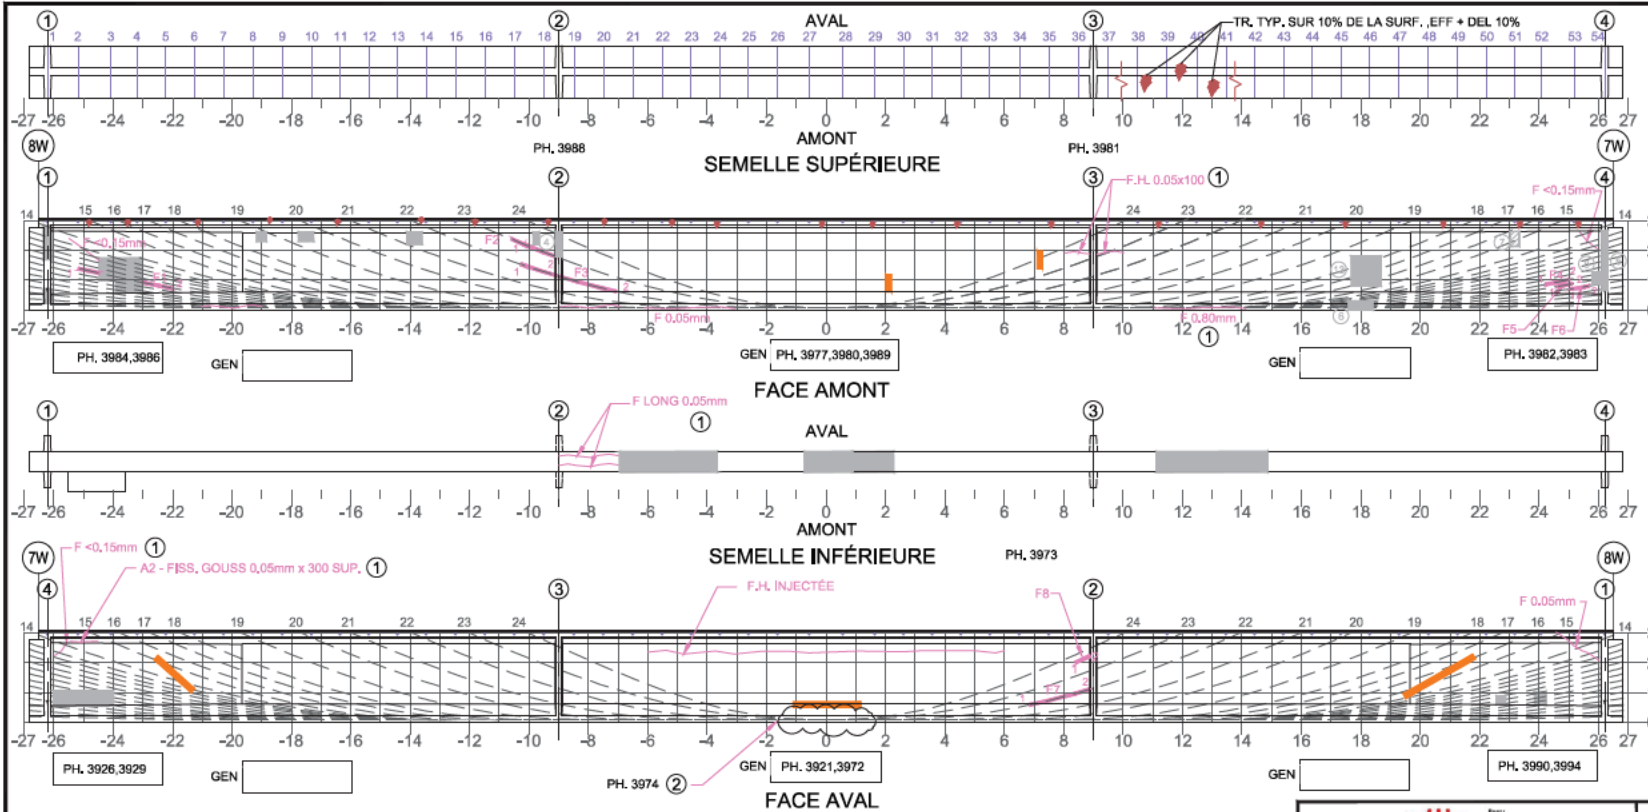
Commentaire(s):
 CEC=1, A1 - FISS L CAB (5+)
 1. A1-FISS GOUSS 0.05mm F. AVAL
 2. A2-FISS FLEX (F.V. RETRAIT DS RÉP)
 FR1@FR5 (CEC 1)

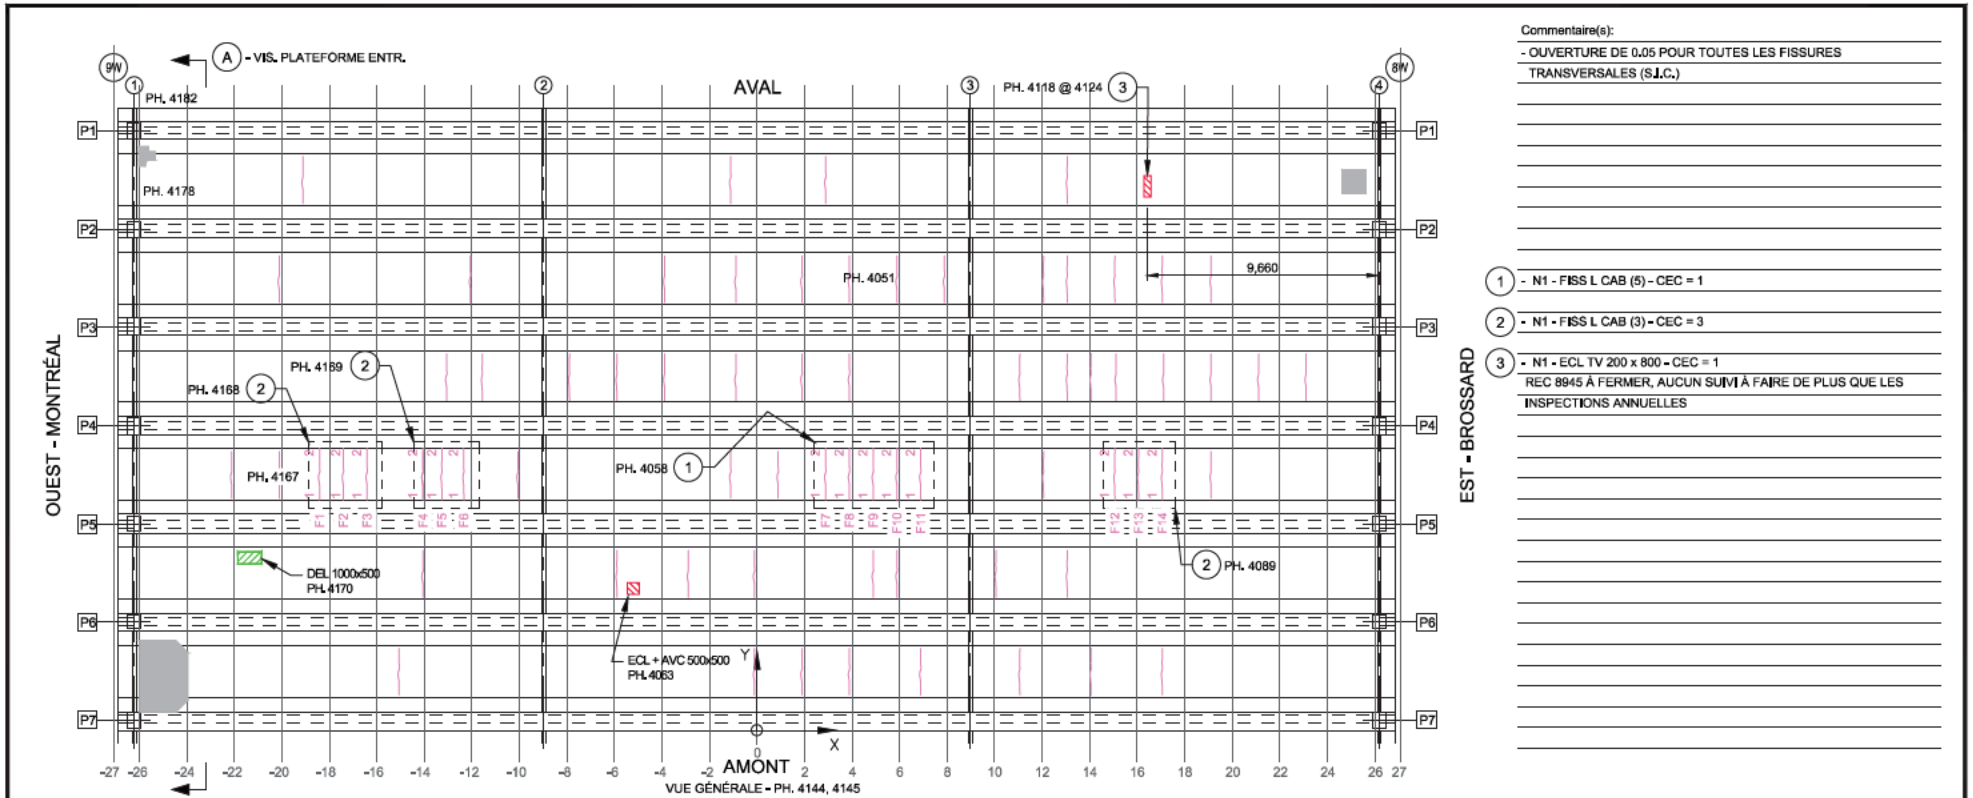
Commentaire(s):
 - OUVERTURE DE 0.05 POUR TOUTES LES FISSURES TRANSVERSALES (S.J.C.)

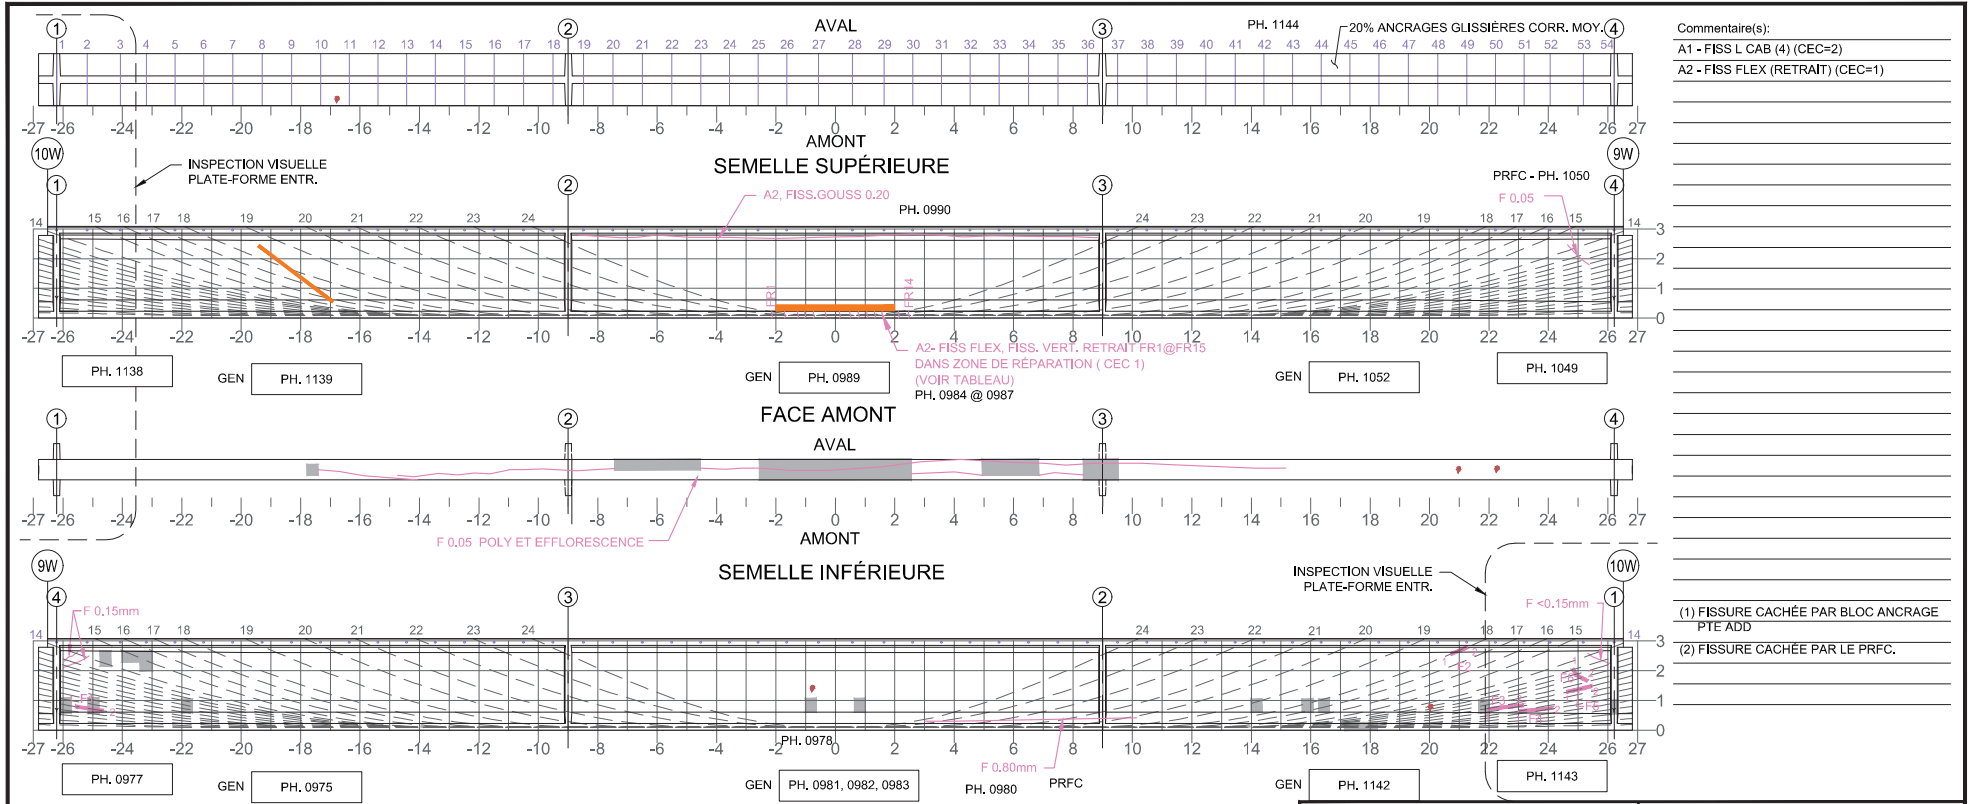
Commentaire(s):
 A1 - FISS L CAB (4) (CEC=2)
 A2 - FISS FLEX (RETRAIT) (CEC=1)

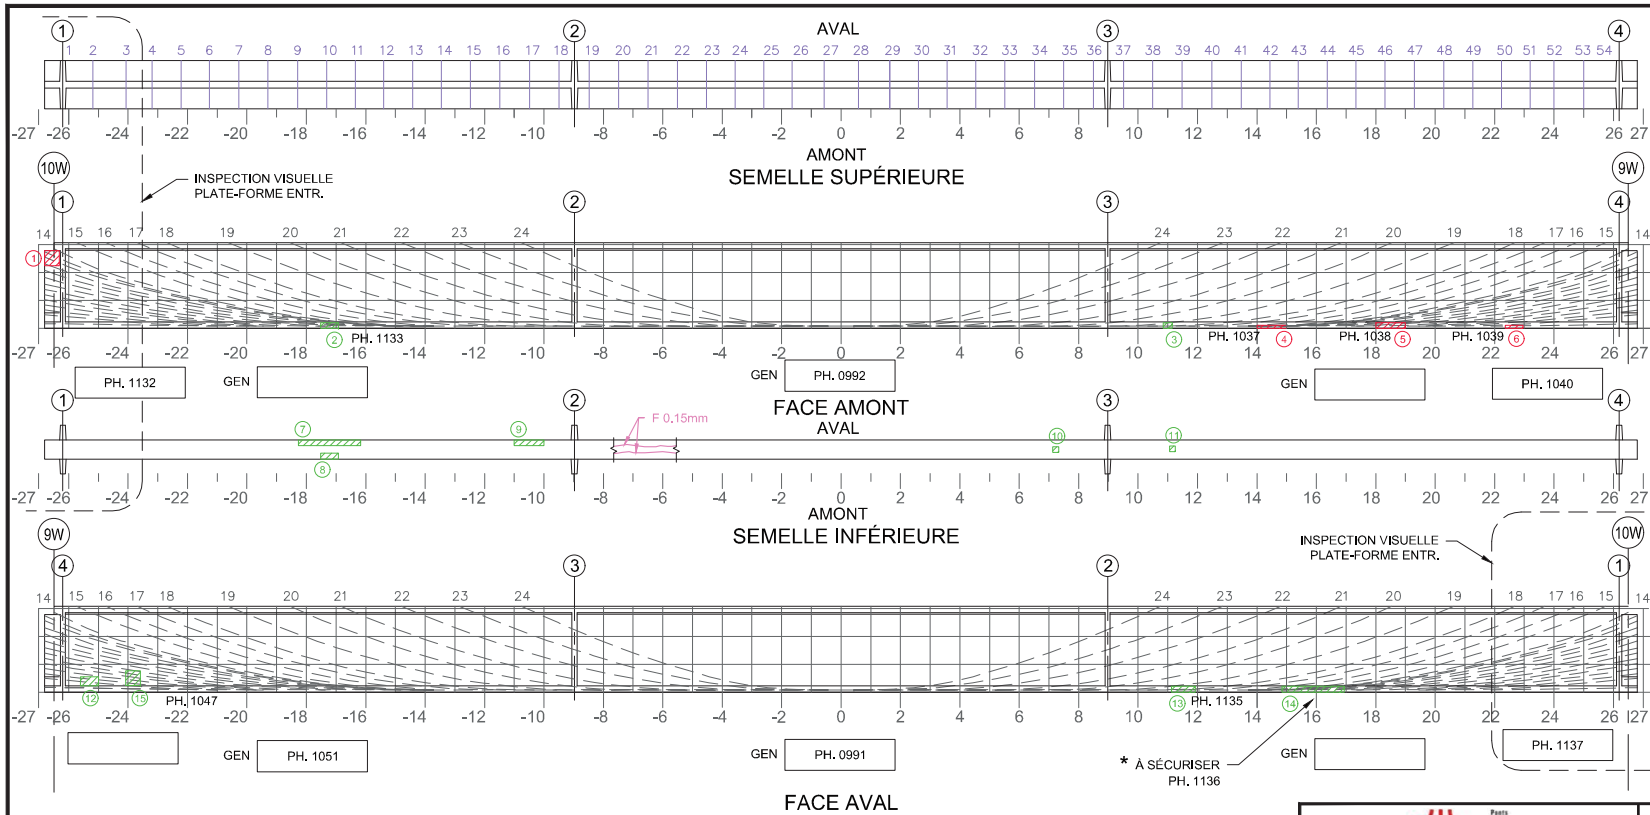
- Commentaire(s):
1. ECL 500x500
 2. DEL 600x100
 3. DEL 300x100
 4. ECL + ACV 1000x100
 5. ECL + AVC 1000x200
 6. ECL + AVC 600x100
 7. DEL 2100x100
 8. DEL 600x100
 9. DEL 1000x100
 10. DEL 2x100x100
 11. DEL 100x100
 12. DEL 600x300 DE RÉPARATION
 13. DEL 800x150
 14. DEL 200x2100
 15. DEL 500x500

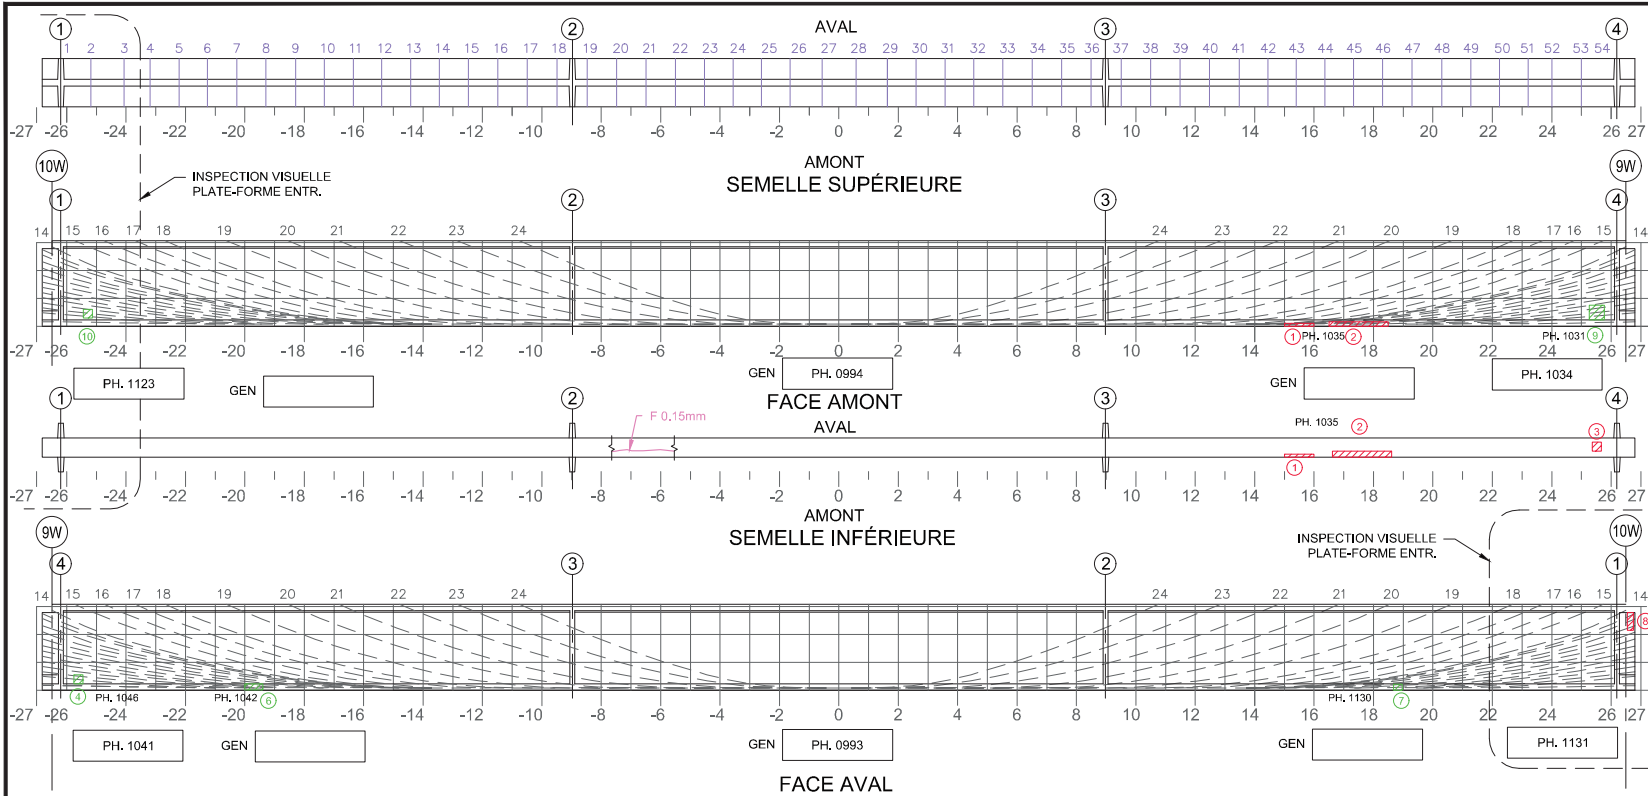
- Commentaire(s):
1. DEL + ECL + AVC 1000x100
 2. DEL + ECL + AVC 2000x150
 3. ECL + AVC 100x100
 4. DEL 300x300 DE RÉPARATION
 6. DEL 600x100
 7. DEL 300x100
 8. ECL 600x100
 9. DEL 500x500
 10. DEL 300x300

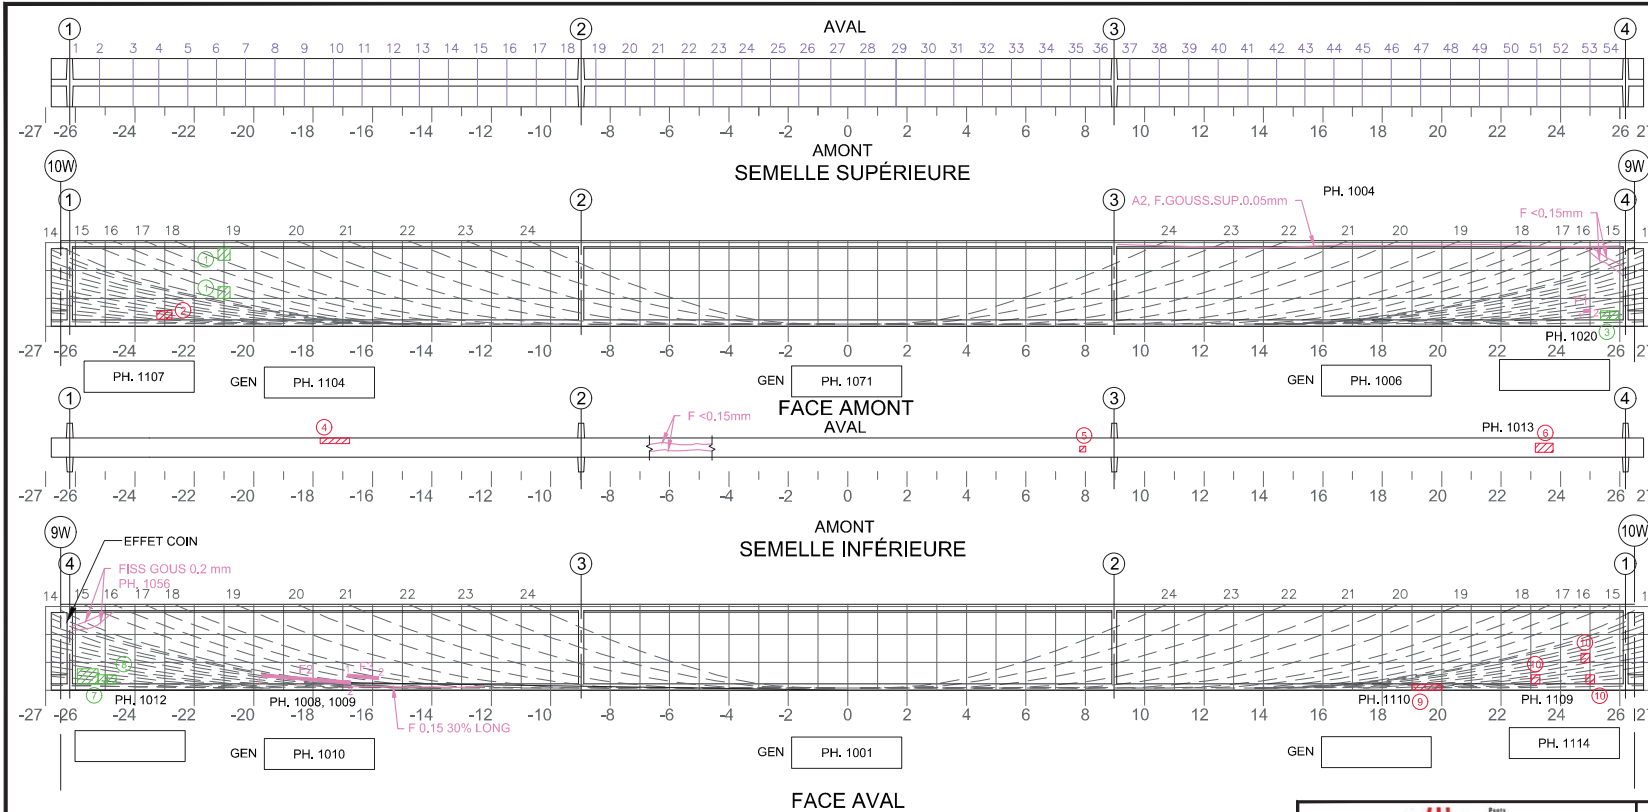
- Commentaire(s):
1. DEL 400x300
 2. ECL 500x300
 3. DEL 2x300x200 de réparation
 4. ECL + AVC 1000x100
 5. ECL + AVC 100x100
 6. ECL + AVC 600x300 PH 402
 7. DEL 700x300 DE RÉPARATION
 8. DEL 2x200x200
 9. ECL + AVC 1000x100 PH 859
 10. ECL + DEL 300x300
- A1 - FISS LCAB (3) (CEC=3)

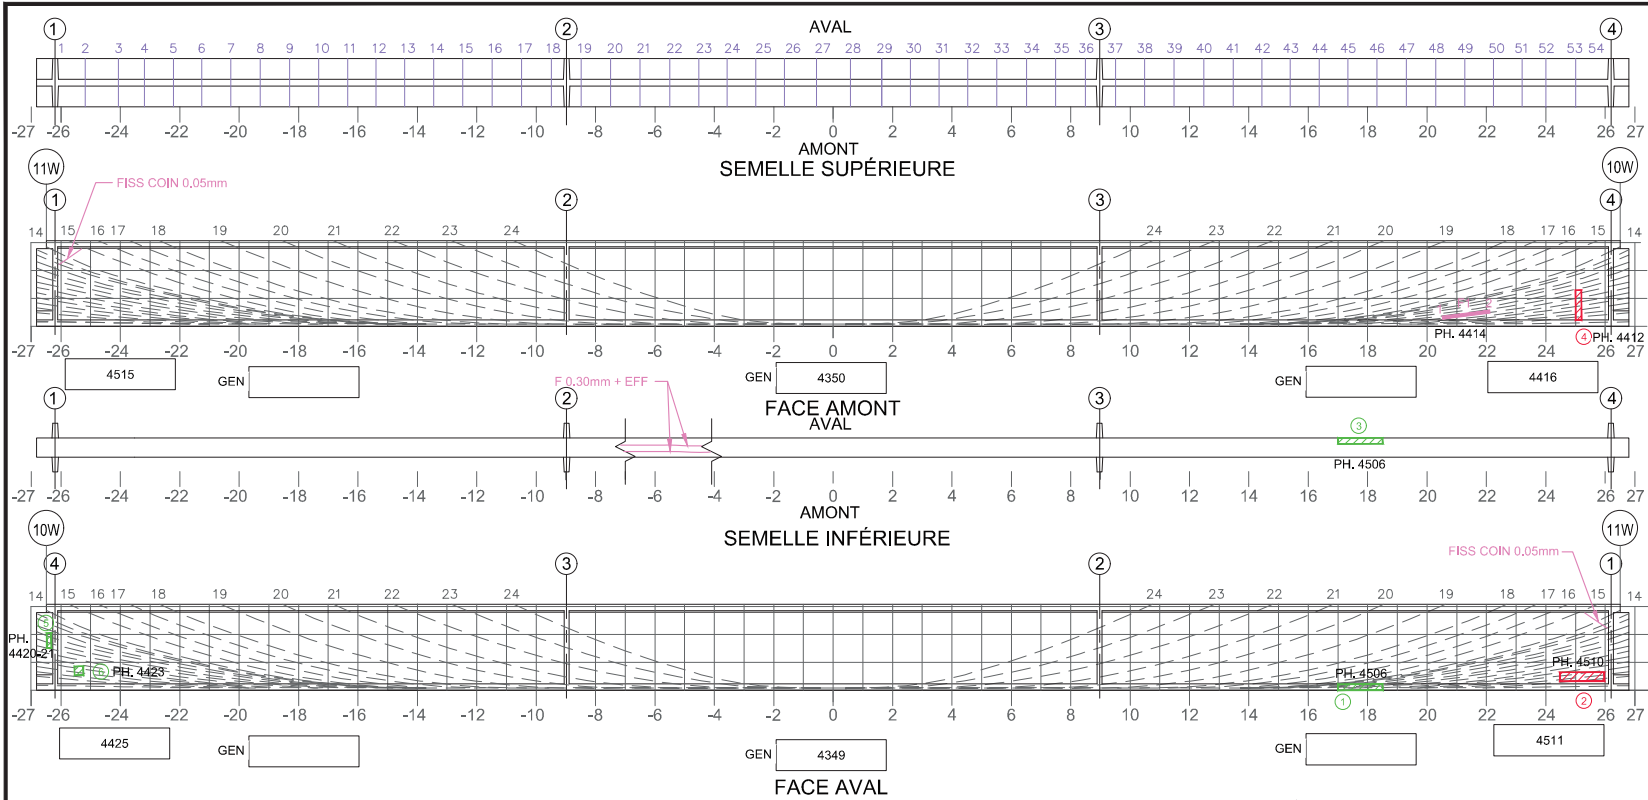
- Commentaire(s):
1. DEL 1500x200
 2. ECL +AVC 1500x300
 3. DEL 1500x200
 4. ECL + AVC 200x1000
 5. 2 x DEL+AVC 150x300
 6. DEL +AVC 300x300
- A1 - FISS LCAB (1) CEC=4

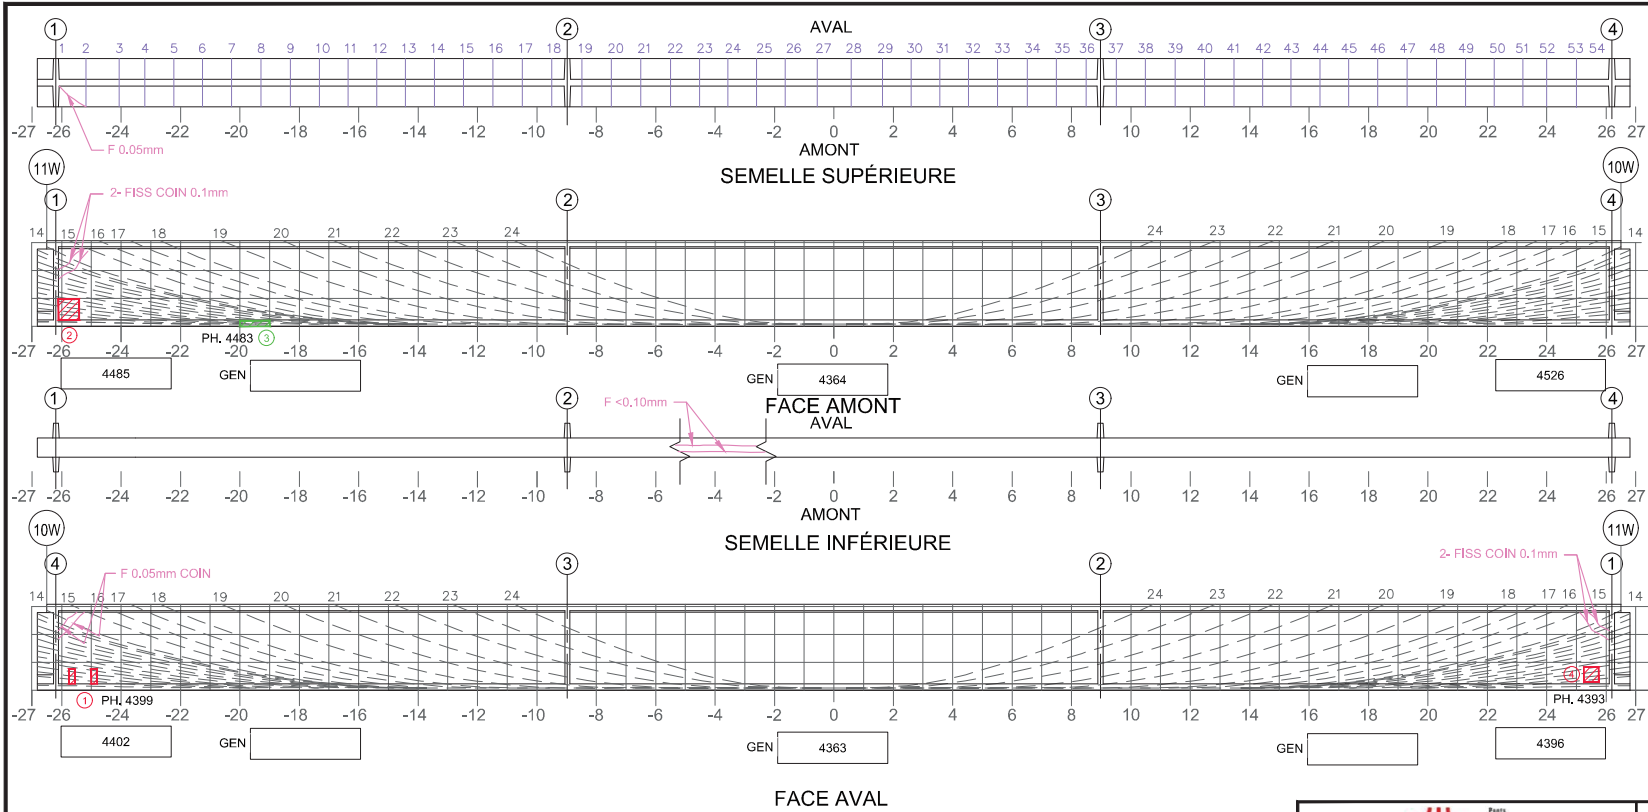
- Commentaire(s):
1. ECL+AVC 2x200x500
 2. ECL + AVC 700x700
 3. DEL 1000x200
 4. ECL + AVC 500x500

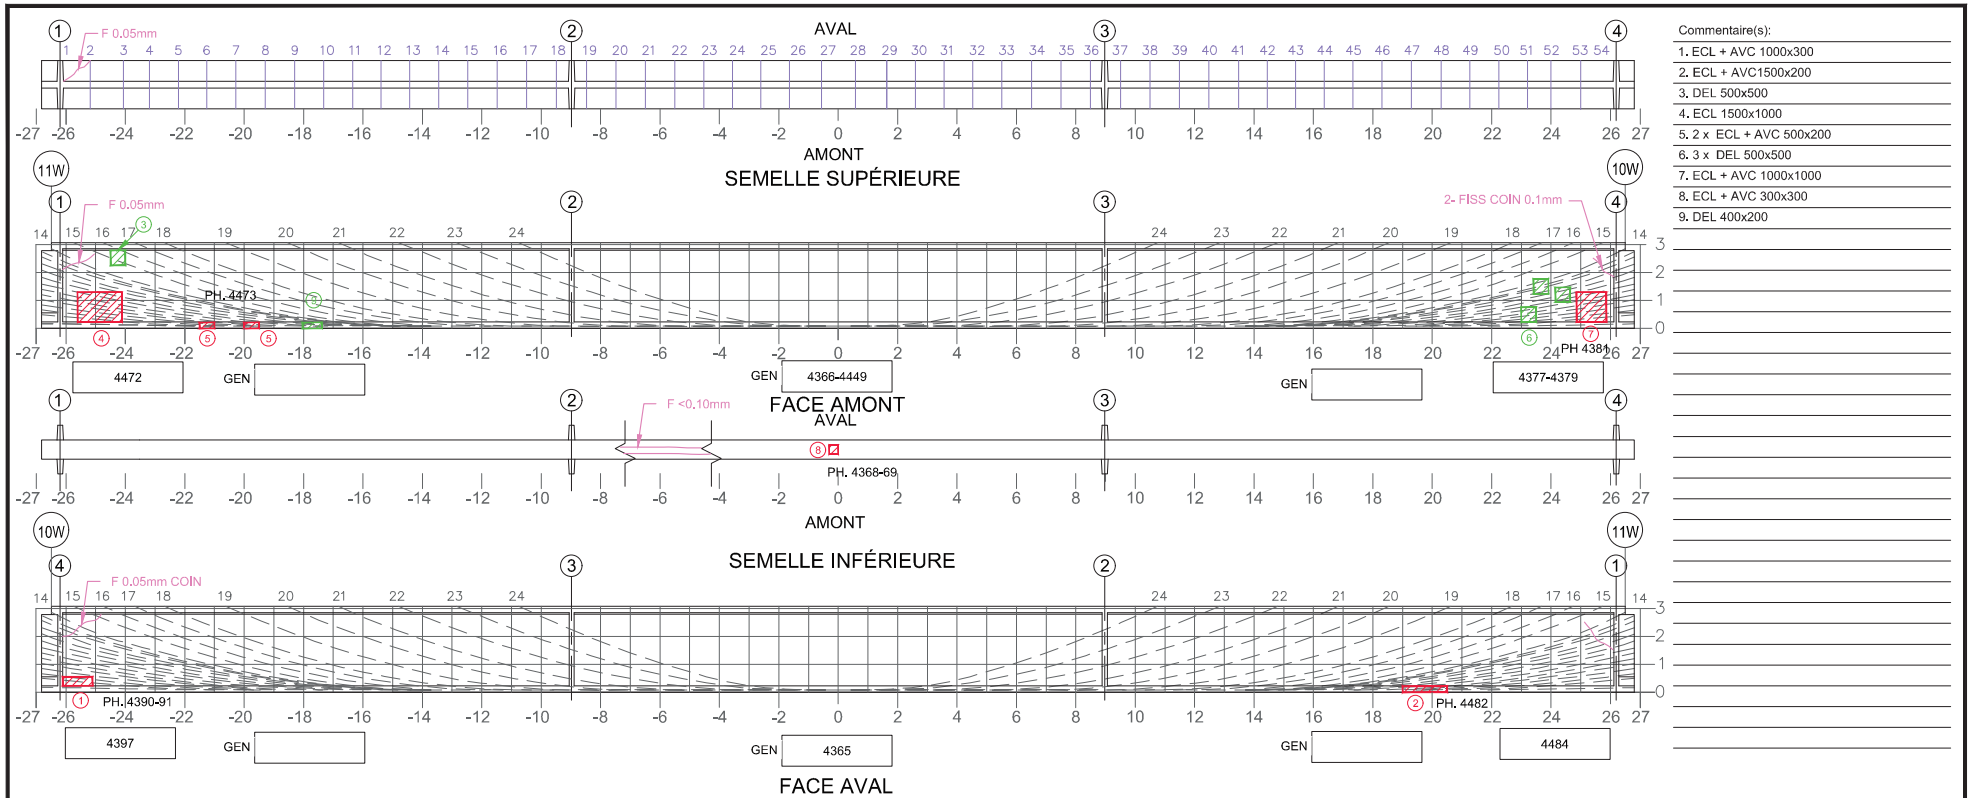
- Commentaire(s):
1. ECL + AVC 1000x300
 2. ECL + AVC1500x200
 3. DEL 500x500
 4. ECL 1500x1000
 5. 2 x ECL + AVC 500x200
 6. 3 x DEL 500x500
 7. ECL + AVC 1000x1000
 8. ECL + AVC 300x300
 9. DEL 400x200

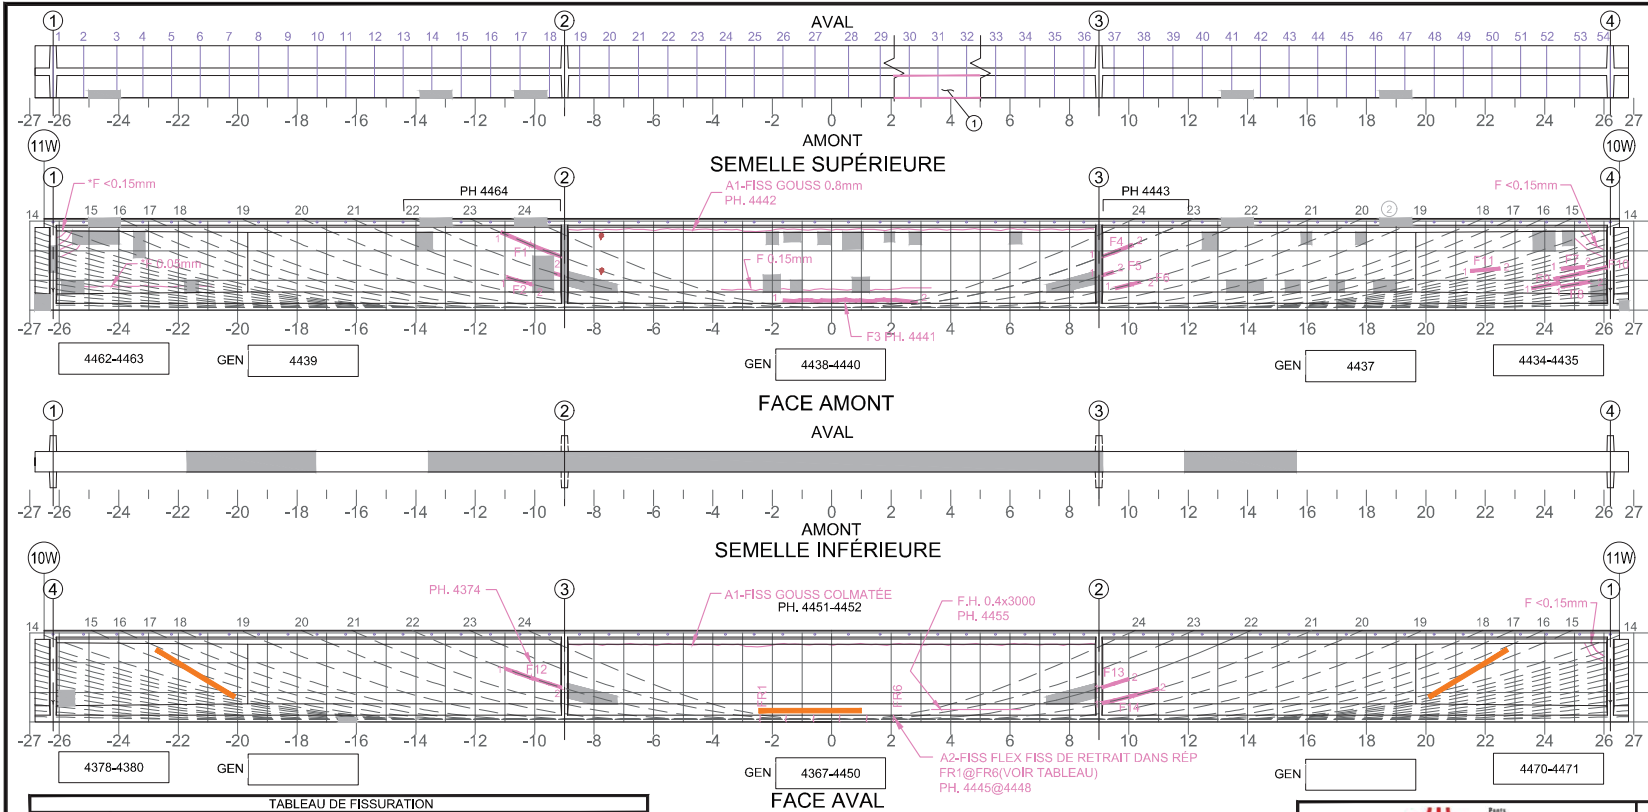
Commentaire(s):
 1. STRATIFICATION LÉGÈRE DE 20% DES ANCRAGES DE GLISSIÈRE.
 - A1 - FISS L CAB (5+) - CEC = 1
 - A2 - FISS FLEX (6) (RETRAIT) - CEC = 1

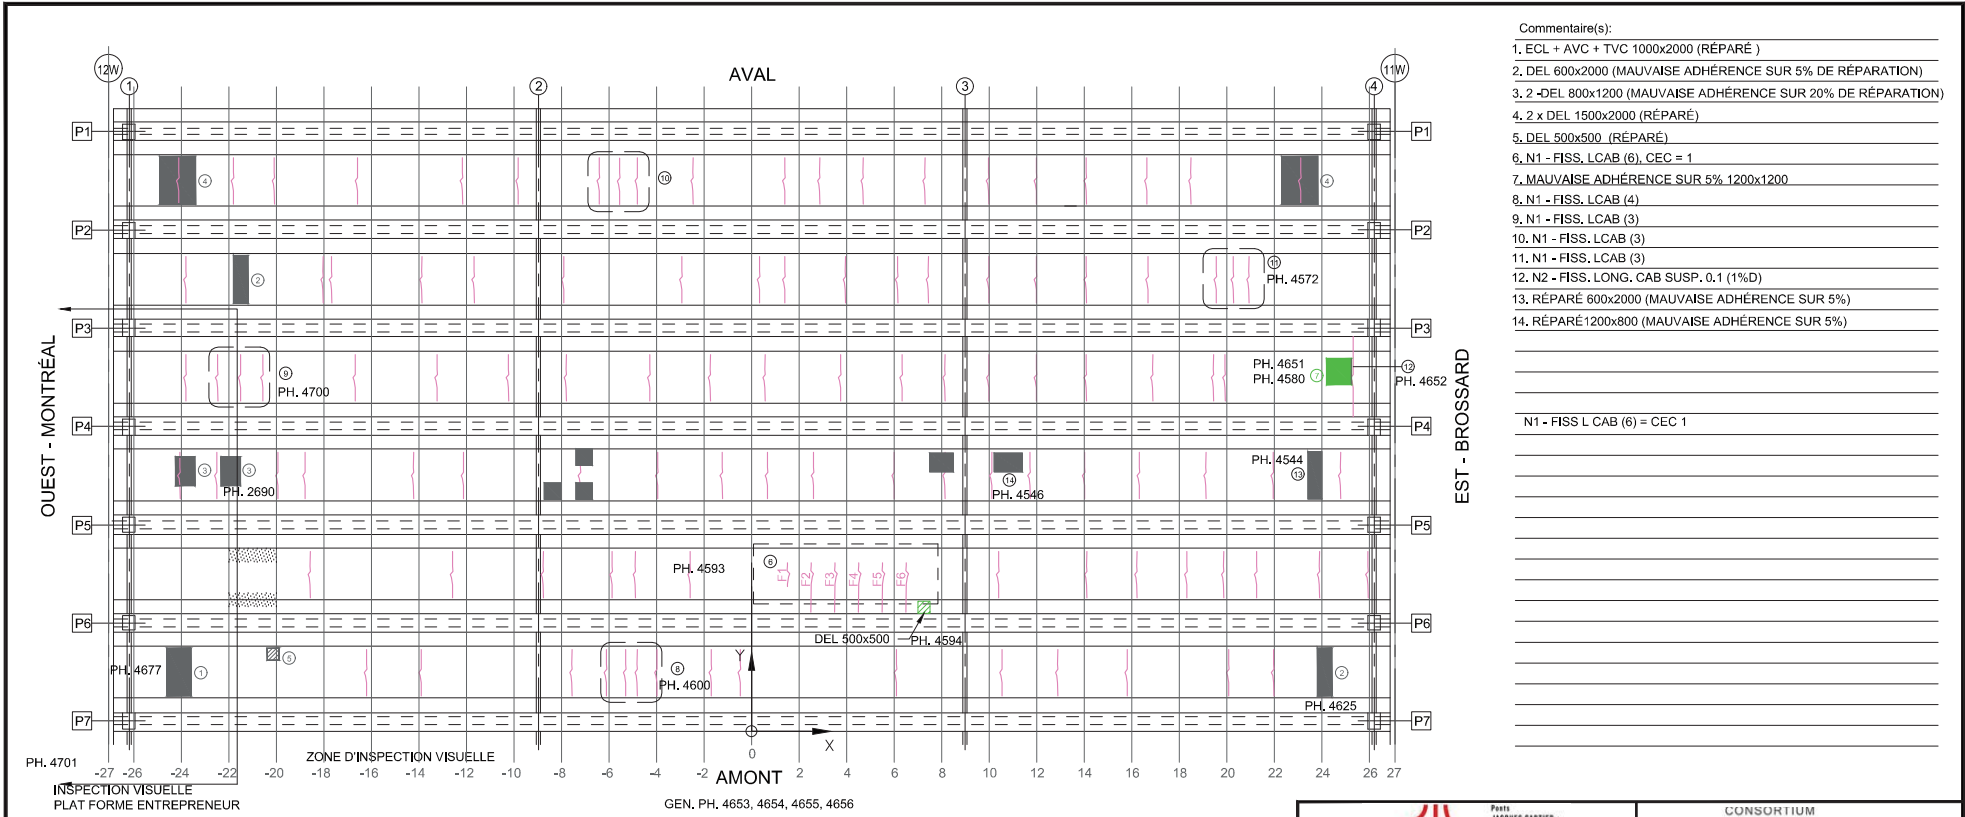
- Commentaire(s):
1. ECL + AVC + TVC 1000x2000 (RÉPARÉ)
 2. DEL 600x2000 (MAUVAISE ADHÉRENCE SUR 5% DE RÉPARATION)
 3. 2 -DEL 800x1200 (MAUVAISE ADHÉRENCE SUR 20% DE RÉPARATION)
 4. 2 x DEL 1500x2000 (RÉPARÉ)
 5. DEL 500x500 (RÉPARÉ)
 6. N1 - FISS. LCAB (6), CEC = 1
 7. MAUVAISE ADHÉRENCE SUR 5% 1200x1200
 8. N1 - FISS. LCAB (4)
 9. N1 - FISS. LCAB (3)
 10. N1 - FISS. LCAB (3)
 11. N1 - FISS. LCAB (3)
 12. N2 - FISS. LONG. CAB SUSP. 0,1 (1%D)
 13. RÉPARÉ 600x2000 (MAUVAISE ADHÉRENCE SUR 5%)
 14. RÉPARÉ 1200x800 (MAUVAISE ADHÉRENCE SUR 5%)

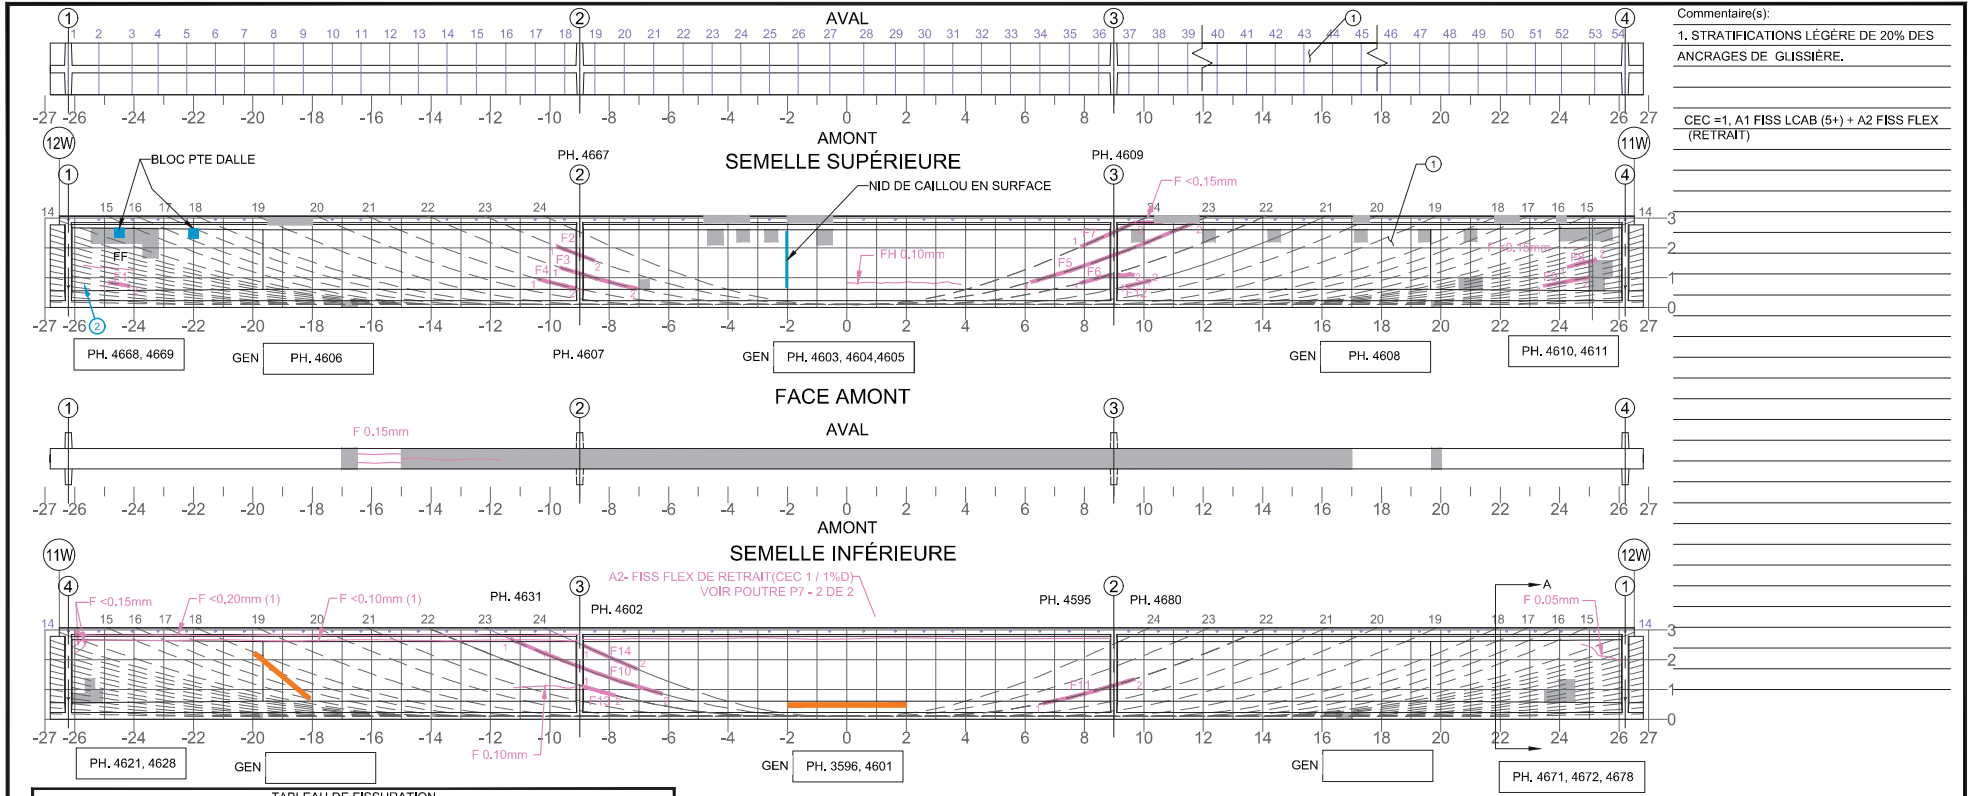
Commentaire(s):
 1. STRATIFICATIONS LÉGÈRE DE 20% DES ANCRAGES DE GLISSIÈRE.
 CEC = 1, A1 FISS LCAB (5+) + A2 FISS FLEX (RETRAIT)

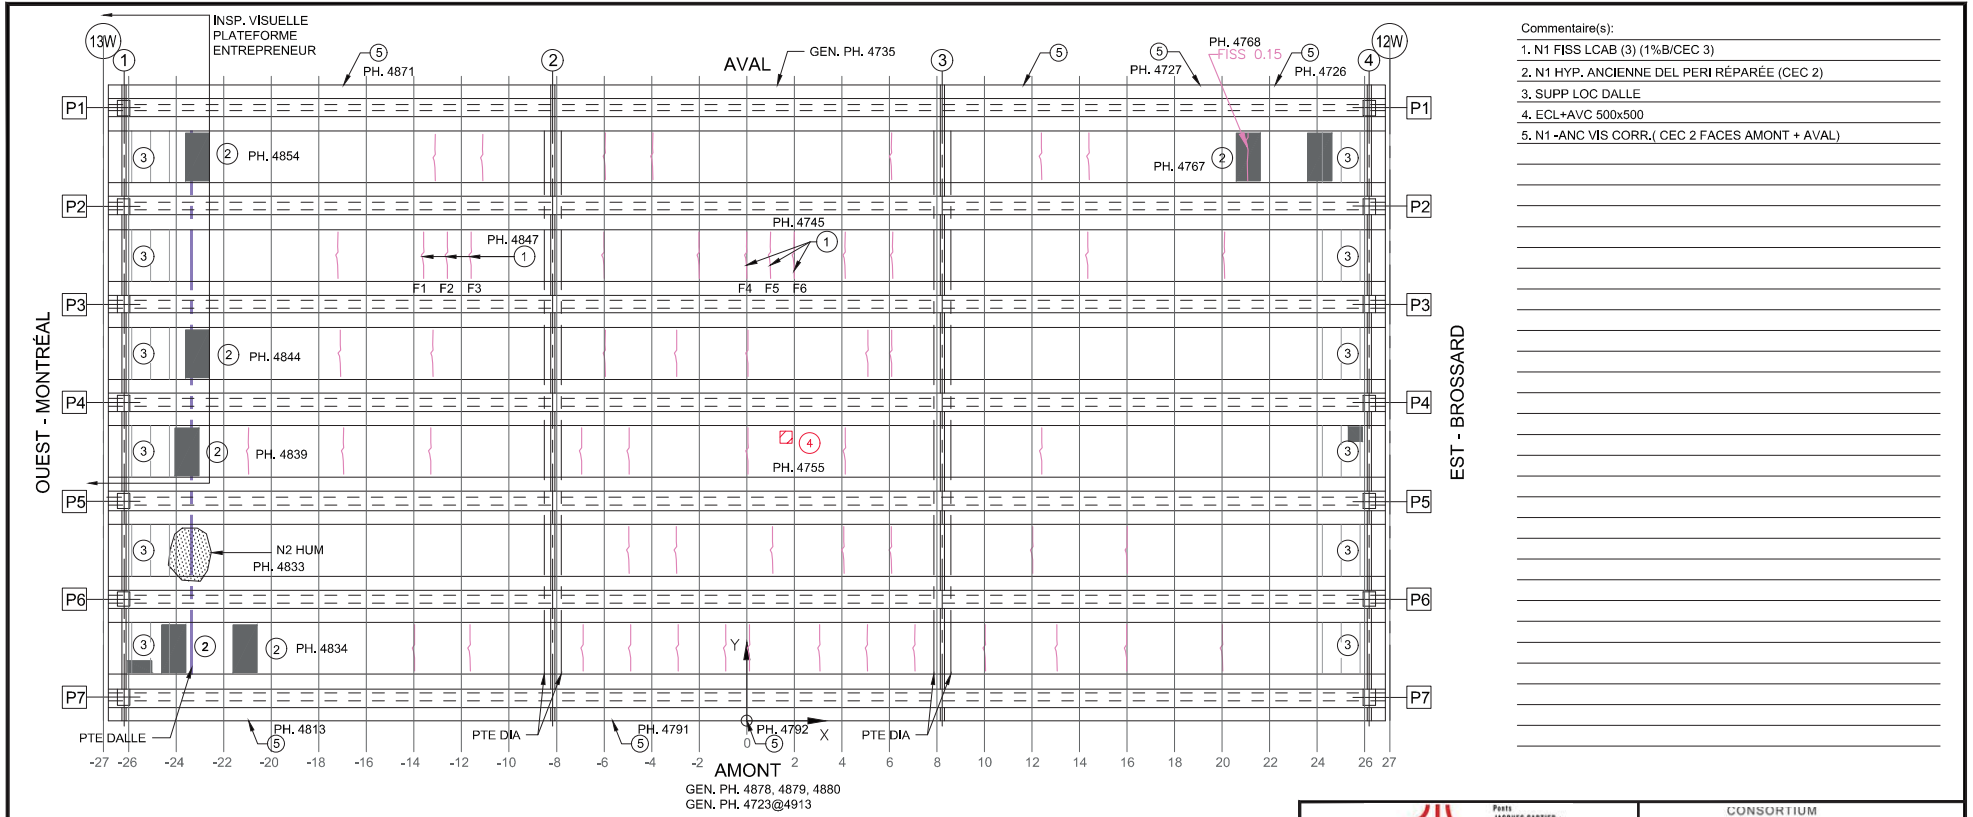
- Commentaire(s):
1. N1 FISS LCAB (3) (1%B/CEC 3)
 2. N1 HYP. ANCIENNE DEL PERI RÉPARÉE (CEC 2)
 3. SUPP LOC DALLE
 4. ECL+AVC 500x500
 5. N1 -ANC VIS CORR.(CEC 2 FACES AMONT + AVAL)

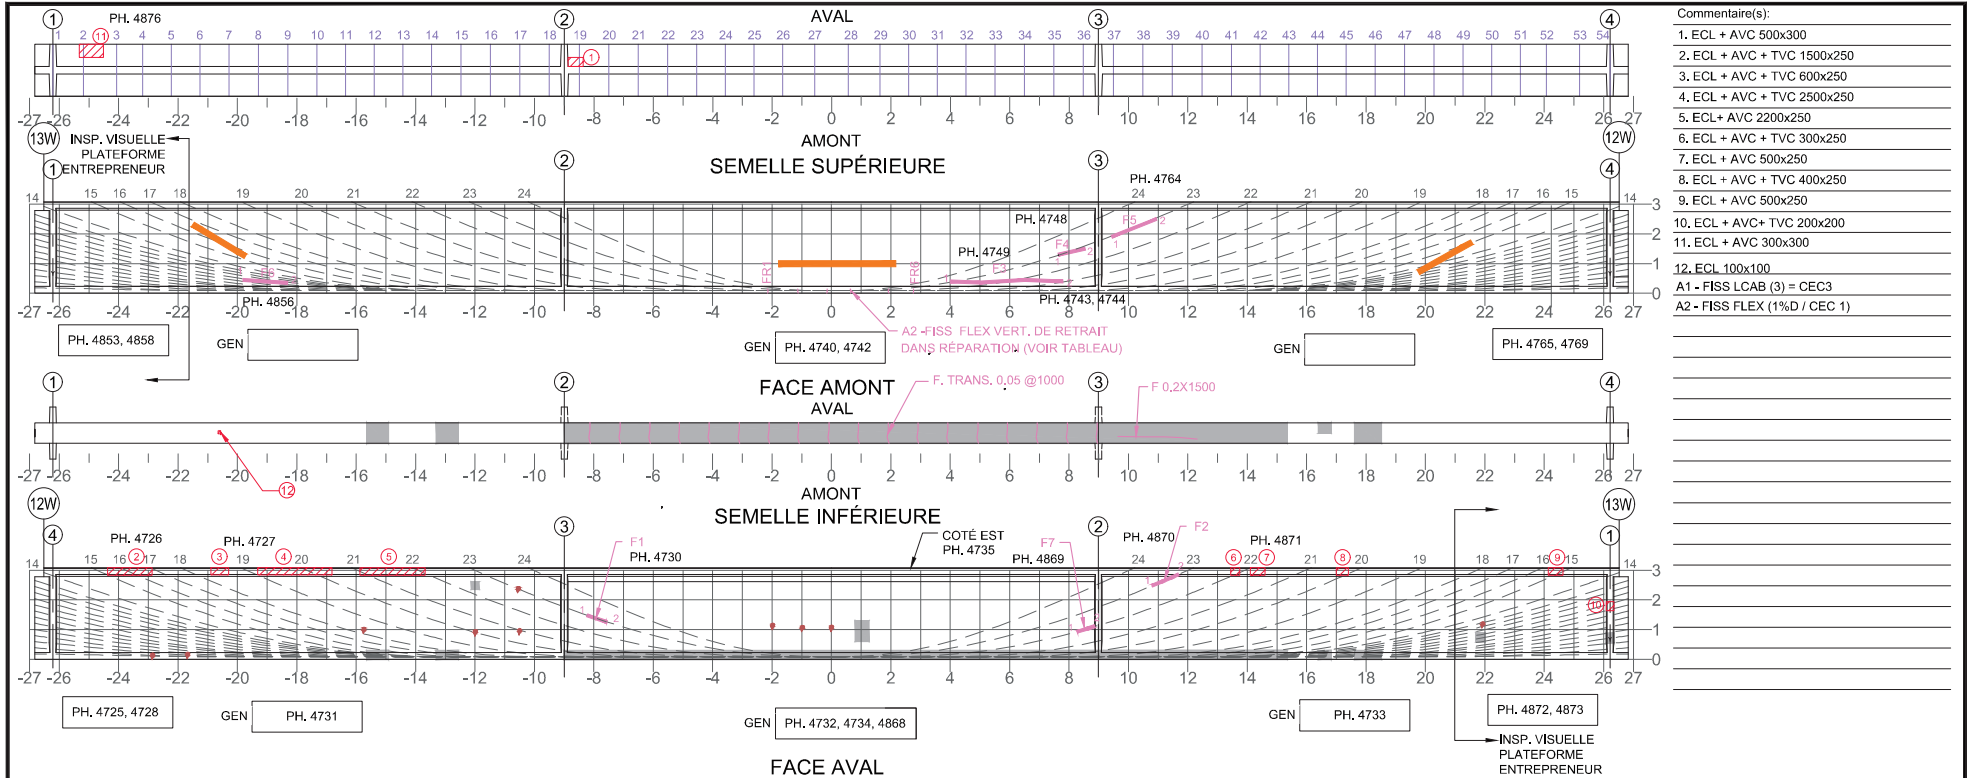
- Commentaire(s):
1. ECL + AVC 500x300
 2. ECL + AVC + TVC 1500x250
 3. ECL + AVC + TVC 600x250
 4. ECL + AVC + TVC 2500x250
 5. ECL + AVC 2200x250
 6. ECL + AVC + TVC 300x250
 7. ECL + AVC 500x250
 8. ECL + AVC + TVC 400x250
 9. ECL + AVC 500x250
 10. ECL + AVC + TVC 200x200
 11. ECL + AVC 300x300
 12. ECL 100x100
- A1 - FISS LCAB (3) = CEC3
A2 - FISS FLEX (1% Δ / CEC 1)

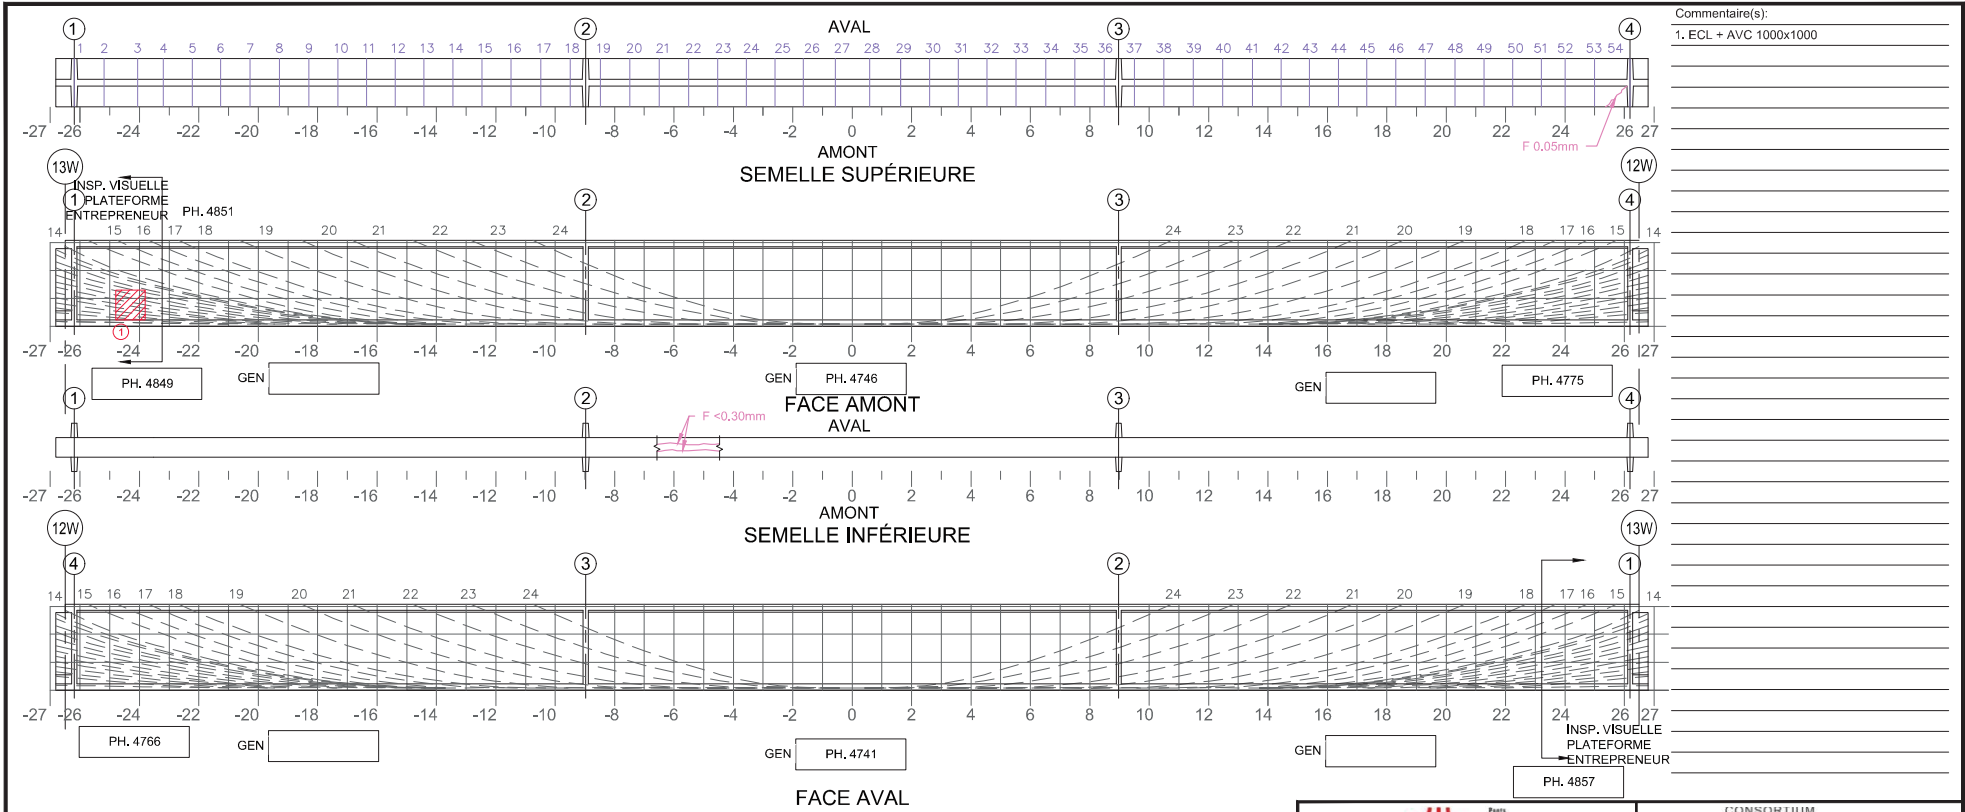
Commentaire(s):
 1. ECL + AVC 1000x1000
