Ponts
**JACQUES CARTIER +
CHAMPLAIN**
Bridges
Canada

*Pont Champlain, Services de consultant,
Inspections annuelles des sections 5,
6 et 7 et services d'assistance pour
Inspection sur demande (2015-2018)
Contrat **62450***

Rapport d'inspection 2016 – Version finale
21 octobre 2016

CHAPITRE 4. FICHES D'INSPECTION DÉTAILLÉES

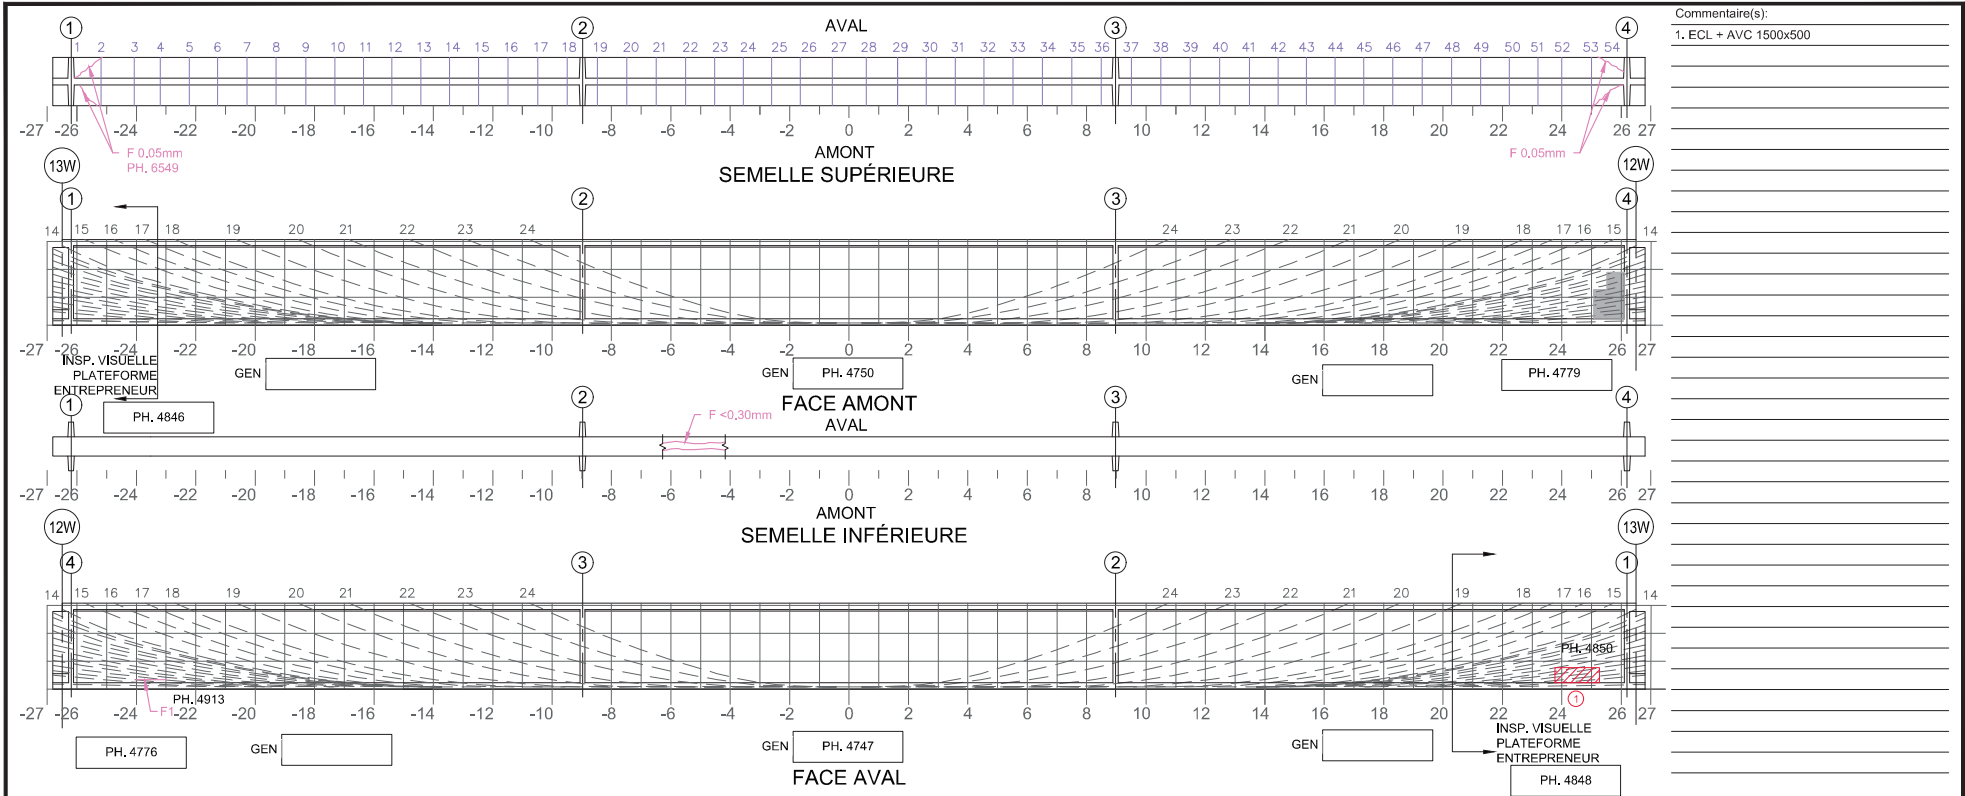
Commentaire(s):
1. ECL + AVC 1500x500

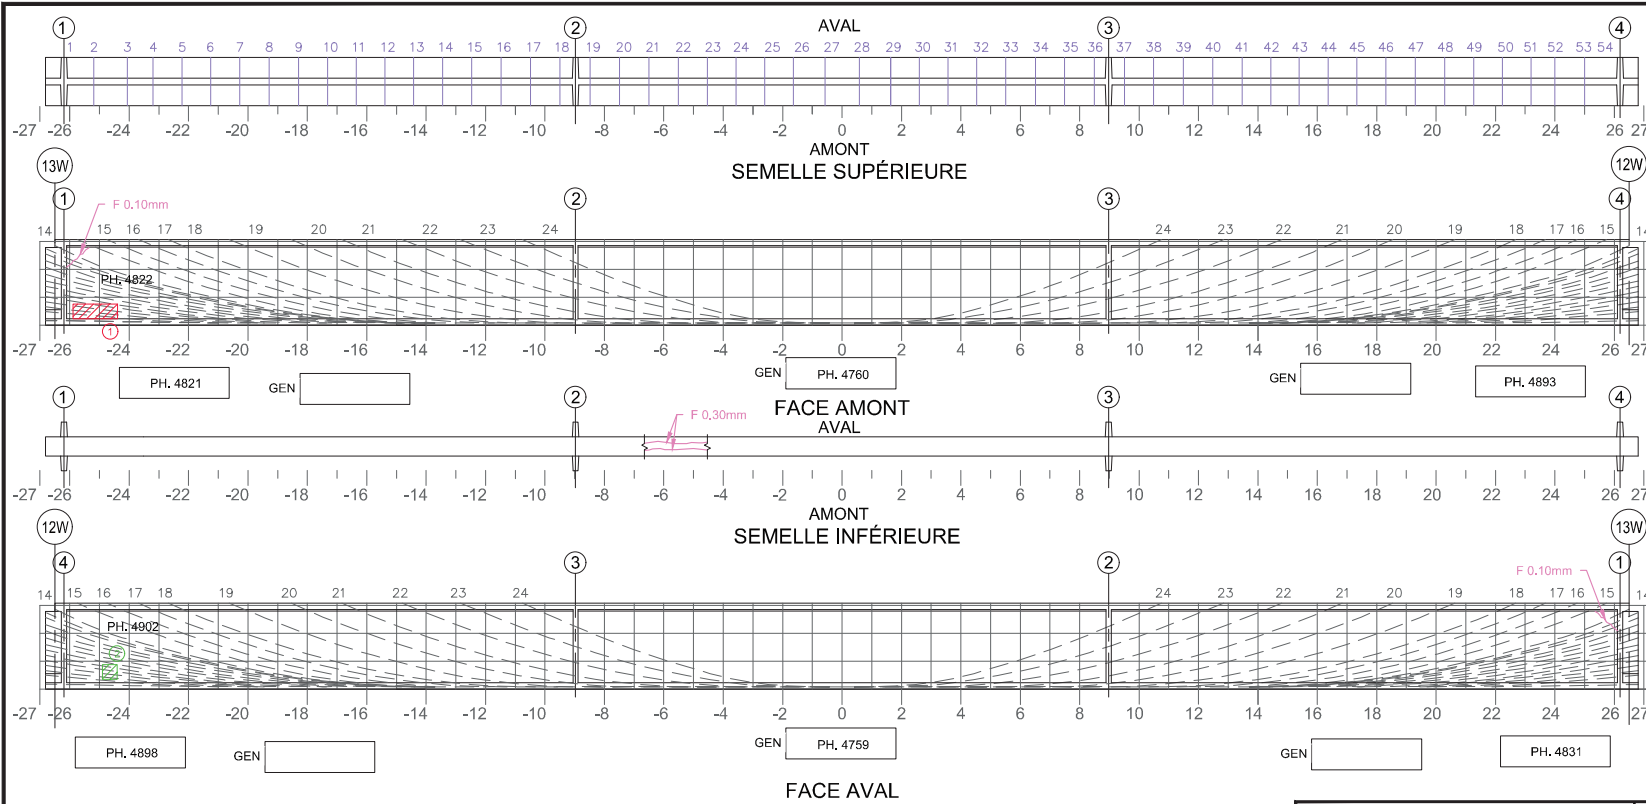
Commentaire(s):
 1. ECL + AVC 1500x500
 2. DEL 400x200

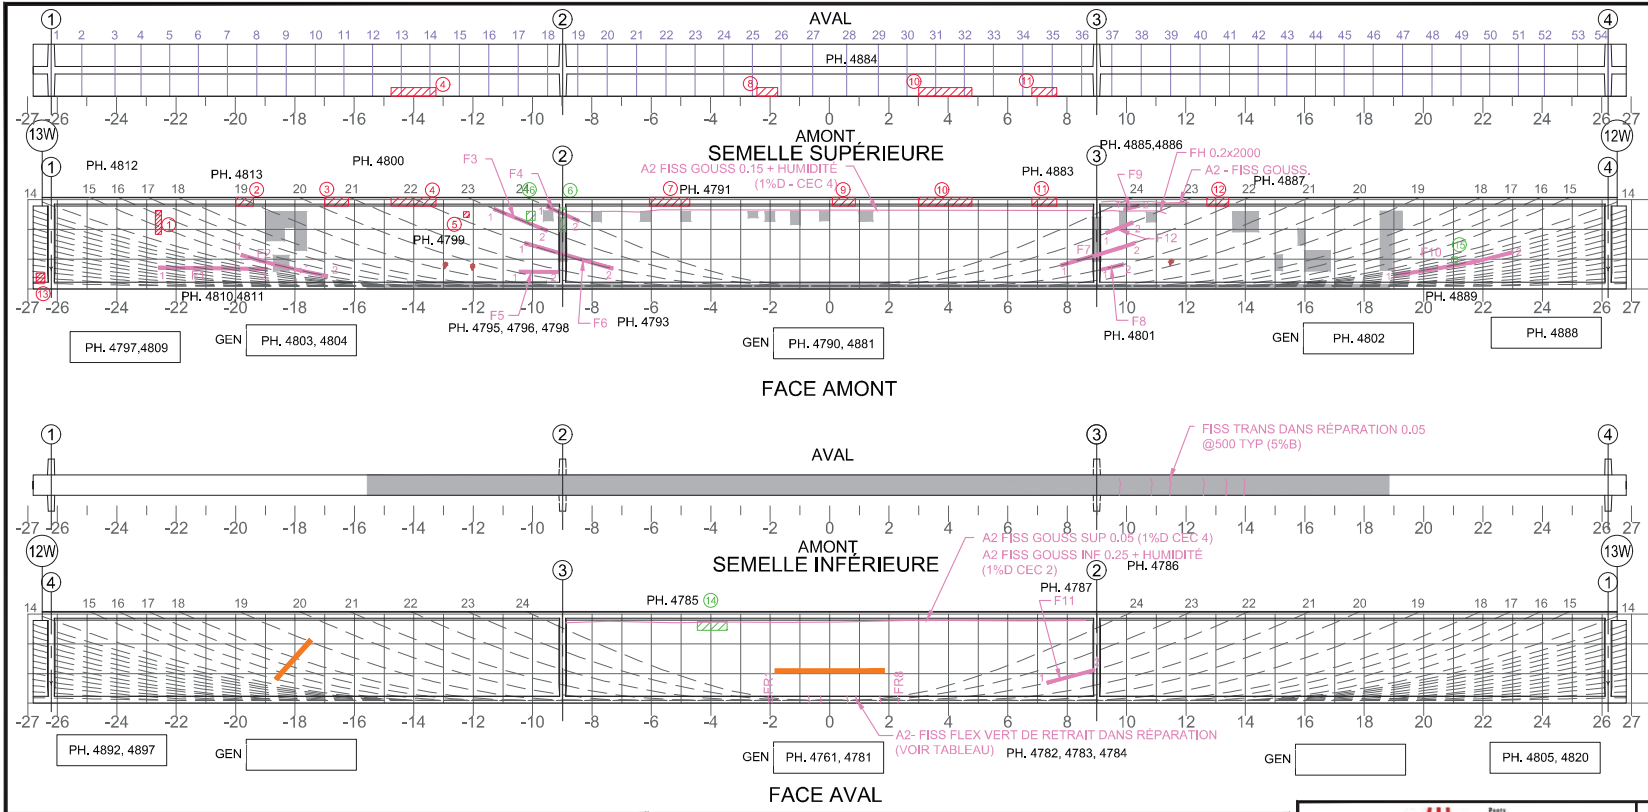
- Commentaire(s):
1. RÉPARATION INCOMPLÈTE 200x800
 2. ECL + AVC 600x200
 3. ECL + AVC 800x200
 4. ECL + AVC 1500x150
 5. ECL + AVC 200x100
 6. DEL 200x800 DANS BÉTON DE RÉPARATION
 7. ECL + ANC 1400x200 VIS CORR.
 8. ECL + AVC 700x200
 9. ECL+ ANC 500x200 VIS CORR.
 10. ECL + AVC 1800x200
 11. ECL + AVC 1000x150
 12. ECL + AVC 300x200
 13. ECL + AVC < 30% 300x300
 14. DEL 1000x300
 15. DEL 200x200
 16. DEL 200x200
- CÔTÉ EXTÉRIEUR AMONT: DEL + ECL + ANC
PAR ENDOITS + TR TYPIQUE SUR 60% DE
LA LONGUEUR TOTALE
- A1 - FISS LCAB(5+) CEC 1
A2 - FISS FLEX (CEC = 1)

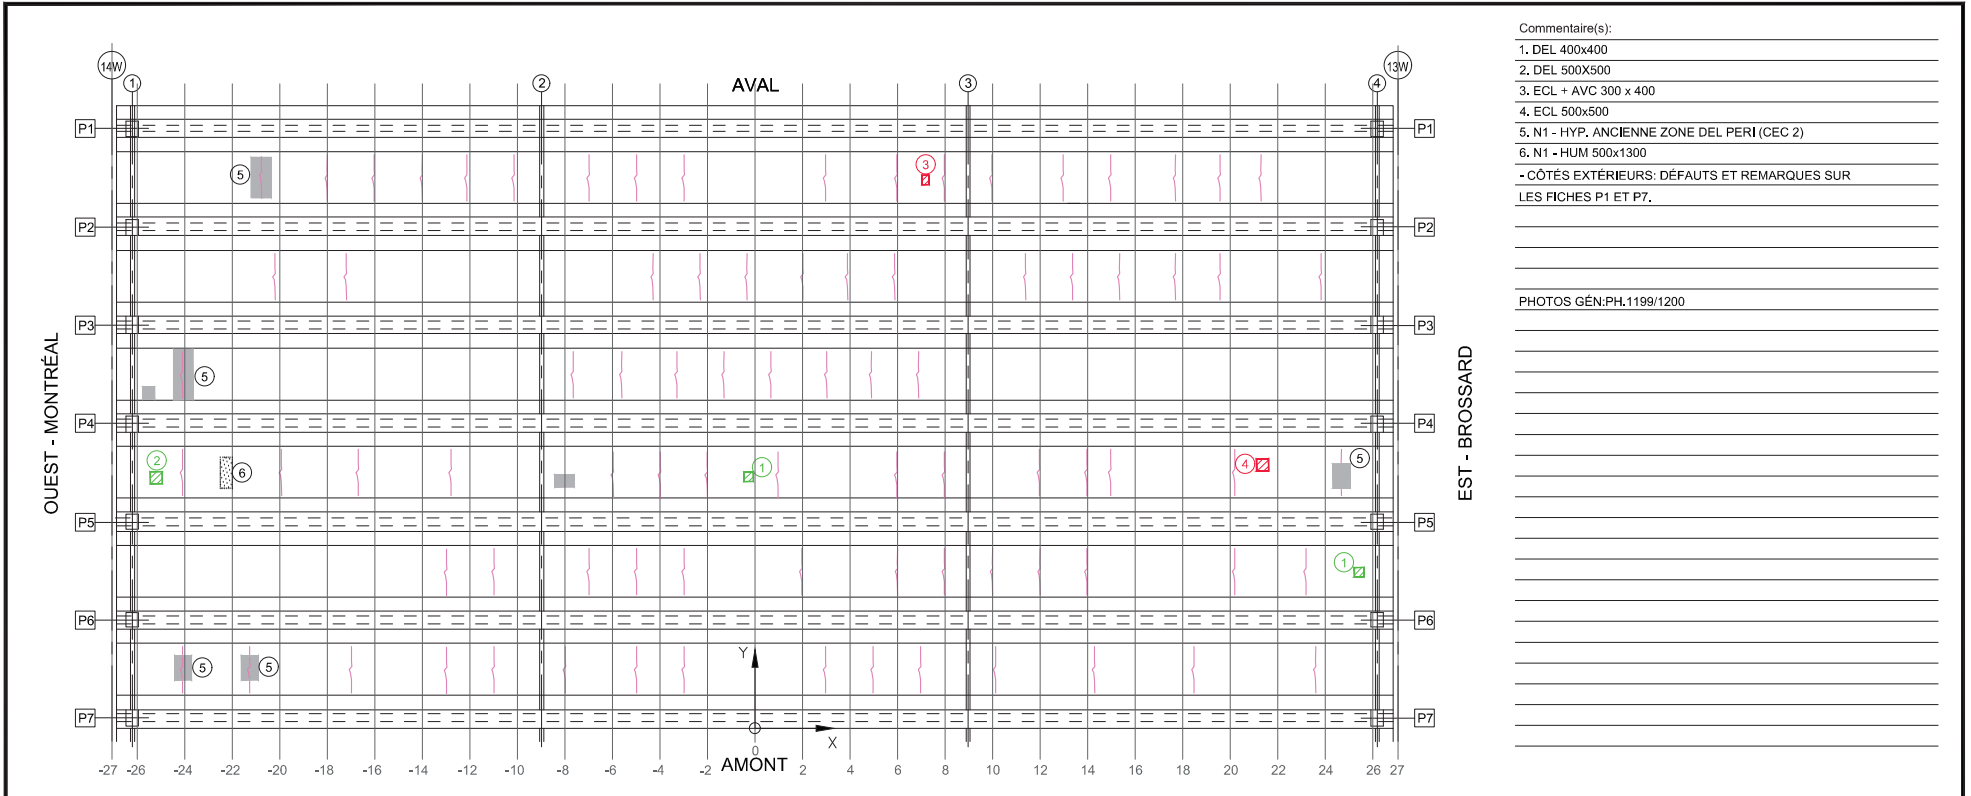
- Commentaire(s):
1. DEL 400x400
 2. DEL 500X500
 3. ECL + AVC 300 x 400
 4. ECL 500x500
 5. N1 - HYP. ANCIENNE ZONE DEL PERI (CEC 2)
 6. N1 - HUM 500x1300
- CÔTÉS EXTÉRIEURS: DÉFAUTS ET REMARQUES SUR LES FICHES P1 ET P7.

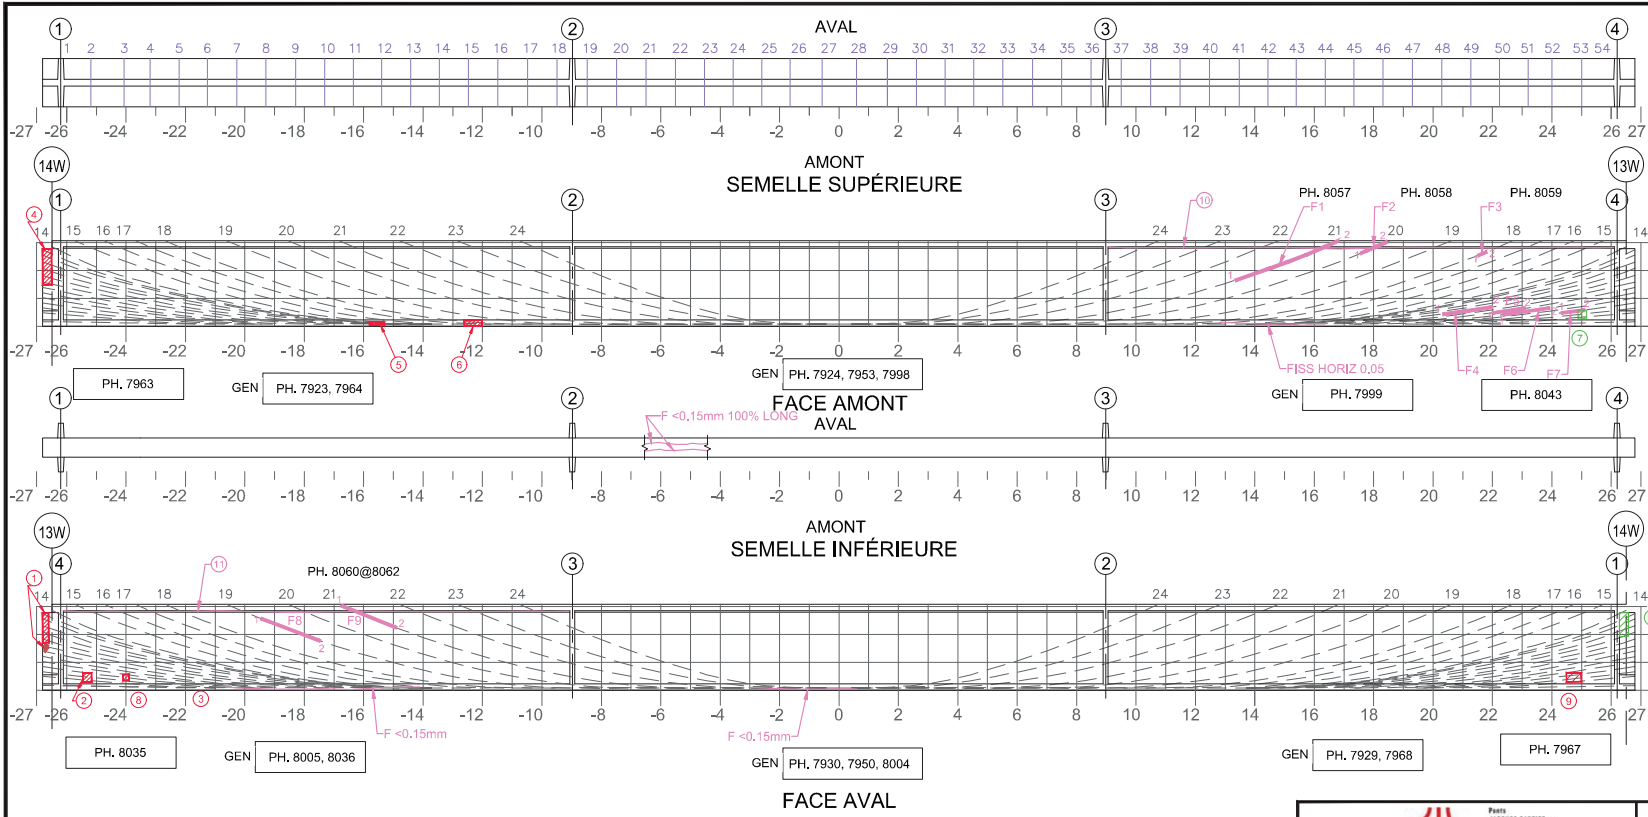
- Commentaire(s):
1. ECL + DEL + AVC + TR 1000x300
 2. ECL + DEL 300x300
 3. ECL 200x200
 4. ECL + AVC 1200x300
 5. ECL + AVC 500x100
 6. ECL + DEL 600x200x200
 7. DEL 300x300
 8. ECL 200x200
 9. ECL 500x300
 10. A2 - FISS GOUSS SUP 0.05mm
 11. A2 - FISS GOUSS SUP 0.15mm
 12. ECL + AVC 300x800
- 1 A1 - FISS L CAB 5+ (CEC 1)

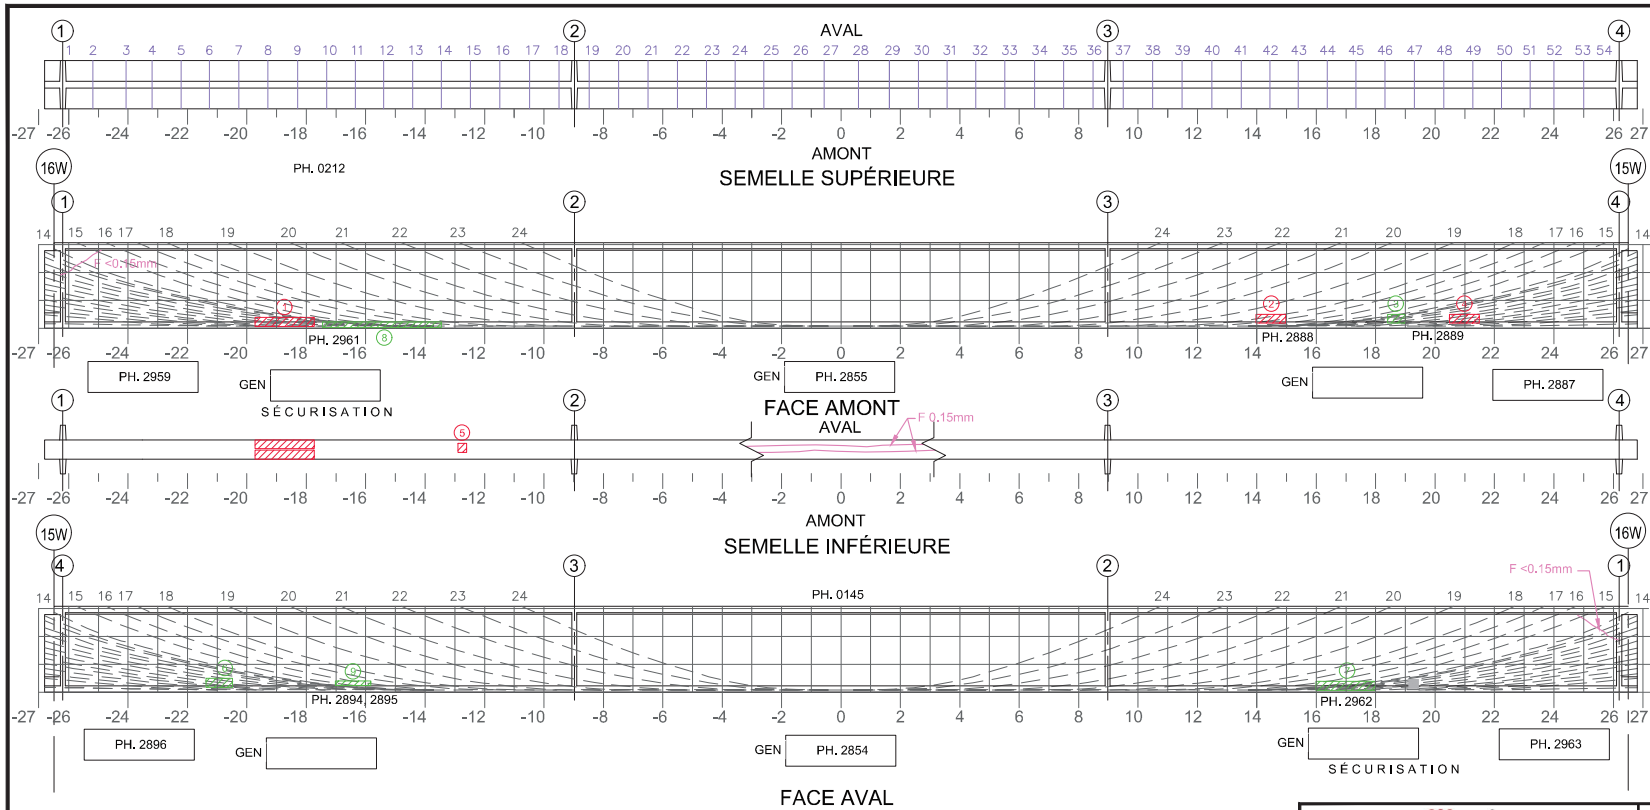
- Commentaire(s):
1. ECL 4000x200 +DEL
 2. ECL 1200x200 + AVC
 3. DEL 500x100
 4. ECL 1000x100 + AVC
 5. ECL 200x200 + DEL
 6. DEL 200x100
 7. DEL 2000x150
 8. DEL 4000x200
 9. A2 - DEL 1200x150

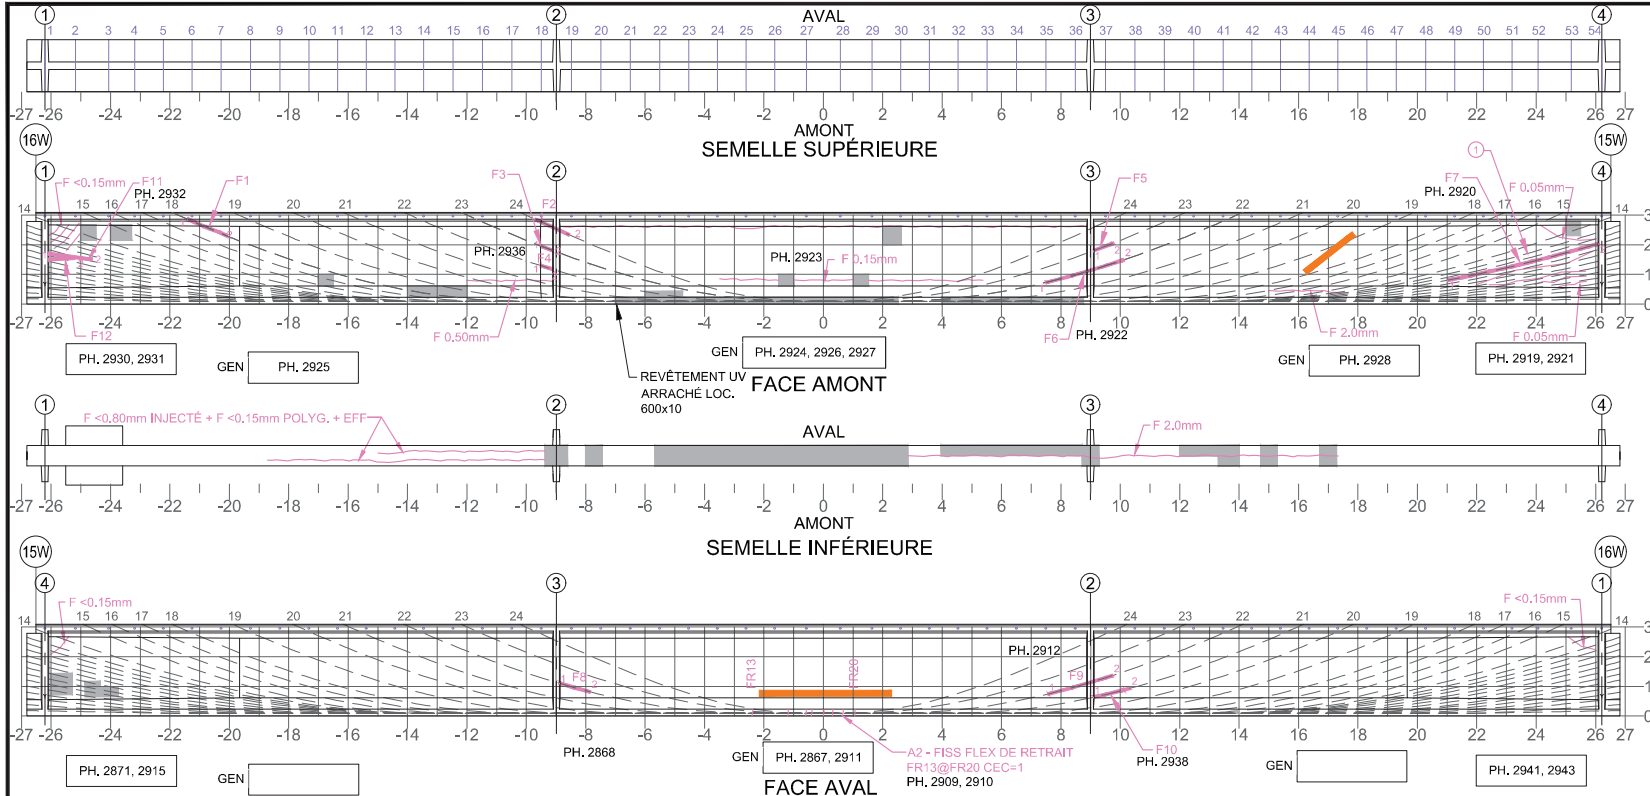
Commentaire(s):
 1. PLUSIEURS FISS. <0.15 LE LONG DES CÂBLES 4 À 11
 CEC=1, A1-FISS L CAB (5+)
 CEC=1, A2-FISS FLEX (RETRAIT)

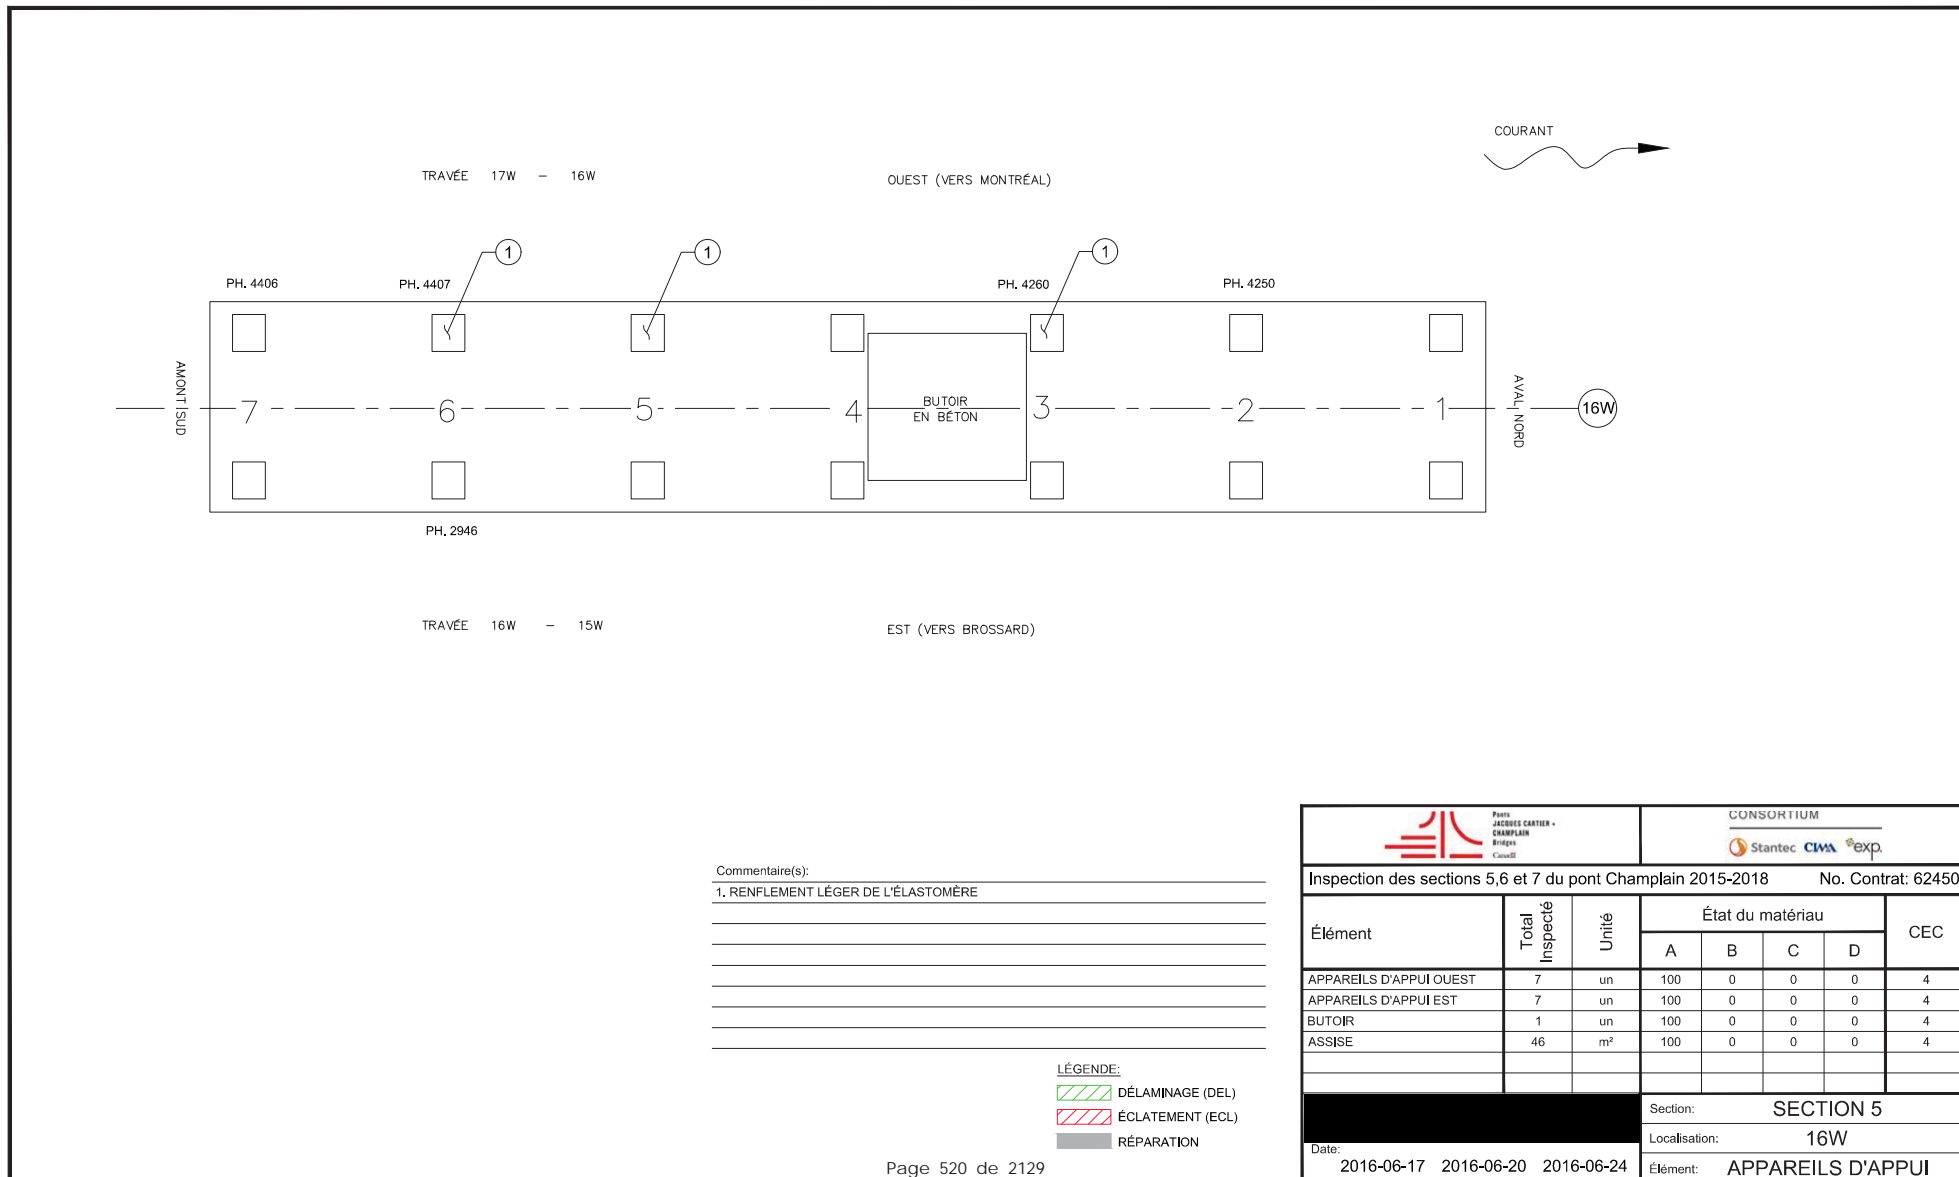
Commentaire(s):
 1. RENFLEMENT LÉGER DE L'ÉLASTOMÈRE

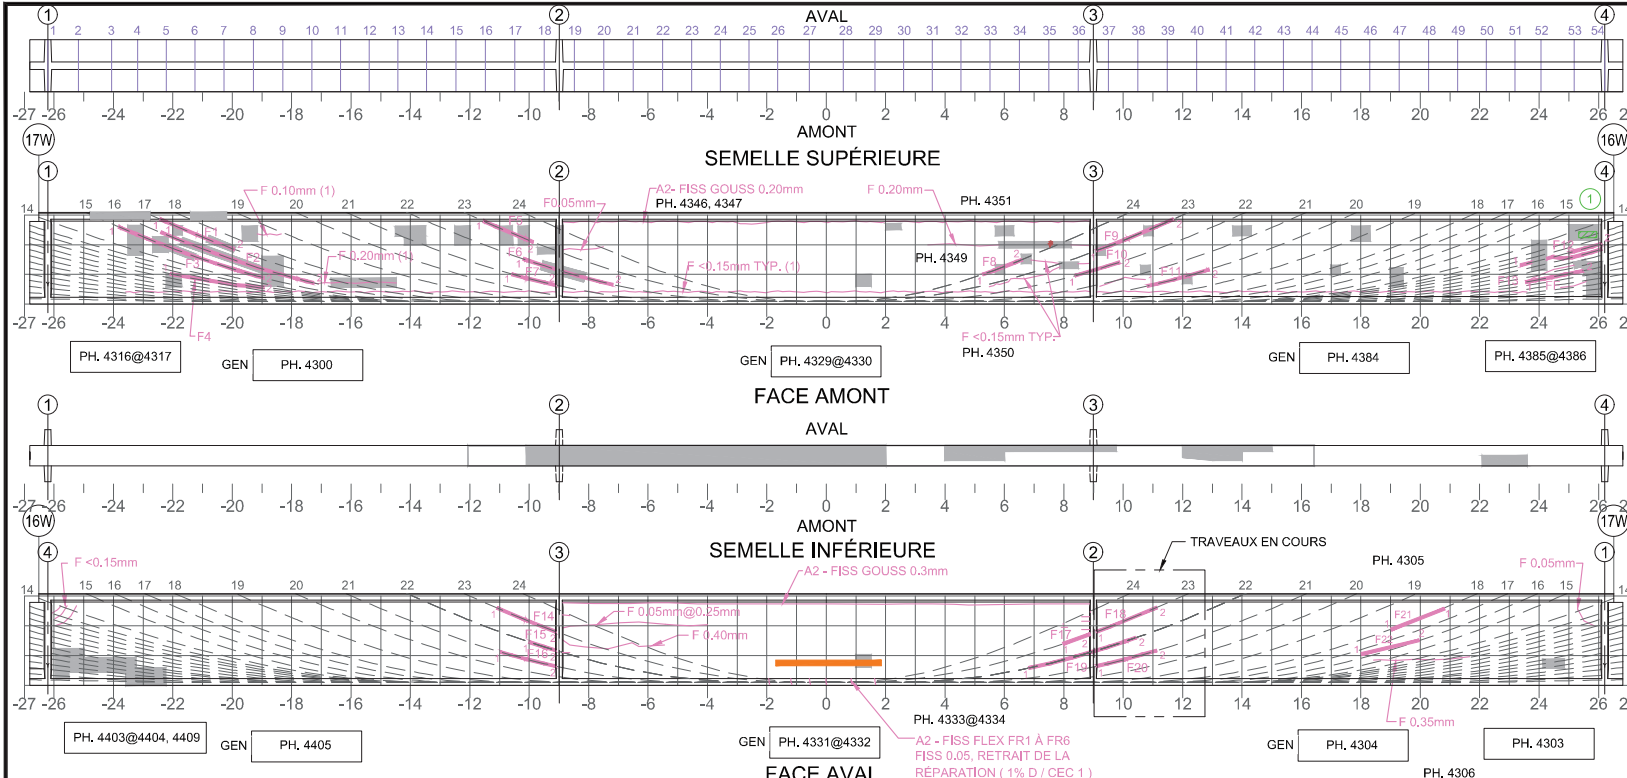
Commentaire(s):
 TRACES D'HUMIDITÉ ET EFFLORESCENCE
 SOUS LA SEMELLE SUPÉRIEUR DES POUTRES
