Ponts JACQUES CARTIER - CHAMPLAIN - BRIGGS - CAVALIER			CONSORTIUM Stantec CIMA exp.				
Inspection des sections 5,6 et 7 du pont Champlain 2015-2018							No. Contrat: 62450
Élément	Total Inspecté	Unité	État du matériau				CEC
			A	B	C	D	
APPAREILS D'APPUI OUEST	7	un	85	15	0	0	4
APPAREILS D'APPUI EST	7	un	85	15	0	0	4
BUTOIR	7	un	100	0	0	0	4
ASSISE	46	m ²	100	0	0	0	4
			Section: SECTION 5				
Date: 2016-06-17 2016-06-20			Localisation: 17W				
			Élément: APPAREILS D'APPUI

CONSORTIUM 					
Inspection des sections 5, 6 et 7 du pont Champlain 2015-2018					No. Contrat: 62450		
Élément	Total Inspecté	Unité	État du matériau				CEC
			A	B	C	D	
POUTRE 1	415	m ²	93	5	0	2	1
Date: 2016-06-17 2016-06-20			Section: SECTION 5				
			Localisation: 17W-18W				
			Élément: POUTRE P1

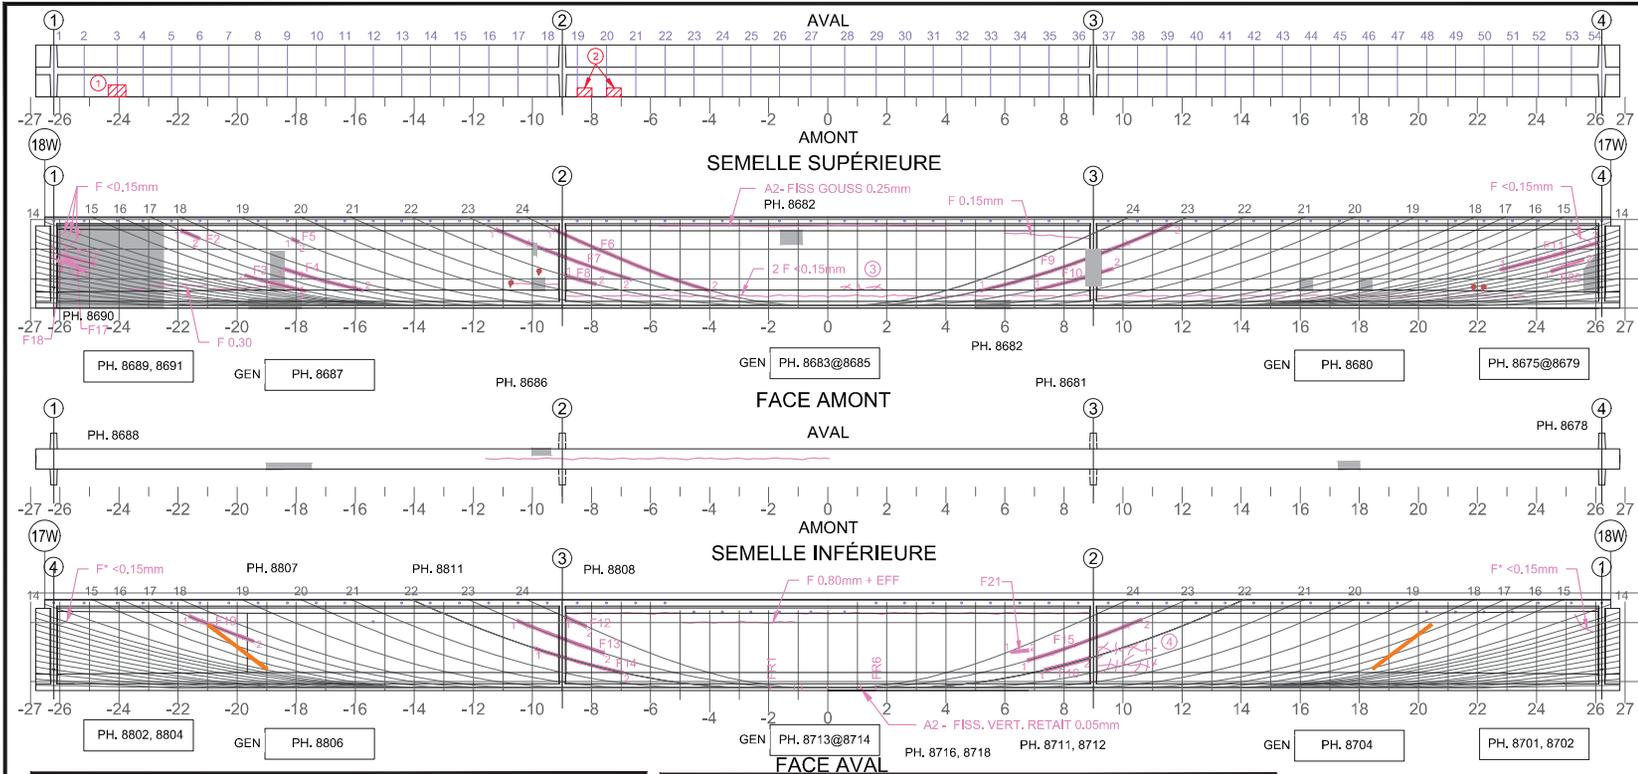
- 1. ECL + 600x400
 - 2. ECL + AVC 500x300
 - 3. FISSURES POLYGONALES <0,15 SUR 1500X200
 - 4. FISSURES POLYGONALES <0,15 SUR 2000X1000
- A1- FISS LCAB (11) =CEC 1
- A2- FISS FLEX DE RETRAIT = CEC 1
- (*) FISS. PARTIELLEMENT CACHÉE PRFC, DONNÉES RAPPORTÉES
- FACE AMONT GEN. PH.8673, 8674

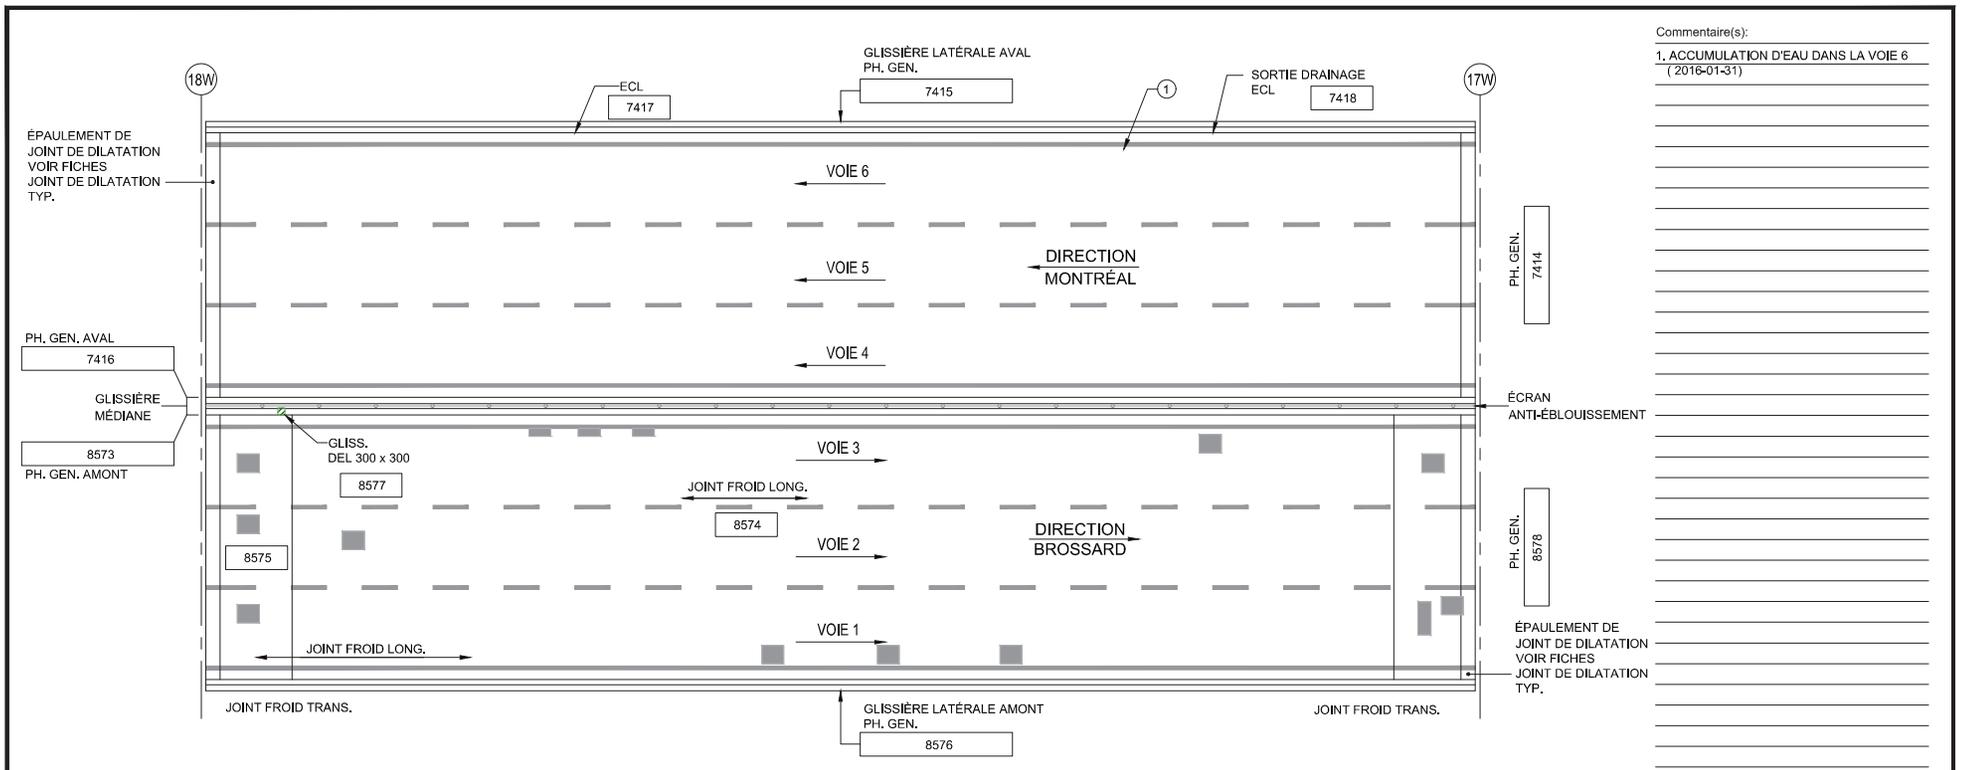
Commentaire(s):
 1. ACCUMULATION D'EAU DANS LA VOIE 6
 (2016-01-31)

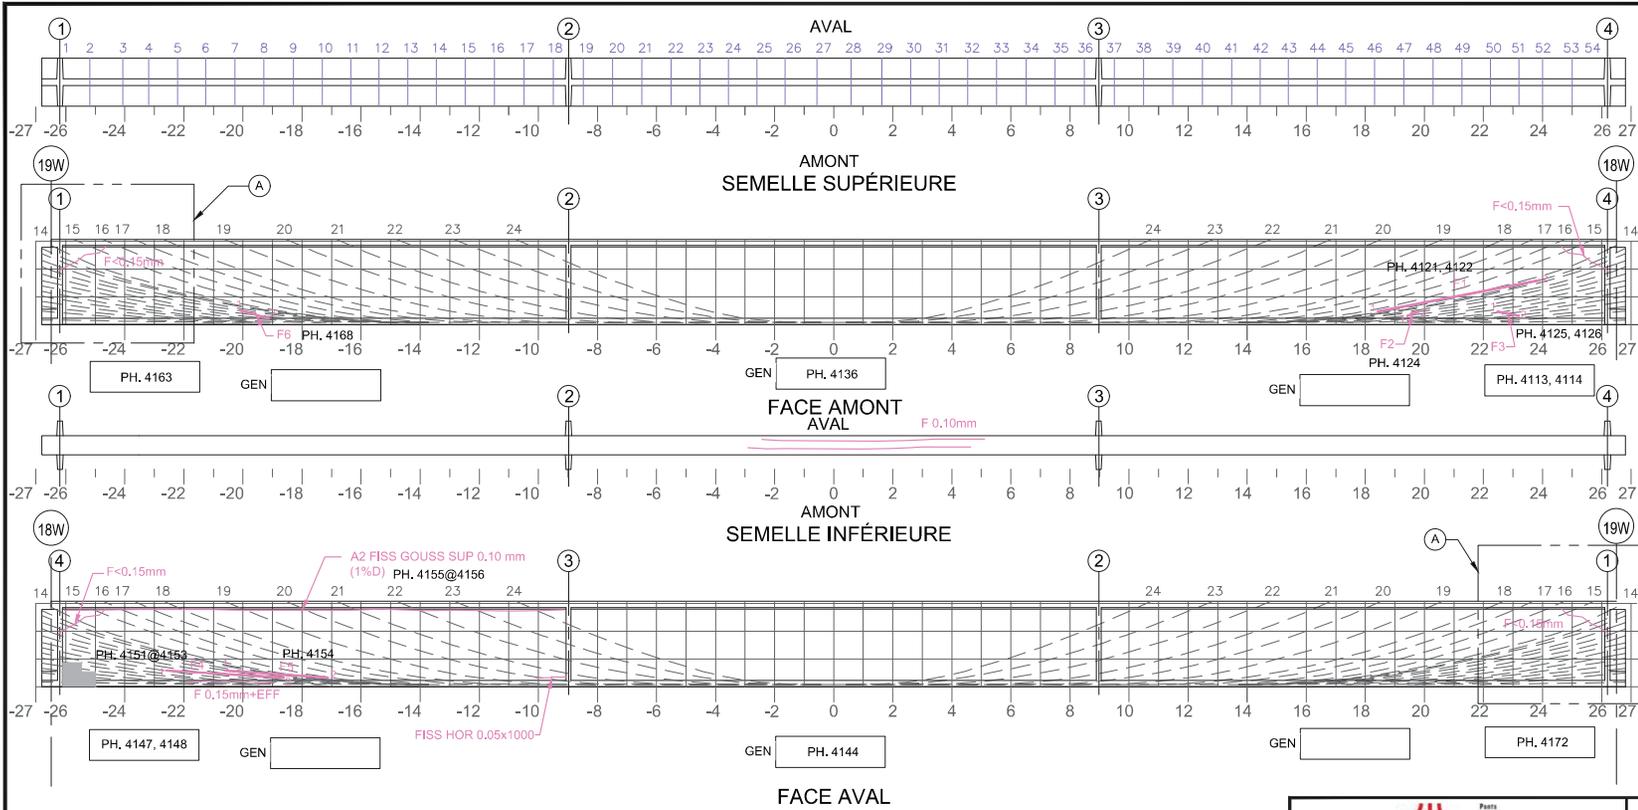
Commentaire(s):
 A1- FISS LCAB (4) (CEC=2)
 A - INSPECTION VISUELLE (TRAVAUX EN COURS)

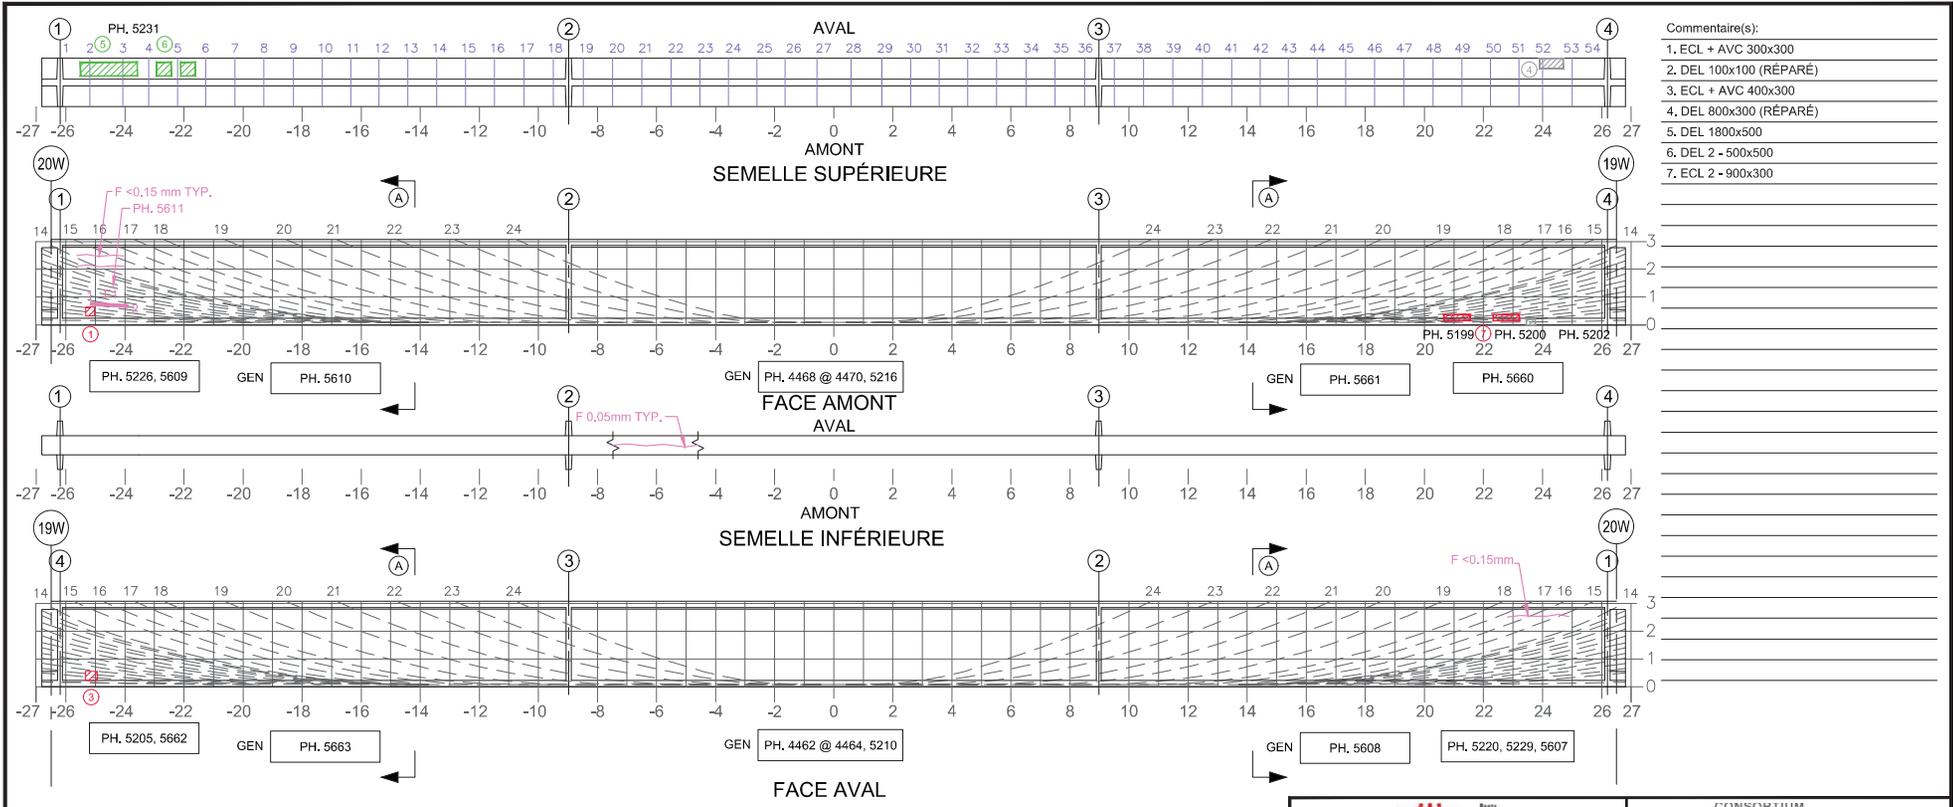
- Commentaire(s):
1. ECL + AVC 300x300
 2. DEL 100x100 (RÉPARÉ)
 3. ECL + AVC 400x300
 4. DEL 800x300 (RÉPARÉ)
 5. DEL 1800x500
 6. DEL 2 - 500x500
 7. ECL 2 - 900x300

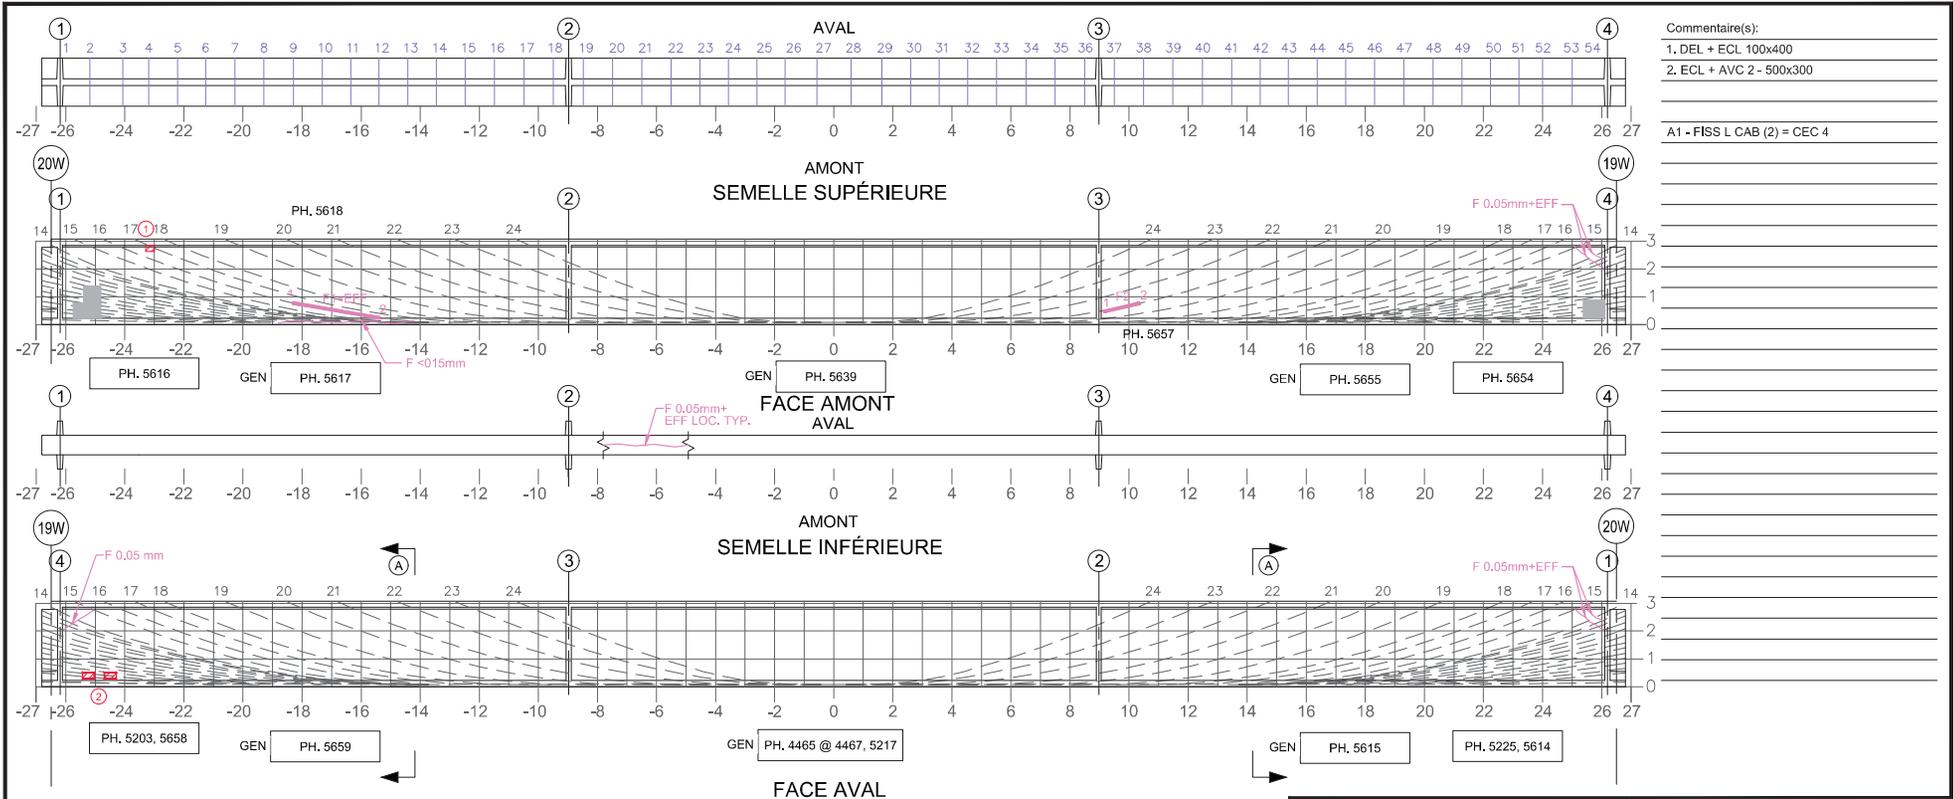
Commentaire(s):
 1. DEL + ECL 100x400
 2. ECL + AVC 2 - 500x300
 A1 - FISS L CAB (2) = CEC 4

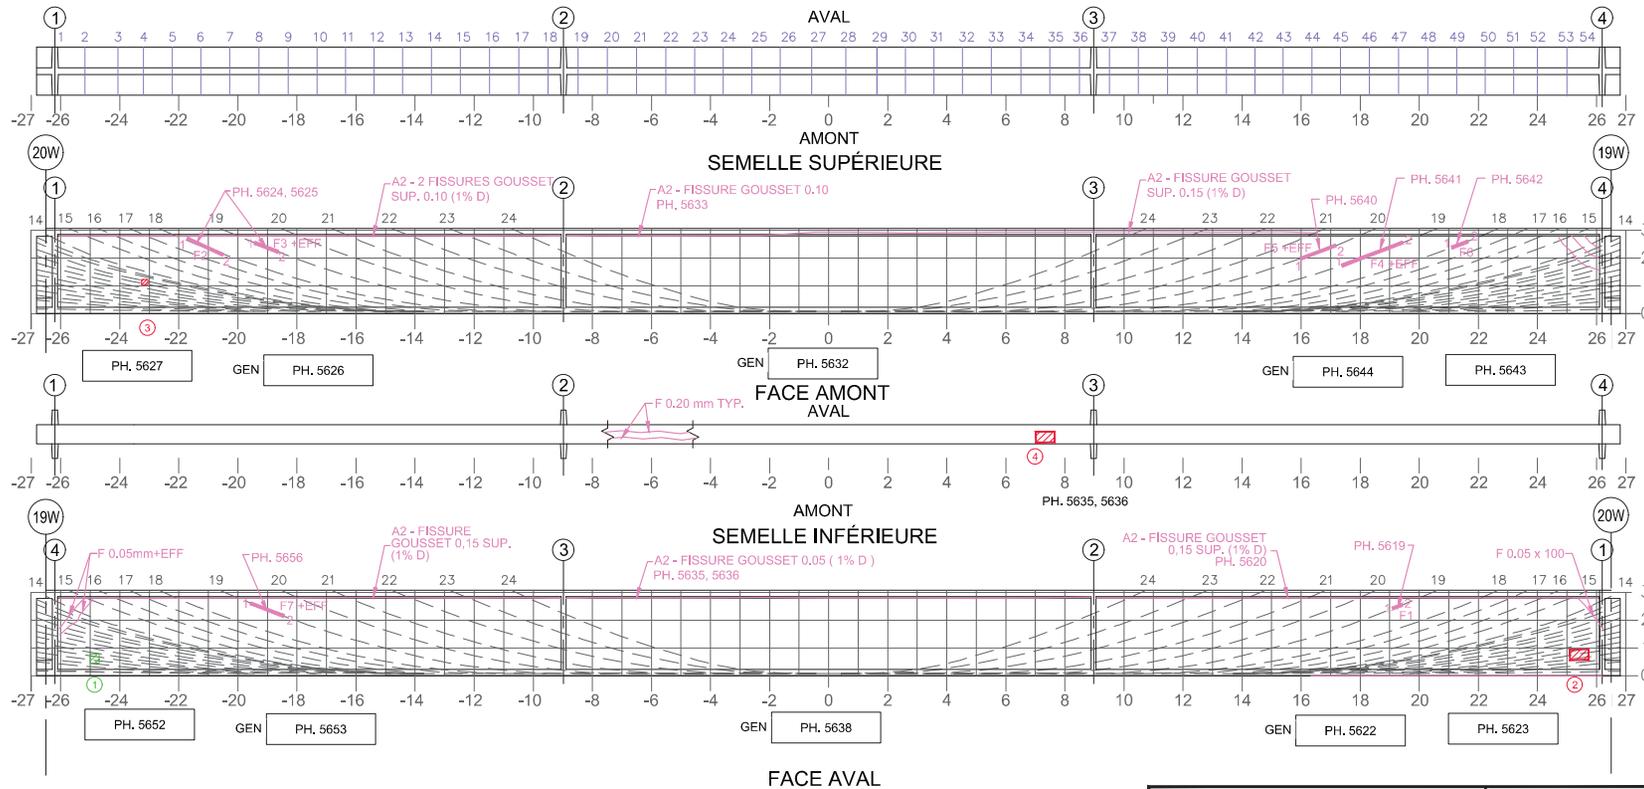
- ECL + AVC 1000x300
- ECL 300x300
- ECL + AVC 200 x 200
- TRAVAUX EN COURS, CÂBLES DANS LA SEMELLE EXPOSÉS, TORONS APPARENTS CORRODÉS (PDS 1%, 1% C)

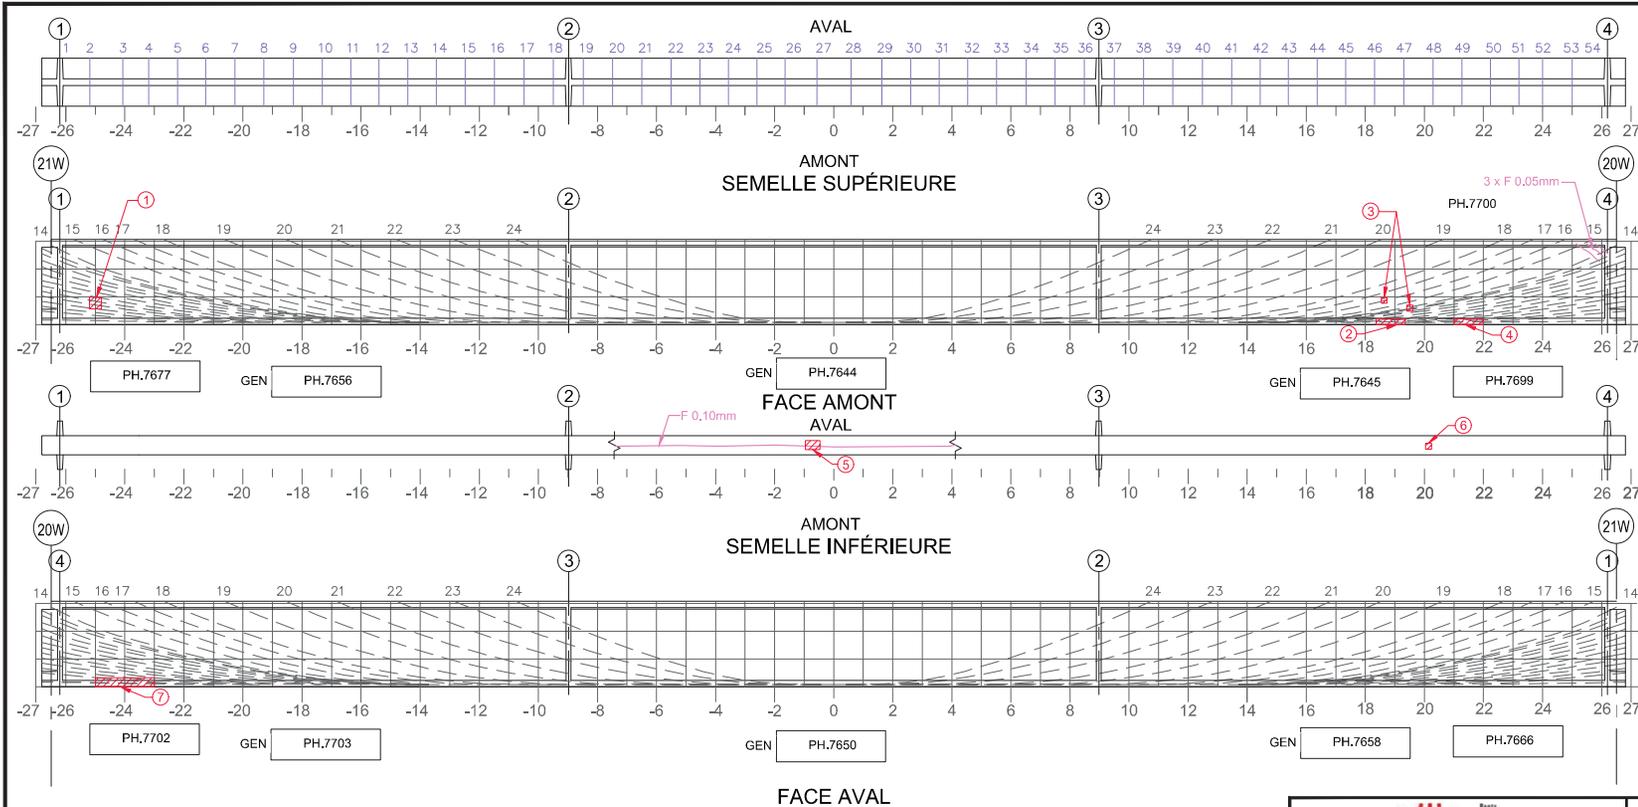
- Commentaire(s):
1. DEL+ECL 400x400
 2. ECL 500x150
 3. ECL 150x150
 4. ECL+AVC 1000x100
 5. ECL+AVC 500x300
 6. ECL+AVC 100x100
 7. ECL+AVC 2000x300

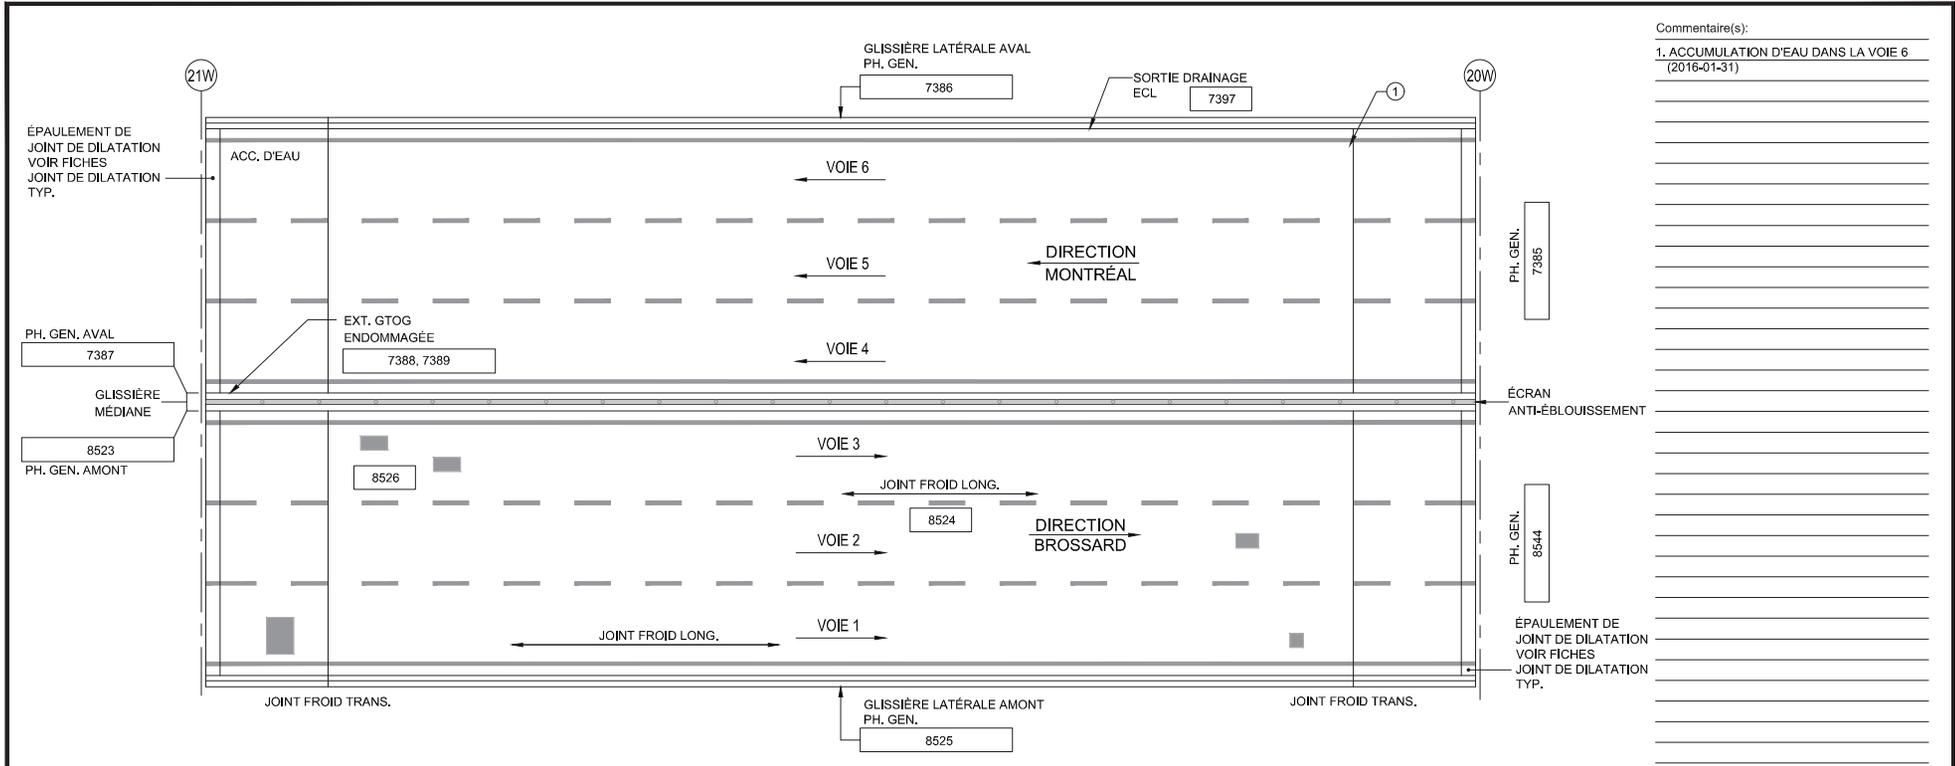
Commentaire(s):
 1. ACCUMULATION D'EAU DANS LA VOIE 6
 (2016-01-31)

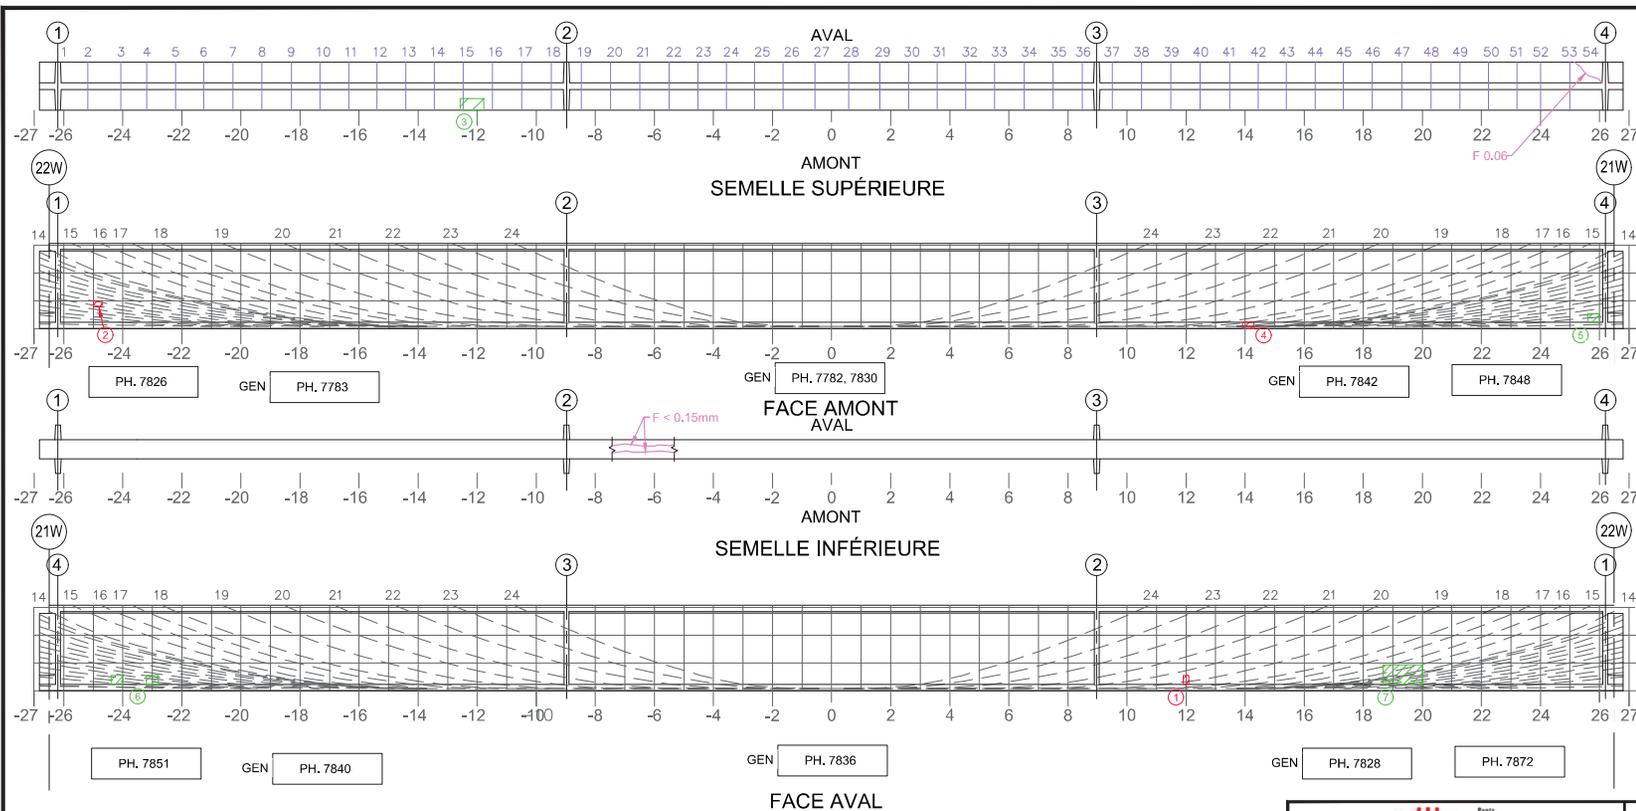
- Commentaire(s):
1. ECL + AVC 100X50
 2. ECL + AVC 300X200
 3. DEL 400X300
 4. ECL + AVC 400X150 PH 525
 5. DEL DES RÉPARATIONS 400X300
 6. DEL DES RÉPARATIONS 300x250
 7. DEL DES RÉPARATIONS 700x400

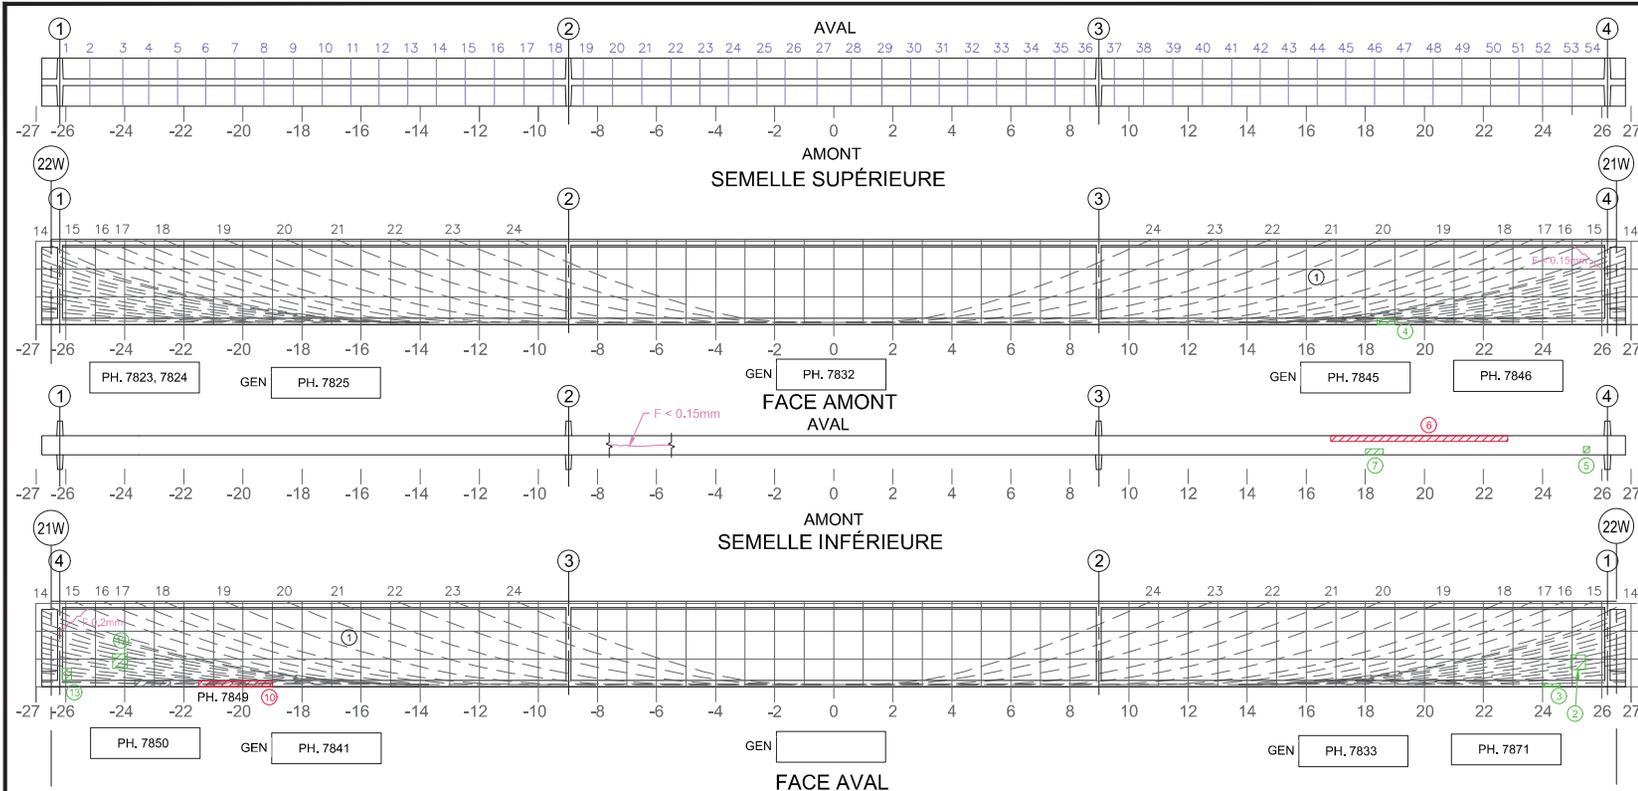
- Commentaire(s):
1. TROUS FORÉS NON BOUCHÉS DANS L'AMONT
 2. ECL. 300X300
 3. DEL 900X150
 4. DEL 2000X100
 5. DEL 100X100
 6. ECL. 6000X100
 7. DEL 2000X200
 10. ECL + DEL + AVC 6000X200
 12. DEL DES RÉPARATIONS 500X500
 13. DEL 300X400

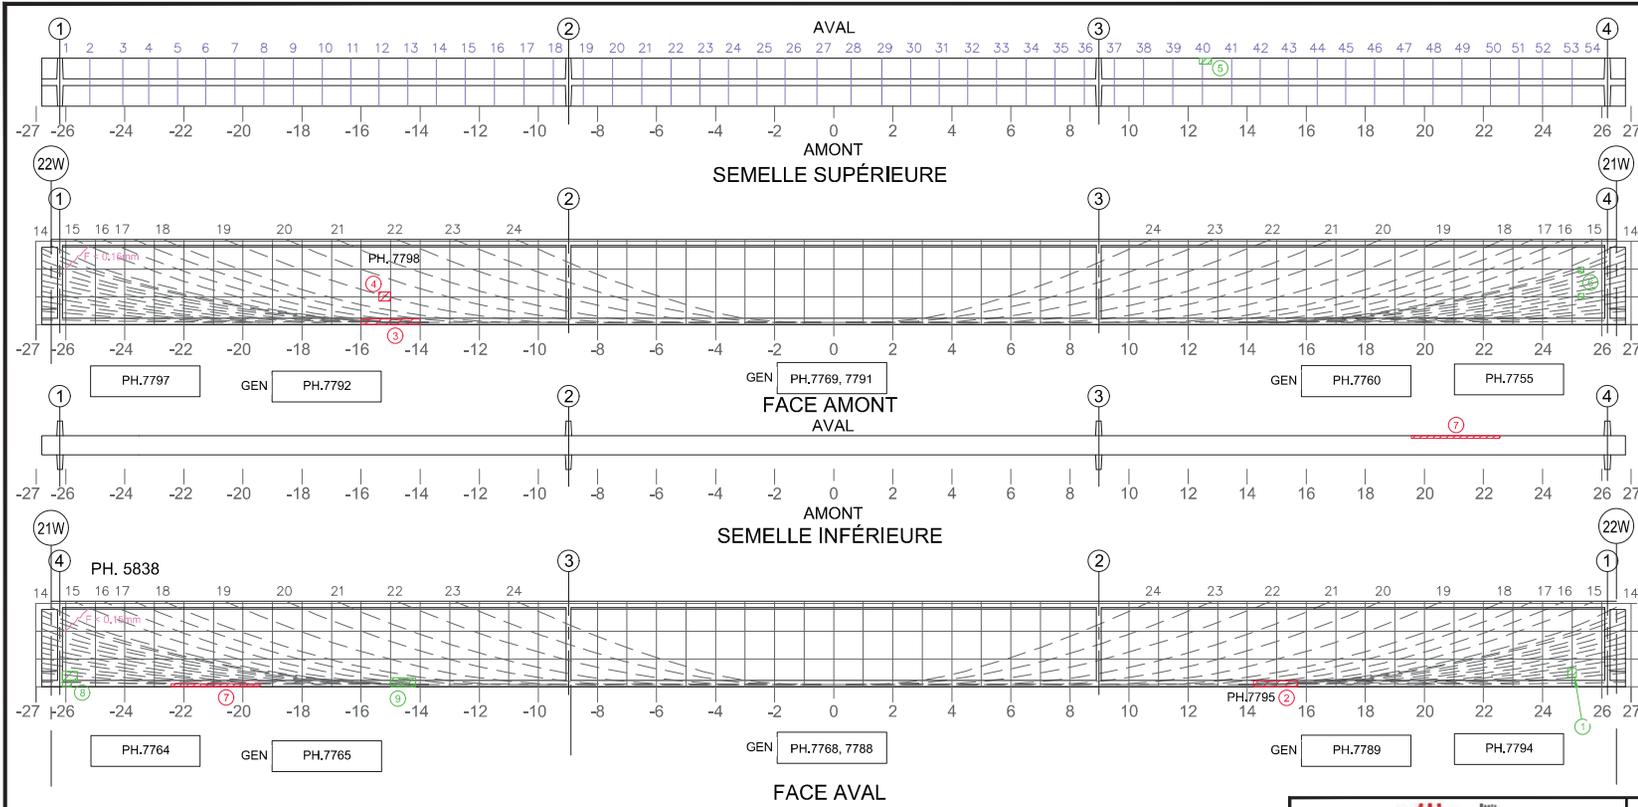
- Commentaire(s):
1. DEL 300x300
 2. ECL + AVC + DEL 1900X200X200
 3. ECL + AVC + DEL 1000X200X100 + 2500X150X150
 4. ECL + DEL 400X300
 5. DEL 400X200
 6. DEL 2X200X200
 7. ECL + DEL + AVC 3000X100
 8. DEL DES RÉPARATIONS 500X300 + 300x300
 9. DEL 250x100

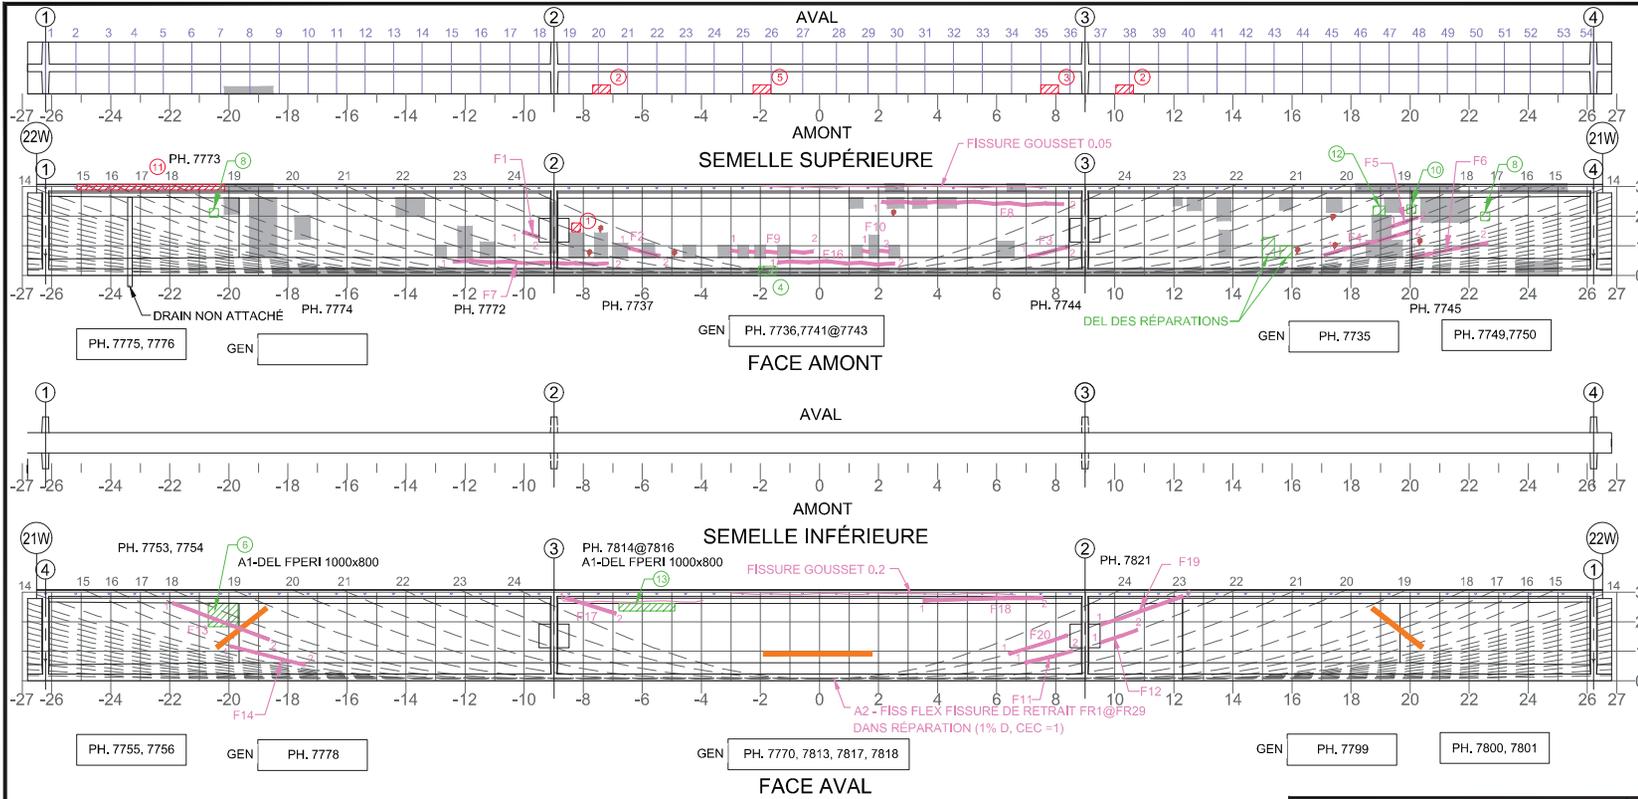
- Commentaire(s):
- ECL + AVC 300x300
 - ECL + AVC 500x200
 - ECL + AVC 300x100
 - DEL 1300x250
 - ECL + AVC 500x200
 - DEL 1000x800
 - DEL 300x300
 - DEL 200x200
 - DEL 500x300
 - DEL+TR 5000x200
 - DEL 400x300
 - DEL+ FPERI 1900x250
- CÔTÉ EXTÉRIEUR : DEL + ECL PAR ENDROITS + TR TYPIQUE SUR 40% DE LA LONGUEUR TOTALE
- CEC=1 - A1 - FISS. LCAB (5+)
- FH - FISSURE HORIZONTALE
A2 - FISS FLEX = CEC1

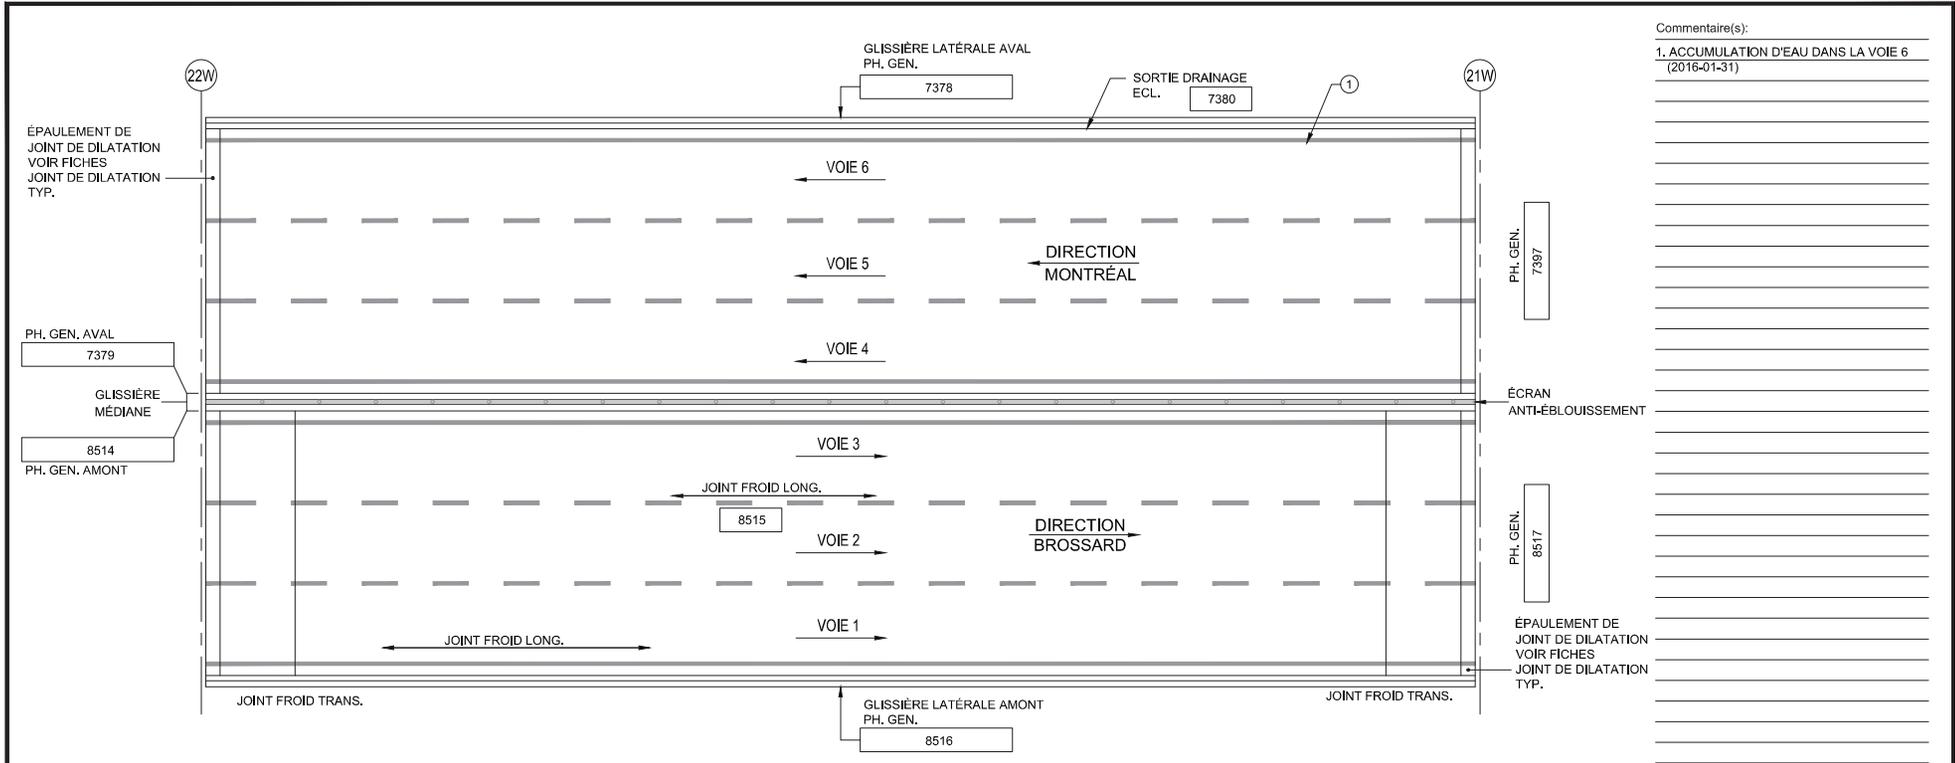
Commentaire(s):
 1. ACCUMULATION D'EAU DANS LA VOIE 6
 (2016-01-31)

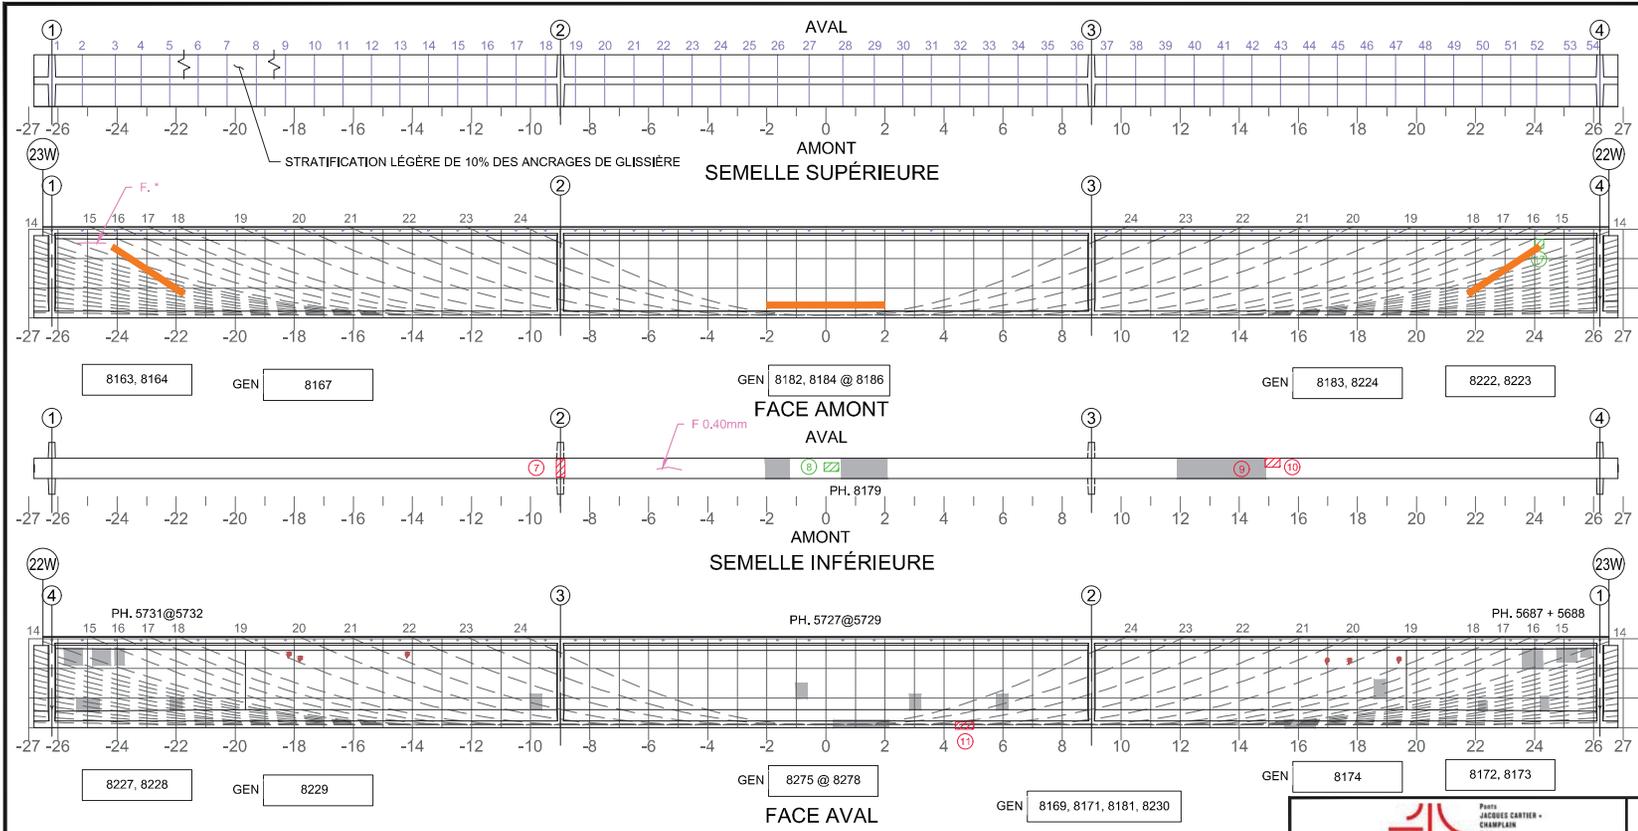
- Commentaire(s):
- 7. ECL + AVC 300x500*
 - 8. DEL 300x500
 - 9. DEL 3000x600 dans réparation*
 - 10. ECL + AVC 500x500*
 - 11. ECL + AVC 250x200*
 - 17. DEL 150x200*
- *: DÉFAUT CACHÉ PAR LE PRFC.
POSSIBLEMENT RÉPARÉ.

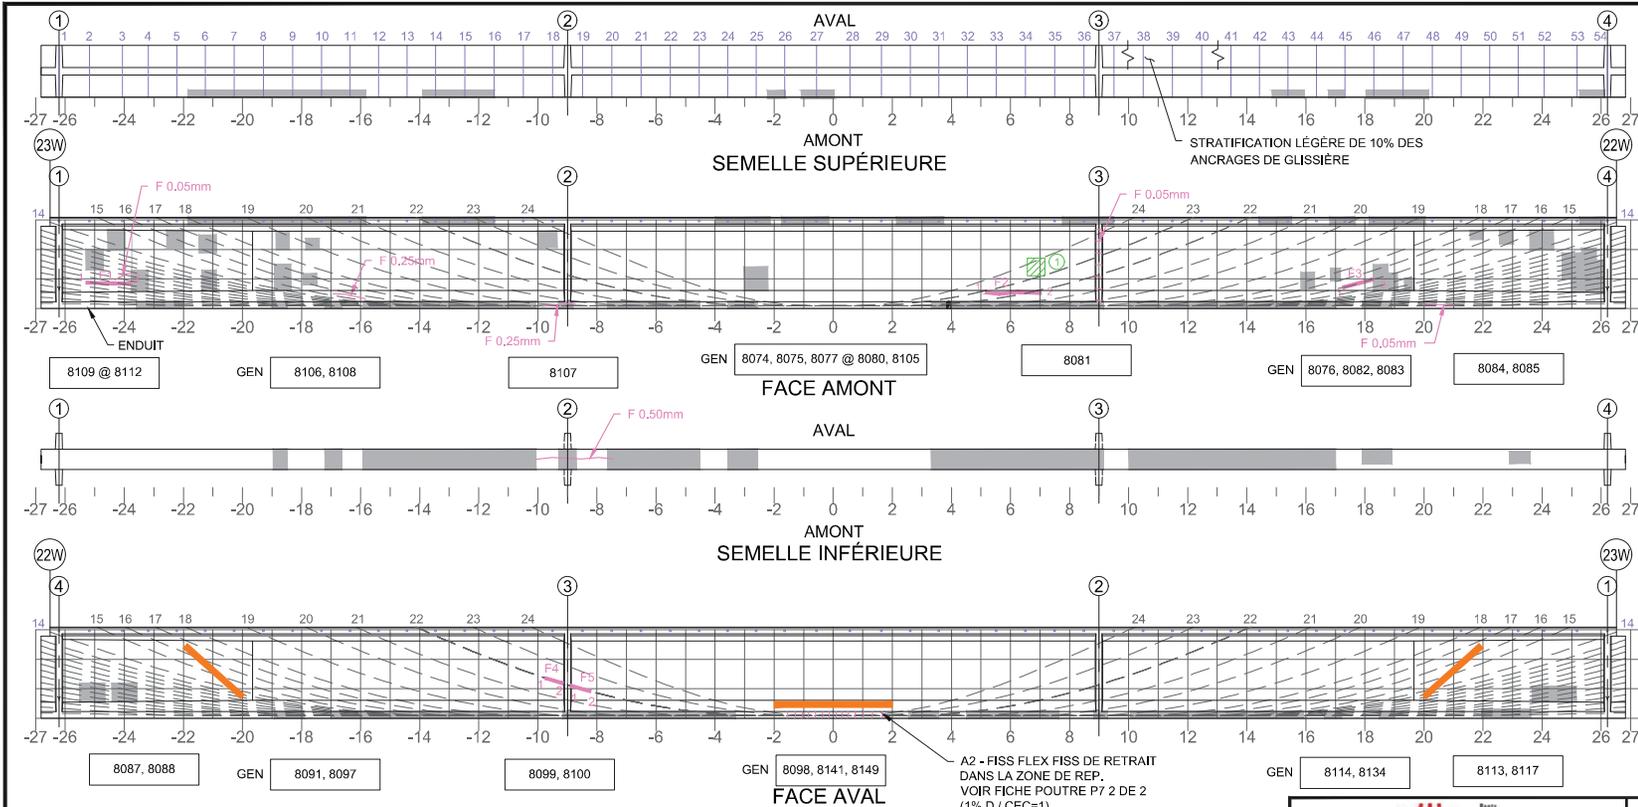
Commentaire(s):
 1. DEL 600x600 (DÉFAUT CACHÉE PAR LE PRFC, POSSIBLEMENT RÉPARÉ)
 A1 - FISSLCAB (2)
 A2 - FISS FLEX (CEC=1)

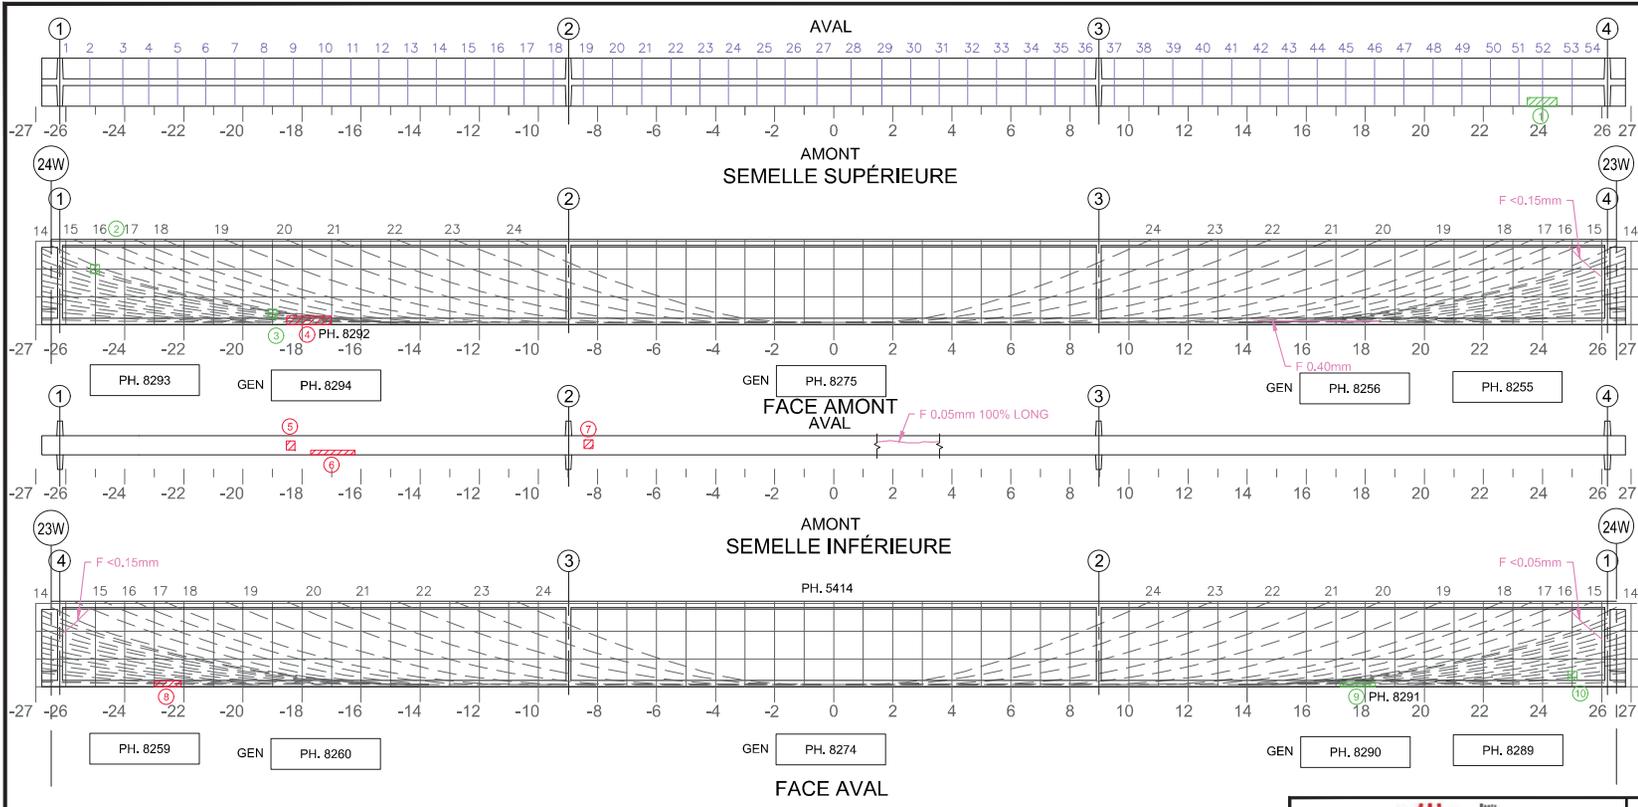
- Commentaire(s):
1. DEL 1000x300
 2. DEL 300x300
 3. DEL 300x300
 4. DEL + ECL + AVC 1500x200
 5. ECL + AVC 200x200
 6. ECL 1500x100
 7. ECL 200x200
 8. ECL + AVC 900x200
 9. DEL DES RÉPARATIONS 1200X100
 10. DEL 300x300
