Ponts JACQUES CARTIER - CHAMPLAIN - BRIGGS - CAVALIER			CONSORTIUM Stantec CIMA exp.				
Inspection des sections 5,6 et 7 du pont Champlain 2015-2018							No. Contrat: 62450
Élément	Total Inspecté	Unité	État du matériau				CEC
			A	B	C	D	
APPAREILS D'APPUI OUEST	7	un	85	15	0	0	4
APPAREILS D'APPUI EST	7	un	85	15	0	0	4
BUTOIR	7	un	100	0	0	0	4
ASSISE	46	m ²	100	0	0	0	4
			Section: SECTION 5				
Date: 2016-06-17 2016-06-20			Localisation: 17W				
			Élément: APPAREILS D'APPUI

CONSORTIUM 					
Inspection des sections 5, 6 et 7 du pont Champlain 2015-2018					No. Contrat: 62450		
Élément	Total Inspecté	Unité	État du matériau				CEC
			A	B	C	D	
POUTRE 1	415	m ²	93	5	0	2	1
Date: 2016-06-17 2016-06-20			Section: SECTION 5				
			Localisation: 17W-18W				
			Élément: POUTRE P1

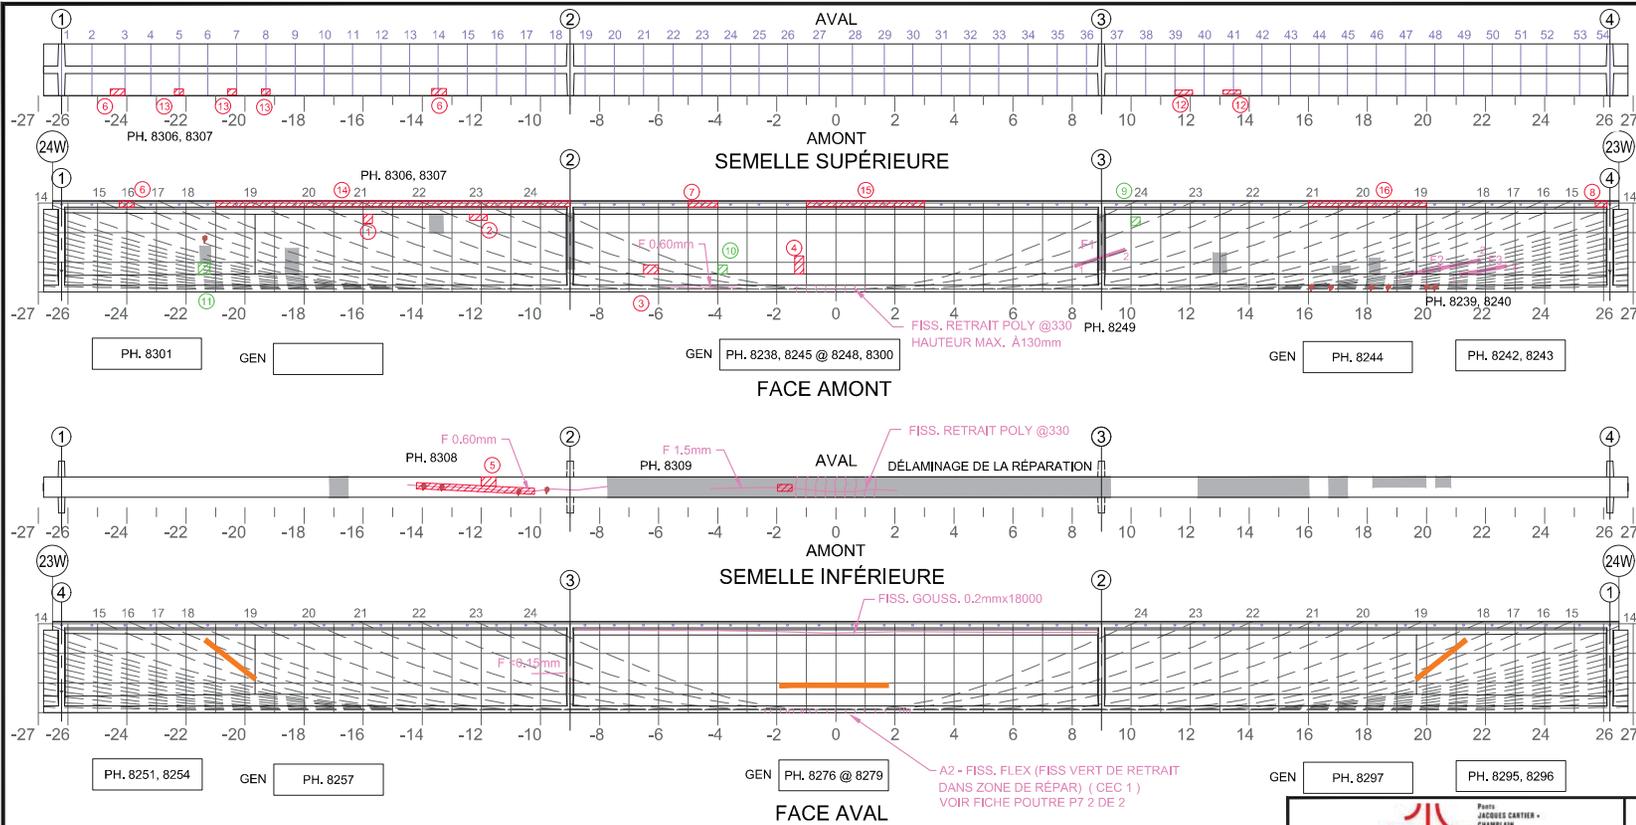
- Commentaire(s):
- ECL + AVC 200x300
 - ECL + AVC 600x250
 - ECL + AVC 500x300
 - ECL + AVC 300x600
 - ECL + AVC 500x300 + 4000x100
 - ECL + AVC 500x300
 - ECL + AVC 1000x250
 - ECL + AVC 400x250
 - DEL 300x200
 - DEL 300x300
 - DEL 400x400
 - ECL 600x100
 - ECL + AVC 300x150
 - DEL + ECL + AVC + TR 1200x200
 - DEL + ECL + AVC + TR 4000x200
 - DEL + ECL + AVC + TR 4000x200
- CEC = 1 : A2 - FISS FLEX (RETRAIT)
- CÔTÉ EXT. AMONT
- * ECL + AVC GÉNÉRALISÉ

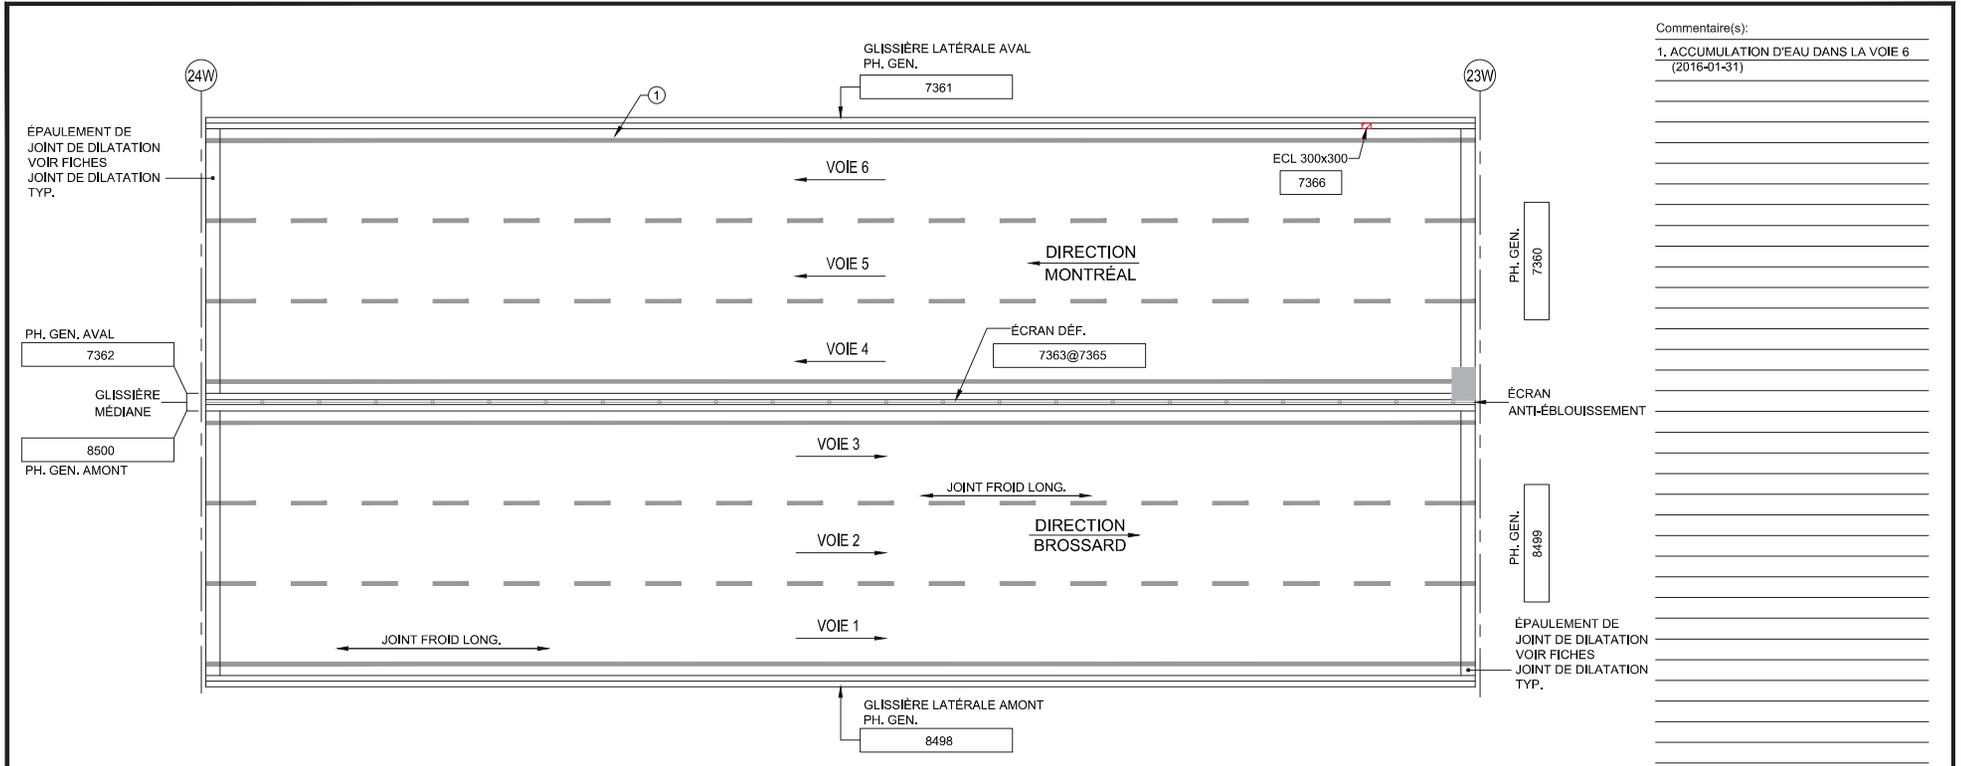
Commentaire(s):
 1. ACCUMULATION D'EAU DANS LA VOIE 6
 (2016-01-31)

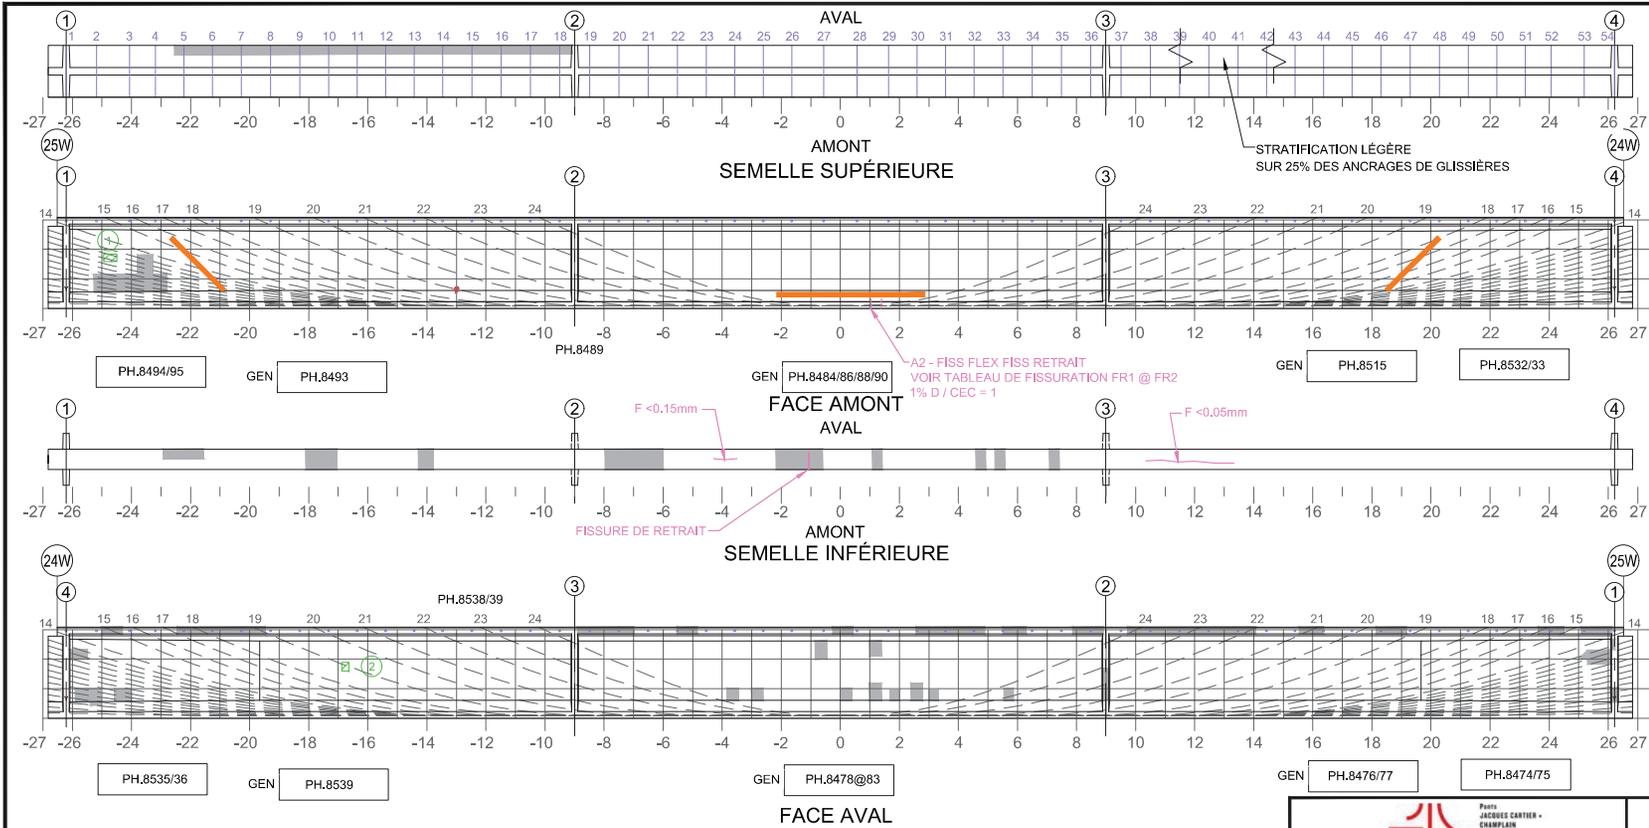
Commentaire(s):
 1. DEL 450x250
 2. DEL 250x300
 A2-FISS FLEX (FISS RETRAIT DANS RÉPARATION) = CEC 1
 CÔTÉ EXT. AVAL : TRACES DE ROUILLE 5% + FISS. VERT. ET LONGITUDINALE <0.80MM TYP.

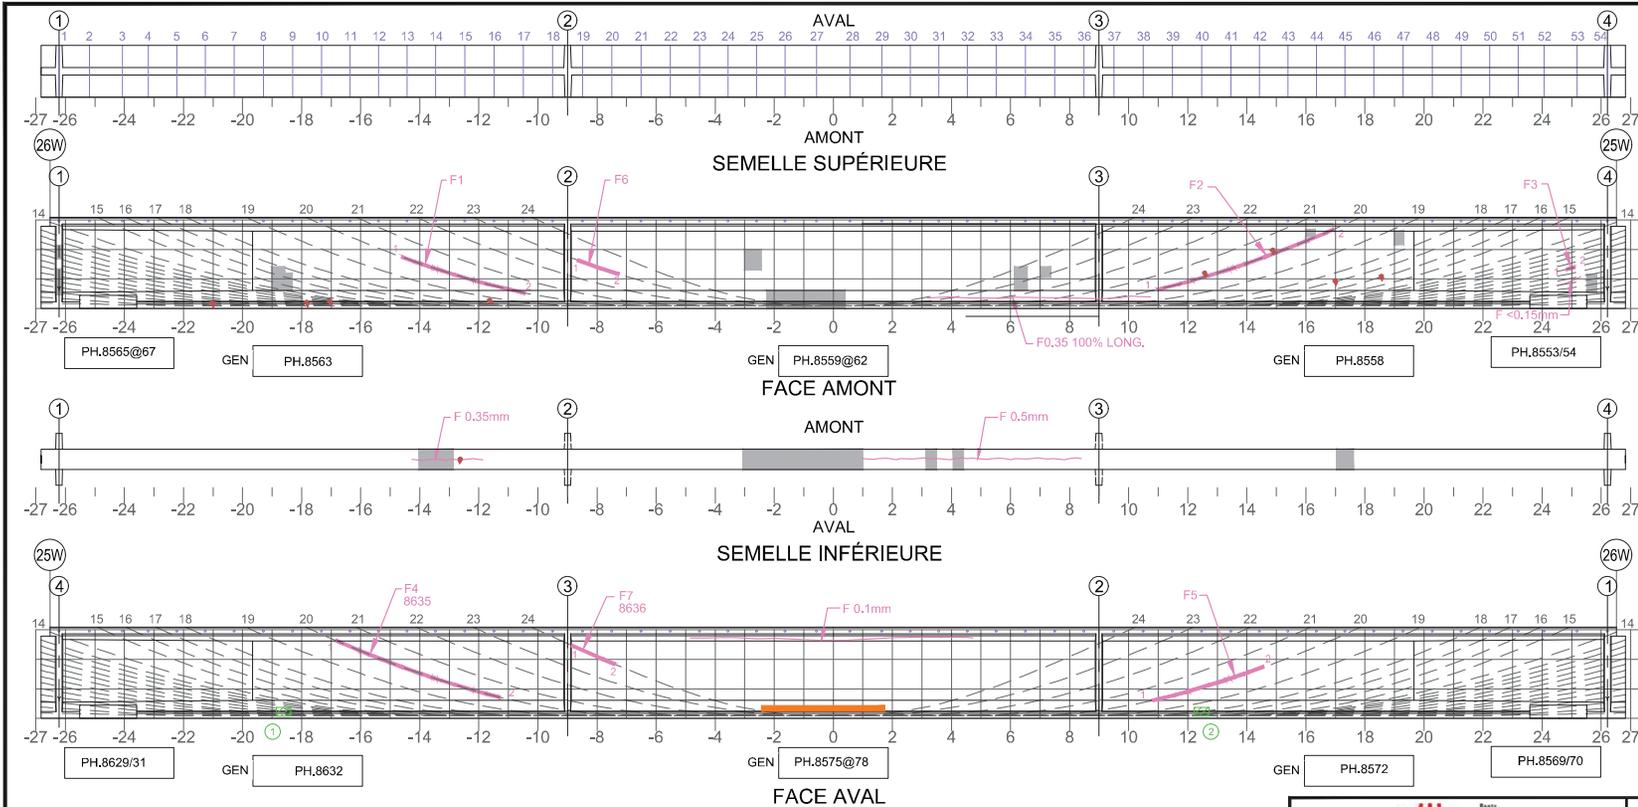
Commentaire(s):
 1. DEL 400x100
 2. DEL 300x100
 A1-FISS LCAB (4) = CEC 2

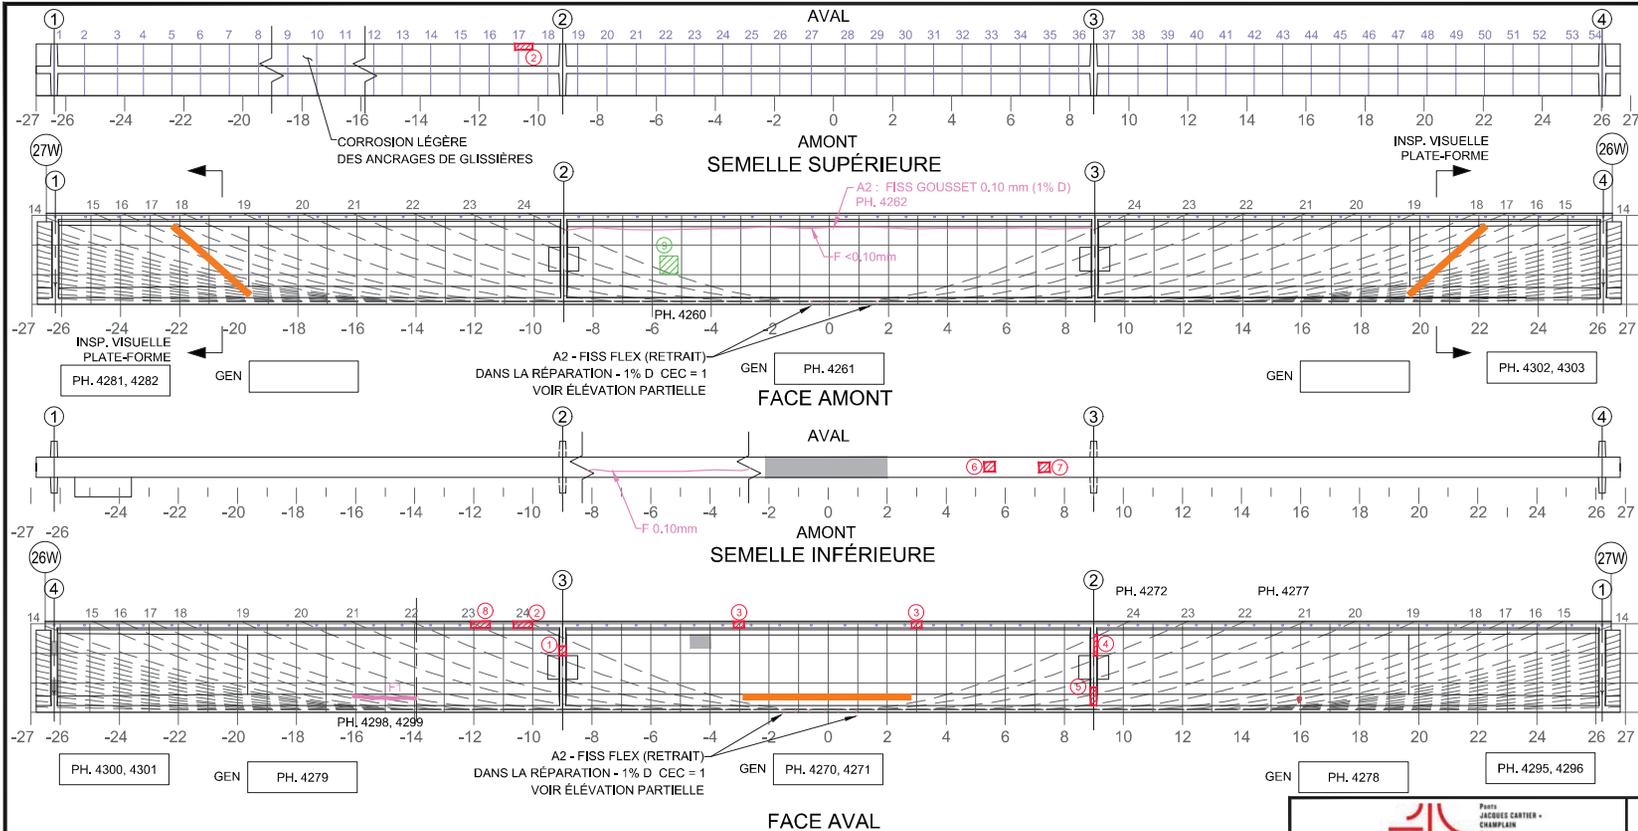
- Commentaire(s):
- ECL 250x300
 - ECL + AVC 600x200 + AVC
 - ECL + AVC 200x200
 - ECL + AVC 300x700
 - ECL + AVC 200x200 (réparation incomplète)
 - ECL + AVC 300x300
 - ECL + AVC 200x200
 - ECL + AVC + DEL 600x200
 - DEL + AVC 600x600
- CÔTÉ EXTÉRIEUR AVAL : DEL + ECL
ENDROITS +TR TYPIQUE SUR 80% DE LA
LONGUEUR TOTALE
- CEC = 1 : A2 - FISS FLEX (RETRAIT)

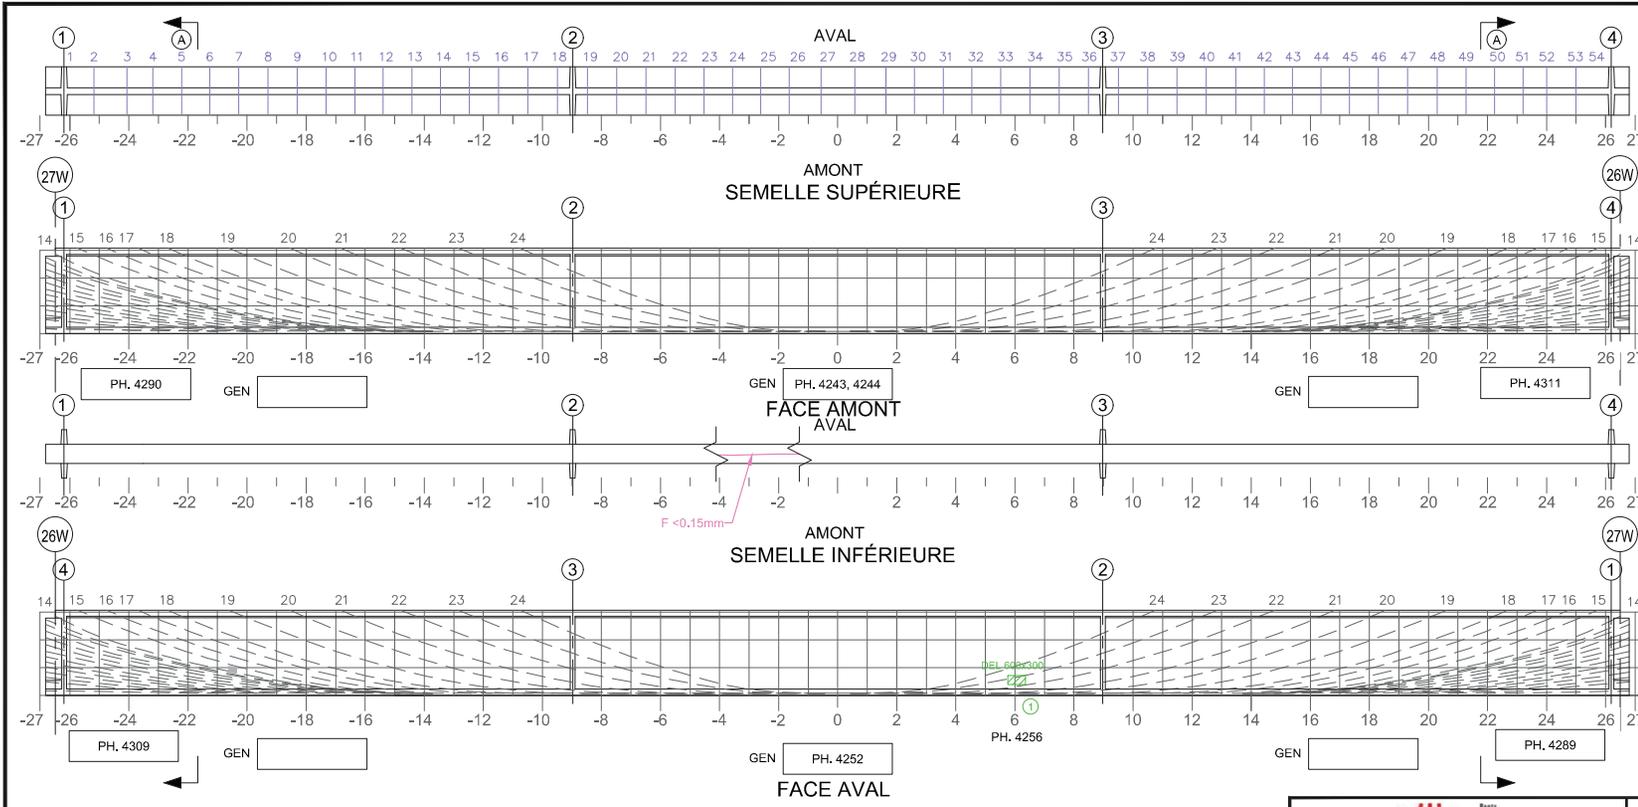
Commentaire(s):
 1. DEL 600x300

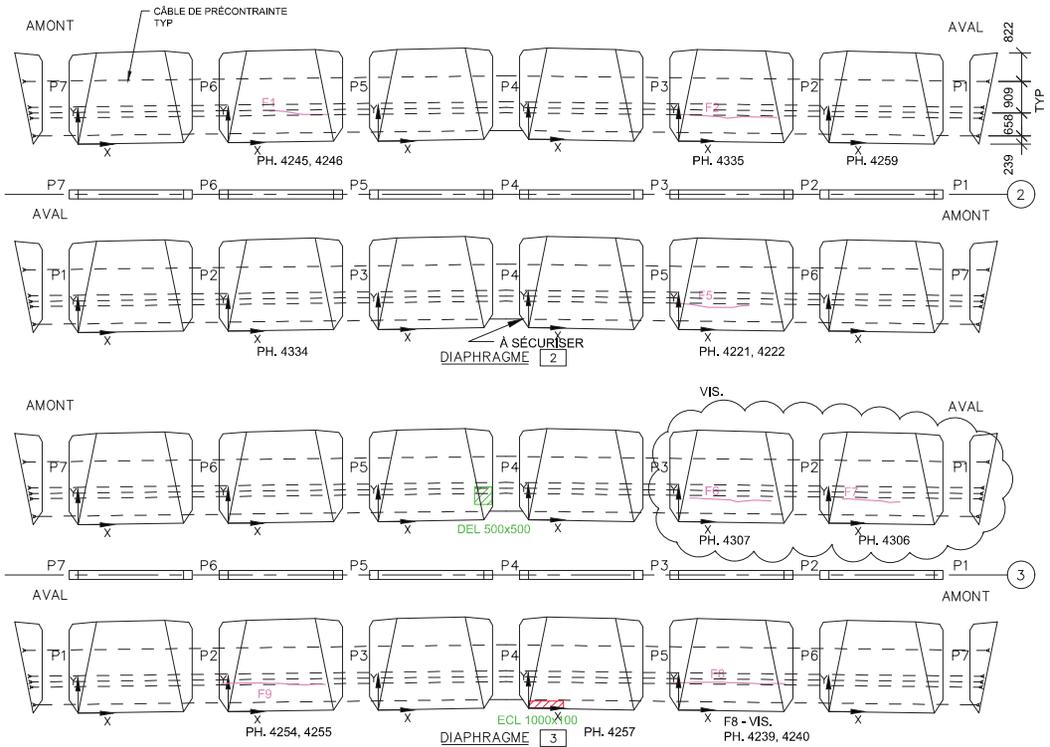
Commentaire(s):
 ECL 400x150
 AXE 2 : K1 - FISS L CAB (1) = CEC 3
 AXE 3 : K1 - FISS L CAB (1) = CEC 3

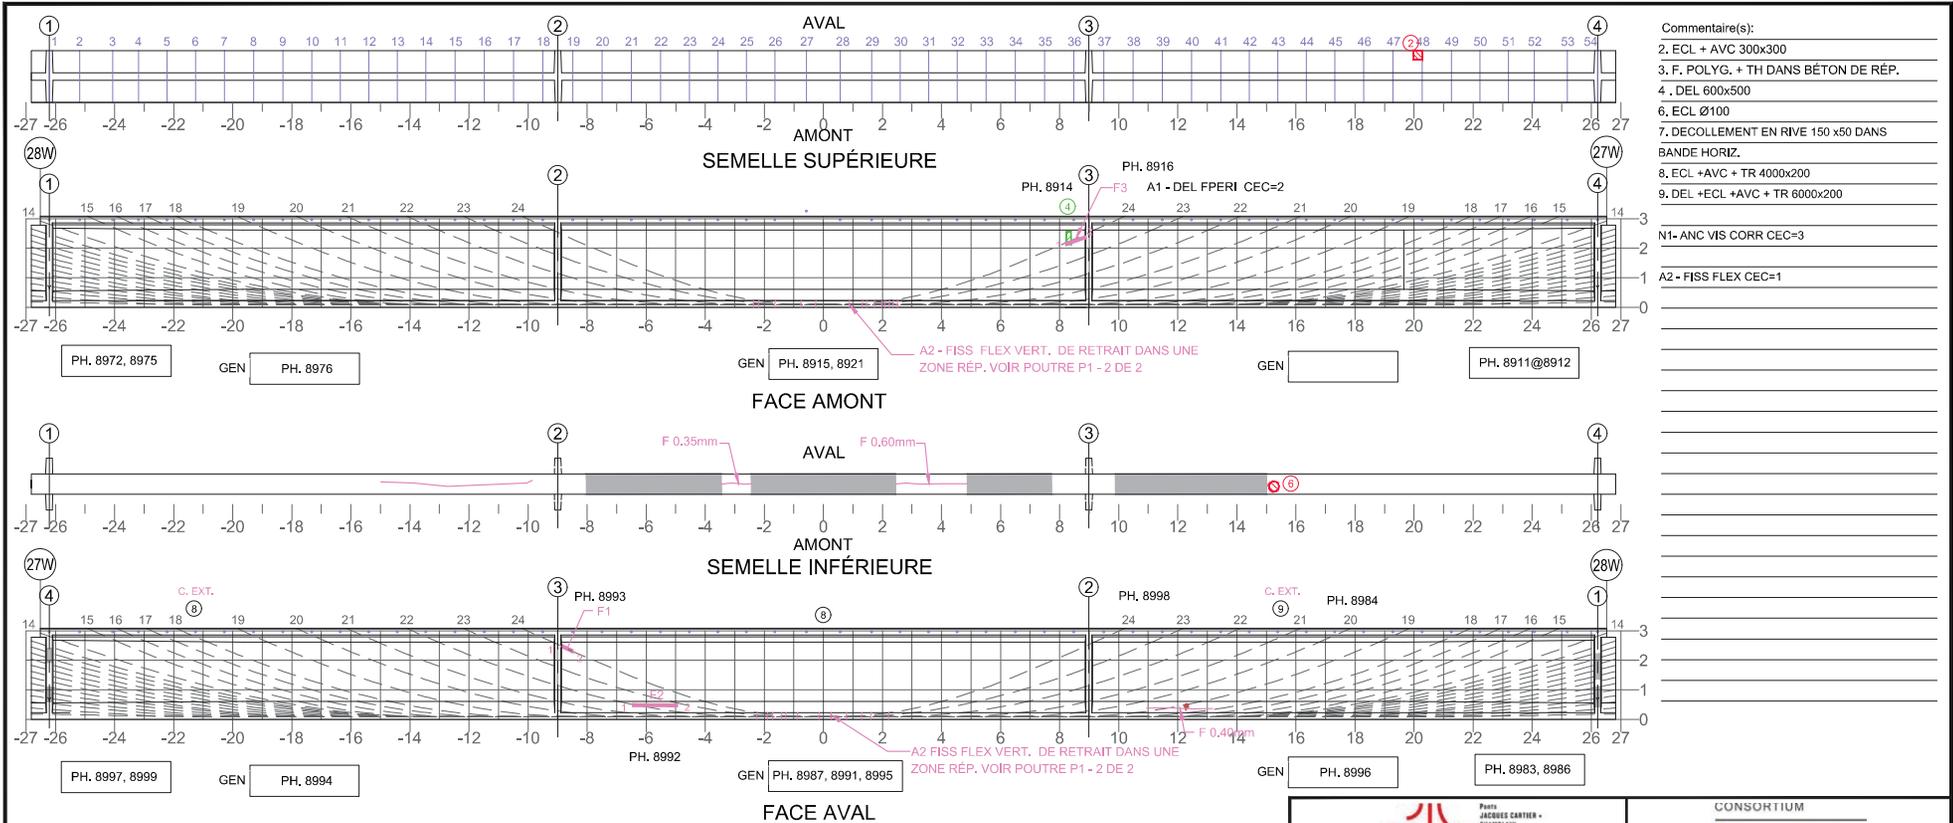
- Commentaire(s):
2. ECL + AVC 300x300
 3. F. POLYG. + TH DANS BÉTON DE RÉP.
 4. DEL 600x500
 6. ECL Ø100
 7. DECOLLEMENT EN RIVE 150 x50 DANS BANDE HORIZ.
 8. ECL +AVC + TR 4000x200
 9. DEL +ECL +AVC + TR 6000x200
- N1- ANC VIS CORR CEC=3
- A2 - FISS FLEX CEC=1

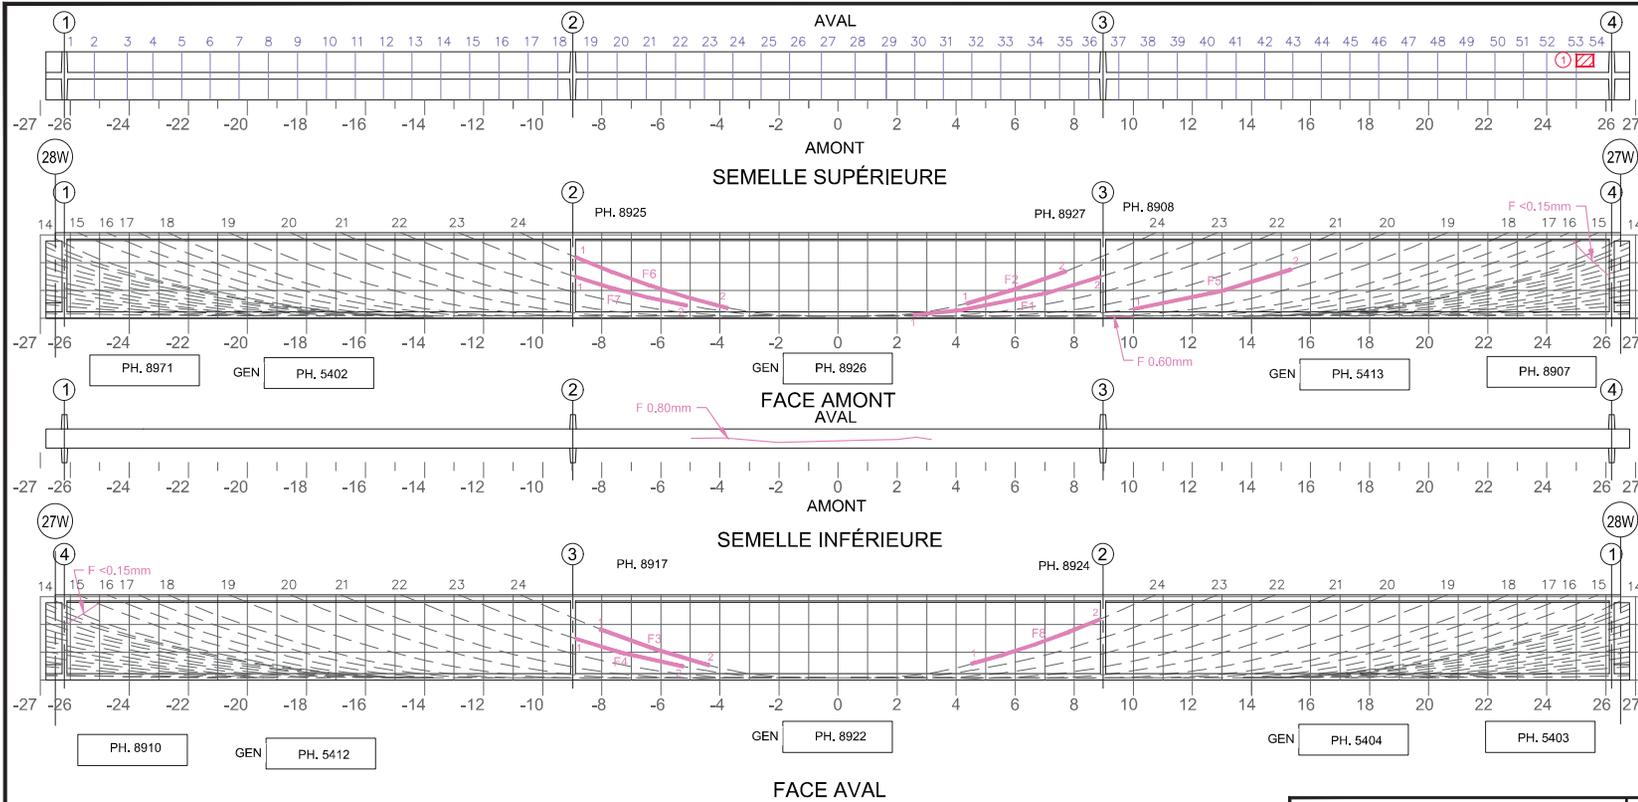
Commentaire(s):
 1. ECL + AVC 300x100
 A1 - FISS LCAB (3) (CEC3)
 INSPECTION PARTIELLEMENT VISUELLE À PARTIR D'UNE PLATEFORME DE TRAVAIL SUSPENDUE.

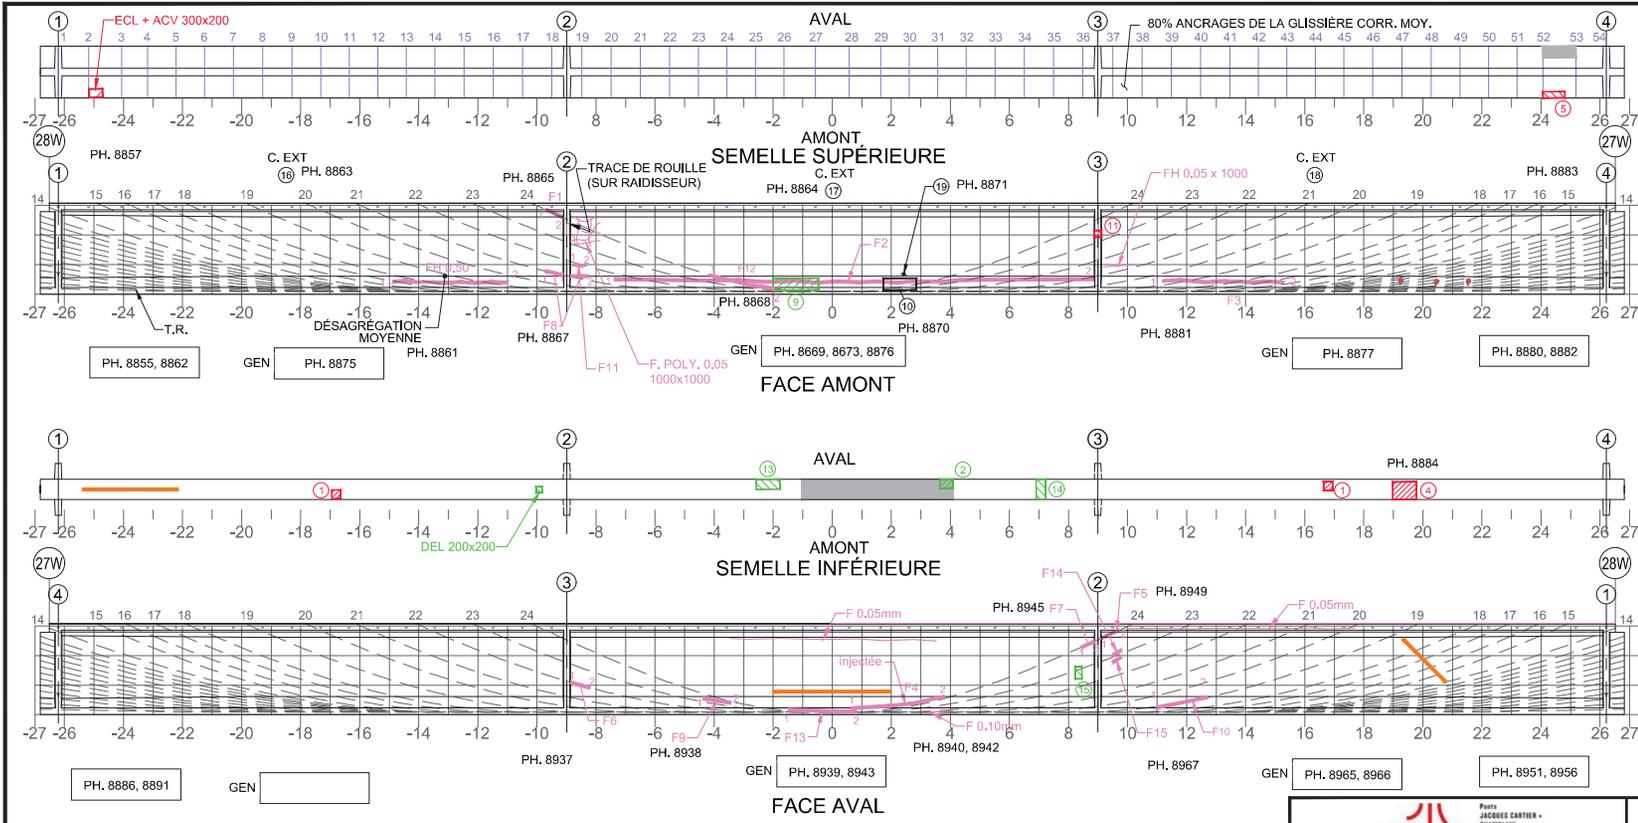
- Commentaire(s):
- ECL + AVC 300x300
 - DEL 450x300 DANS LA RÉPARATION.
 - ECL + AVC 800x600
 - ECL + AVC 600x200
 - DEL + DESAG. IMP. 1500x150
 - DESAG. MOY. DANS RÉPARATION 1000x50
 - ECL + AVC 300x200, K1 ANC EXP
 - DEL 500x300
 - DEL 300x600
 - DEL 300x50
 - DEL+ECL+AVC+TR 2000x200
 - DEL+ECL+AVC+TR 6000x200
 - DEL+ECL+AVC+TR 3000x200
 - CAVITÉ DE ±35MM
- N1 - ANC VIS CORR , CEC=3
- A1- FISS LCAB (5) =CEC 1
A2 - FISS FLEX (RETRAIT), CEC=1

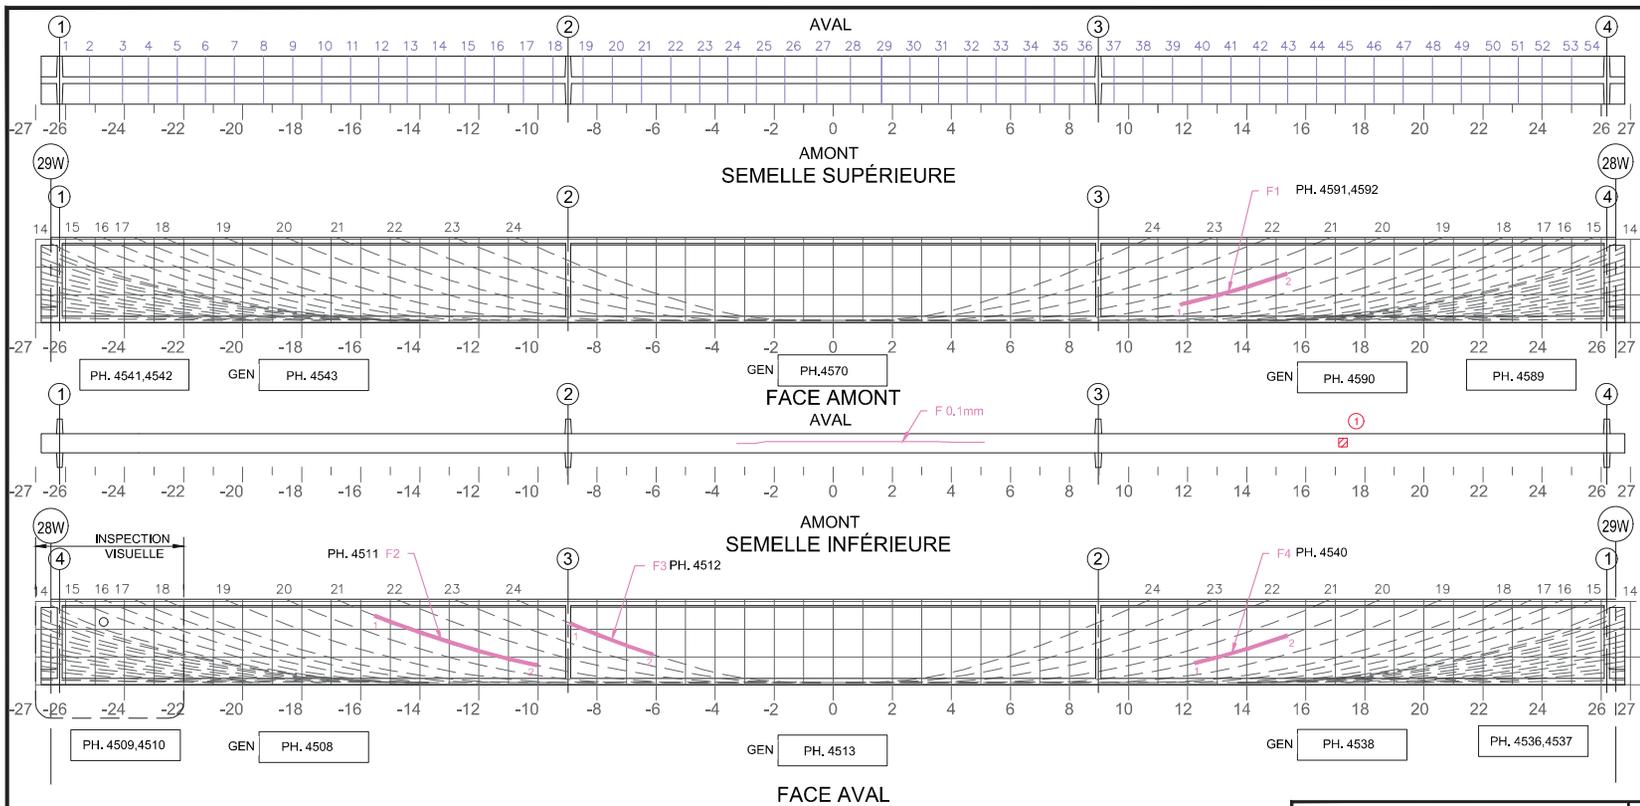
Commentaire(s):
 1. ECL 200x200
 A1 FISS. LCAB (3) CEC=3

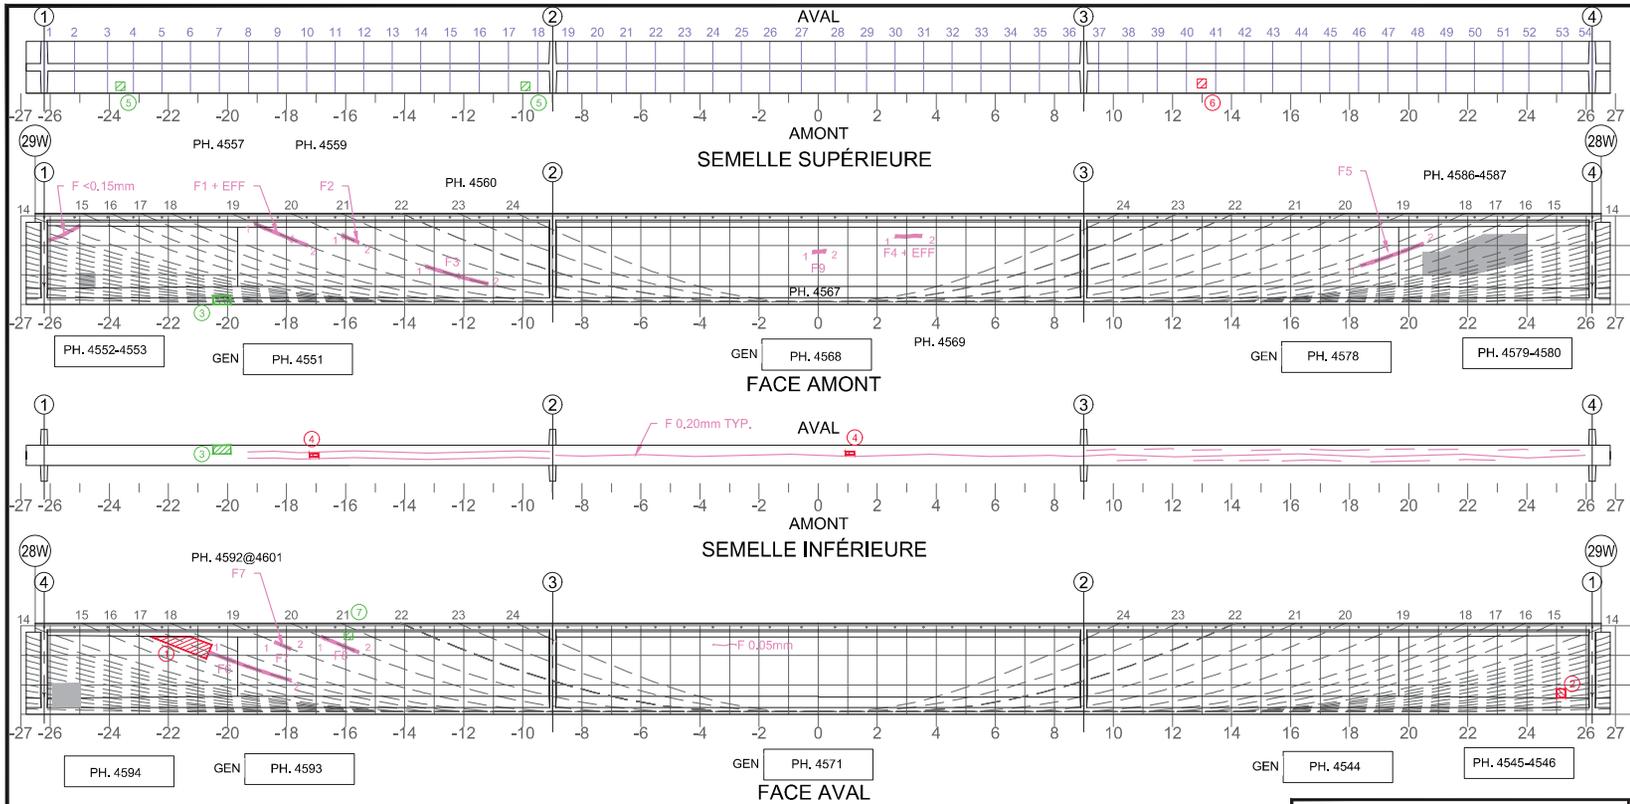
- Commentaire(s):
1. DEL FPERI+ECL + AVC 2100x500(CEC=2)
 2. ECL 300x300 + AVC
 3. DEL 600x300 (COIN)
 4. ECL 300x100 + AVC
 5. DEL 200x200
 6. ECL 100x100
 7. DEL 300x400
- CEC = 2 : A1 - DEL FPERI

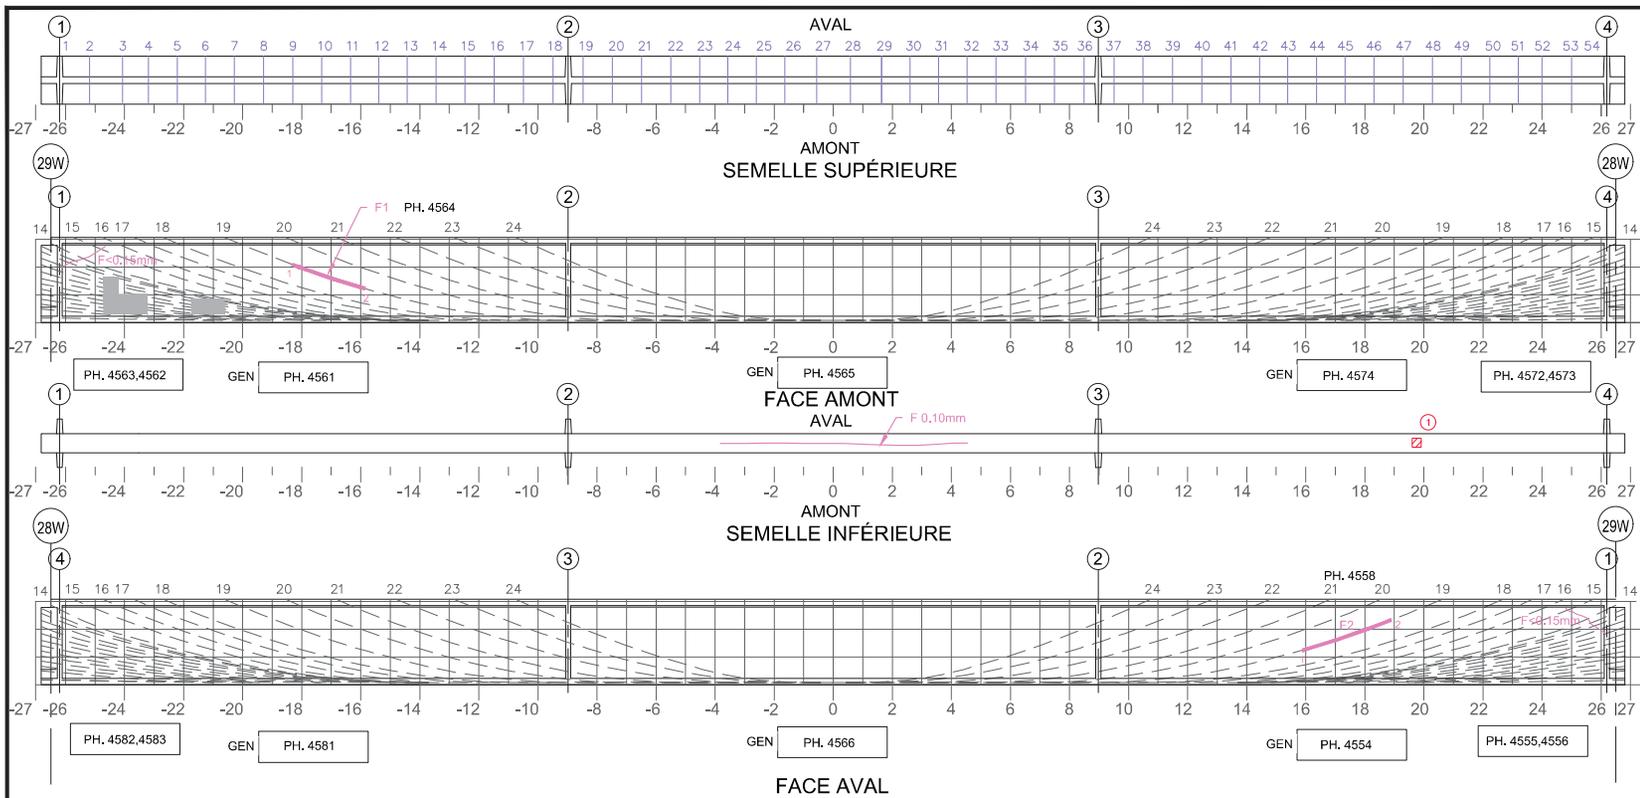
Commentaire(s):
 1. ECL 300x300

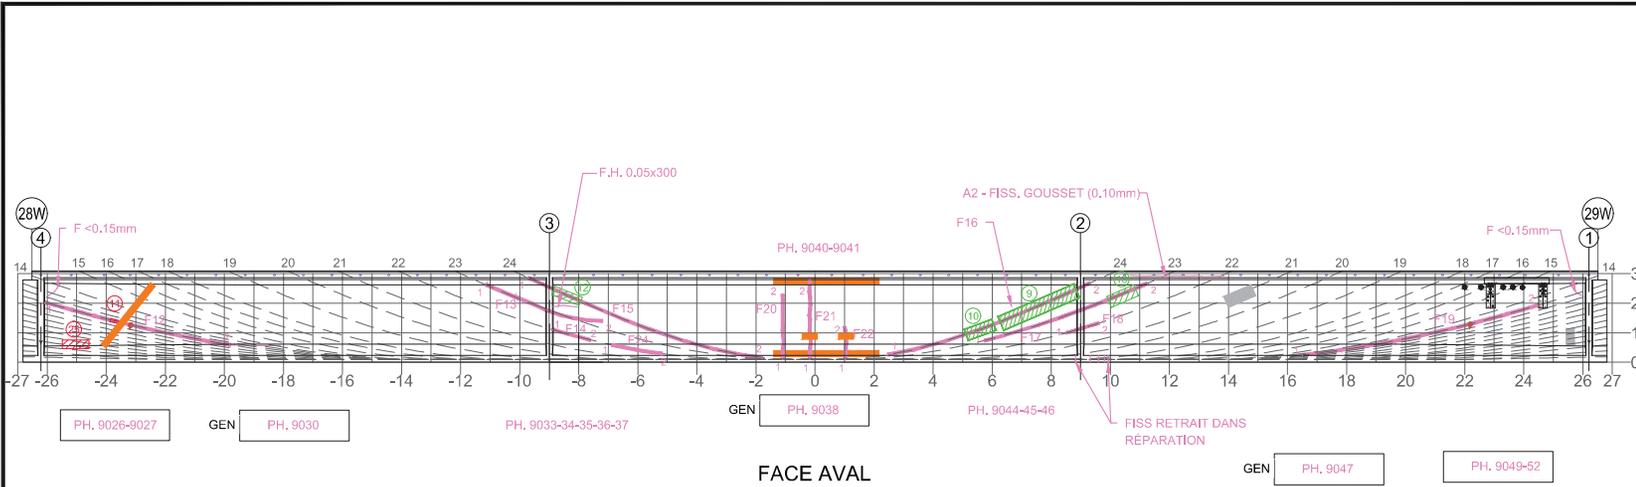
- Commentaire(s):
1. DEL FPERI 3400x200
 5. ECL+AVC 400x300
 7. DEL 1700x600 dans réparation
 8. DEL FPERI 3200x300
 9. DEL FPERI 3000x400
 10. DEL FPERI 1000x400
 11. ECL 300x50
 12. DEL FPERI 300x1000
 13. DEL FPERI 1000x400
 14. ECL 1000x200
 15. ECL 300x200
 16. DEL FPERI 400x300
 17. DEL FPERI 800x300
 18. ECL 300x300 + AVC
 19. DEL FPERI 300x1300 + 150x900
 20. DÉSAG MOY 3000x200
 22. DEL 500x600
 24. ECL 300x100 + AVC
 25. ECL 600x200 + AVC
 26. DÉSAG MOY @ IMP + DEL + ECL + AVC 3000x200
 27. DÉSAG MOY @ IMP + DEL + ECL + AVC 6000x200
 28. DÉSAG MOY @ IMP + DEL + ECL + AVC 6000x200

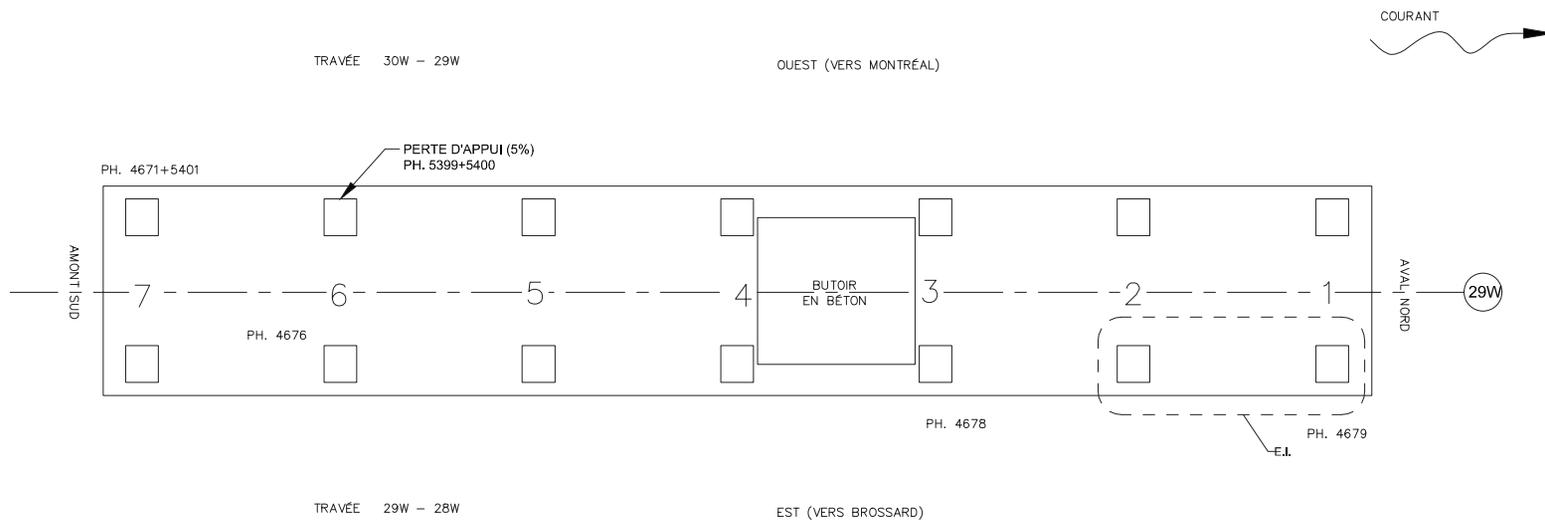
Commentaire(s):
 AUCUN DÉFAUT RELEVÉ

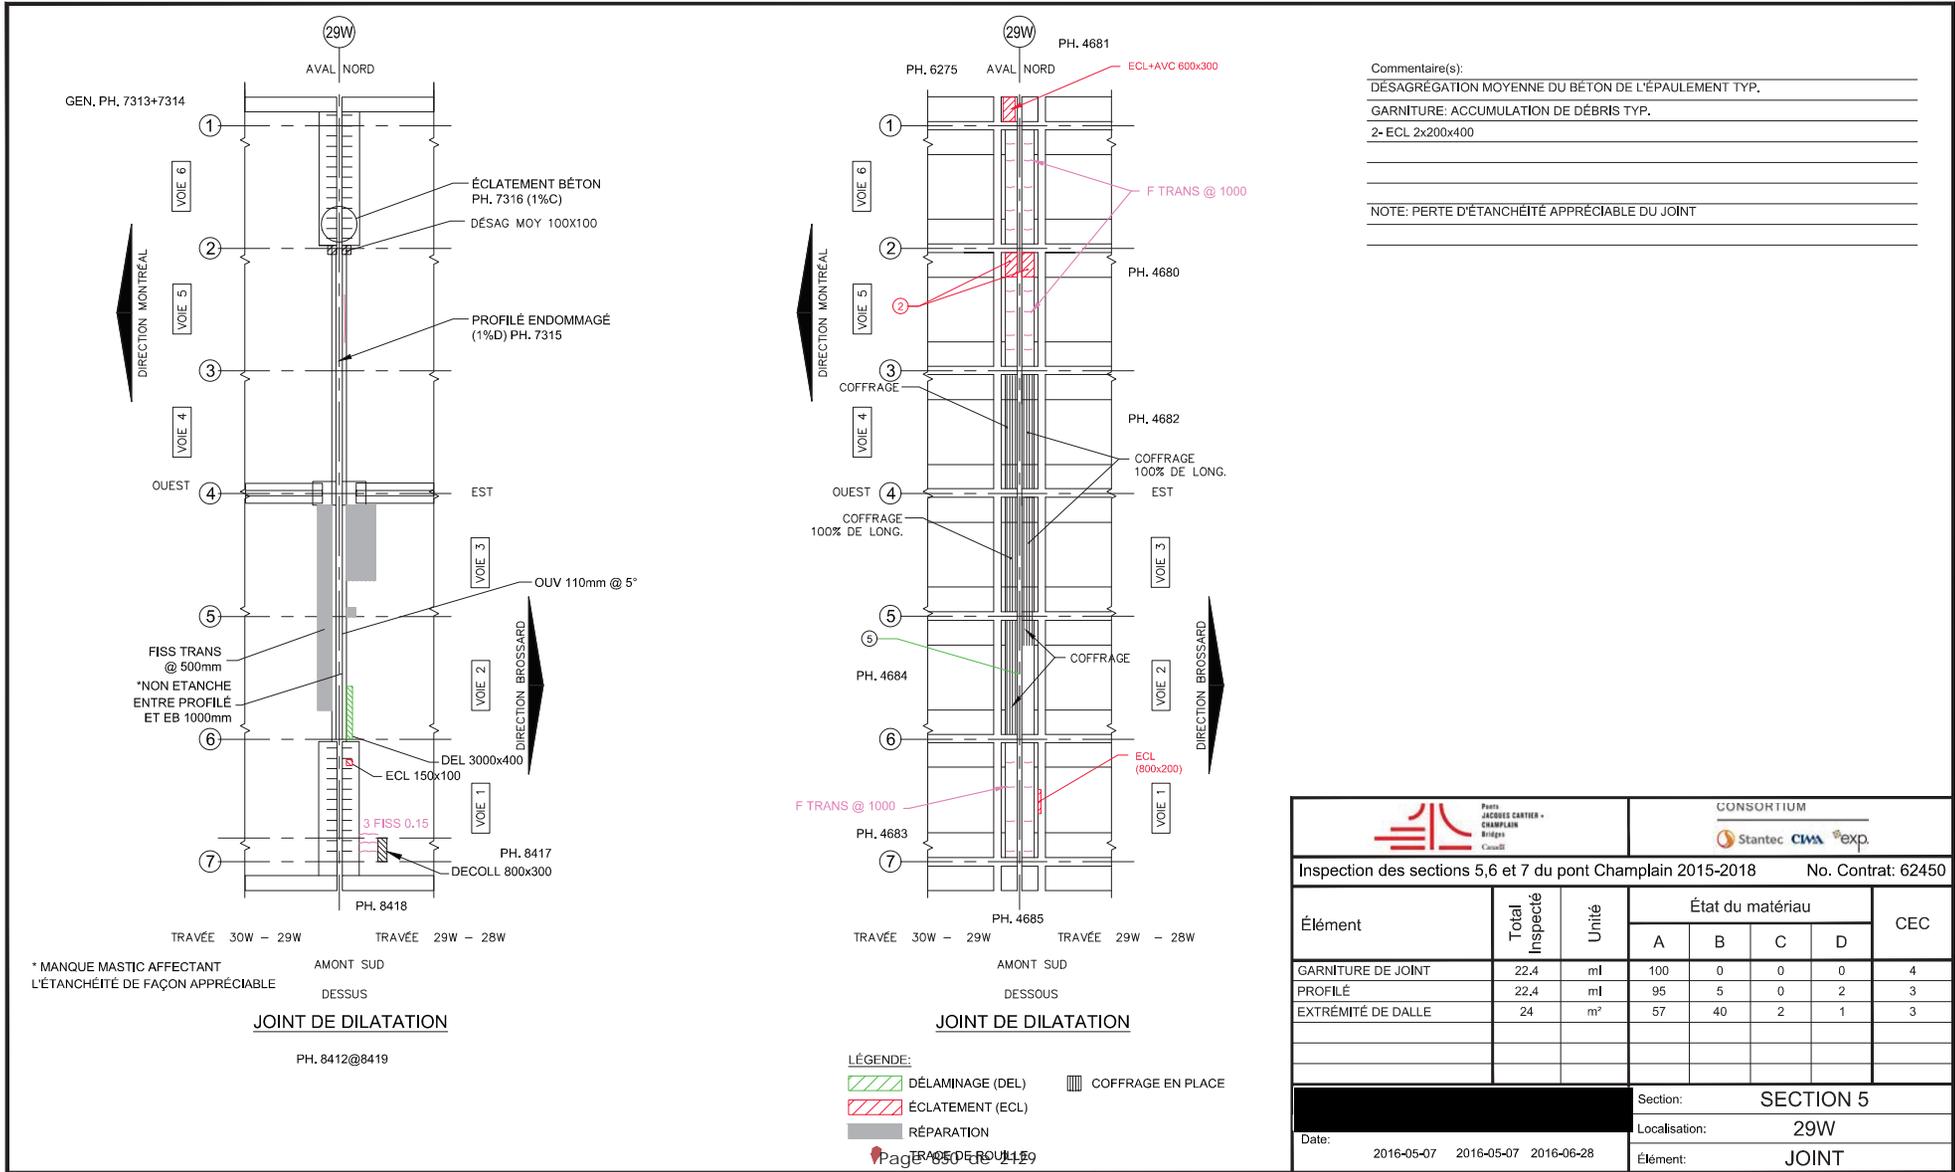
Commentaire(s):
 DÉSAGRÉGATION MOYENNE DU BÉTON DE L'ÉPAULEMENT TYP.
 GARNITURE: ACCUMULATION DE DÉBRIS TYP.
 2- ECL 2x200x400
 NOTE: PERTE D'ÉTANCHÉITÉ APPRÉCIABLE DU JOINT
