Ponts JACQUES CARTIER - CHAMPLAIN - BRIGGS - CAVALIER			CONSORTIUM Stantec CIMA exp.				
Inspection des sections 5,6 et 7 du pont Champlain 2015-2018							No. Contrat: 62450
Élément	Total Inspecté	Unité	État du matériau				CEC
			A	B	C	D	
APPAREILS D'APPUI OUEST	7	un	85	15	0	0	4
APPAREILS D'APPUI EST	7	un	85	15	0	0	4
BUTOIR	7	un	100	0	0	0	4
ASSISE	46	m ²	100	0	0	0	4
			Section: SECTION 5				
Date: 2016-06-17 2016-06-20			Localisation: 17W				
			Élément: APPAREILS D'APPUI

CONSORTIUM 					
Inspection des sections 5, 6 et 7 du pont Champlain 2015-2018					No. Contrat: 62450		
Élément	Total Inspecté	Unité	État du matériau				CEC
			A	B	C	D	
POUTRE 1	415	m ²	93	5	0	2	1
Date: 2016-06-17 2016-06-20			Section: SECTION 5				
			Localisation: 17W-18W				
			Élément: POUTRE P1

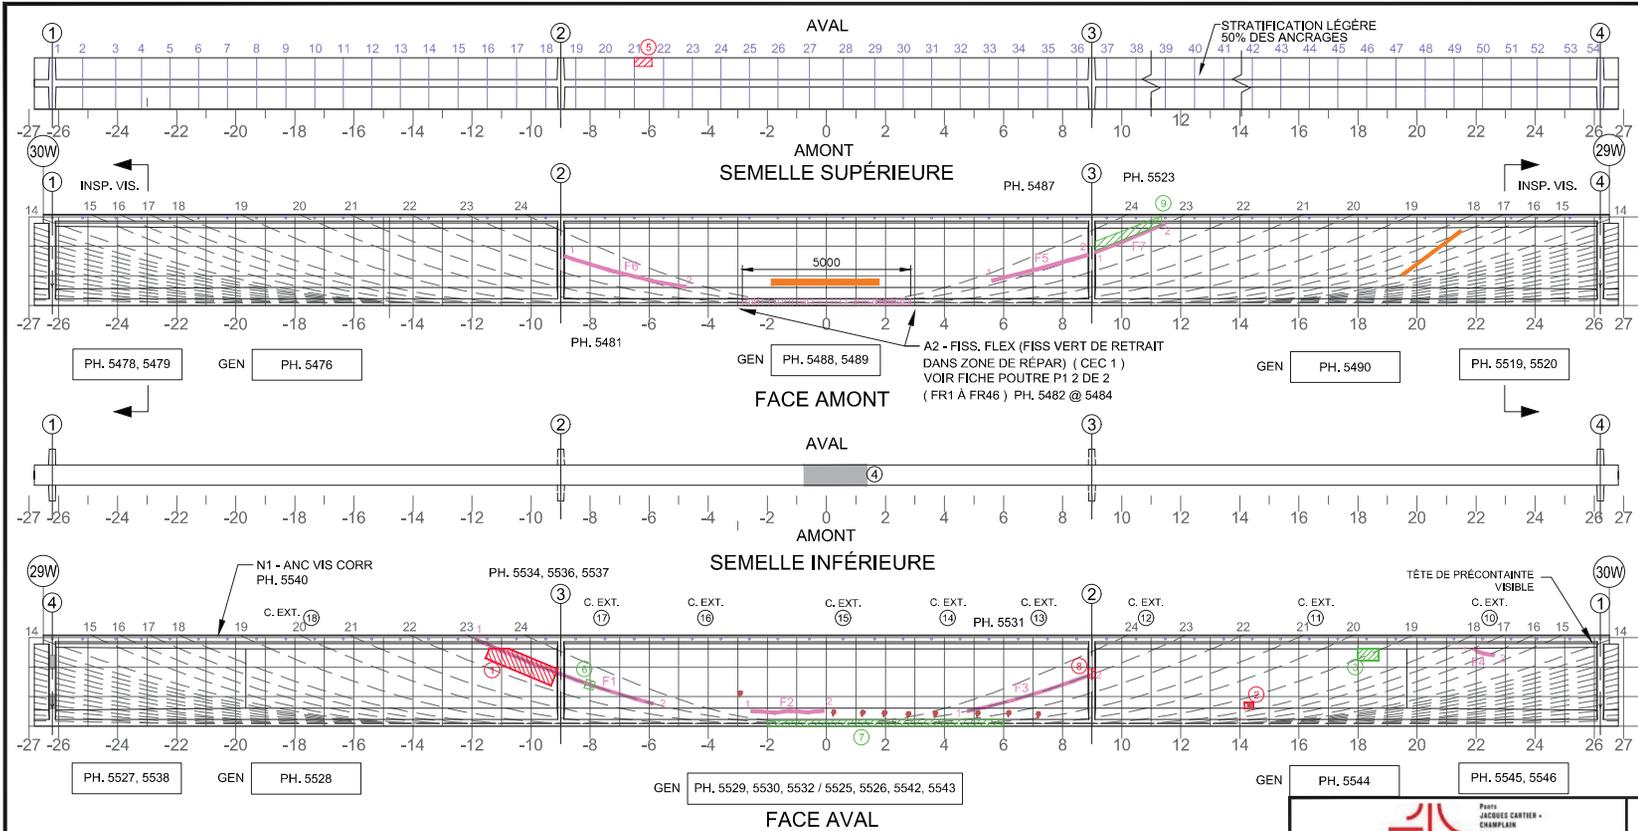
- Commentaire(s):
1. ECL + AVC + TVC avec 12 fils sectionnés 2400x1000 (A1 + ECL TV)
 2. ECL + TR 300x150
 3. DEL + TR 700x400
 4. Réparation décollée
 5. ECL + AVC 200x600
 6. DEL 200x200 (A1 - DEL FPER1)
 7. DEL 800x300 DE LA RÉPARATION
 8. AVC 50x300
 9. DEL 200x1500 (A1 - DEL FPER1)
 10. ECL+AVC 200x300
 11. ECL+AVC 200x200
 12. DÉSAG MOY@IMP 2000x200
 13. DÉSAG MOY@IMP 500x100
 14. ECL+AVC 200x300
 15. ECL+AVC 700x100
 16. ECL+AVC 200x200
 17. DÉSAG MOY@IMP 400x100
 18. ECL+AVC 2000x200

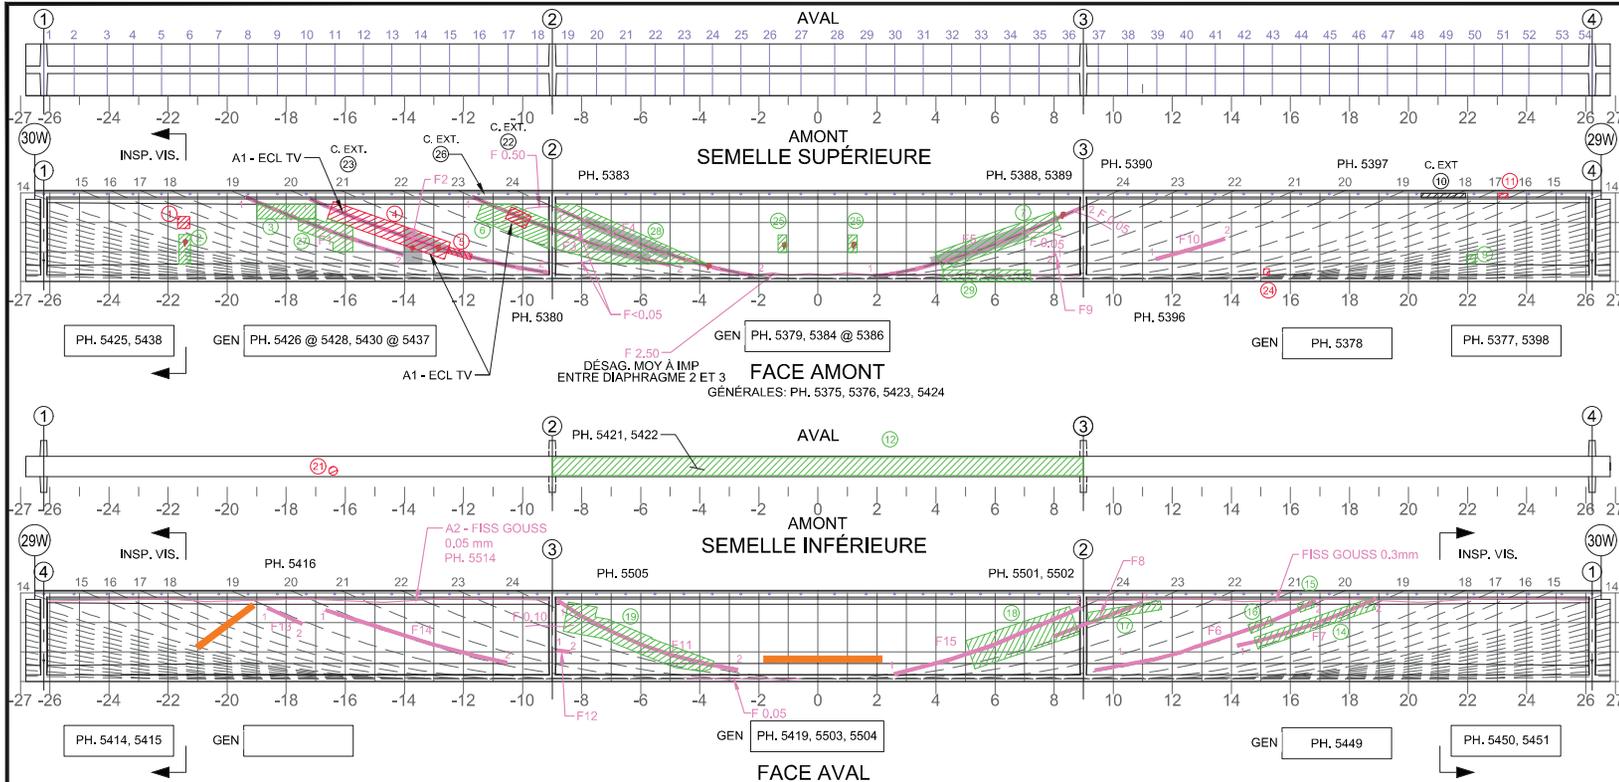
- Commentaire(s):
1. ECL + AVC 400x400
 2. DEL 400x1000
 3. DEL 2000x500 dans béton de réparation
 4. DEL + ECL 4200x600
 5. ECL + AVC 100x100 dans béton de rép. + TVC
 6. DEL + ECL 2400x900
 7. DEL 4500x350
 9. DEL 300x300
 10. ECL 100x1500
 11. ECL 1000x300
 12. DEL 600x17000
 14. DEL 400x4200
 15. DEL 200x500
 16. DEL 300x800
 17. DEL 300x2500
 18. A1 - DEL F PERI 1000x3700
 19. A1 - DEL F PERI 1000x6000
 21. AVC Ø100
 22. ECL+AVC 500x300
 23. DÉSAG MOY@IMP 700x100
 24. ECL 200x200
 25. 2xDEL 600x300
 26. DEL+ECL 5000x200
 27. DEL 1500x1000
 28. DEL 6000x1500
 29. DEL 3000x400
- A1 - FISS L CAB (5) = CEC 1
A1 - ECL TV = CEC 1

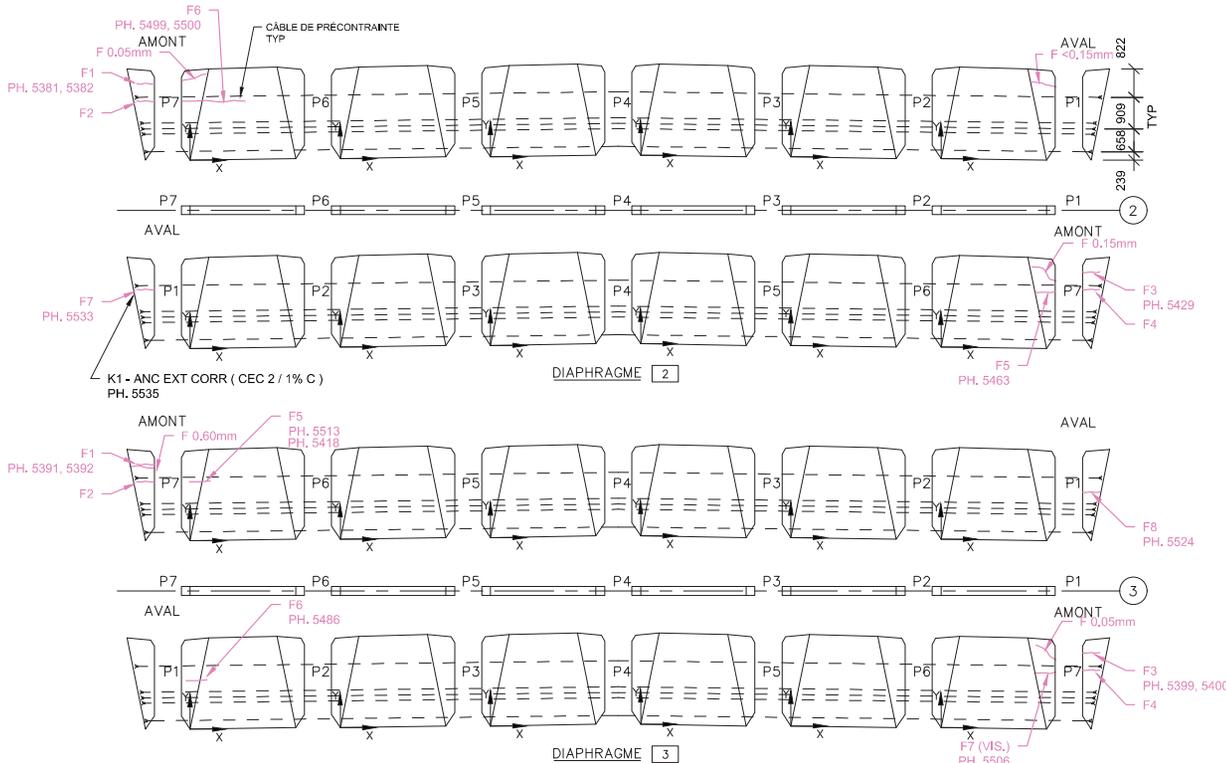
Commentaire(s):
 -
 AXE 2 : K1 - ANC EXP CORR - CEC 2
 AXE 3 : K1 - FISS L CAB (1) - CEC 3
