<b>CONSORTIUM</b> 					
<b>Inspection des sections 5, 6 et 7 du pont Champlain 2015-2018</b>					<b>No. Contrat: 62450</b>		
Élément	Total Inspecté	Unité	État du matériau				CEC
			A	B	C	D	
APPAREILS D'APPUI OUEST	.	.	100	0	0	0	4
APPAREILS D'APPUI EST			100	0	0	0	4
BUTOIR			100	0	0	0	4
ASSISE			100	0	0	0	4
			Section: <b>SECTION 5</b>				
			Localisation: <b>30W</b>				
Date:		2016-06-28	2016-07-05				
			Élément: <b>APPAREILS D'APPUI</b>

Inspection des sections 5,6 et 7 du pont Champlain 2015-2018				No. Contrat: 62450			
Élément	Total Inspecté	Unité	État du matériau				CEC
			A	B	C	D	
POUTRE P1	415	m²	20	75	0	5	1
			Section: SECTION 5				
			Localisation: 30W-31W				
			Élément: POUTRE P1 1 DE 2				
Date:		28°C					
		2016-06-30

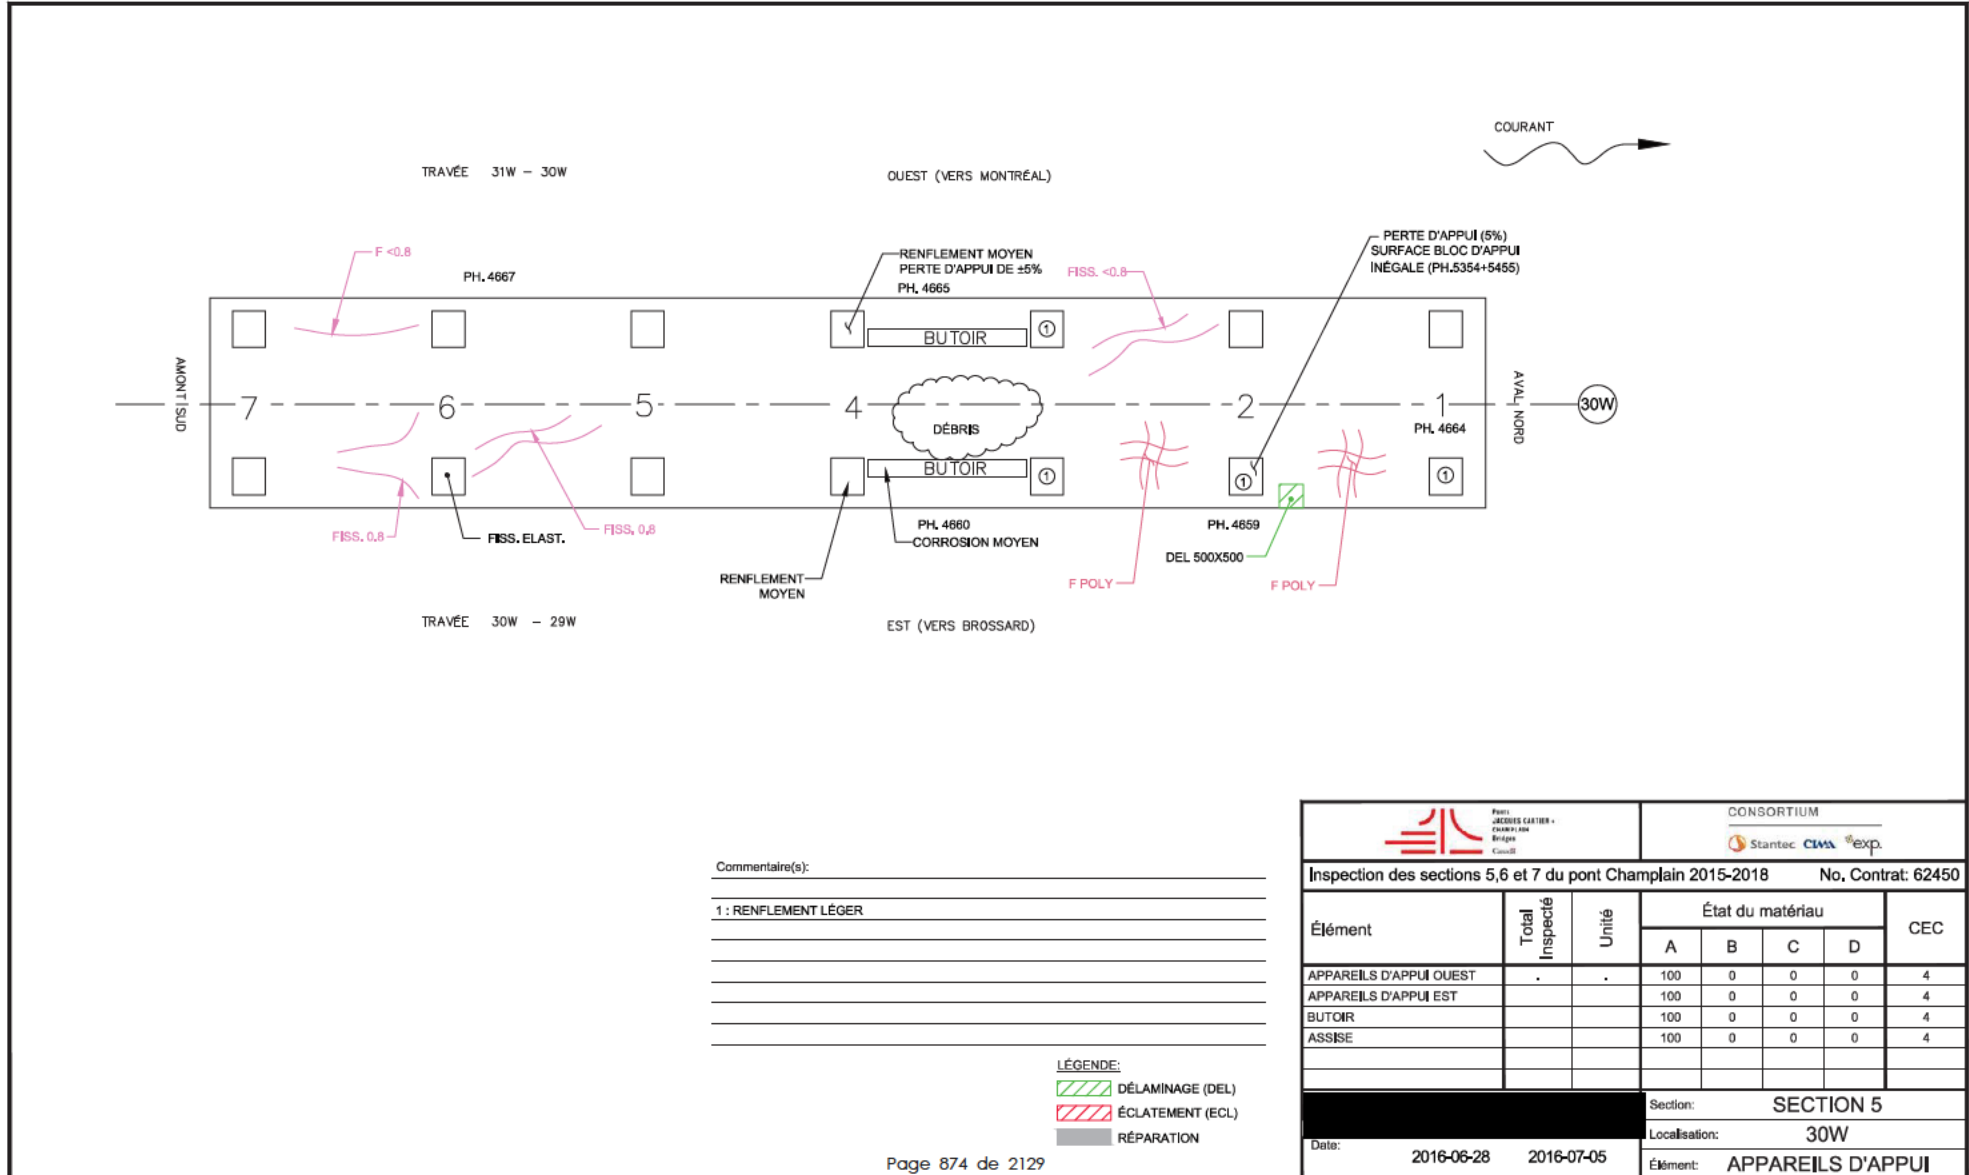
1 : RENFLEMENT LÉGER

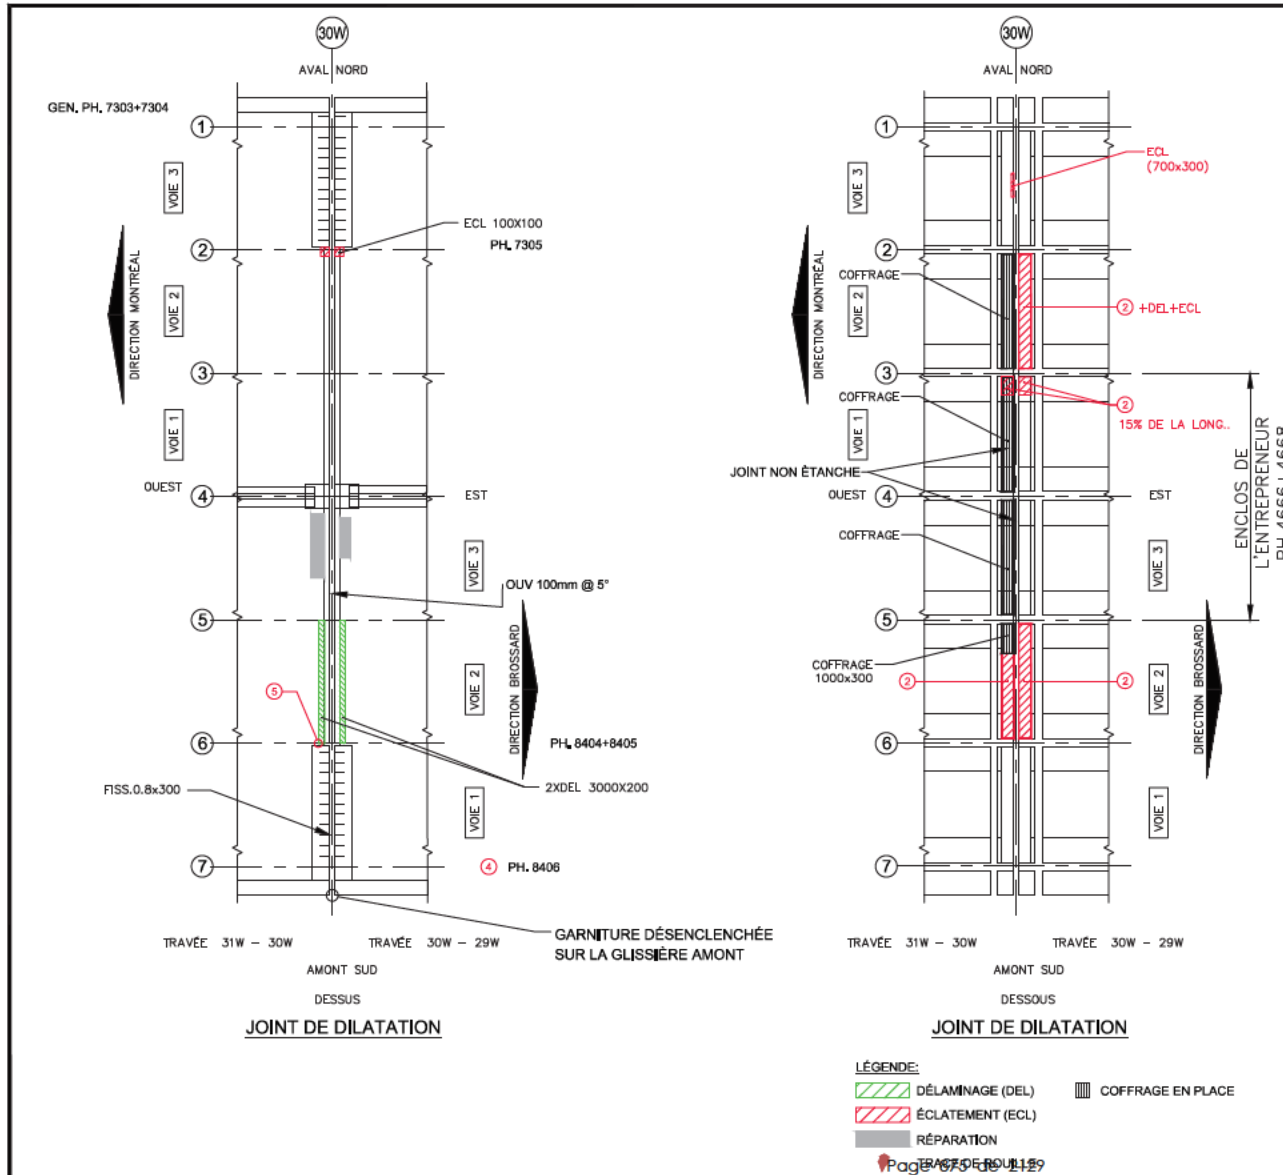
Commentaire(s):  
 - DÉSAGRÉGATION MOYENNE DU BÉTON DE L'ÉPAULEMENT TYP.  
 2- ECL + AVC 3400x350  
 GARNITURE: ACCUMULATION DE DÉBRIS TYP.

- CEC = 1, ÉCLATEMENT AVEC ARMATURES VISIBLES CORRODÉES ET DÉSAGRÉGATION TRÈS IMPORTANTE SUR 30% DE LA SURFACE AFFECTANT LA CAPACITÉ DU PLATELAGE À SUPPORTER ET À DISTRIBUER LES CHARGES DE FAÇON TRÈS IMPORTANTE;

4: SOUDURE CASSÉE (PROFILÉ) ET BÉTON D'ÉPAULEMENT FISSURÉ

5: DÉCALAGE ENTRE SURFACES DE ROULEMENT ET PROFILÉ D'ACIER, DANGER APPRÉCIABLE POUR LES USAGERS

2016: TRAVAUX EN COURS, ÉLÉMENTS DU DESSOUS INACCESSIBLES.  
 DONNÉES REPORTÉES (PH.4663)

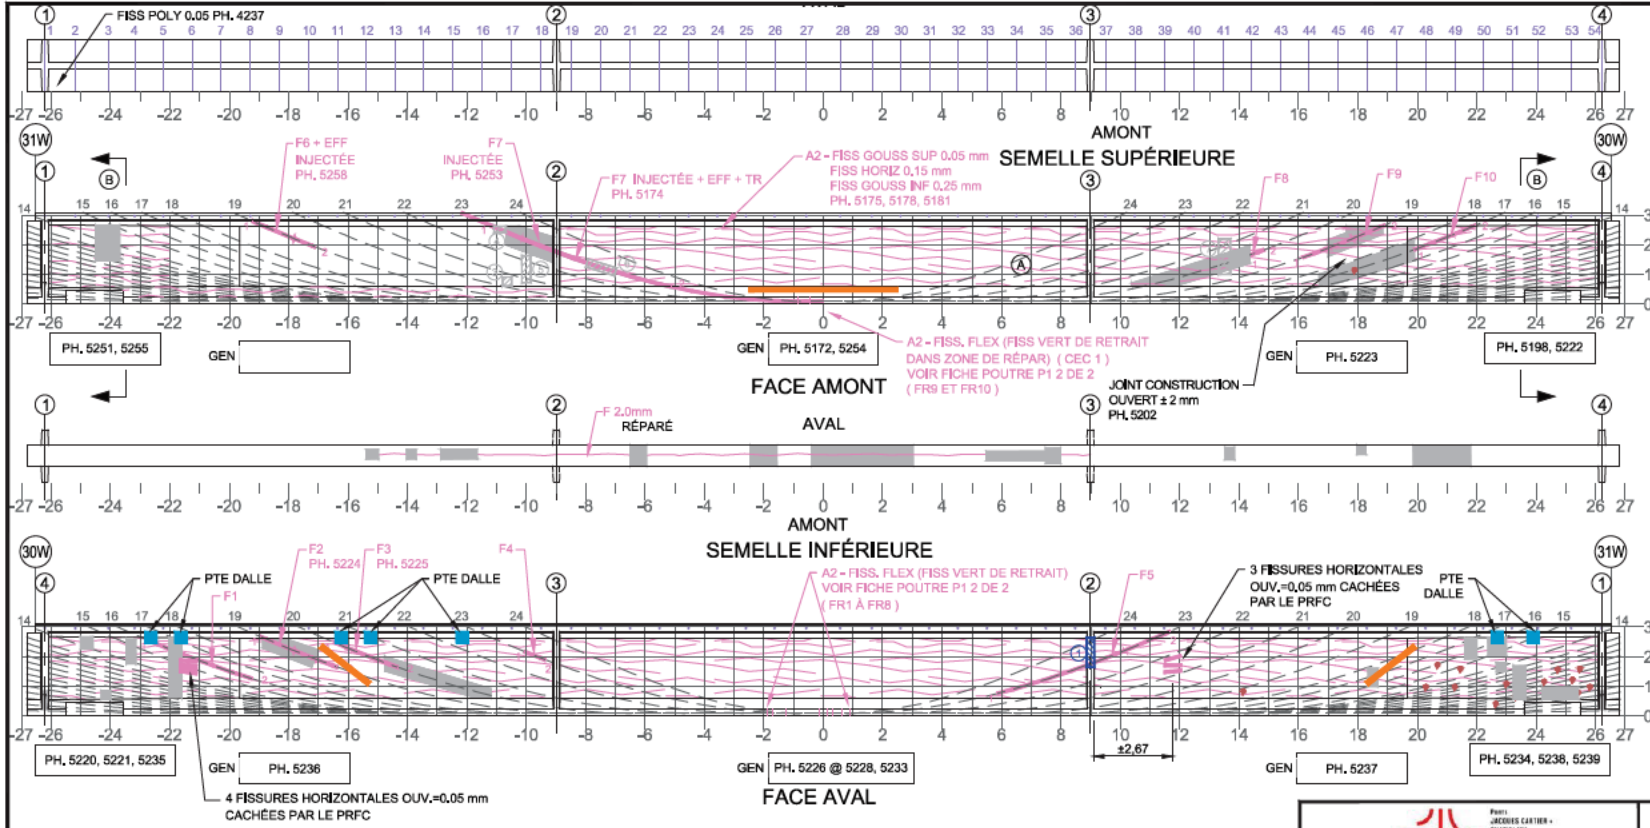
TYP. FISS. <0.15 mm	
1. ECL + AVC 250x1000	CACHÉS PAR PRFC. (HYPOTHÈSE RÉPARÉS)
3. ECL 300x300	
4. DEL 400x200	
5. DEL 300x900	
6. DEL 1000x150	
7. DEL 600x200	
A1 - FISS L CAB (5) = CEC 1	
A2 - FISS FLEX = CEC 1

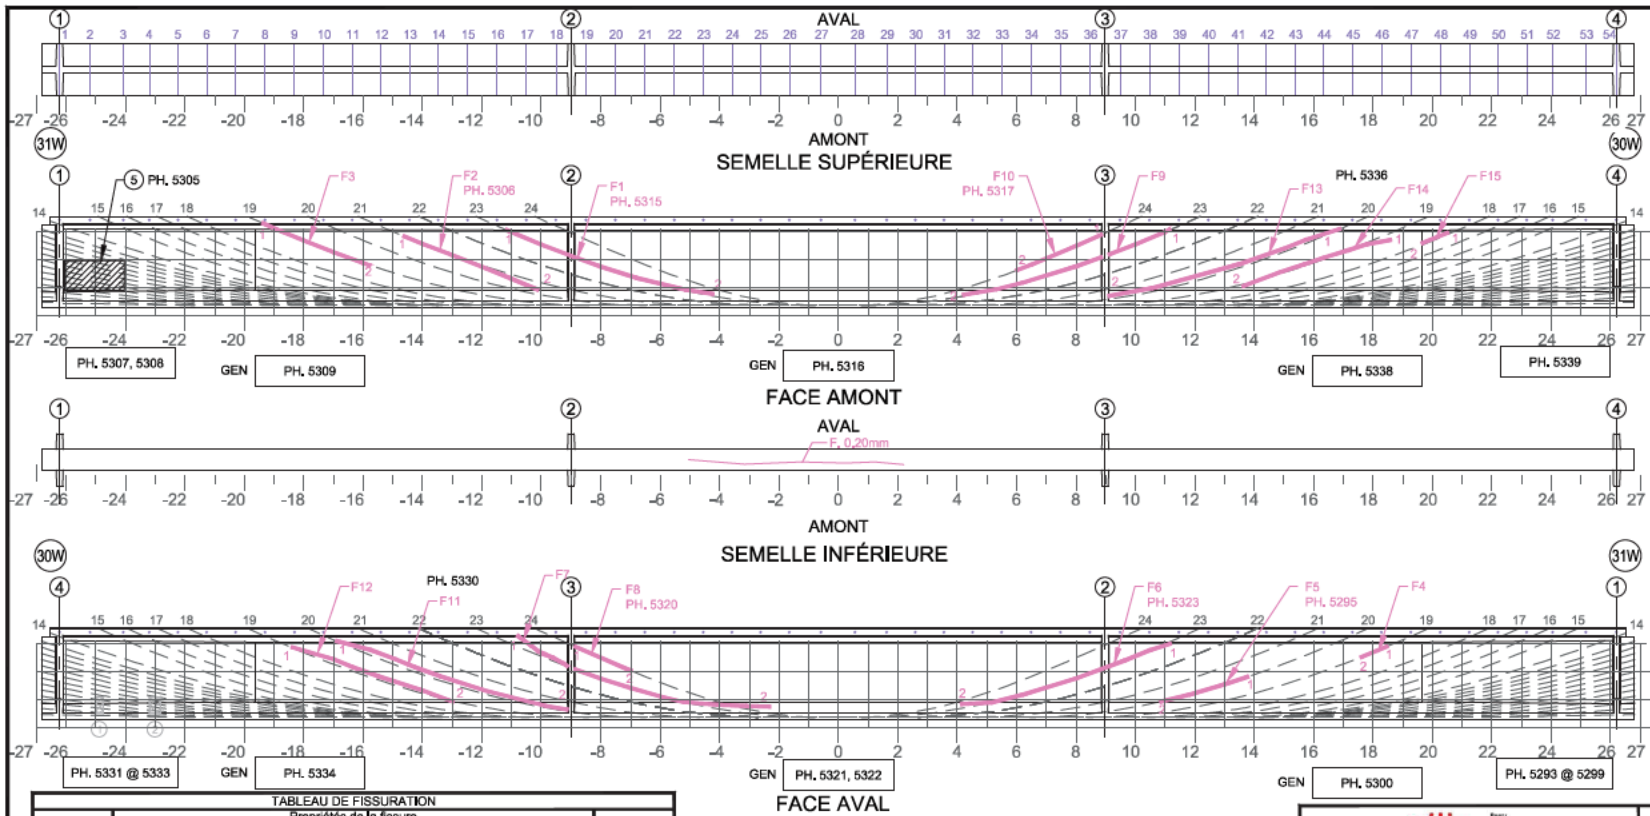
CEC = 1, MINIMUM CINQ (5) CÂBLES AFFECTÉS PAR LA CORROSION POUVANT AFFECTER SA CAPACITÉ À SUPPORTER LES CHARGES DE FAÇON TRÈS IMPORTANTE;

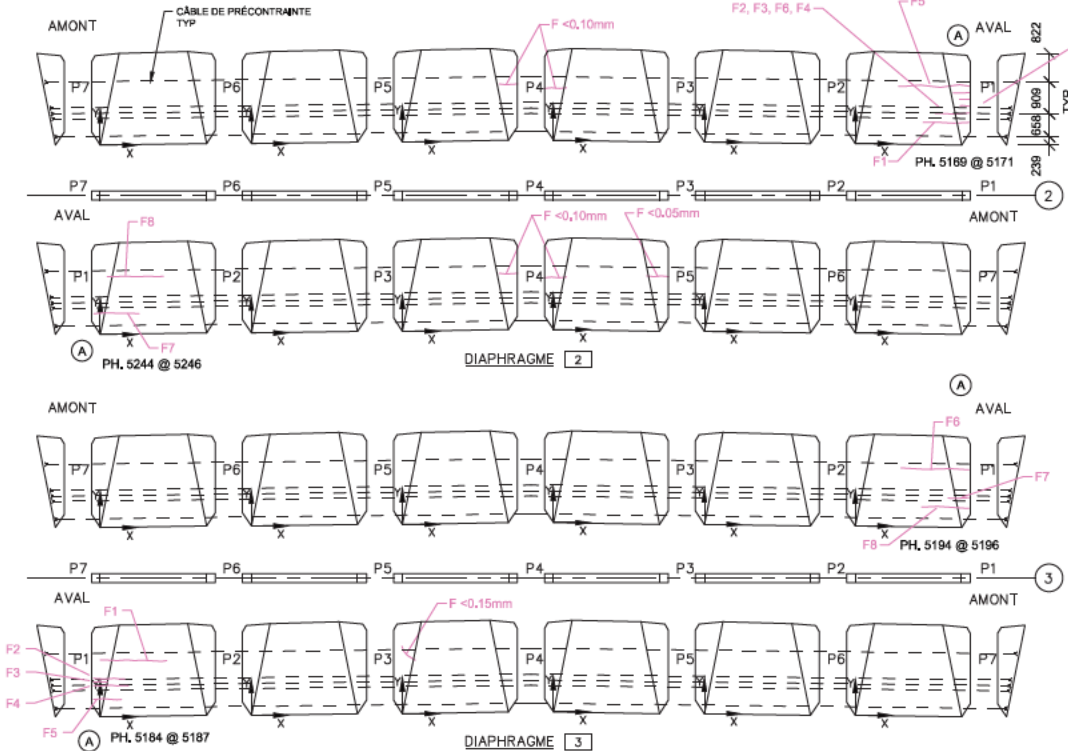
Commentaire(s):  
 AXES 2 ET 3 : K1 - FISS L CAB (3) - CEC = 1

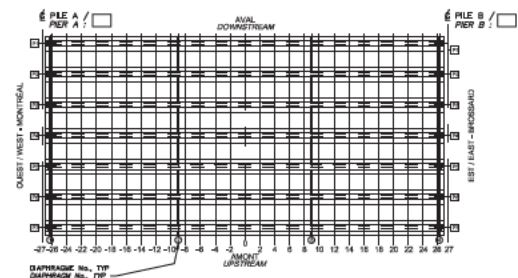
- ⊙ A - ZONE AVEC PLUSIEURS FISSURES HORIZONTALES ET POLYGONALES;
- ZONE QUI A REÇU JET DE SABLE POUR PRFC

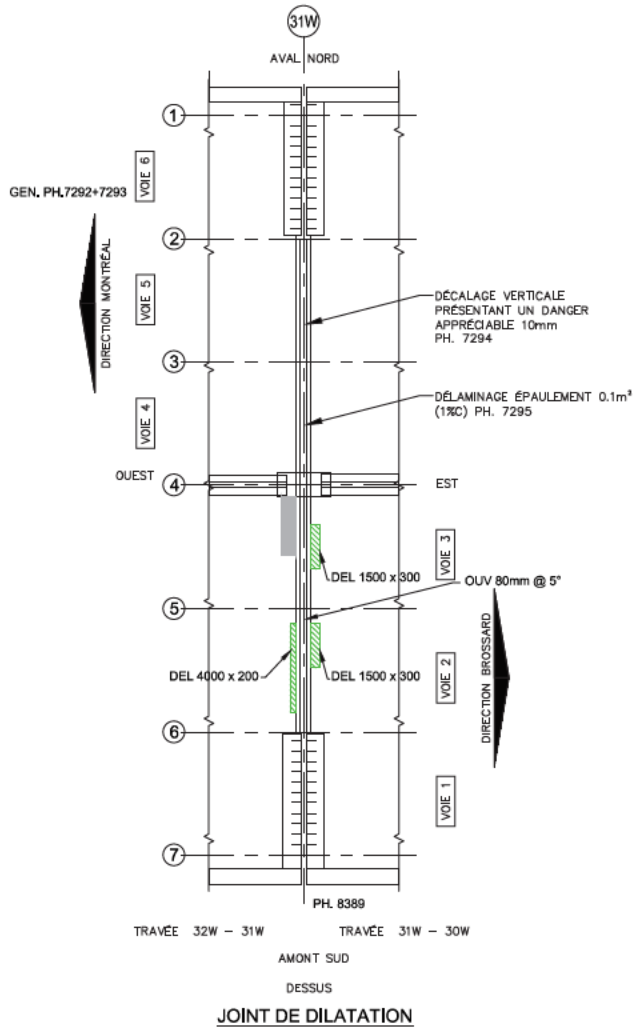
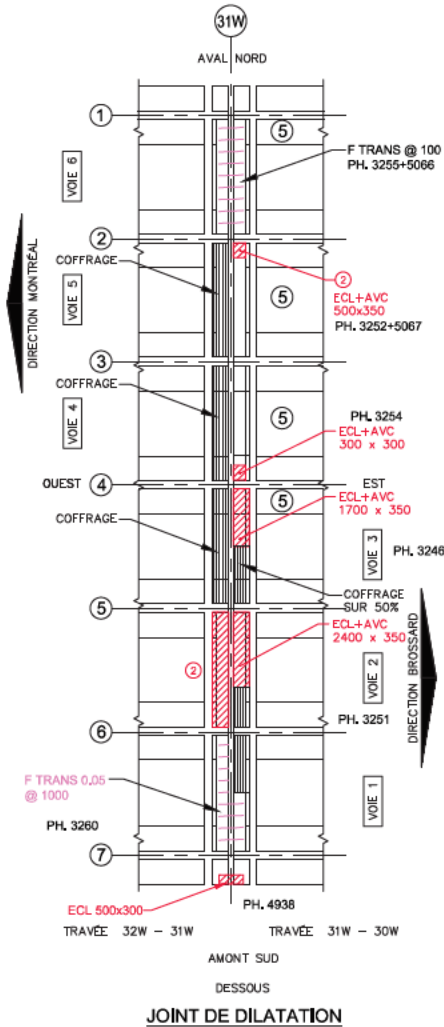
Commentaire(s):  
 1- DÉSAGRÉGATION MOYENNE DU BÉTON DE L'ÉPAULEMENT TYP.  
 2- ECL + AVC 3400x350  
 3- GARNITURE: ACCUMULATION DE DÉBRIS TYP.  
 4- PROFILÉS: CORROSION MOYENNE  
 5- E.I. PRÉSENCE DE COFFRAGE  
 CEC=1, ÉCLATEMENT AVEC ARMATURES VISIBLES CORRODÉES SUR 35% DE LA SURFACE AFFECTANT LA CAPACITÉ DU PLATELAGE À SUPPORTER ET À DISTRIBUER LES CHARGES DE FAÇON TRÈS IMPORTANTE

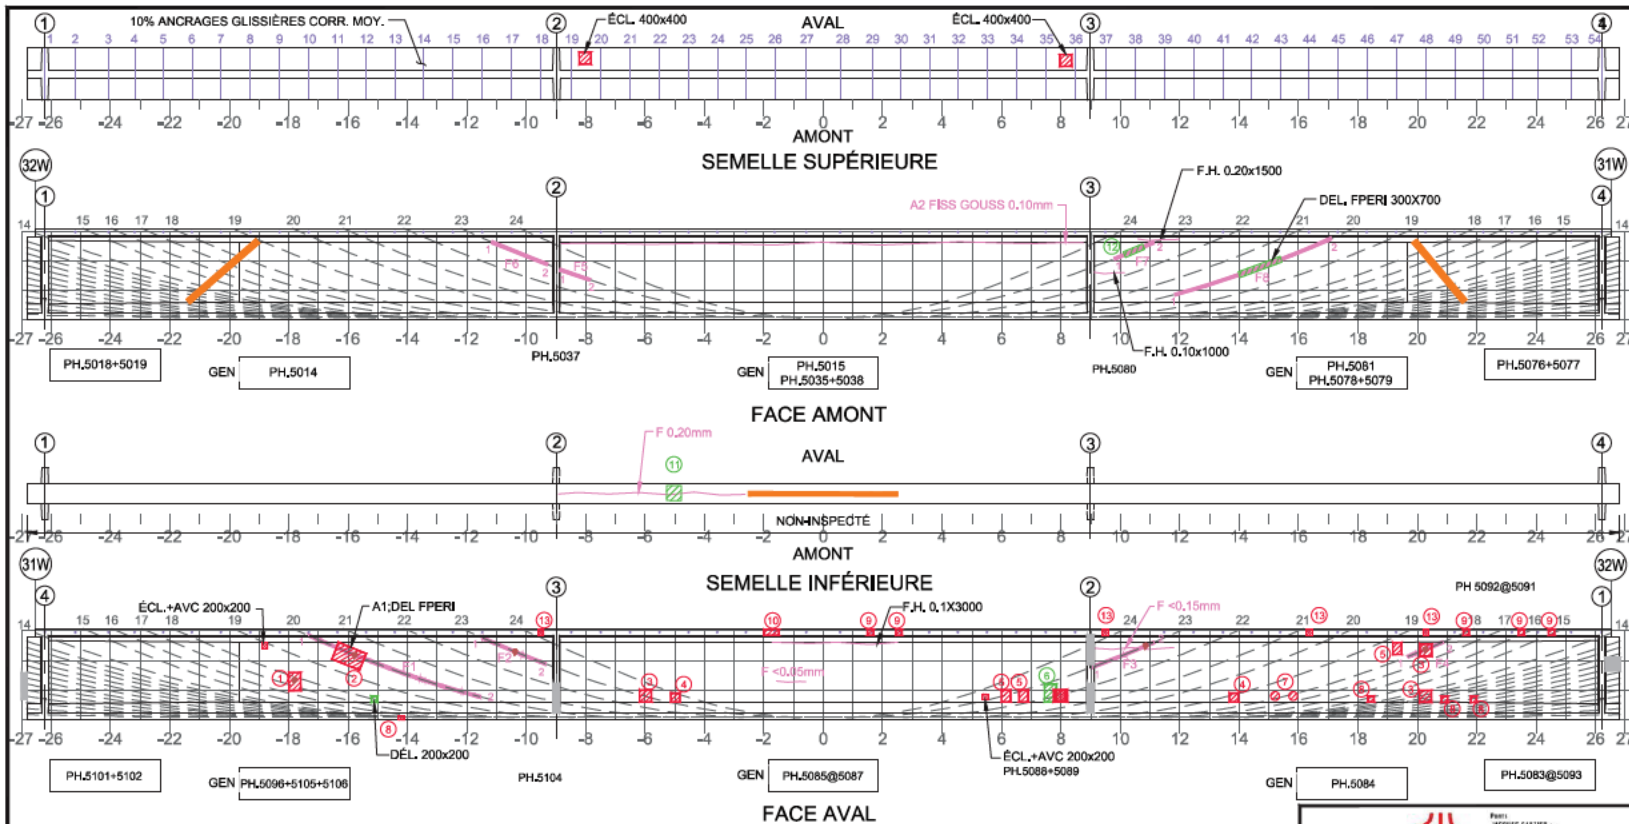
- Commentaire(s):
1. DEL + ECL + TR 400x600
  2. DEL FPERI + ECL + TR 200x1000 + 800x1500
  3. ECL + AVC 400x400
  4. ECL + AVC 300x300
  5. ECL + AVC 300x400
  6. DEL 400x600
  7. ECL + AVC Ø200
  8. ECL + AVC 200x200
  9. ECL + AVC 200X200 (TÊTE ANCRAGE)
  10. ECL + AVC 200X500
  12. DEL FPERI 1000X200
  13. ECL 200X200 EXPOSANT UNE TÊTE D'ANCRAGE DE POST-TENSION DE LA DALLE
- FACE AVAL, COTÉ EXT. : DEL+ECL SUR 50% DE LA SURFACE + TVC PAR ENDOITS +TR SUR 50% DE LA LONGUEUR TOTAL
- VUES GÉNÉRALE: 5082+5097+5088
- CEC=2-A1-DEL FPERI

(1) FISSURE CONTINU DANS LE RADIUSSEUR

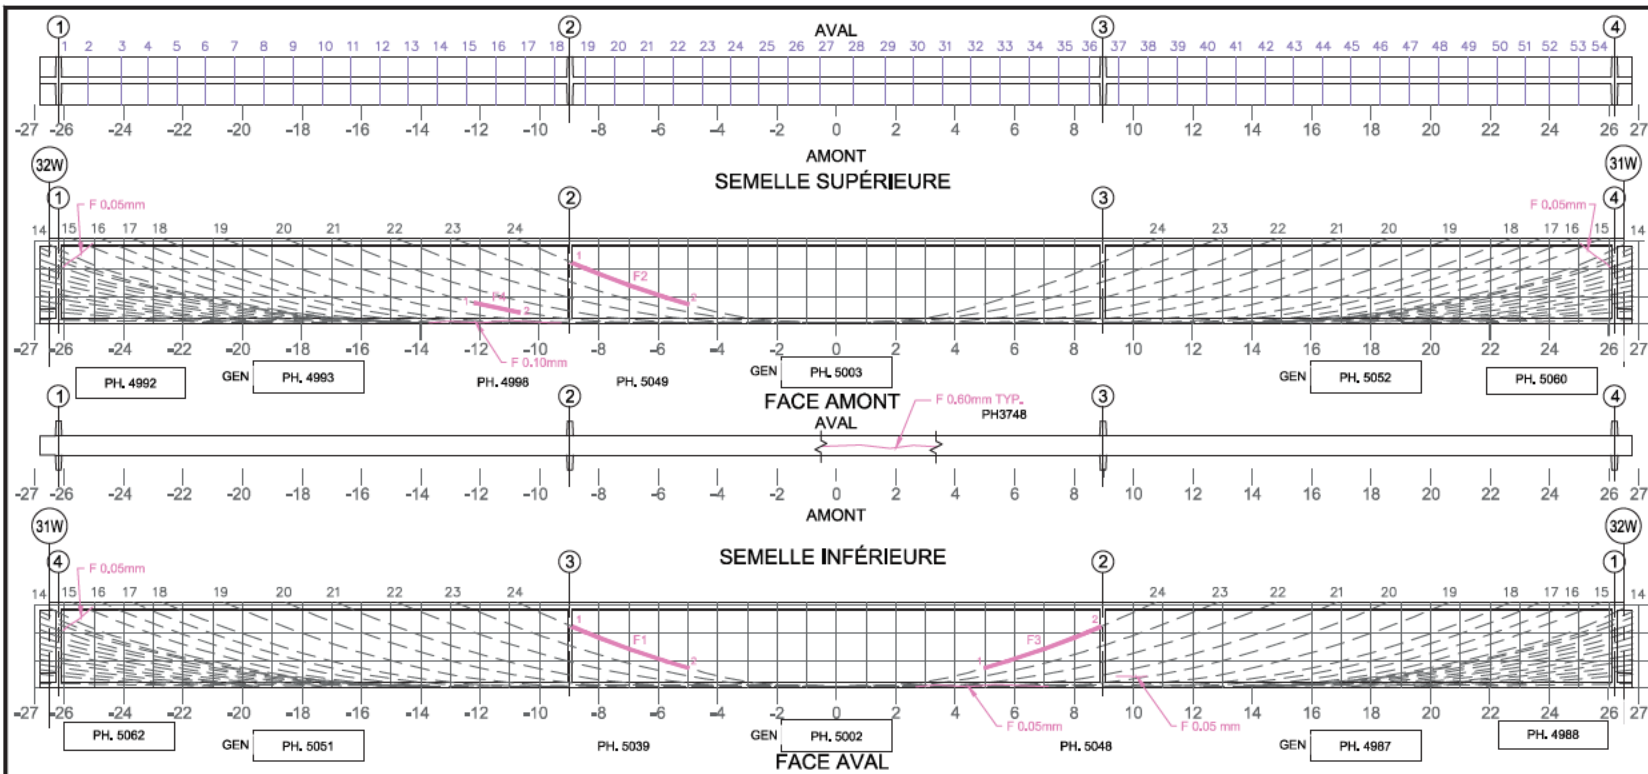
Commentaire(s):  
**A1 FISS CAB (2) = CEC4**

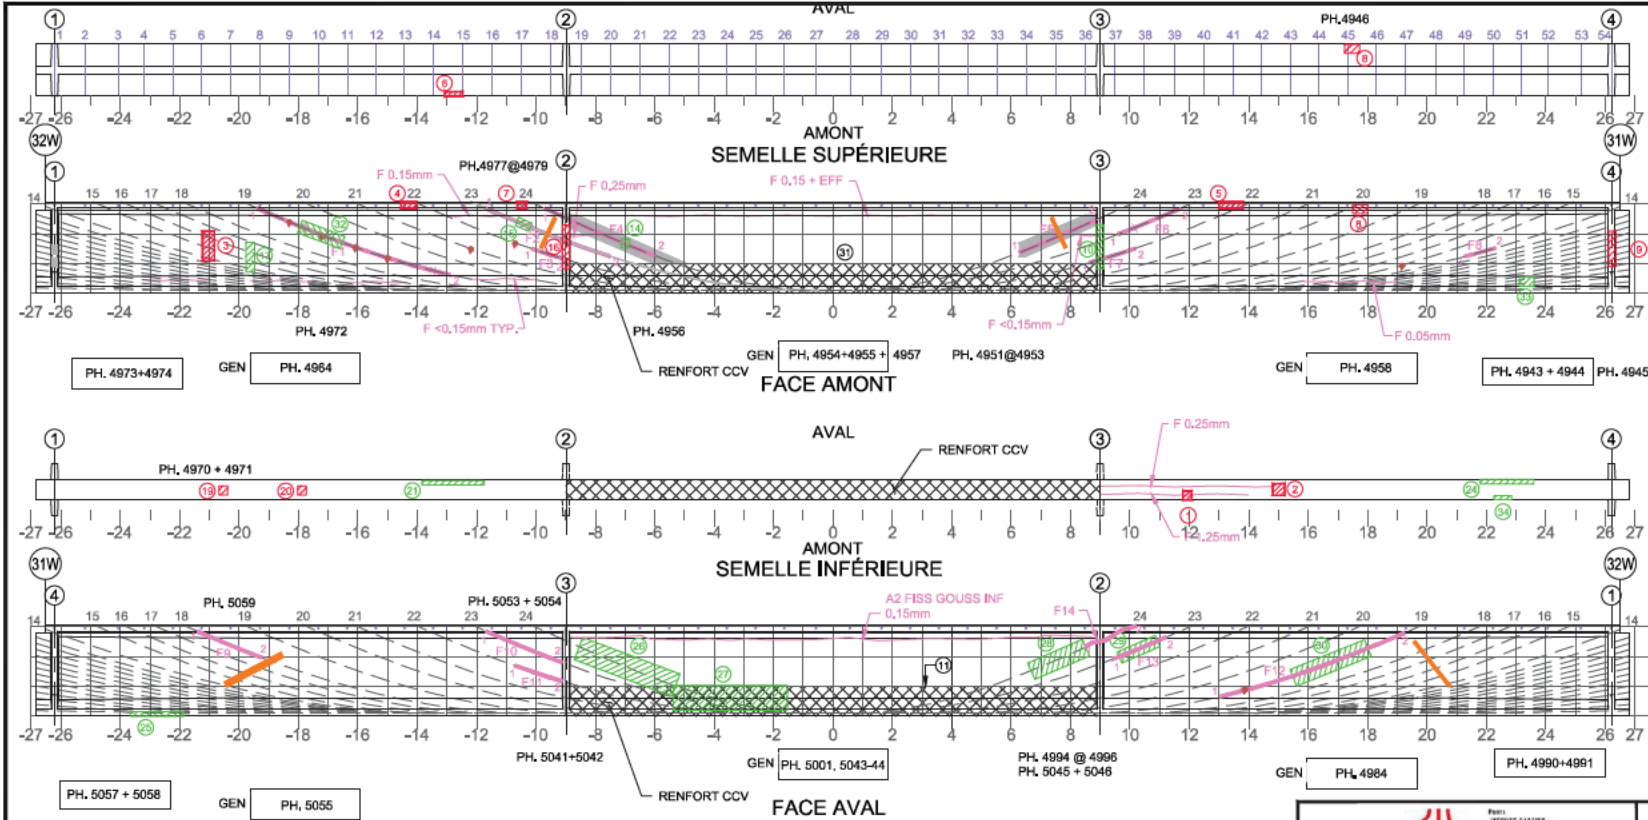
- Commentaire(s):
1. ECL + AVC 300x3000
  2. ECL + AVC 400x4000
  3. ECL + AVC 400x1000
  4. ECL + AVC 500x2500
  5. ECL + AVC 800x2500
  6. ECL + AVC 600x1000
  7. ECL + AVC 300x250
  8. ECL + AVC 200x500
  9. ECL 300x1200
  10. DEL 300x1500
  11. CCV : C1 BULLES BD HORIZ INF 4X300X300
  14. DEL PERI 300x800
  15. DEL 300x500
  16. ECL + AVC 300x1500
  17. DEL 200x1000
  18. ECL Ø200
  20. ECL Ø200
  21. DEL 100x2100
  24. DEL 100x1800
  25. DEL 200x1800
  26. DEL 800x3500
  27. DEL DU BÉTON ET DÉCOLLEMENT DU RENFORT CCV SUR 4000x500 (CEC=1)
  28. DEL 600x2000
  29. DEL 400x1400
  30. DEL FPERI 600x2700
  31. CCV: DÉCOLLÉ SUR 25% DE SA SURFACE
  32. DEL 200x1500 FPEDRI
  33. DEL 300x300
  34. DEL 100x300
- A1 FISS CAB (6) = CEC 1

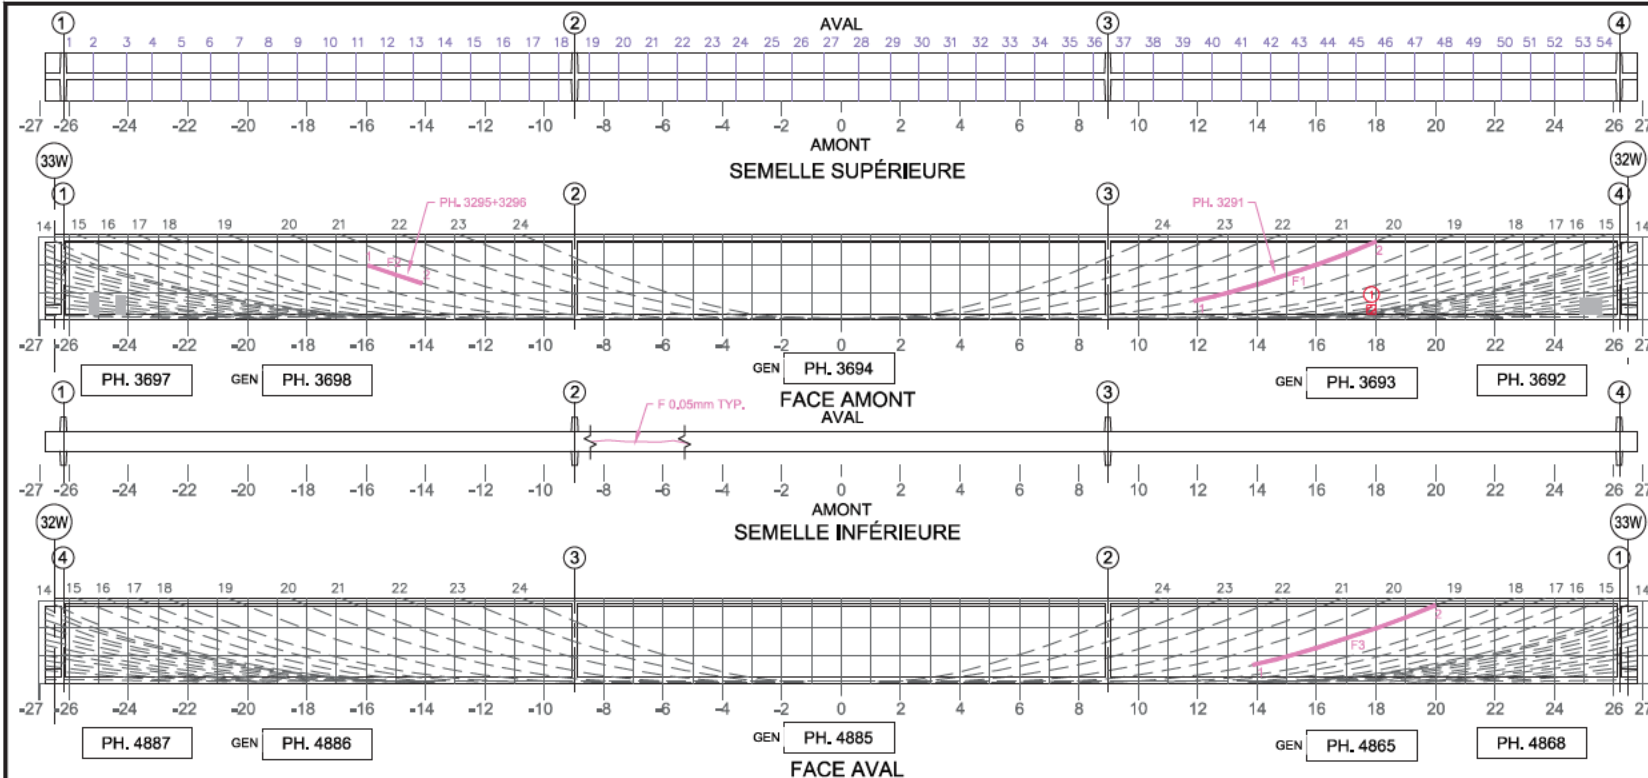
Commentaire(s):  
 1. ECL + AVC 300x300  
 PH. 4863 FACE AMONT INACCESSIBLE  
 INSPECTION DE LA FACE AMONT À PARTIR D'UNE PLATEFORME DE TRAVAIL SUSPENDUE, SEMELLE INFÉRIEURE EST INACCESSIBLE.

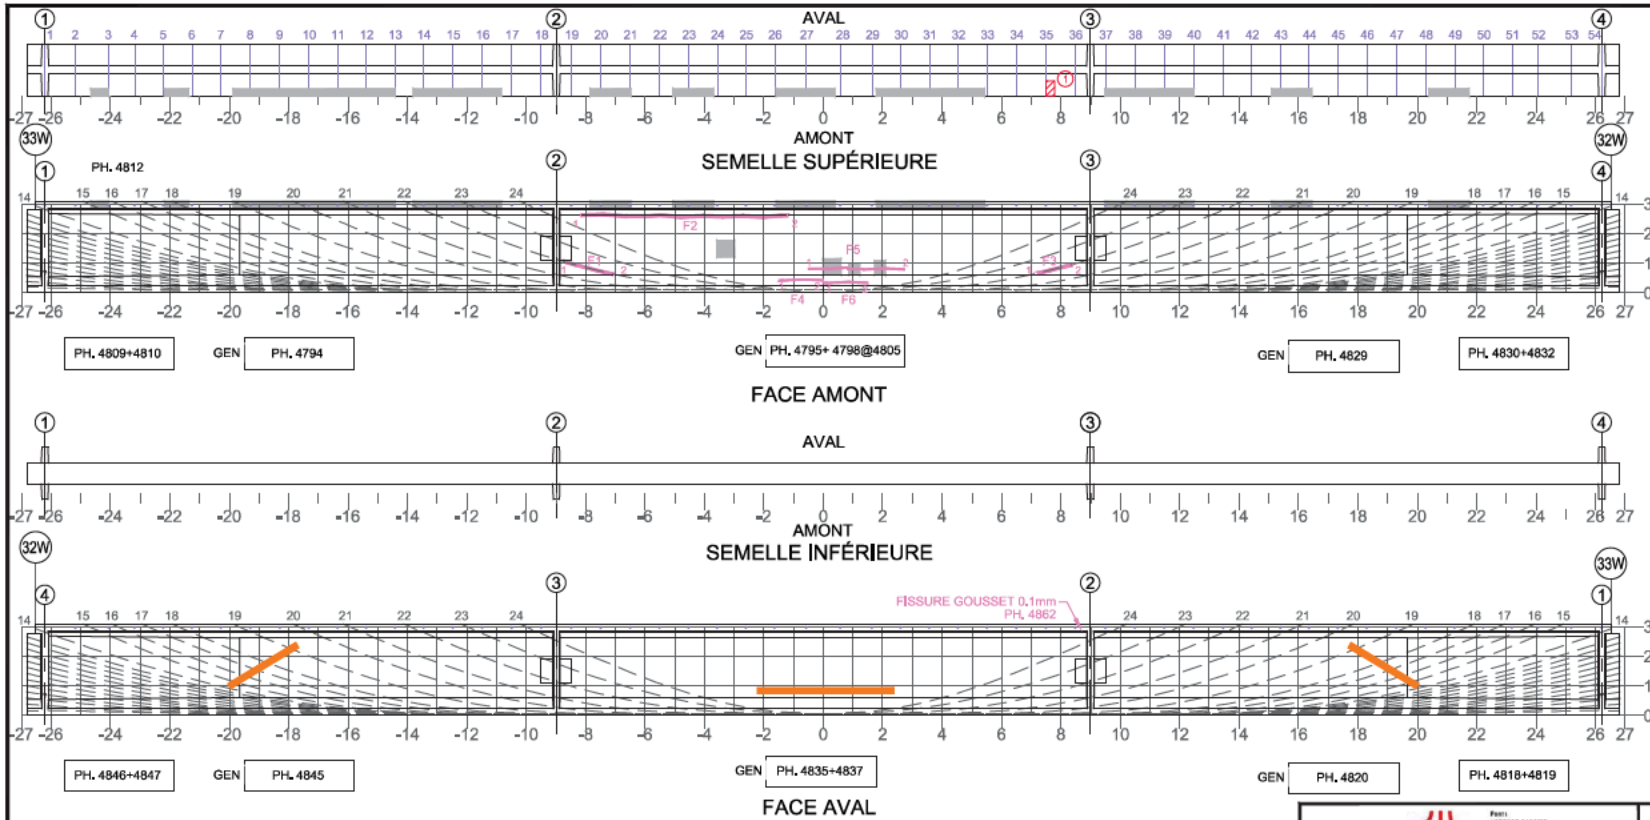
Commentaire(s):  
 1. DEL + ECL + AVC 200x500  
 -FACE EXT. AMONT: FISS. LONG. <0,80mm  
 VUE GÉNÉRALE DE LA FACE AMONT:  
 4792+4793  
 4827+4828 VUE GEN. P7. FACE AMONT.  
 CEC=1: A2-FISS FLEX (RETRAIT)

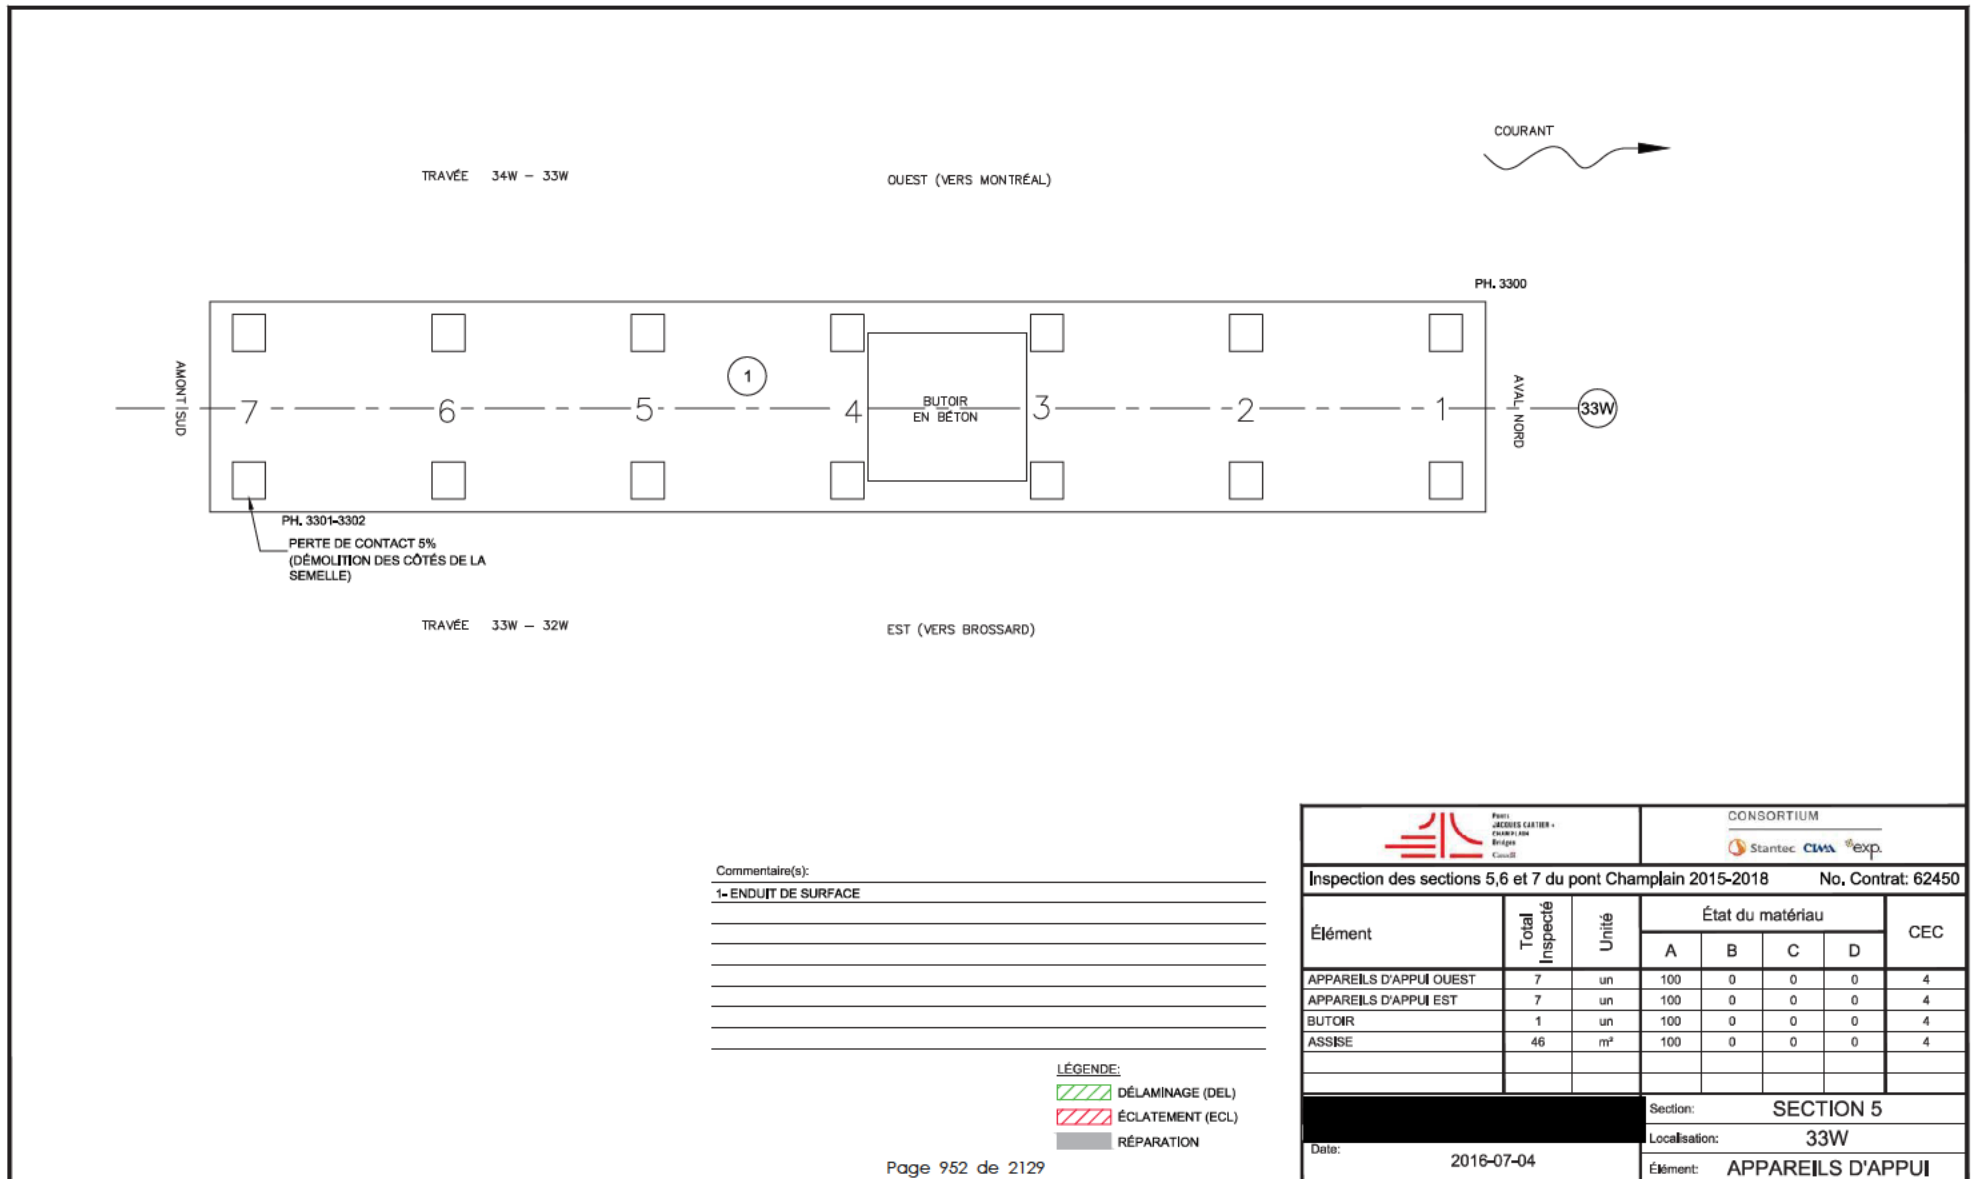
Commentaire(s):  
 1- ENDUIT DE SURFACE  
 \_\_\_\_\_  
 \_\_\_\_\_  
 \_\_\_\_\_  
 \_\_\_\_\_  
 \_\_\_\_\_  
 \_\_\_\_\_

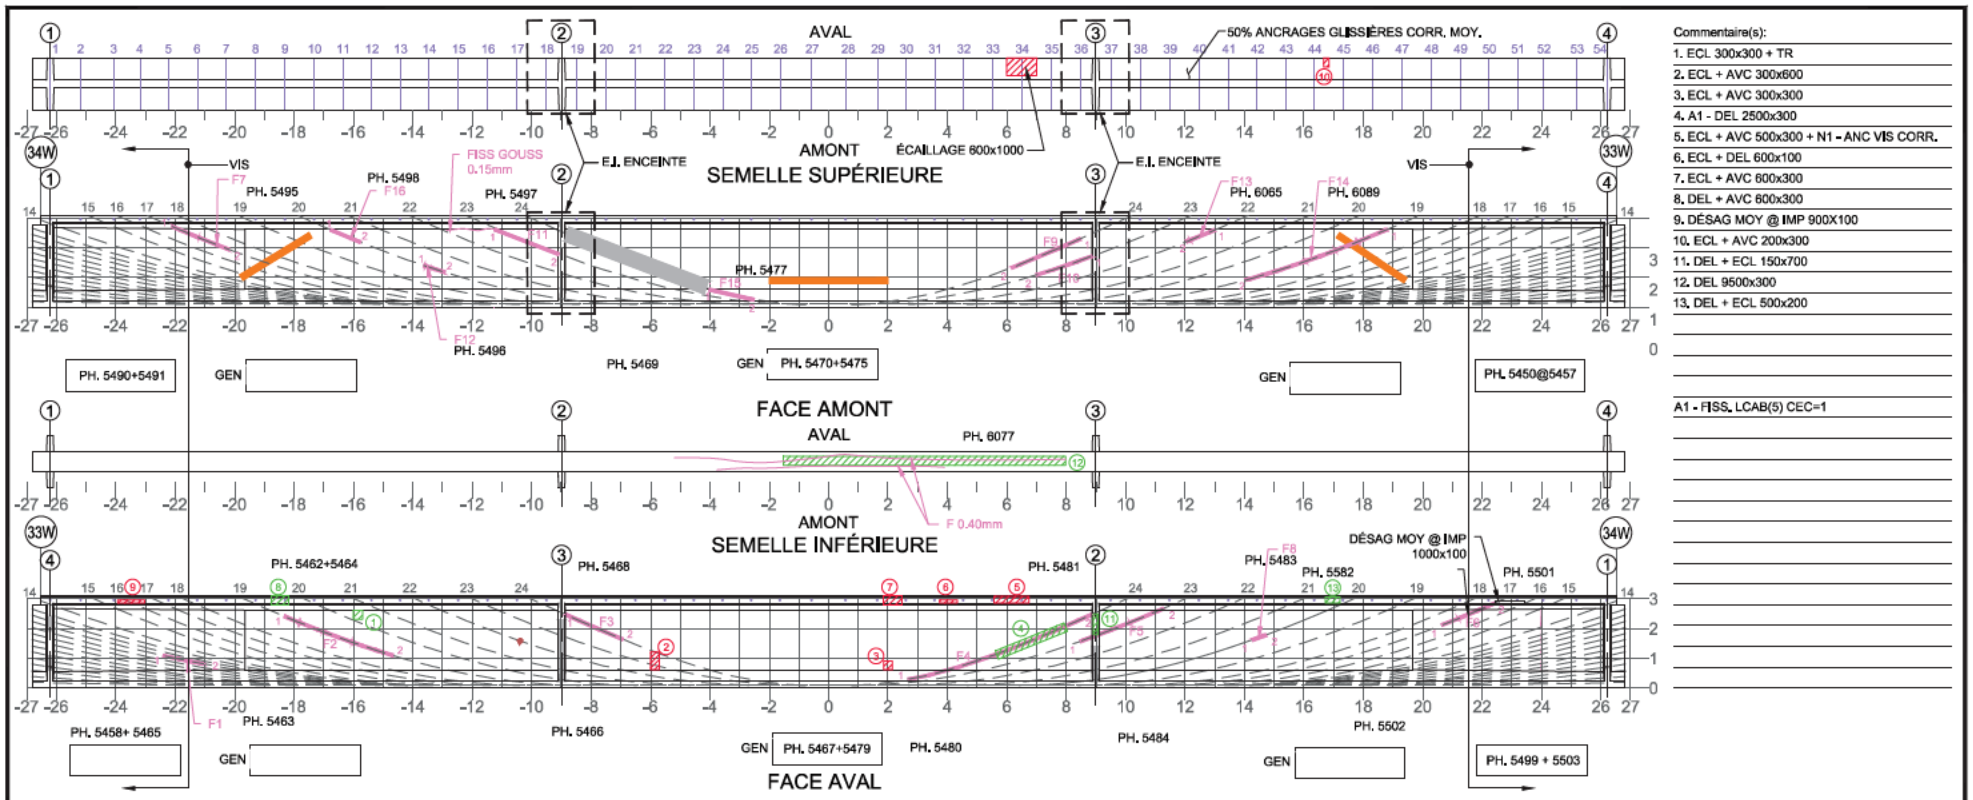
- Commentaire(s):
1. ECL 300x300 + TR
  2. ECL + AVC 300x600
  3. ECL + AVC 300x300
  4. A1 - DEL 2500x300
  5. ECL + AVC 500x300 + N1 - ANC VIS CORR.
  6. ECL + DEL 600x100
  7. ECL + AVC 600x300
  8. DEL + AVC 600x300
  9. DESAG MOY @ IMP 900x100
  10. ECL + AVC 200x300
  11. DEL + ECL 150x700
  12. DEL 9500x300
  13. DEL + ECL 500x200

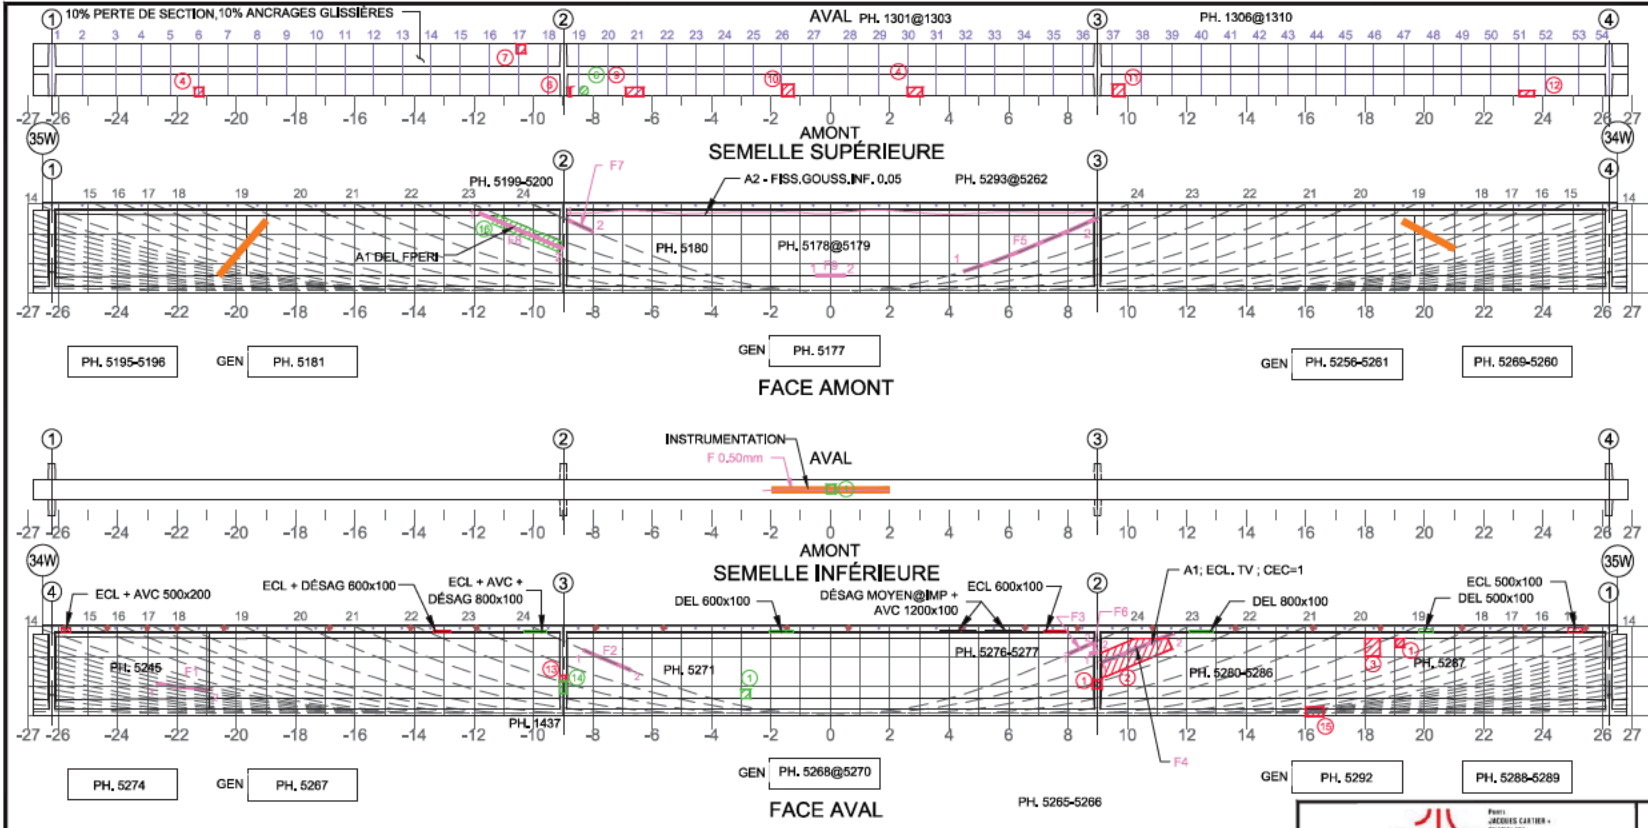
- Commentaire(s):
1. ECL + AVC 300x300
  2. DEL + ECL 2400x800
  3. ECL + AVC 500x600
  4. ECL + AVC 500x300
  5. ECL + AVC 300x300
  6. AVC 50x300
  7. ECL 300x300
  8. DEL Ø300
  9. DEL 600x300
  10. DEL 400x400
  11. ECL + AVC 400x400
  12. DEL 500x200
  13. ECL 200x200
  14. DEL 200x400
  15. ECL + AVC 600x300
  16. DEL 2400x350
