<b>CONSORTIUM</b> 					
<b>Inspection des sections 5, 6 et 7 du pont Champlain 2015-2018</b>					<b>No. Contrat: 62450</b>		
Élément	Total Inspecté	Unité	État du matériau				CEC
			A	B	C	D	
APPAREILS D'APPUI OUEST	.	.	100	0	0	0	4
APPAREILS D'APPUI EST			100	0	0	0	4
BUTOIR			100	0	0	0	4
ASSISE			100	0	0	0	4
			Section: <b>SECTION 5</b>				
			Localisation: <b>30W</b>				
Date:		2016-06-28	2016-07-05				
			Élément: <b>APPAREILS D'APPUI</b>

Inspection des sections 5,6 et 7 du pont Champlain 2015-2018				No. Contrat: 62450			
Élément	Total Inspecté	Unité	État du matériau				CEC
			A	B	C	D	
POUTRE P1	415	m²	20	75	0	5	1
			Section: SECTION 5				
			Localisation: 30W-31W				
			Élément: POUTRE P1 1 DE 2				
Date:		28°C					
		2016-06-30

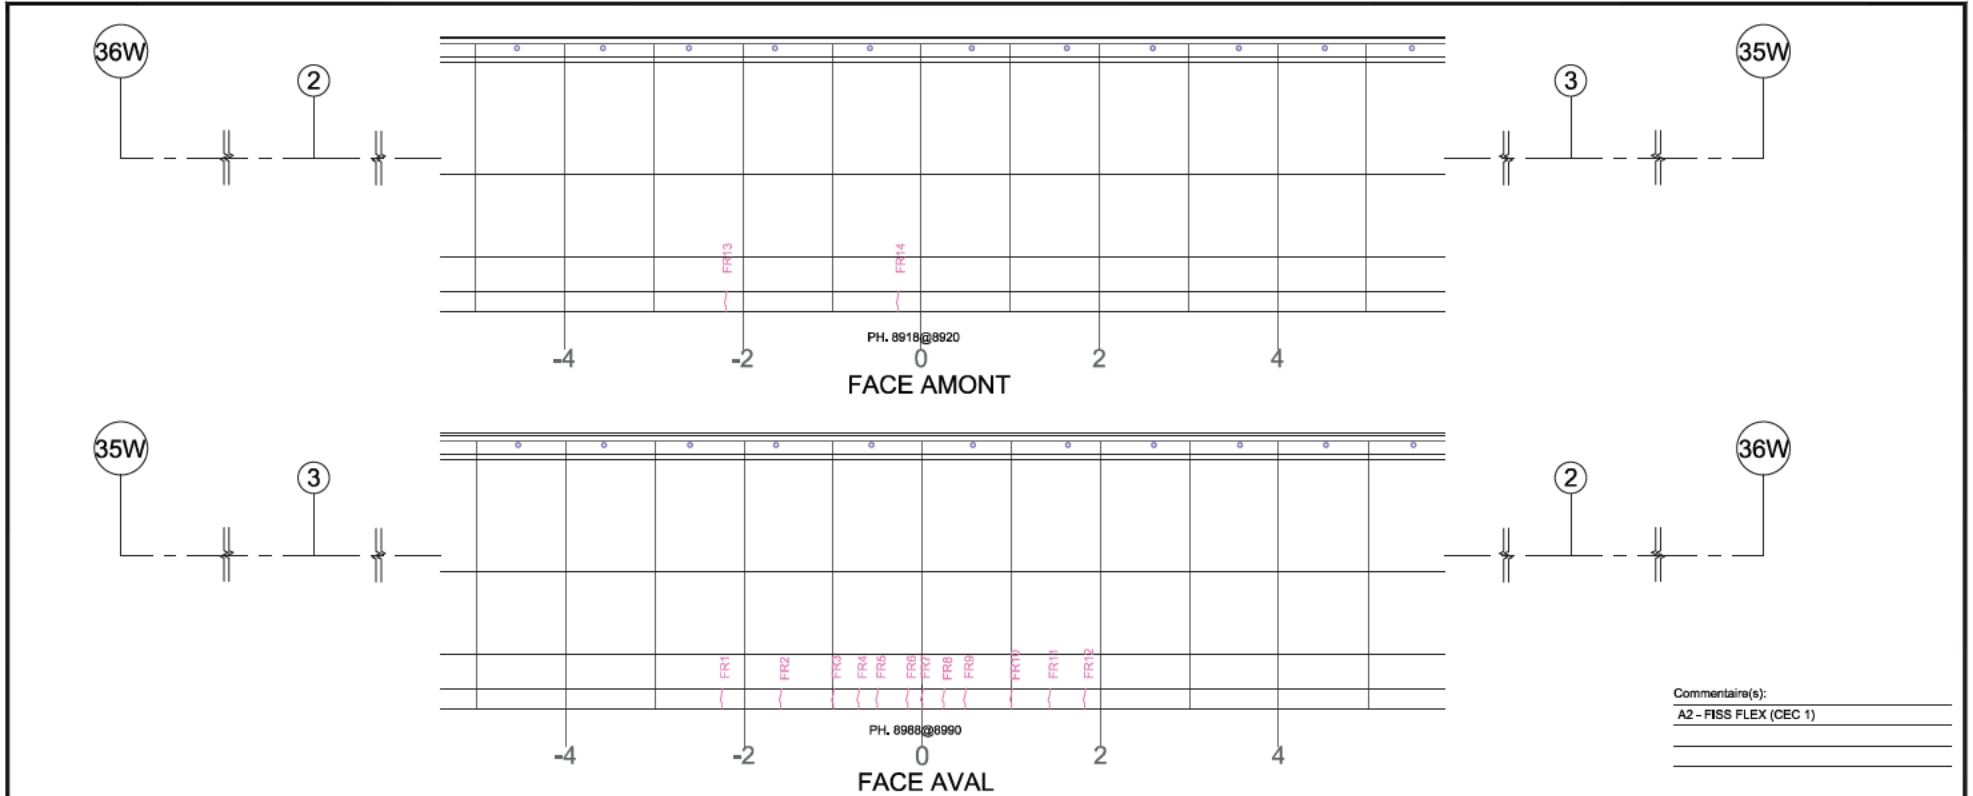
Commentaire(s):  
 A2 - FISS FLEX (CEC 1)

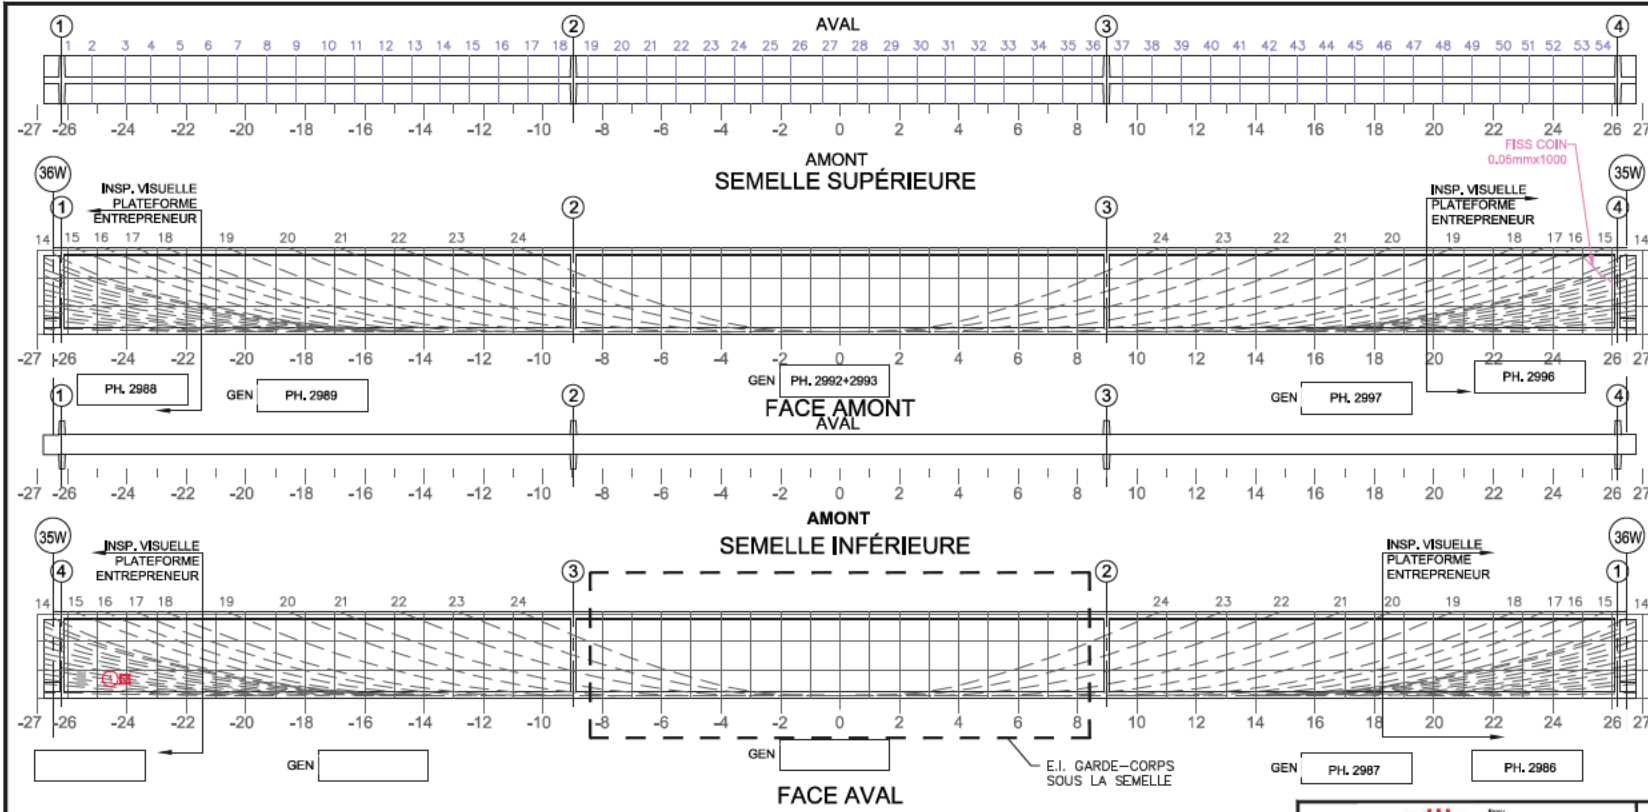
Commentaire(s):  
 1. ECL + AVC 300 X 300  
 TRAVAUX EN COURS, INSPECTION VISUELLE SEULEMENT.

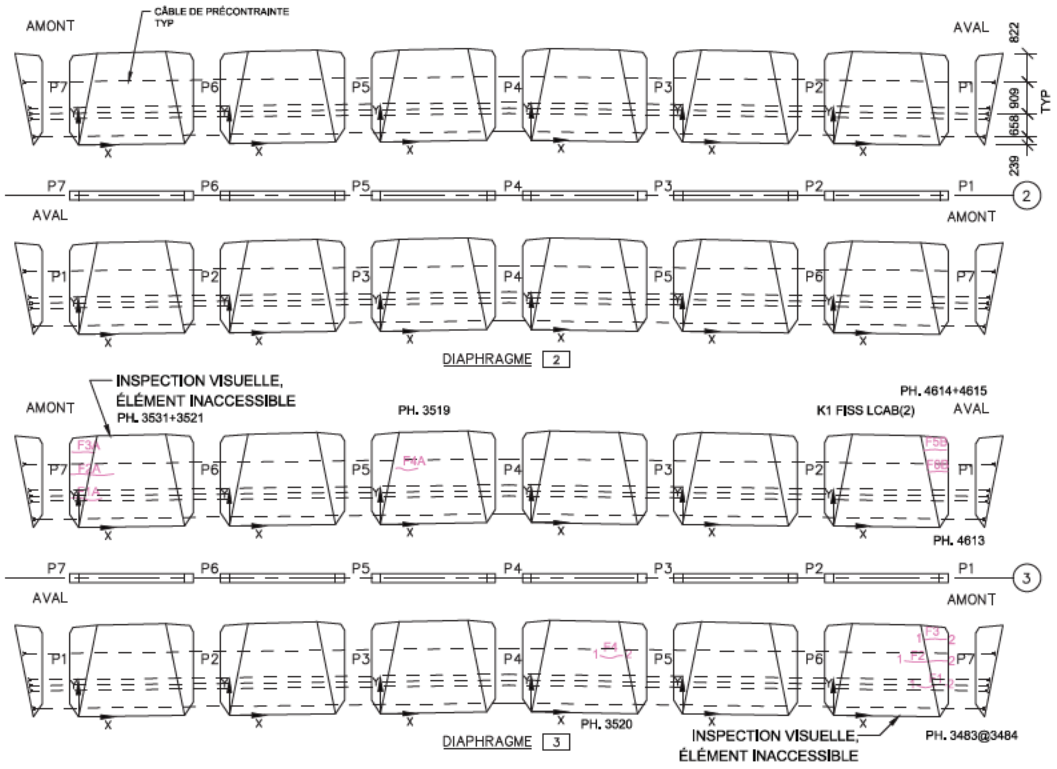
Commentaire(s):  
 AXE 3: F1, F2, F3 : K1-FISS LCAB (3) CEC 1  
 FISSURATION DE RETRAIT DANS LE BÉTON DE RÉPARATION DES CACHETAGES (TYP.)

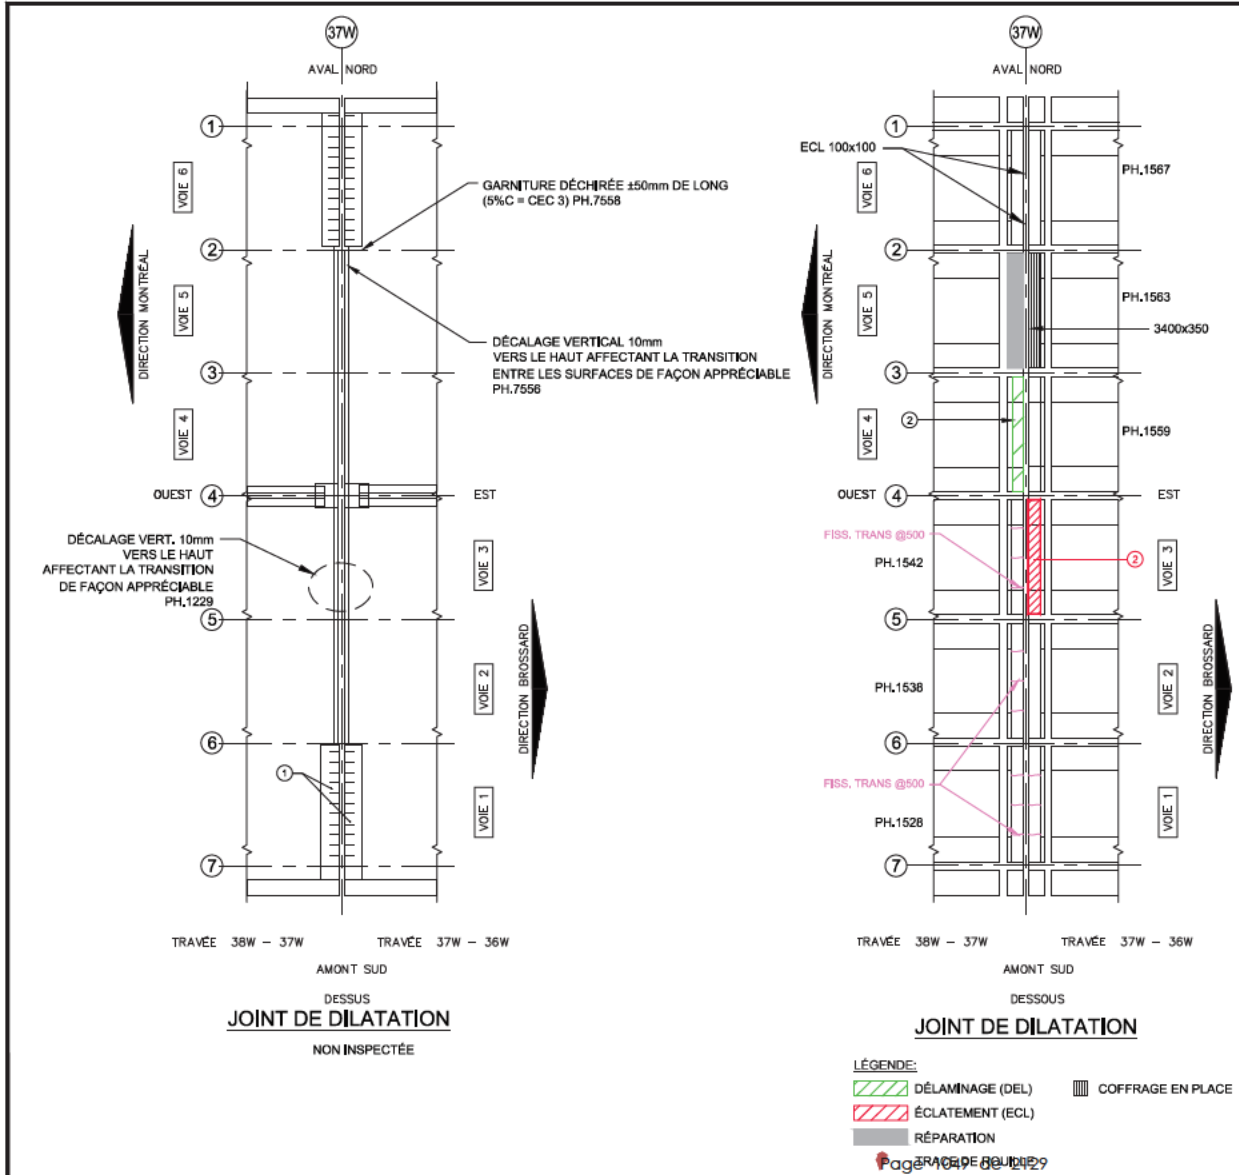
Commentaire(s):  
 1- DÉSAGRÉGATION LÉG. DU BÉTON DE L'ÉPAULEMENT TYP.  
 2- ECL + AVC 3400x350

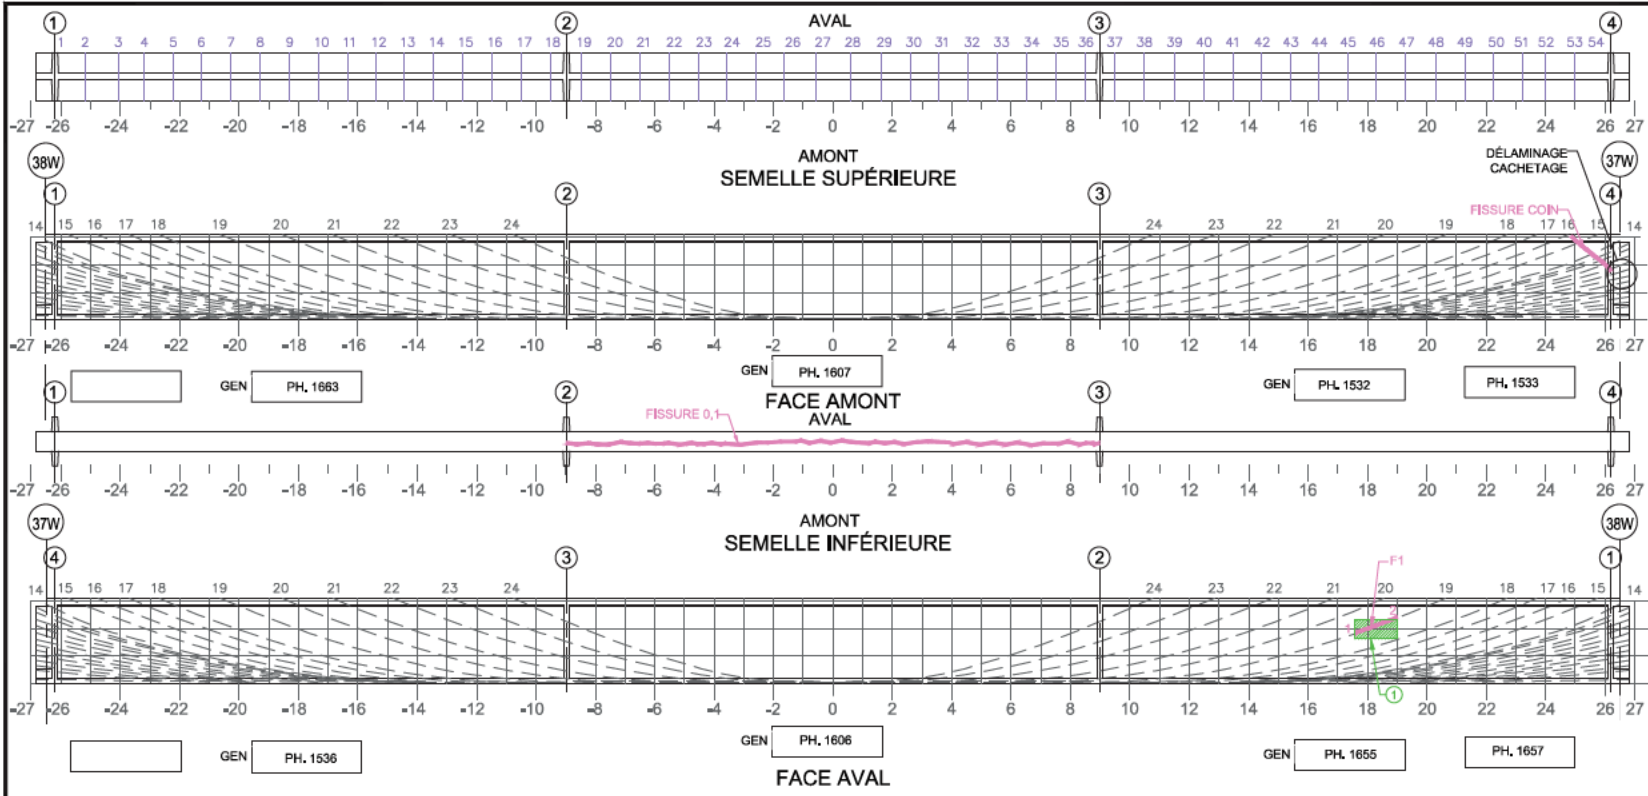
Commentaire(s):  
 1- A1 - DEL FPERI 400x600 (CEC 2)

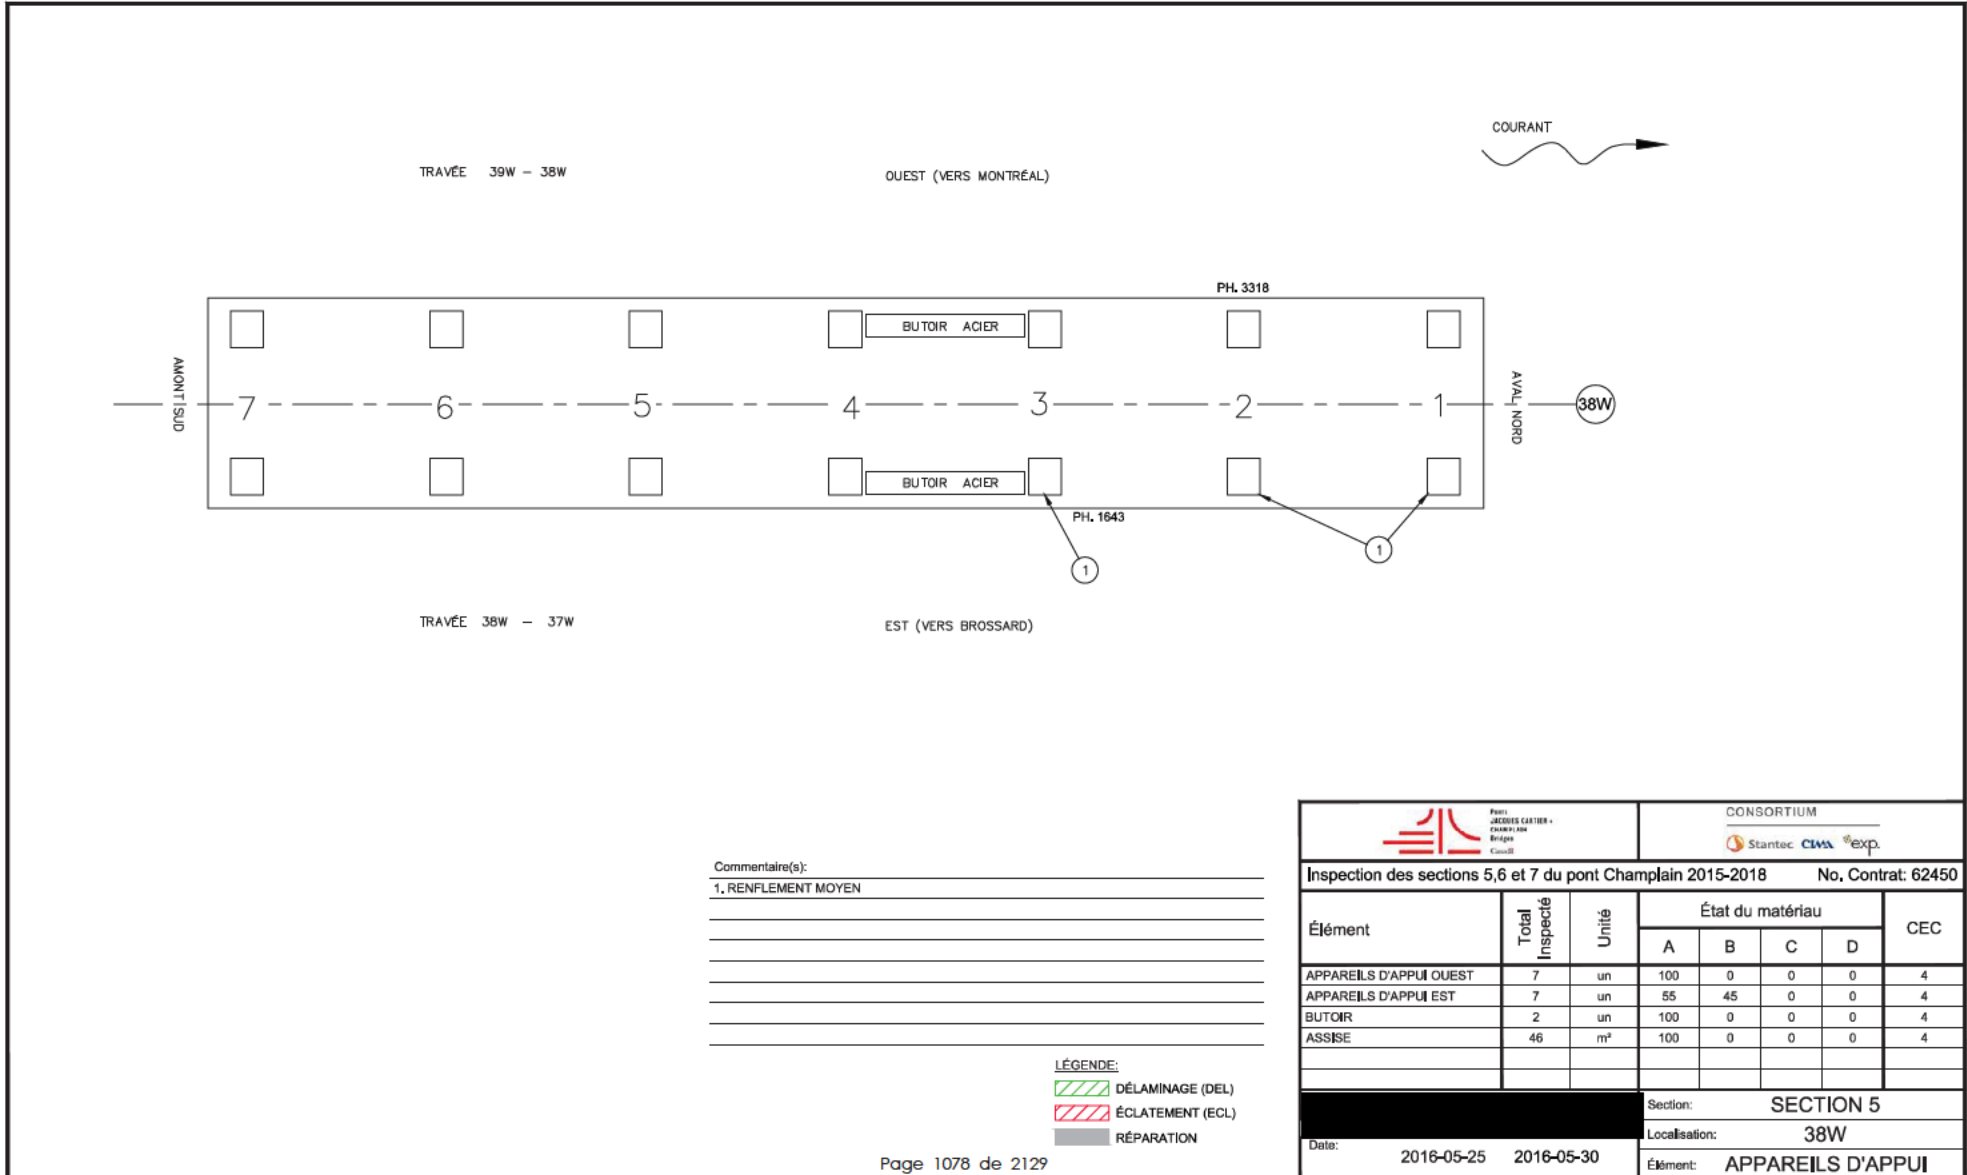
Commentaire(s):  
 1. RENFLEMENT MOYEN  
 \_\_\_\_\_  
 \_\_\_\_\_  
 \_\_\_\_\_  
 \_\_\_\_\_  
 \_\_\_\_\_  
 \_\_\_\_\_

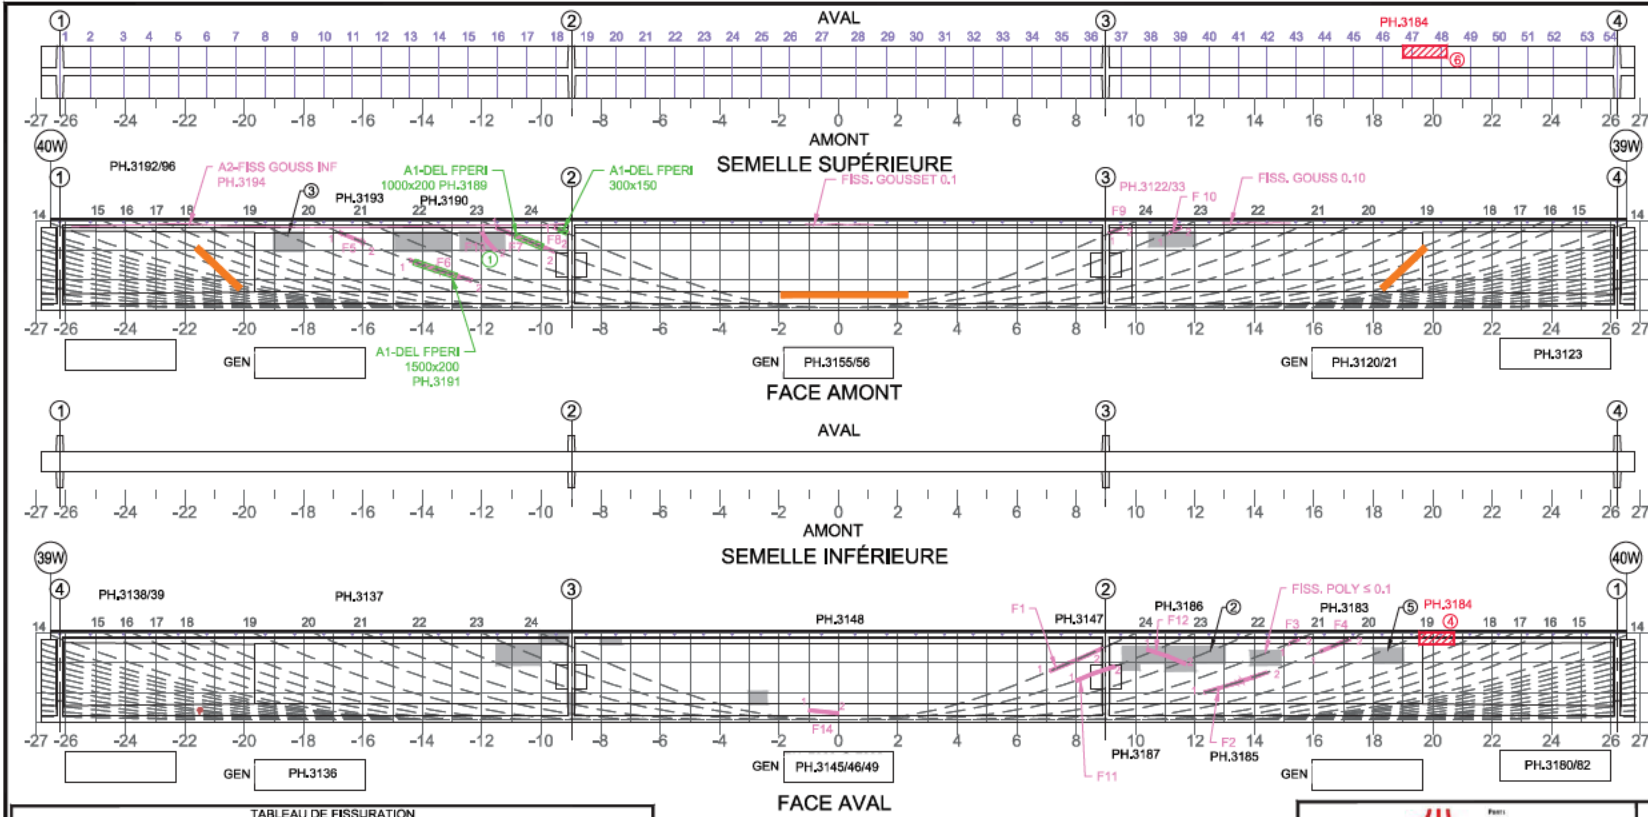
- Commentaire(s):
1. FISS RETRAIT DANS RÉPARATION
  2. FISS. RETRAIT DANS REP.
  3. FISS. RETRAIT DANS REP.
  4. ECL. 100x500 (C. EXT.)
  5. FISS. RETRAIT DANS REP.
  6. ECL. 200x500
- A1-FISS LCAB(4) = CEC 2  
A1-DEL FPERI = CEC 2
- CÔTÉ EXTÉRIEUR AVA: DEL + ECL PAR  
ENDROITS + TR SUR 50% DE LA LONGUEUR  
TOTALE.

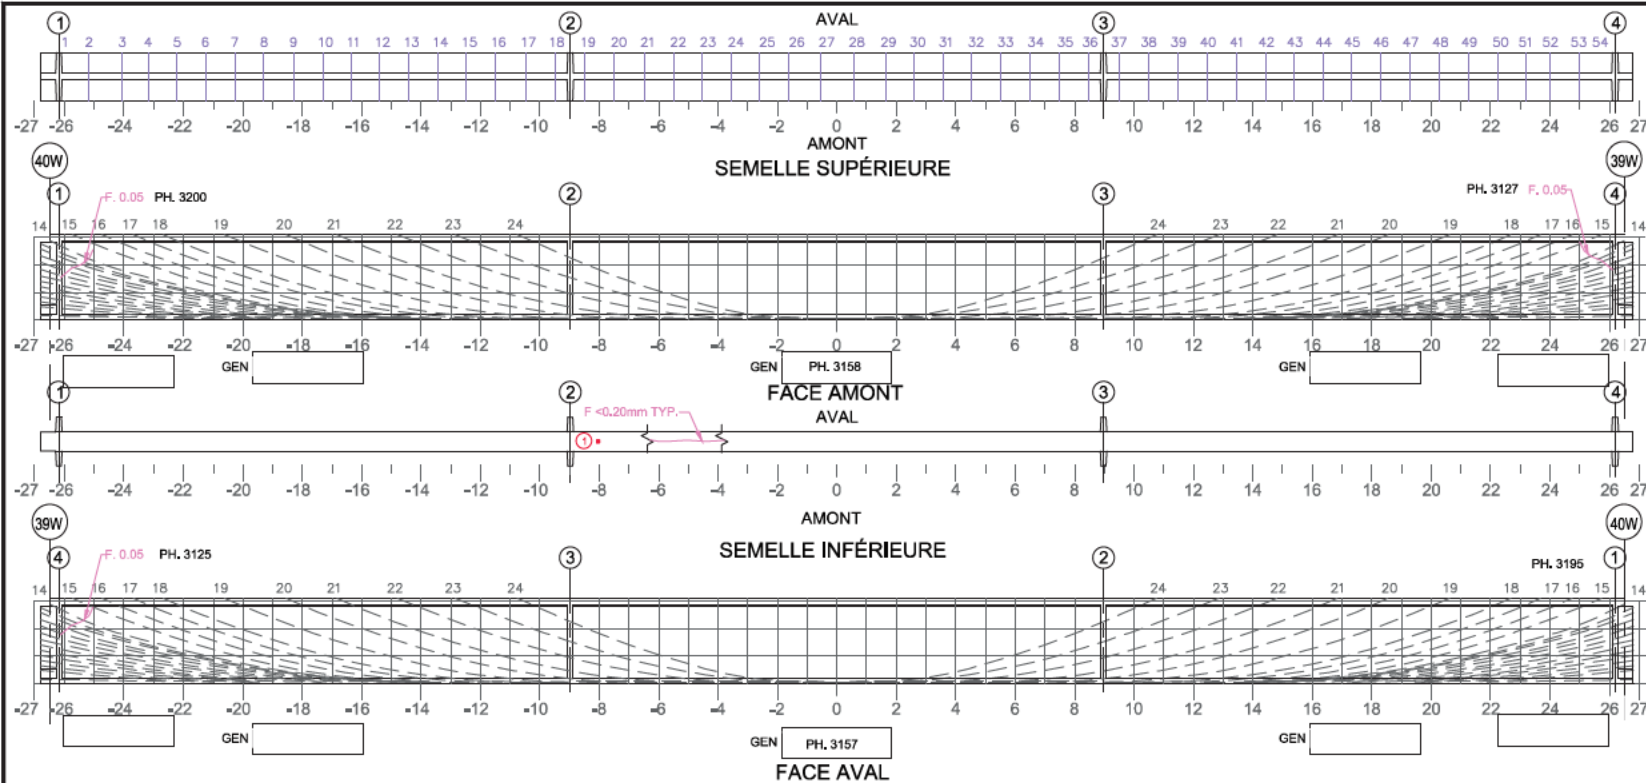
Commentaire(s):  
 1. ECL + AVC 100x100

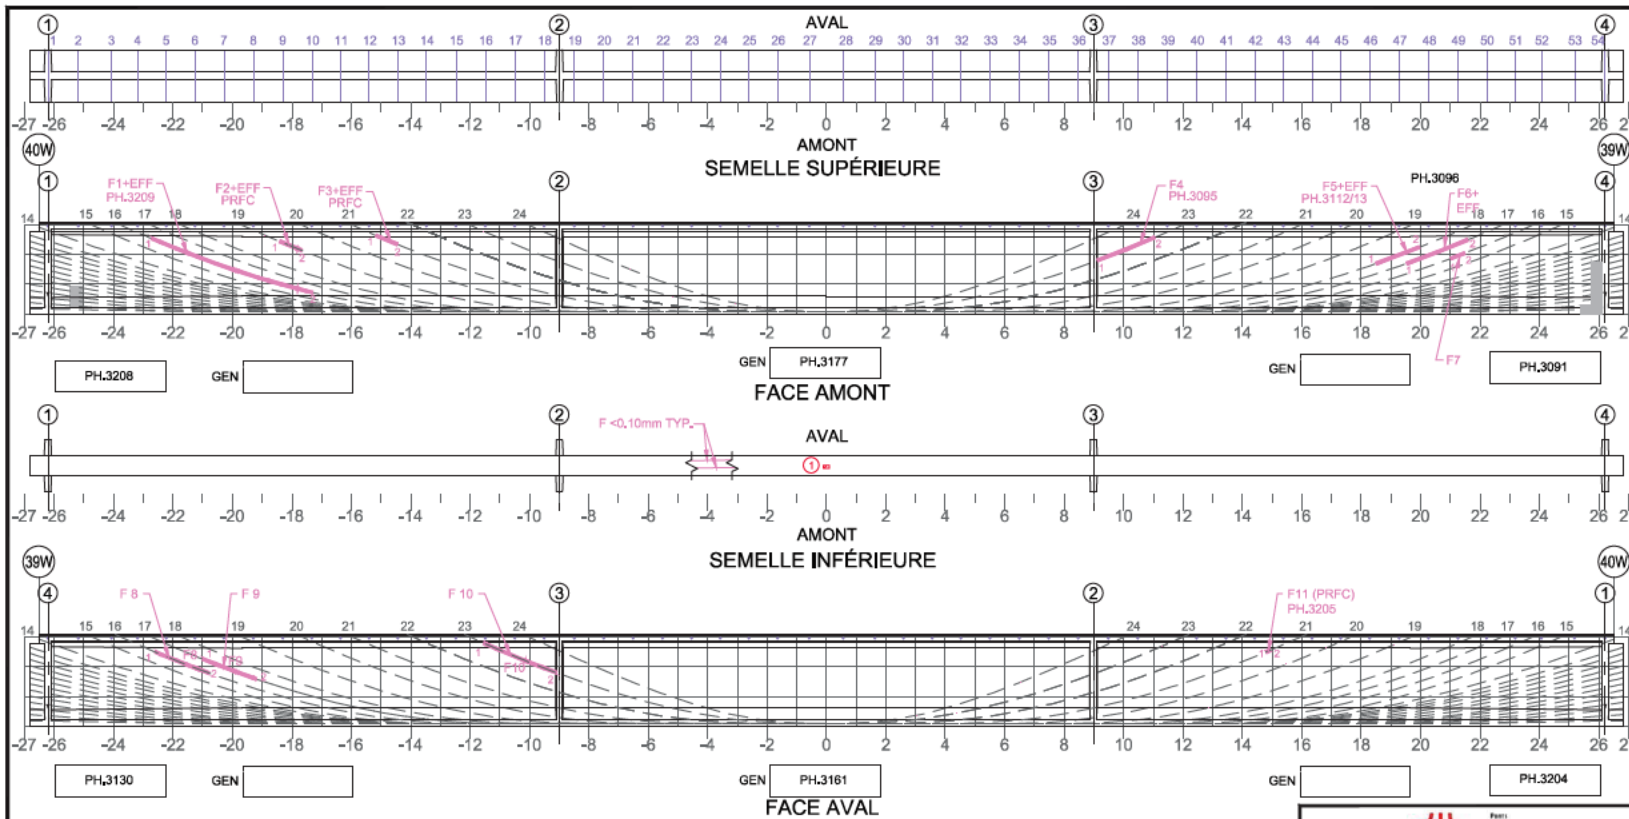
Commentaire(s):  
 1. ECL + AVC 200x100  
 A1 - FISS, LCAB (5+) (CEC 1)

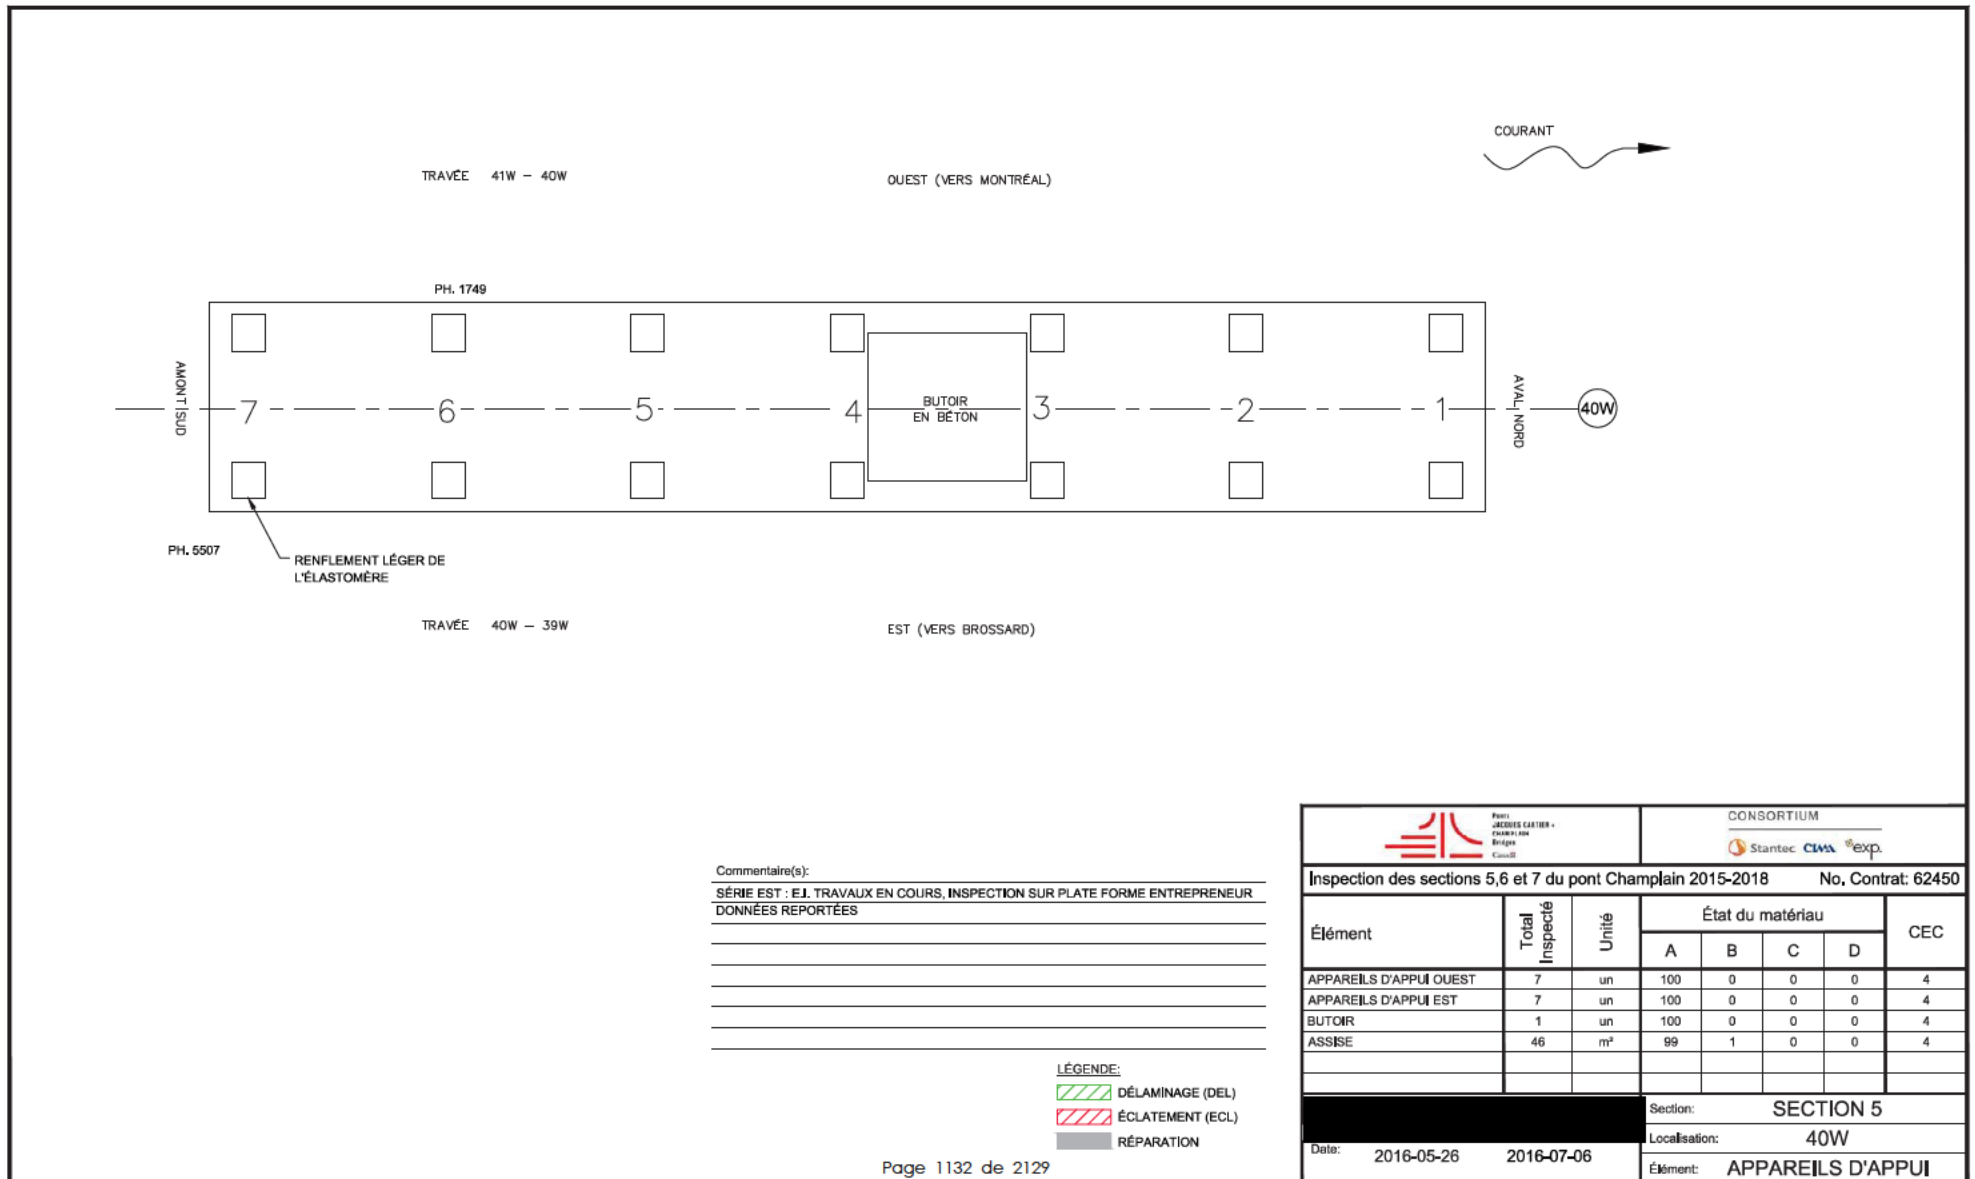
Commentaire(s):  
 SÉRIE EST : E.J. TRAVAUX EN COURS, INSPECTION SUR PLATE FORME ENTREPRENEUR  
 DONNÉES REPORTÉES

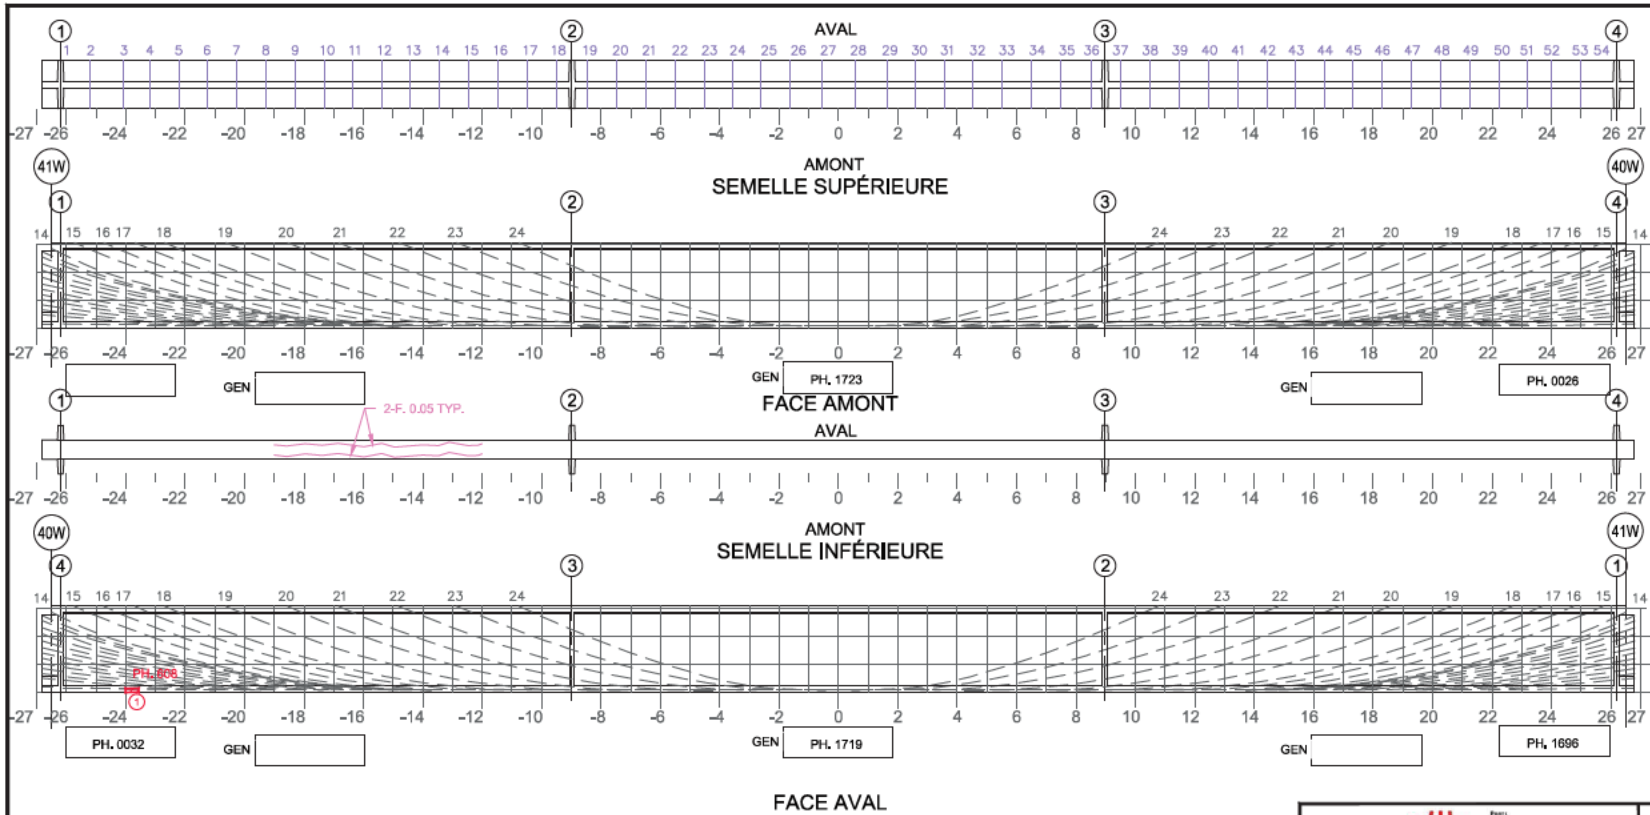
Commentaire(s):  
 1. ECL + AVC 400x50

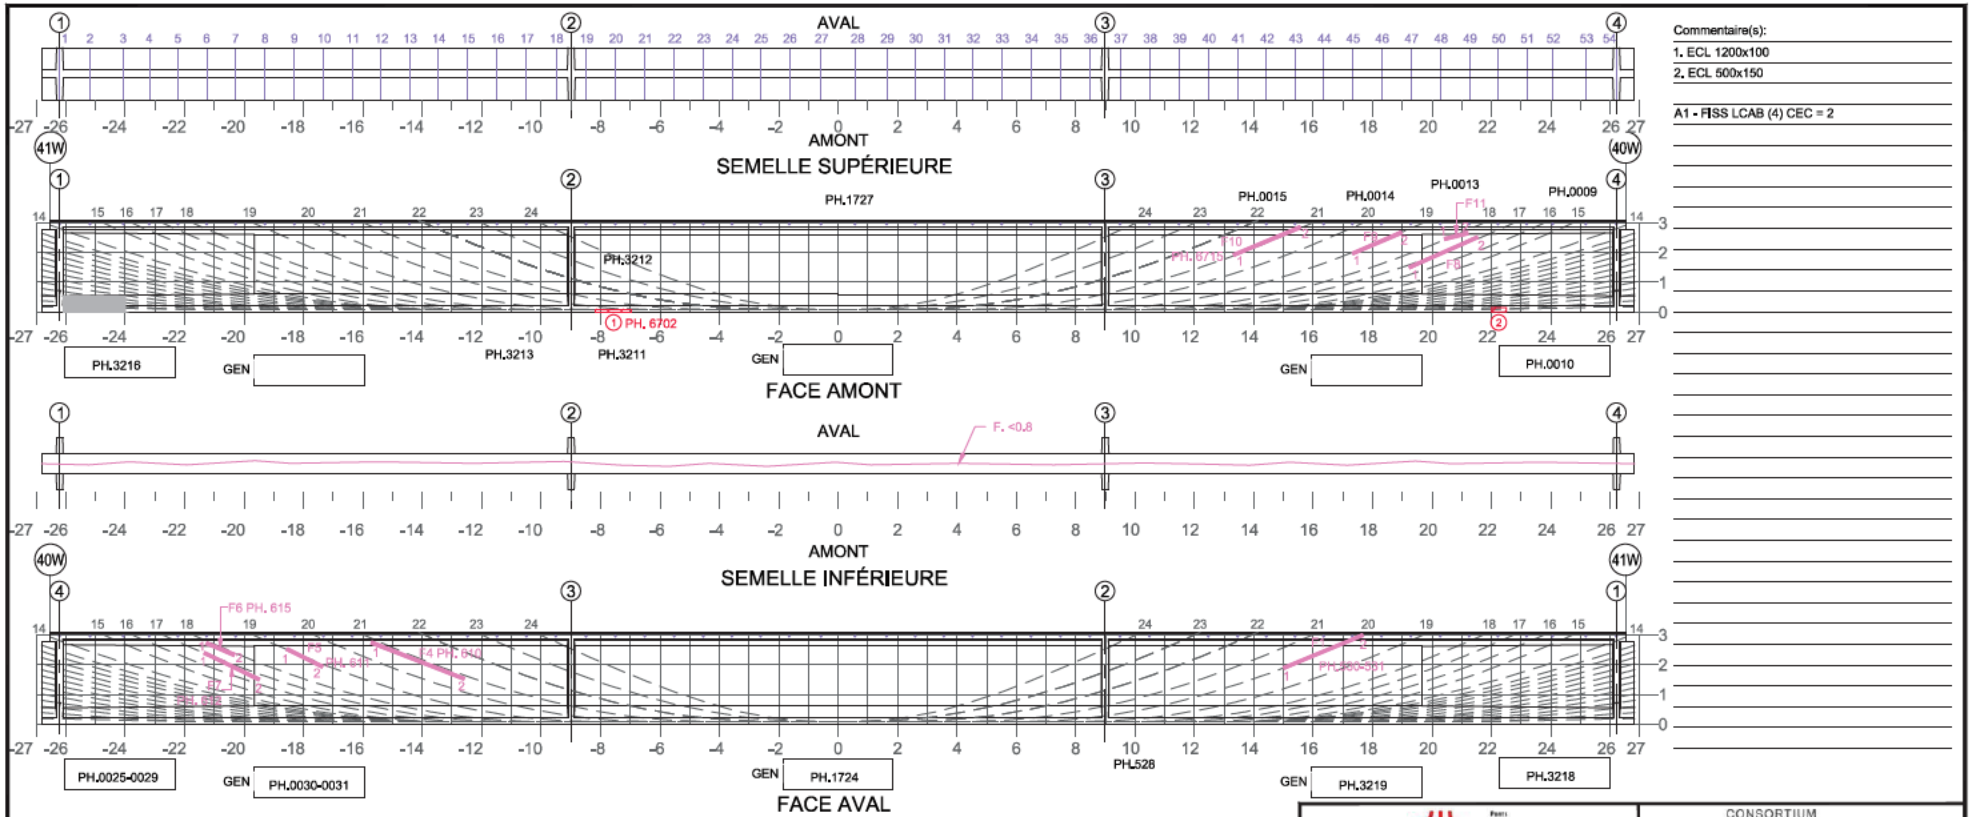
Commentaire(s):  
 1. ECL 1200x100  
 2. ECL 500x150

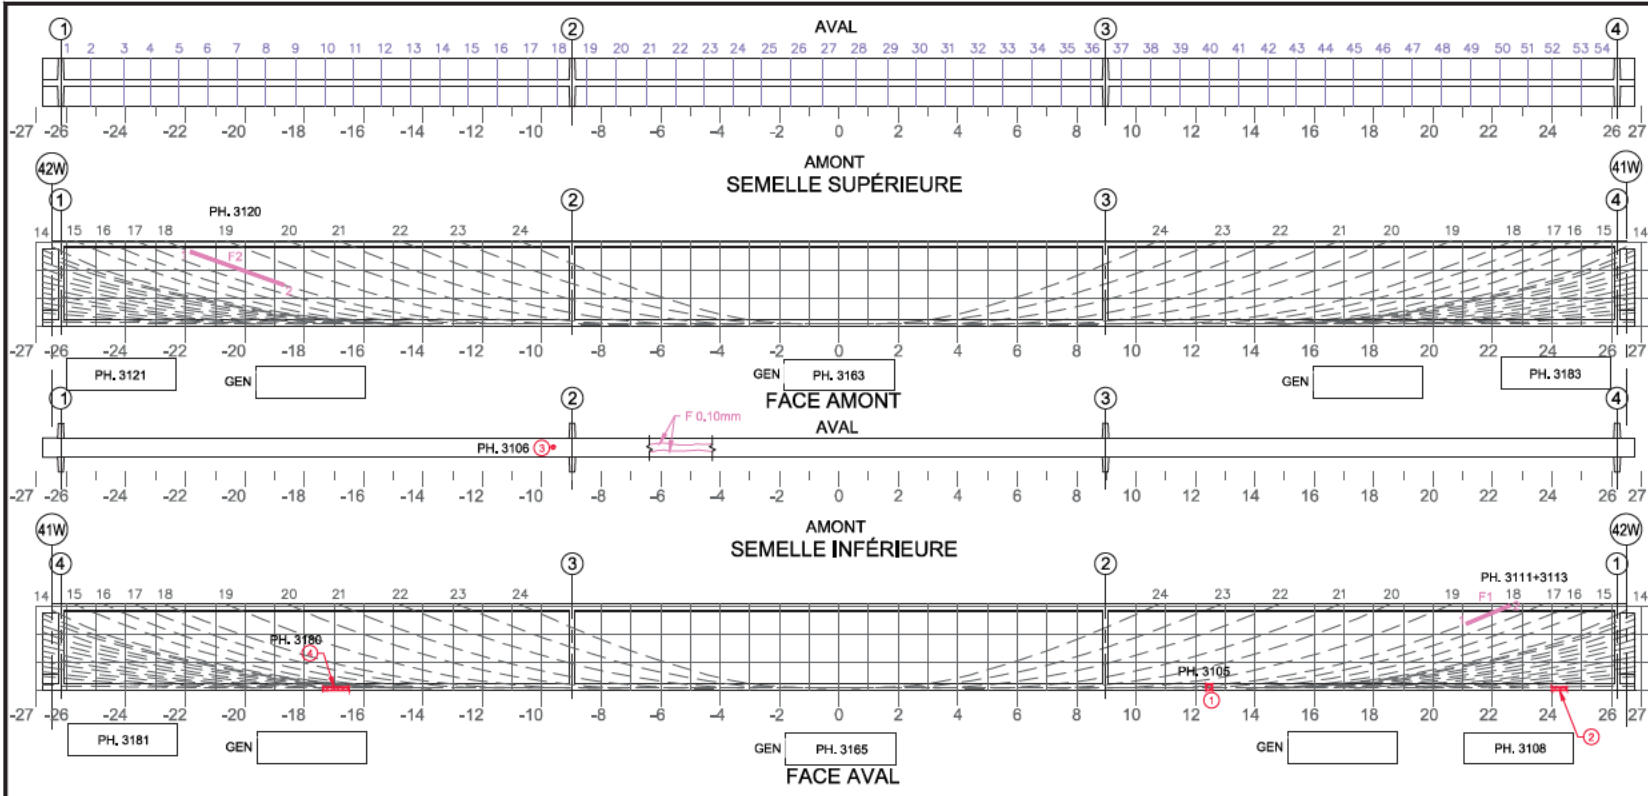
- Commentaire(s):
1. ECL 200x200
  2. ECL 500x100 + AVC
  3. ECL 150Ø
  4. A2 - AVC 100x300
