CONSORTIUM 					
Inspection des sections 5,6 et 7 du pont Champlain 2015-2018							No. Contrat: 62450
Élément	Total Inspecté	Unité	État du matériau				CEC
			A	B	C	D	
APPAREILS D'APPUI OUEST	7	un	100	0	0	0	4
APPAREILS D'APPUI EST	7	un	100	0	0	0	4
BUTOIR	2	un	100	0	0	0	4
ASSISE	46	m ²	100	0	0	0	4
Section: SECTION 5							
Localisation: 43W							
Date: 2016-05-05							
Élément: APPAREILS D'APPUI

INSPECTION DES SECTIONS 5, 6 ET 7 DU PONT CHAMPLAIN 2015-2018	
	No. Contrat: 62450	
Section:	SECTION 5	
Localisation:	43W	
Date: 2016-05-05 2016-05-05	Élément: RENFORT-PTE CHEV

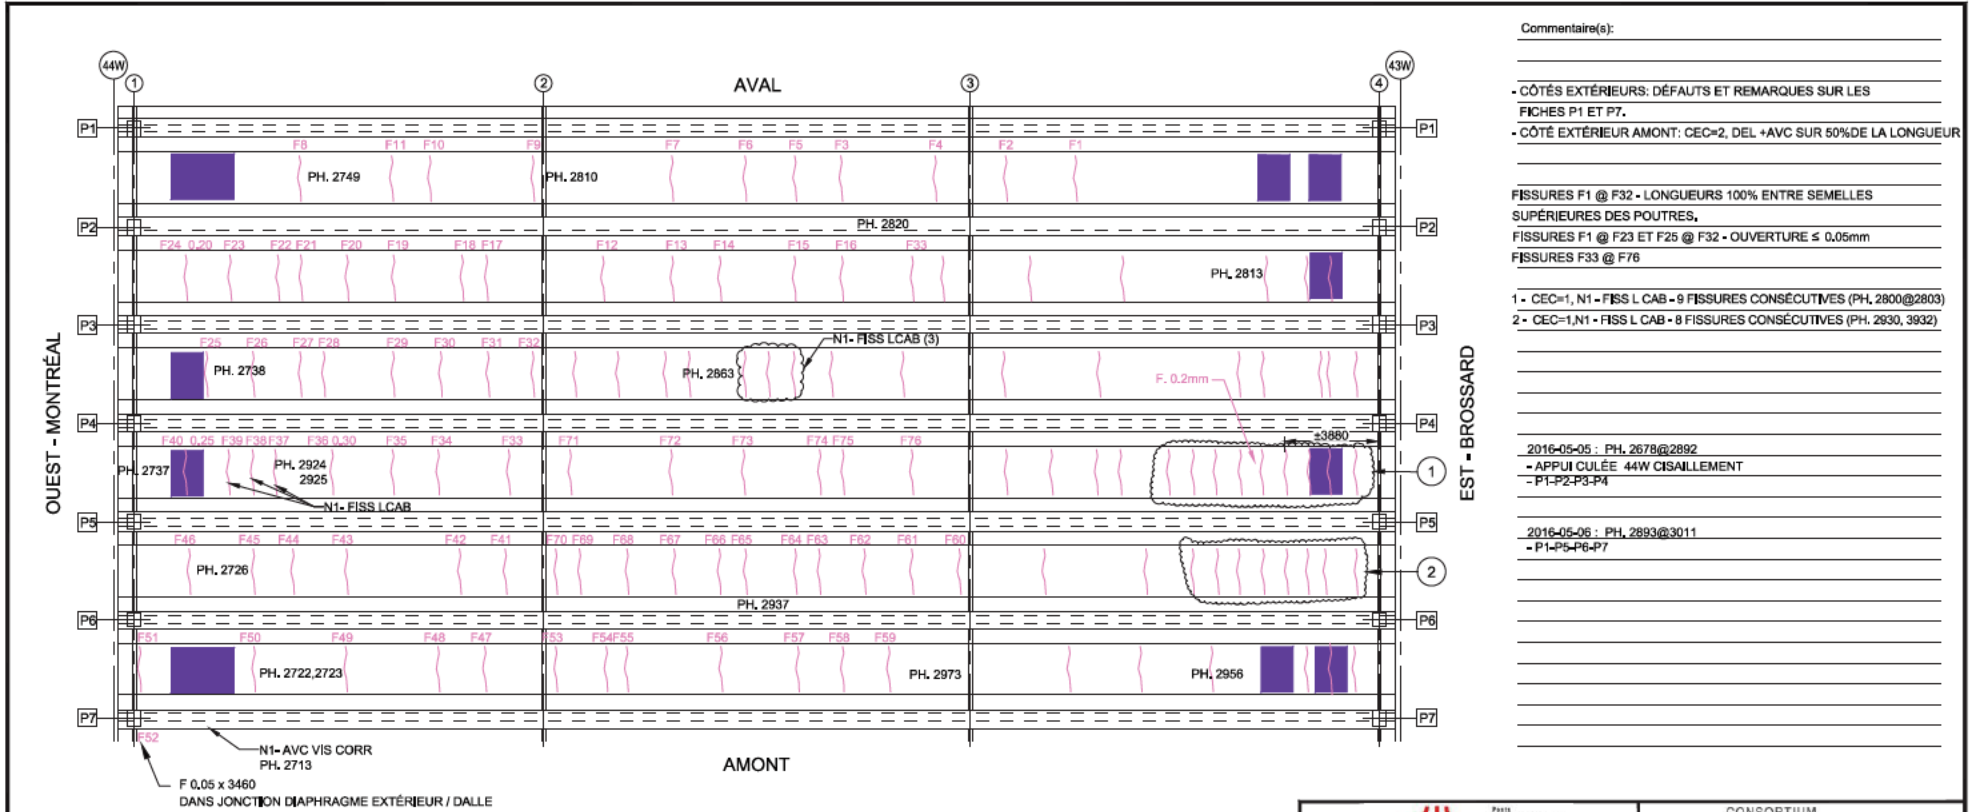
- CÔTÉS EXTÉRIEURS: DÉFAUTS ET REMARQUES SUR LES FICHES P1 ET P7.
 - CÔTÉ EXTÉRIEUR AMONT: CEC=2, DEL +AVC SUR 50% DE LA LONGUEUR

FISSURES F1 @ F32 - LONGUEURS 100% ENTRE SEMELLES SUPÉRIEURES DES POUTRES,
 FISSURES F1 @ F23 ET F25 @ F32 - OUVERTURE ≤ 0,05mm
 FISSURES F33 @ F76

1 - CEC=1, N1 - FISS L CAB - 9 FISSURES CONSÉCUTIVES (PH. 2800@2803)
 2 - CEC=1, N1 - FISS L CAB - 8 FISSURES CONSÉCUTIVES (PH. 2930, 3932)

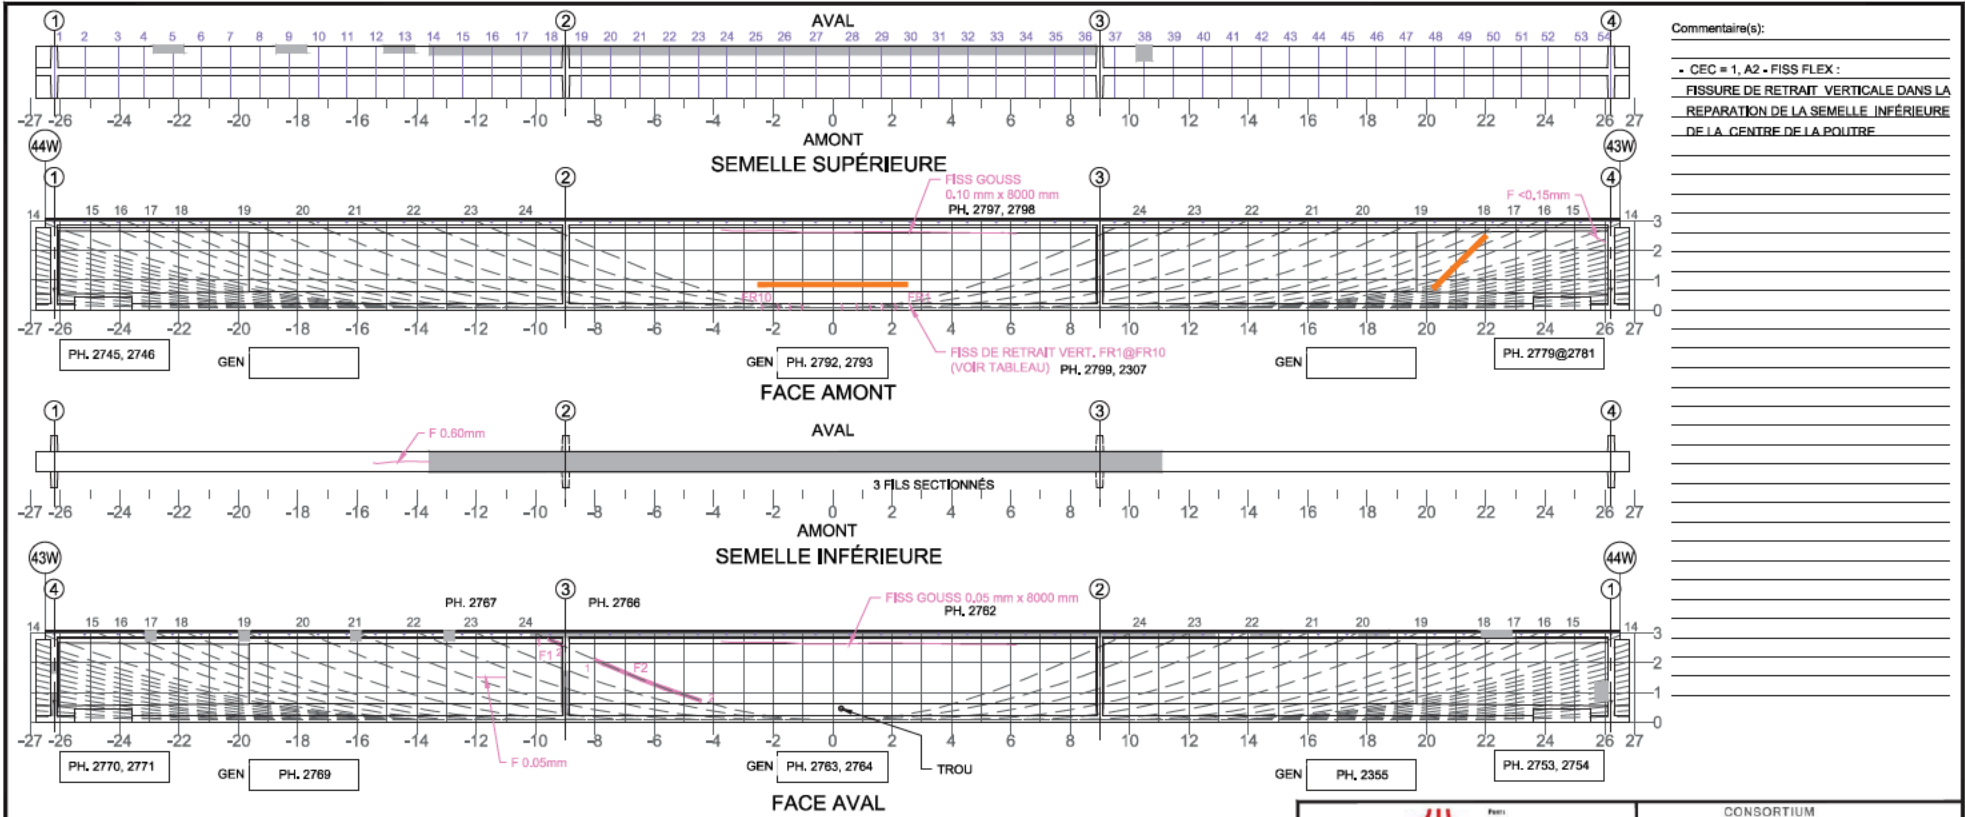
FISSURE DE RETRAIT VERTICALE DANS LA REPARATION DE LA SEMELLE INFÉRIEURE DE LA CENTRE DE LA POUTRE

Fissure	Coordonnées début (1)		Coordonnées fin (2)		Ouverture Max. (mm)	Longueur (m)	# Câble
	X	Y	X	Y			
F1	-9,56	2,79	-8,09	2,58	0,05	0,52	24
F2	-8,01	2,10	-4,43	0,72	0,05	3,83	24
FR1	2,60	0	2,60	0,09	0,05	0,09	
FR2	2,10	0	2,10	0,09	0,05	0,09	
FR3	1,65	0	1,65	0,09	0,05	0,09	
FR4	1,25	0	1,25	0,09	0,05	0,09	
FR5	0,80	0	0,80	0,09	0,05	0,09	
FR6	0,30	0	0,30	0,09	0,05	0,09	
FR7	-1,05	0	-1,05	0,09	0,05	0,09	
FR8	-1,45	0	-1,45	0,09	0,05	0,09	
FR9	-1,85	0	-1,85	0,09	0,05	0,09	
FR10	-2,40	0	-2,40	0,09	0,05	0,09

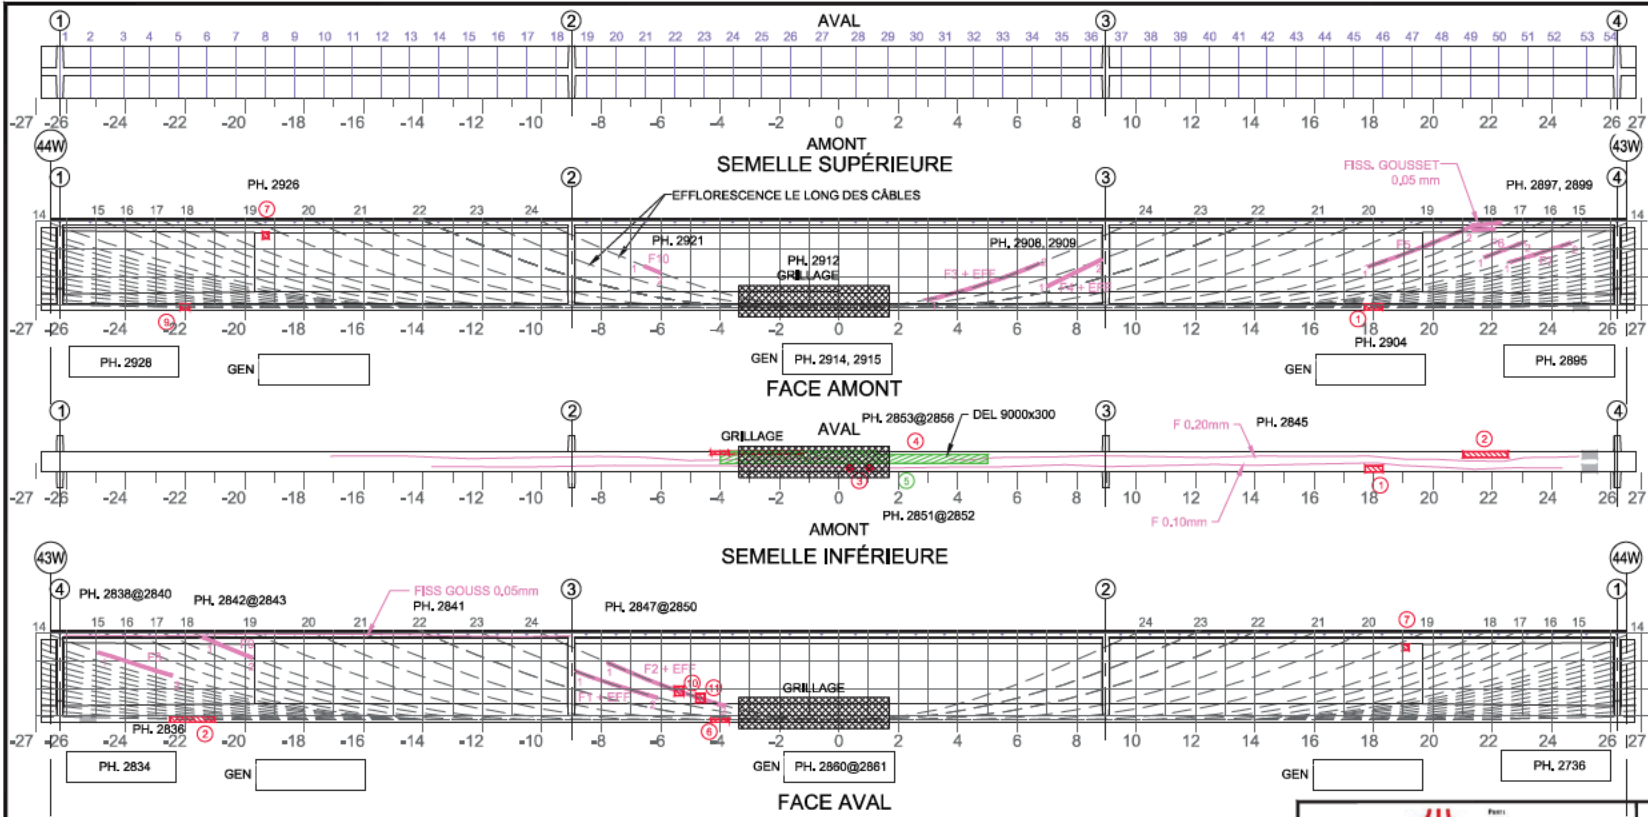
CONSORTIUM	
Inspection des sections 5,6 et 7 du pont Champlain 2015-2018		No. Contrat: 62450
Date: 2016-05-05		Section: SECTION 5
		Localisation: 43W-44W
		Élément: ÉTAIEMENTS P3

- Commentaire(s):
- ECL + ACV 600x200 sur le coin
 - ECL + ACV 1500x200 + NID DE CAILLOUX (PERTE DE SECTION DE 50% SUR 2 ÉTRIERS)
 - 2 CARROTAGES Ø100 POUR OBSERVATION DES TORRONS
 - ECL + TCV 2500x100 (prof, 75mm), 2 FILS SECTIONNÉ ET 6 ÉTRIERS VISIBLES AVEC PERTES DE SECTION DE 10%
 - DEL 1000x300 + 2500x100
 - ECL + ACV 100x200
 - ECL 300x200
 - FENÊTRES D'EXPLORATIONS 300X300 (1 TORRON VISIBLE)(0 FIL SECT.)
 - FENÊTRES D'EXPLORATIONS 300X300 (1 TORRON VISIBLE)(0 FIL SECT.)
 - 2 CÂBLES VISIBLES, 1 CORRODÉ, 1 SECTIONNÉ.
- CEC 1 : FISS L CAB (5 OU +)
CEC 1 : ECL TV (3)

Fissure	Propriétés de la fissure				Ouverture Max. (mm)	Longueur (m)	# Câble
	Coordonnées début (1)		Coordonnées fin (2)				
	X	Y	X	Y			
F1	-8,89	1,63	-5,37	0,86	0,20	2,99	23
F2	-7,84	1,96	-3,80	0,80	0,05	4,28	24
F3	2,81	0,58	6,85	1,47	0,05	4,14	24
F4	5,00	0,80	8,89	1,63	0,10	2,26	23
F5	17,76	1,37	21,35	2,73	0,25	3,56	18
F6	21,80	1,72	23,15	2,17	0,10	1,42	15
F7	22,60	1,54	24,63	2,11	0,10	2,11	4
F8	-24,43	-2,18	-22,44	1,56	0,10	2,08	14
F9	-21,05	-2,70	-19,75	2,16	0,30	1,44	18
F10	-6,54	1,48	-6,00	1,32	0,05	0,60	24

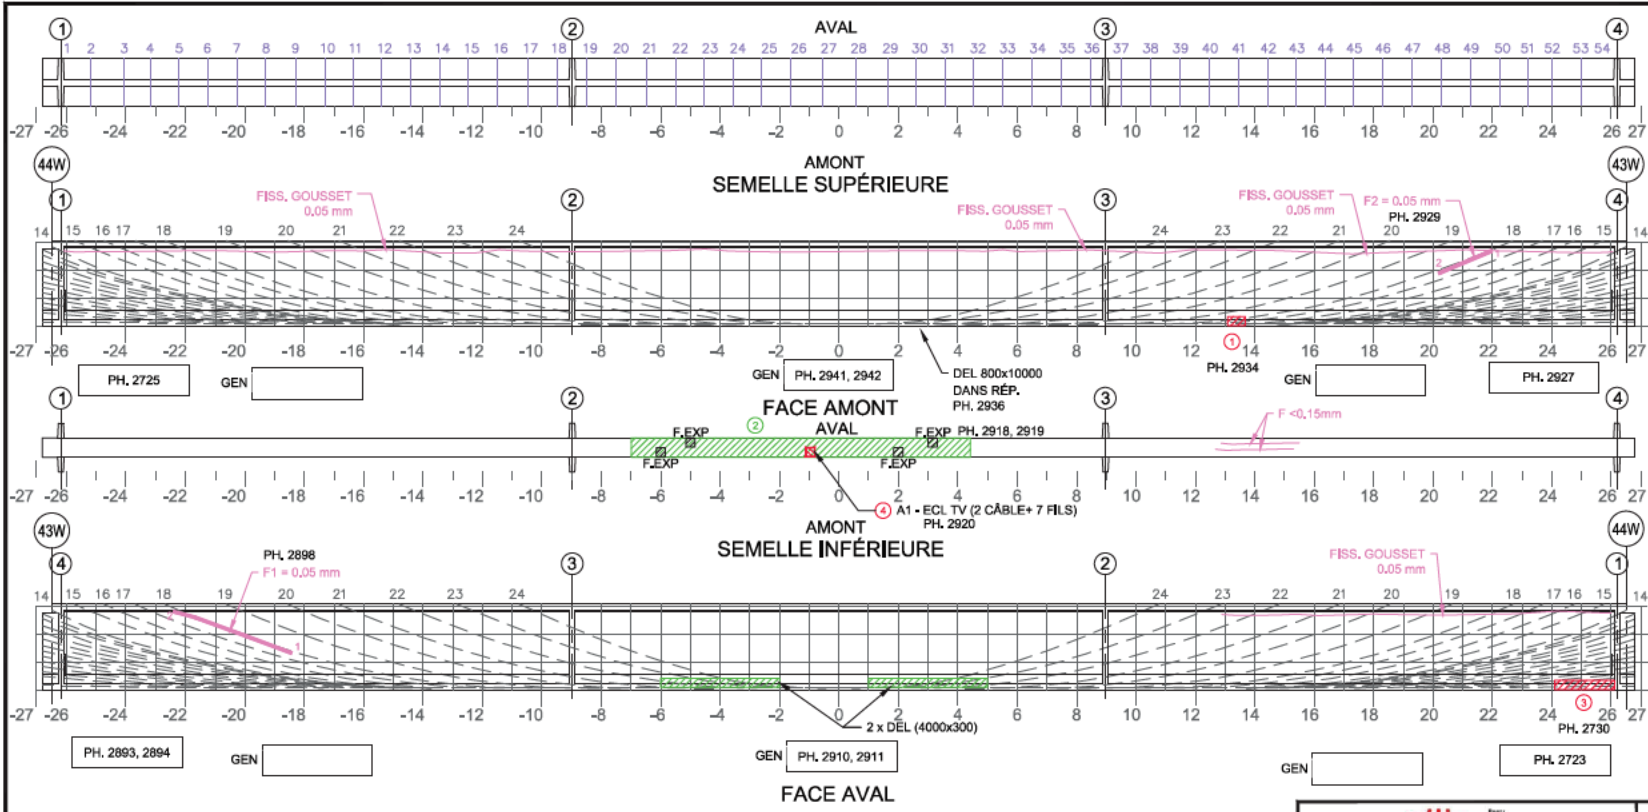
Inspection des sections 5,6 et 7 du pont Champlain 2015-2018 No. Contrat: 62450
 Date: 2016-05-06 Section: SECTION 5 Localisation: 43W-44W Élément: ÉTAIEMENTS P4

- Commentaire(s):
1. ECL 600x100 + AVC
 2. DEL 800x300 (DANS RÉPARATION)
 3. ECL 1200x300 + AVC
 4. ECL TV 100x100 AVEC 2 CÂBLES
- CEC 1 : ECL TV (2)

Fissure	Propriétés de la fissure						# Câble	
	Coordonnées début (1)		Coordonnées fin (2)		Ouverture Max. (mm)	Longueur (m)		
	X	Y	X	Y				
F1	-18,42	1,33	-22,41	2,82	0,05	4,23	18	
F2	21,98	2,70	20,19	1,90	0,05	1,95	18

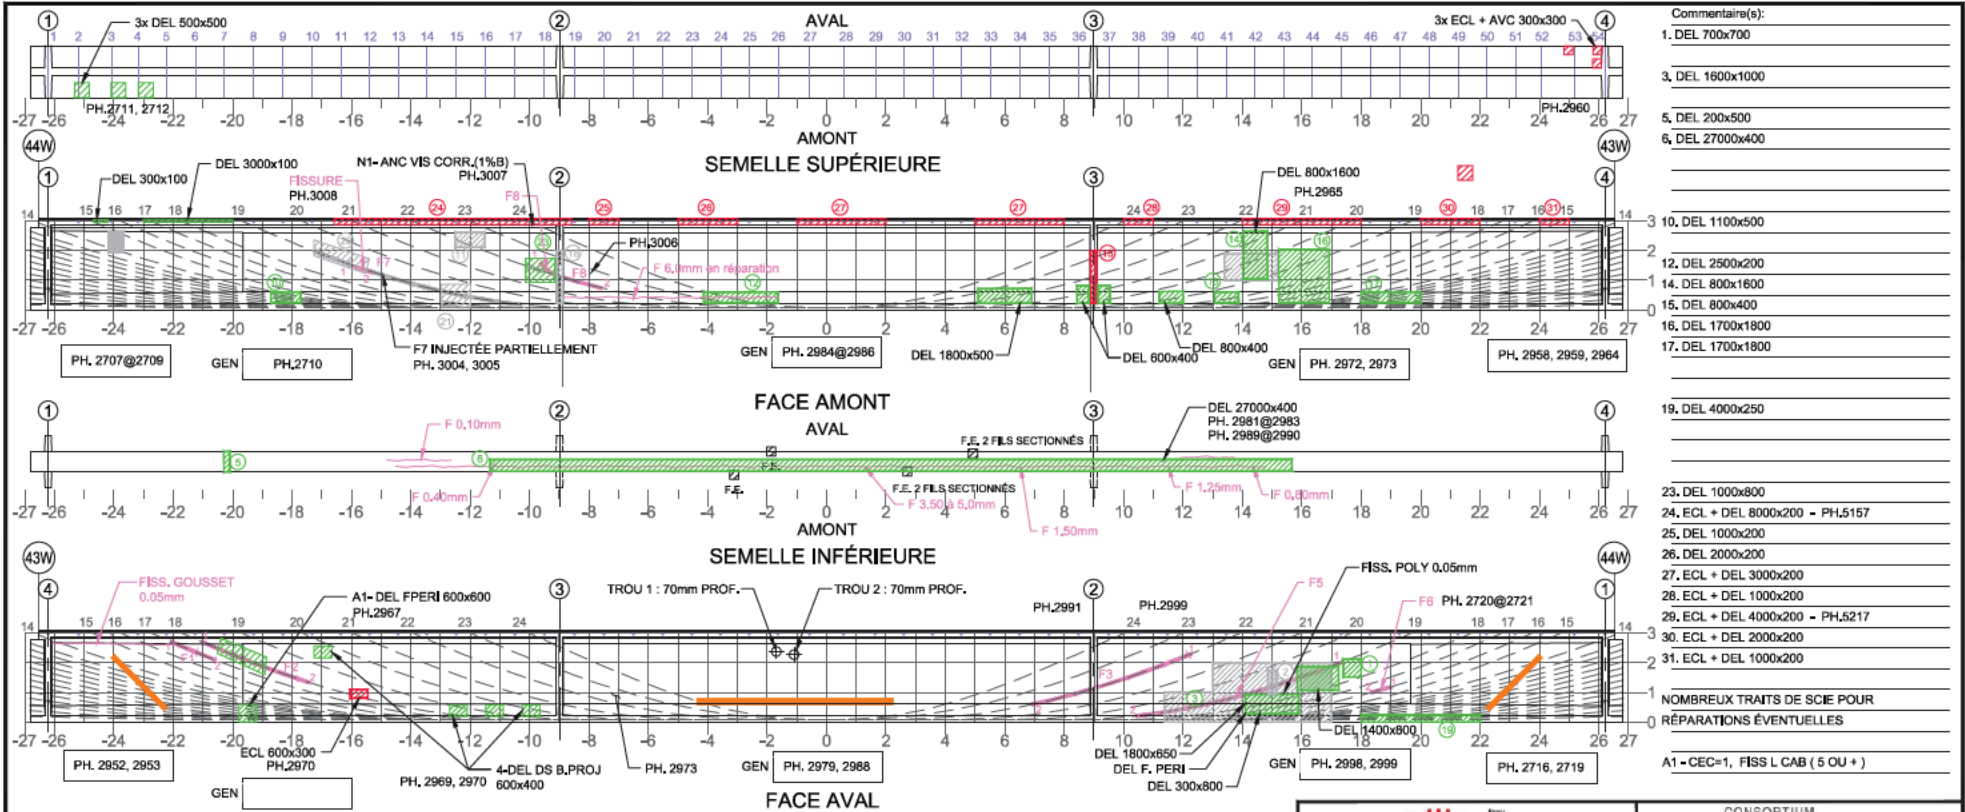
Date:	2016-05-06
Section:	SECTION 5
Localisation:	43W-44W
Élément:	ÉTAIEMENTS P6

- Commentaire(s):
1. DEL 700x700
 3. DEL 1600x1000
 5. DEL 200x500
 6. DEL 2700x400
 10. DEL 1100x500
 12. DEL 2500x200
 14. DEL 800x1600
 15. DEL 800x400
 16. DEL 1700x1800
 17. DEL 1700x1800
 19. DEL 4000x250
 23. DEL 1000x800
 24. ECL + DEL 8000x200 - PH.5157
 25. DEL 1000x200
 26. DEL 2000x200
 27. ECL + DEL 3000x200
 28. ECL + DEL 1000x200
 29. ECL + DEL 4000x200 - PH.5217
 30. ECL + DEL 2000x200
 31. ECL + DEL 1000x200
- NOMBREUX TRAITS DE SCIE POUR RÉPARATIONS ÉVENTUELLES
- A1 - CEC=1, FISS L CAB (5 OU +)

Fissure	Coordonnées de la fissure				Ouverture Max. (mm)	Longueur (m)	# Câbles
	Coordonnées début (1)		Coordonnées fin (2)				
	X	Y	X	Y			
F1	-21,90	2,80	-20,76	2,12	0,10	1,26	17
F2	-21,27	2,60	-17,34	0,95	0,25	3,84	18
F3	13,16	2,16	7,00	0,04	0,25	5,43	22
F5	17,61	1,99	10,50	0,39	0,40	7,20	19
F6	18,91	1,16	18,42	1,02	0,05	0,71	16
F7	-16,02	1,50	-15,38	1,30	0,10	0,67	19
F8	-9,64	1,60	-7,69	0,77	0,05	2,28	22

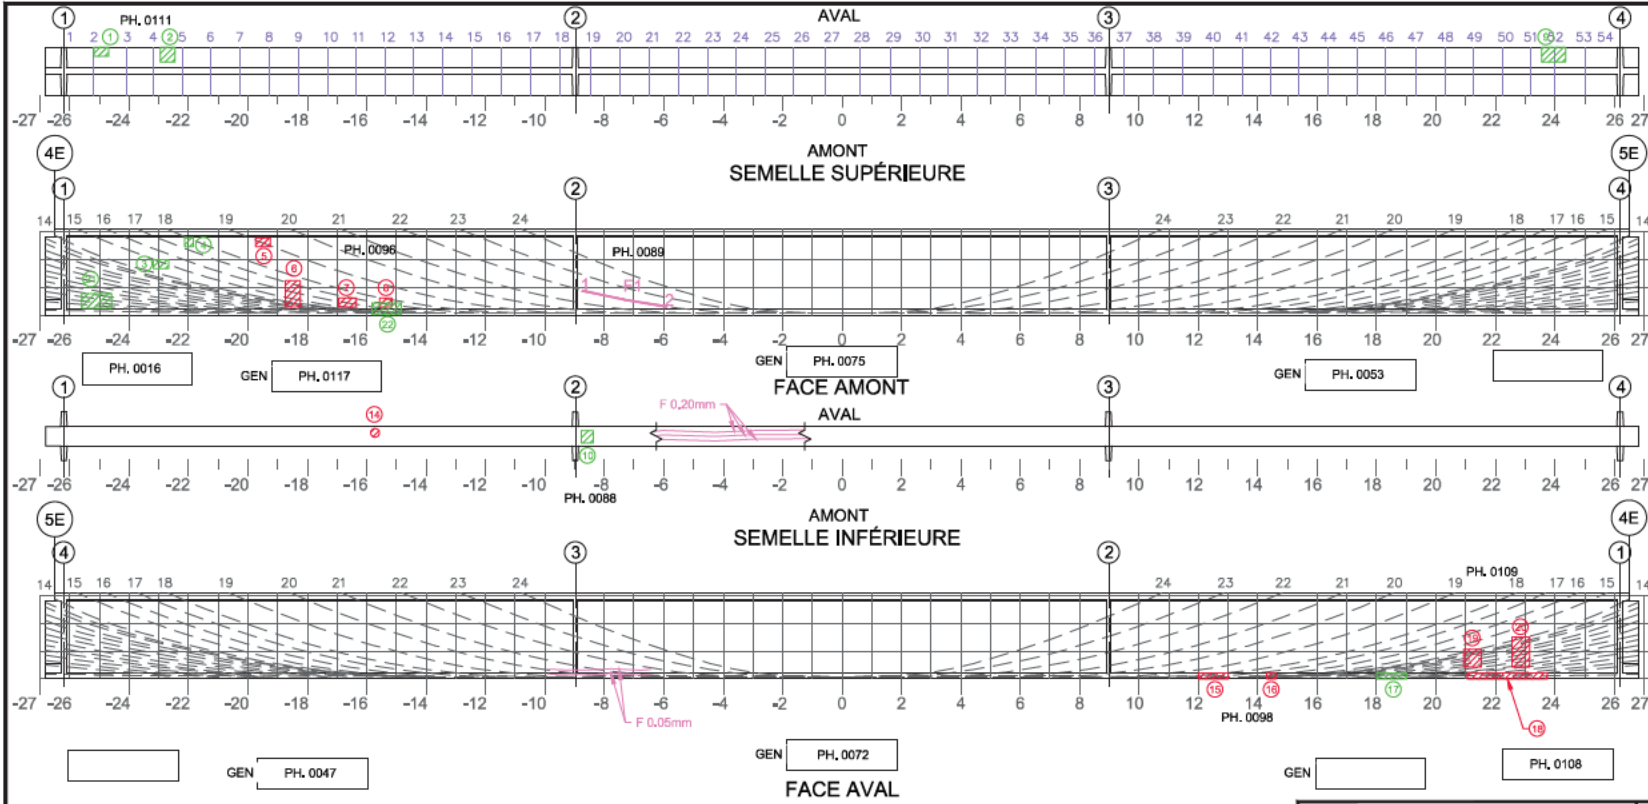
- Commentaire(s):
1. DEL 300x500
 2. DEL 500x500
 3. ECL + AVC 500x300
 4. DEL 300x200
 5. ECL + AVC 500x300
 6. ECL + AVC 900x500
 7. ECL 600x300
 8. ECL 400x400
 9. ECL 800x500
 10. DEL + ECL 400x400
 14. ECL Ø200
 15. ECL 1000x100
 16. ECL 300x100
 17. DEL 1000x250
 18. DEL + ECL + AVC 2700x300
 19. ECL + AVC 600x600
 20. ECL + AVC 1000x600
 21. DEL + ECL 1000x500
 22. ECL + AVC 1000x400

Fissure	Propriétés de la fissure						# Câble
	Coordonnées début (1)		Coordonnées fin (2)		Ouverture Max. (mm)	Longueur (m)	
	X	Y	X	Y			
F1	0	-1,08	-1,94	-0,63	0,05	2,89	22

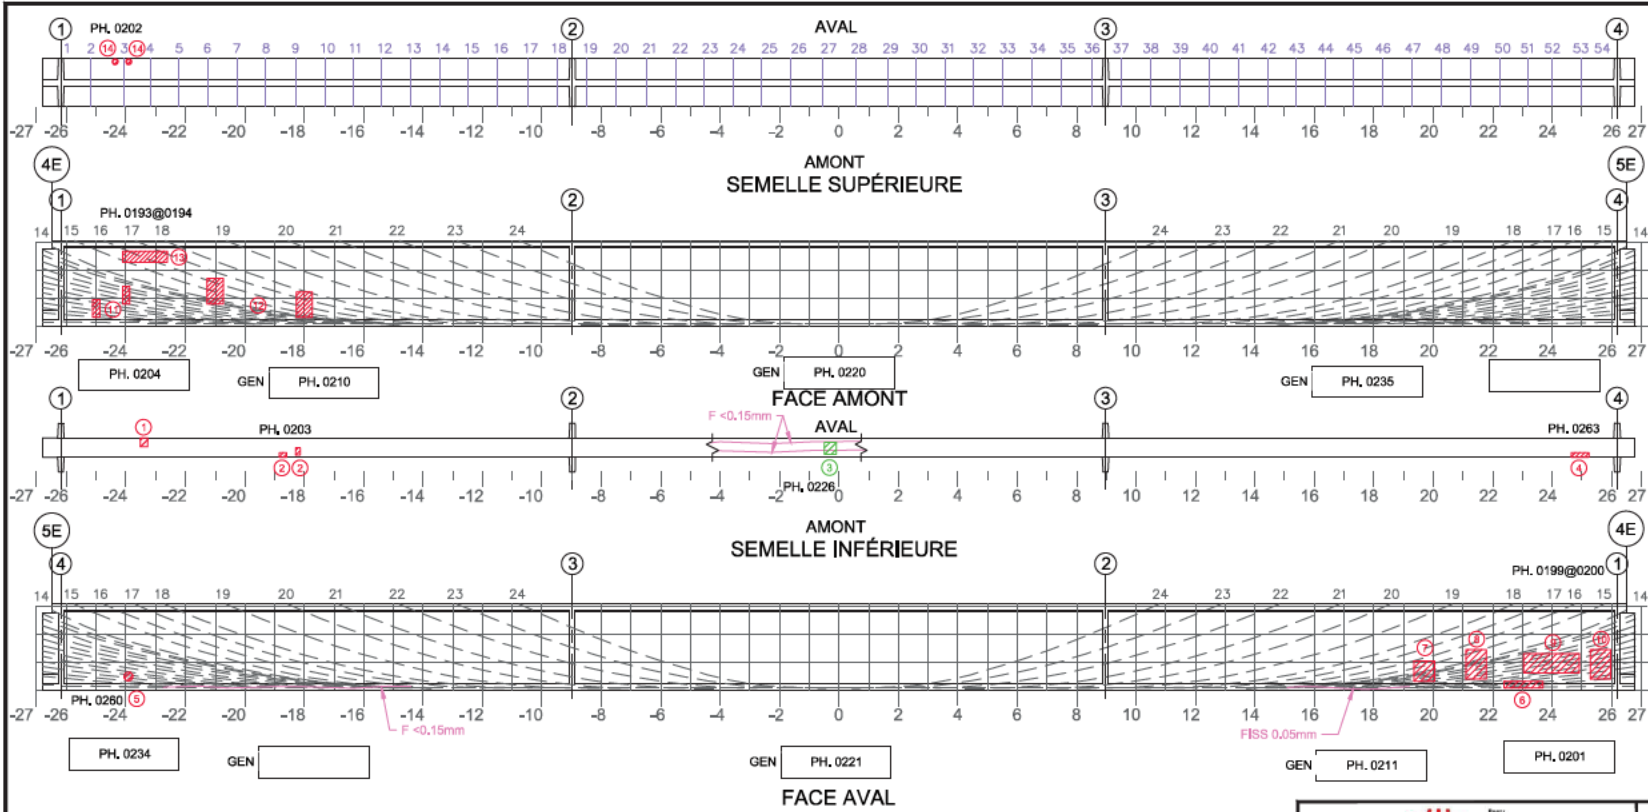
- Commentaire(s):
1. ECL + AVC 200x200
 2. ECL + AVC 200x50
 3. DEL 400x400
 4. ECL + AVC 800x100
 5. ECL + AVC Ø300
 6. ECL + AVC 400x200
 7. ECL 400x300
 8. ECL 600x300
 9. ECL 1500x1000
 10. ECL 700x350
 11. ECL 2 - 300x300
 12. ECL 2 - 600x400
 13. DEL + ECL 1000x300
 14. ECL + AVC Ø200

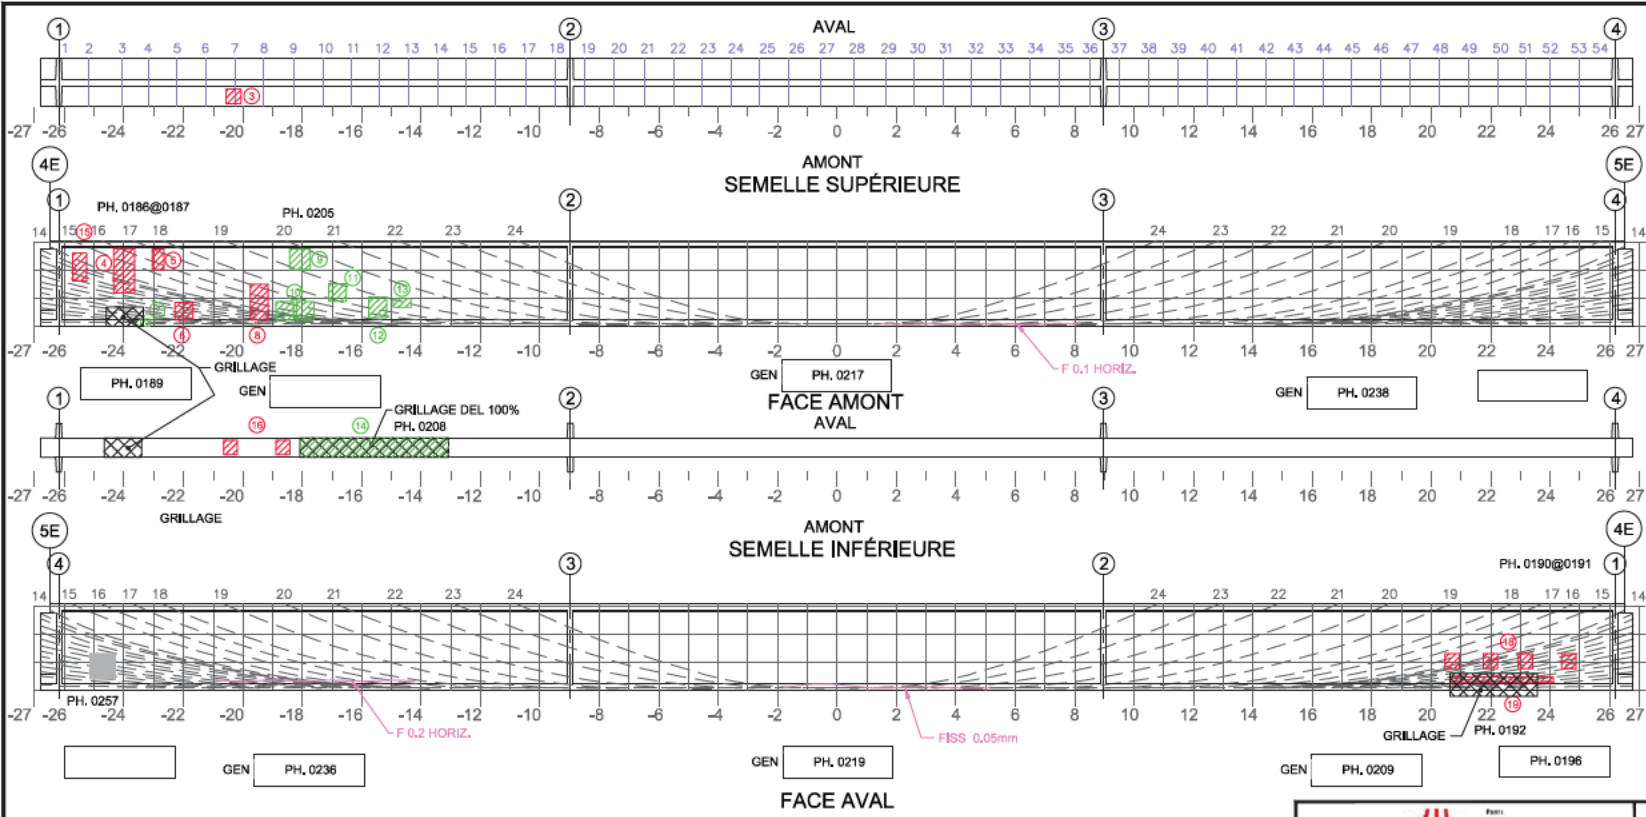
- Commentaire(s):
3. ECL + AVC 500x500
 4. ECL + AVC 700x1500
 5. ECL + AVC 400x700
 6. ECL + AVC 600x600
 7. DEL 300x100
 8. ECL + AVC 600x1200
 9. DEL 700x700
 10. DEL 600x400
 11. DEL 500x500
 12. DEL 500x700
 13. DEL 500x300
 14. DEL 5000x500
 15. ECL 800x450
 16. ECL 300x300
 18. ECL 4 - 400x400
 19. ECL 2000x250

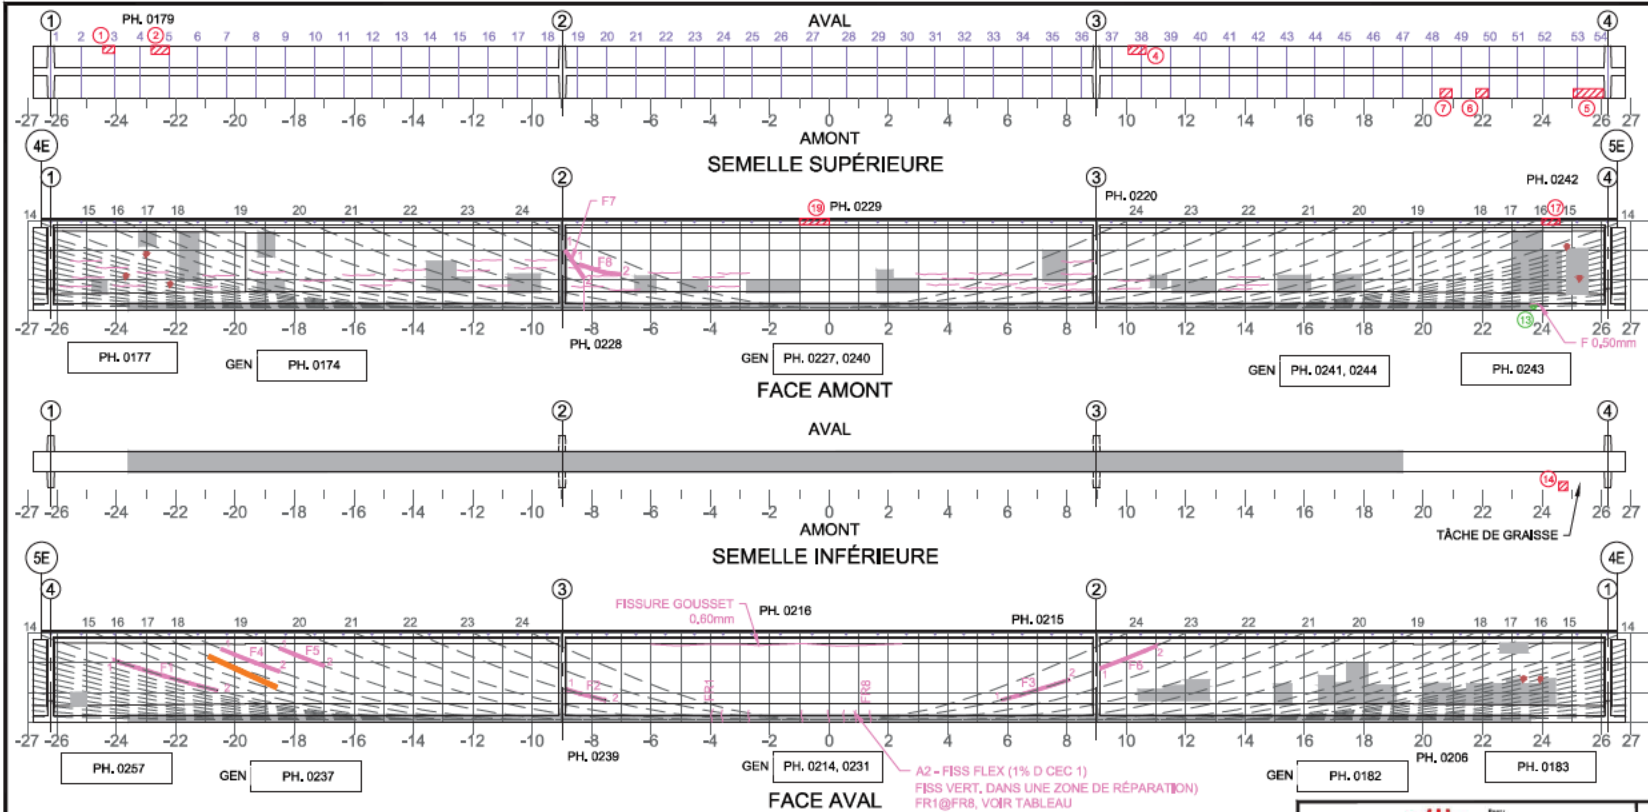
- Commentaire(s):
1. ECL + AVC 400x100
 2. ECL + AVC 600x400
 4. ECL + AVC 400x200
 5. ECL + AVC 1000x400
 6. DEL + ECL 300x400
 7. DEL + ECL 300x400
 13. DEL Ø200
 14. ECL + AVC 300x300
 17. ECL 600x200
 19. ECL + AVC 1000x200
- A1 - FISS LCAB (5+)= CEC 1
A2 - FISS FLEX = CEC 1

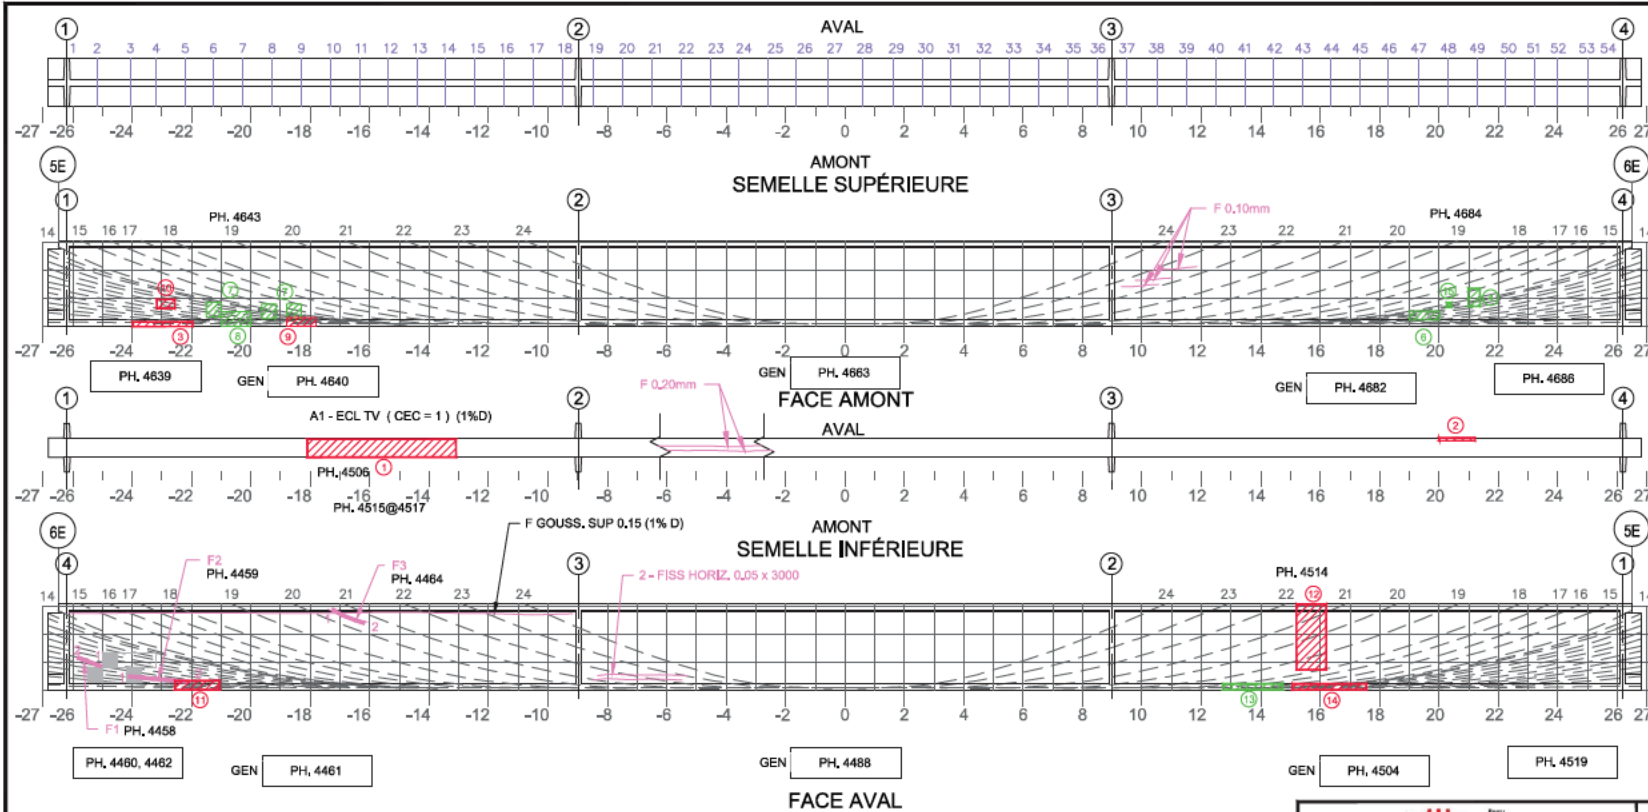
- Commentaire(s):
1. ECL +AVC + DEL 4500x600
 2. ECL + AVC 1200x100
 3. ECL + AVC 2000x150
 4. DEL + ECL 600x400
 6. DEL 1000x300
 7. DEL 500x500
 8. DEL 1000x500
 9. ECL + AVC 1000x300
 10. ECL 600x300
 11. ECL + AVC 1500x300
 12. DEL + ECL + AVC 1000x2200
 13. DEL 2000x200
 14. ECL + AVC 2500x200
 16. ECL + AVC 150x150
1. A1 - ECL TV 5000x800 - CEC = 1

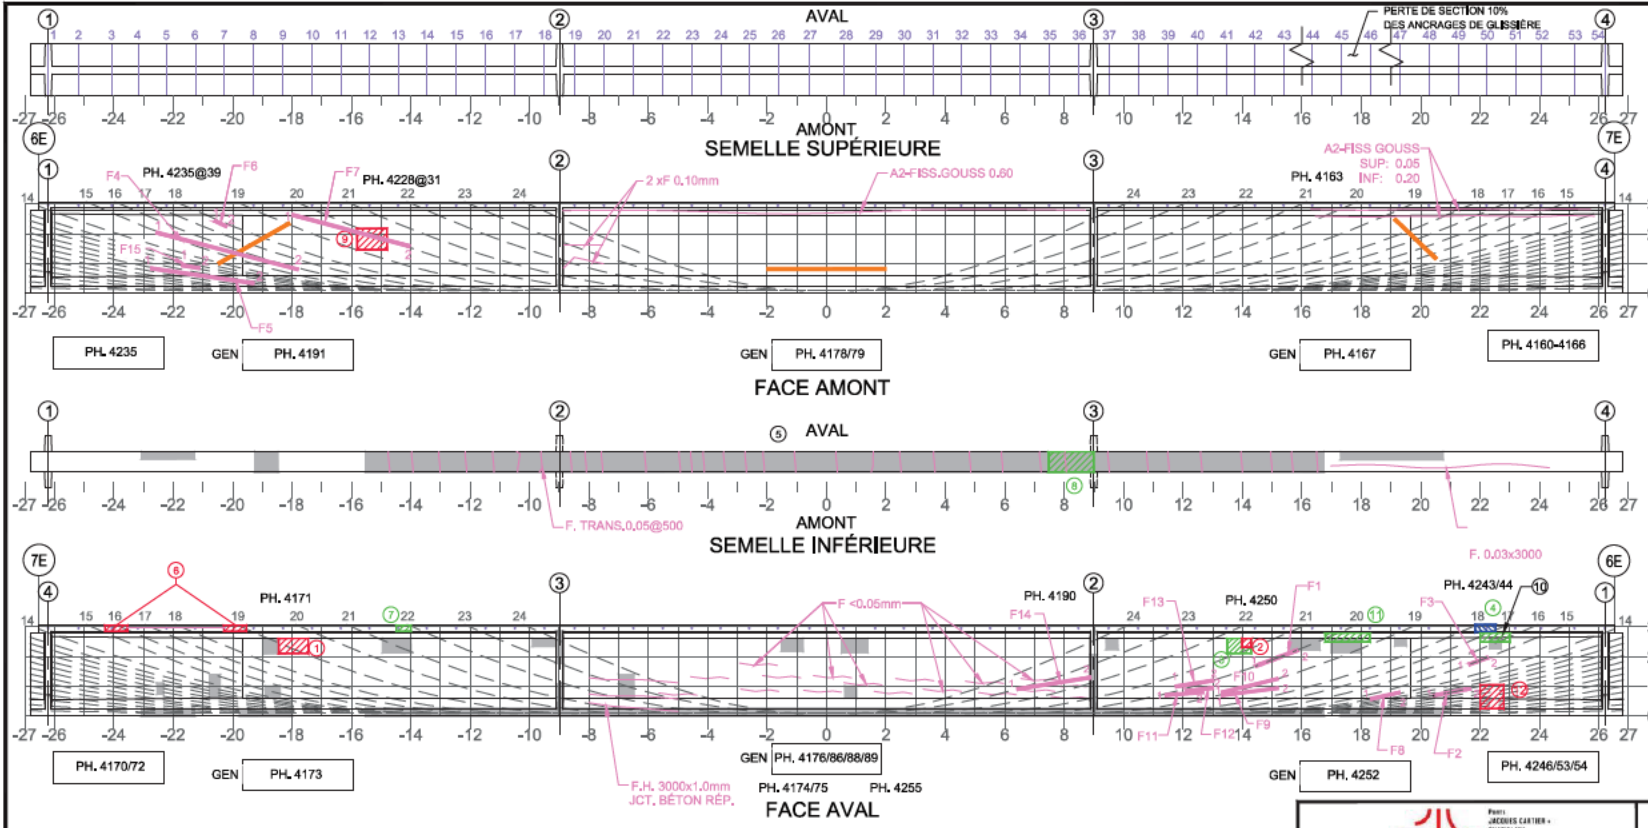
- Commentaire(s):
1. ECL + AVC 1000x500
 2. ECL + AVC 300x300
 3. DEL 800x500
 4. ECL + AVC + 700x200 (ANC. VIS. CORR.)
 5. A2-FISS FLEX DE RETRAIT DANS ZONE DE RÉPARATION (CEC 1)
 6. 2 x ECL + AVC 800x300
 7. DEL 500x300
 8. DEL 1500x600 DANS RÉPARATION (PRÉSENCE DE JUTE SOUS-JACENTE)
 9. ECL + DEL 1000x600 + TVC (A1-ECL TV = CEC 1)
 10. DEL 1000x300
 11. DEL 1500x300
 12. ECL 300x300
- A1-FISS LCAB (6) = CEC 1
A1-ECL TV = CEC 1
- F2: 4247/48
F3: PH.4245
F8: PH.4249

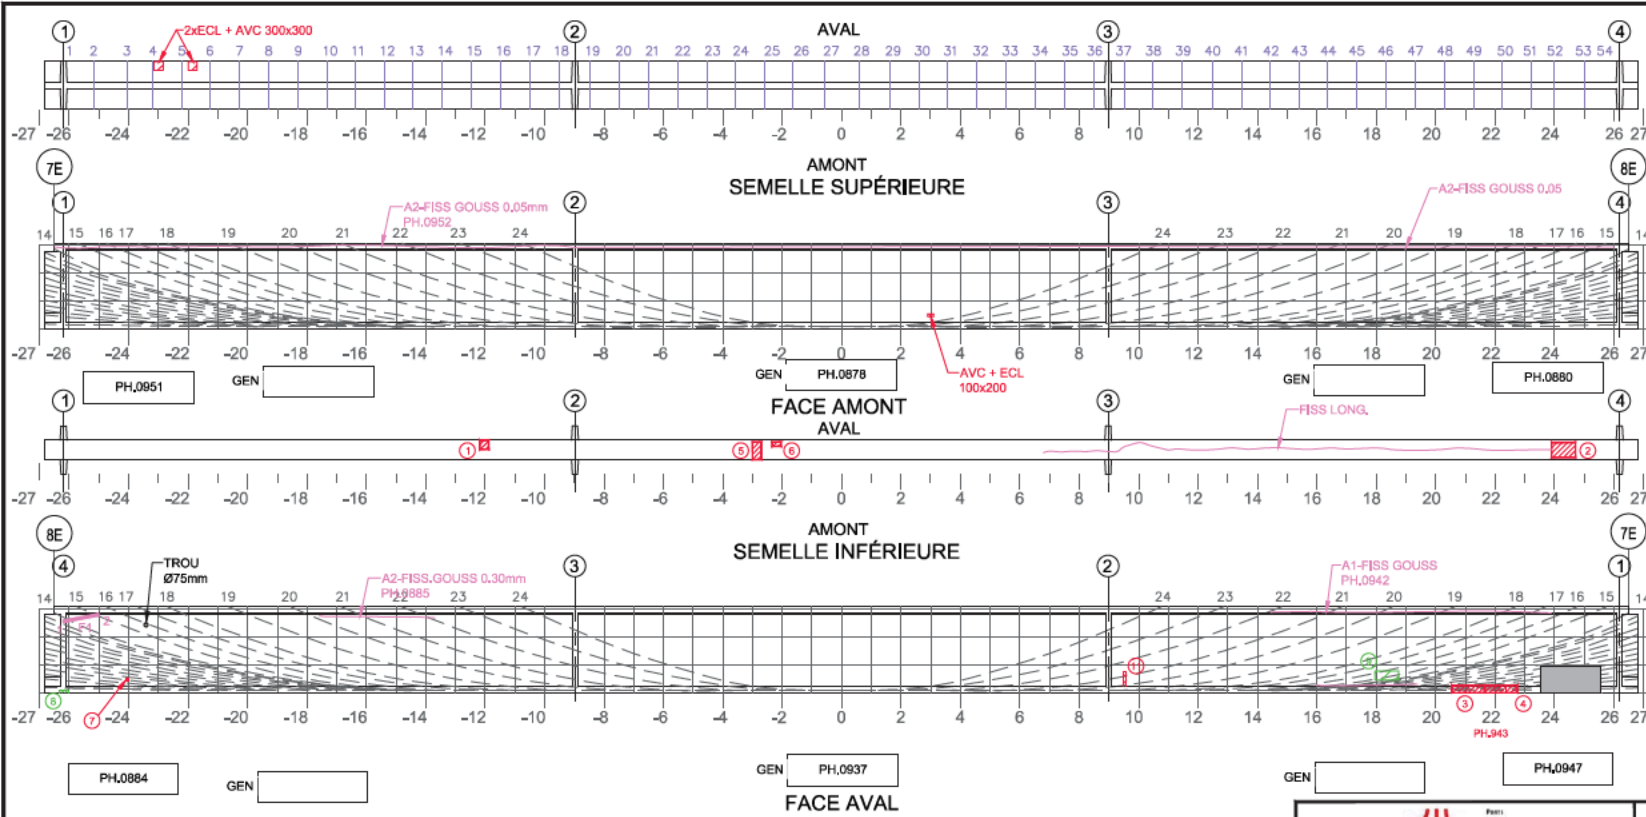
- Commentaire(s):
1. ECL 300x300 + AVC
 2. ECL 800x500 + AVC
 3. ECL 1100x250 + AVC
 4. ECL 700x250 + AVC
 5. ECL 300x600
 6. ECL 300x150
 7. ECL 100x100
 8. DEL 100x300
 9. DEL 800x300
 10. AVC + DEL 10x200
 11. ECL 100x500

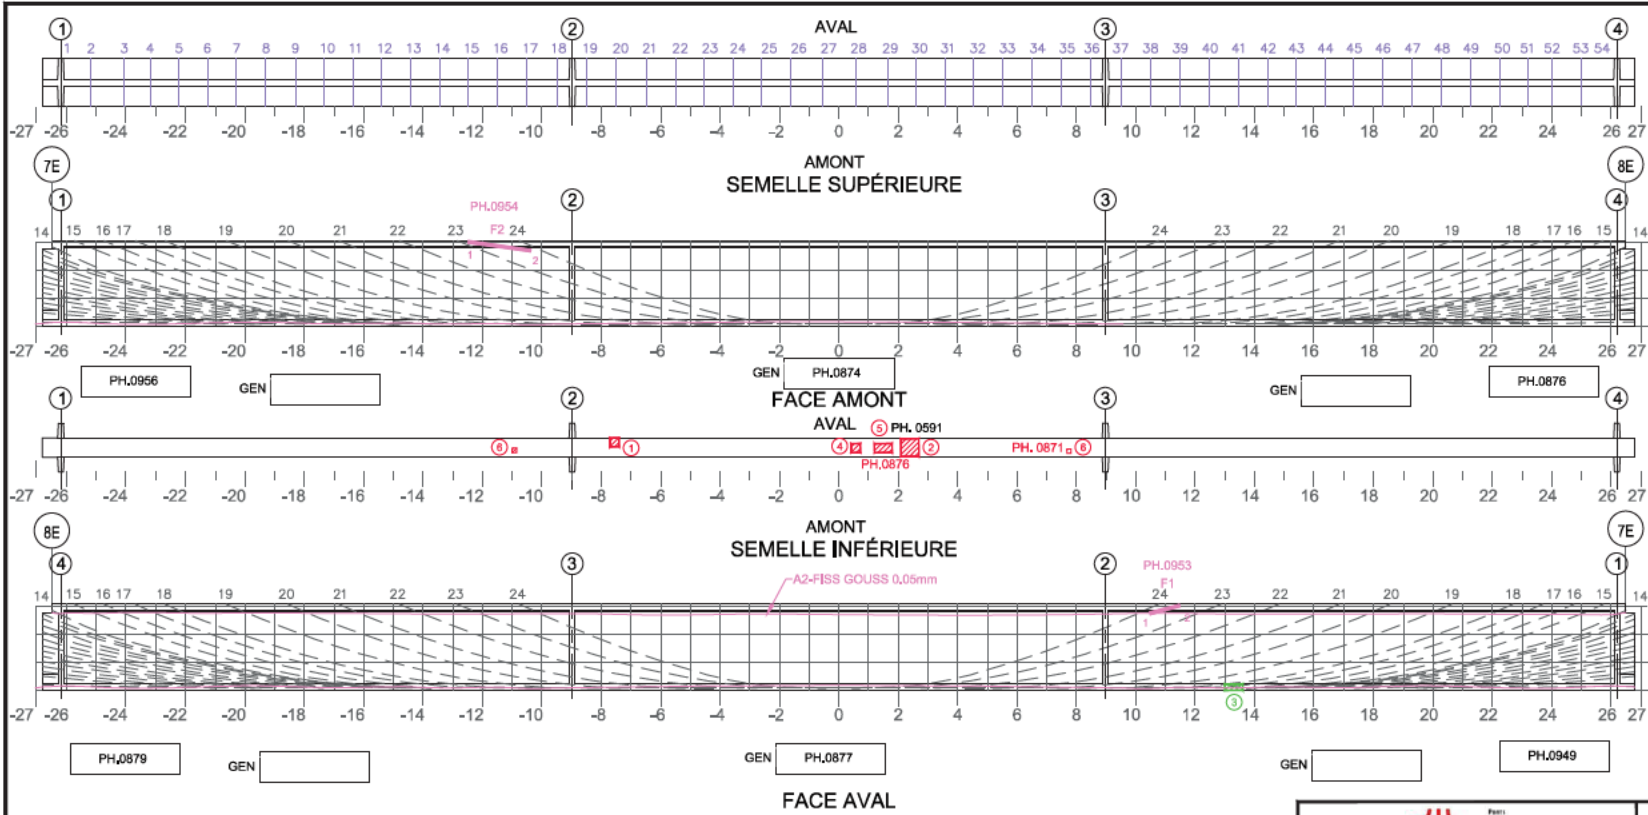
- Commentaire(s):
1. ECL 300x300 + AVC
 2. ECL 600x600 + AVC
 3. DEL 200x600
 4. ECL 300x300 + AVC
 5. ECL 600x300
 6. ECL + AVC 150x150
- A2-FISS LCAB (1)

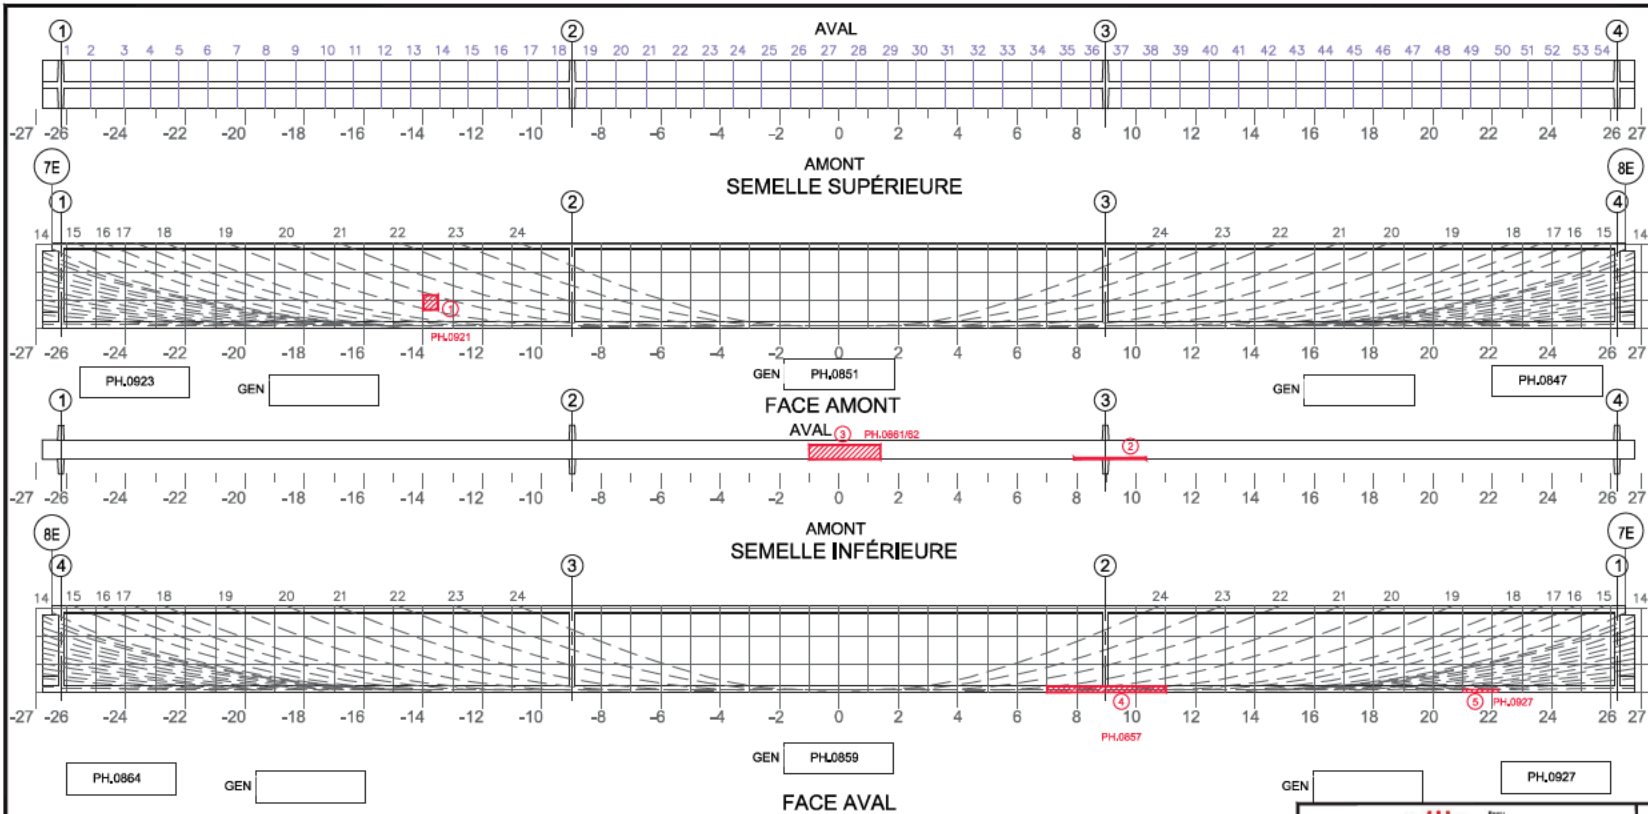
- Commentaire(s):
- ECL 500x500 + AVC
 - DEL + ECL + TVC 2400x50
 - DEL + ECL + AVC + TVC 2400x600
 - ECL + AVC 2000x150
 - ECL 1200x100
- A1-ECL TV (CEC 1)
 (7 GAINES VISIBLES CORRODÉES)

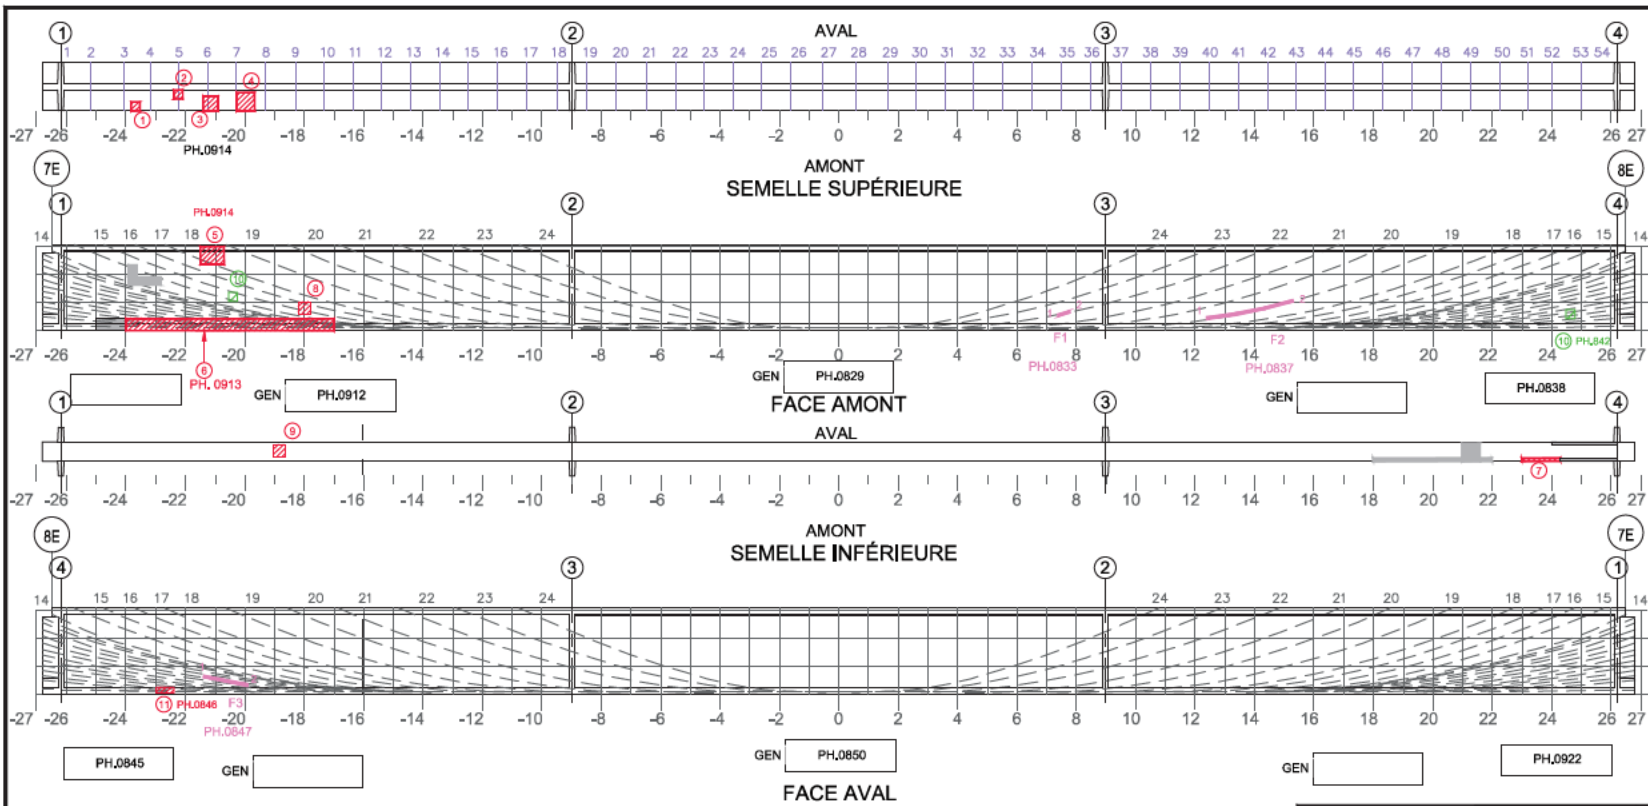
- Commentaire(s):
1. ECL 300x300 + AVC
 2. ECL 300x300 + AVC
 3. ECL 500x500 + AVC
 4. ECL 800x800 + AVC
 5. ECL 800x800 + AVC
 6. ECL + AVC 7000x400
 7. ECL 1300x100 + AVC
 8. ECL 400x400
 9. ECL 400x400
 10. DEL 300x300
 11. ECL+AVC 600x200
- A1-FISS LCAB (3) (CEC 3)
