CONSORTIUM 					
Inspection des sections 5,6 et 7 du pont Champlain 2015-2018							No. Contrat: 62450
Élément	Total Inspecté	Unité	État du matériau				CEC
			A	B	C	D	
APPAREILS D'APPUI OUEST	7	un	100	0	0	0	4
APPAREILS D'APPUI EST	7	un	100	0	0	0	4
BUTOIR	2	un	100	0	0	0	4
ASSISE	46	m ²	100	0	0	0	4
Section: SECTION 5							
Localisation: 43W							
Date: 2016-05-05							
Élément: APPAREILS D'APPUI

INSPECTION DES SECTIONS 5, 6 ET 7 DU PONT CHAMPLAIN 2015-2018	
	No. Contrat: 62450	
Section:	SECTION 5	
Localisation:	43W	
Date: 2016-05-05 2016-05-05	Élément: RENFORT-PTE CHEV

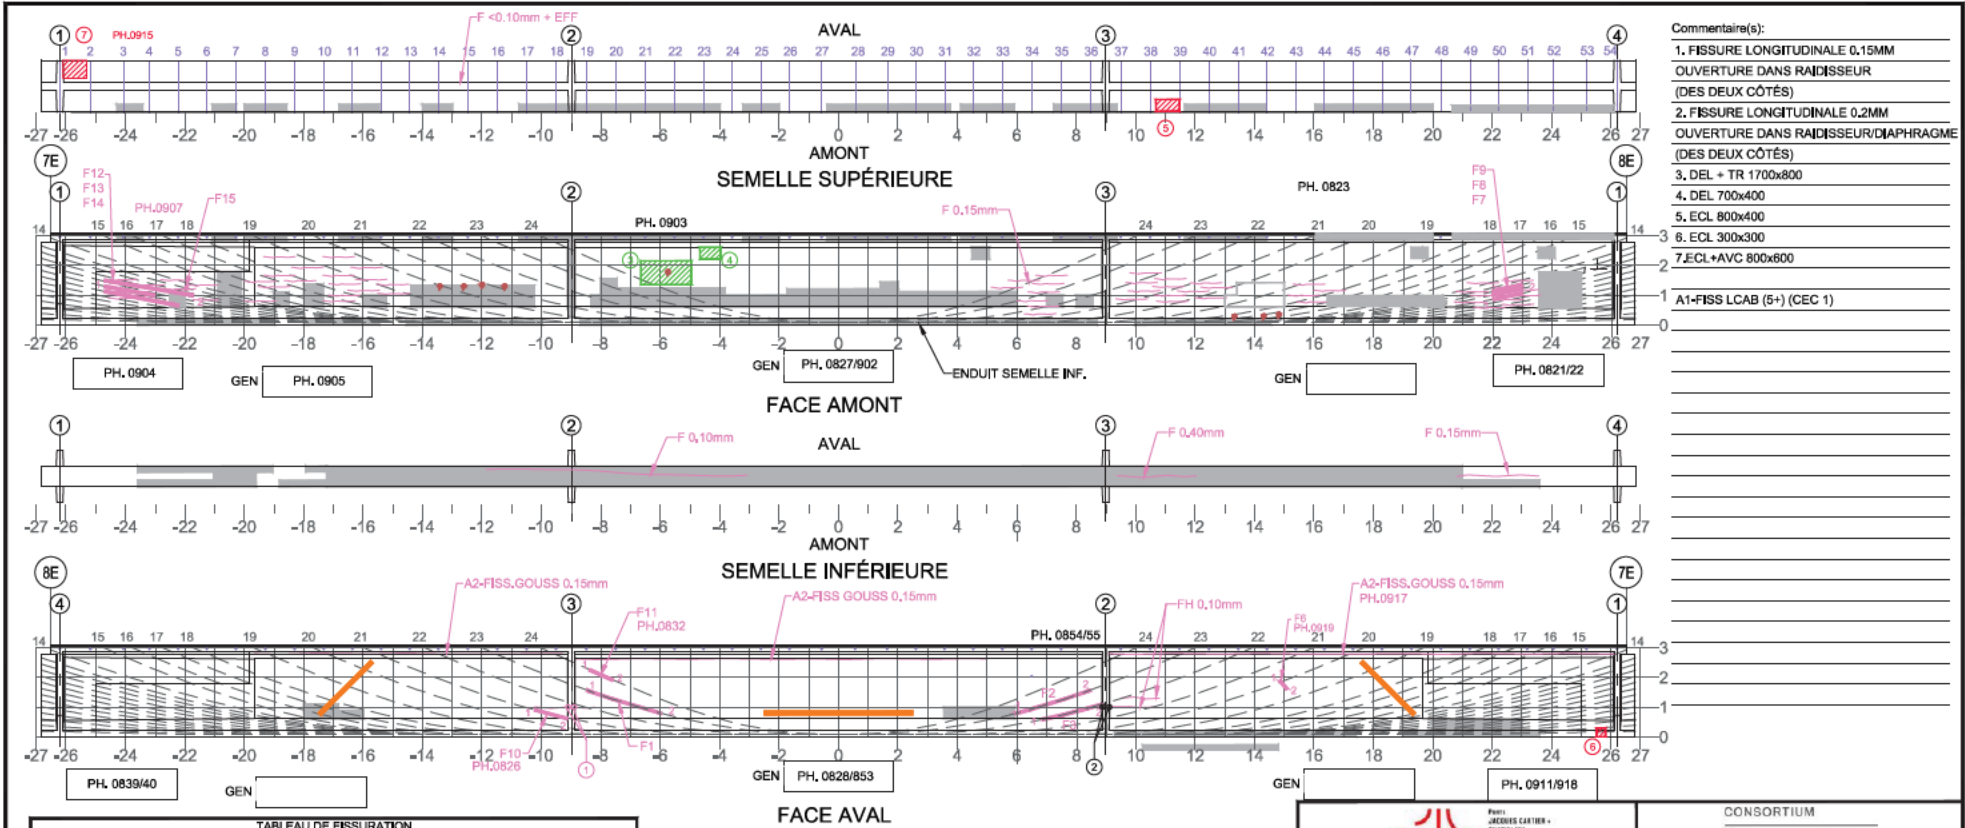
- Commentaire(s):
1. FISSURE LONGITUDINALE 0,15MM
OUVERTURE DANS RAIDISSEUR
(DES DEUX CÔTÉS)
 2. FISSURE LONGITUDINALE 0,2MM
OUVERTURE DANS RAIDISSEUR/DIAPHRAGME
(DES DEUX CÔTÉS)
 3. DEL + TR 1700x800
 4. DEL 700x400
 5. ECL 800x400
 6. ECL 300x300
 7. ECL + AVC 800x800
- A1-FISS LCAB (5+) (CEC 1)

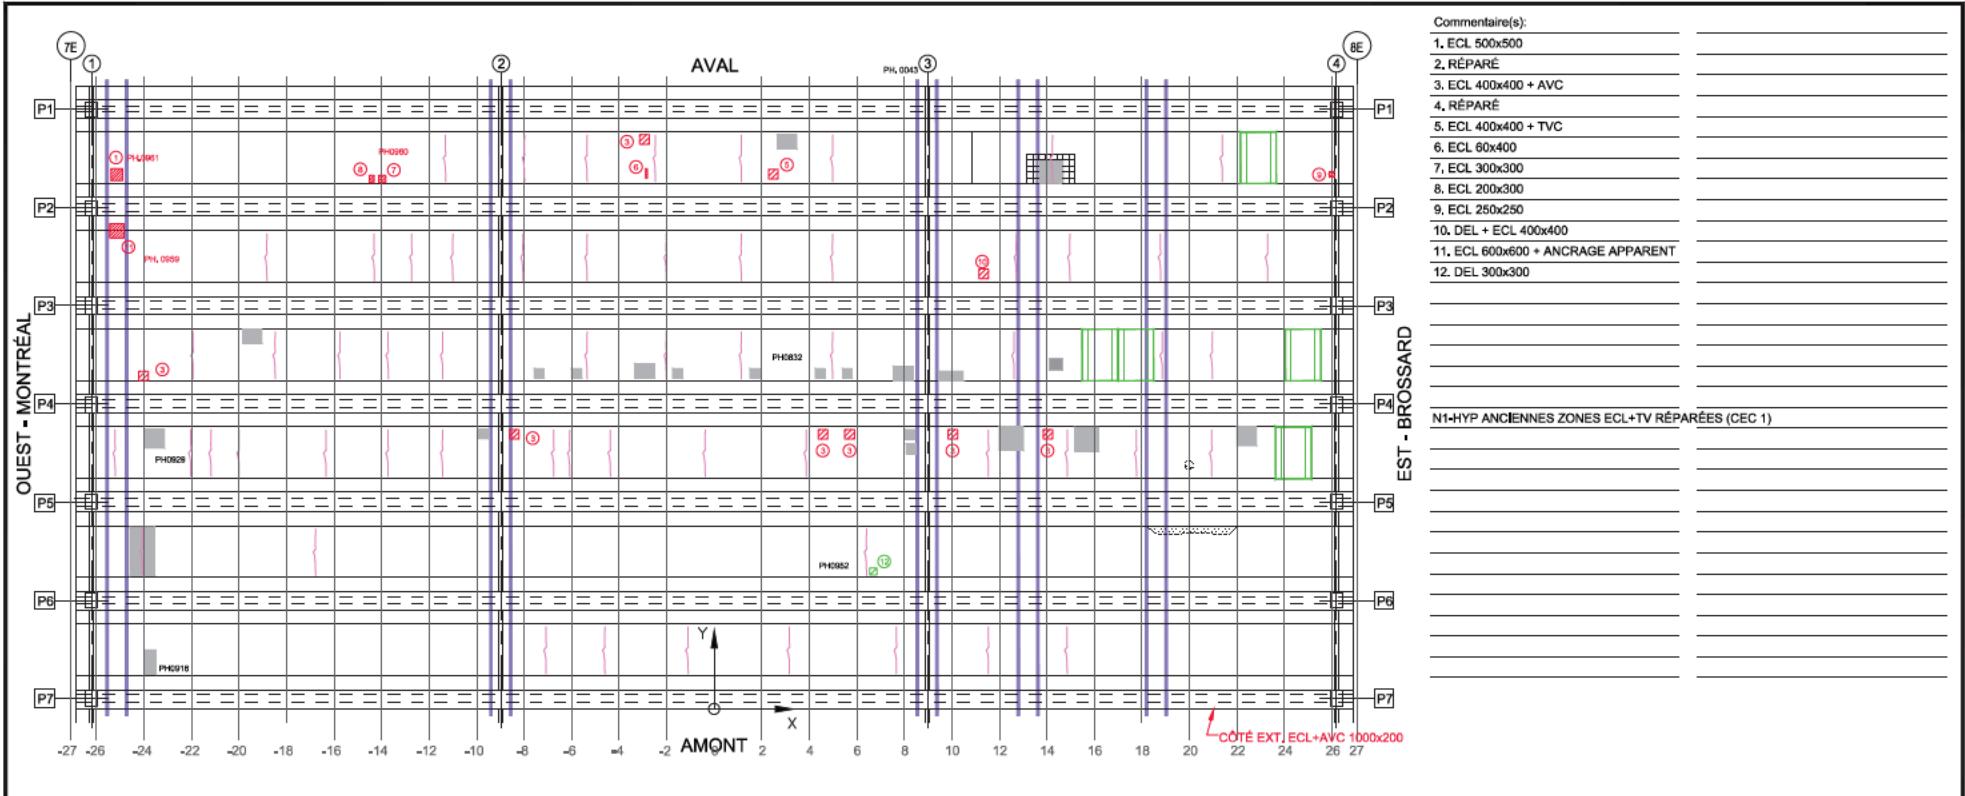
- Commentaire(s):
1. ECL 500x500
 2. RÉPARÉ
 3. ECL 400x400 + AVC
 4. RÉPARÉ
 5. ECL 400x400 + TVC
 6. ECL 60x400
 7. ECL 300x300
 8. ECL 200x300
 9. ECL 250x250
 10. DEL + ECL 400x400
 11. ECL 600x600 + ANCRAGE APPARENT
 12. DEL 300x300
- N1-HYP ANCIENNES ZONES ECL+TV RÉPARÉES (CEC 1)

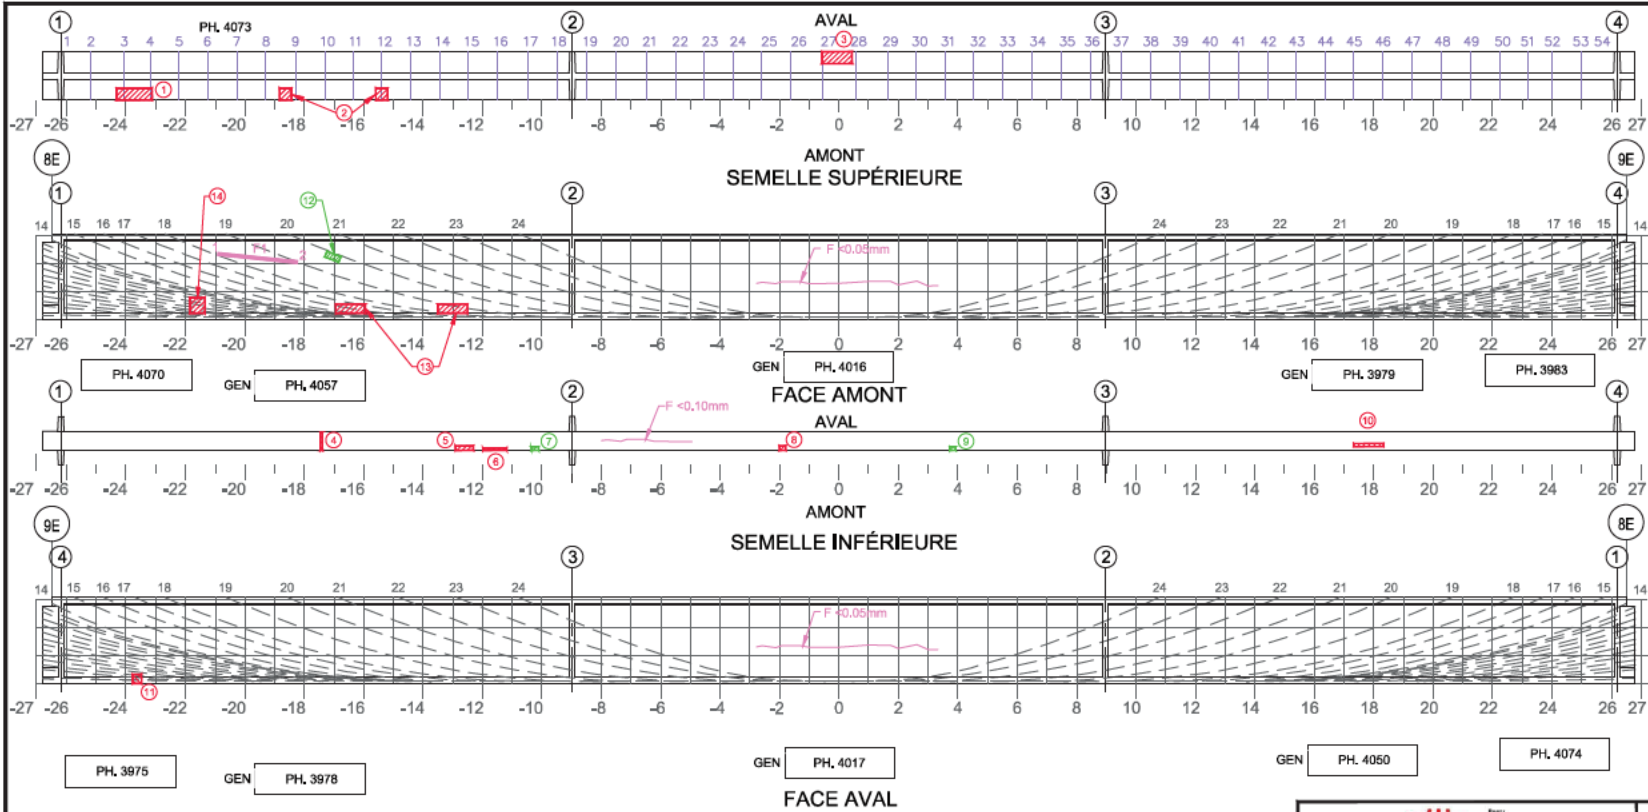
- Commentaire(s):
1. ECL + AVC 1200x400
 2. ECL + AVC 400x400
 3. ECL + AVC 1000x4004. + 75x600 + ECL
 5. ECL + AVC 150x600
 6. ECL + AVC 800x75
 7. DEL 250x120
 8. ECL 200x150
 9. DEL 200x120
 10. ECL + AVC 1000x100
 11. ECL 300X300 AVEC 5 AVC PDS > 30% (1% D)
 12. A1 - DEL 300x100 (CEC 3)
 13. ECL + AVC 1000x300
 14. ECL + AVC 500x520

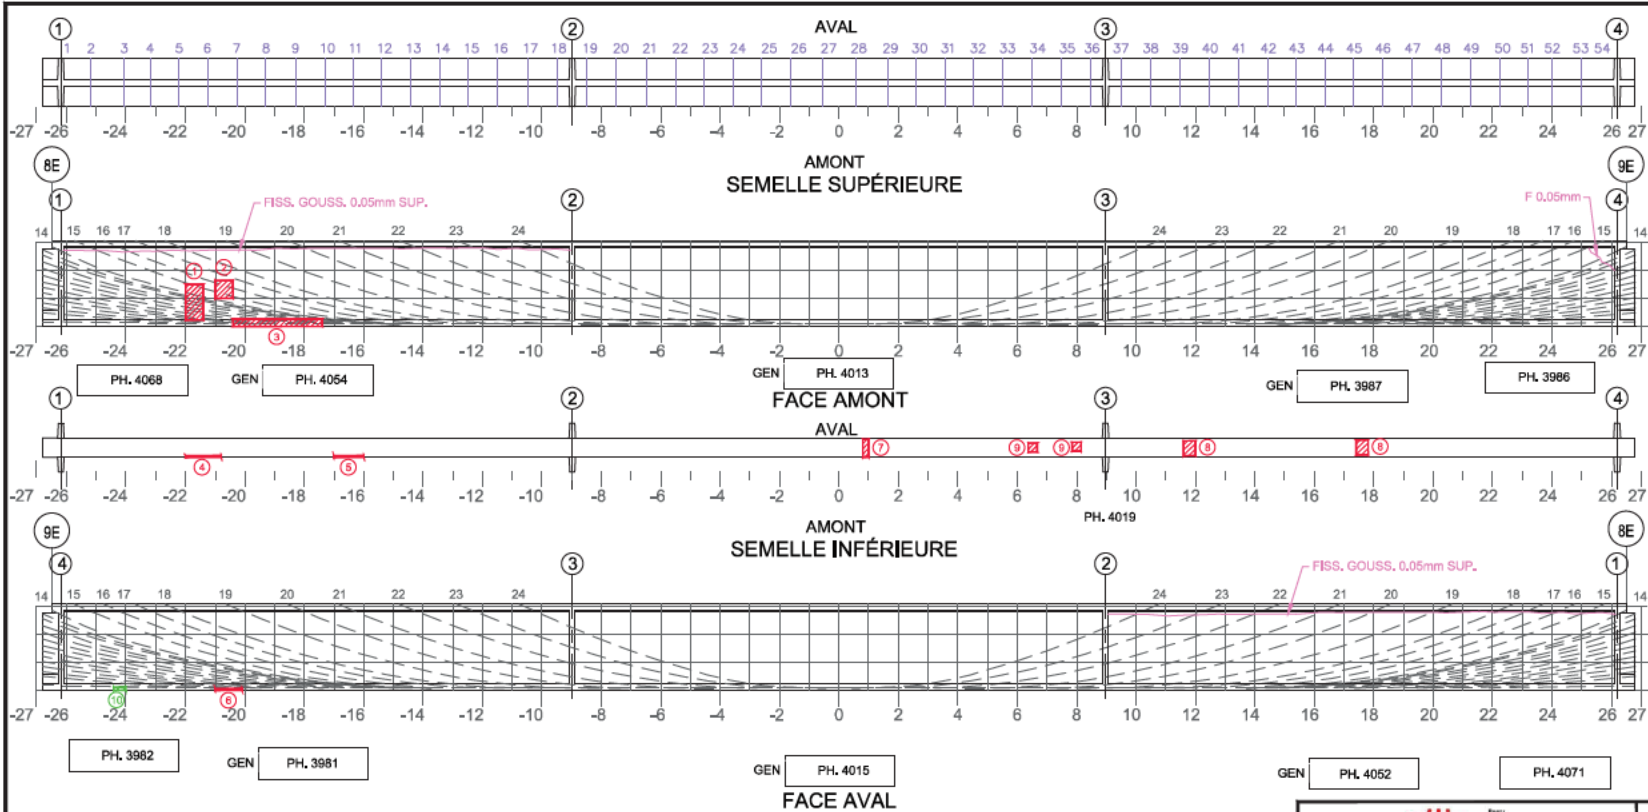
- Commentaire(s):
1. ECL 1200x600 + AVC
 2. ECL 600x600 + AVC
 3. ECL 250x3000 + AVC
 4. ECL 50x1200 + AVC
 5. ECL 50x1600
 6. ECL 50x900 + AVC
 7. ECL 600x200 + AVC
 8. ECL 400x500 + AVC
 9. ECL 300x300 + AVC
 10. DEL 400x100

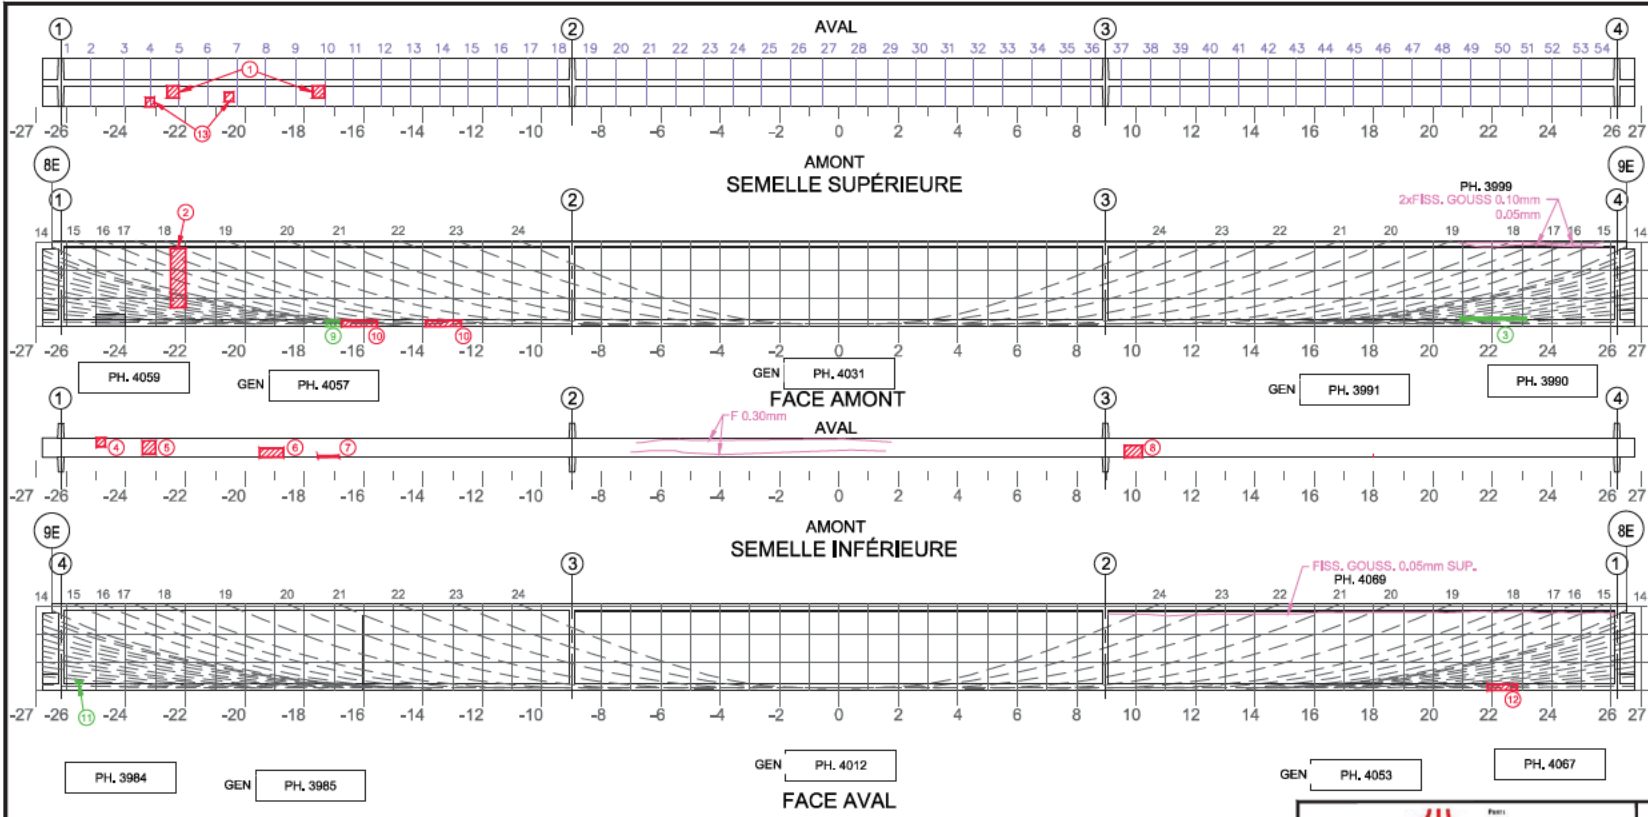
- Commentaire(s):
- 1, ECL 400x400
 - 2, ECL 2000x500 + AVC
 - 3, DEL 2200x75
 - 4, ECL 300x300 + AVC
 - 5, ECL 450x450 + AVC
 - 6, ECL 800x300 + AVC
 - 7, ECL 700x50 + AVC
 - 8, ECL 600x400 + AVC
 - 9, DEL 500x200
 - 10, ECL 1200x200 + AVC
 - 11, DEL 200x50
 - 12, ECL 1000x200
 - 13, ECL 300x300

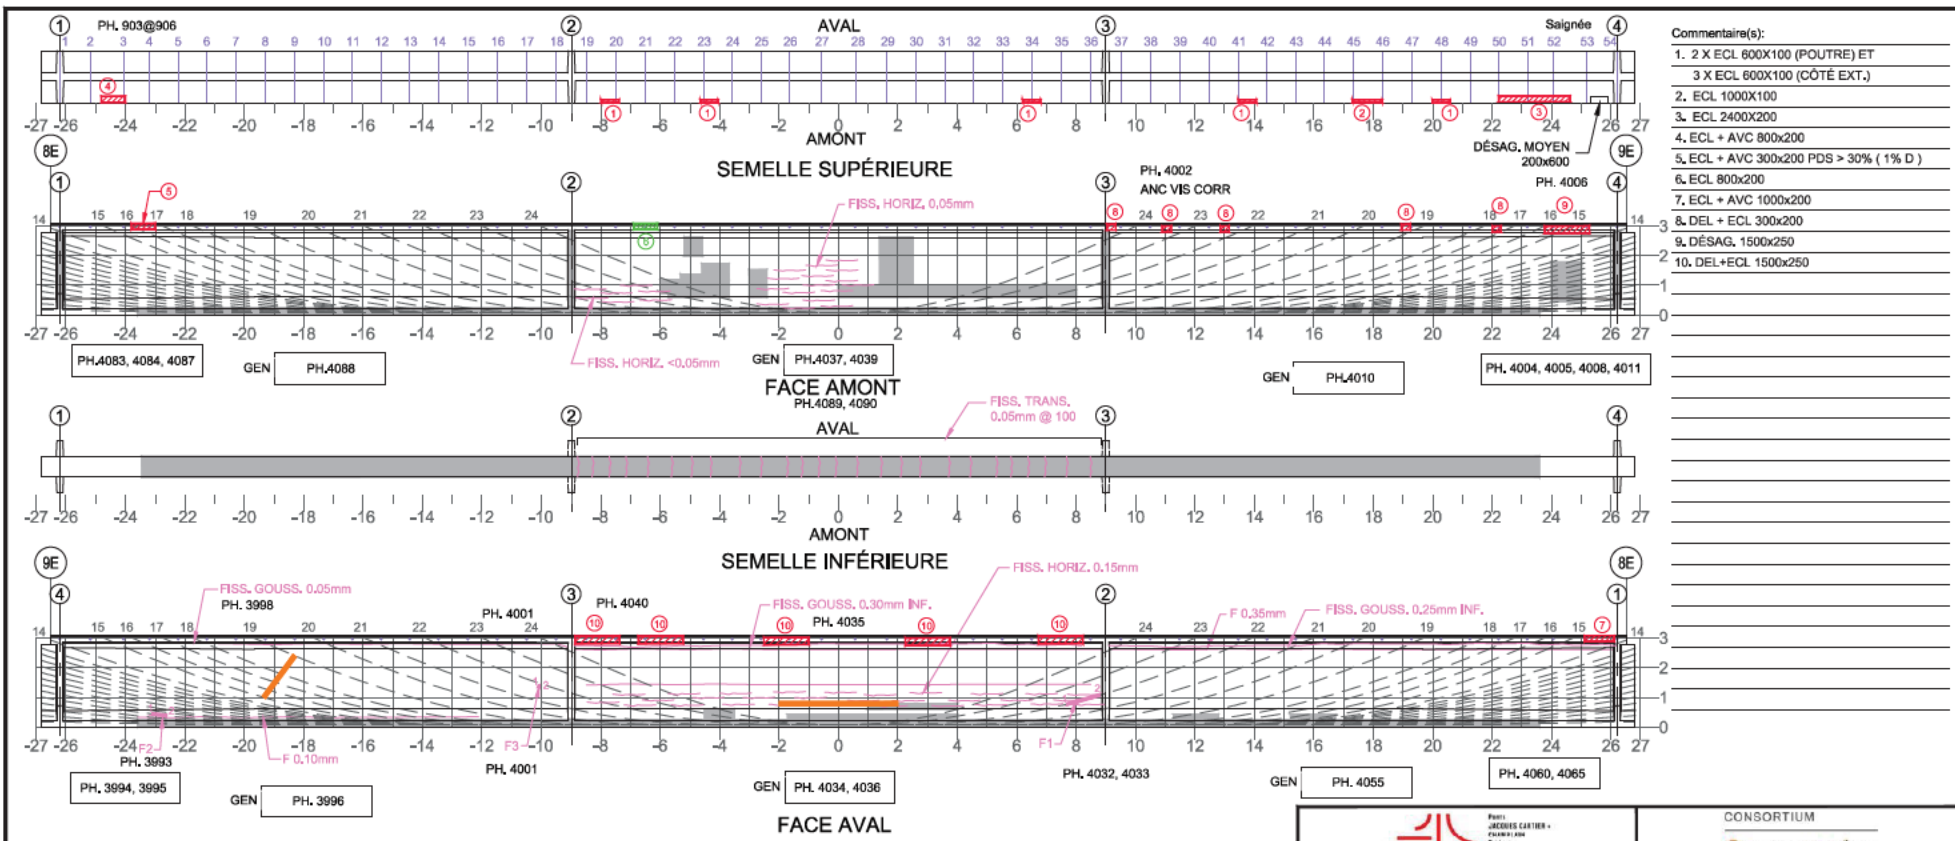
- Commentaire(s):
- 2 X ECL 600X100 (POUTRE) ET
3 X ECL 600X100 (CÔTÉ EXT.)
 - ECL 1000X100
 - ECL 2400X200
 - ECL + AVC 800x200
 - ECL + AVC 300x200 PDS > 30% (1% D)
 - ECL 800x200
 - ECL + AVC 1000x200
 - DEL + ECL 300x200
 - DÉSAG. 1500x250
 - DEL + ECL 1500x250

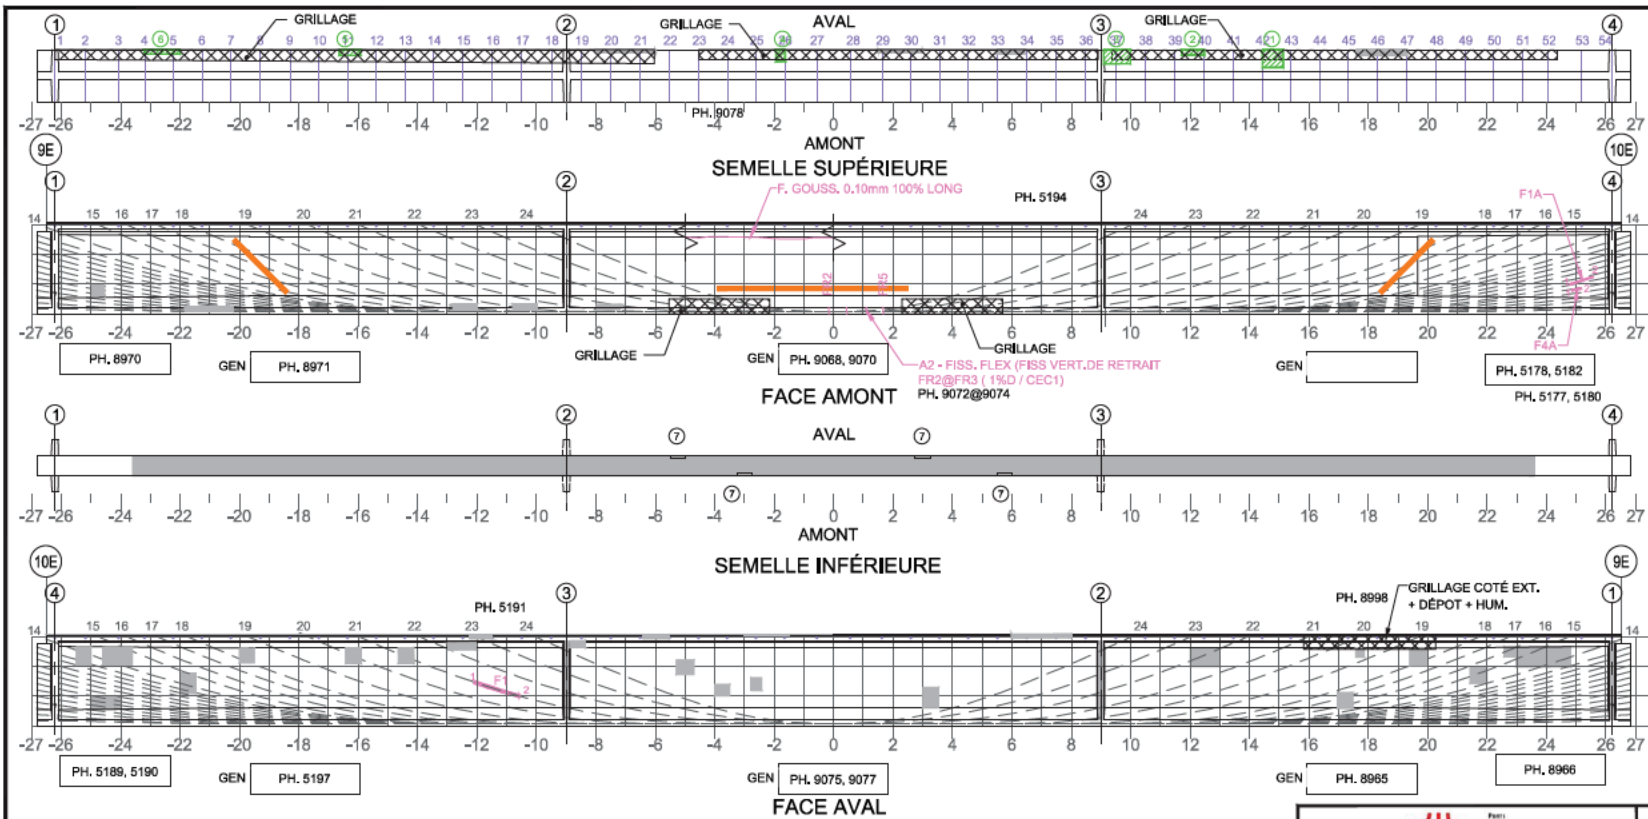
- Commentaire(s):
1. DEL 400x600
 2. ECL + DEL+AVC+750x150
 3. DEL 900x450
 4. DEL 300x400
 5. DEL 700x200
 6. DEL 1200x150
 7. FENÊTRES D'EXPLORATIONS
- A1 - FISS FLEX : CEC=1
A2 - FISS LCAB(3) : CEC=3

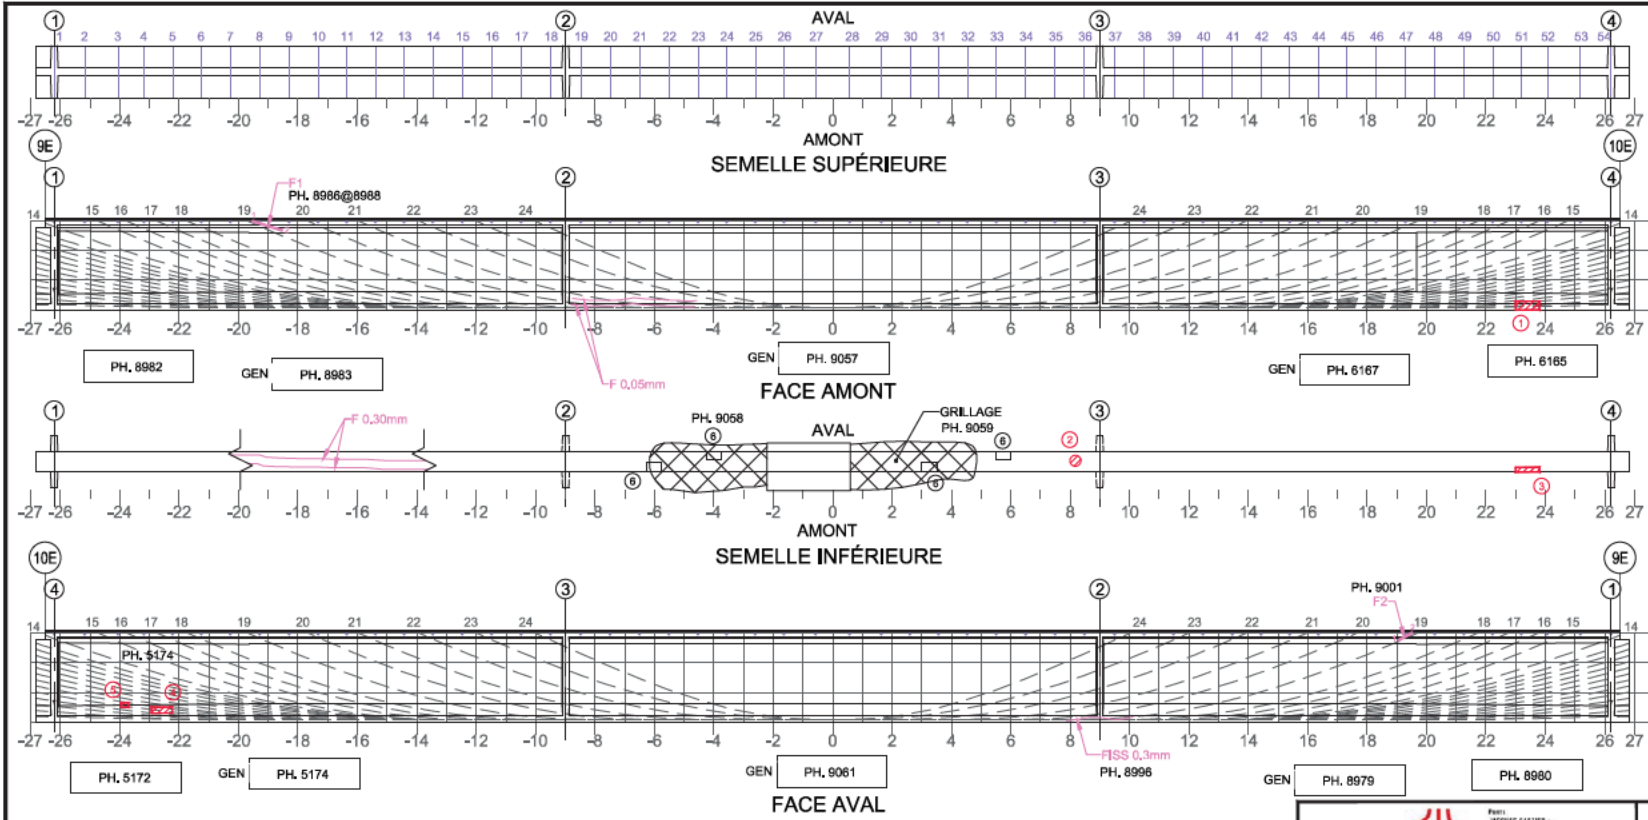
- Commentaire(s):
1. ECL +AVC 800x300
 2. ECL Ø100
 3. ECL + AVC 800x150
 4. ECL 700x200 + GRILLAGE
 5. ECL +DEL 150x200 + GRILLAGE
 6. FENÊTRES D'EXPLORATION

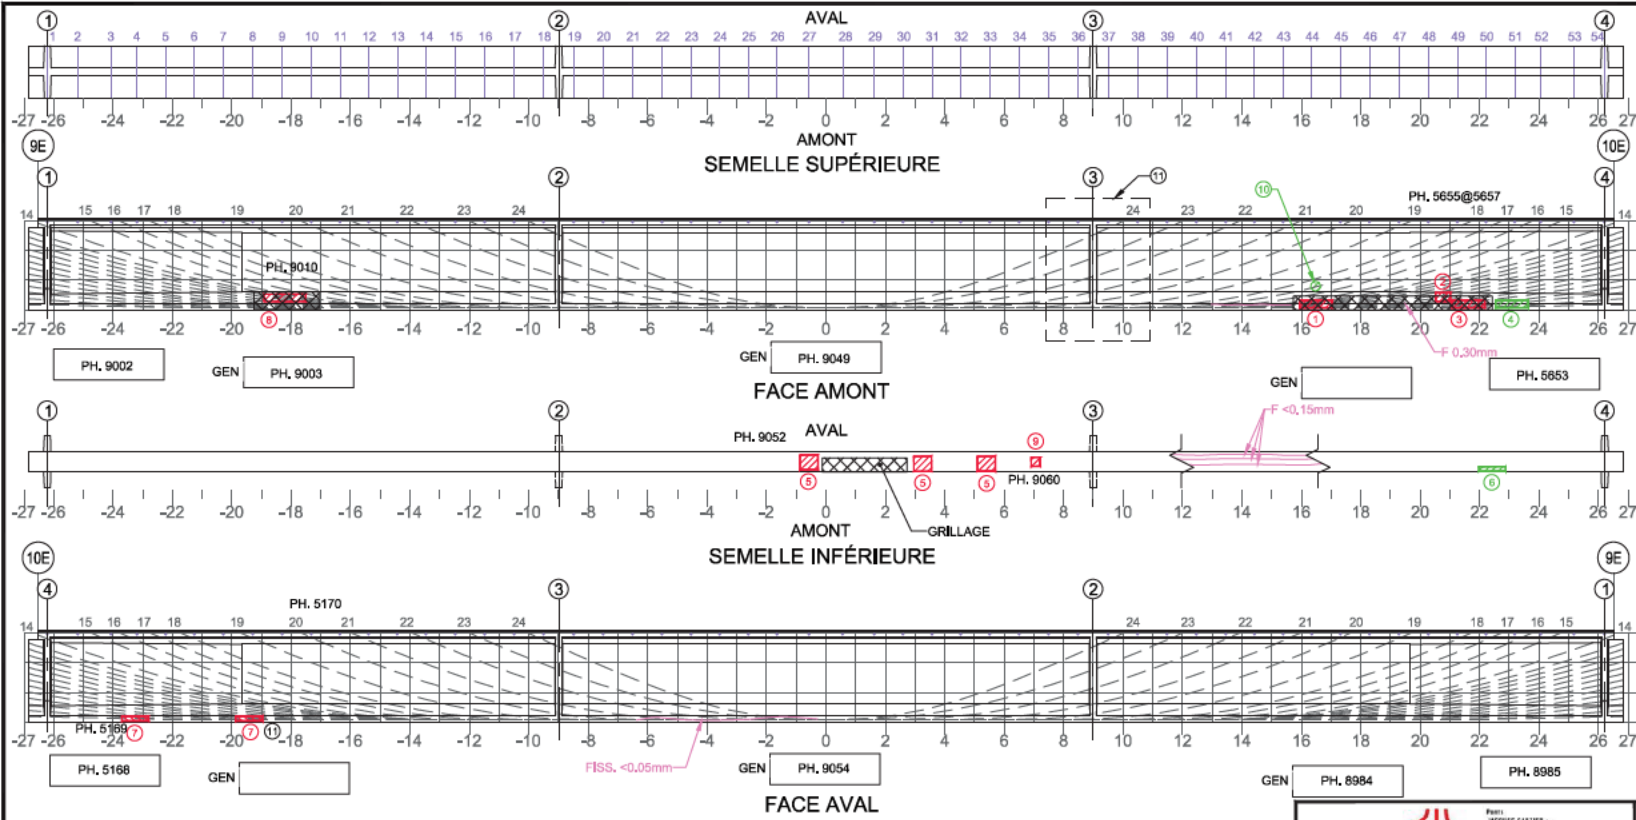
- Commentaire(s):
1. ECL + AVC 1100x250 + GRIL.
 2. ECL + AVC 500x300 + GRIL.
 3. ECL + AVC 1100x250 + GRIL.
 4. DEL 900x150
 5. ECL + AVC 600x500
 6. ECL + AVC 600x400
 7. DEL 900x150
 8. ECL + AVC 800x125 + GRIL.
 9. ECL + AVC 1400x250
 10. DEL Ø250
11. E.I. ÉLÉMENT INACCESSIBLE (PRÉSENCE DE FILS ÉLECTRIQUES)

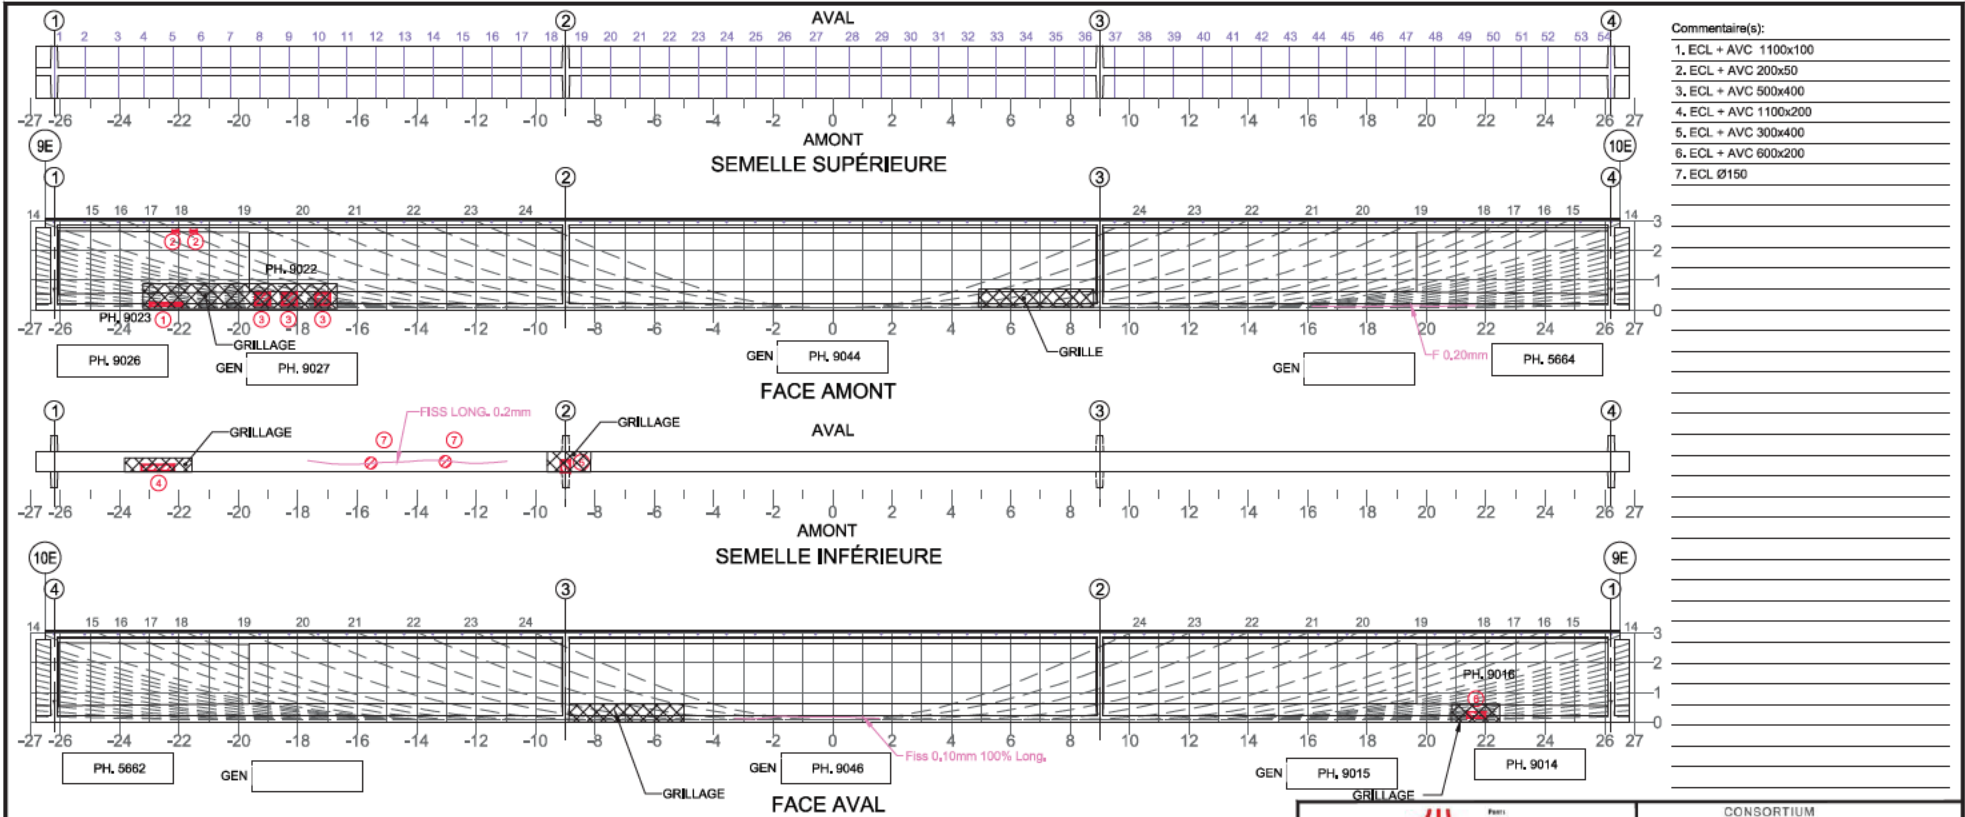
- Commentaire(s):
1. ECL + AVC 1100x100
 2. ECL + AVC 200x50
 3. ECL + AVC 500x400
 4. ECL + AVC 1100x200
 5. ECL + AVC 300x400
 6. ECL + AVC 600x200
 7. ECL Ø150

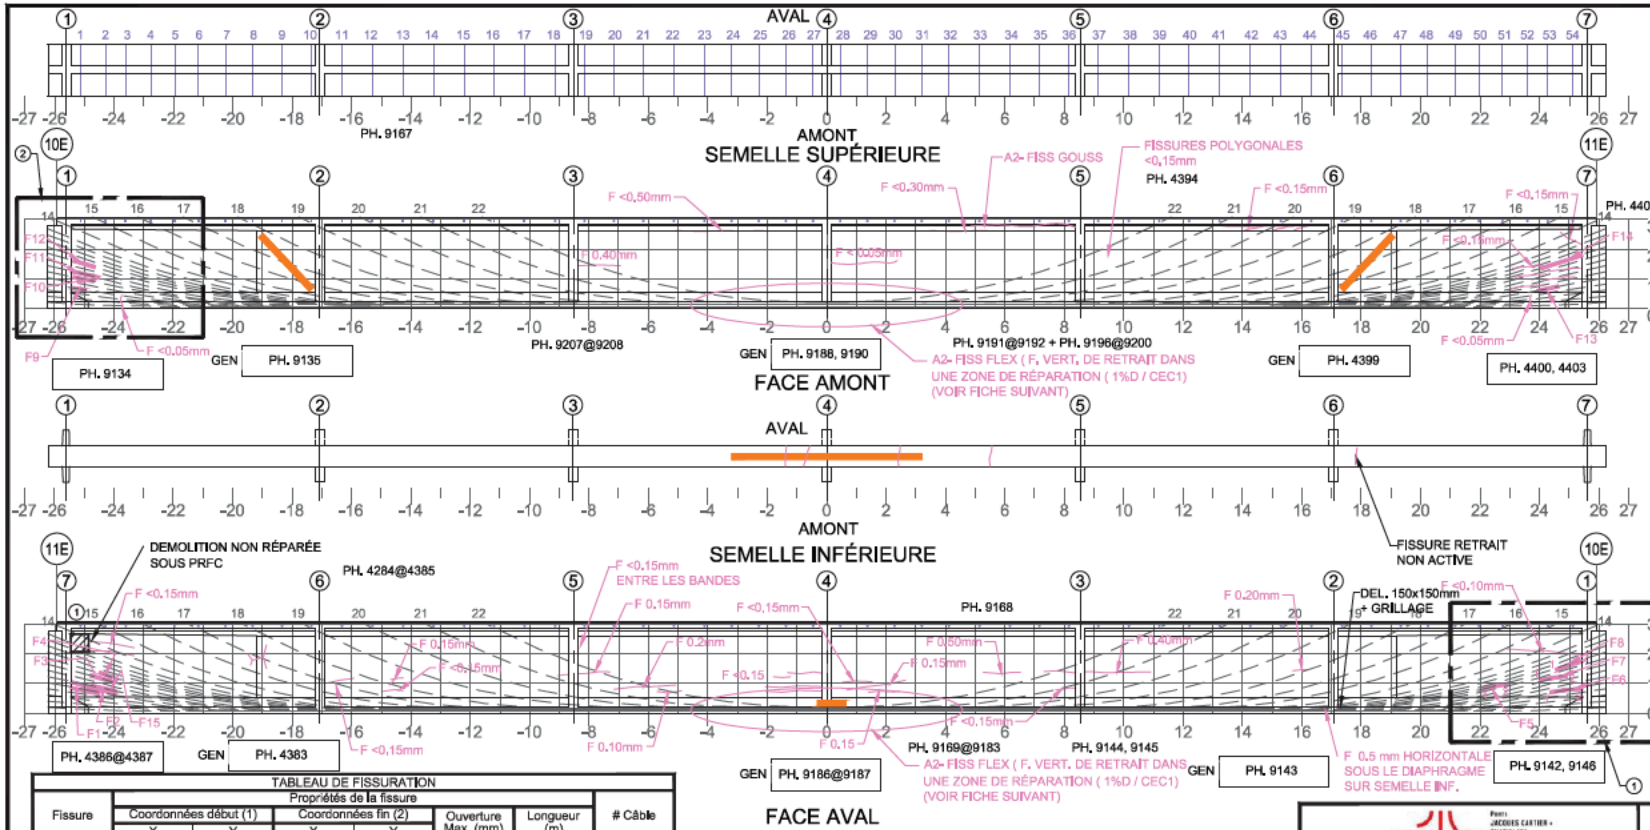
Commentaire(s):
 1. INSPECTION VISUELLE:
 INACCESSIBLE À CAUSE DE LA CONFIGURATION DES VOIES.
 2. INSPECTION VISUELLE:
 PRÉSENCE D'UN FIL ÉLECTRIQUE.

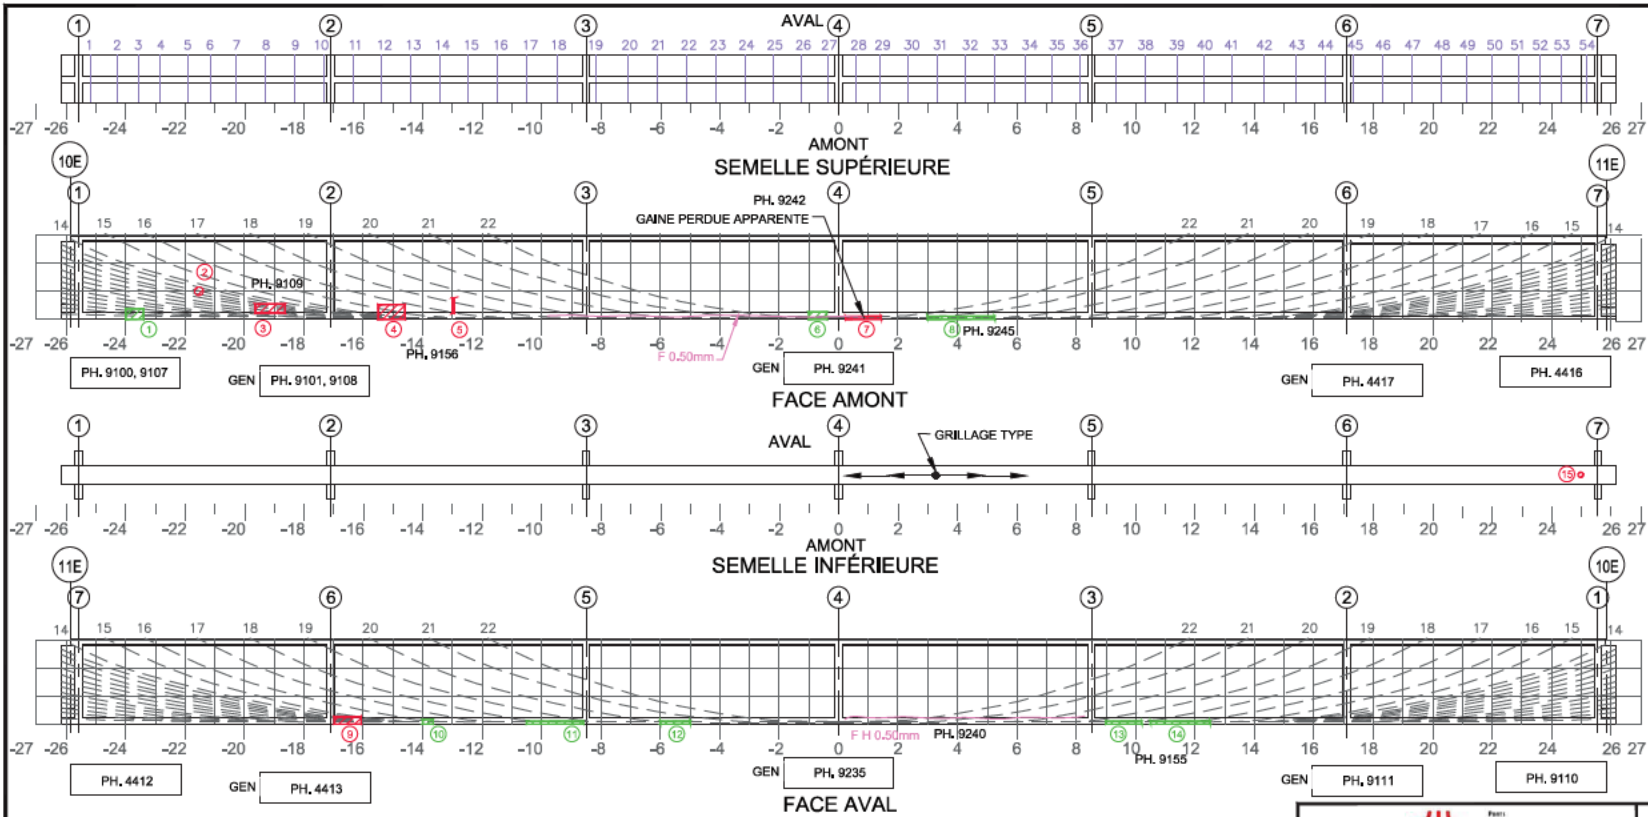
- Commentaire(s):**
- 1. DEL 600x350
 - 2. ECL Ø300
 - 3. ECL 1000x300 + AVC
 - 4. ECL 900x500 + AVC
 - 5. ECL 500x50 + AVC
 - 6. DEL 600x250
 - 7. ECL 1200x100
 - 8. DEL 2250x100
 - 9. ECL + DEL 900x250
 - 10. DEL 350x150
 - 11. DEL 1900x100
 - 12. DEL 1000x100
 - 13. DEL 1200x100
 - 14. DEL 2000x100
 - 15. ECL Ø200
- PRÉSENCE D'UN GRILLAGE À LA SEMELLE INFÉRIEURE (FACES LATÉRALES ET INFÉRIEURE)

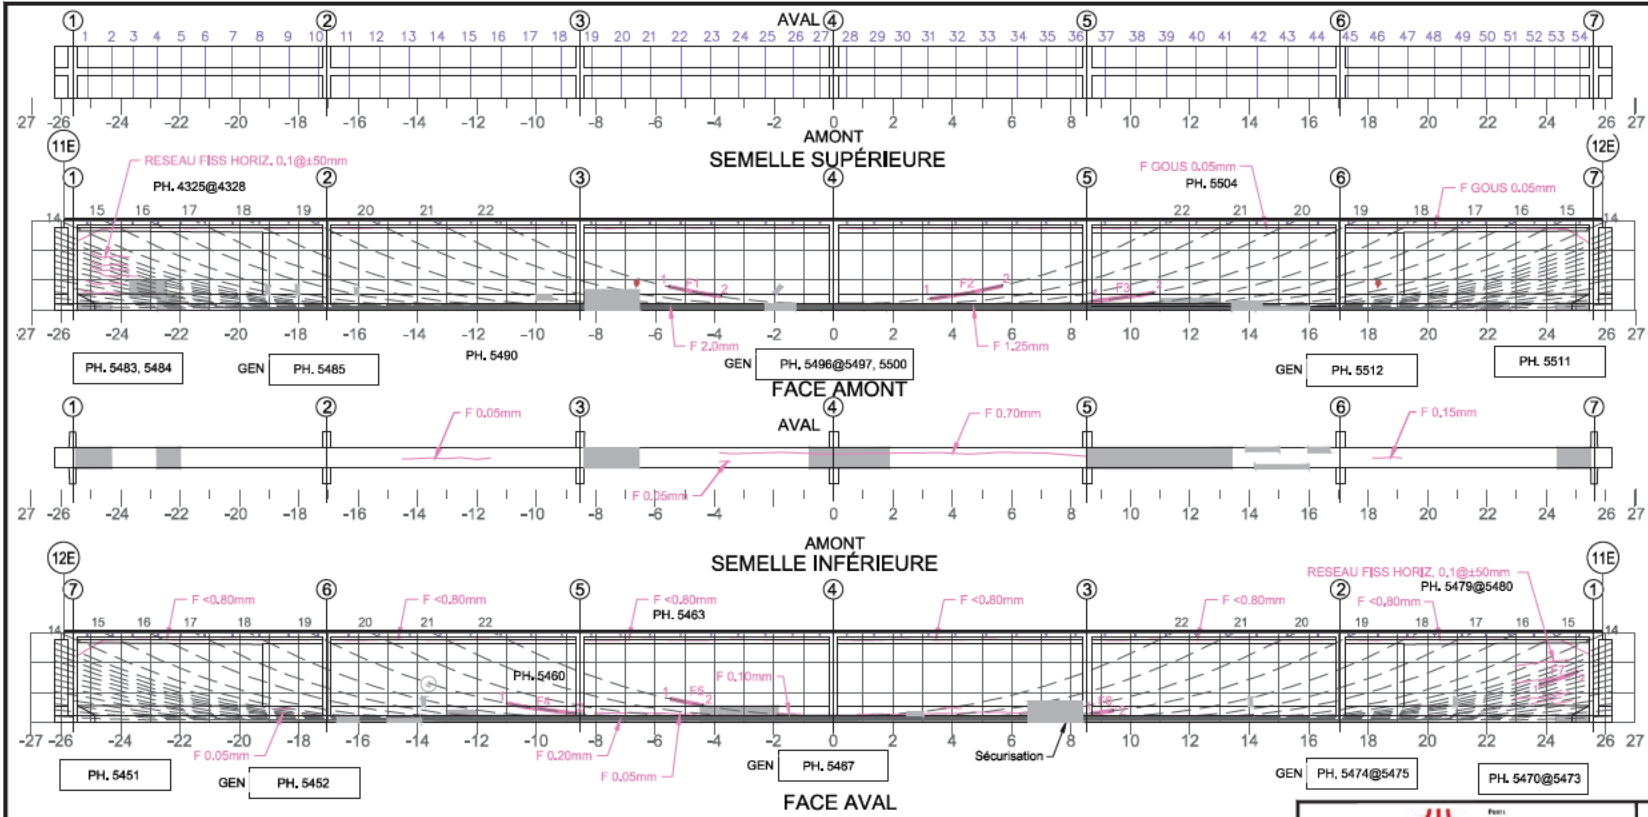
Commentaire(s):
 11. NOMBREUSES FISS <0.8 LE LONG DES CÂBLES.
 A1 - FISS L CAB (3) CEC = 3 (CÂBLES 10, 19, 22)
 2016 : INSP. VIS. SUR PLAT-FORME ENTREPRENEUR PH. 4325/4328

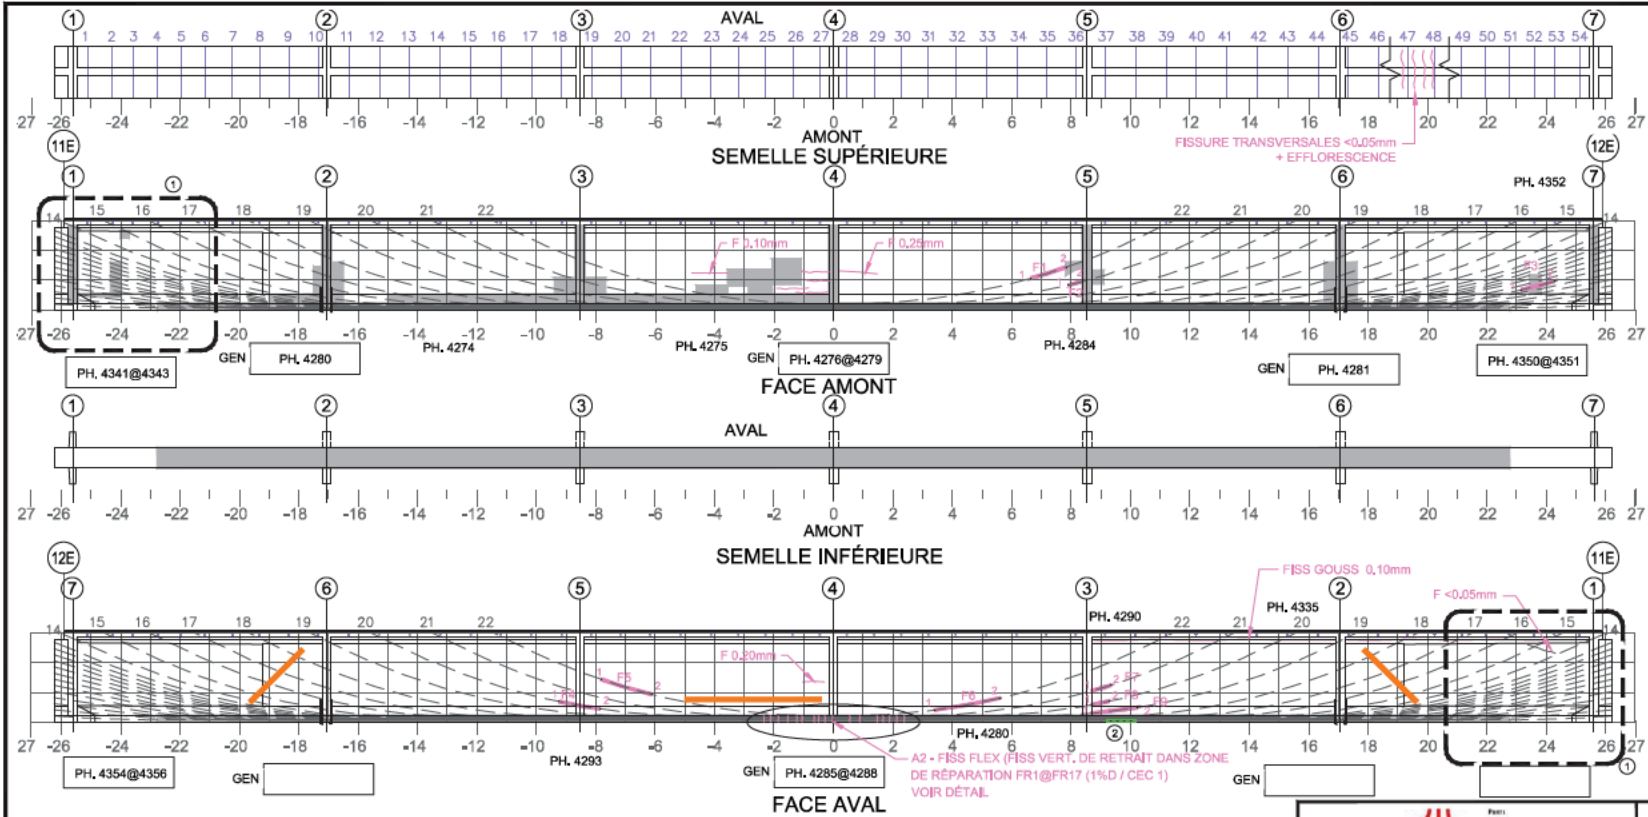
Commentaire(s):
 1. É.I. ACCÈS RESTREINT CAUSÉ PAR LA CONFIGURATION DES VOIES.
 2. DEL FPERJ 1000x70

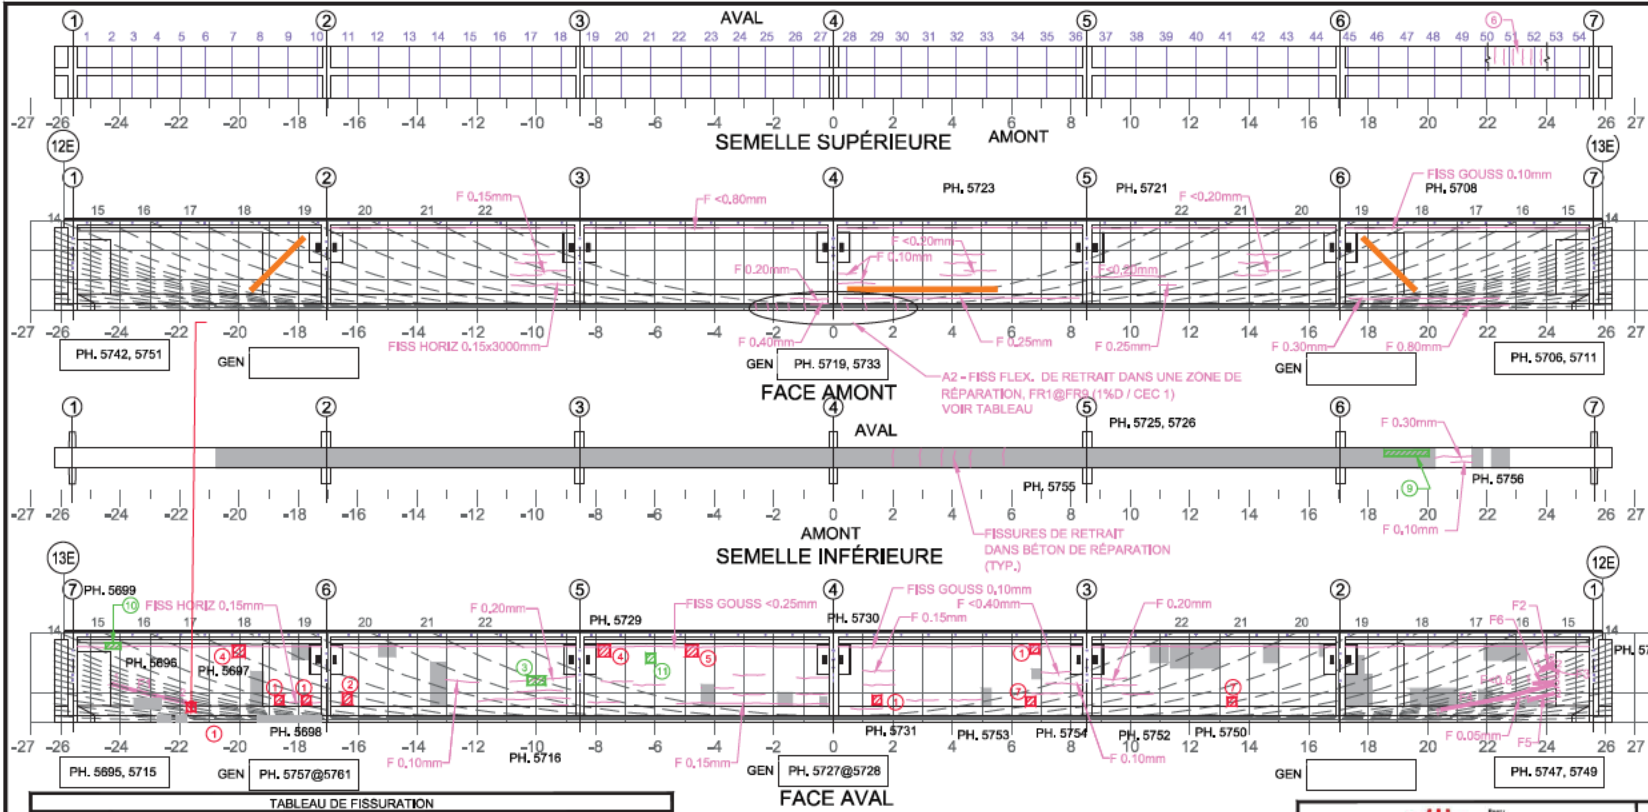
- Commentaire(s):
1. ECL + AVC 300x300 (5x)
 2. ECL + AVC 400x200
 3. DEL 600x300
 4. ECL + AVC 400x400 (2x)
 5. ECL + AVC 500x400
 6. FISS, TRANS. @ 300 c/c <0,05mm + EFF
 7. DEL + ECL + AVC 400x300 (2x)
 9. DEL 150x1200
 10. DEL 500x200
 11. DEL 300x300
- *** CÔTÉ EXTÉRIEUR AVAL: FISSURES VERTICALE <0,80MM @ 500 + TRACES D'EFFLORESCENCE PAR ENDOITS.
