CONSORTIUM 					
Inspection des sections 5,6 et 7 du pont Champlain 2015-2018							No. Contrat: 62450
Élément	Total Inspecté	Unité	État du matériau				CEC
			A	B	C	D	
APPAREILS D'APPUI OUEST	7	un	100	0	0	0	4
APPAREILS D'APPUI EST	7	un	100	0	0	0	4
BUTOIR	2	un	100	0	0	0	4
ASSISE	46	m ²	100	0	0	0	4
Section: SECTION 5							
Localisation: 43W							
Date: 2016-05-05							
Élément: APPAREILS D'APPUI

INSPECTION DES SECTIONS 5, 6 ET 7 DU PONT CHAMPLAIN 2015-2018	
	No. Contrat: 62450	
Section:	SECTION 5	
Localisation:	43W	
Date: 2016-05-05 2016-05-05	Élément: RENFORT-PTE CHEV

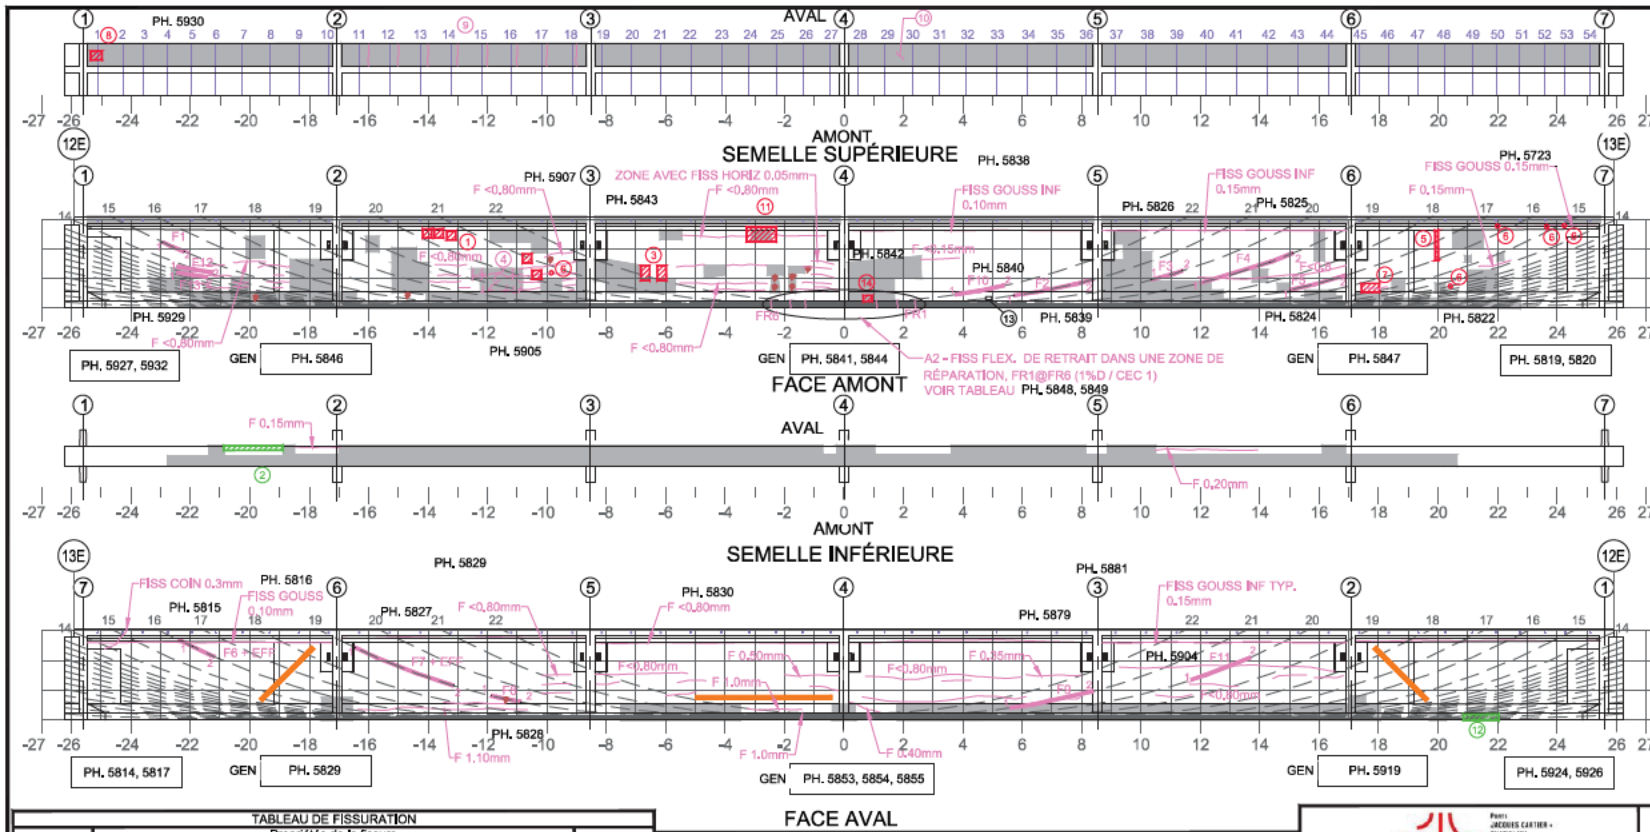
- Commentaire(s):
1. ECL 300X300 + ACV (5 ZONES) (3X)
 2. DEL 2000X150
 3. ECL 300X500 + AVC (2X)
 4. FISS<0,8 POLYGONALES SUR RÉPARATION
 5. ECL + AVC 100X1000
 6. ECL + AVC Ø150 (5X)
 7. ECL + F <0,80MM HORIZONTALES) 600X300
 8. ECL 200X200
 9. FISS.TRANS <0,05MM @ 1000 C/C + EFF
 10. PDS 10% DE 10% DES ANCRAGES GLISS
 11. ECL 1000x500 + AVC
 12. DEL 1500x200
 13. AVC 200x100
 14. ECL 300x200

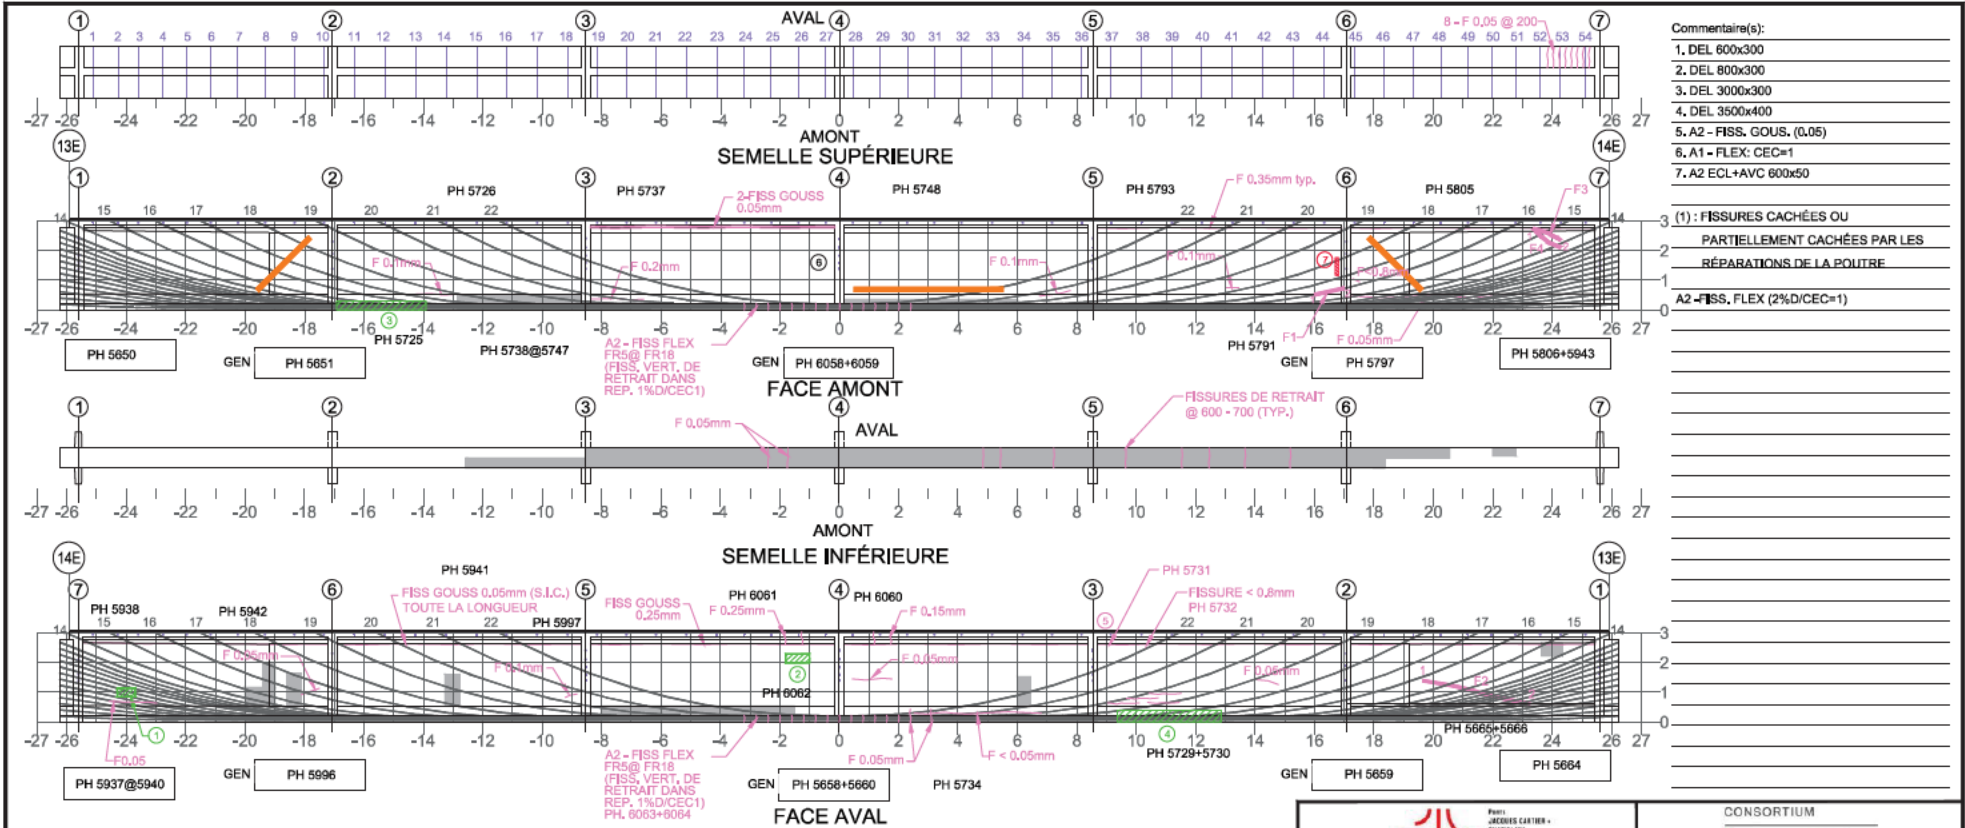
- Commentaire(s):
1. DEL 600x300
 2. DEL 800x300
 3. DEL 3000x300
 4. DEL 3500x400
 5. A2 - FISS. GOUS. (0,05)
 6. A1 - FLEX: CEC=1
 7. A2 ECL+AVC 600x50
- (1) : FISSURES CACHÉES OU PARTIELLEMENT CACHÉES PAR LES RÉPARATIONS DE LA POUTRE
- A2 - FISS. FLEX (2% D/CEC=1)

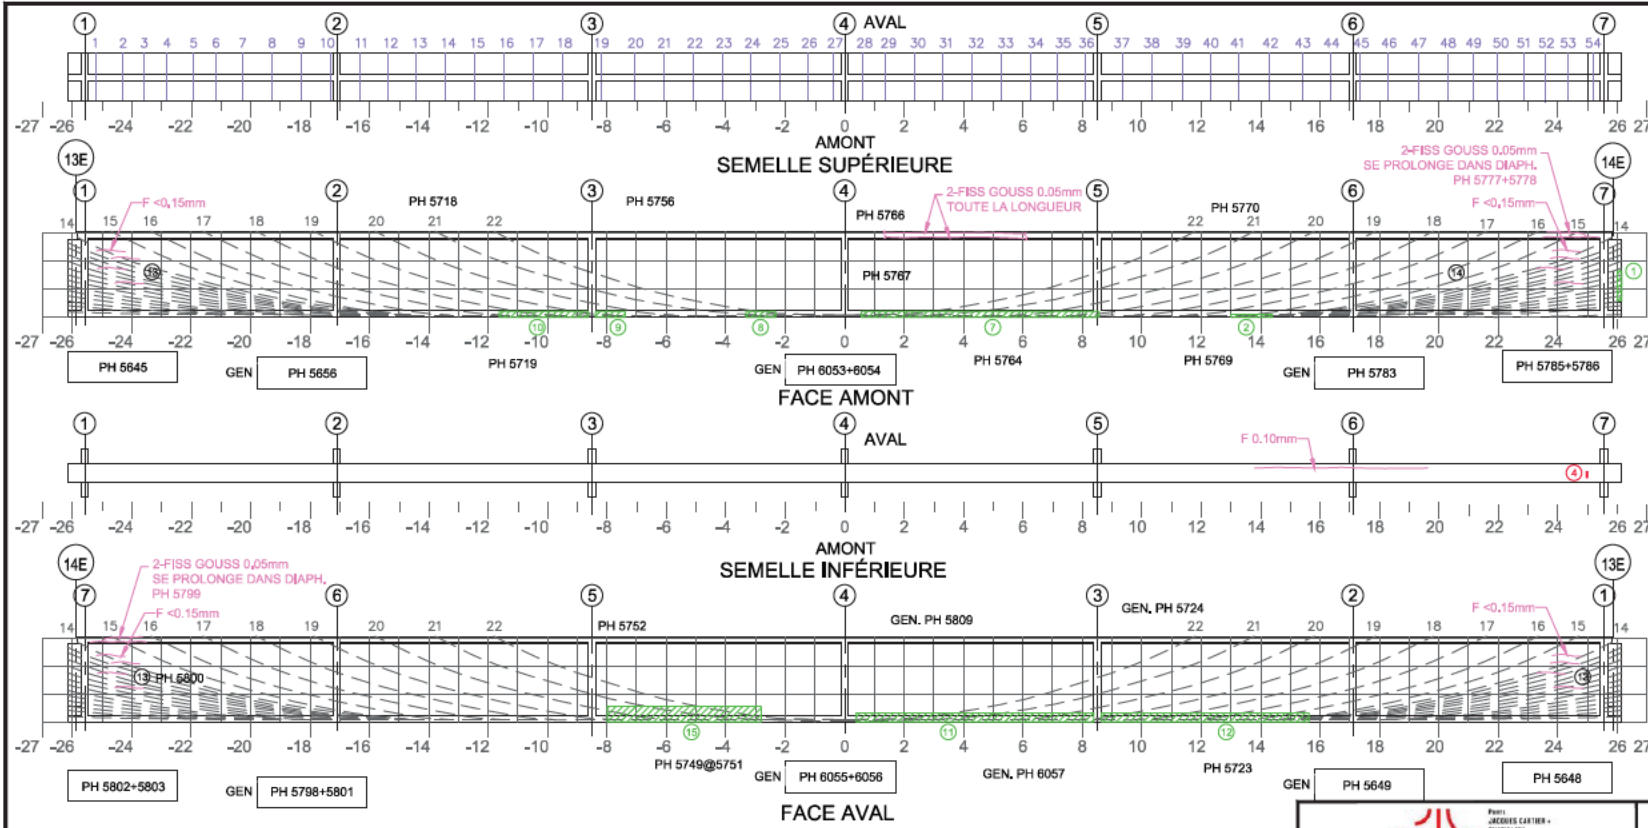
- Commentaire(s):
1. DEL 150x100
 2. DEL 1400x100
 4. ECL + AVC 50x200
 5. DEL 3000x100
 6. DEL 2000x100
 7. DEL 8000x200
 8. DEL 1000x200
 9. DEL 1000x200
 10. DEL 3000x200
 11. DEL 8000x300
 12. DEL 7000x400
 13. A2 - FISS. HOR. 0,05 @ 1,50 C.C
 14. A2 - FISS. HOR. 0,05 @ 1,50 C.C
 15. A1 - DEL + ECL (5000x300)

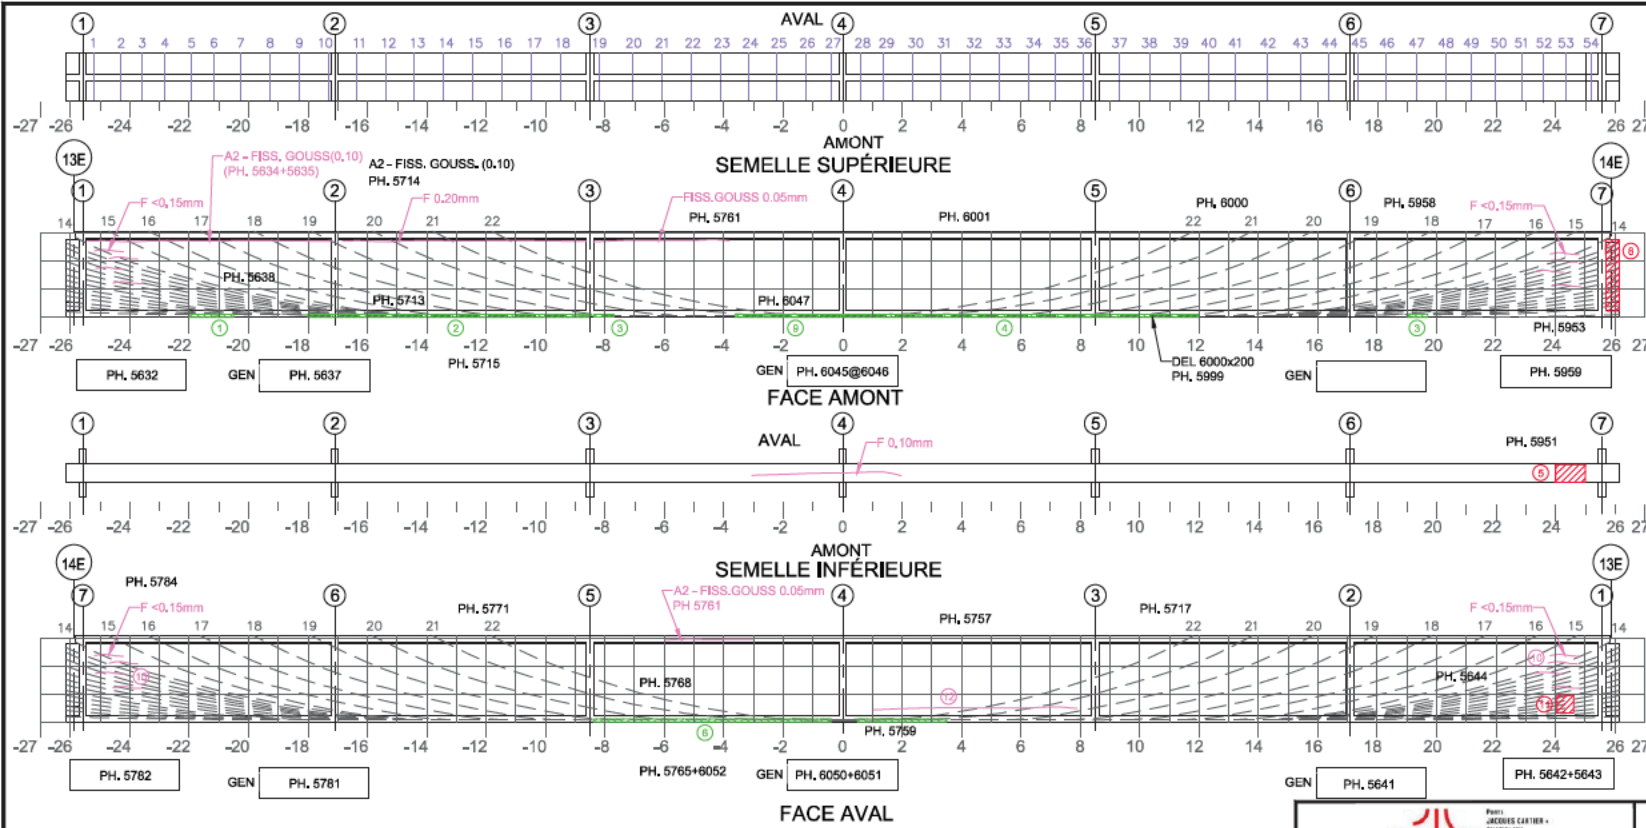
- Commentaire(s):
1. DEL 1500x100
 2. DEL 9700x100
 3. DEL 700x100
 4. DEL 12000x100
 5. DEL + ECL 1000x600
 6. DEL 8000x100
 8. ECL + AVC 2000x600 + TÊTE D'ANCRAGE
 - VISIBLE = CEC=3
 9. DEL 3600x100
 10. A2 FISS. HOR. (0,05) @ 150 c/c
 11. A2 - ECL+AVC 100x300
 12. A2 - FISS. HORIZ. 0,10

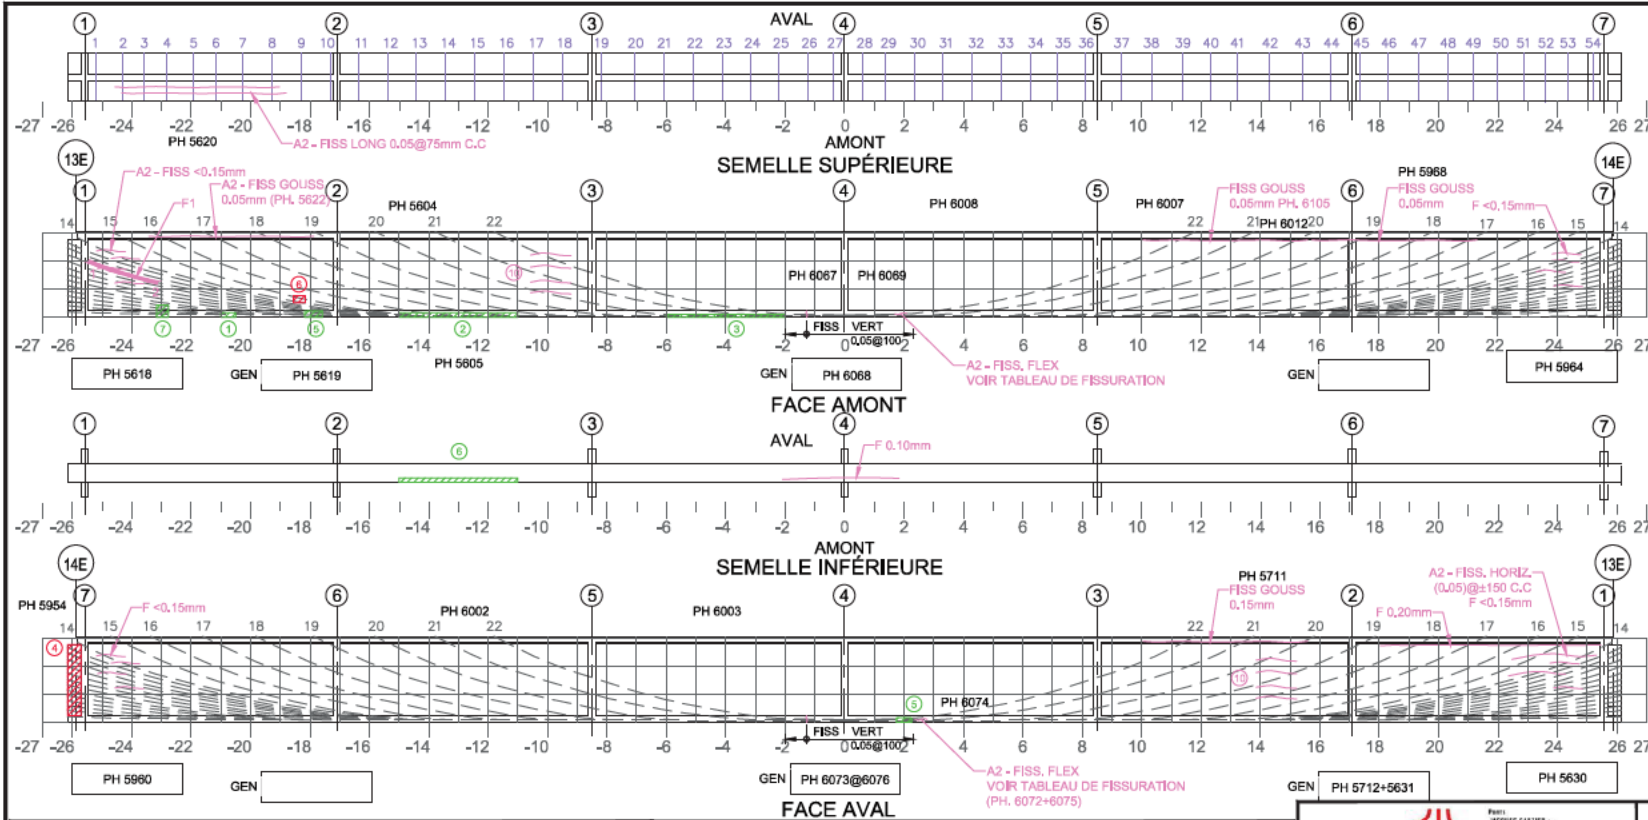
- Commentaire(s):
- DEL 500x100
 - DEL 400x150 - A2
 - DEL 350x100
 - ECL + AVC 2000x600 + TÊTE D'ANCRAGE VISIBLE
 - DEL 300x600 (2X)
 - ECL 300x300
 - DEL 500x300
 - DEL 400x100
 - DEL 400x150
 - A2 - FISS. HOR. (0,05) @ ±200 C.C
 - A2 - FISS. FLEX = CEC 1 (A.M.+A.V.)

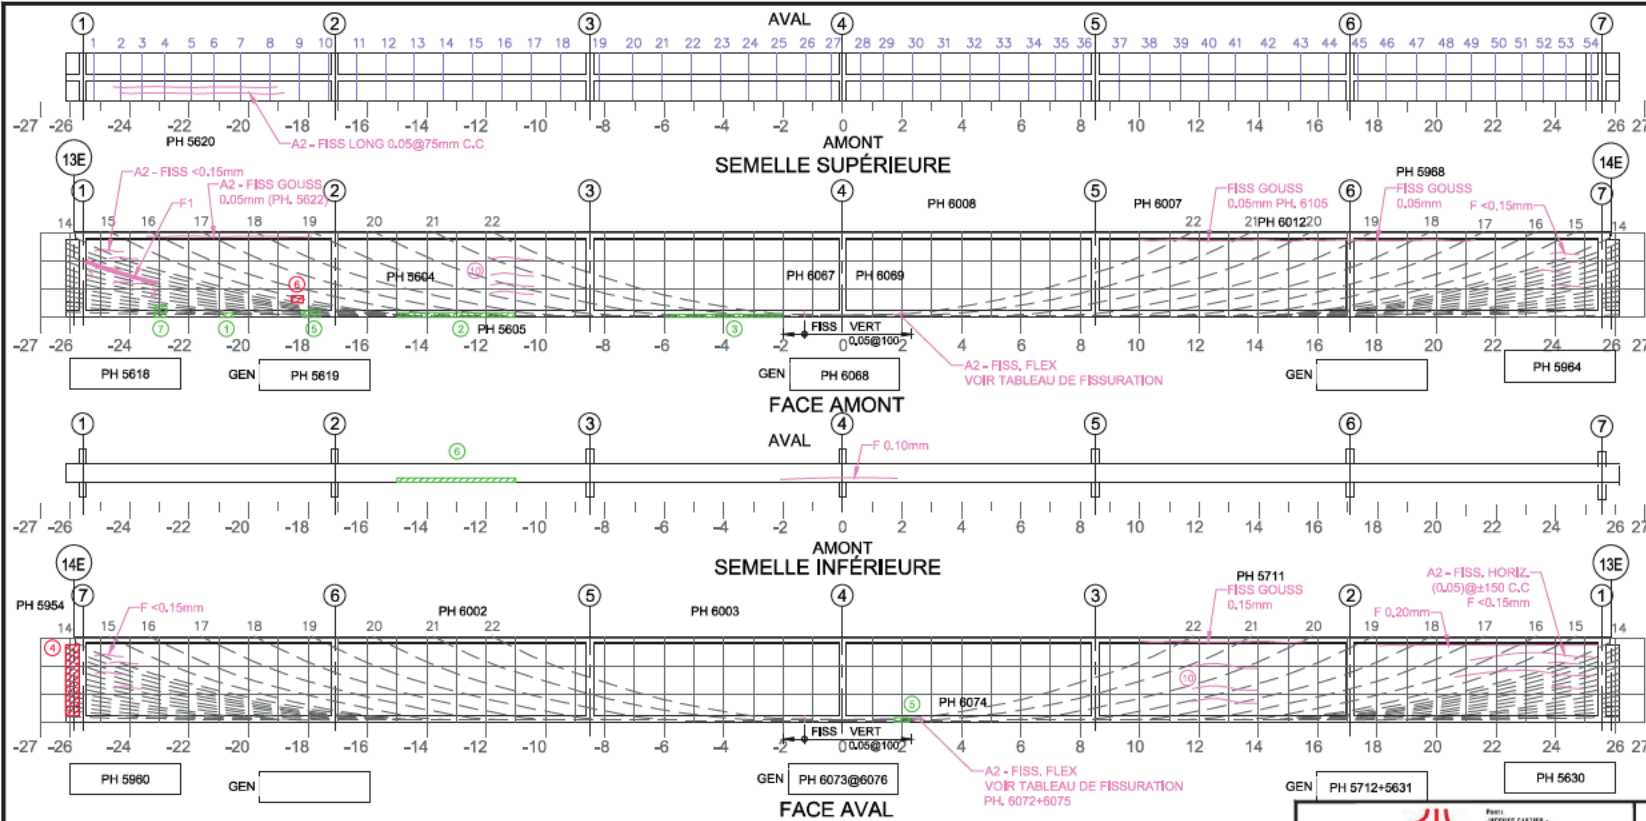
- Commentaire(s):
1. DEL 500x100
 2. DEL 400x150 - A2
 3. DEL 3500x100
 4. ECL + AVC 2000x600 + TÊTE D'ANCRAGE VISIBLE
 5. DEL 300x600 (2X)
 6. ECL 300x300
 7. DEL 500x300
 8. DEL 4000x100
 9. DEL 400x150
 10. A2 - FISS. HOR. (0,05) @ ±200 C.C
- A2 - FISS. FLEX = CEC 1 (A.M.+A.V.)

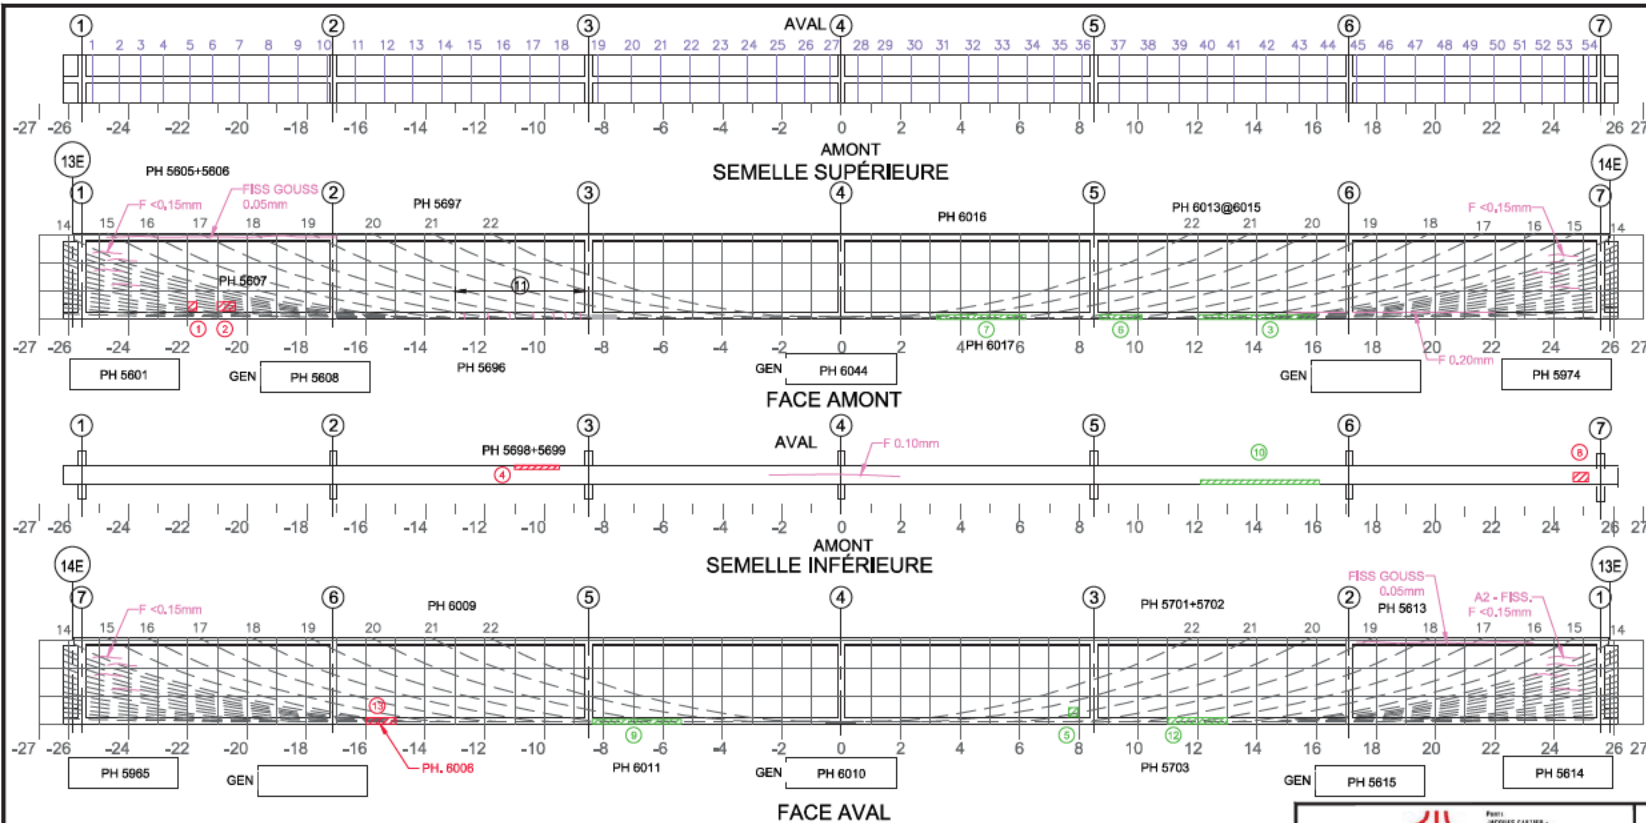
- Commentaire(s):
1. ECL 300x150
 2. ECL+DEL 600x300
 3. DEL 4000x150
 4. A1 - DEL + ECL 1500x150 CEC=1
 5. DEL 150x100
 6. DEL 1400x150
 7. DEL 150x3000
 8. ECL + AVC 300x500
 9. DEL 200x3000
 10. DEL 150x4000
 11. A2 - FISS. RETRAIT VERT (0,05)
 12. A2 - DEL 150x75
 13. ECL 50x100

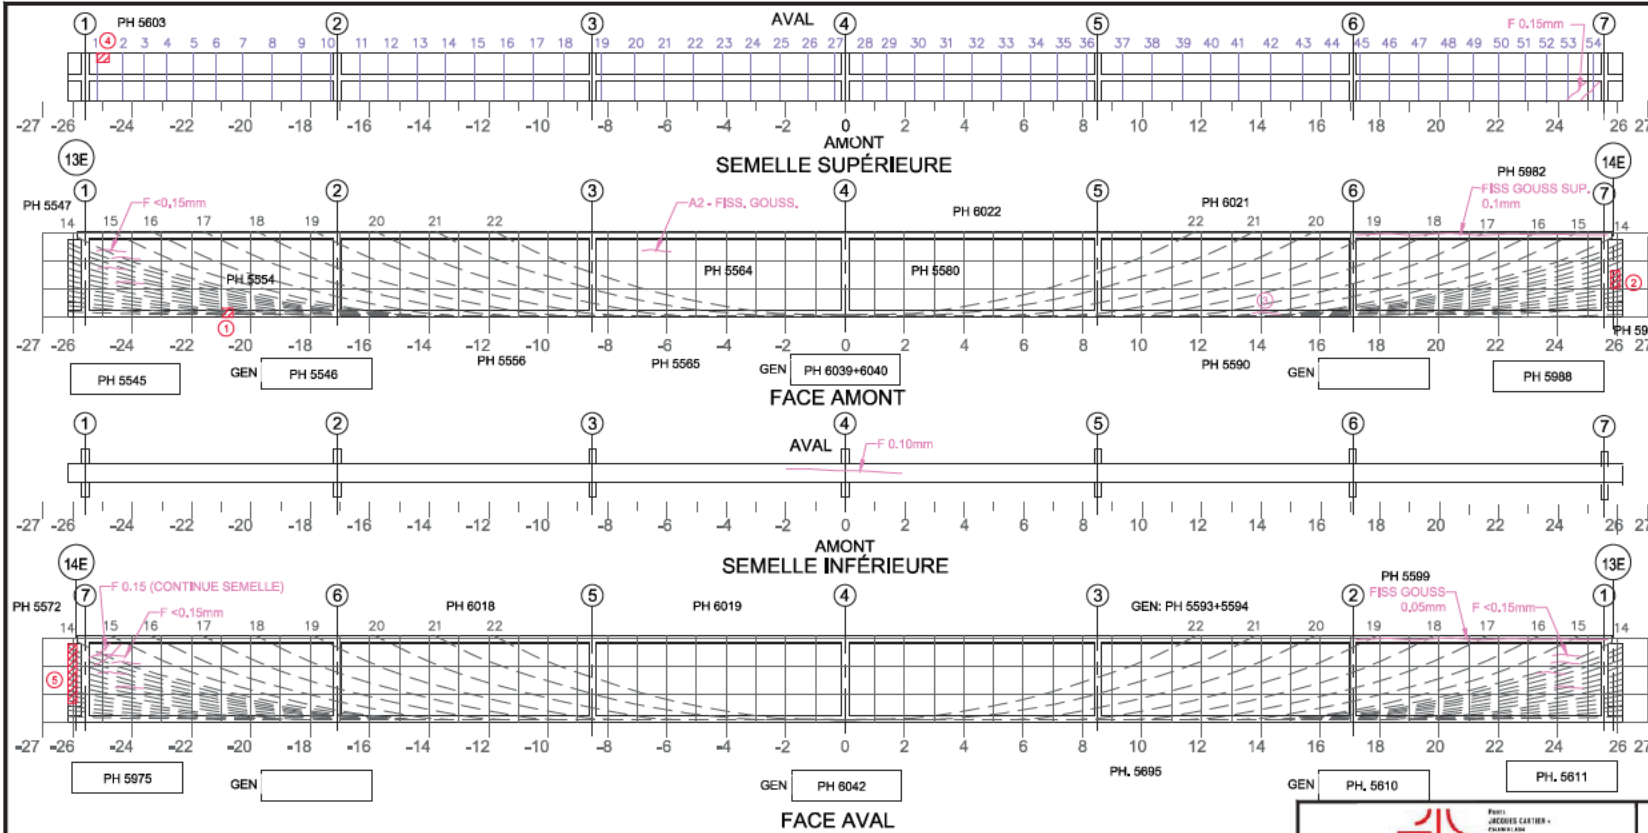
- Commentaire(s):
1. ECL + AVC 400x300
 2. ECL 300x600
 3. A2 - FISS (0,5)
 4. A2 - ECL + AVC
 5. ECL + AVC 300x1800
