**Pont Champlain, Services de consultant, Inspections annuelles  
des sections 5, 6 et 7 et services d'assistance  
pour inspections sur demande (2015-2018) – Contrat 62450**

**Rapport d'inspection 2016 – Volume 2 : Inspection annuelle  
de la section 6 – Version finale**

N/Réf : P-159000038 | M04024A | MTR-00229620

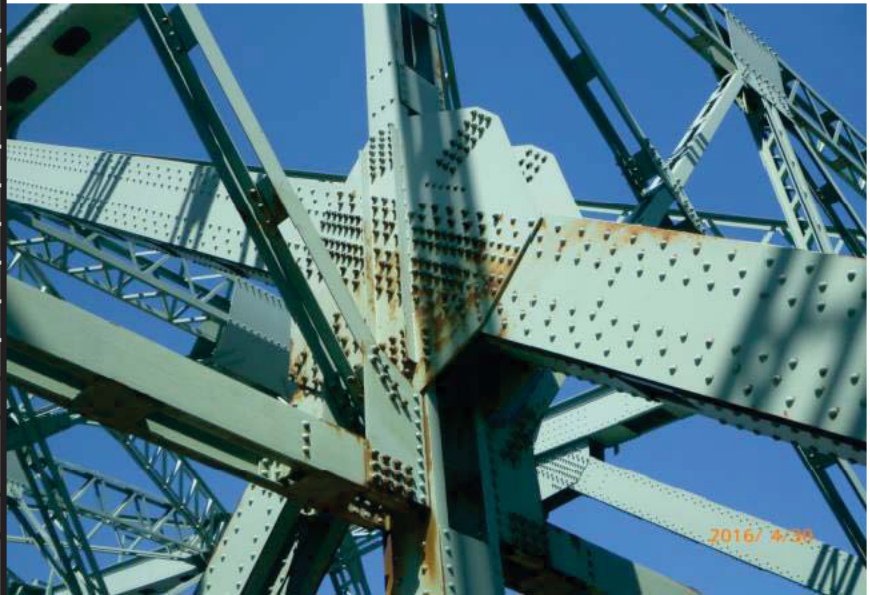
Axe : Champlain		Section : 6	Structure : Pont Champlain
<b>Identification</b>			
Section :	Axe / Travée :		
6	1E-2E		
Position :			
Ferme centrale			
Groupe d'élément :			
Structure d'acier			
Élément :			
Assemblage intermédiaire			
Localisation :			
M9			
Cote CEC		Cote CEM	
4		A B C D % 79 20 0 1 %	
<b>Remarque / Observation</b>			
Corrosion très importante (10 mm) locale de la plaque amont côté est. La méthode d'inspection ne permet pas de valider les cotes.			
No photo:		20160430	0974
No recommandation(s):		Aucune Rec	
<b>Identification</b>			
Section :	Axe / Travée :		
6	1E-2E		
Position :			
Ferme aval			
Groupe d'élément :			
Structure d'acier			
Élément :			
Corde inférieure			
Localisation :			
L0-L1			
Cote CEC		Cote CEM	
4		A B C D % 79 15 5 1 %	
<b>Remarque / Observation</b>			
Corrosion moyenne à importante avec déformation des plaques au bas des âmes. Déformation par impact très importante localisée.			
No photo:		20160518	4589

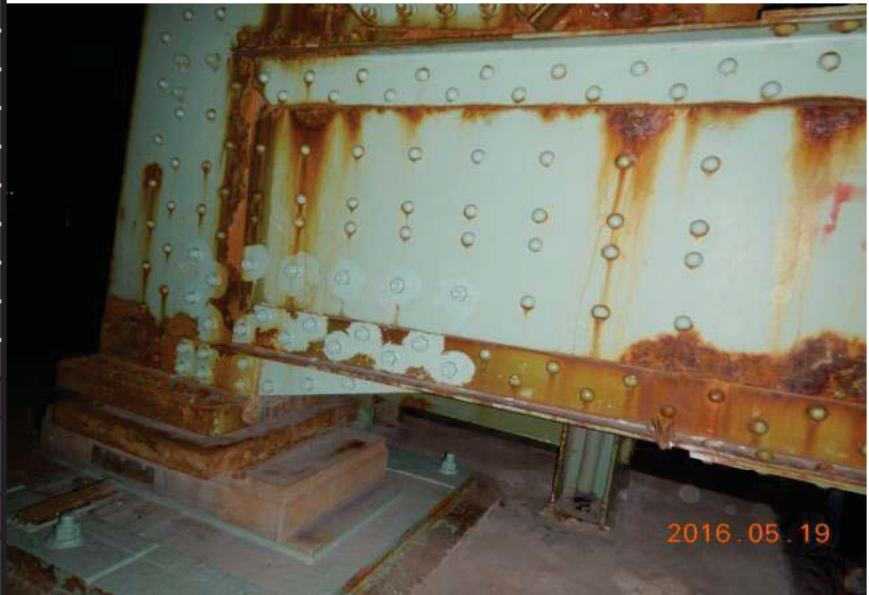
Axe : Champlain		Section : 6		Structure : Pont Champlain	
<b>Identification</b>					
Section :	Axe / Travée :				
6	2E-3E				
Position :					
Ferme extérieure amont					
Groupe d'élément :					
Structure d'acier					
Élément :					
Corde inférieure					
Localisation :					
L0-L2					
Cote CEC		Cote CEM			
3		A B C D % 80 15 4 1 %			
<b>Remarque / Observation</b>					
Corrosion moyenne à très importante avec déformation 10-20mm entre les plaques d'âme et les cornières. Défauts affectant de façon appréciable la capacité.					
No photo:		20160519		4704	
No recommandation(s):		Aucune Rec			
<b>Identification</b>					
Section :	Axe / Travée :				
6	2E-3E				
Position :					
Ferme extérieure amont					
Groupe d'élément :					
Structure d'acier					
Élément :					
Corde inférieure					
Localisation :					
L0-L2					
Cote CEC		Cote CEM			
3		A B C D % 80 15 4 1 %			
<b>Remarque / Observation</b>					
Corrosion moyenne à très importante avec déformation 10-20mm entre les plaques d'âme et les cornières. Défauts affectant de façon appréciable la capacité.

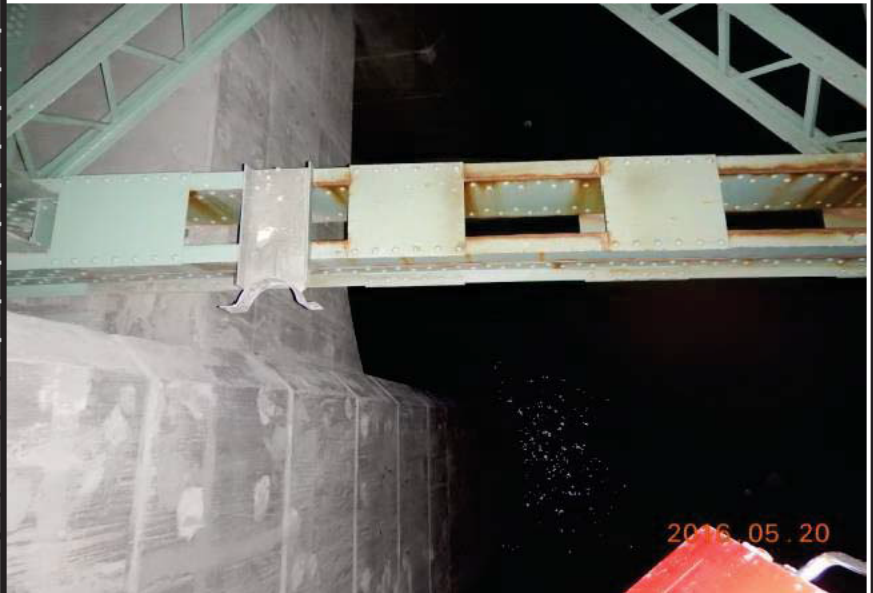
Axe : Champlain		Section : 6		Structure : Pont Champlain	
<b>Identification</b>					
Section :	Axe / Travée :				
6	2E-3E				
Position :					
Ferme extérieure amont					
Groupe d'élément :					
Protection contre la corrosion					
Élément :					
Corde inférieure					
Localisation :					
L0-L2					
Cote CEC		Cote CEM			
3		A B C D % 88 3 3 6 %			
<b>Remarque / Observation</b>					
Défauts légers à très importants du revêtement affectant la protection de façon appréciable.					
No photo:		20160519 [REDACTED] 4707			
No recommandation(s):		Aucune Rec			
<b>Identification</b>					
Section :	Axe / Travée :				
6	2E-3E				
Position :					
Ferme extérieure amont					
Groupe d'élément :					
Protection contre la corrosion					
Élément :					
Corde inférieure					
Localisation :					
L0-L2					
Cote CEC		Cote CEM			
3		A B C D % 88 3 3 6 %			
<b>Remarque / Observation</b>					
Défauts légers à très importants du revêtement affectant la protection de façon appréciable.

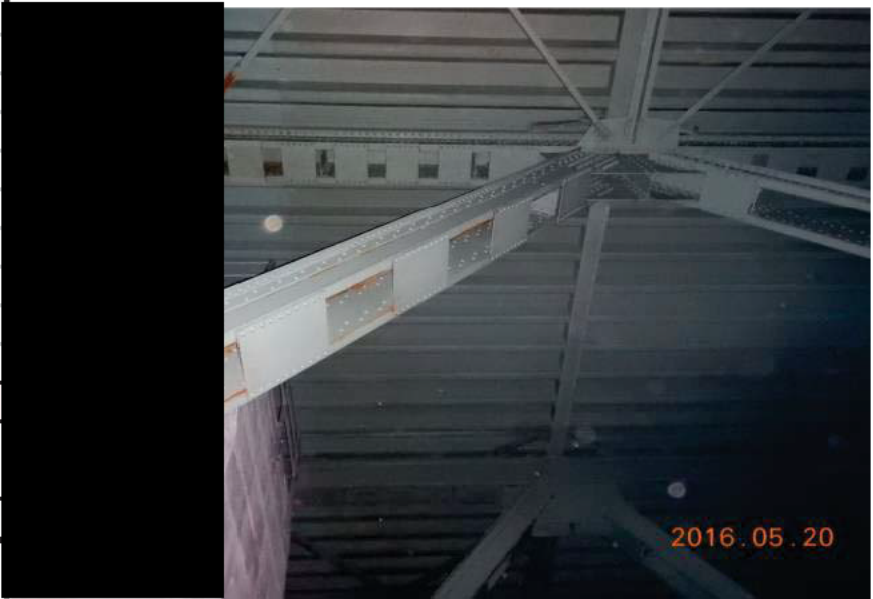
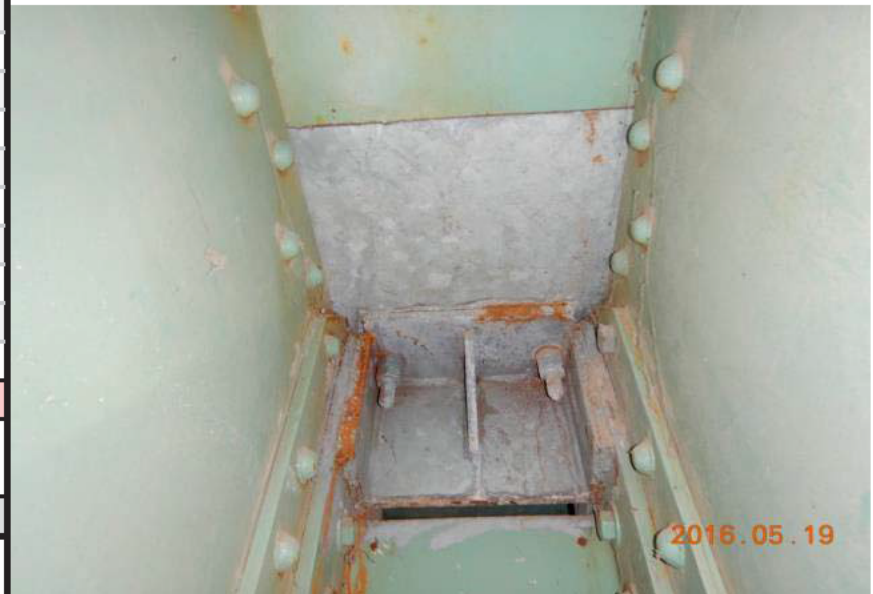
<b>Axe : Champlain</b>		<b>Section : 6</b>	<b>Structure : Pont Champlain</b>
<b>Identification</b>			
<b>Section :</b>	<b>Axe / Travée :</b>		
6	2E-3E		
<b>Position :</b>			
Ferme extérieure aval			
<b>Groupe d'élément :</b>			
Protection contre la corrosion			
<b>Élément :</b>			
Corde supérieure			
<b>Localisation :</b>			
U0-U2			
<b>Cote CEC</b>		<b>Cote CEM</b>	
4		A B C D % 94 2 1 3 %	
<b>Remarque / Observation</b>			
Défauts importants à très importants du revêtement de protection.			
<b>No photo:</b>		20160518	4540
<b>No recommandation(s):</b>		Aucune Rec	
<b>Identification</b>			
<b>Section :</b>	<b>Axe / Travée :</b>		
6	2E-3E		
<b>Position :</b>			
Ferme extérieure aval			
<b>Groupe d'élément :</b>			
Protection contre la corrosion			
<b>Élément :</b>			
Corde inférieure			
<b>Localisation :</b>			
L0-L2			
<b>Cote CEC</b>		<b>Cote CEM</b>	
4		A B C D % 91 3 3 3 %	
<b>Remarque / Observation</b>			
Défauts importants à très importants du revêtement de protection.

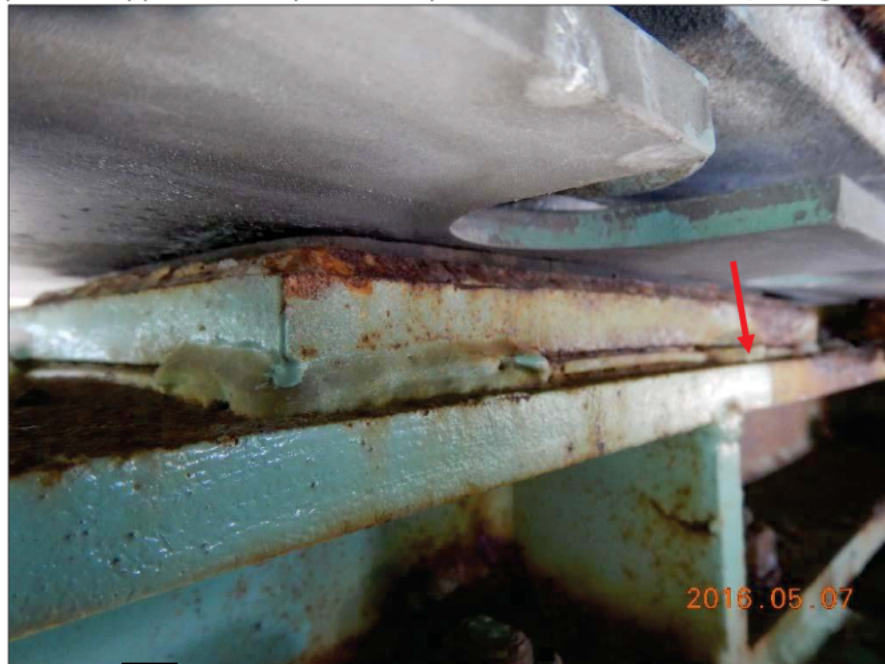
Photo 2015050 [REDACTED] 3847 : Axe 0.5E, Appareil d'appui mobile, groupe aval, série Est  
Appareil d'appui à la 10<sup>e</sup> position à partir de la ferme amont, face aval, soudure fissurée

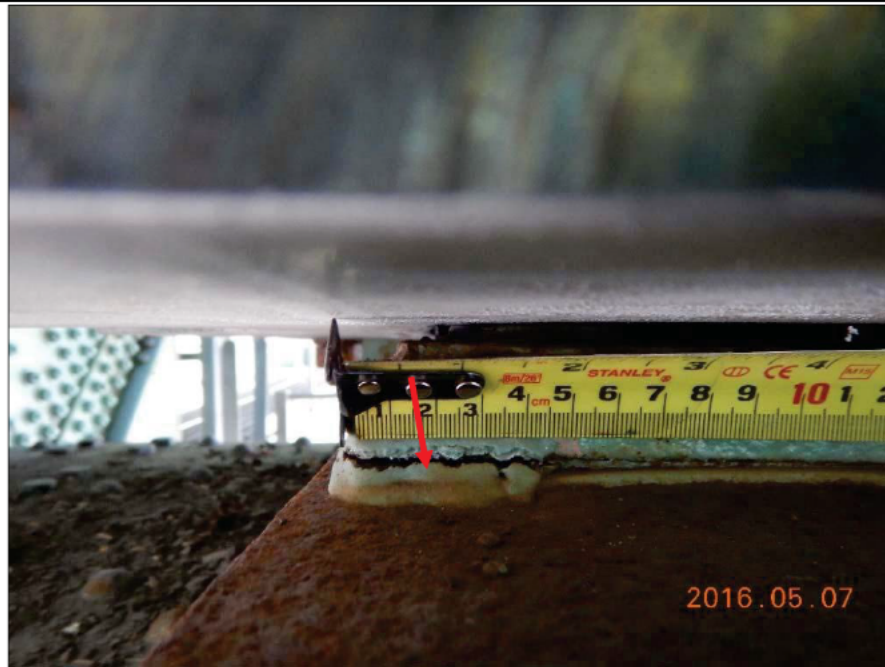
Photo 20150507 [REDACTED] 3851 : Axe 0.5E, Appareil d'appui mobile, groupe aval, série Est  
Appareil d'appui à la 10<sup>e</sup> position à partir de la ferme amont, face Est, soudure fissurée

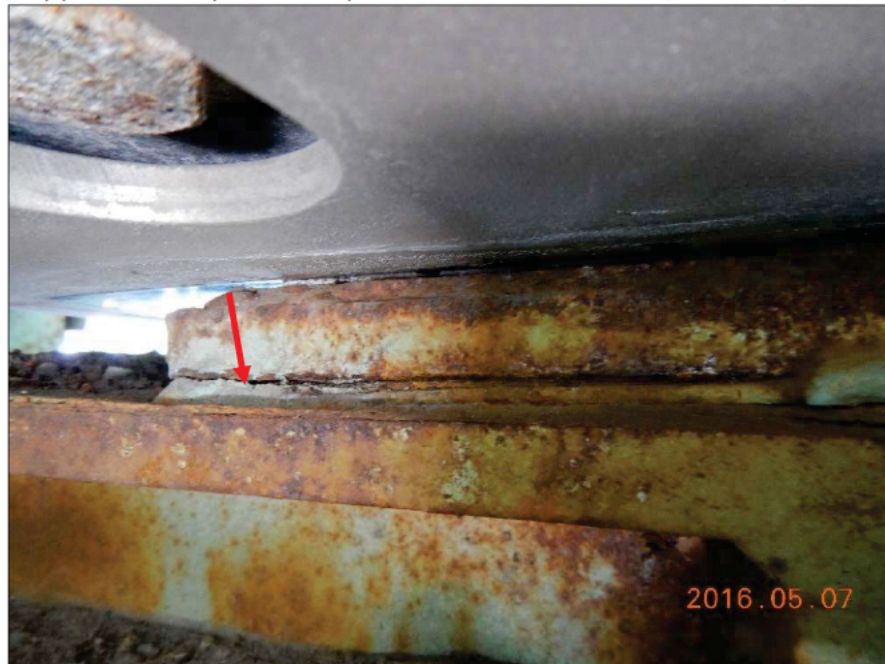
Photo 2015050 [REDACTED] 3850 : Axe 0.5E, Appareil d'appui mobile, groupe aval, série Est  
Appareil d'appui à la 10<sup>e</sup> position à partir de la ferme amont, face amont, soudure fissurée

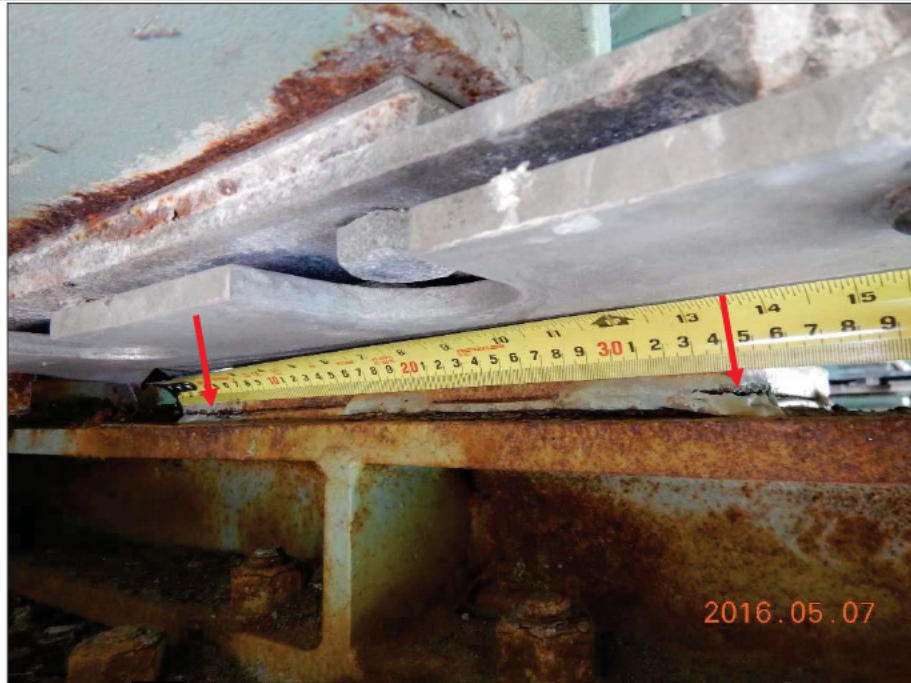
Photo 2015050 [REDACTED] 3852 : Axe 0.5E, Appareil d'appui mobile, groupe aval, série Est  
Appareil d'appui à la 10<sup>e</sup> position à partir de la ferme amont, face amont, soudures fissurées

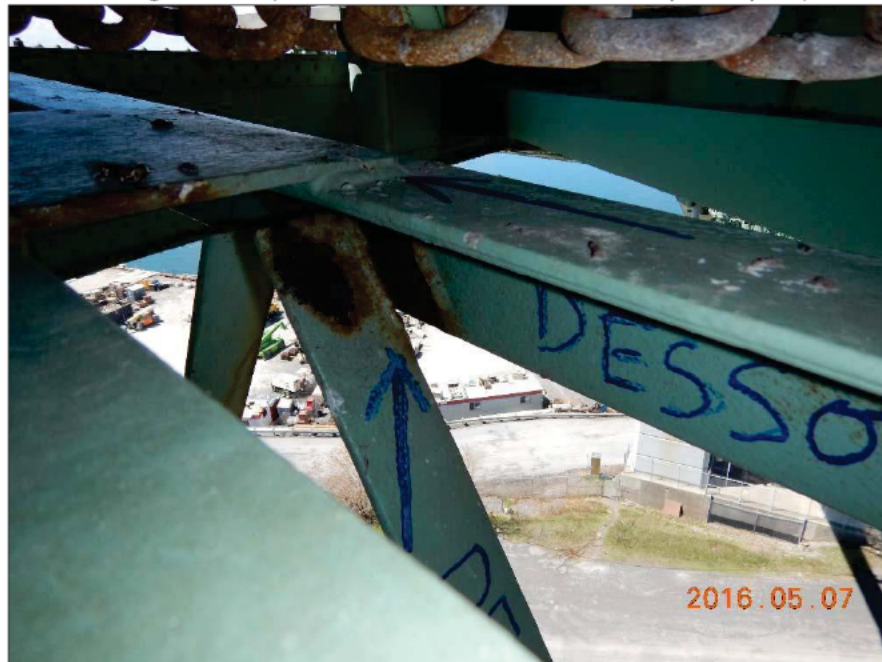
Photo 20150507 [REDACTED]\_B905 : Axe 0.5W, Contreventement inférieur horizontal (L17-L16)  
Soudure sectionnée à une extrémité de la diagonale (cornière)

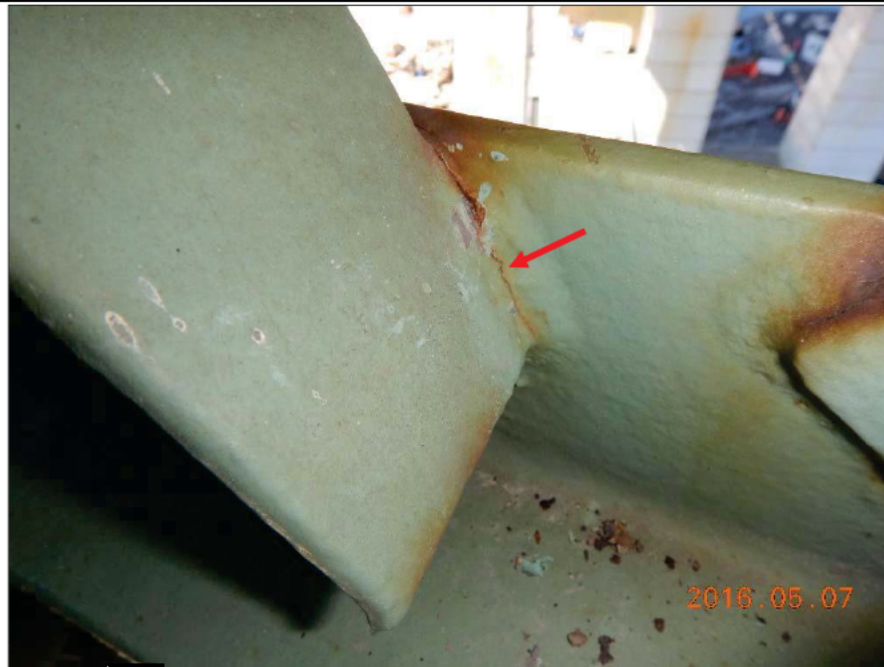
Photo 2015050 [REDACTED] 3909 : Axe 0.5W, Contreventement inférieur horizontal (L17-L16)  
Soudure fissurée à une extrémité (cornière)

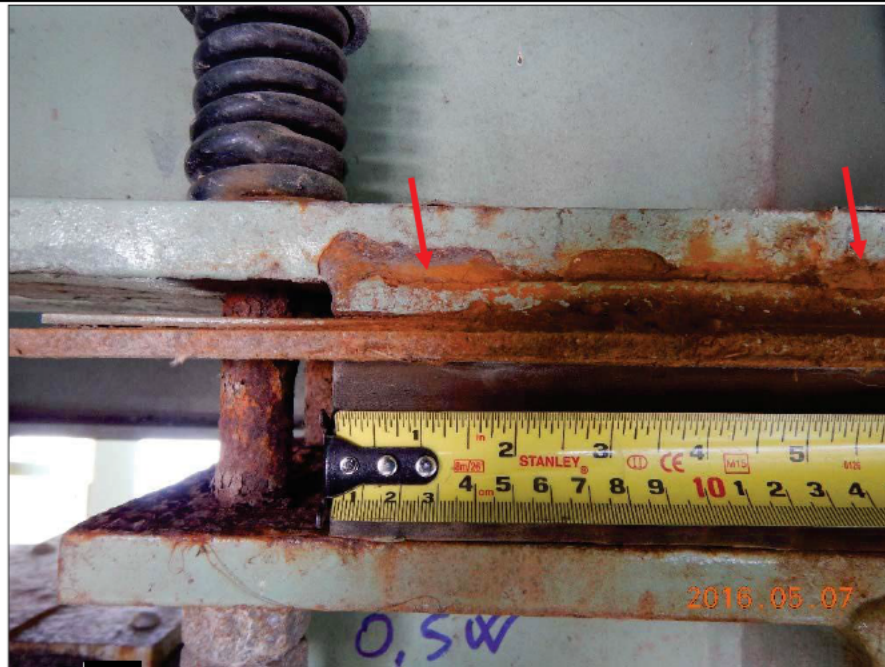
Photo 20150507 [REDACTED] 3883 : Axe 0.5W, Appareil d'appui à ressorts, groupe amont, série Est  
Appareil d'appui à la 1<sup>re</sup> position à partir de la ferme amont, face Est, soudures fissurées

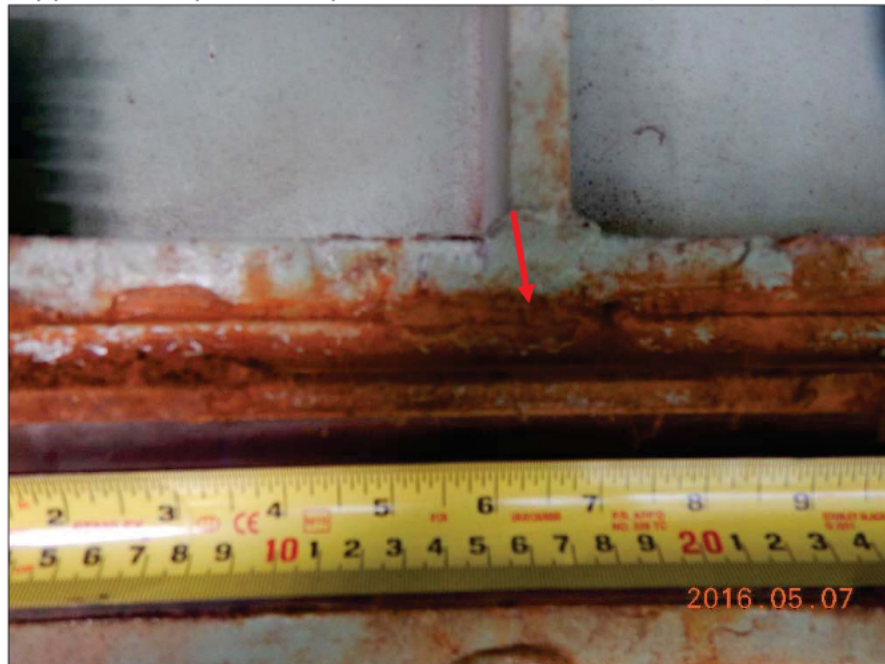
Photo 20150507 [REDACTED] 3884 : Axe 0.5W, Appareil d'appui à ressorts, groupe amont, série Est  
Appareil d'appui à la 1<sup>re</sup> position à partir de la ferme amont, face Est, soudure fissurée

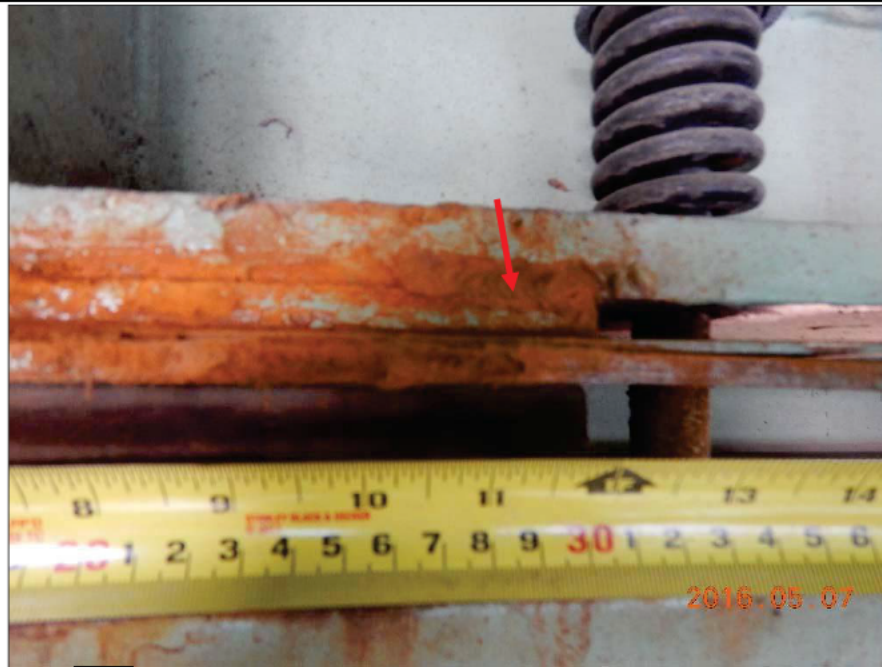
Photo 2015050 [REDACTED] 3885 : Axe 0.5W, Appareil d'appui à ressorts, groupe amont, série Est  
Appareil d'appui à la 1<sup>re</sup> position à partir de la ferme amont, face Est, soudure fissurée

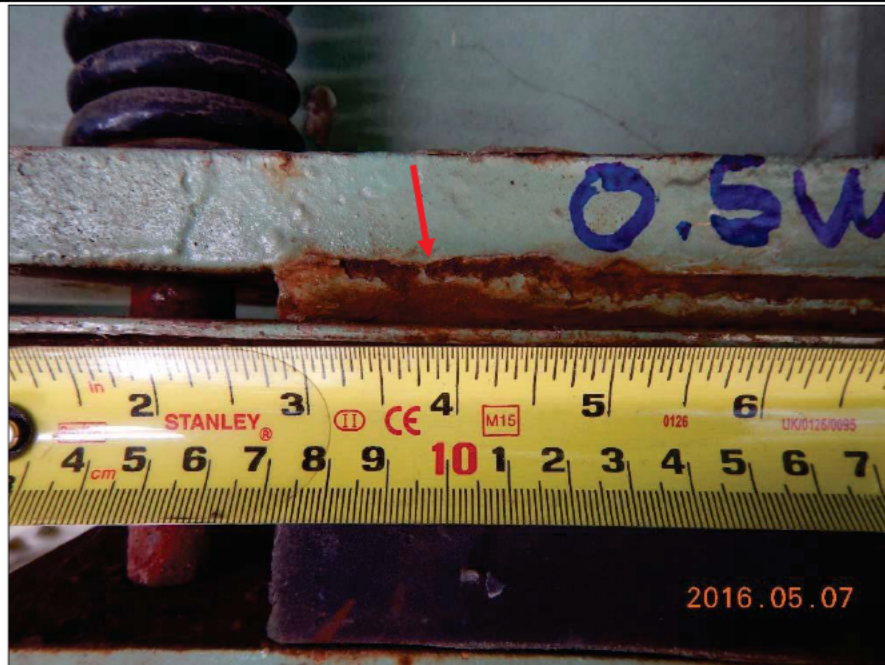
Photo 2015050 [REDACTED] 3887 : Axe 0.5W, Appareil d'appui à ressorts, groupe amont, série Est  
Appareil d'appui à la 2<sup>e</sup> position à partir de la ferme amont, face Est, soudure fissurée

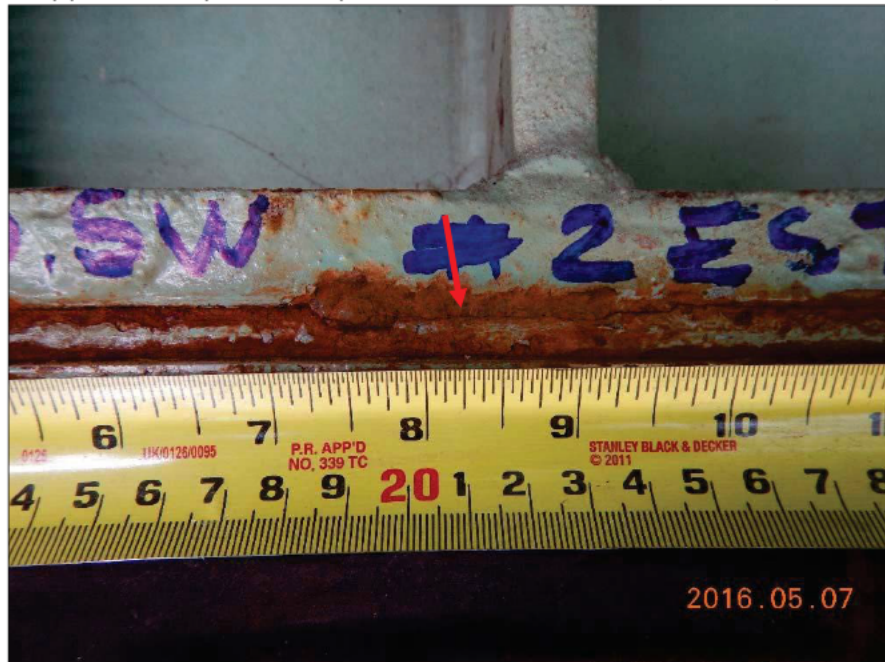
Photo 20150507 [REDACTED] 3888 : Axe 0.5W, Appareil d'appui à ressorts, groupe amont, série Est  
Appareil d'appui à la 2<sup>e</sup> position à partir de la ferme amont, face Est, soudure fissurée

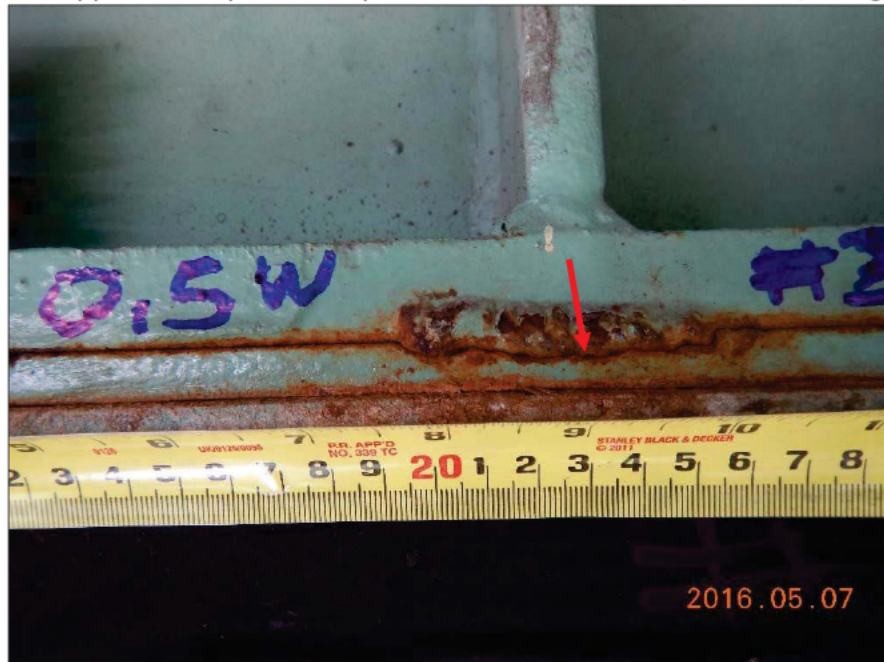
Photo 2015050 3890 : Axe 0.5W, Appareil d'appui à ressorts, groupe amont, série Est  
Appareil d'appui à la 3<sup>e</sup> position à partir de la ferme amont, face Est, soudure fissurée

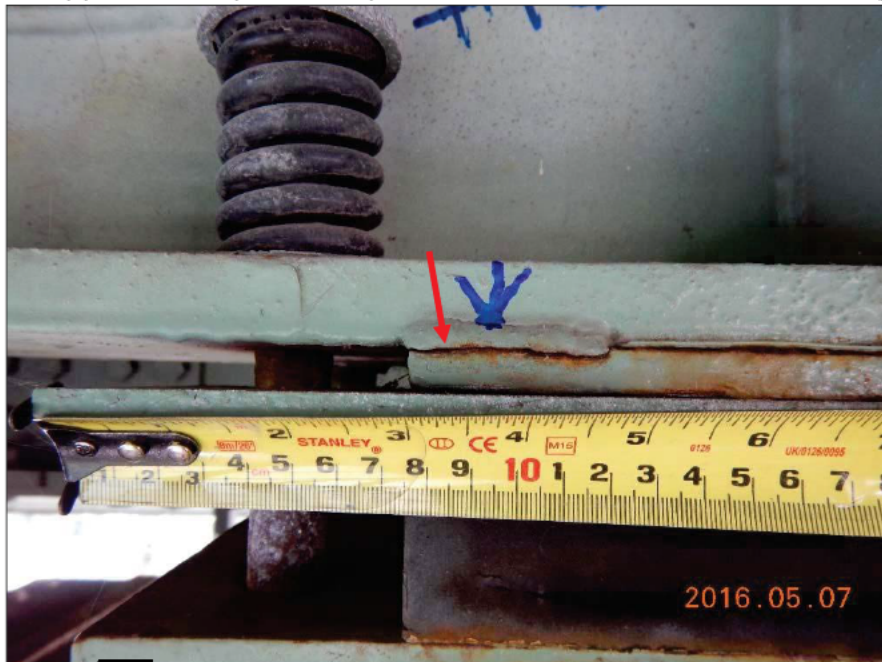
Photo 20150507 [REDACTED]\_3896 : Axe 0.5W, Appareil d'appui à ressorts, groupe aval, série Est  
Appareil d'appui à la 16<sup>e</sup> position à partir de la ferme amont, face Est, soudure fissurée

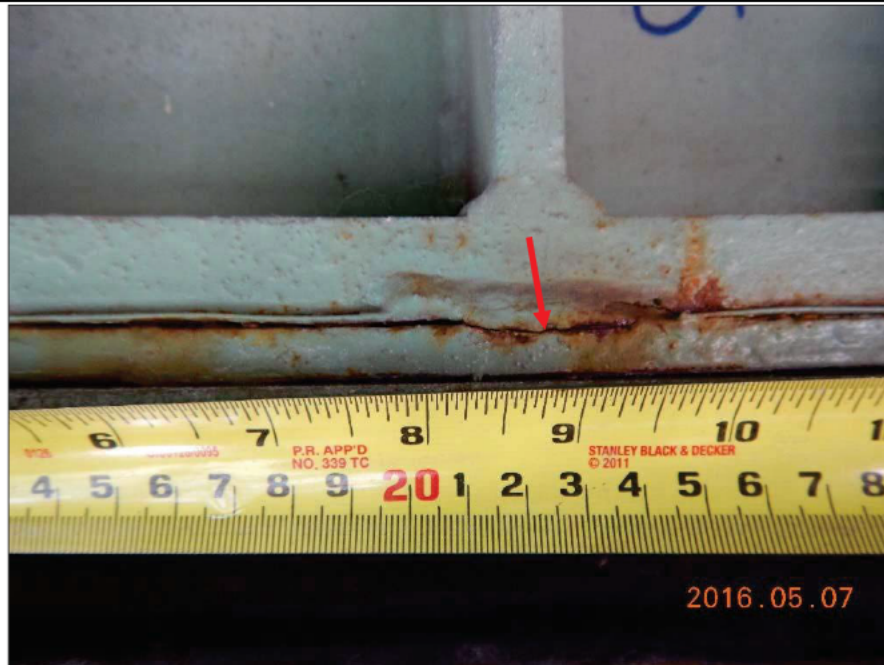
Photo 2015050 [redacted] 3897 : Axe 0.5W, Appareil d'appui à ressorts, groupe aval, série Est  
Appareil d'appui à la 16<sup>e</sup> position à partir de la ferme amont, face Est, soudure fissurée

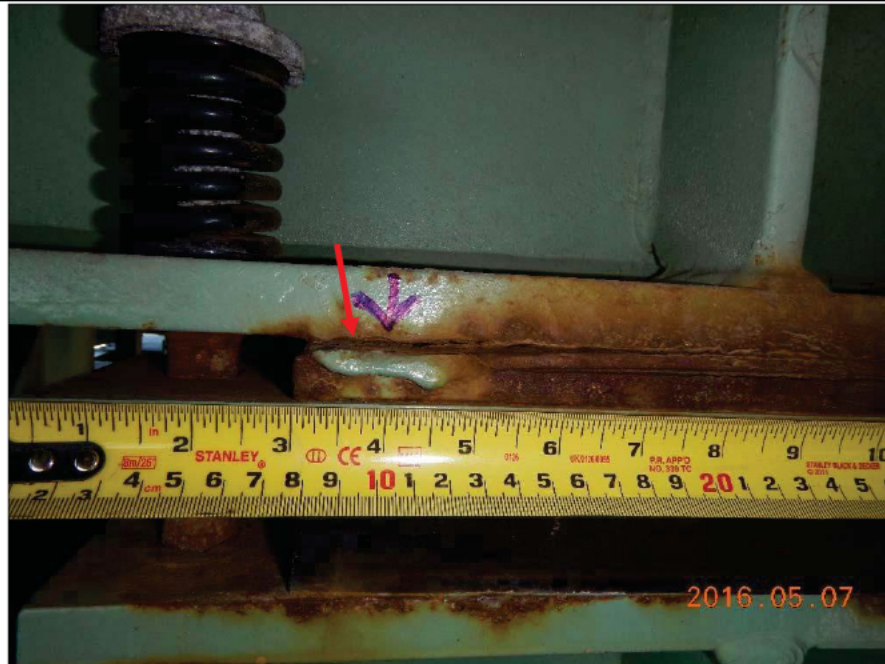
Photo 20150507 [redacted] 3914 : Axe 0.5W, Appareil d'appui à ressorts, groupe aval, série Ouest  
Appareil d'appui à la 18<sup>e</sup> position à partir de la ferme amont, face Est, soudure fissurée
