CHAPITRE 4. FICHES D'INSPECTION DÉTAILLÉES

Contrat 62450 – Volume 1

Inspection des sections 5, 6 et 7 du pont Champlain 2015-2018

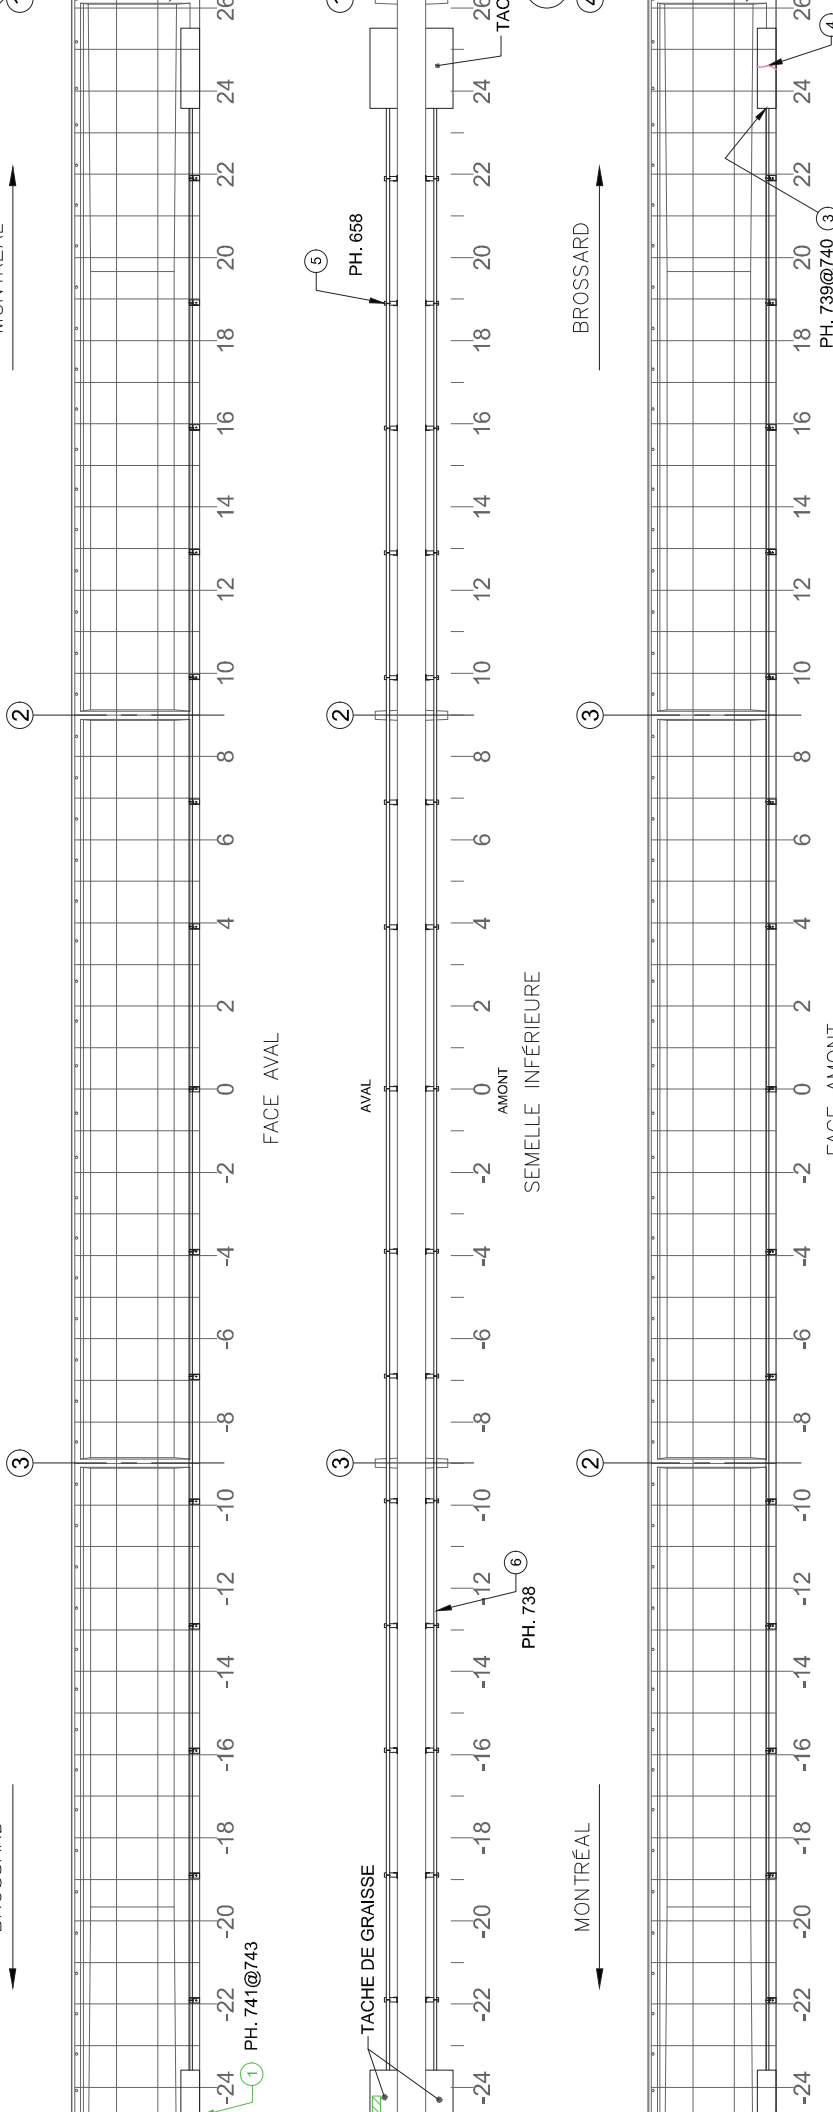
RÉFÉRENCE	COMMENTAIRE
1	DEL 1000x200
2	DEL 900x200
3	CEC=4,1 - FISS. PEN + EFFLO
4	CEC=4, B1 - FISS. ANC.VERT 0.05mm
5	CEC=2, B4 - ANC MANQUANT
6	CEC=4, B3-DEF CAB Ø 1/4"

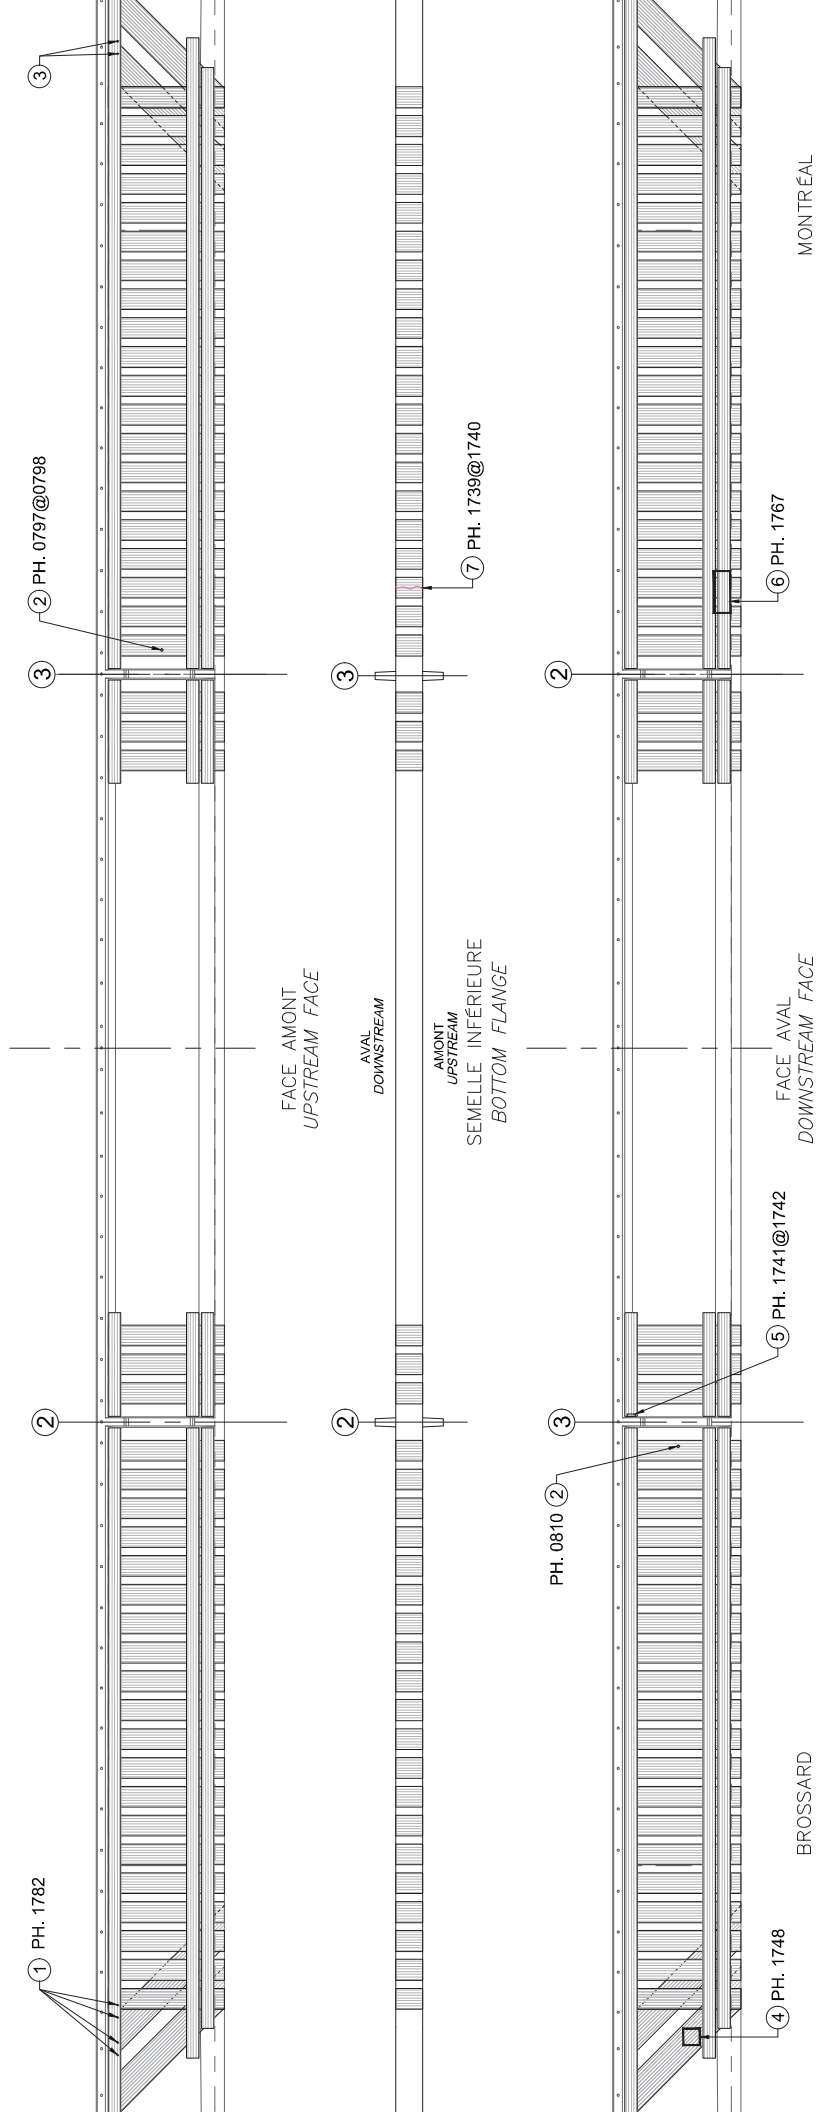
RÉFÉRENCE	COMMENTAIRE
1	C1 - AG EXT 4 TROUS Ø40mm PTE DALLE SUR BANDE HORIZ (CEC 1)
2	C1 - AG EXT TROUS Ø50mm SUR BANDE VERT (CEC 1)
3	C1 - AG EXT 2 TROUS Ø40mm PTE DALLE SUR BANDE HORIZ (CEC 1)
4	C1 - DEGRAD UV 400x400
5	C1 - BULLE BANDE HORIZ 200x50
6	C1 - DEGRAD UV 1000x400
7	C1 - FISS

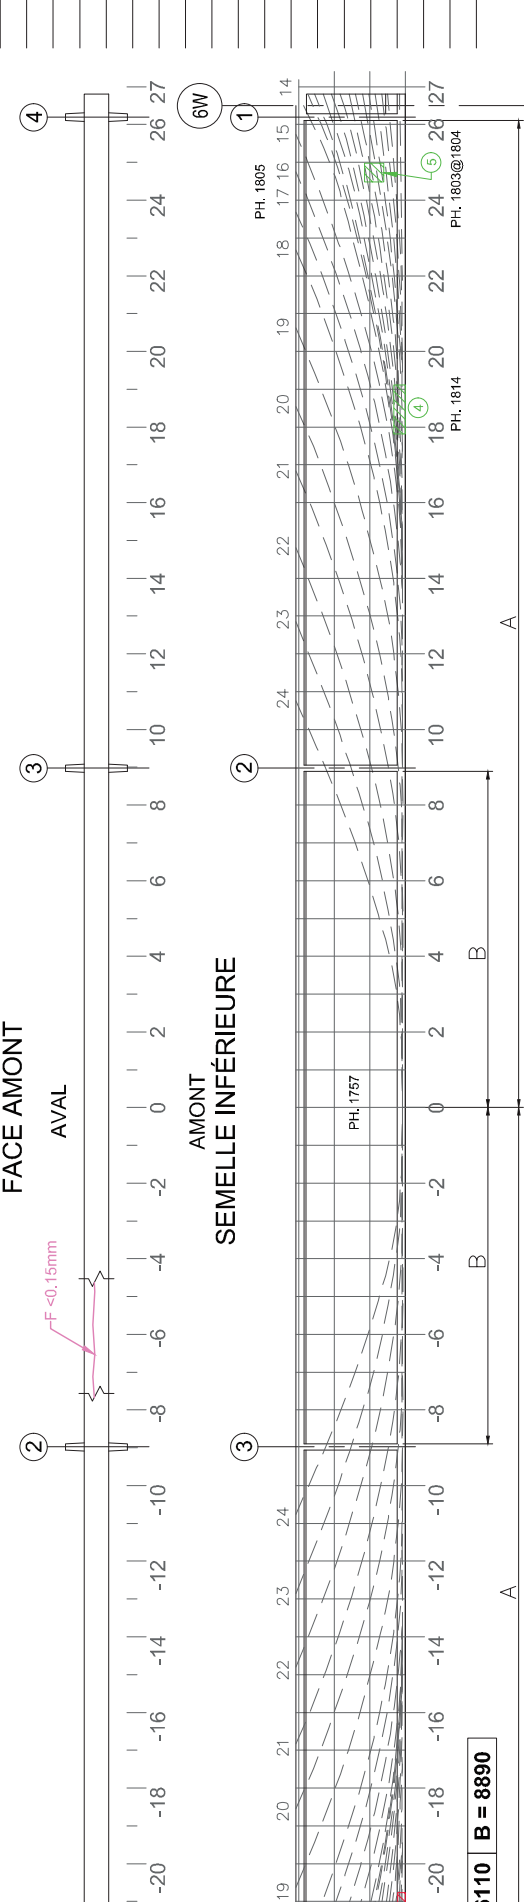
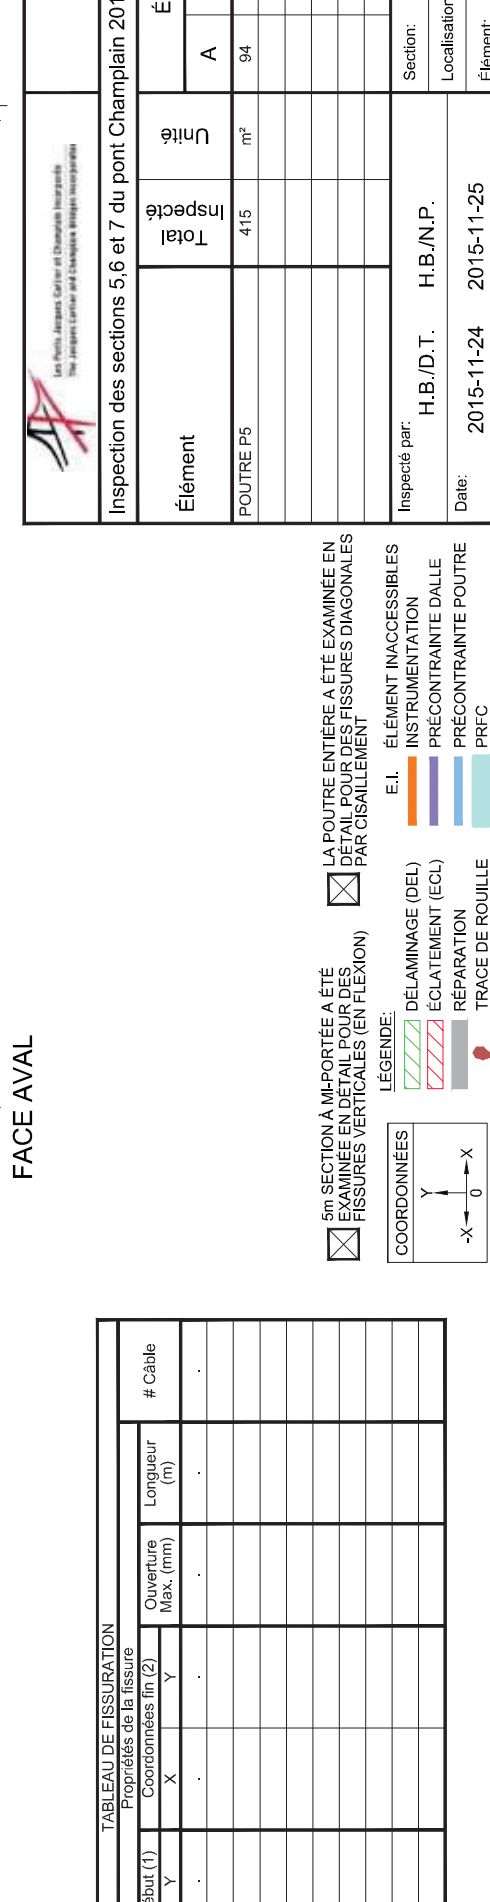
Commentaire(s):
 1. AVC 1100x75
 2. ECL + AVC 2000x3
 3. ECL + AVC 600x1
 4. DEL 1300x300
 5. DEL 500x500

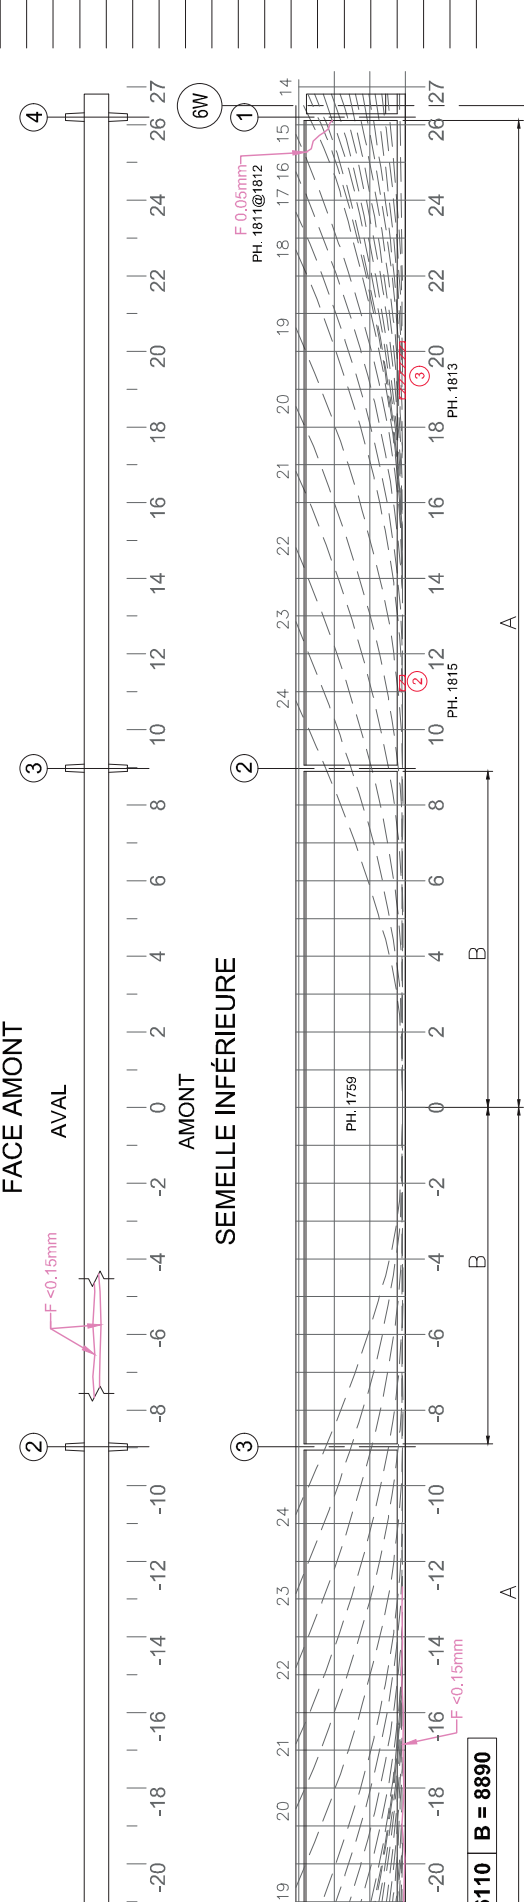
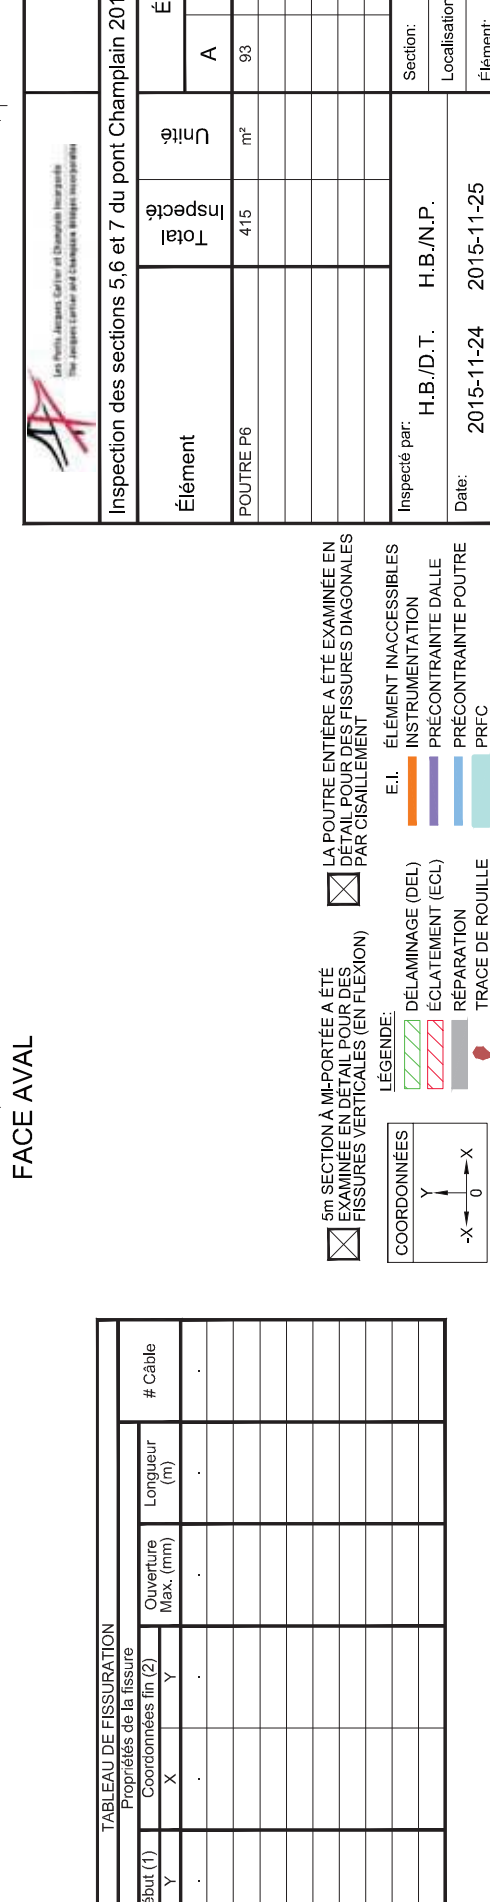
Commentaire(s):
 1. ECL + AVC 1000x
 2. ECL + AVC 300x5
 3. ECL + AVC 1500x
 4. ECL 150x200
 5. A2 - FISS GOUSS

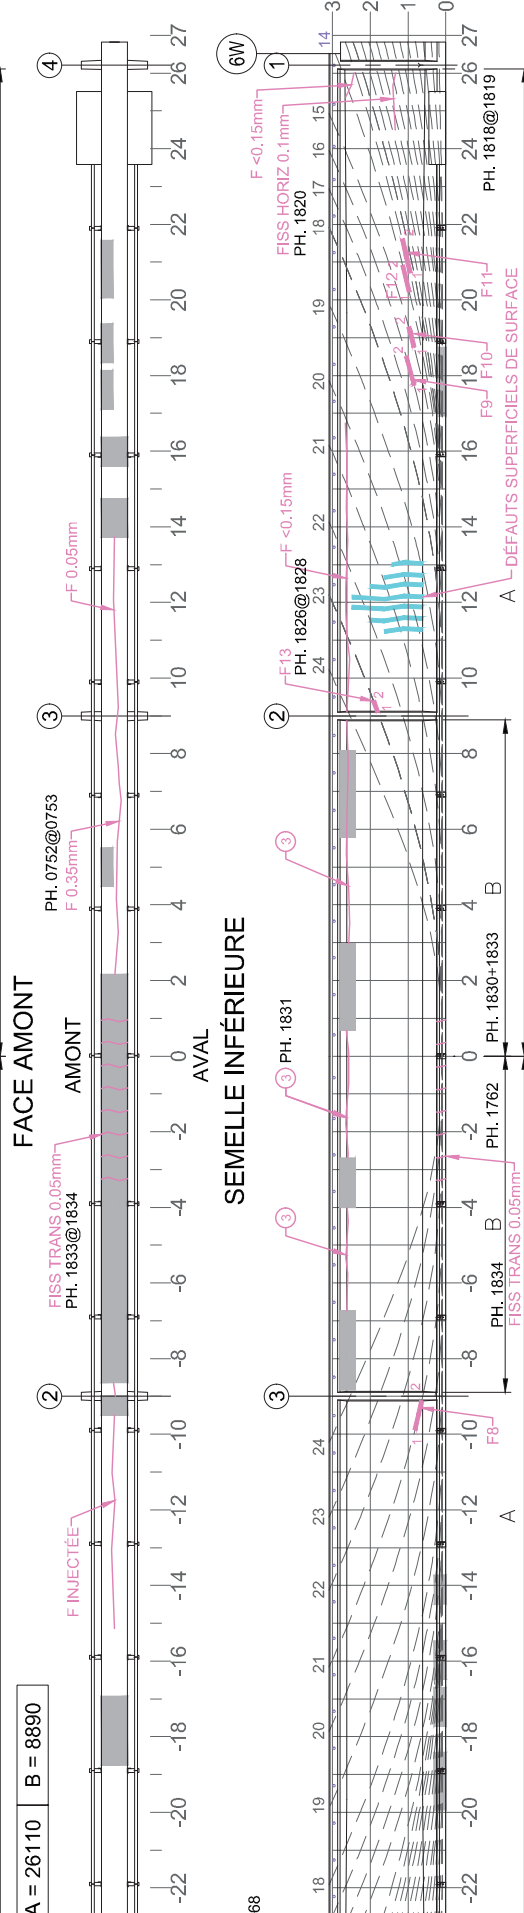
Commentaire(s):
 1. 5% PDS SUR 80%
 2. AU MOINS 7 FISS DE 500MM DE LONG
 CÂBLES #5 À #11
 3. A2 - FISS GOUSS
 *** A1 - FISS L CAB

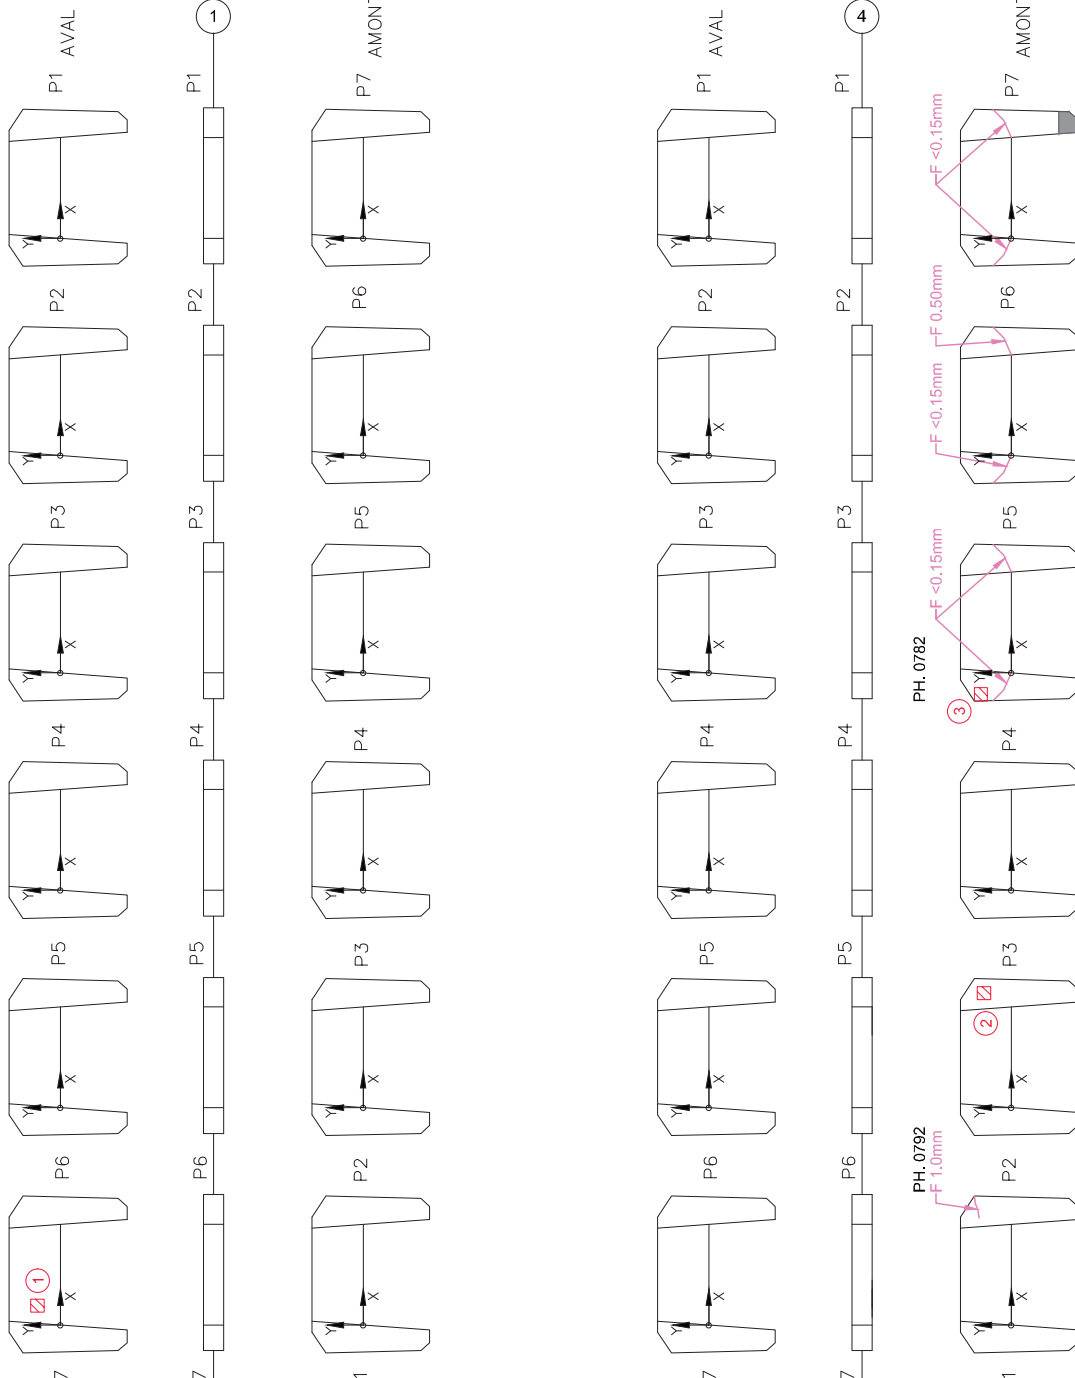
- 1. 4-ECL Ø100
- 2. 3-ECL Ø100
- 3. ECL 150x150

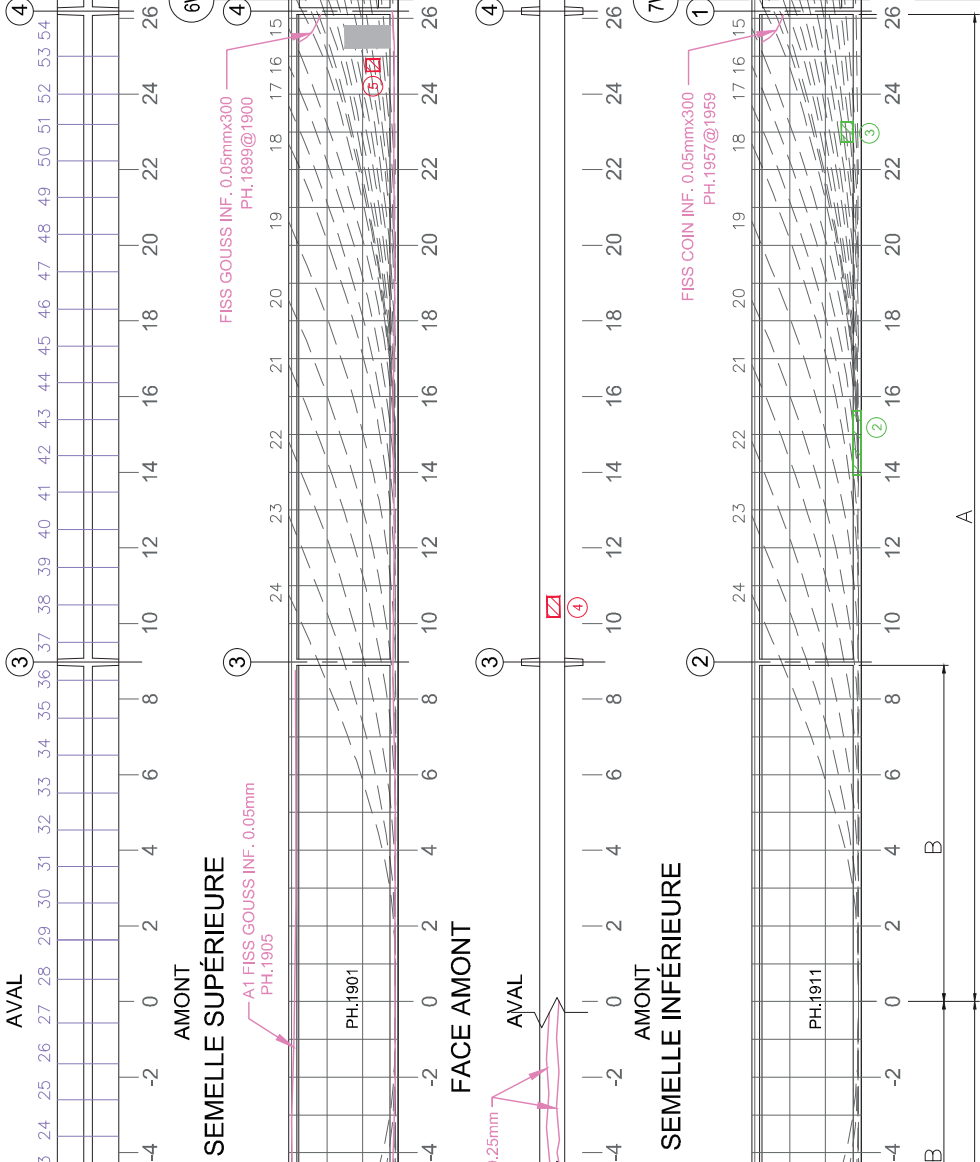
Commentaire(s):
 1. ECL 2x300x200
 2. DEL 1400x100
 3. DEL 200x100
 4. ECL + AVC 300x2
 5. ECL Ø250

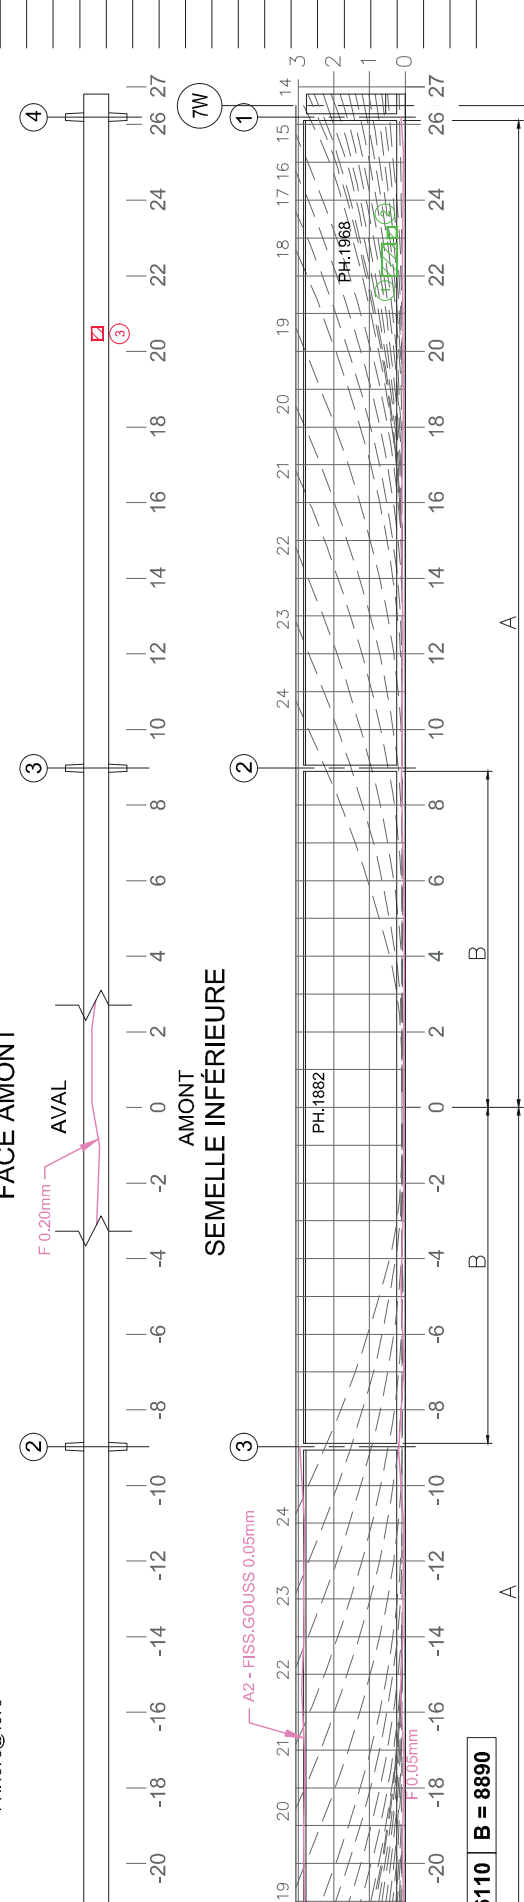
Commentaire(s):
 1. DEL + AVC 400x50
 2. DEL 300x150
 3. ECL 200x200
 4. ECL + AVC 500x50
 5. ECL + DEL + AVC
 6. ECL + AVC 300x1
 7. ECL + AVC 200x2
 8. DEL 300x300
 9. DEL 100x1000

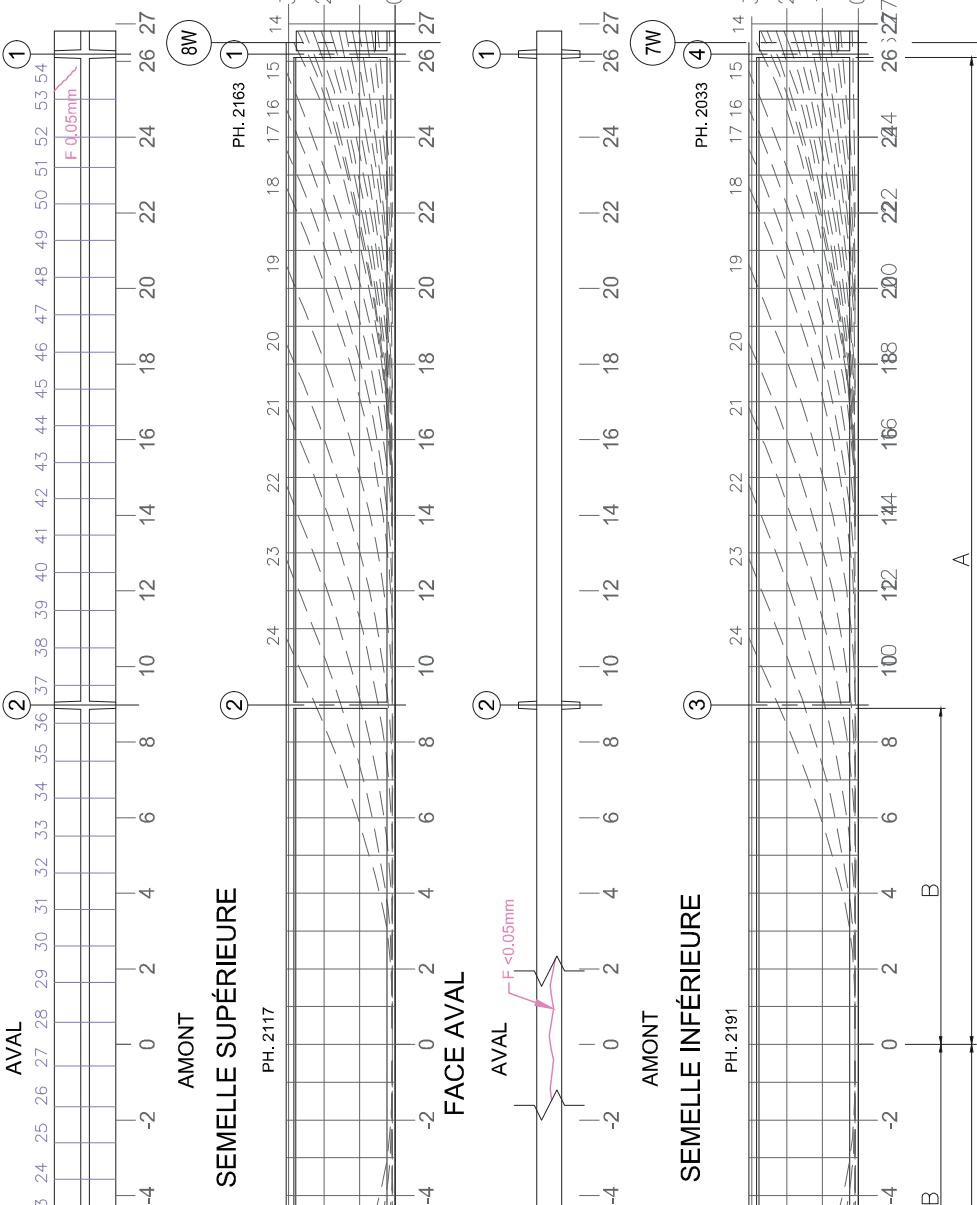
Commentaire(s):
1. ECL + AVC 200x200
2. ECL + AVC 1000x

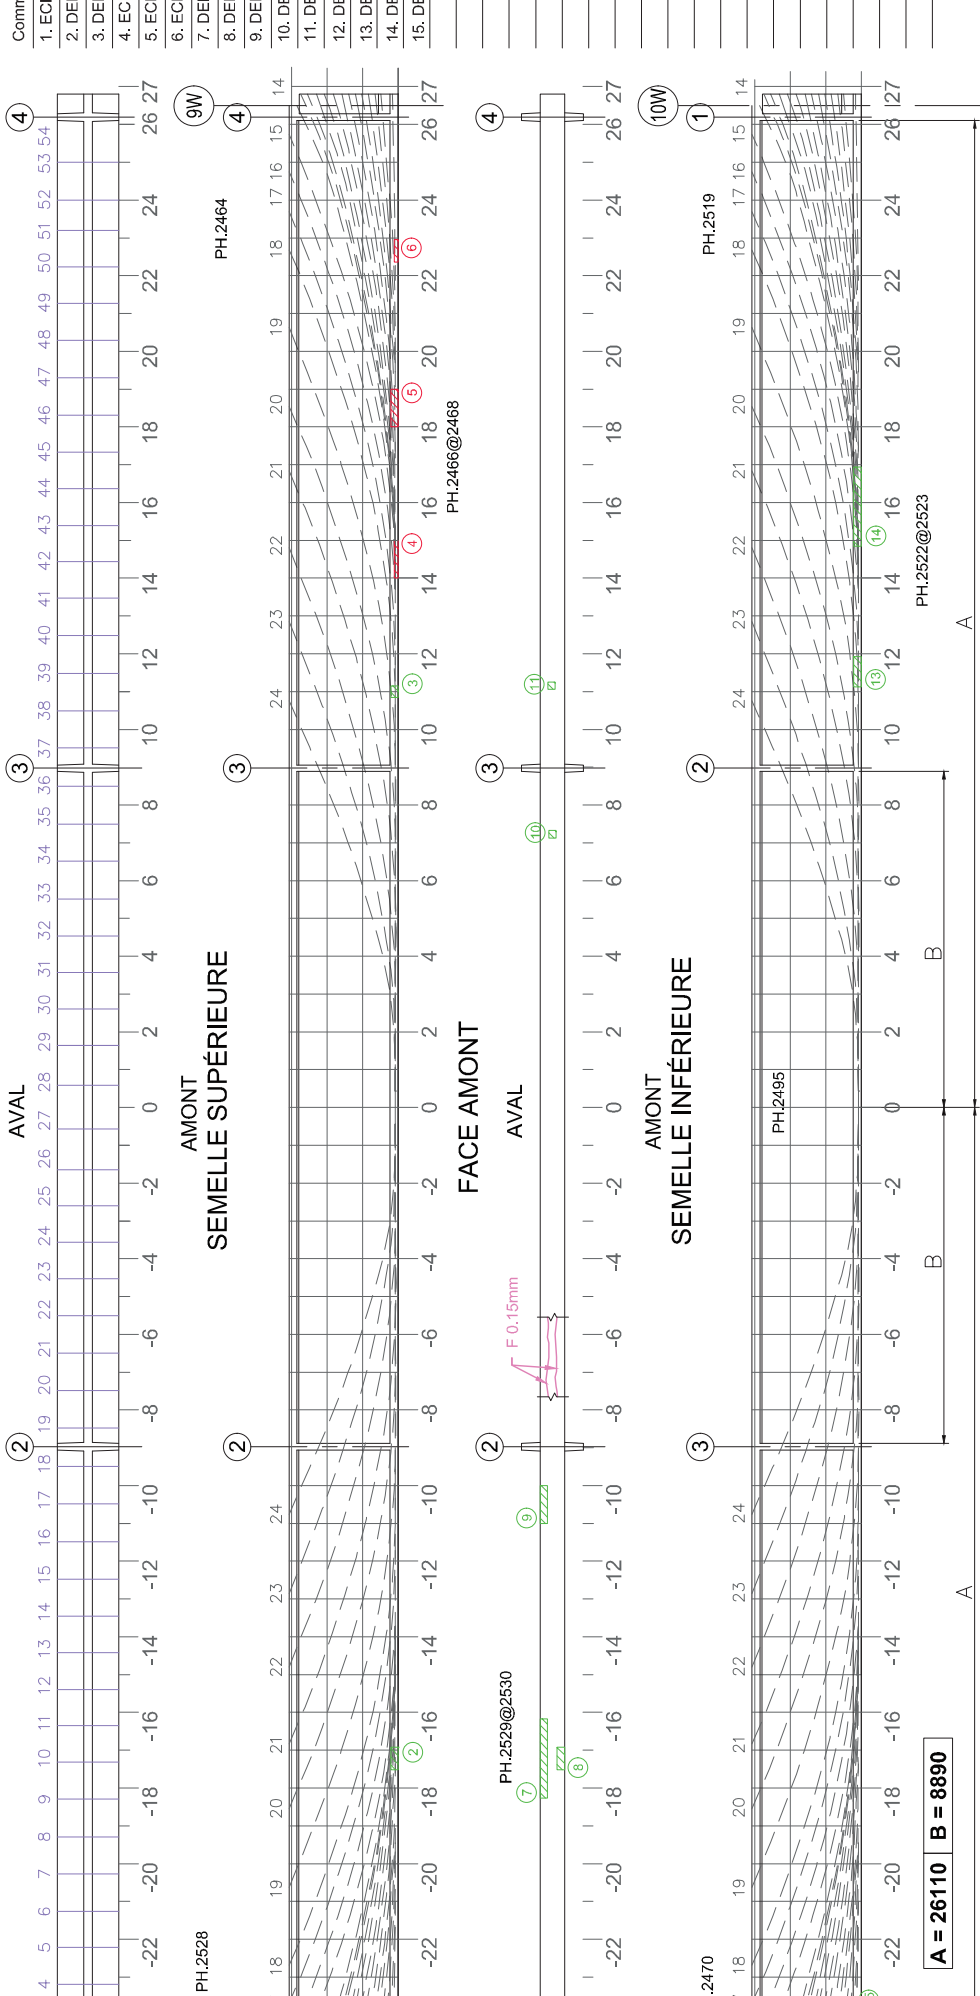
- ECL 500x500
- DEL 600x100
- DEL 300x100
- ECL + ACV 1000x
- ECL + AVC 1000x
- ECL + AVC 600x
- DEL 2100x100
- DEL 600x100
- DEL 1000x100
- DEL 2x100x100
- DEL 100x100
- DEL 600x300 DE
- DEL 800x150
- DEL 200x2100
- DEL 500x500

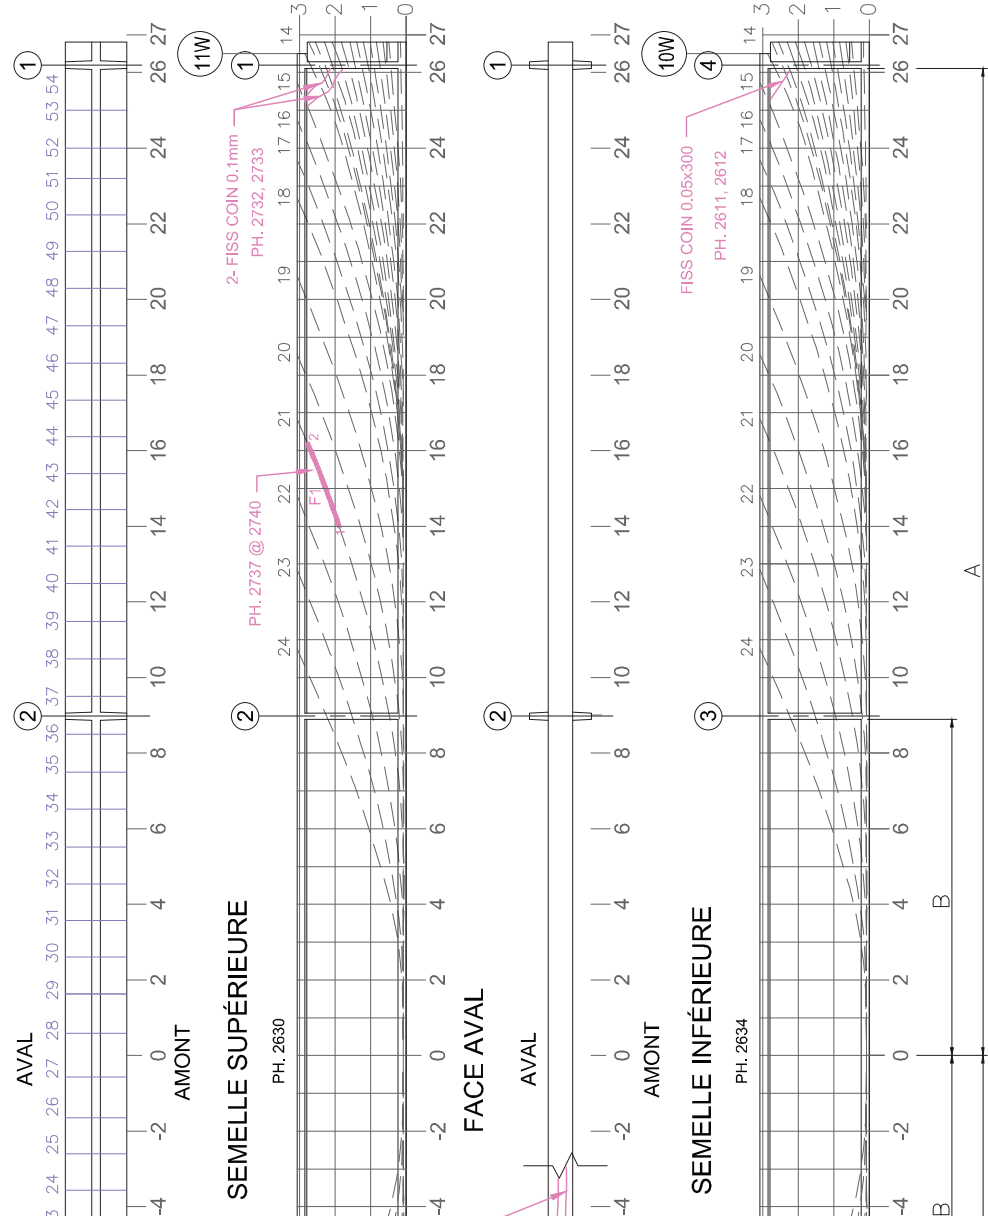
Commentaire(s):
 1. ECL + AVC 1500x
 2. ECL + AVC 2000x

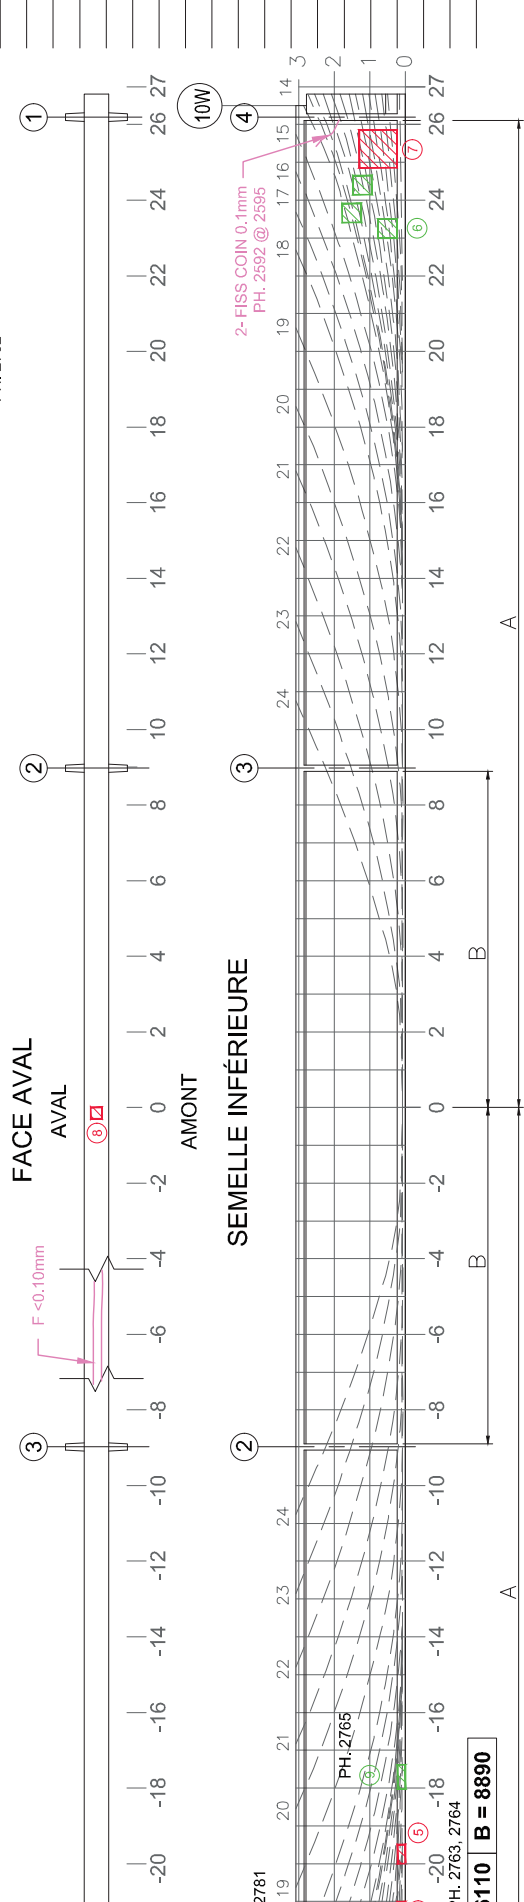
Commentaire(s):
 1. ECL + AVC 1000x
 2. ECL + AVC 1500x
 3. DEL 500x500
 4. ECL 1500x1000
 5. 2 x ECL + AVC 500x500
 6. 3 x DEL 500x500
 7. ECL + AVC 1000x
 8. ECL + AVC 300x300
 9. DEL 400x200

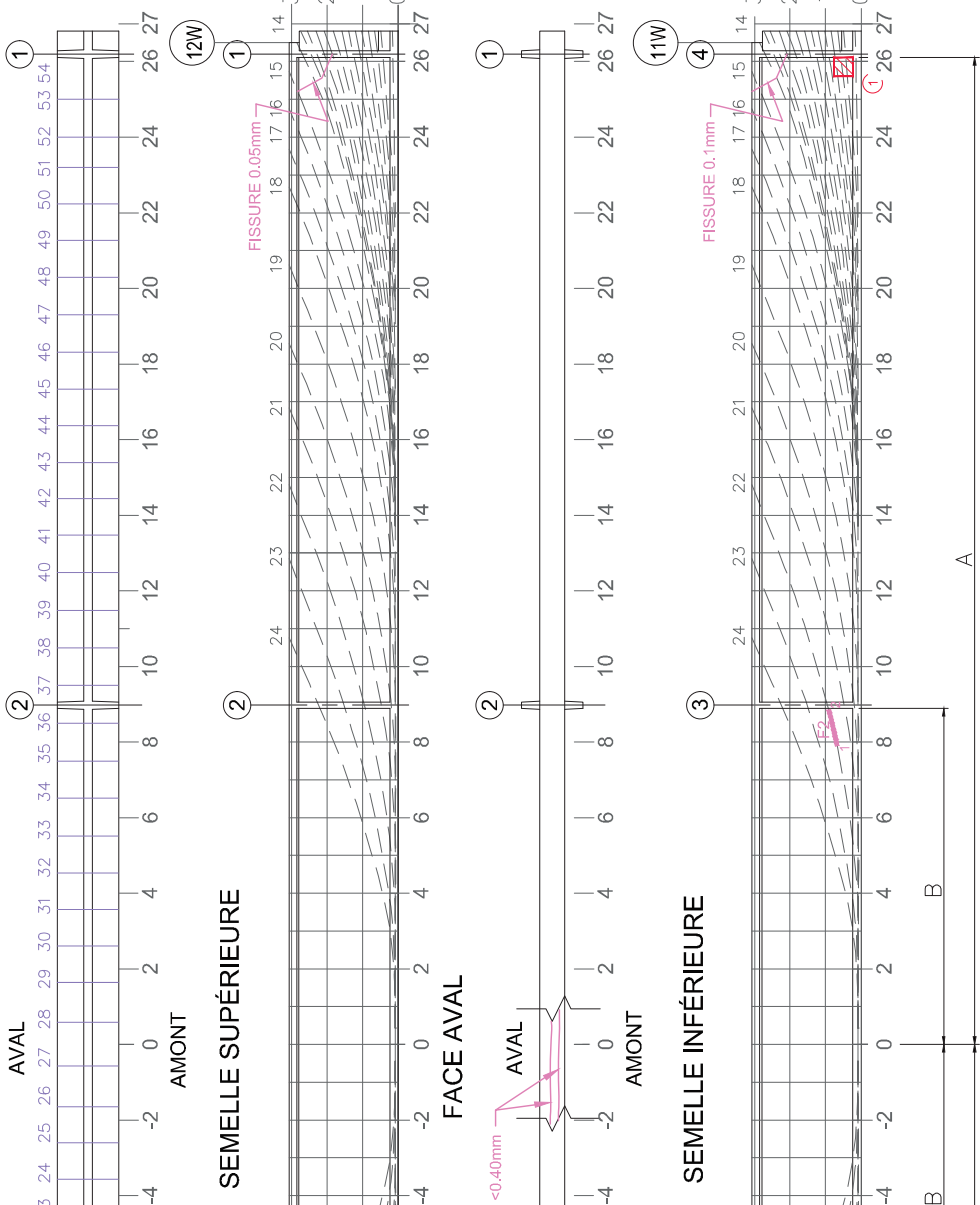
Commentaire(s):
 1. 2 x ECL + AVC 50
 2. DEL 500x500
 3. ECL 600x500
 4. DEL 400x200

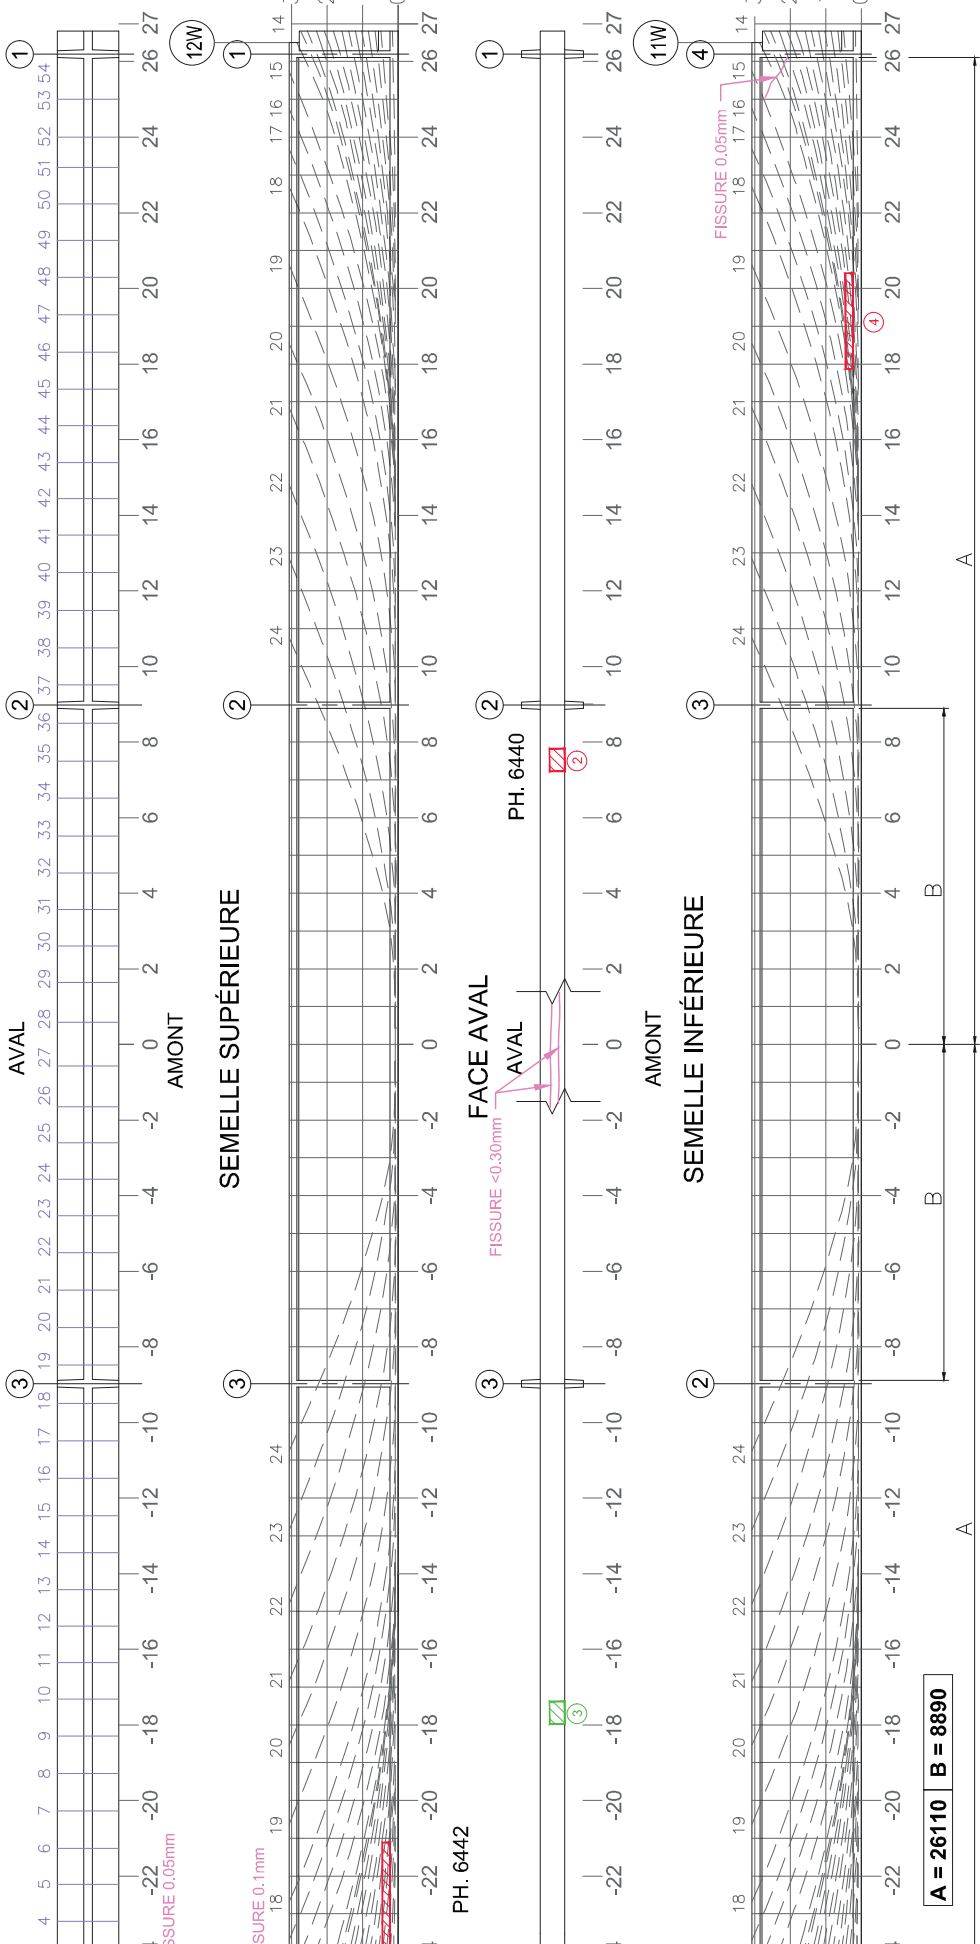
Commentaire(s):
 1. ECL + AVC 500x
 2. ECL 600x400
 3. DEL 200x200
 4. ECL 800x200

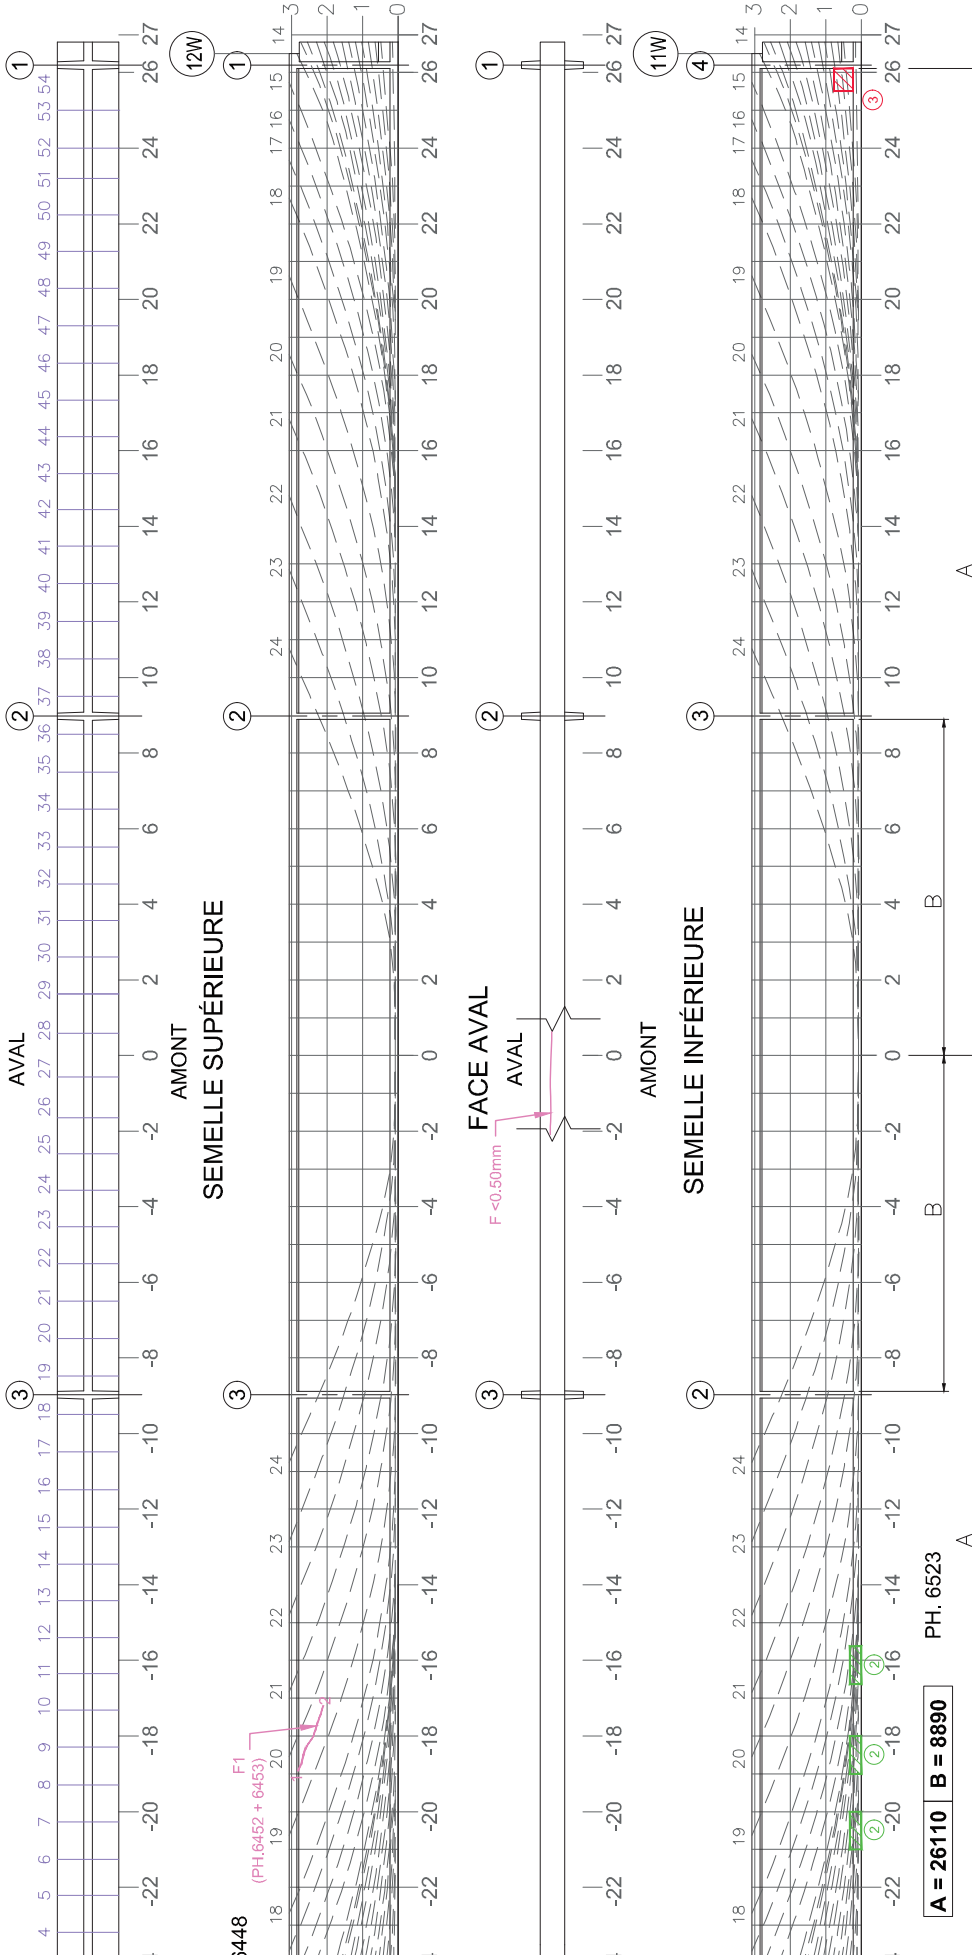
Commentaires(s):
 1. ECL + AVC 800x8
 2. 3 x DEL 600x300
 3. ECL + AVC 600x8
