CHAPITRE 4. FICHES D'INSPECTION DÉTAILLÉES

Contrat 62450 – Volume 1

Inspection des sections 5, 6 et 7 du pont Champlain 2015-2018

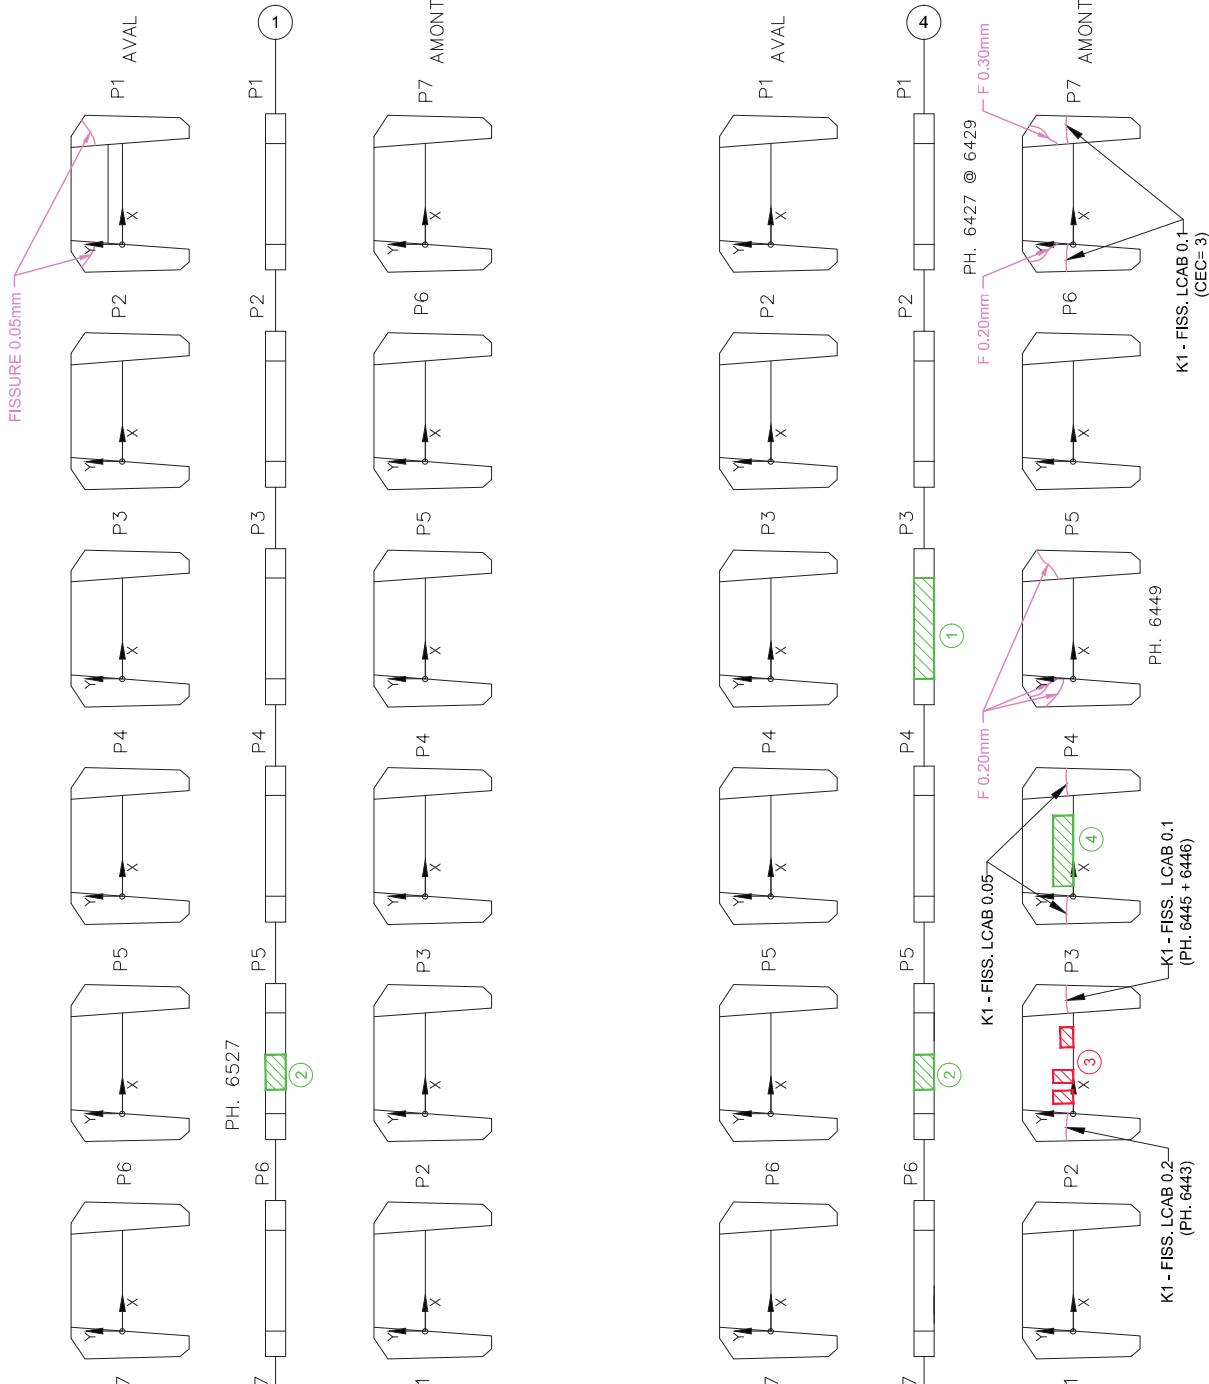
1. ECL 1500x200
2. DEL 700x200
3. ECL 3 - 200x150
4. DEL RÉP. 200x400

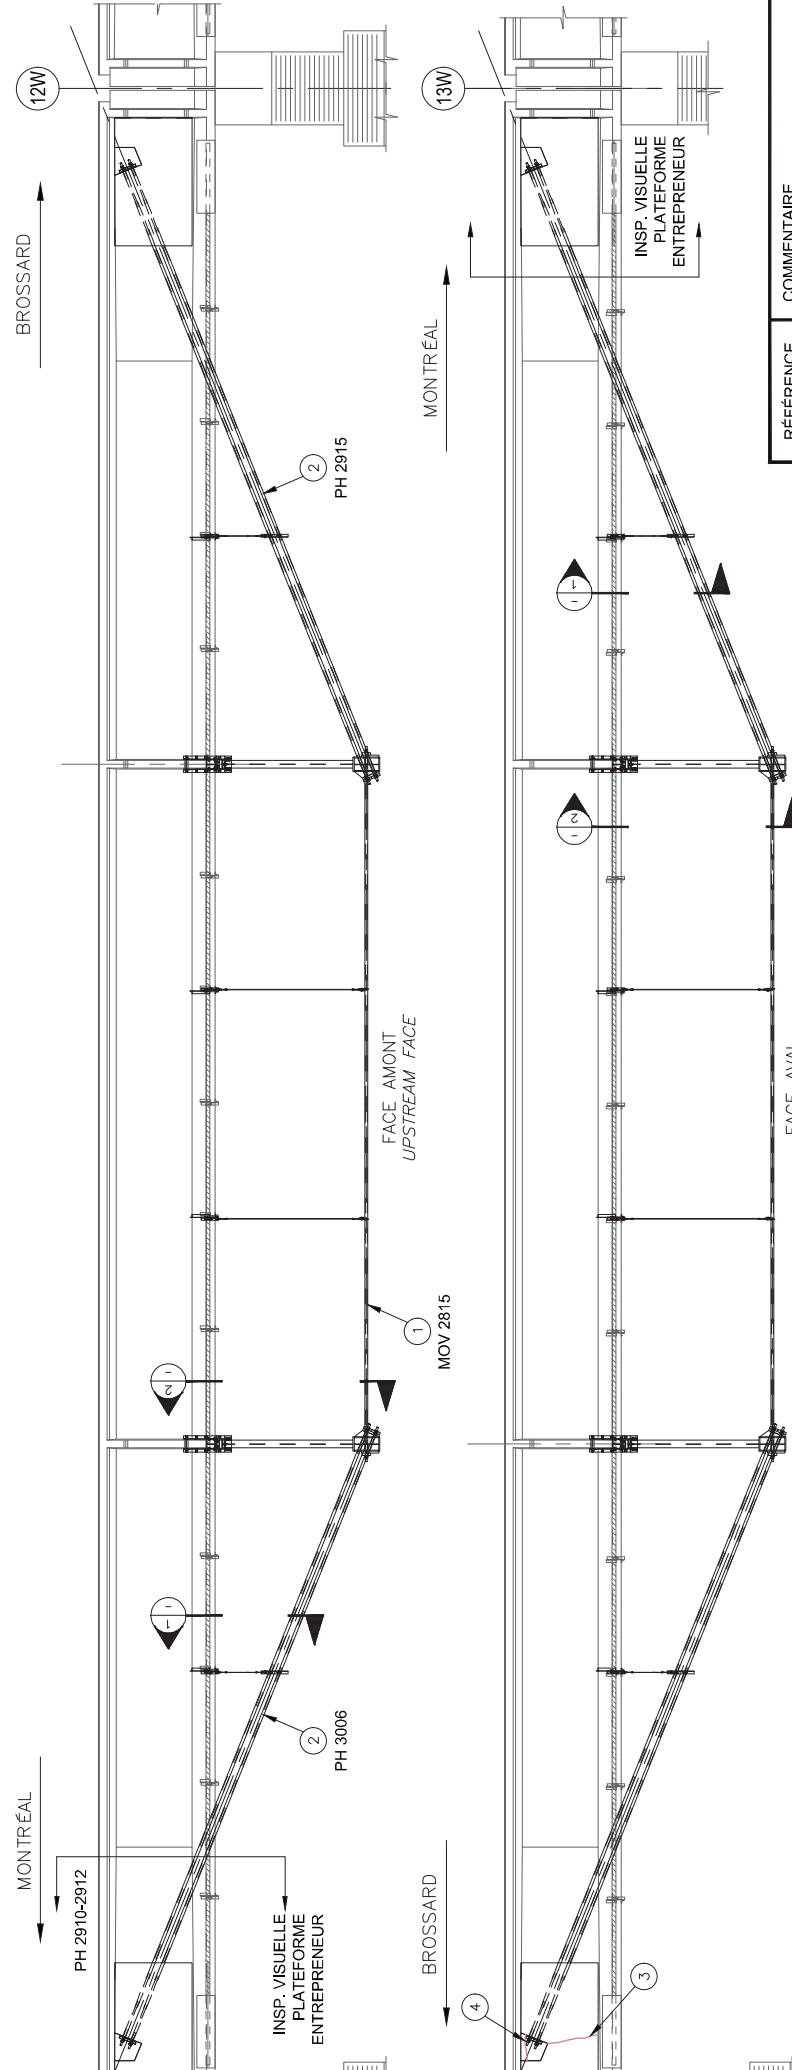
RÉFÉRENCE	COMMENTAIRE
1	D5 VIBR PRECON 3 DIAM (CEC=1)
2	FUITE DE GRAISSE AUX RACCORDS
3	D1 FISS ANC VERT 0.15mm
4	D1 FISS PEN 0.4mm

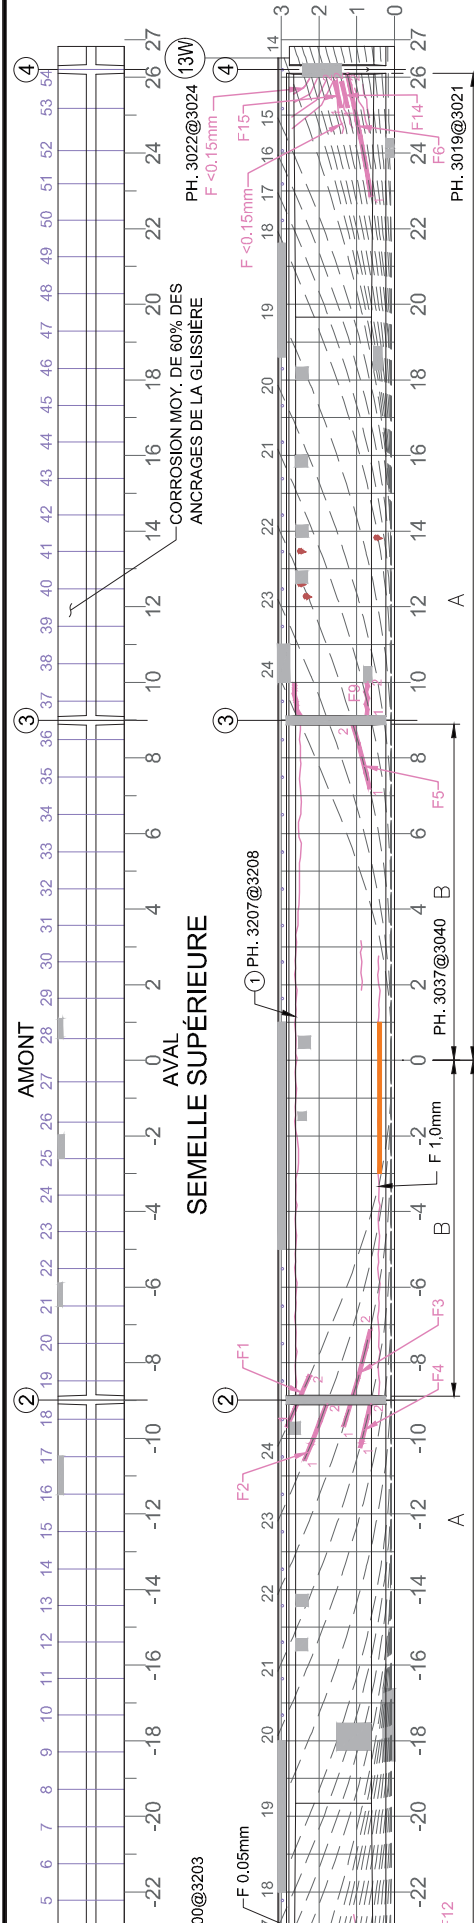
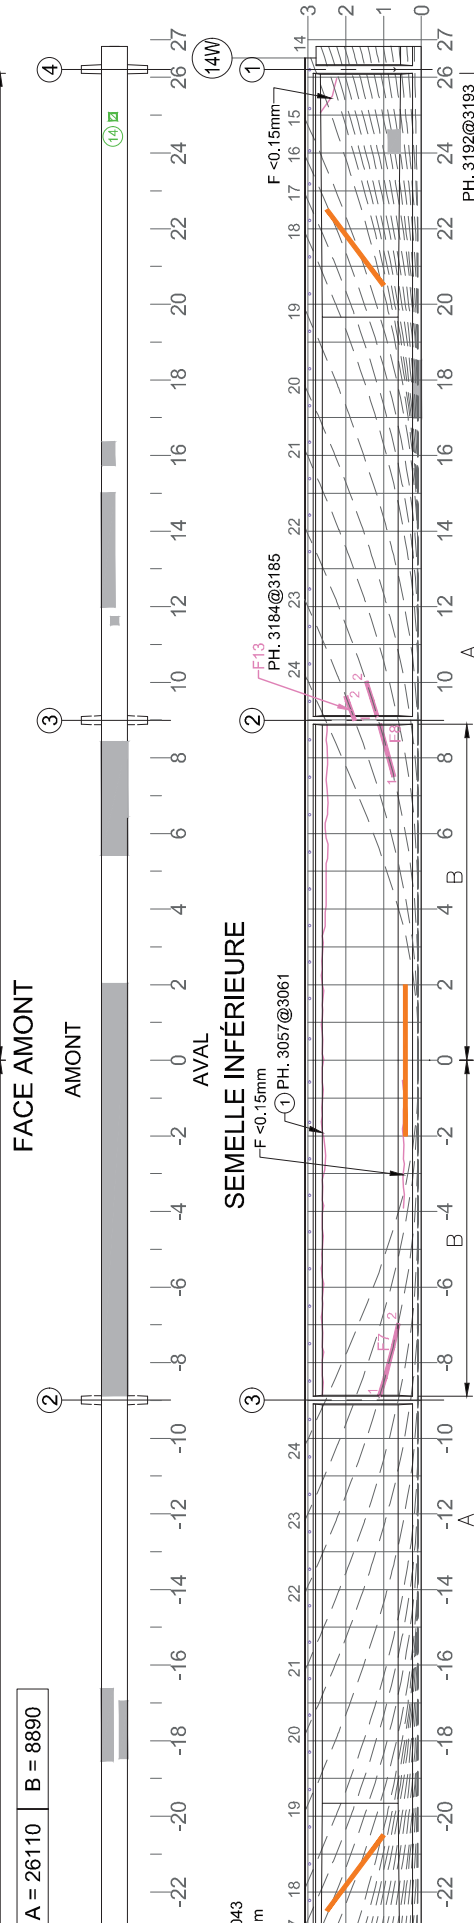
Commentaire(s):
 1. A2 - FISS GOUSS
 A1 - FISS L CAB 5+

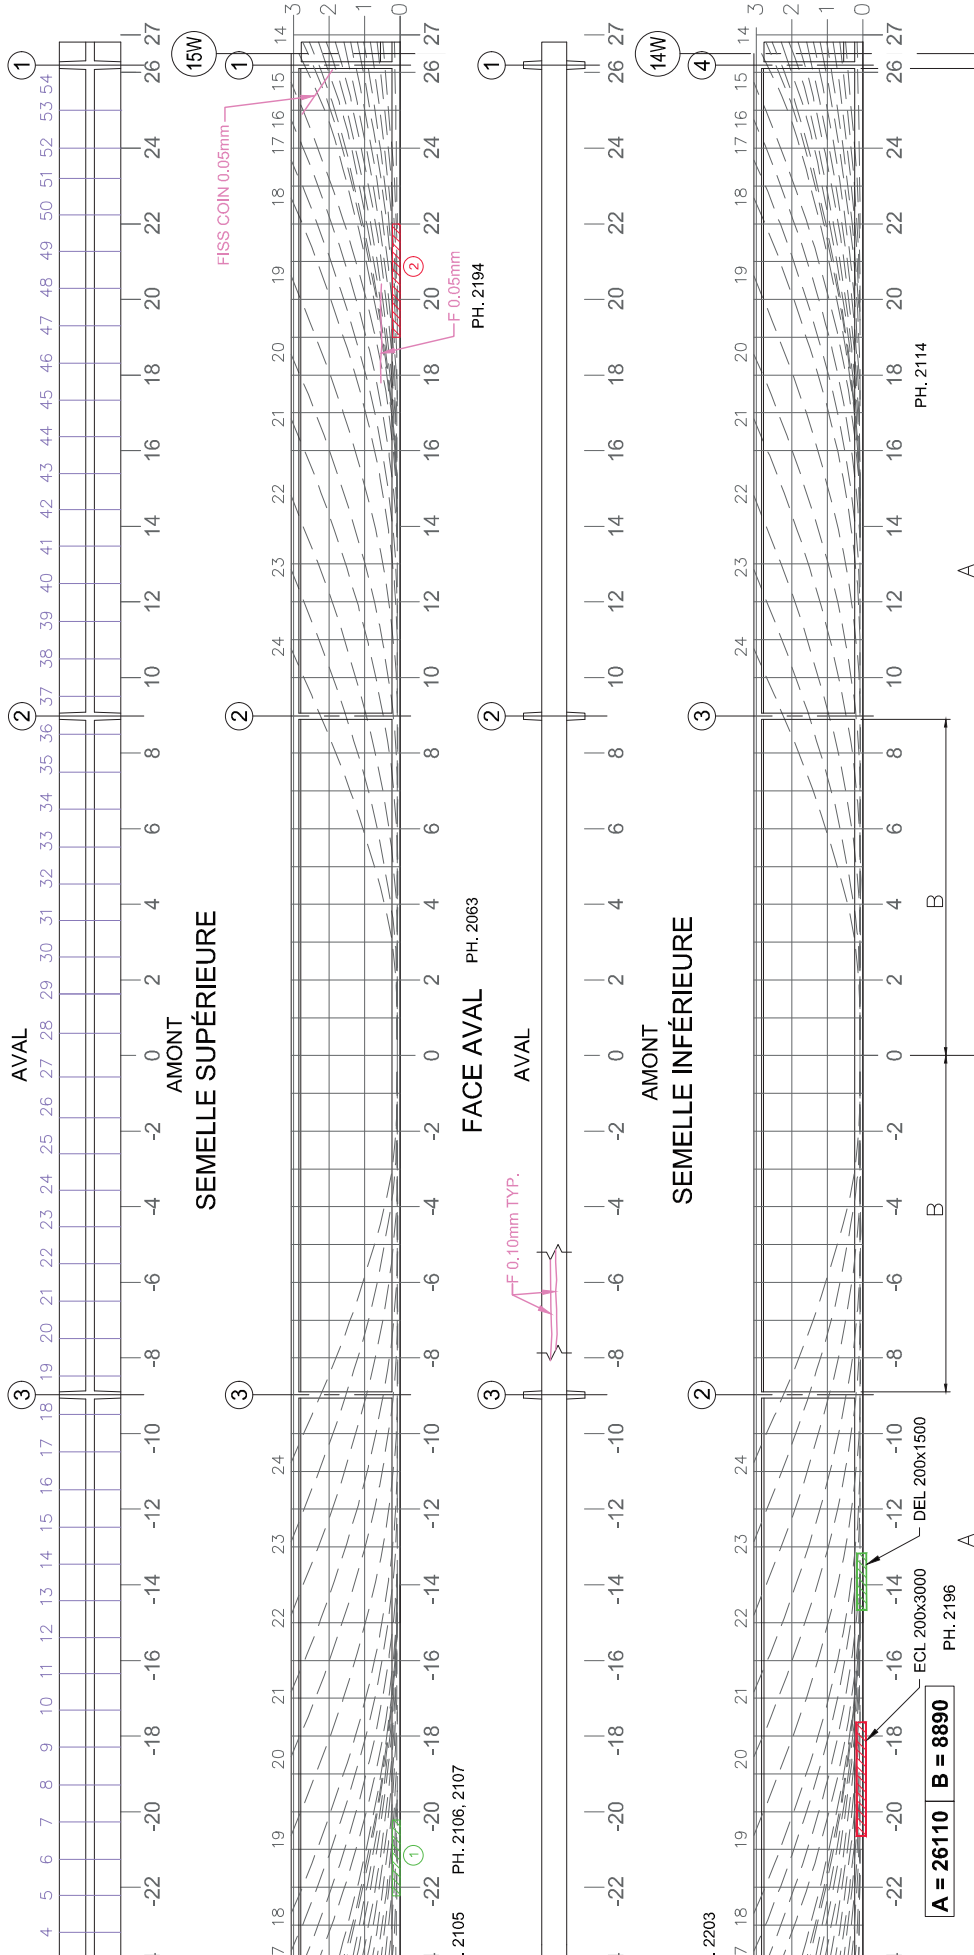
Commentaire(s):
 1. DEL 2000x200
 2. ECL + AVC 3000x

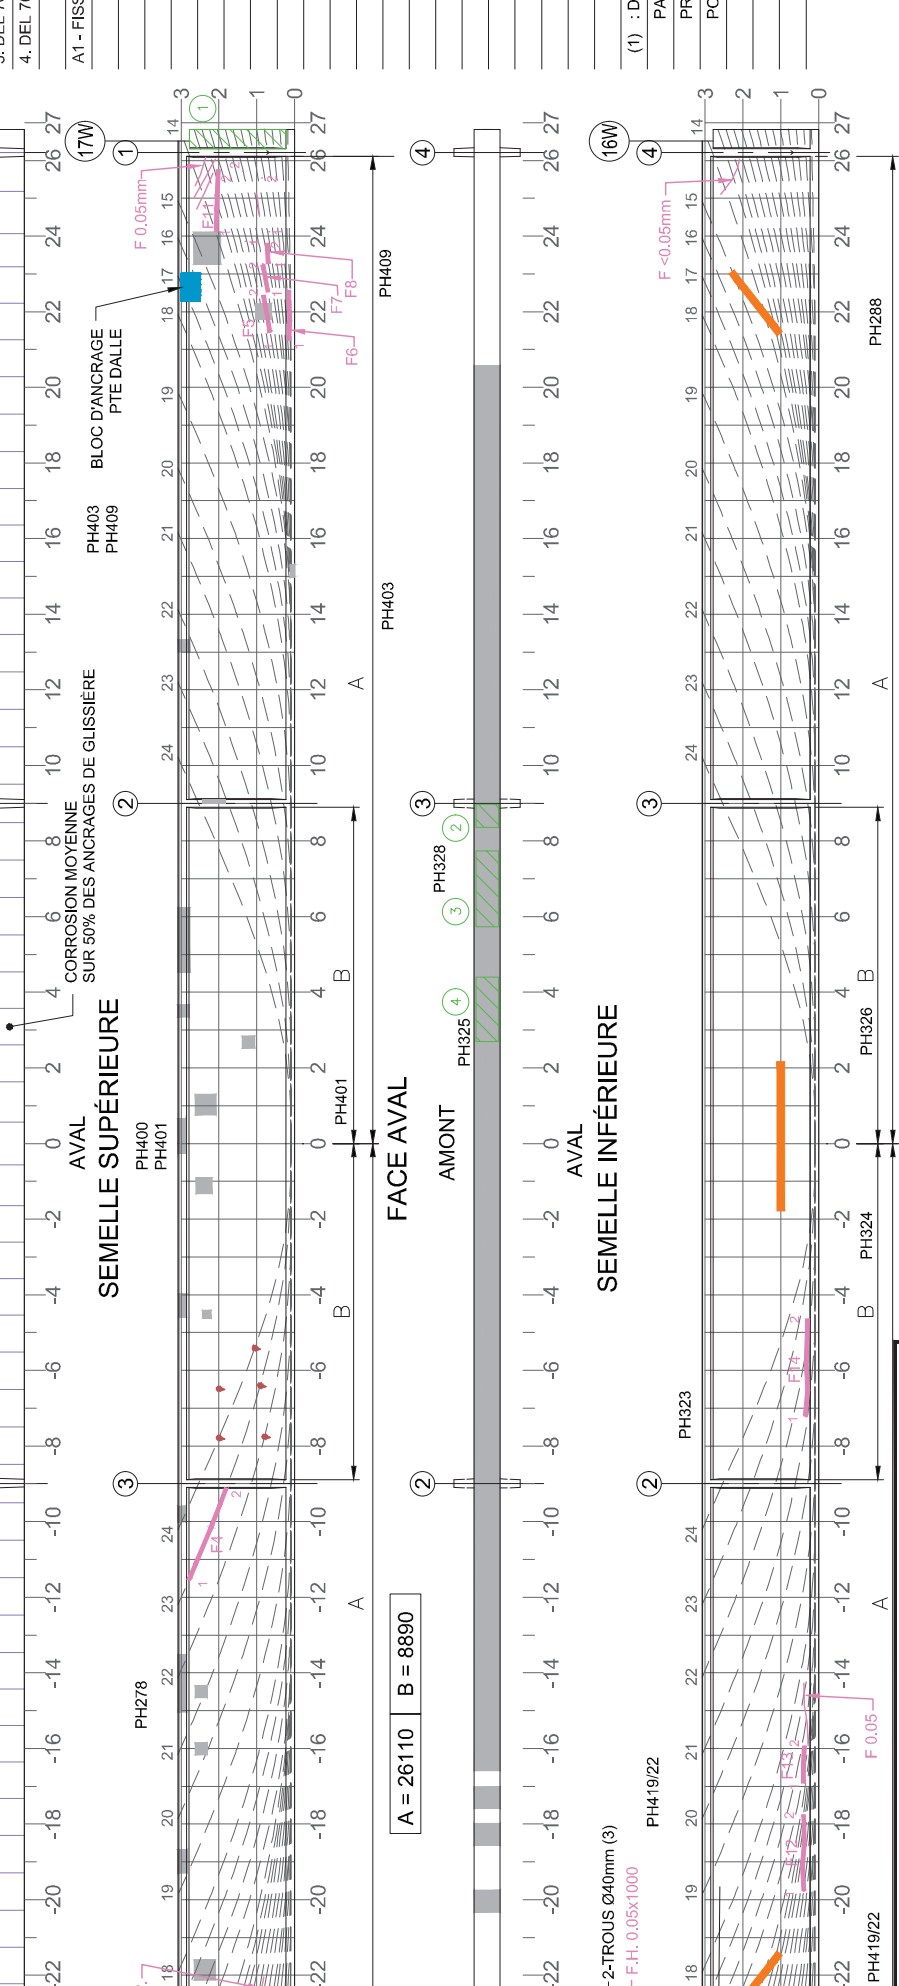
Commentaire(s):
 1. DEL 400x2500 PH
 2. DEL 600x600
 3. DEL 700x2000 PH
 4. DEL 700x1700 PH
 A1 - FISS LCAB (5+)

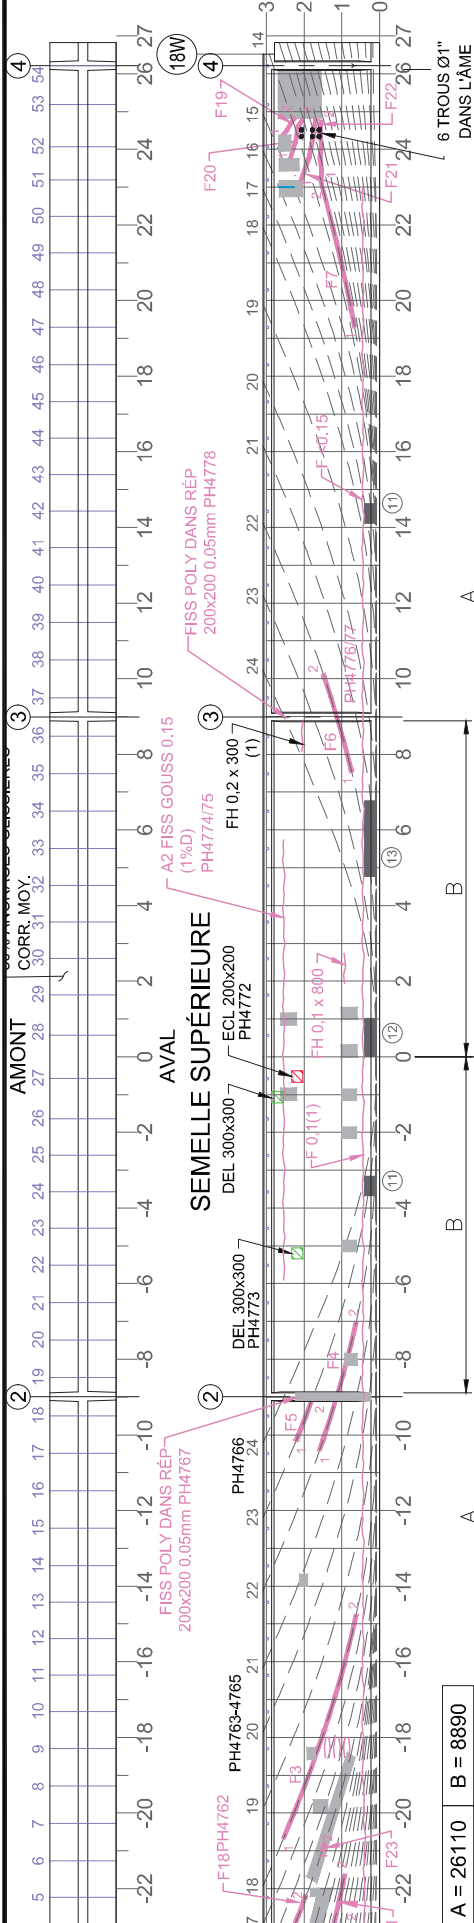
Commentaire(s):
A1 FISS LCAB (5+)

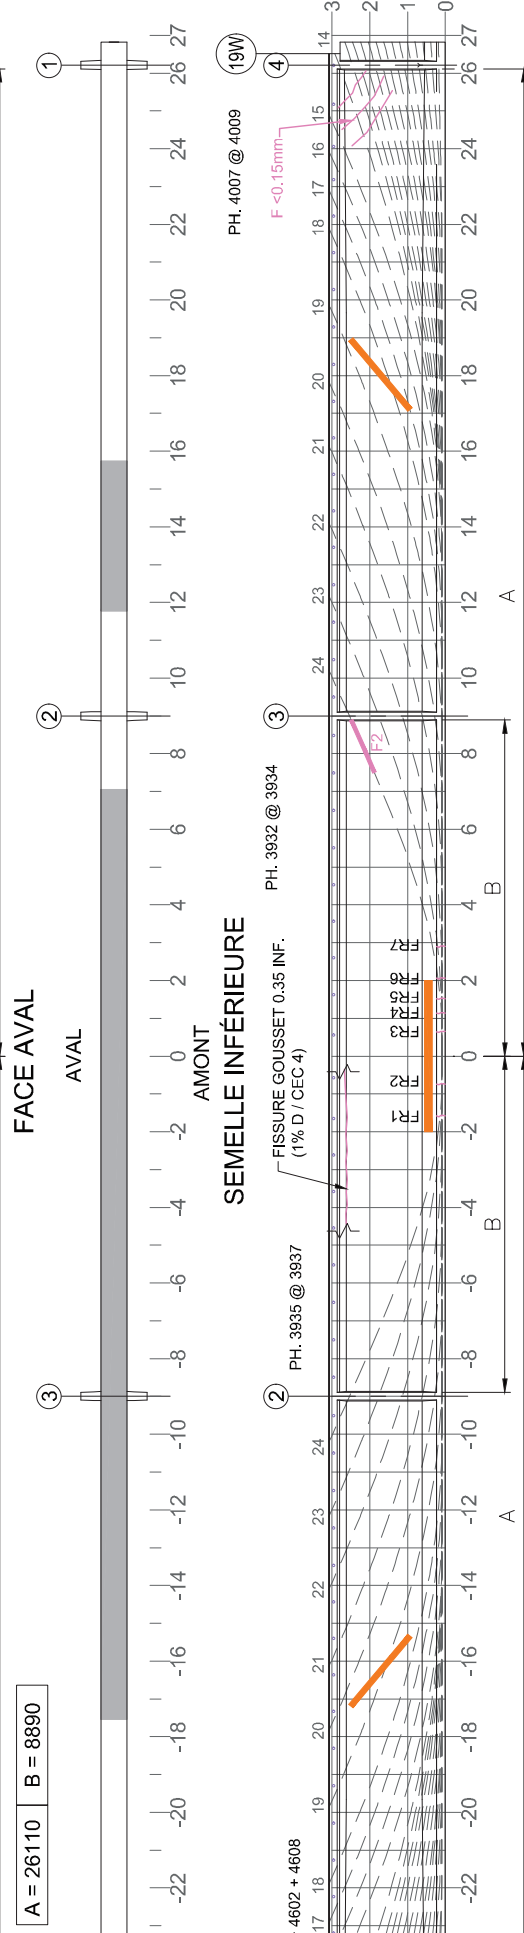
Commentaire(s):
 CÔTE EXTÉRIEUR A
 TYPIQUE SUR 40%
 A1-FISS L CAB (4) (C)

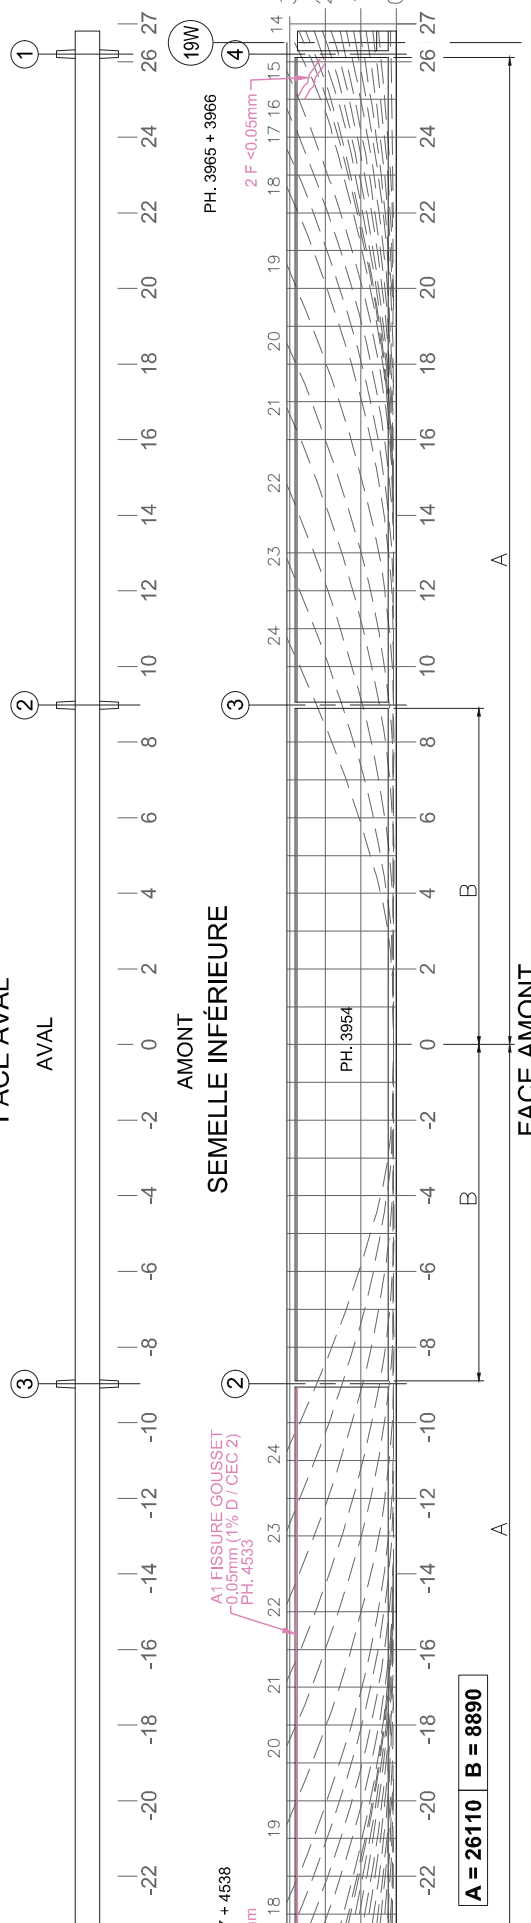
- Commentaire(s):
- DEL 300x600
 - DEL 300x400
 - DEL 1000x200

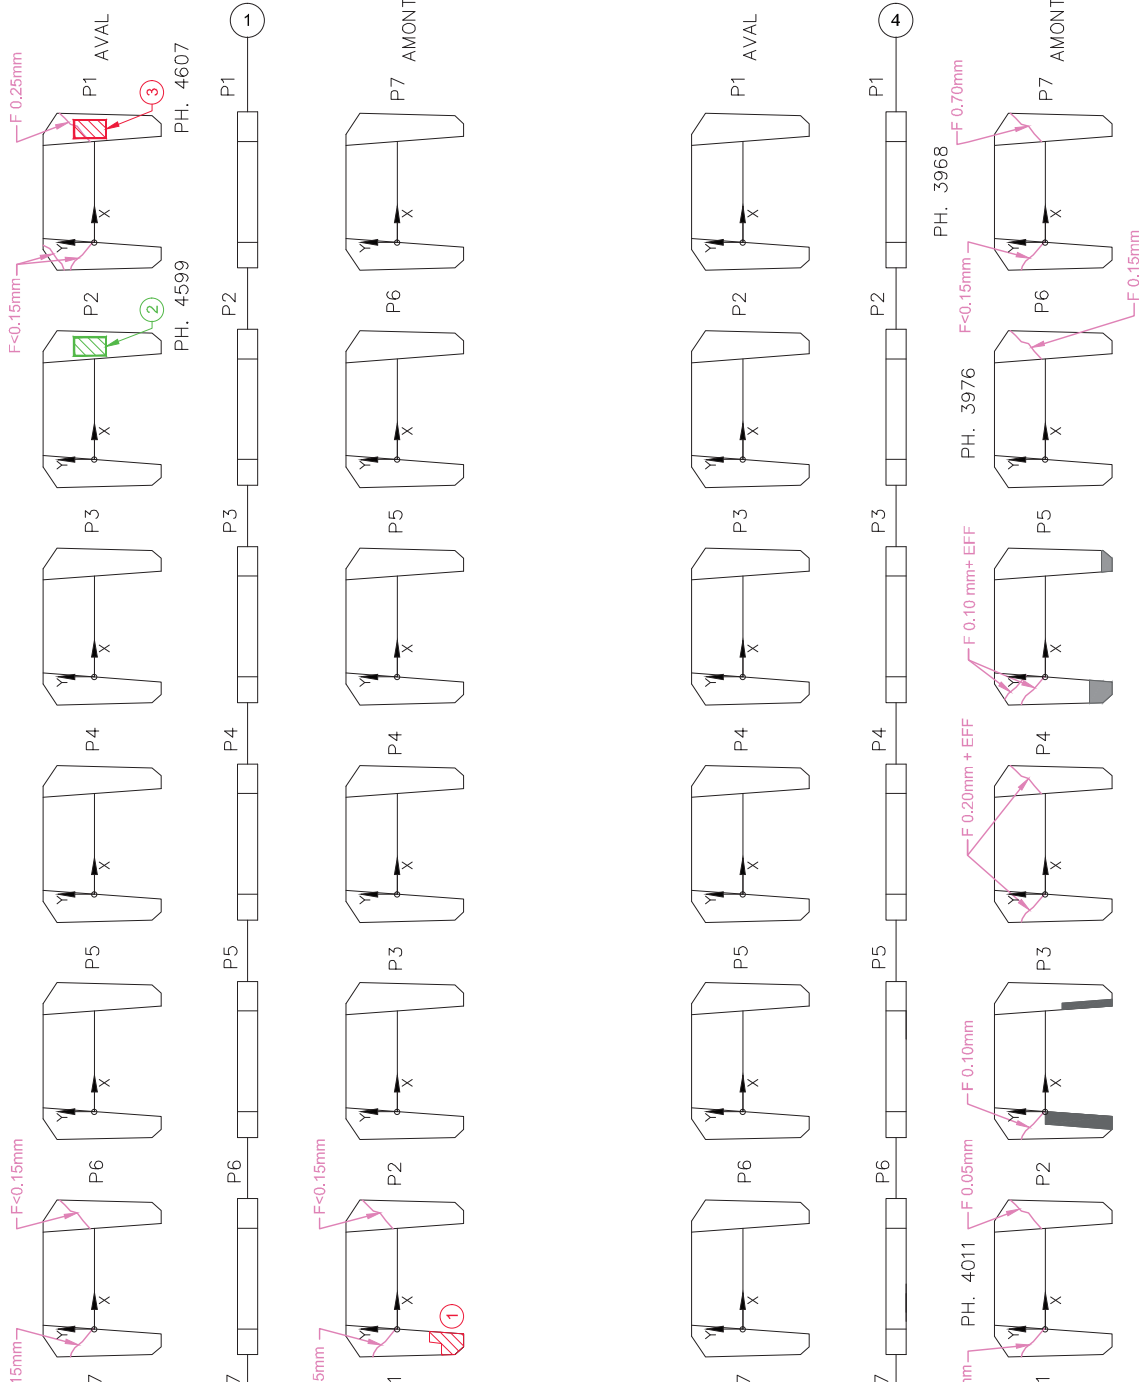
- 1- ECL 300x300
- 2- DEL 300x300
- 3- ECL 300x300

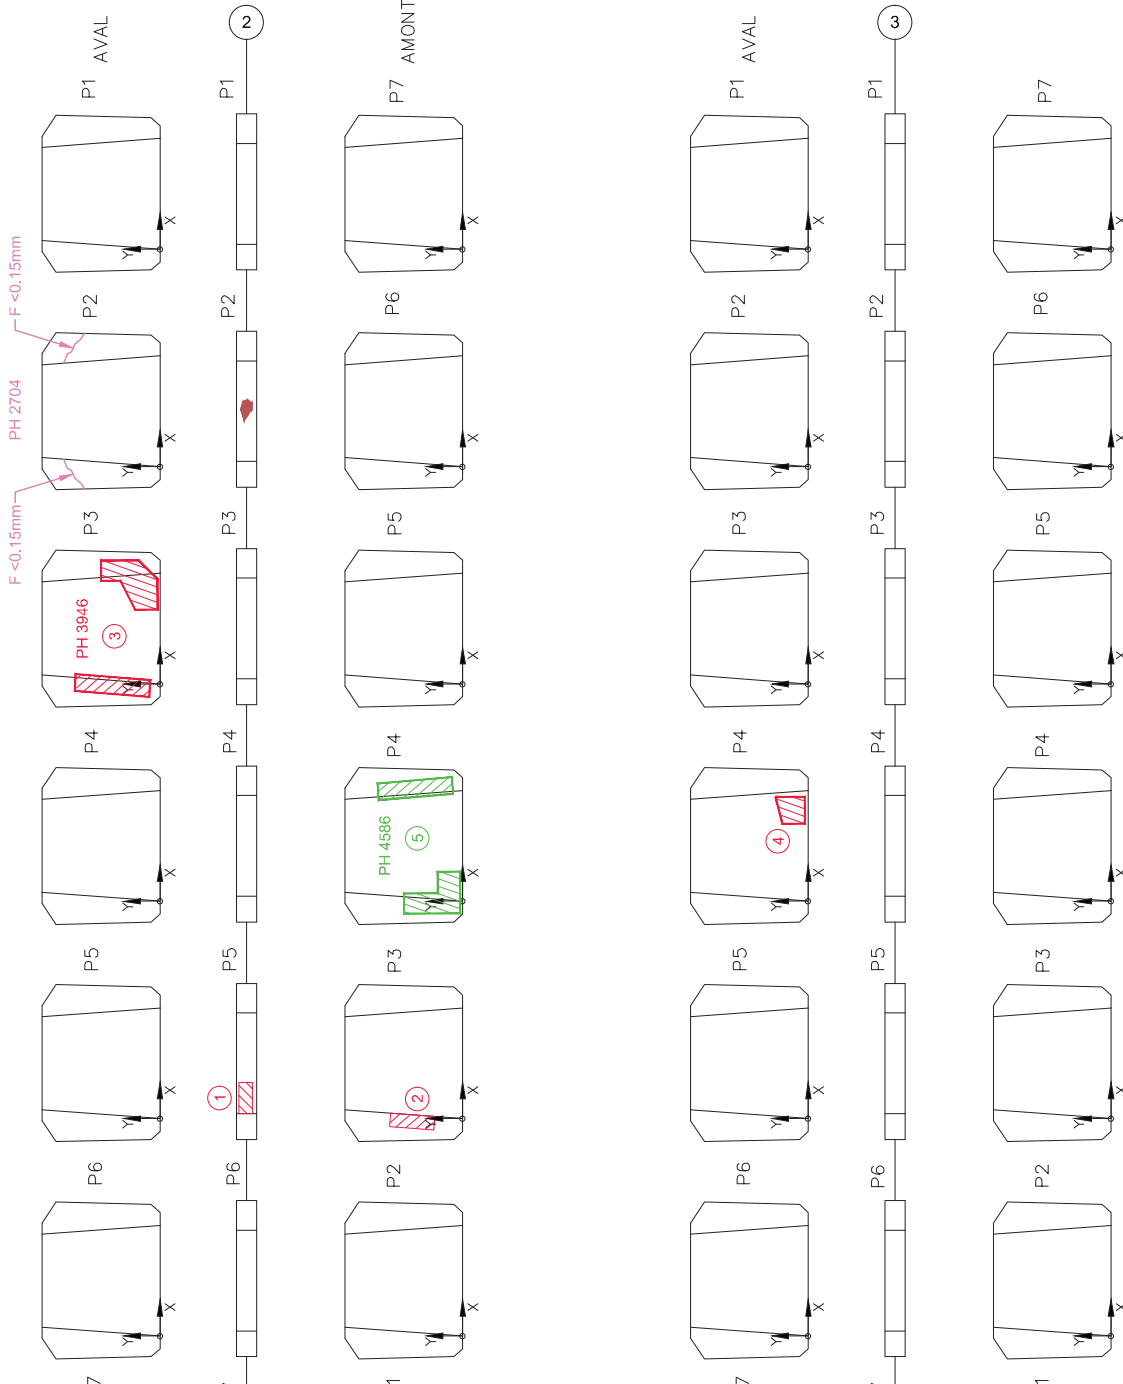
- Commentaire(s):
- 1. DEL + ECL 700X200
 - 2. DEL + ECL 1000X200
 - 3. DEL 2x1000x200 (1%C)
 - 4. DEL 300x300
 - 5. ECL. 1500x500 ET 100x1000

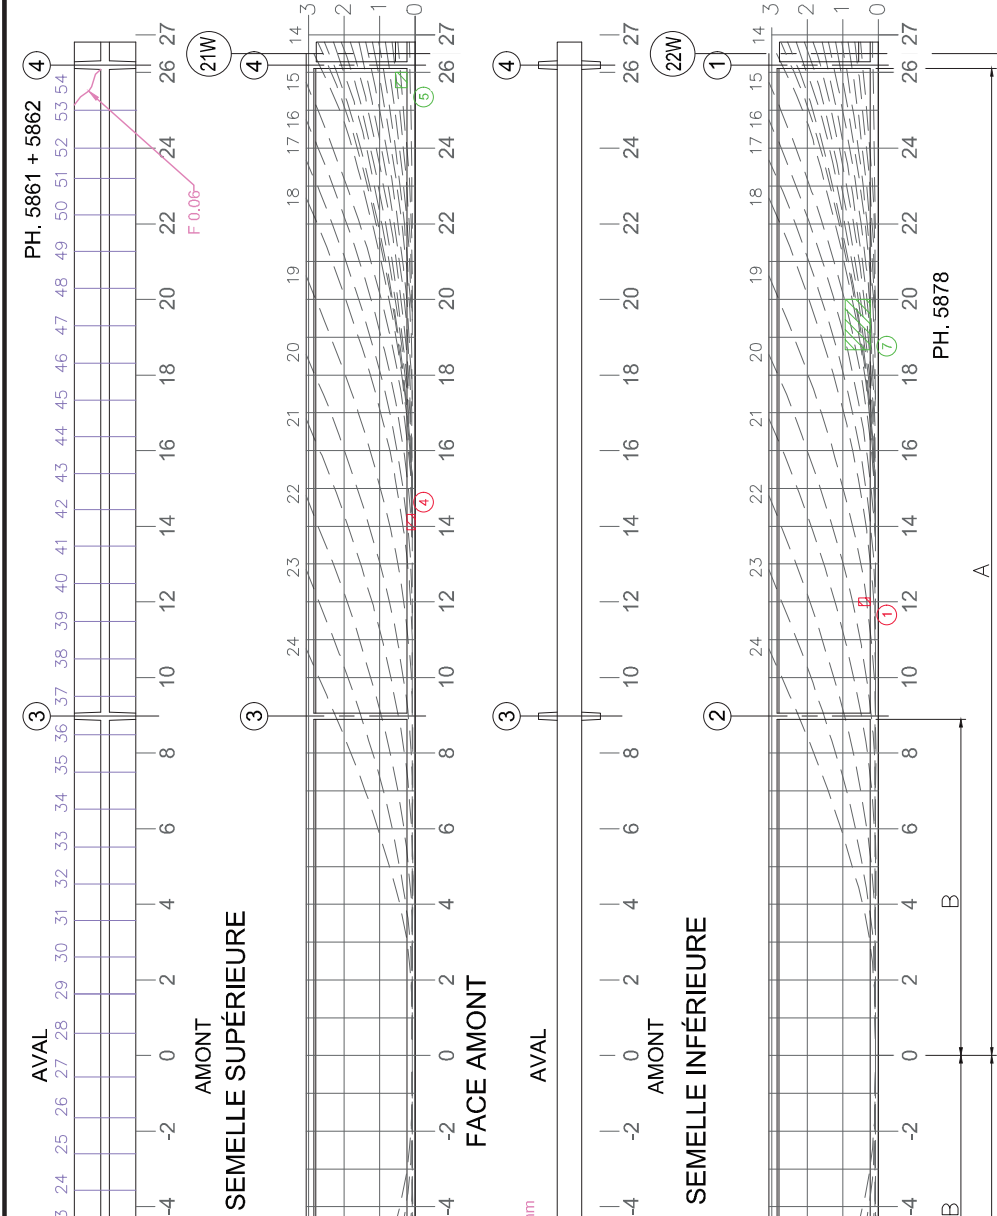
- Commentaires(s):
1. ECL + AVC 100X
 2. ECL + AVC 300X
 3. DEL 400X300
 4. ECL + AVC 400X
 5. DEL DES RÉPAR.
 6. DEL DES RÉPAR.
 7. DEL DES RÉPAR.

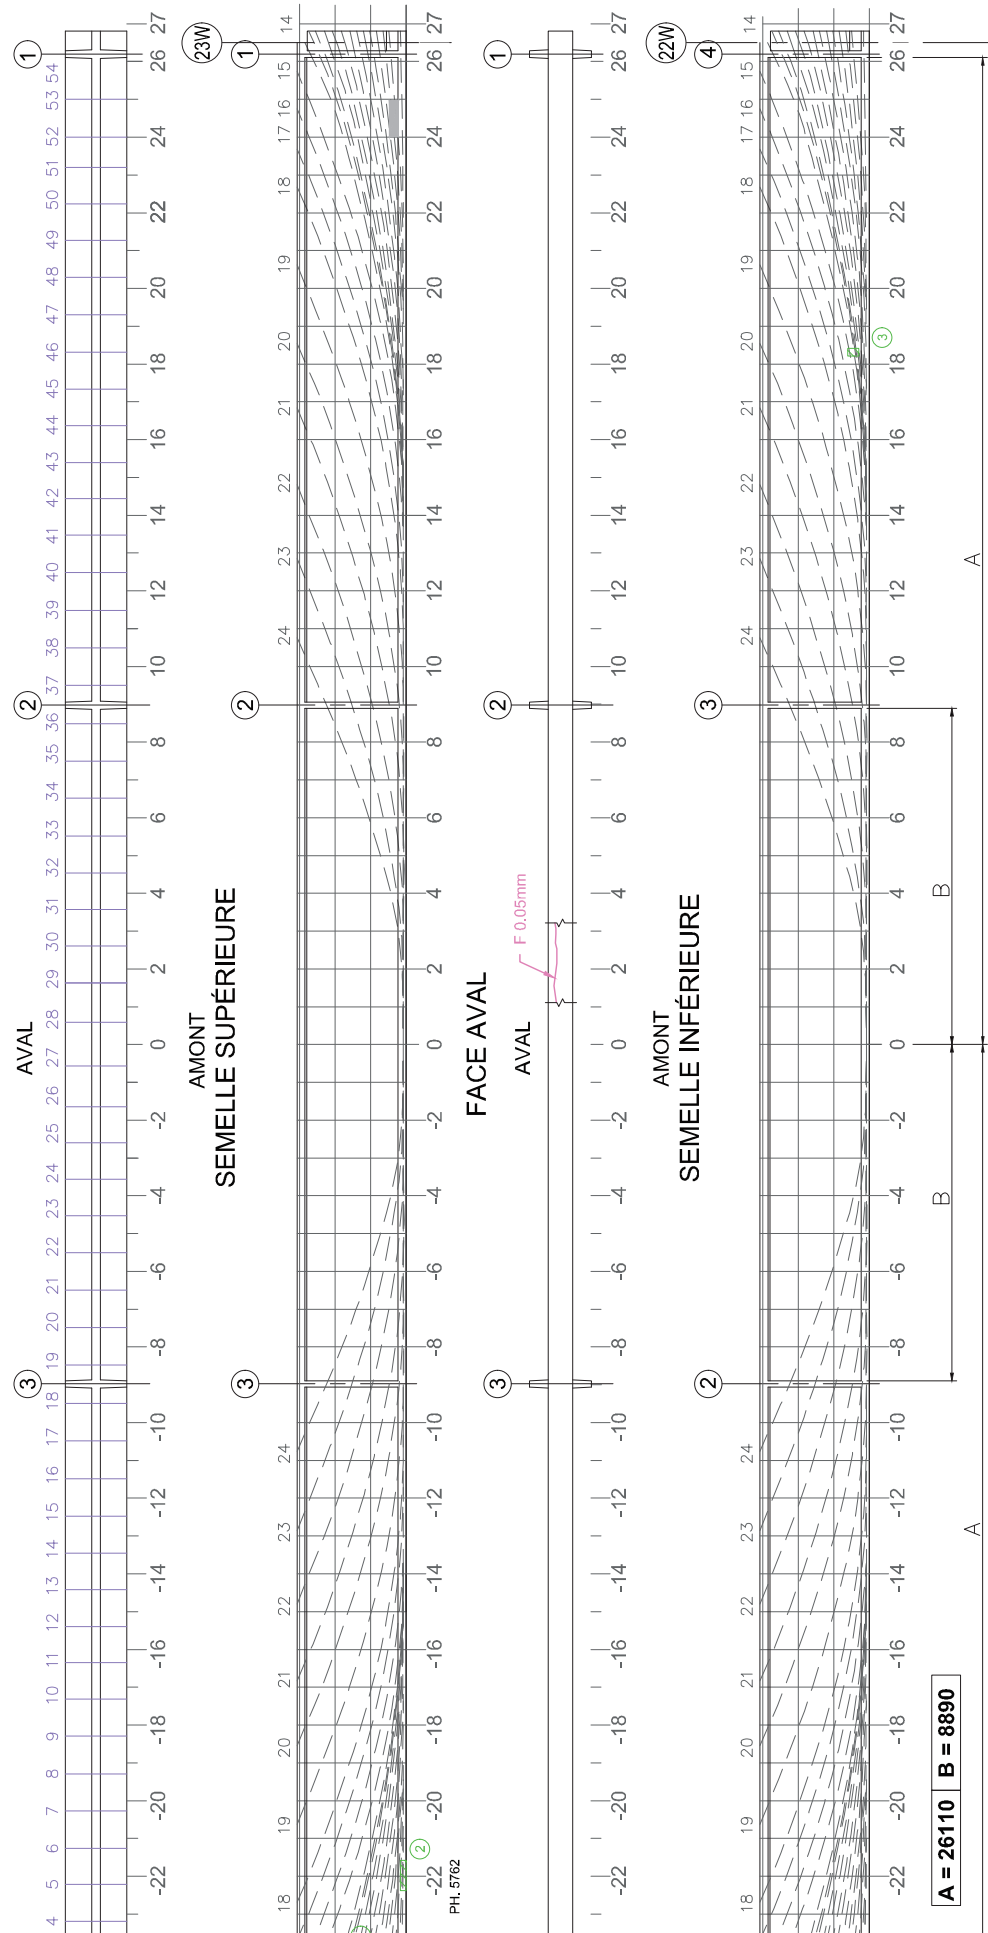
Commentaire(s):
 1. DEL 400x300
 2. DEL 800x150
 3. DEL 200x300

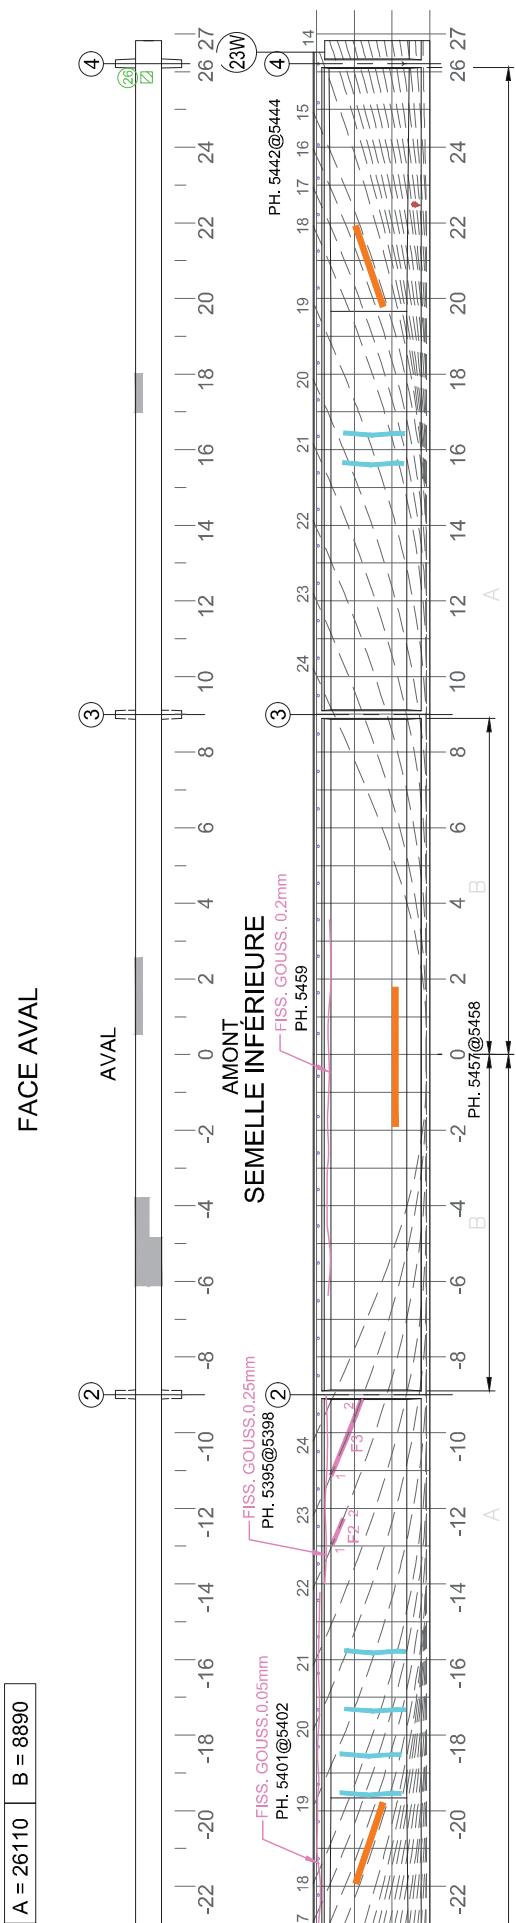
- Commentaire(s):
- ECL + AVC 1400x
 - ECL + AVC 500x
 - ECL + AVC 400x
 - ECL + AVC 200x
 - ECL + AVC 300x
 - ECL + AVC 600x
 - ECL + AVC 450x
 - ECL + AVC 600x
 - DEL + ECL + AV
 - ECL + AVC 700x
 - ECL + AVC 300x
 - ECL + AVC 200x
 - ECL + AVC 200x
 - ECL + AVC 700x
 - DEL + AVC 500x
 - DEL + AVC 300x
 - DEL + AVC 600x
 - ECL + AVC 300x
 - DEL + ECL + AV
 - DEL + ECL + AV
 - ECL 400x100
 - ECL 600x100
 - DEL 300x300
 - DEL 200x200
