**Inspection des sections 5, 6 et 7 du pont Champlain 2015-2018**

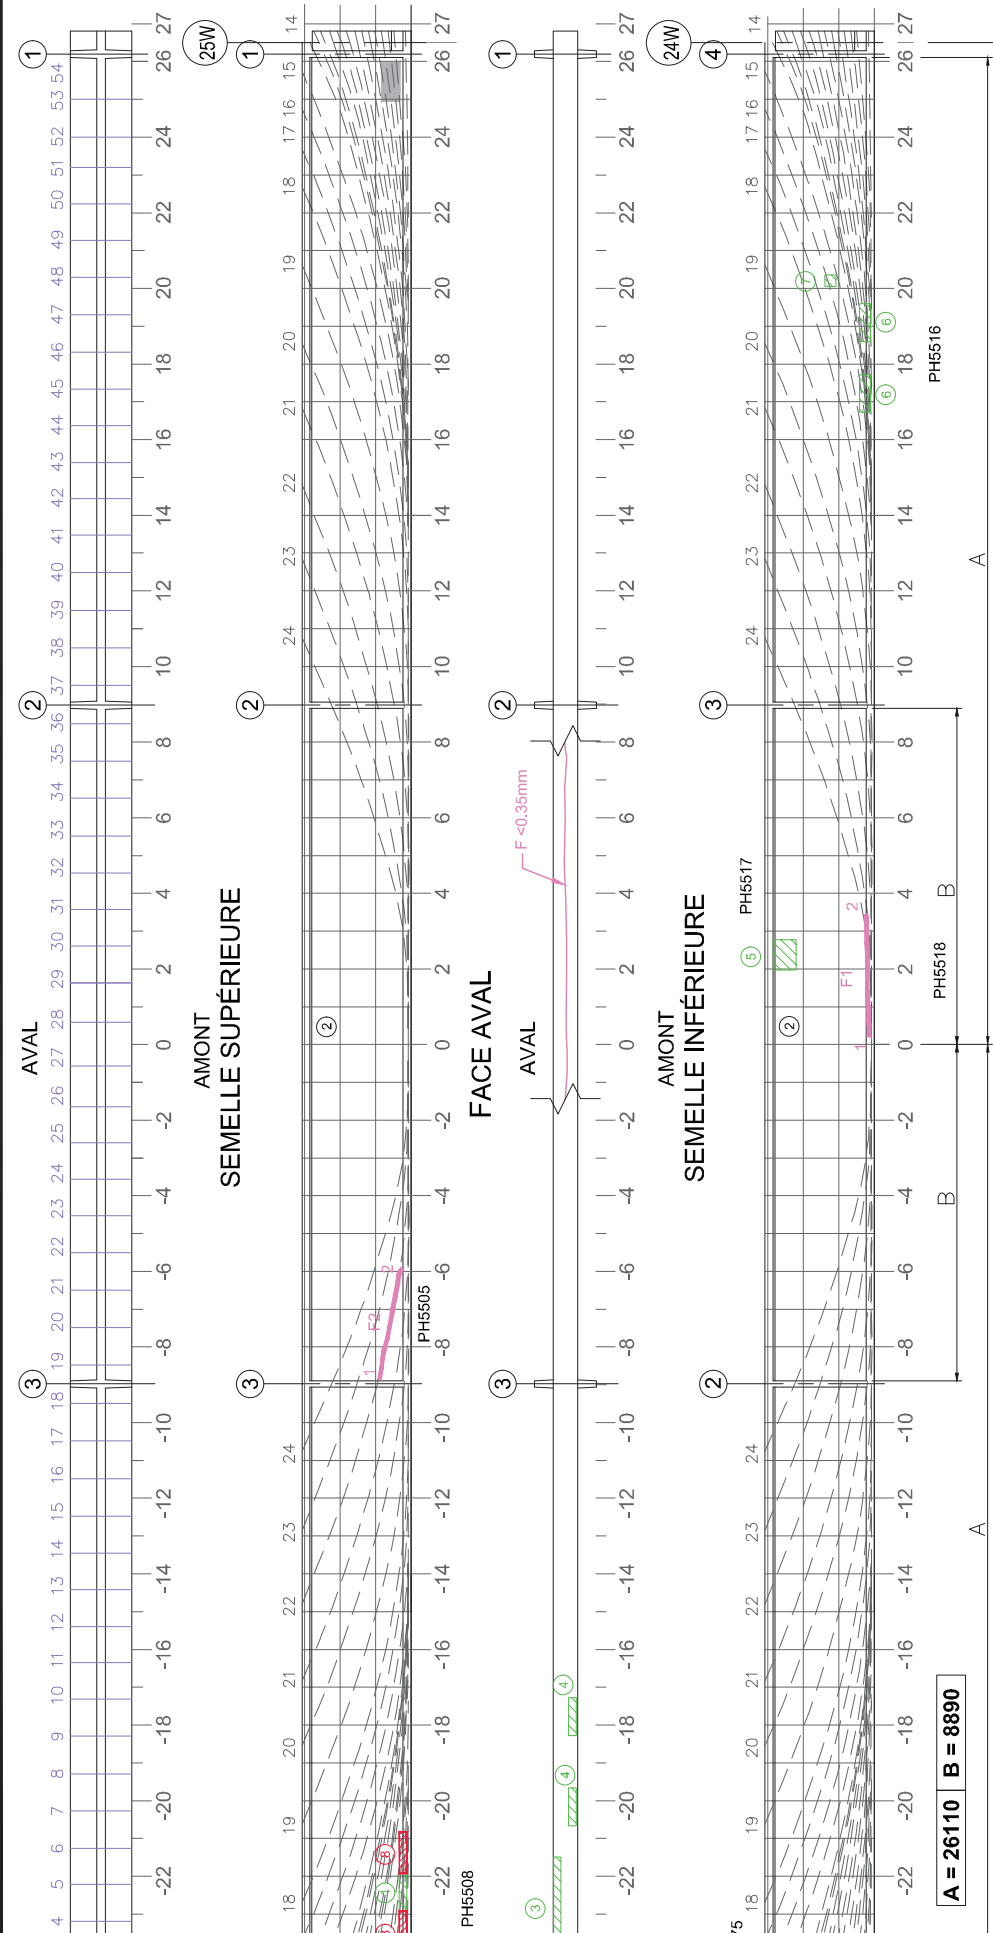
- Commentaire(s):
1. DEL 1000x200
  2. EFF + NID DE CAI
  3. DEL 2500x200
  4. 2xDEL 1000x200
  5. DEL 800x600
  6. 2xDEL 1000x300
  7. DEL 300x300
  8. 2xDEL 1100x200
- section >30%

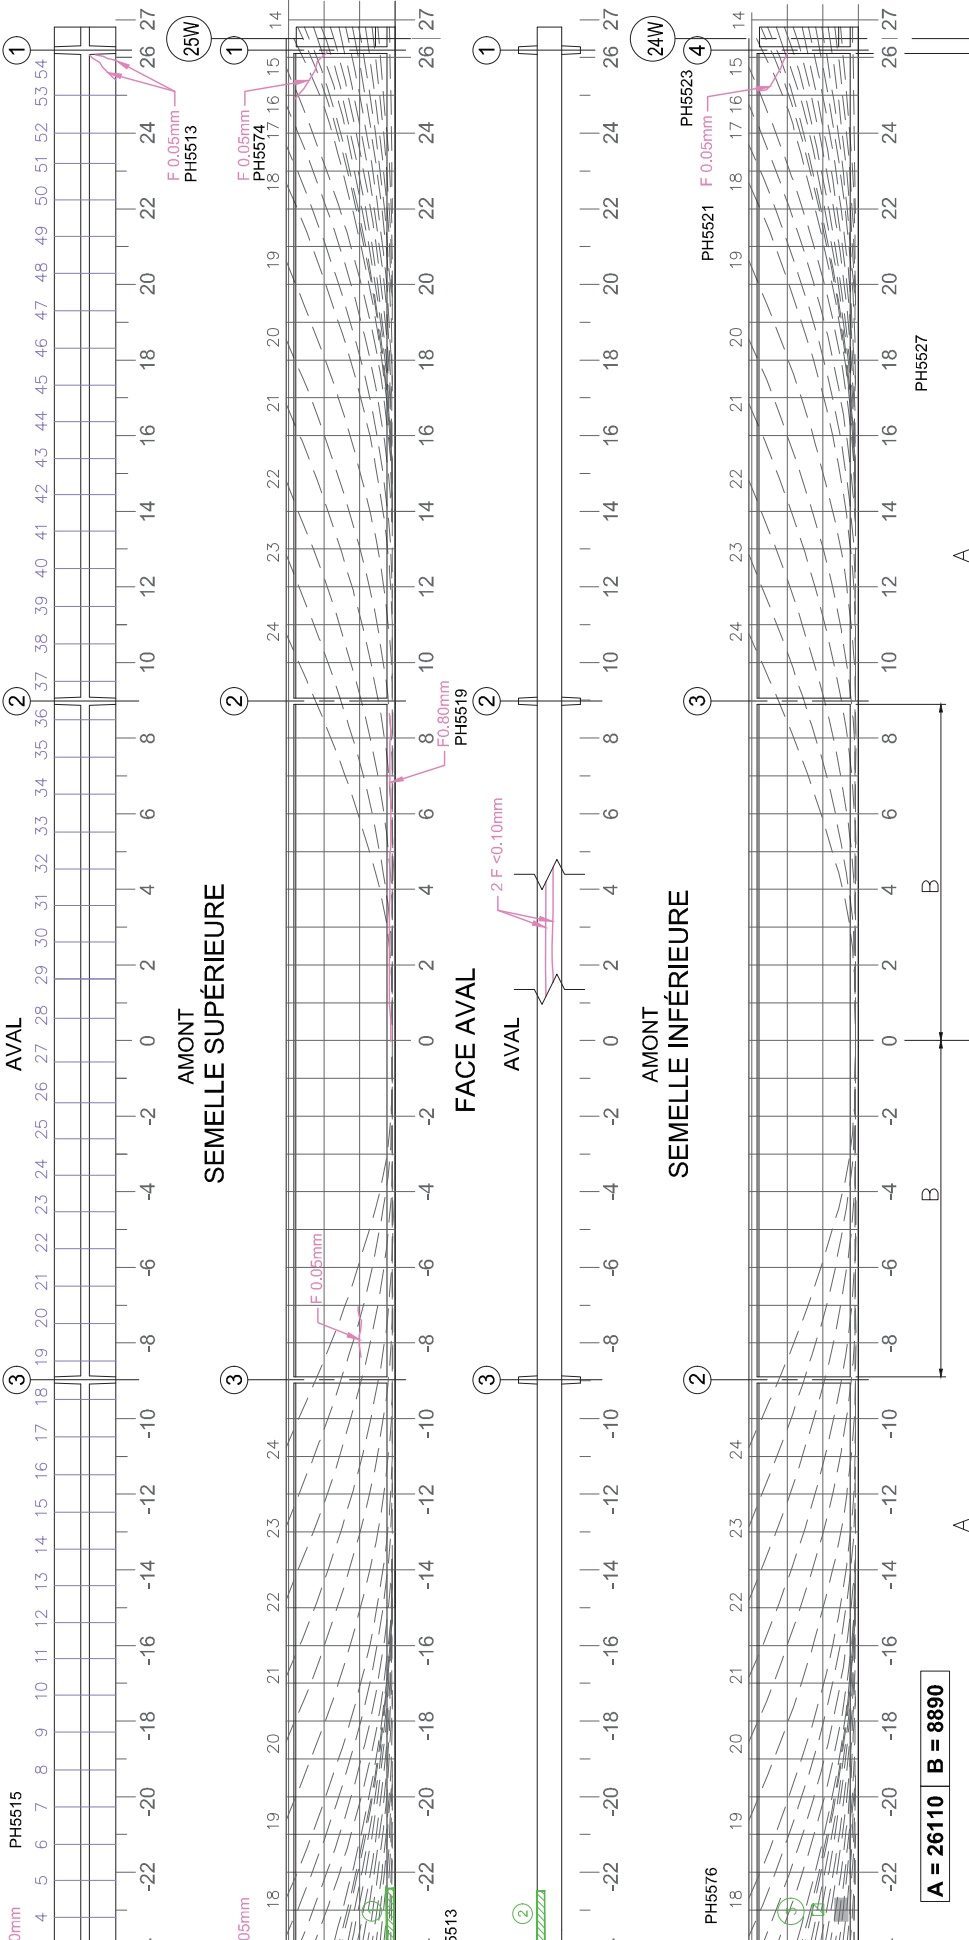
Commentaire(s):  
 1. DEL 1500x200  
 2. DEL 1500x200  
 3. DEL 300x300

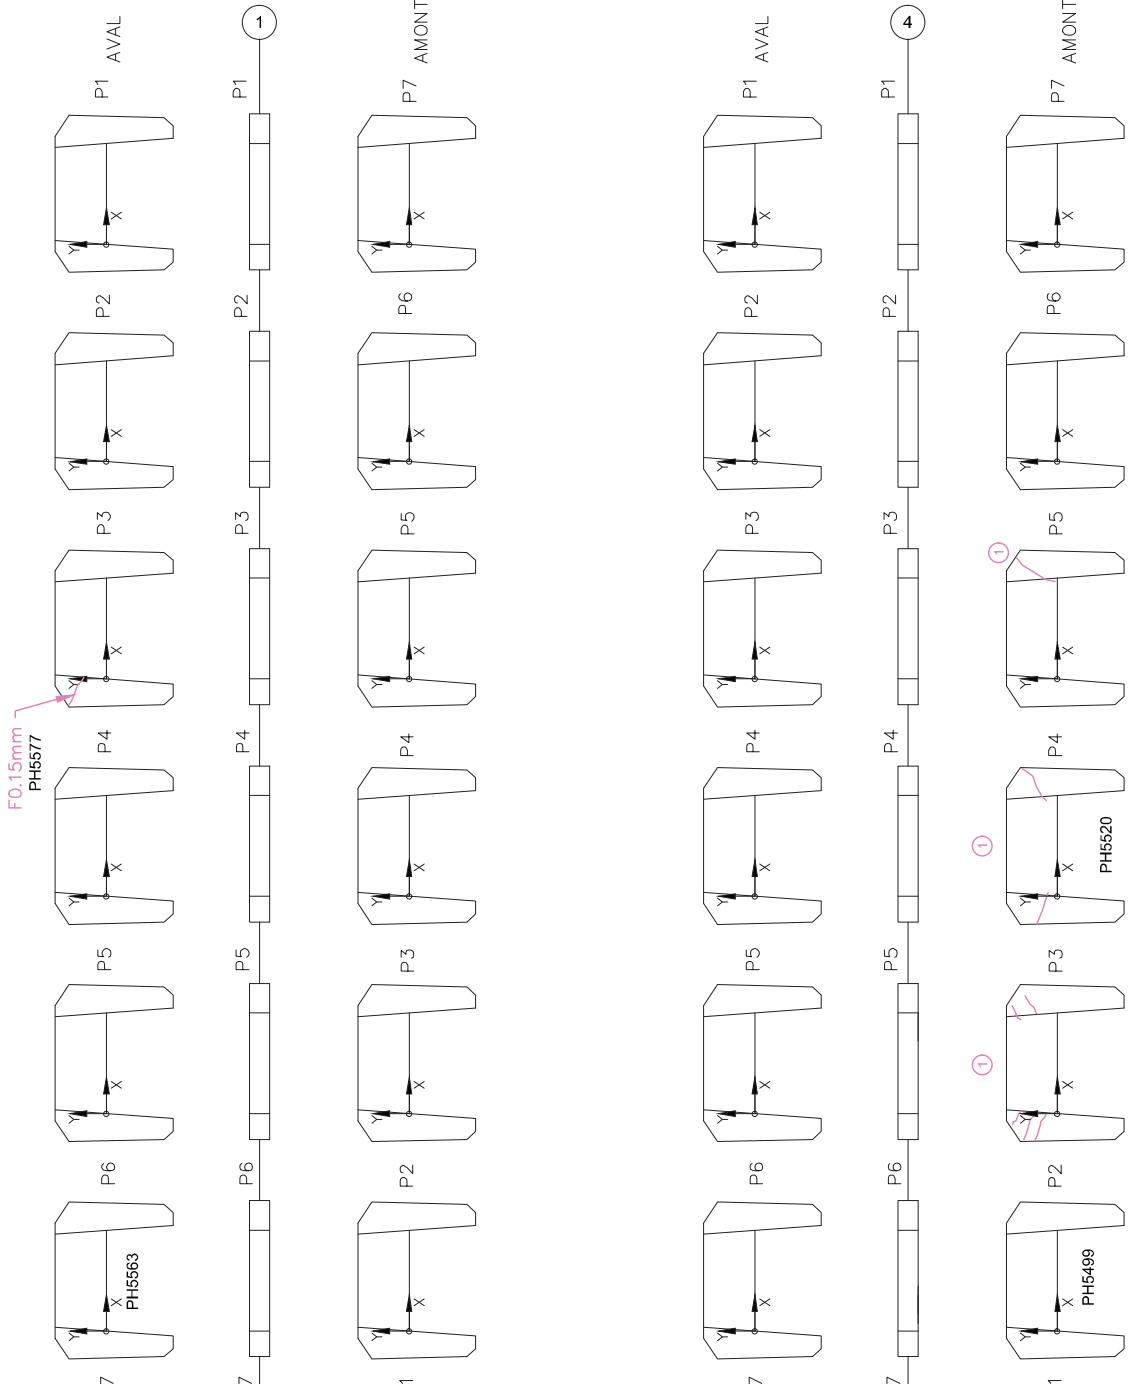
Commentaire(s):  
1. FISS 0.15MM

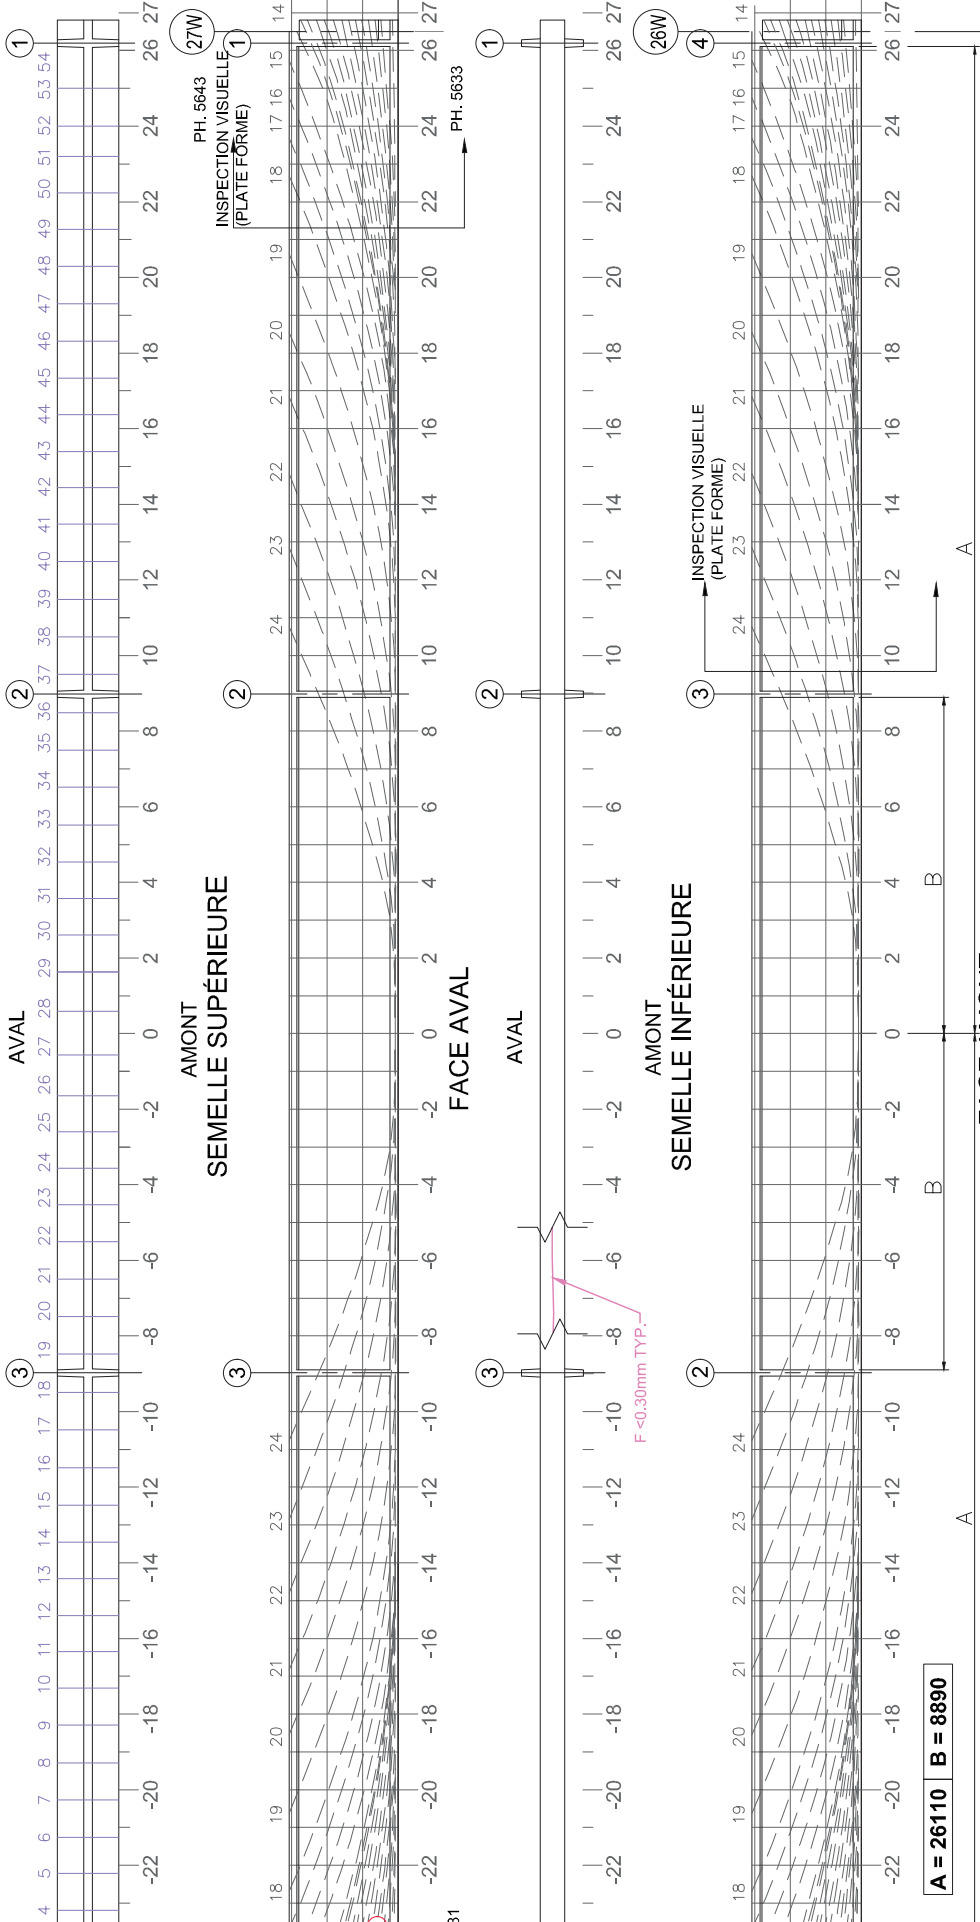
Commentaire(s):  
1. ECL 200x200  
2. ECL 300x300

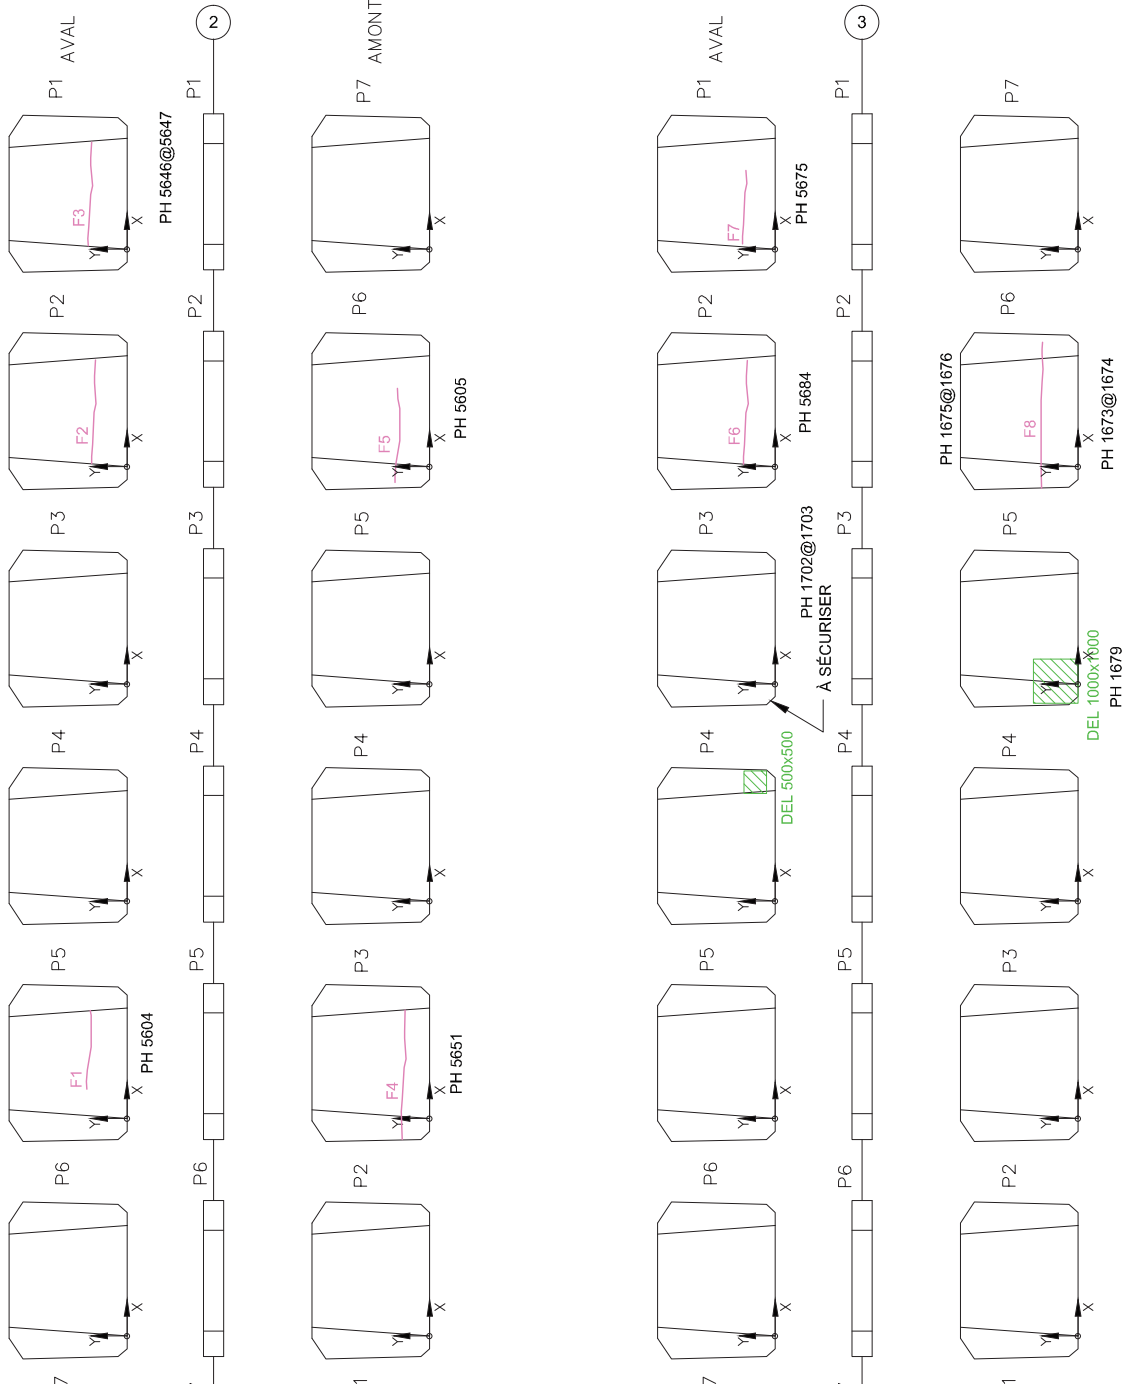
Commentaire(s):  
ECL 400x150 (PH. 1679)

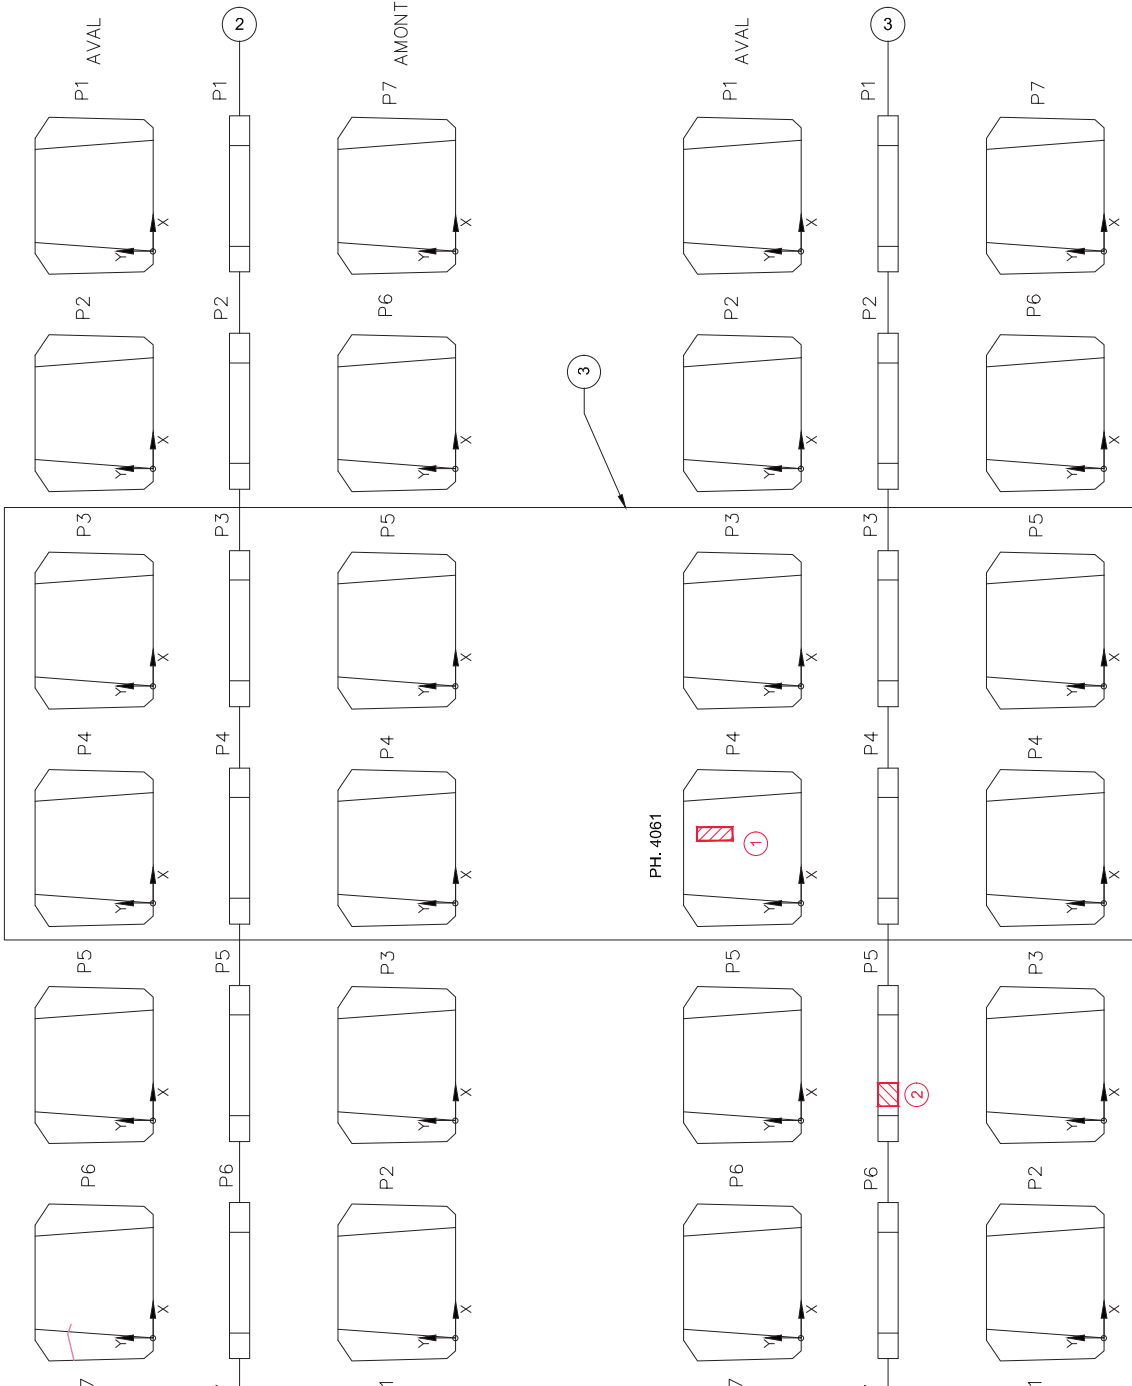
Commentaire(s):  
 01. DEL + ECL + AVC 800x300  
 02. ECL 300x100  
 03. INSPECTION VISUELLE. PLATE-FORME ENTREPRENEUR

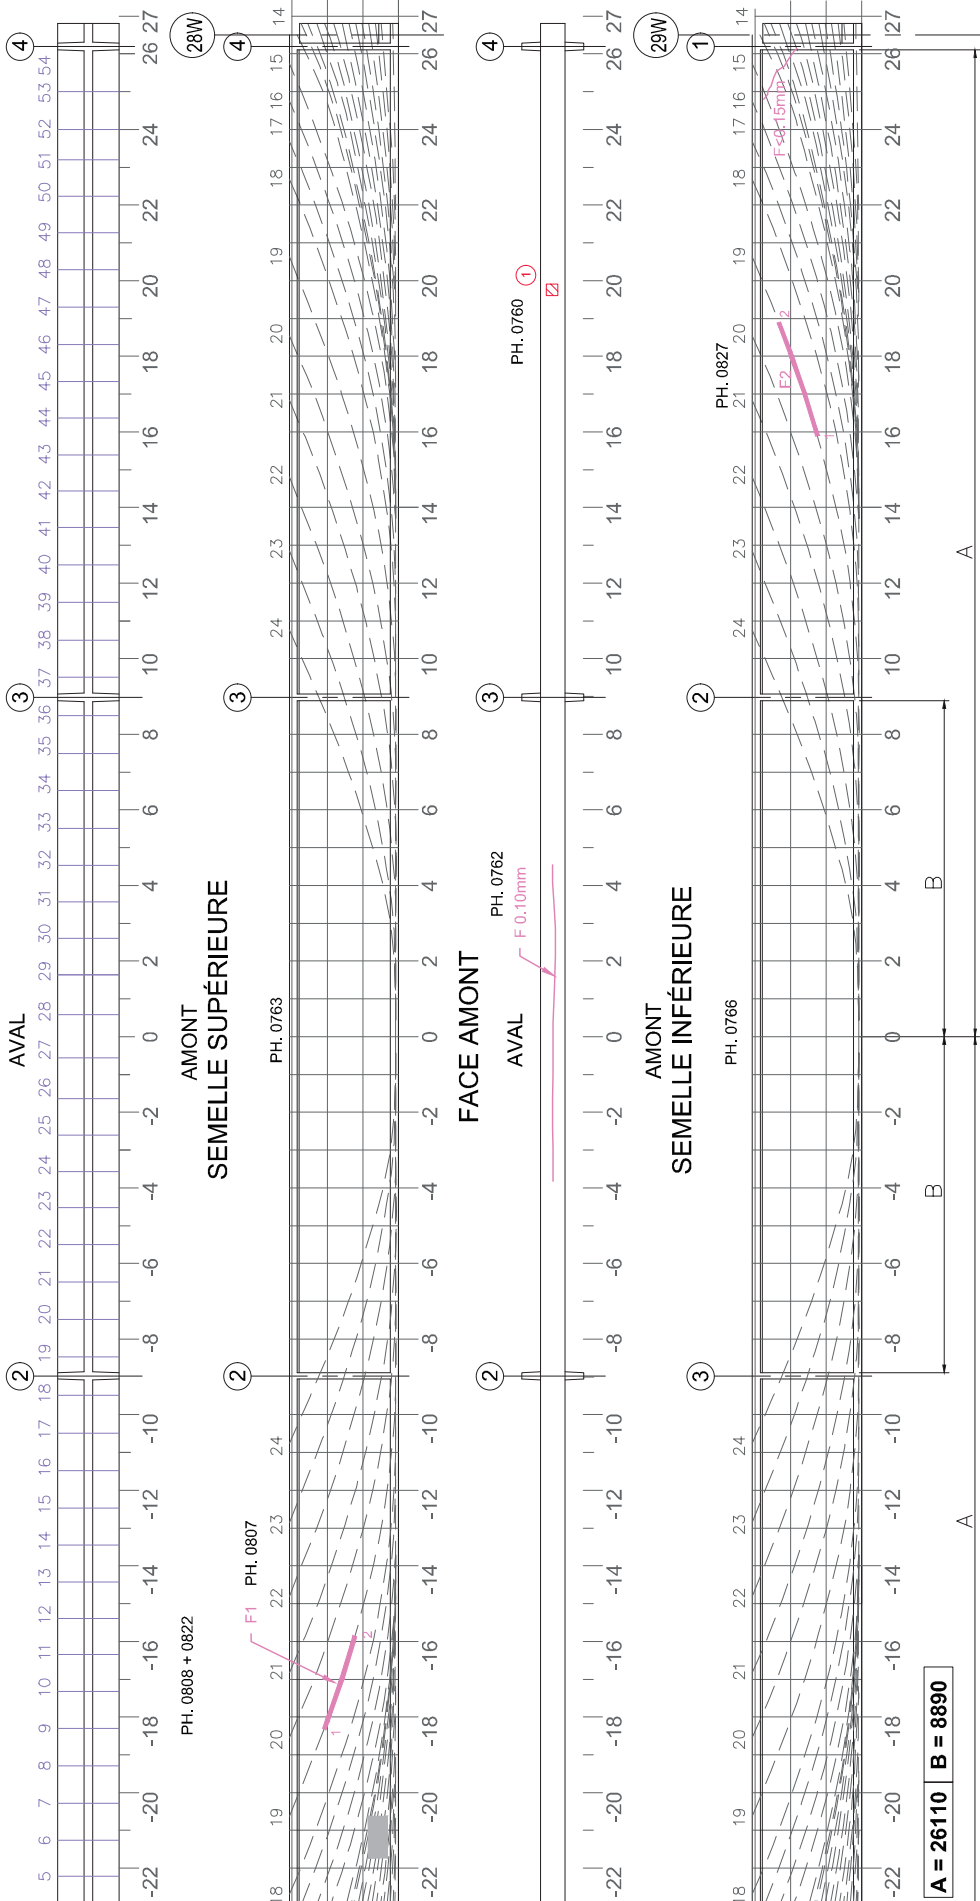
Commentaire(s):  
1. ECL 300x300

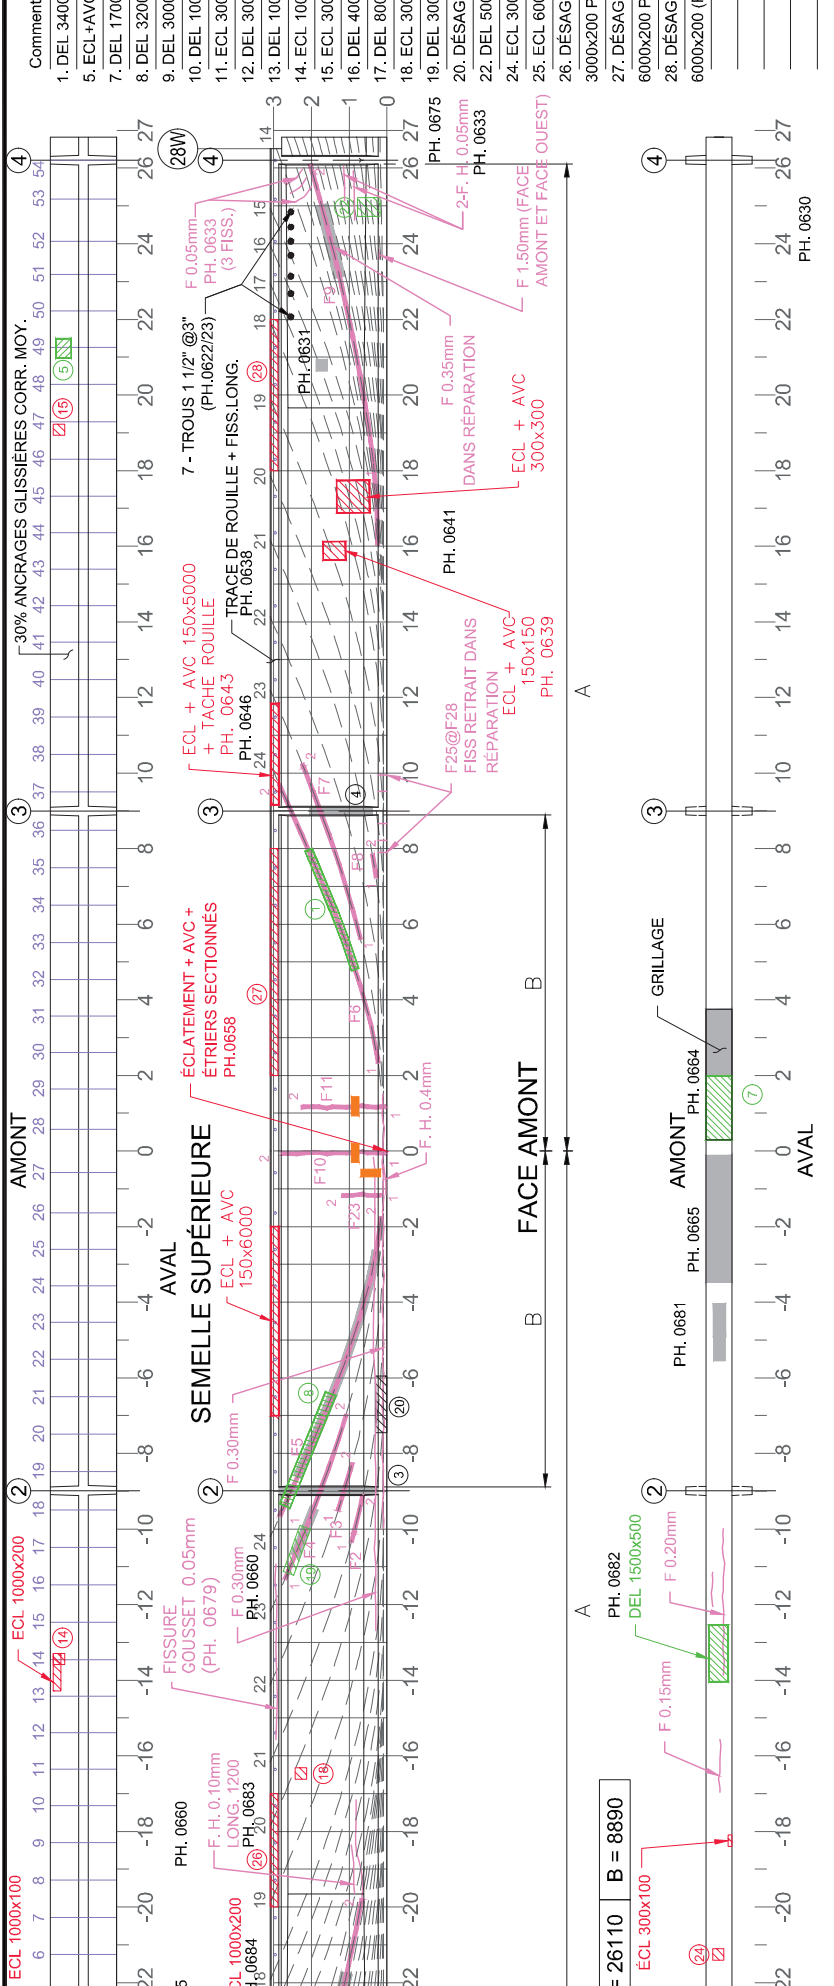
- Commentaire(s):
- 1. DEL 3400x200 dans
  - 5. ECL+AVC 400x300
  - 7. DEL 1700x600 dans
  - 8. DEL 3200x300
  - 9. DEL 3000x400
  - 10. DEL 1000x400
  - 11. ECL 300x500
  - 12. DEL 300x1000
  - 13. DEL 1000x400
  - 14. ECL 1000x200
  - 15. ECL 300x200
  - 16. DEL 400x300 PH06
  - 17. DEL 800x300 PH06
  - 18. ECL 300x300 + AVC
  - 19. DEL 300x1300 + AVC
  - 22. DESAG MOY 300x600
  - 24. DEL 500x600
  - 25. ECL 600x200 + AVC
  - 26. DESAG MOY @ IM
  - 3000x200 PH0689
  - 27. DESAG MOY @ IM
  - 6000x200 PH0657
  - 28. DESAG MOY @ IM
  - 6000x200 (PH.0636)

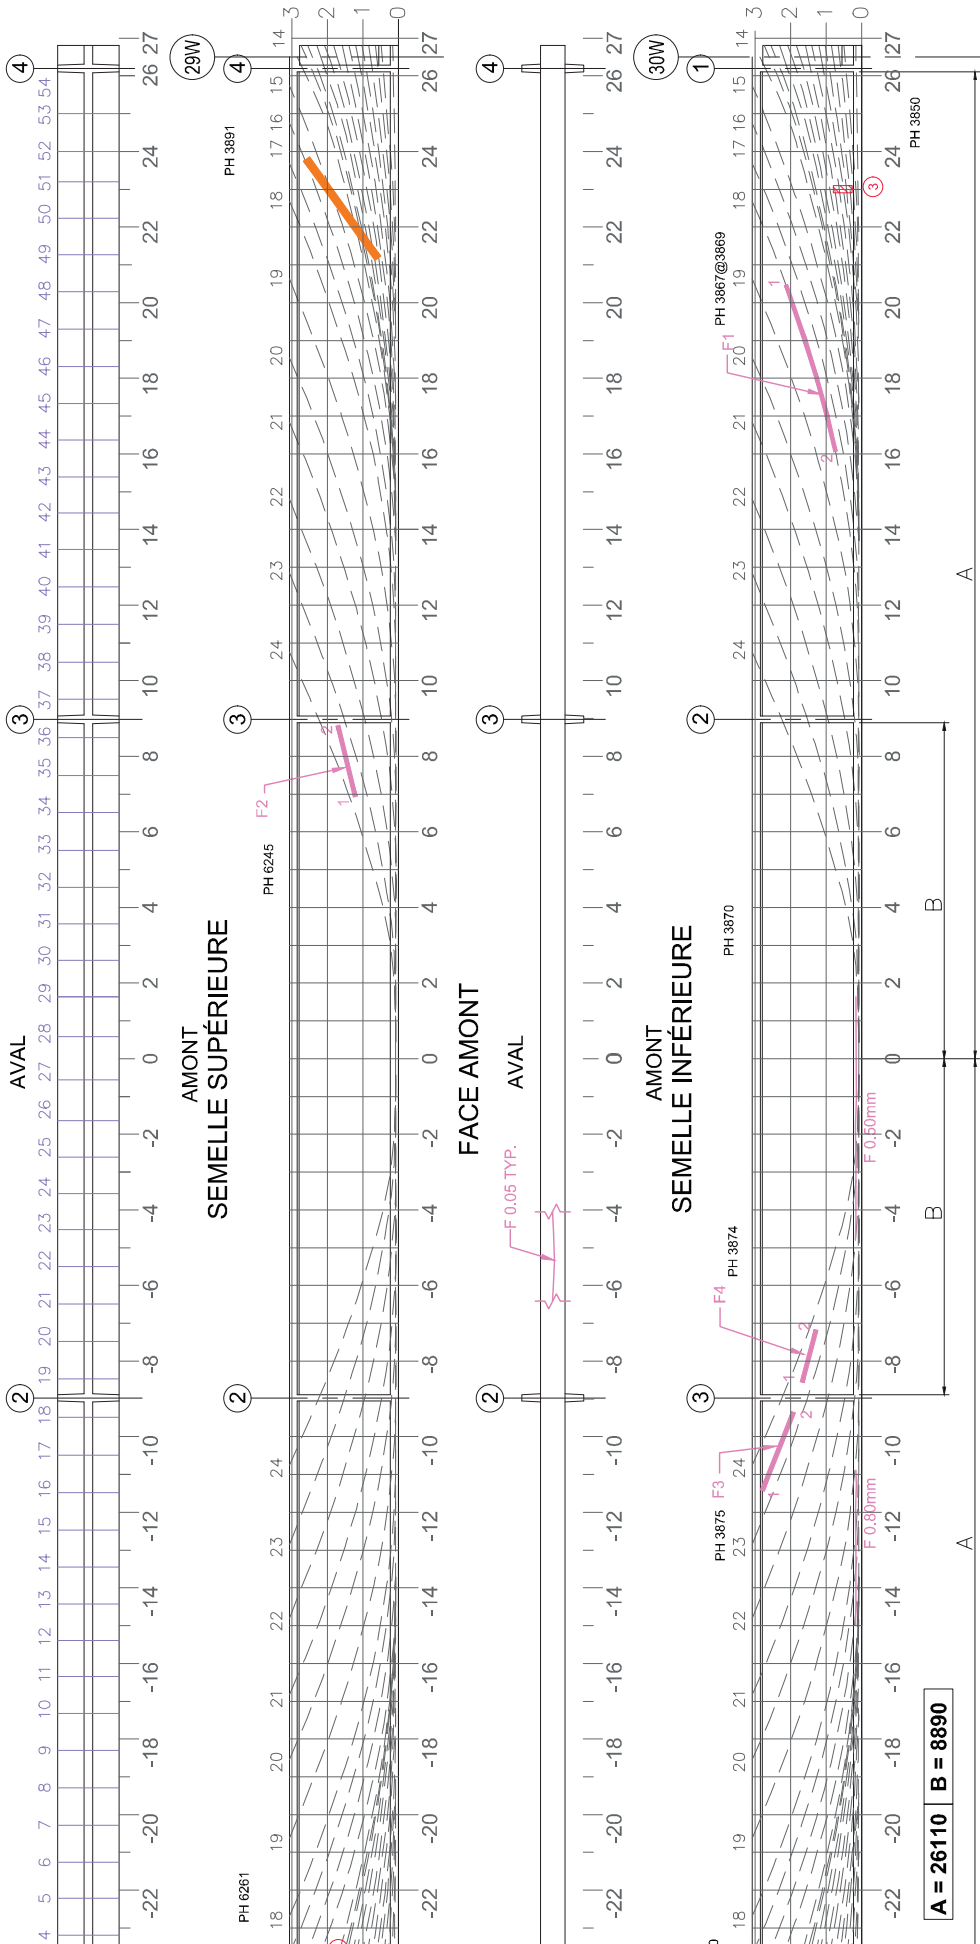
Commentaire(s):  
 1. ECL 500x100  
 2. ECL + AVC 600x2  
 3. ECL + AVC 500x2

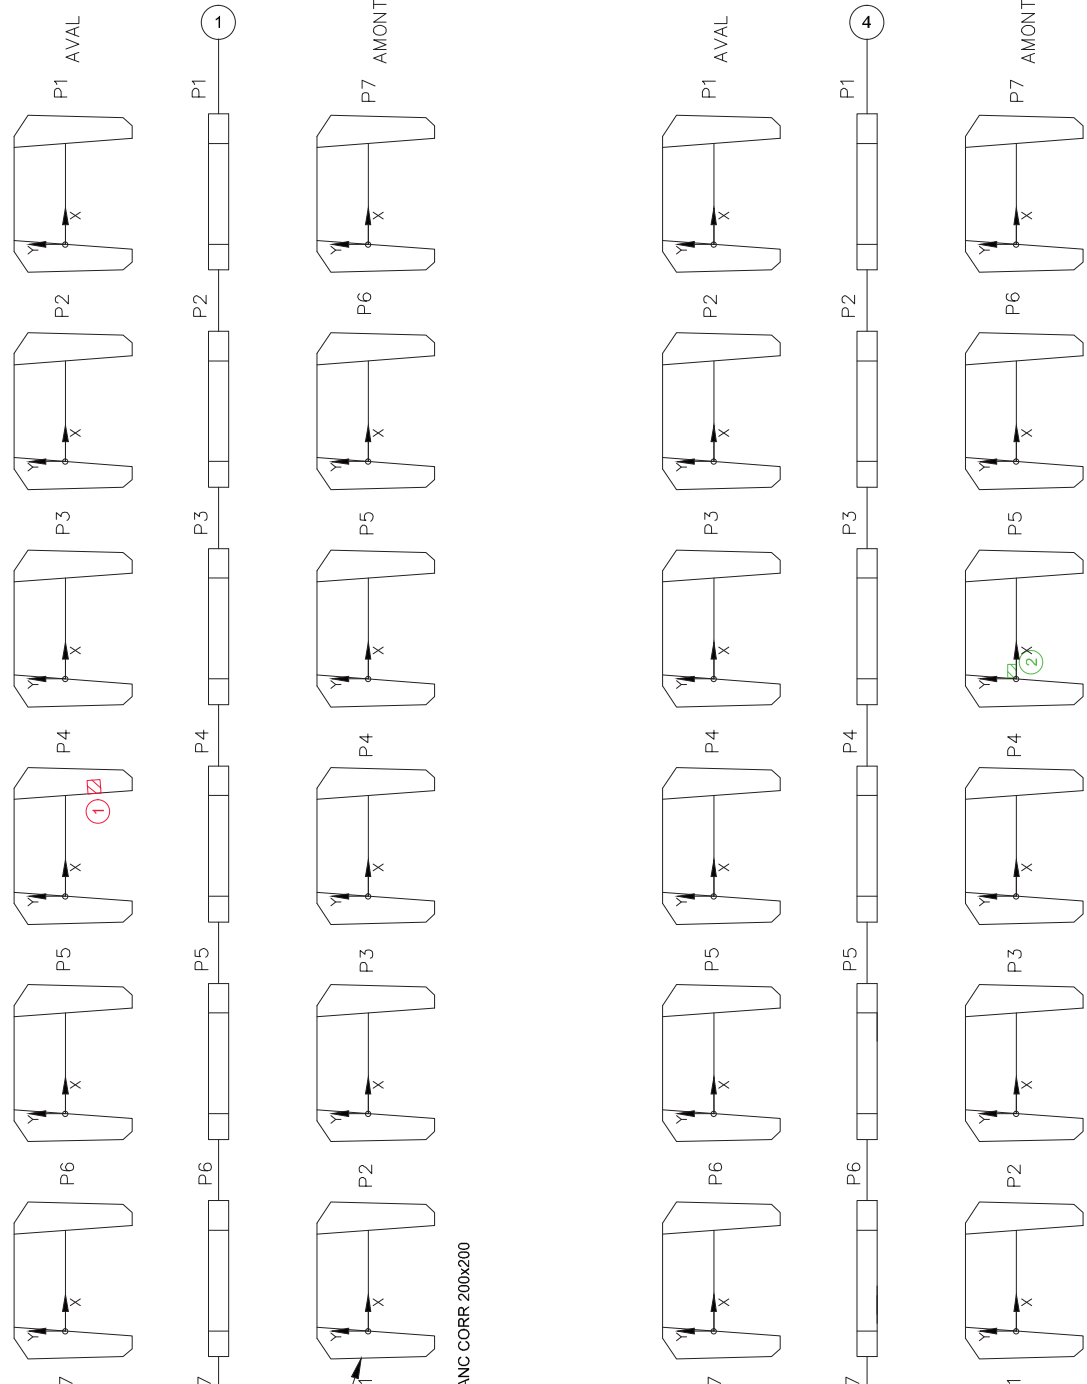
Commentaire(s):  
 1. ECL + AVC 200x200  
 2. DEL 300x200

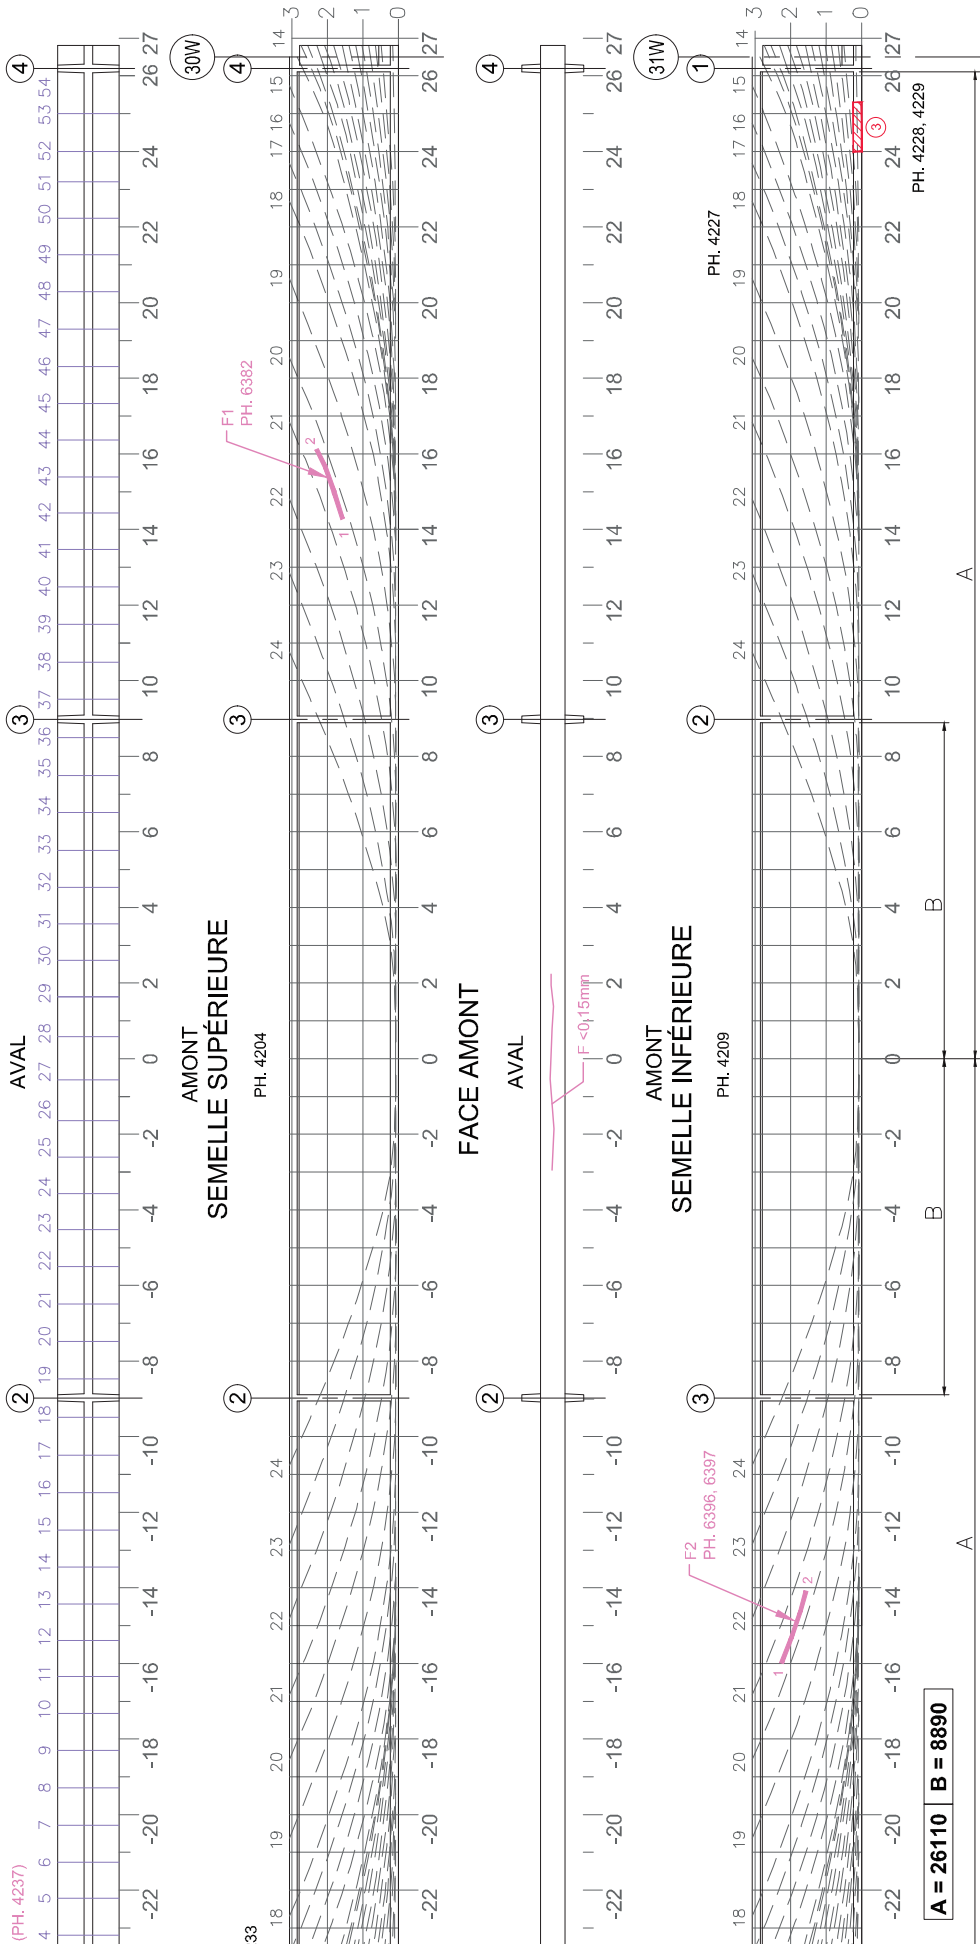
Commentaire(s):  
 1. ECL + AVC 300x20  
 2. ECL + AVC 300x1  
 3. ECL + AVC 1800x

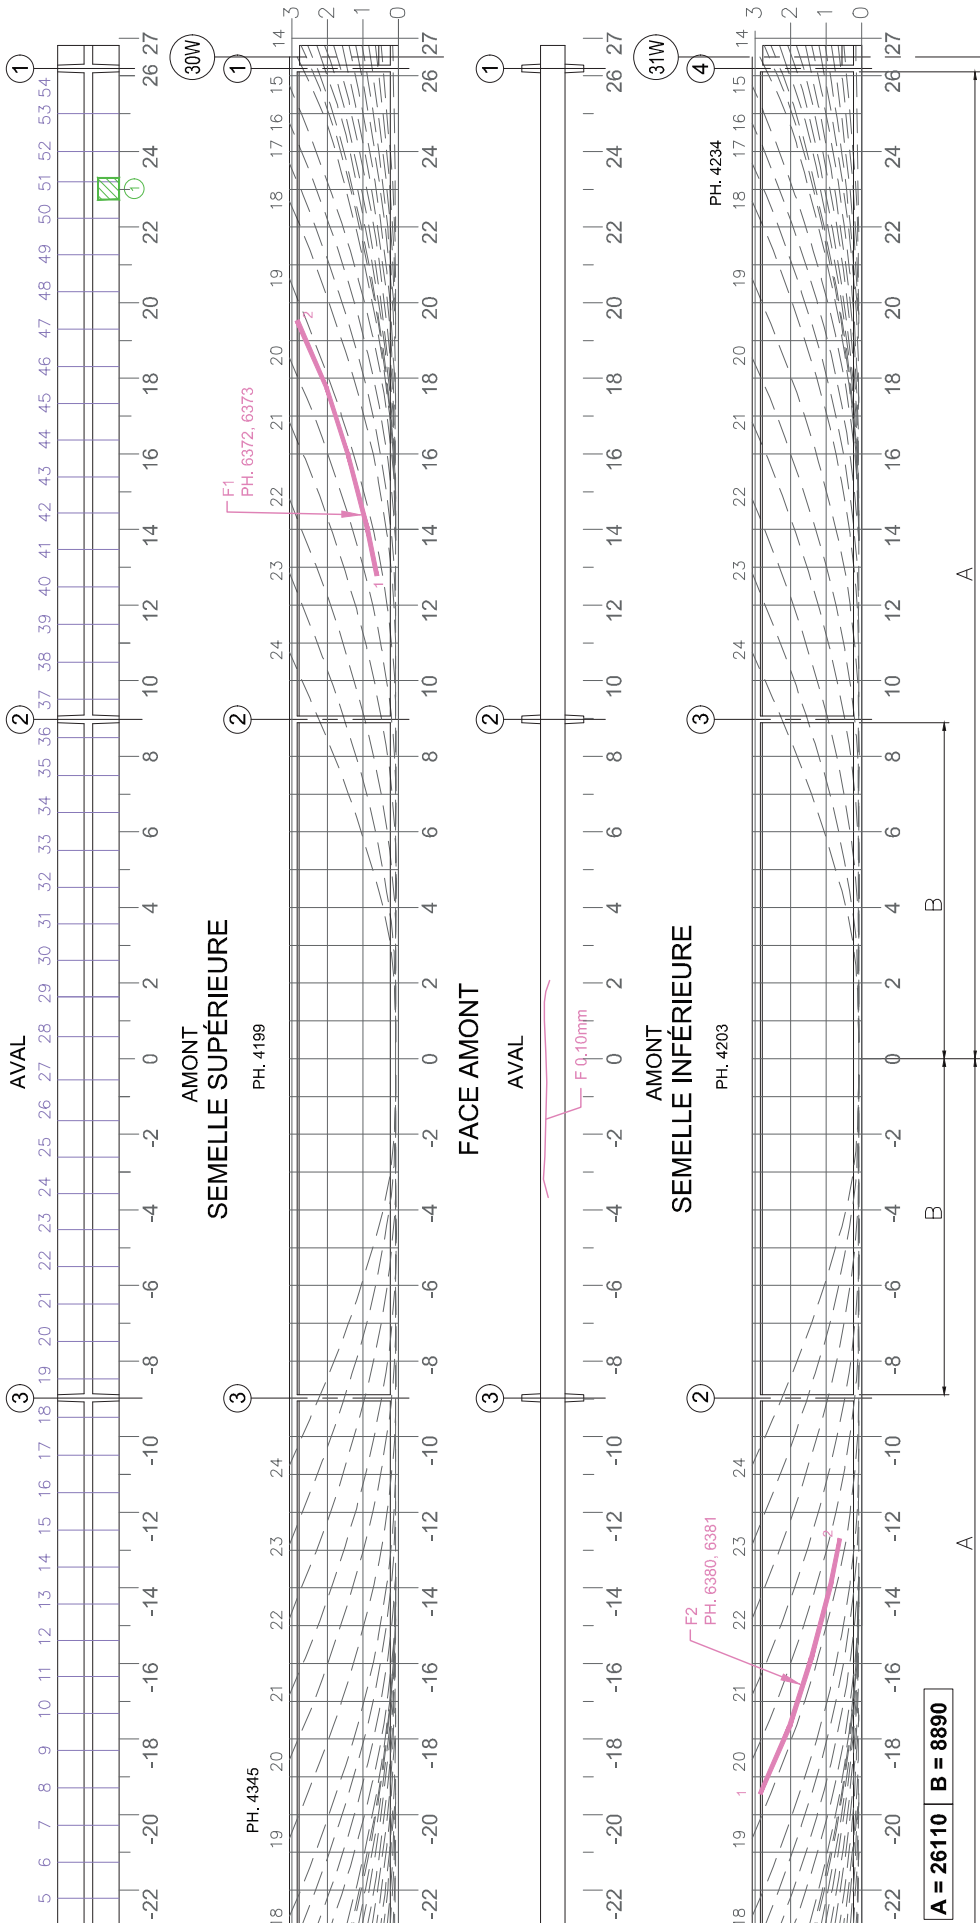
Commentaire(s):  
1. DEL 500x500

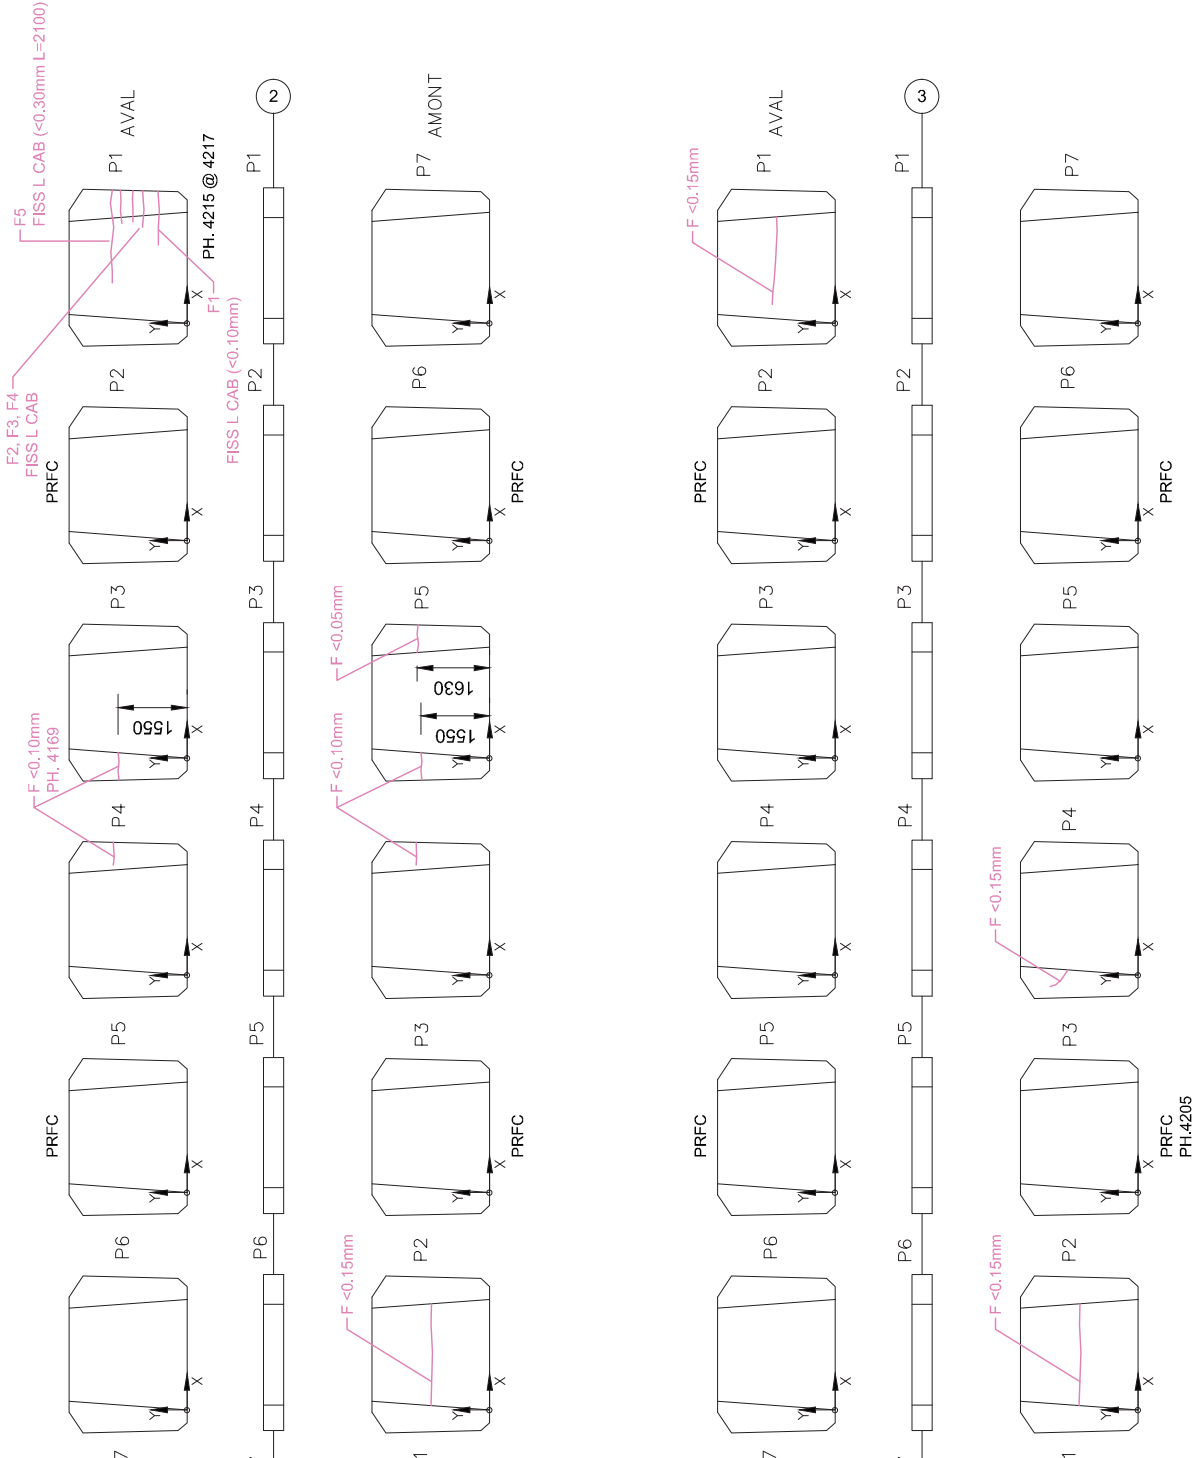
Commentaire(s):  
FISS L CAB (3) - CEC = 1
