**Inspection des sections 5, 6 et 7 du pont Champlain 2015-2018**

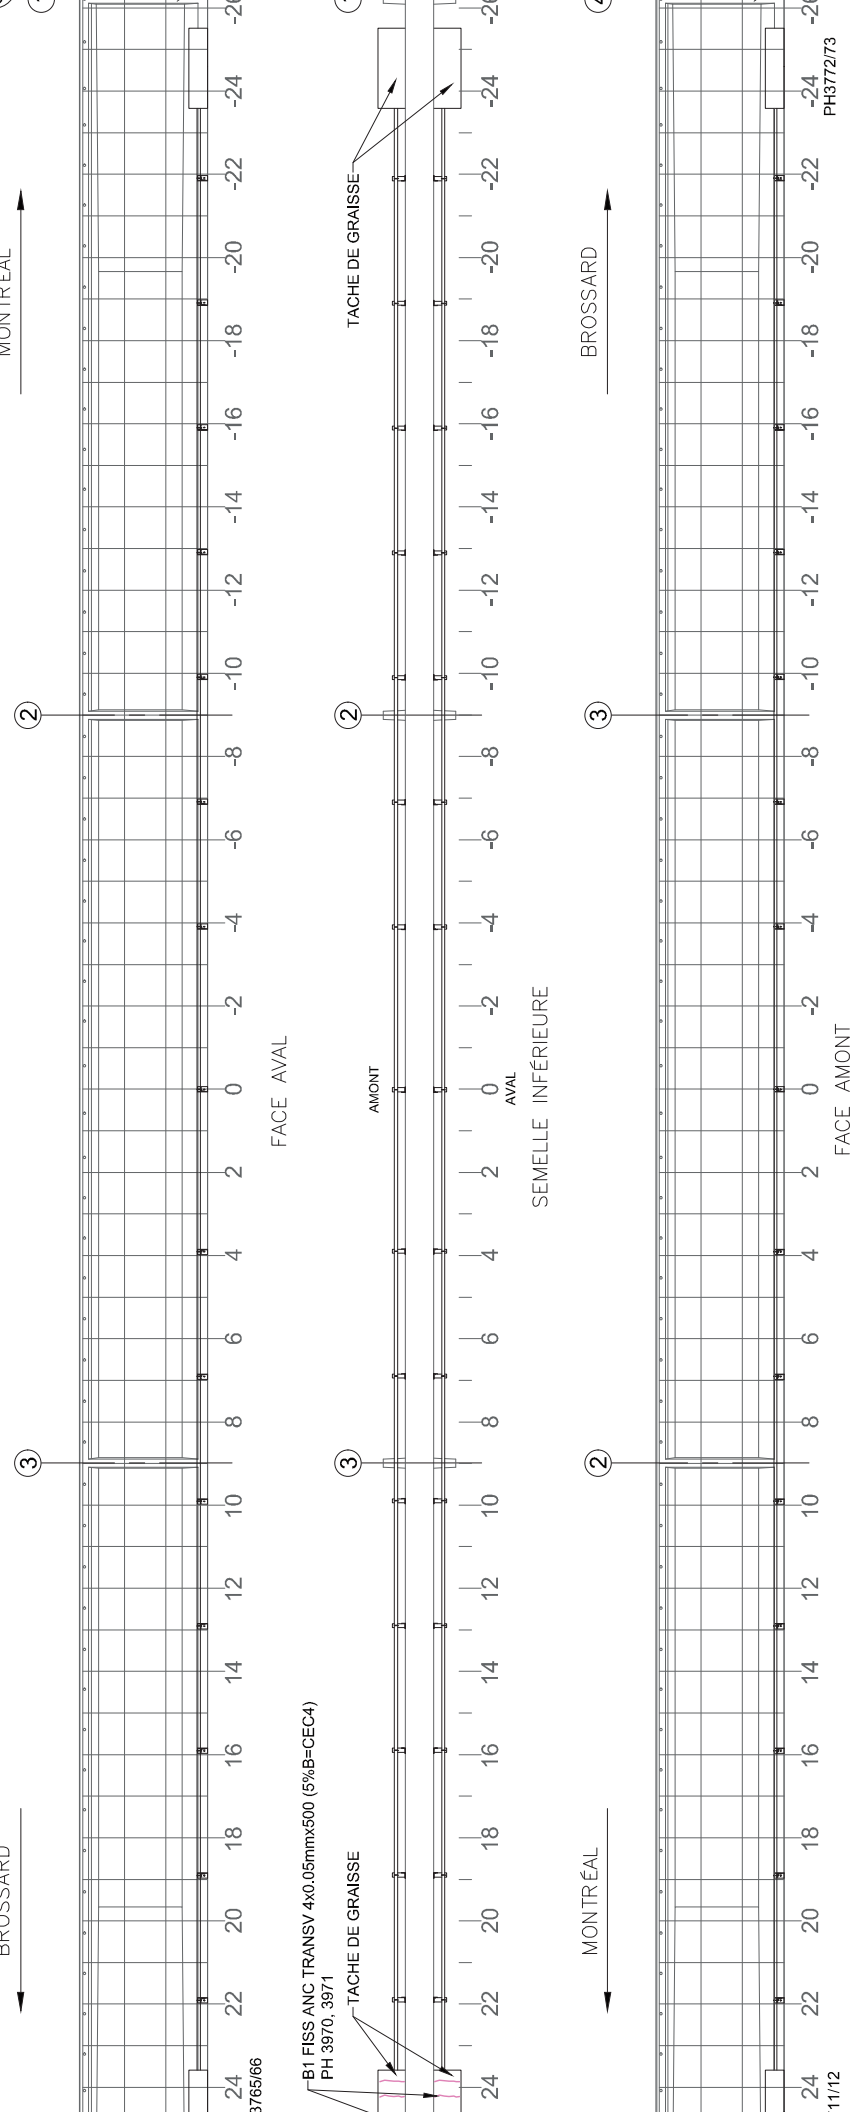
B1 FISS ANC TRANSV 4x0.05mmx500 (5%B=CEC4)  
PH 3970, 3971

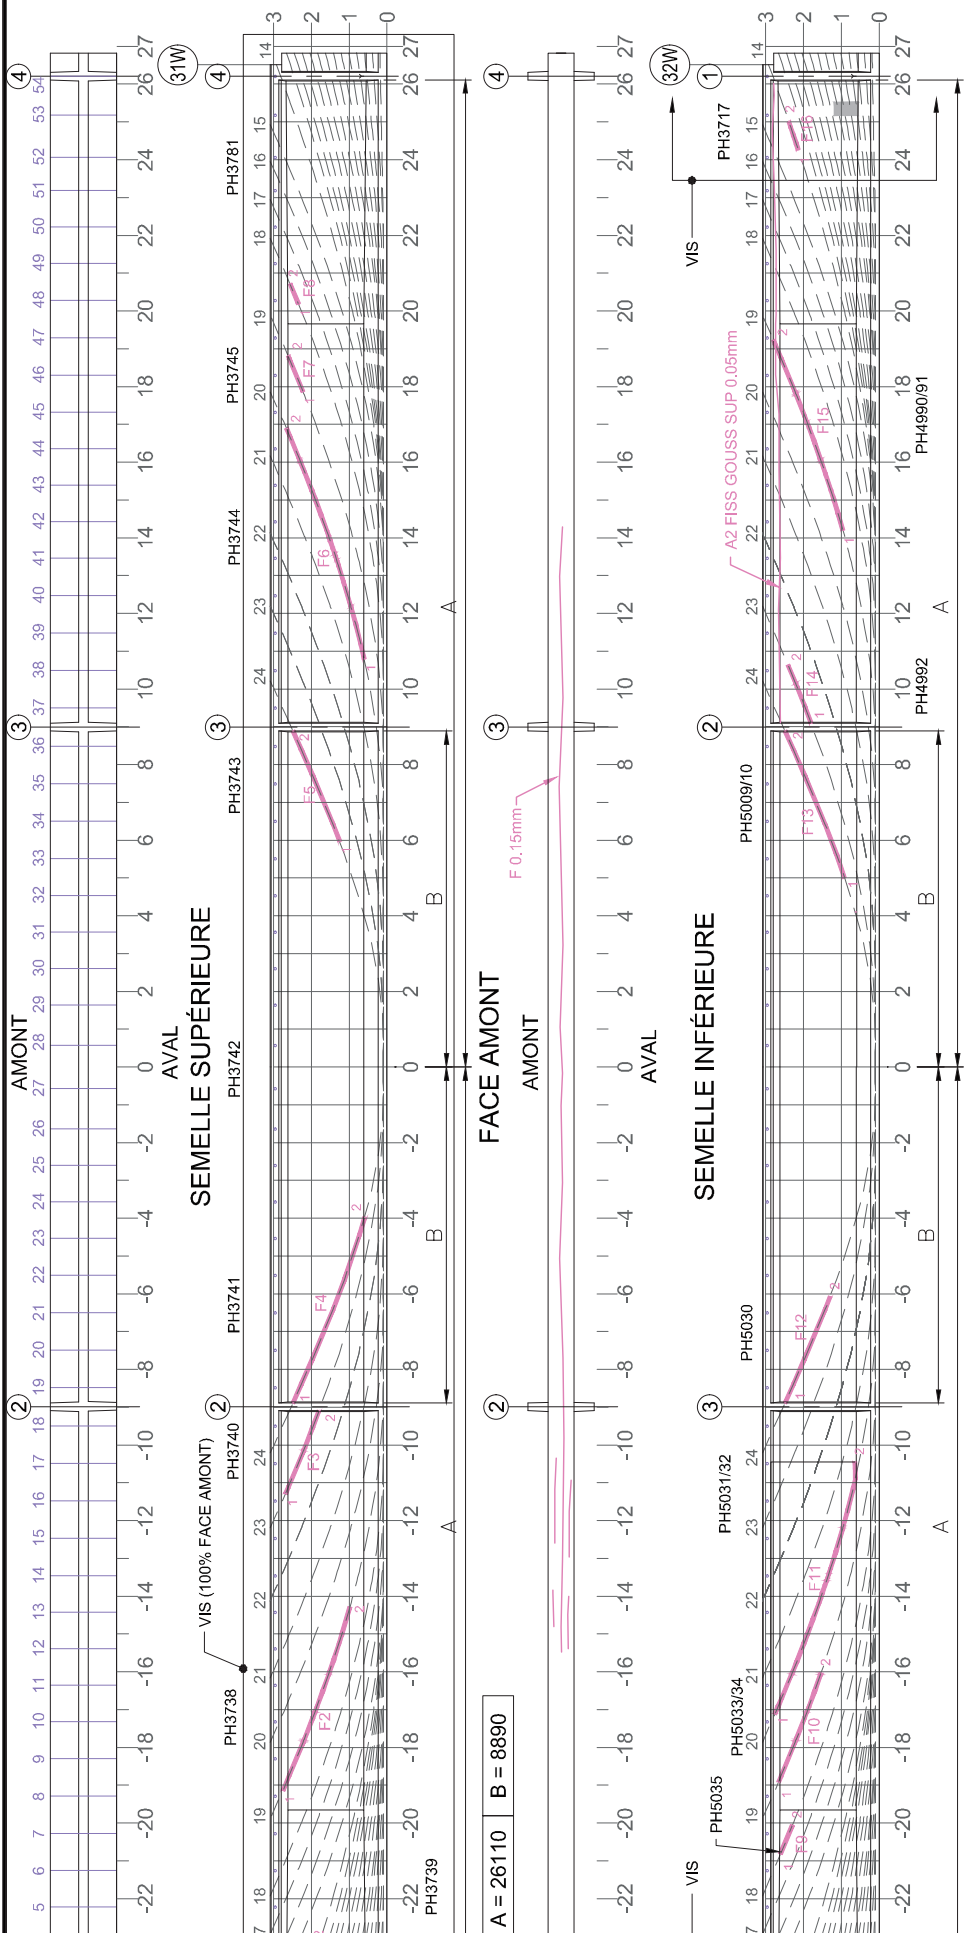
Commentaire(s):  
 1. ECL + AVC 100x30  
 2. DEL + ECL + AVC  
 A1 FISS CAB (6) = C  
 VIS. = INSPECTION  
 PLATEFORME DE TR

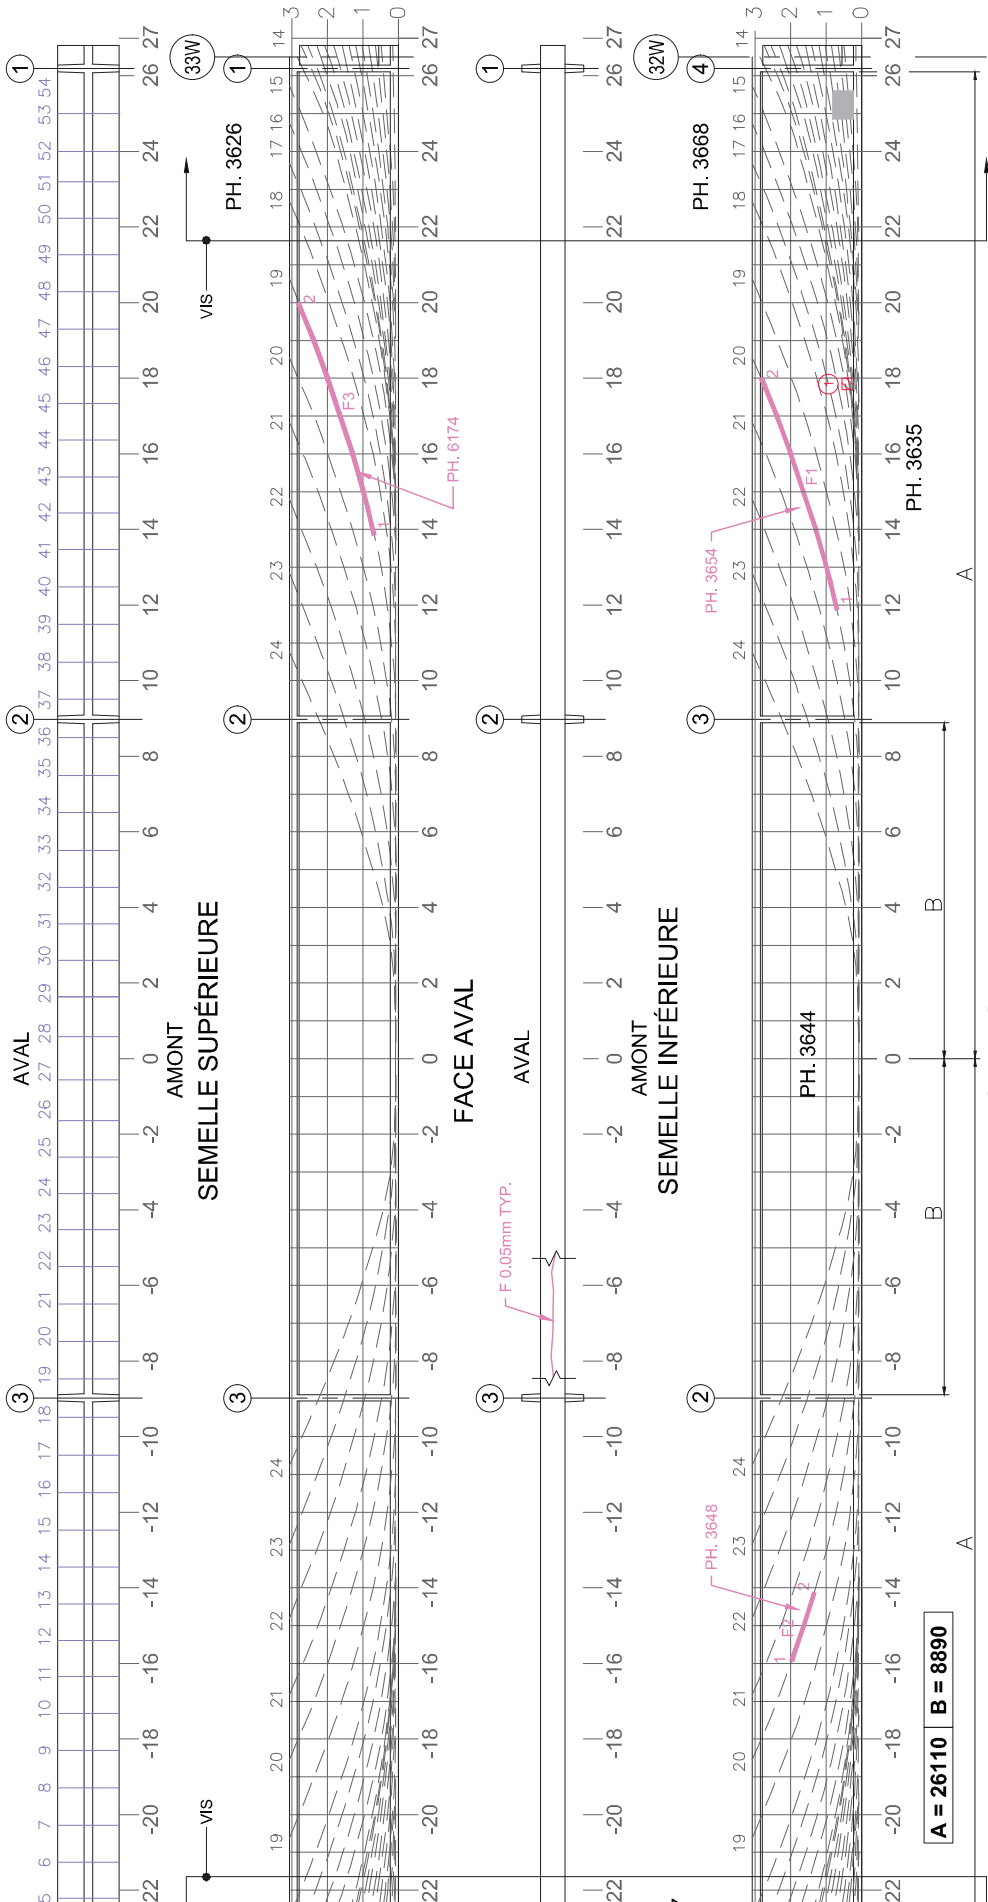
Commentaire(s):  
 1. ECL + AVC 300x3  
 VIS. = INSPECTION  
 PLATEFORME DE T

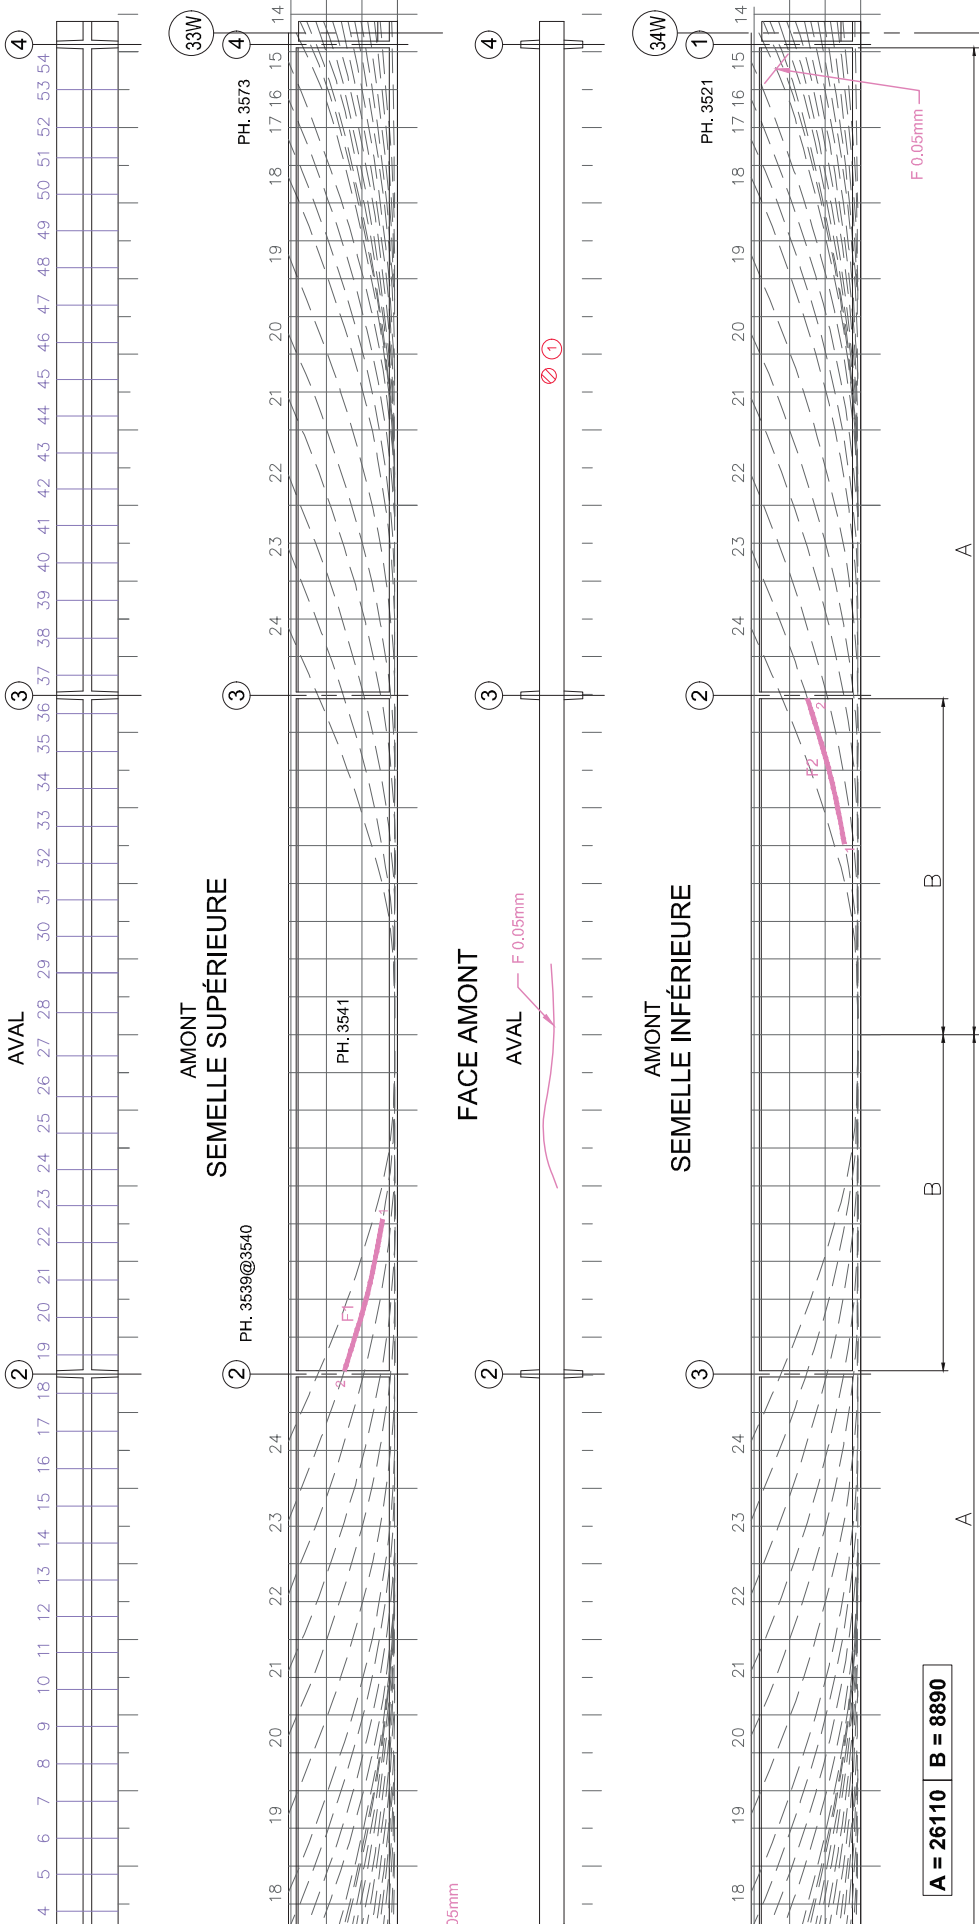
Commentaire(s):  
1. ECL Ø100

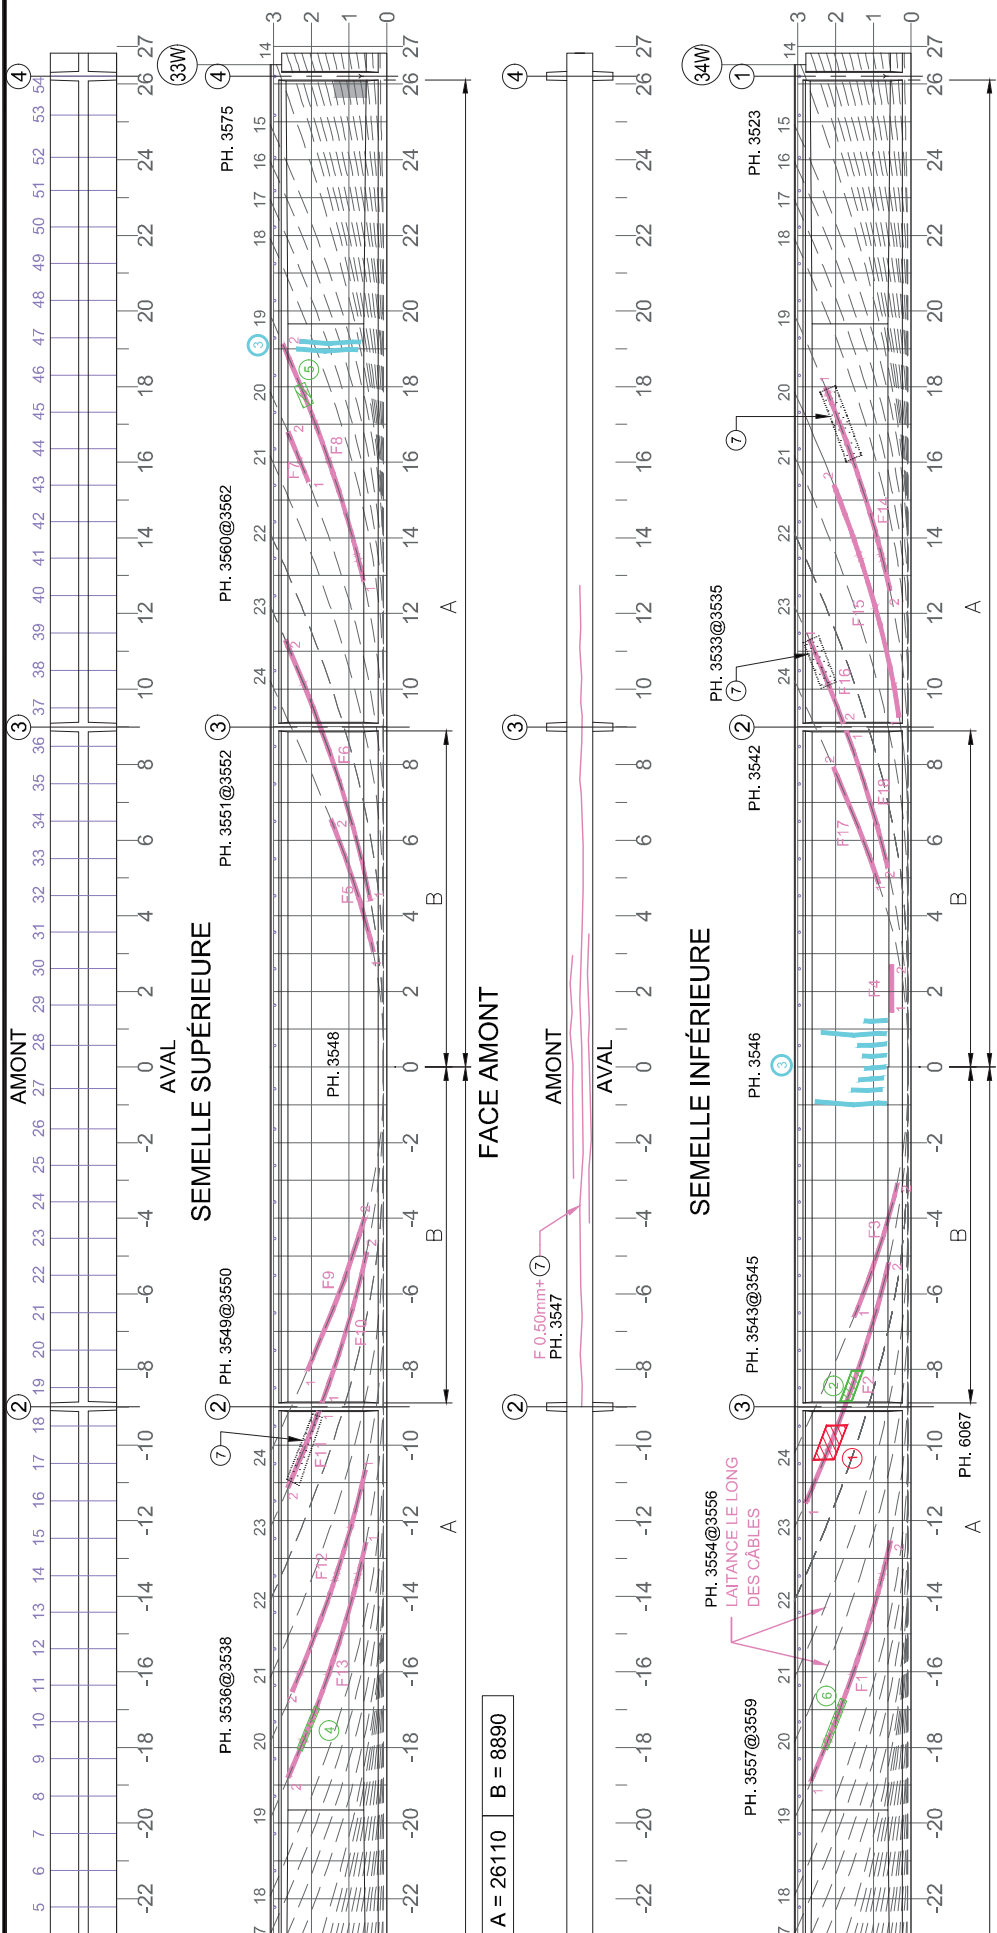
- Commentaire(s):
1. A1 - ECL TV 1300X
  2. A1 - DEL FPERI 80
  3. Défaut superficiel d
  4. A1 - DEL FPERI 21
  5. A1 - DEL FPERI 60
  6. A1 - DEL FPERI 14
  7. HUMIDITÉ

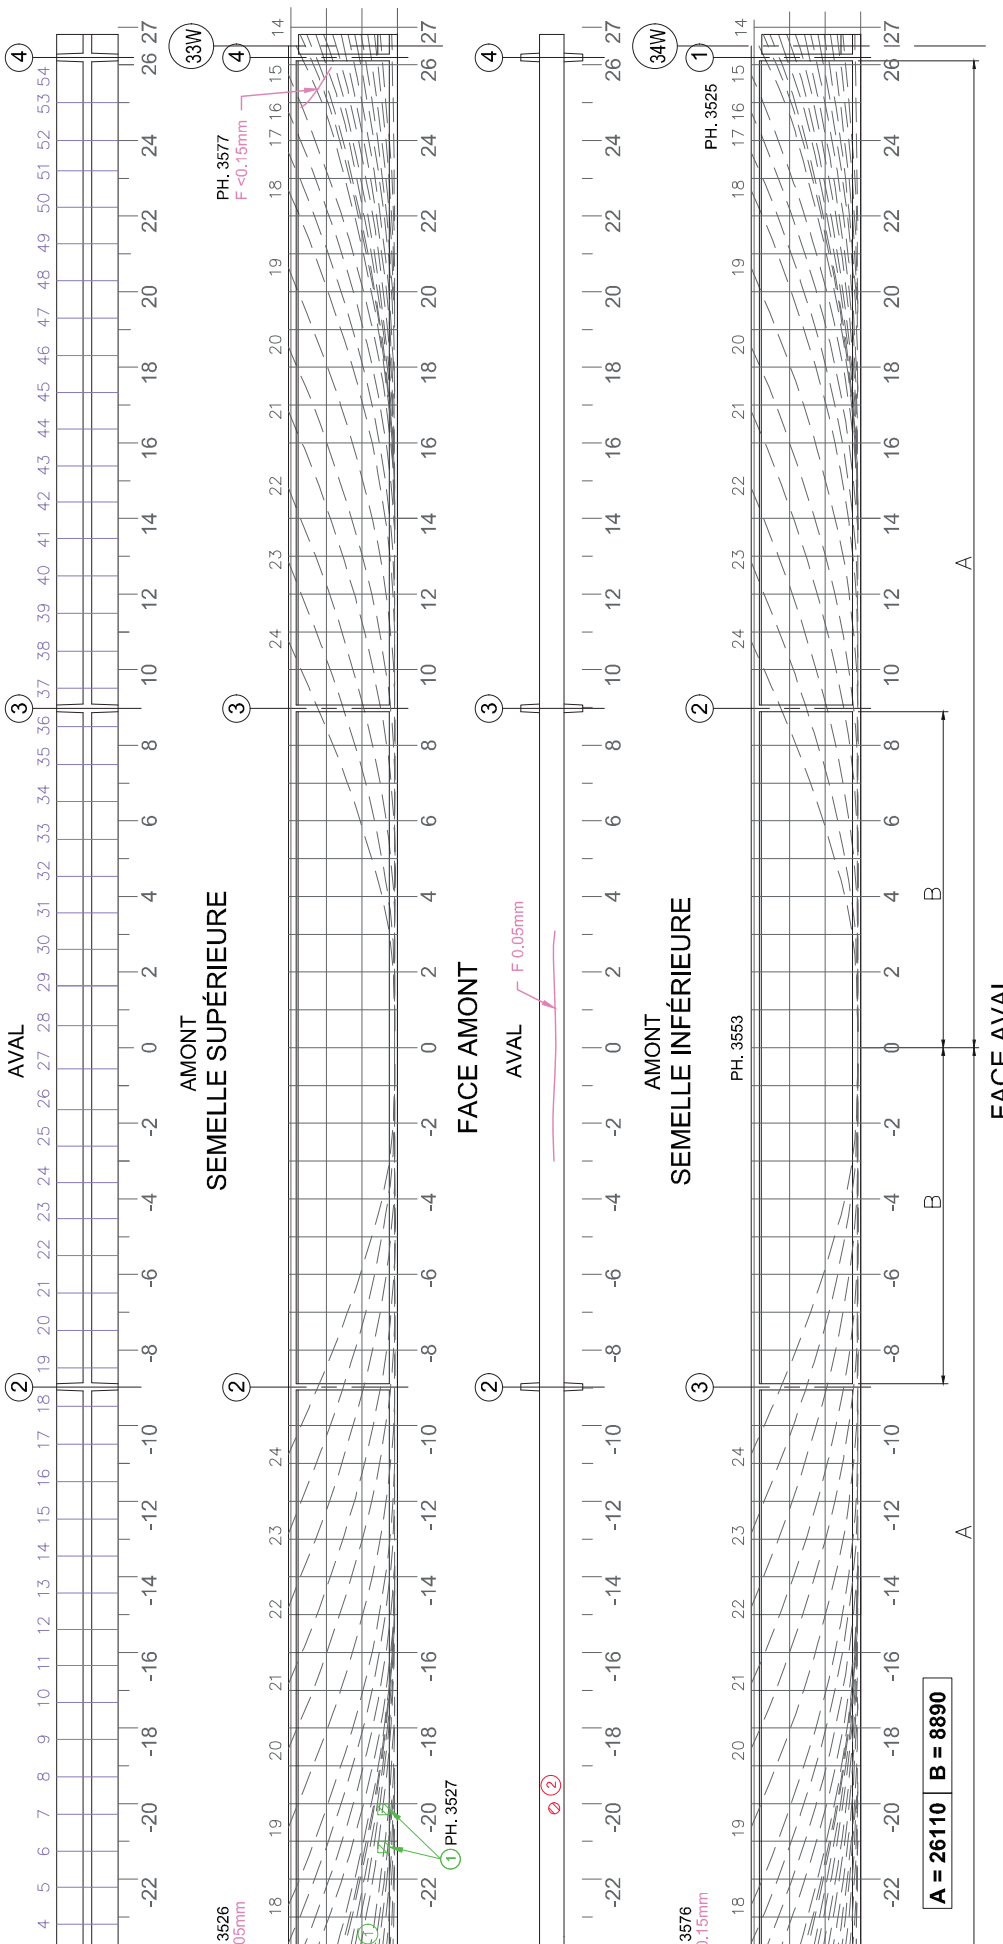
Commentaire(s):  
 1. 3 x DEL 300x300  
 2. ECL Ø300

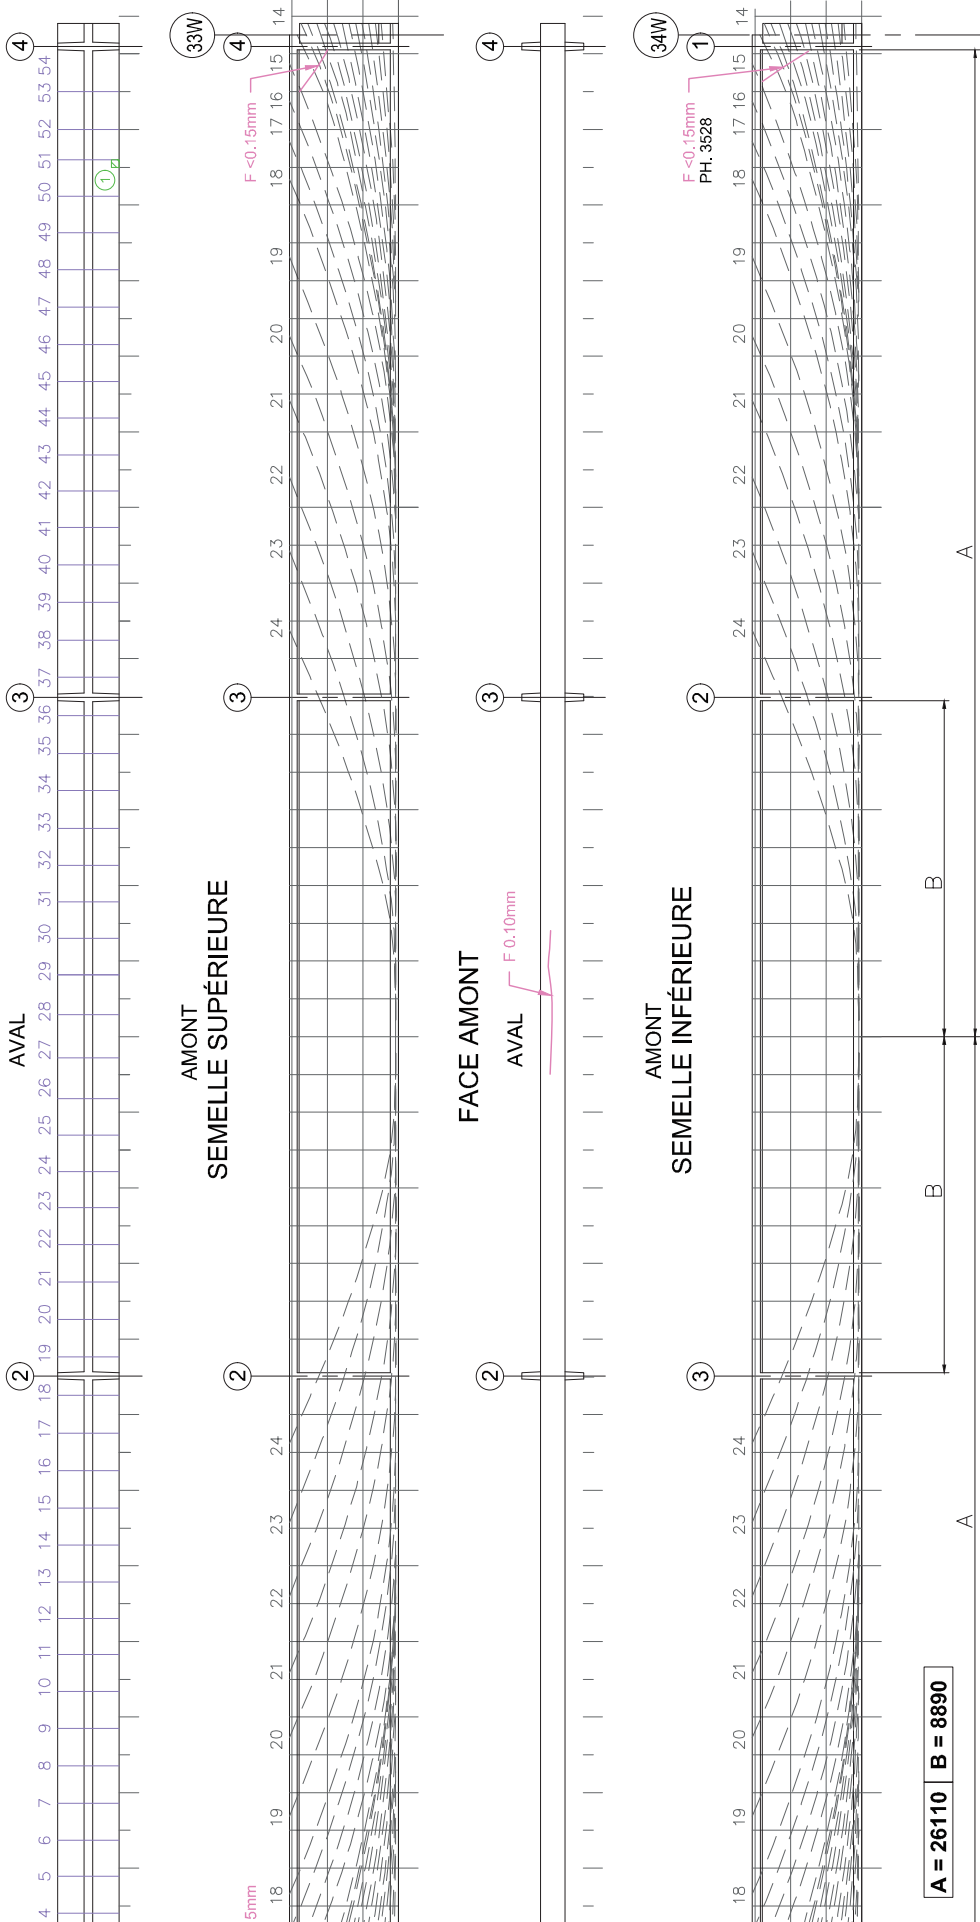
Commentaire(s):  
1. DEL Ø200

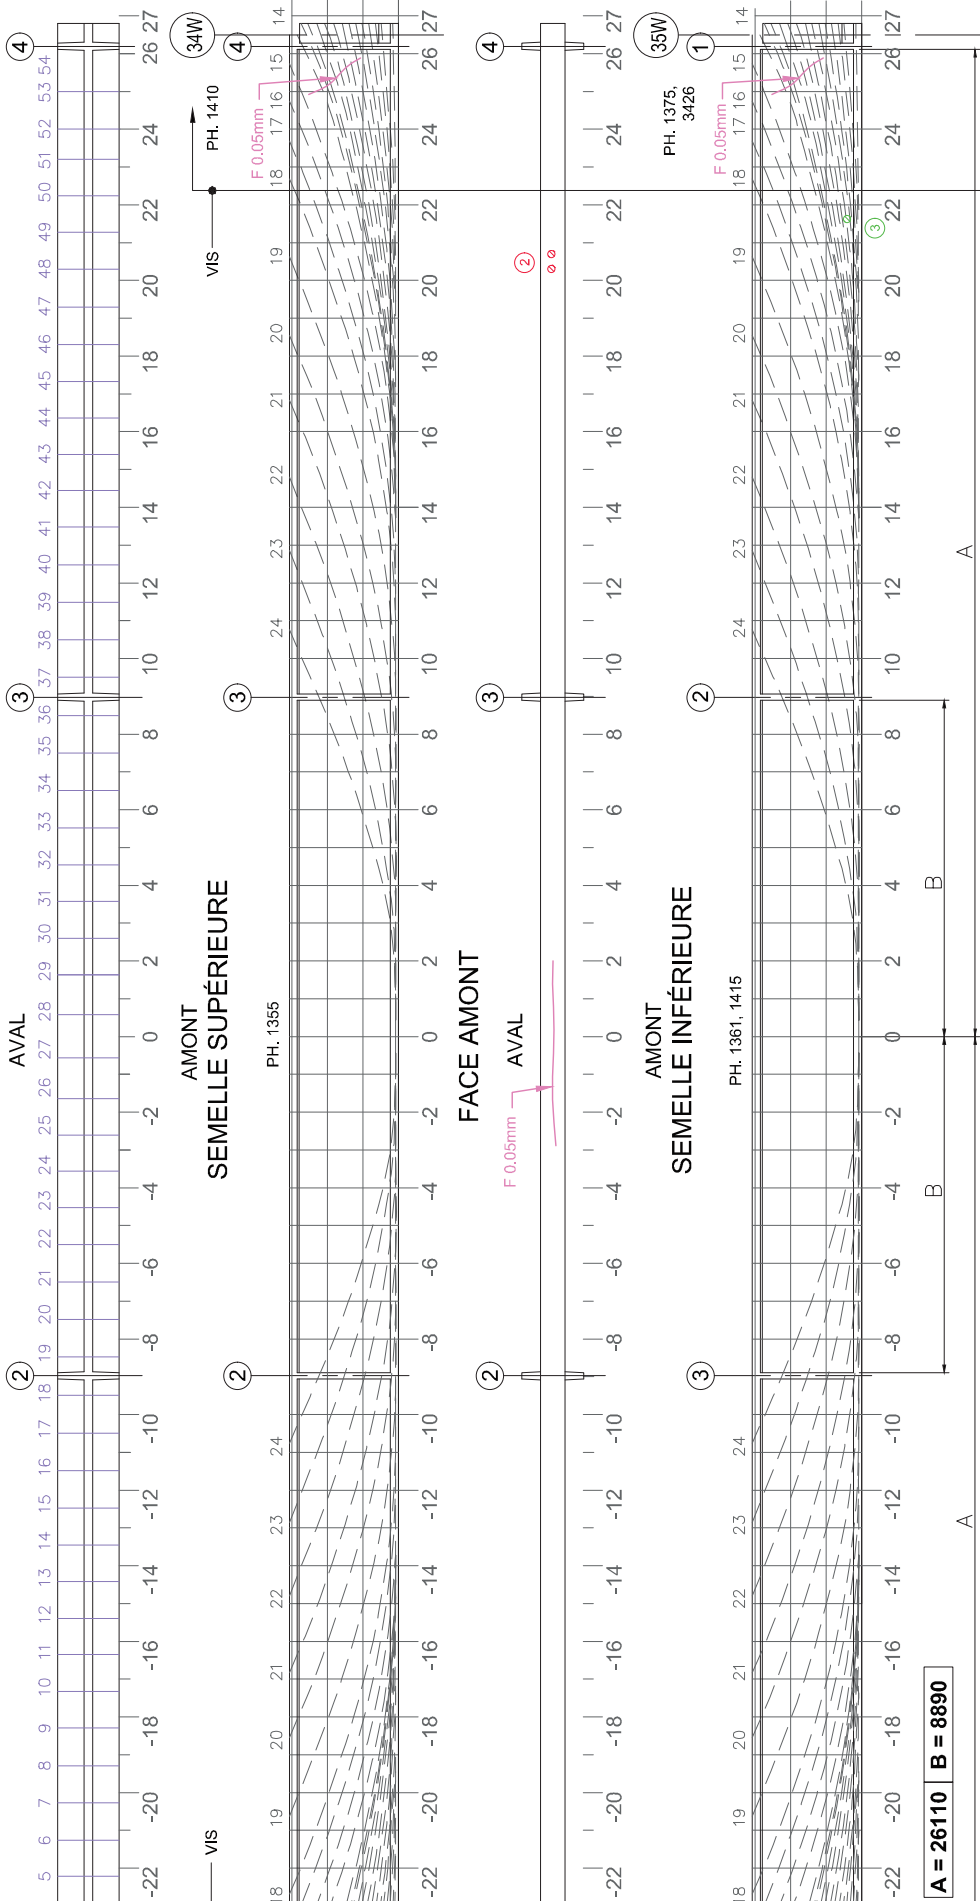
Commentaire(s):  
 1. DEL 500x200  
 2. DEL + ECL Ø100  
 3. DEL Ø200

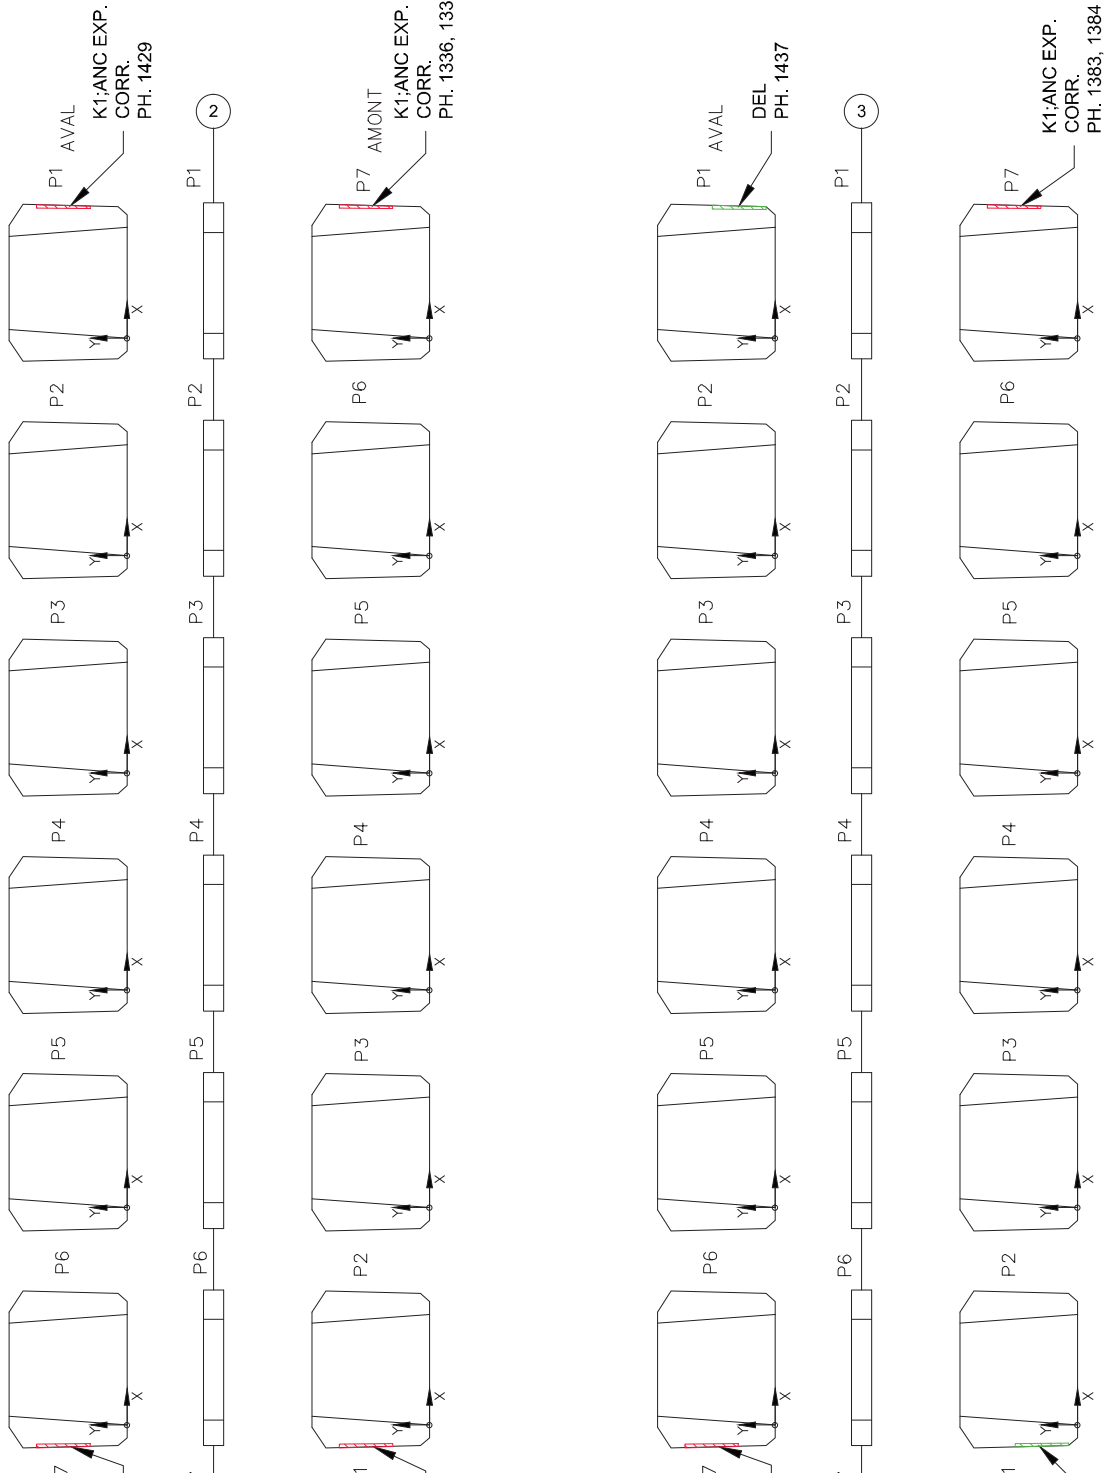
DIAPHRAGME 2 ET 3: CEC-2, TÊTE D'ANCRAGE DE PRÉCONTRAINTES CORRÔDÉES.

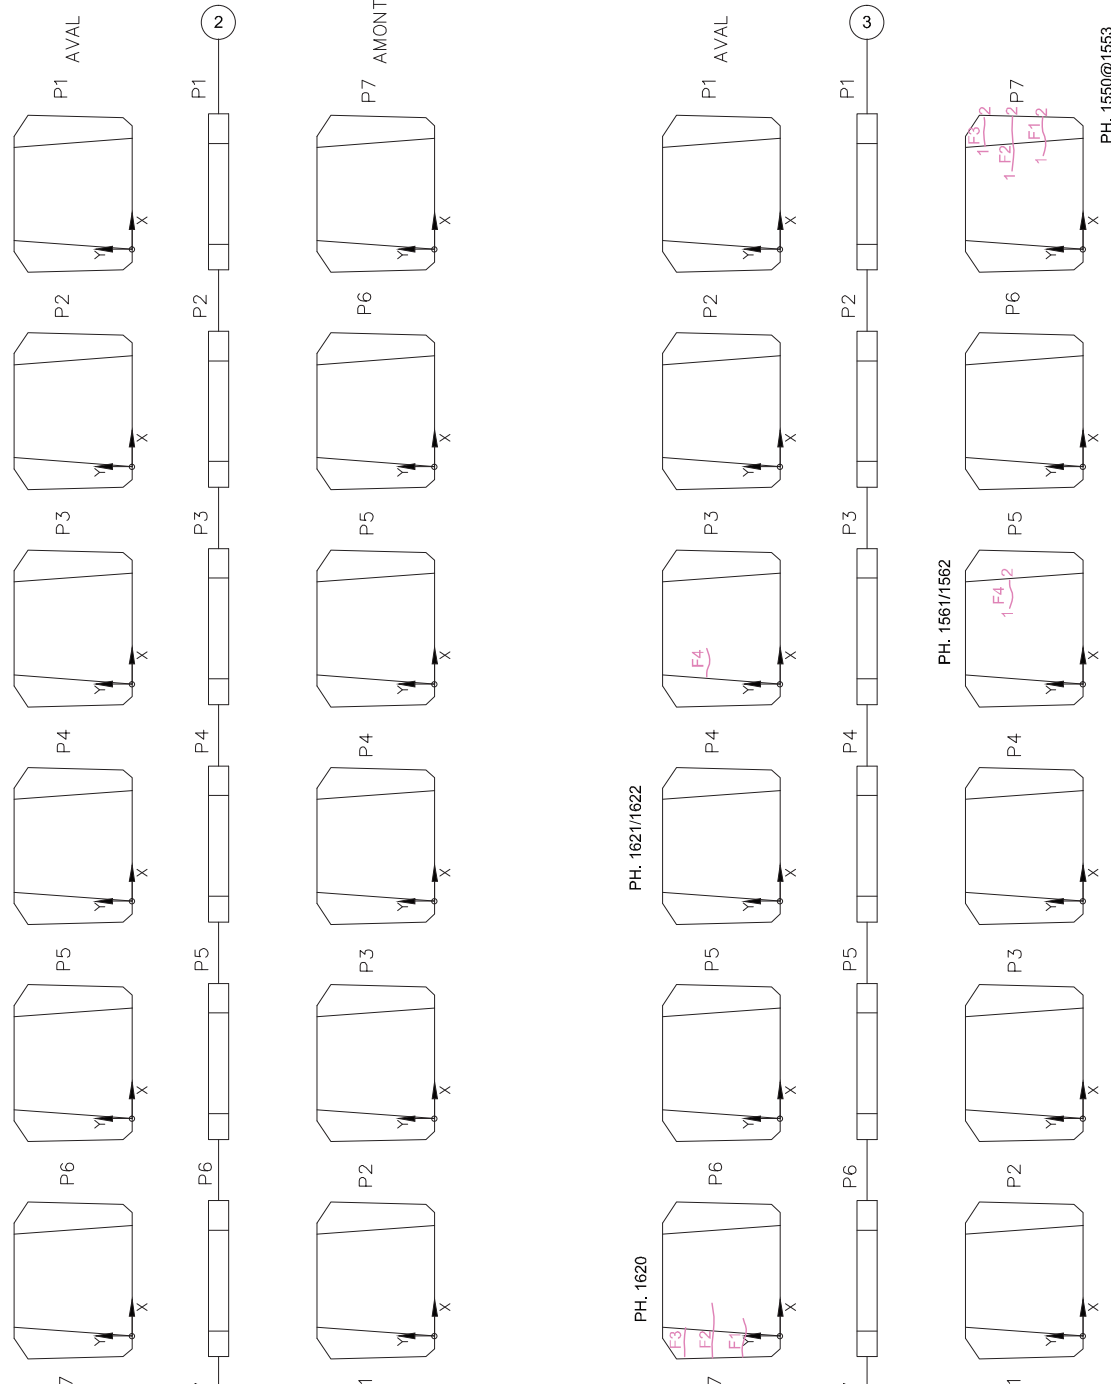
Commentaire(s):  
 F1, F2, F3 : K1-FISS LCAB (3) CEC 1

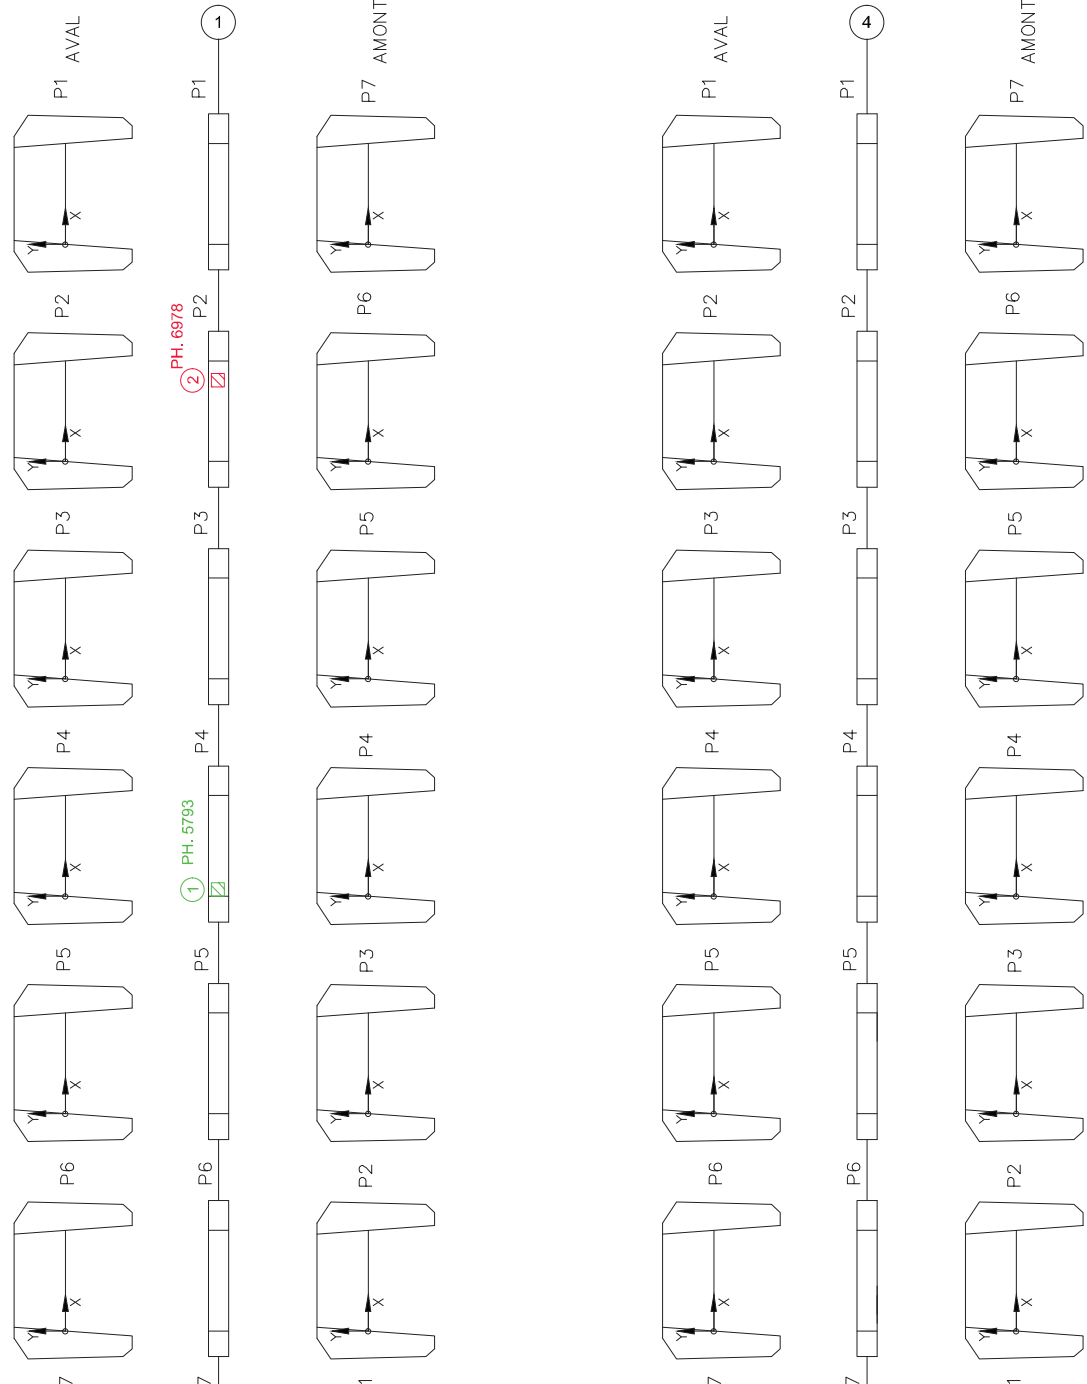
- DEL 200x200
- ECL 200x200
