Inspection des sections 5, 6 et 7 du pont Champlain 2015-2018

Inspected par: **D.T./J.V.** A.F./D.T.
 Date: **2016-01-21** 2016-02-02
 Localisation: **4**
 Élément: **TABL**

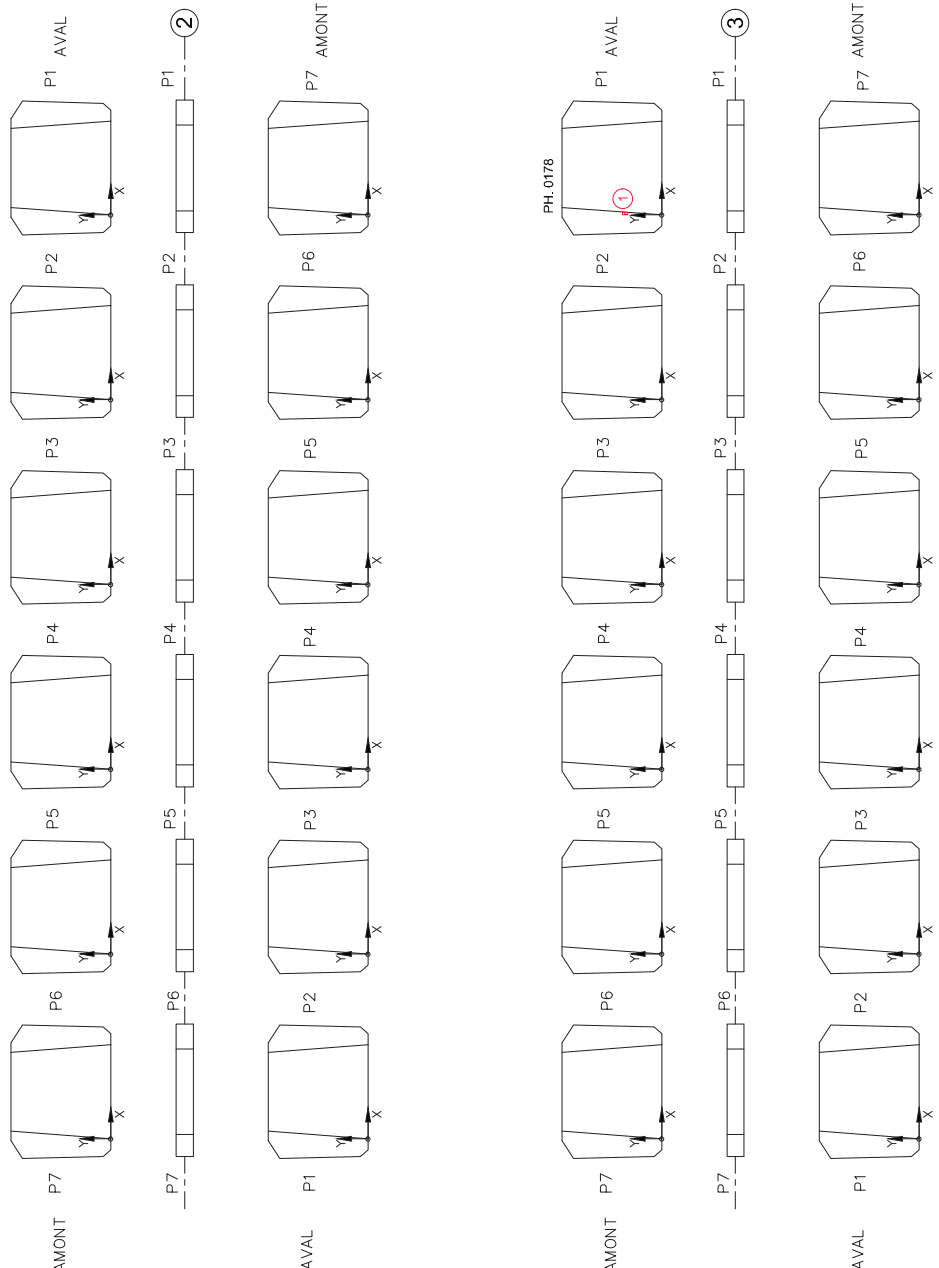
Commentaire(s):
1. ECL 60x150 + AVC

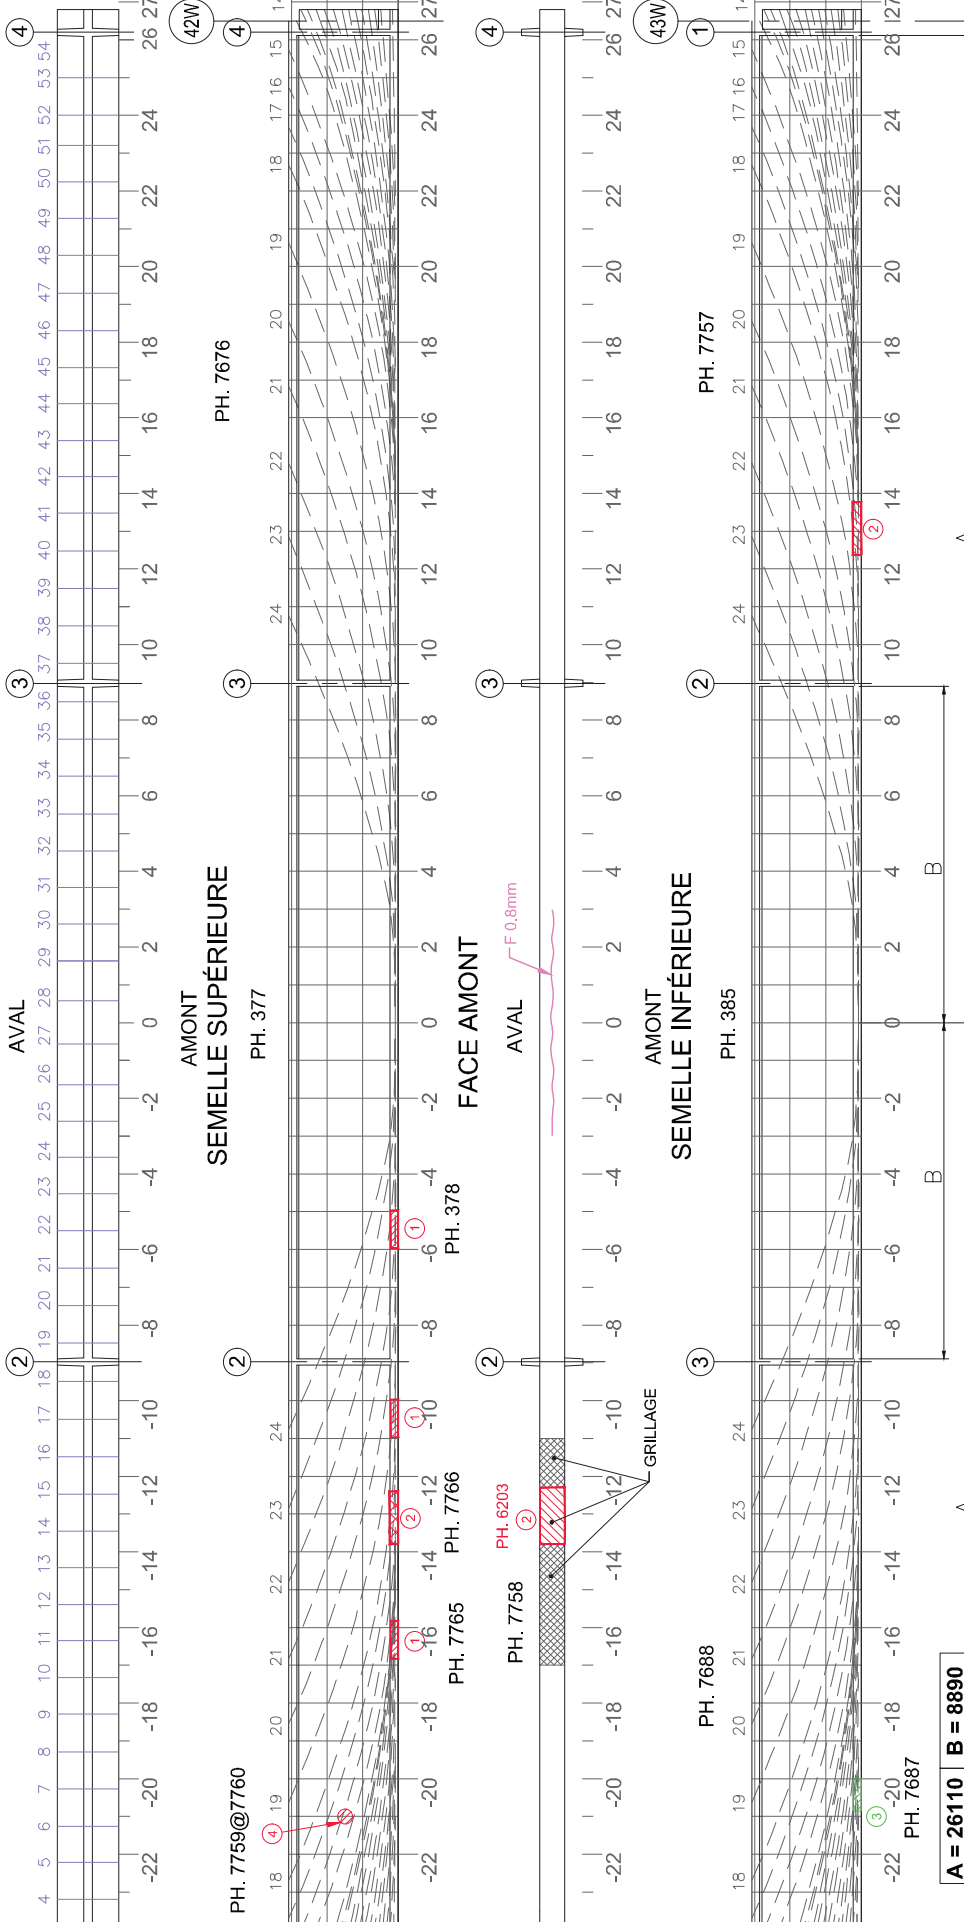
Commentaire(s):
 1. ECL 1000X200 + A
 2. ECL + AVC 1500X
 VISIBILE CORRODÉ
 3. DEL 100x600
 4. OUVERTURE 200

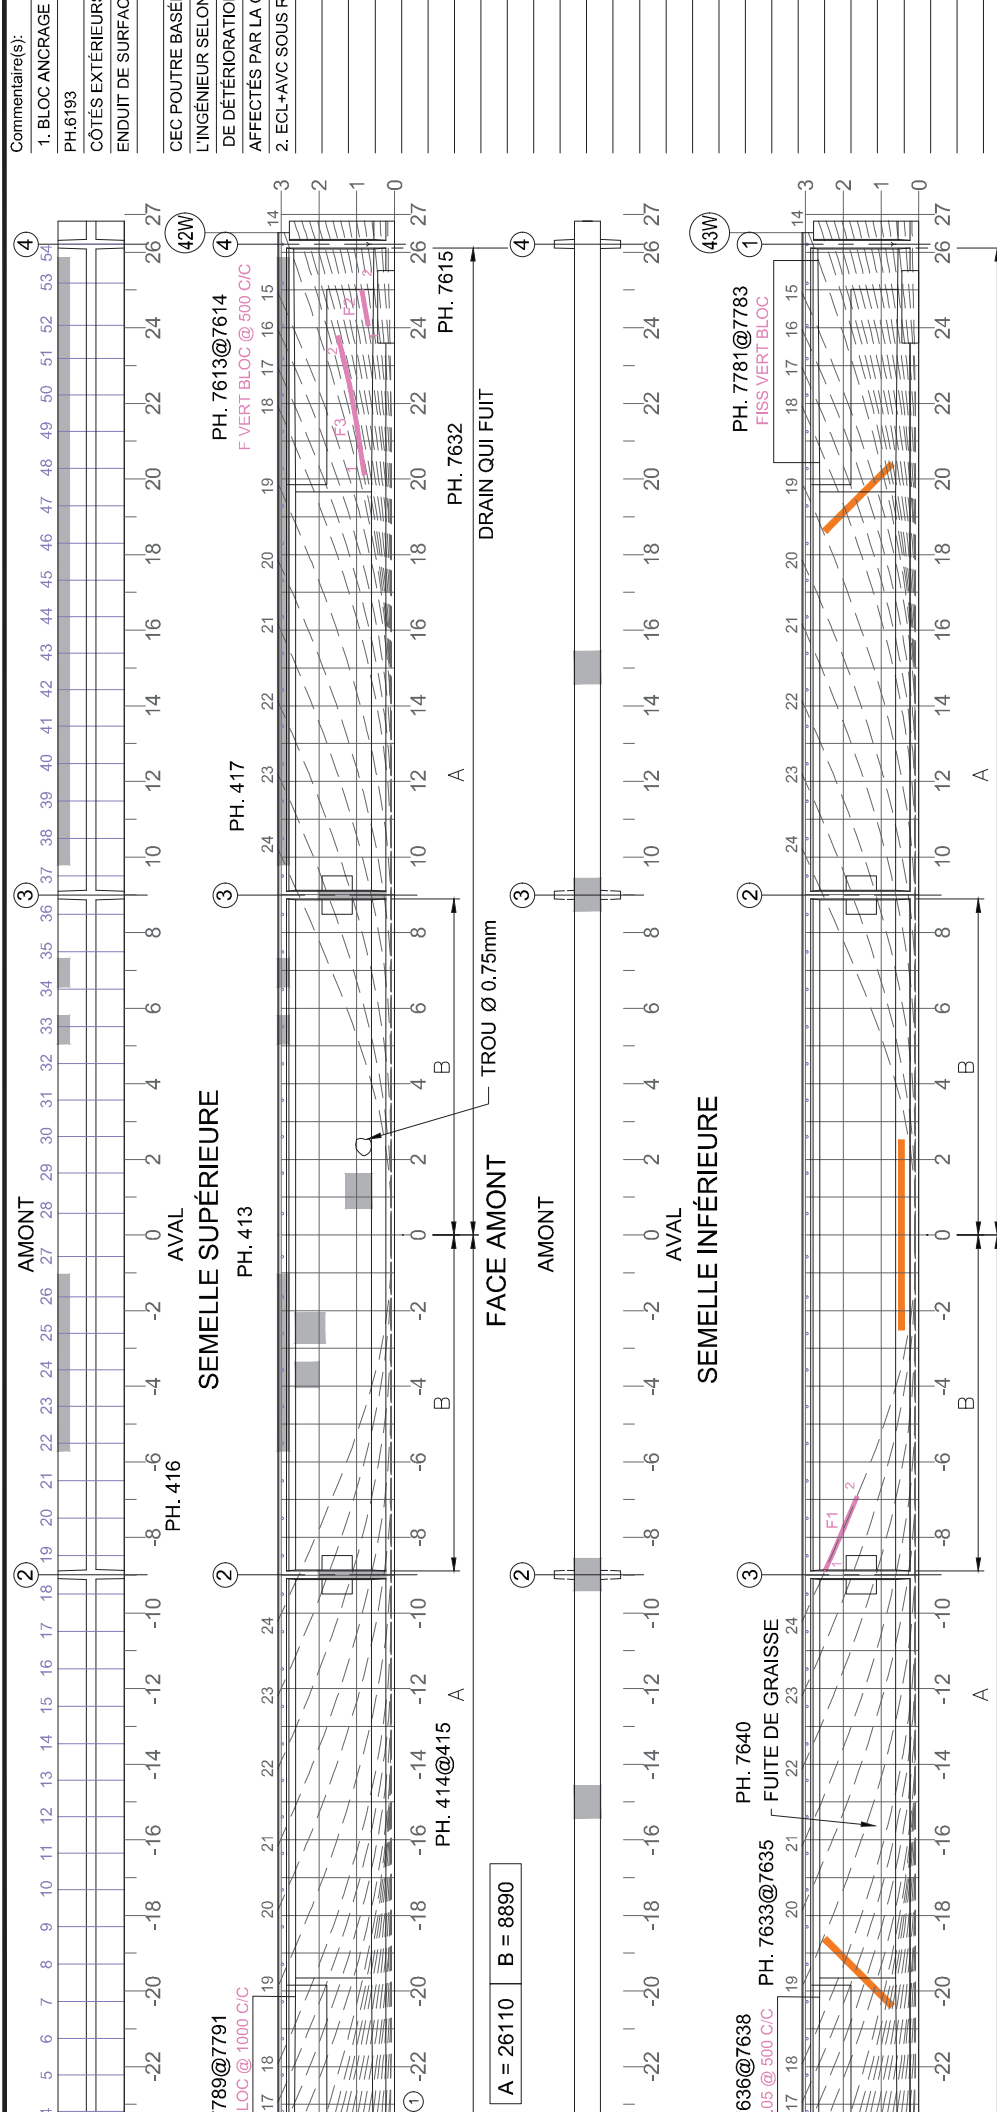
Commentaire(s):
 1. BLOC ANCRAGE
 PH.6193
 CÔTÉS EXTÉRIEURS
 ENDUIT DE SURFAC
 CEC POUTRE BASÉ
 L'INGÉNIEUR SELON
 DE DÉTÉRIORATION
 AFFECTÉS PAR LA
 2. ECL+AVC SOUS R

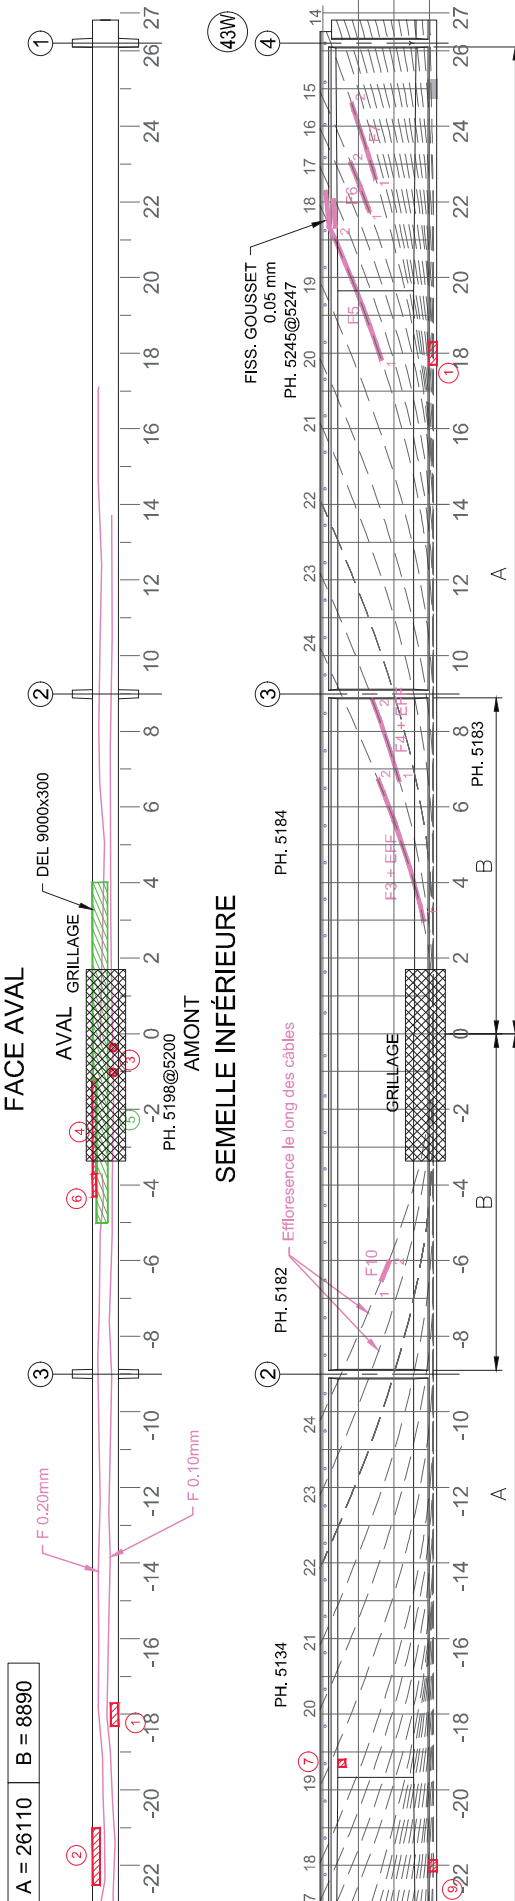
- Commentaire(s):
- ECL + ACV 600x200
 - ECL + ACV 1500x
 - 2 CARROTTAGES DES TORRONS
 - ECL + TCV 2500x
 - SECTIONNÉ ET 6 É.
 - PERTES DE SECTIC
 - DEL 1000x300 + 2
 - ECL + ACV 600x1
 - ECL + ACV 100x200
 - ECL 300x200
 - FENÊTRES D'EX
 - (1 TORRON VISIBLE
 - FENÊTRES D'EX
 - (1 TORRON VISIBLE

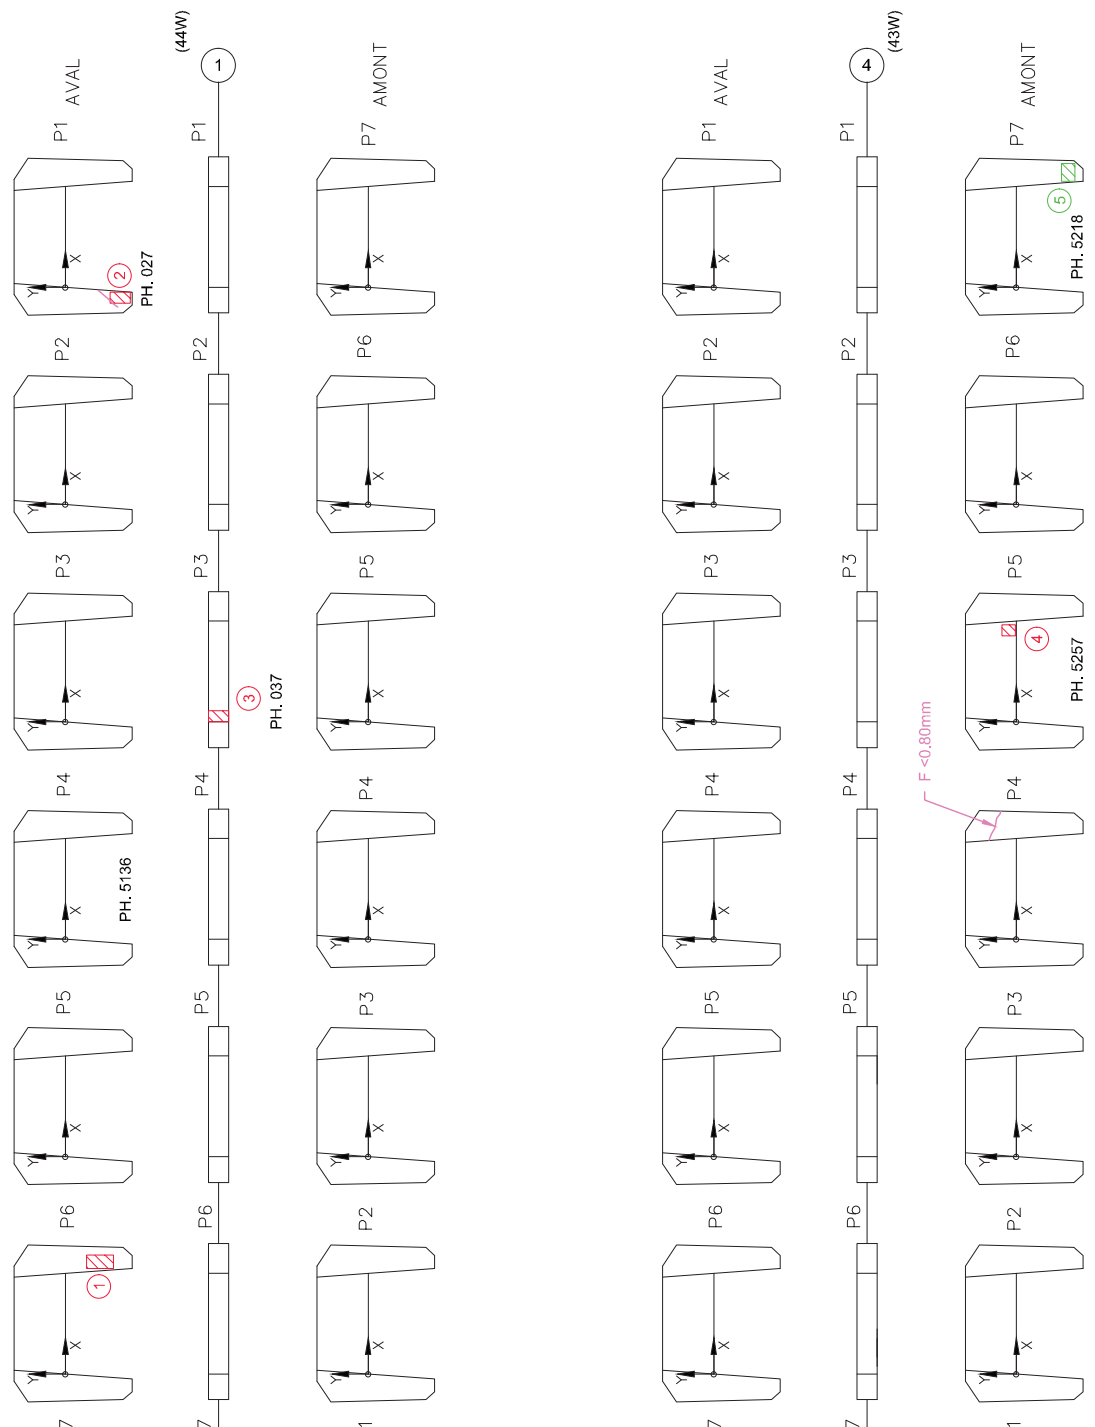
- ECL 600x200
- ECL 350x200 + FISS 0.6 mm
- ECL 250x200
- ECL 200x200
- DEL 400x250

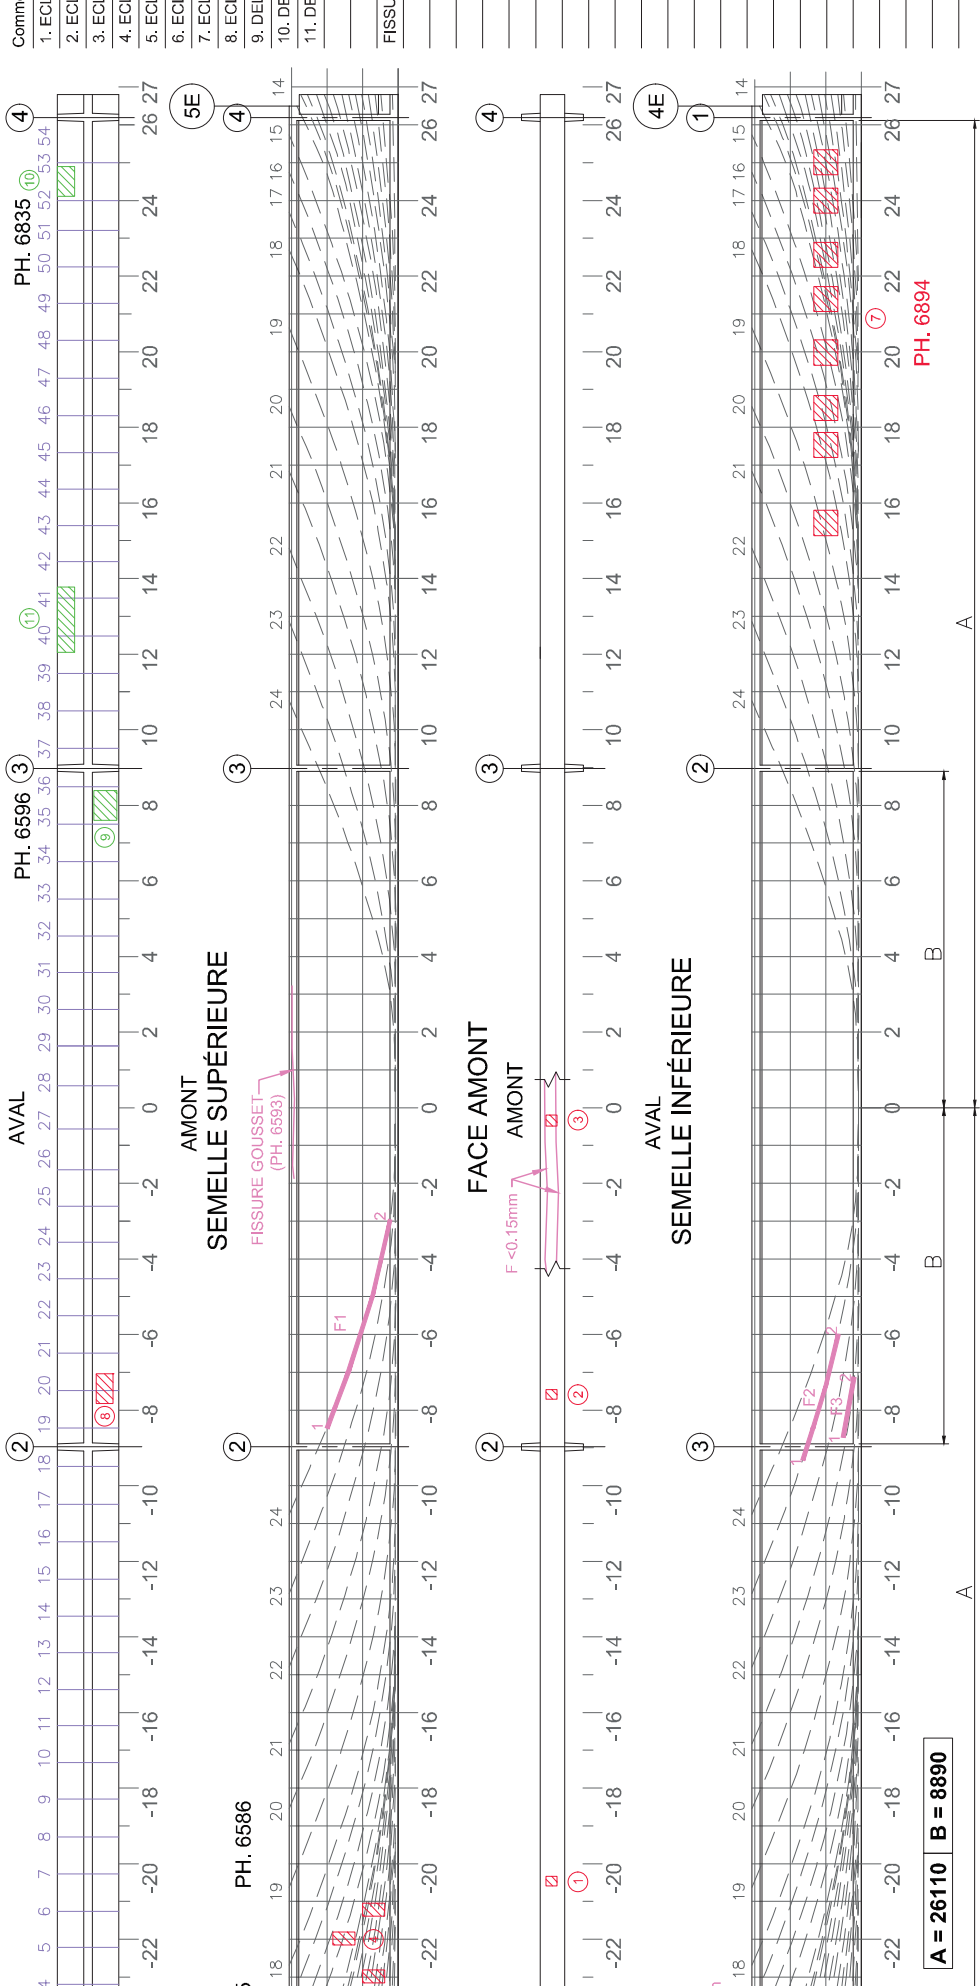
- Commentaire(s):
- ECL + AVC 150x300
 - ECL + AVC 50x20
 - ECL + AVC 300x3
 - ECL 4 - 300x300
 - ECL 1000x600
 - ECL 200x300
 - ECL 8 - 350x350
 - ECL 400x400
 - DEL 500x300
 - DEL 300x700
 - DEL 300x900

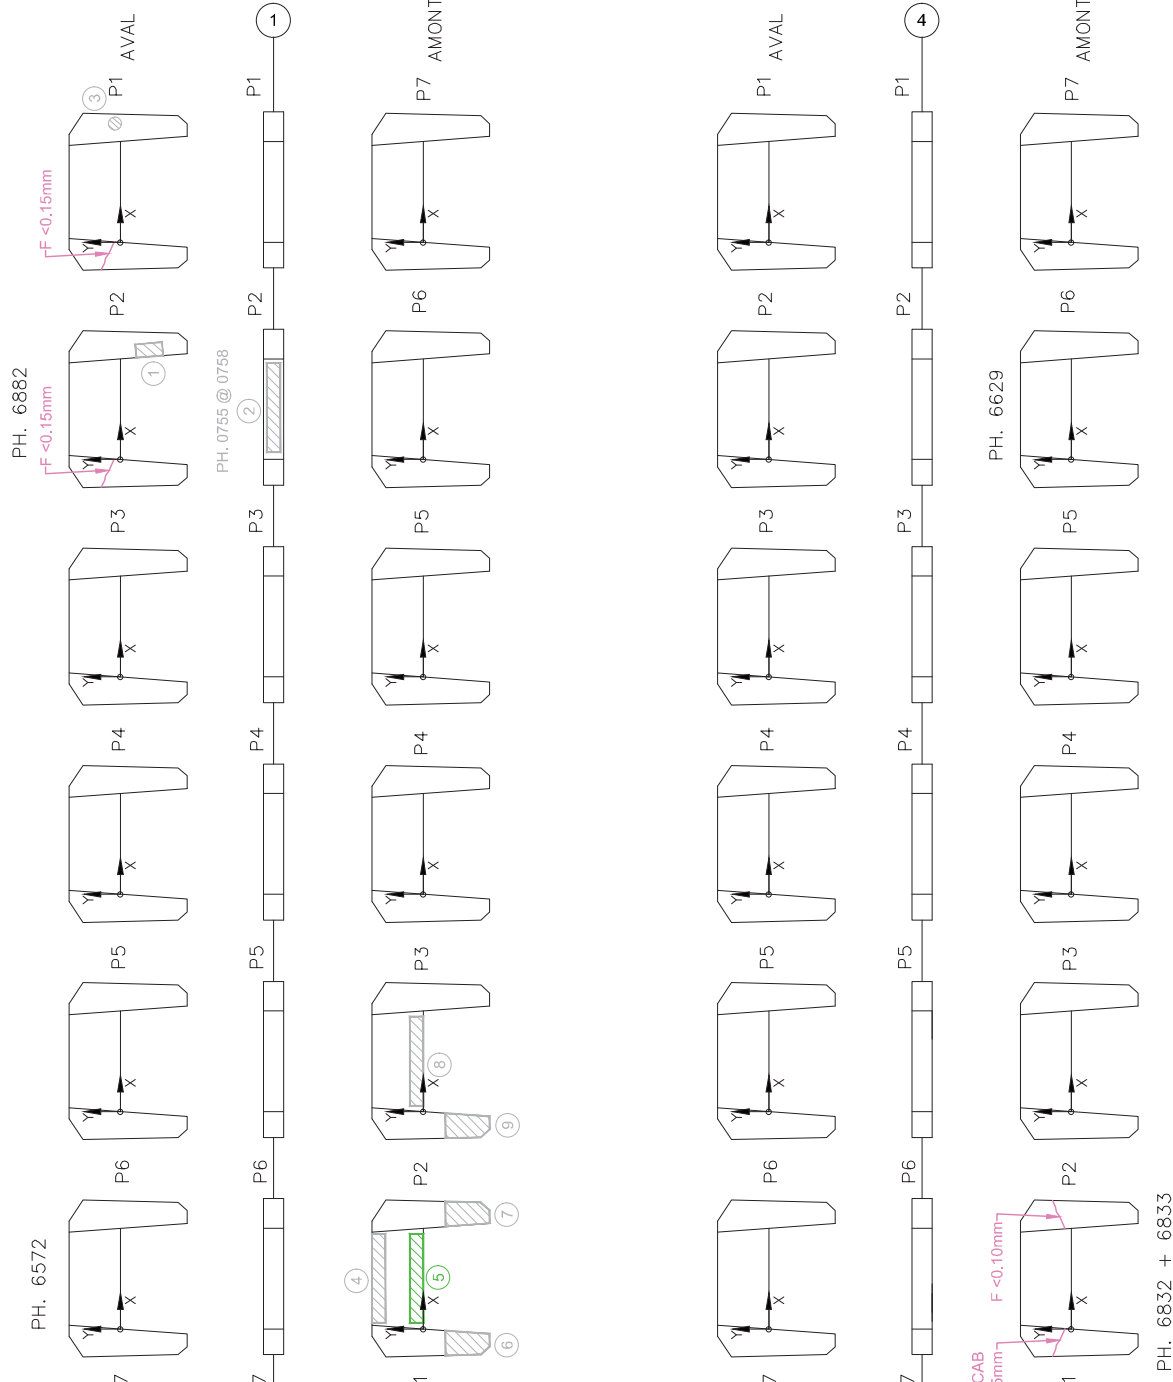
- 1. DEL 600x300 (RÉPARÉ)
- 2. DEL + ECL + AVC 2000x300 + ÉTRIER SECTIONNÉ (RÉPARÉ)
- 3. DEL Ø300 (RÉPARÉ)
- 4. DEL + ECL + AVC 2000x500 (RÉPARÉ)
- 5. DEL + ECL + AVC 2000x500
- 6. DEL + ECL + AVC 1000x600 (RÉPARÉ)
- 7. DEL + ECL + AVC 1000x600 (RÉPARÉ)
- 8. DEL 2000x300 (RÉPARÉ)
- 9. ECL + AVC 1000x600 (RÉPARÉ)

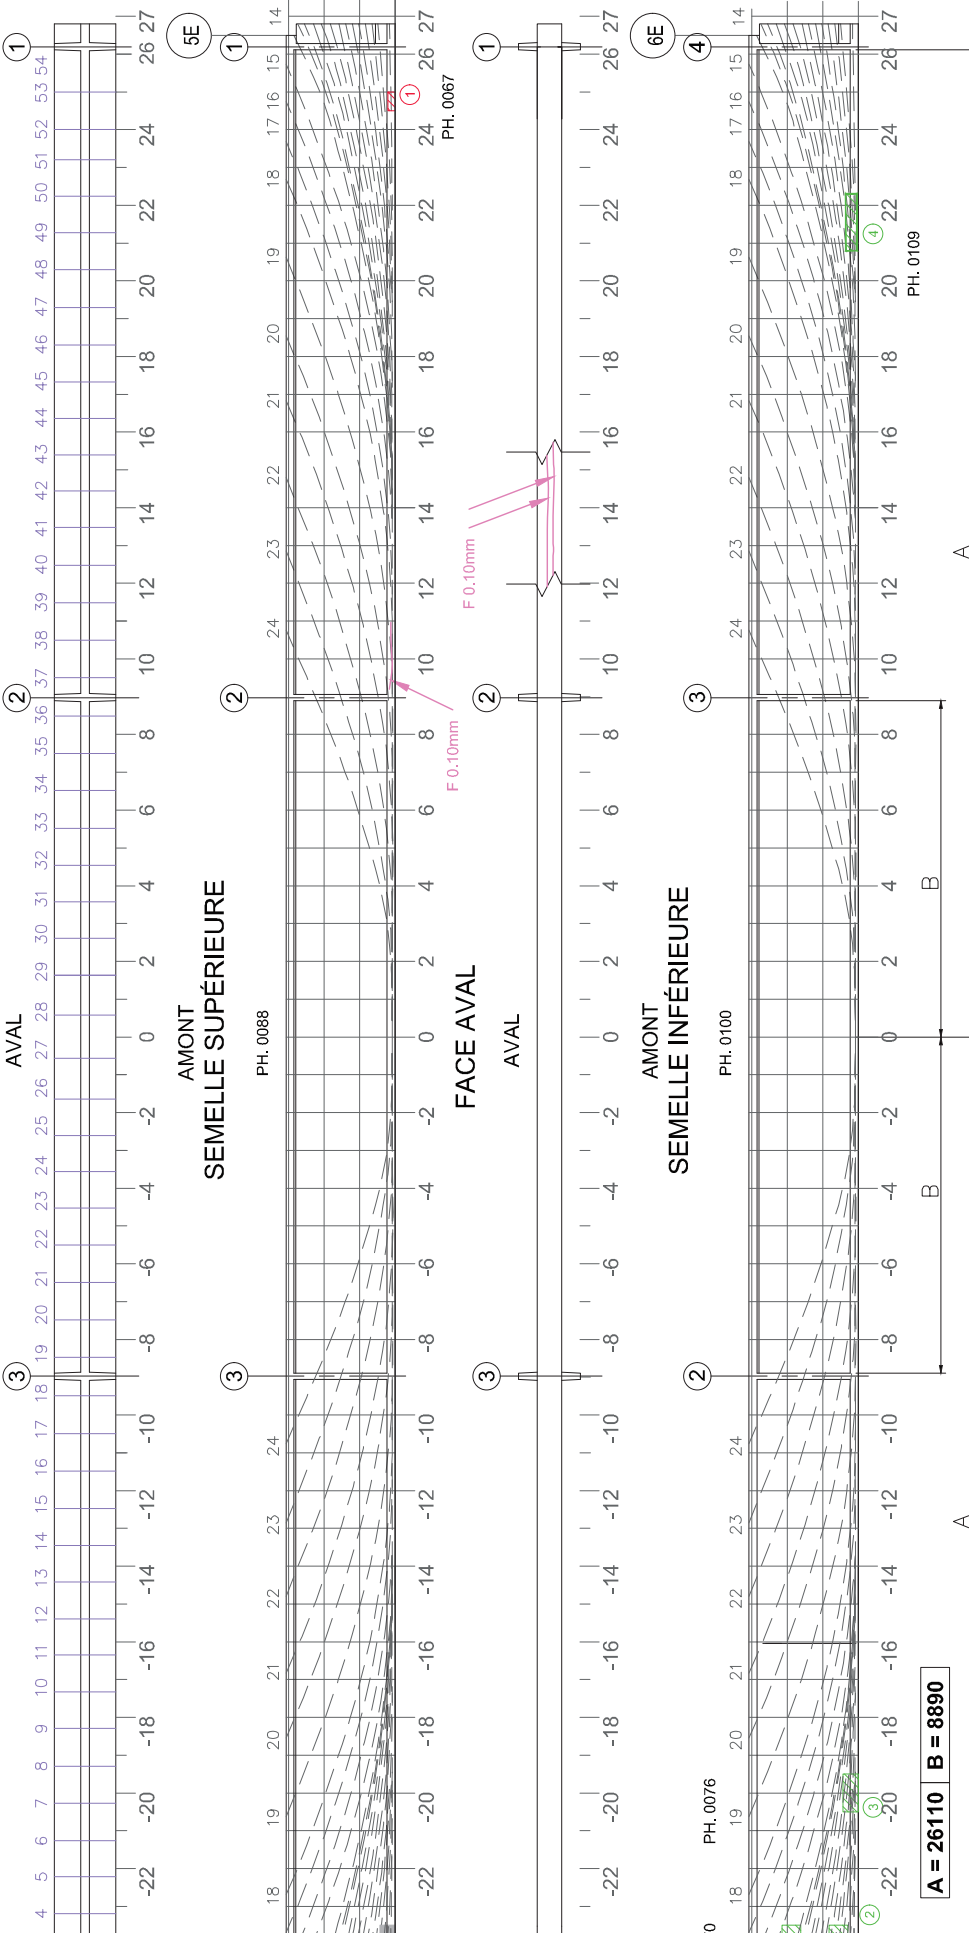
- Commentaire(s):
- ECL 500x200
 - DEL 500x500
 - DEL 1000x400
 - DEL 1500x300

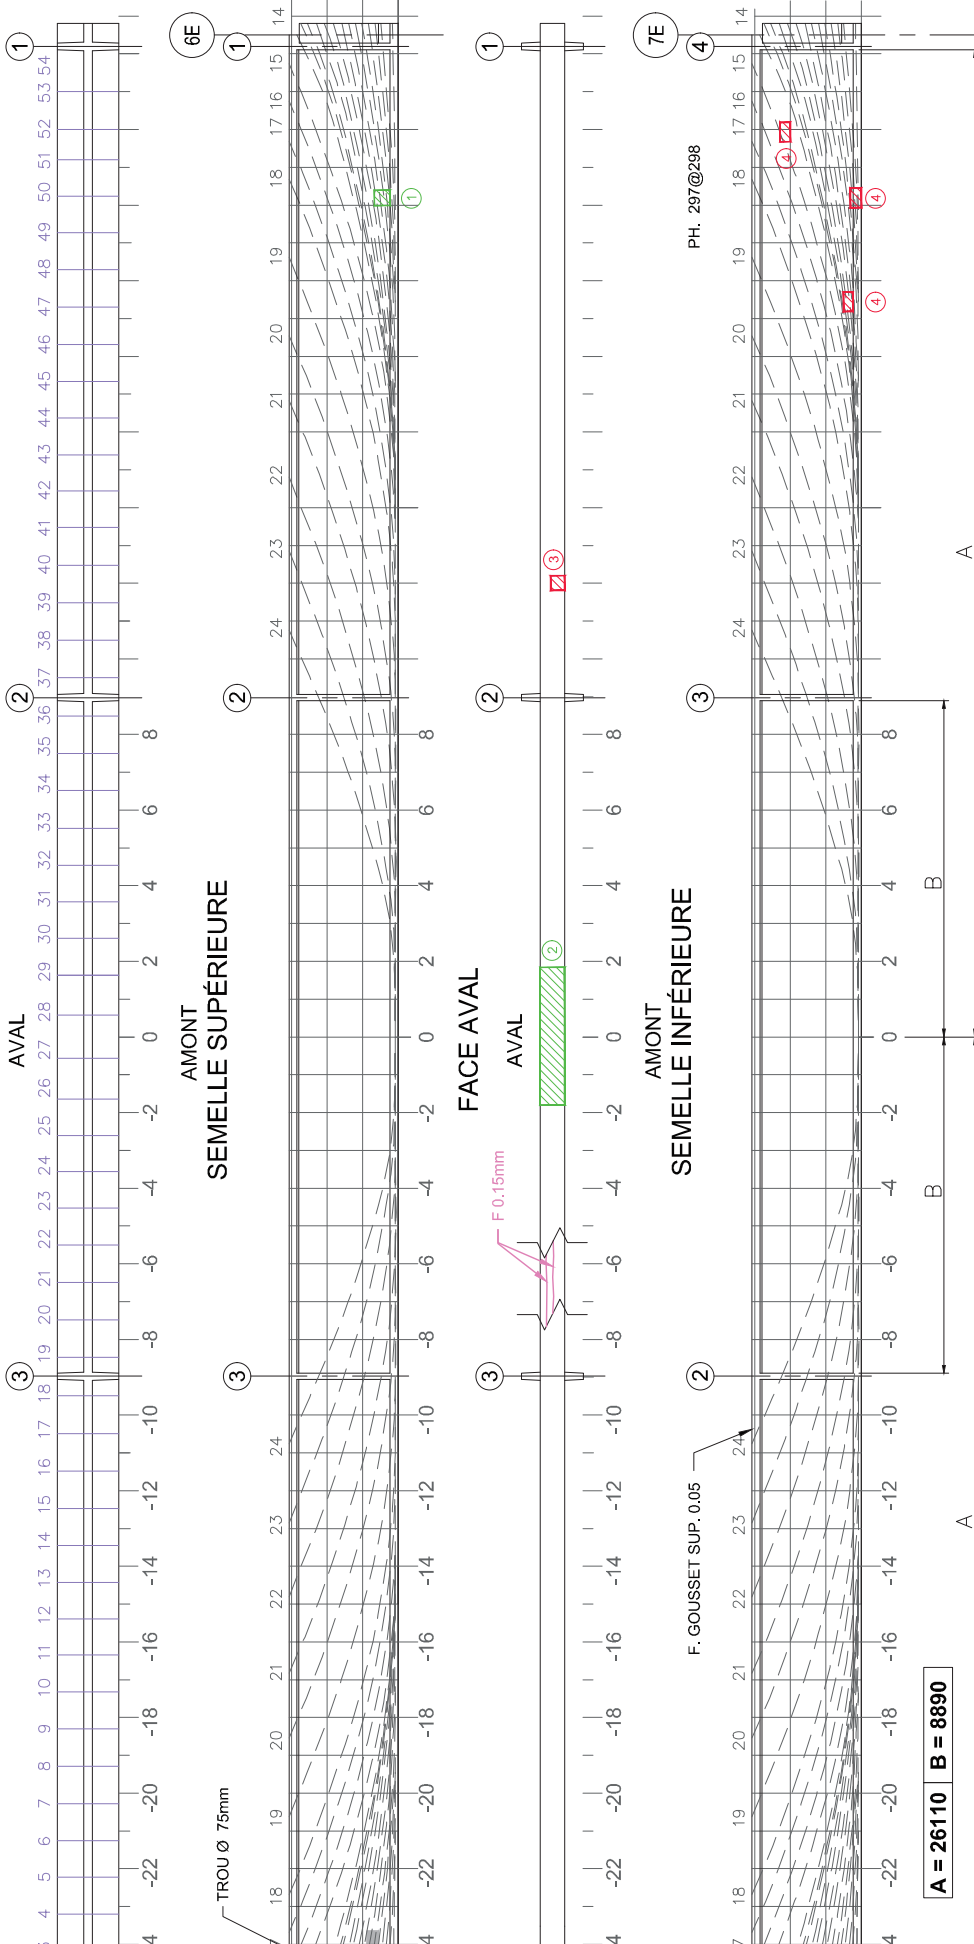
Commentaire(s):
 1. DEL 300x300
 2. REPARATION MA
 3. ECL + AVC 200x2
 4. 3 x ECL + AVC 50

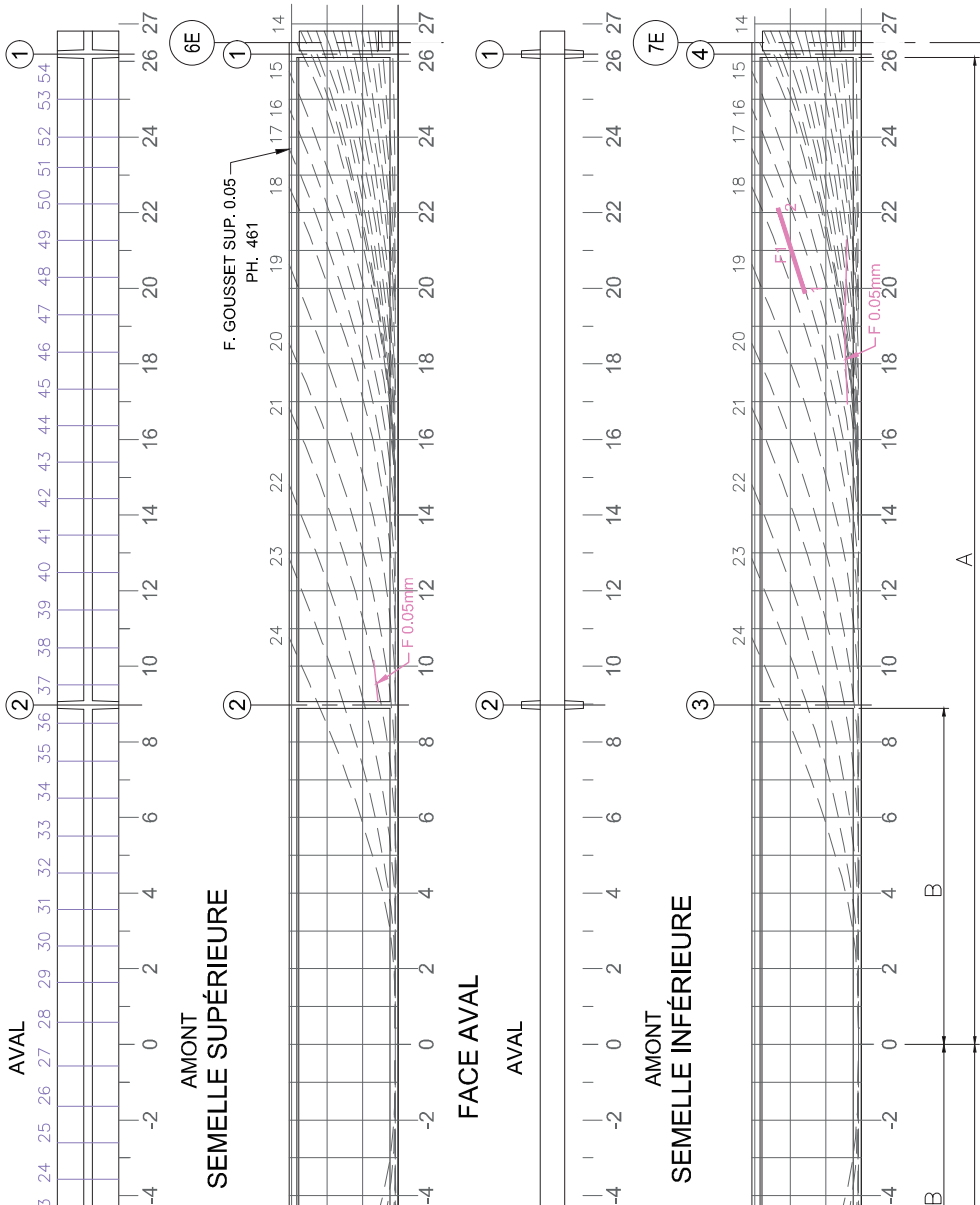
Commentaire(s):
1. ECL + AVC 100%

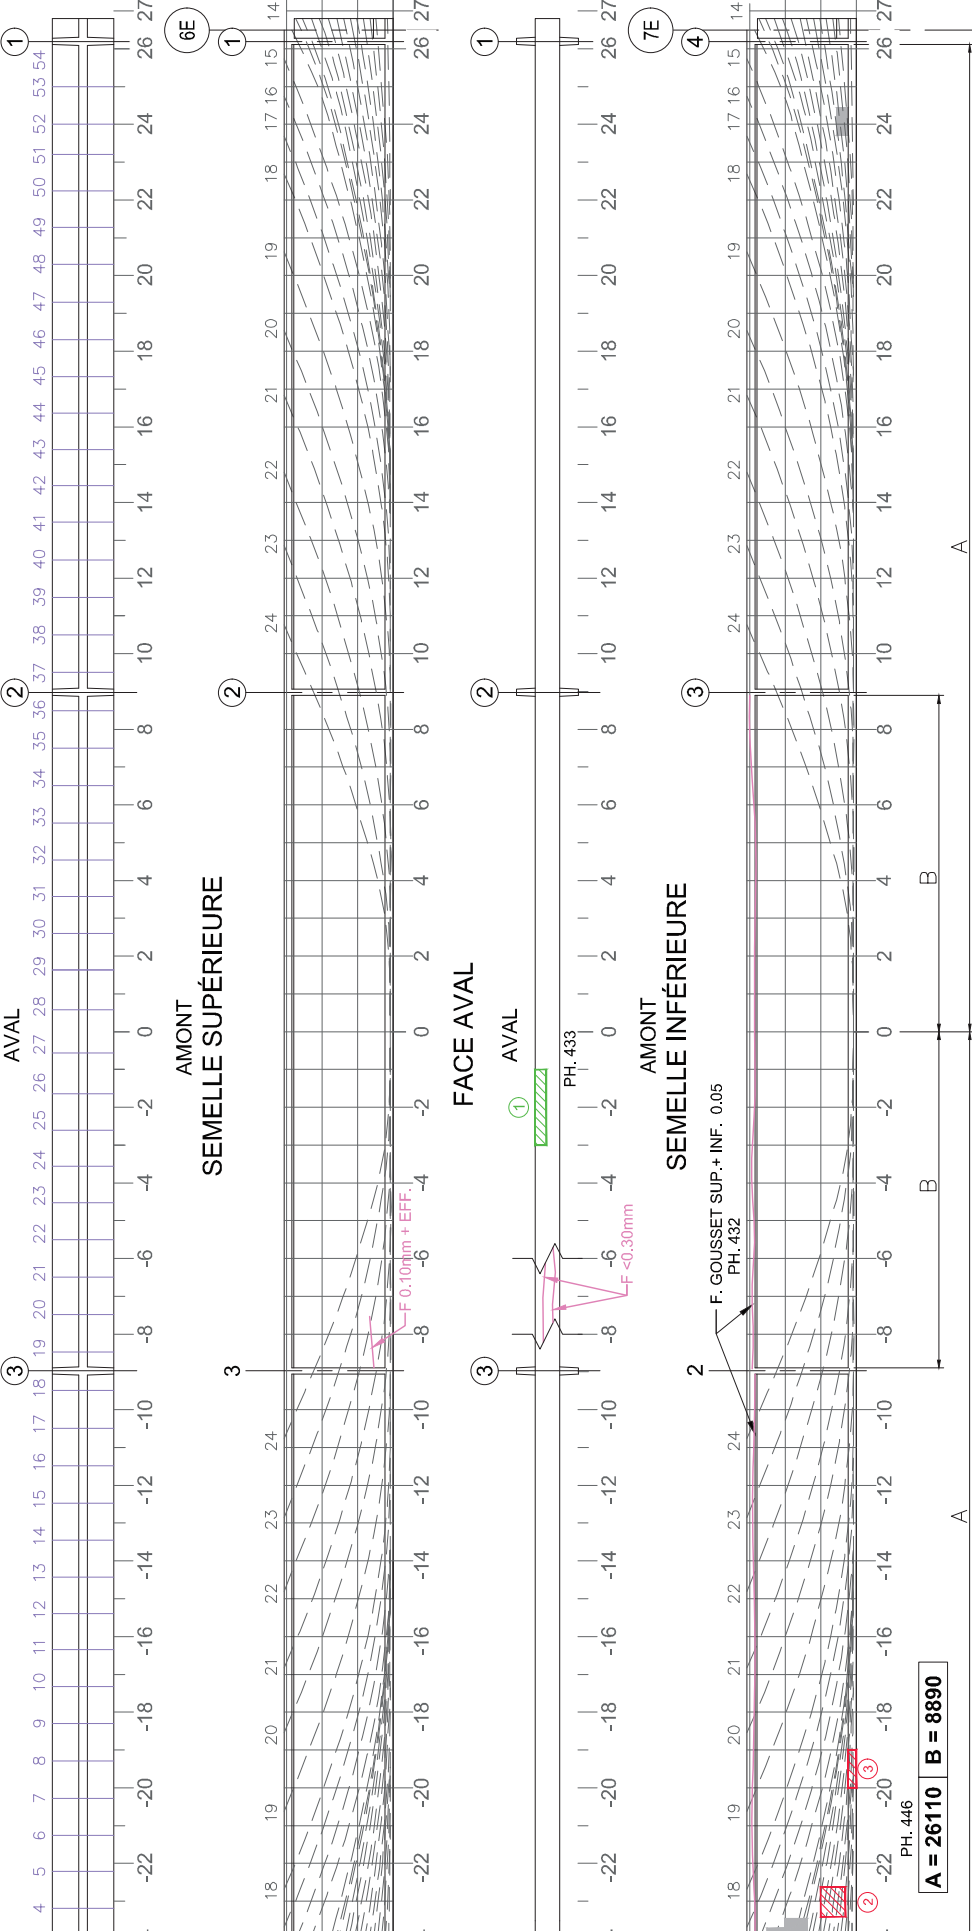
Commentaire(s):
 1. DEL 2000x300
 2. ECL + AVC 500x3
 3. ECL + AVC 1000x

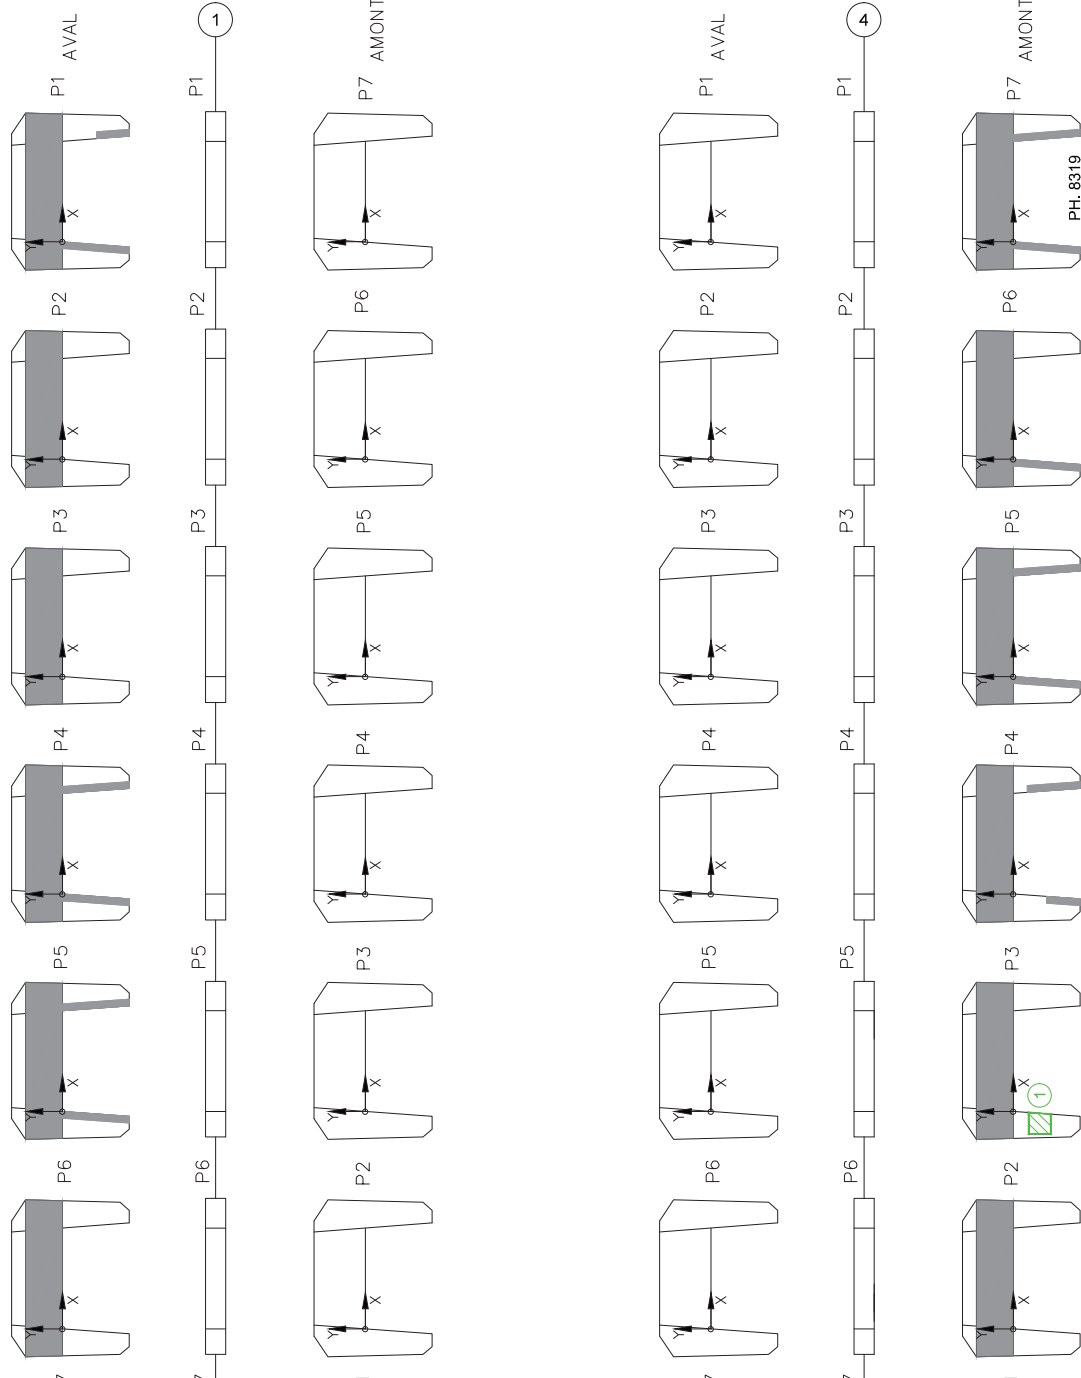
Commentaire(s):
1. DEL 500x500

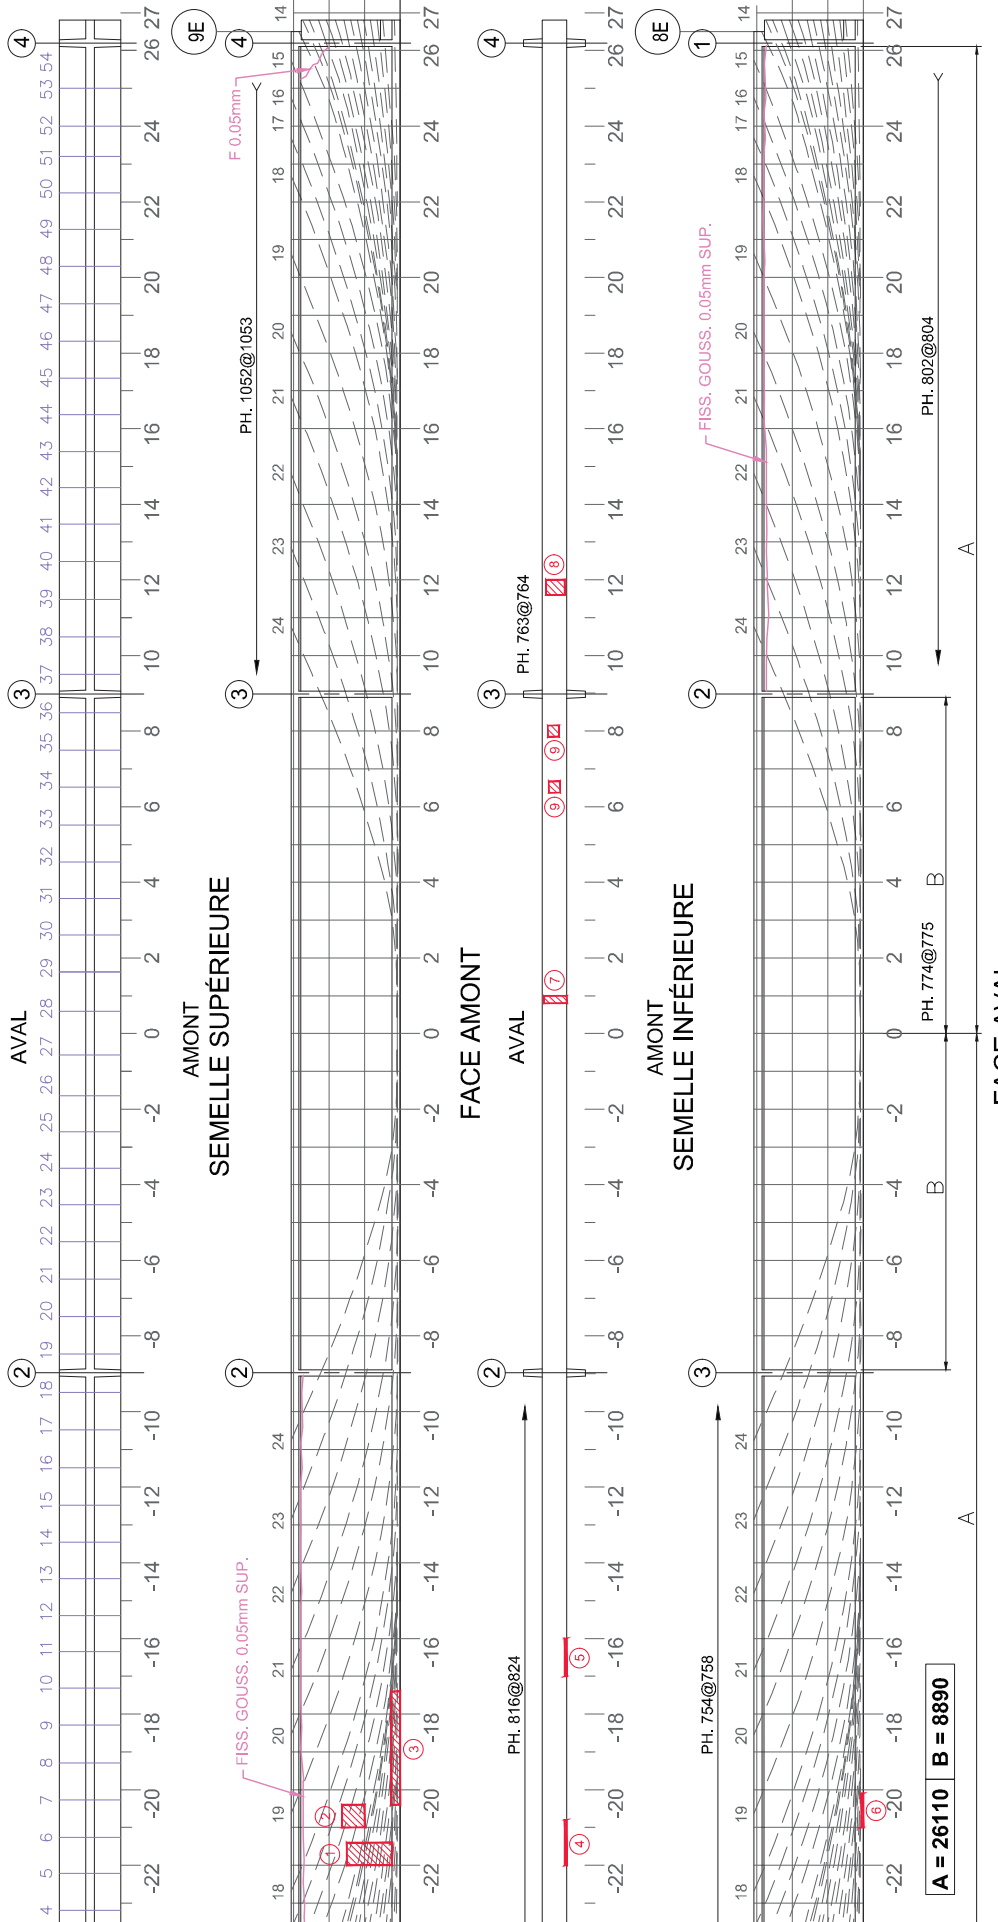
- Commentaire(s):
1. ECL 1200x600 + A
 2. ECL 600x600 + A
 3. ECL 250x3000 + A
 4. ECL 50x1200 + A
 5. ECL 50x1600
 6. ECL 50x900 + AV
 7. ECL 600x200 + A
 8. ECL 400x500 + A
 9. ECL 300x300 + AV

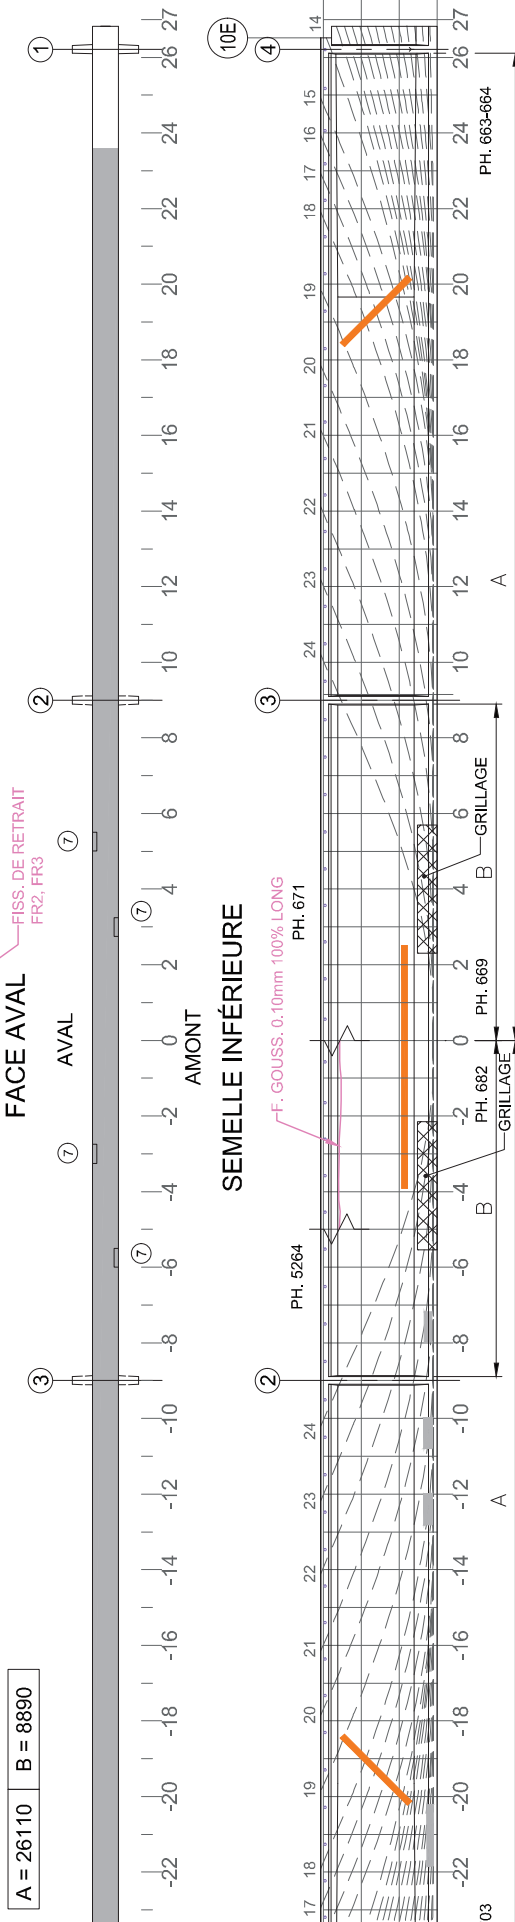
- Commentaire(s):
1. DEL 400x600
 2. ECL + DEL+AVC+7
 3. DEL 900x450
 4. DEL 300x400
 5. DEL 700x200
 6. DEL 1200x150
 7. FENÊTRES D'EXPI...
