Inspection des sections 5, 6 et 7 du pont Champlain 2015-2018

Inspected par: **D.T./J.V.** A.F./D.T.
 Date: **2016-01-21** 2016-02-02
 Localisation: **4**
 Élément: **TABL**

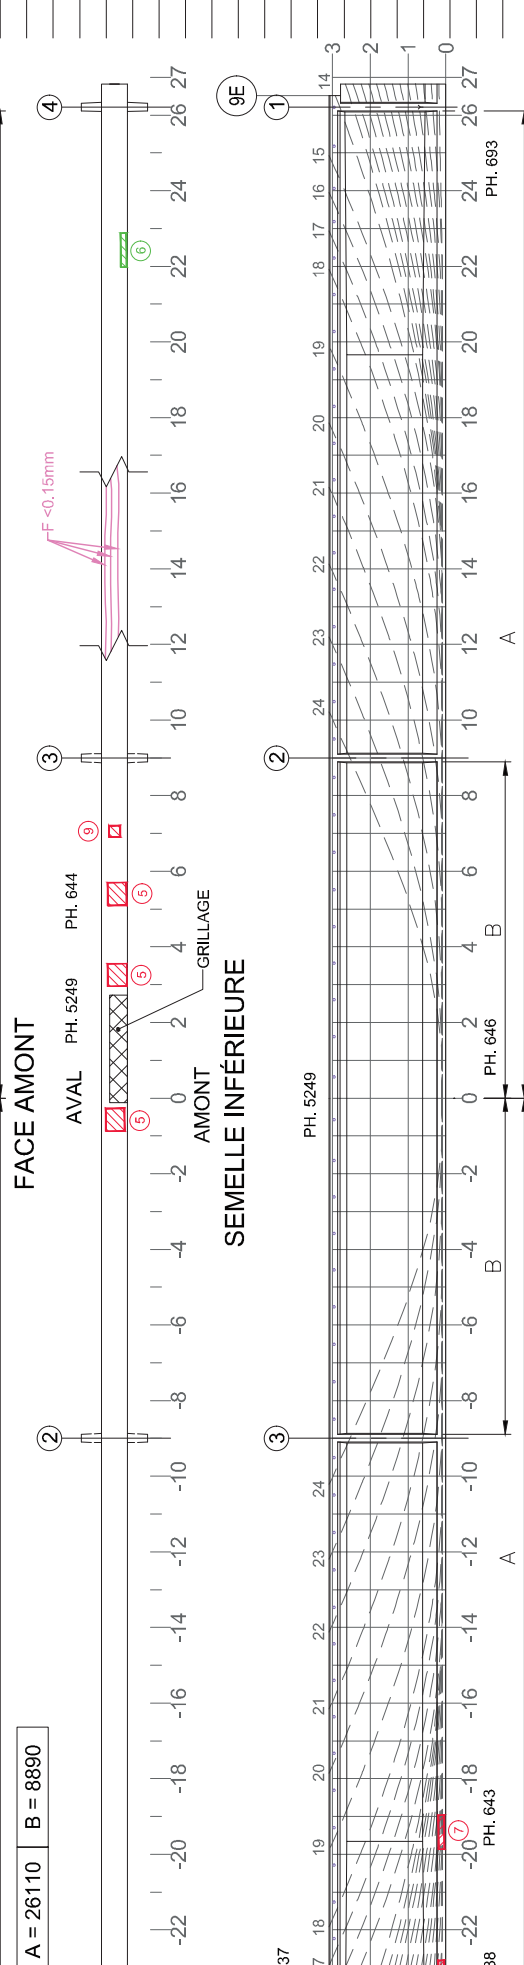
Commentaire(s):
 1. ECL + AVC 1100x
 2. ECL + AVC 500x3
 3. ECL + AVC 1100
 4. DEL 900x150
 5. ECL + AVC 600x5
 6. ECL + AVC 600x4
 7. DEL 900x150
 8. ECL + AVC 800x1
 9. ECL + AVC 1400x
 10. DEL Ø250

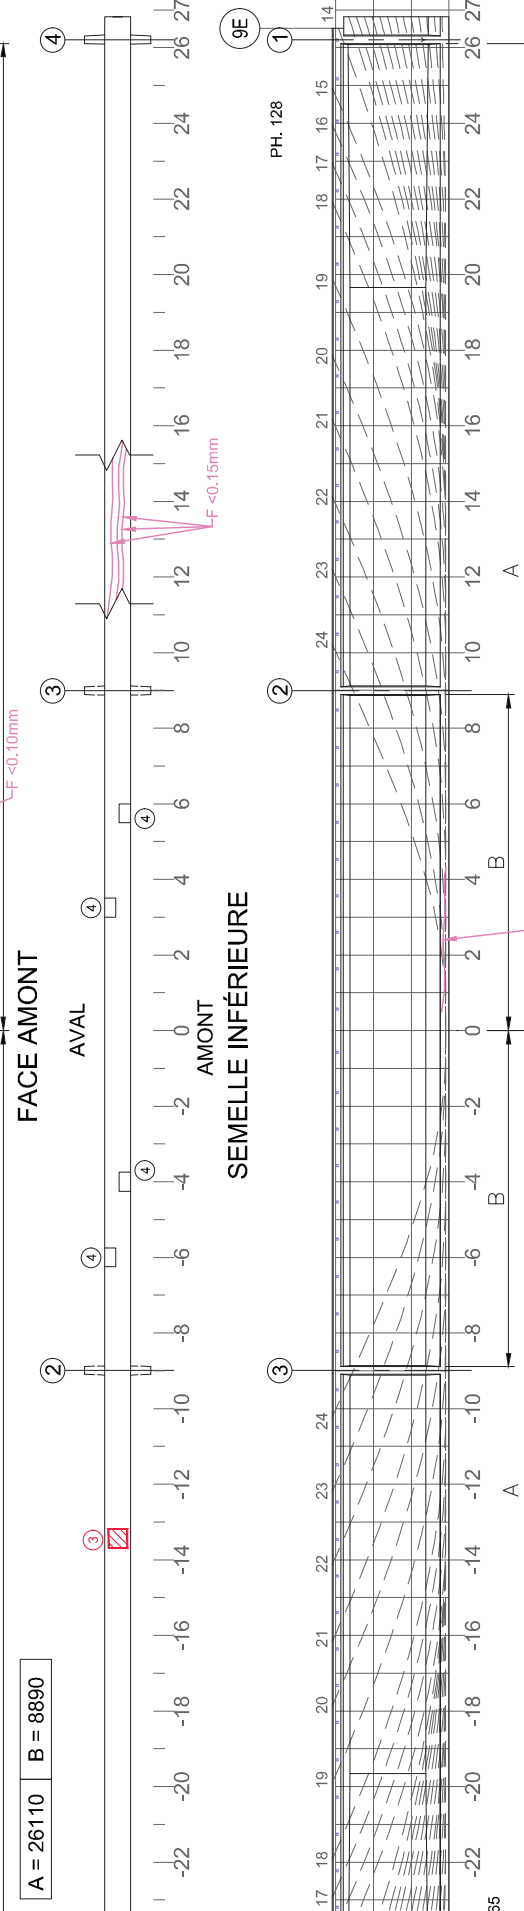
- Commentaire(s):
 1. ECL + AVC 600x4
 2. ECL + AVC 400x4
 3. ECL + AVC 500x5
 4. FENÊTRES D'EX

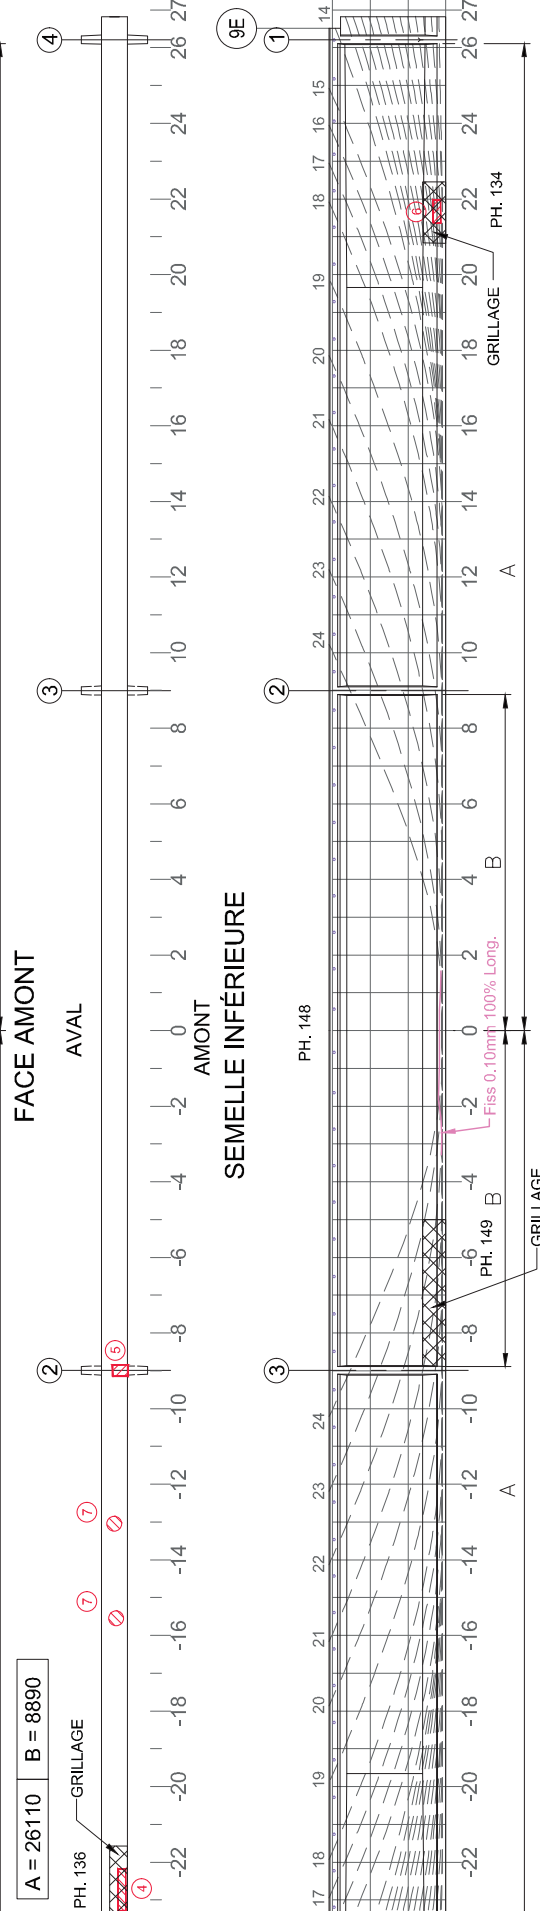
- Commentaire(s):
 1. ECL + AVC + TVC
 2. ECL + AVC 200x5
 3. ECL + AVC 500x4
 4. ECL + TVC 1100x
 5. ECL + AVC 300x4
 6. ECL + AVC 600x2
 7. ECL Ø150

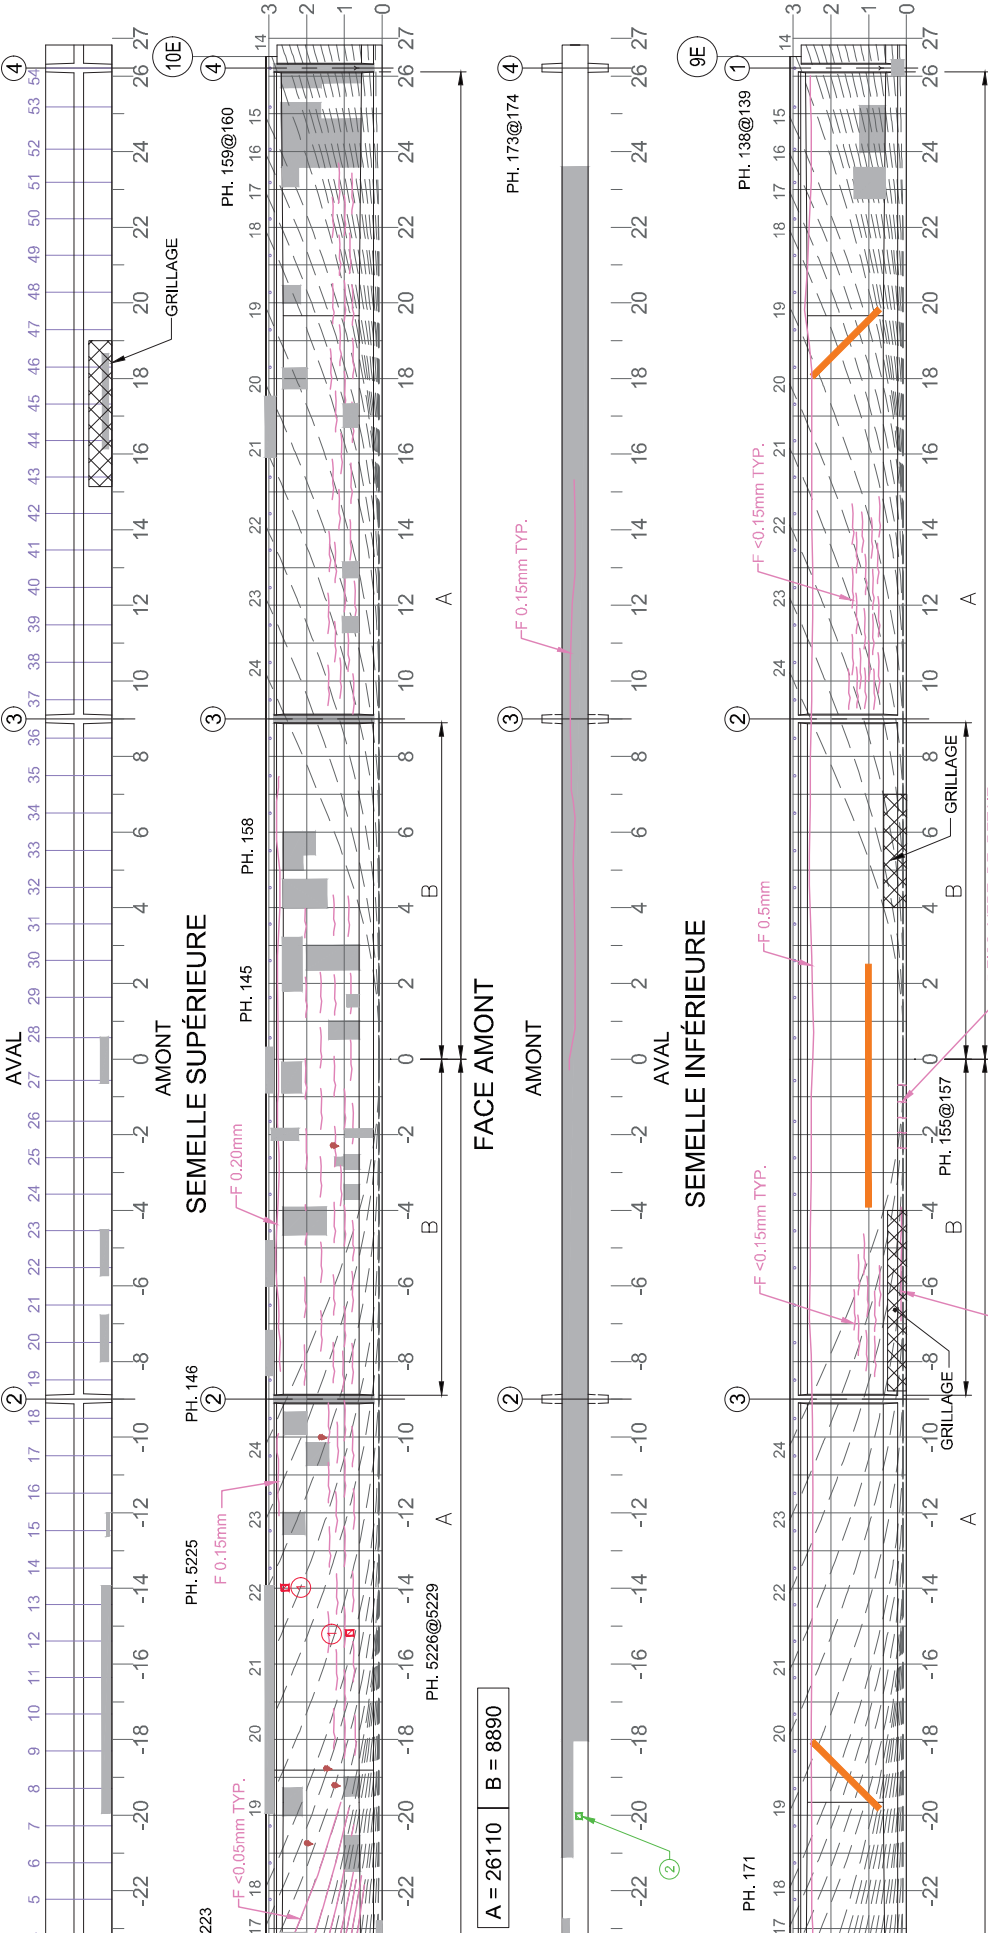
Commentaire(s):
 1. ECL + BD 200x150
 2. DEL 150x150

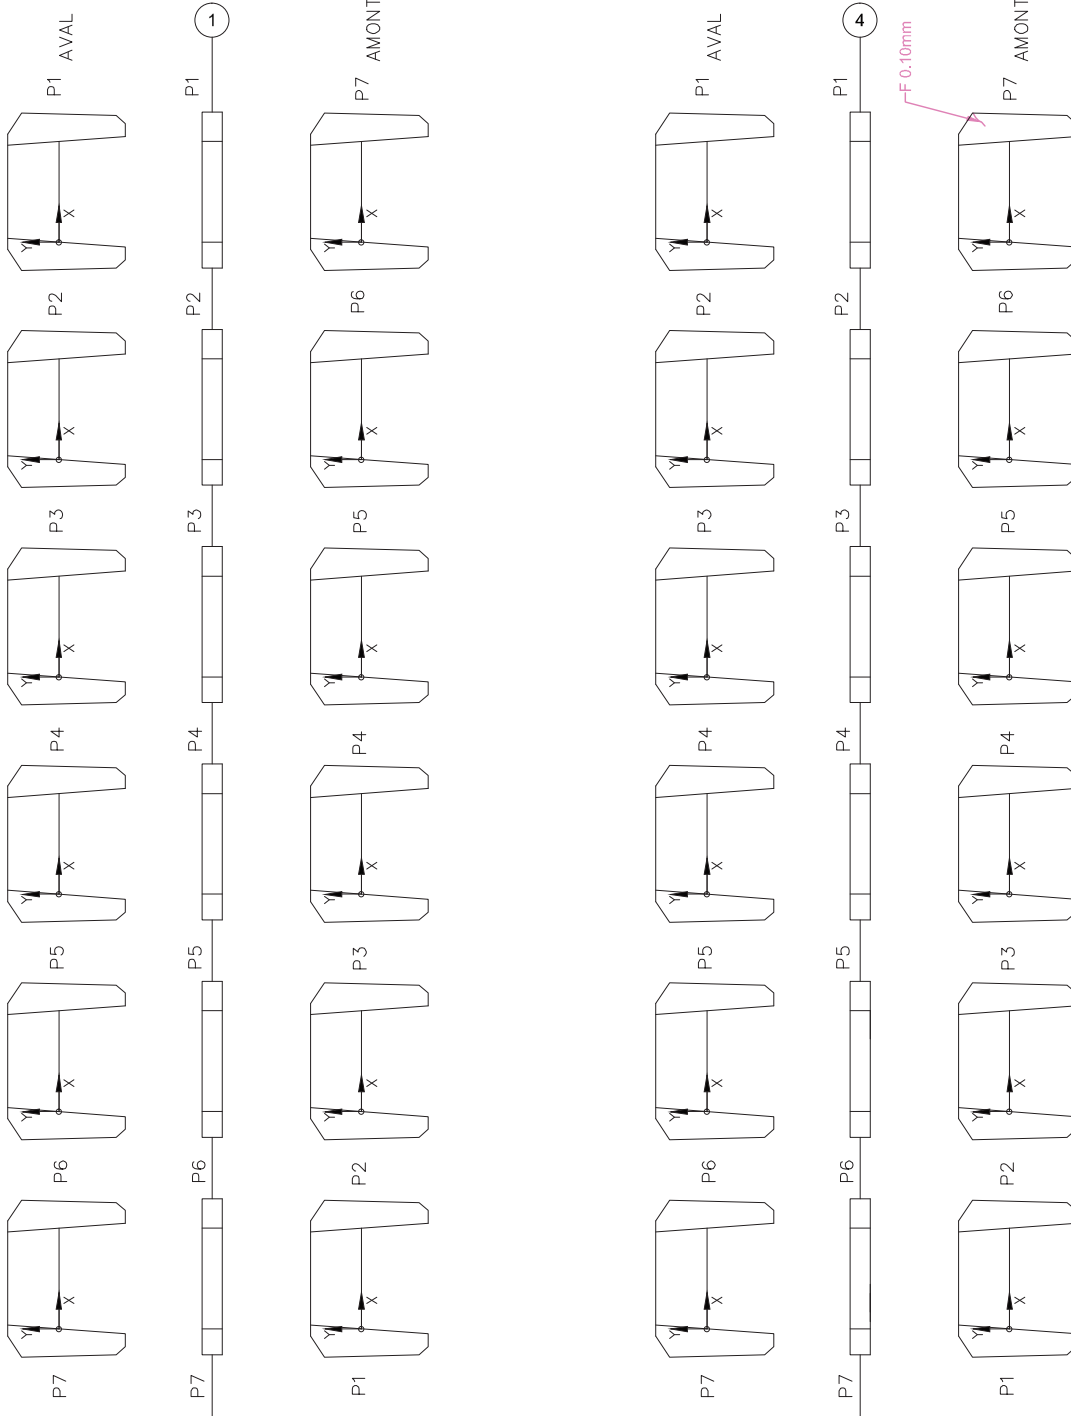
1. DEL 400x400

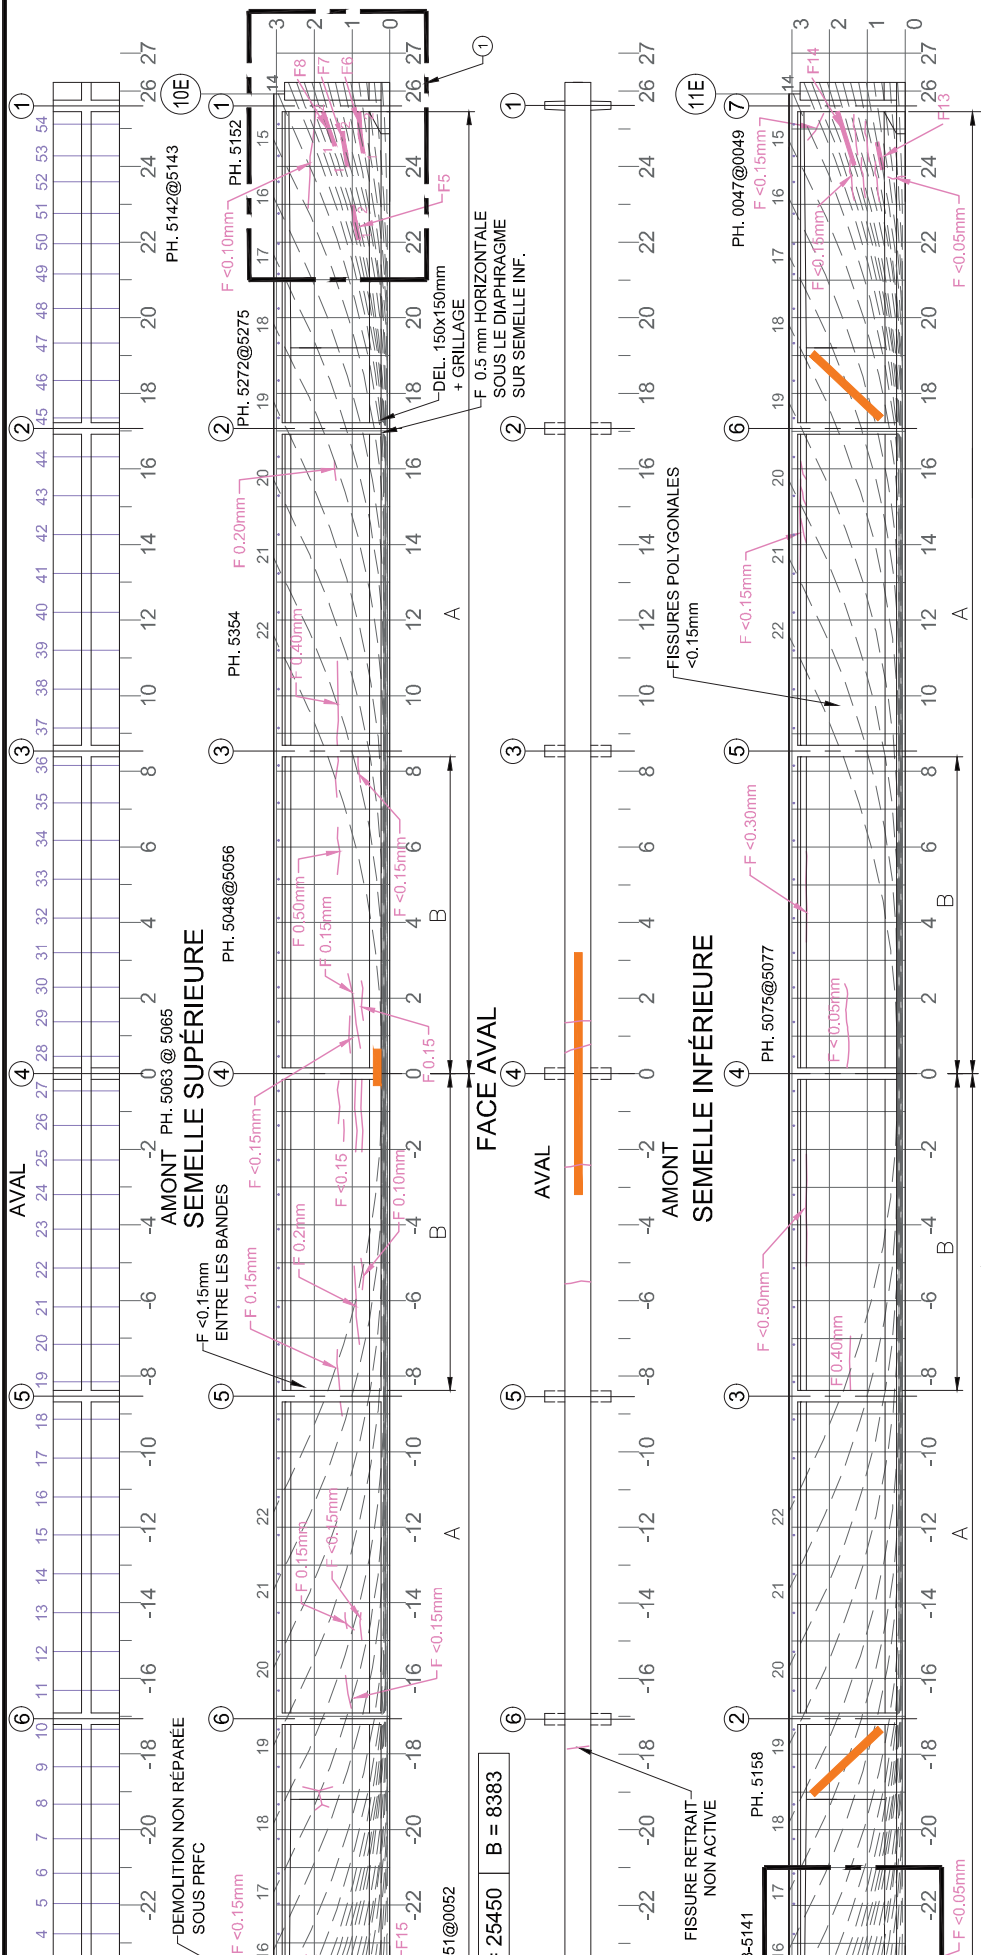
Commentaire(s):
 1. INSPECTION VISU
 INACCESSIBLE À
 CONFIGURATION
 2. INSPECTION VISU
 PRÉSENCE D'UN
 A1 - FISS L CAB (15)

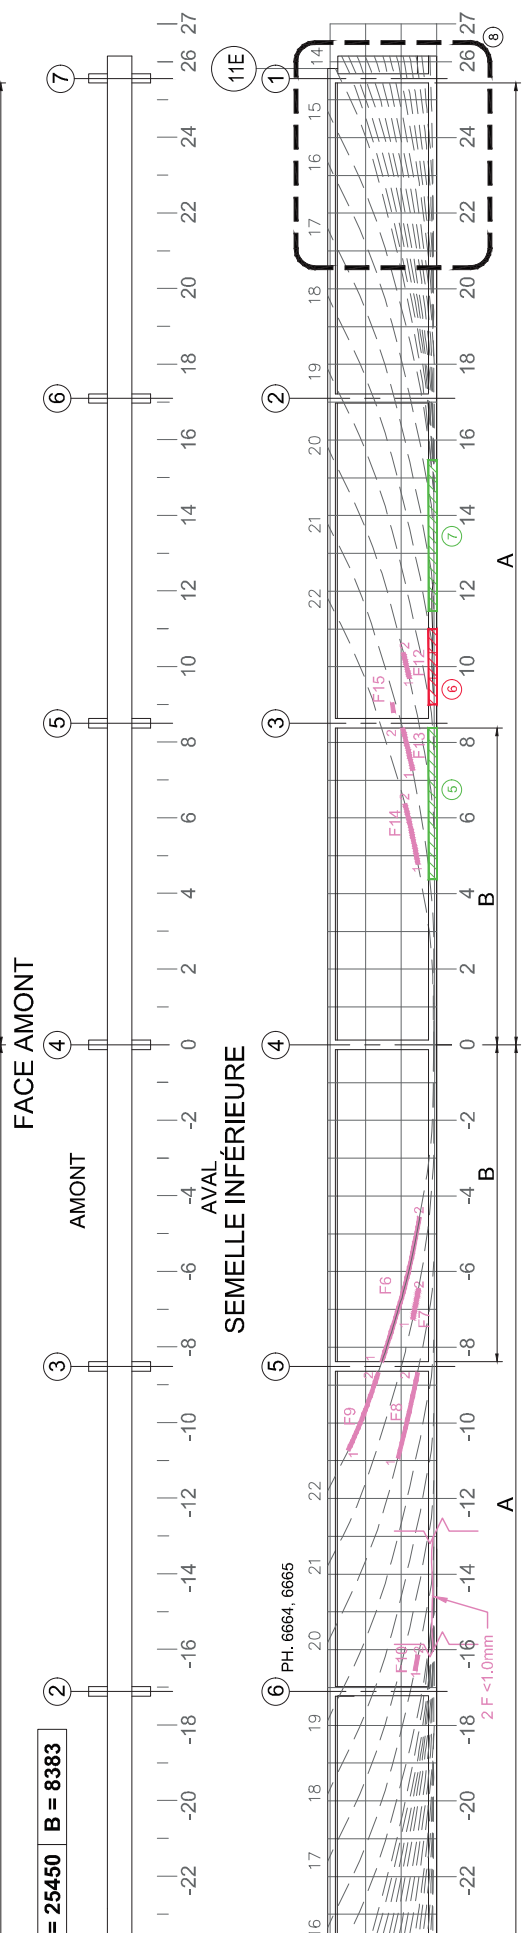
- Commentaire(s):
1. DEL 4000x200 (G)
 2. DEL 2000x200 (G)
 3. DEL 4000x200 (G)
 4. ECL 100x500 + AC
 5. DEL 4000x200 (G)
 6. ECL 2000x200 (G) corrodées
 7. DEL 4000x200 (Gr)
 8. É.I. ACCÈS REST
- CONFIGURATION D

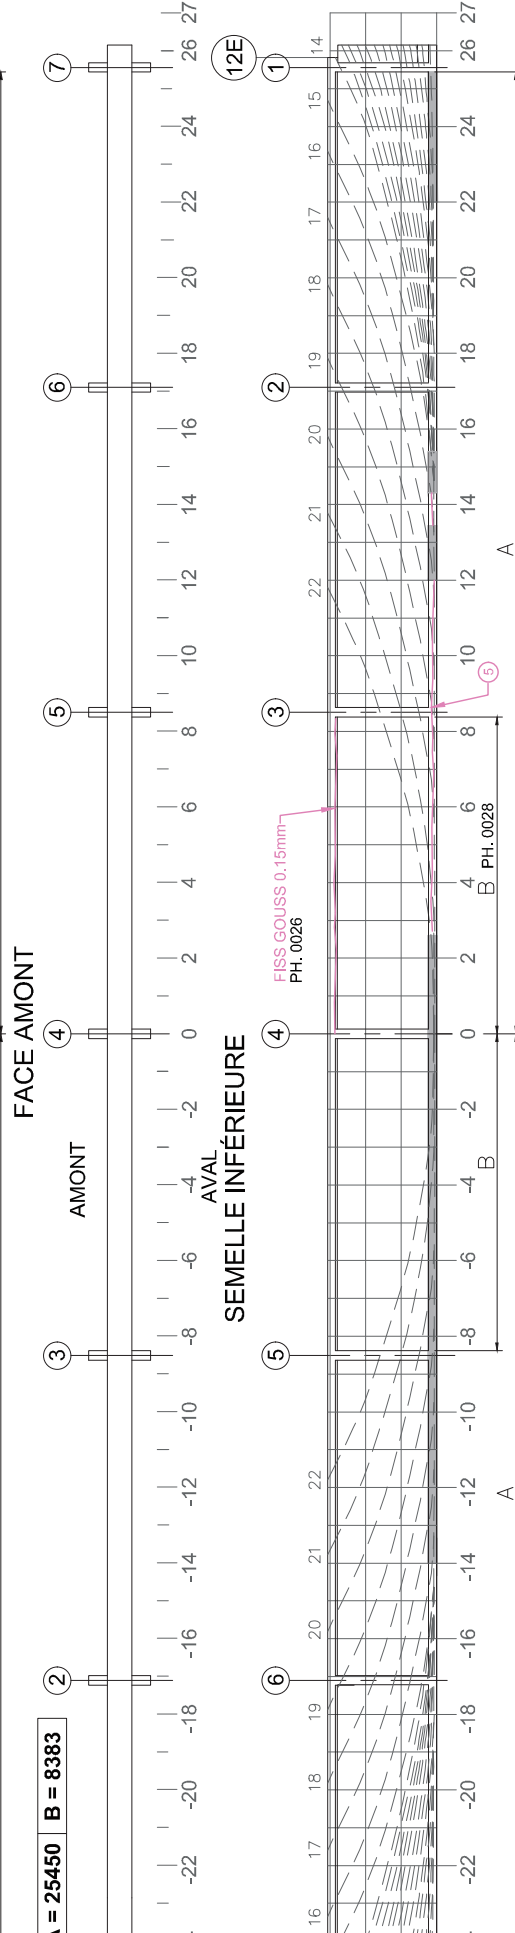
- Commentaire(s):
1. ECL + AVC 500 x
 2. ECL + AVC 1000 x
 3. ECL + AVC 300 x
 4. ECL + AVC 600 x
 5. FISS. HORIZ. COU

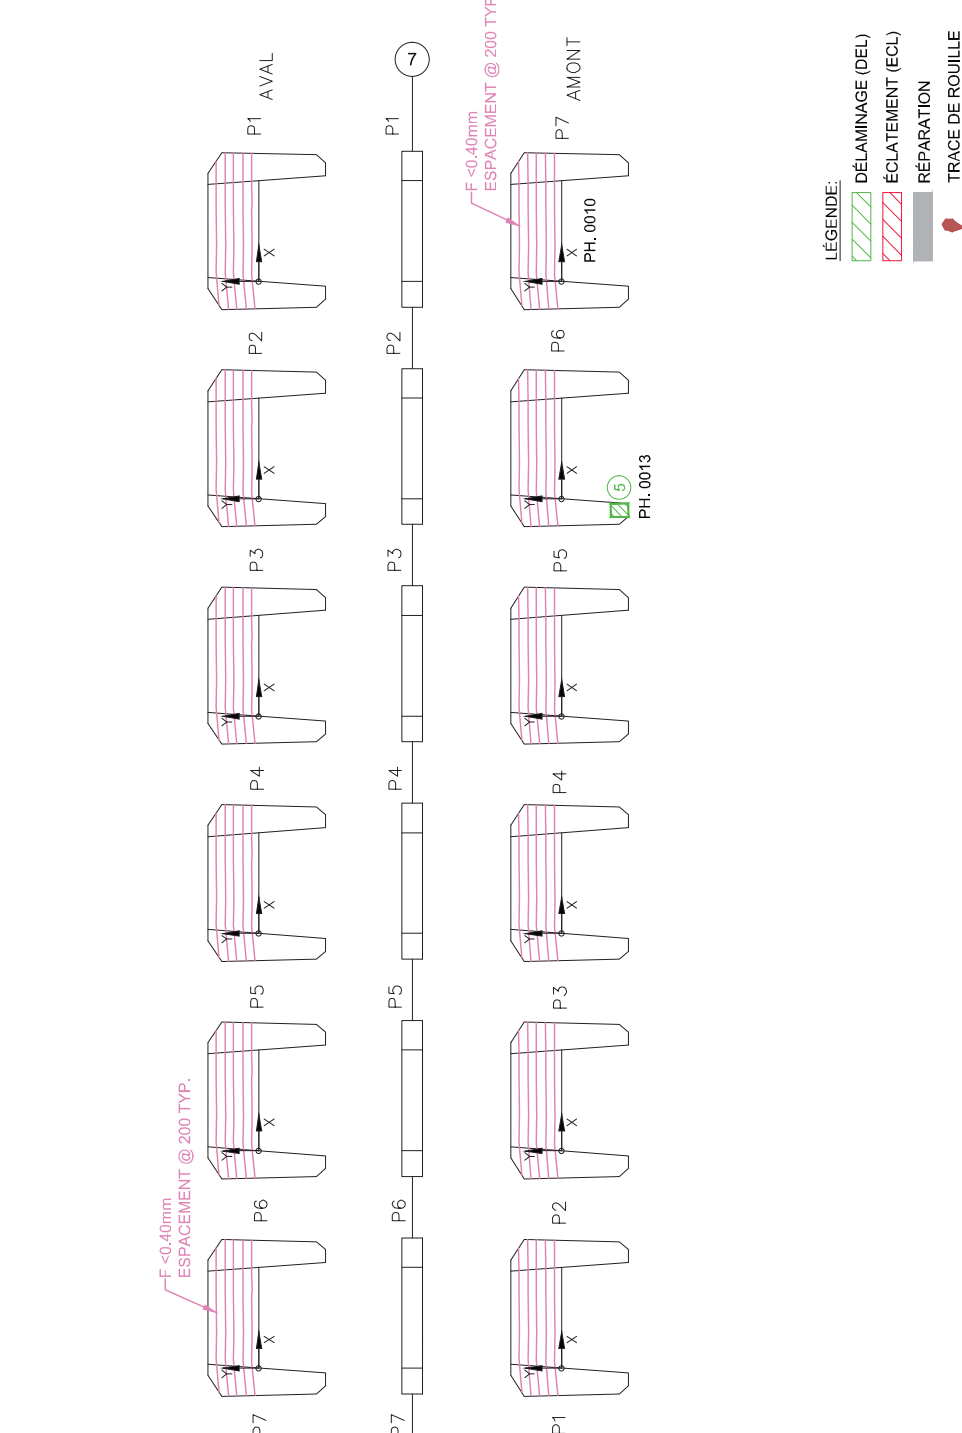
- Commentaire(s):
1. ECL 200x200
 2. DEL 1000x500
 3. DEL 1000x300
 4. DEL 1000x1000
 5. DEL 300x400

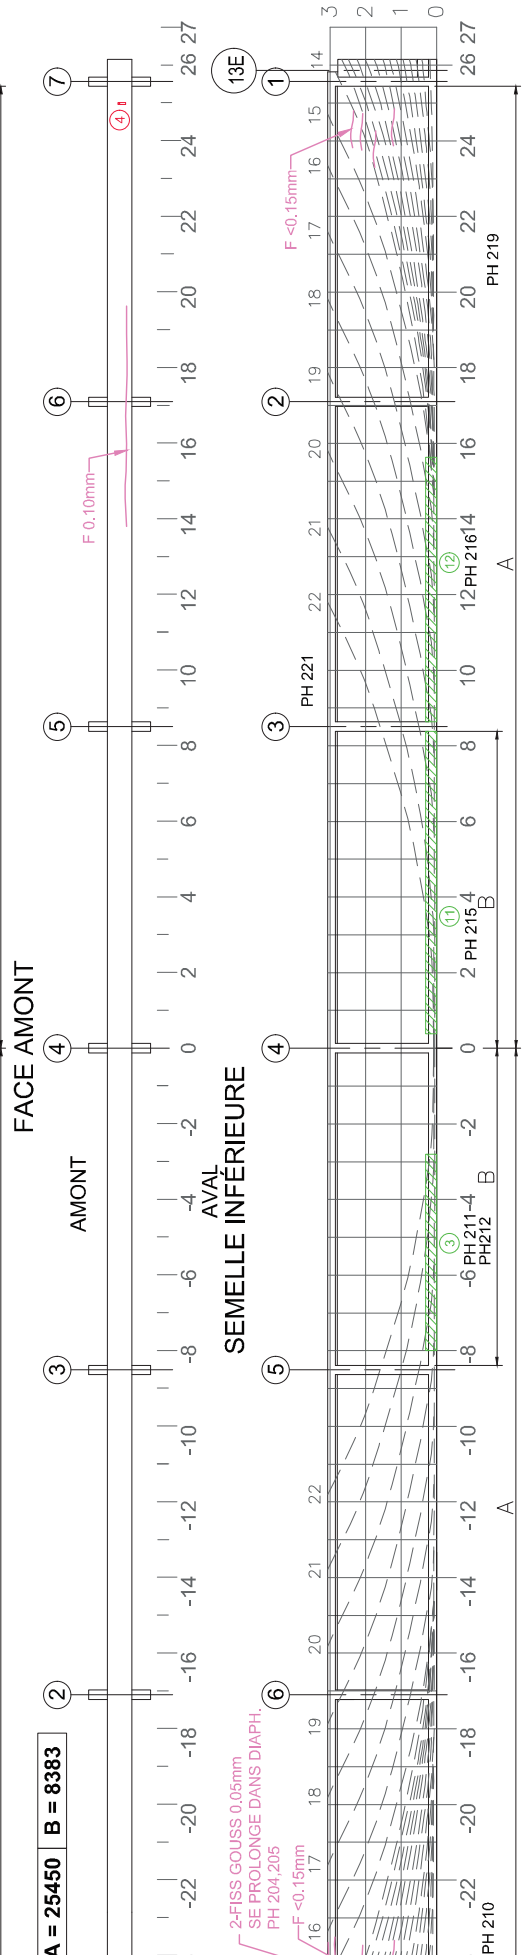
- Commentaire(s):
1. DEL 150x1000
 2. DEL 1400x100
 3. DEL 5200x300
 4. ECL + AVC 50x20
 5. DEL 3000x100
 6. DEL 2000x100
 7. DEL 8000x200
 8. DEL 1000x200
 9. DEL 1000x200
 10. DEL 3000x200
 11. DEL 8000x300
 12. DEL 7000x300

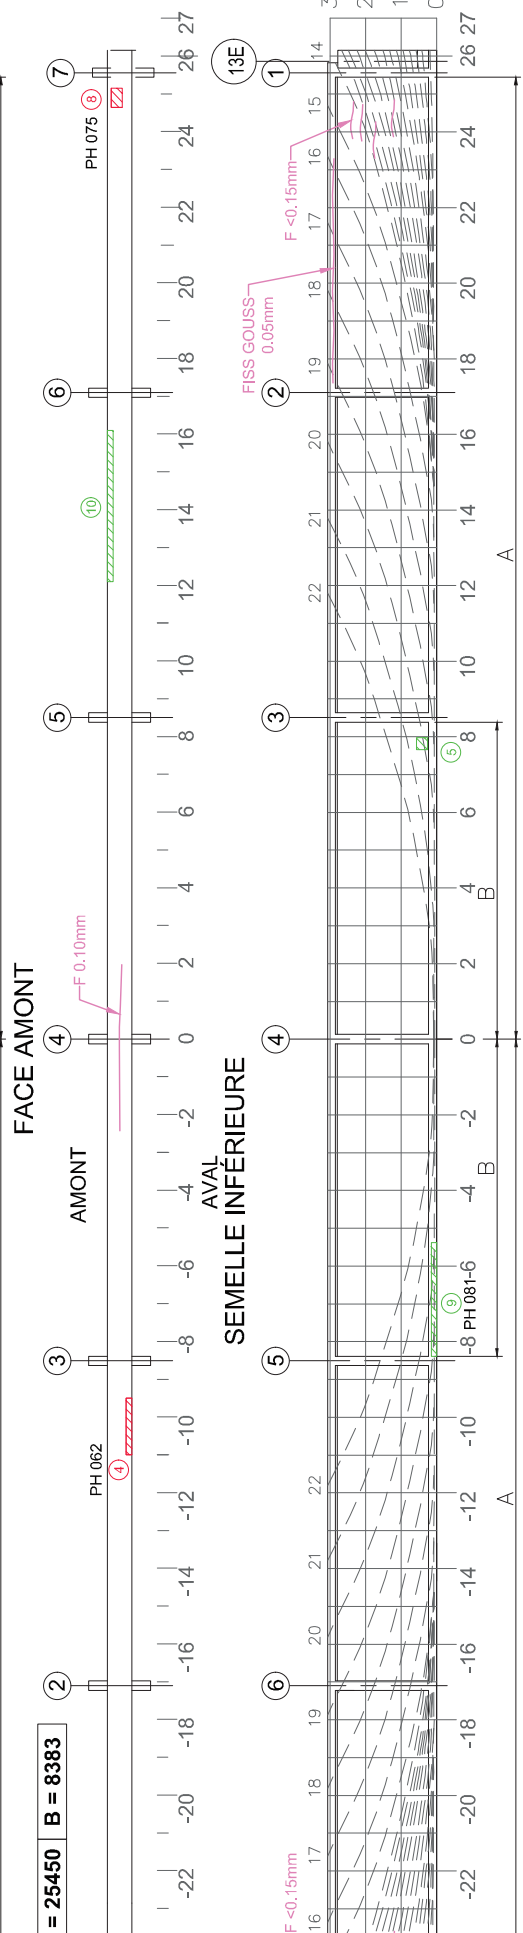
- Commentaire(s):
- ECL 300x150
 - ECL 600x300
 - DEL 4000x150
 - DEL + ECL 1500x
 - DEL 1500x100
 - DEL 1400x150
 - DEL 1500x3000
 - ECL + AVC 300x5
 - DEL 200x3000
 - DEL 1500x4000
