# Pont Champlain Inspections générales et détaillées des sections 5 et 7 (2014)

## Volume 2

N/Réf. : P-0006797 | M03474

Volume 2 – Chapitre 3 : Fiches d'inspections détaillées

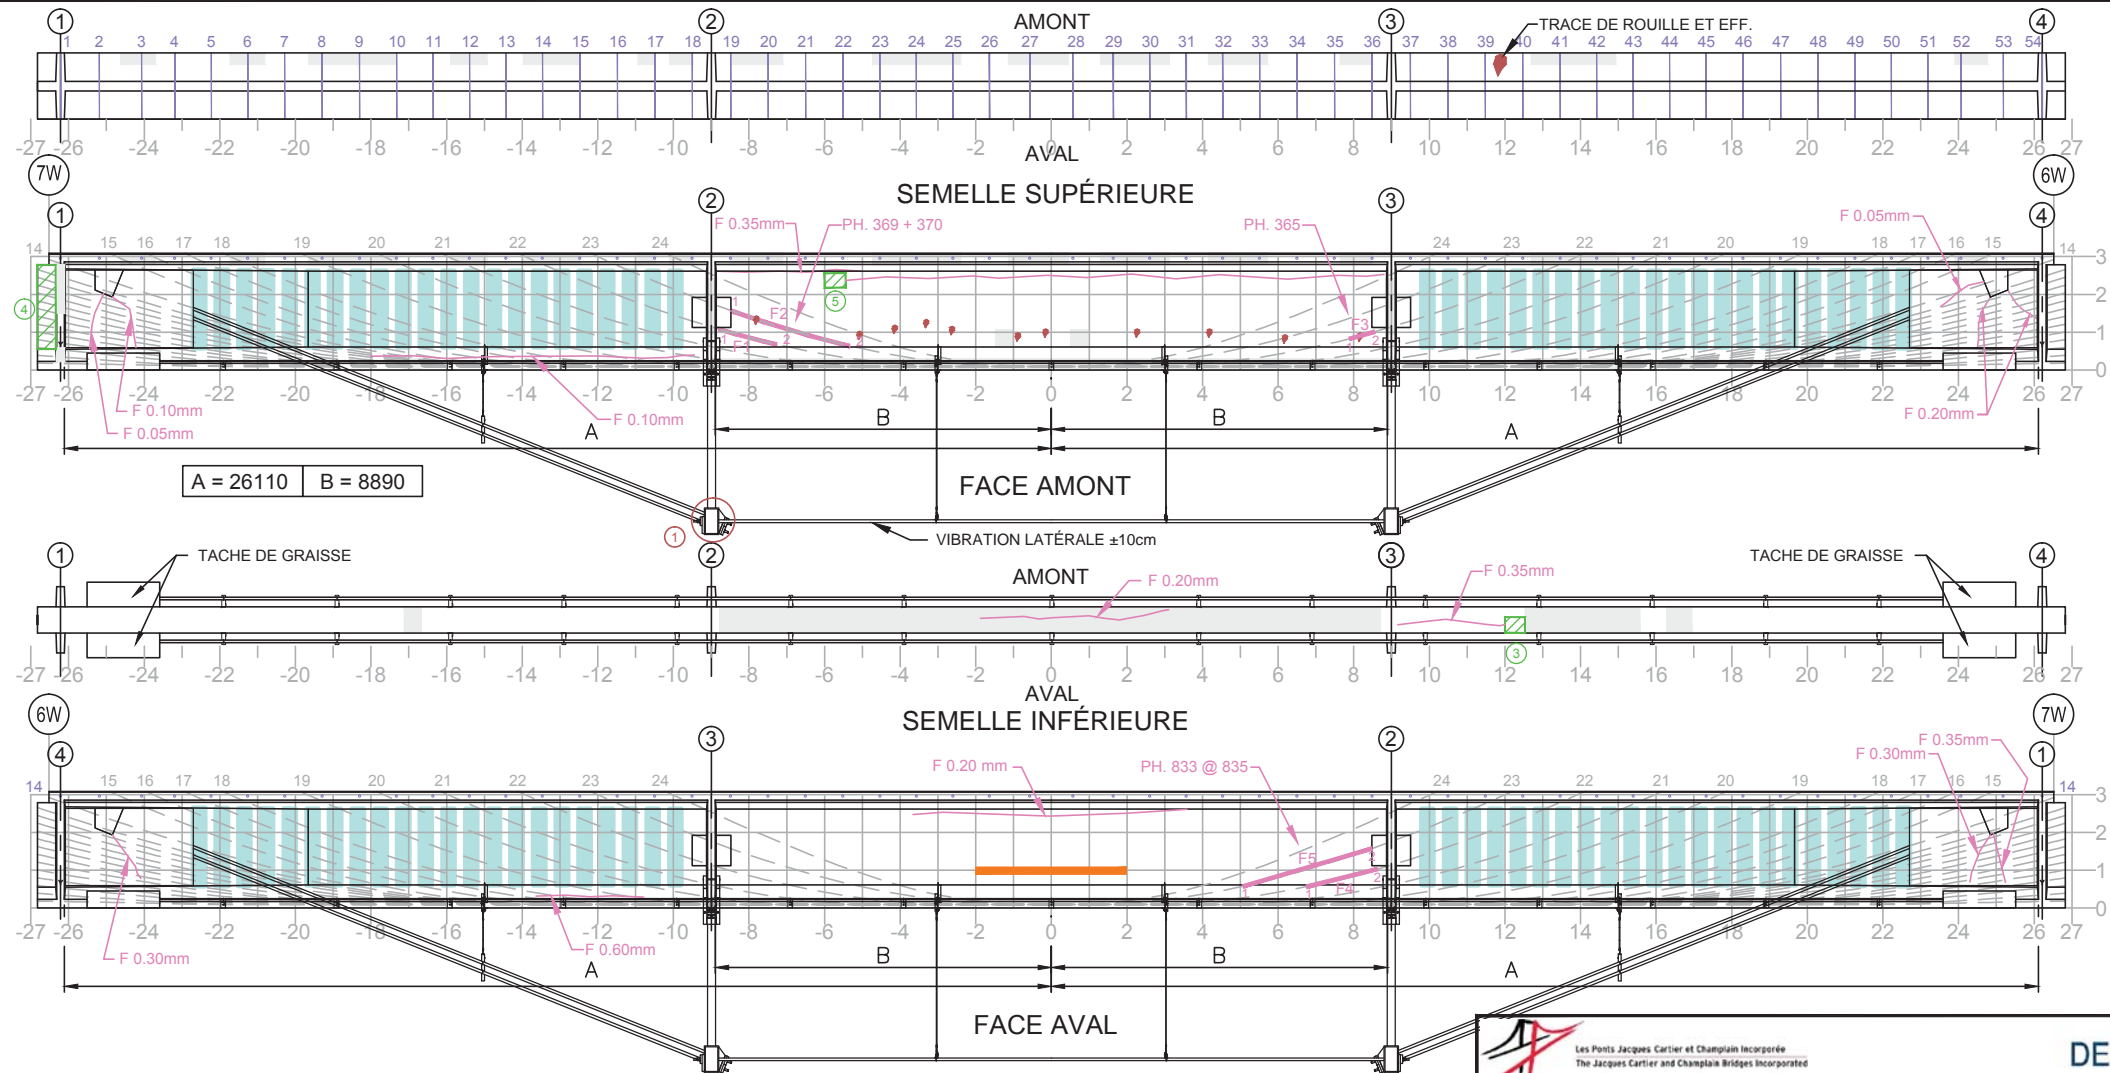
Élément: POUTRE P6

Fissure	TABLEAU DE FISSURATION						# Câble
	Propriétés de la fissure				Ouverture Max. (mm)	Longueur (m)	
	Coordonnées début (1)		Coordonnées fin (2)				
X	Y	X	Y				
F1	-8.79	1.08	-7.27	0.68	0.30	1.57	22(1)
F2	-8.48	1.57	-5.34	0.63	0.20	3.28	23(1)
F3	7.880	0.610	8.555	1.251	0.40	0.50	22
F4	6.745	0.818	8.631	1.223	0.60	2.10	22(1)
F5	5.070	0.818	8.460	1.715	0.35	3.30	23(1)

- CORROSION LEG.
- DEL 300x200
- DEL 500x2200
- DEL 500x300

- CEC POUTRE BASÉE SUR L'INSPECTION ET L'ÉVALUATION DE L'INGÉNIEUR SELON LES PROBABILITÉS DE DÉTÉRIORATION: MINIMUM DE 2 CÂBLES AFFECTÉS PAR LA CORROSION.
