Chapitre 3 – Photographies de l'inspection générale :

PONT CHAMPLAIN

SECTION 6	PONT OU VIADUC CHAMPLAIN	PAGE 1/3
LOC. AXE 2W	INSP. AB/GJL	DATE 2013/07/19

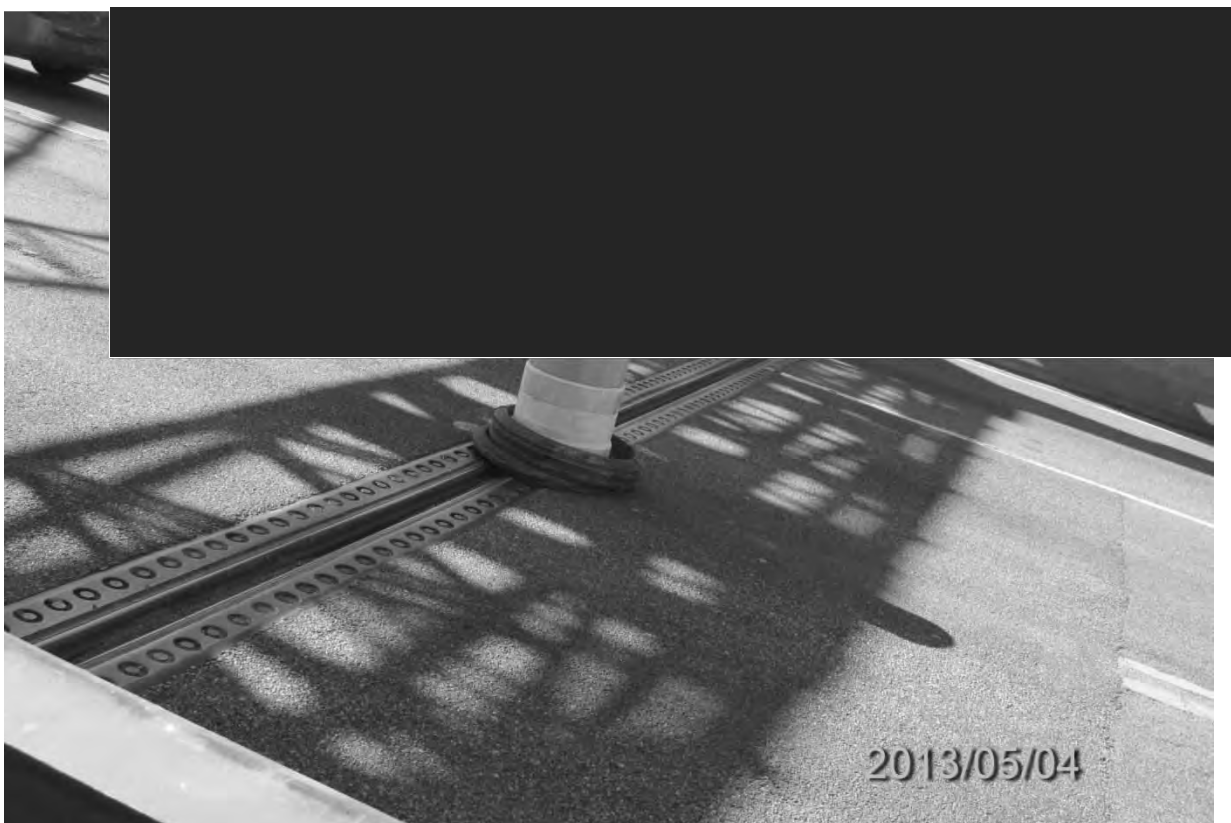
S6.PC.2.3.b – 0644 – Axe 2W (aval)

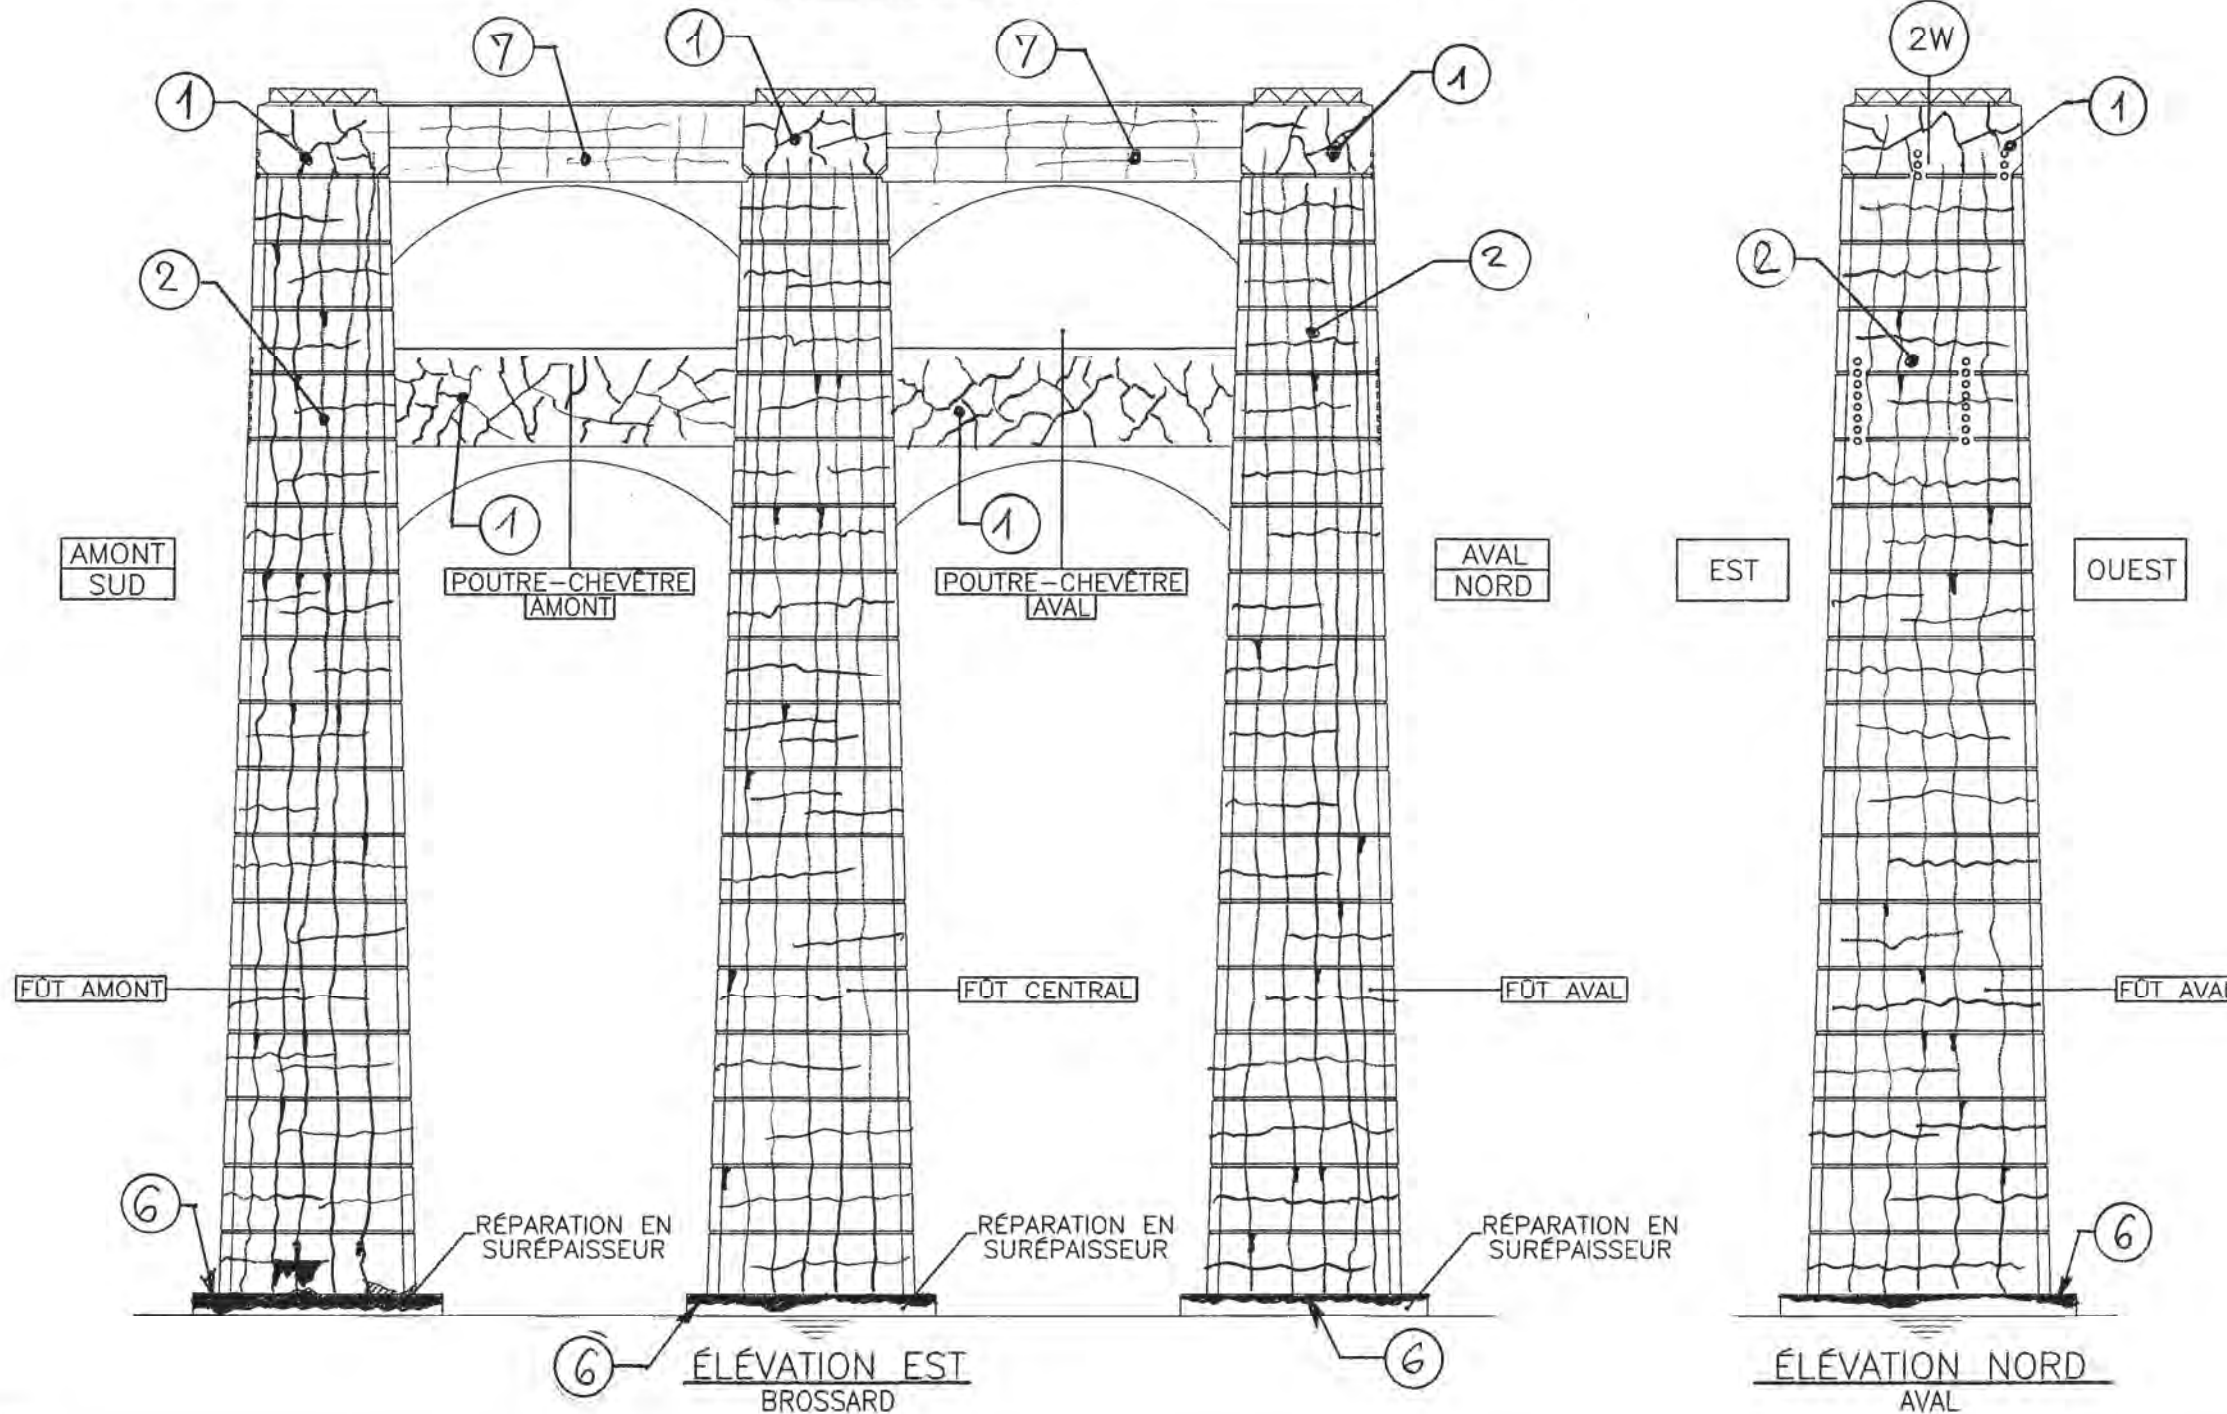
1. FISSURATION POLYGONALE (FF@FE) TYPIQUE AVEC EFFLORESCENCE PAR ENDROIT.
2. FISSURATION ORTHOGONALE (FF@FL) TYPIQUE AVEC PETITES ZONES DE DÉSAGREGATION DU BÉTON, EFFLORESCENCE ET TACHES DE ROUILLE PAR ENDROIT.
3. ASSISE: CONTRE PENTE DU BÉTON FAVORISANT L'ACCUMULATION DE DÉBRIS, EAU, GLACE ET NEIGE SUR 80% DE LA SURFACE ET LA DÉSAGREGATION DU BÉTON À LA JONCTION ASSISE-MUR DE L'ARCHE.
6. ÉROSION PAR ABRASION DU BÉTON AUTOUR DE LA RÉPARATION EN SURÉPAISSEUR DU FÔT.
7. FISSURATION ORTHOGONALE (FF@FE) TYPIQUE.

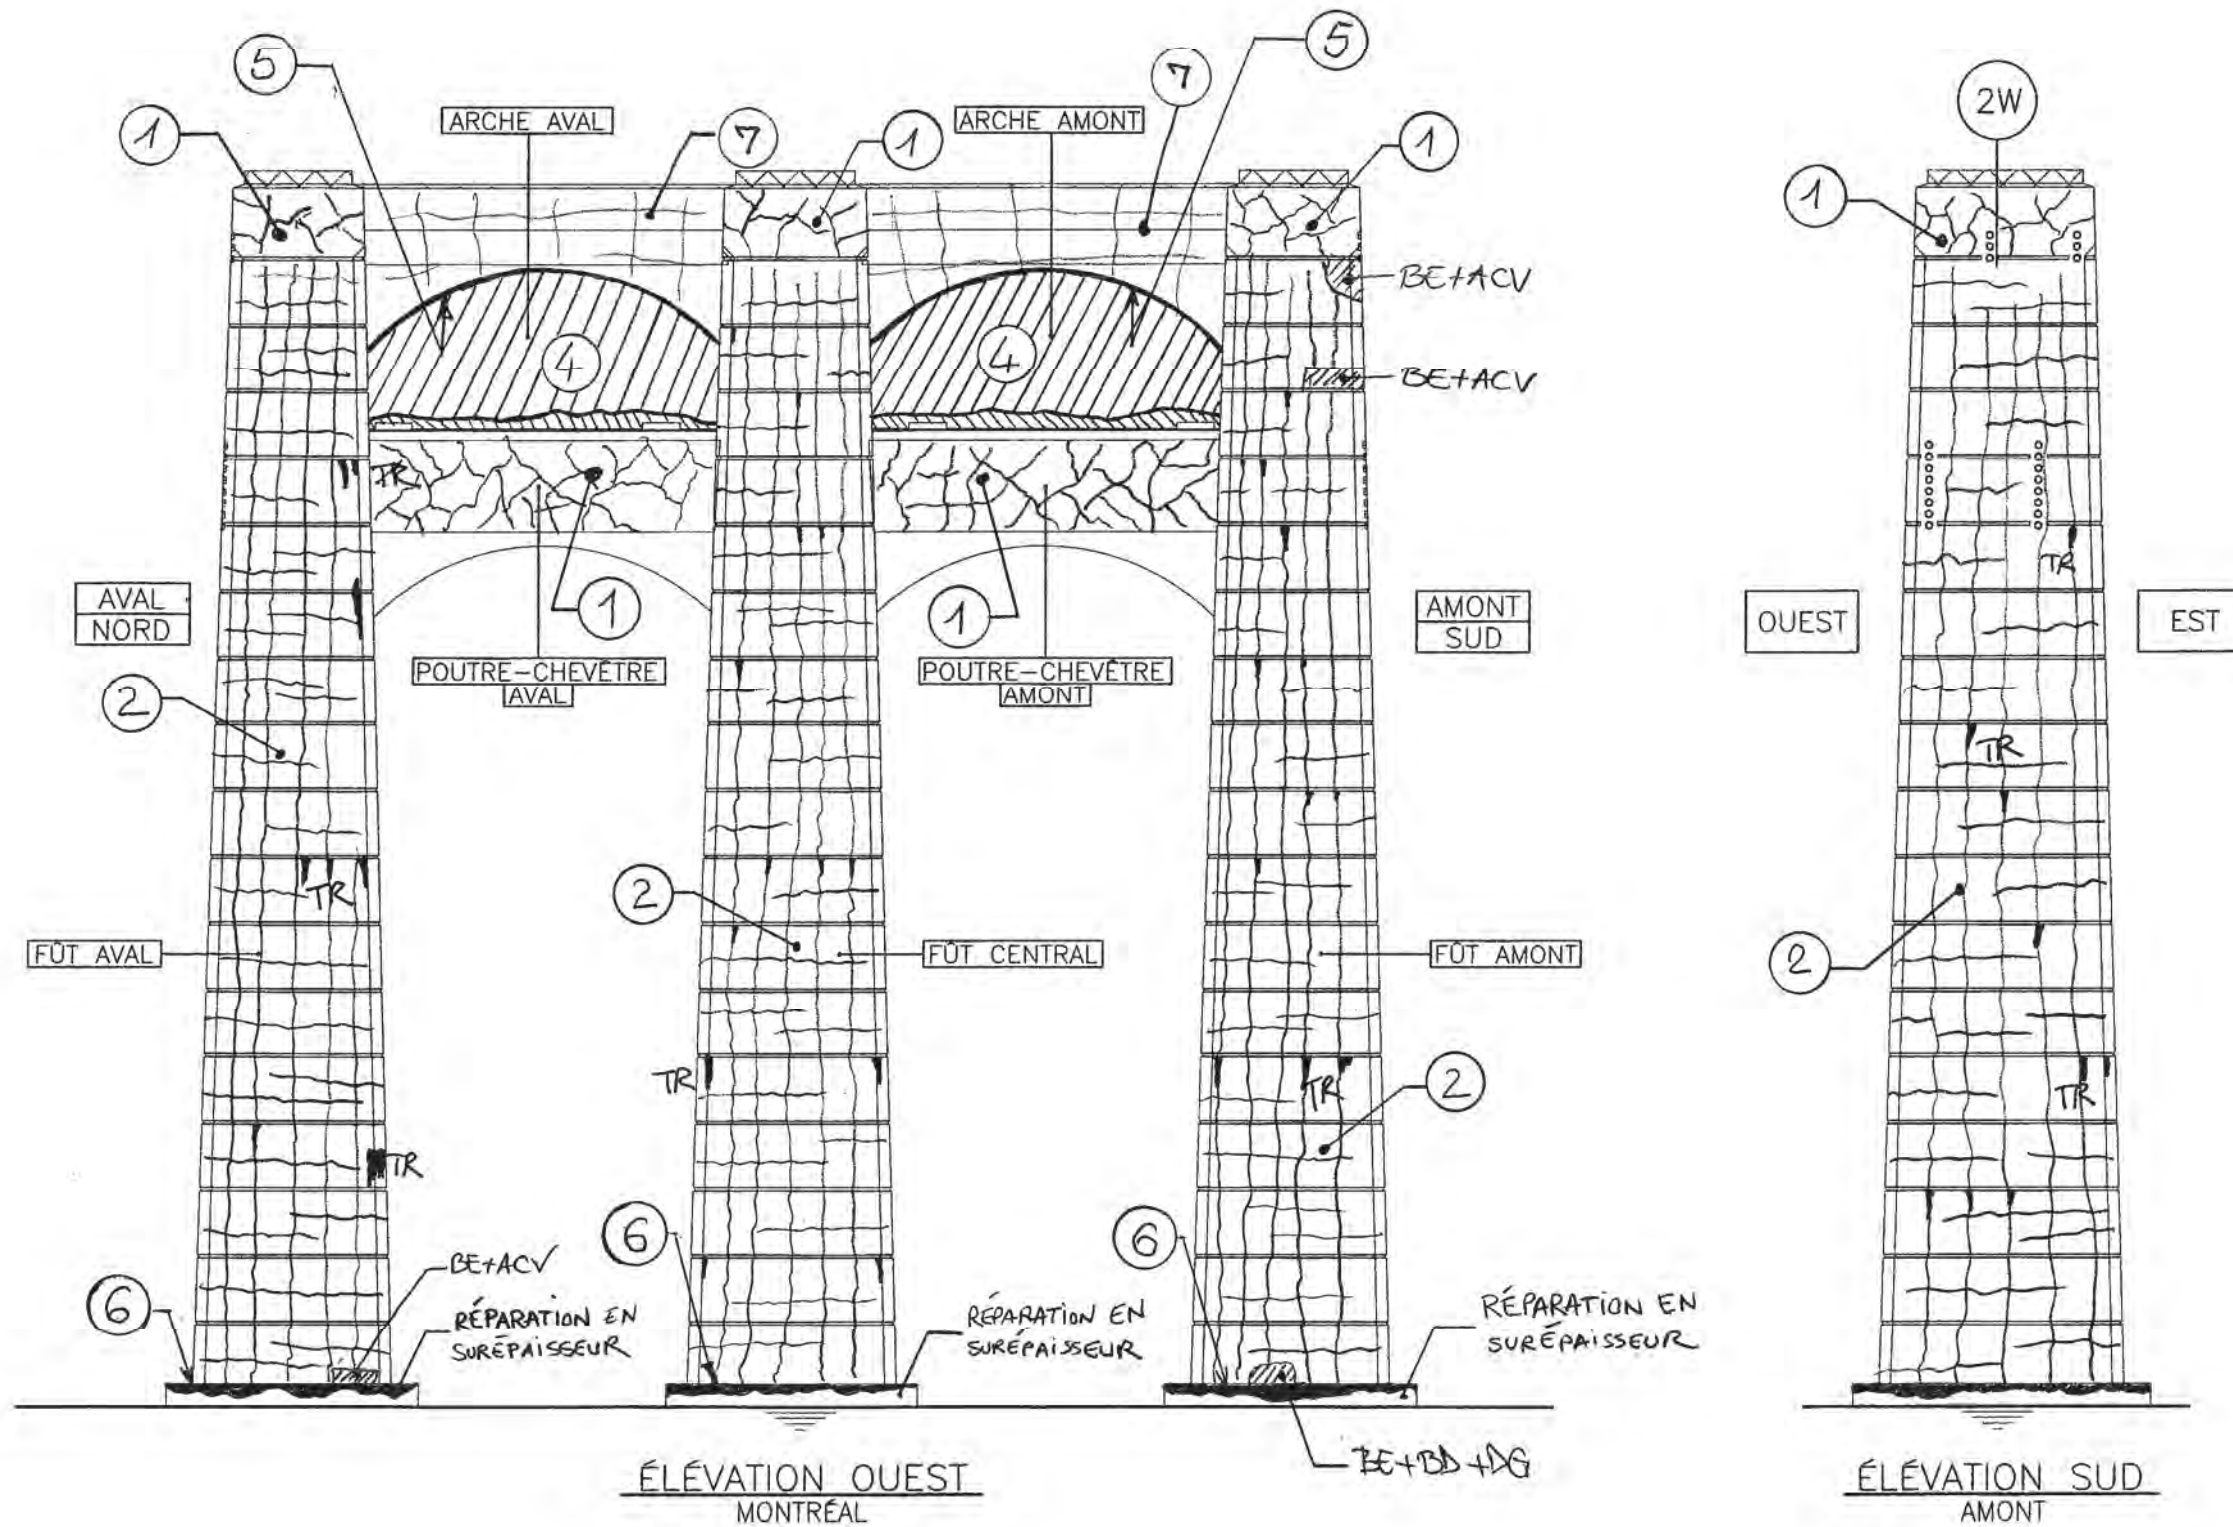
SECTION 6	PONT OU VIADUC CHAMPLAIN	PAGE 2/3
LOC. AXE 2W	INSP. AB/GJL	DATE 2013/07/19

1. FISSURATION POLYGONALE (FF@FE) TYPIQUE AVEC EFFLORESCENCE PAR ENDROIT.
2. FISSURATION ORTHOGONALE (FF@FL) TYPIQUE AVEC PETITES ZONES DE DÉSAGREGATION DU BÉTON, EFFLORESCENCE ET TACHES DE ROUILLE PAR ENDROIT.
3. ASSISE: CONTRE PENTE DU BÉTON FAVORISANT L'ACCUMULATION DE DÉBRIS, EAU, GLACE ET NEIGE SUR 80% DE LA SURFACE ET LA DÉSAGREGATION DU BÉTON À LA JONCTION ASSISE-MUR DE L'ARCHE.
4. DÉLAMINAGE DU BÉTON SUR APROX. 60@75% DE LA SURFACE AVEC DÉCOLLEMENT DU BÉTON PAR ENDROIT ET FISSURATION LARGE AVEC EFFLORESCENCE.
5. DÉSAGREGATION TRÈS IMPORTANTE DE LA PARTIE BASSE DU MUR DE L'ARCHE AVEC ARMATURE CORRODÉE VISIBLE; CORROSION TRÈS IMPORTANTE DE L'ARMATURE AVEC UNE PERTE DE SECTION D'AU MOINS 15%.
6. ÉROSION PAR ABRASION DU BÉTON AUTOUR DE LA RÉPARATION EN SURÉPAISSEUR DU FÛT.
7. FISSURATION ORTHOGONALE (FF@FE) TYPIQUE.

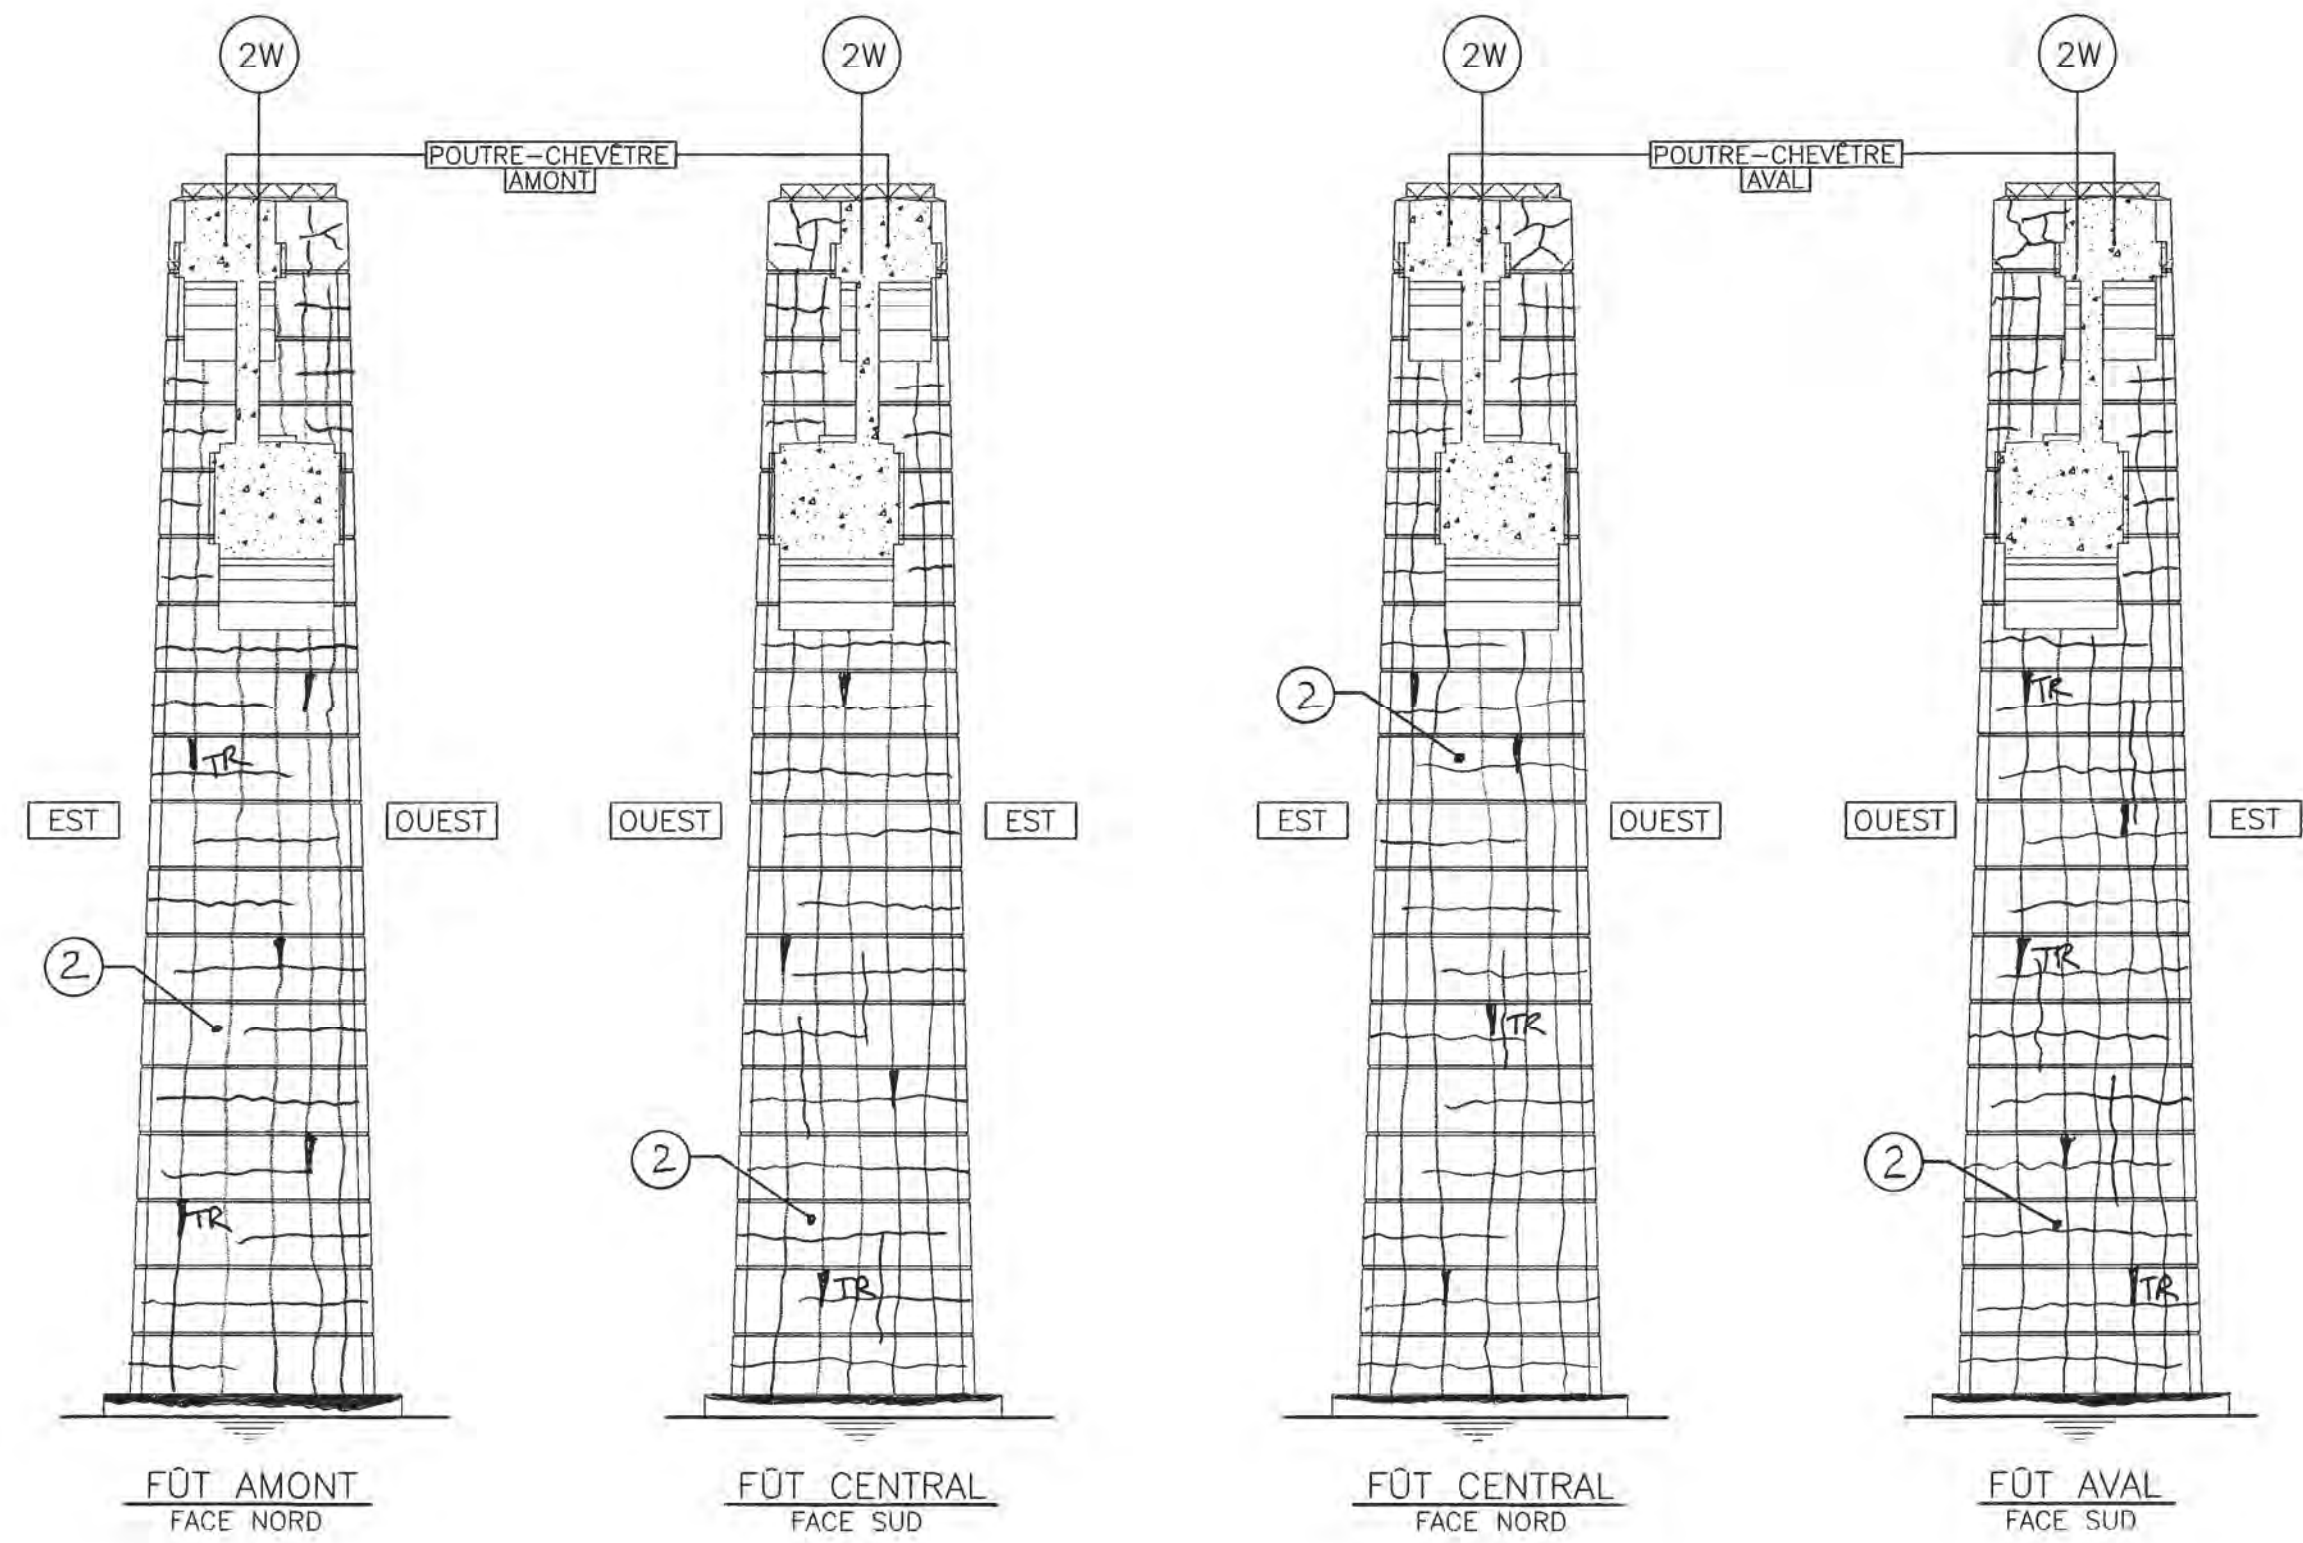
SECTION	6	PONT OU VIADUC	CHAMPLAIN	PAGE	3/3
LOC.	AXE 2W	INSP.	AB/GJL	DATE	2013/07/19

2. FISSURATION ORTHOGONALE (FF@FL) TYPIQUE AVEC PETITES ZONES DE DÉSAGREGATION DU BÉTON, EFFLORESCENCE ET TACHES DE ROUILLE PAR ENDROIT.

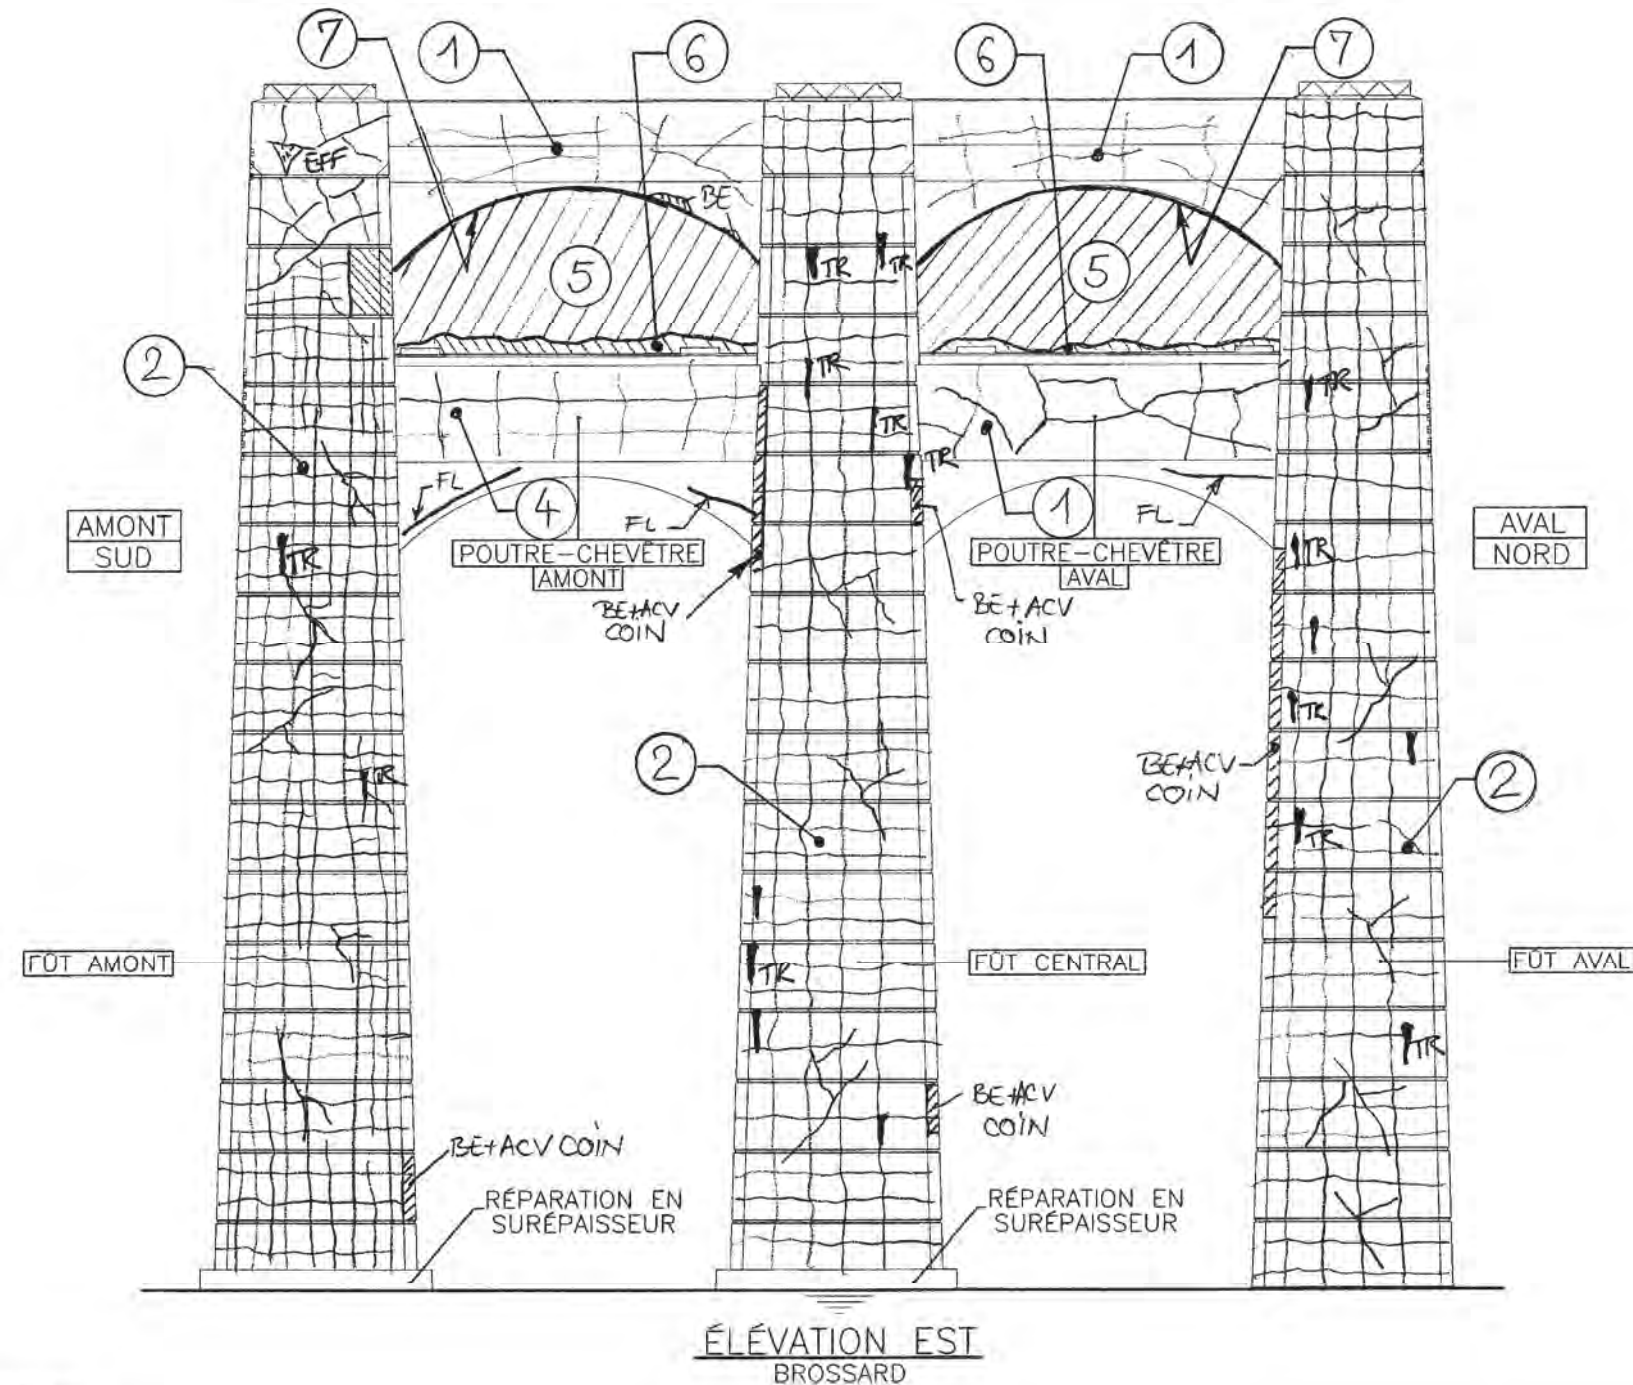
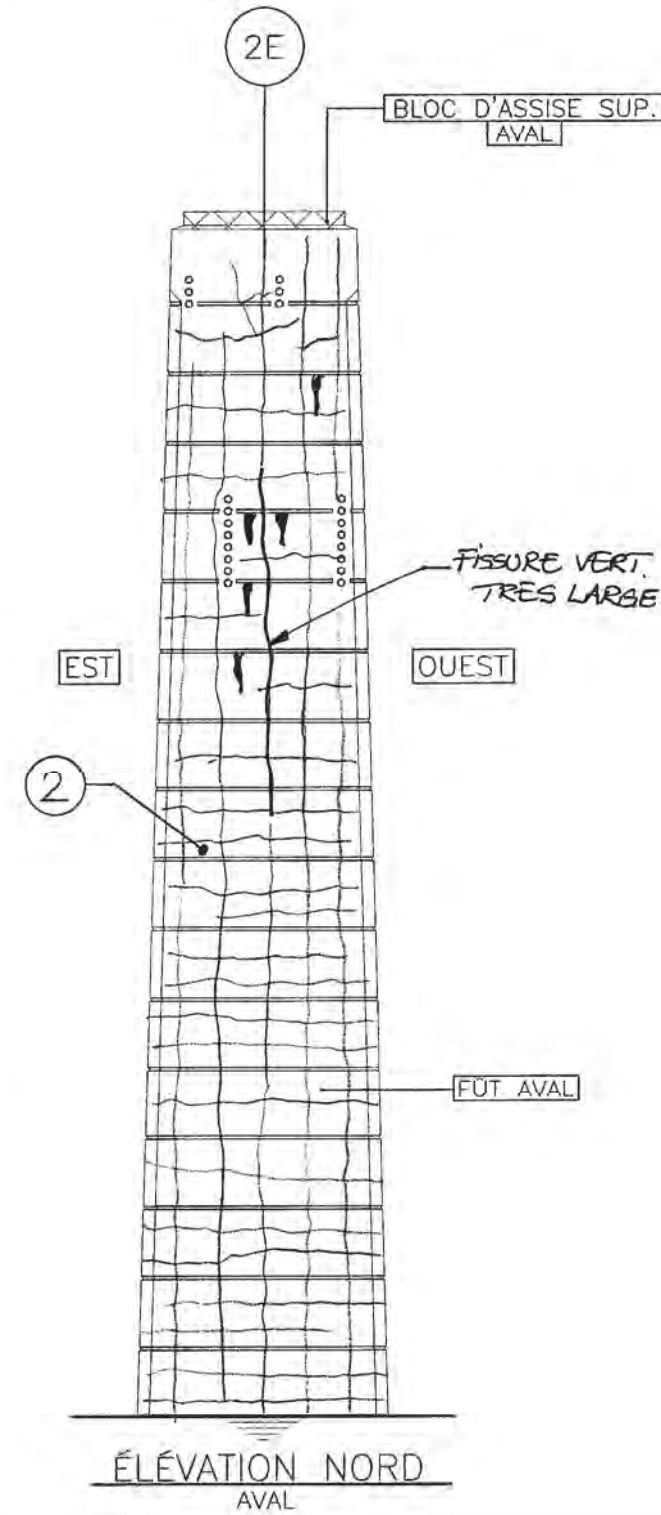
SECTION 6	PONT OU VIADUC CHAMPLAIN	PAGE 1/3
LOC. AXE 2E	INSP. AB/GJL	DATE 2013/07/19

1. FISSURATION POLYGONALE (FF@FE) TYPIQUE AVEC EFFLORESCENCE ET TACHES DE ROUILLE PAR ENDROIT.
2. FISSURATION ORTHOGONALE (FF@FE) TYPIQUE AVEC EFFLORESCENCE ET TACHES DE ROUILLE PAR ENDROIT.
3. ASSISE: CONTRE PENTE DU BÉTON FAVORISANT L'ACCUMULATION DE DÉBRIS, EAU, GLACE ET NEIGE SUR 80% DE LA SURFACE ET LA DÉSAGREGATION DU BÉTON À LA JONCTION ASSISE-MUR DE L'ARCHE.
4. FISSURATION ORTHOGONALE (FF@FE) TYPIQUE.
5. DÉLAMINAGE DU BÉTON SUR APROX. 60@75% DE LA SURFACE AVEC DÉCOLLEMENT DU BÉTON PAR ENDROIT ET FISSURATION LARGE AVEC EFFLORESCENCE.
6. DÉSAGREGATION TRÈS IMPORTANTE DE LA PARTIE BASSE DU MUR DE L'ARCHE AVEC ARMATURE CORRODÉE VISIBLE; CORROSION TRÈS IMPORTANTE DE L'ARMATURE AVEC UNE PERTE DE SECTION D'AU MOINS 15%.
7. PERTE DE LIAISON ENTRE LE BÉTON DES PHASES DE CONSTRUCTION MUR-ARCHE (JOINT DE CONSTRUCTION OUVERT).

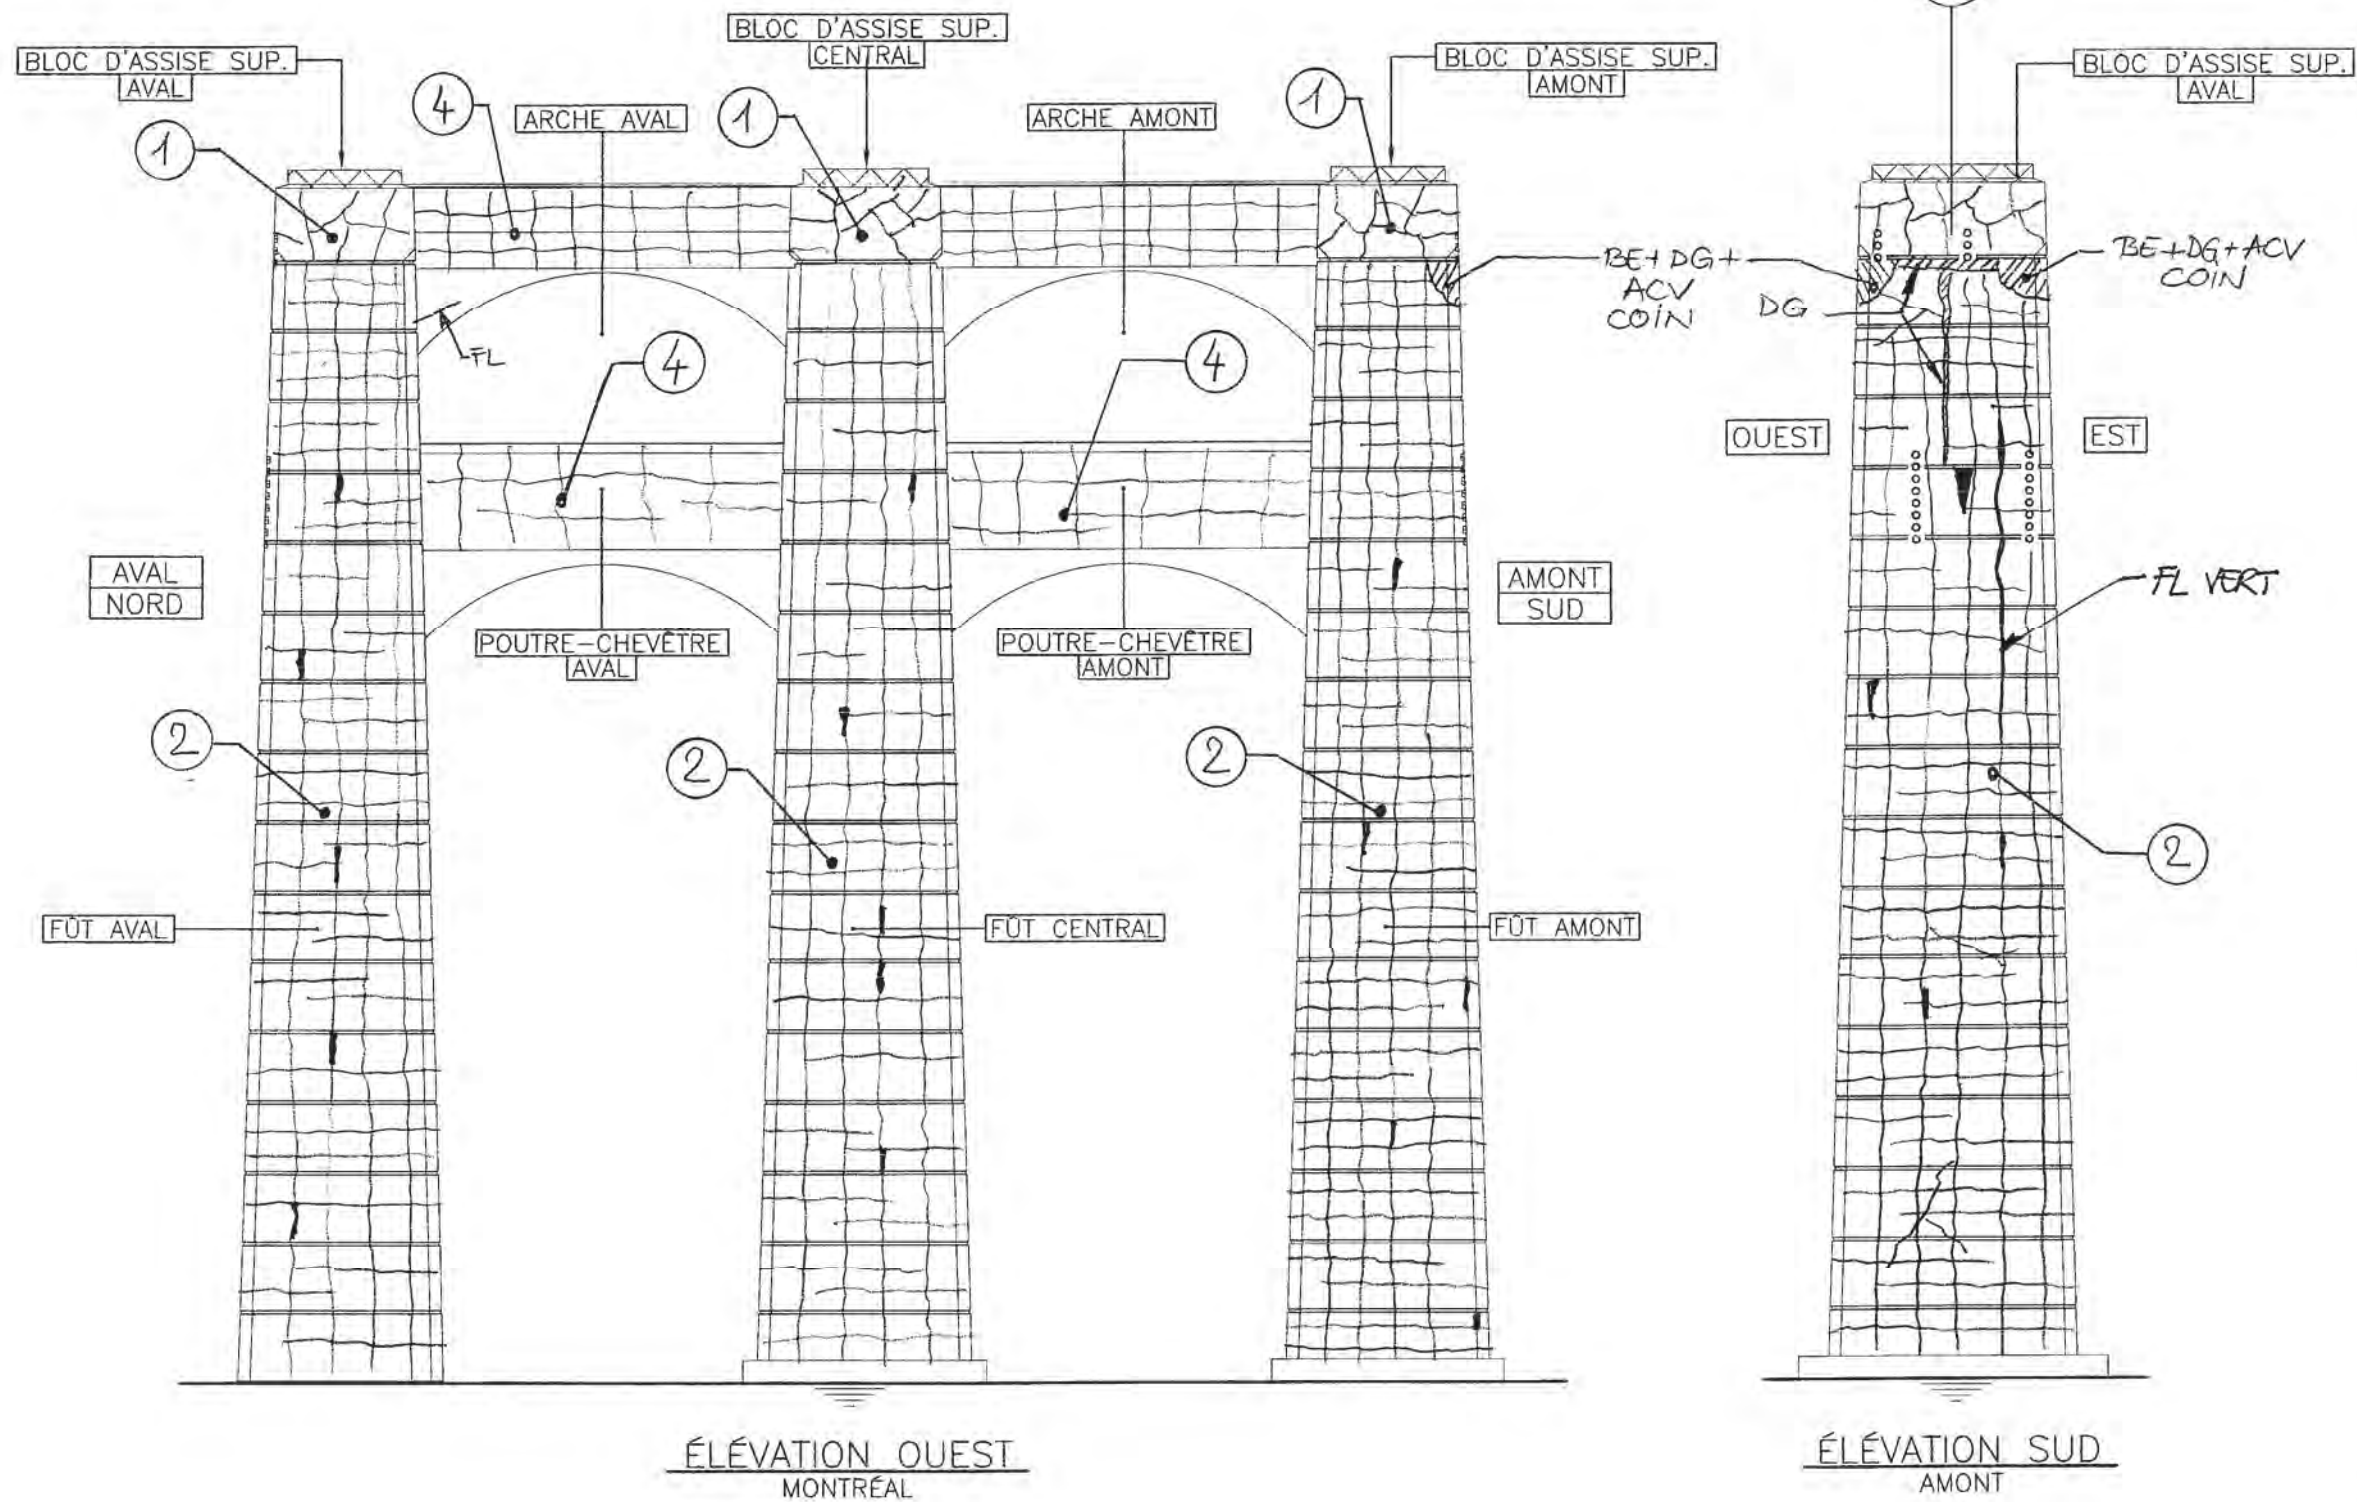
SECTION 6	PONT OU VIADUC CHAMPLAIN	PAGE 2/3
LOC. AXE 2E	INSP. AB/GJL	DATE 2013/07/19

1. FISSURATION POLYGONALE (FF@FE) TYPIQUE AVEC EFFLORESENCE ET TACHES DE ROUILLE PAR ENDROIT.
2. FISSURATION ORTHOGONALE (FF@FE) TYPIQUE AVEC EFFLORESENCE ET TACHES DE ROUILLE PAR ENDROIT.
4. FISSURATION ORTHOGONALE (FF@FE) TYPIQUE.

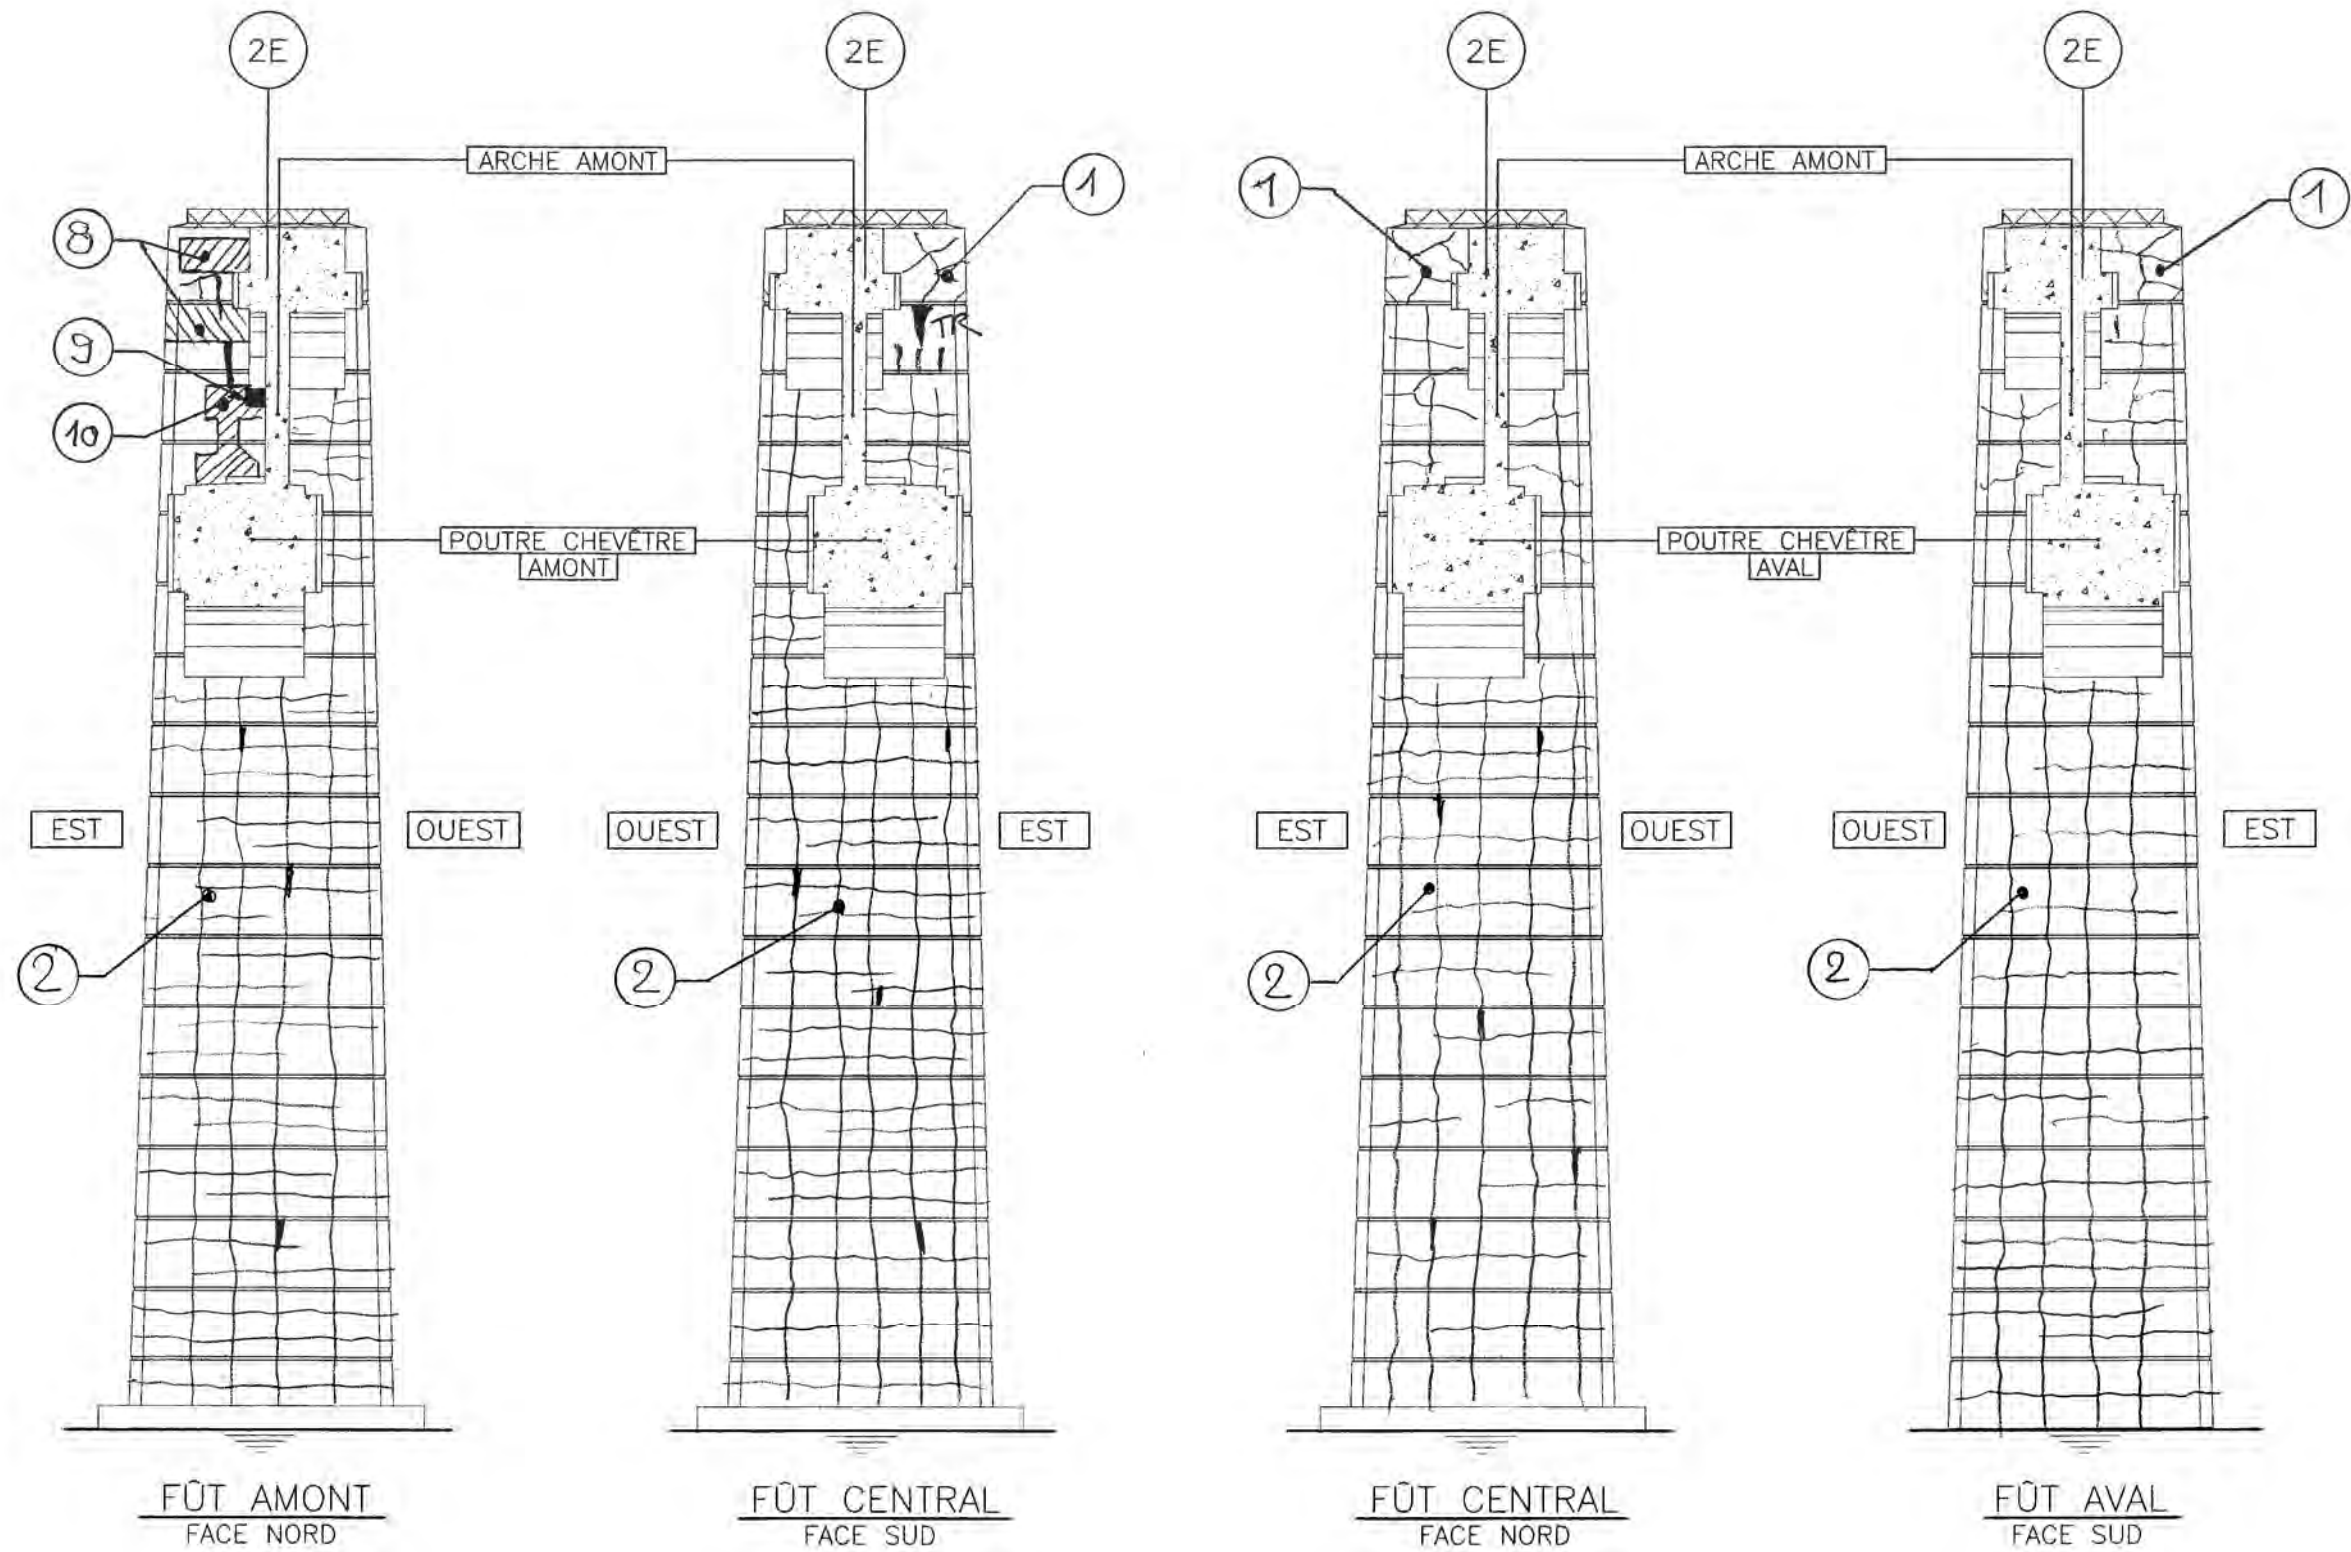
SECTION	6	PONT OU VIADUC	CHAMPLAIN	PAGE	3/3
LOC.	AXE 2E	INSP.	AB/GJL	DATE	2013/07/19

- FISSURATION POLYGONALE (FF@FE) TYPIQUE AVEC EFFLORESCENCE ET TACHES DE ROUILLE PAR ENDROIT.
- FISSURATION ORTHOGONALE (FF@FE) TYPIQUE AVEC EFFLORESCENCE ET TACHES DE ROUILLE PAR ENDROIT.
- DÉSAGREGATION IMPORTANTE DU BÉTON + BEAUCOUP D'HUMIDITÉ.
- NID DE CAILLOUX IMPORTANT (150PROF) CAUSÉ PAR LA SÉGRÉGATION DU BÉTON À LA NAISSANCE DE L'ARCHE.
- ÉCLATEMENT ET DÉSAGREGATION TRÈS IMPORTANTE DU BÉTON (PROFONDEUR MAX.: 400) AVEC ARMATURE CORRODÉE VISIBLE ET BEAUCOUP D'HUMIDITÉ; CORROSION IMPORTANTE DE L'ARMATURE.
