Chapitre 3 – Photographies de l'inspection générale :

PONT CHAMPLAIN

SECTION 6	PONT OU VIADUC CHAMPLAIN	PAGE 1/3
LOC. AXE 2W	INSP. AB/GJL	DATE 2013/07/19

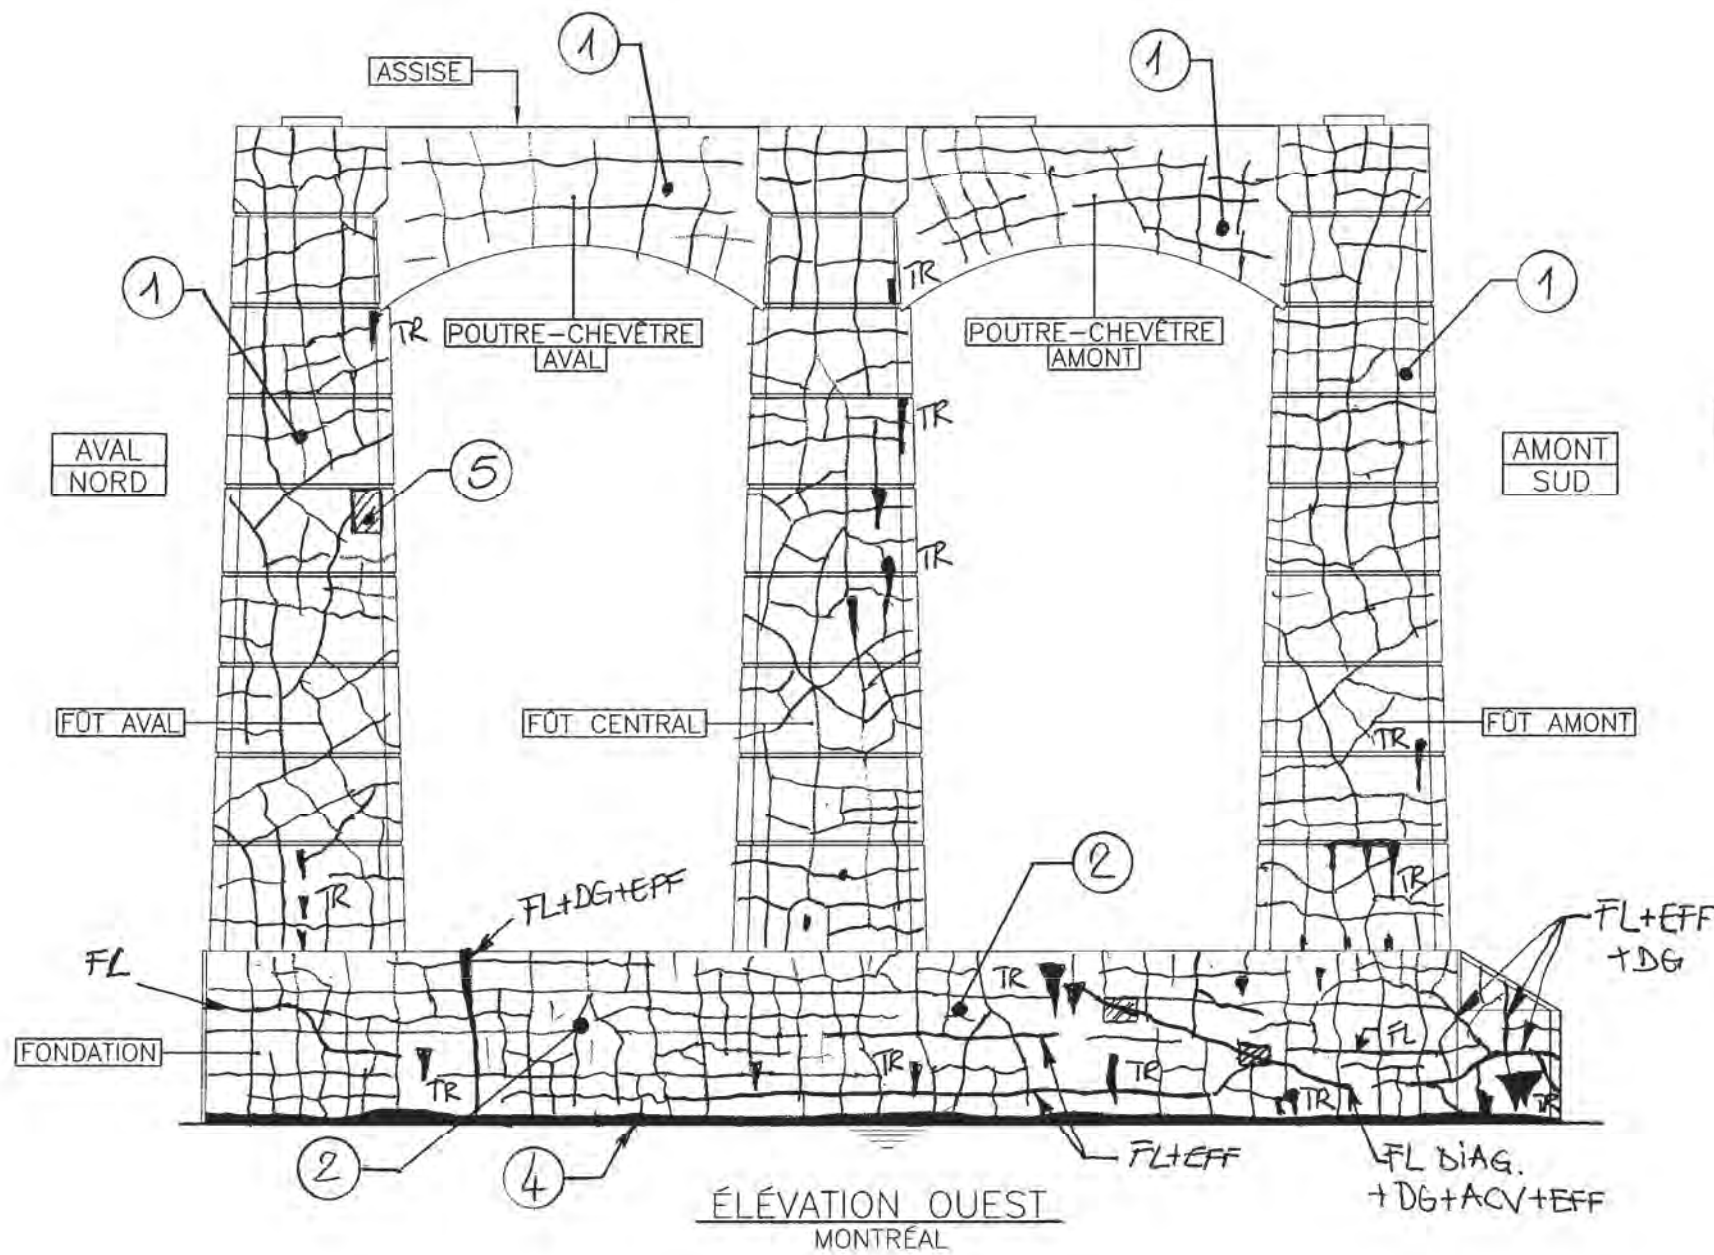
TRAVAUX DE RÉPARATION EN COURS

1. FISSURATION POLYGONALE (FF@FE) TYPIQUE AVEC EFFLORESENCE ET TACHES DE ROUILLE PAR ENDRUIT.
2. FISSURATION POLYGONALE ET ORTHOGONALE (FF@FL) TYPIQUE AVEC DÉSAGREGATION LÉGÈRE, EFFLORESENCE ET TACHES DE ROUILLE.
4. ÉROSION PAR ABRASION DU BÉTON SUR 100% DE LA LONGUEUR;
5. BE TRÉS IMP.+ACV+DG; CORROSION MOYENNE DE L'ARMATURE.
6. DG TRÉS IMP.+ACV; CORROSION MOYENNE DE L'ARMATURE.

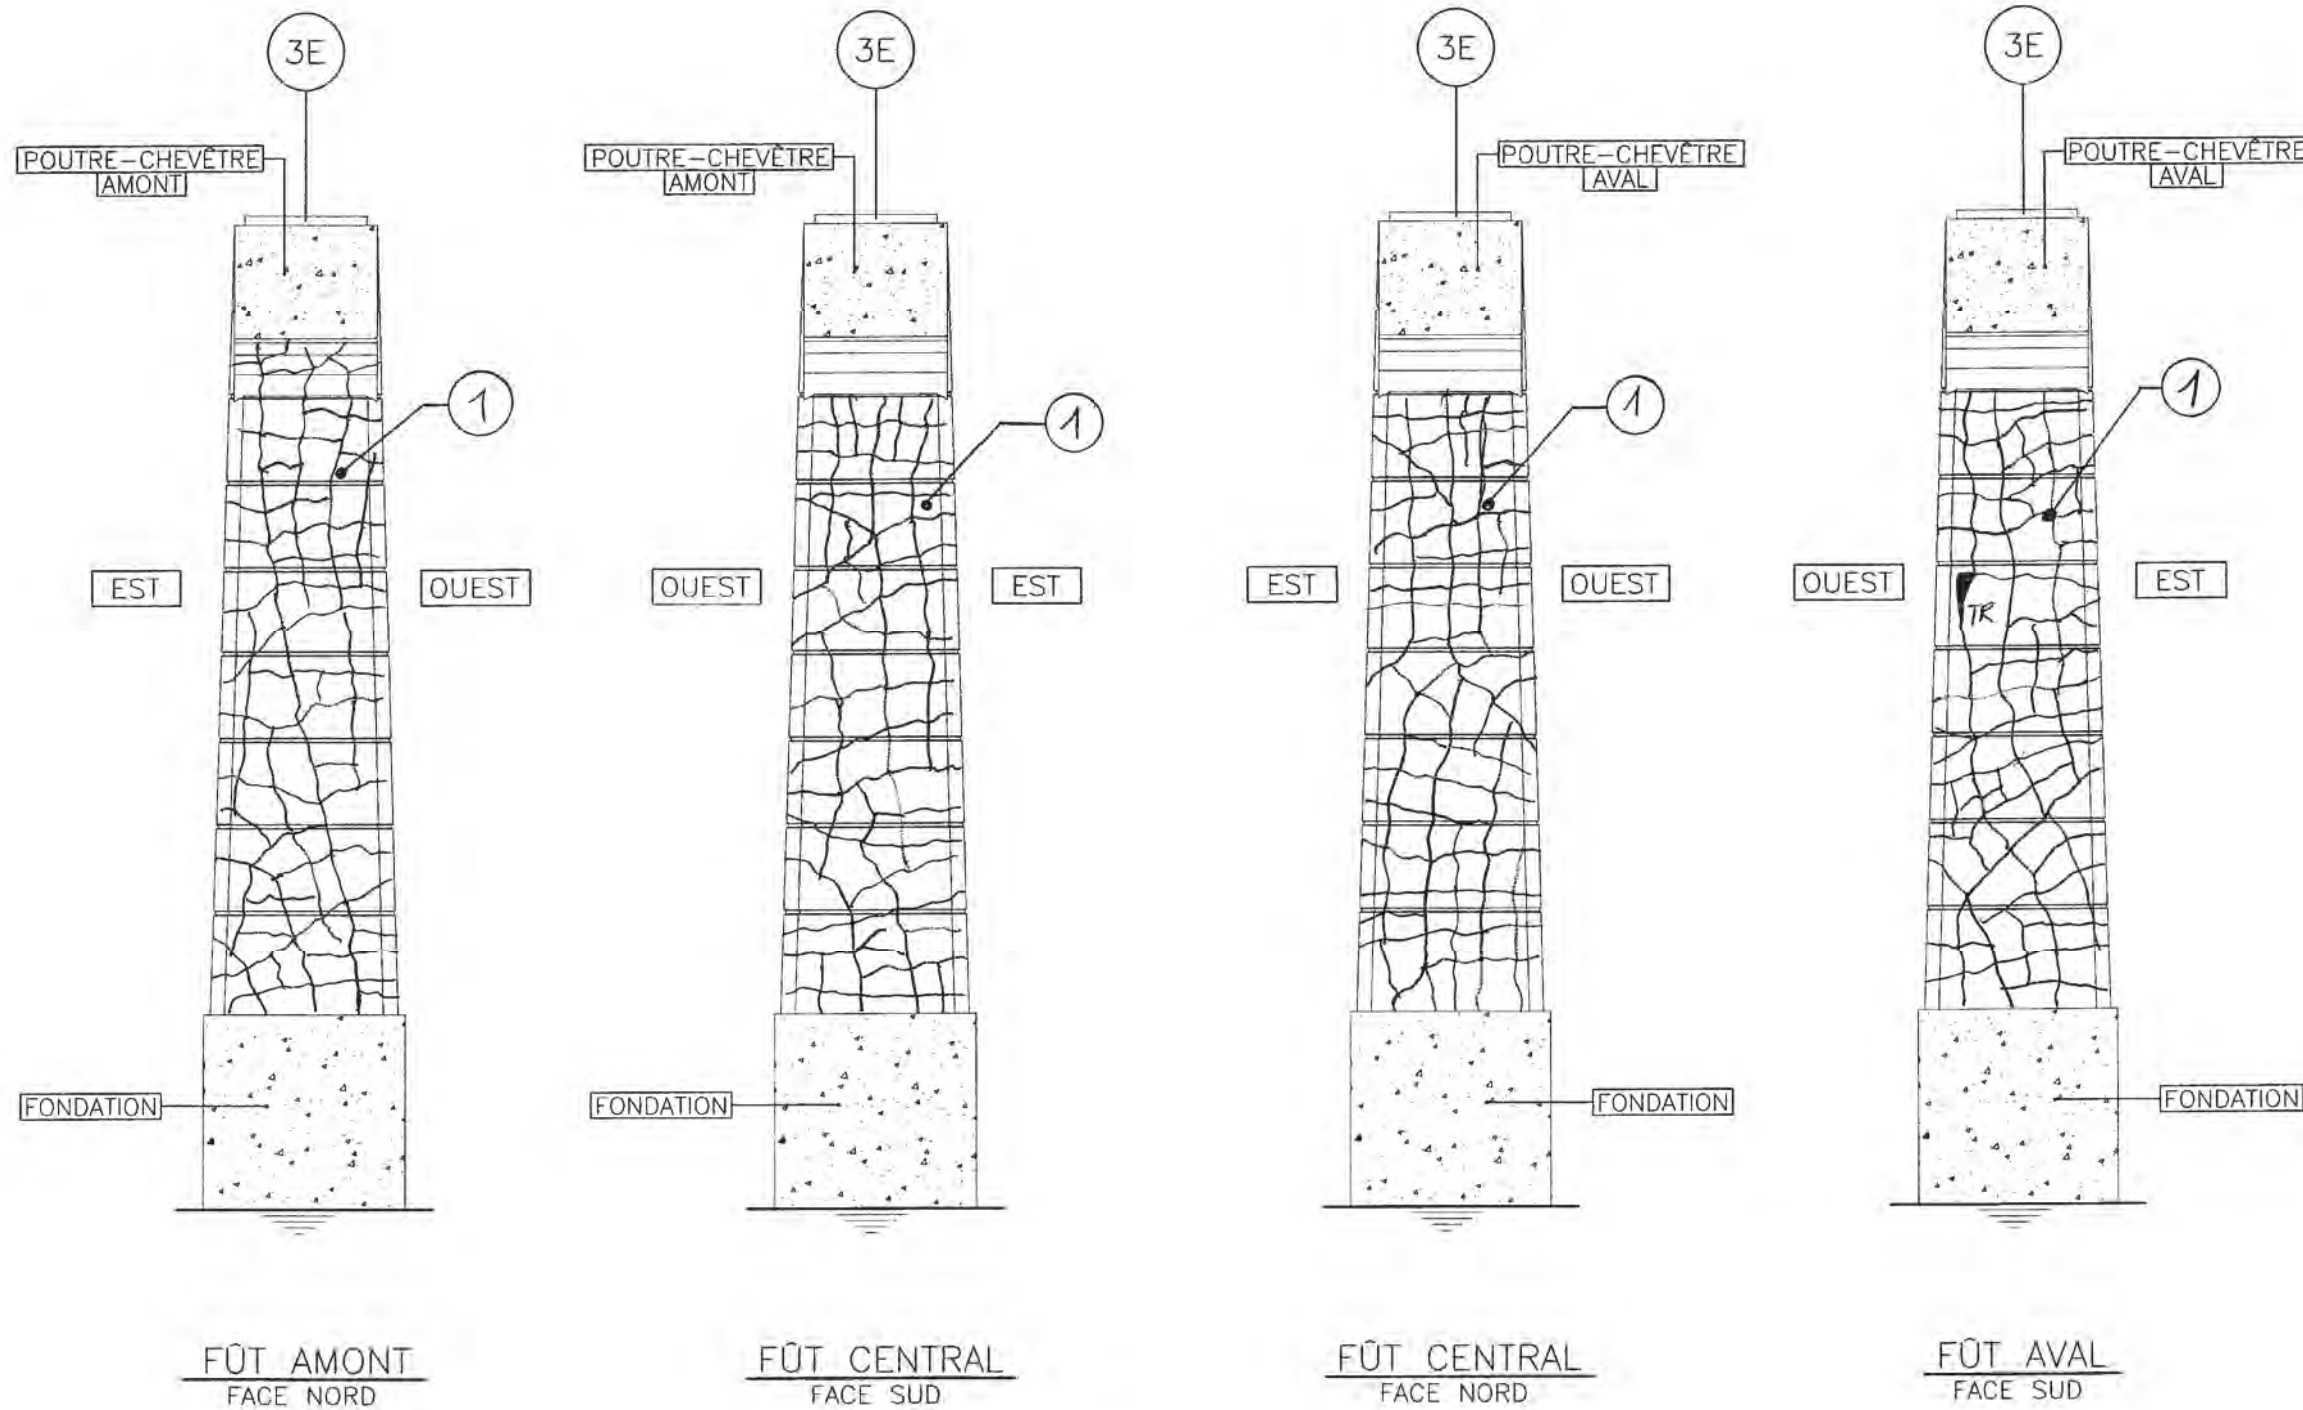
TRAVAUX DE RÉPARATION EN COURS

1. FISSURATION POLYGONALE (FF@FE) TYPIQUE AVEC EFFLORESCENCE ET TACHES DE ROUILLE PAR ENDROIT.

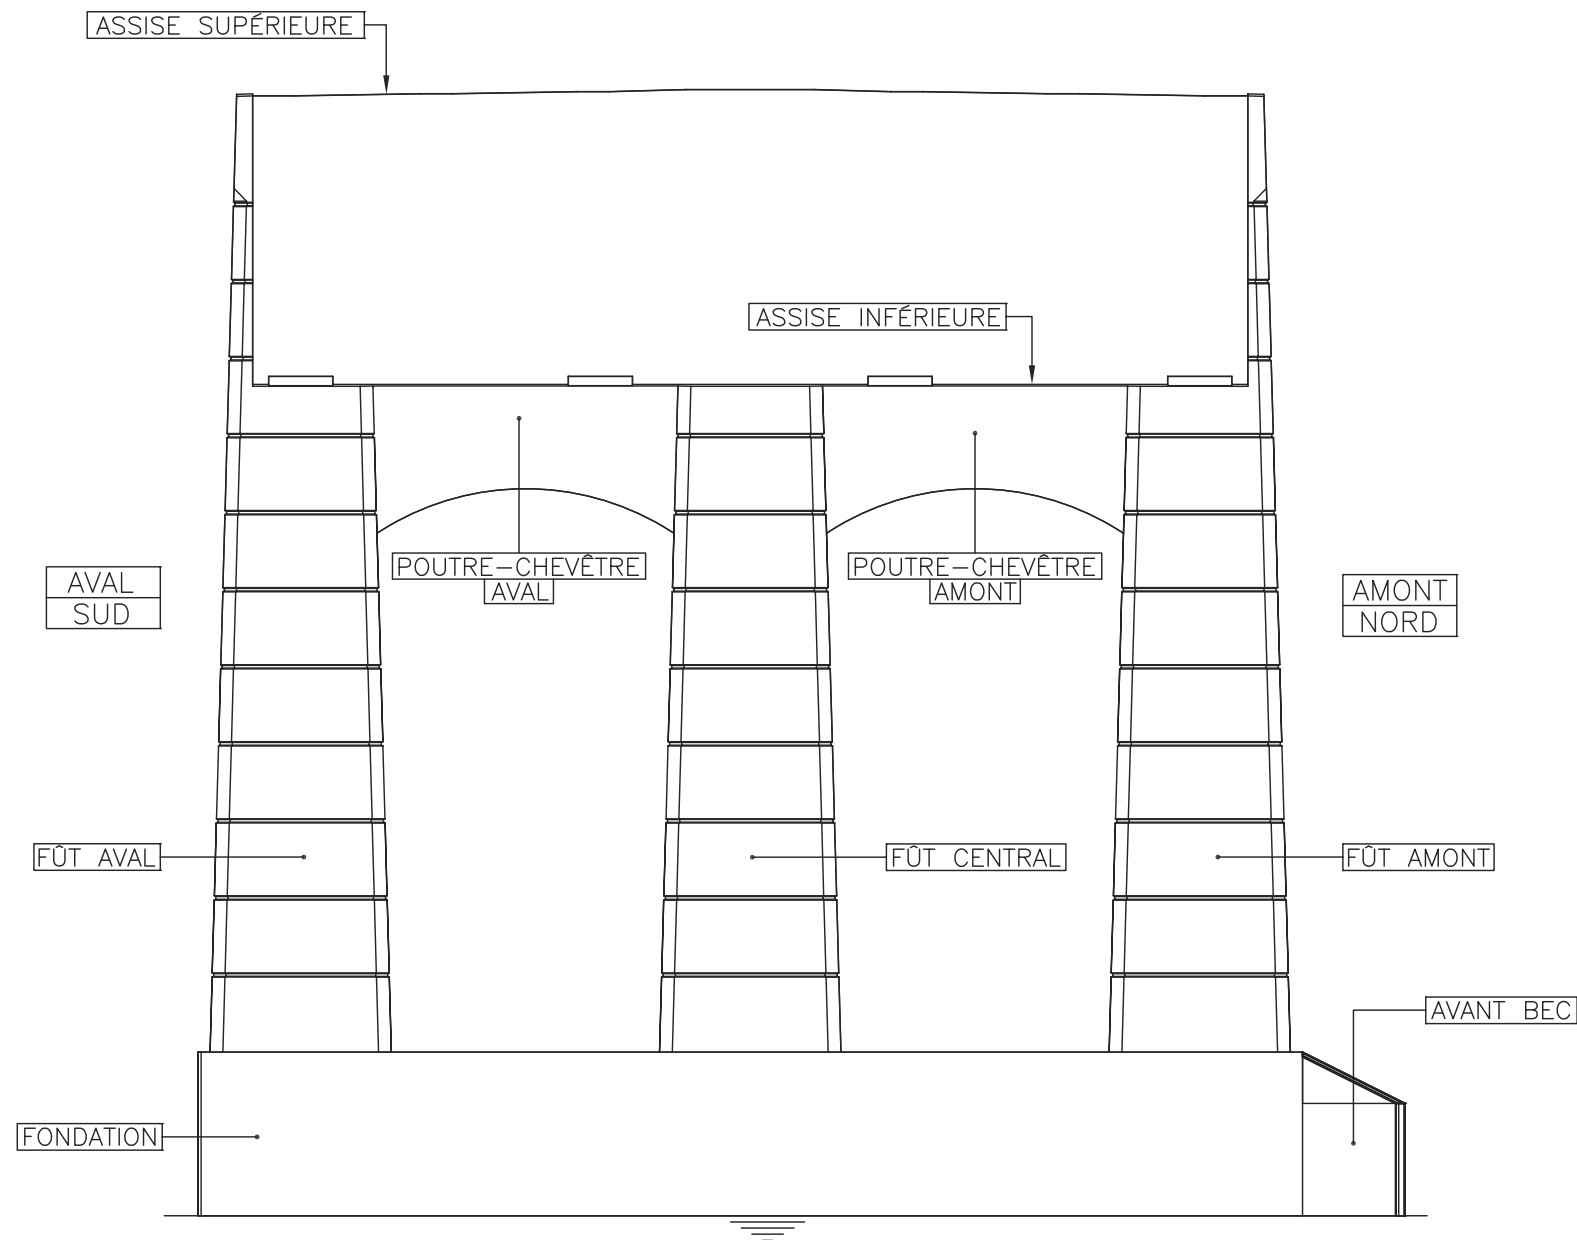
ÉLÉVATION OUEST
MONTRÉAL

PILE RÉPARÉ, BON ÉTAT GÉNÉRAL
FISSURATION POLYGONALE DE RETRAIT GÉNÉRALISÉE

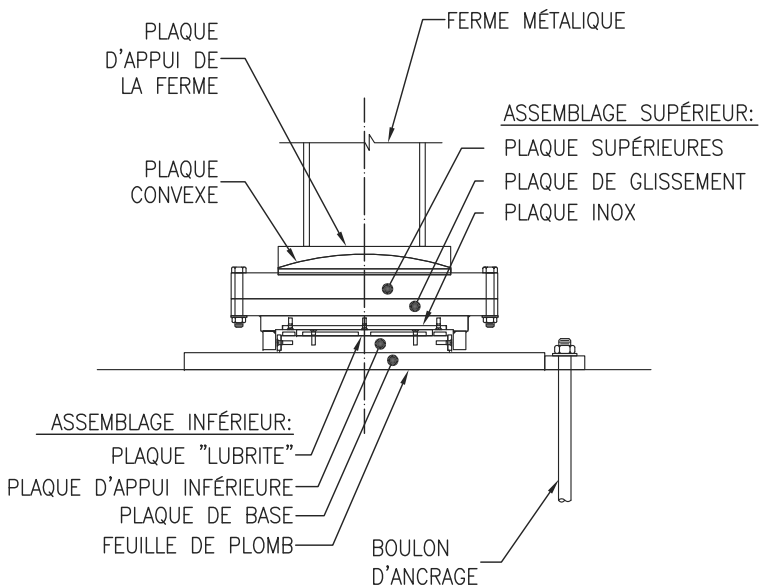
ÉLÉVATION TYPIQUE
APPAREIL D’APPUI À PATIN

TYPIQUE:
 – TRAVAUX DE REMPLACEMENT DES APPAREILS D’APPUI RÉALISÉ EN 2009;
 – CORROSION TRÈS IMPORTANTE DE LA PLAQUE CONVEXE ET PLAQUE SUPÉRIEURE;
 – ACCUMULATION DE DÉBRIS SUR L’ASSISE.

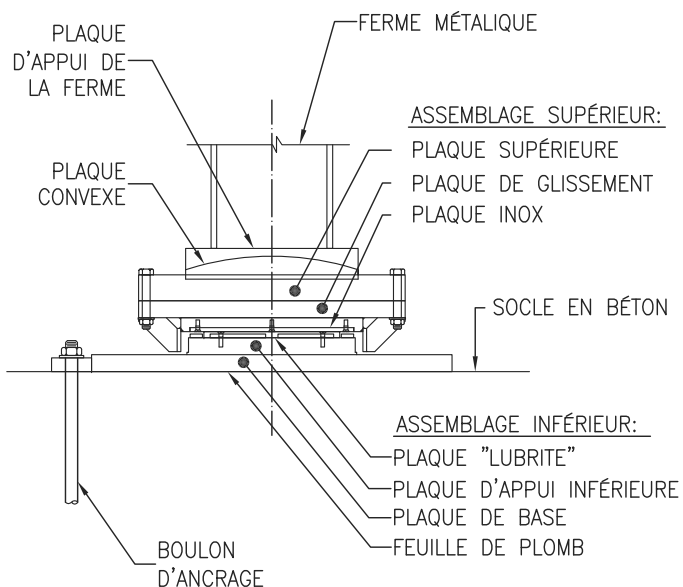
ÉLÉVATION TYPIQUE
APPAREIL D'APPUI À PATIN

TIPIQUE:
 –CORROSION IMPORTANTE DE LA PLAQUE CONVEXE ET PLAQUE SUPÉRIEURE;
 –REPÈRES POUR MESURES DE DILATATION MANQUANTS

NOTES:
 TRAVAUX DE REFÉCTION EN 2006:
 – REMPLACEMENT COMPLET DE L'ASSEMBLAGE INFÉRIEUR;
 – REMPLACEMENT COMPLET DE LA PLAQUE D'INOX ET DE LA PLAQUE SUPÉRIEURE DE GLISSEMENT;
 – RECONSTRUCTION DES BLOCS D'ASSISE

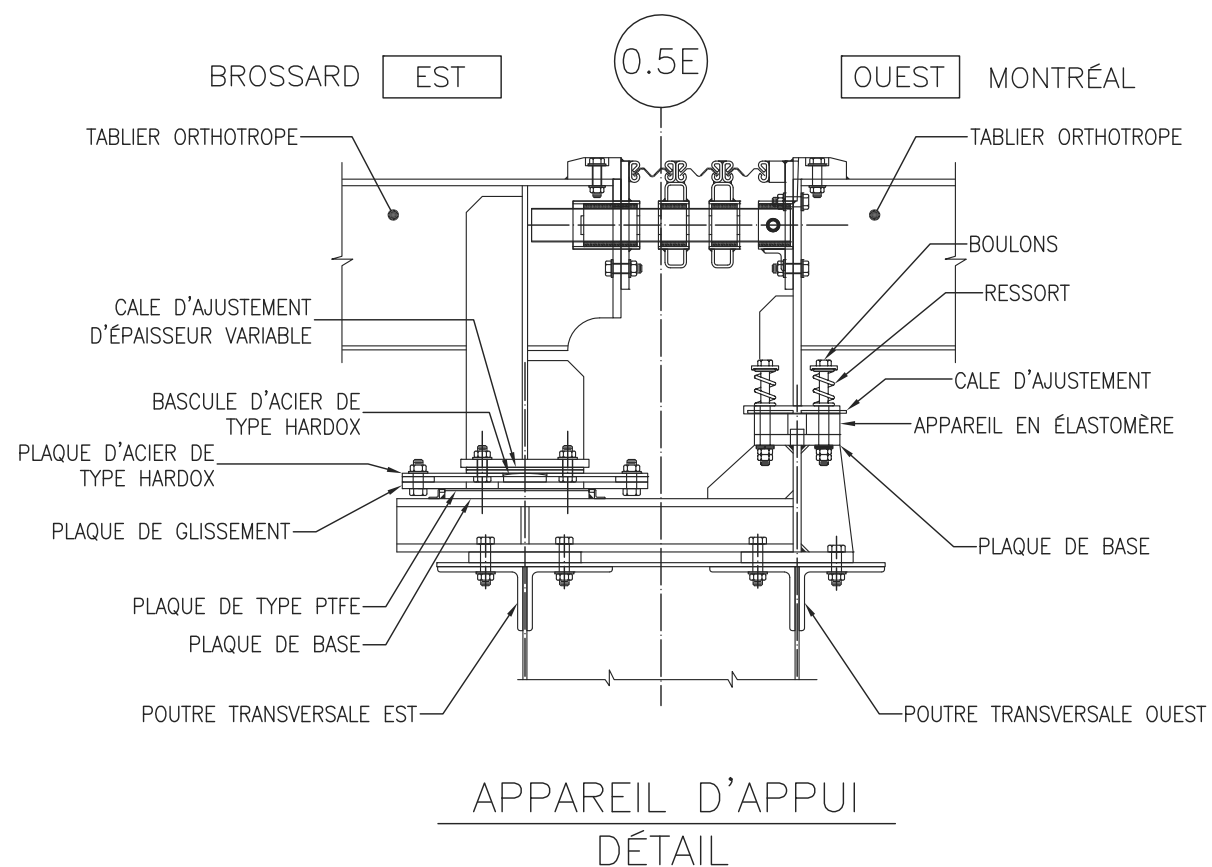
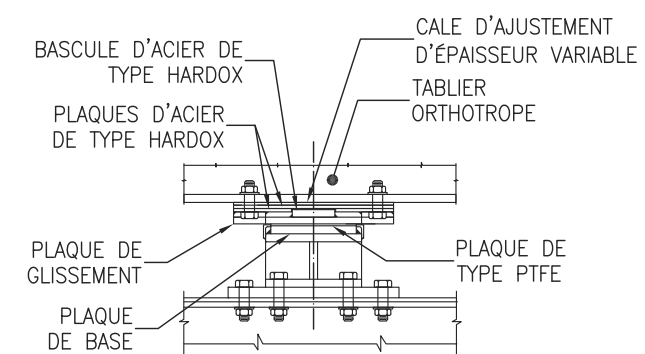
ÉLÉVATION EST TYPIQUE
APPAREILS D'APPUI À PATIN

NOTE:
REPLACEMENT EN 2006 DES ASSEMBLAGES SUPÉRIEURES ET
DES PLAQUES PTFE

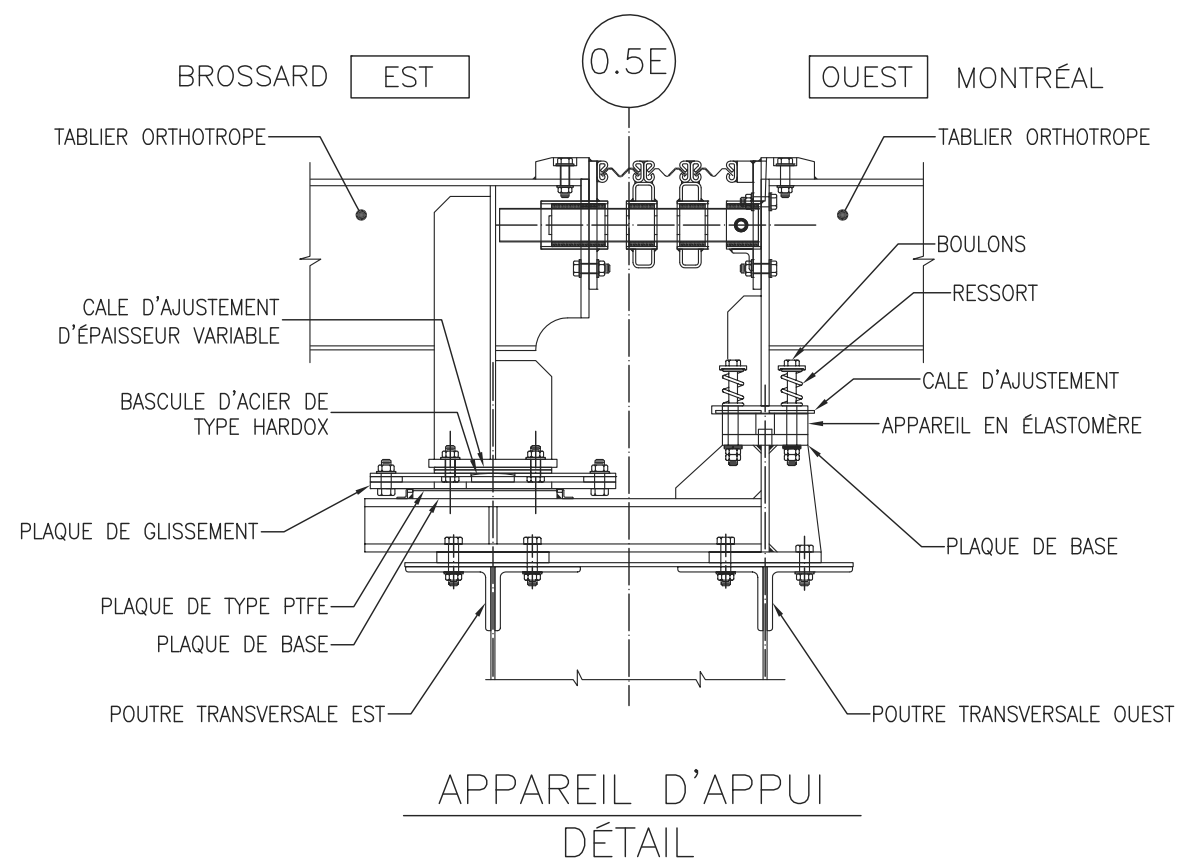
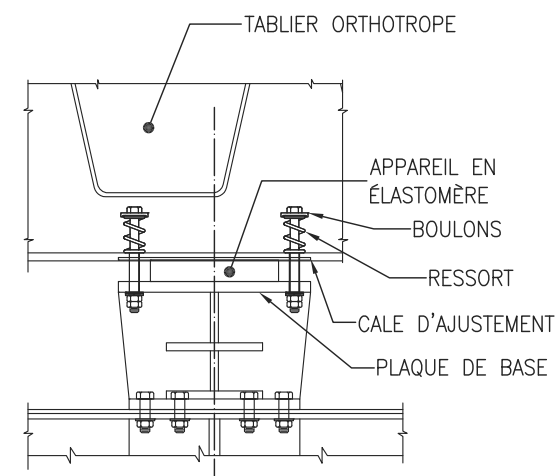
ÉLÉVATION OUEST TYPIQUE
APPAREILS D'APPUI
TYPE ÉLASTOMÈRE

REPLACEMENT EN 2006 DES ASSEMBLAGES SUPÉRIEURS ET DES APPAREILS EN ÉLASTOMÈRE AINSI QUE LES BOULONS À RESSORT

TYP.: CORROSION LÉGÈRE DES BOULONS

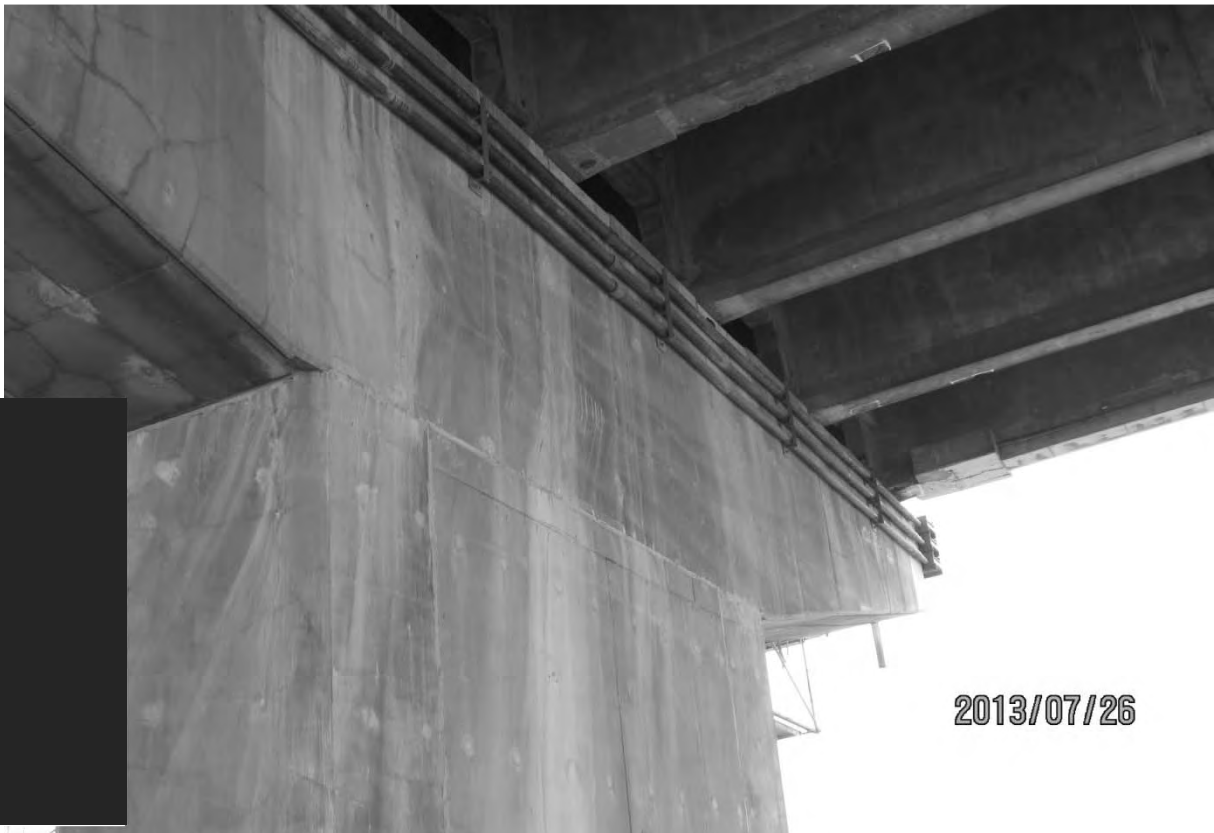
S7.PC.2.3.b – 5473 – Pile 11E

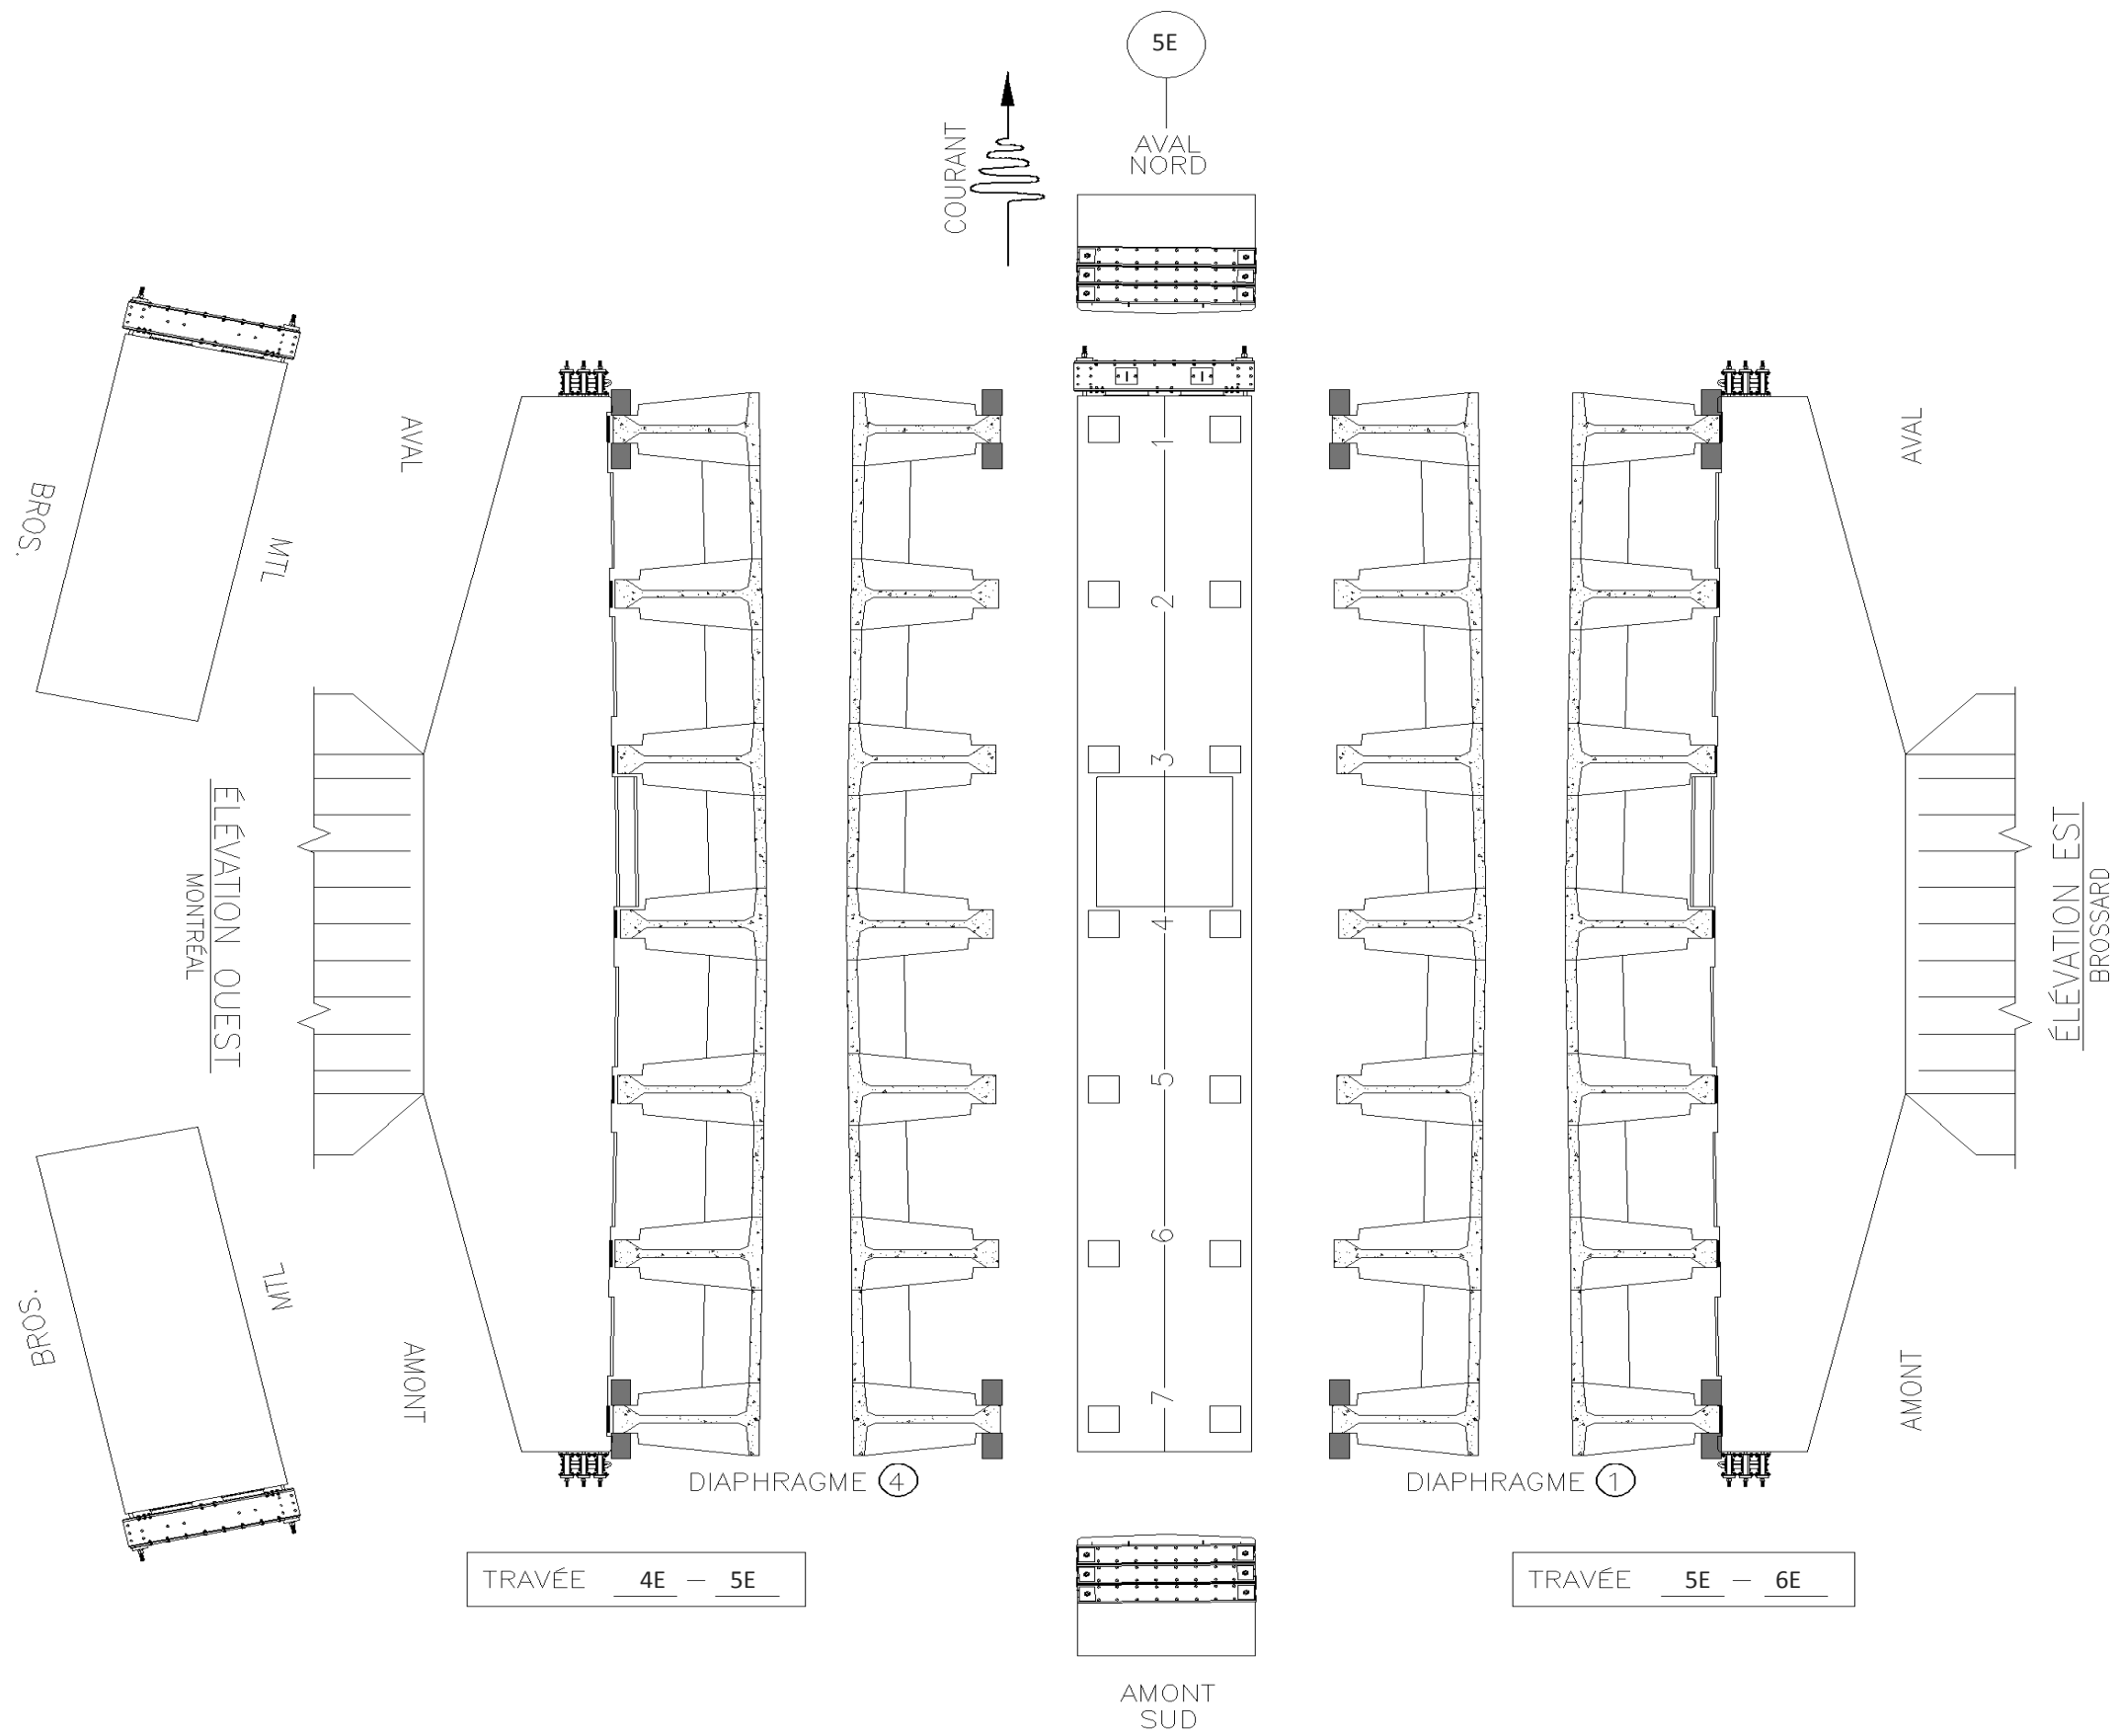
Chevêtre: bon état général avec fissuration polygonale de retrait généralisée

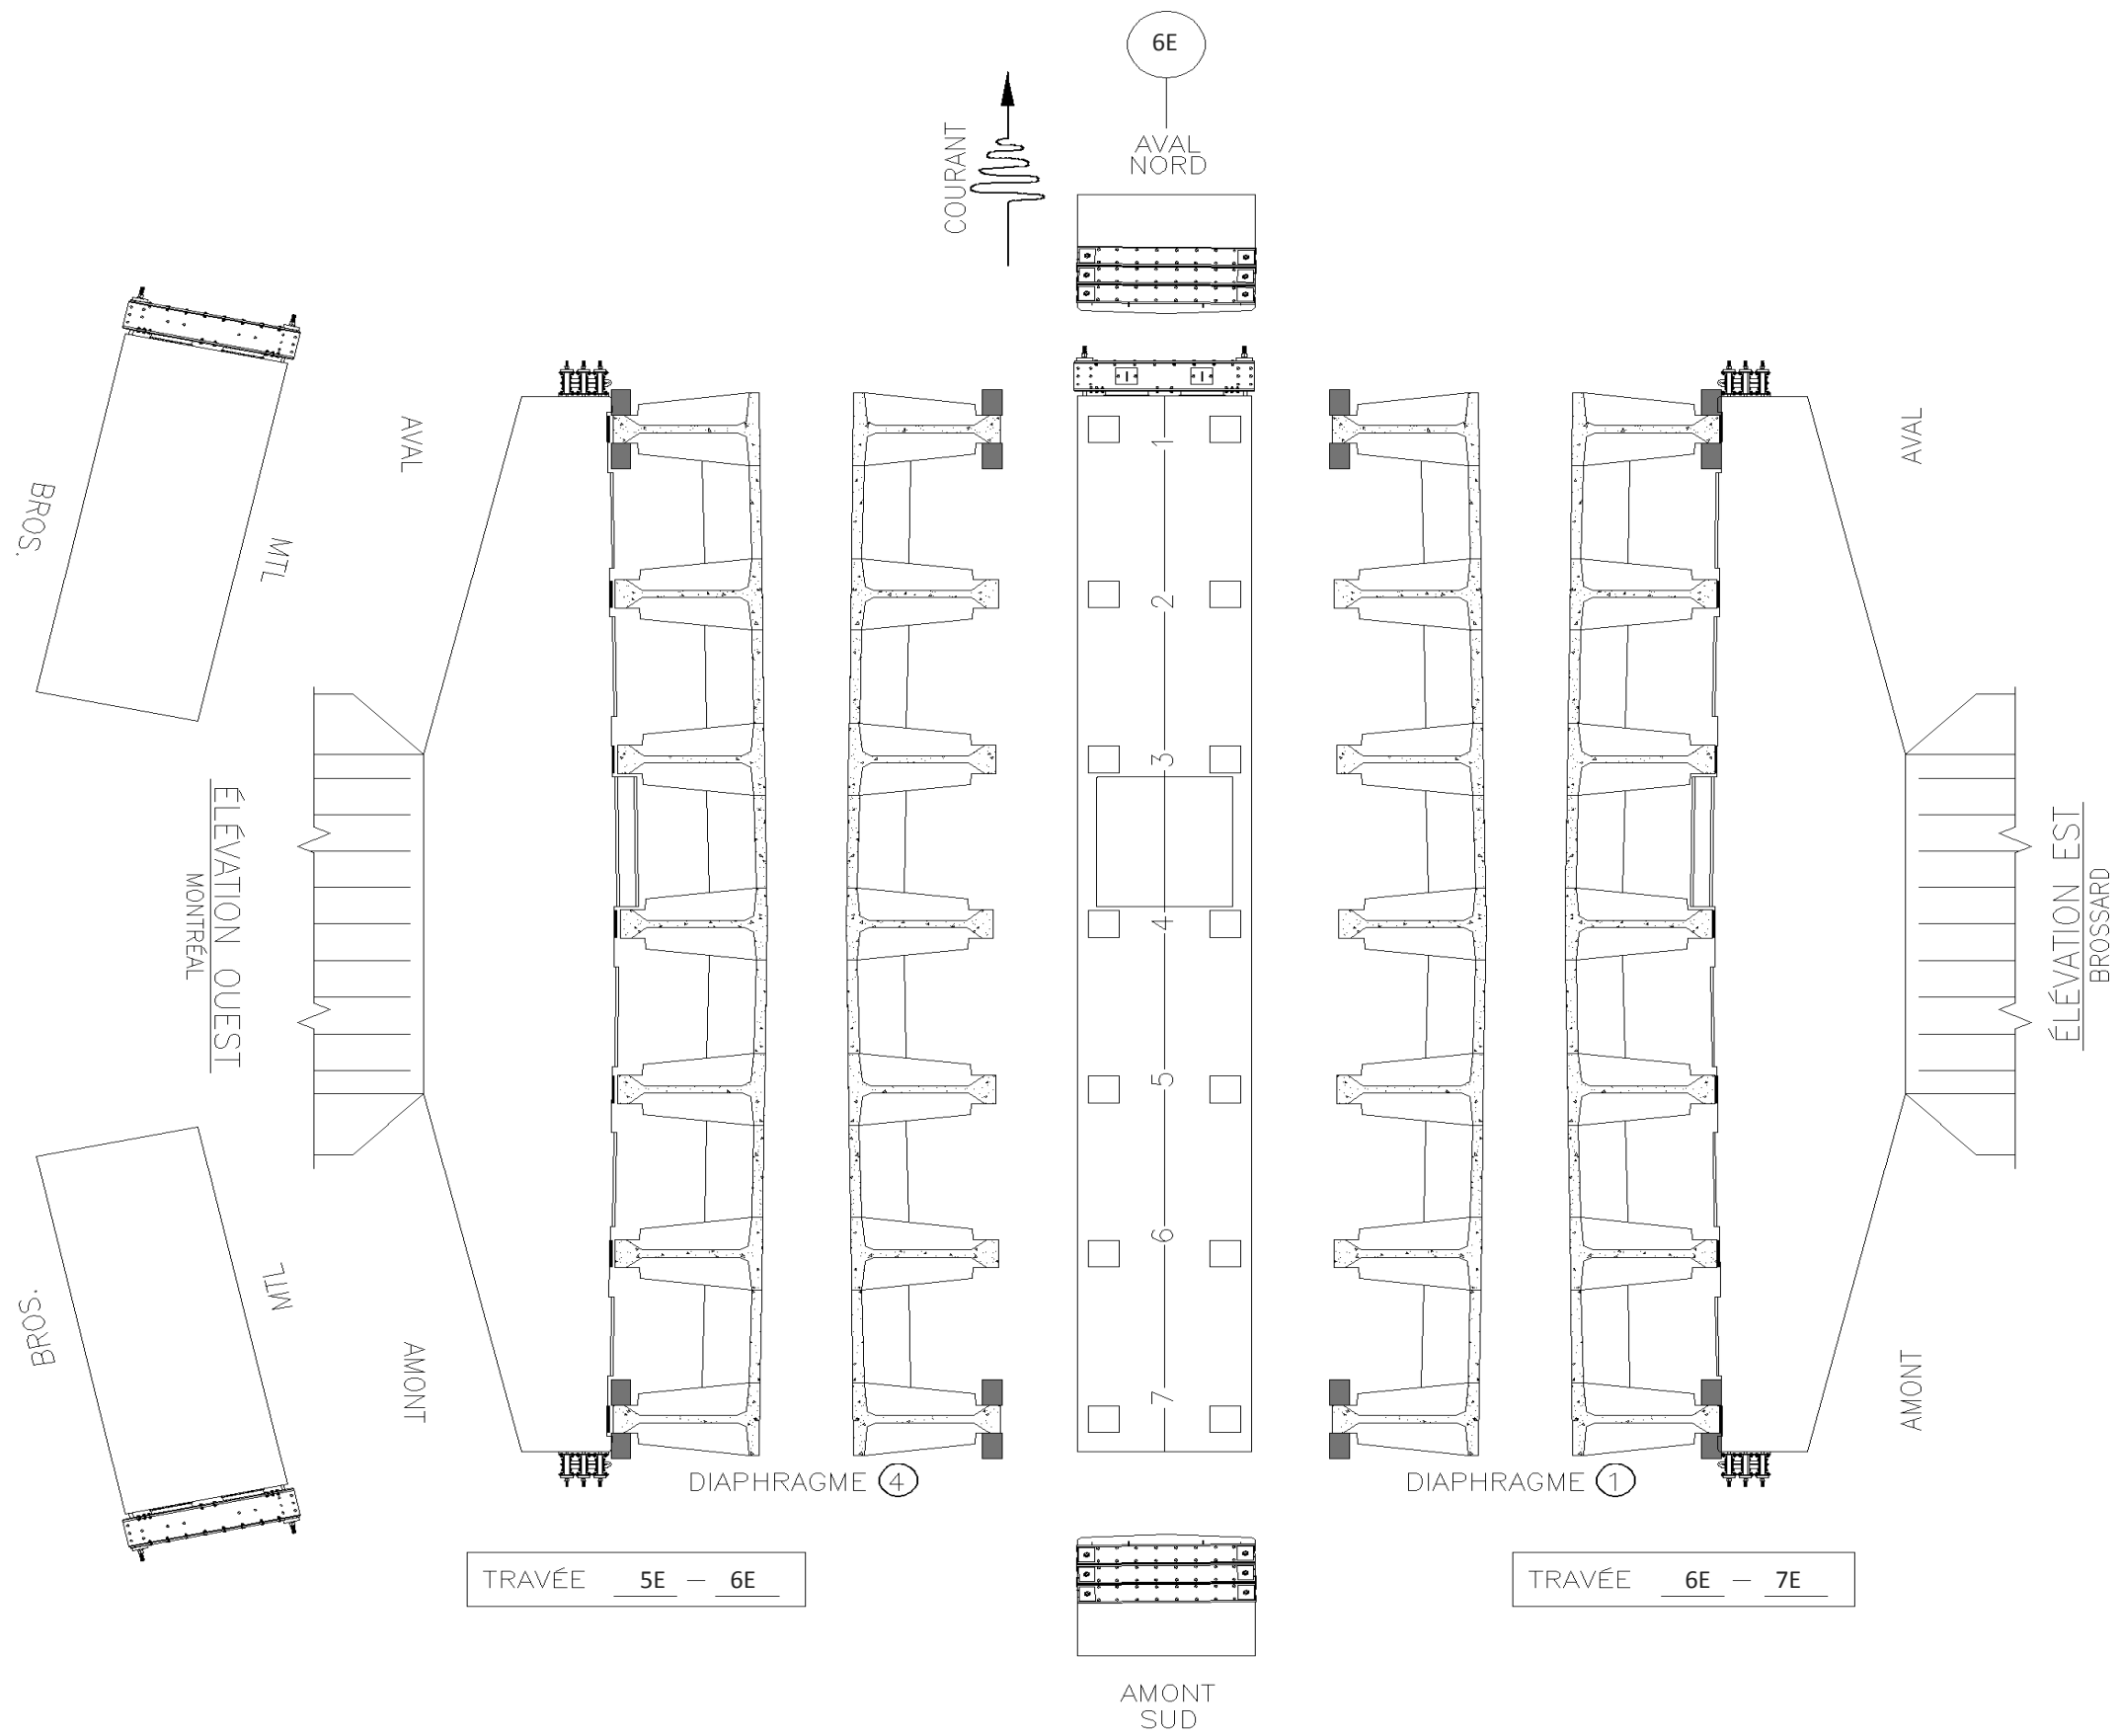
Chevêtre: bon état général avec fissuration polygonale de retrait généralisée
