Chapitre 3 – Photographies de l'inspection générale :

PONT CHAMPLAIN

SECTION 6	PONT OU VIADUC CHAMPLAIN	PAGE 1/3
LOC. AXE 2W	INSP. AB/GJL	DATE 2013/07/19

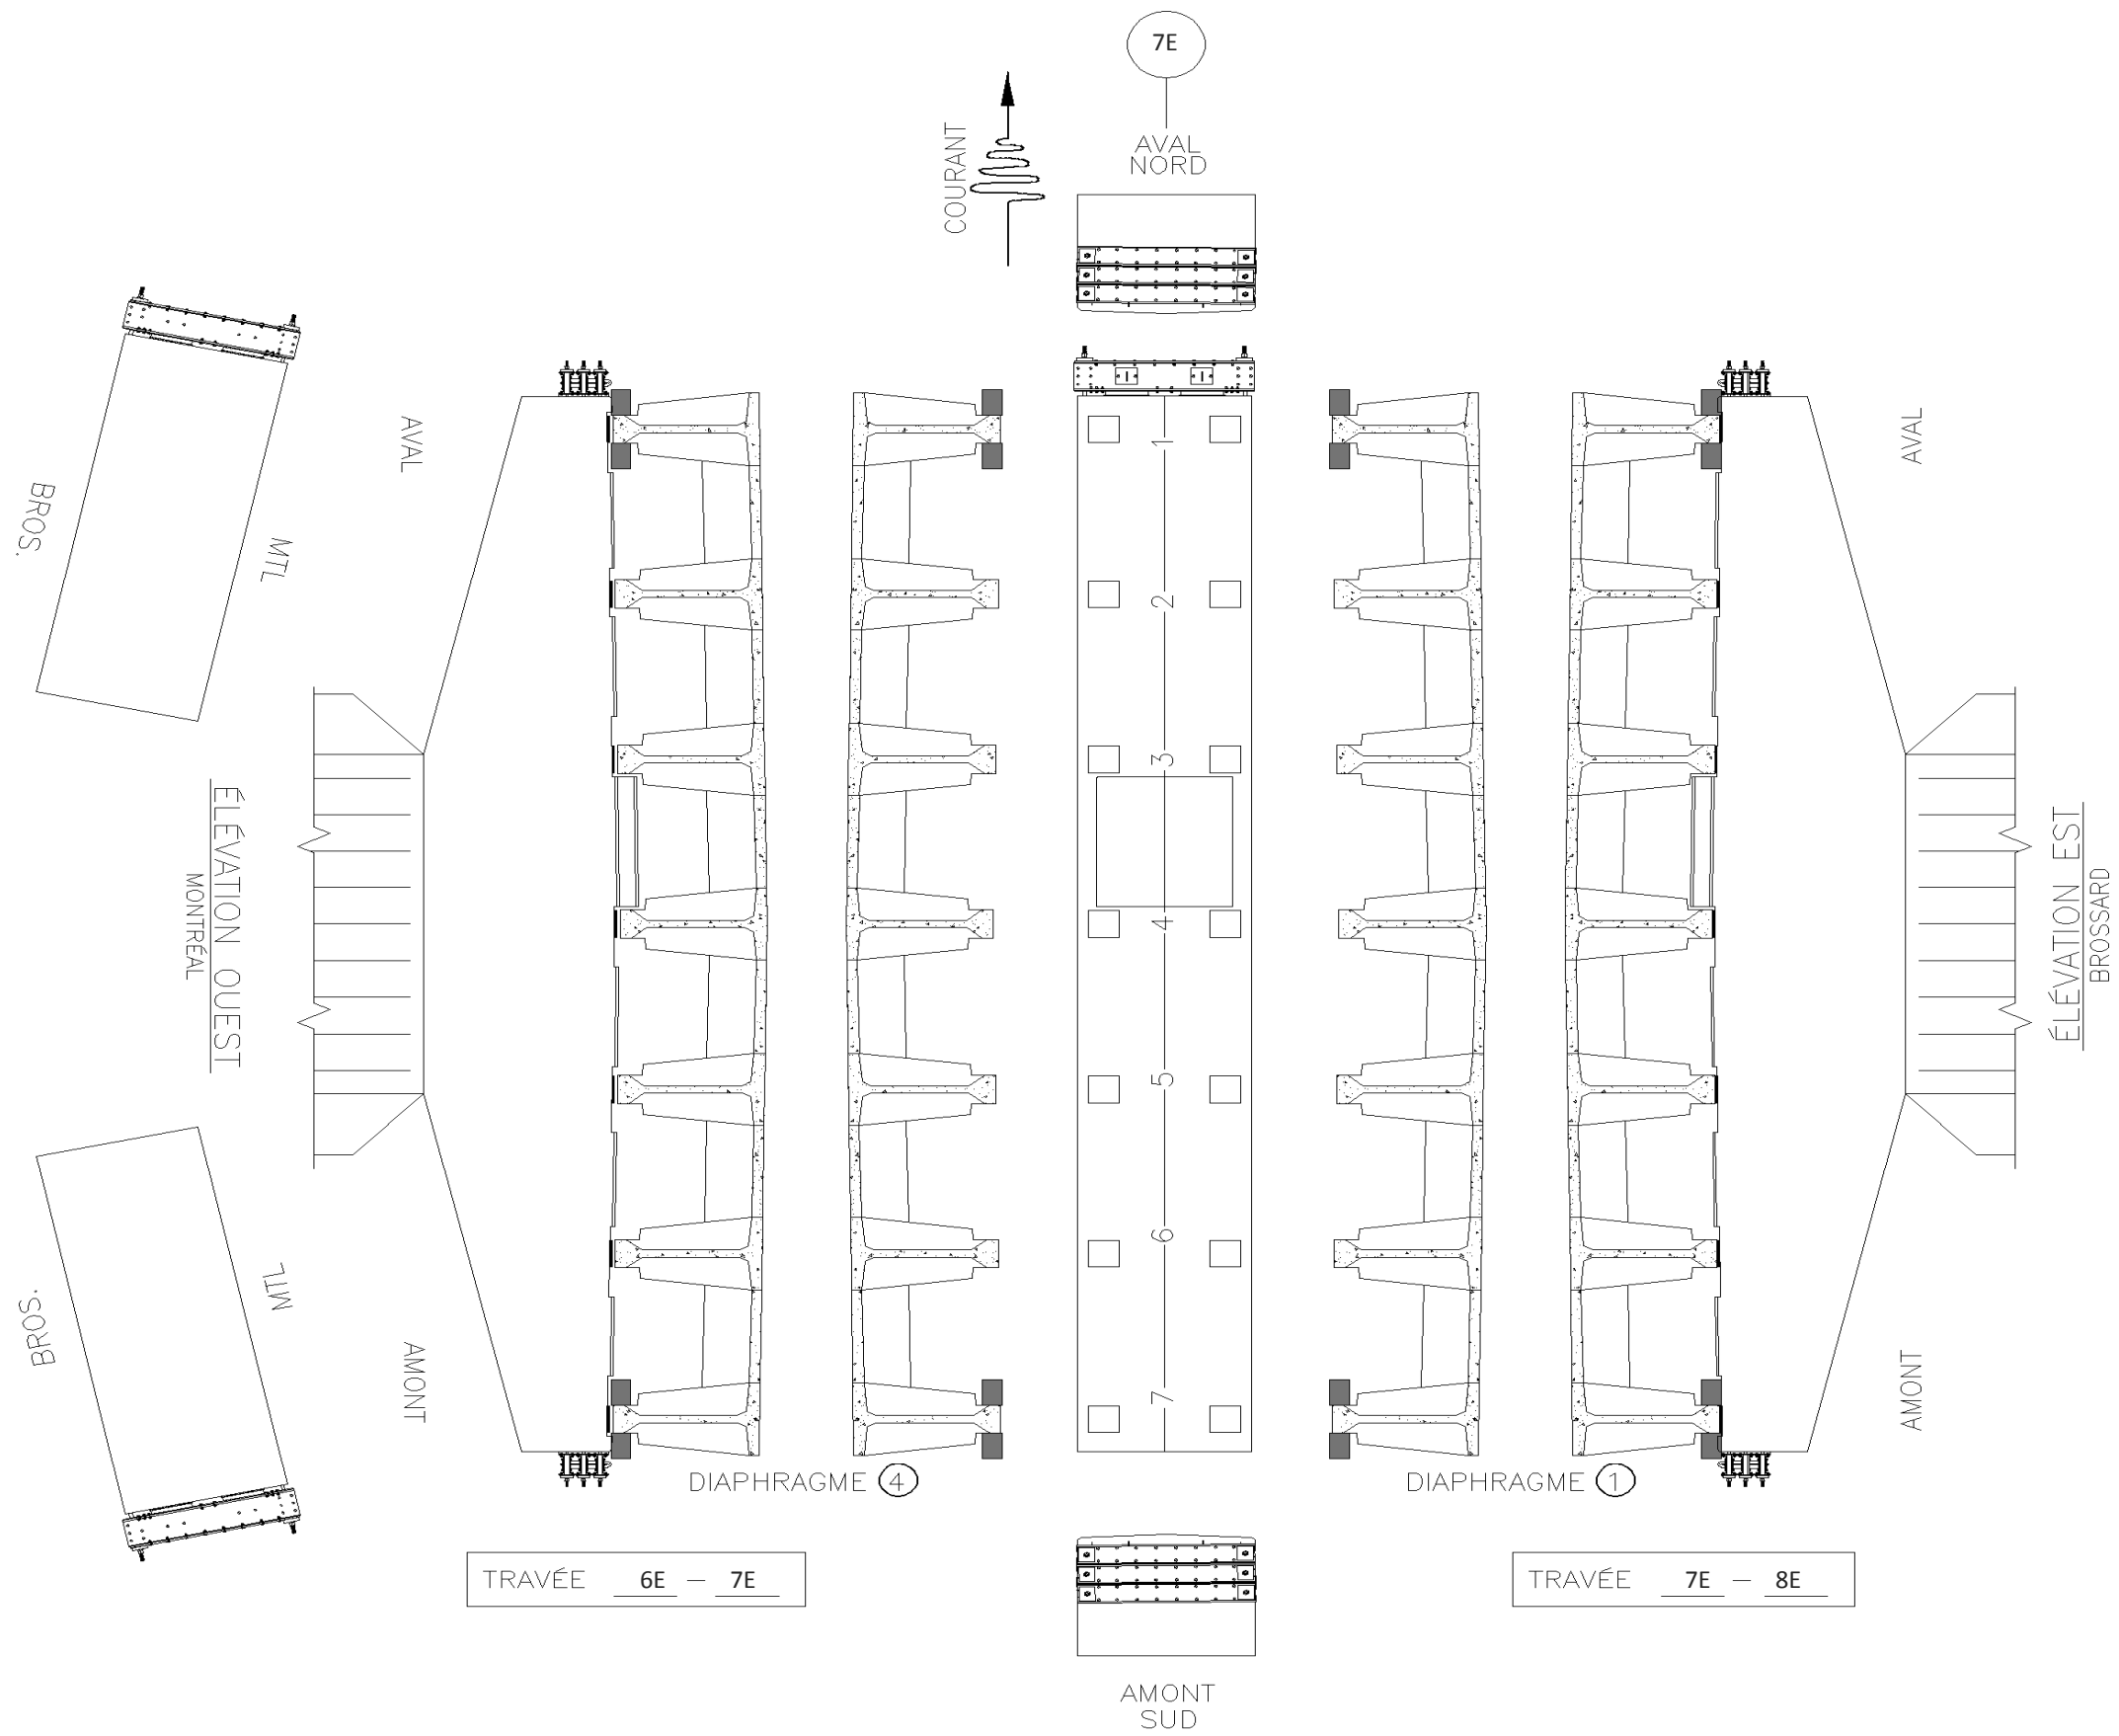
Chevêtre: bon état général avec fissuration polygonale de retrait généralisée

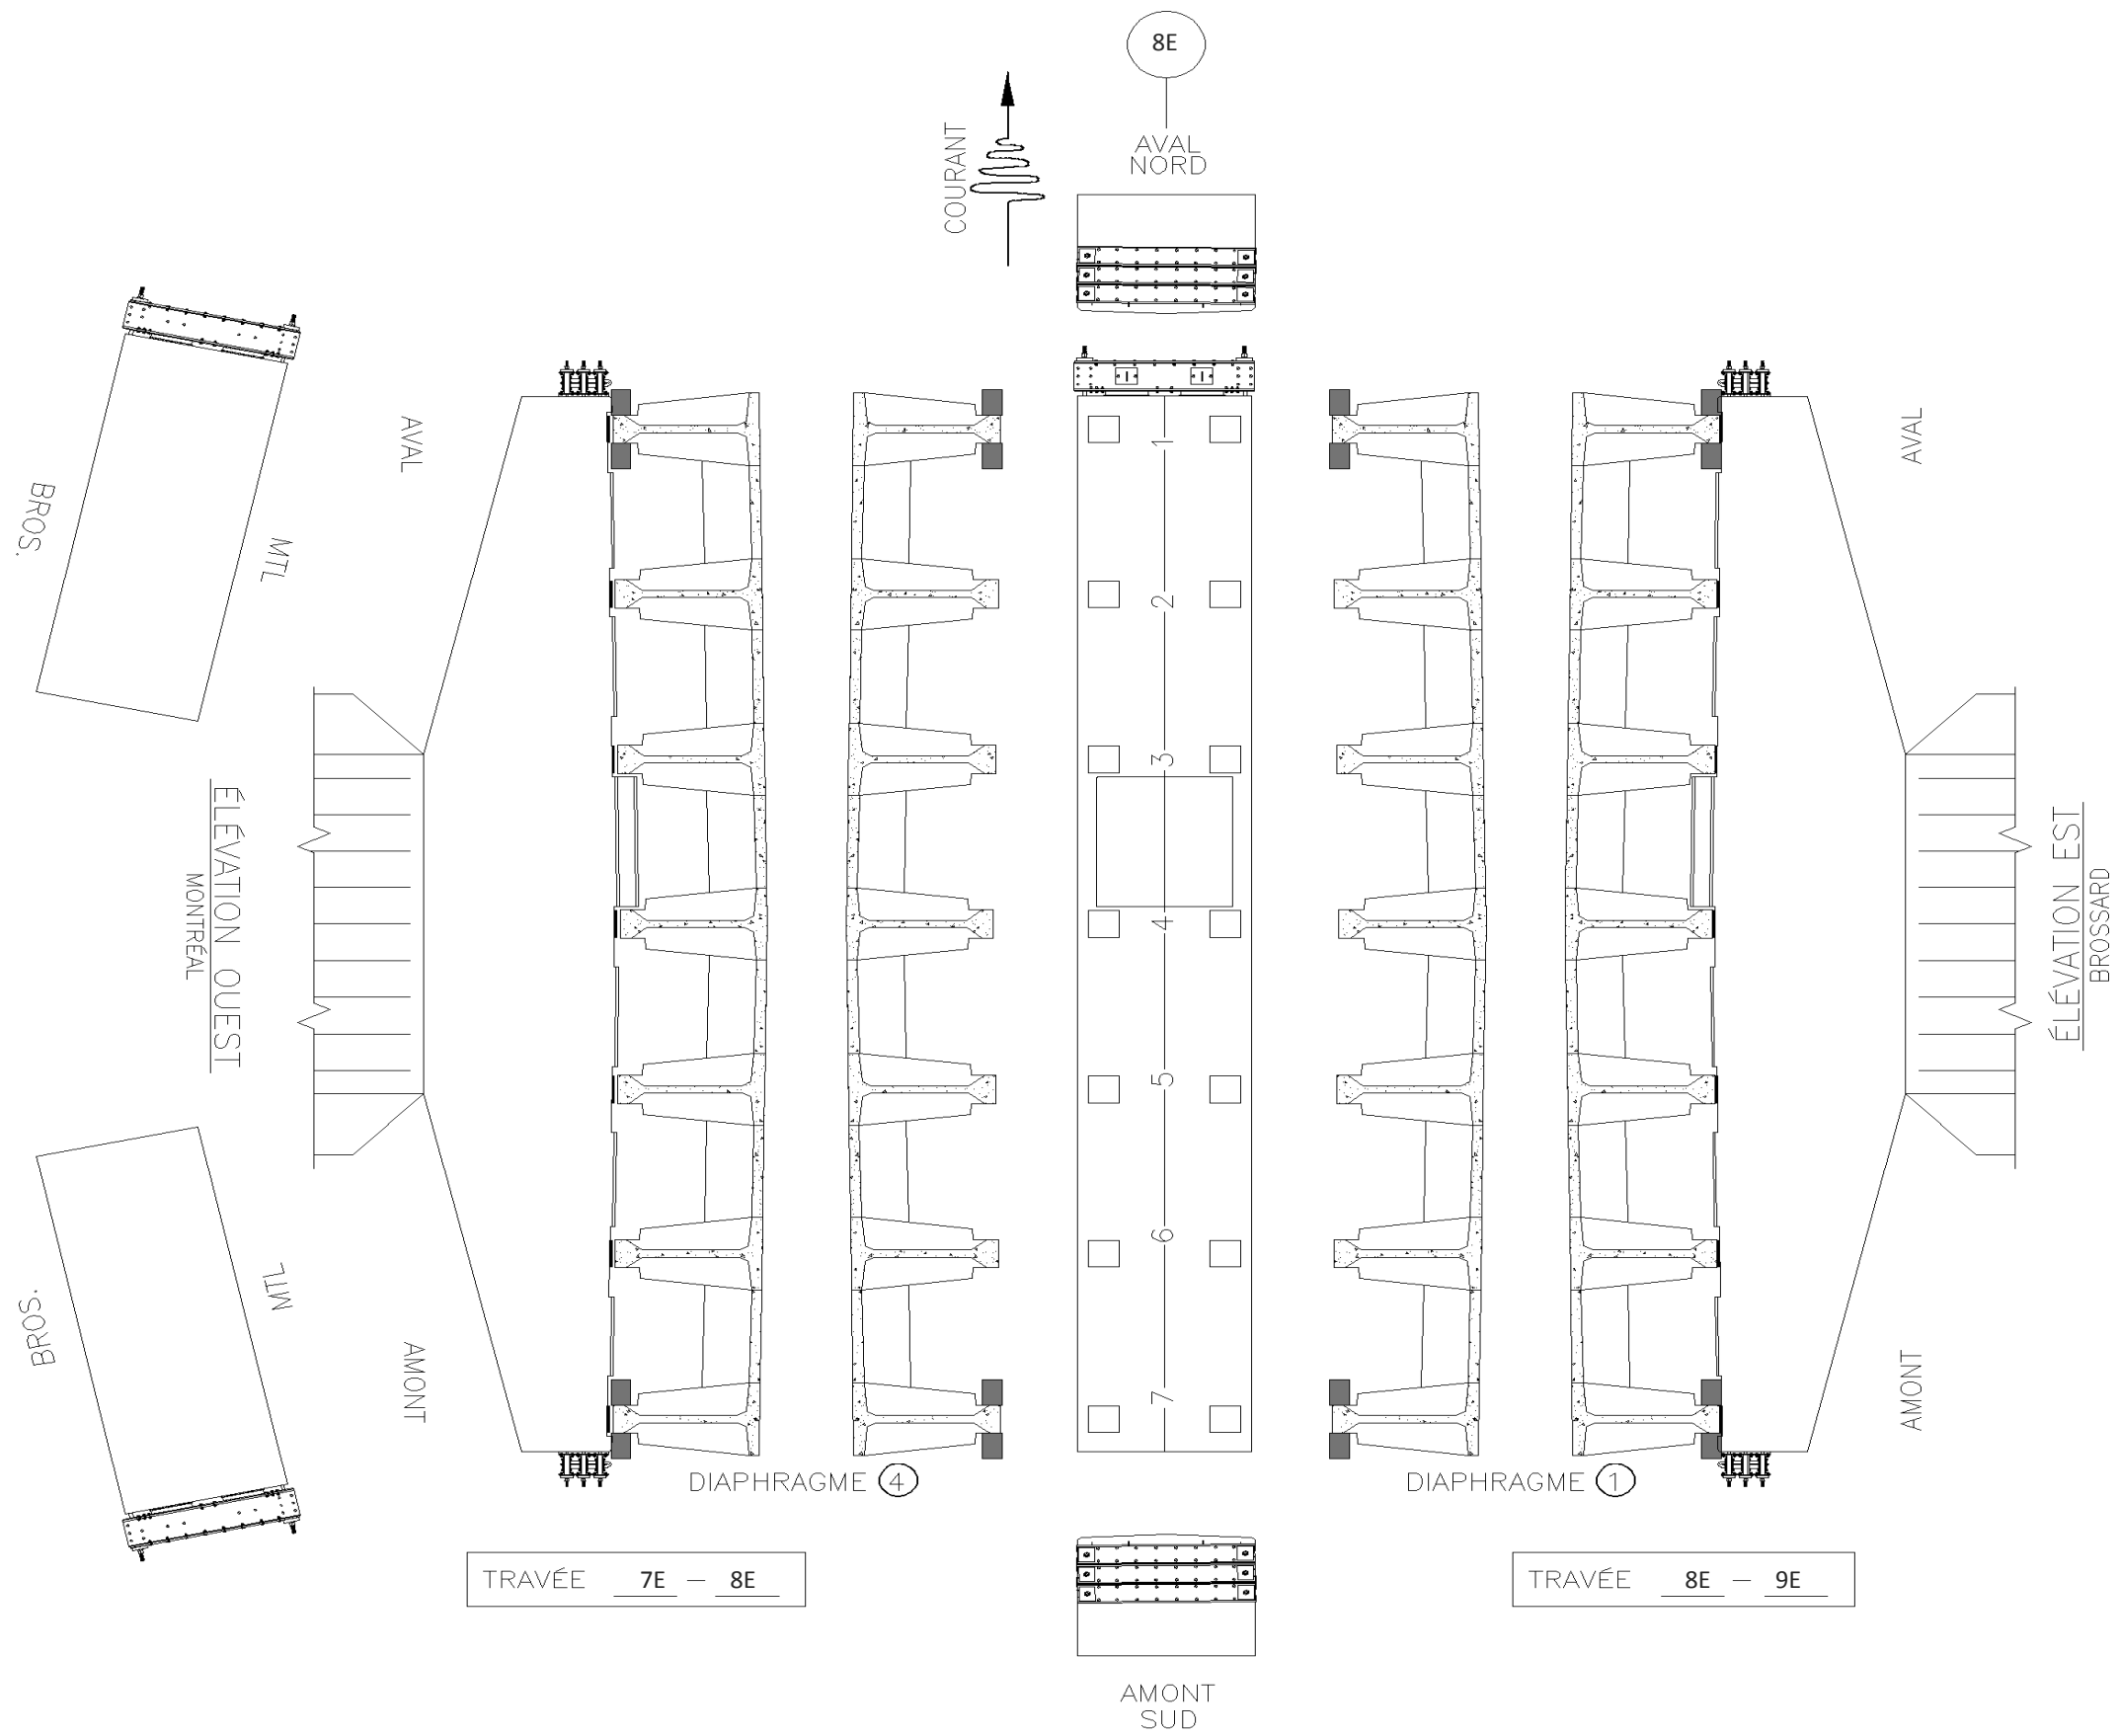
Chevêtre: bon état général avec fissuration polygonale de retrait généralisée

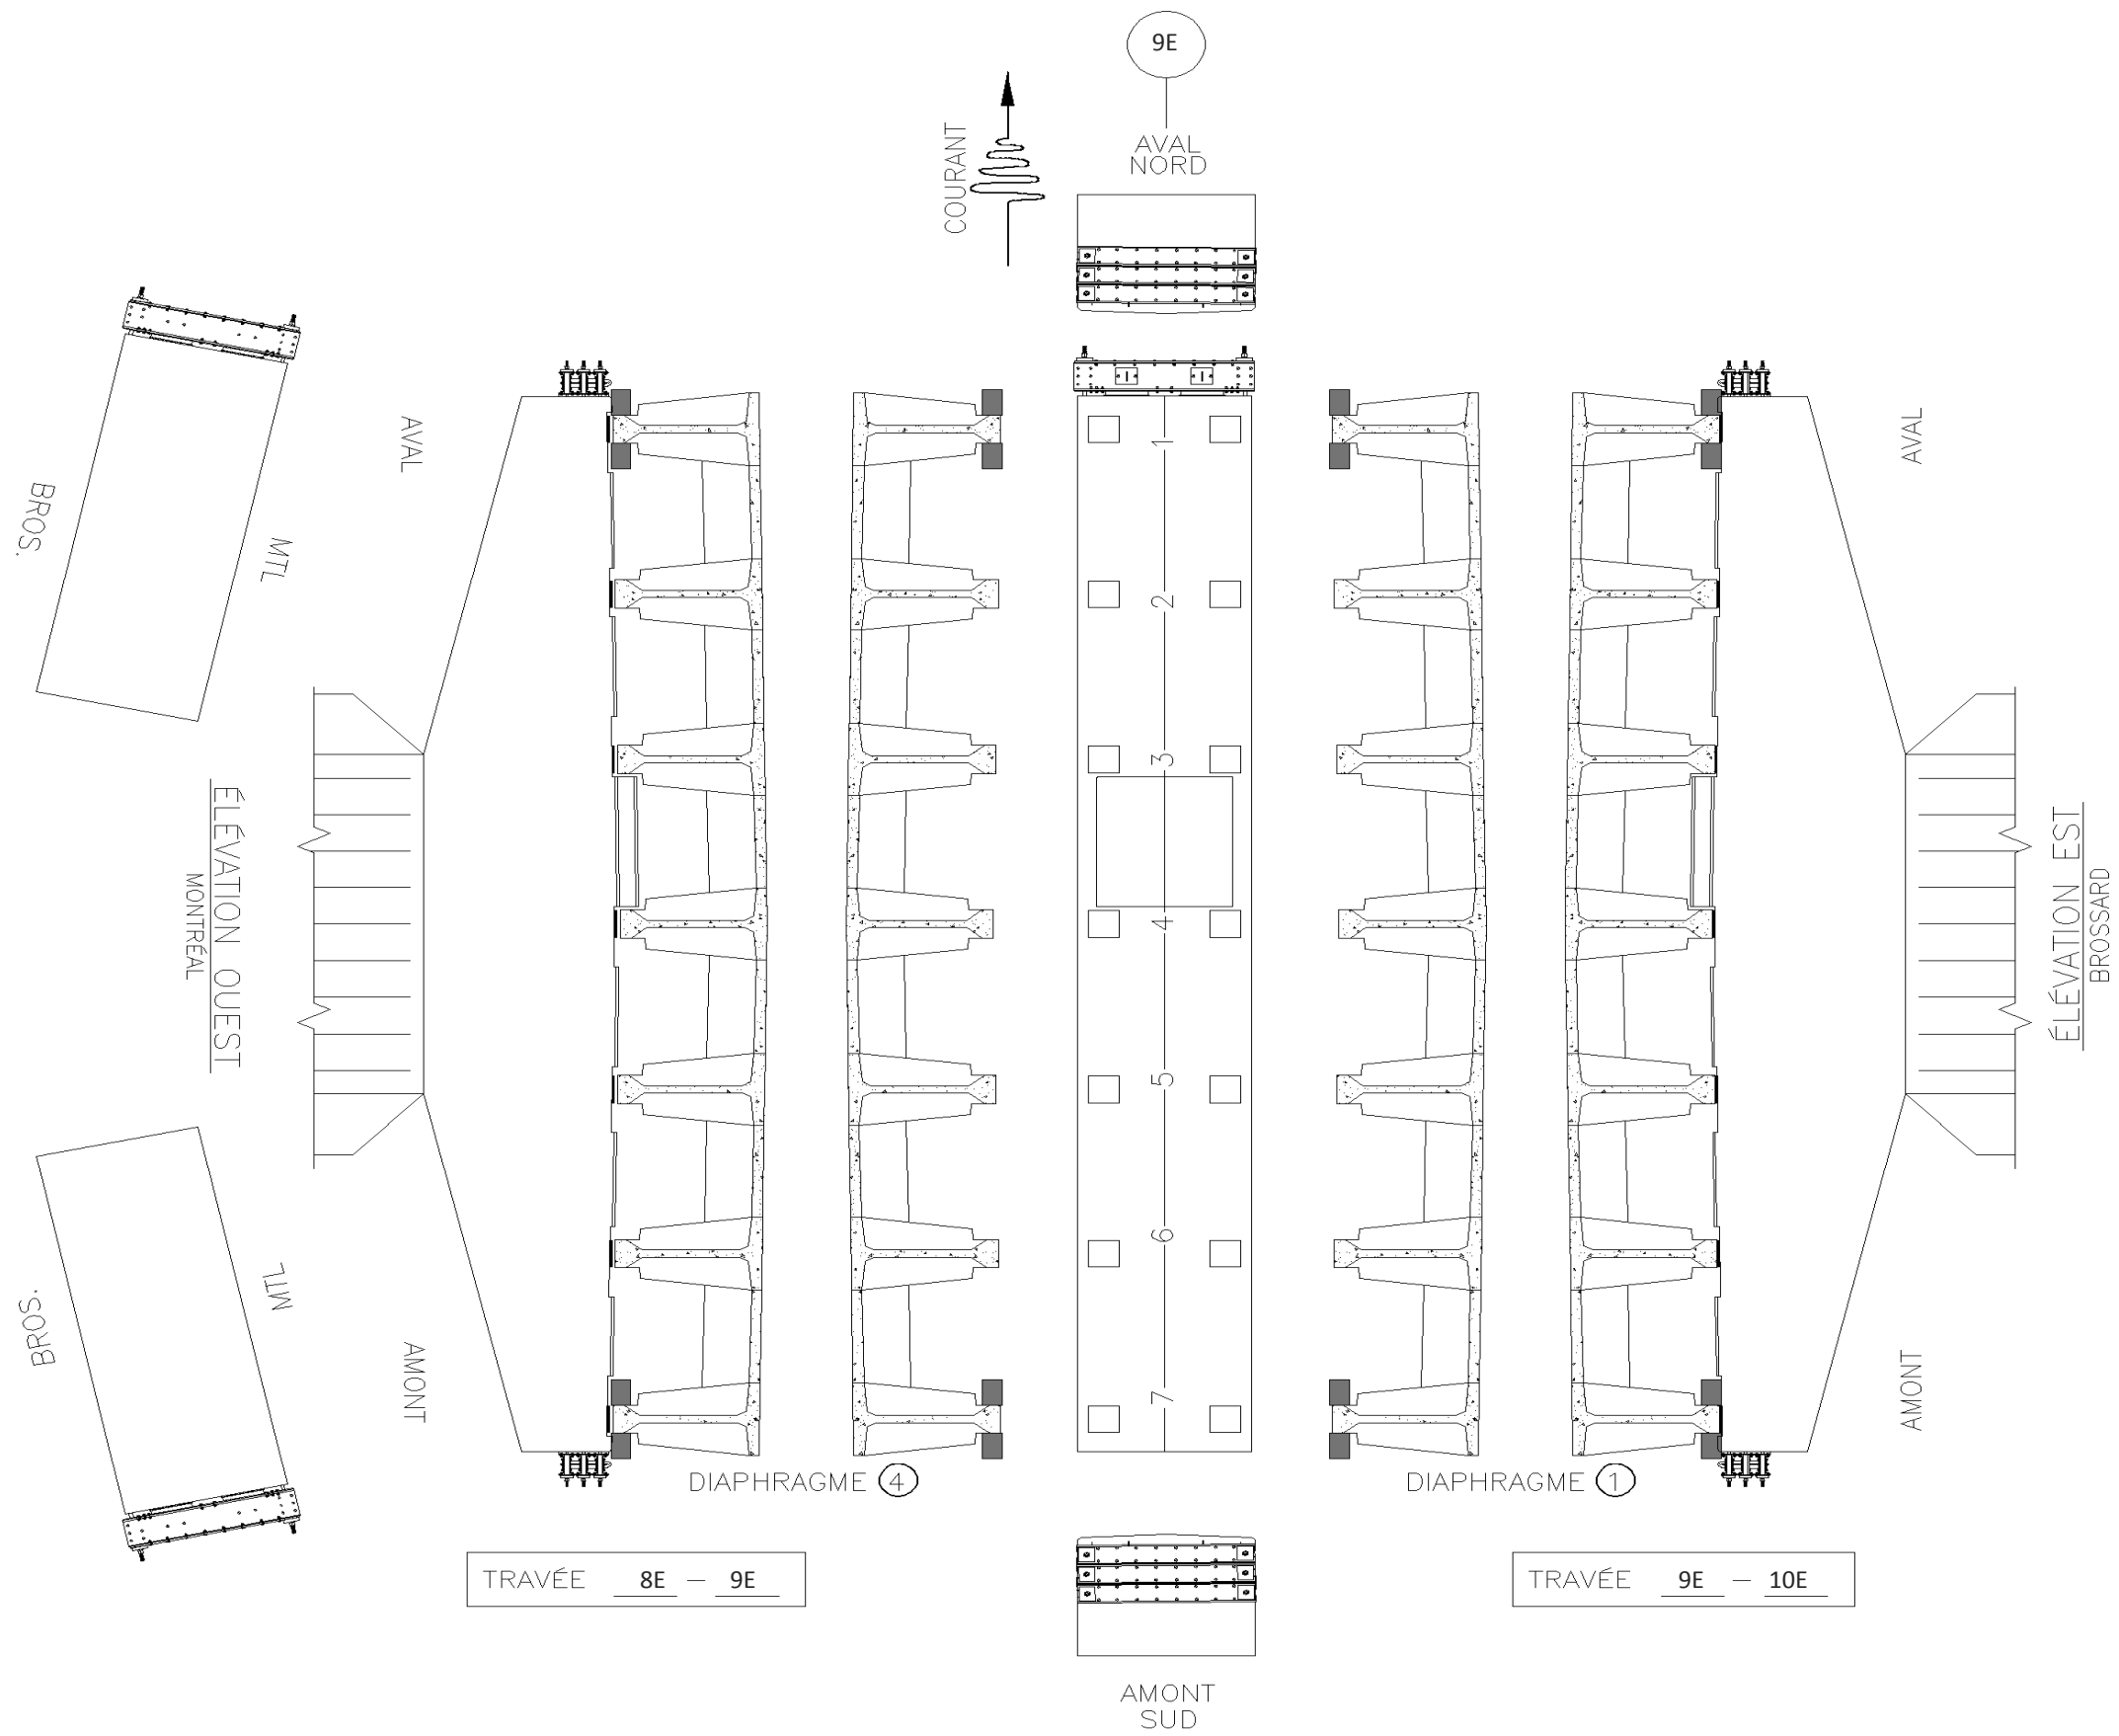
Chevêtre: bon état général avec fissuration polygonale de retrait généralisée

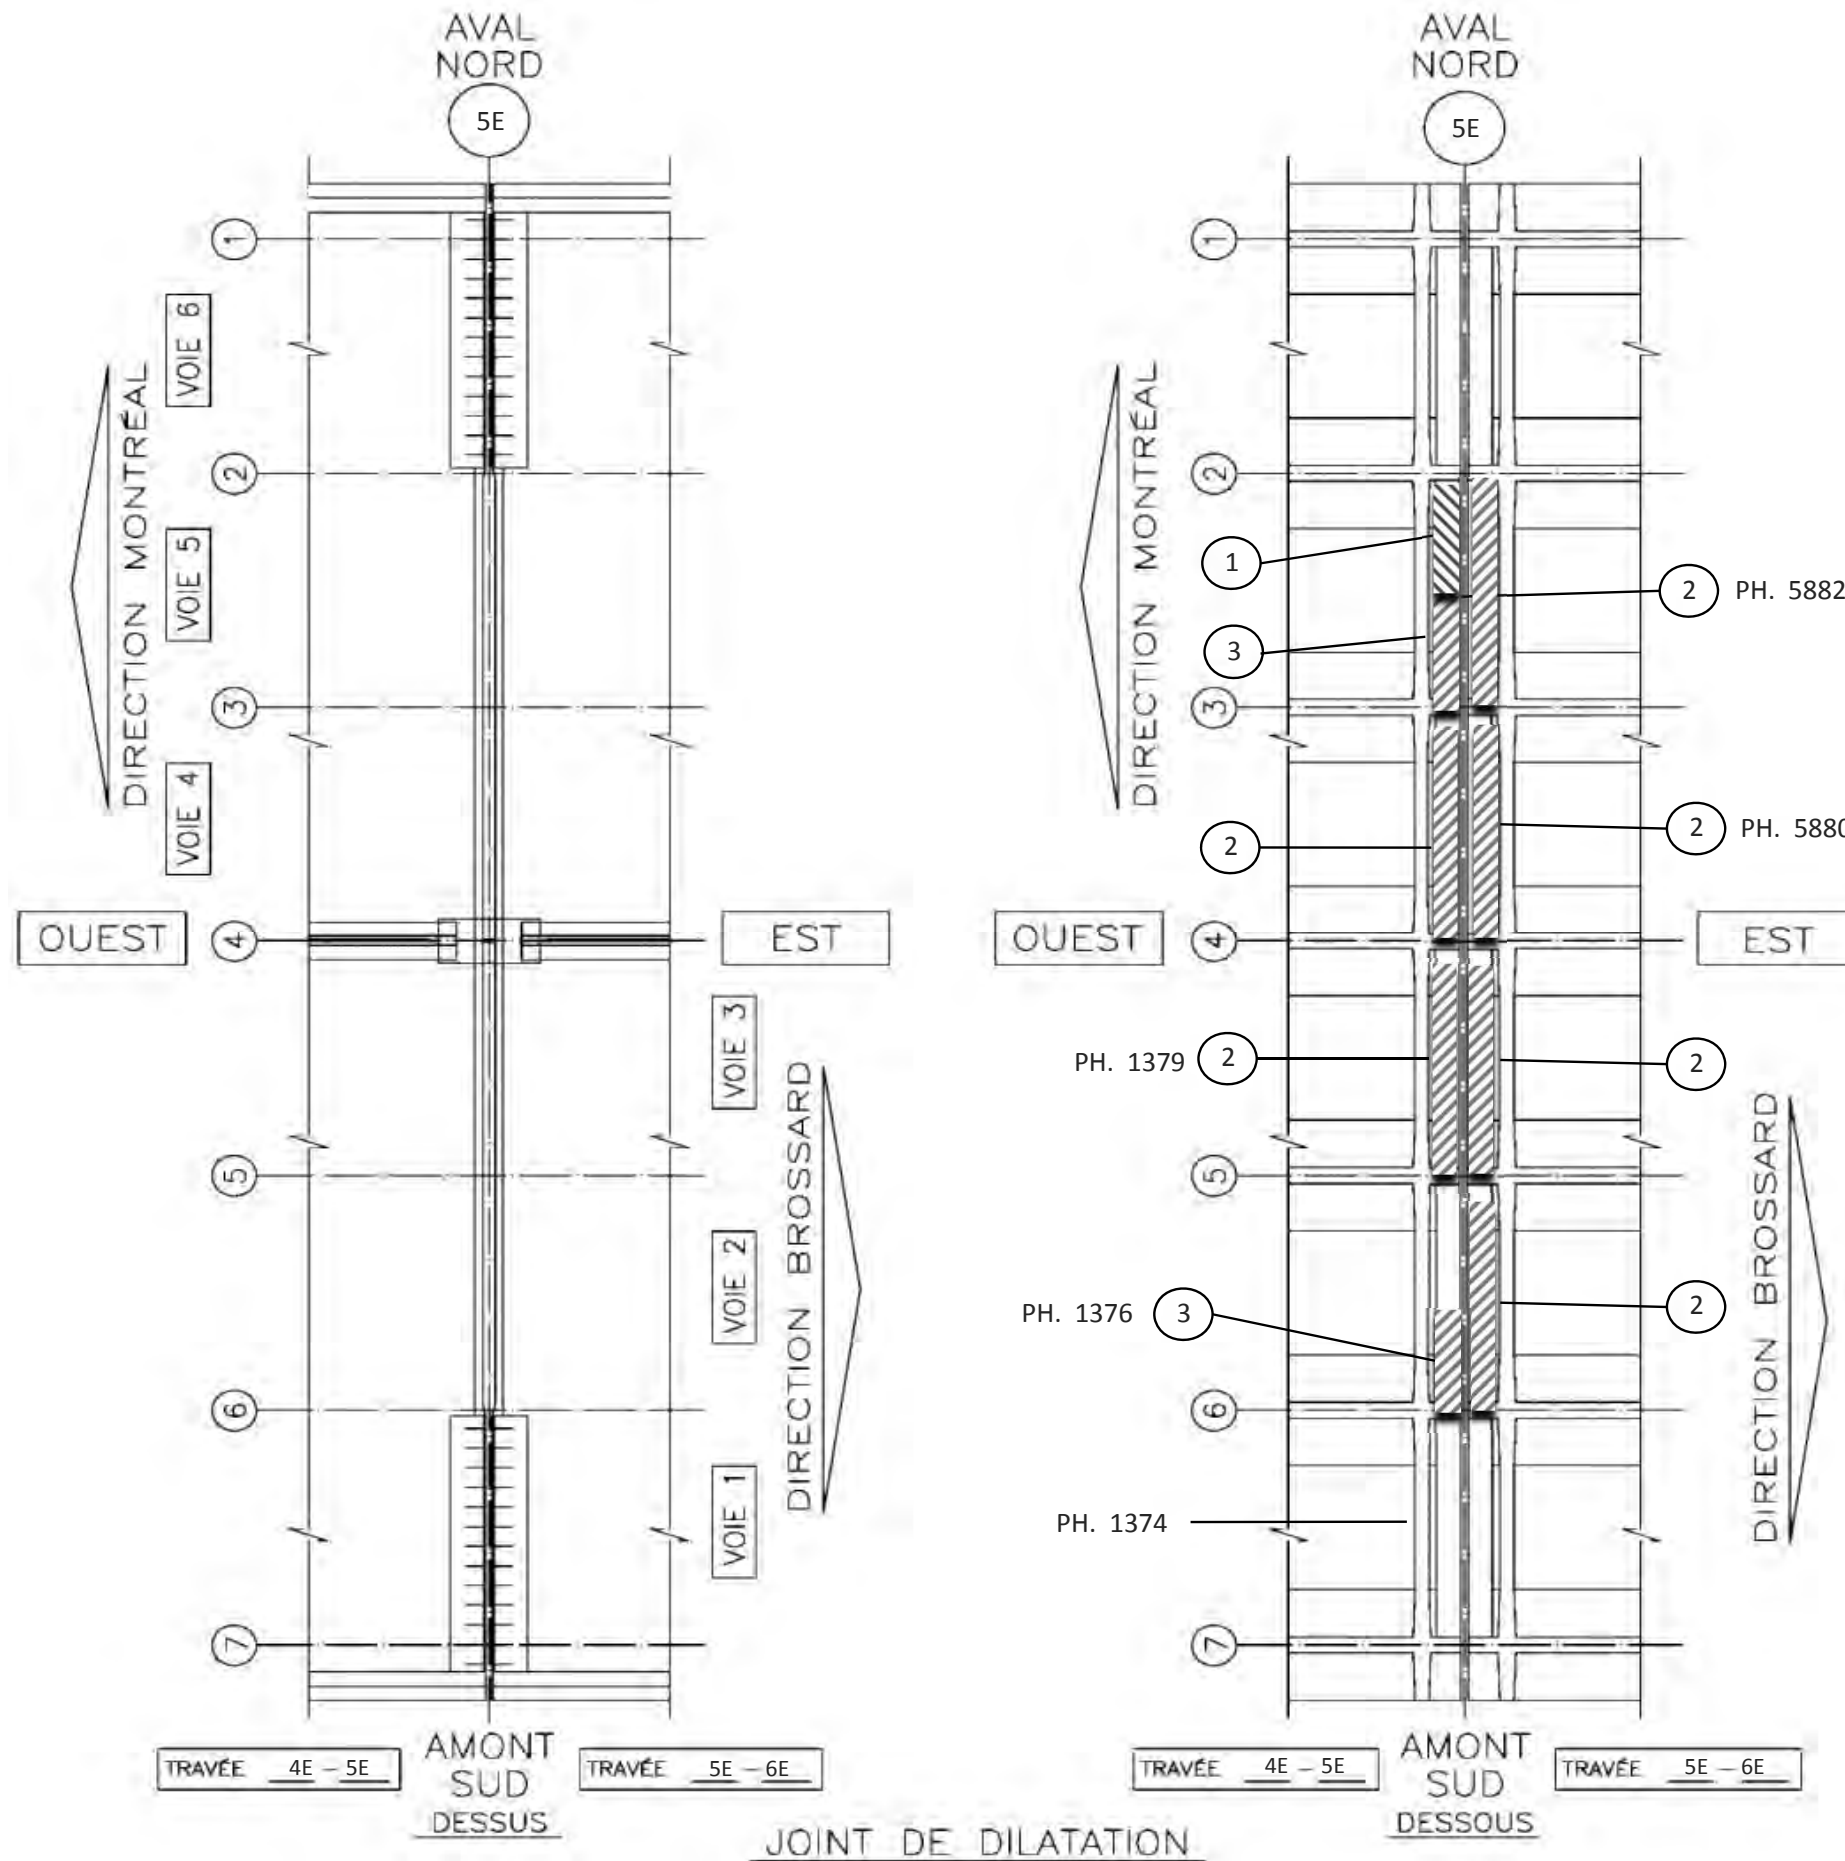
- 1. BD béton de réparation sur 50% de la longueur
- 2. BE+ACV sur 100% de la longueur
- 3. BE+ACV sur 50% de la longueur

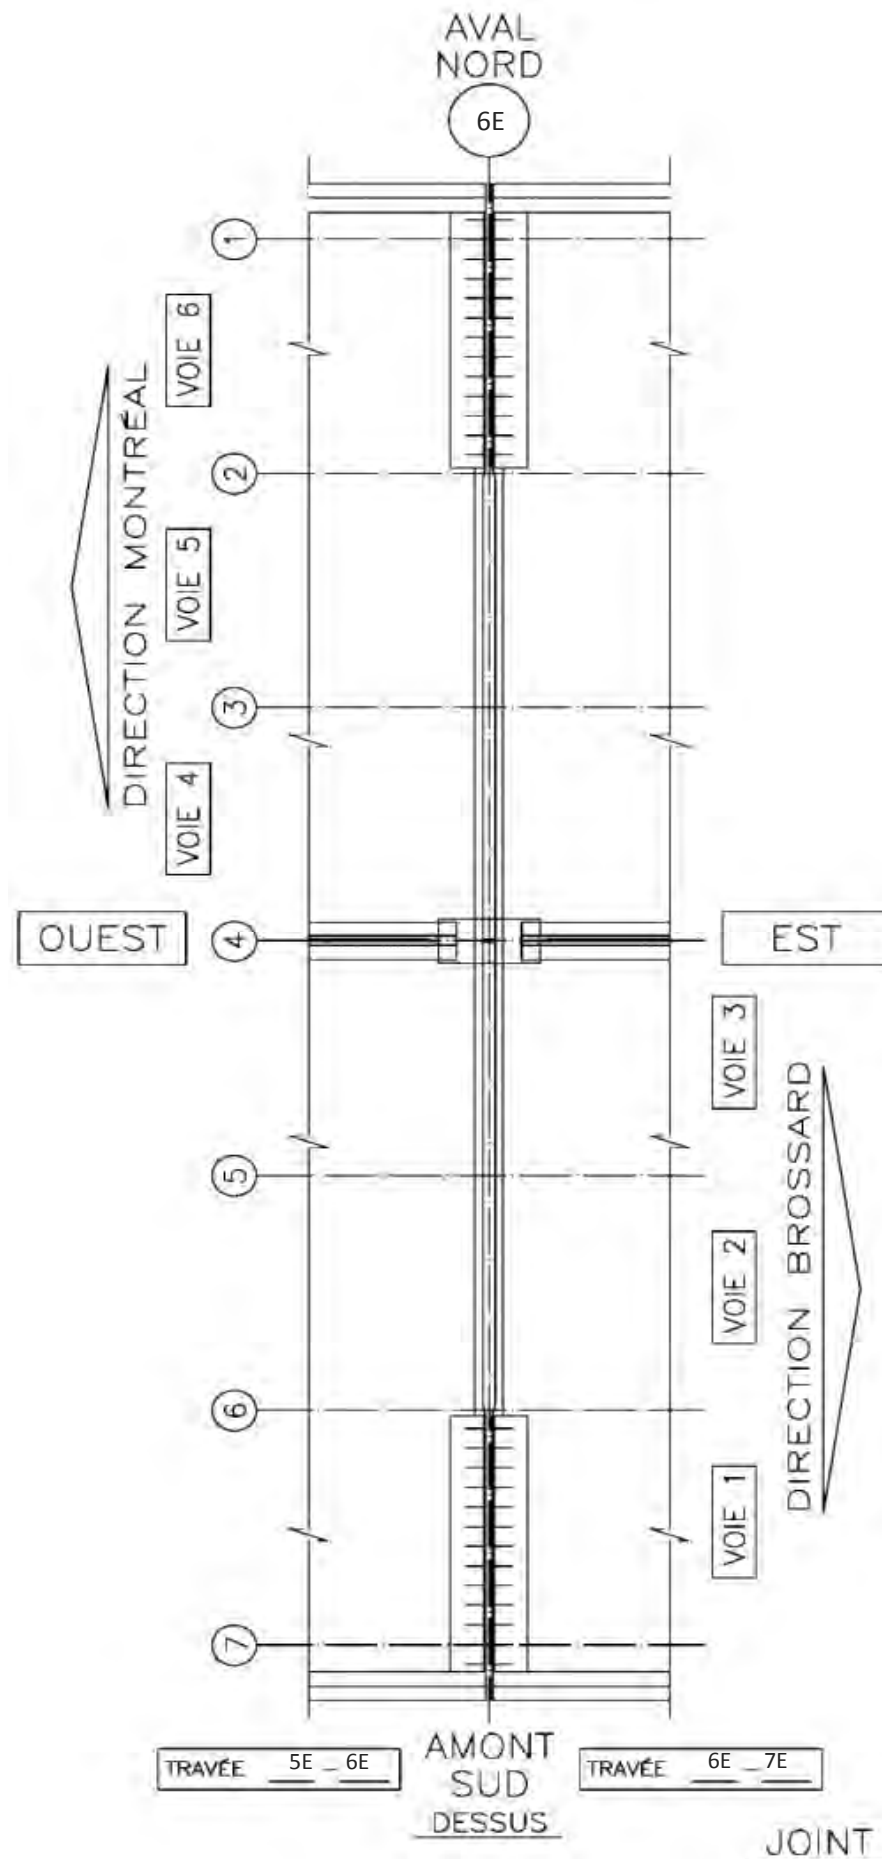
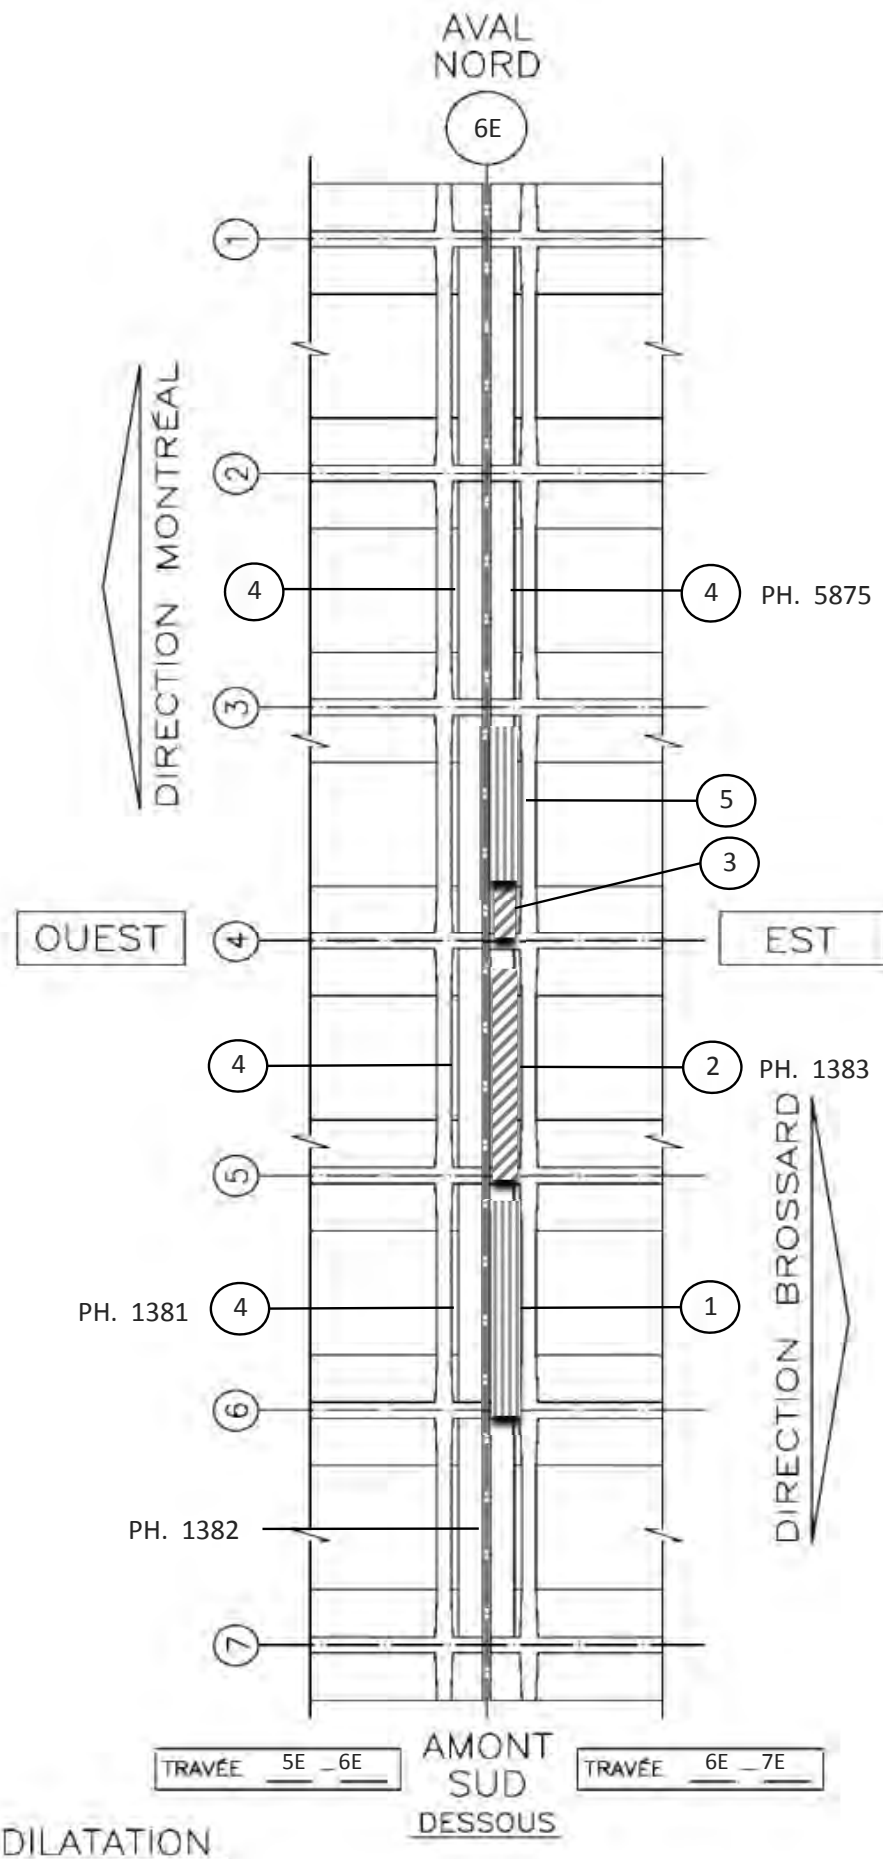
1. Coffrage en place sur 100% de la longueur
2. BE+ACV sur 100% de la longueur
3. BE+ACV sur 20% de la longueur
4. Réparation
5. Coffrage en place sur 80% de la longueur

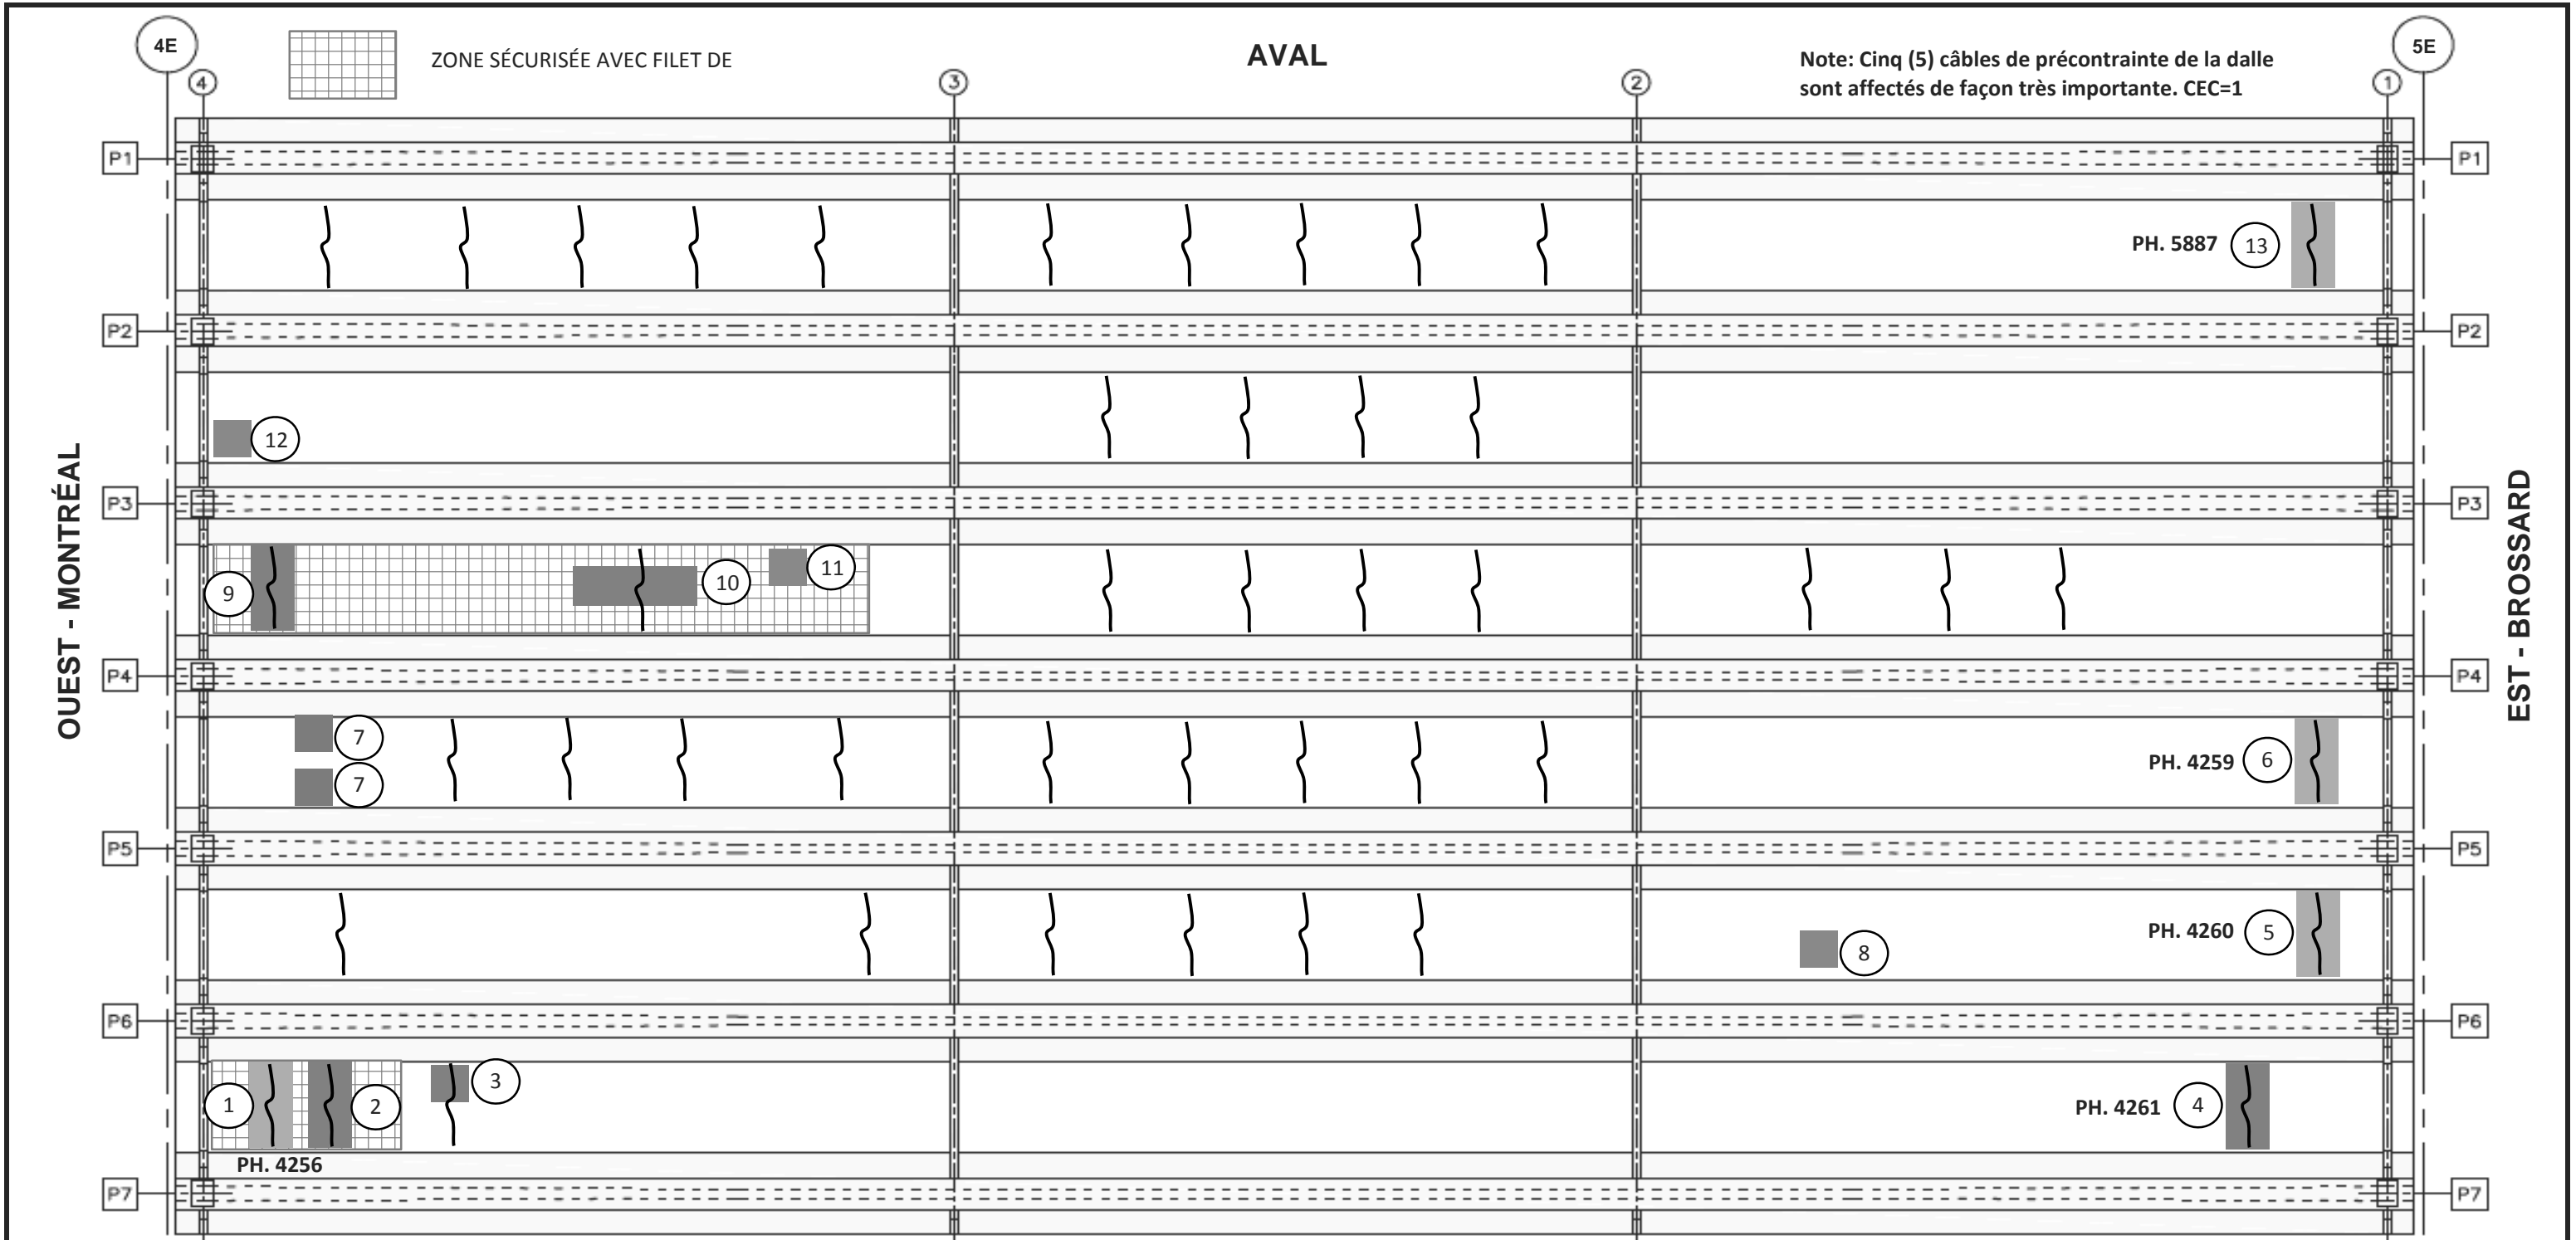
- 1. BD 1000x2000
- 2. BD+BE+ACV+TCV - FILS COUPÉS 1000x2000
- 3. BE+TCV - GAINÉ VISIBLE 300x600
- 4. BD+BE+TCV - FILS COUPÉS 1000x2000
- 5. BD 1000x2000
- 6. BD 1000x2000
- 7. BE +ACV 600x600
- 8. BE +ACV 400x400
- 9. BD+BE+ACV+TCV 1000x2000
- 10. BD+BE+ACV+TCV - FILS COUPÉS 100% 2500x1000
- 11. BE +ACV 400x400
