Chapitre 3 – Photographies de l'inspection générale :

PONT CHAMPLAIN

SECTION 6	PONT OU VIADUC CHAMPLAIN	PAGE 1/3
LOC. AXE 2W	INSP. AB/GJL	DATE 2013/07/19

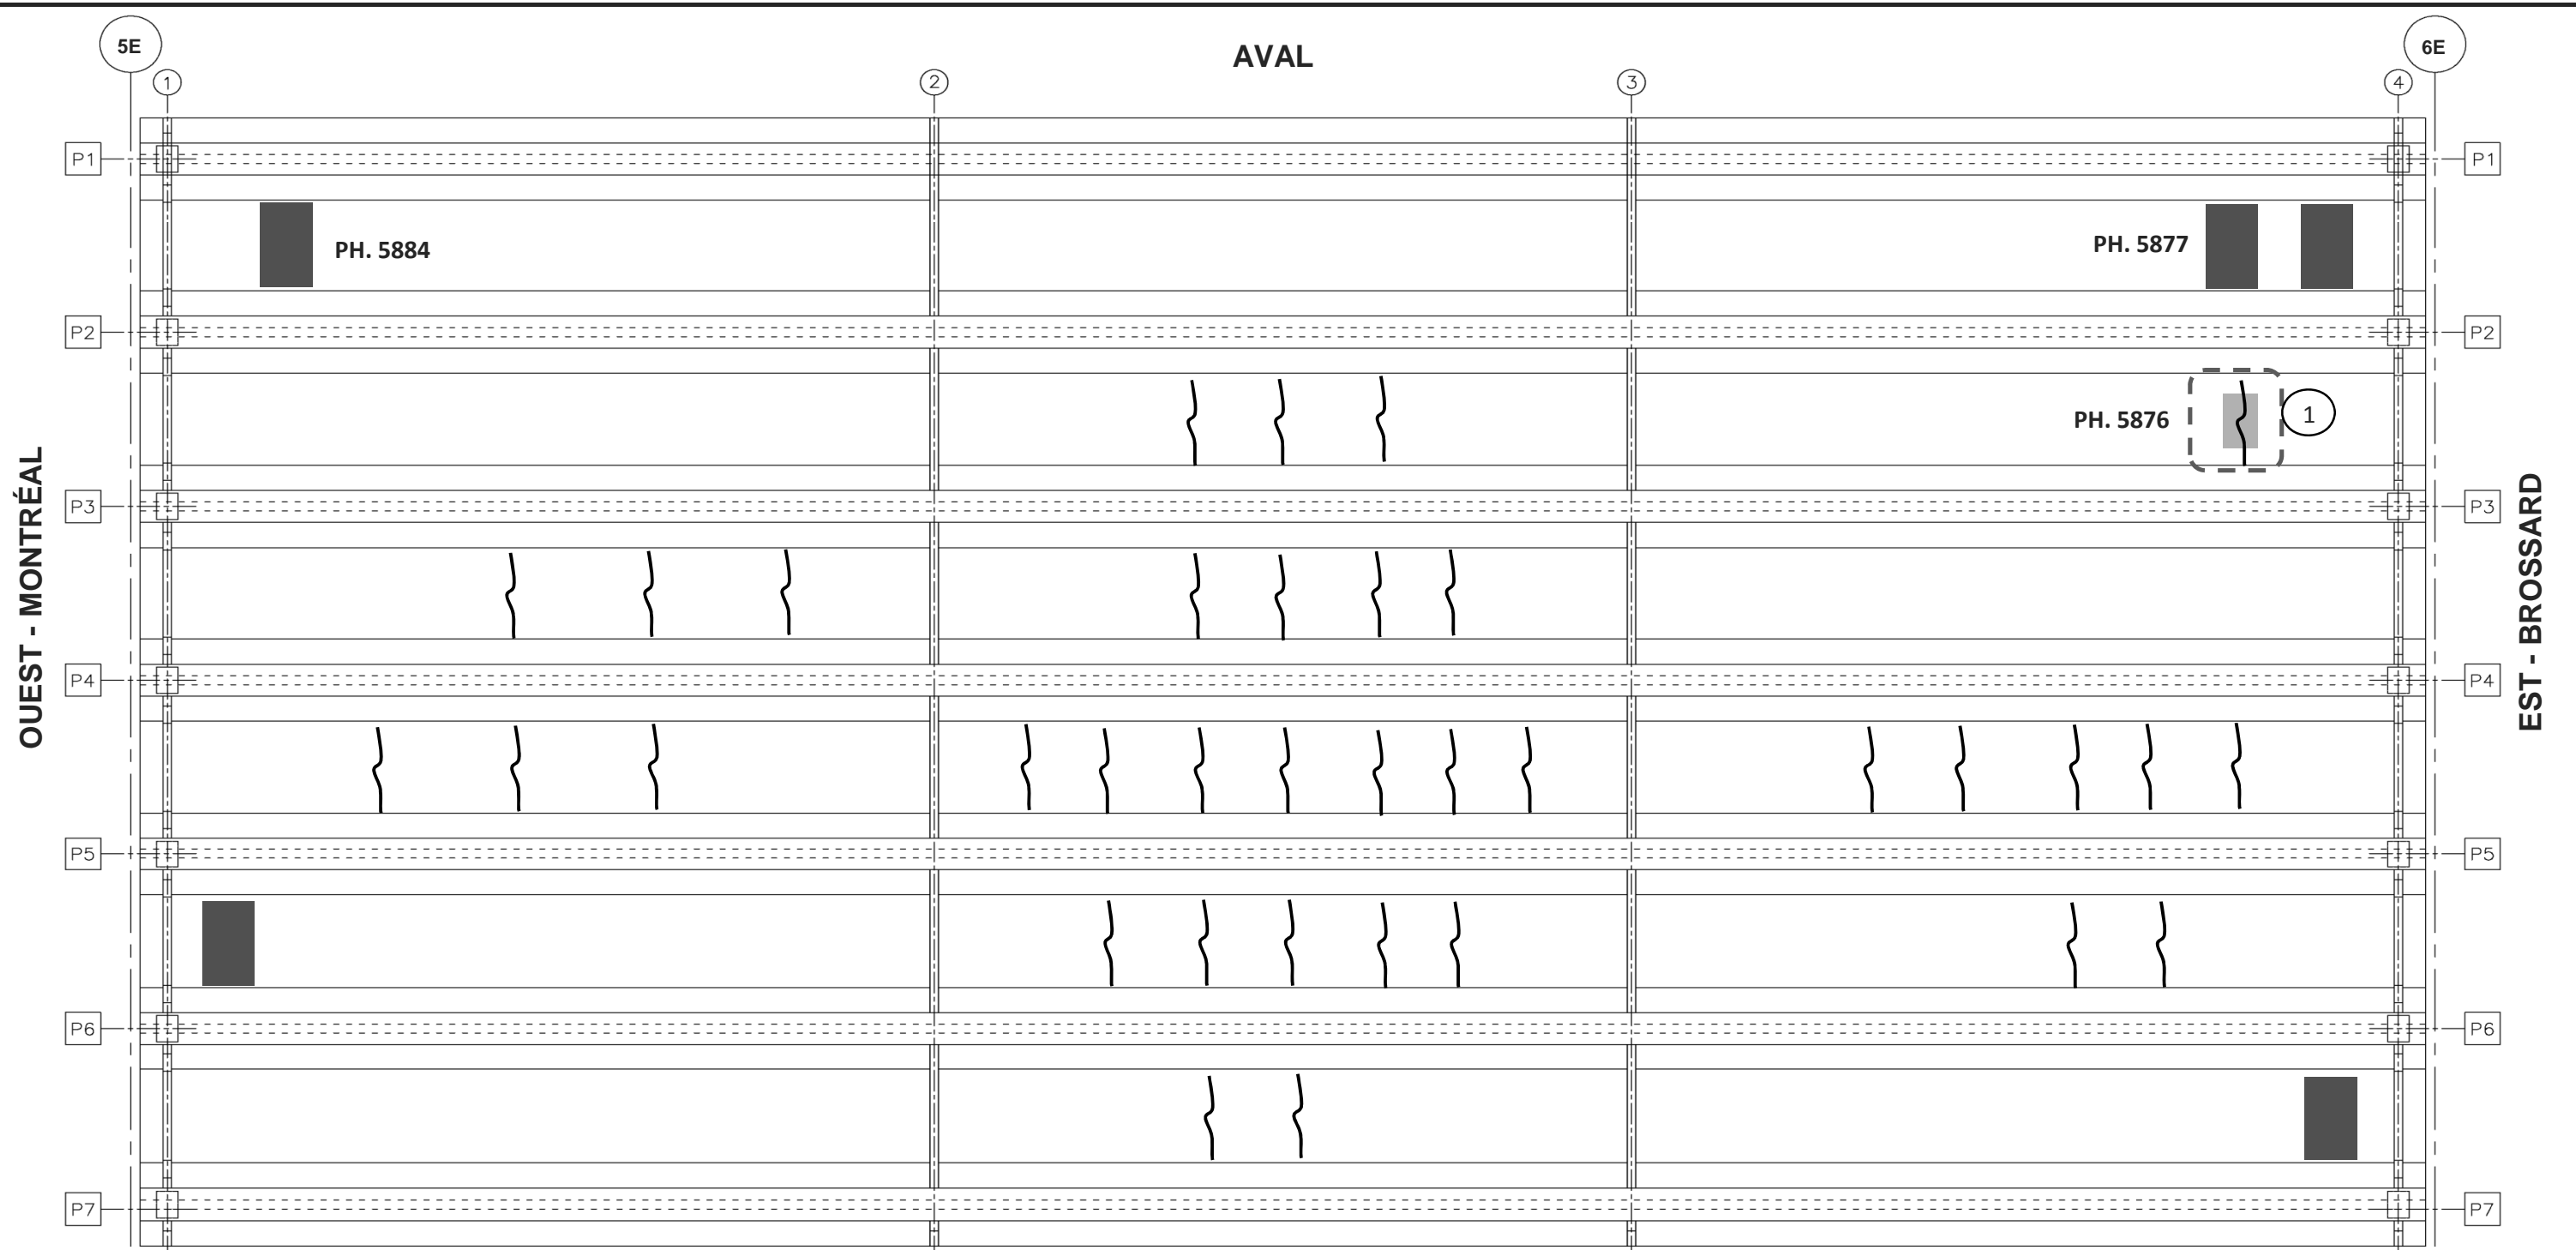
1. BD 400x1000

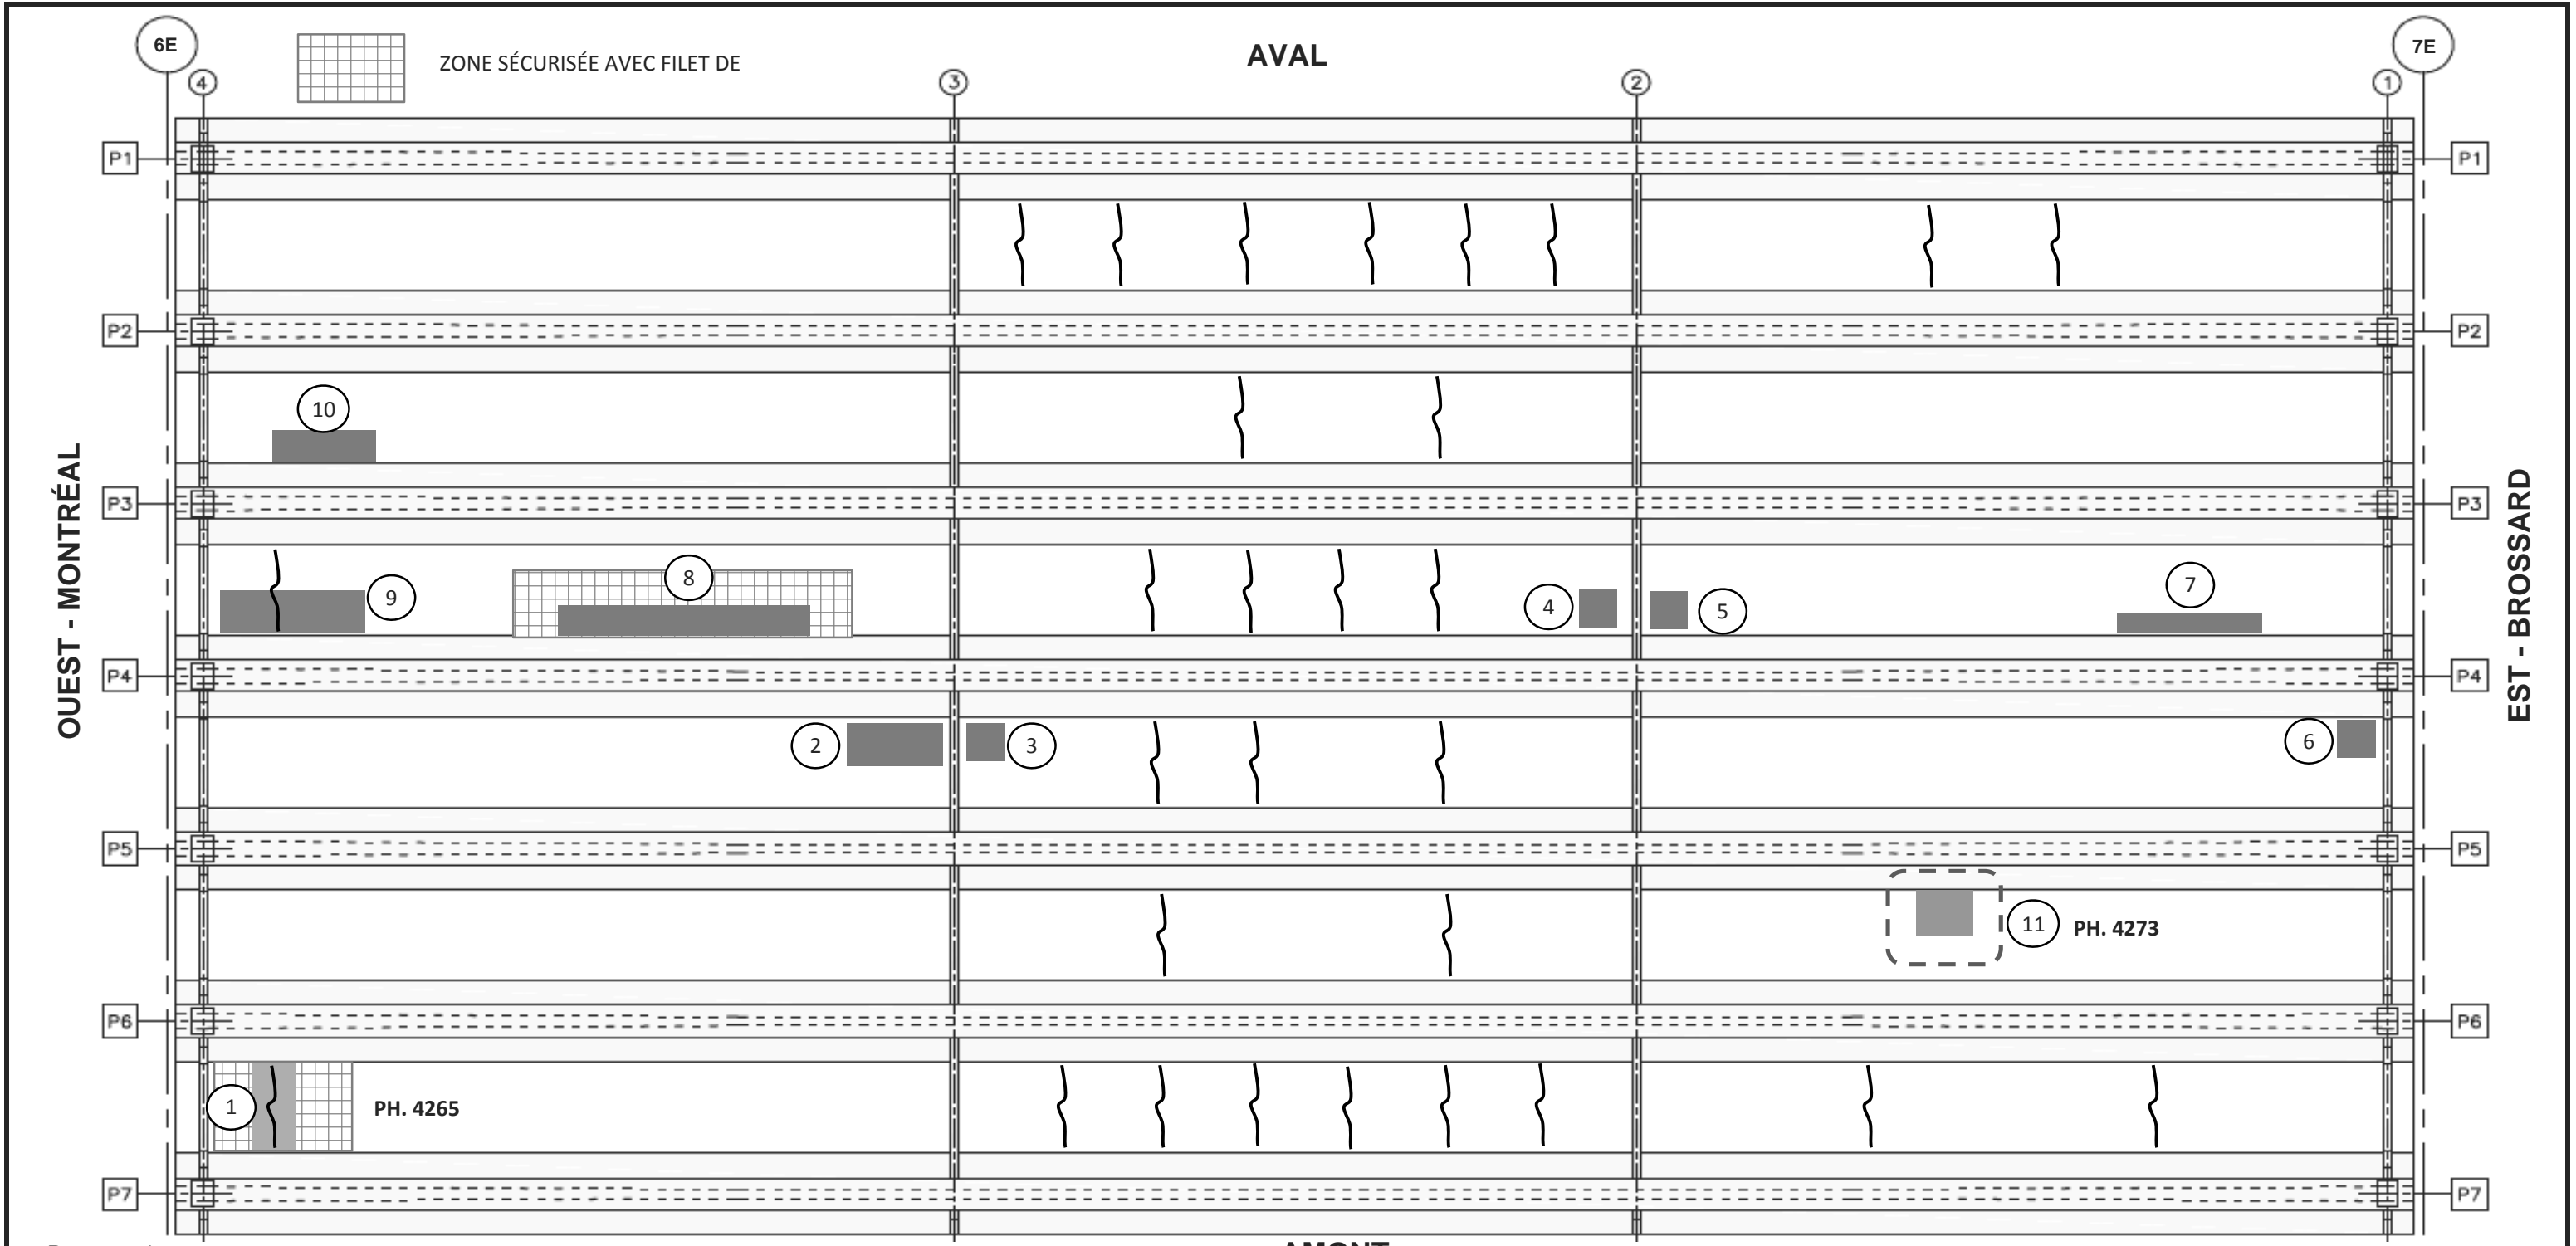
- 1. BD 1000x2000
- 2. BE+ACV 500x2000
- 3. BE+ACV 400x600
- 4. BE+ACV 400x400
- 5. BE+ACV 400x600
- 6. BE+ACV 500x500
- 7. BD+BE+ACV 1000x500
- 8. BD+BE+ACV 4000x500
- 9. BD+BE+ACV+GAINÉ VISIBLE 3000x1000
- 10. BD+BE+ACV 2000x500
- 11. BD 600x600

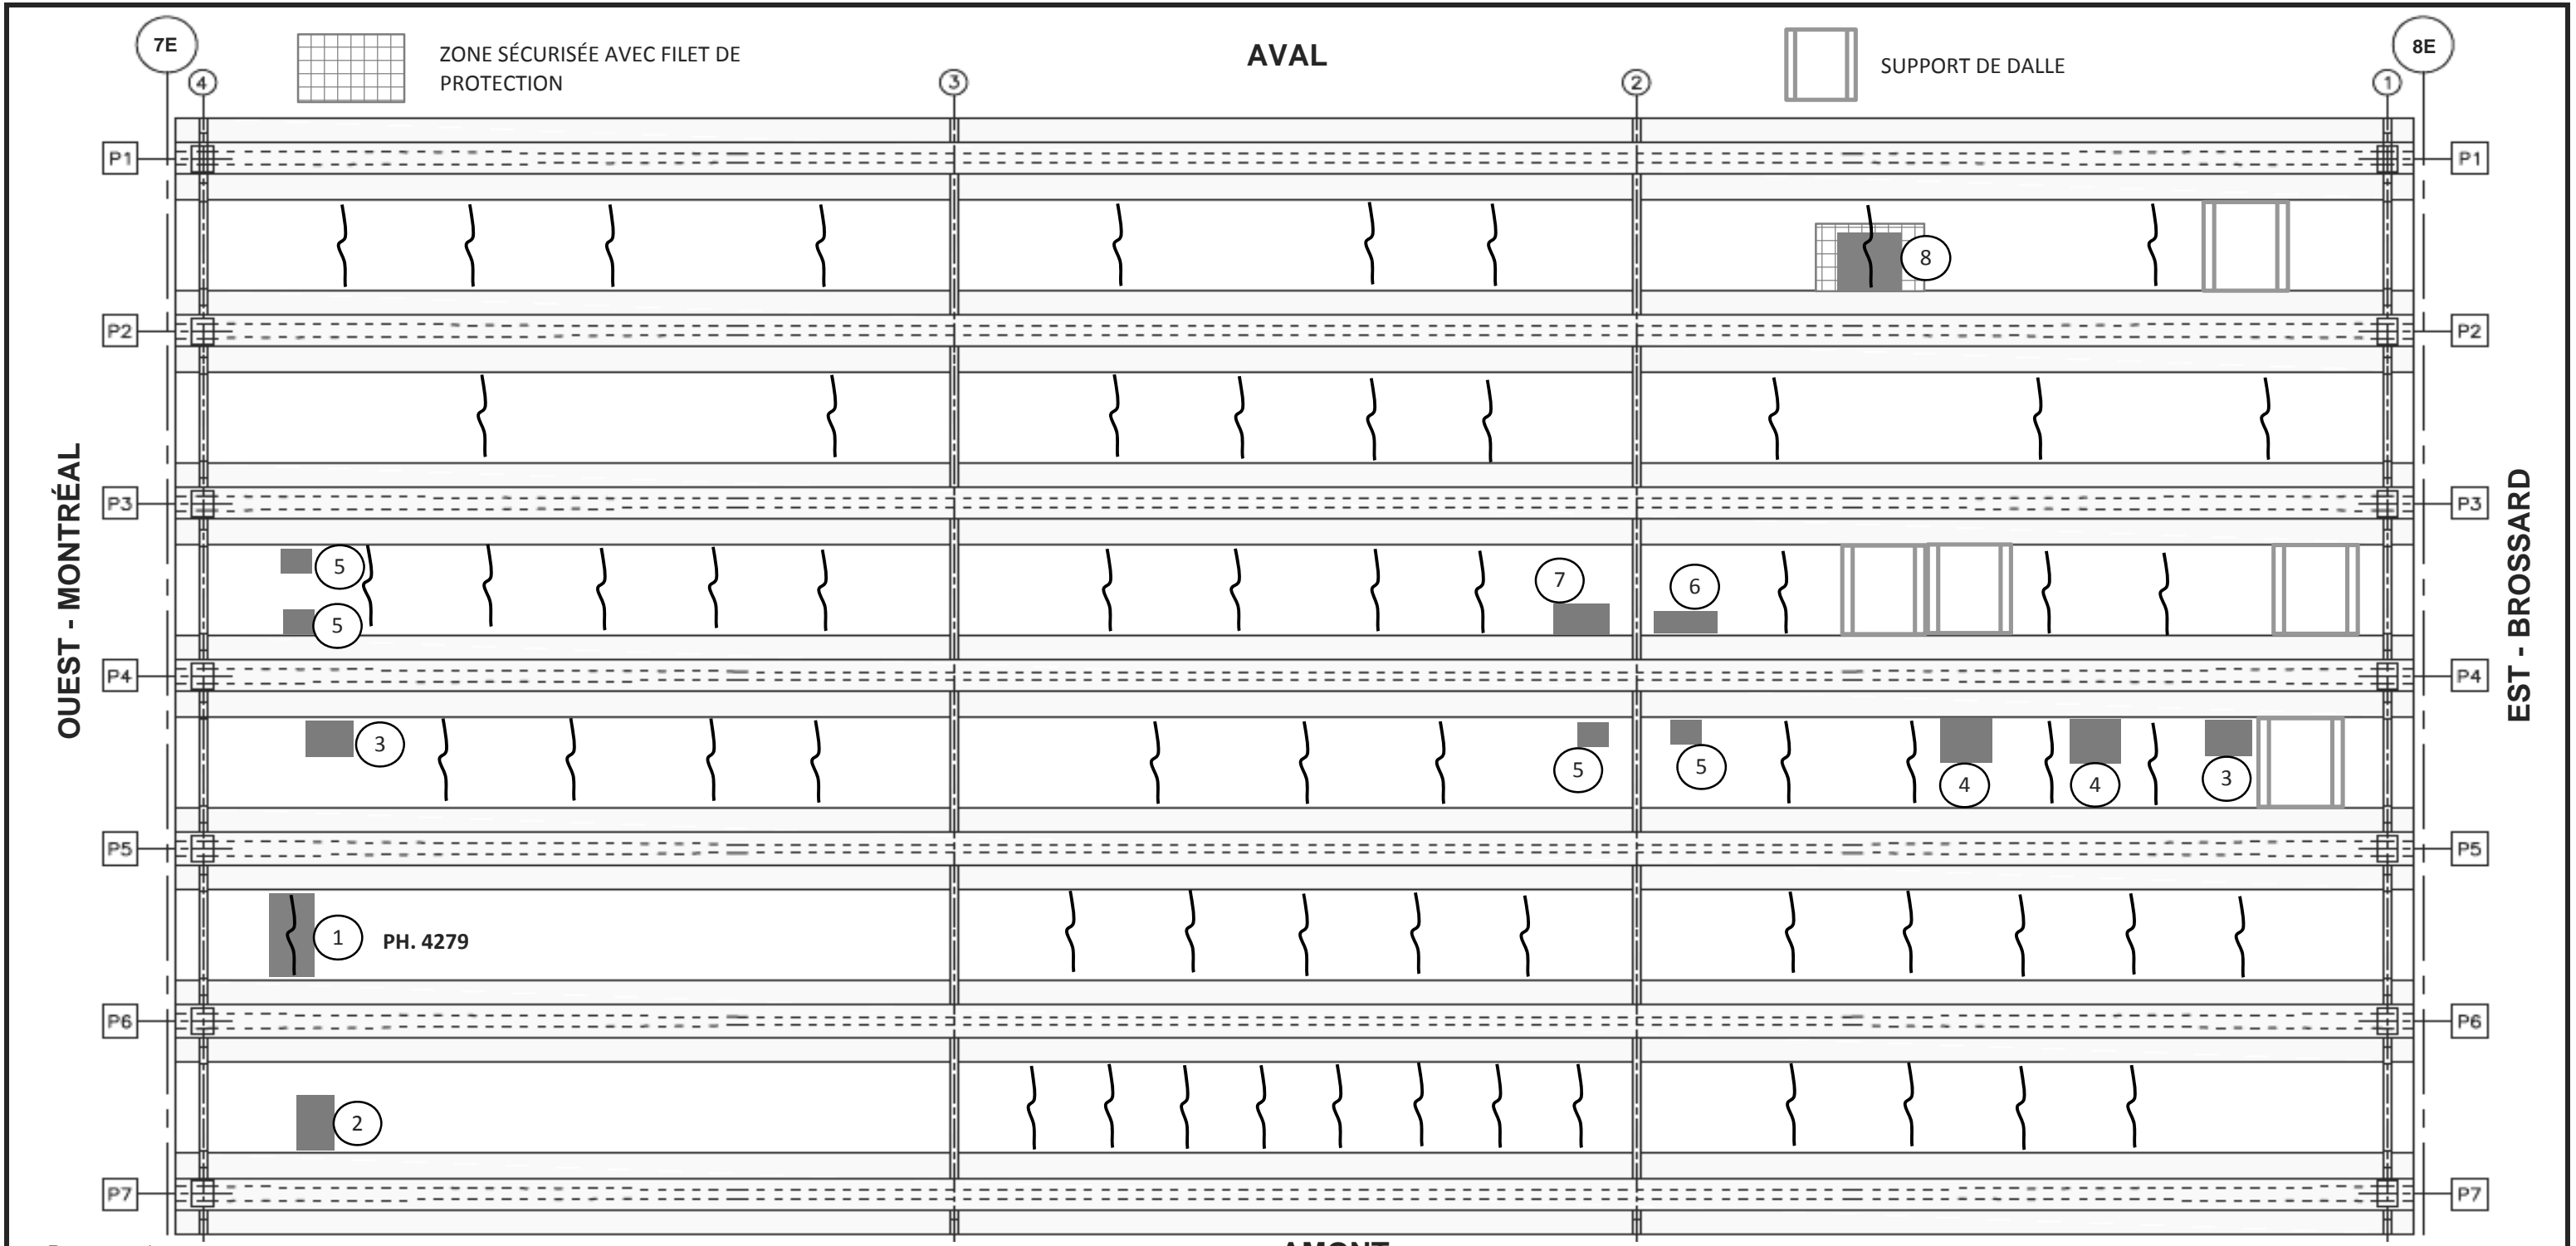
- 1. BE+ACV+TCV (3 FILS COUPÉS) 1000x2000
- 2. BE+ACV 500x1000
- 3. BE+ACV 800x800
- 4. BE+ACV 1000x1000
- 5. BE+ACV 400x400
- 6. BE+ACV 1000x400
- 7. BE+ACV 800x600
- 8. BE+ACV+TCV 1000x1000

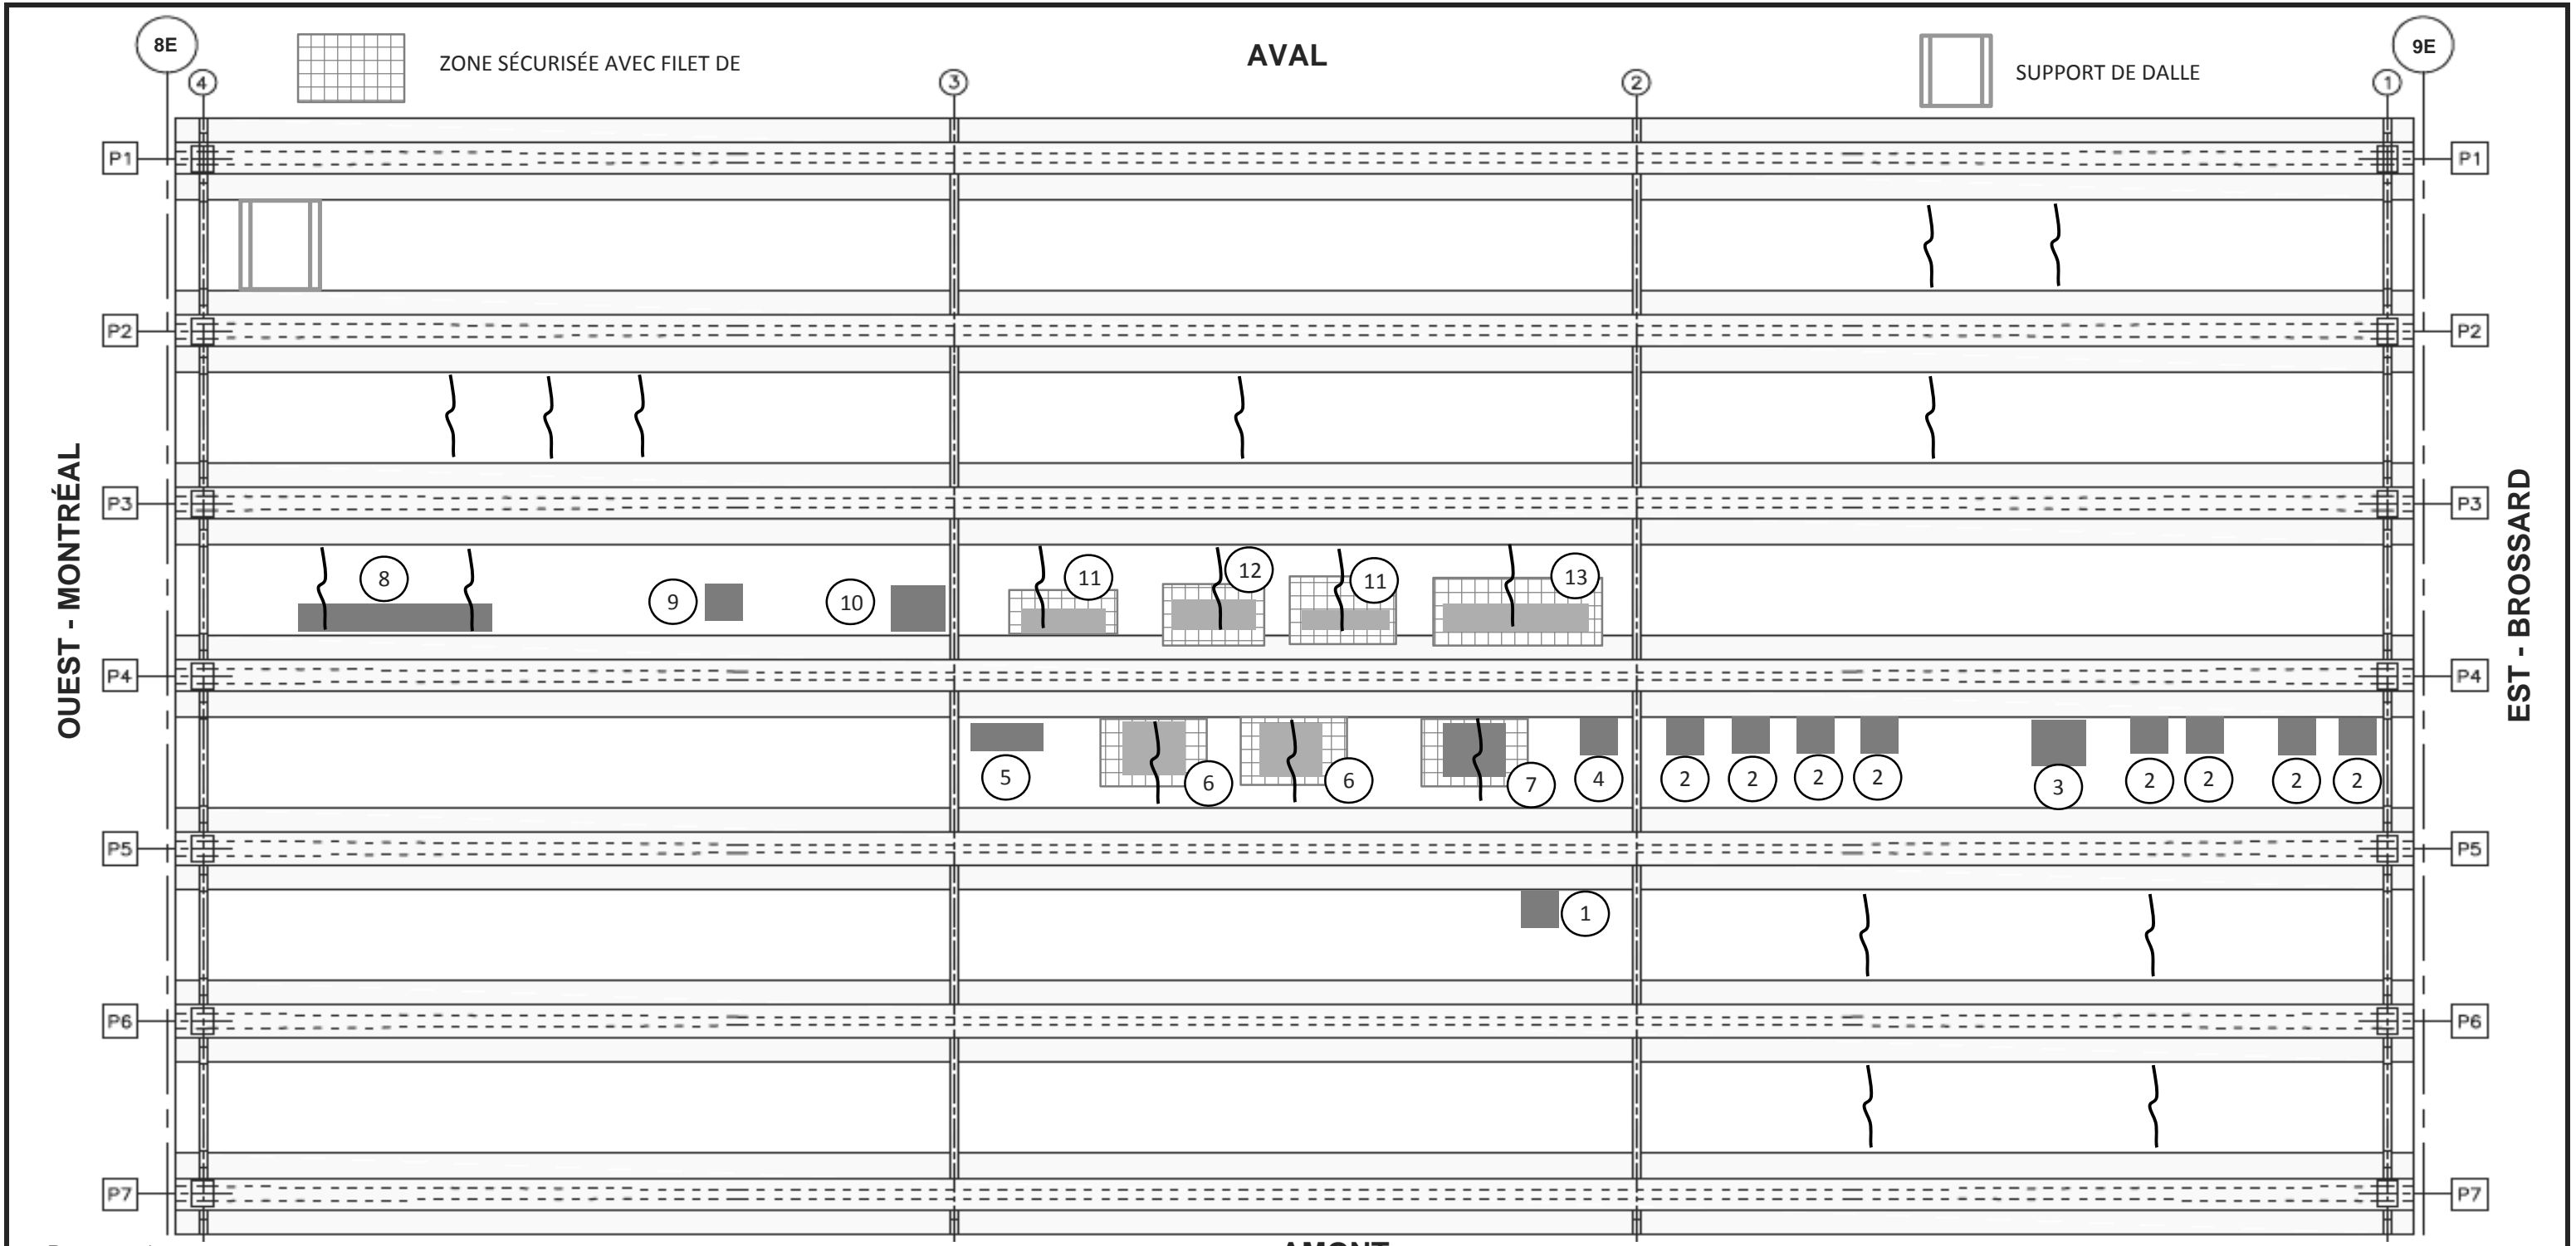
- 1. BE +ACV 400x400
- 2. BE +ACV 400x400
- 3. BE +ACV 800x800
- 4. BE +ACV 300x300
- 5. BE +ACV 400x700
- 6. BD 1000x1000
- 7. BD +BE+GAINE VISIBLE 1000x1000
- 8. BD+BE +ACV 3500x500
- 9. BE +ACV 600x600
- 10. BE +ACV 1000x1000
- 11. BD 400x1000

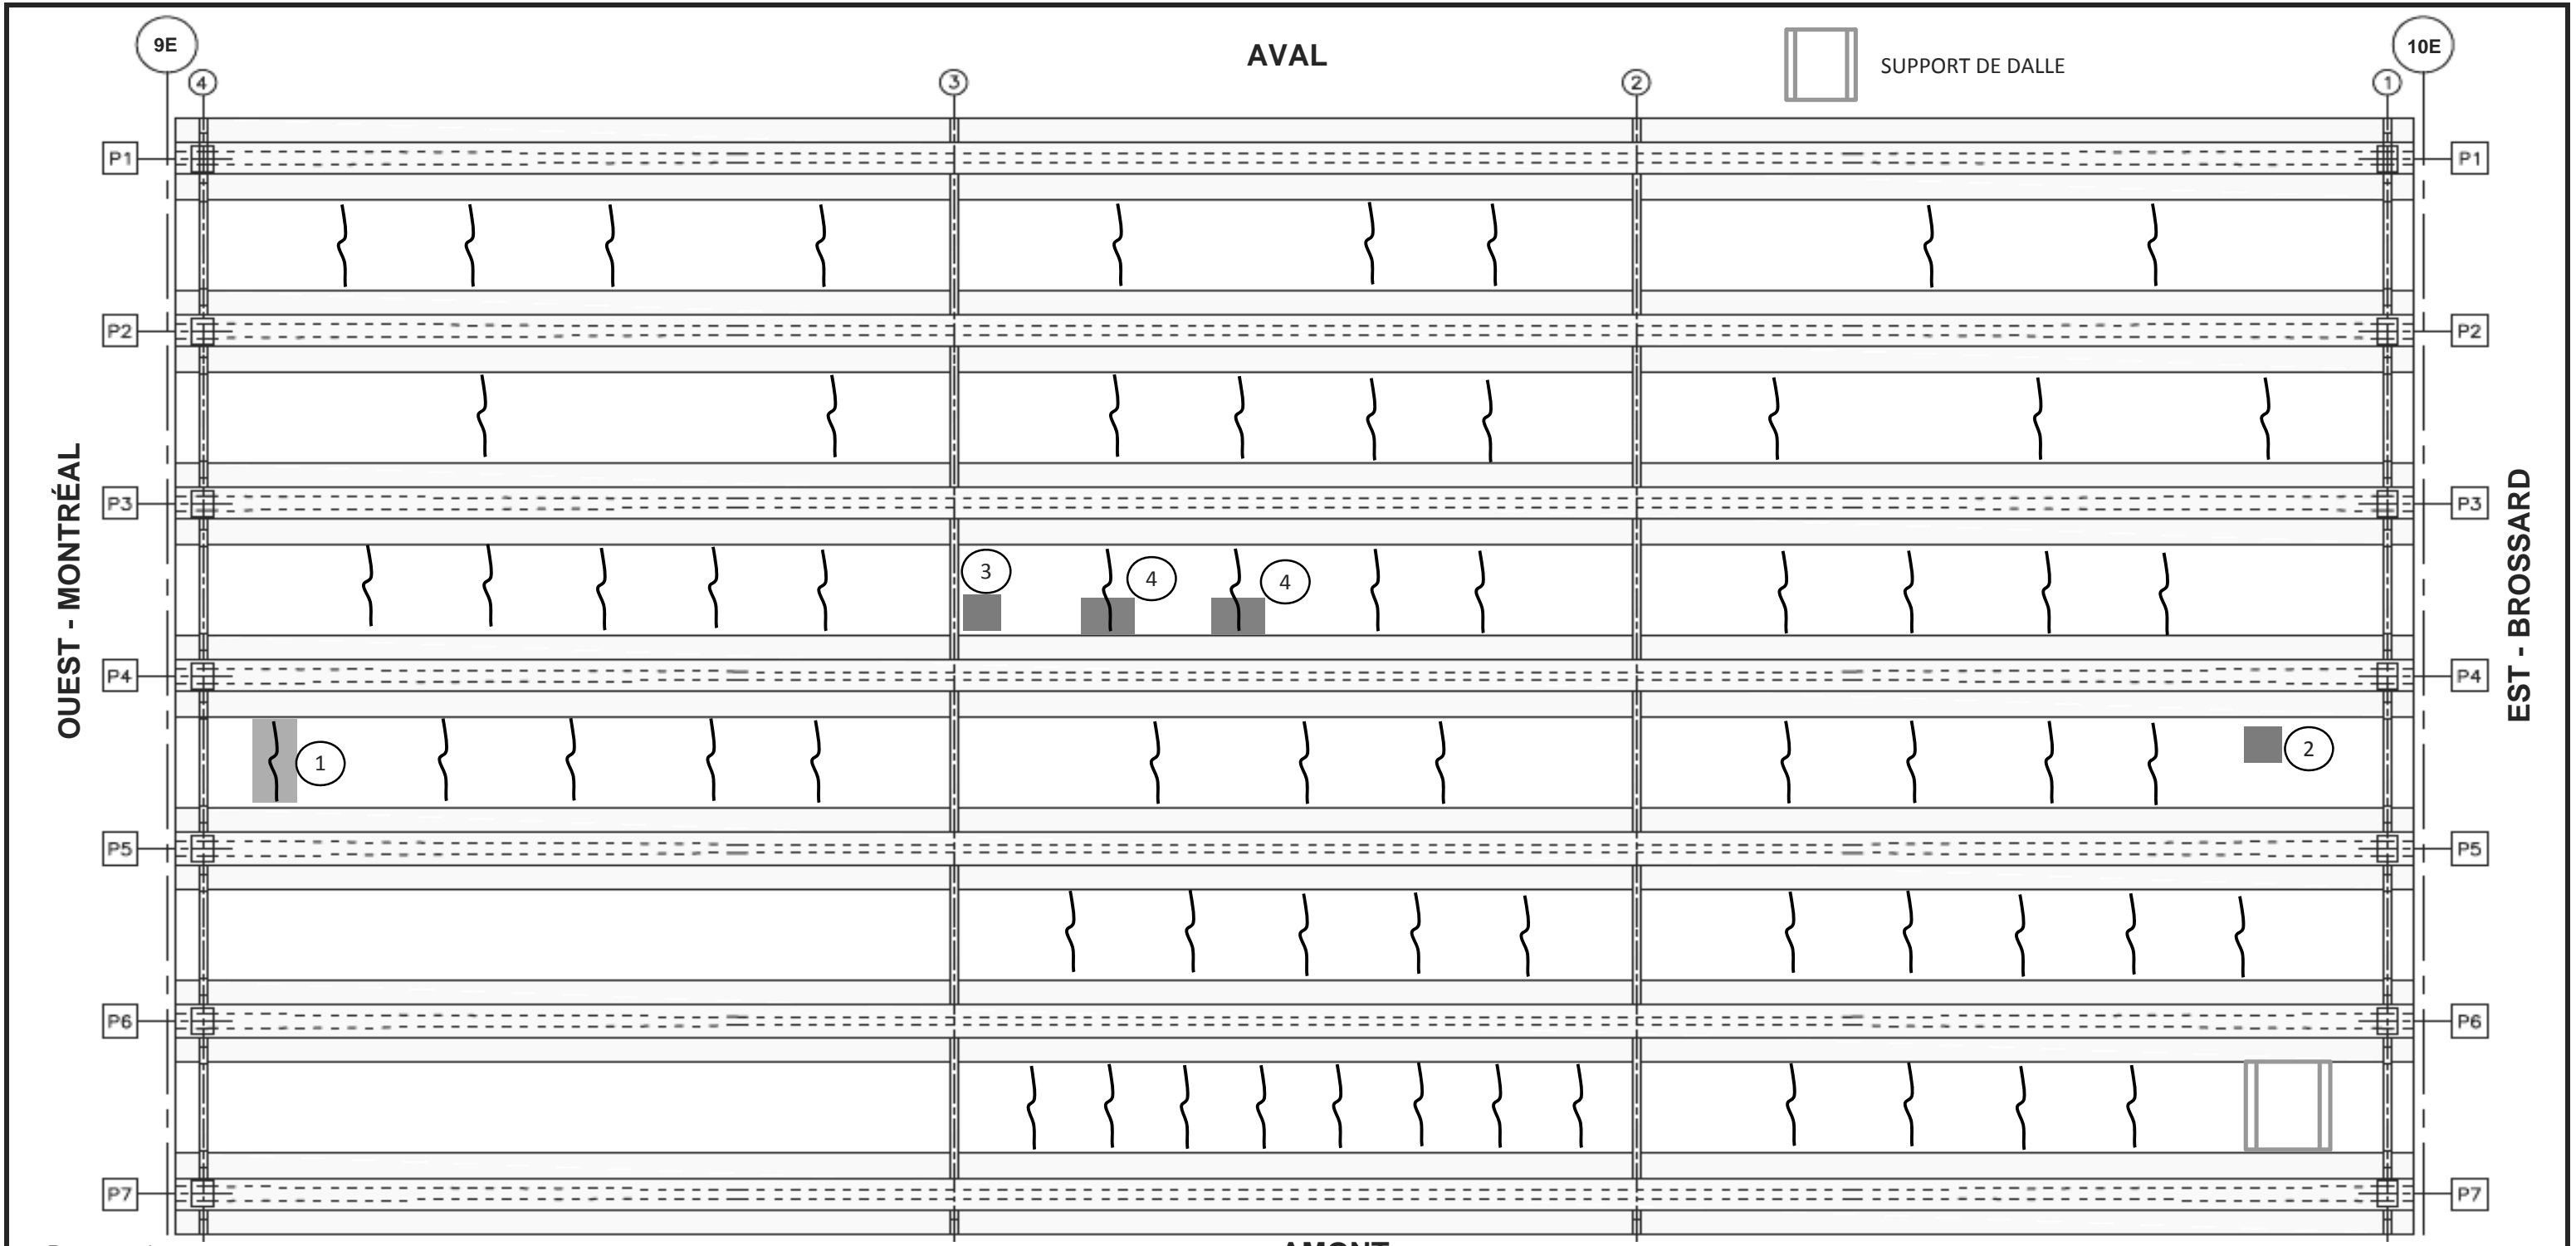
- 1. BD 500x2000
- 2. BE+ACV 400x400
- 3. BE+ACV 1000x1000
- 4. BE+ACV+TCV (FILS COUPÉS) 900x600
