Pont Champlain

Inspection des 100 poutres de rive en béton précontraint - 2013

Contrat : 61195 AV9

Rapport final émis : Novembre 2014

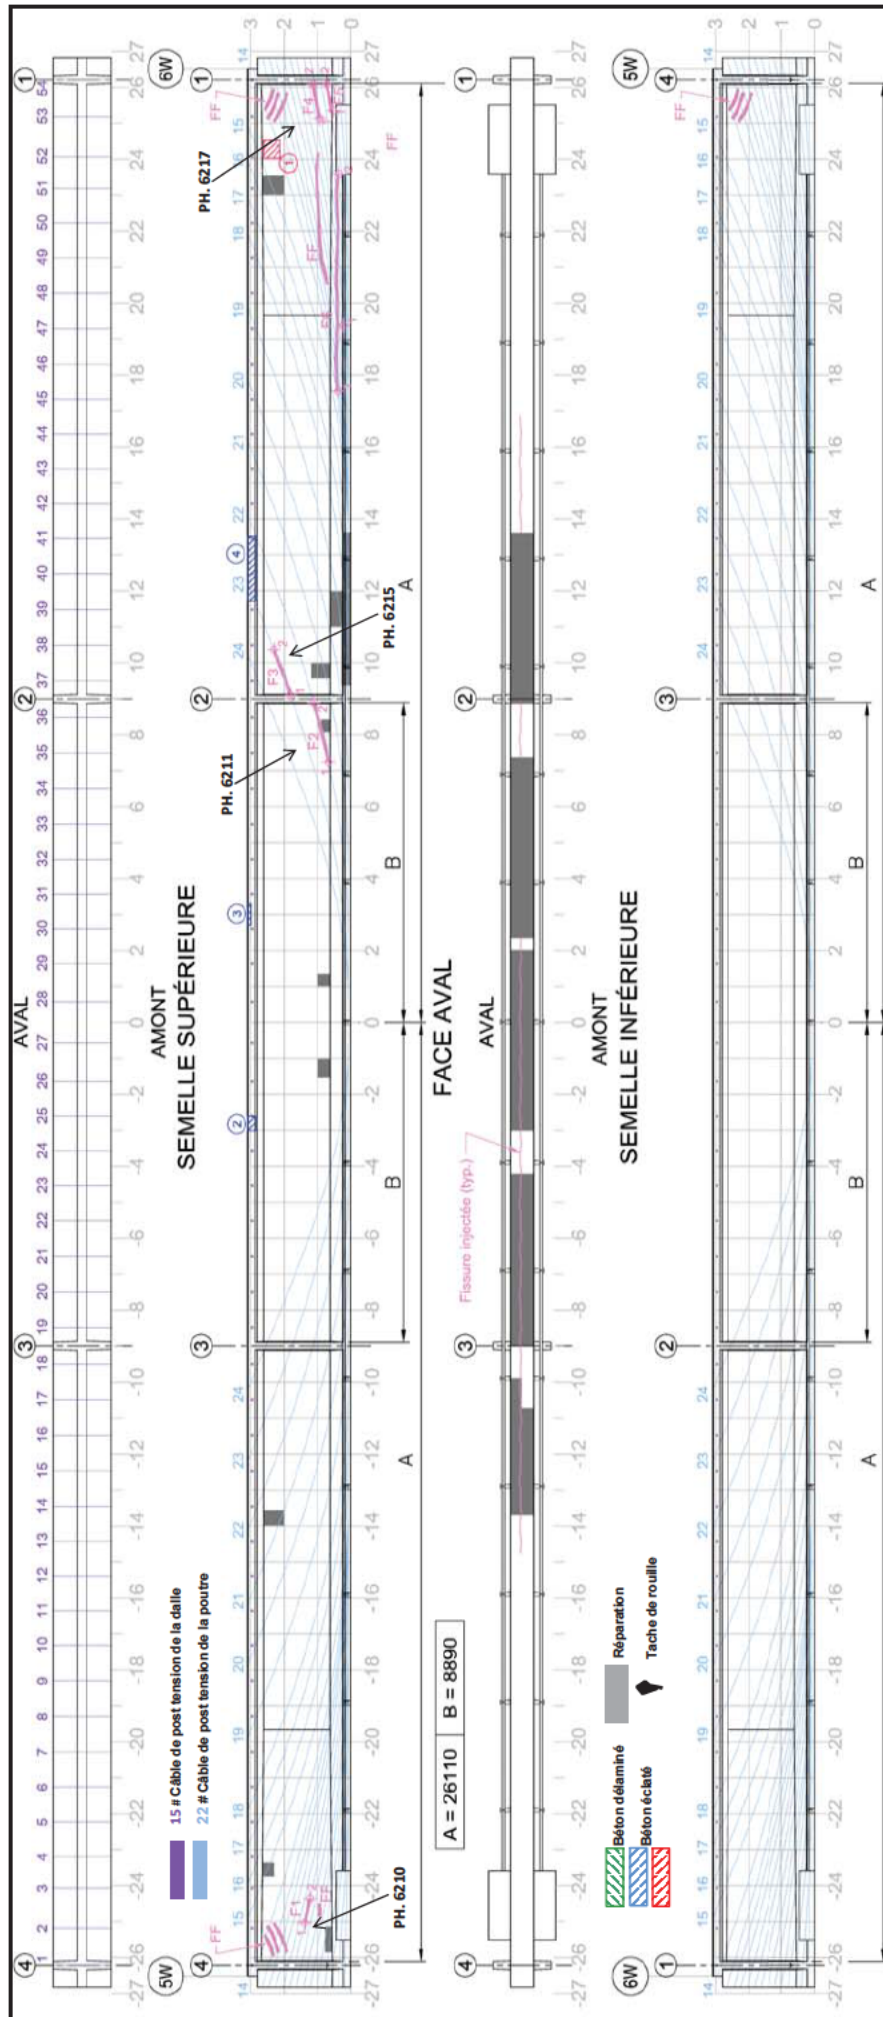
S5.PC.4W-5W.P1 – Poutre 1 - Travée 4W – 5W

Fissure	Face aval et amont			Ouverture Max. (mm)	Longueur (m)	# Câble
	X	Y	Z			
F1	-25.03	1.38	-24.36	1.22	0.69	9
F2	7.24	0.67	8.89	1.00	1.68	22
F3	9.12	1.75	10.36	2.21	1.32	23
F4	25.11	1.22	26.11	1.58	1.06	6
F5	24.16	0.67	26.11	0.99	1.98	4
F6	17.56	---	23.46	0.05	5.90	FH

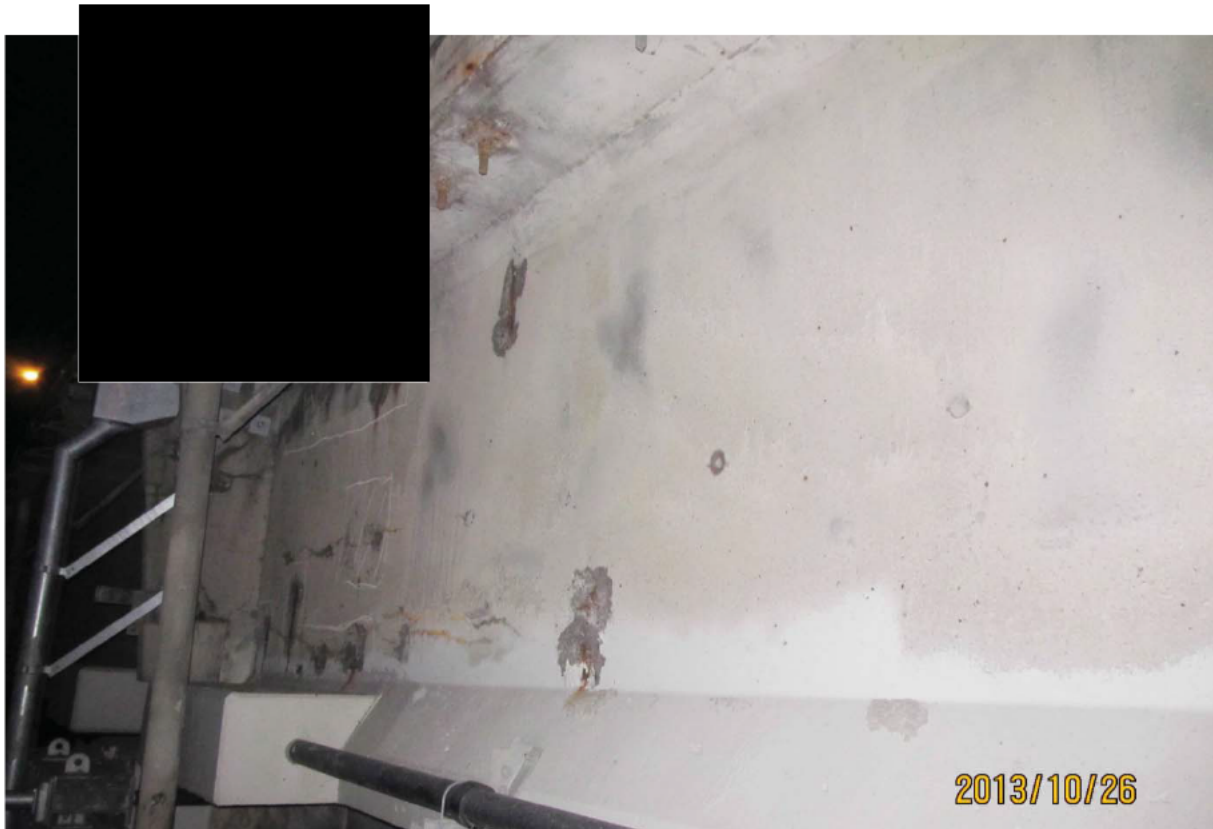
S5.PC.17W-18W.P1.a – 5938 (âme - extrémité est face aval)

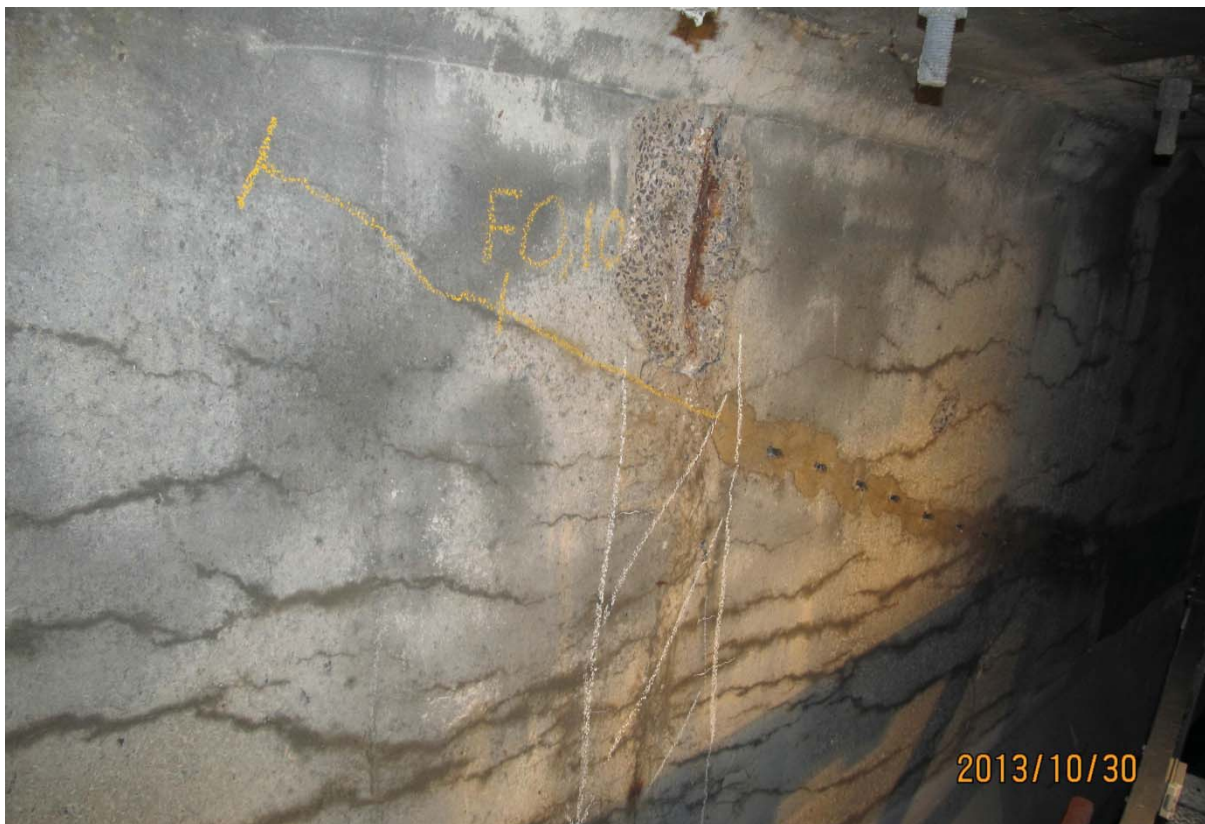
S5.PC.30W-31W.P1.a – 6043 (câble #16 - extrémité est face aval)

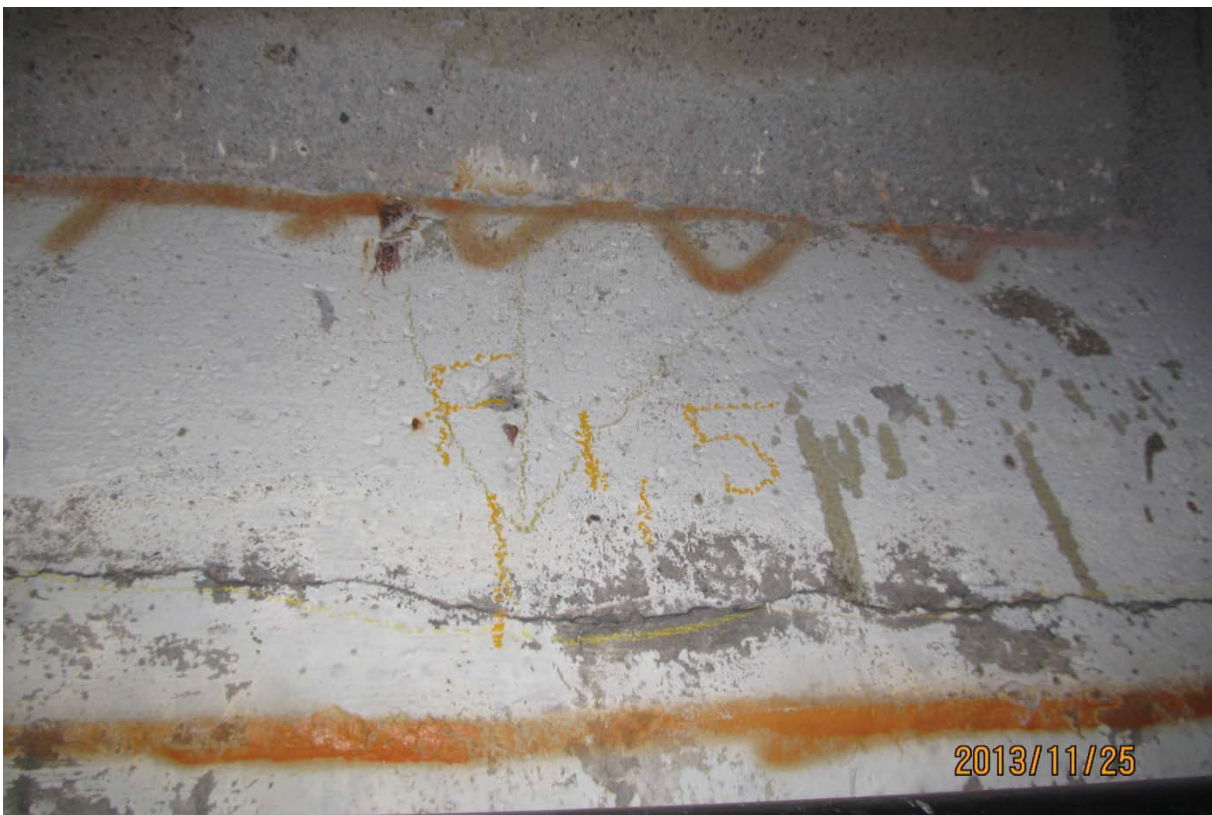
S5.PC.27W-28W.P7.d – 6421 (fissure horizontale semelle inférieure – centre face amont)

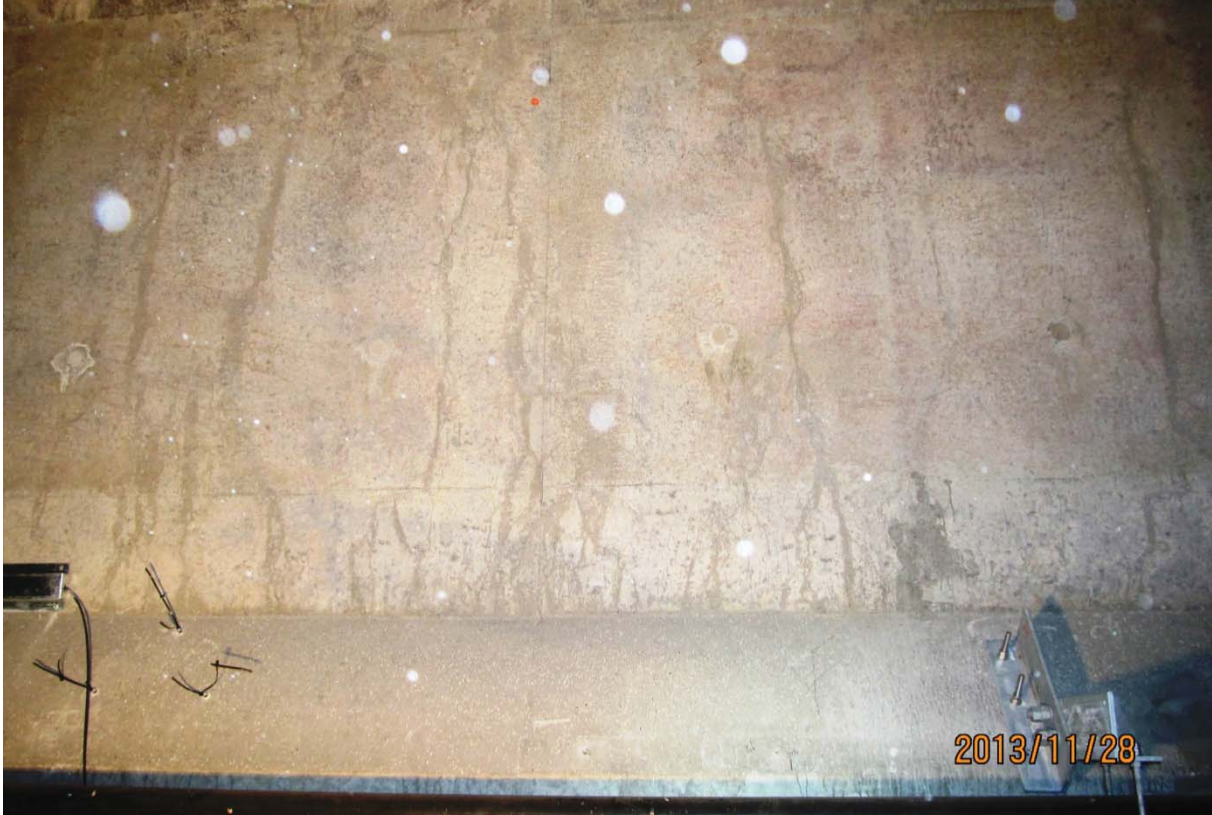
S5.PC.39W-40W.P7.c – 6466 (âme, défaut superficiel - centre ouest face aval)

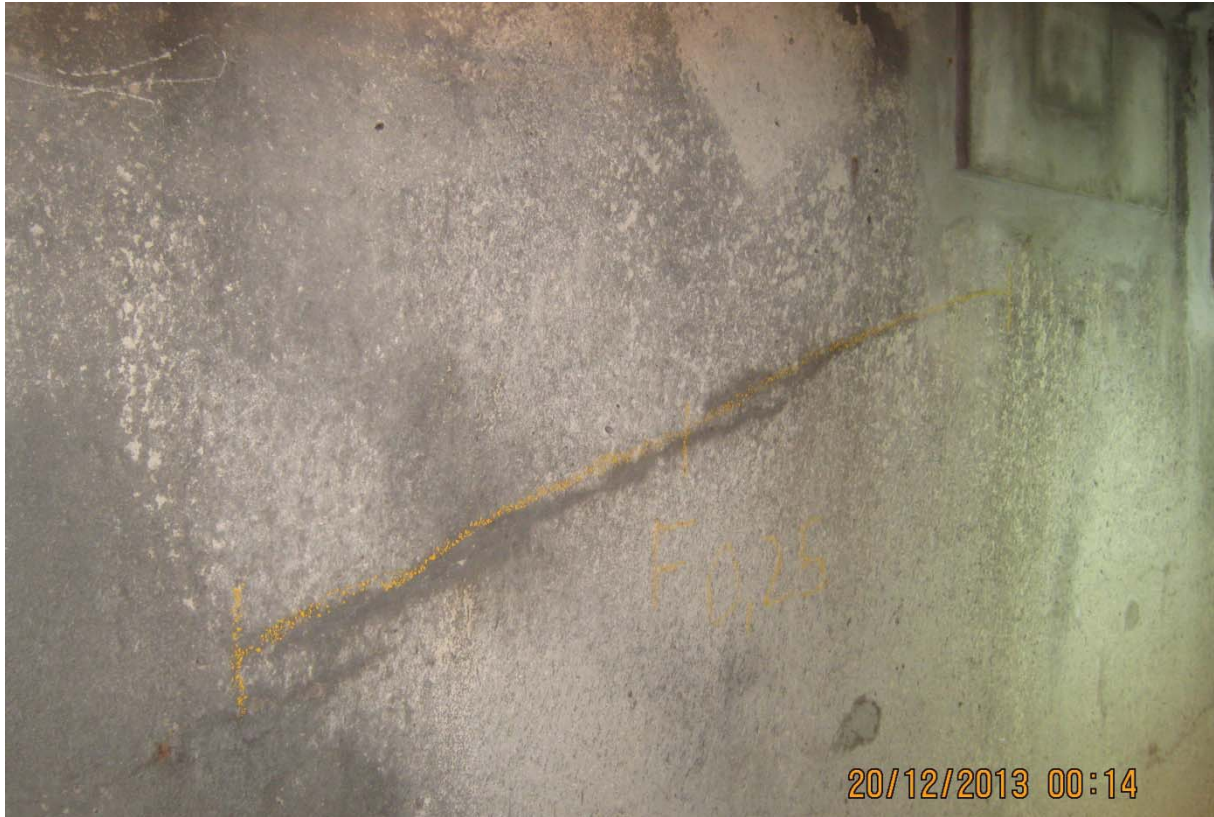
S7.PC.6E-7E.P1.a – 0251 (câble #20 - extrémité ouest face aval)
