Pont Jacques-Cartier - Notes d'inspection
Section 9

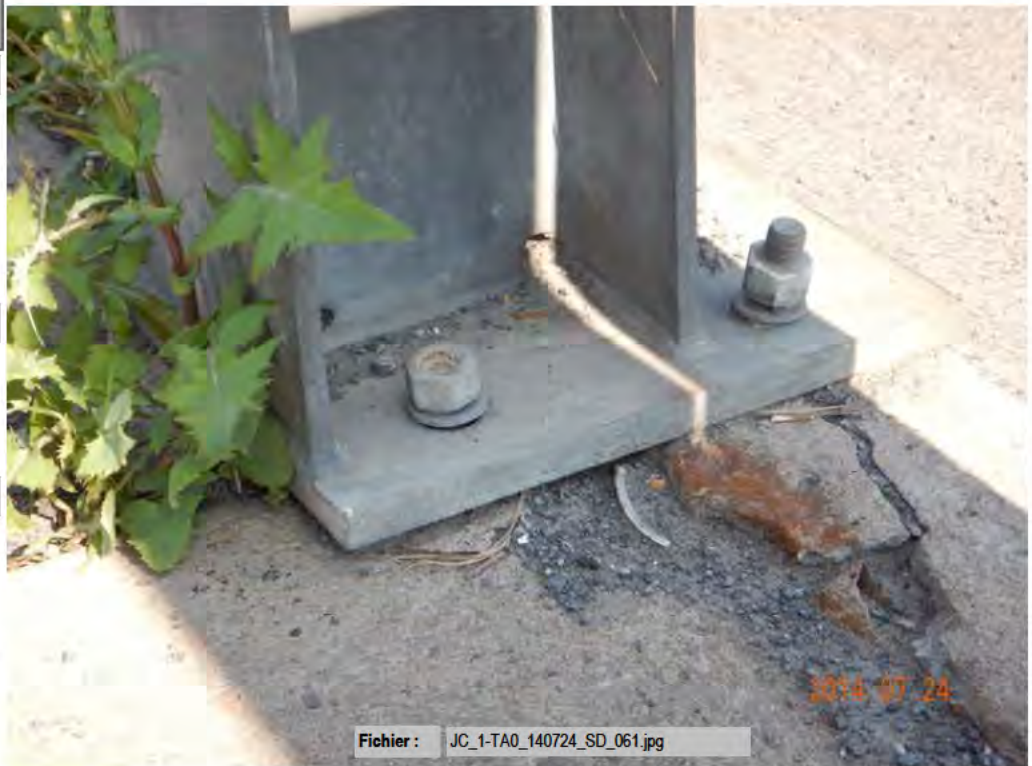
Fichier : JC_1-TA0_140724_SD_061.jpg

Ancrages de poteaux de glissières manquants pliés ou desserrés à quelques endroits à l'approche et extrémités de plusieurs tiges d'ancrage se situant entre le dessus et le 3/4 de l'écrou. Défauts affectant de façon très importante le niveau de protection offert.

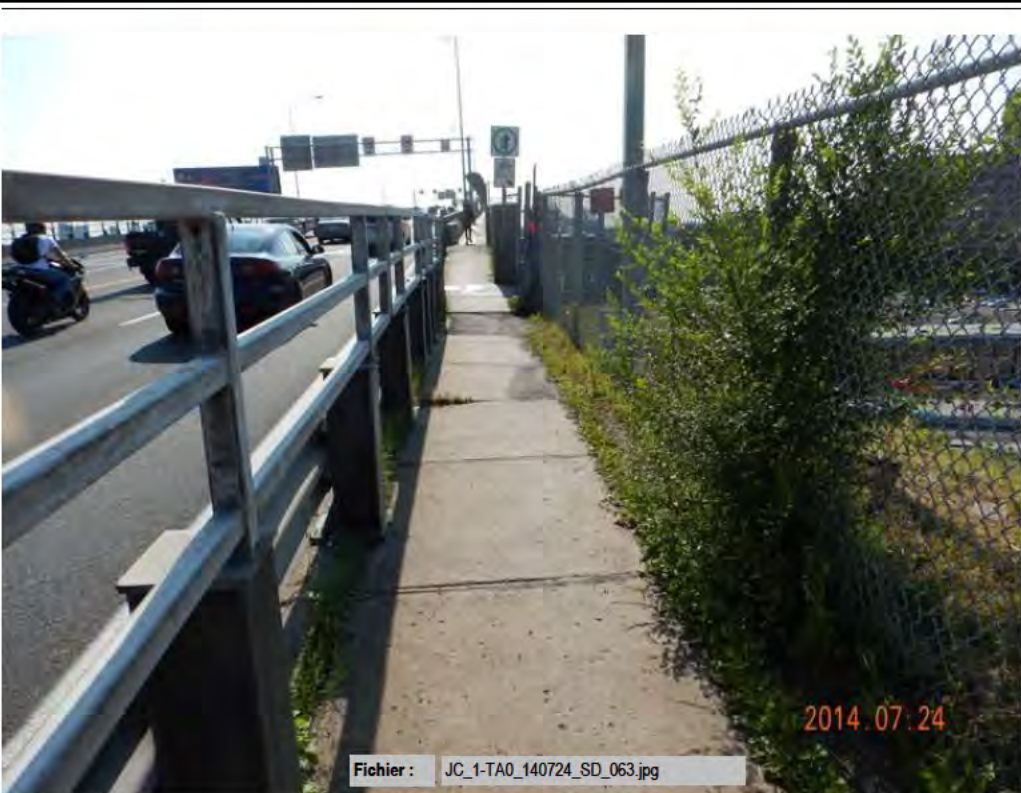
Fichier : JC_1-TA0_140724_SD_063.jpg

Affaissement localisé du trottoir aval
et amont causant un mauvais
drainage et pouvant causer une
érosion très importante du remblai.

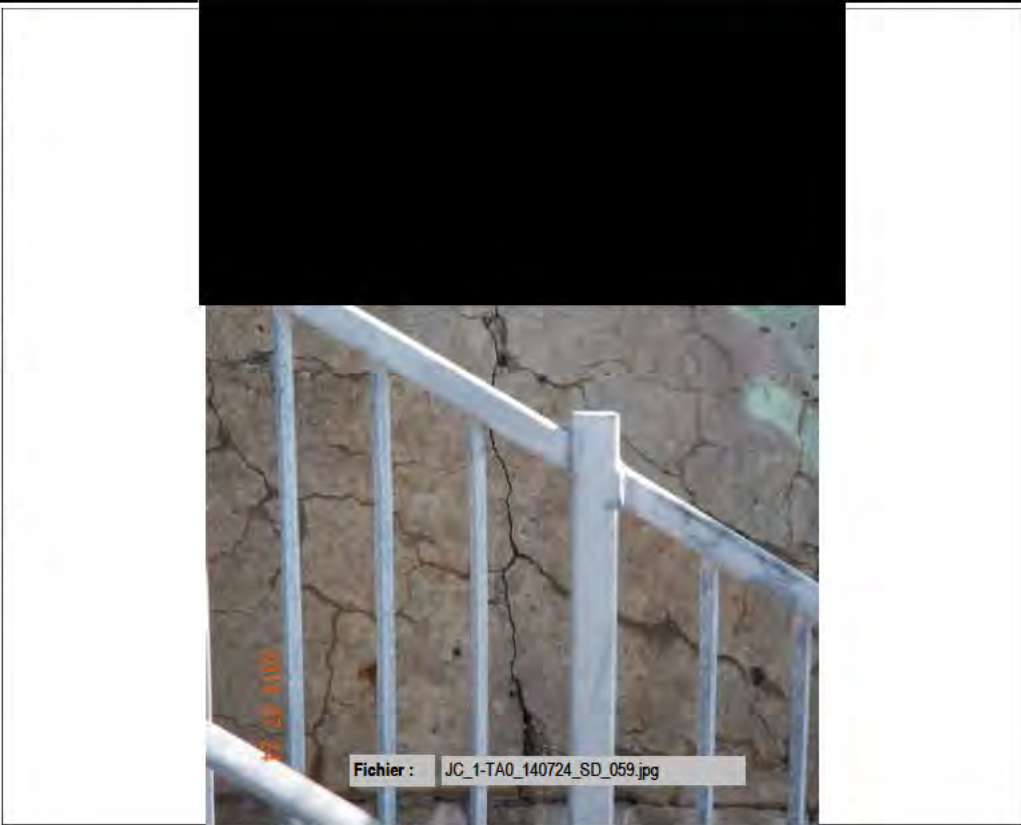
Photo no.: JC_1-TA0_140724_SD_059

Identification	
Élément / Description: Culées	
Sous-élément / type : Culées - Mur en retour aval	
Localisation	
Travée / axe : Axe A	
Localisation : Aval	
Remarques / Observations	
Fissures polygonales de 0.8mm à 2mm sur 5% des surfaces.	
Recomm. no : 9698

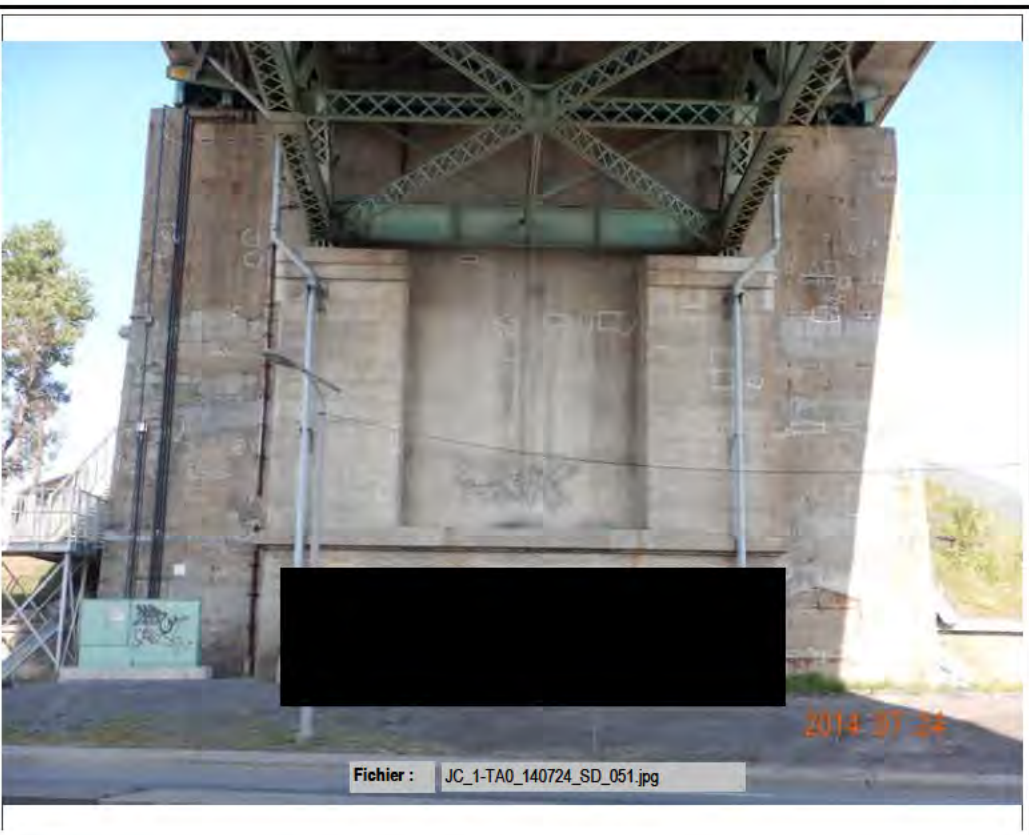
Fichier : JC_1-TA0_140724_SD_051.jpg

Fissures polygonales inférieures à 0.8mm sur 44% des surfaces et de 0.8mm sur 5% des surfaces.

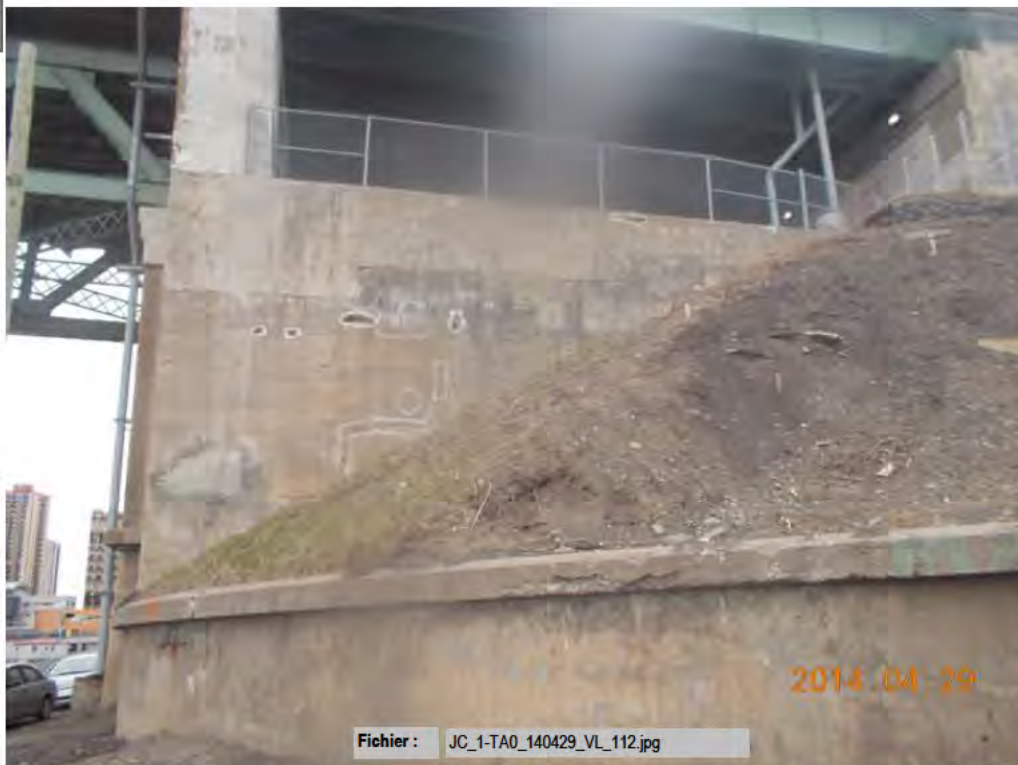
Fissure verticale de 1.25mm à 2mm. Délaminages, éclatements du béton et désagrégation très importante localisés. Fissures polygonales inférieures à 0.8mm sur toute la surface.

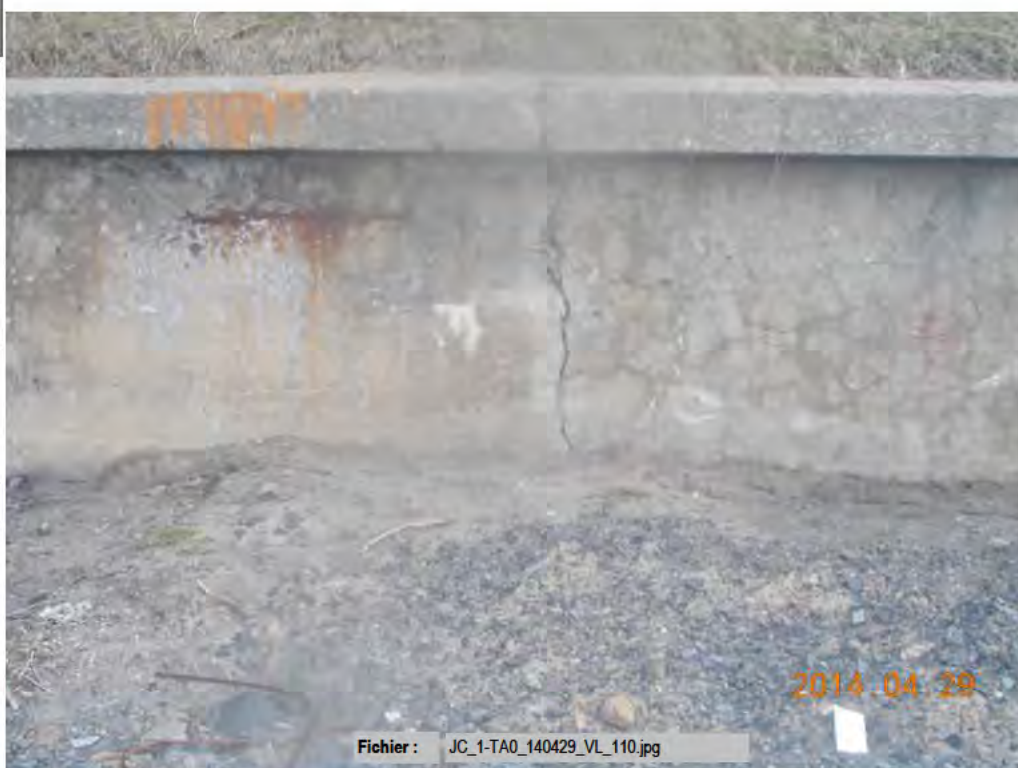
Fissures verticales supérieures à 3mm. Délaminage, éclatement du béton et armatures apparentes corrodées.

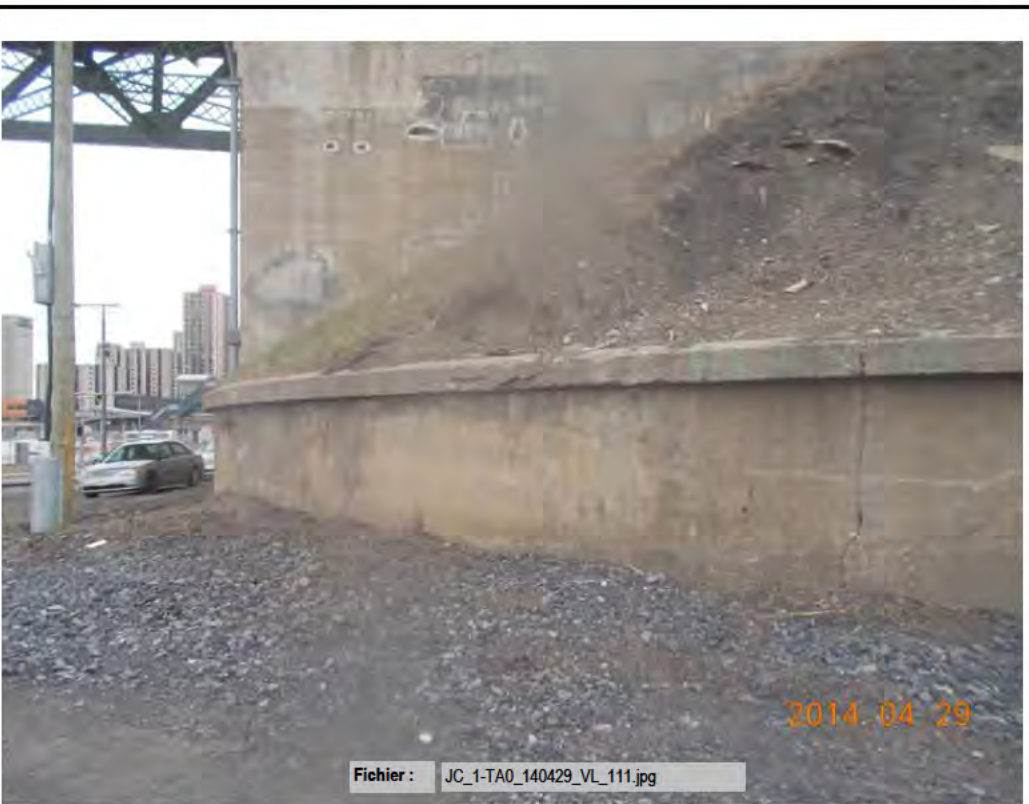
Fissures verticales supérieures à 3mm. Délaminage, éclatement du béton et armatures apparentes corrodées.

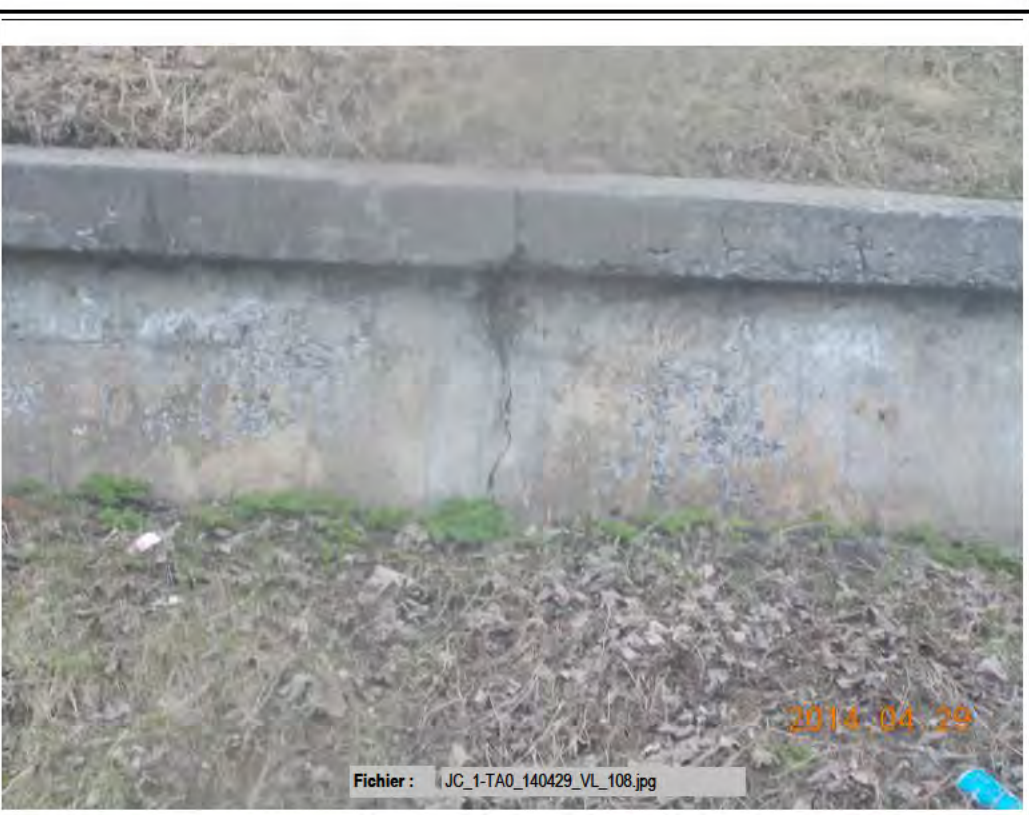
Fissure verticale supérieure à 3mm.

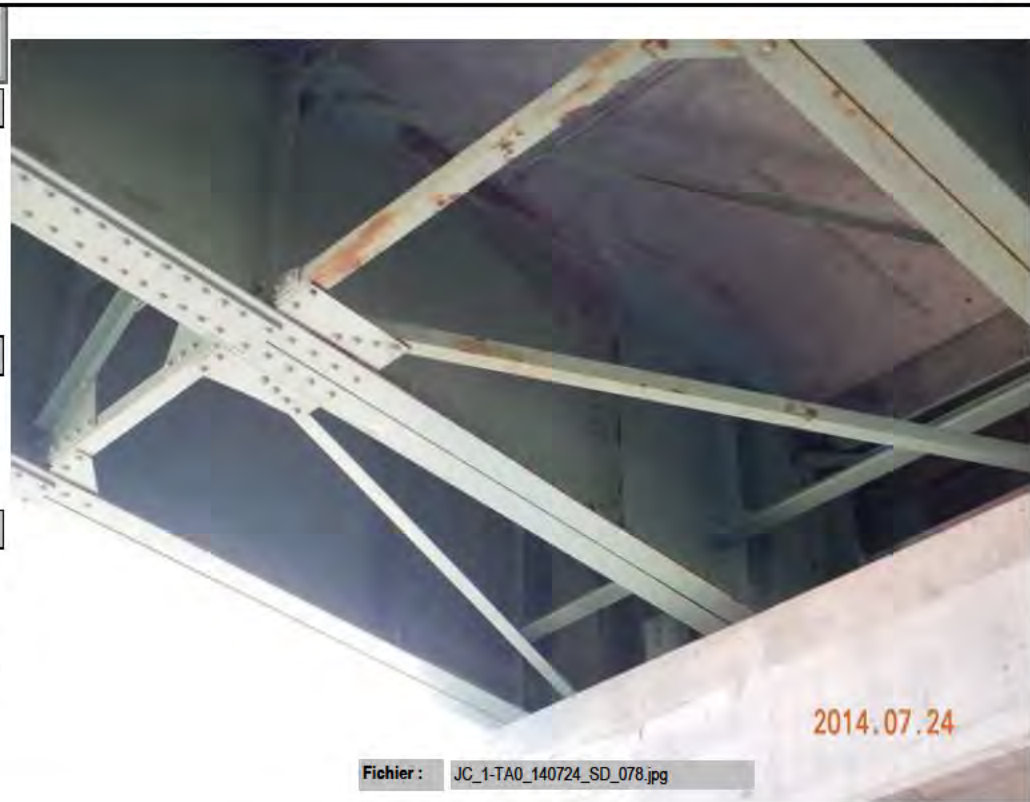
Fichier : JC_1-TA0_140724_SD_078.jpg

Corrosion importante des semelles et des contreventements vis-à-vis les appuis aux extrémités de plusieurs poutres, principalement aux poutres 1, 2, 10 et 11.

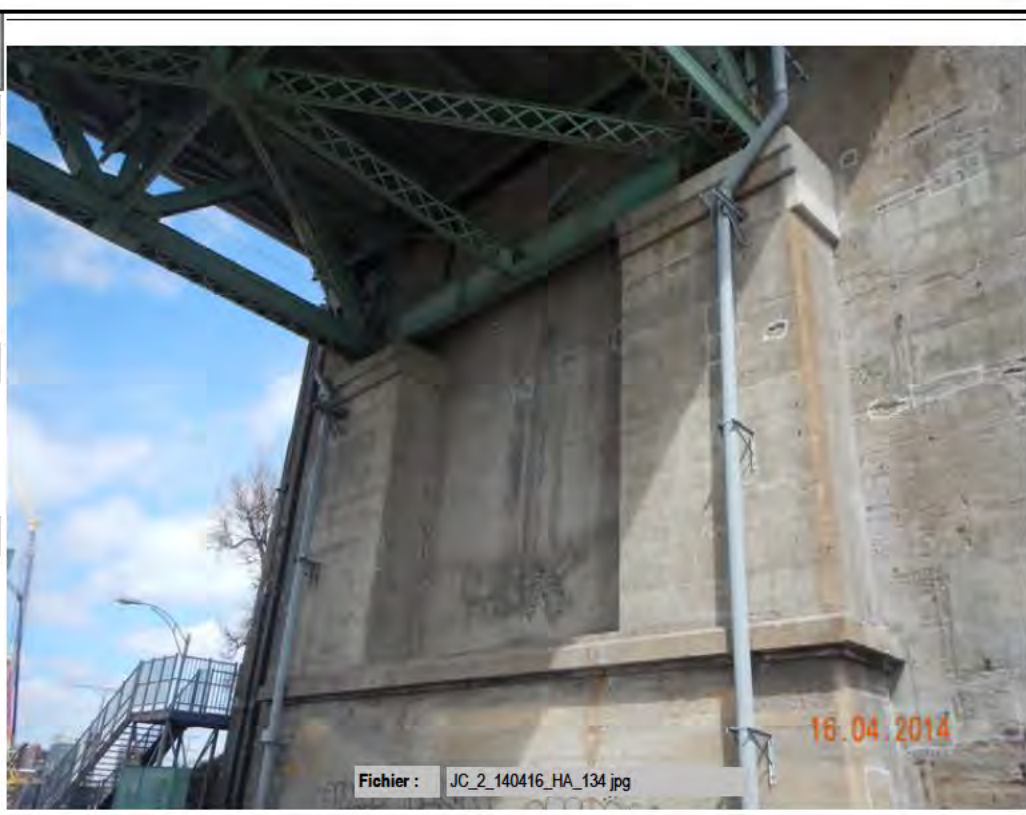
Délaminage du béton à quelques endroits sur 5% des surfaces.
Fissures polygonales moyennes sur 45% des surfaces.

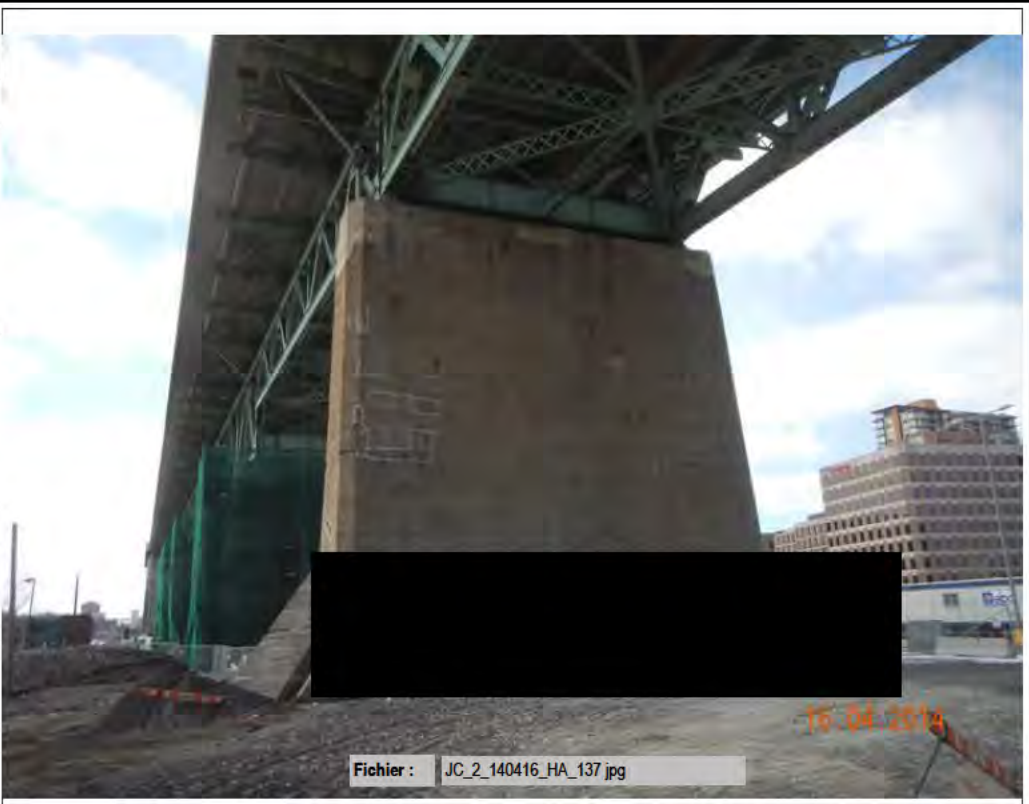
Identification	
Élément / Description: Piles	
Sous-élément / type : Piles	
Localisation	
Travée / axe : Axe 02	
Localisation : Face Sud	
Remarques / Observations	
Délaminage et éclatement à quelques endroits principalement dans la partie rehaussée. Désagrégation moyenne à importante localisée à quelques endroits à mi-hauteur. Fissures verticales moyennes à importante.	
Recomm. no : 9907	
Fichier : JC_2_140416_HA_137.jpg

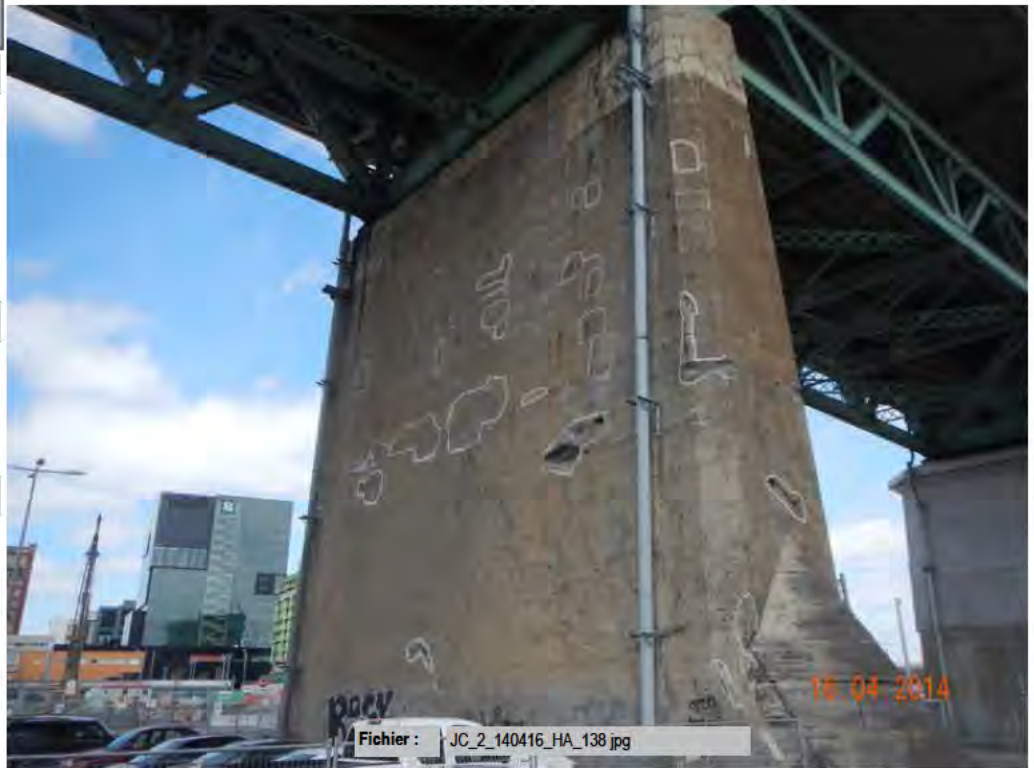
Dé laminage et éclatement à quelques endroits principalement dans la partie rehaussée. Désagrégation moyenne à importante localisée à quelques endroits à mi-hauteur. Fissures verticales moyennes à importante.

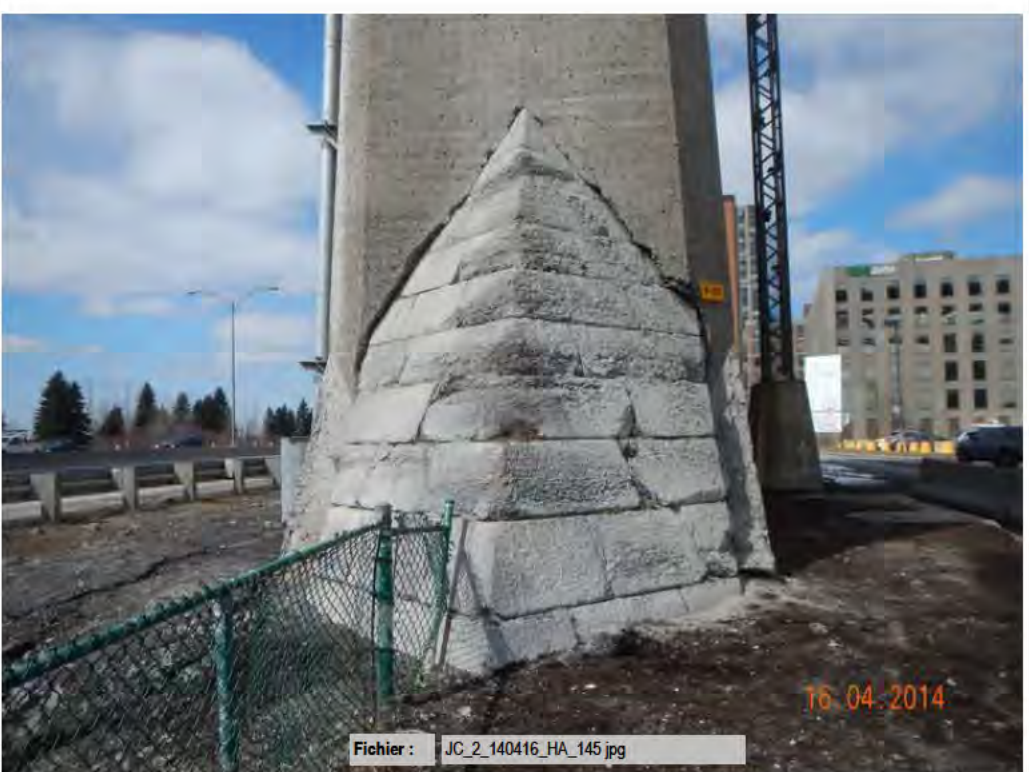
Dégradation moyenne des pierres en maçonnerie de l'avant-bec sur 2% des surfaces.

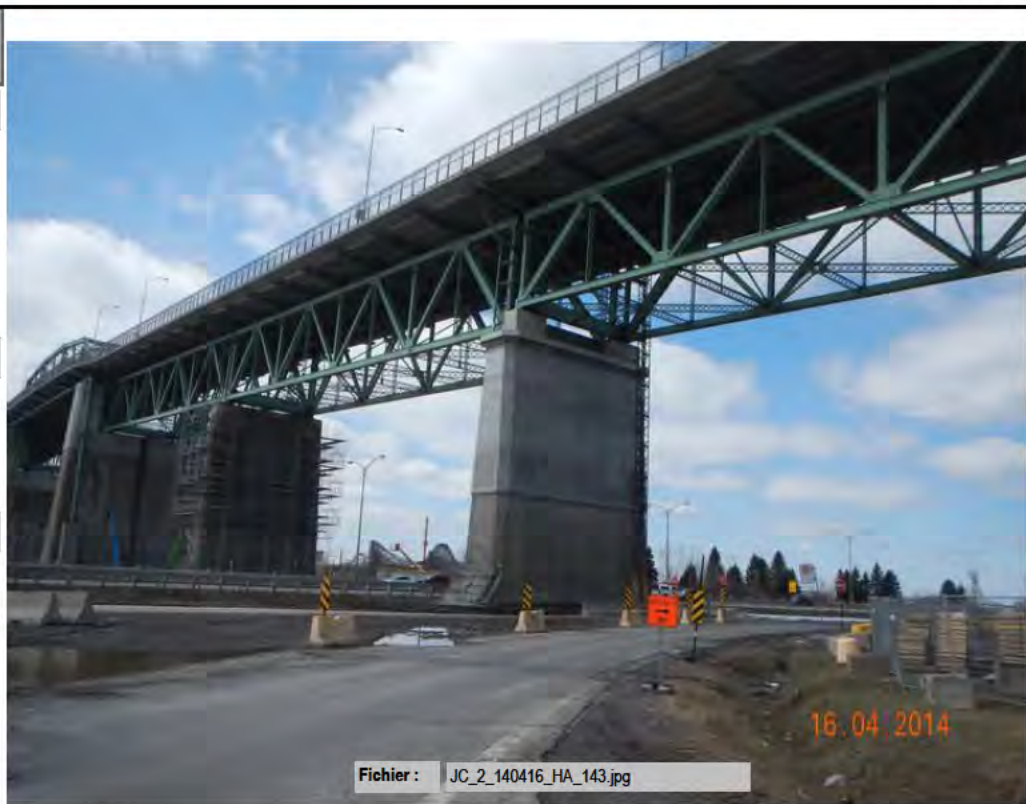
Fichier : JC_2_140416_HA_143.jpg

Fissures polygonales moyennes sur 13% des surfaces. Travaux de réfection de la partie haute réalisés en 2013.

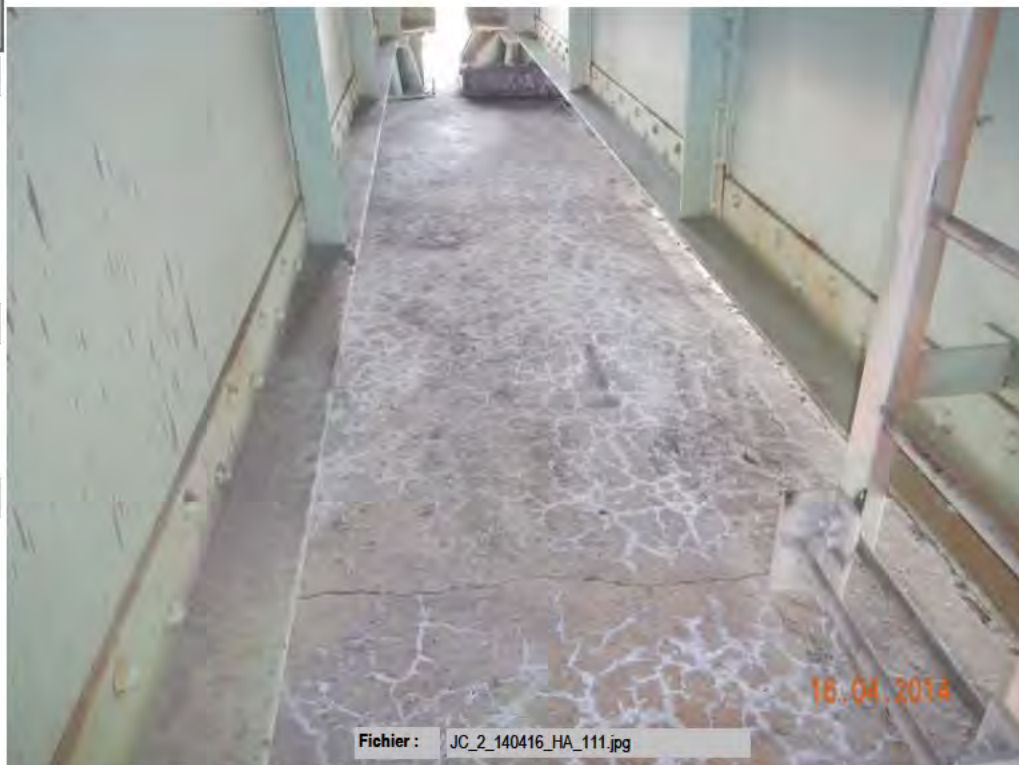
Fissures polygonales moyennes sur 97% des surfaces. Fissures transversales de 0.8 à 1.25mm sur 2% des surfaces. Fissure longitudinale de 1.75mm sur 1% des surfaces.

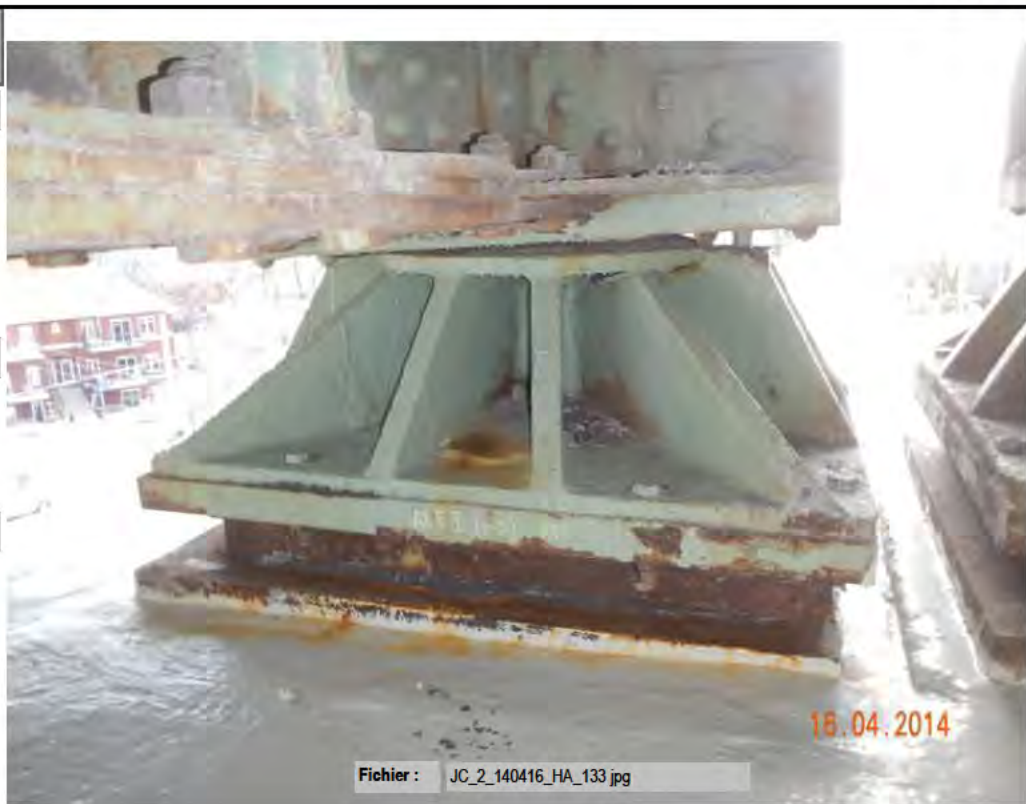
Corrosion moyenne à importante des surfaces des plaques de glissement de l'appareil d'appui empêchant le mouvement de façon très importante.

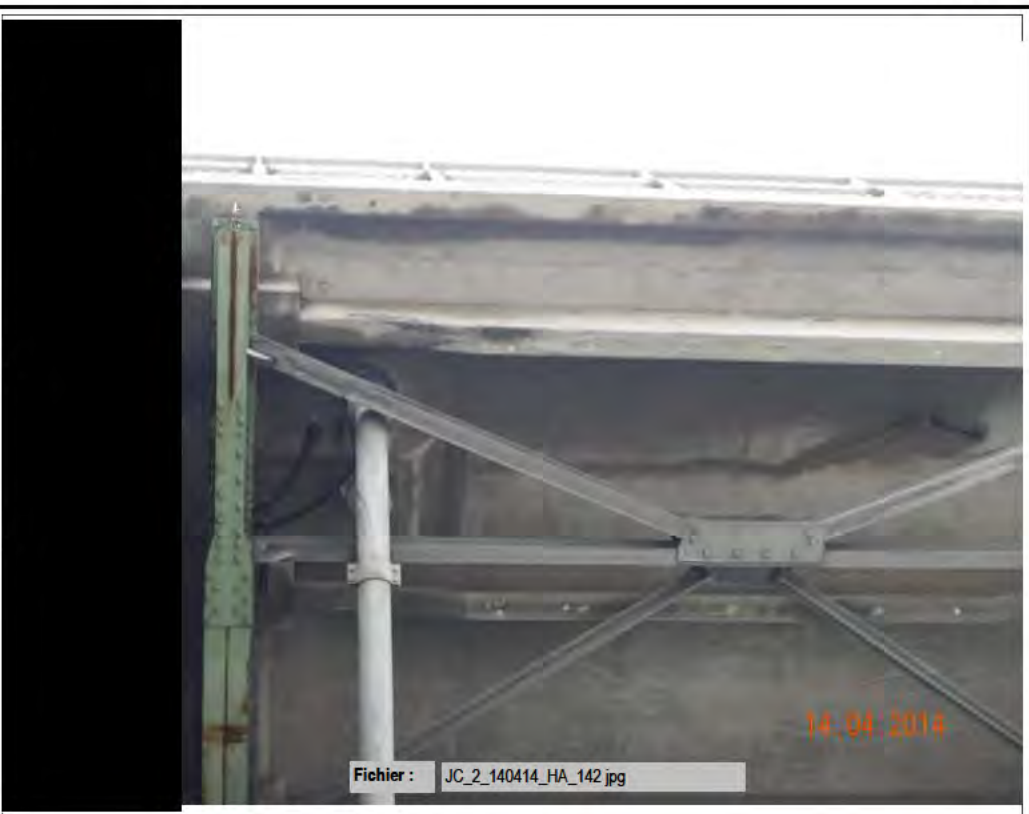
Présence d'infiltration d'eau sous le tablier au niveau joint du trottoir aval.

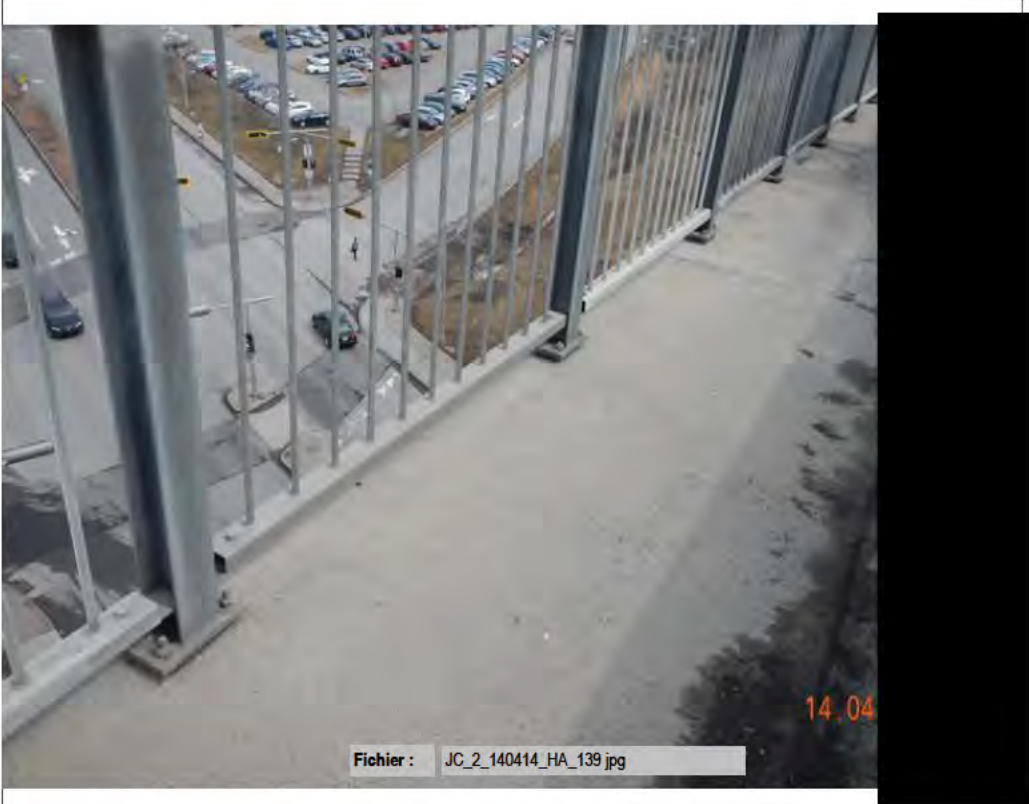
Fichier : JC_2_140414_HA_139.jpg

Fissures étroites typiques près du bord libre du trottoir et de la piste cyclable, visible sur l'ensemble de la section 2.

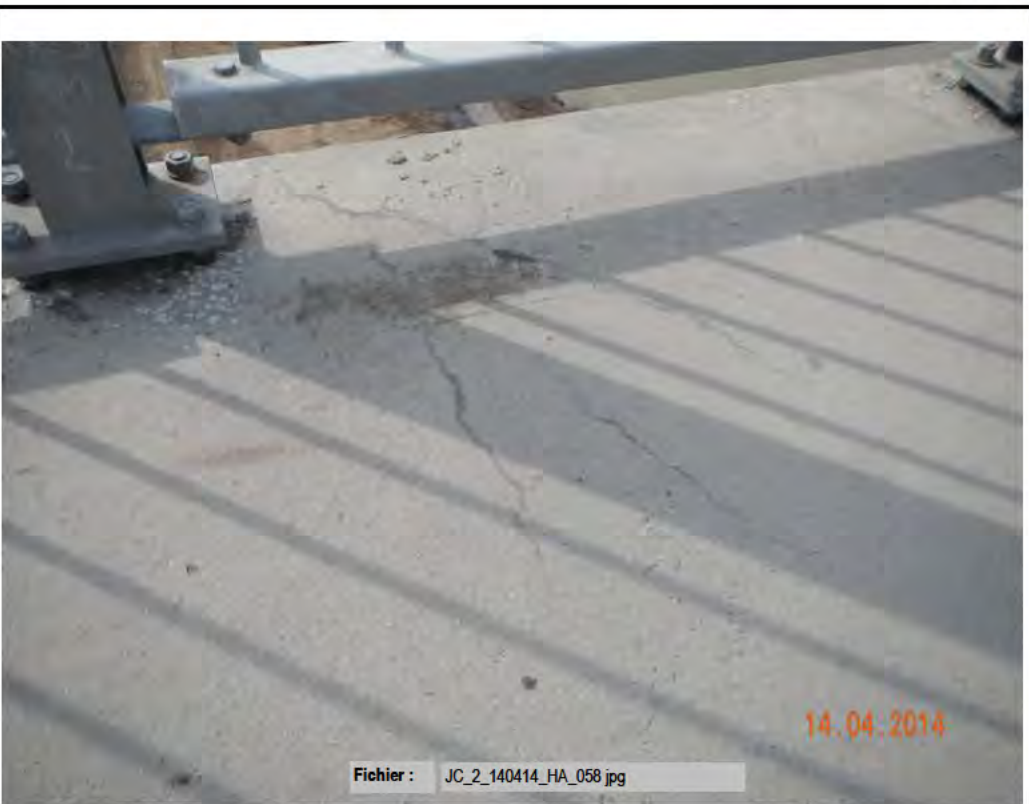
Fissures étroites typiques près du bord libre du trottoir et de la piste cyclable, visible sur l'ensemble de la section 2.

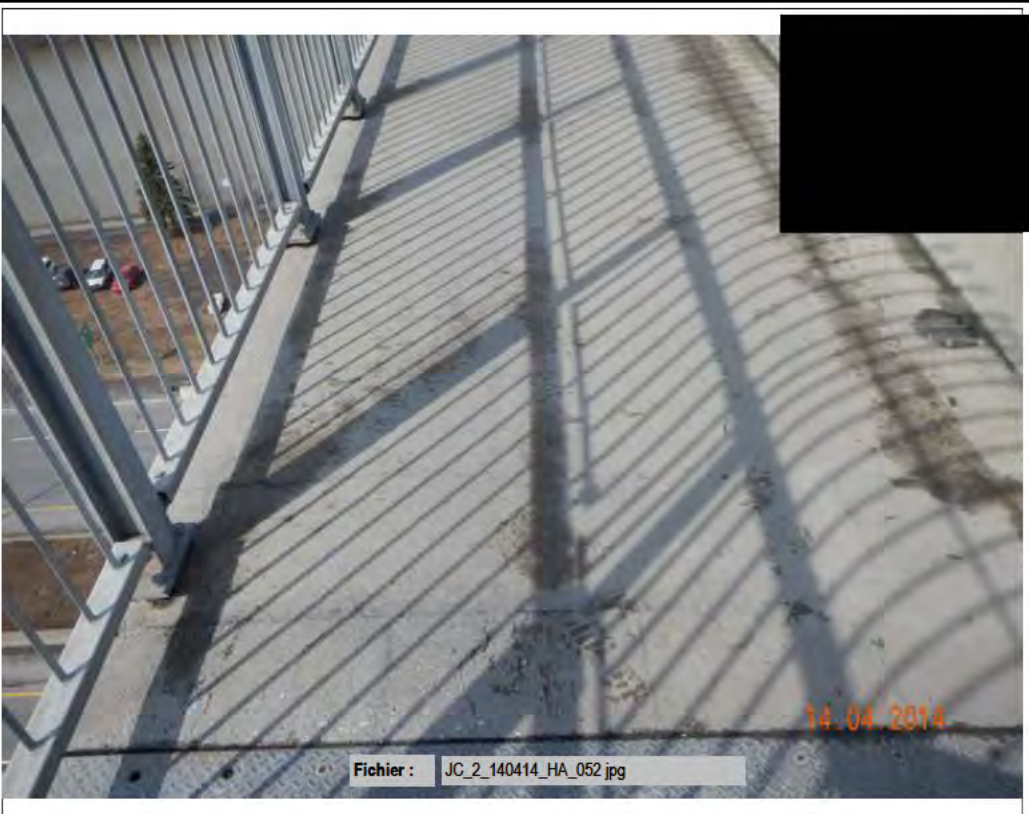
Fissures étroites localisées près des joints de dilatation.

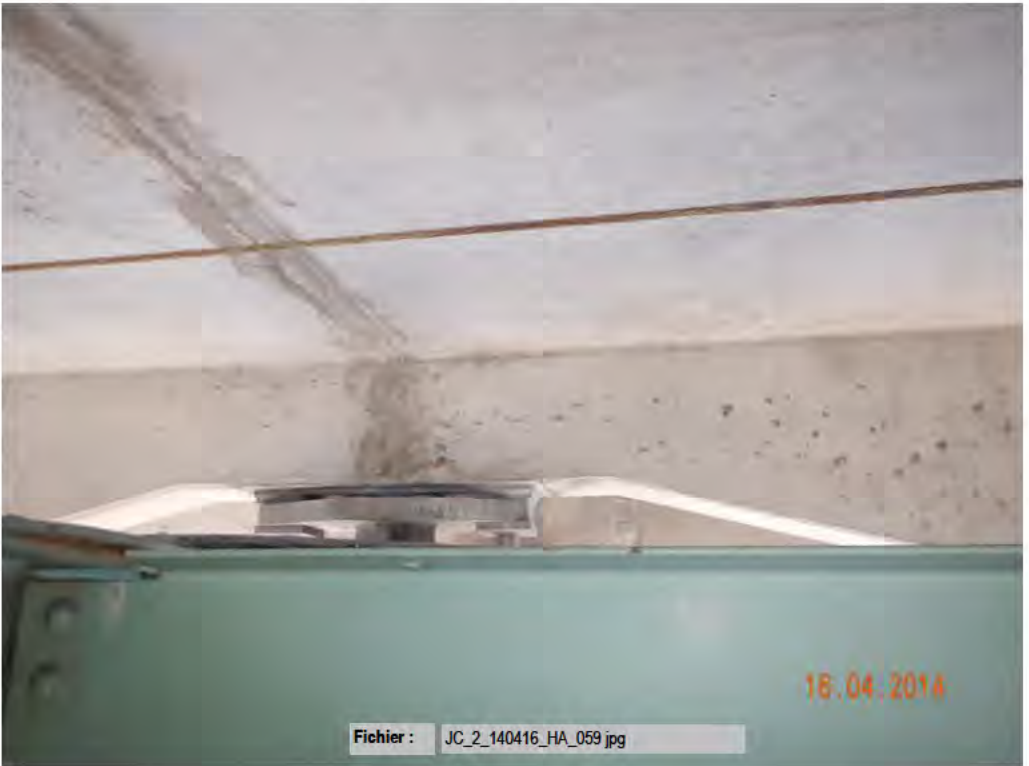
Identification	
Élément / Description: Assises tablier	
Sous-élément / type : Assises centre	
Localisation	
Travée / axe : 06-07	
Localisation :	
Remarques / Observations	
Quelques fissures étroites au niveau des appareils d'appui du tablier.	
Recomm. no :

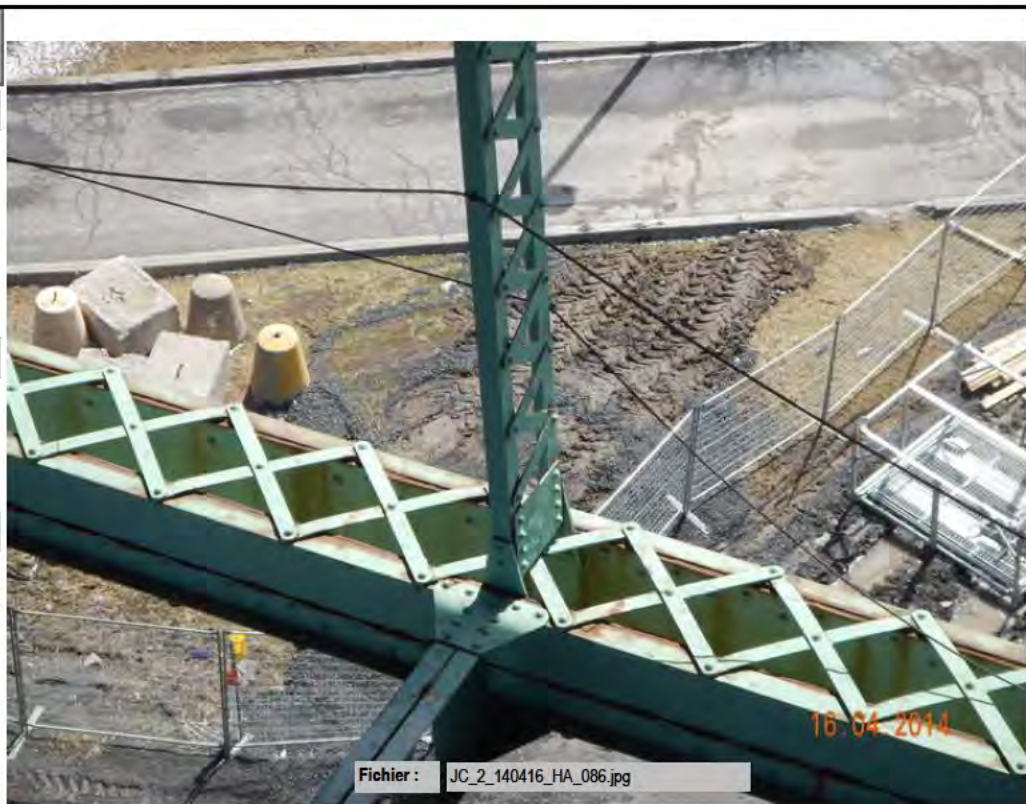
Perte de matériau moyenne à très importante à la section de transfert et perforation d'un étrésillon sur le montant 6 amont. Défauts de matériau pouvant réduire de façon très importante sa capacité.

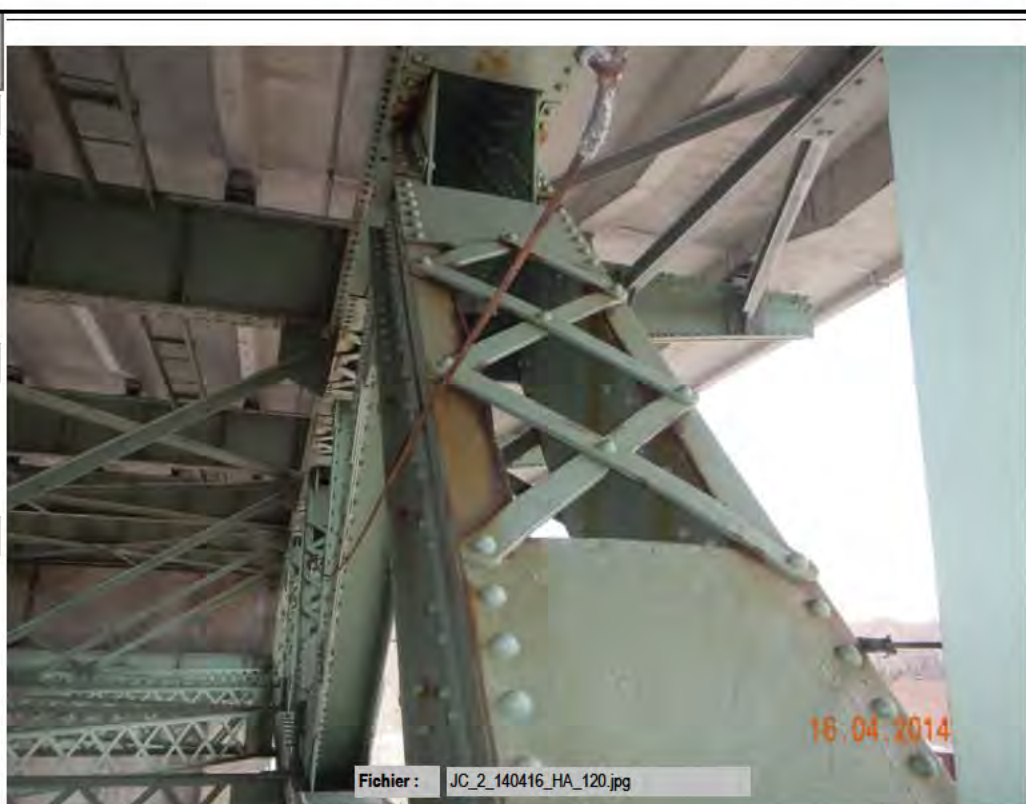
Perte de matériau moyenne à très importante des diagonales 1 (N) et 6 (S), côté amont. Déformation par corrosion moyenne à importante entre les plaques d'âme et les cornières.

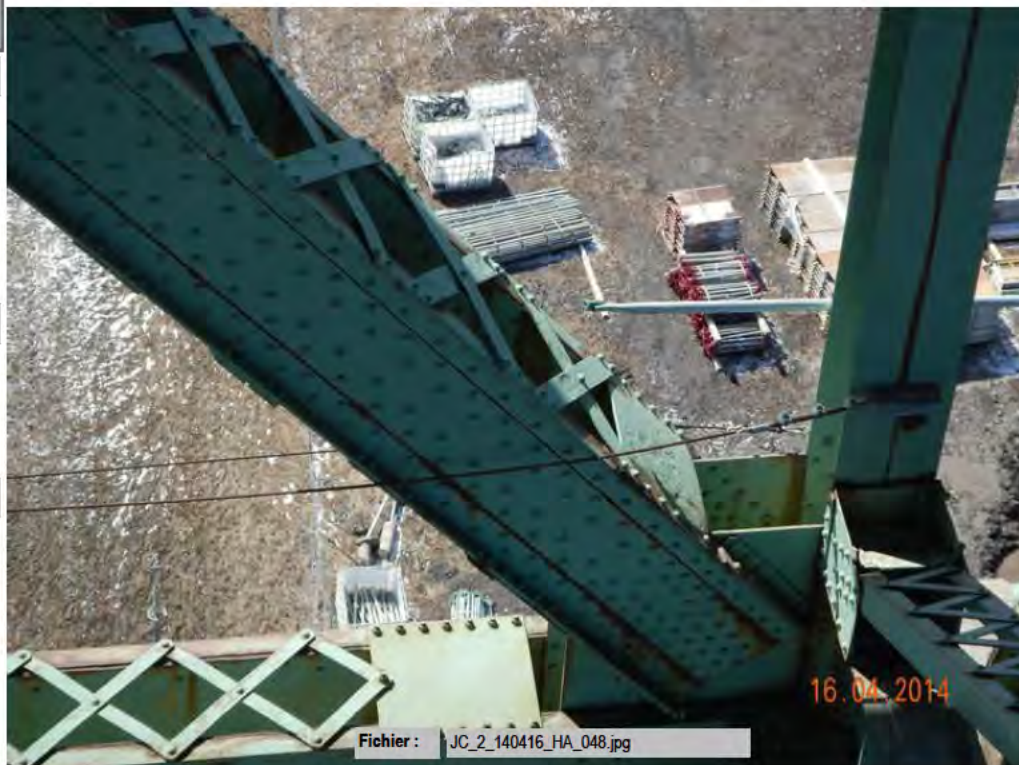
Perte de matériau moyenne à importante aux sections de transfert et déformation par la corrosion très importante.

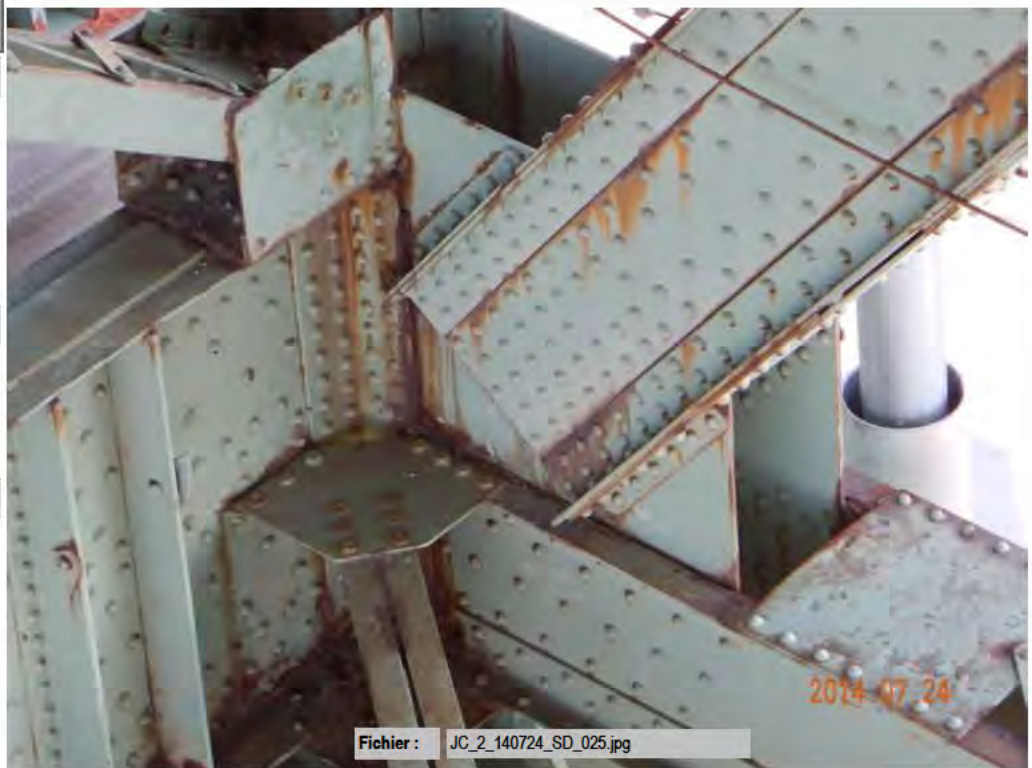
Fichier : JC_2_140724_SD_025.jpg

Perforation des assemblages 1 amont et aval et 7 amont. Perte de matériaux moyenne à très importante sur les assemblages 1 et 7 amont. Défauts de matériaux pouvant réduire de façon importante leur capacité.

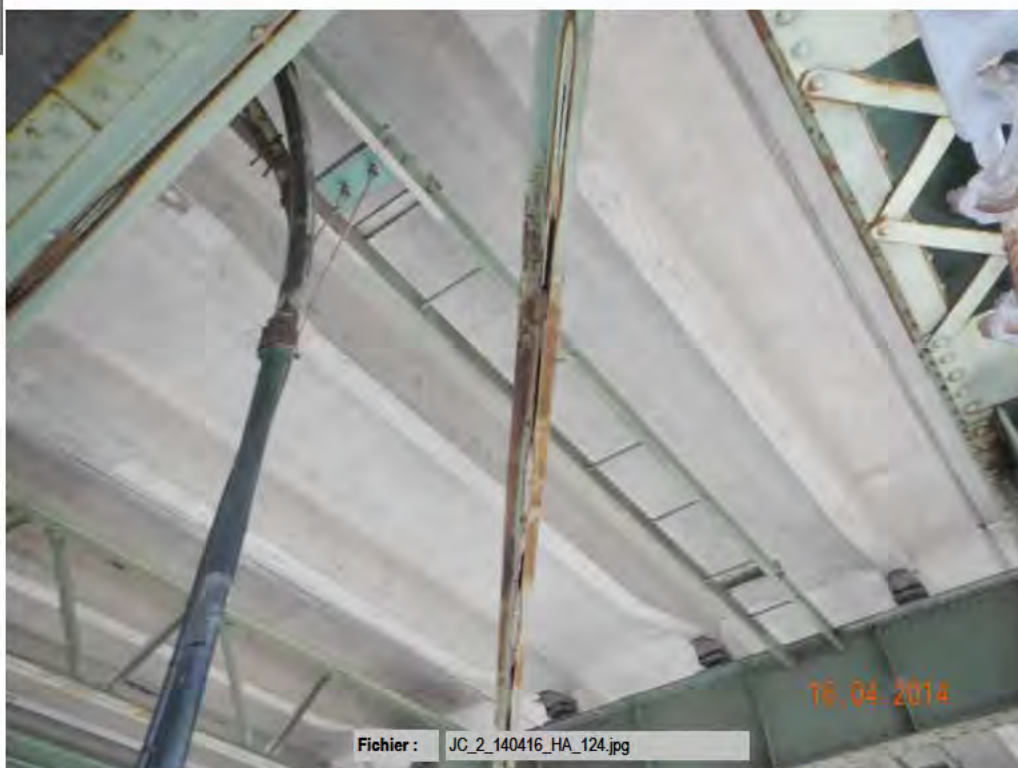
Déformation par la corrosion moyenne à très importante et stratification de l'acier entre les cornières à quelques endroits.

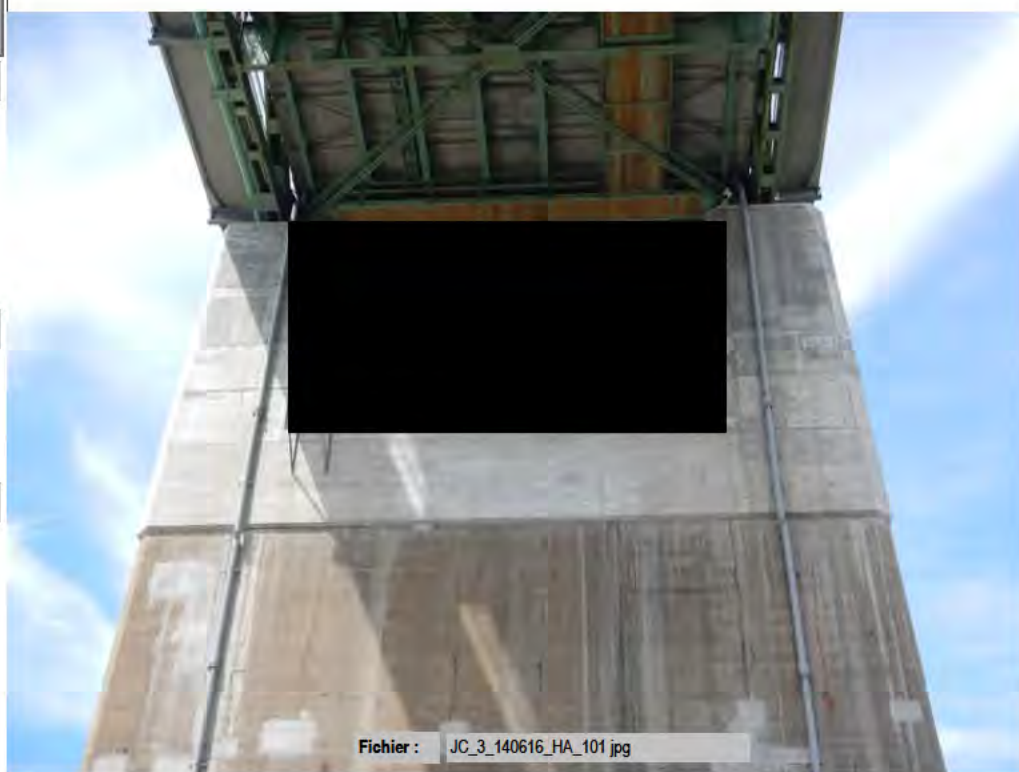
Travaux de réfection réalisés dans la partie haute en 2013. Fissures polygonales de retrait.
