Pont Jacques-Cartier - Notes d'inspection
Section 9

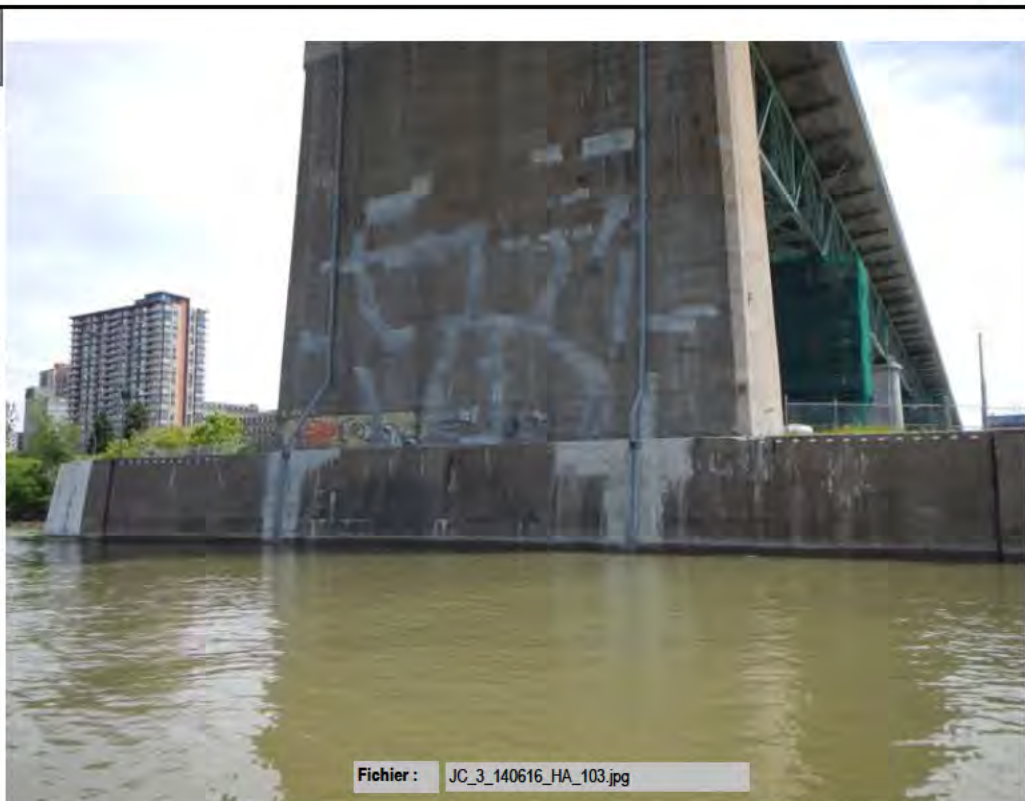
Fichier : JC_3_140616_HA_103.jpg

Défauts légers à moyens du béton : désagrégation légère, fissures moyennes et taches de rouille dans les parties non réparées. Délaminage localisé du béton.

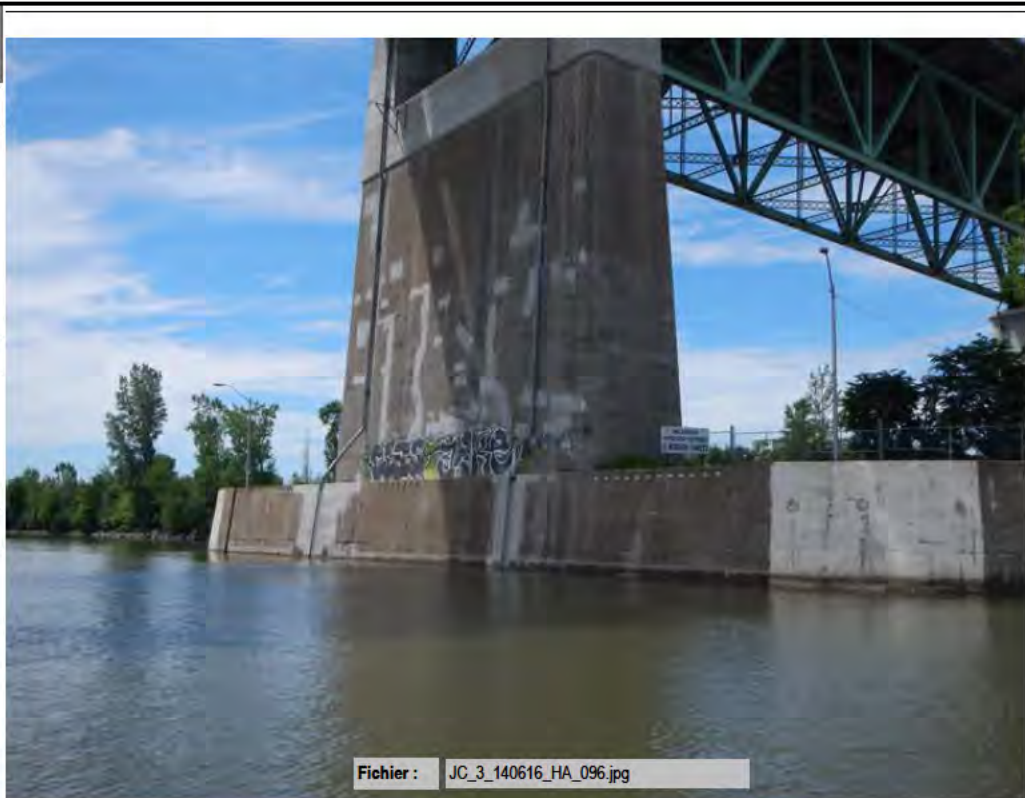
Fichier : JC_3_140616_HA_096.jpg

Défauts légers à moyens du béton : désagrégation légère, fissures moyennes et taches de rouille dans les parties non réparées. Délaminage localisé du béton.

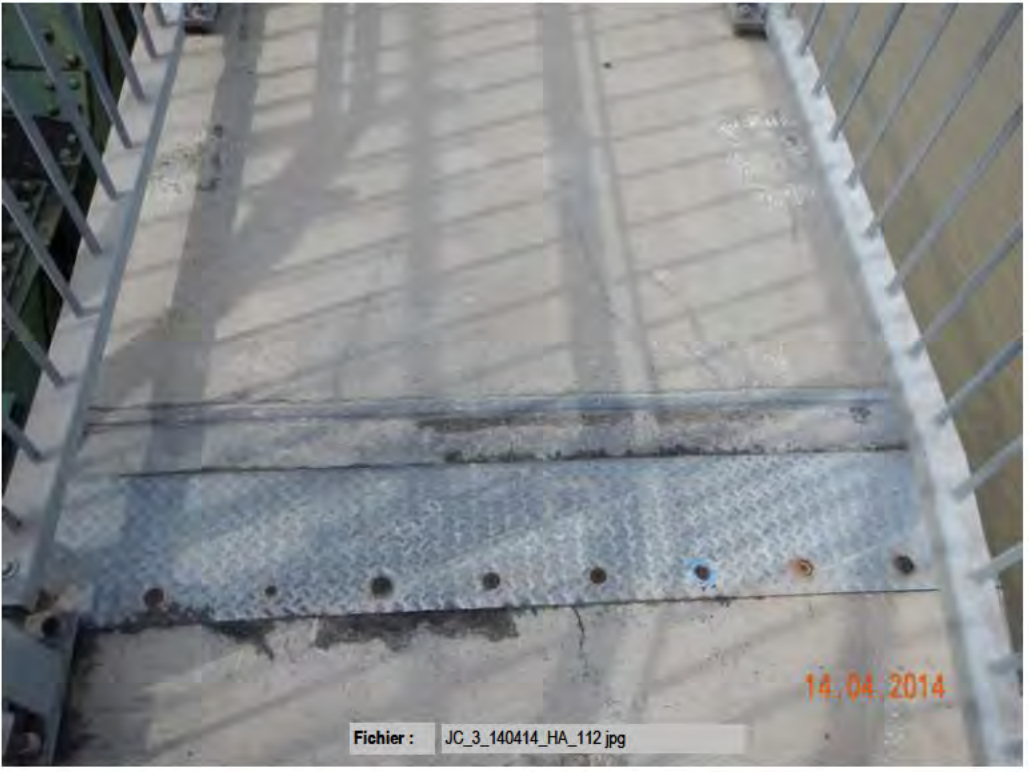
Identification	
Élément / Description: Piles	
Sous-élément / type : Joint de dilatation	
Localisation	
Travée / axe : Axe 09	
Localisation : Trottoir aval	
Remarques / Observations	
1 boulon manquant sur la plaque de recouvrement du trottoir aval.	
Recomm. no : 10169	
Fichier : JC_3_140414_HA_112.jpg

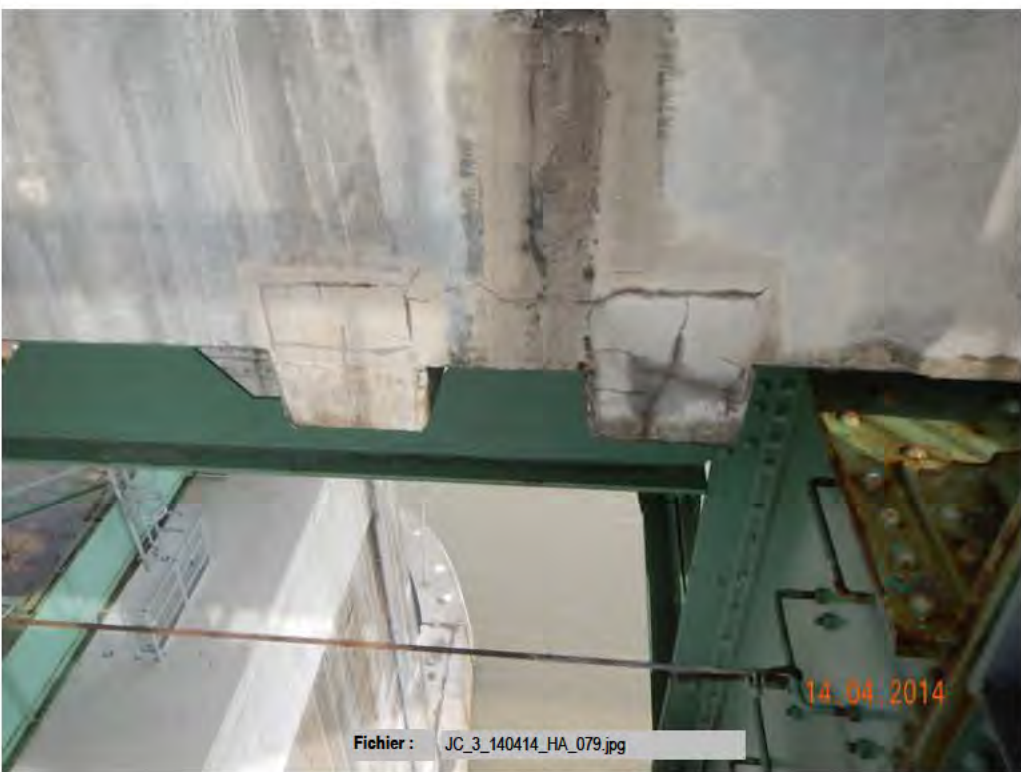
Fissures étroites des cachetages de la précontrainte transversale et trace d'humidité.

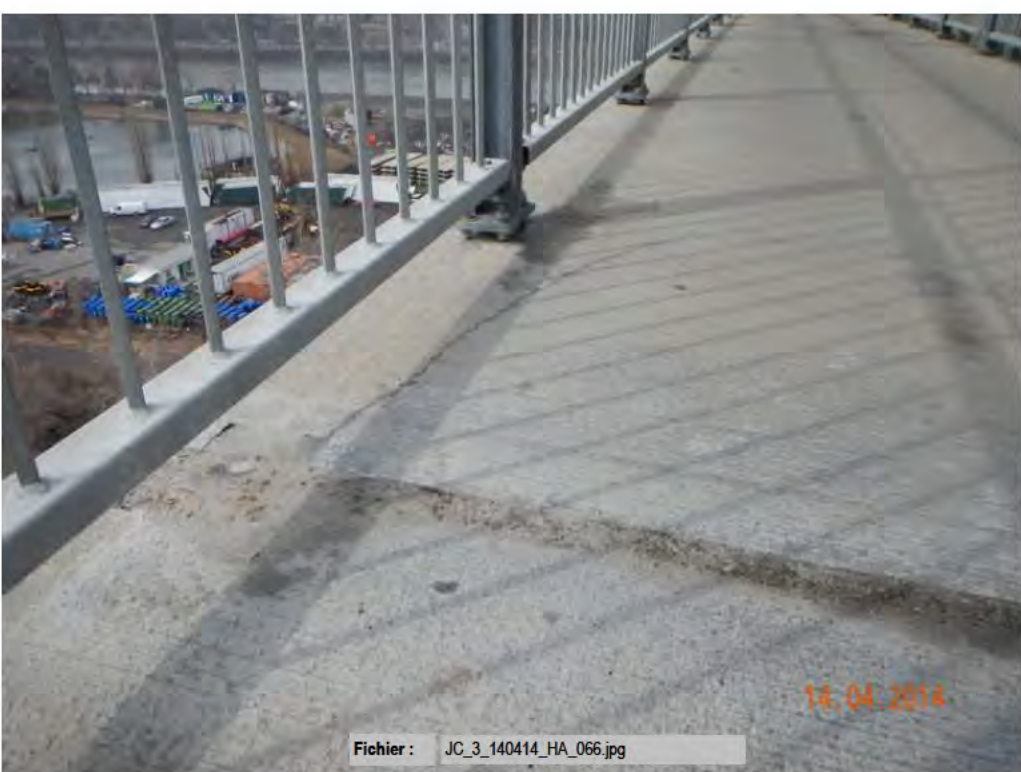
Fissures étroites sur 5% de la surface.

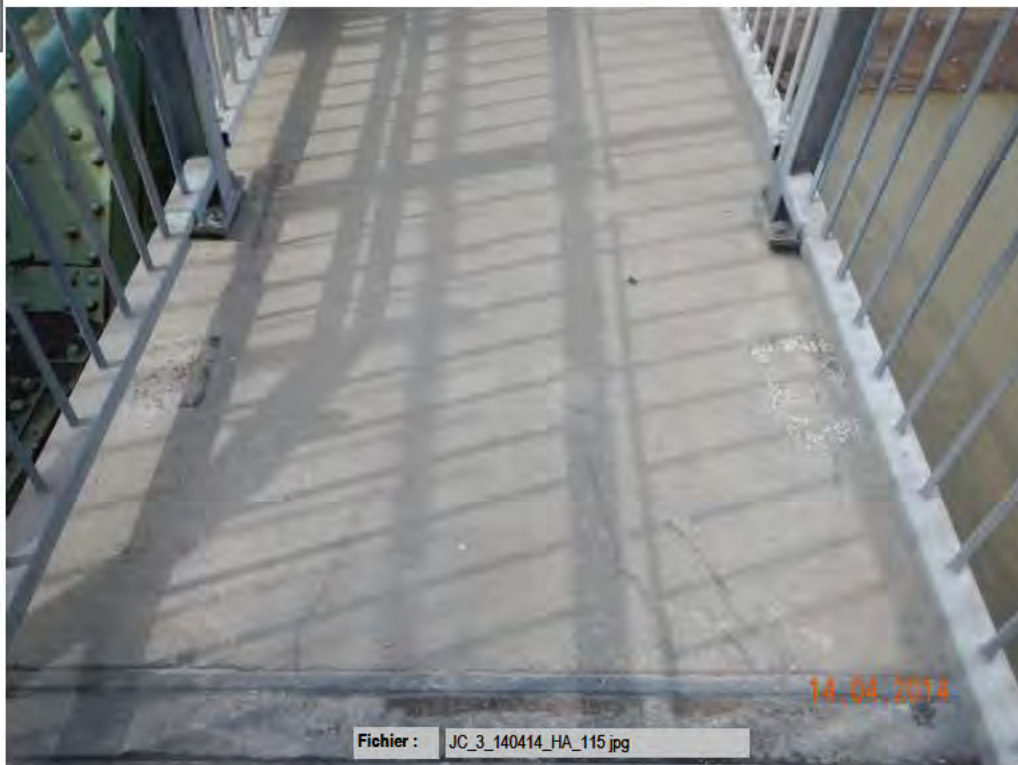
Fichier : JC_3_140414_HA_115.jpg

Fissures étroites sur 5% de la surface.

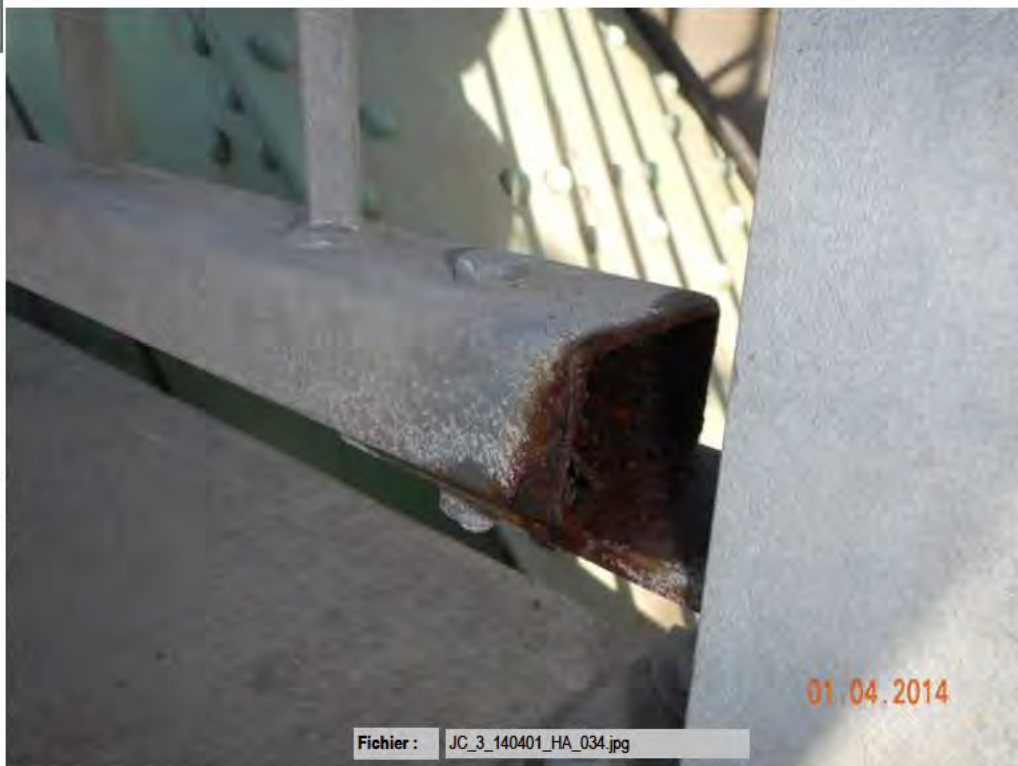
Fichier : JC_3_140401_HA_034.jpg

Corrosion importante des extrémités de quelques lisses inférieures.

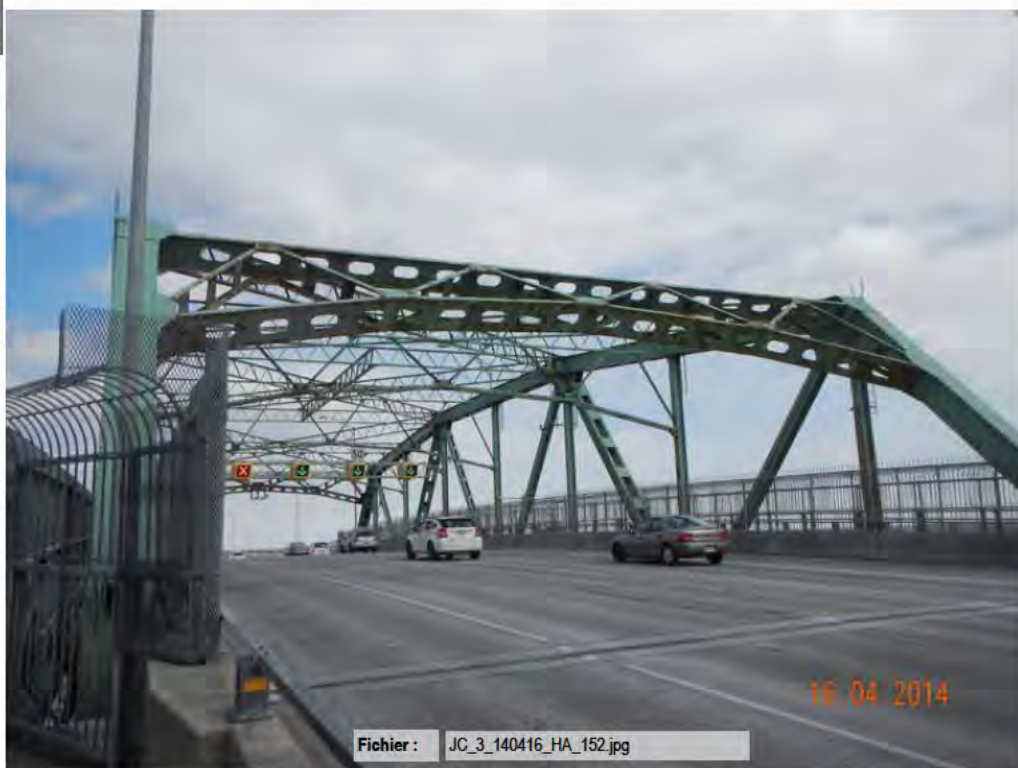
Défauts du revêtement causant de la rouille de type 3-G à quelques endroits.

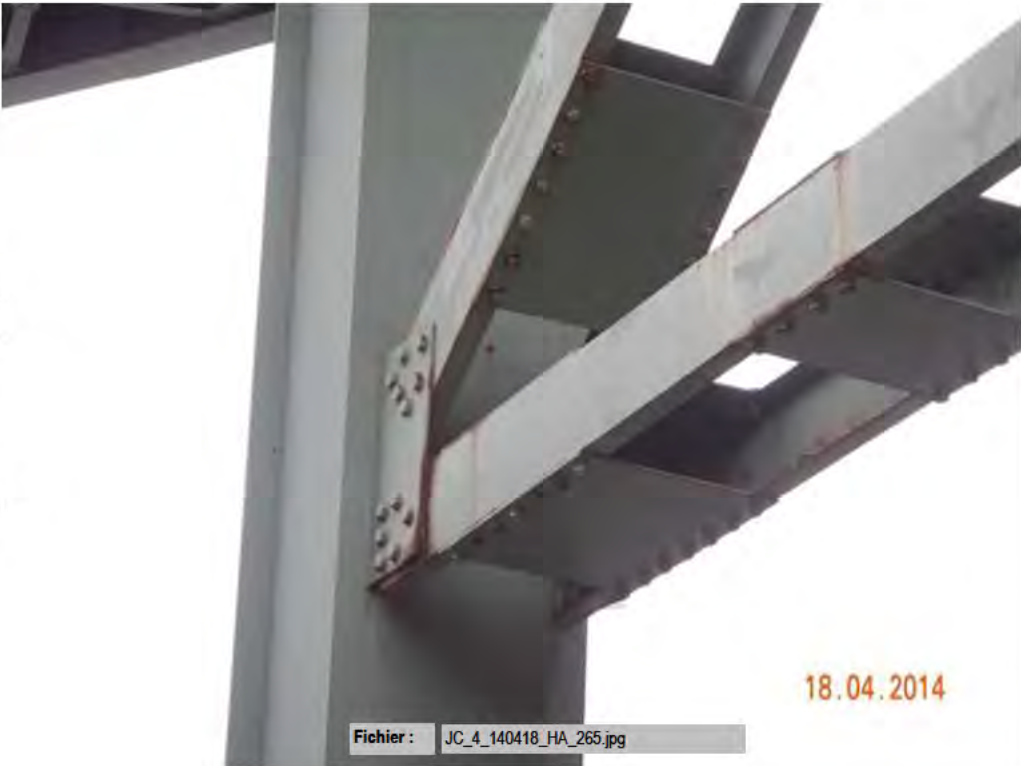
Identification	
Élément / Description: Bancs	
Sous-élément / type : Contreventements - Assemblages 02 AV	
Localisation	
Travée / axe : Axe 18A	
Localisation : Aval	
Remarques / Observations	
Déformation par corrosion des assemblages de contreventement.	
Recomm. no : 9896	
Fichier : JC_4_140418_HA_265.jpg
